CEBOLLA

PROTECCION CIVIL ESPAÑA

DELIMITACIÓN DEL HECHO CATASTRÓFICO Y ÁREA GEOGRÁFICA AFECTADA

**Por el centro de la localidad discurre el arroyo Sangüesa, canalizado debajo del suelo.
En situaciones de aumento de caudal de forma precipitada y brusca se arrastran ramas, troncos, barro y otros tipos de escombros, provocando la obstrucción en la canalización y el desbordamiento del arroyo.**

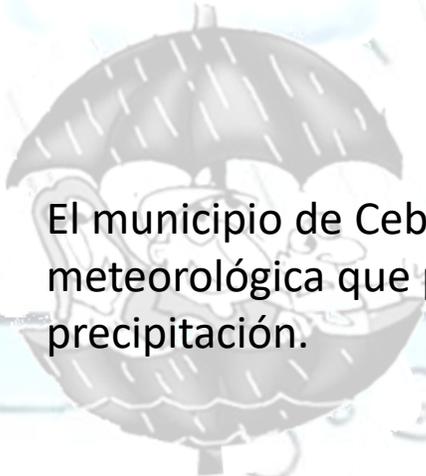
El municipio de Cebolla no cuenta con una estación meteorológica que pueda recoger datos verificados de precipitación.

Un pluviómetro instalado en una cooperativa local situada en la zona sur del municipio, recogió 36 litros por metro cuadrado.

se estima que debieron precipitar “entre los 15 y los 30 mm en un área alargada que se extendería desde el pueblo y sur del pueblo hasta más de 15 km hacia el NE”

Que en las instalaciones de esta sociedad cooperativa, existe un pluviómetro para medición del agua de lluvia, y que el pasado 08 de septiembre de 2018, tras una tormenta que duró aproximadamente 22 minutos, se midieron en dicho pluviómetro la cantidad de 36 litros por metro cuadrado.

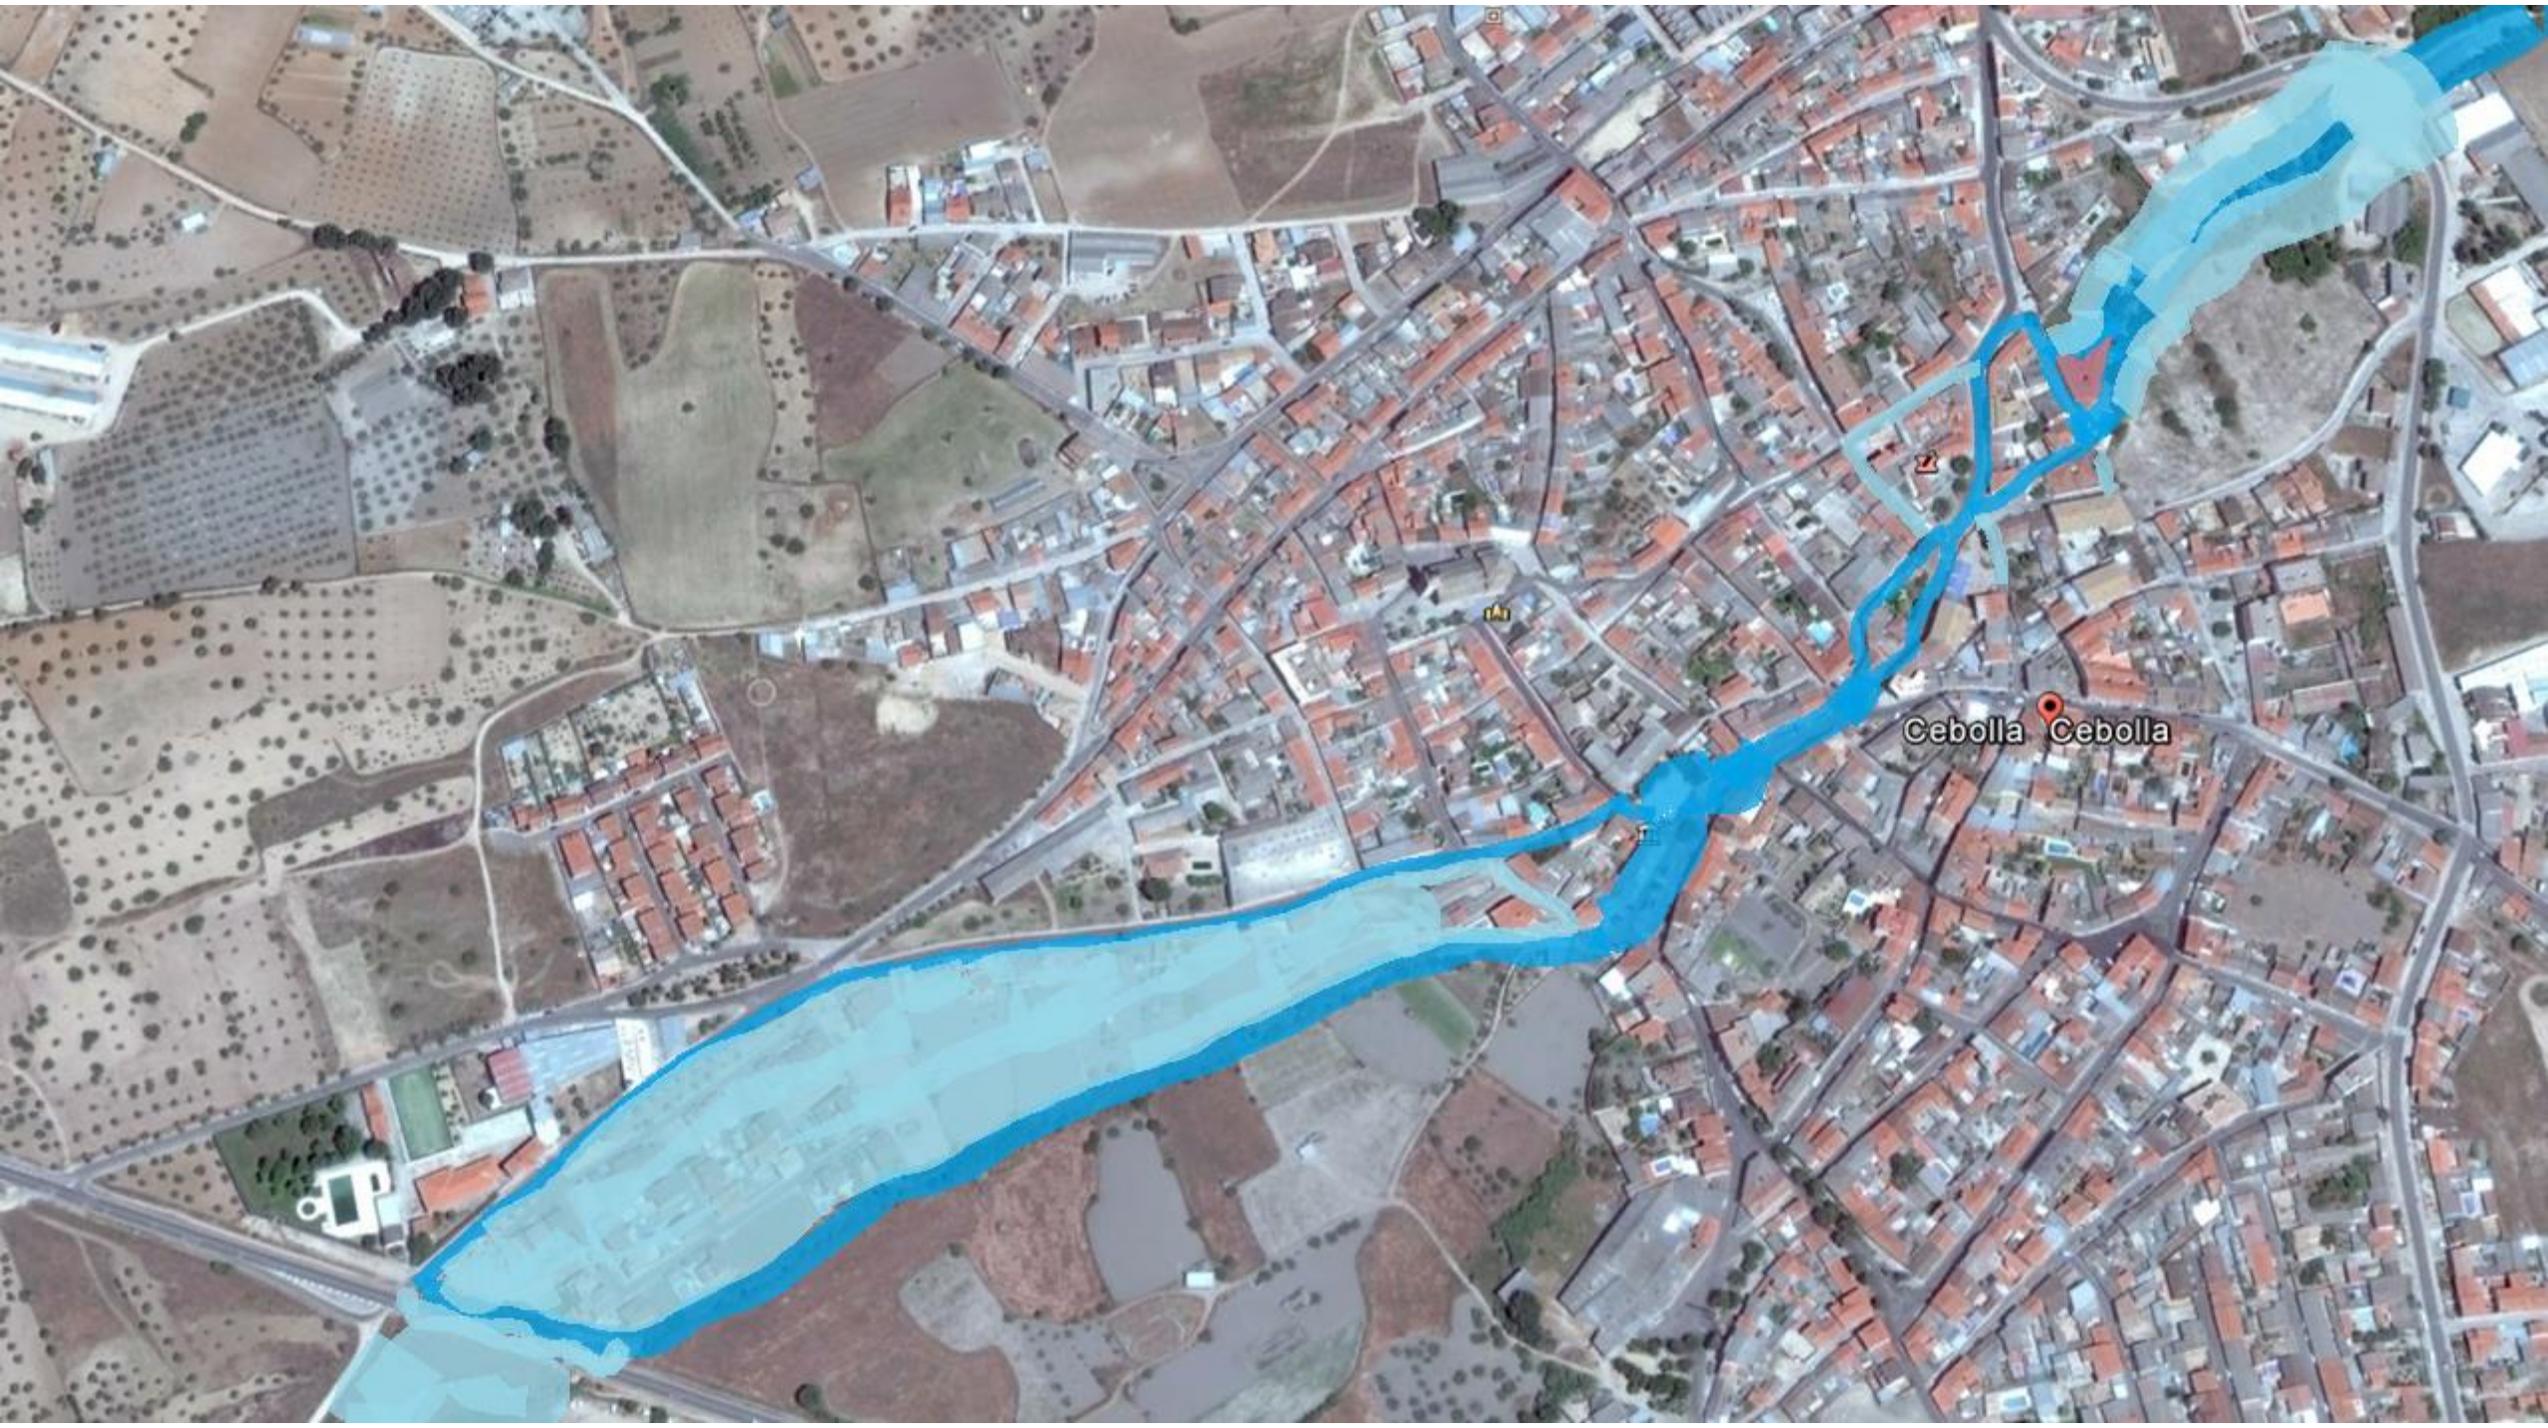
Cauce alto del arroyo, parte superior de la CM 4002

Dique del arenero

Biblioteca y centro de salud

Arroyo entubado que discurre por el pueblo

Zona del ayuntamiento

Cauce bajo

La colada

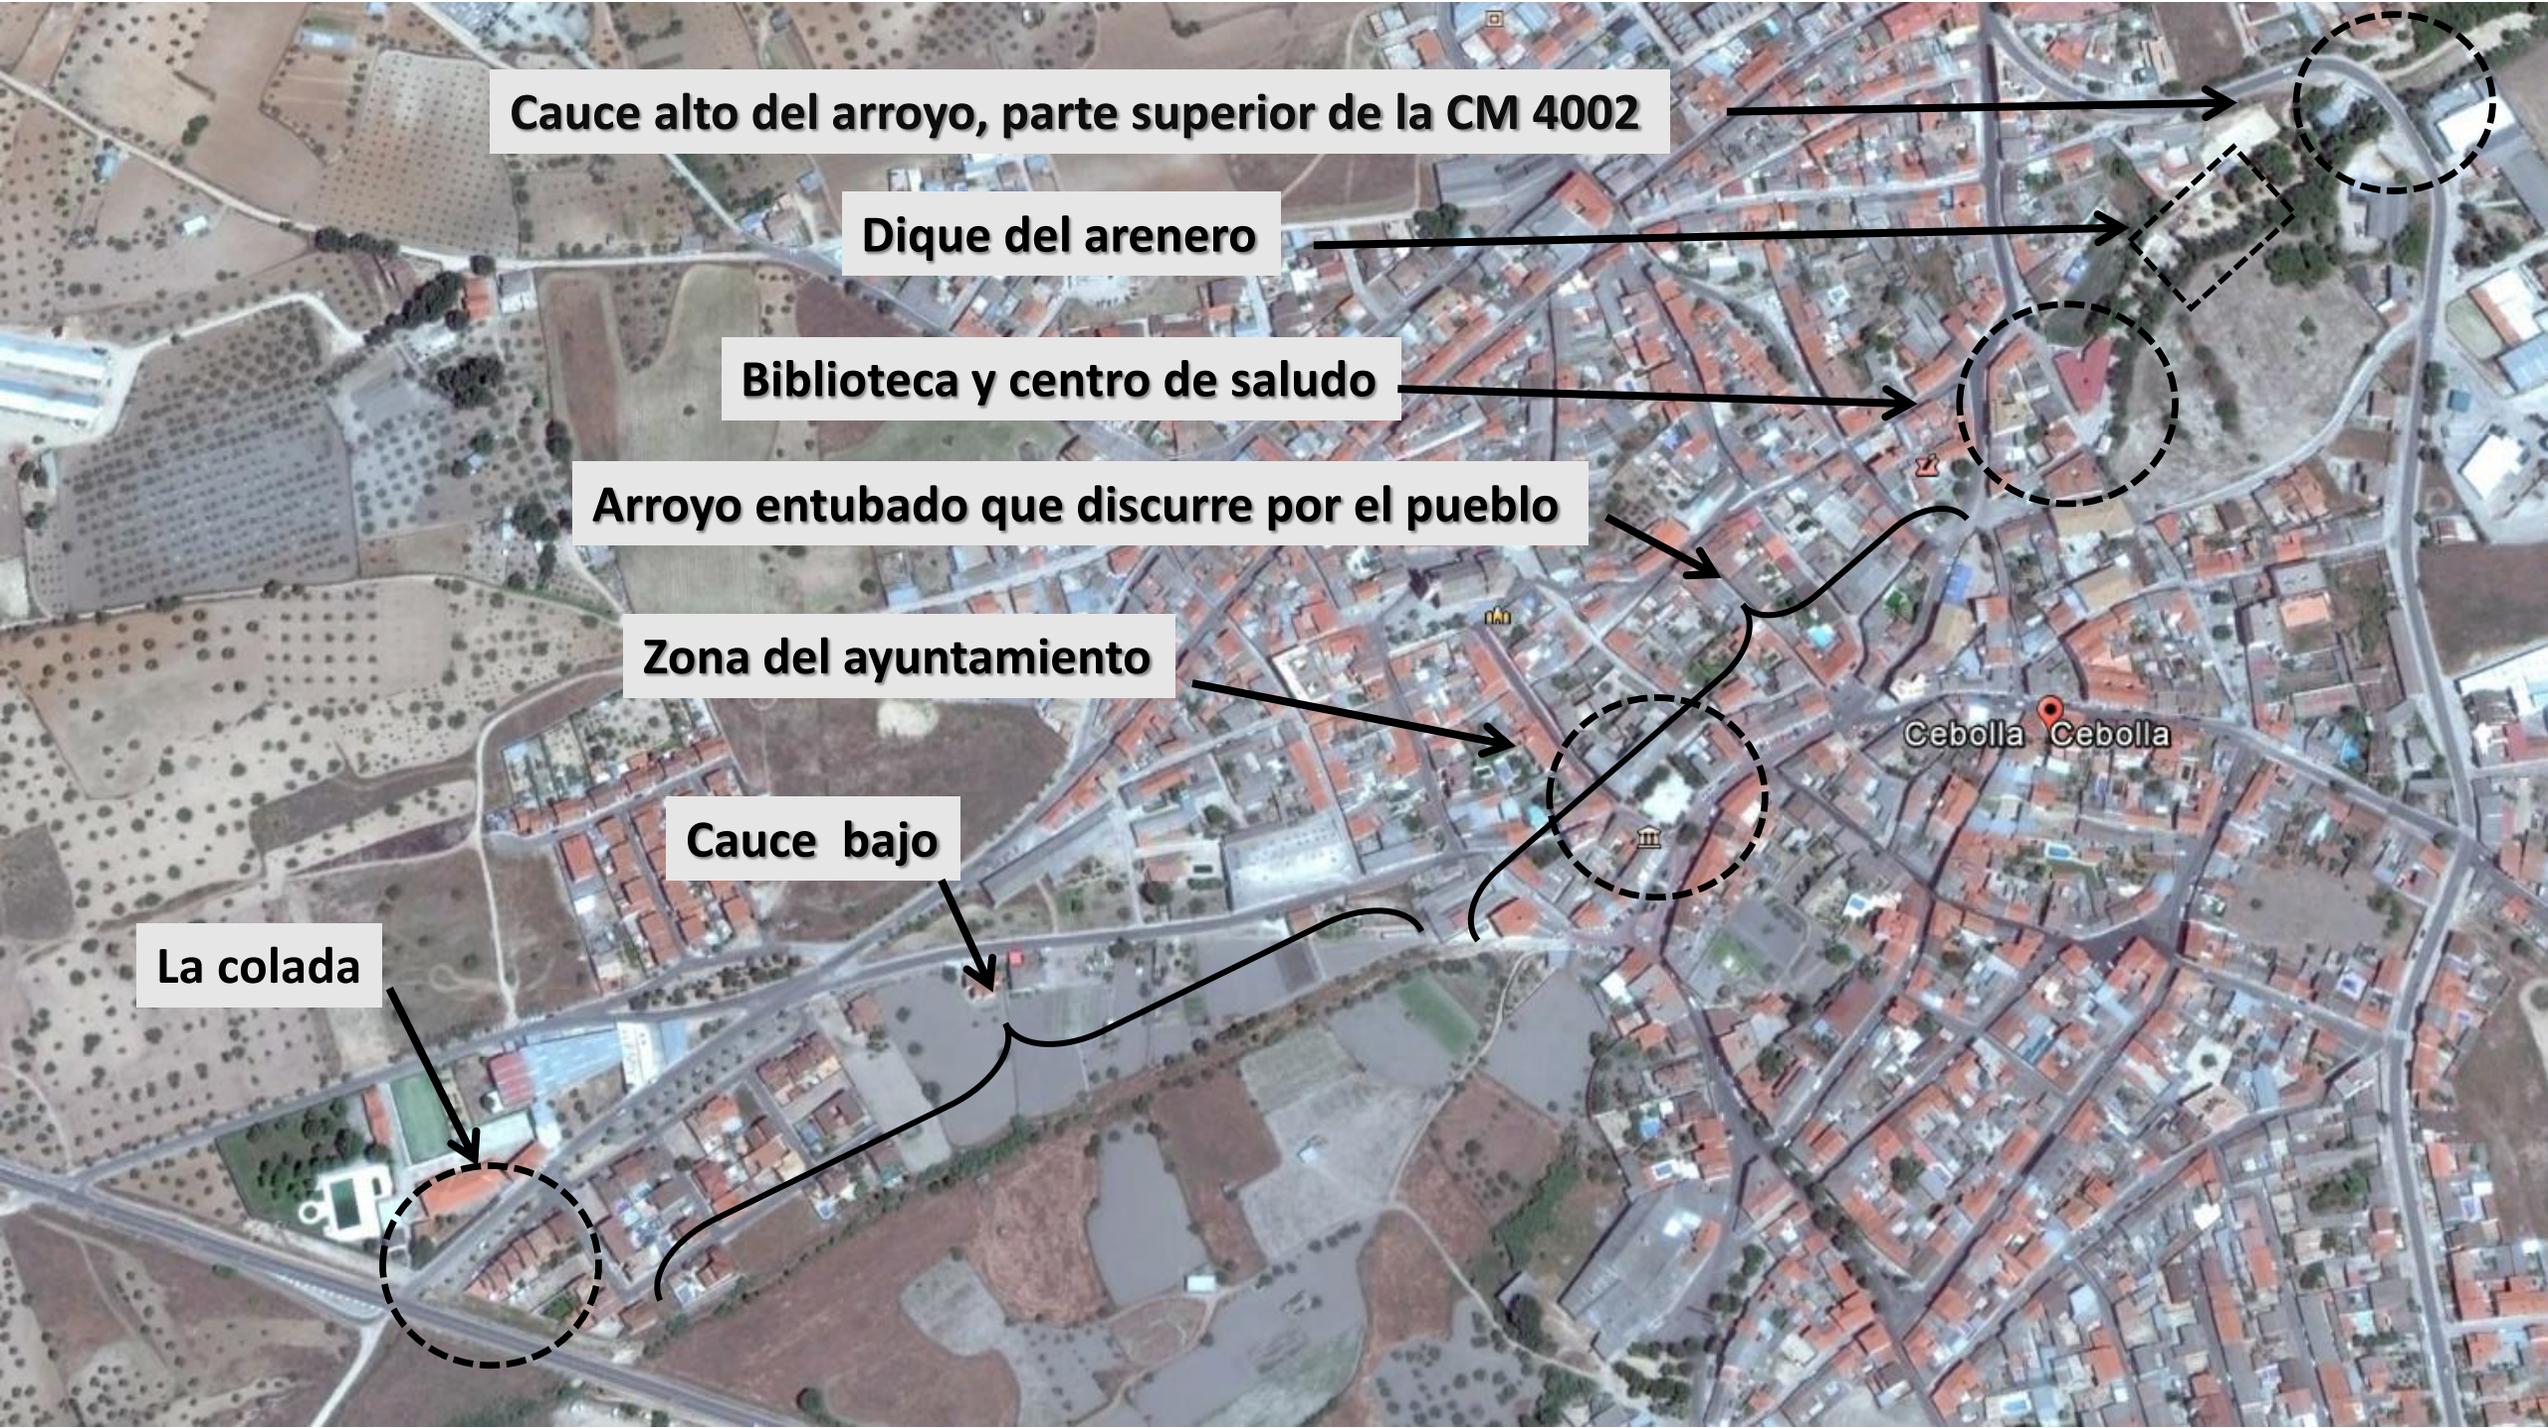
Cauce alto del arroyo, parte superior de la CM 4002

toda esta avalancha se encontraba en las puertas del municipio de Cebolla, ante el ojo del puente por el que discurre la carretera regional CM-4002.

Esta boca del puente estaba protegida por un enrejado o malla metálica que tamizaba el paso de ramas y sólidos de medianas y grandes dimensiones junto a las aguas.

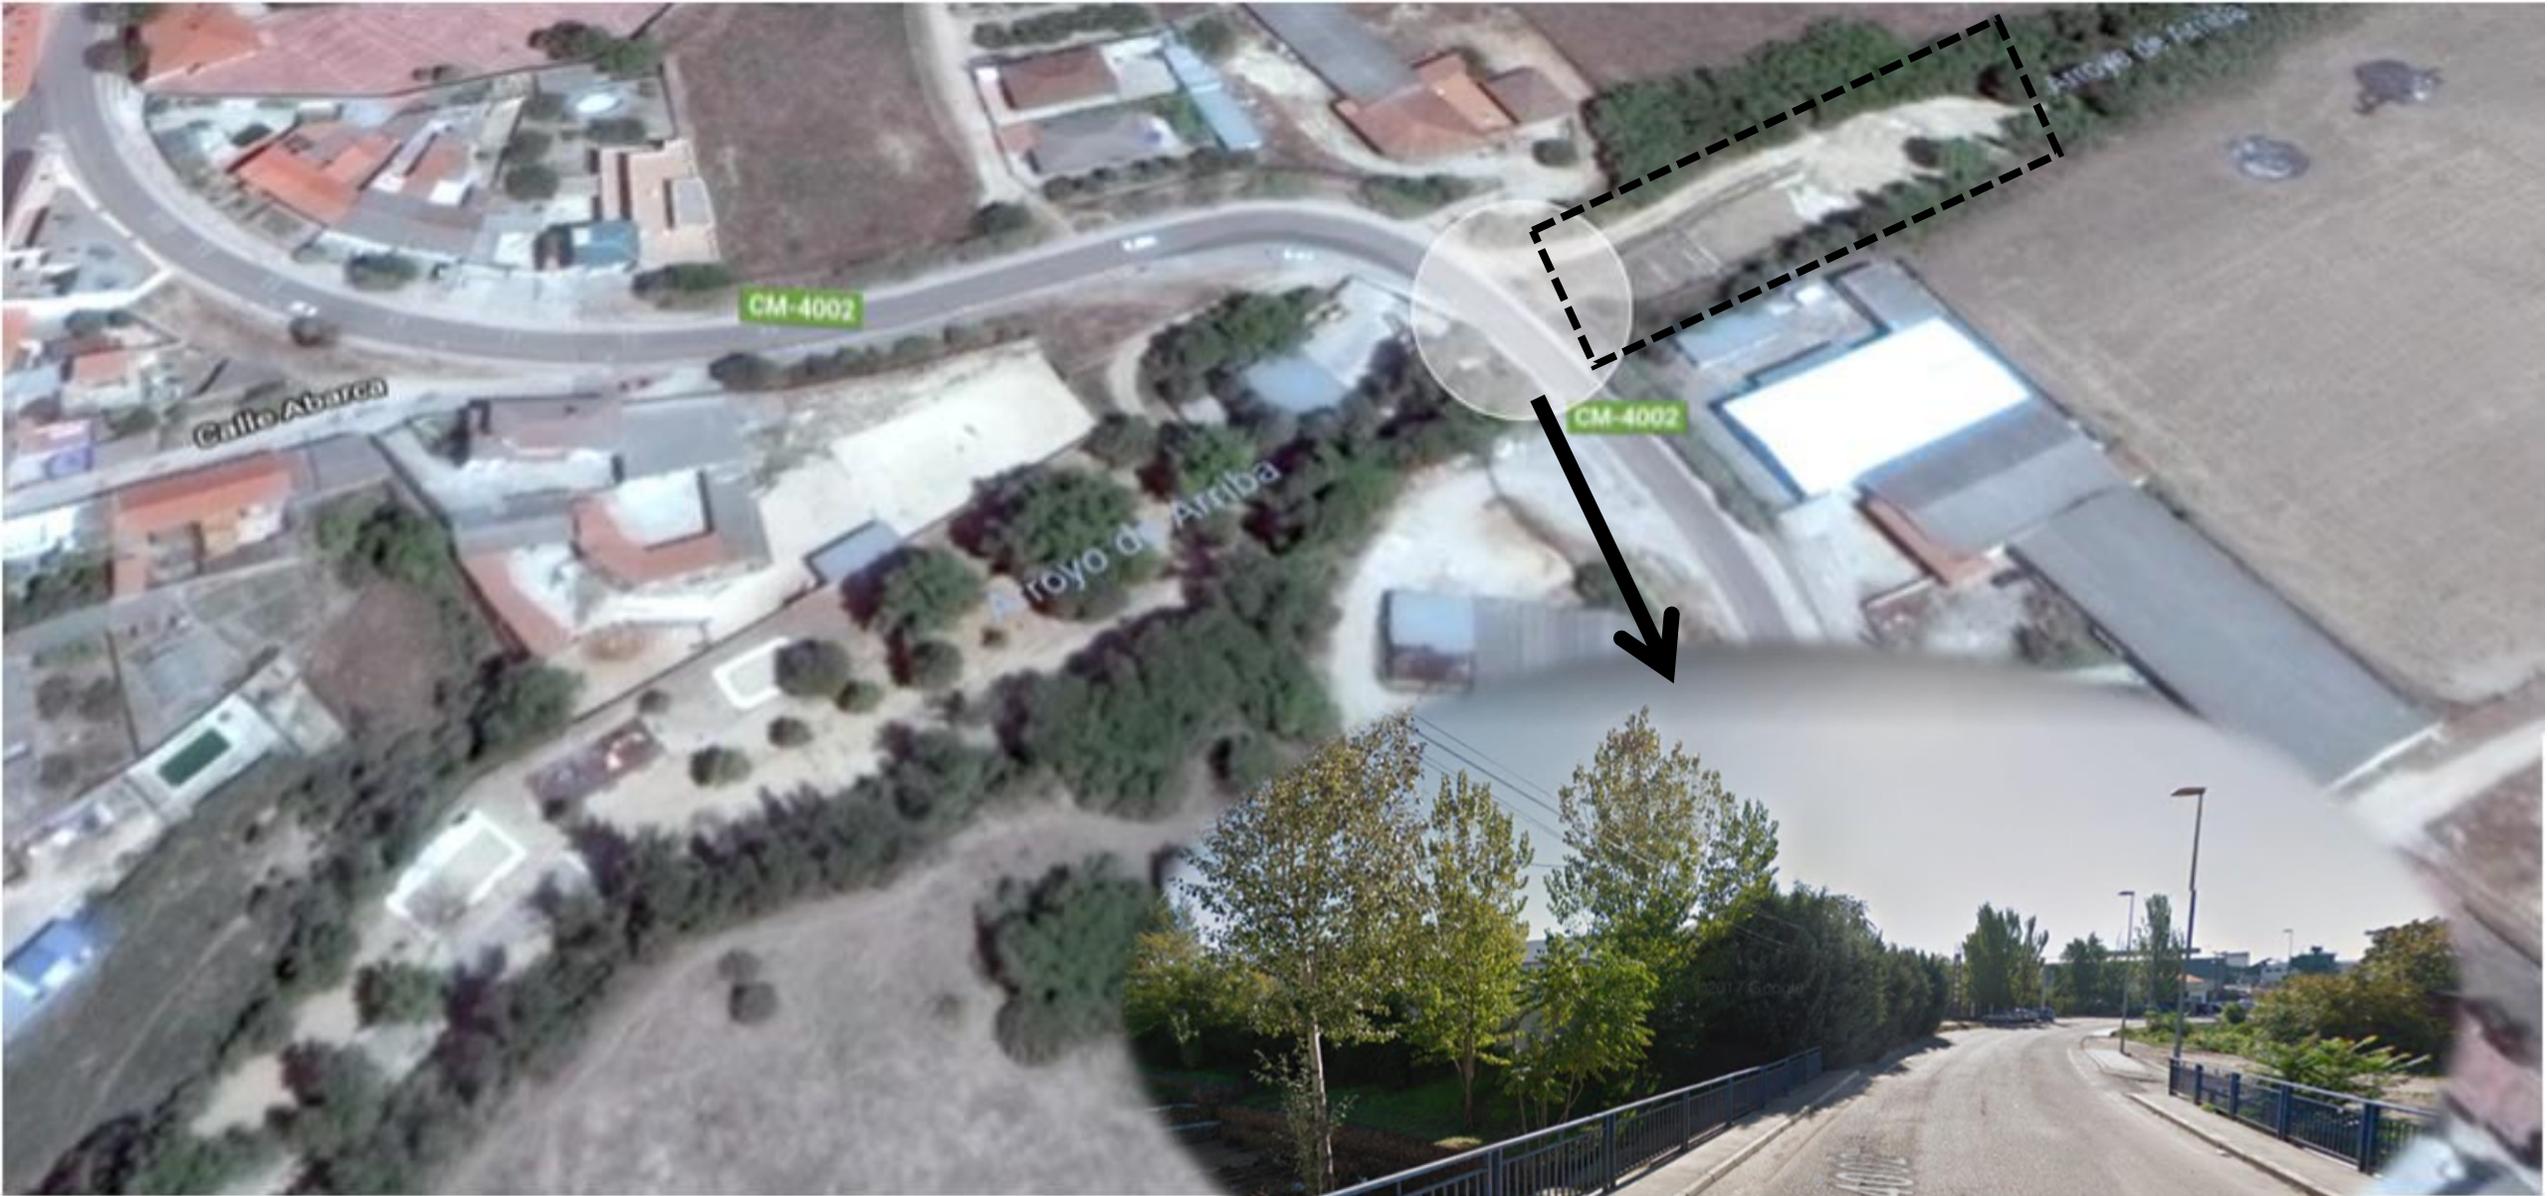
Calle Abasco

CM-4002

Aroyo de Arriba

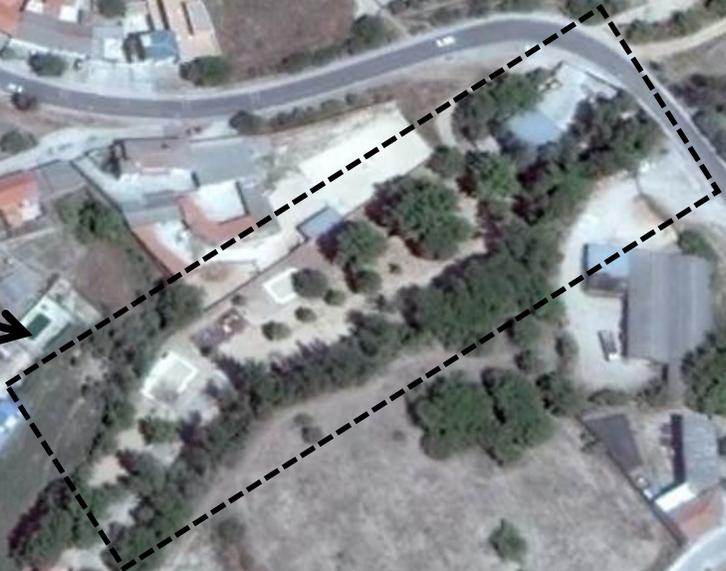
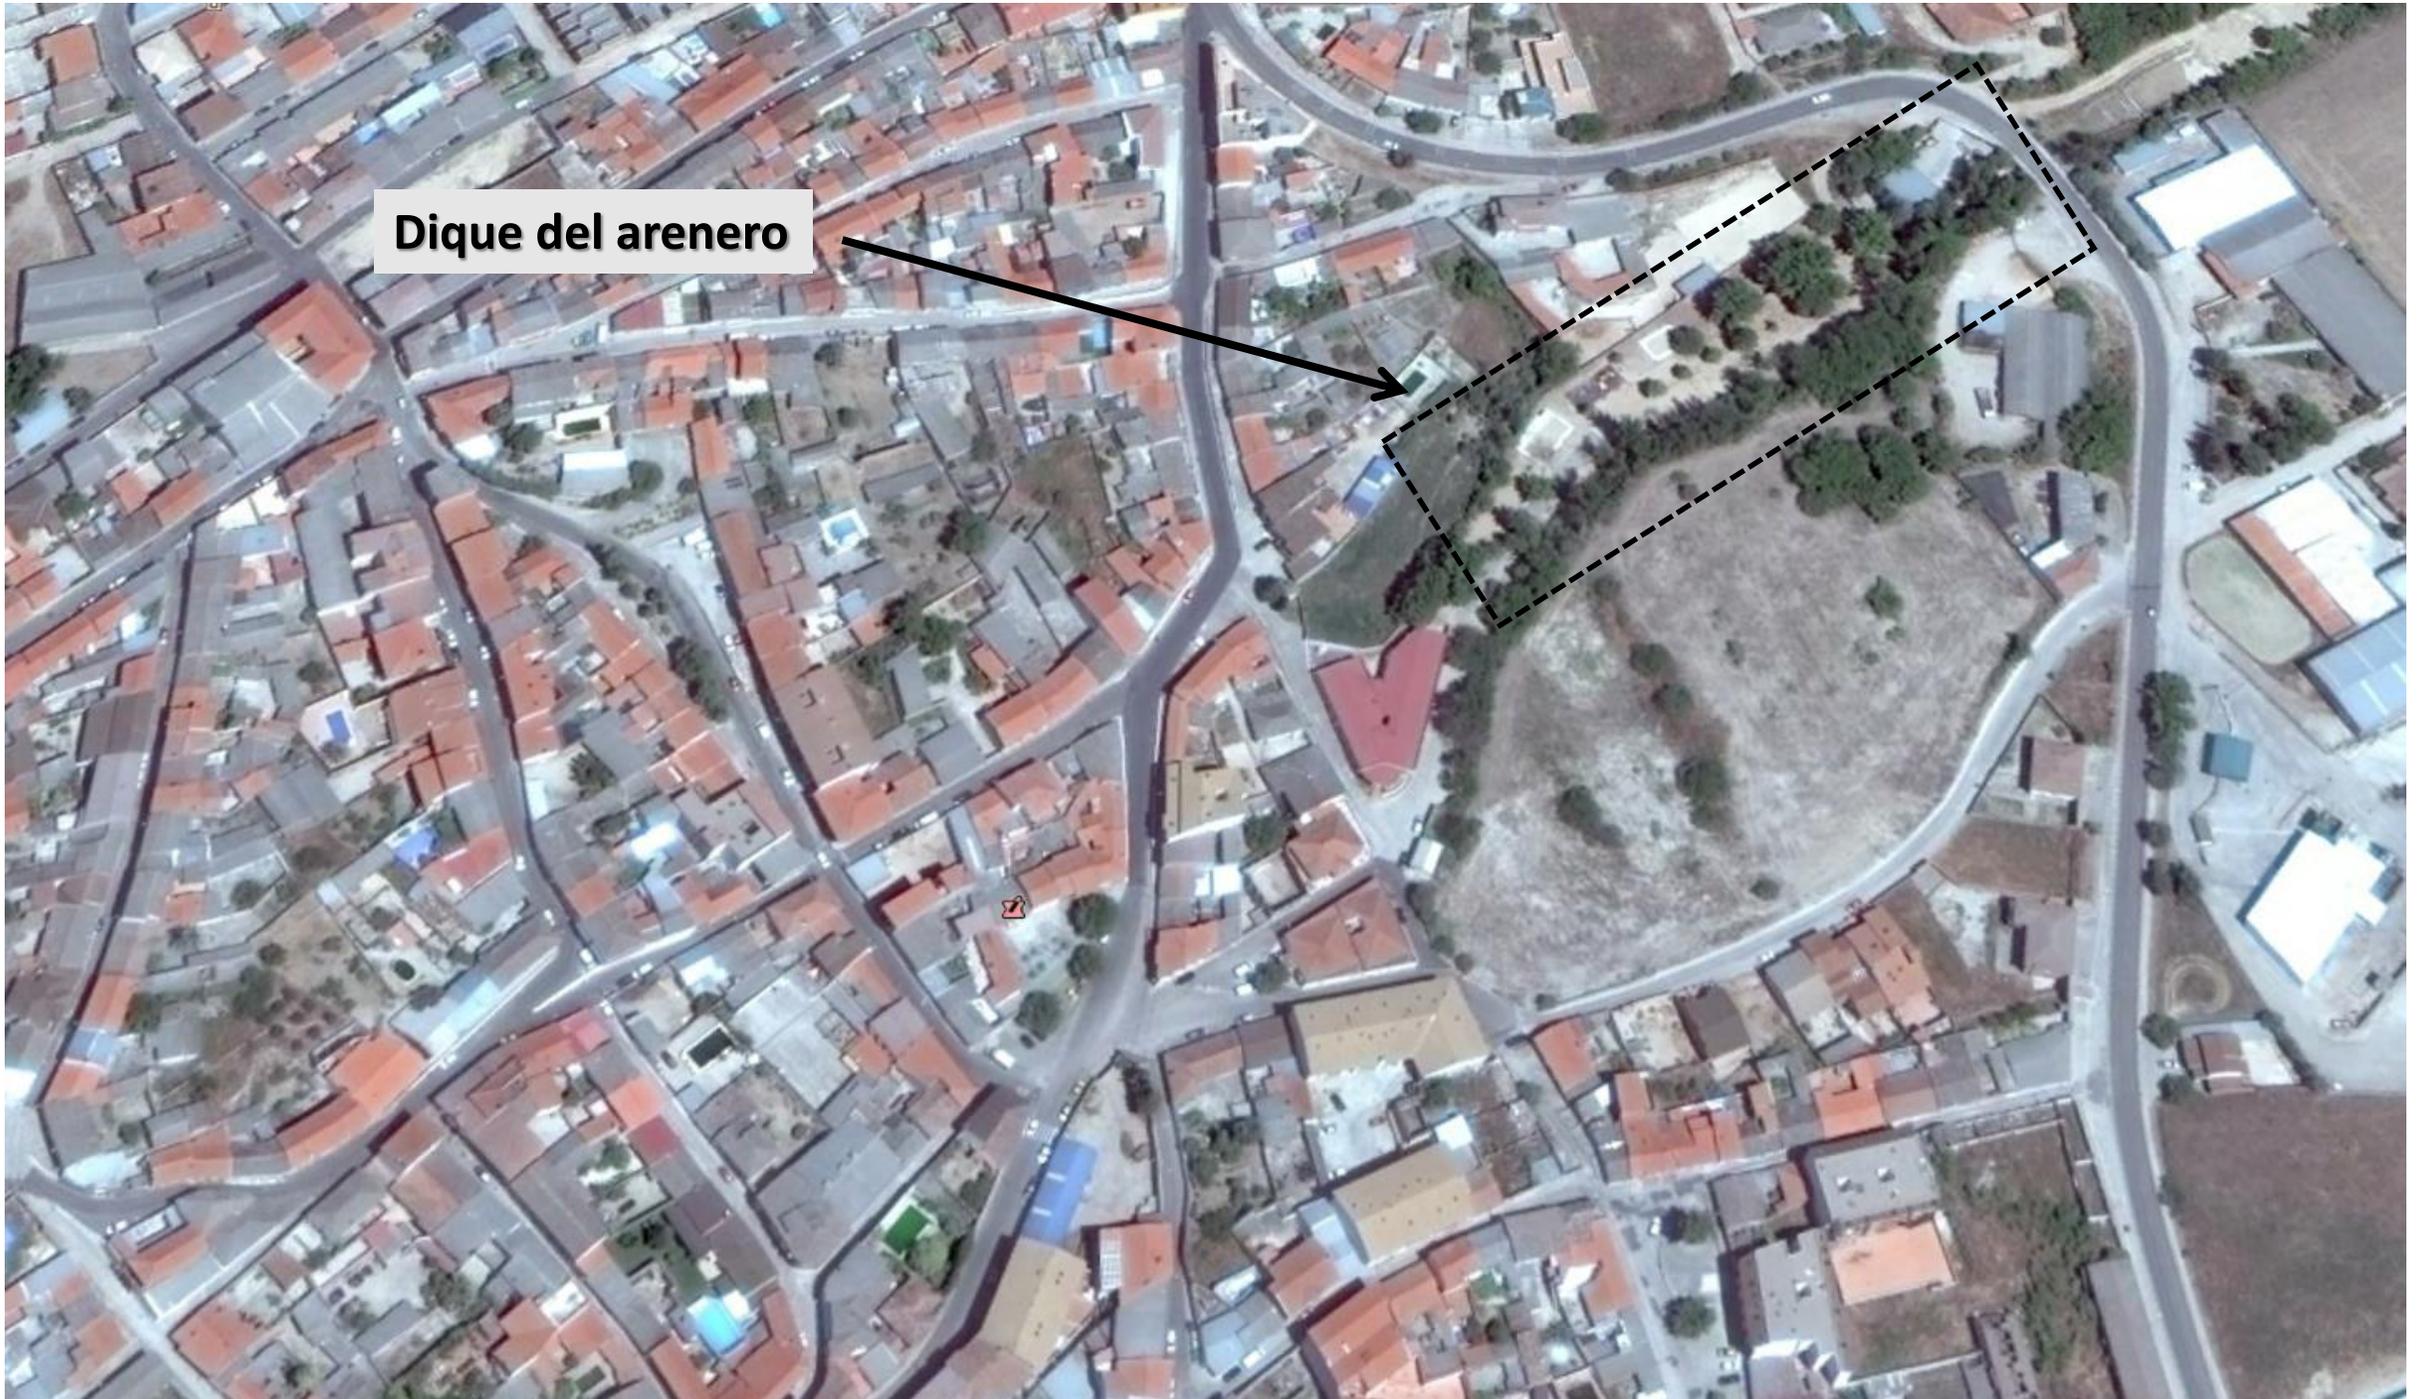
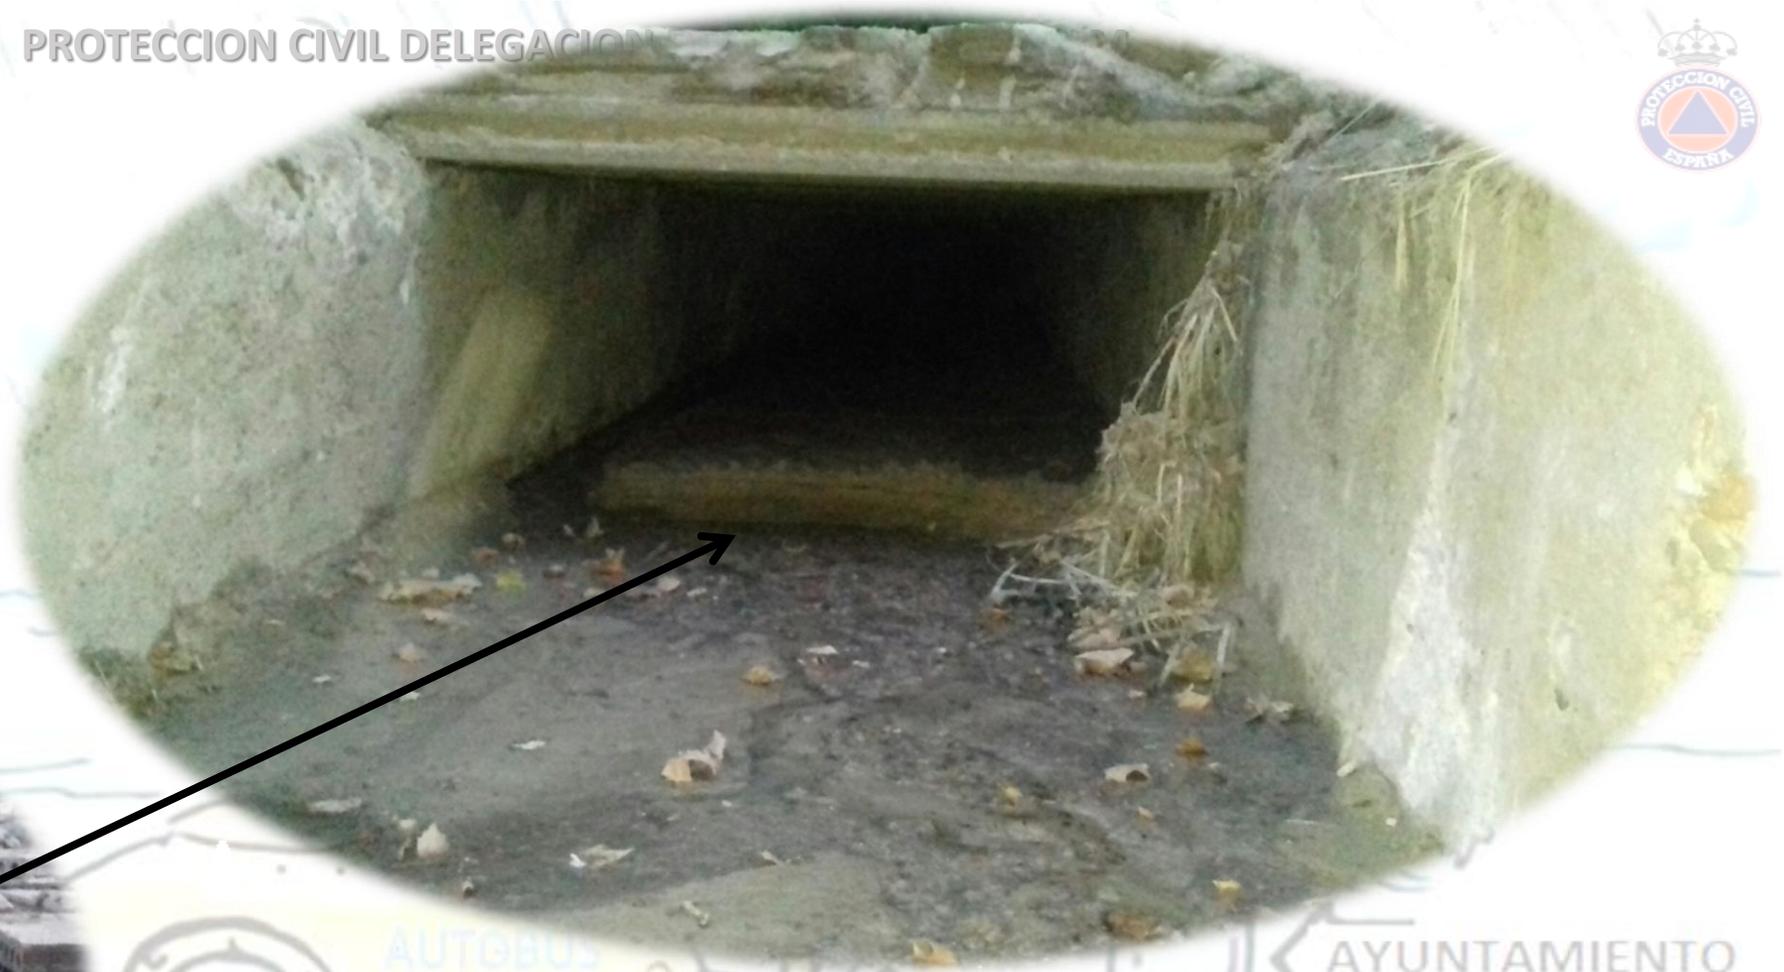
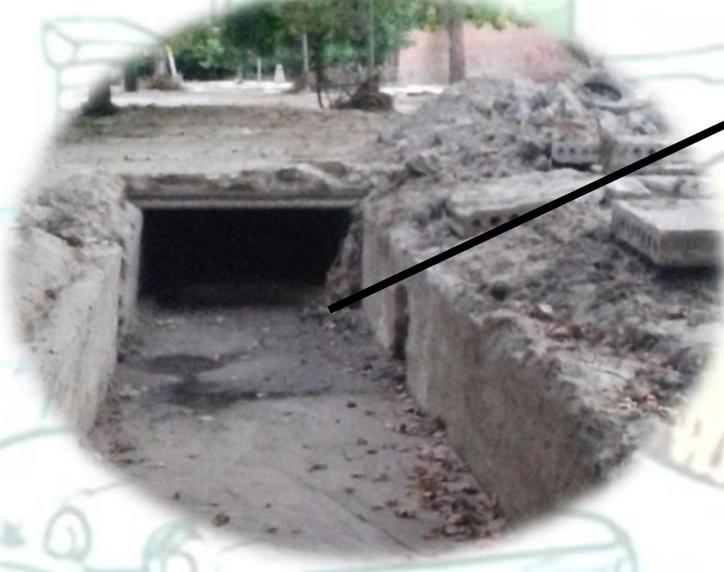
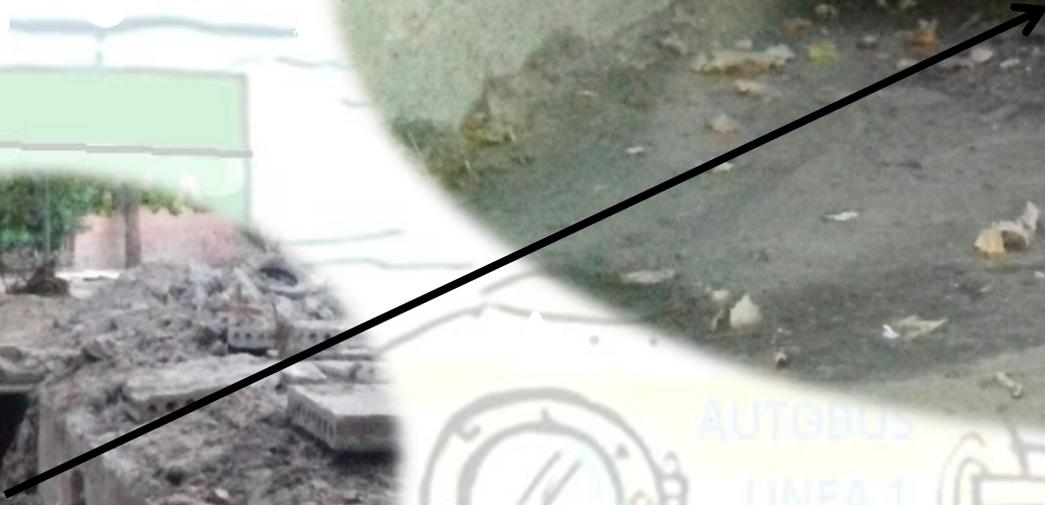
Dique del arenero

Para la limpieza del dique de contención situado en la parte alta del arroyo sangüesa, se solicita a la Consejería de Fomento una máquina oruga de cadenas para la extracción de la arena mojada.

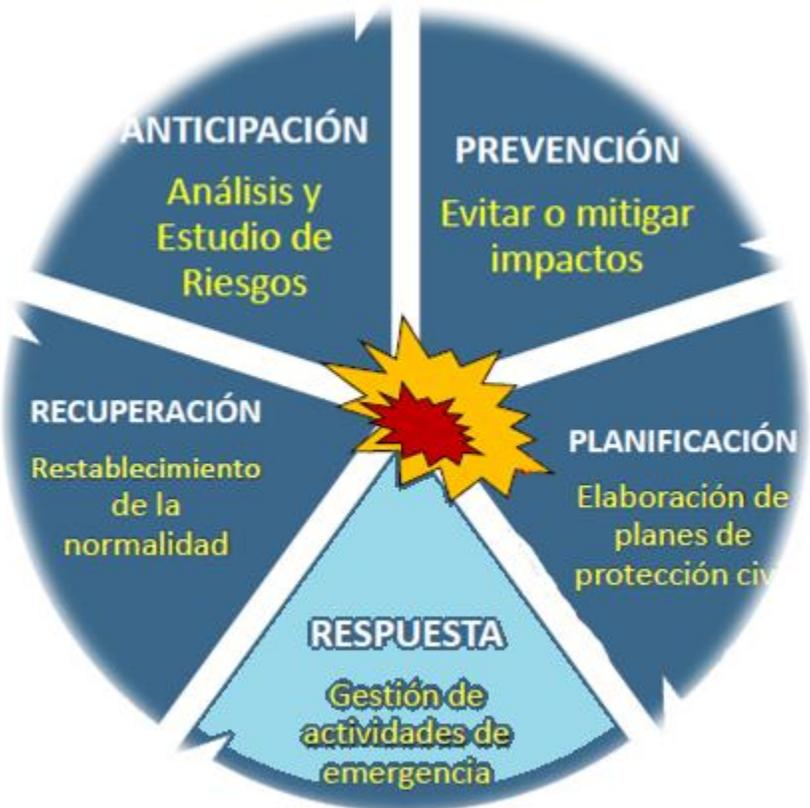
8 de septiembre de 2018

Se activa la población presente en el lugar, Guardia Civil, Policía Local y personal del Ayuntamiento, así como Agrupación de Voluntarios de PC de Cebolla.

Se avisa a SACUE 112 de la comunidad de CLM.

SACUE 112 activa según protocolos medios y capacidades cercanos de la zona, así como al técnico de servicio de PC de la Provincia para que se persone en la zona y coordine los medios desplegados en el terreno.

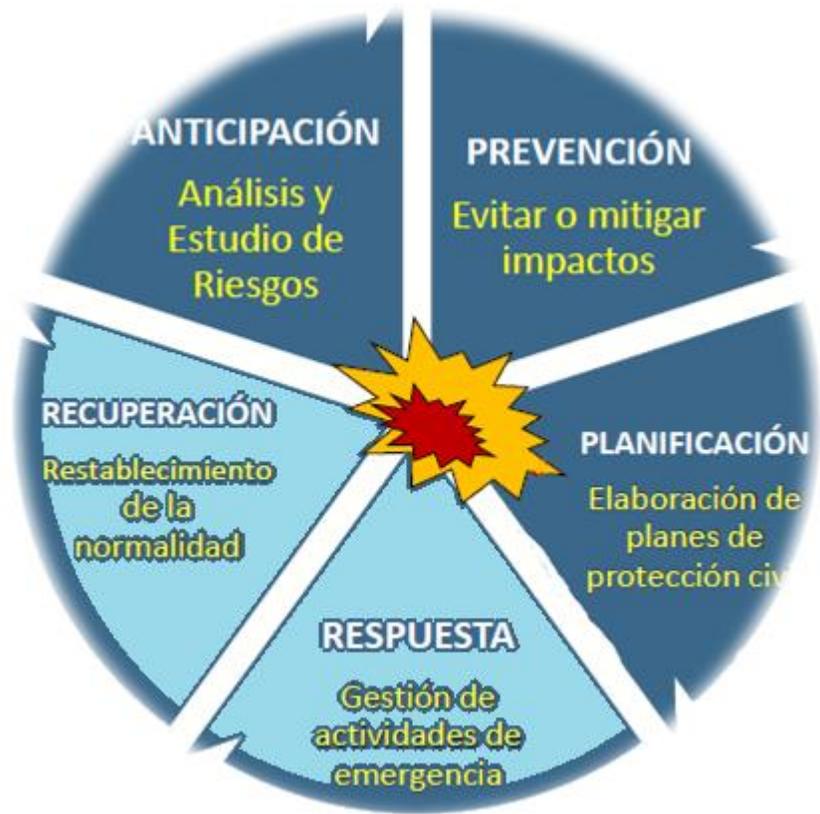
8 de septiembre de 2018

Se personan en el lugar de los hechos:
Subdelegado del Gobierno en Toledo.

Ayuntamiento: 3 retroexcavadoras, 3 camiones, 2 vehículos grúa y personal del Ayuntamiento.

Fomento: veinticinco personas de Brigadas de mantenimiento de carreteras, dos camiones y otros cuatro vehículos.

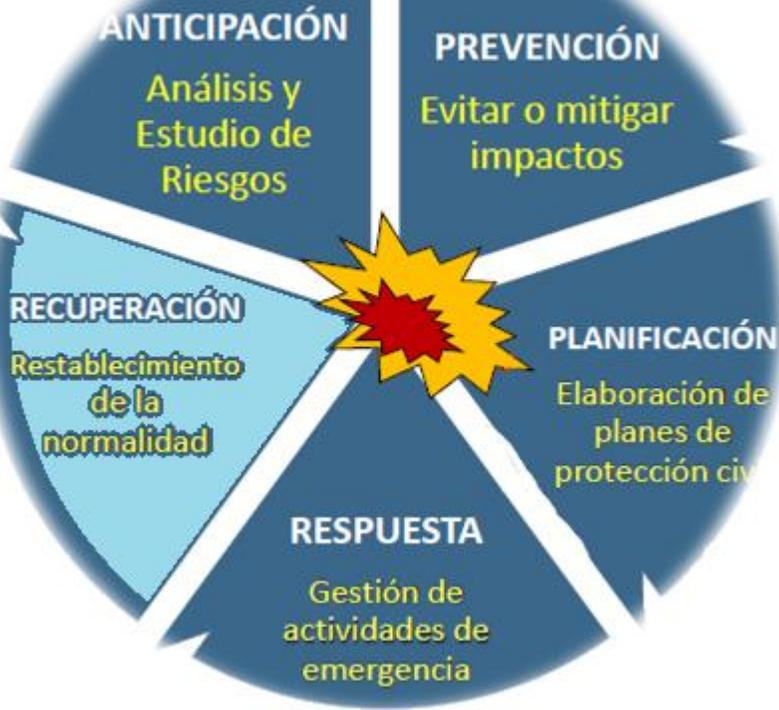
9 de septiembre de 2018

Delegado y Subdelegado del Gobierno de Castilla-La Mancha.
Jefe de la Unidad de Protección Civil de la Delegación.
Delegado de la Junta de Comunidades en Toledo.
Presidente de la Diputación Provincial de Toledo.
Jefe de Servicio Protección Ciudadana de Toledo de la JCCLM.

Ayuntamiento: 3 retroexcavadoras, 3 camiones, 2 vehículos grúa y personal del Ayuntamiento.

Diputación: 2 camiones, 1 retroexcavadora, 2 barredoras, 1 camión Cuba y peones de mantenimiento.

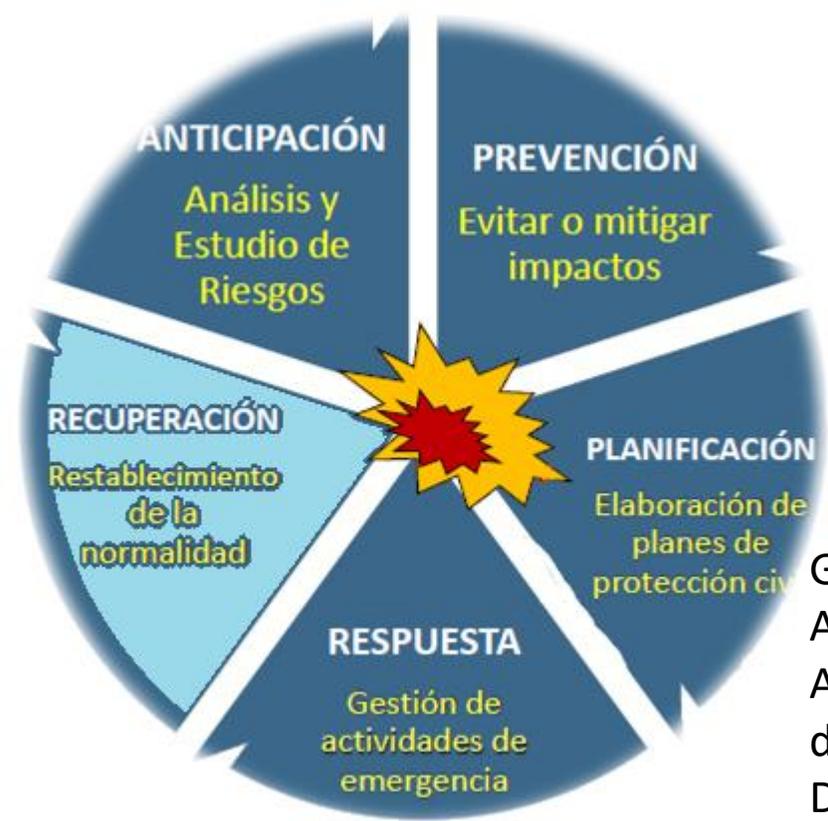
10 de septiembre de 2018

Guardia Civil (3 patrullas), Policía Local de Cebolla.
Ayuntamiento (3 retroexcavadoras, 1 camión y personal del ayuntamiento).
Agrupaciones de Protección Civil (Cebolla, San Bartolomé de las Abiertas y San Martín de Montalbán).
Diputación de Toledo (2 camiones y 2 barredoras)
JCCM: (14 personas de Brigadas de mantenimiento de carreteras, 2 camiones y una grúa de grandes dimensiones).
