# **PLAN PARA LA RECUPERACIÓN Y MEJORA DE LA RESILIENCIA FRENTE A LAS INUNDACIONES EN EL MUNICIPIO DE LETUR (ALBACETE)**

MARZO 2026

CONFEDERACIÓN  
HIDROGRÁFICA  
DEL SEGURO, O.A.

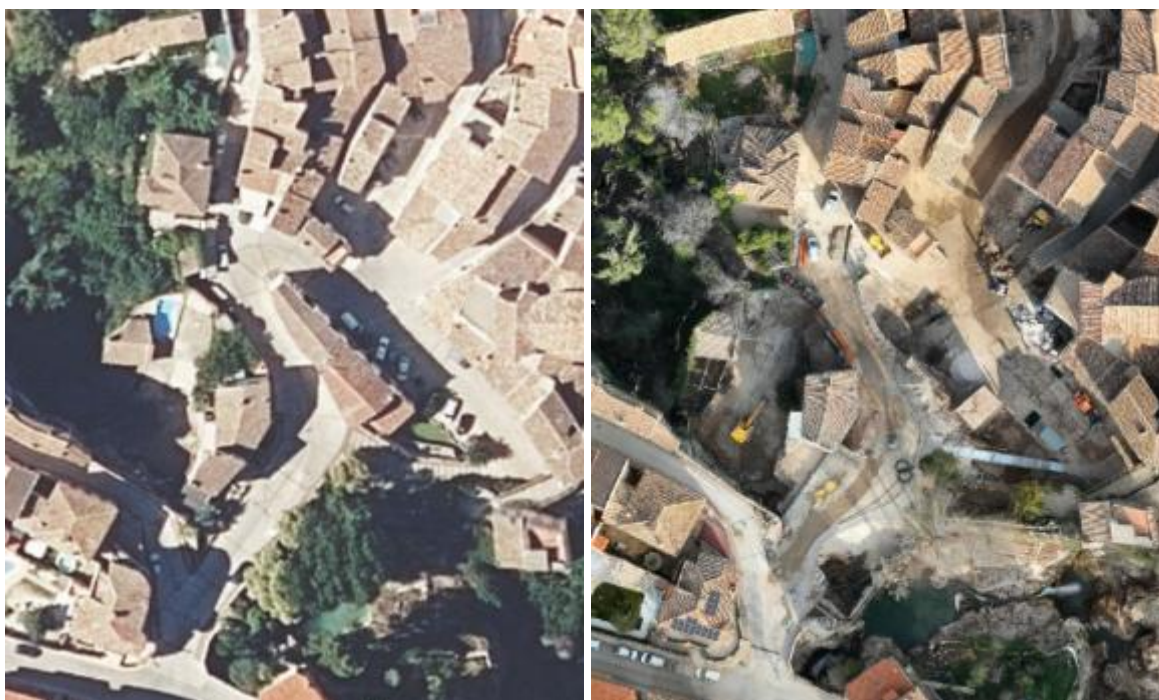
*Figura 1. Imagen aérea del casco histórico, calle y plaza de Las Moreras antes de la DANA (izqda.) y después de la DANA, durante la fase de recuperación (dcha.)*

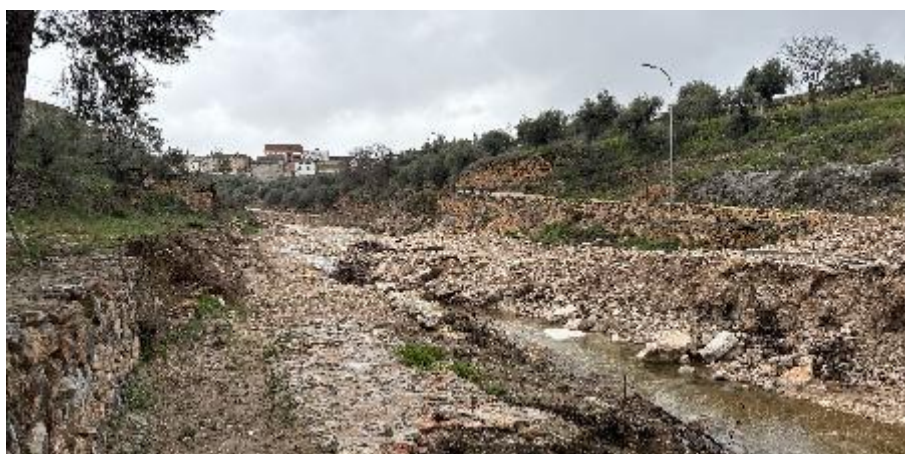
Unos minutos después de las 13:30 horas del día 29 de octubre de 2024, el arroyo de Letur se comenzó a desbordar en el tramo comprendido entre el puente de la carretera CM-3225 y el inicio del encauzamiento. Los desbordamientos se produjeron en zonas bajas del Camino de San Antón, ubicado en la margen izquierda del cauce y que discurre paralelo al arroyo.

Figura 12. Tramo del arroyo de Letur aguas arriba del encauzamiento, con el Camino de San Antón en la margen izquierda

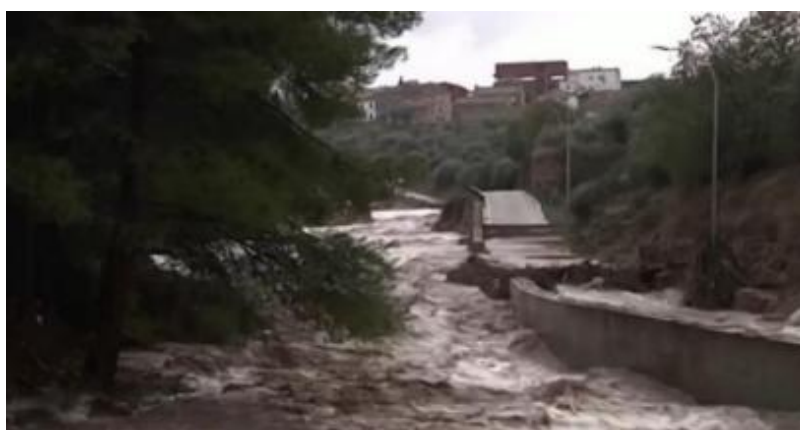
En la primera zona de desbordamiento, la falta de continuidad hidráulica causada por un cambio en la pendiente longitudinal de la rasante interrumpió el flujo superficial, dificultando su evacuación a lo largo de la vía. En cambio, en la segunda zona, la pendiente favorecía el escurrimiento continuo del agua a lo largo del Camino de San Antón, generando un flujo paralelo al cauce con elevada energía.

Figura 14. Camino de la Dehesa durante el evento, vista desde aguas abajo

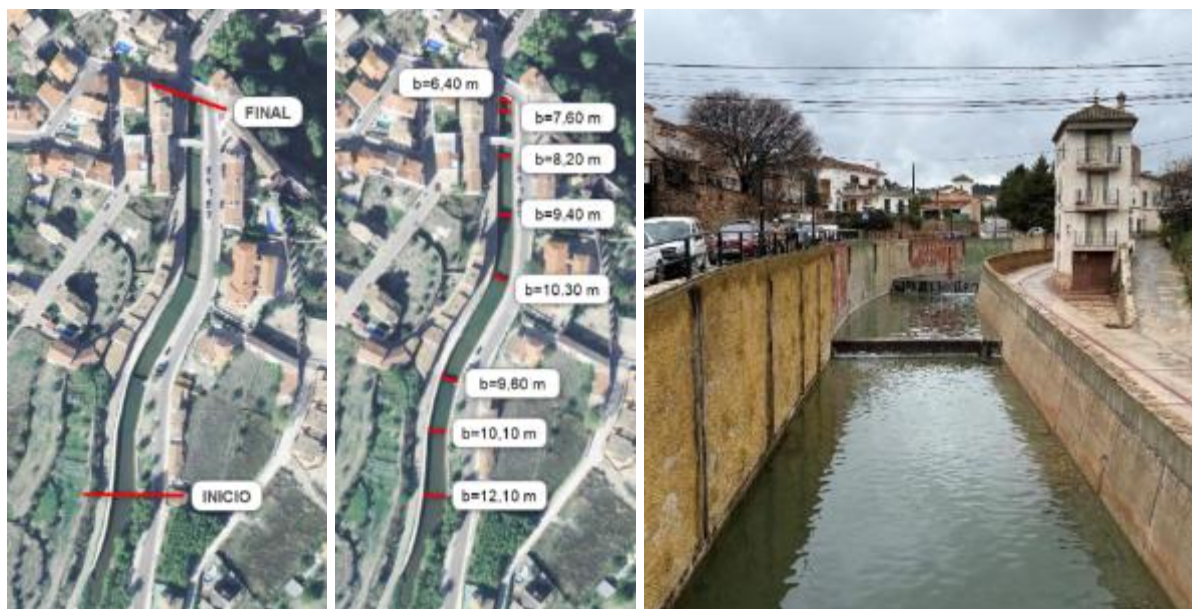
El encauzamiento actual del arroyo a su paso por el casco urbano tiene una longitud aproximada de 240 metros, con una sección rectangular de ancho variable entre 12 y 6,4 metros desde su inicio hasta la sección de entrada al puente de la Cruz Blanca. La margen derecha (Avenida de la Guardia Civil) se encuentra más elevada que la izquierda (calle Camino de San Antón), como puede observarse en las imágenes de referencia.

Figura 15. Ubicación (izquierda), diferentes anchuras (centro) y estado actual del encauzamiento (derecha)

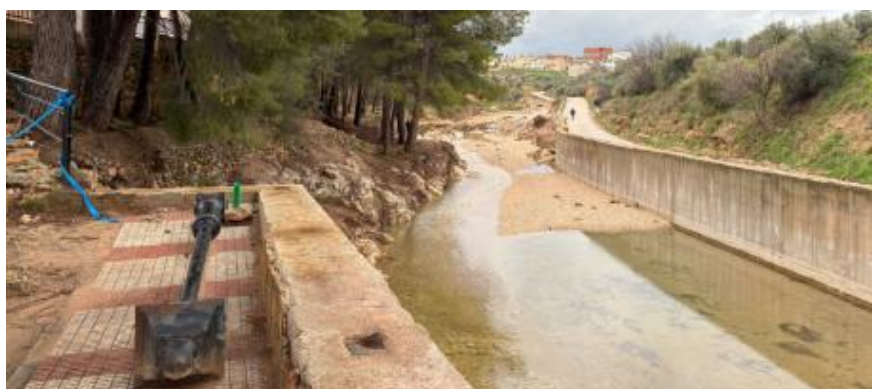
Inmediatamente antes del inicio del encauzamiento, se observa un estrangulamiento del cauce por la margen derecha, generado por la ausencia de una transición hidráulicamente eficiente de la entrada del flujo al encauzamiento junto con la presencia de roca resistente y, en la margen izquierda, por la presencia del muro de protección asociado a la calle Camino de San Antón, el cual reduce de forma significativa la sección hidráulica efectiva.

Figura 16. Estado actual del cauce inmediatamente aguas arriba del comienzo del encauzamiento

Esta restricción, que marca la capacidad del encauzamiento, ante la magnitud de los caudales circulantes durante la avenida, provocó un aumento considerable en la lámina de agua, con el consiguiente desbordamiento por los puntos bajos de la margen izquierda y la generación de escorrentías superficiales por el Camino de San Antón.

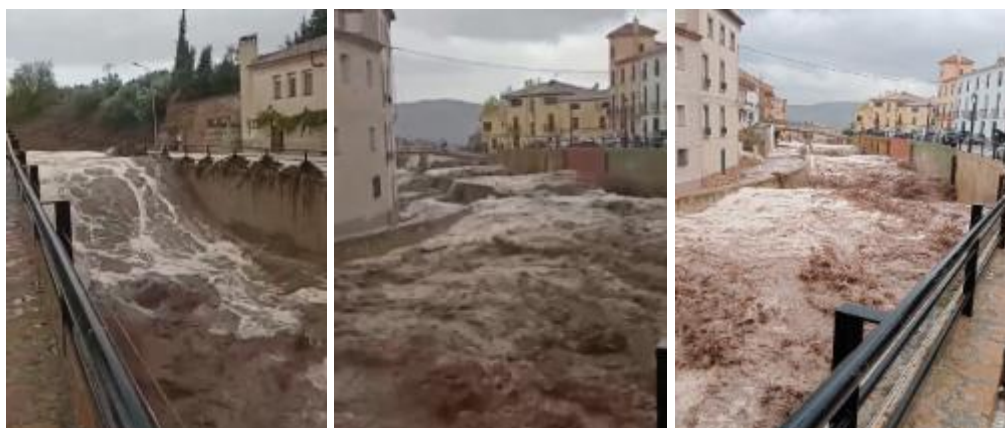
En la zona previa al primer dique del encauzamiento se produjeron ya vertidos a la calle Camino de San Antón, como consecuencia del resalto creado, que se sumaron al caudal que venía ya desbordado por la calle desde aguas arriba. Según avanzaba la avenida, la zona aguas abajo del primer dique recogía agua de nuevo al encauzamiento proveniente de la calle Camino de San Antón.

*Figura 17. Situación en el encauzamiento durante la DANA, primera punta de la avenida (vista desde aguas abajo en la imagen de la izquierda y vista hacia aguas arriba en las imágenes central y derecha)*

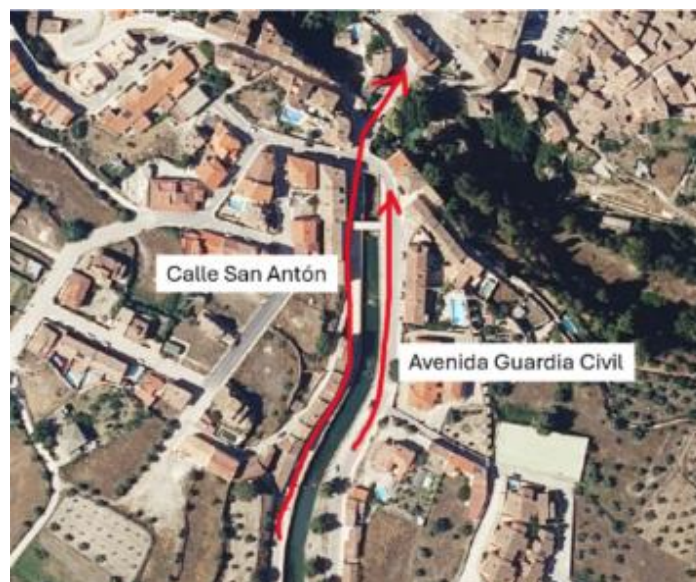
Tras unos minutos el caudal pareció disminuir levemente, pero enseguida la crecida siguió desbordándose durante unas tres horas.

*Figura 18. Tramo encauzado del arroyo de Letur. A la derecha, imagen de la calle San Antón durante avenida del medio día (vista desde aguas abajo)*

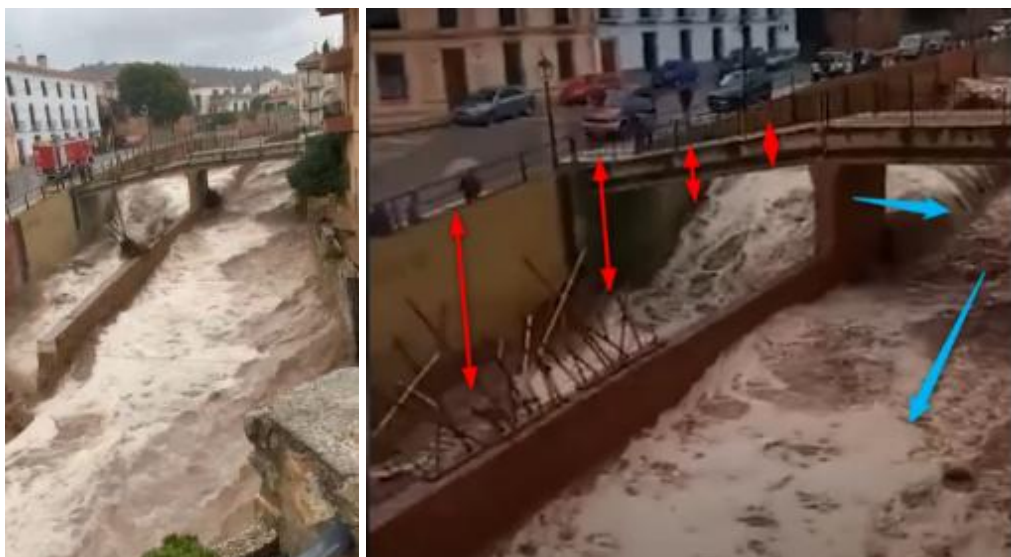
En el último tramo del encauzamiento, aproximadamente desde la pasarela peatonal, el calado disminuyó drásticamente como consecuencia del incremento de pendiente que se prolonga aguas abajo del puente. Como se puede apreciar en la siguiente imagen, la altura de los muros situados en la margen izquierda del encauzamiento fue insuficiente para contener el caudal asociado a la primera punta de la avenida, lo que contribuyó al desbordamiento hacia la vía urbana.

*Figura 19. Situación en la pasarela de acceso al centro médico de Letur*

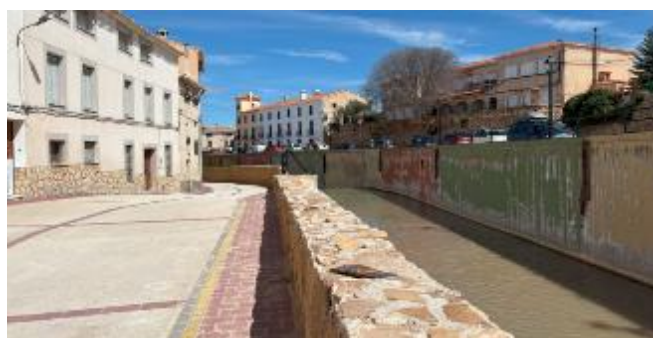
El fuerte desnivel del Camino de San Antón propició escorrentías superficiales con velocidades elevadas, configurando un flujo paralelo al encauzamiento, hidráulicamente independiente. Estas velocidades pudieron superar a las del propio canal, debido a que los diques y saltos interiores provocaban pérdidas de energía y reducían la velocidad en el cauce confinado.

*Figura 20. Calle Camino de San Antón con las barandillas de la margen derecha totalmente arrancadas*

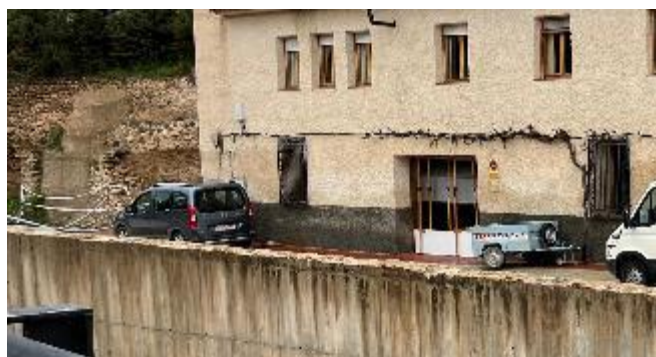
El agua desbordada por la calle Camino de San Antón inundó las plantas bajas de varios edificios, provocando daños materiales de diversa consideración.

*Figura 21. Taller de carpintería en la Calle Camino de San Antón afectado por la DANA*

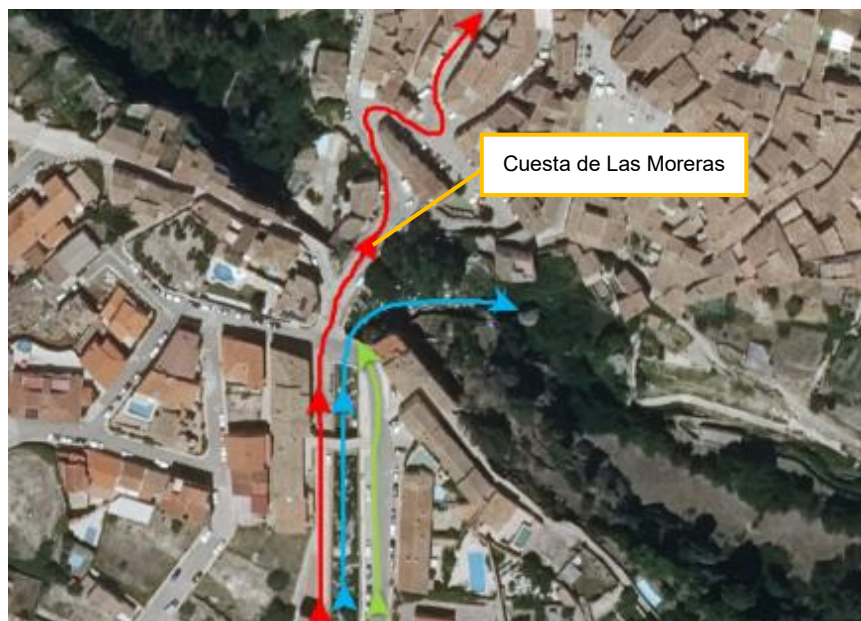
Durante la segunda avenida, el nivel del agua sobrepasó ambas márgenes, lo que originó tres vías de evacuación simultáneas: el propio canal, la calle Camino de San Antón (margen izquierda) y la Avenida de la Guardia Civil (margen derecha). A partir del puente que marca el final de la Avenida de la Guardia Civil, el flujo se dividió en dos direcciones, siguiendo los trazados de ambas calles.

*Figura 22. Direcciones del flujo desbordado*

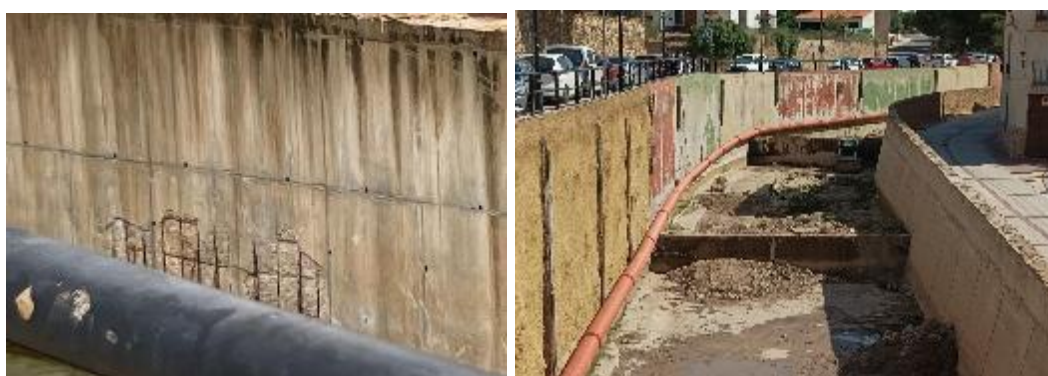
En general, la estructura del encauzamiento respondió adecuadamente el paso de las avenidas de ese día, produciéndose tan solo algunos desperfectos superficiales en el hormigón de los cajeros y el levantamiento de algunas zonas en la solera.

Figura 25. Desperfectos en los cajeros del encauzamiento (izda.) y en la solera (dcha.)

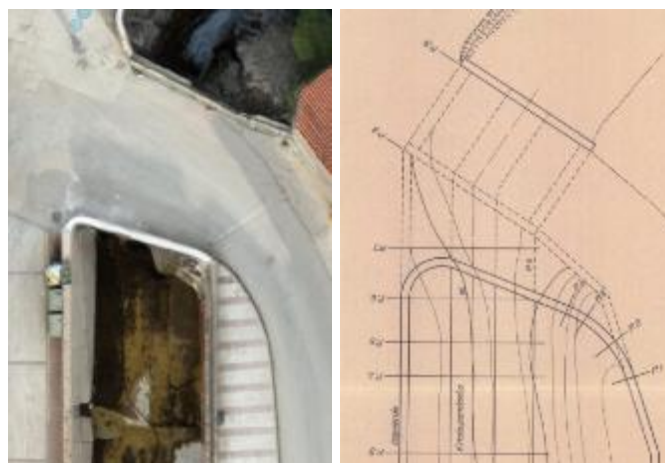
El encauzamiento finaliza en el puente de la Cruz Blanca que conecta la calle Camino de San Antón con la Avenida de la Guardia Civil. Bajo el tablero del puente, el canal presenta una curvatura en planta y un marcado cambio de pendiente. Esta estructura es una ampliación de un puente anterior de forma arqueada con un ancho de unos tres metros.

Figura 26. Estado actual del puente (izquierda)

La sección de paso del puente actual es de unos 22,42 m<sup>2</sup>. El estribo derecho está retranqueado respecto del muro del encauzamiento 1,2 metros, reduciendo la sección final del encauzamiento. En consecuencia, el puente actúa como una sección de control.

Por otra parte, se deterioró un puente arco de mampostería. La crecida provocó el rebase del puente y la afección de los estribos, aletas, impostas y taludes de los márgenes. Se restaurará a su estado original y se mejorará la estabilidad de los taludes.

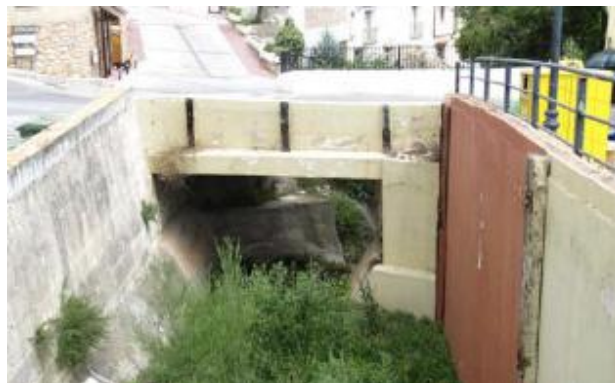
*Figura 27. Vista desde aguas arriba del puente de la Cruz Blanca. Imagen previa al evento del 29 de octubre de 2024*

Durante la primera avenida, dicha sección aún mantenía capacidad hidráulica suficiente para desaguar el flujo que llegaba por el encauzamiento, que no era el total ya que el desbordamiento ya se había producido aguas arriba, por la margen izquierda, desplazándose por la calle Camino de San Antón sin posibilidad de retorno al canal. La estructura del puente no sufrió daños relevantes más allá del colapso del murete aguas abajo.

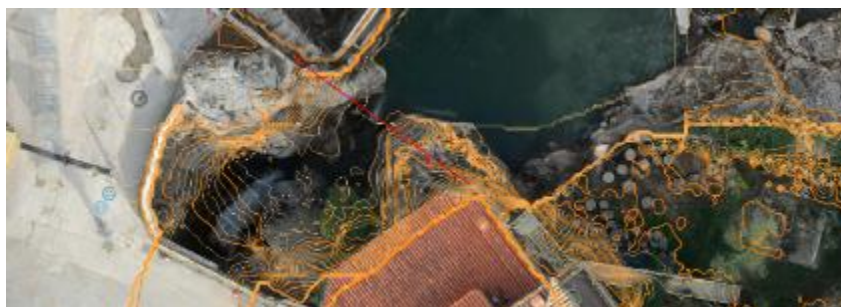
Aguas abajo del puente se encuentra la piscina natural del Charco de Las Canales, conformada por dos pozas: una más profunda, ubicada inmediatamente tras el puente, y otra de mayor tamaño, habilitada para uso recreativo, con un calado aproximado de un metro. Entre ambas, existe un estrechamiento en forma de "V" con una base de 1,5 metros de ancho, que durante la DANA funcionó como sección de control, limitando el caudal circulante y elevando la lámina de agua aguas arriba.

*Figura 28. Ubicación del estrechamiento entre las dos pozas*

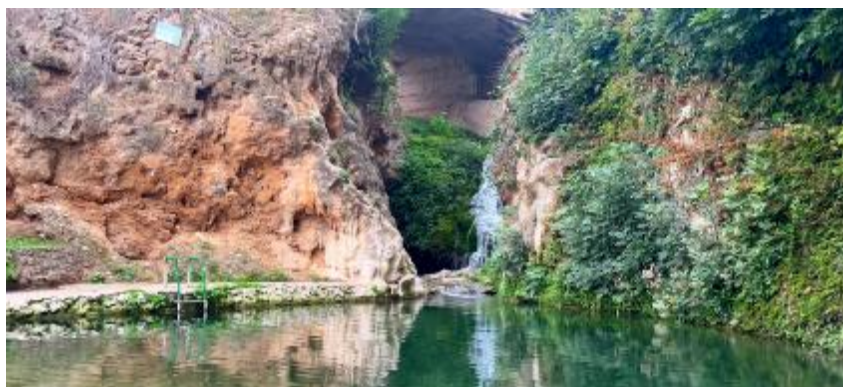
*Figura 29. Vista de la sección crítica entre las dos pozas*

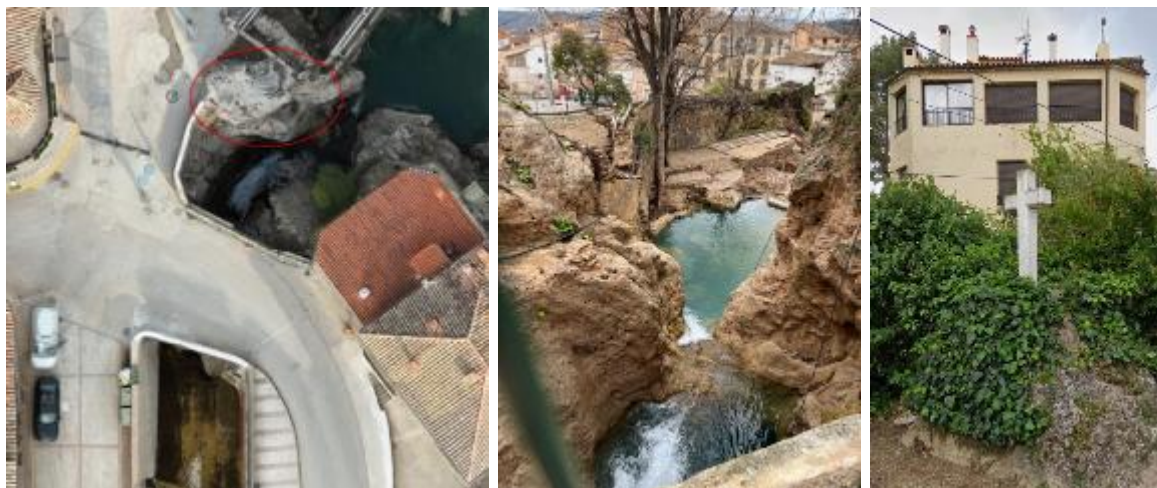
Otro detalle de importancia es la presencia de un peñón de gran resistencia perpendicular a la dirección del agua provocada por el encauzamiento, sobre la que se ubicaba la cruz blanca que fue arrastrada durante la primera punta de la avenida.

La dirección del flujo bajo el tablero del puente se vio modificada, y tanto el peñón como las pozas del Charco de Las Canales contribuyeron a frenar el caudal y a provocar cambios de régimen hidráulico.

Figura 30. Ubicación del peñón (izda.) y detalle de la cascada sobre el peñón (centro), tras la DANA y Cruz Blanca (dcha.) en junio de 2023

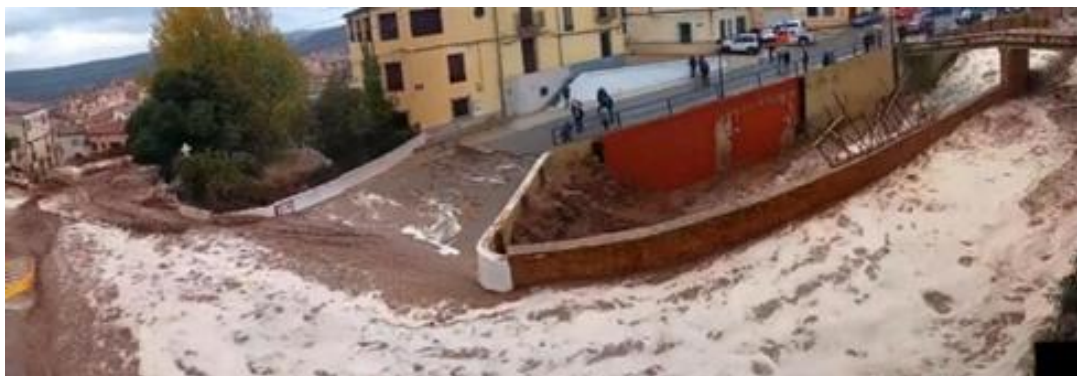
El agua desbordada tomó gran velocidad con dirección al casco antiguo, hacia la plaza de Las Moreras y la calle Barranco, que es la tercera salida que ha tenido históricamente el agua.

*Figura 32. Vista en el entorno del puente durante la avenida del medio día*

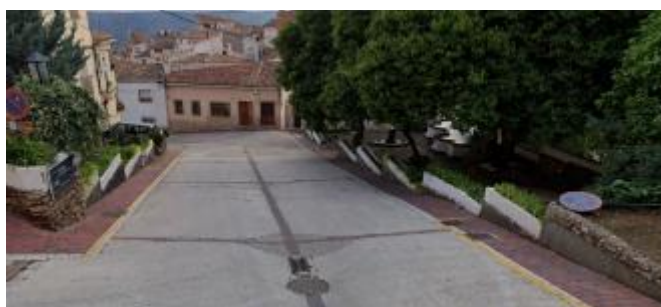
La Cuesta de Las Moreras presenta una pendiente longitudinal elevada, flanqueada por muretes, muros y edificaciones, lo que favoreció la concentración del flujo superficial y su conducción a gran velocidad hacia el interior del casco urbano. La orografía de esta calle, combinada con la ausencia de elementos de control o reconducción, facilitó un aumento significativo en la energía del flujo y su capacidad erosiva, especialmente al alcanzar la zona de transición con la Plaza de Las Moreras.

*Figura 33. Cuesta de la calle Moreras antes de la DANA 2024*

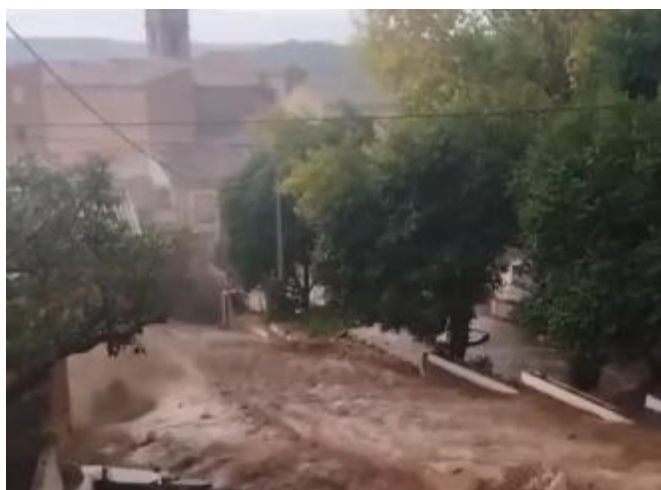
*Figura 34. Situación en la Cuesta de Las Moreras durante la DANA 2024*

En este tramo, la escorrentía arrastró numerosa vegetación, sedimentos y otros materiales, y erosionando completamente el pavimento de la Cuesta de Las Moreras hasta alcanzar el sustrato rocoso. Además, se produjo un socavón de dimensiones importantes en la margen izquierda de la vía, provocado por un fenómeno de cavitación generado por el flujo turbulento.

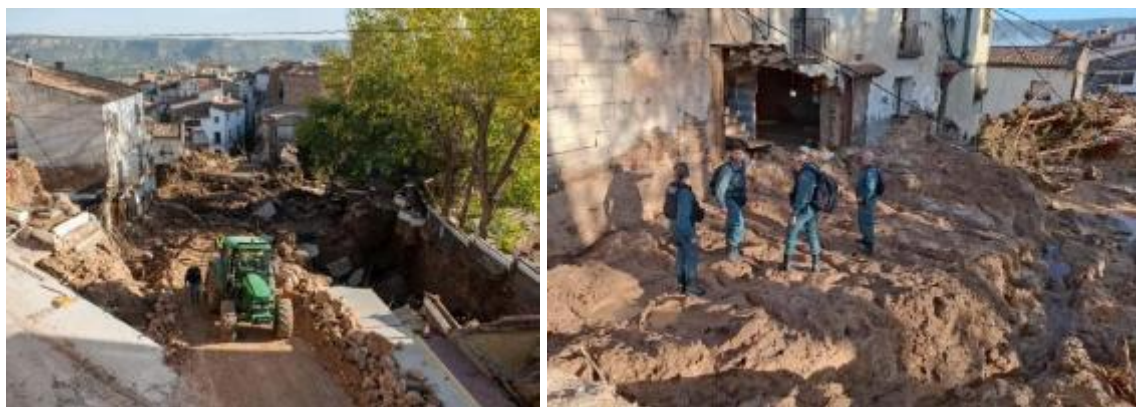
Figura 35. Socavón en la calle de la Cuesta de Las Moreras. Al fondo se aprecia el derrumbe de viviendas

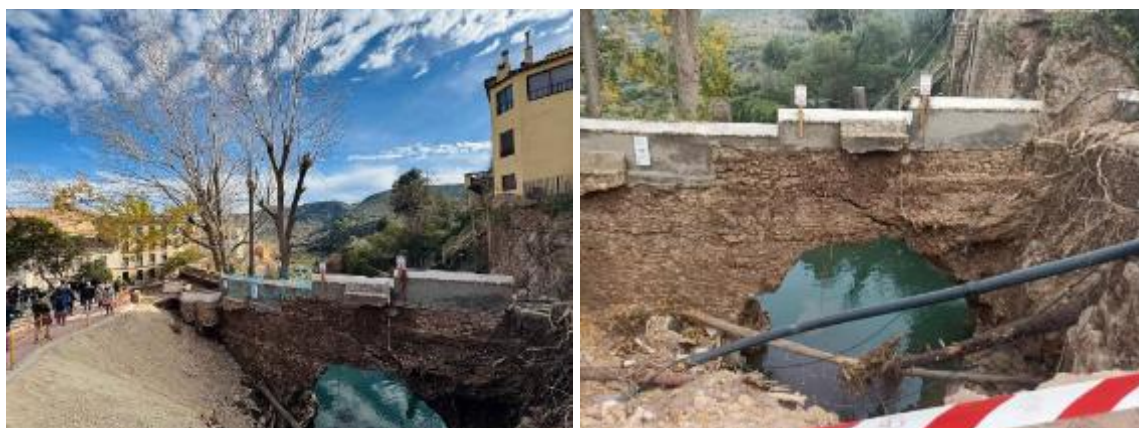
Figura 36. Socavón relleno en la calle Moreras. Daños en el muro originados por el flujo al caer en las pozas

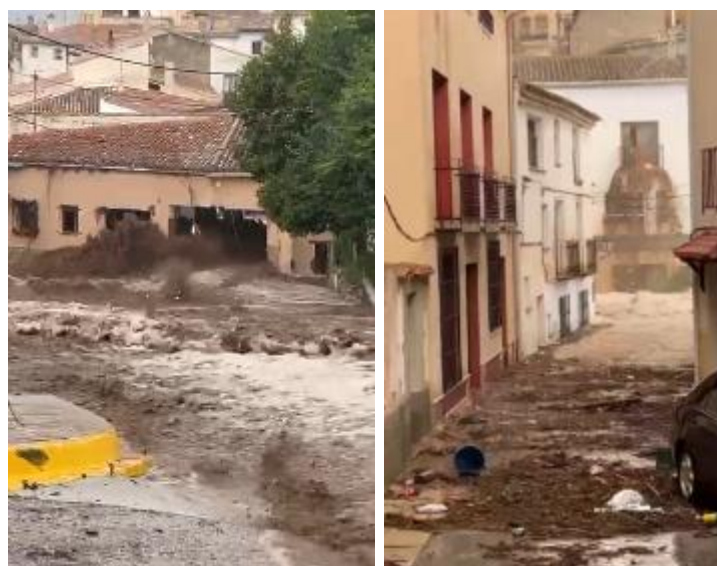
Varias viviendas, situadas en la parte baja de esta calle, dispuestas perpendicularmente a la dirección del flujo, resultaron gravemente afectadas. El agua entró directamente a través de ventanas y accesos, ejerciendo presión sobre cimientos y muros portantes. La acumulación de agua, lodos y flotantes, como troncos y ramas, incrementó el empuje sobre las edificaciones. En varios casos, este impacto desencadenó el colapso parcial o total de las estructuras.

Figura 37. Entrada de agua a las viviendas de Cuesta de Las Moreras (imagen de la izq.) y salida de agua de las viviendas en la parte de atrás de la Cuesta de Las Moreras (imagen de la dcha.)

En la figura 37 y 38 se muestra el paso del flujo a través de las ventanas y balcones de una de las viviendas que colapsó (en el círculo amarillo el flujo que atraviesa el edificio). Se puede observar la fachada trasera, donde se ve que el agua atravesó la edificación, desaguando por los balcones. En la imagen de Google Maps se muestra el trazado del quiebro que tiene que seguir los flujos desbordados. También se han recogido imágenes del cruce de esta calle con la calle Garrobo, donde una furgoneta fue arrastrada.

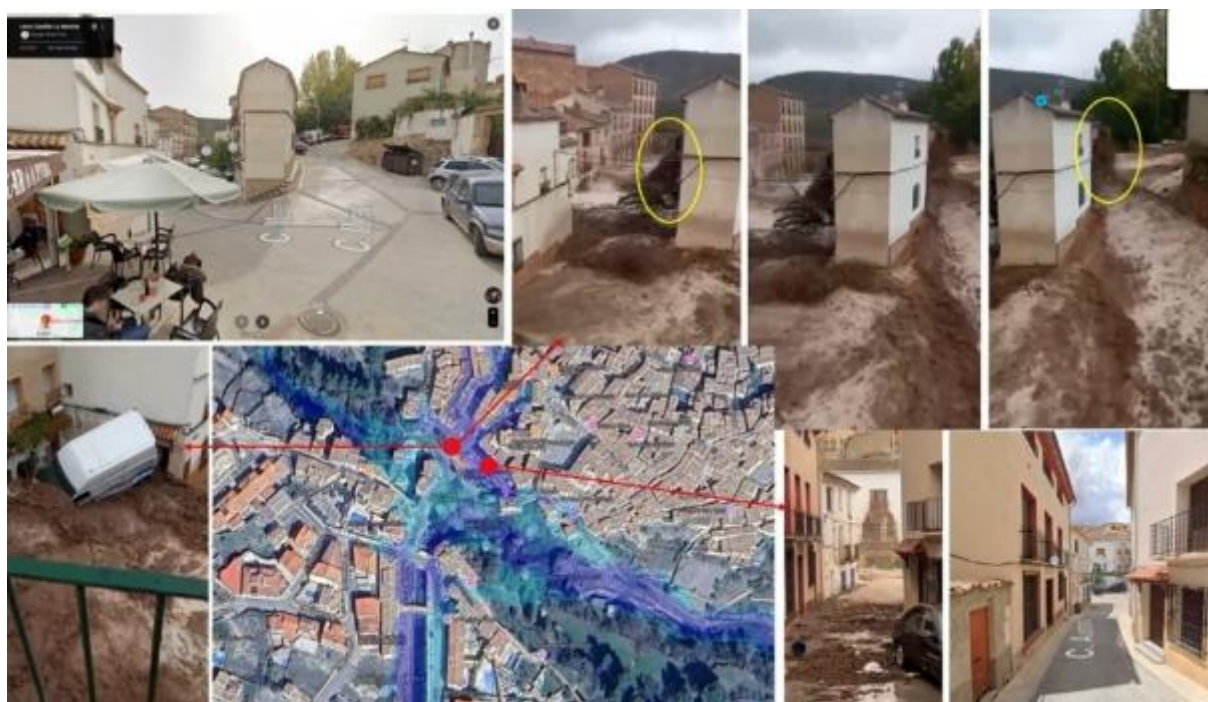
*Figura 38. Imágenes de la Cuesta de Las Moreras*

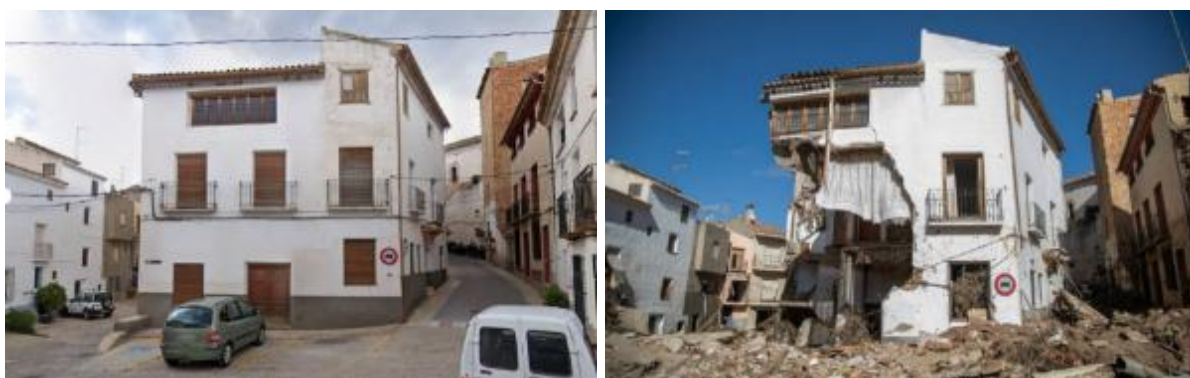
La Plaza de Las Moreras, situada al pie de la cuesta, recibió un volumen considerable de agua, vegetación, escombros y sedimentos. Esta zona, debido a su configuración urbana y topográfica, actuó como punto de acumulación, ya que los canales de evacuación natural, como la calle del Barranco o la cuesta de Los Molinos, no contaban con capacidad suficiente para drenar el caudal recibido.

*Figura 39. Vivienda en la plaza de Las Moreras antes del evento (izquierda) y después del evento (derecha)*

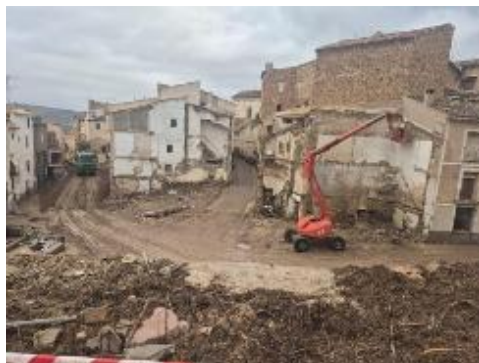
*Figura 40. Estado de la plaza de Las Moreras tras las labores de desescombro, fotografía tomada desde donde se situó el edificio que colapsó*

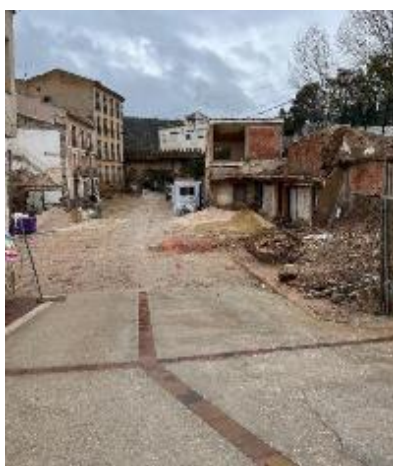
La siguiente imagen muestra la plaza de Las Moreras desde el final de la cuesta, al fondo el Arco y, a continuación, se situaría la Cuesta de los Molinos.

*Figura 41. Plaza de Las Moreras y calle del Arco*

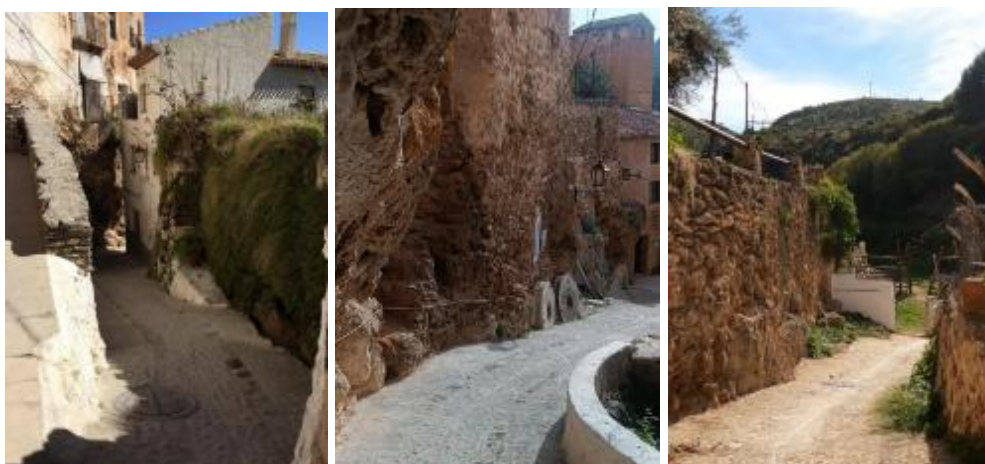
La Cuesta de Los Molinos es una calle estrecha y de fuerte pendiente que se inicia tras cruzar el Arco de Las Moreras y que, en situaciones de avenida, actúa como vía natural de desagüe del caudal que sobrepasa dicho arco. Sin embargo, durante el episodio del 29 de octubre de 2024, un vehículo arrastrado por el flujo desbordado quedó encajado en esta calle, obstruyendo su sección transversal. Esta obstrucción impidió el normal funcionamiento de la Cuesta de Los Molinos como vía de drenaje, reduciendo significativamente su capacidad de evacuación y contribuyendo a la acumulación de agua en la plaza de Las Moreras.

*Figura 42. Cuesta de Los Molinos*

Esta situación provocó una laminación generalizada del flujo en la Plaza de Las Moreras, sin un cauce preferente definido. La lámina de agua alcanzó alturas importantes, provocando embalsamientos puntuales. Los desagües naturales se vieron superados por la carga hidráulica, lo que intensificó la permanencia del agua en la plaza y sus alrededores.

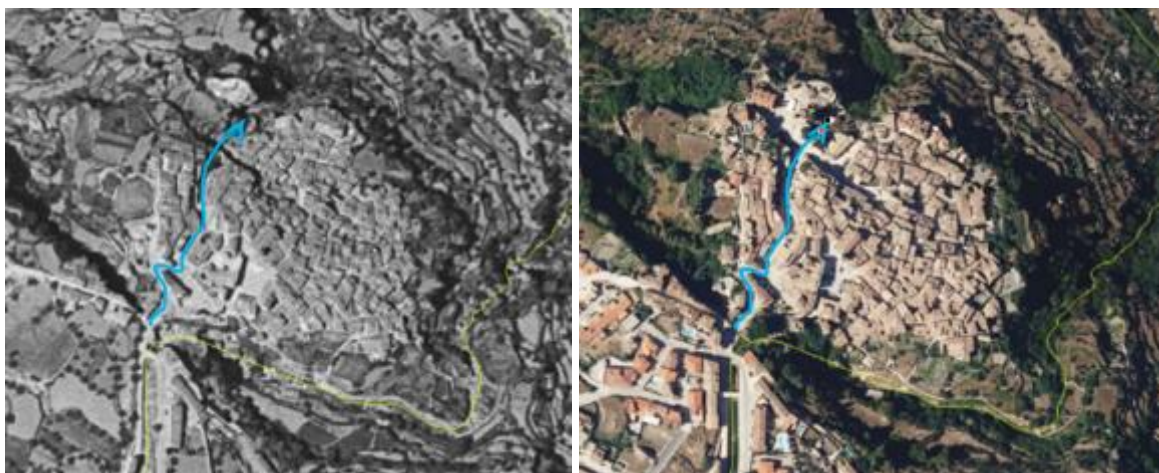
Figura 43. Dirección que lleva el agua en avenidas de gran magnitud sobre ortofoto 1956 (izquierda) y actual (derecha)

Por su parte, la calle del Barranco, aunque sigue la traza natural generada por la erosión fluvial hacia el barranco de la Molatica, presenta una pendiente más suave y una sección reducida, lo que dificultó su eficacia como canal de evacuación durante el episodio.

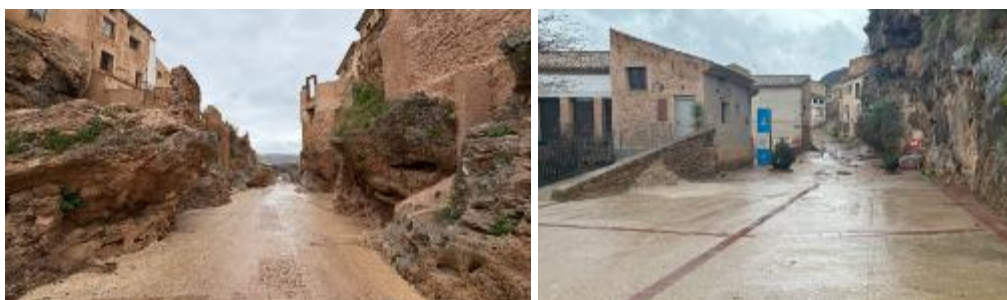
Figura 45. Calle Barranco (izquierda) y calle la Alemana (derecha)

Al final de la calle Barranco se sitúa perpendicularmente la calle de la Alemana, la cual presenta en su sentido Este una pendiente descendiente, haciendo que una parte del caudal de avenida que pudiera llevar la calle Barranco entrara a la parte baja del casco antiguo, en lugar de continuar hacia el barranco de la Molatica.

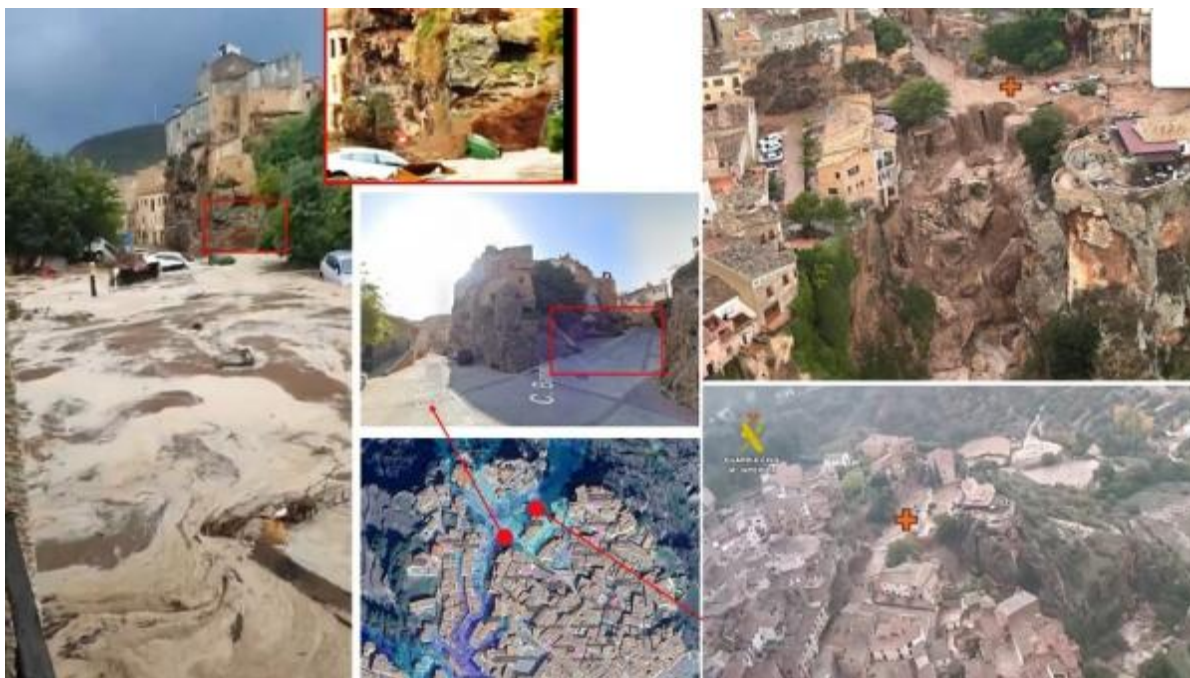
Figura 46. Cruce calle Barranco con calle de la Alemana

En la Figura 46 se muestra el cruce de la calle Barranco con la calle de la Alemana. En este punto se encuentra el pequeño mirador de la Molatica por el que desaguó la avenida.

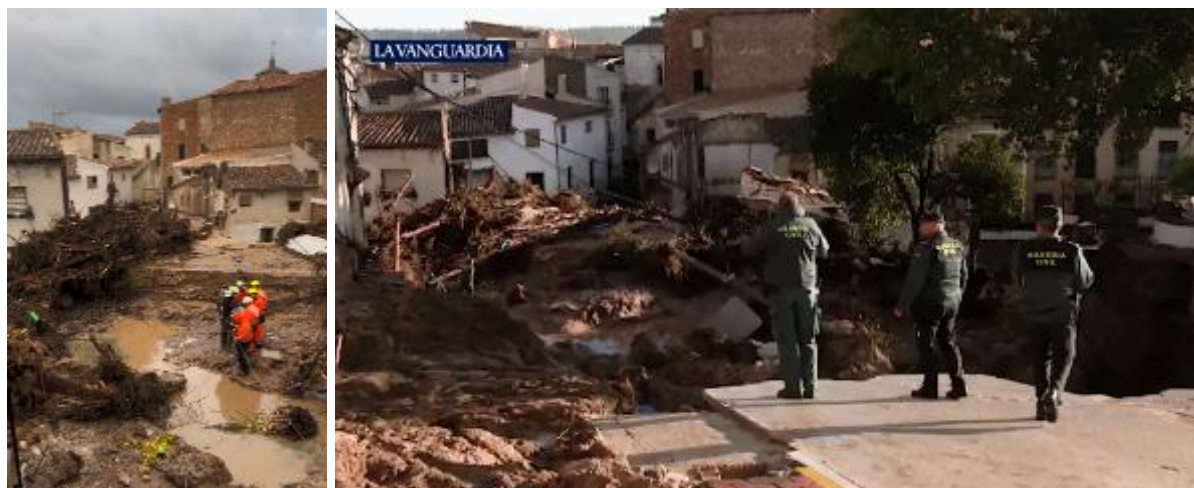
Figura 47. Calle de las Moreras

Las siguientes imágenes muestran la magnitud de los daños.

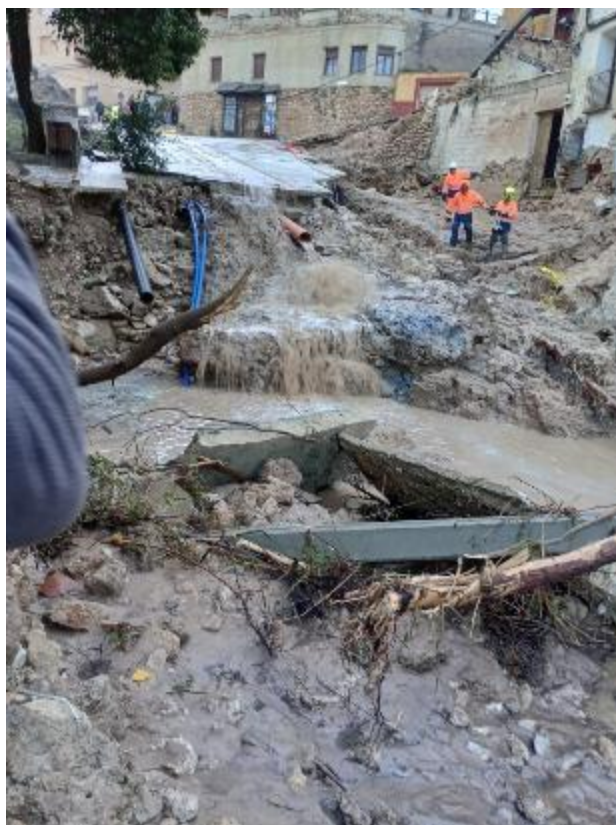
Del mismo modo, quedó gravemente afectado, por ejemplo, el colector y fosa séptica de la red de saneamiento de la Pedanía Dehesa de Letur, en el tramo que discurre por el cauce de la Rambla de la Dehesa y la fosa séptica de la Pedanía de Pedanía del Tobar de abajo.

Figura 52. Conducciones seccionadas, entrada al casco histórico de Letur

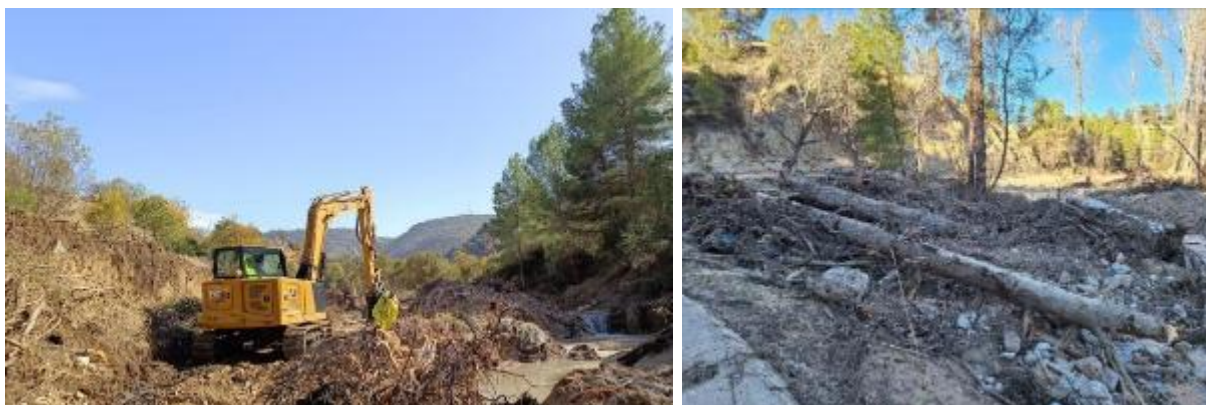
- 1) **Erosiones y acumulaciones de sedimentos:** generadas por los arrastres durante la avenida, que ocupan el cauce e interfieren en la capacidad hidráulica. Estos depósitos formaron tapones u obstrucciones que redujeron la sección útil del cauce, dificultando el normal desagüe.

Figura 53. Retirada de arrastres del arroyo de Letur hasta confluencia con el río Segura

- Retirada de arrastres en el encauzamiento de Letur. La retirada de sedimentos se realizó desde el camino superior mediante retroexcavadora equipada con brazo largo.

- Limpieza de arrastres en cauce del arroyo de Letur. El arroyo de Letur, desde el núcleo población hasta su conexión con el río Segura dispone de una longitud aproximada de 8 km. La DANA provocó acumulaciones y arrastres de vegetación con troncos de grandes dimensiones que es necesario retirar, especialmente en las zonas próximas al núcleo poblacional y en la confluencia con el río Segura. Esta actuación incluye la retirada de los arrastres, corte de todos los árboles caídos para evitar que se produzcan tapones aguas abajo y acondicionamiento de los caminos de acceso y el cauce de aguas bajas.

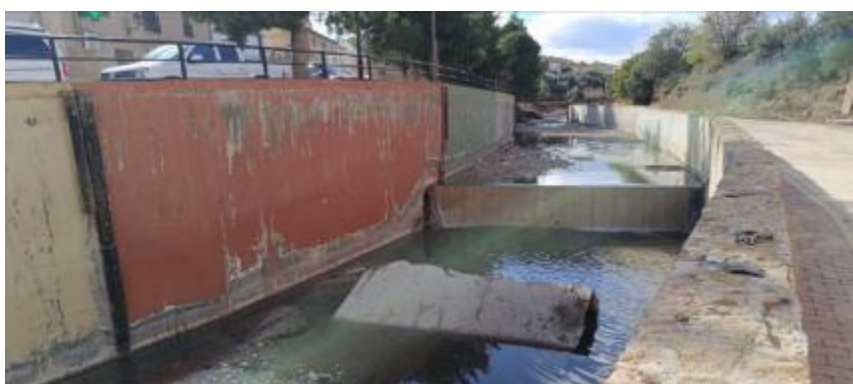
2. **Daños en los encauzamientos:** afectando tanto a estructuras de contención como a revestimientos, lo que compromete su funcionalidad hidráulica y estructural.

Figura 54. Detalle losa del encauzamiento colapsada entre el primer y segundo resalto

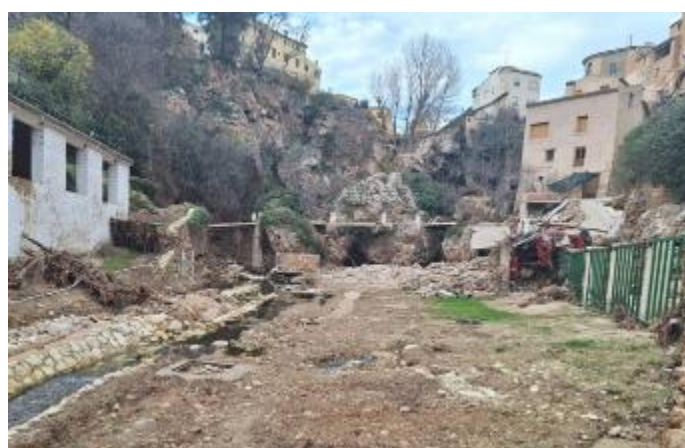
3. **Afecciones en infraestructuras de protección frente a erosión:** incluyendo instalaciones y muros de defensa situados en las márgenes. Sudegradación ha puesto en riesgo elementos colindantes como carreteras, edificaciones y equipamientos urbanos.

Figura 55. Zona del camino de los Toros tras la DANA 2024

- Retirada de arrastres y acondicionamiento arroyo de Letur en el entorno camino de los Toros. El Arroyo de Letur, aguas abajo del núcleo urbano, disponía de una serie de "pocetas" formadas mediante obra de hormigón y mampostería para baño y disfrute de la población; a esta zona se accede desde el denominado "Camino de los Toros", el cual ha sufrido numerosas cárcavas y desperfectos e incluso el deslizamiento de un talud que es necesario restituir para poder acceder con maquinaria ligera a la zona lúdica mencionada. En esta zona lúdica, donde actualmente se realizan actividades taurinas, es necesario restituir el cauce mediante técnicas de renaturalización y restauración de las pocetas.

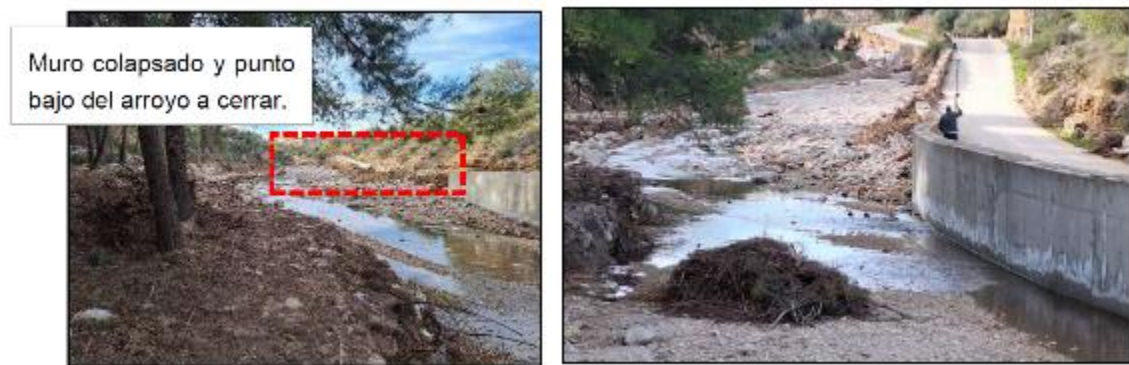
Figura 56. Detalle muro destruido por las inundaciones en el camino de San Antón. Aguas arriba de Letur

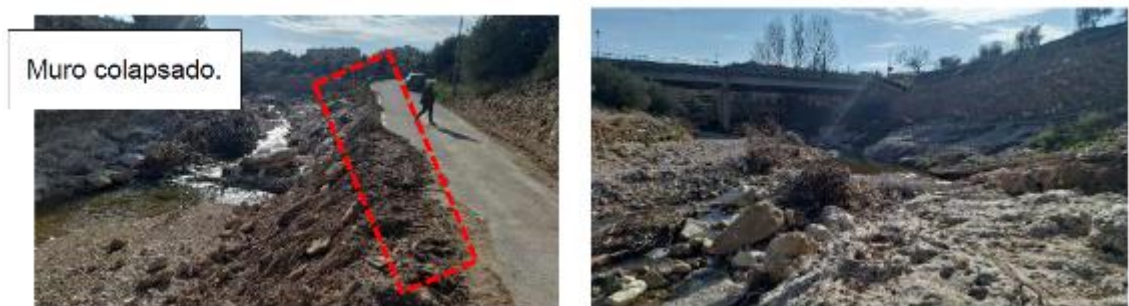
Figura 57. Detalle muro destruido por las inundaciones en el camino de San Antón. Aguas arriba de Letur

- Reconstrucción de muros aguas arriba de Letur. Camino de San Antón. Esta actuación se basa en la reconstrucción del muro colapsado por empuje del agua anexo al camino de San Antón. El derribo del muro provocó que el agua del arroyo entrara en la calle San Antón, por ello, se propuso la construcción de un muro que evite la entrada de agua por dicho punto bajo donde estaba ubicado el anterior muro.

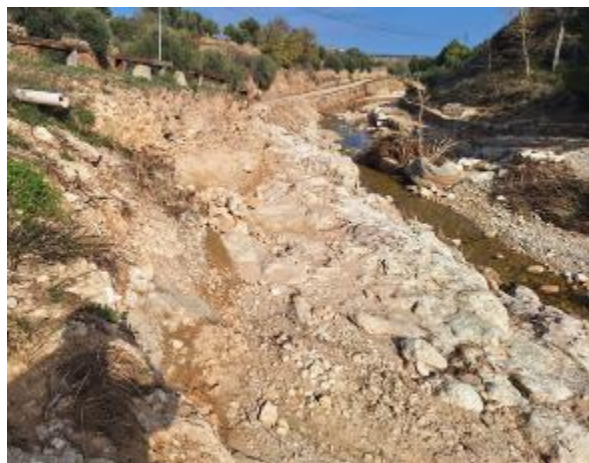
Figura 58. Muro del cauce junto al camino de la Dehesa

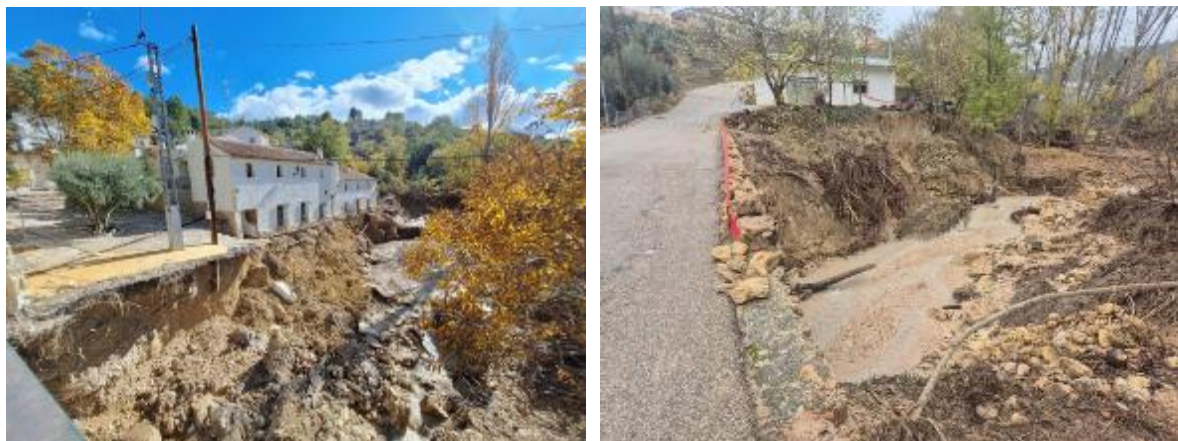
Figura 59. Rambla de la Dehesa de Letur tras la DANA 2024

- Retirada de arrastres y acondicionamiento rambla de la Dehesa de Letur. Las inundaciones en el arroyo de la Dehesa provocaron erosiones en la base de los estribos del puente situado en el P.K 21+900 de la CM-3225 y fisuras en el estribo derecho por posibles asentamientos. Es necesario protegerlo de la socavación mediante colocación de un manto de escollera hormigonada formando rastrillos aguas arriba y abajo de la actuación puntual y reparar las fisuras mediante anclajes con bulones y lechada de cemento.

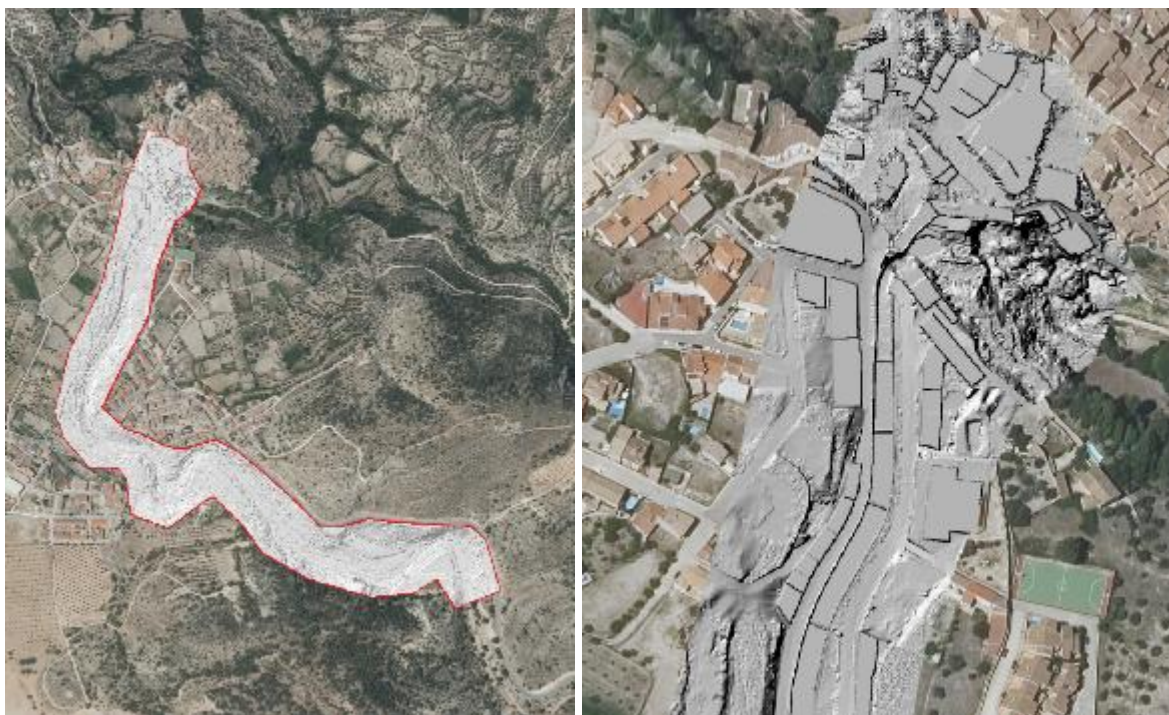
*Figura 61. Modelo digital del terreno elaborado a partir de los datos brutos LAS del vuelo dron realizado el 27 de marzo de 2025*
