# **PLAN PARA LA RECUPERACIÓN Y MEJORA DE LA RESILIENCIA FRENTE A LAS INUNDACIONES EN EL MUNICIPIO DE LETUR (ALBACETE)**

MARZO 2026

CONFEDERACIÓN  
HIDROGRÁFICA  
DEL SEGURO, O.A.

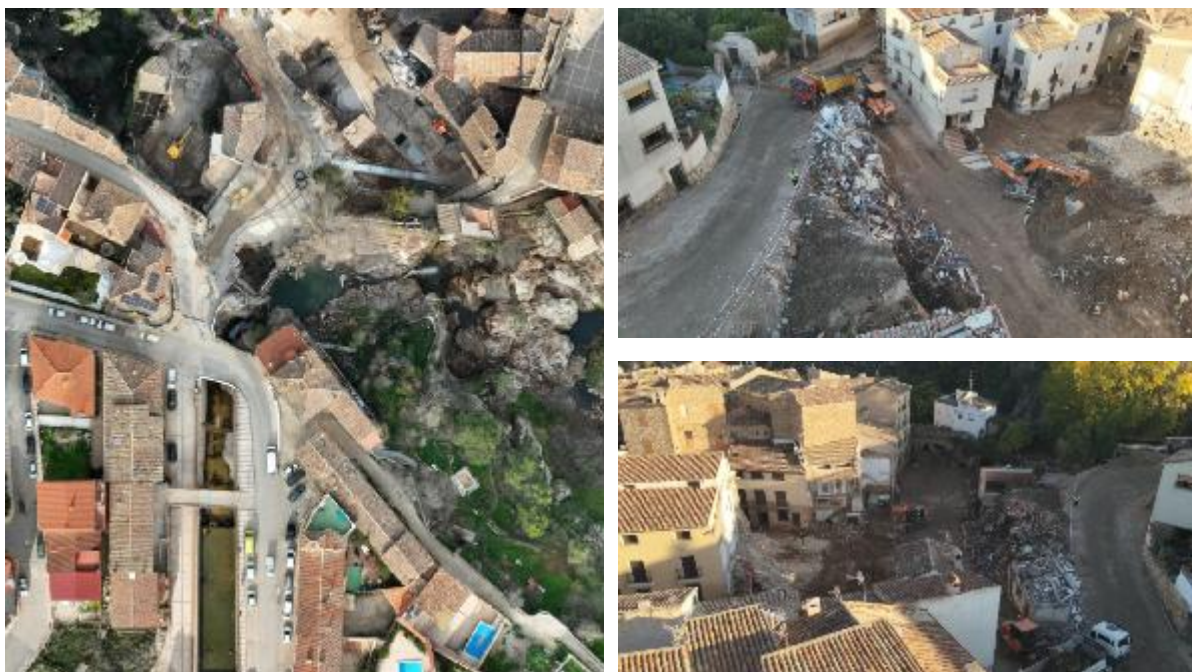
Adicionalmente, el Ayuntamiento de Letur cuenta con fotografías y vídeos aéreos obtenidos durante un vuelo fotogramétrico realizado en el marco de las labores de reconstrucción del casco histórico, así como con cartografía LiDAR generada mediante un vuelo con dron sobre dicha zona realizado con posterioridad al realizado por el MITECO.

*Figura 62. Imágenes aéreas tomadas desde un dron durante las labores de reconstrucción.  
Fuente: Ayuntamiento de Letur*

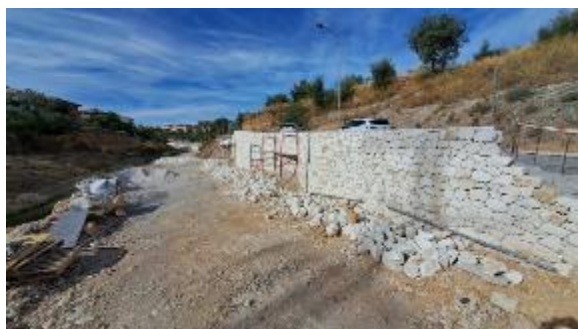
- Reconstrucción de muros aguas arriba de Letur. Camino de San Antón. Esta actuación se basa en la reconstrucción del muro colapsado por empuje del agua anexo al camino de San Antón. El derribo del muro provocó que el agua del arroyo entrara en la calle San Antón, por ello, se propuso la construcción de un muro que evite la entrada de agua por dicho punto bajo donde estaba ubicado el anterior muro.

*Figura 63. Reconstrucción muro del cauce junto camino San Antón*

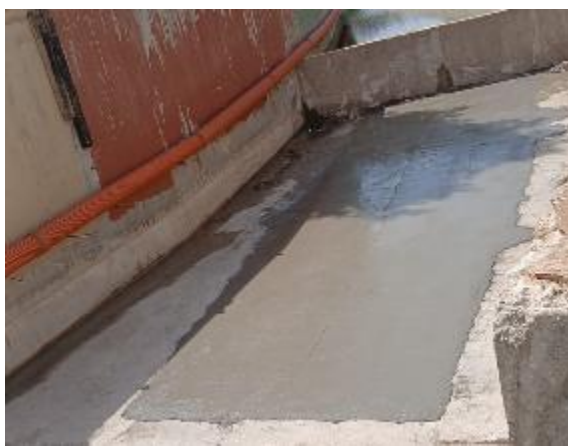
- Reparación estructural encauzamiento tramo urbano Letur. Se trata de una reparación de la losa y las armaduras de alzados. Las inundaciones provocaron acumulación de sedimentos en los cuencos disipadores que configuran los saltos del encauzamiento de hormigón construido en el año 1997. La reparación estructural del encauzamiento lleva aparejada dos actuaciones complementarias: la primera, la reparación de una losa de hormigón armado de dimensiones 8 x 5 metros y espesor 30 cm que se levantó por la acción del agua. La segunda actuación dentro del cauce consiste en la reparación de los armados de los alzados de los muros afectados entre el segundo y tercer resalto y entre el tercer y cuarto resalto (Bajo el puente de acceso al Consultorio médico de Letur). Los socavones se han rellenado con hormigón ciclópeo.

*Figura 64. Detalle de la reparación de la losa del encauzamiento aguas abajo del segundo salto*

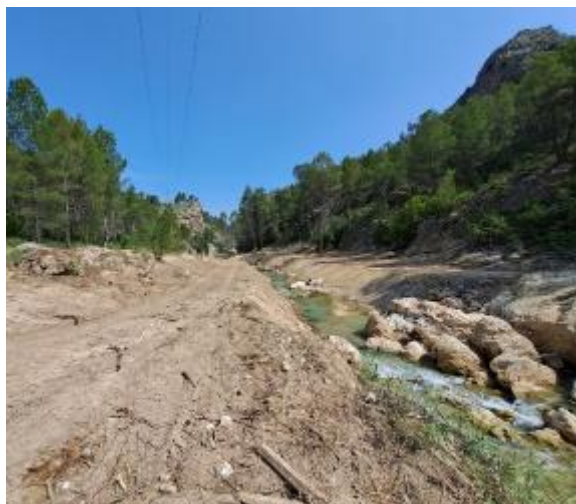
- Limpieza de arrastres en cauce del arroyo de Letur. El arroyo de Letur, desde el núcleo población hasta su conexión con el río Segura dispone de una longitud aproximada de 8 km. La DANA provocó acumulaciones y arrastres de vegetación con troncos de grandes dimensiones que es necesario retirar, especialmente en las zonas próximas al núcleo poblacional y en la confluencia con el río Segura. Esta actuación incluye la retirada de los arrastres, corte de todos los árboles caídos para evitar que se produzcan tapones aguas abajo y acondicionamiento de los caminos de acceso y el cauce de aguas bajas.

*Figura 65. Acondicionamiento del arroyo de Letur*

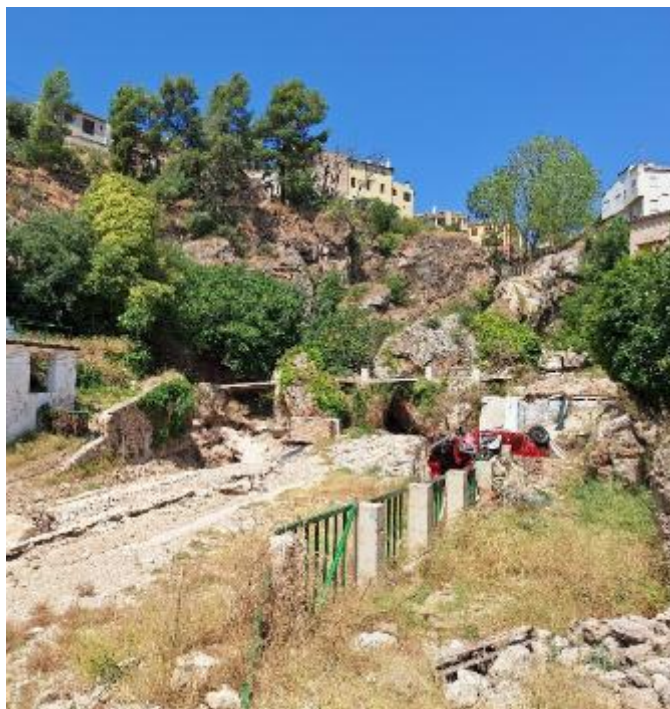
- Retirada de arrastres y acondicionamiento arroyo de Letur en el entorno camino de los Toros. El Arroyo de Letur, aguas abajo del núcleo urbano, disponía de una serie de "pocetas" formadas mediante obra de hormigón y mampostería para baño y disfrute de la población; a esta zona se accede desde el denominado "Camino de los Toros", el cual ha sufrido numerosas cárcavas y desperfectos e incluso el deslizamiento de un talud que es necesario restituir para poder acceder con maquinaria ligera a la zona lúdica mencionada. En esta zona lúdica, donde actualmente se realizan actividades taurinas, es necesario restituir el cauce mediante técnicas de renaturalización y restauración de las pocetas.

*Figura 66. Zona del camino de los Toros situación actual*

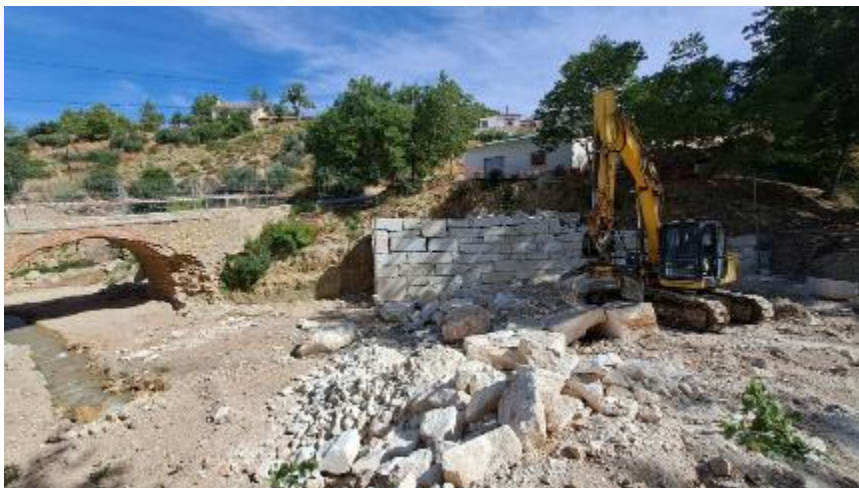
Por otra parte, se deterioró un puente arco de mampostería. La crecida provocó el rebase del puente y la afección de los estribos, aletas, impostas y taludes de los márgenes. Se restaurará a su estado original y se mejorará la estabilidad de los taludes.

*Figura 67. Reconstrucción de las aletas del puente arco*

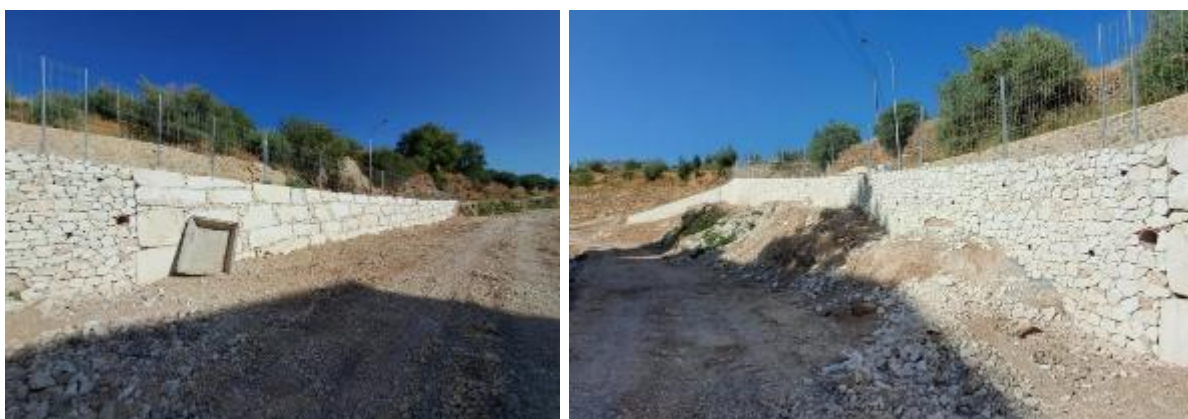
*Figura 68. Reconstrucción del muro del cauce junto al camino de la Dehesa*

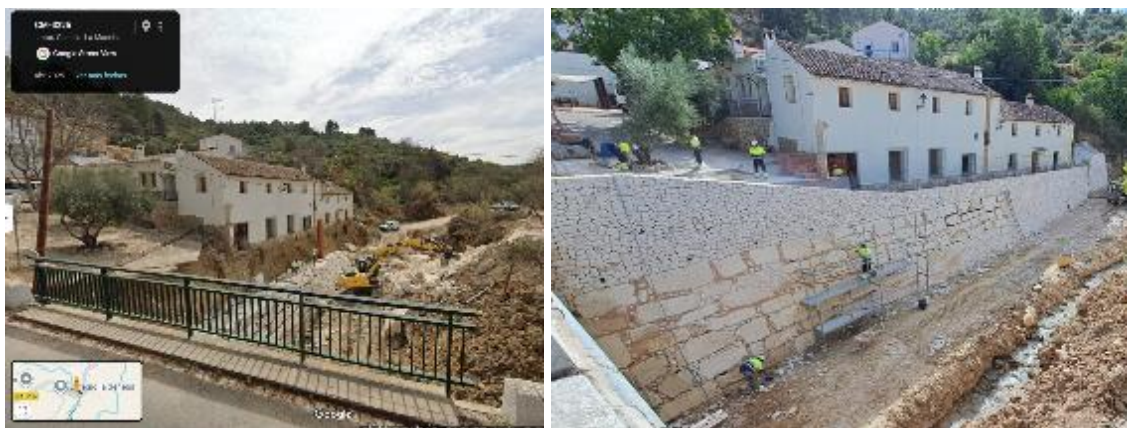
Figura 69. Rambla de la Dehesa de Letur, reconstrucción del muro del cauce

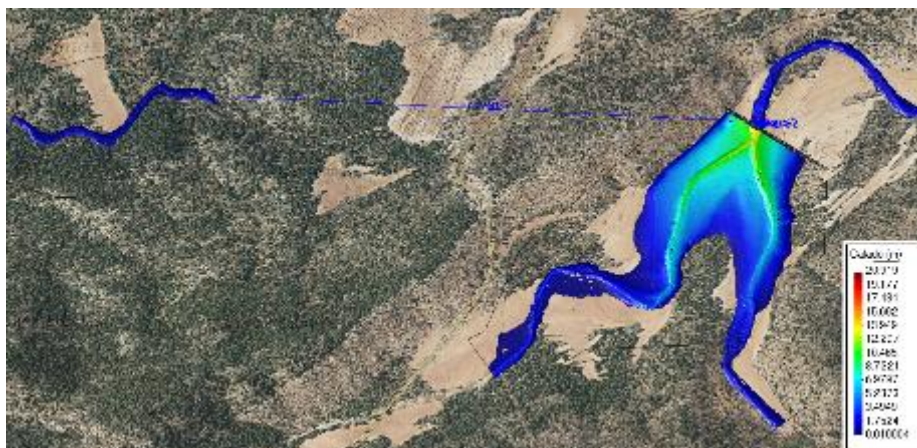
Figura 78. Modelo hidráulico del túnel 4

Con el objetivo de verificar los datos obtenidos durante el predimensionamiento de las distintas alternativas de túneles propuestas, se han desarrollado modelos hidráulicos específicos. Estos modelos han permitido identificar las posibles limitaciones funcionales de cada solución, así como comparar los resultados obtenidos y facilitar la selección de la alternativa más eficiente desde el punto de vista hidráulico y operativo.

La mejor alternativa propuesta para desviar caudales ha resultado ser el Túnel 4, que, si bien deriva un caudal similar al del Túnel 5, ofrece una mayor capacidad de retención de volumen de avenida, lo que incrementa su efectividad global.

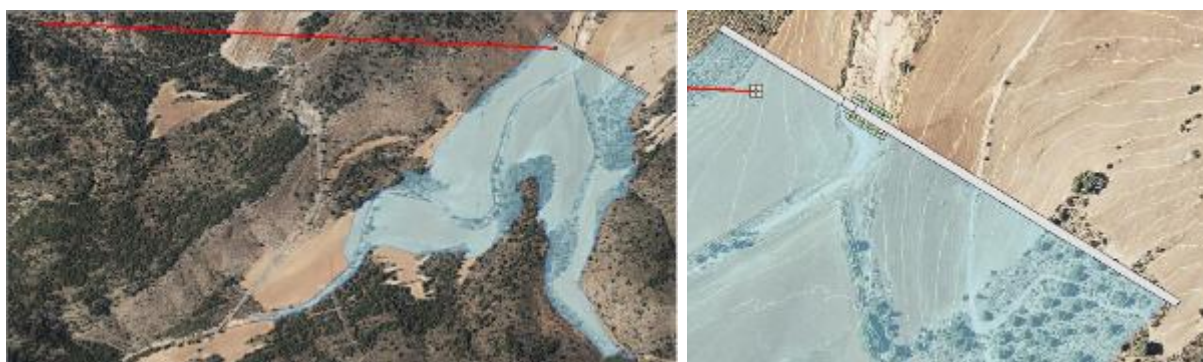
Figura 79. Presa y embalse asociados al túnel 4

En ambos casos, las presas han sido diseñadas para laminar avenidas con un periodo de retorno de 500 años, reduciendo el caudal punta al admisible por el núcleo urbano sin causar daños. El diseño incluye un aliviadero de 10 metros y cuatro marcos de desagüe de fondo (2 metros de ancho por 1 metro de alto cada uno). En su diseño se ha tenido en cuenta que, según las Normas Técnicas de Seguridad, la presa que se proyecte debería ser capaz de laminar la avenida extrema y sin verter por coronación.

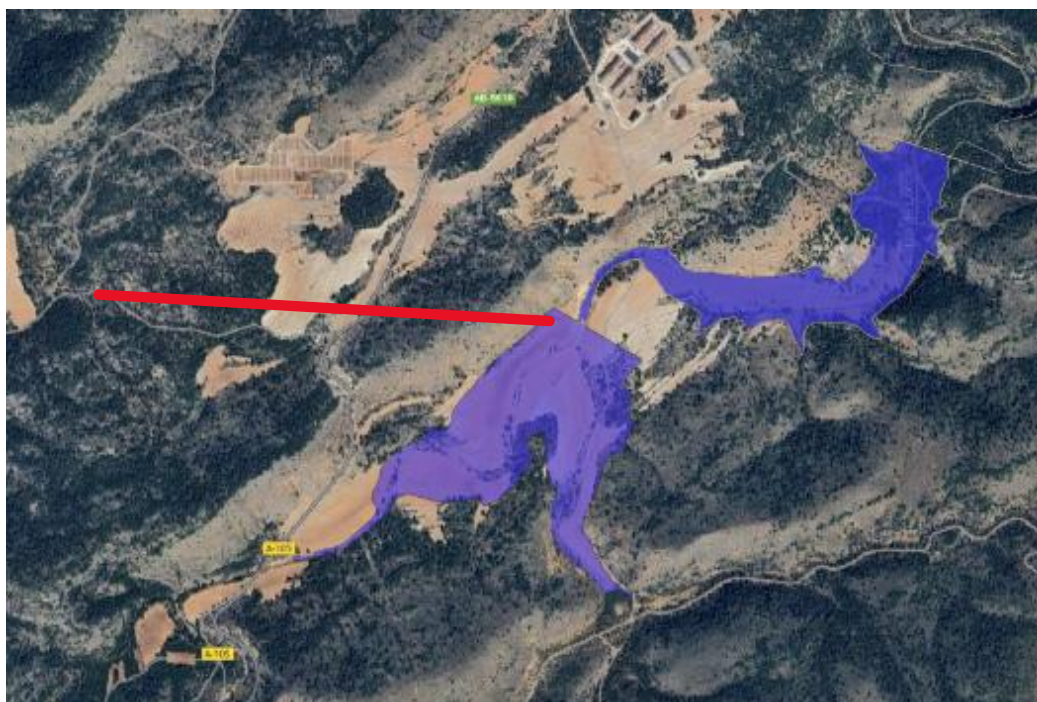
*Figura 81. Vaso de los embalses a coronación: presa de laminación, aguas abajo. y presa de laminación y toma de aguas arriba*

Tanto las alternativas con presa de laminación como en las opciones de túnel con presa de toma, ambas estructuras se sitúan en ubicaciones similares, con una distancia entre ambas de aproximadamente a 2 km, como se aprecia en la Figura 81.

La presa de laminación, ubicada en el paraje de la Solana, presenta una altura aproximada de 23 metros sobre el cauce y una longitud de coronación de 183,4 metros. Esta infraestructura está diseñada para laminar la avenida asociada a un periodo de retorno de 500 años, consiguiendo reducir el caudal punta a 134 m<sup>3</sup>/s.

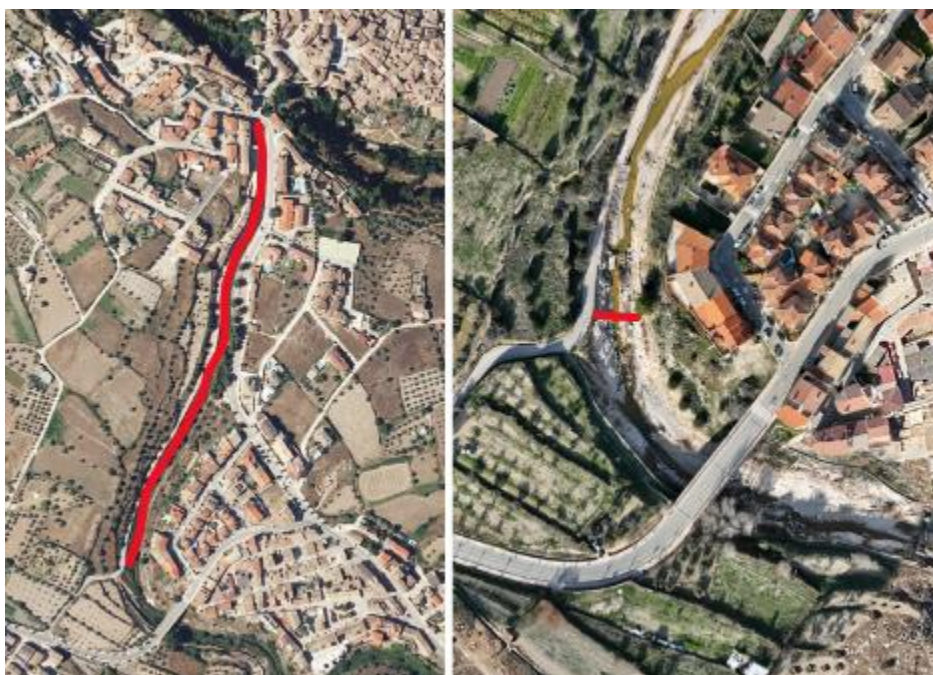
Figura 83. Ámbito del encauzamiento, trazado a la izquierda e inicio del encauzamiento a la derecha

En esta actuación propuesta se ha optado por prolongar el encauzamiento aguas arriba, partiendo del inicio del Camino de San Antón. En la siguiente imagen se muestra el tramo encauzado.

El encauzamiento propuesto se compone de tres tramos diferenciados, adaptados a las condiciones geométricas del cauce y a los objetivos hidráulicos:

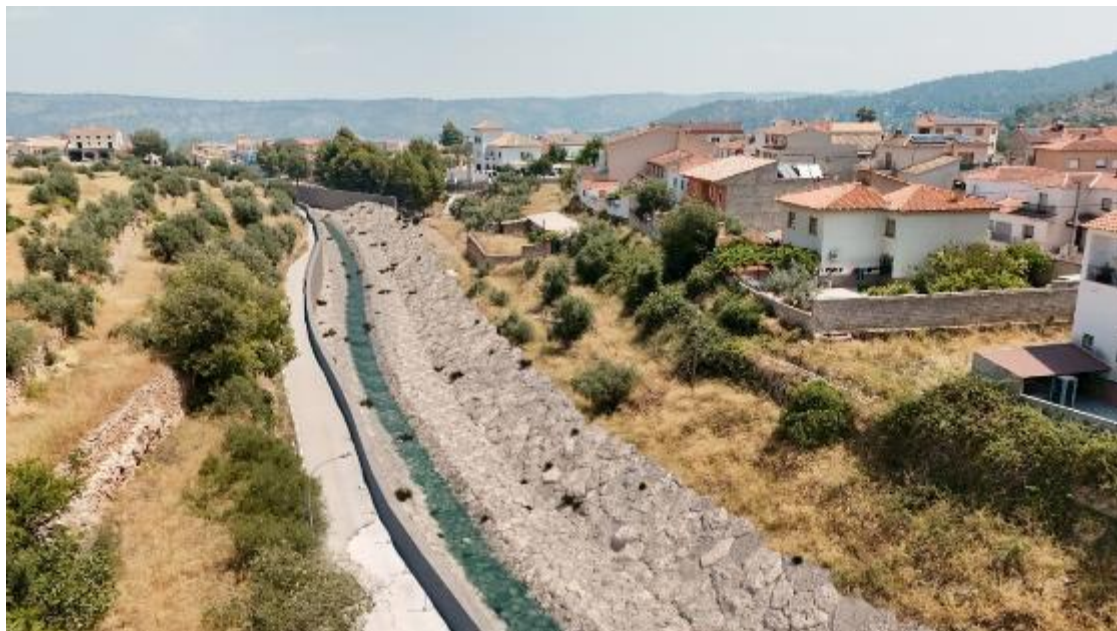
*Figura 84. Recreación del tramo inicial del encauzamiento, aguas arriba del actual encauzamiento*

- **Tramo 1: Tramo de aguas arriba.** En el tramo situado aguas arriba del encauzamiento actual, se propone un nuevo tramo encauzado que mantiene el trazado existente, pero incorpora una redefinición completa de los perfiles transversales, los taludes y el fondo del cauce. Se conserva la cota inicial del encauzamiento actual y se establece una pendiente

longitudinal constante del 1,75 %. La intervención incluye la eliminación del estrechamiento existente en el cauce, así como una modificación sustancial del lecho fluvial, lo que implica un importante volumen de movimiento de tierras asociado a la regularización del perfil y la mejora de la capacidad hidráulica del sistema. Este tramo tiene una longitud de 284 metros.

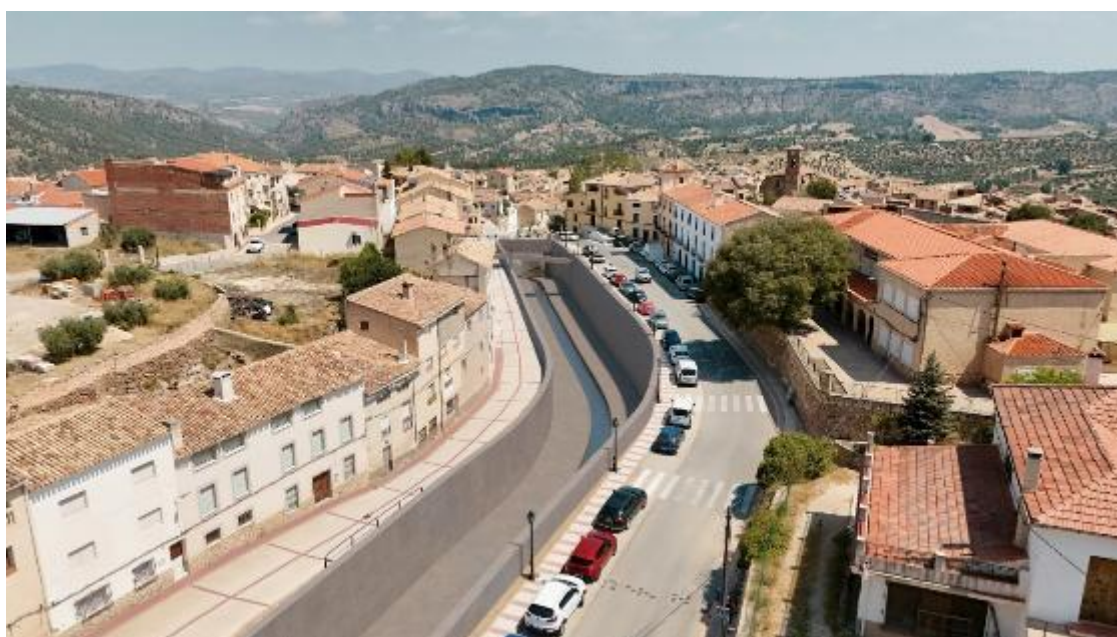
*Figura 85. Recreación del encauzamiento propuesto, con anchura de 10 metros. Vista desde aguas arriba*

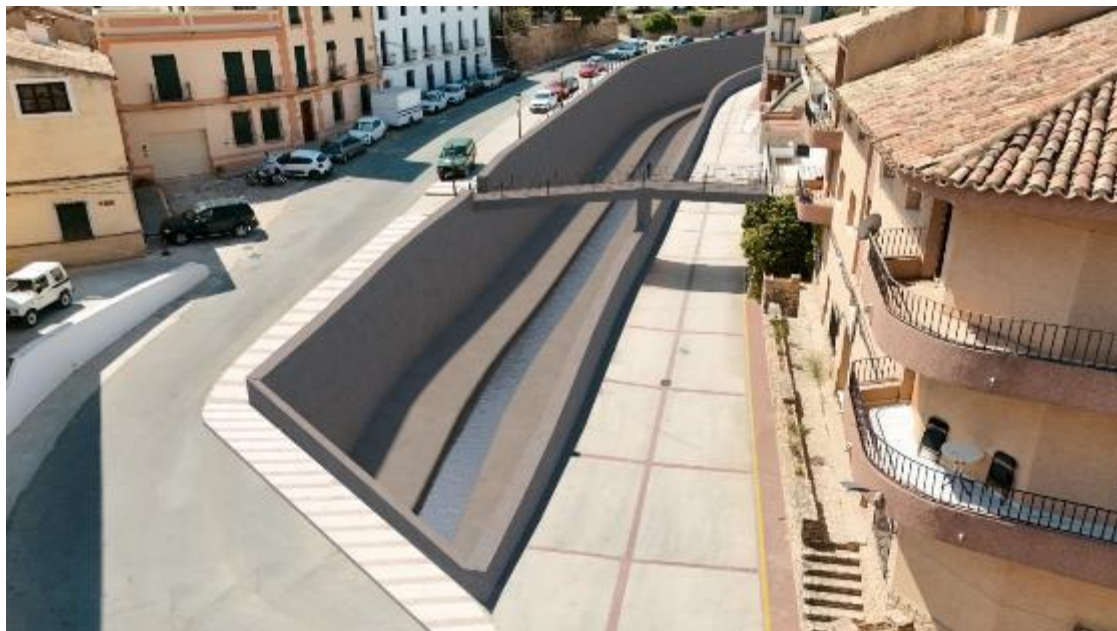
Figura 86. Recreación del encauzamiento propuesto, con anchura de 10 metros. Vista desde aguas abajo

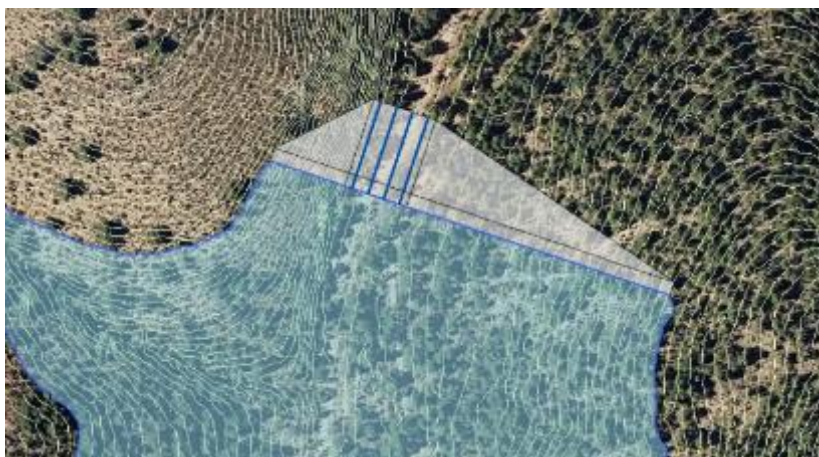
Figura 89. Vista aérea de la presa propuesta

La estructura contaría, en esta fase preliminar, con una altura de 23 metros sobre el cauce y una longitud de coronación de 183,37 metros, presentando una capacidad máxima de embalse a coronación de aproximadamente 2 hm<sup>3</sup>. Estaría equipada con un desagüe de fondo compuesto por cuatro marcos de 2 metros de ancho por 1 metro de alto, y un aliviadero lateral de 10 metros de longitud, situado a la cota de 877,00 m s.n.m.

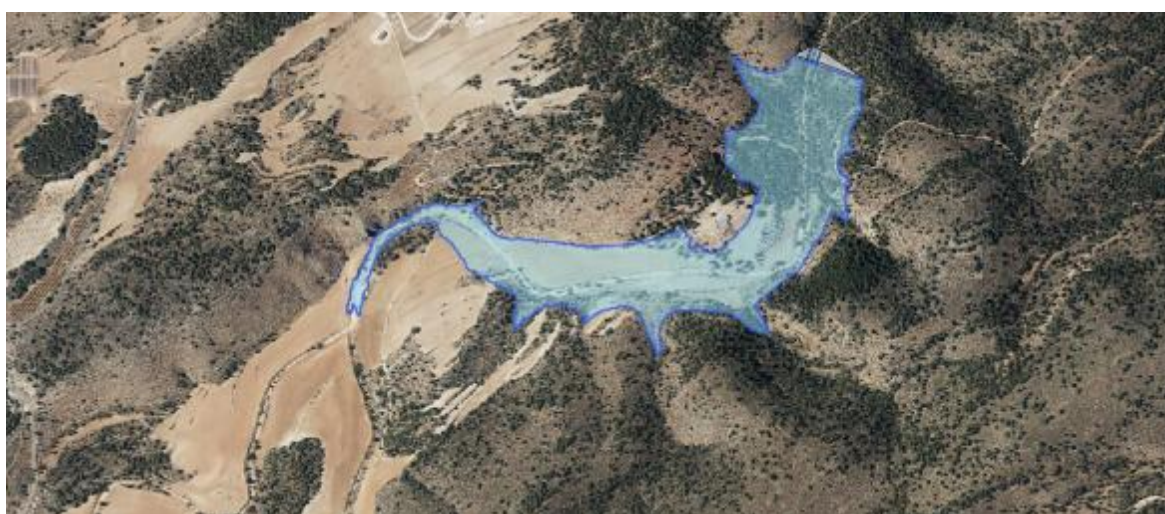
Figura 90. Embalse a cota de coronación

Esta presa estaría diseñada para mitigar los impactos de avenidas con un periodo de retorno de 500 años, donde el caudal punta máximo de entrada, estimado en 248,96 m<sup>3</sup>/s, puede ser reducido a un caudal regulado de 133,95 m<sup>3</sup>/s. Este caudal laminado es menor al caudal de diseño previsto para el nuevo encauzamiento aguas abajo, lo que contribuye a minimizar riesgos de desbordamientos y daños en el núcleo urbano.
