FICHA DE CARACTERIZACIÓN RESERVAS NATURALES FLUVIALES DE CATALUÑA	
Nombre RNF	Cabecera del Gurn
Código RNF	ES100RNF024

Localización e información básica				
Demarcación hidrográfica	Cuencas internas de Cataluña			
Cuenca	El Fluvià			
Código masa de agua	2100010			
Masa de agua	Cabecera del Fluvià hasta la confluencia con el Gurn (Gurn incluido)			
Grado de inclusión de la RNF en la masa de agua (%)	17,8%			
Comunidad autónoma	Cataluña			
Provincia	Girona			
Comarca - municipio/s	Garrotxa - la Vall d'en Bas			
Longitud (km)	1,71			
Coordenadas		X	Y	Cota (m)
	Inicio El Gurn	449171	4666026	675
	Final	450641	4666317	550
Espacios protegidos	Red Natura 2000 ES5110005 Sistema transversal catalán PEIN ES510199 Sierras de Milany-Santa Magdalena y Puigsacalm-Bellmunt			
Régimen natural/régimen real	Permanente - Permanente			
Tipología de río	Ríos de montaña mediterránea caliza

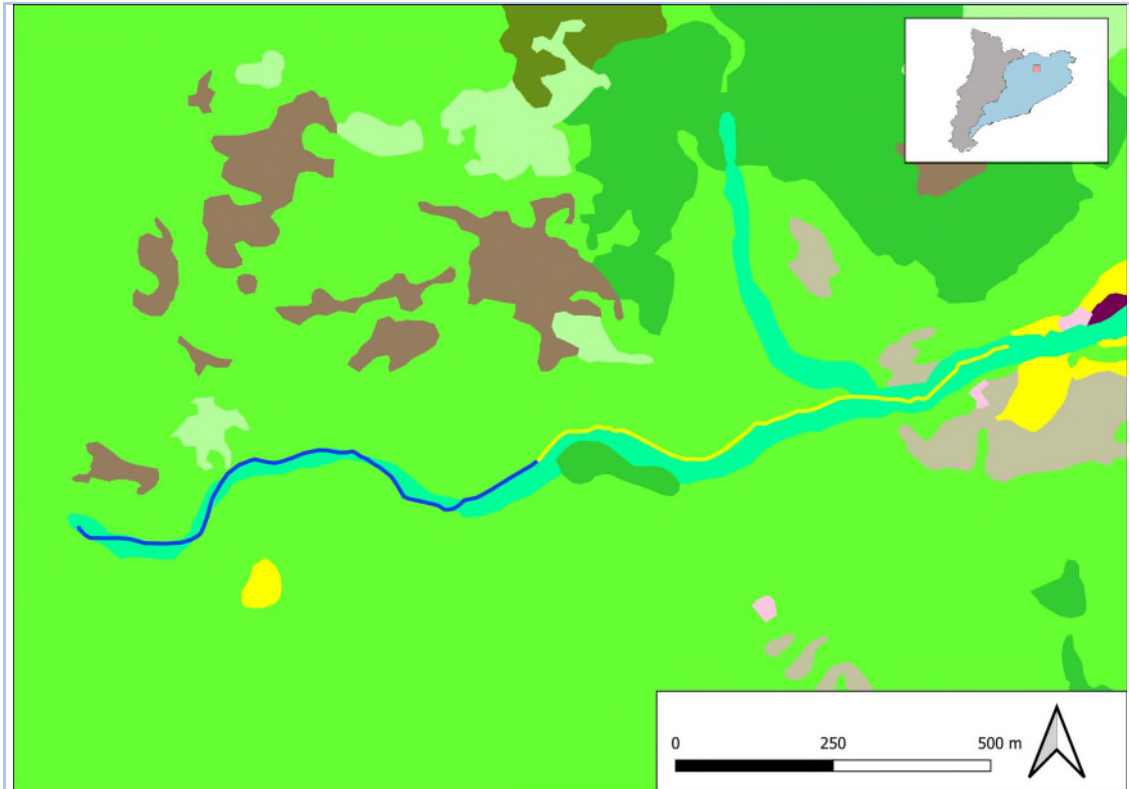
Mapa de cubiertas del suelo del ICGC – año 2018

Tram 1	224. Matollar
Tram 2	226. Boscos clars de caducifolis i planifolis
111. Conreus herbacis	228. Prats i herbassars
221. Boscos densos d'aciculifolis	229. Bosc de ribera
222. Boscos densos de caducifolis i planifolis	344. Edificacions aïllades en l'espai rural
223. Boscos densos d'esclerofil·les i laurifolis	347. Zones industrials, comercials i/o de serveis

La RNF conforma en su curso un bosque de ribera categorizado como avellanosas (bosques de *Corylus avellana*), con *Polystichum setiferum*..., mesohigrófilas, de los barrancos y hondonadas sombrías de tierra baja (y del estante submontano) (código 31ab) según la clasificación de hábitats CORINE de Cataluña 2018. En el área de influencia de la RNF domina el bosque denso de caducifolios y planifolios según el mapa de cubiertas del suelo del ICGC, con presencia de robledales de roble pubescense (*Quercus pubescens*), calcícolas, de la montaña media (código CORINE 41k).
