FICHA DE CARACTERIZACIÓN RESERVAS NATURALES FLUVIALES DE CATALUÑA	
Nombre RNF	Riera de Oix
Código RNF	ES100RNF022

Localización e información básica				
Demarcación hidrográfica	Cuencas internas de Cataluña			
Cuenca	El Fluvià			
Código masa de agua	2100070			
Masa de agua	Cuenca del Llierca			
Grado de inclusión de la RNF en la masa de agua (%)	14,7%			
Comunidad autónoma	Cataluña			
Provincia	Girona			
Comarca - municipio/s	La Garrotxa – La Vall de Bianya La Garrotxa – Montagut i Oix			
Longitud (km)	4,04			
Coordenadas		X	Y	Cota (m)
	Inicio			
	Riera de la Vall d'en Bas	455722	4679612	550
	Final	458576	4680296	440
Espacios protegidos	Red Natura 2000 ES5120001 Alta Garrotxa – Macizo de Les Salines PEIN ES510085 l'Alta Garrotxa			
Régimen natural/régimen real	Permanente-intermitente			
Tipología de río	Ríos de montaña mediterránea caliza

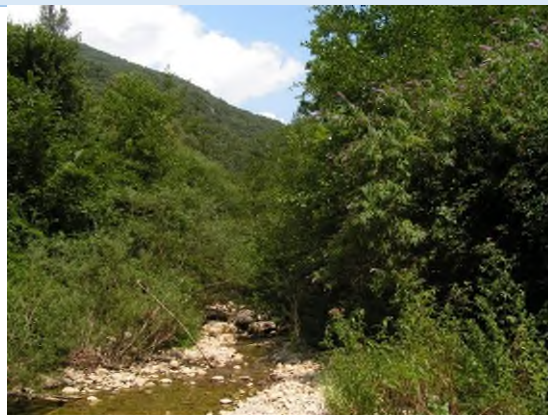
1

Imagen 1: vista general de la riera en el tramo 1, zona con agua aflorante; imagen 2: en el mismo tramo también se pueden encontrar amplias zonas sin agua aflorando en superficie; imagen 3: vista general del tramo 2; imagen 4: fragmento de aliseda situado en el tramo 2; imagen 5: el tramo 3, como el resto de la riera, presenta sectores con agua aflorando o sectores sin agua aflorando; imagen 6: algunas de las paredes verticales que delimitan la riera en el tramo 3 presentan plantas como la Ramonda myconi o Phyllitis scolopendrium .
