RED DE DETECCIÓN DEL RIESGO POR PLAGUICIDAS

FICHA DE TOMA DE MUESTRAS

1. DATOS IDENTIFICATIVOS DEL MUESTREO			
CÓDIGO DEL PUNTO DE MUESTREO	MA00MD0200		
NOMBRE DEL PUNTO DE MUESTREO	Balsa del Sapo		
COORDENADA X	522975	DEMARCACIÓN HIDROGRÁFICA	CUENCA MEDITERRANEA ANDALUZA
COORDENADA Y	4068255	CÓDIGO MASA DE AGUA	ES060MSPF0634510
HUSO	30	AGUAS SPF/SBT	SPF
MUNICIPIO	El Ejido		
ORGANISMO/EMPRESA MUESTREO			
MUESTREADOR/ES			
CÓDIGO DE MUESTRA	08	Nº DE BOTES	2
FECHA DE MUESTREO	16/04/2024	VOLUMEN (L)	1,125
HORA DE MUESTREO	11:40	Agua estancada en el pozo	
Responsable de la finca		Tiempo de purga (min)	
Teléfono		Volumen de purga (L)	
Descripción del punto de muestreo	Se trata de una laguna rodeada por una gran extensión de invernaderos. En una de las orillas de la balsa, se encuentra vegetación arbórea.		
Descripción de acceso y localización	Se encuentra en el municipio de El Ejido. Se accede por la carretera A-1050, que se encuentra asfaltada hasta el punto de muestreo.

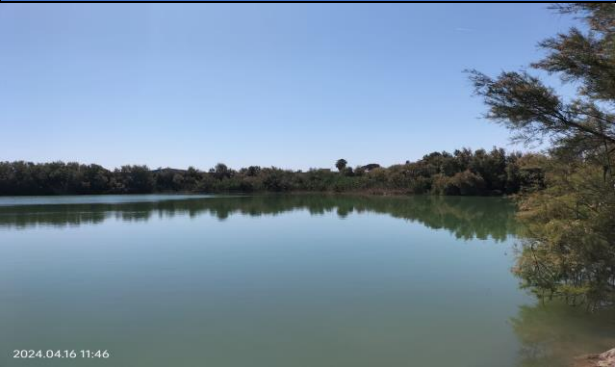
Imagen 1: Punto donde se toma la muestra		Imagen 2: Detalle de la masa de agua

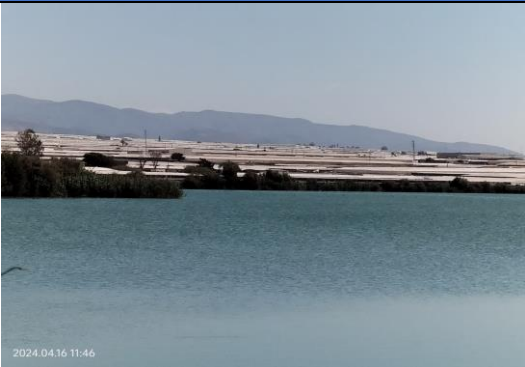
2. RETORNOS DE RIEGO			
Punto representativo	Comunidad de Regantes		
Colector/desagüe	Otra información (especificar)		
Observaciones			
3. CARACTERÍSTICAS FÍSICO-QUÍMICAS			
pH (unidades)	8,08	Conductividad eléctrica a 20°C (µS/cm)	4298
Temperatura del agua (°C)	21,31	Otros parámetros (especificar)	
Observaciones	Agua de color verdosa, eutrofización.
