# “PROGRAMAS PILOTO DE ADAPTACIÓN AL RIESGO DE INUNDACIÓN. LOTE 2 INSTALACIONES E INDUSTRIA”

## TAREA 5.5

### INFORME DIAGNÓSTICO DE LA SITUACIÓN DE RIESGO DE INUNDACIÓN DE LA DESTILERÍA DYC PALAZUELOS DE ERESMA (SEGOVIA)

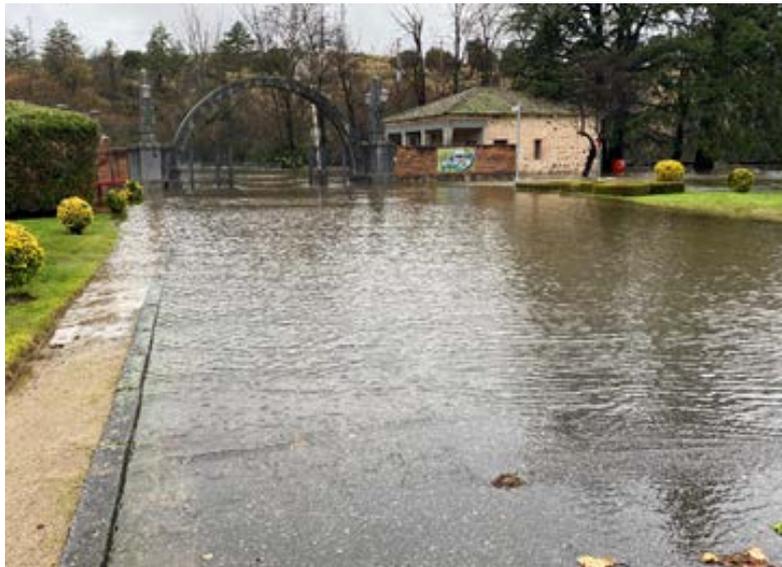
*Ilustración 3: Zonas afectadas accesos destilerías*

El día 11 de diciembre de 2020 el río Eresma a su paso por las Destilerías Whisky DYC aumentó su caudal, ocasionando la inundación de parte de las instalaciones y produciendo numerosos problemas en la zona oeste. Los caudales alcanzaron los 70 m<sup>3</sup>/s según datos del SAIH.

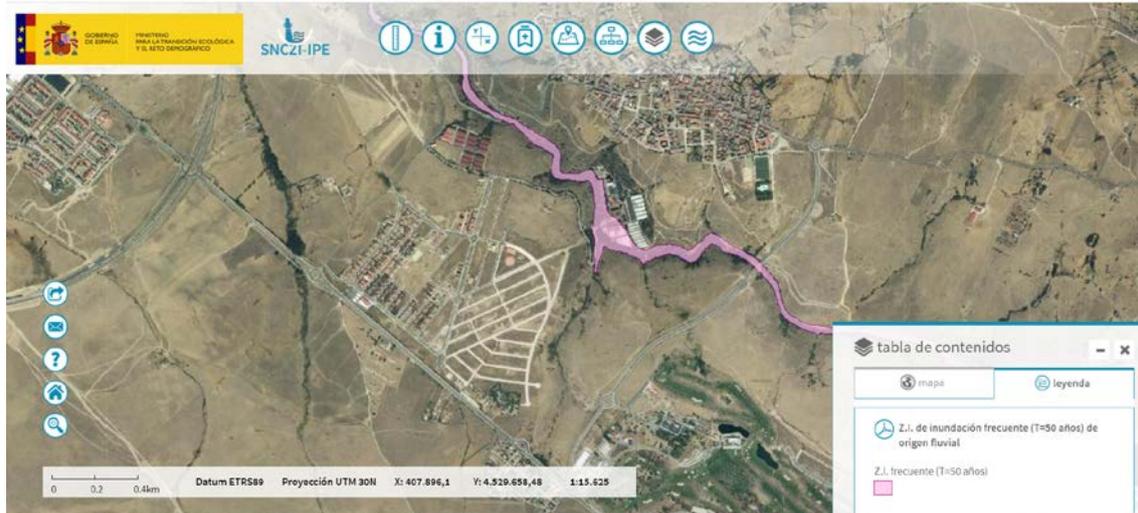
*Ilustración 17 Zona inundable para T50*

En dicho estudio, se delimitó el polígono de la zona inundable, encontrándose gran parte de las instalaciones de la destilería DYC en zona de inundación frecuente (periodo de retorno de 50 años).

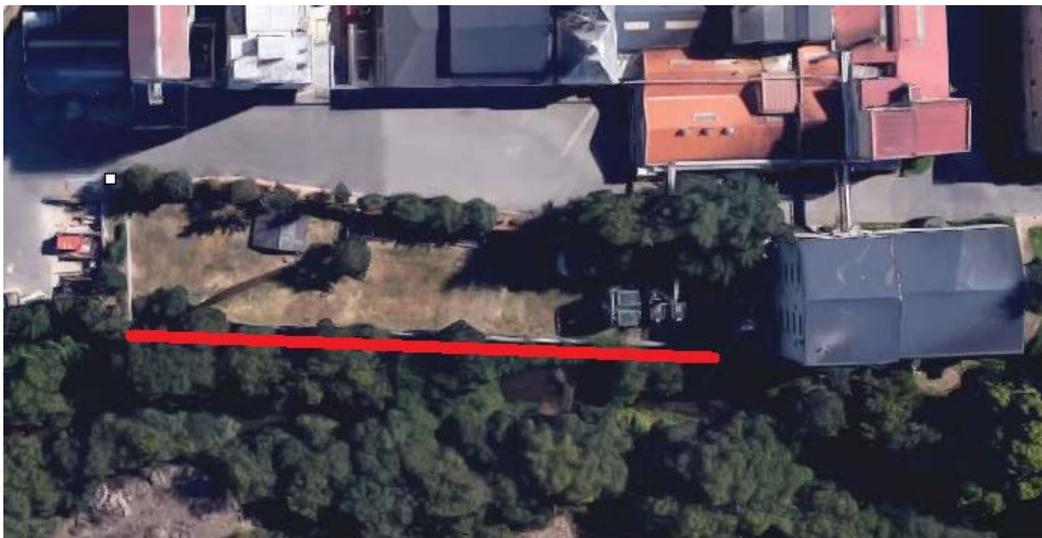
Ilustración 20 Muro de contención.

Los técnicos de las instalaciones de la destilería DYC ante la problemática de inundaciones ha realizado un Plan de Acción Proactivo de que garantiza la continuidad de la actividad hasta caudales de 65 m<sup>3</sup>/s de agua del Río Eresma. Consiste en la construcción de un muro de contención de riadas en la zona de las torres de refrigeración y emisario final de la destilería, evitando la entrada de agua del río hacia el interior y bombeando el agua de proceso de la destilería al río a una cota superior debido al aumento de caudal de este.

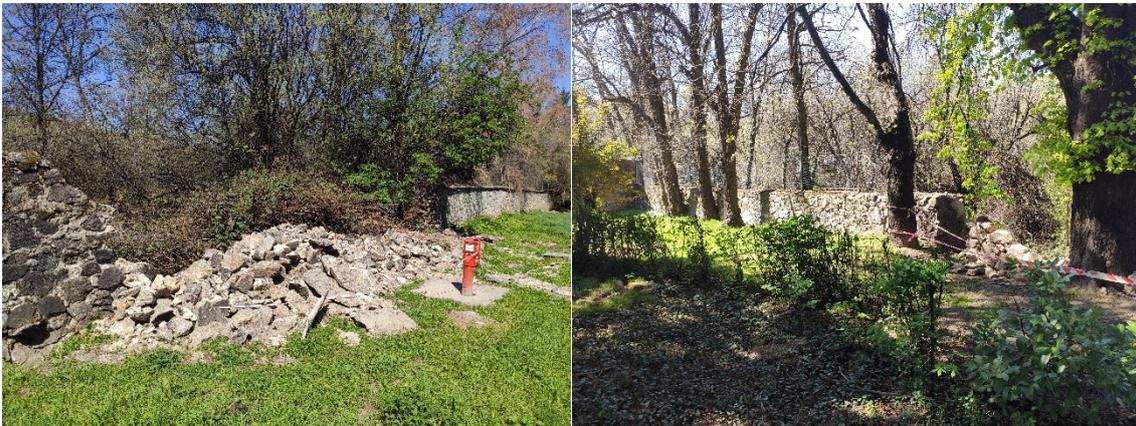
Ilustración 23 y 24 Murete perimetral derribado

Durante la visita realizada a las instalaciones, se observaron desperfectos en dos tramos diferentes del muro producidos por la crecida del río Eresma en diciembre de 2020. Por consiguiente, **el muro no dispone de la resistencia suficiente como para contener el empuje de la crecida, siendo uno de los puntos débiles de las instalaciones.**

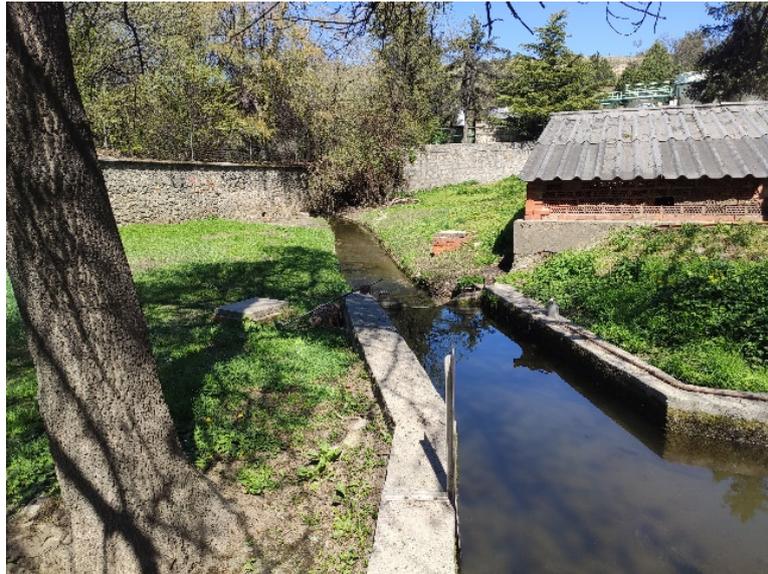
*Ilustración 27 Canal de vertido a cauce*

Según la información proporcionada por los técnicos de la instalación, tampoco sufren problemáticas en la red interior de saneamiento de la propia destilería.

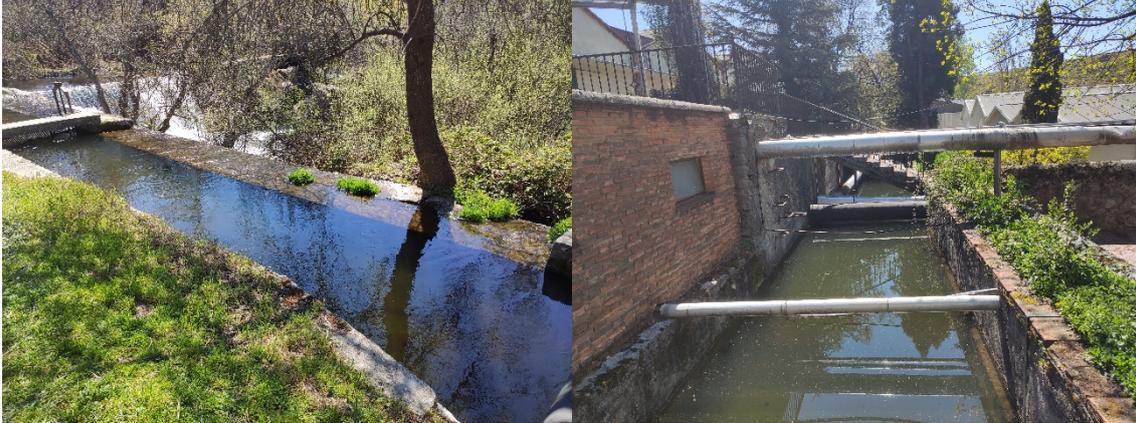
*Ilustración 28 y 29 canal de captación*

Por consiguiente, en episodios de crecida, el sistema actual de vertido del exceso de agua captada, al igual que pasa con el efluente de la EDAR, entra en carga produciendo inundaciones en la zona del bombeo.

Como se ha comentado anteriormente, el canal de captación de agua bruta es uno de los elementos principales de entrada de agua y por consiguiente genera daños al edificio de las oficinas. La problemática viene propiciada porque la conducción de salida entubada hasta el canal del vertido entra en carga, por la imposibilidad de evacuar dicho exceso de agua tratada, cuando el nivel sube en la zona del vertido al cauce.

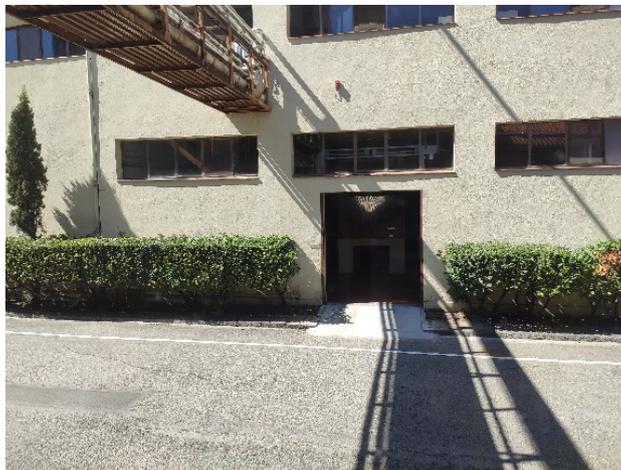
*Ilustración 30 Exterior de fachadas*

Generalmente, las diferentes naves industriales están realizadas en estructuras metálicas apoyadas sobre zapatas arriostradas de hormigón armado. En relación con los cerramientos, generalmente están realizados con ladrillo y sobre él un mortero exterior, del que se desconoce su permeabilidad.

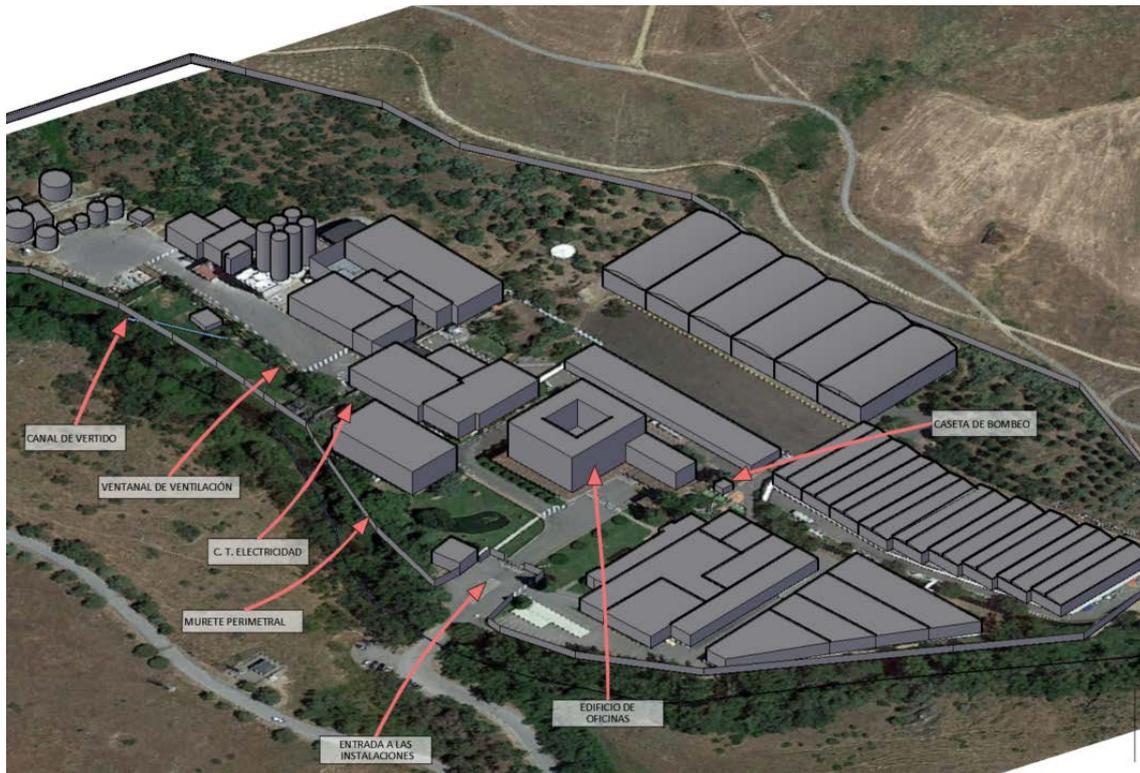
Ilustración 31 Aperturas y zonas problemáticas

- **Edificio de subproductos y destilería grain:** es en situaciones de crecida el edificio más dañado en la zona del sótano, afectando a numerosos equipos en su interior como motores y bombas centrífugas. El punto de entrada principal a dicho sótano es un **ventanal de ventilación** que se encuentra en la zona inundable del canal de vertido. En el sótano, la altura de la lámina de agua en la inundación de diciembre de 2020 llegó a los 2 metros. Dicha inundación, también genera problemas al edificio colindante (destilería grain) ya que se encuentra comunicada interiormente por labores de producción.

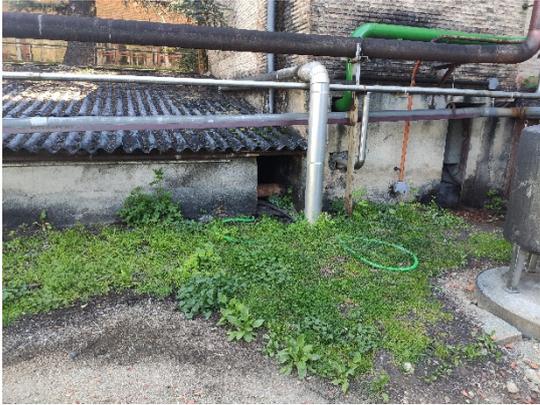
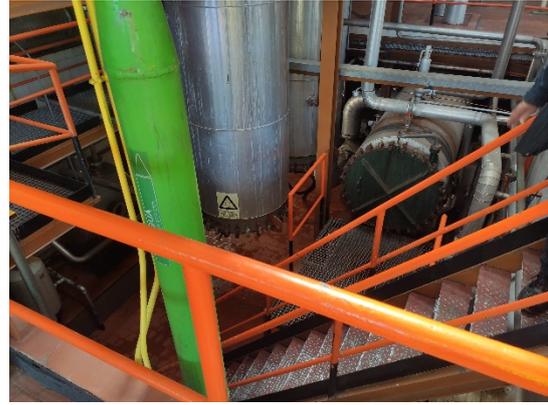
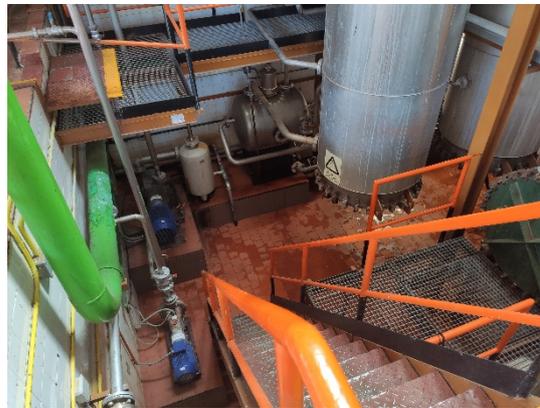
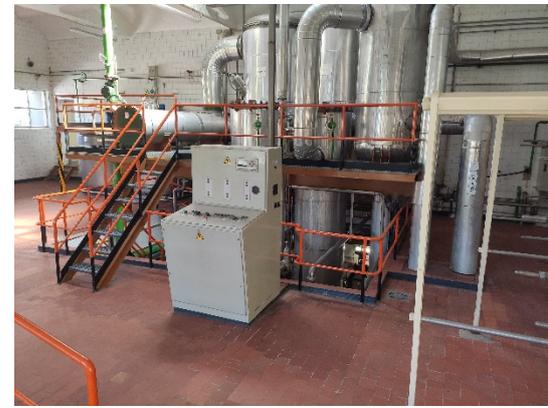
Ilustración 32 ventanal abierto

Ilustración 33 zona de sótano afectado

Ilustración 34 zona de sótano afectado

Ilustración 35 edificio afectado

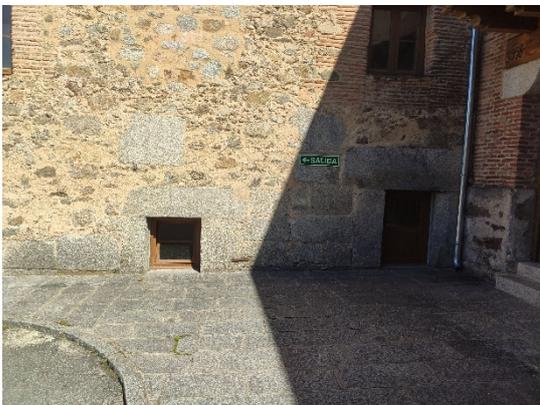
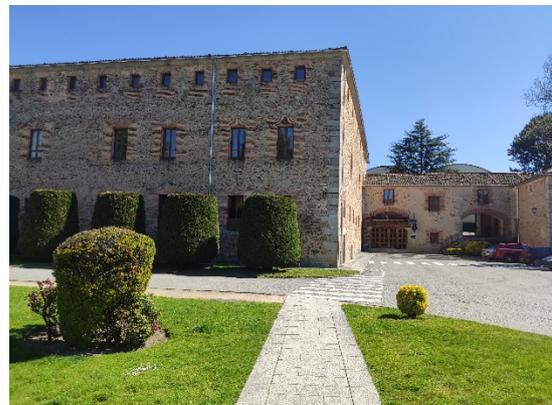
- Edificio de oficinas:** es uno de los elementos que también sufren pequeñas inundaciones por la crecida del canal de captación de agua bruta que en periodos de lluvias, aumenta el nivel desbordando e inundando parte de dicho edificio entrando el agua por la **puerta y ventanas** que están situadas a la misma cota que la solera de la explanada. Dichas inundaciones, no genera mucha problemática, ya que no se dispone en la planta baja de equipos importantes, aunque según los técnicos, en el último episodio dañó una bomba antigua meramente decorativa

*Ilustración 38 Ventanas de edificio de oficina*

*Ilustración 39 Edificio de oficinas*

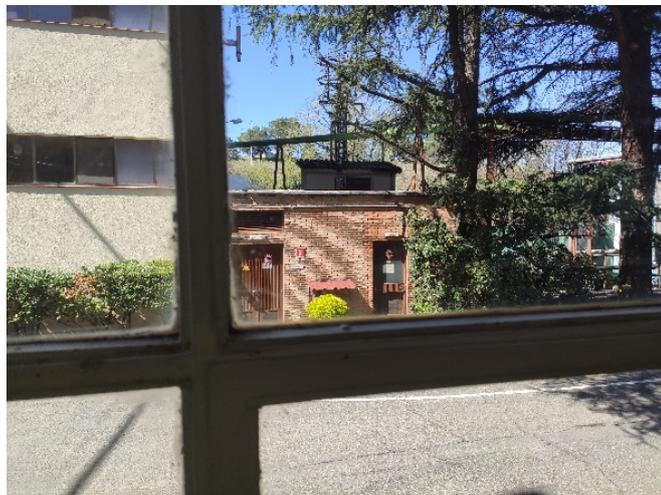
*Ilustración 41 caseta de instalaciones eléctricas*

Según los datos de los técnicos de la destilería, el suministro eléctrico no sufre daños por inundaciones. La única instalación que podría estar más expuesta se encuentra cercana a la explanada que habitualmente sufre inundaciones, aunque está sobreelevado unos 2,50 metros sobre dicha cota y no se tiene constancia de afecciones.

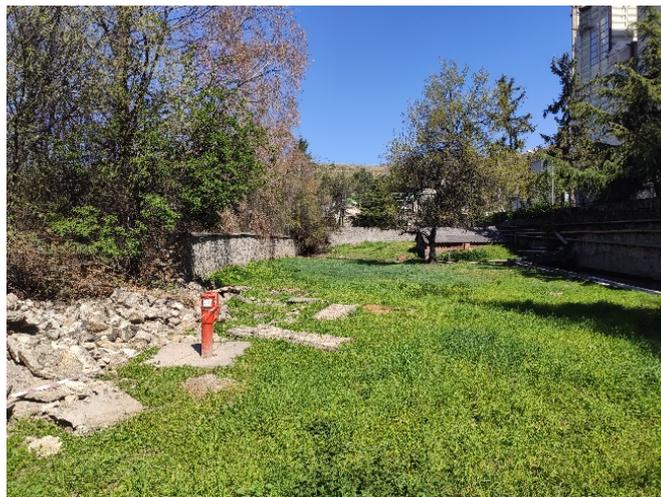
*Ilustración 43 Murete a la altura de la explanada del vertido*

La destilería contiene un murete perimetral que en caso de crecida del cauce puede ser el elemento más importante, ya que, se encarga de contener el empuje del agua y evitar su entrada al interior de las instalaciones. Dicho murete ha sido realizado con material de mampostería y ante el fuerte empuje del cauce en situaciones esporádicas de crecida, ha sido derribado en dos puntos causando un impacto mayor al interior de las instalaciones.

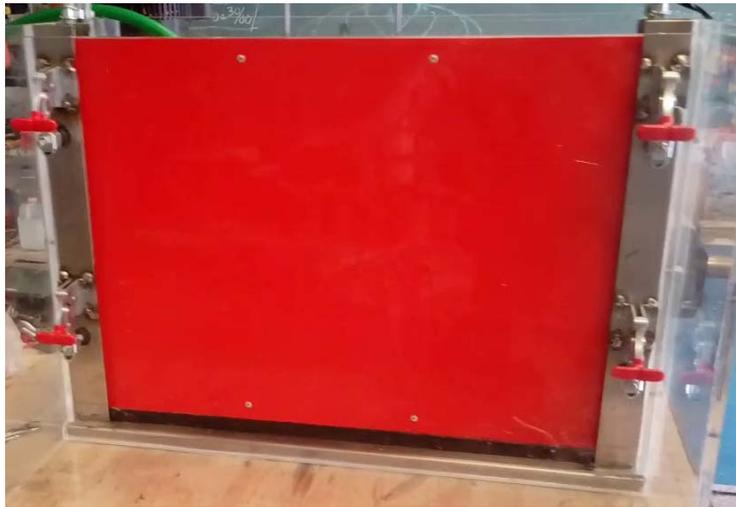
*Ilustración 50 Barrera temporal*

Uno de los puntos de entrada de las naves con más problemas (grain y subproductos) es la ventana de ventilación colindante al canal de vertido. Por ello, se propone la colocación de una barrera temporal que cierre completamente el hueco y contenga el empuje del agua. Dicha ventana deberá llevar unos soportes metálicos laterales especiales que den la estanqueidad suficiente.

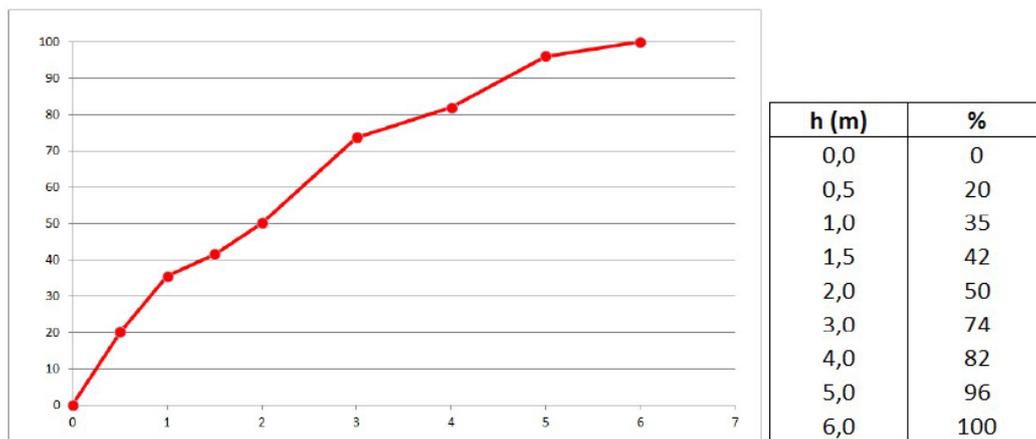
Ilustración 52 Curva de daño según calado

Para obtener los daños producidos por la inundación se ha empleado una guía metodológica de análisis coste-beneficio de actuaciones estructurales de defensa frente a inundaciones del CEDEX, donde es necesario conocer el valor catastral de la parcela, el uso de la misma (almacenaje o fabricación) y la curva de % de daño sobre la altura de agua elaborada por Tebodin.

Para el cálculo se ha realizado una consulta del valor que el catastro de la parcela. Se ha otorgado el calado que según los técnicos de la destilería ha podido alcanzar que según las curvas de Tebodin 2000.

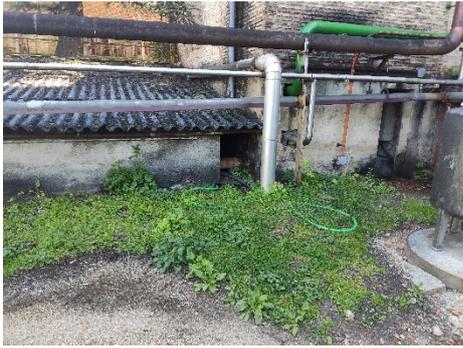
Cerramiento	
Tipología de cerramiento	Material cerámico
Cerramiento impermeable (vulnerabilidad de materiales)	Sin constancia
¿Constancia de inundación en el interior?	Sí
Tipología de suelo en interior	Losa
Presencia de grietas o desperfectos en el exterior	No apreciable
Aperturas de tipo de ventilación en forma de rejillas o similar	Principal punto de entrada

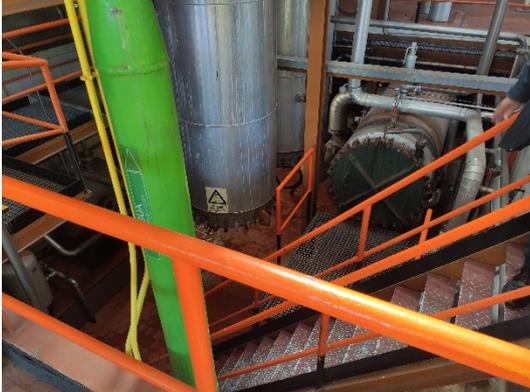
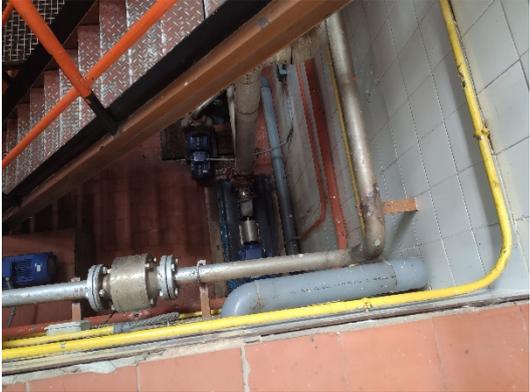
<p>Listado de material que se ve afectado (fotografías)</p>	<p>Bombes Depósitos, canalizaciones</p>

<p>No ( Posible estructura de elevación)</p>
<p>Materiales críticos para la parada de actividad</p>	<p>Cualquier bomba o depósito afectado</p>	
<p>Algún depósito de combustible o con riesgo</p>	<p>Sí</p>

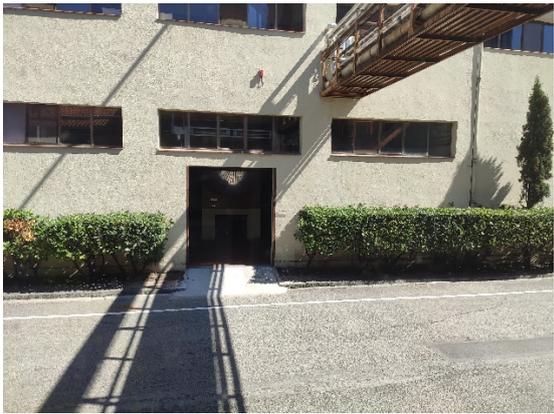
Cota de puertas de acceso y medidas del mismo	Ras de suelo elevado 3 metros sobre el cauce
Son estancas	No
<b>Ventanas</b>	
Puntos de entrada en nave Fermentación (número de ventanas y tipología y situación de ellas sobre croquis) (Fotos)	Con ventanas sin afección

Cota de las ventanas de acceso y medidas del mismo	3,50 metros
Son estancas	No
El sótano de la planta está conectado con la nave de destilería y crea	
<b>Cerramiento</b>	
Tipología de cerramiento	Material cerámico con mortero en exterior
Cerramiento impermeable (vulnerabilidad de materiales)	Sin constancia
¿Constancia de inundación en el interior?	Sí
Tipología de suelo en interior	hormigón
Presencia de grietas o desperfectos en el exterior	No apreciable

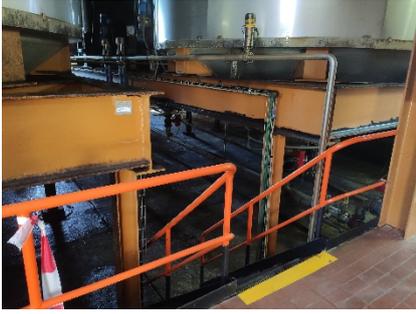
<b>Inventario de materiales en el interior de las instalaciones que se pueden ver dañados</b>		
Nave o zona donde se encuentran		Existe una colocación alternativa
Listado de material que se ve afectado (fotografías)	Bombas de proceso Valvulería

No (Posible estructura de elevación)
Materiales críticos para la parada de actividad	Valvulería	
Algún depósito de combustible o con riesgo	Están sobrelevados

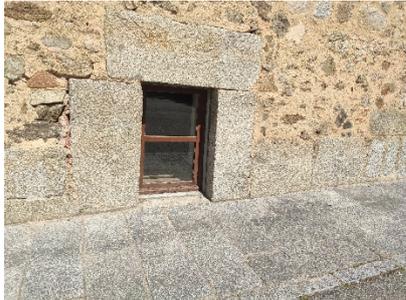
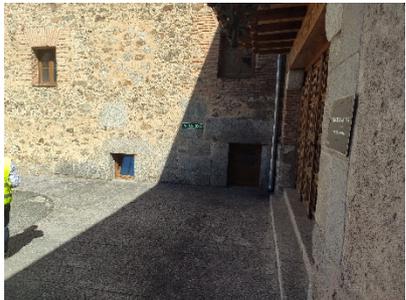
Puntos de entrada en nave Fermentación (número de puertas y tipología de ellas)	Puertas a ras de suelo como posible punto de entrada
Cota de puertas de acceso y medidas del mismo	Sobre escalón de 25 cm
Son estancas	No
<b>Ventanas</b>	
Puntos de entrada en nave Fermentación (número de ventanas y tipología y situación de ellas sobre croquis)  (Fotos)	<p>Con ventanas sin afección</p>

Cota de las ventanas de acceso y medidas del mismo	Ras de terreno
Son estancas	No
Únicamente se observa inundación en el interior por el desbordamiento del canal de captación,	
<b>Cerramiento</b>	
Tipología de cerramiento	Material cerámico con mortero en exterior
