## CASO PILOTO

### EXPLORACIÓN PISCÍCOLA EN RIOFRÍO (T.M. LOJA, GRANADA)

Diciembre, 2021

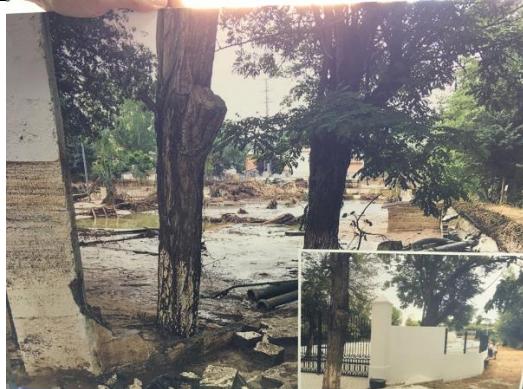
*Foto 1. Inundación de 2018 en la instalación piscícola (fase B)*

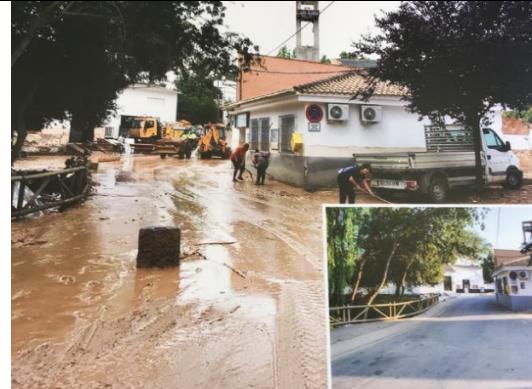
*Foto 2. Inundación de 2018 en la plaza de San Isidro de Riofrío*

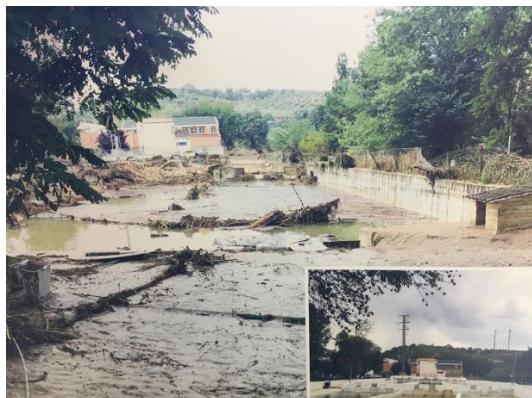
*Foto 3. Inundación de 2018 en la instalación piscícola (fase B)*

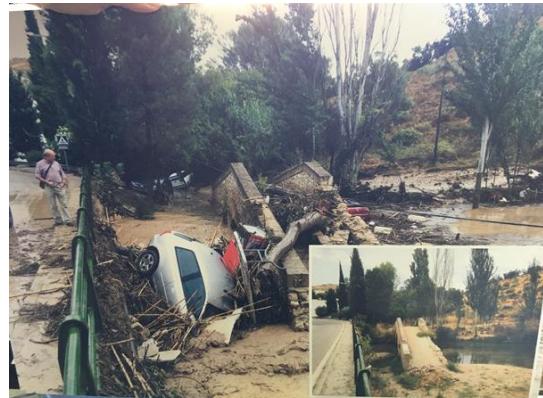
*Foto 4. Obstrucciones en los puentes en la confluencia de los ríos Frío y Salado, junto a la plaza de San Isidro*

El conjunto de dos puentes, uno ornamental y otro funcional, constituyen una barrera que se hace infranqueable cuando queda obstruida por los flotantes arrastrados por la crecida.

El puente “califal”, que se utiliza como pasarela peatonal, genera un obstáculo en el puente de la calle Málaga (puente moderno), limitando considerablemente la capacidad del conjunto (véase Foto 13). La riada de 2018 permitió documentar este efecto.

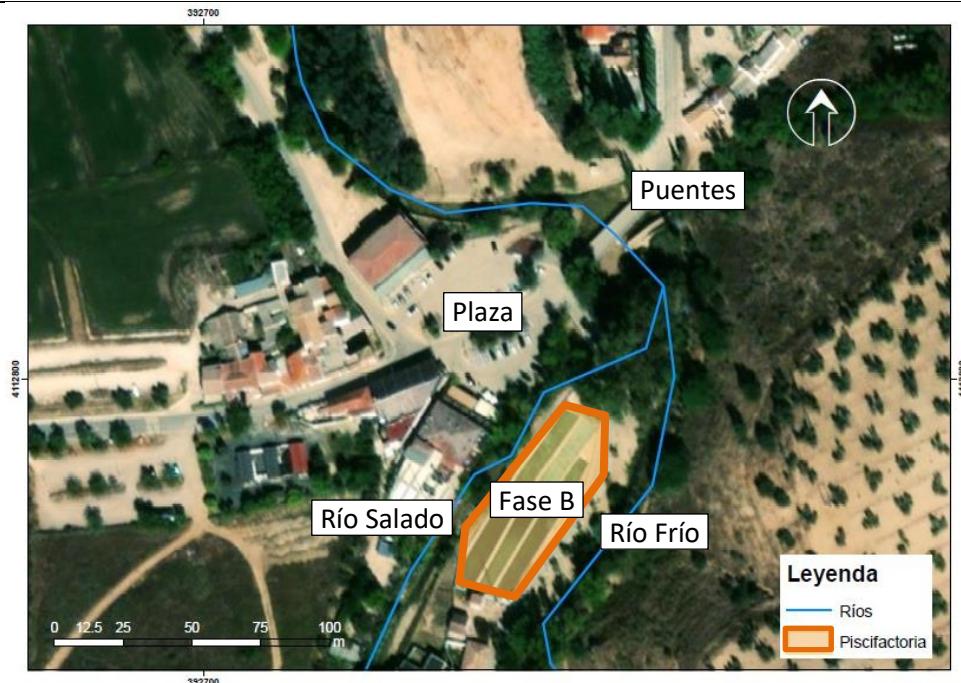
Figura 1. Plaza de San Isidro, fase B de la explotación, puentes obturados y zona de confluencia de los ríos Frío y Salado

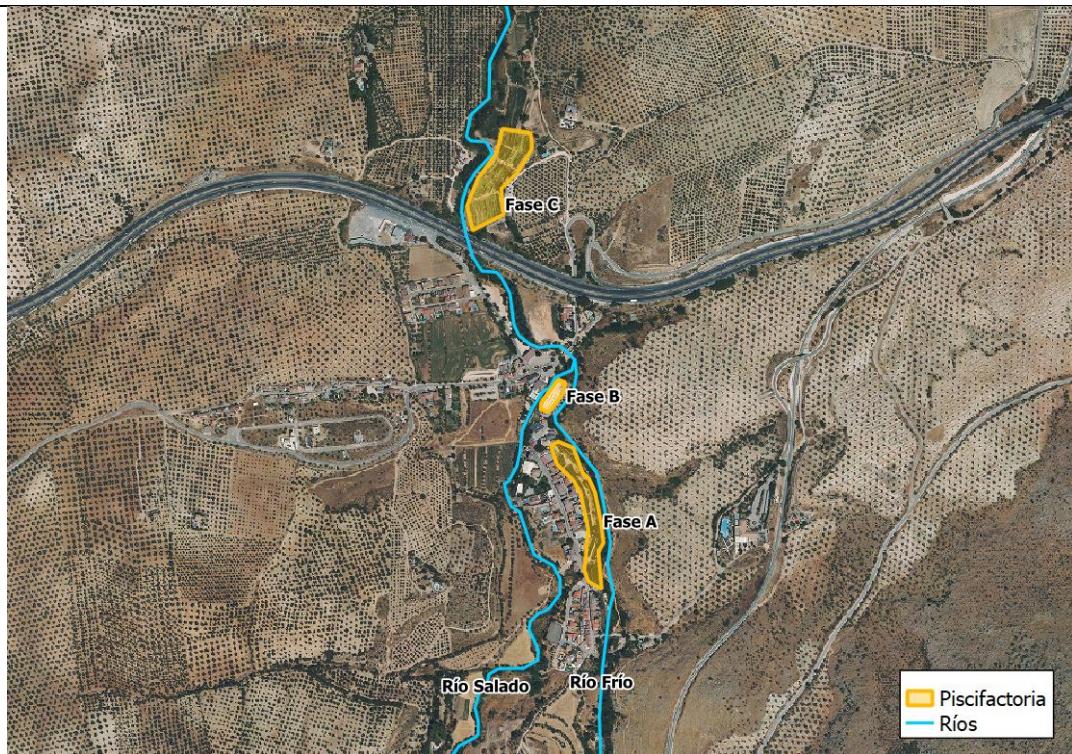
Figura 2. Ubicación de las fases de la granja piscícola

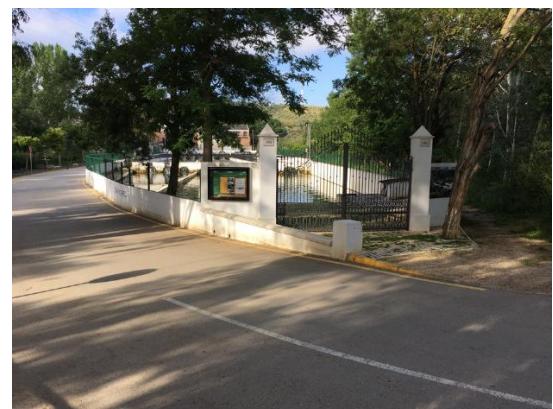
*Foto 7. Fase B: verja de entrada al área de piscinas con un objetivo ornamental*

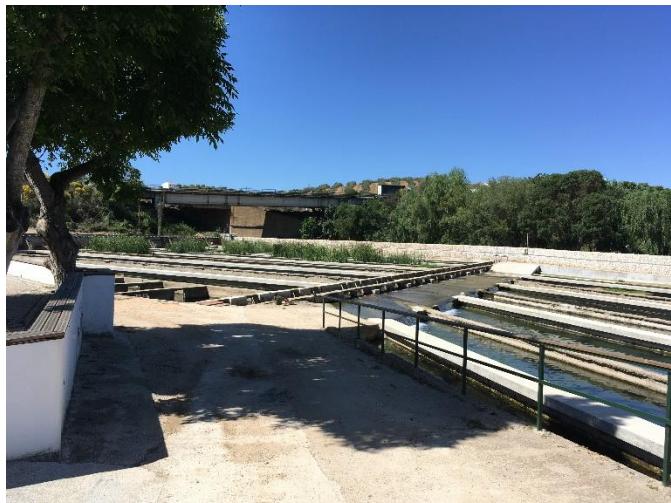
Dispone de un muro de gavión de separación de la explotación con el río, de 2 metros de altura y de gran robustez, diseñado para soportar sin sufrir daños, impactos similares a los de la inundación de 2018.

*Foto 8. Fase C, desde la zona elevada que incluye las oficinas. Al fondo, muro de gavión construido tras la inundación de 2018*

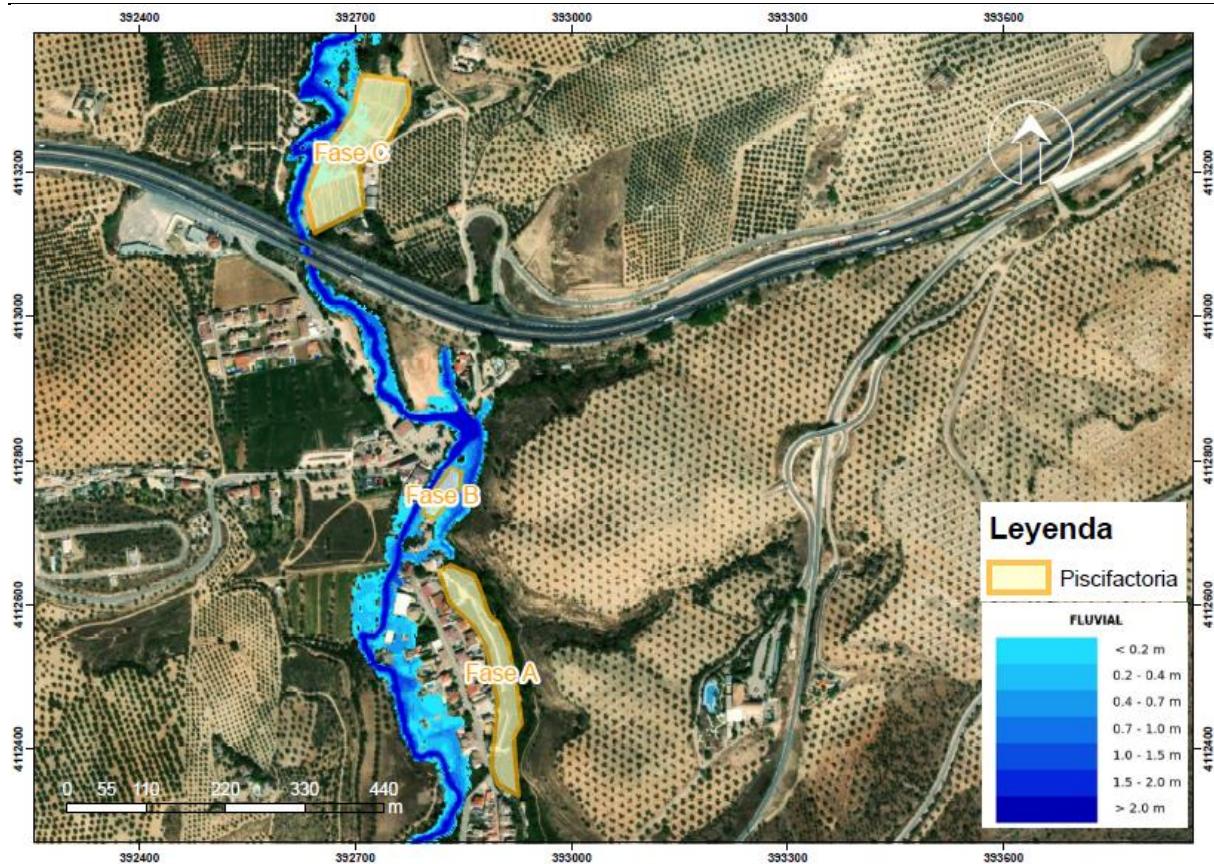
Figura 3. Mapa de peligrosidad (T10).

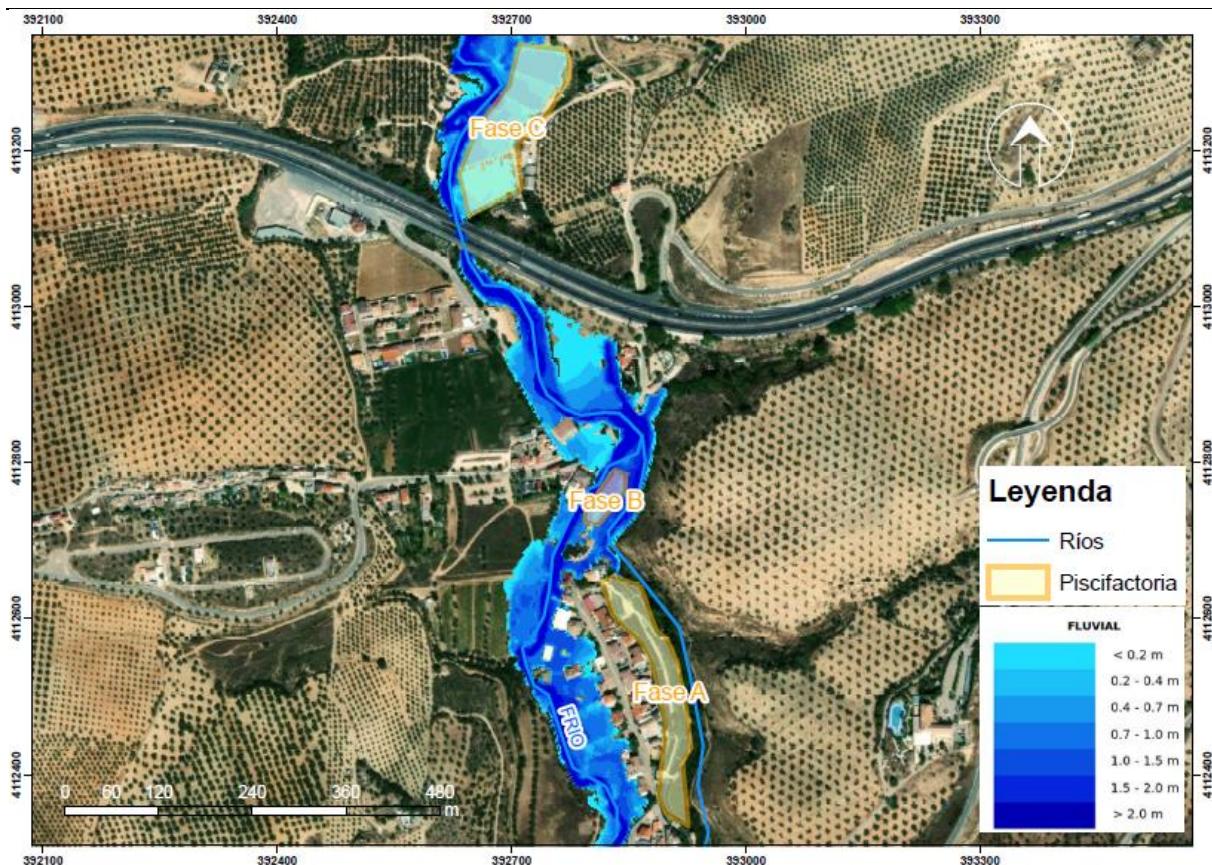
Figura 4. Mapa de peligrosidad (T100).

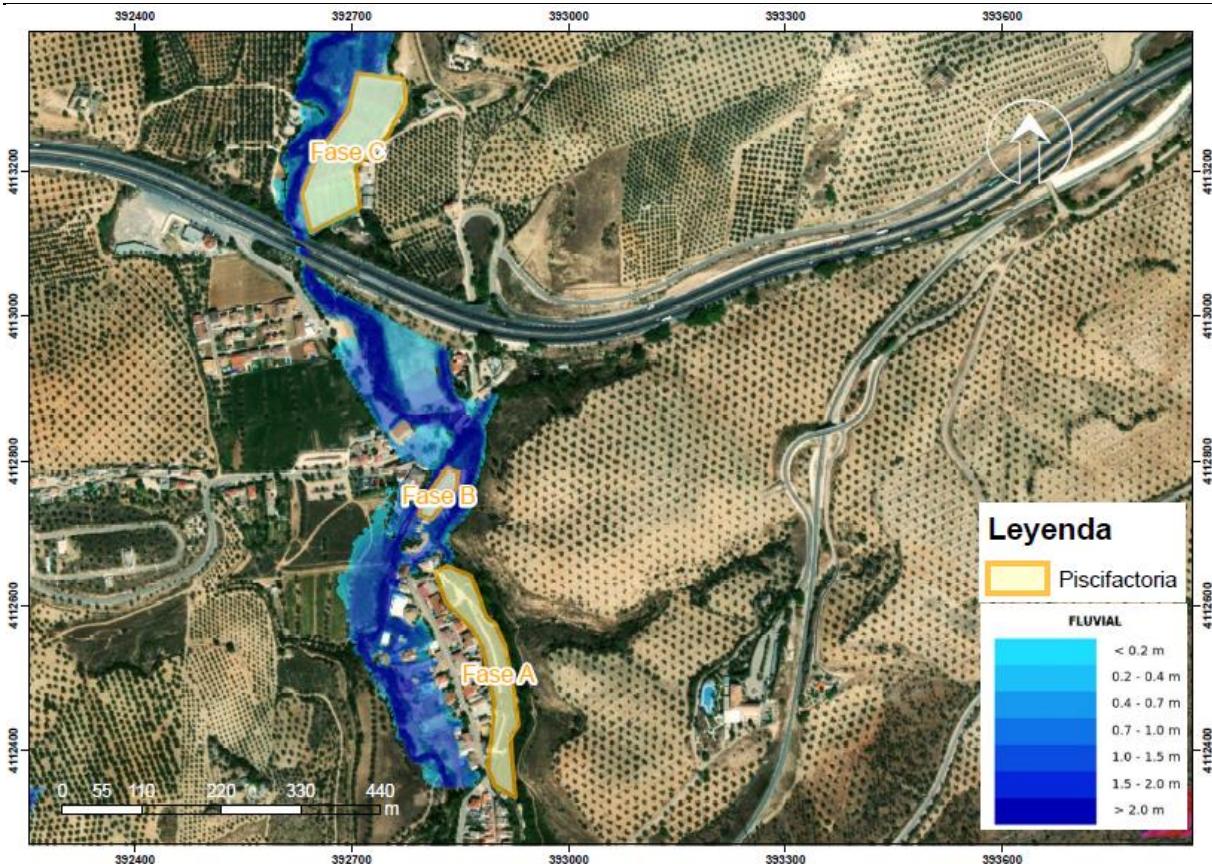
Figura 5. Mapa de peligrosidad (T500).

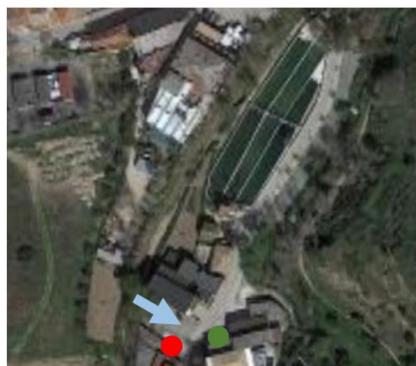
Los vestigios de la riada no son perceptibles en la fachada de la tienda, que se rehabilitó, pero sí en el bar-taberna colindante, donde se observa que el nivel del agua superó el metro de altura. Los coches aparcados en la zona de entrada del agua fueron arrastrados hacia la confluencia del río Salado con el río Frío.

Foto 9. Punto de desbordamiento junto a la tienda de la piscifactoría (punto verde) y una taberna (punto rojo)

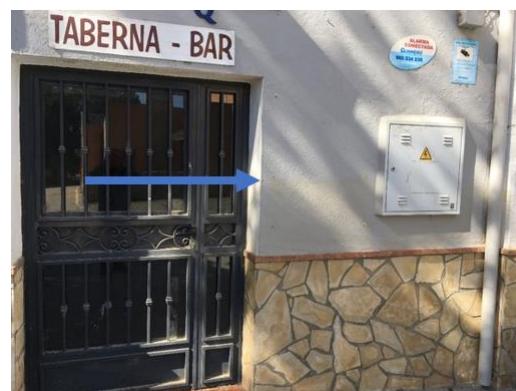
Foto 10. Marca del agua en la taberna

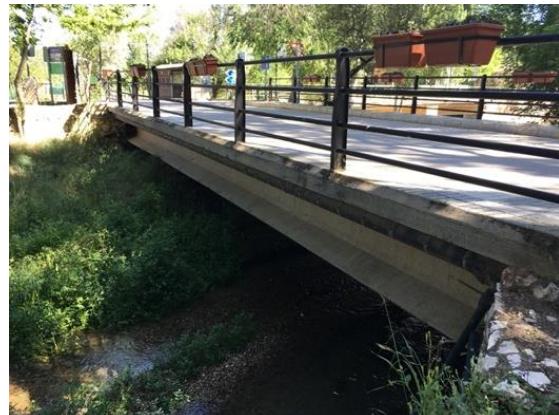
Foto 12. Puente sobre el río Salado, junto a la fase B y la plaza de San Isidro

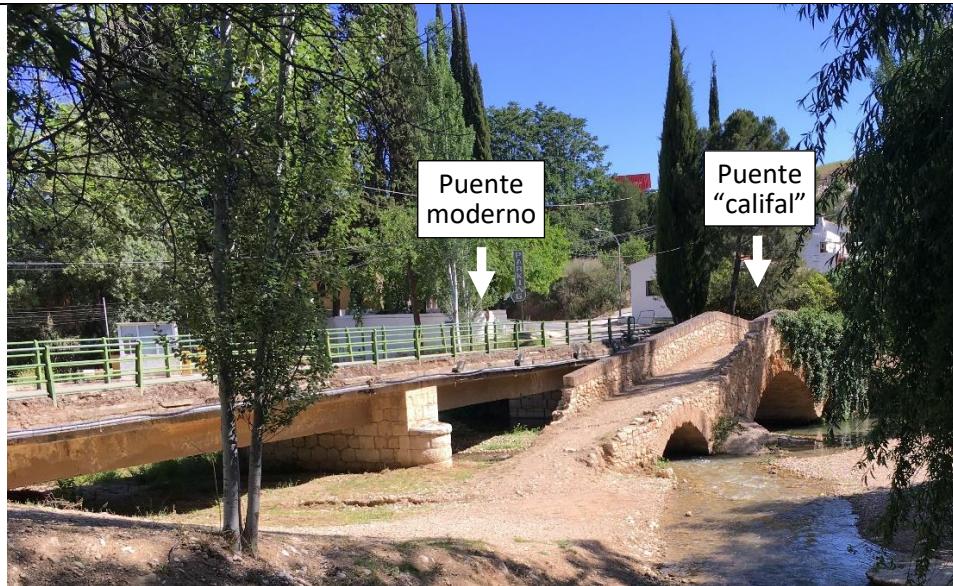
La capacidad de drenaje del puente moderno es suficiente pero se ve limitada por la presencia de los restos del puente califal.

Foto 13. Conjunto de dos puentes en la confluencia de los ríos Salado y Frío

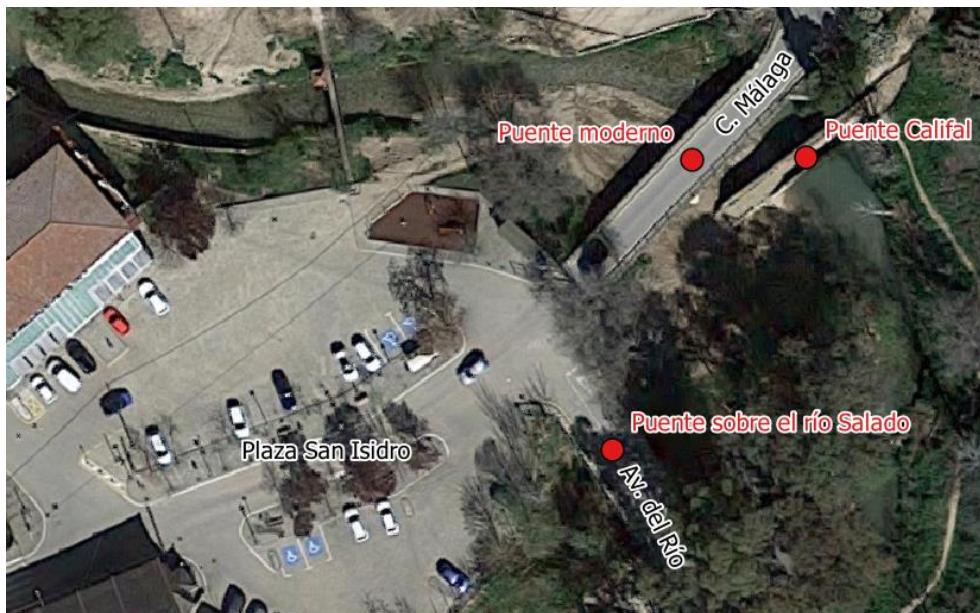
Figura 6. Conjunto de puentes existentes en la zona

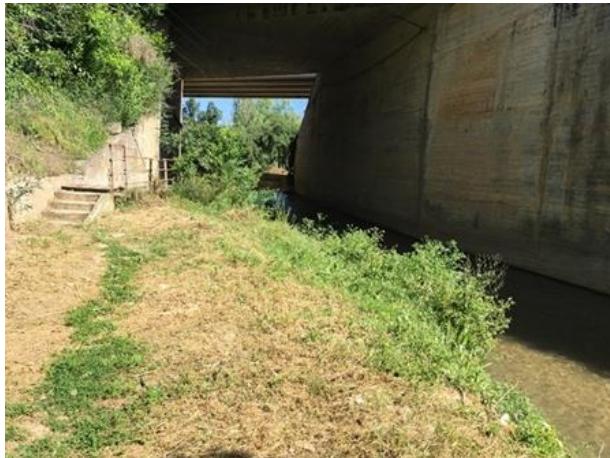
Aguas abajo de la localidad, la obra de drenaje transversal bajo la autovía A-92 constituye también un punto de estrechamiento, aunque la sección de paso es mayor que las que presentan los puentes citados. Justo aguas abajo de la A-92 se encuentra la obra de toma de la Fase C de la granja. Esta obra de toma constituye también un obstáculo al flujo que a continuación se detalla.

Foto 14. Paso bajo la autovía A-92, desde aguas arriba

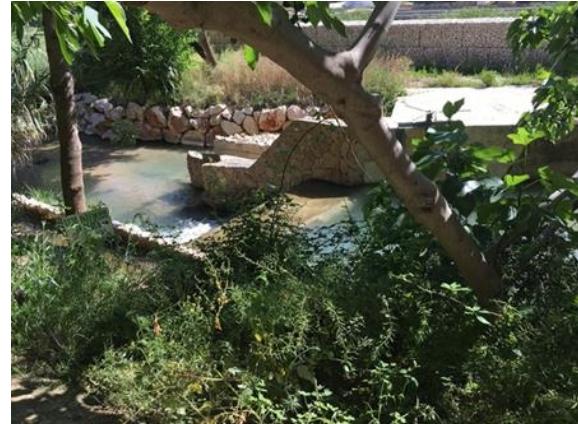
Para derivar el agua a la Fase C se ha construido una obra que consiste en unos muros – actualmente, algo degradados – y un azud de unos 3 metros de altura. En épocas de crecida, el conjunto muros-azud constituye un obstáculo al paso del agua provocando una sobreelevación de los niveles del río aguas arriba e influyendo en el desagüe de la avenida en el casco urbano.

Foto 15. Obra de toma de la Fase C, aguas abajo del paso bajo la A-92, que incluye varios muretes y un azud

La obra de derivación de la Fase C afecta significativamente al drenaje de las avenidas a su paso por el núcleo urbano de Riofrío. Esta obra incluye una profusión de muros y elevaciones que, junto con el azud, limitan la sección del cauce contribuyendo a una sobreelevación del nivel de agua, aguas arriba de la toma.

El diseño actual podría ser sustituido por una toma basada, por ejemplo, en una compuerta abatible, que permitiera en caso de inundación un paso expedito al agua.

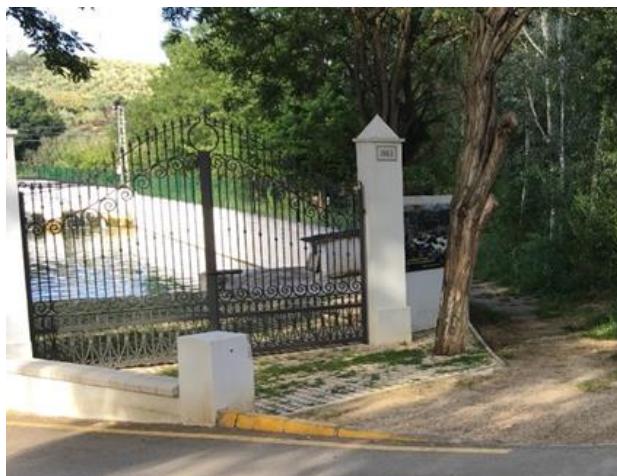
En cuanto a la zona B propiamente dicha, el agua entra por la verja de entrada y en las avenidas extraordinarias supera o derriba los muretes perimetrales, bien por el efecto del agua o bien por el impacto de los flotantes.

Foto 16. Verja ornamental de acceso a la Fase B

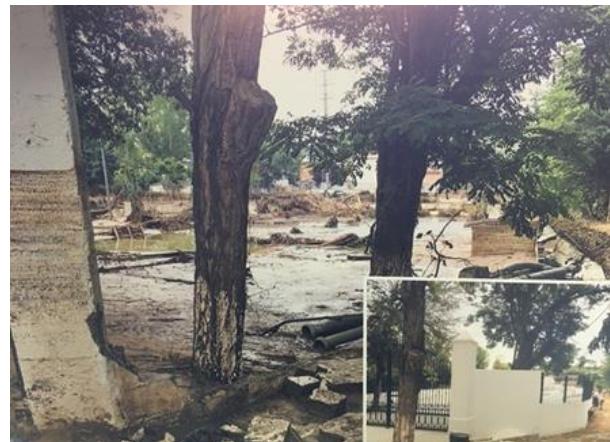
Foto 17. Situación de la Fase B tras la inundación de 2018

En el caso de la zona B, tras los daños sufridos en la riada de 2018, se ha reconstruido la totalidad de la infraestructura conservando la estética original, sin disminuir el riesgo de inundación. Esto es aplicable a la tienda y a la zona B en su conjunto.

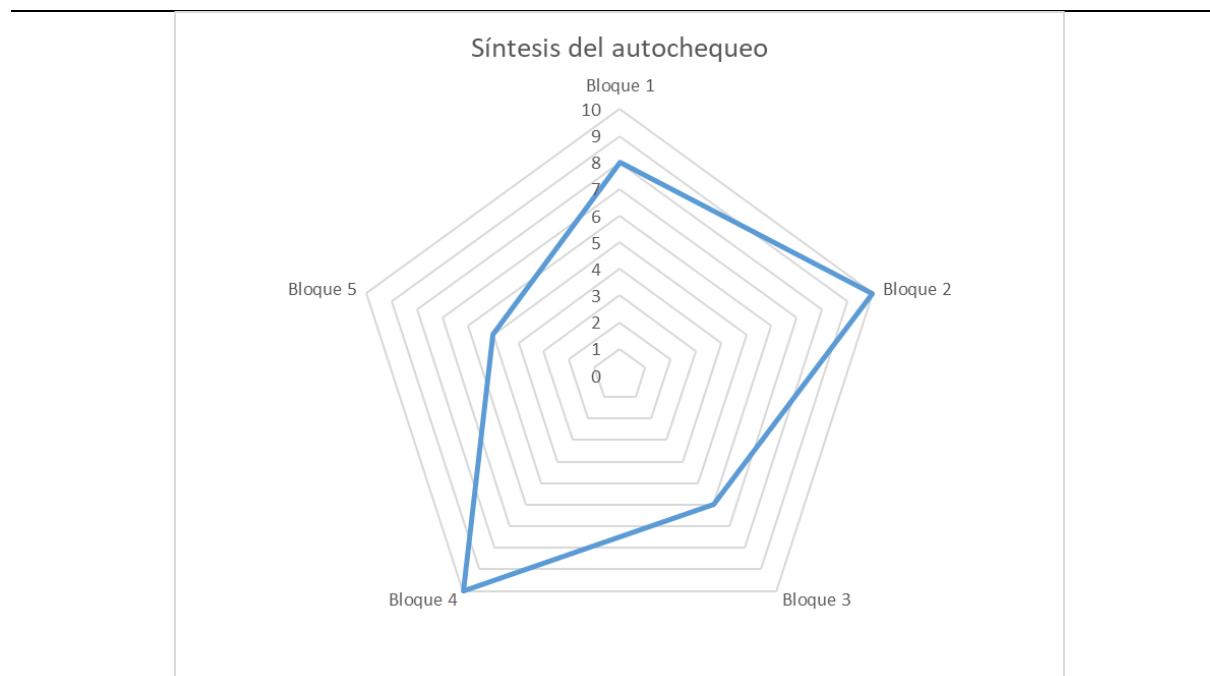
En base a estos cinco bloques se elabora el gráfico resumen que representa la resiliencia de la explotación. De un modo sintético, el nivel de concienciación y preparación del personal de esta explotación es muy alto y tienen además una idea clara del tipo de soluciones que podrían requerir.

Figura 7. Gráfico de la resiliencia de la explotación

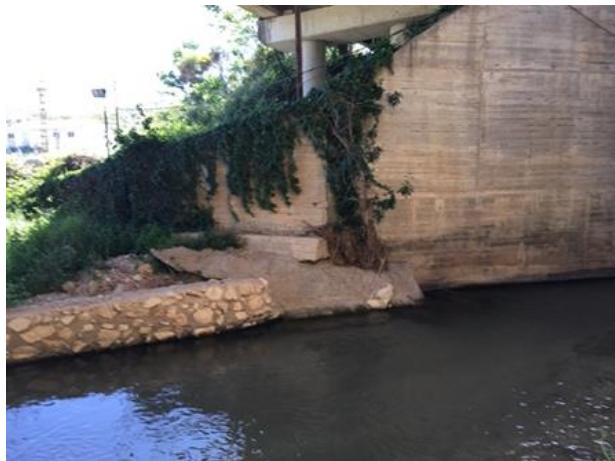
*Foto 18. Nacimiento del murete de la obra de toma, junto a la obra de paso bajo la A-92*

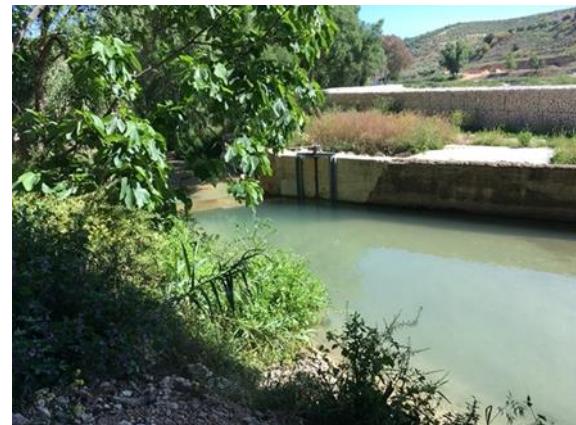
*Foto 19. Zona elevada por muros y elementos auxiliares, entre el murete y el gavión, que generan una limitación importante a la sección del río*

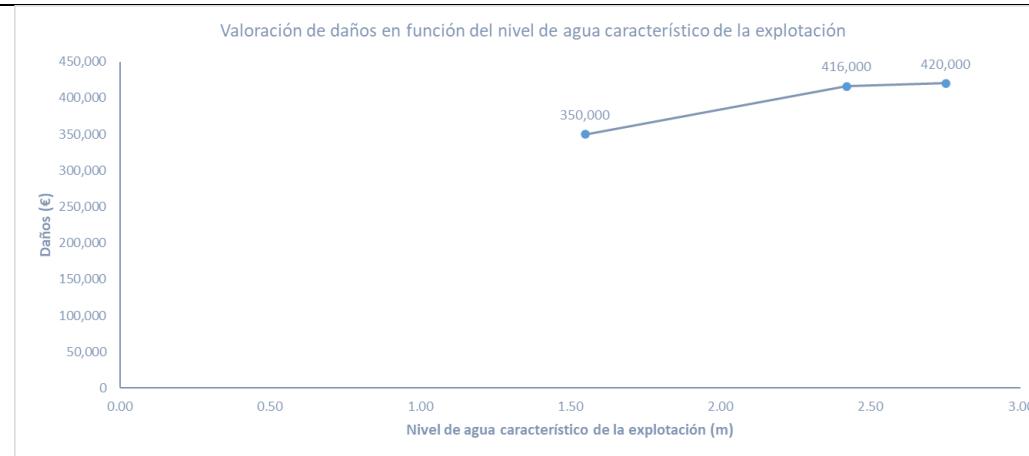
**Gráfico 1. Curva de daños. Alternativa 1.- Status Quo**

*Nota. El eje X del gráfico hace referencia a una altura de agua característica de la explotación según el periodo de retorno de la inundación*

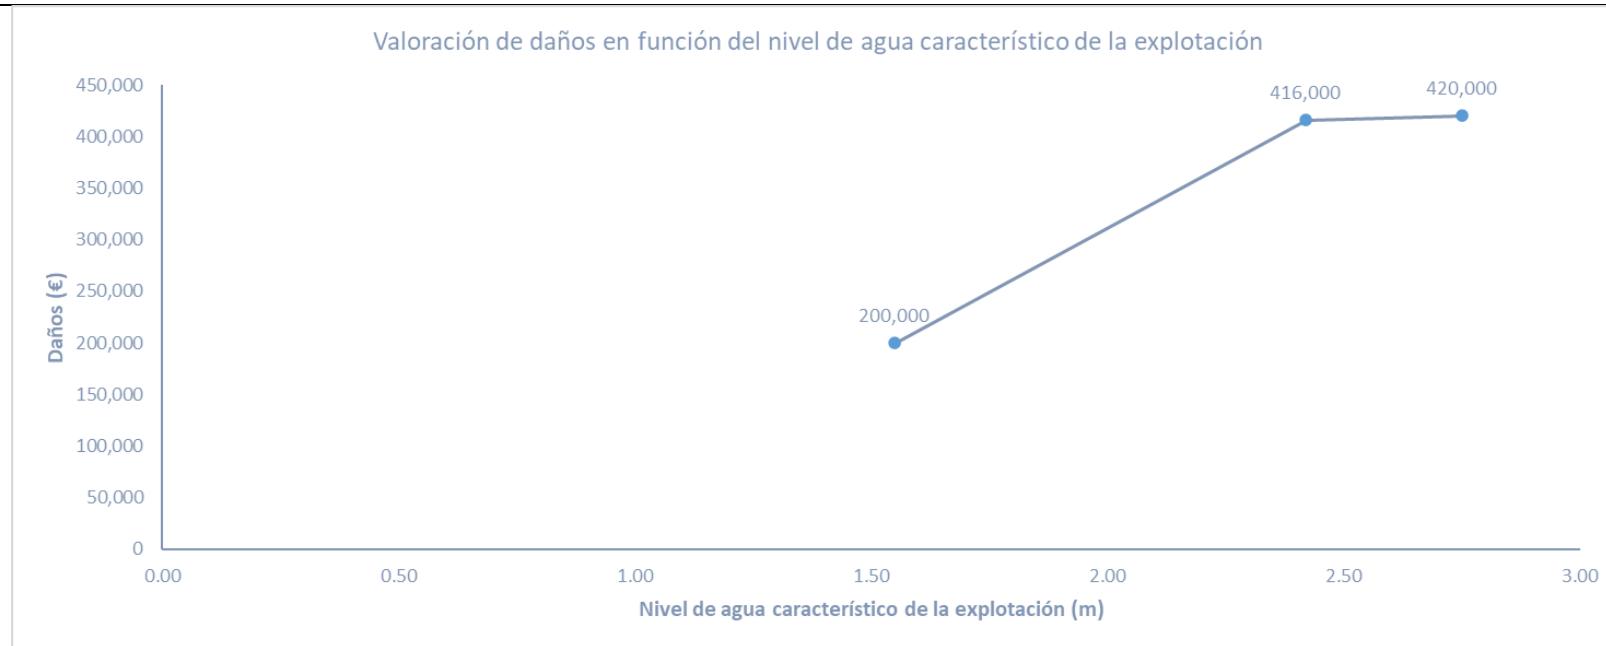
Gráfico 2. Curva de daños. Alternativa 2.- Proteger toda la fase B frente a inundaciones de pequeños calados

Nota. El eje X del gráfico hace referencia a una altura de agua característica de la explotación según el periodo de retorno de la inundación

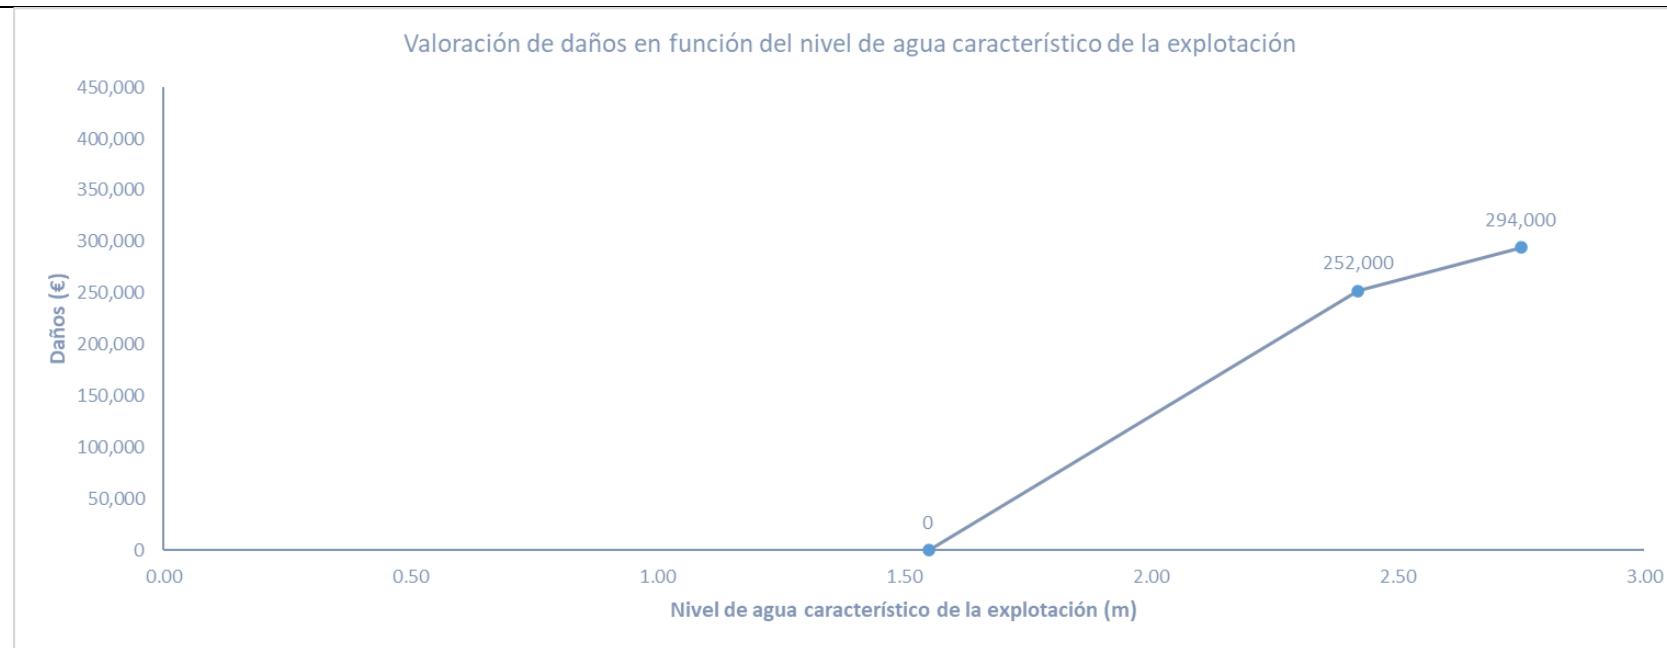
Gráfico 3. Curva de daños. Alternativa 3.- Proteger toda la Fase B frente a inundaciones de calados hasta la T10

Nota. El eje X del gráfico hace referencia a una altura de agua característica de la explotación según el periodo de retorno de la inundación
