# El Plan de Mejora Ambiental del CENEAM: trayectoria y resultados

AHORRO Y EFICIENCIA ENERGÉTICA EN PARQUES NACIONALES  
Y RESERVAS DE LA BIOSFERA

Valsaín (Segovia), 1-2 de diciembre de 2015

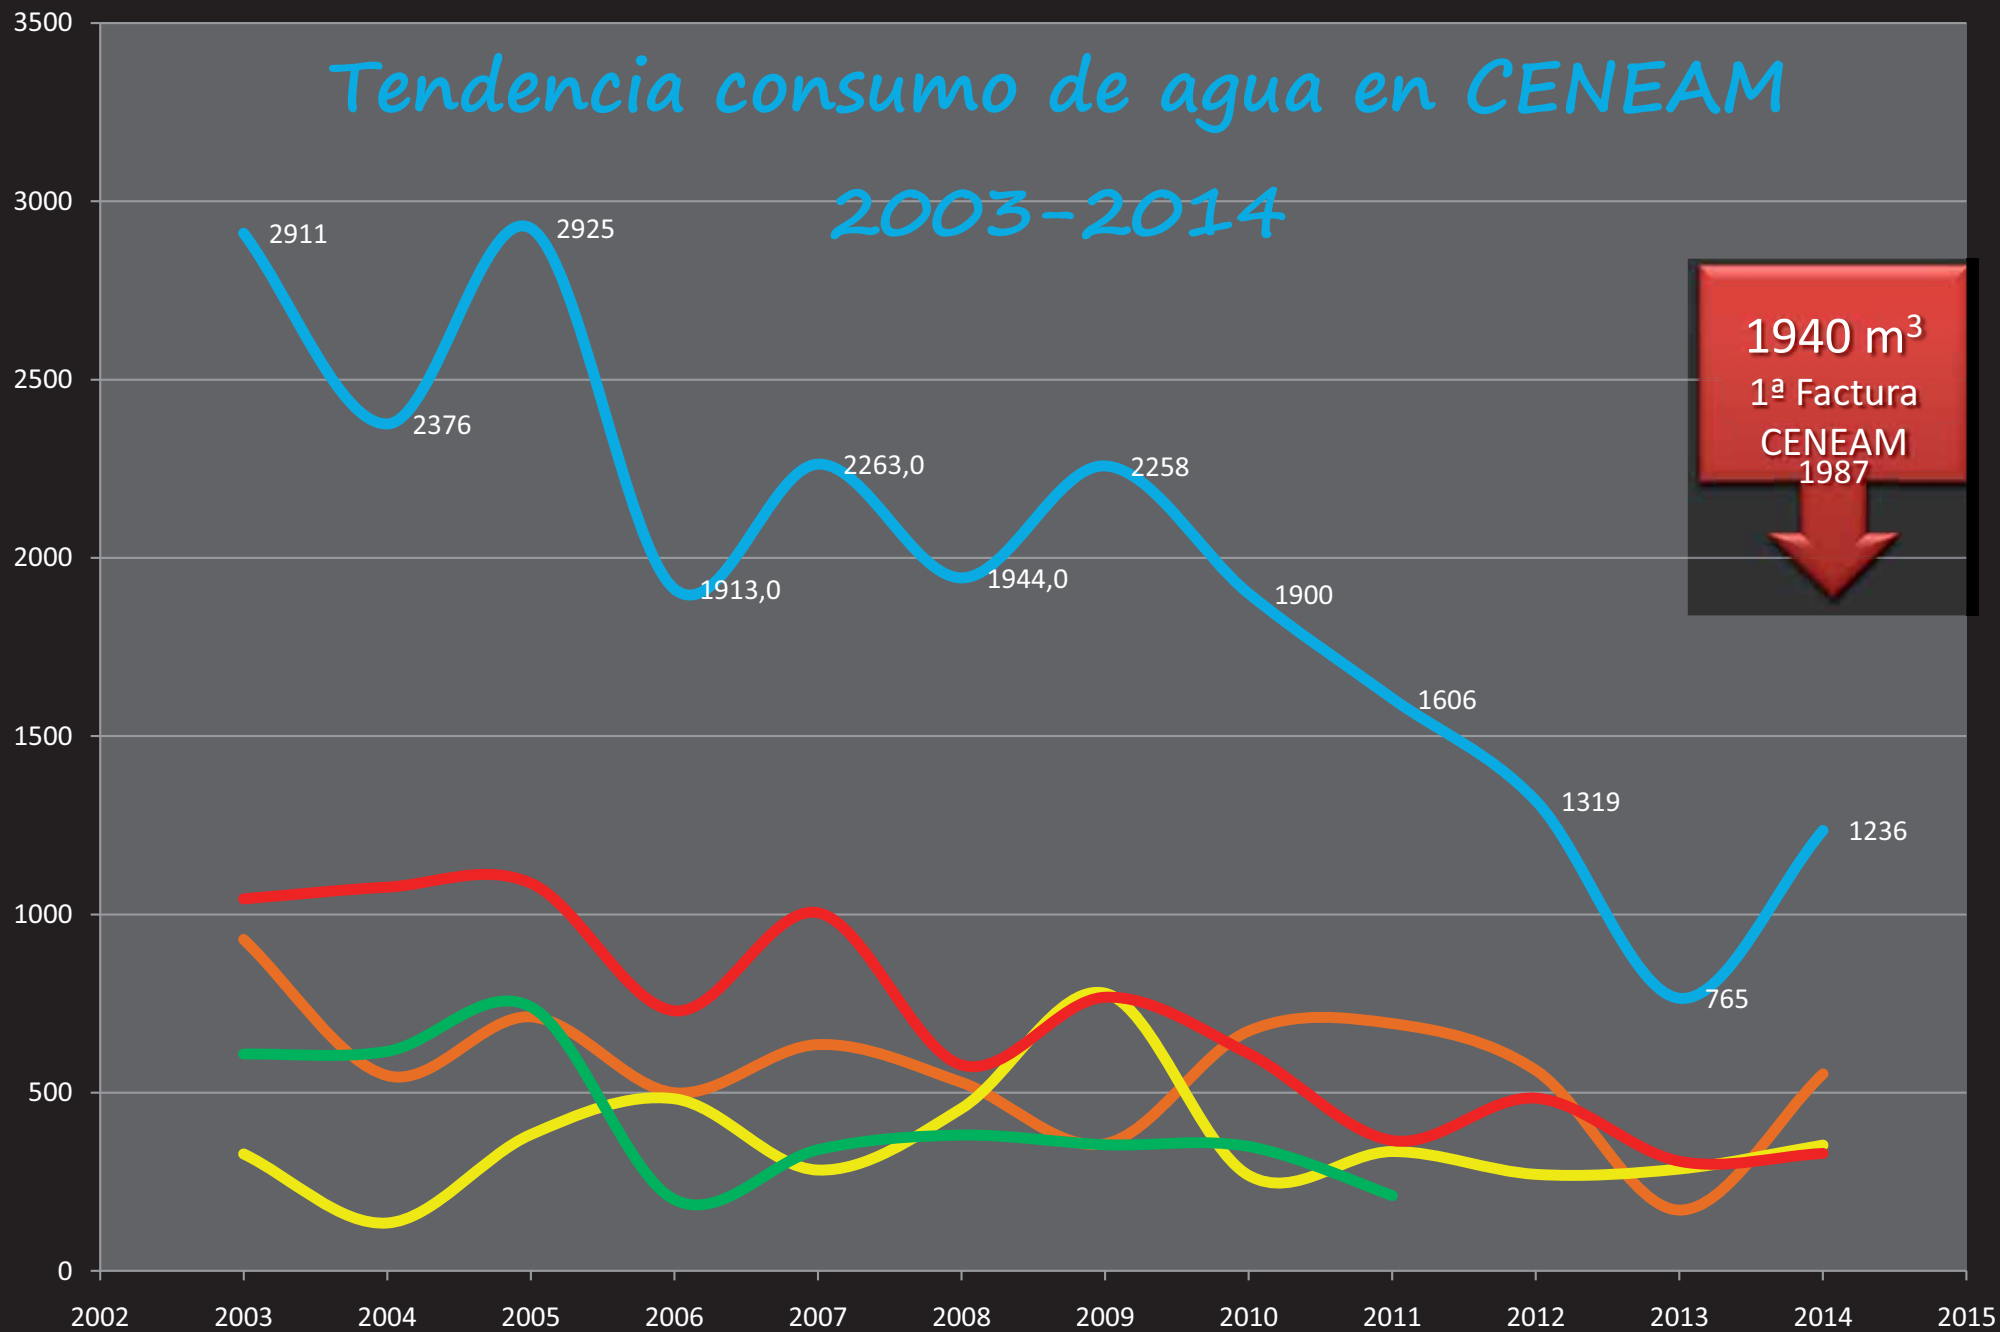
# Tendencia consumo de agua en CENEAM

## 2003-2014

1940 m<sup>3</sup>  
1ª Factura  
CENEAM  
1987

Edificio principal Comedor Robledo Residencia TOTAL

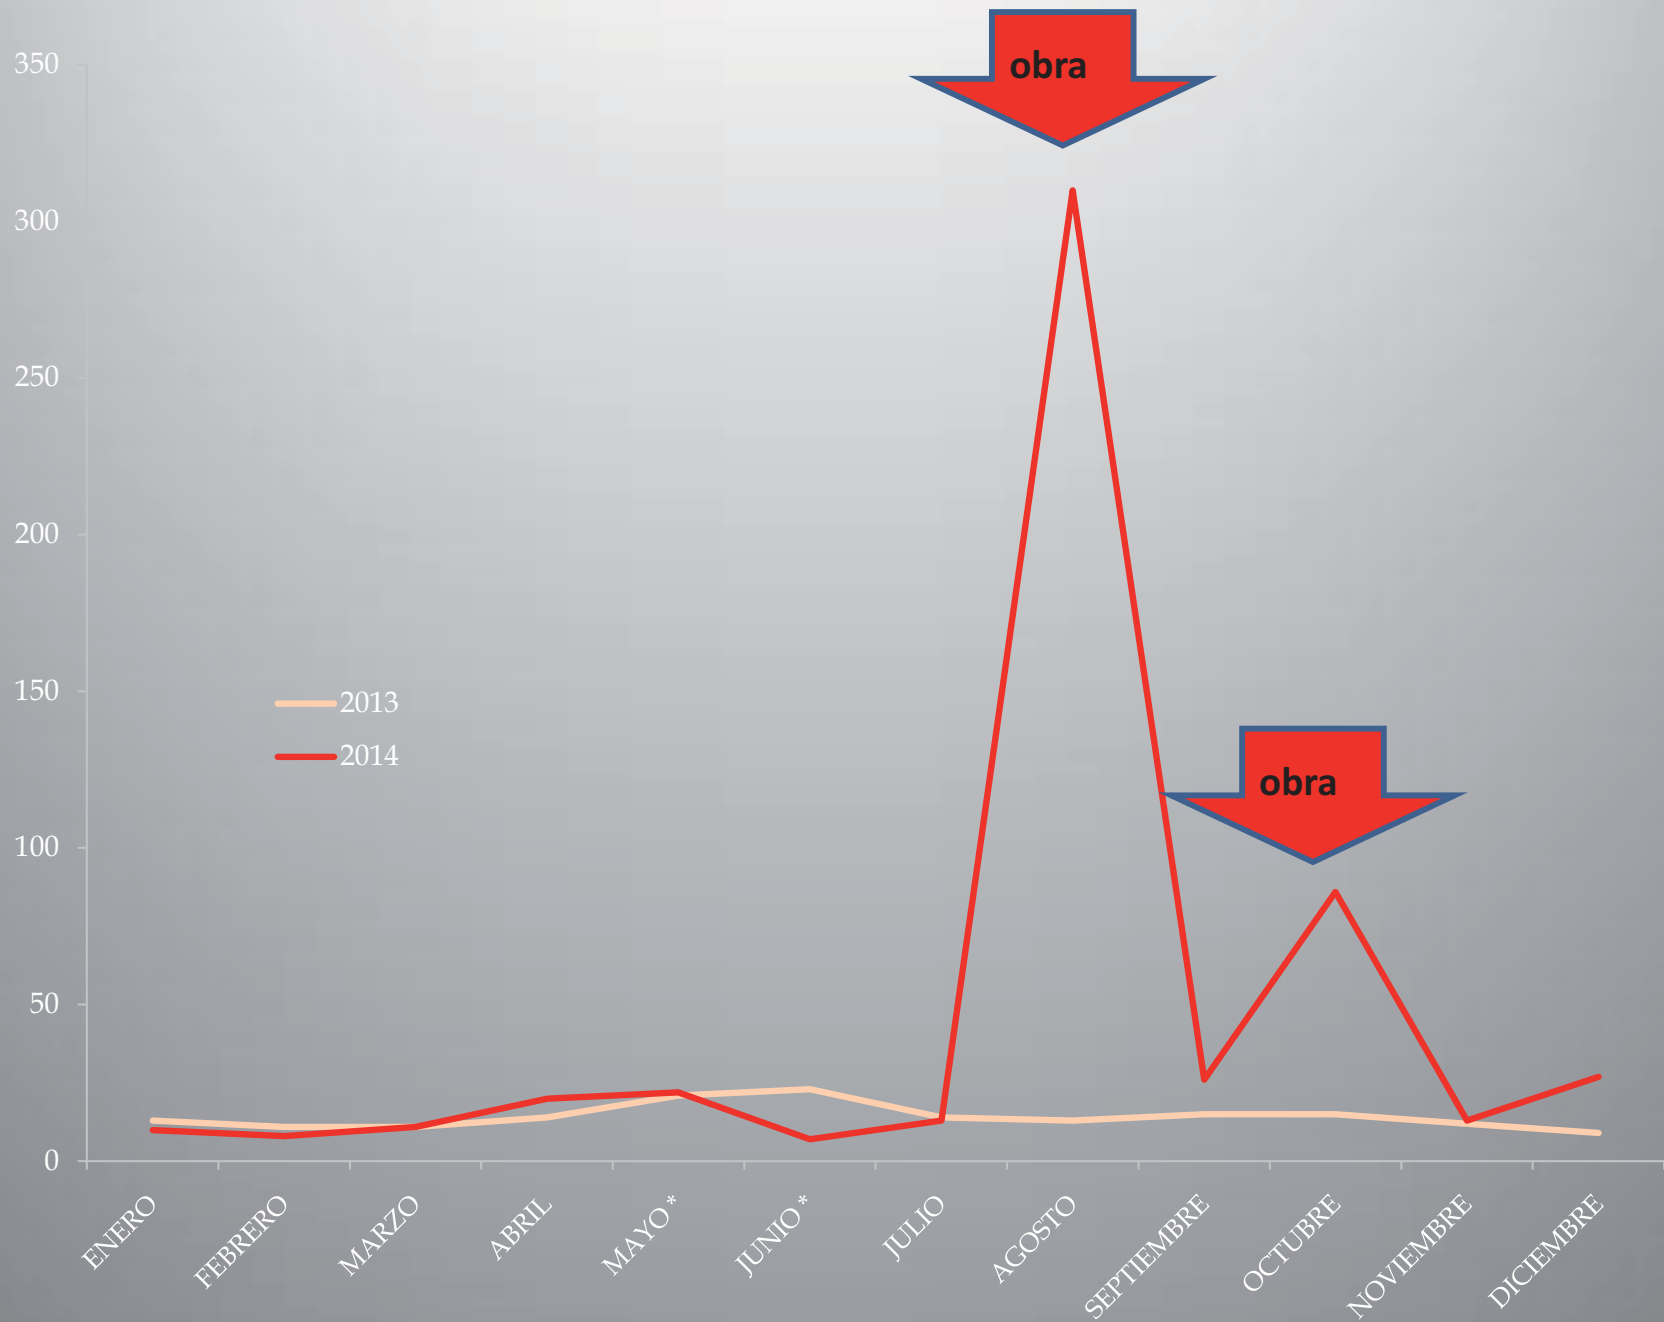
# Aumento en Edificio central

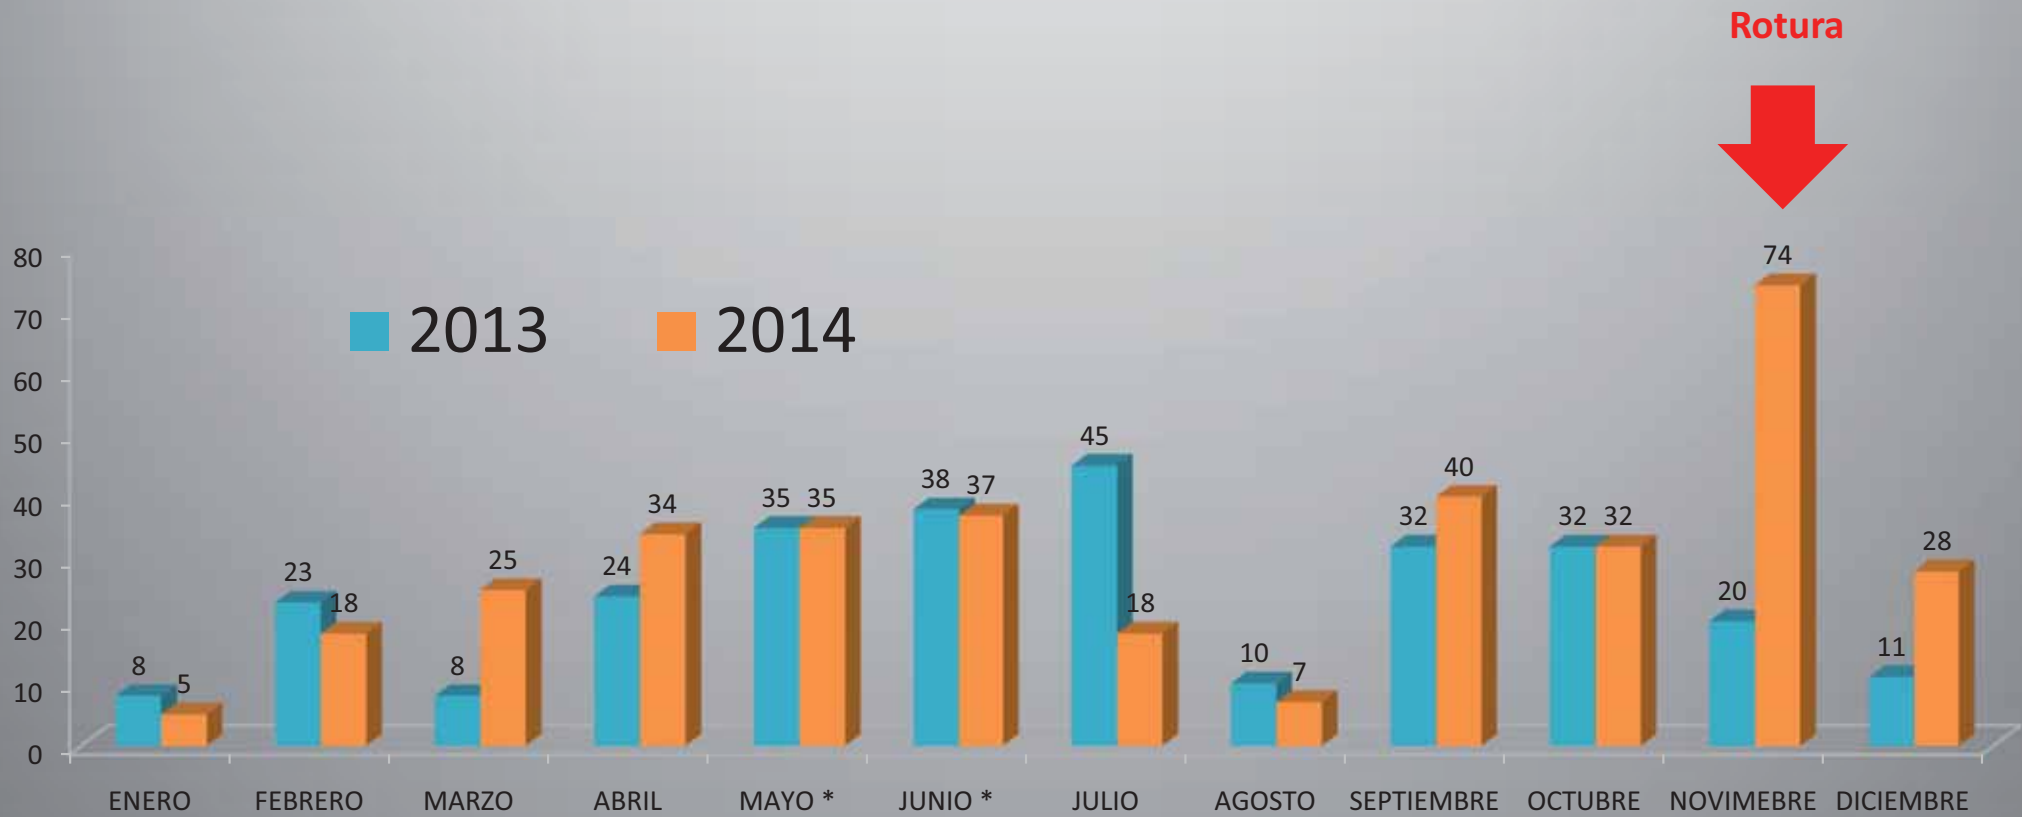
# AGUA COMEDOR

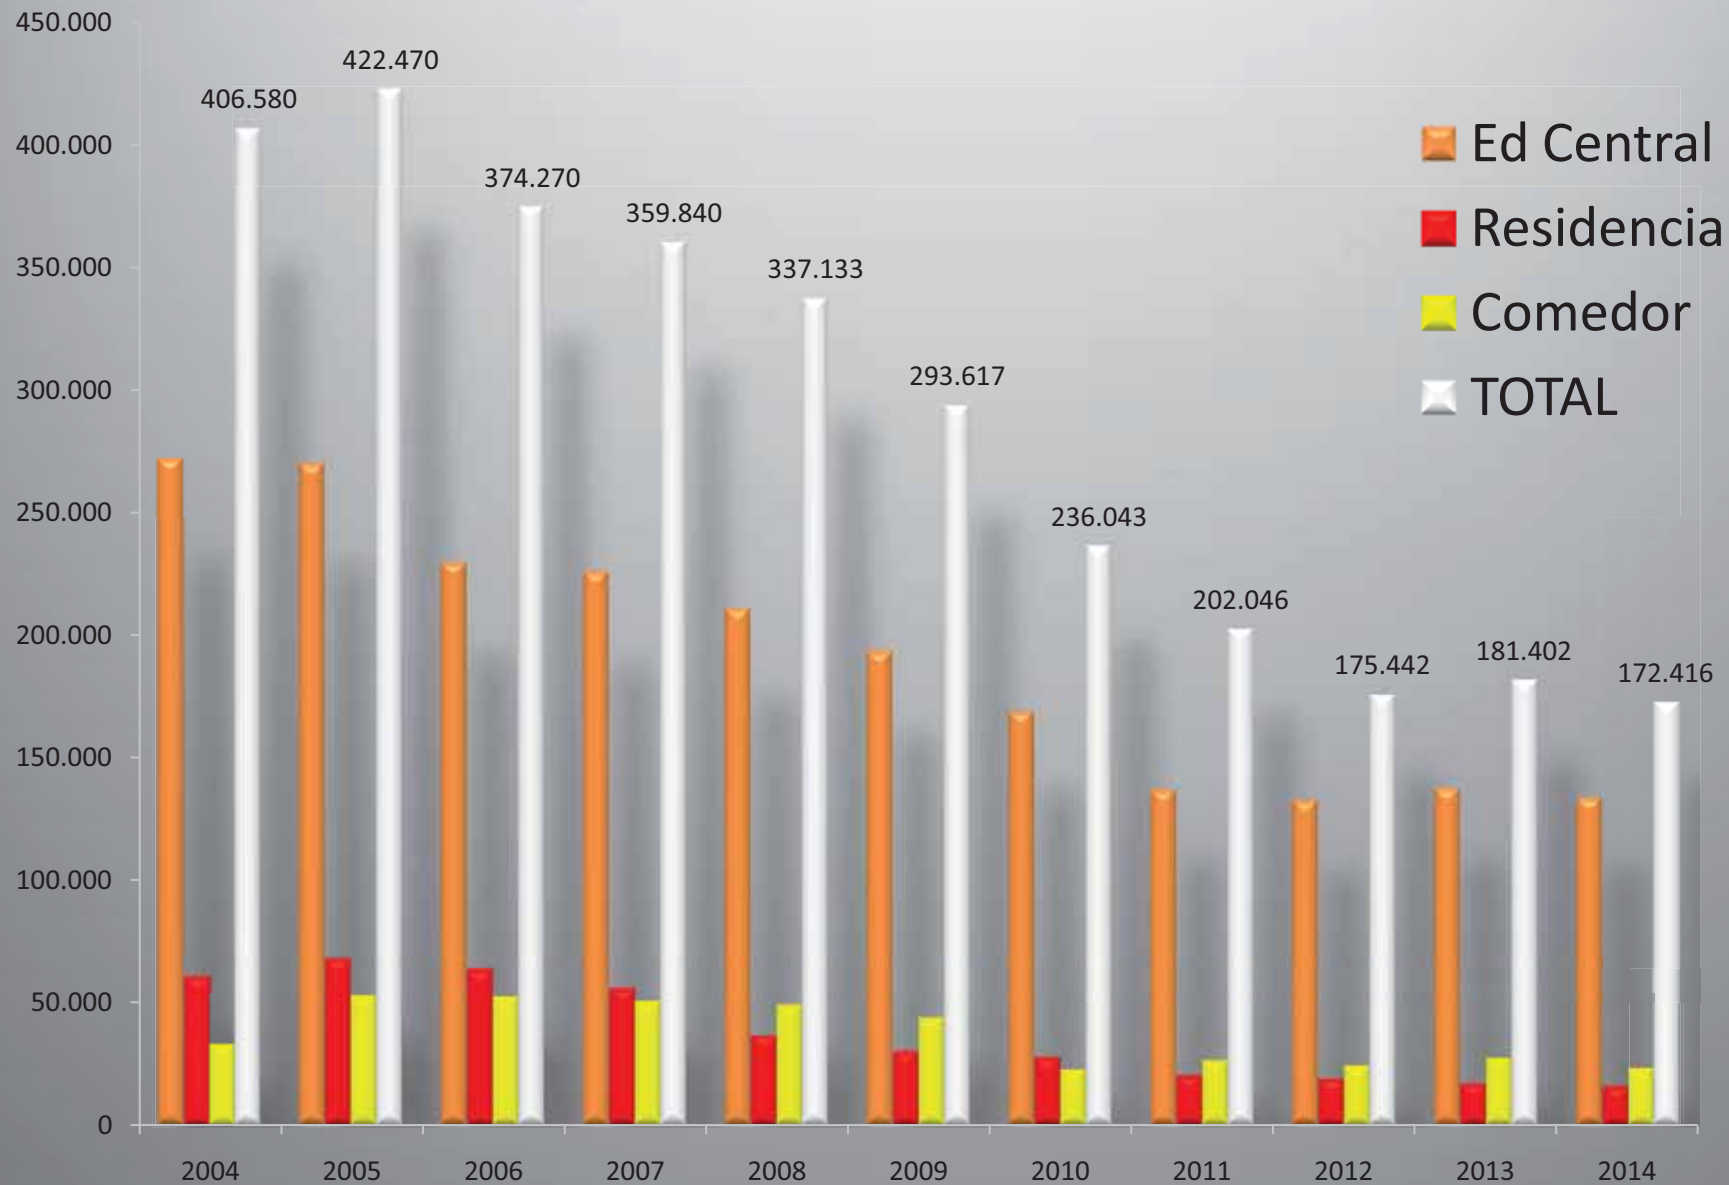
# Consumo eléctrico 2004-2014

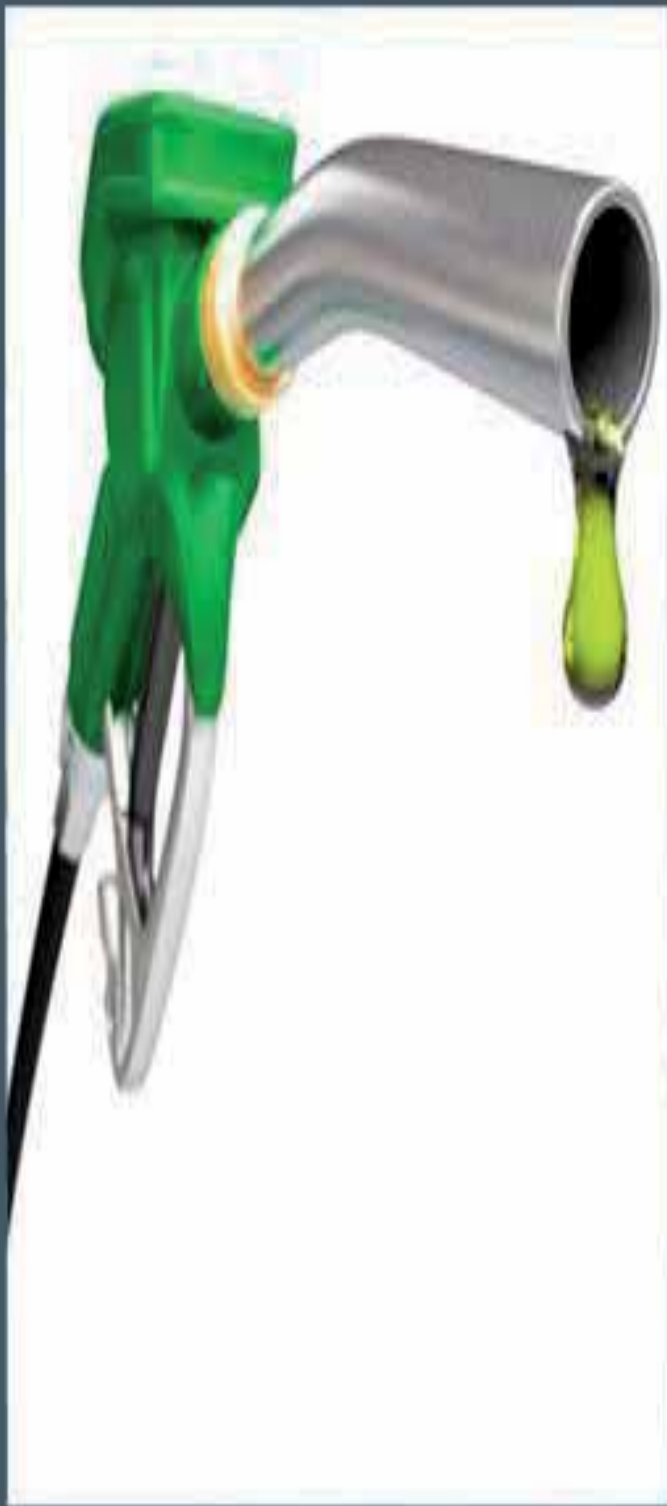
# Consumo de Gasóleo de calefacción (litros)

2012	2013	2014
TOTAL	3.100	4.974	0

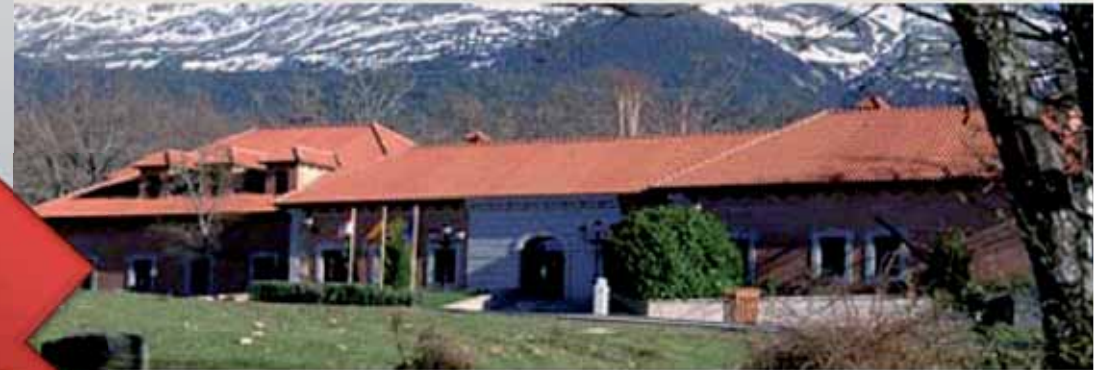
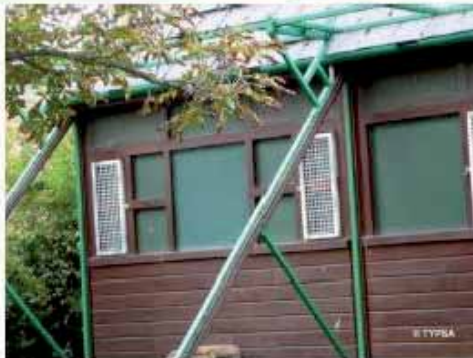
## EJ MEDIR PERDIDAS DE CALOR TERMOGRAFÍAS RESIDENCIA

Ilustración 31. Detalle de pérdidas de calor a través del acabado de uralita (zona verde) de las fachadas de las Residencias.

Se han paneleado con  
aislantes esos huecos
