*Estudio técnico preliminar para la delimitación del DPM-T en la zona de marismas de las inmediaciones del Mausoleo Romano Punta del Moral, término municipal de Ayamonte (Huelva)*

## **ANEJO 2**

### **MEMORIA FOTOGRÁFICA**

**FOTOS DE CAMPO (19 ENERO 2023)**

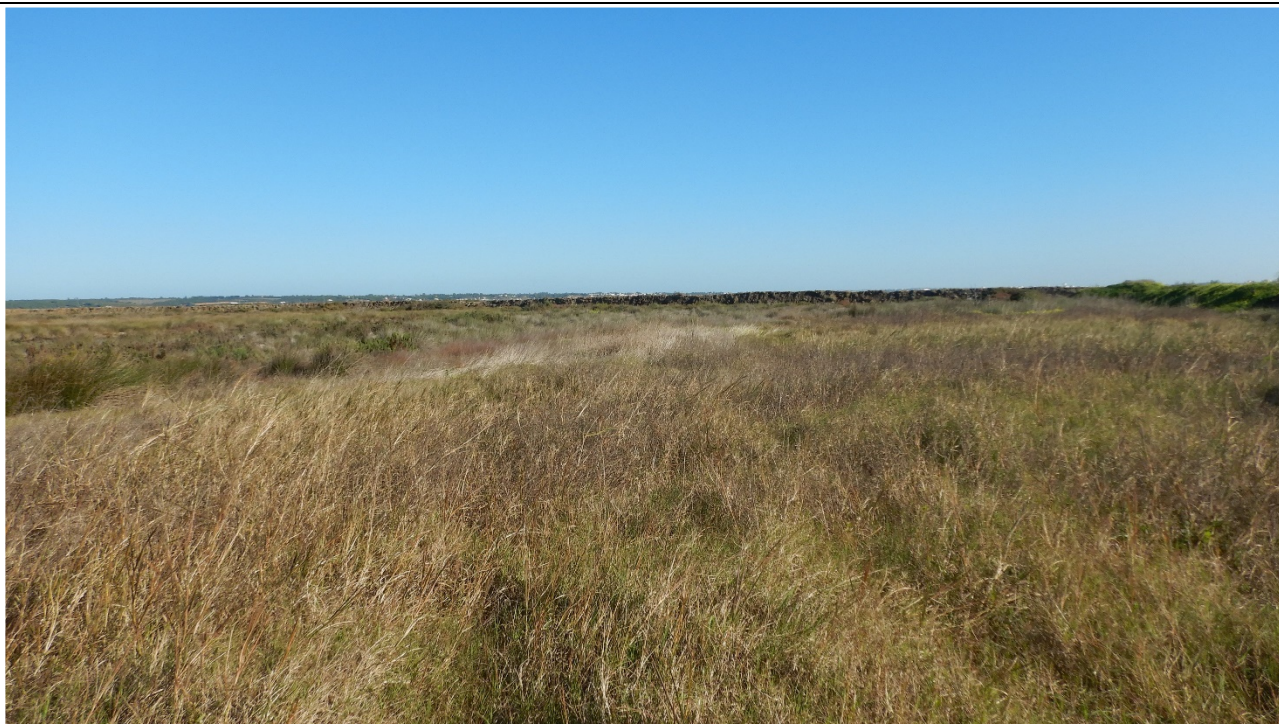
Foto 1. Vista en dirección este de la llanura de sedimentos de marisma con abundante vegetación de ambiente salado, al fondo y a la derecha los muros de tierra artificiales, elevados sobre la llanura de marismas.

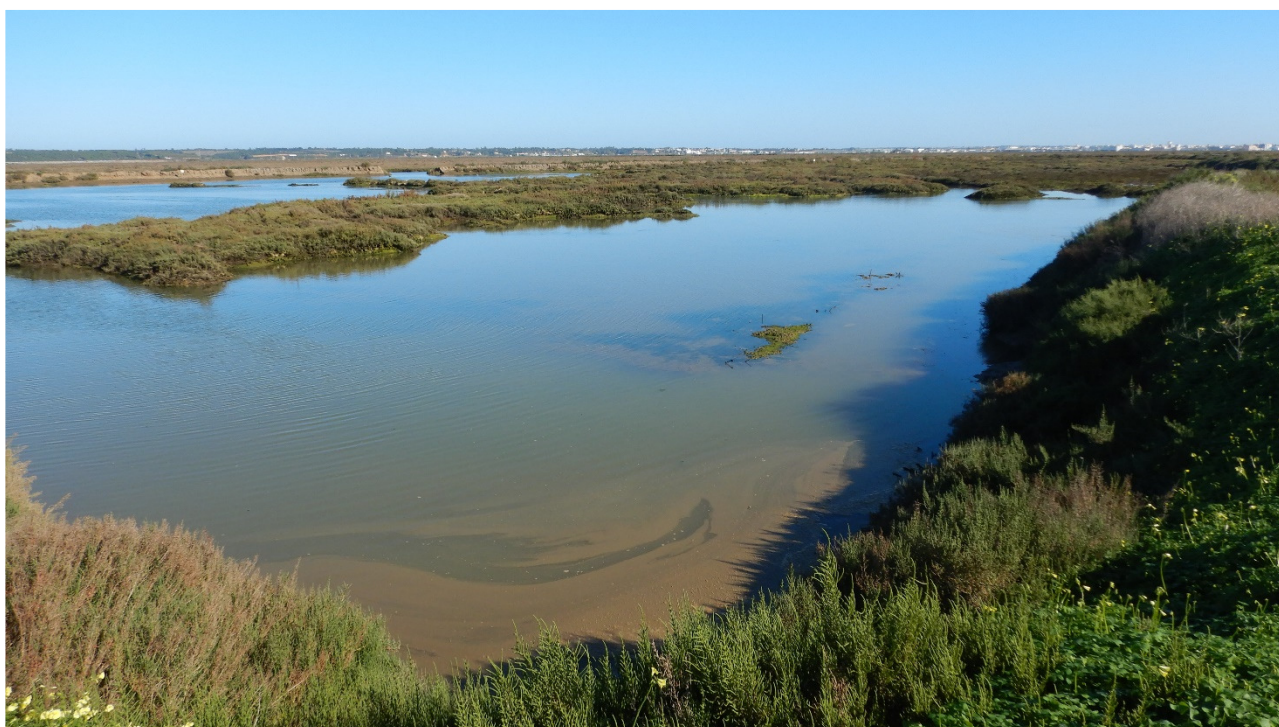
Foto 2. Vista en dirección noreste de la zona de marismas inundadas al norte del muro, formado por islas de sedimentos finos entre los canales de marisma y las áreas inundadas, a la derecha el muro artificial de tierra.

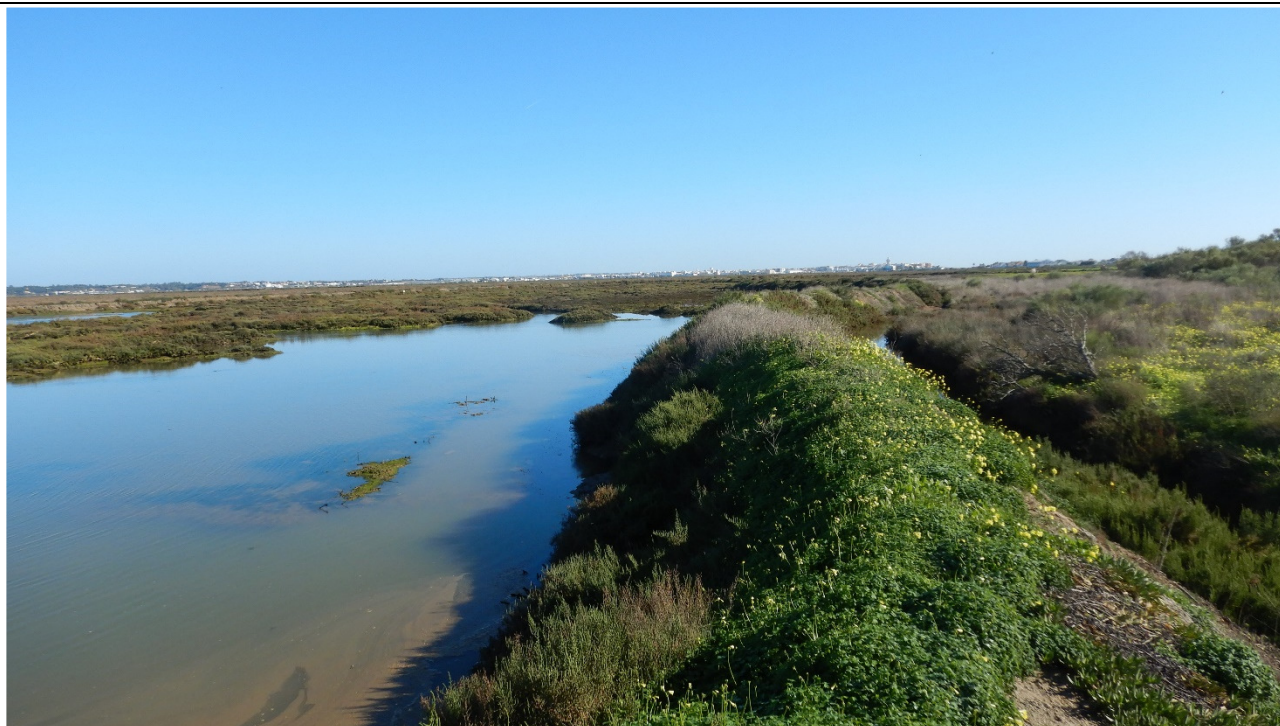
Foto 3. Vista en dirección este del muro de tierra artificial, a la izquierda el lado norte del muro, constituido por la zona inundada de marismas, a la derecha el lado sur del muro, constituido por un canal de marisma y la zona de marisma antropizada con vegetación.

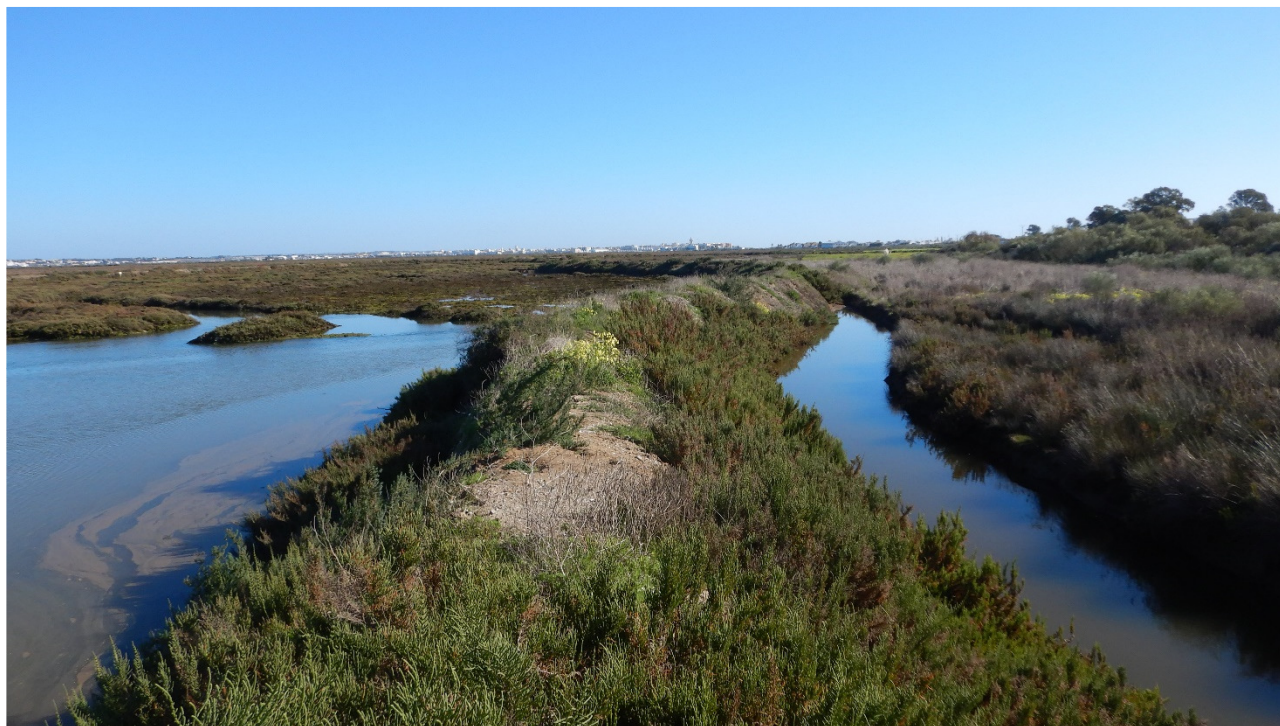
Foto 4. Vista en dirección este del muro de tierra artificial, a la izquierda el lado norte del muro, constituido por la zona inundada de marismas, a la derecha el lado sur del muro, constituido por un canal de marisma y la zona de marisma antropizada con vegetación.

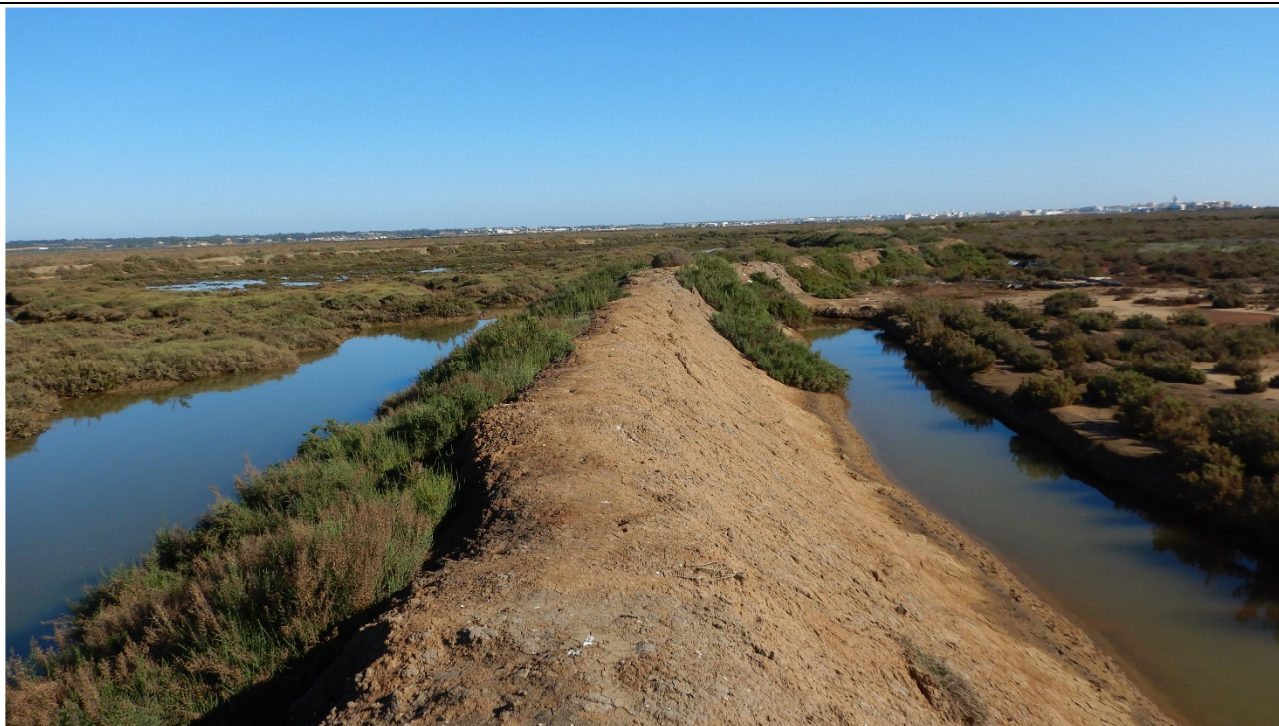
Foto 5. Vista en dirección noreste del muro de tierra artificial, a la izquierda el lado norte del muro, constituido por la zona inundada de marismas con vegetación, a la derecha el lado sur del muro, constituido por un canal de marisma y la zona de marisma antropizada.

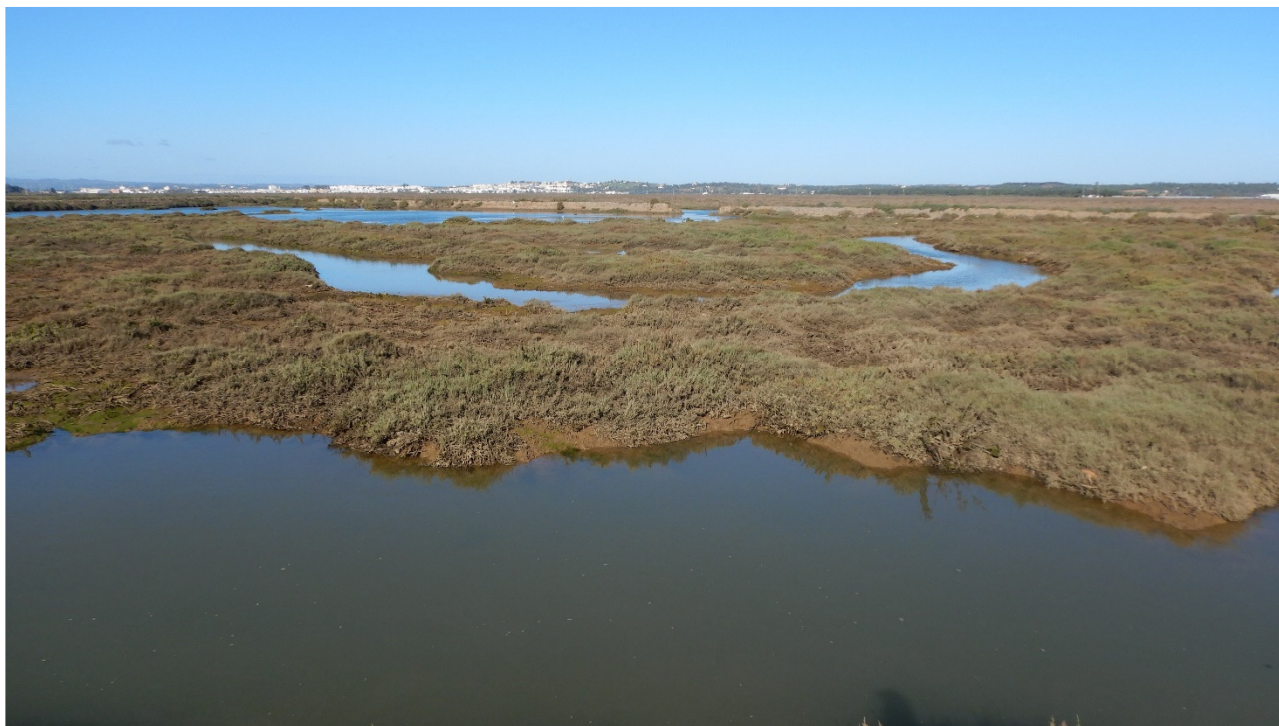
Foto 6. Vista en dirección norte de la zona de marismas inundadas al norte del muro, formada por islas de sedimentos finos con abundante vegetación entre los canales de marisma inundados, al fondo una abertura en el muro a un canal mayor de la marisma.

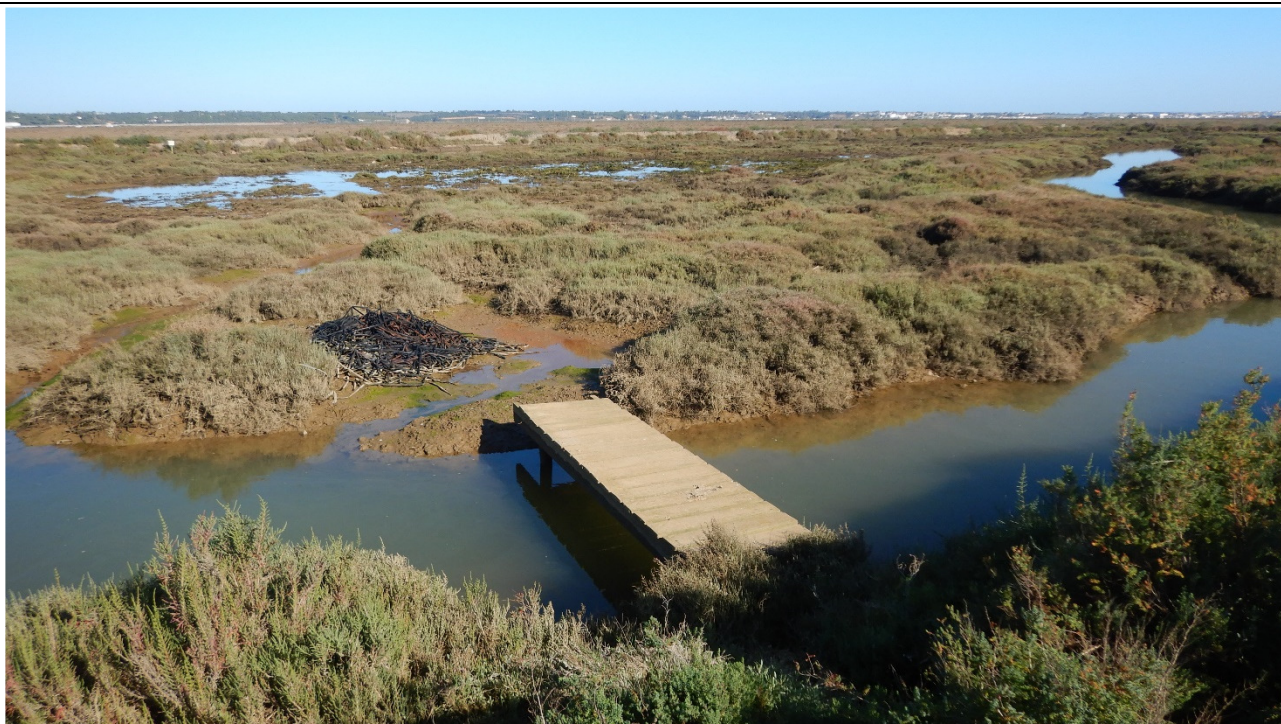
Foto 7. Vista en dirección norte de la zona de marismas inundadas al norte del muro, formada por islas de sedimentos finos con abundante vegetación entre los canales de marisma inundados, en primer término, un puente de madera sobre el canal de marisma pegado al muro de tierra.

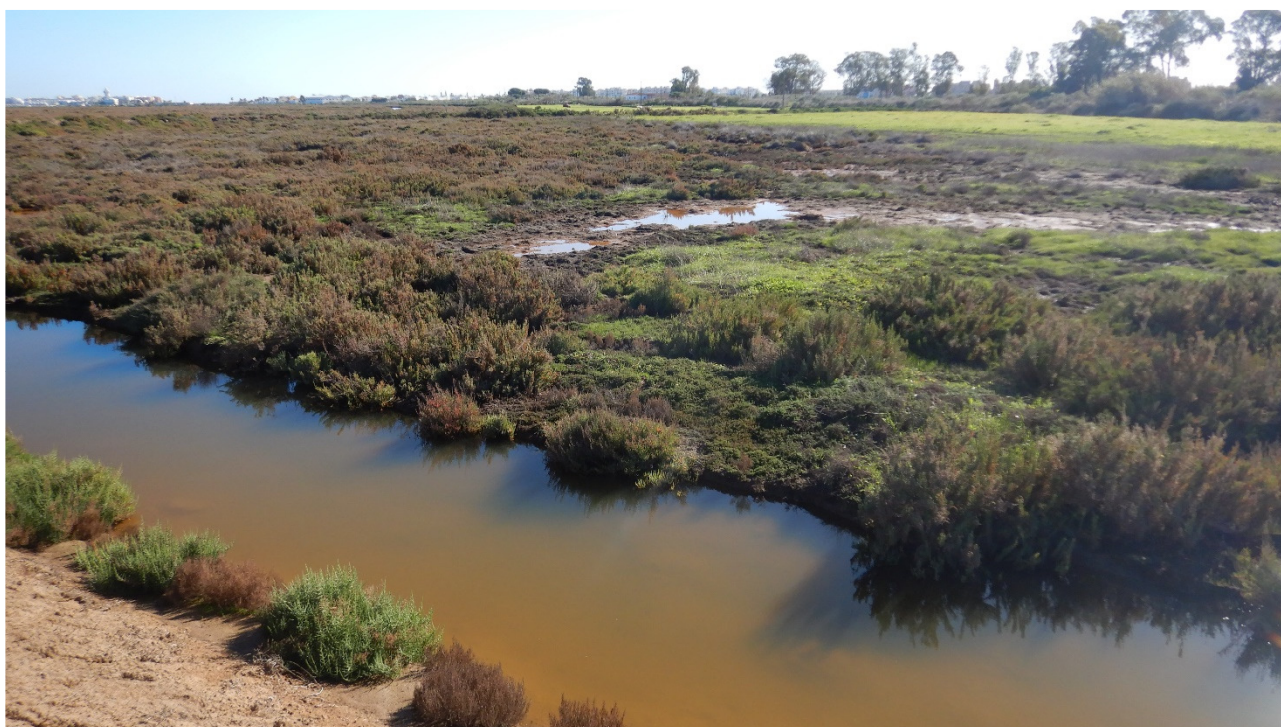
Foto 8. Vista en dirección sureste de la zona de marismas inundadas con vegetación situada al sur del muro, al fondo a la derecha en color verde claro el campo de cultivo agrícola, correspondiente a la zona de marisma antropizada, y en primer término el canal de marisma.

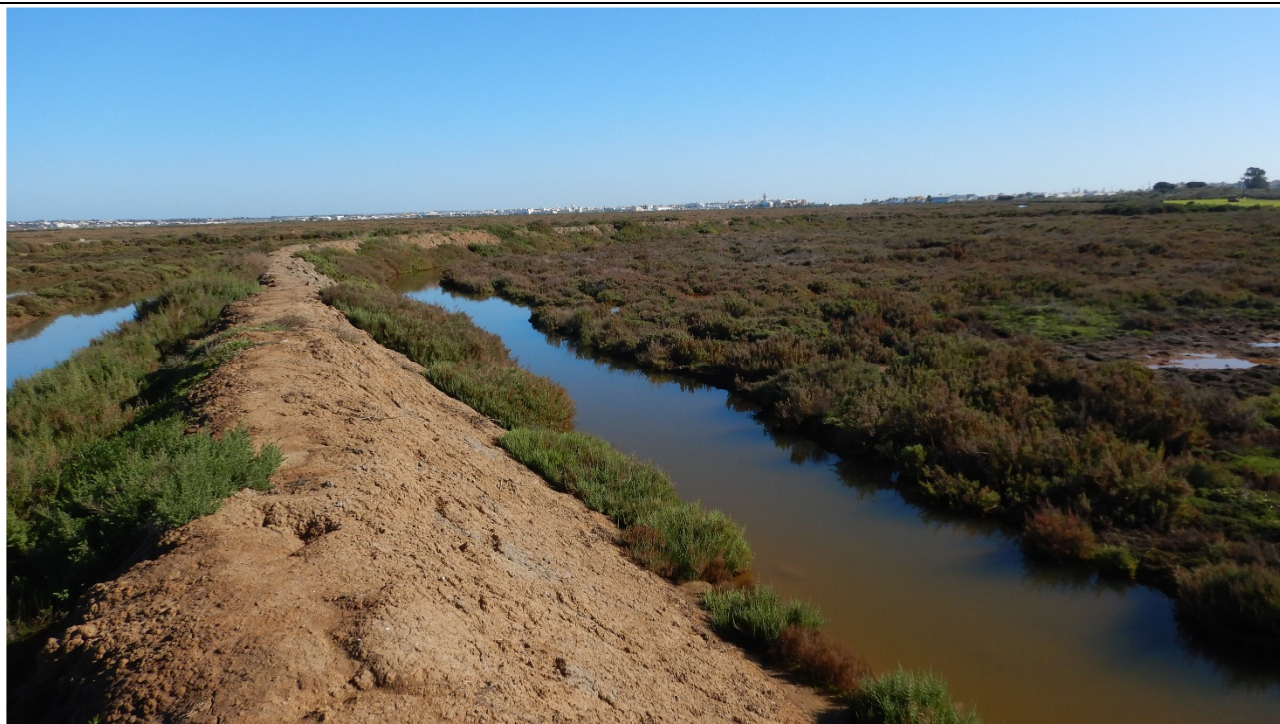
Foto 9. Vista en dirección este del muro de tierra artificial, a la derecha el lado sur del muro, constituido por un canal de marisma y la zona de marisma inundada con abundante vegetación, a la izquierda en el lado norte del muro canal y marisma inundada.

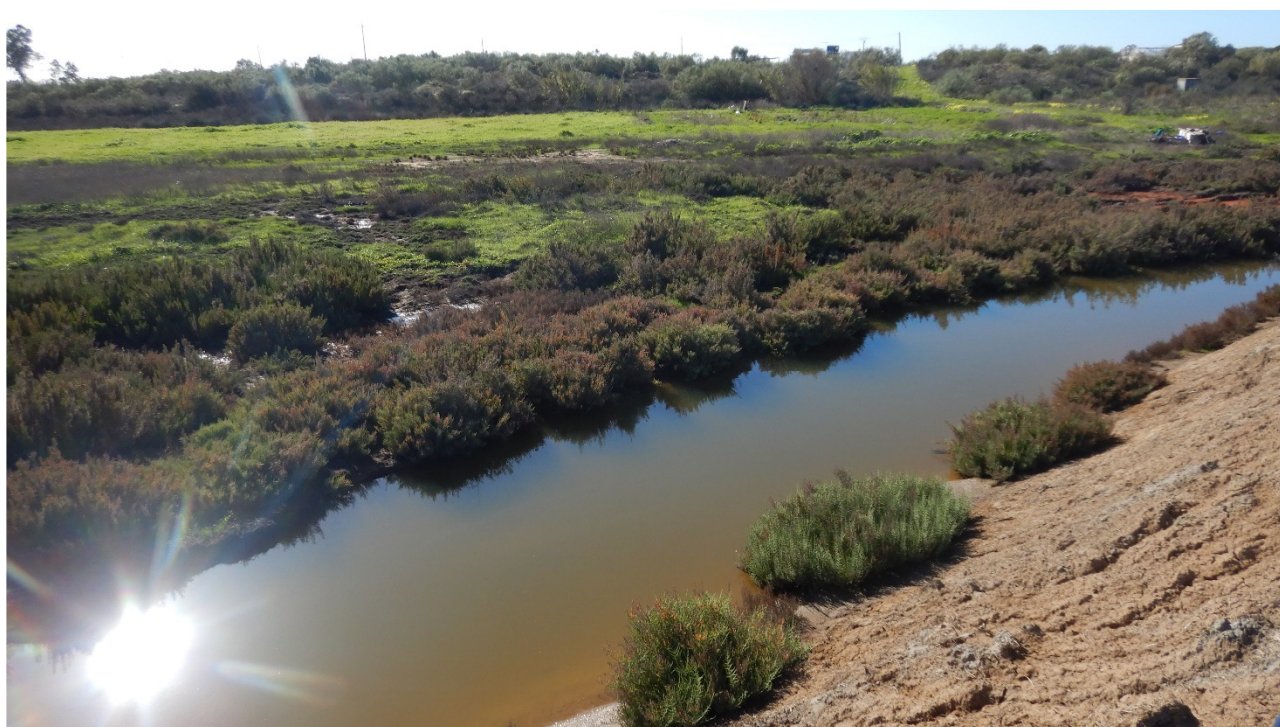
Foto 10. Vista en dirección sur de la zona de marismas inundadas con vegetación al sur del muro, al fondo en color verde claro el campo de cultivo agrícola correspondiente a la marisma antropizada y en primer término el canal de marisma junto al muro de tierra.

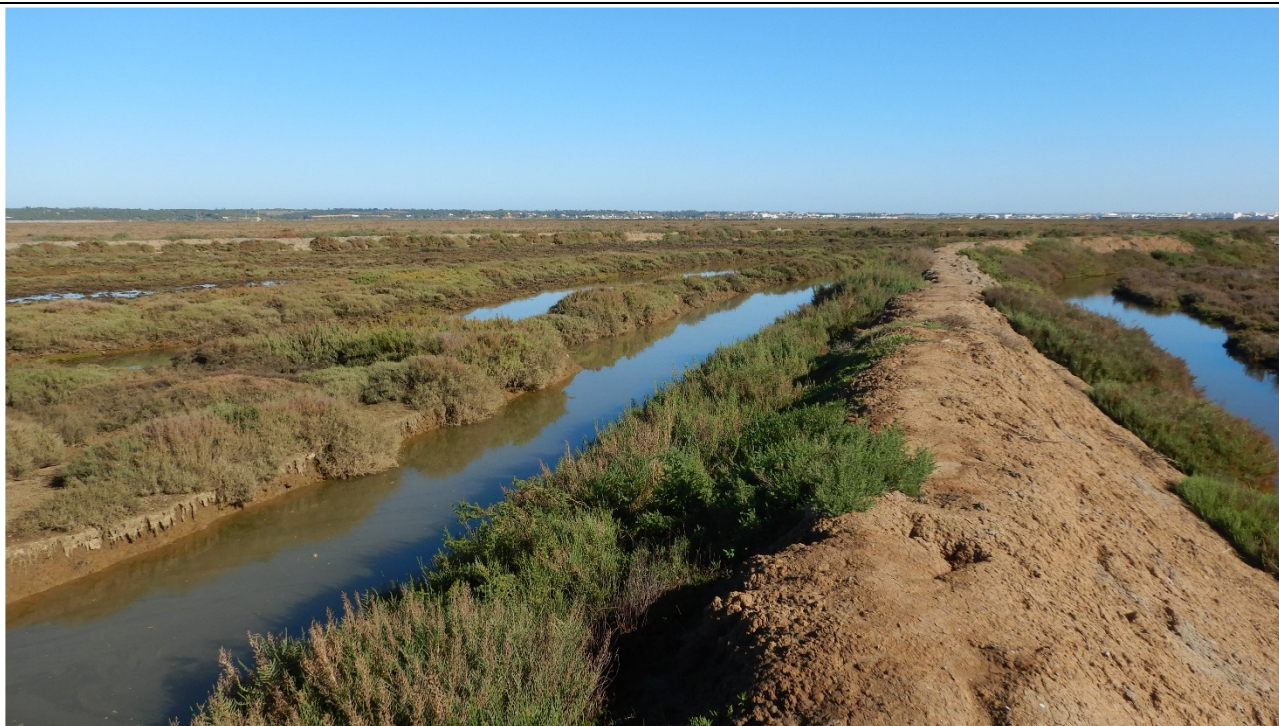
Foto 11. Vista en dirección noreste del muro de tierra artificial, a la izquierda la parte norte del muro con el canal y la zona de marismas inundadas con vegetación, a la derecha la parte sur del muro, también con el canal y la zona de marismas con vegetación.

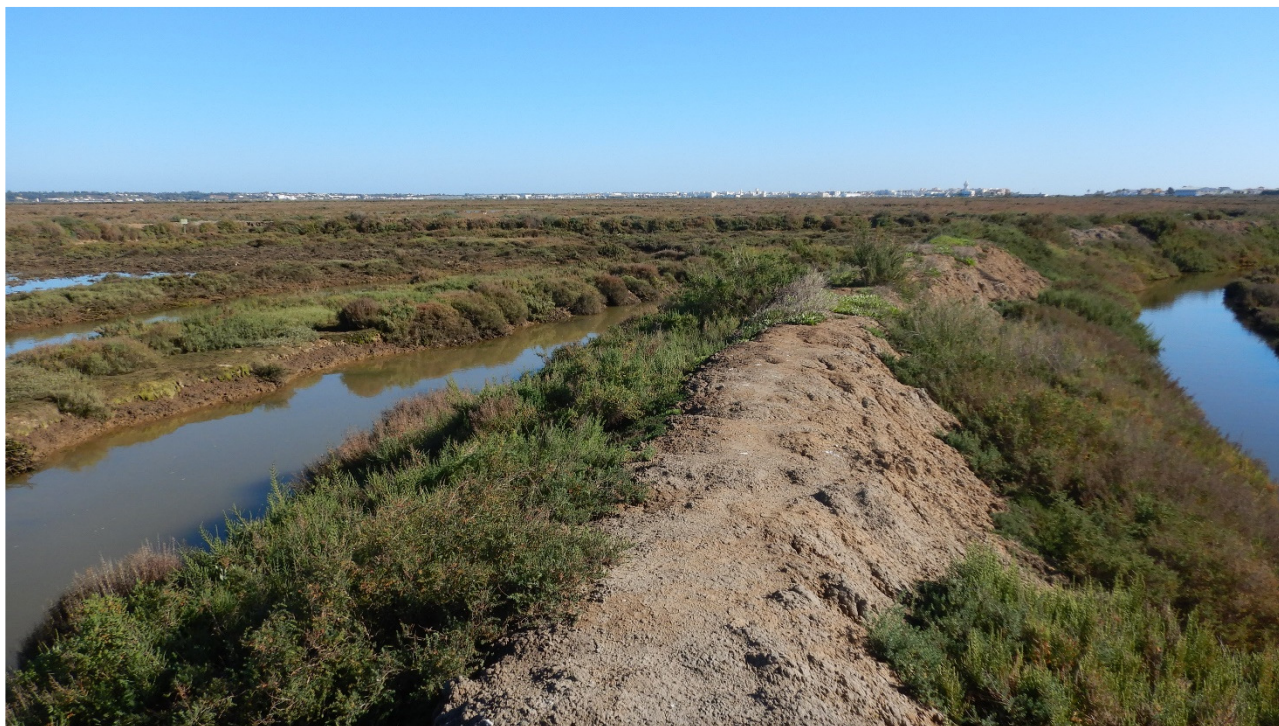
Foto 12. Vista en dirección este del muro de tierra artificial, a la izquierda la parte norte del muro con el canal y la zona de marismas inundadas con vegetación, a la derecha la parte sur del muro, también con el canal y la zona de marismas con vegetación, al fondo el núcleo urbano de Isla Cristina.

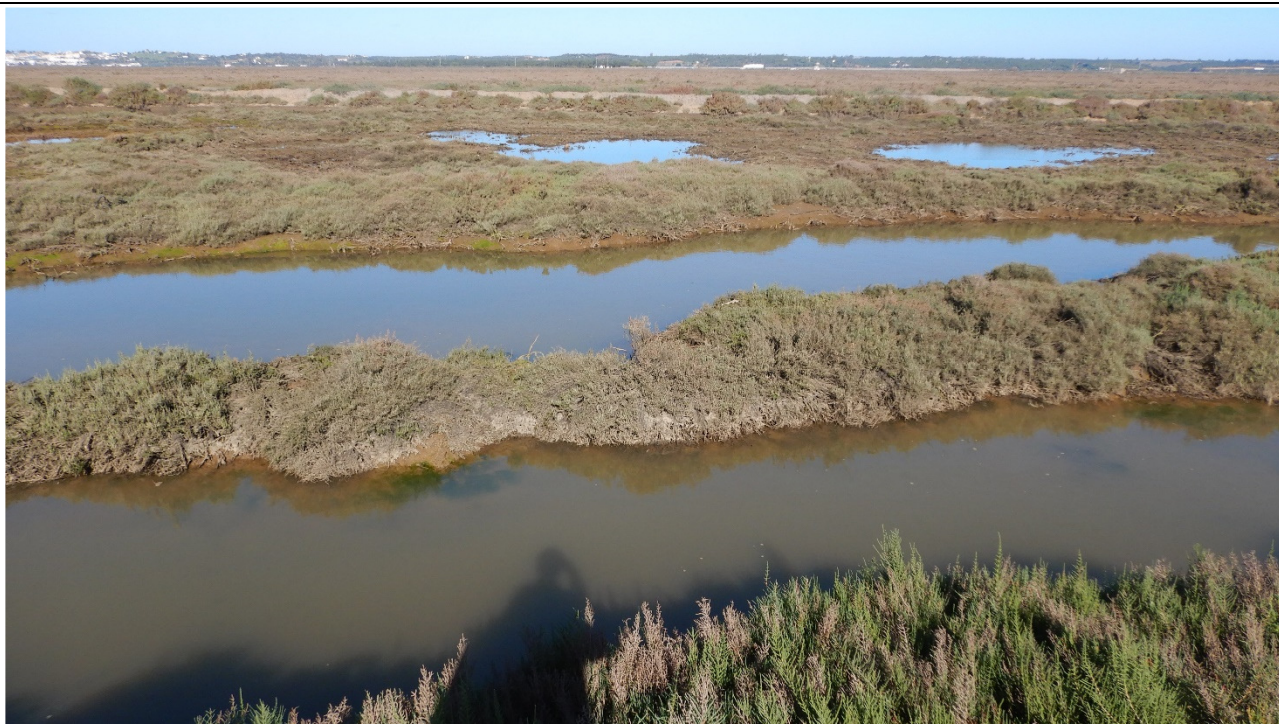
Foto 13. Vista en dirección norte de la zona de marisma inundada al norte del muro de tierra, formada por islas de sedimentos finos de marisma con abundante vegetación de ambiente salado, entre canales de y áreas encharcadas, al fondo otro muro de tierra artificial elevado sobre la llanura de marisma.

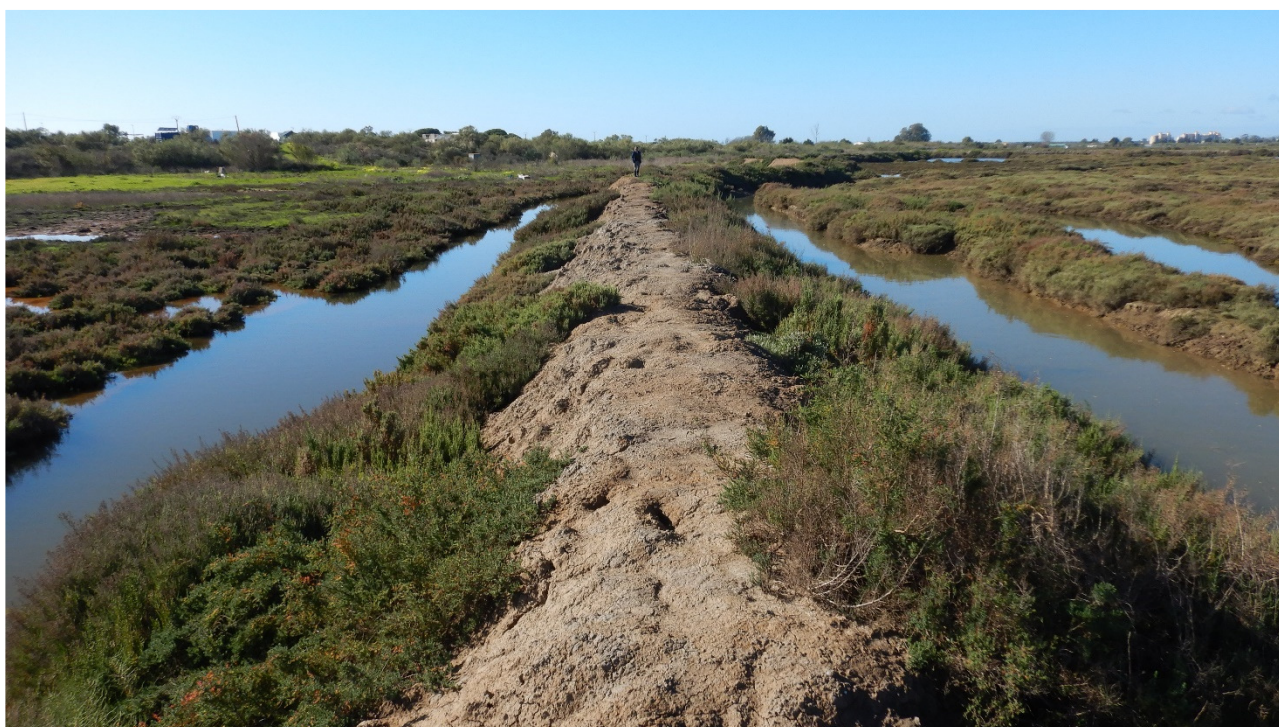
Foto 14. Vista en dirección suroeste del muro de tierra, a la derecha en la parte norte del muro la zona de marismas inundadas con vegetación y canales, a la izquierda en la parte sur del muro también canales y áreas de marisma inundada y en color verde claro el campo de cultivo en la marisma antropizada.

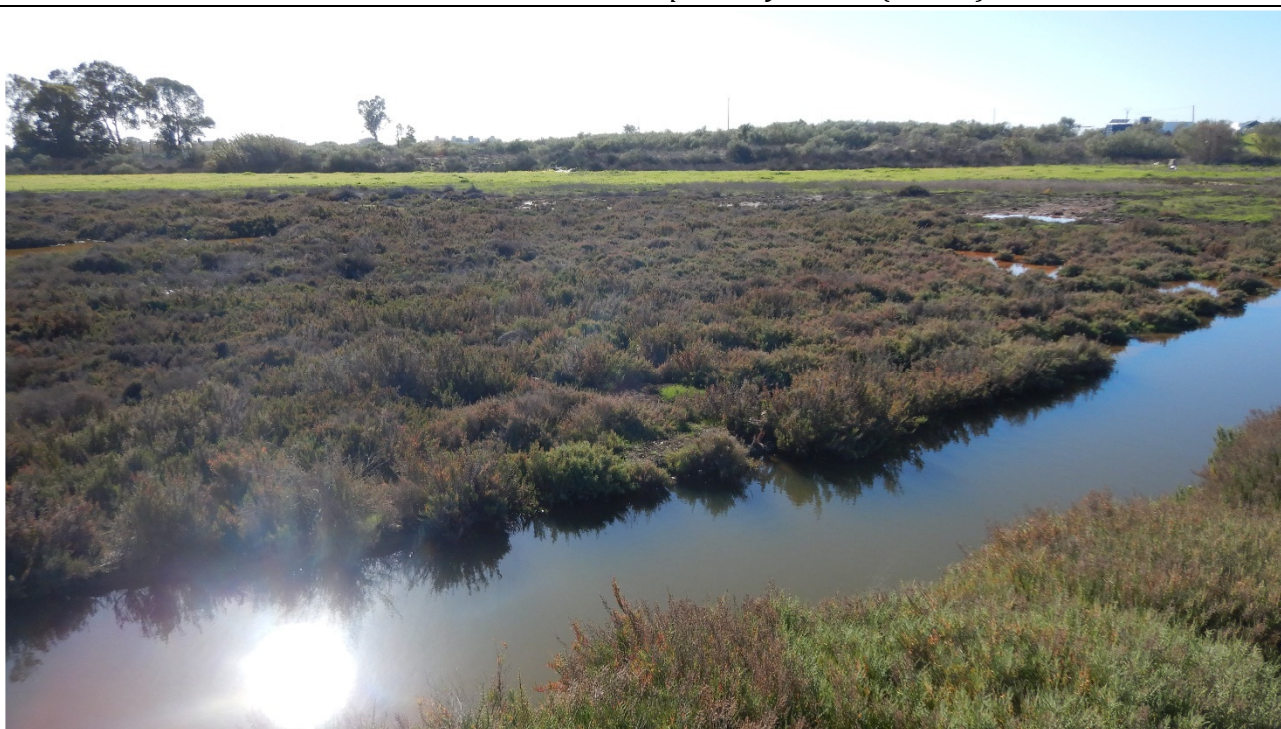
Foto 15. Vista en dirección sur, de la zona de marismas inundadas con vegetación de ambiente salado, situada al sur del muro de tierra, al fondo en color verde claro el campo de cultivo correspondiente a la marisma antropizada, y detrás con vegetación y mayor elevación la isla barrera arenosa.

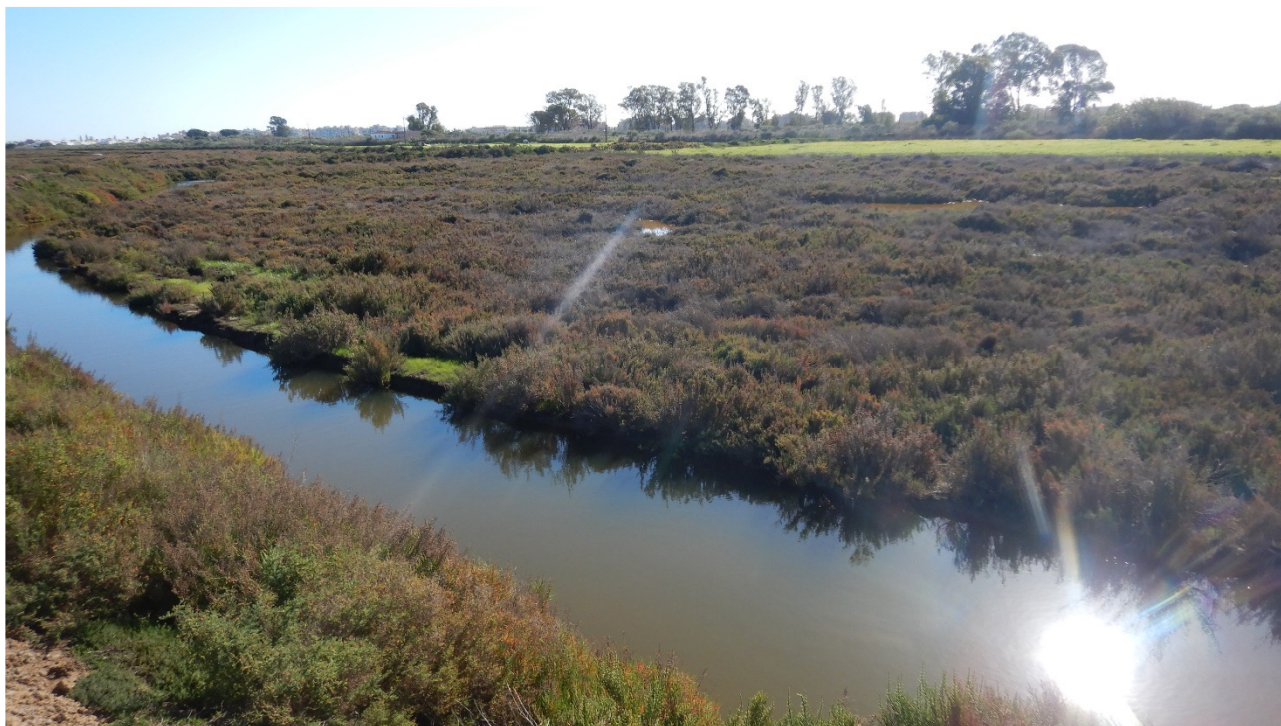
Foto 16. Vista en dirección sureste, de la zona de marismas inundadas con vegetación de ambiente salado, situada al sur del muro de tierra, al fondo en color verde claro el campo de cultivo correspondiente a la marisma antropizada, y más al fondo el núcleo urbano de Punta del Moral.

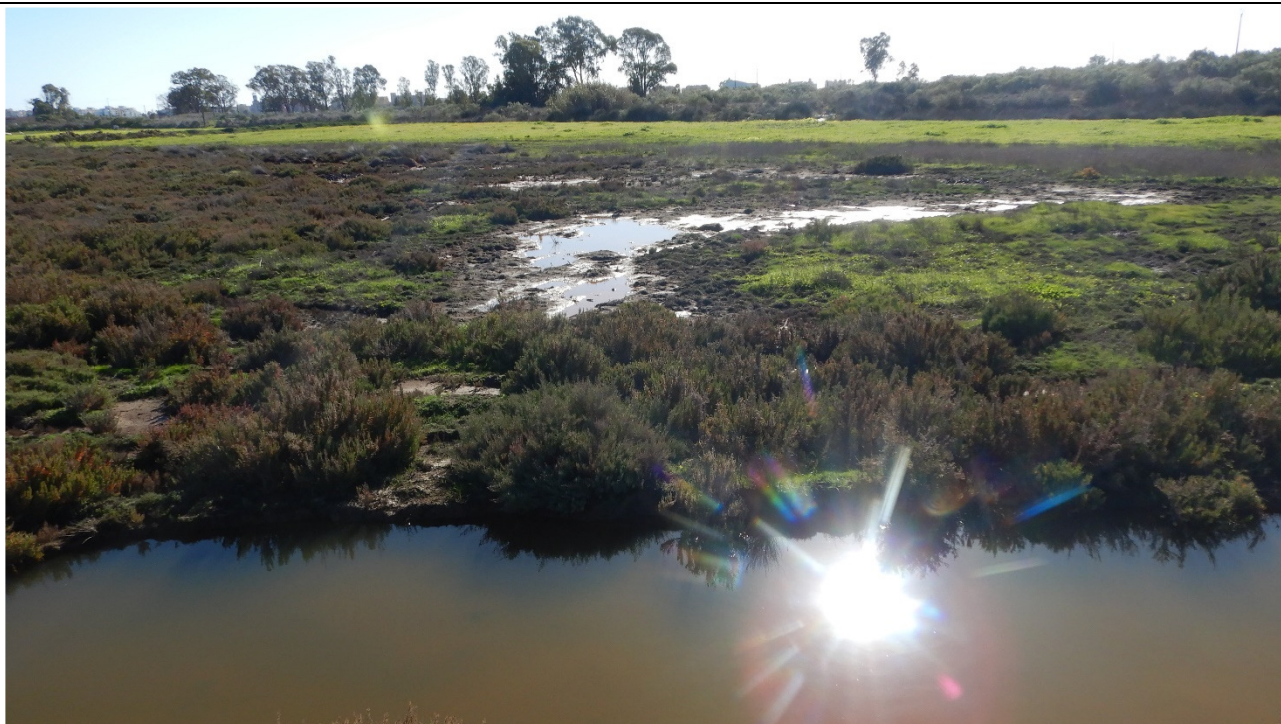
Foto 17. Vista en dirección sureste, de la zona de marismas inundadas con vegetación de ambiente salado, situada al sur del muro de tierra, al fondo en color verde claro el campo de cultivo correspondiente a la marisma antropizada, y más al fondo el núcleo urbano de Punta del Moral.

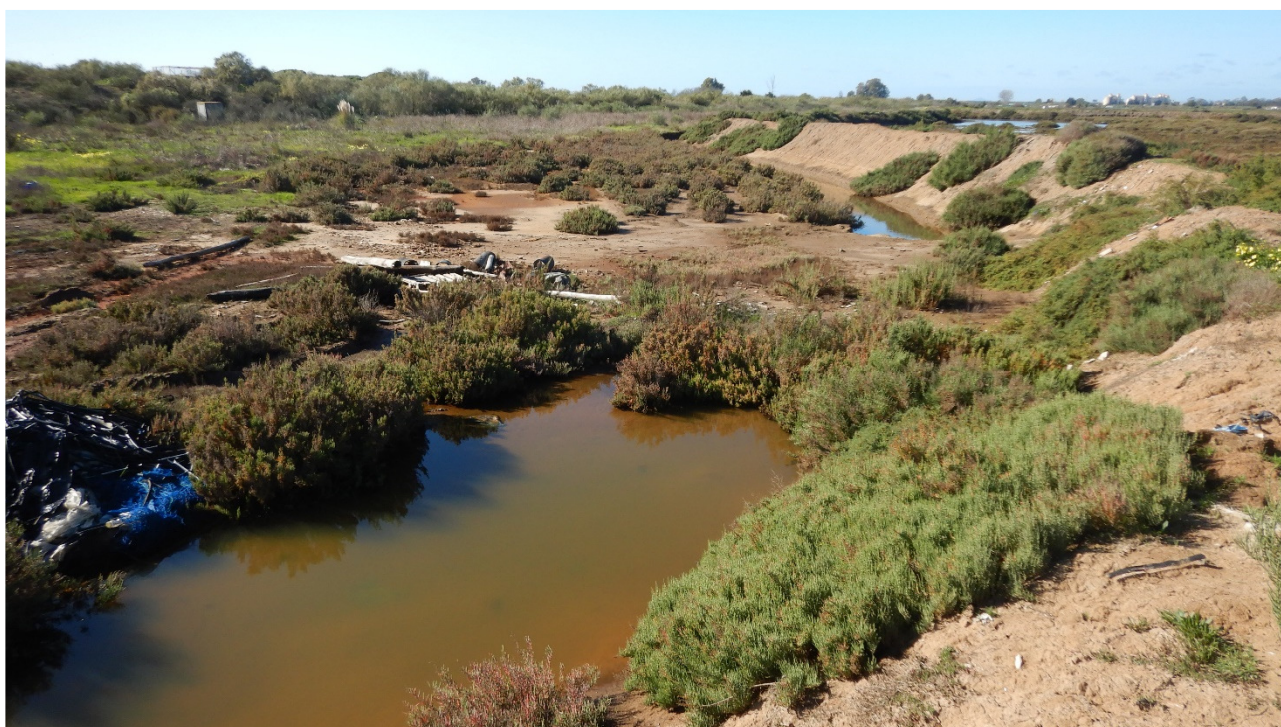
Foto 18. Vista en dirección suroeste del muro de tierra situado en la parte derecha de la imagen, y la zona de marisma antropizada situada al sur del muro, formada por terrenos desecados y algunos relleños, con restos y escombros de una antigua construcción, en primer término el canal de marisma.

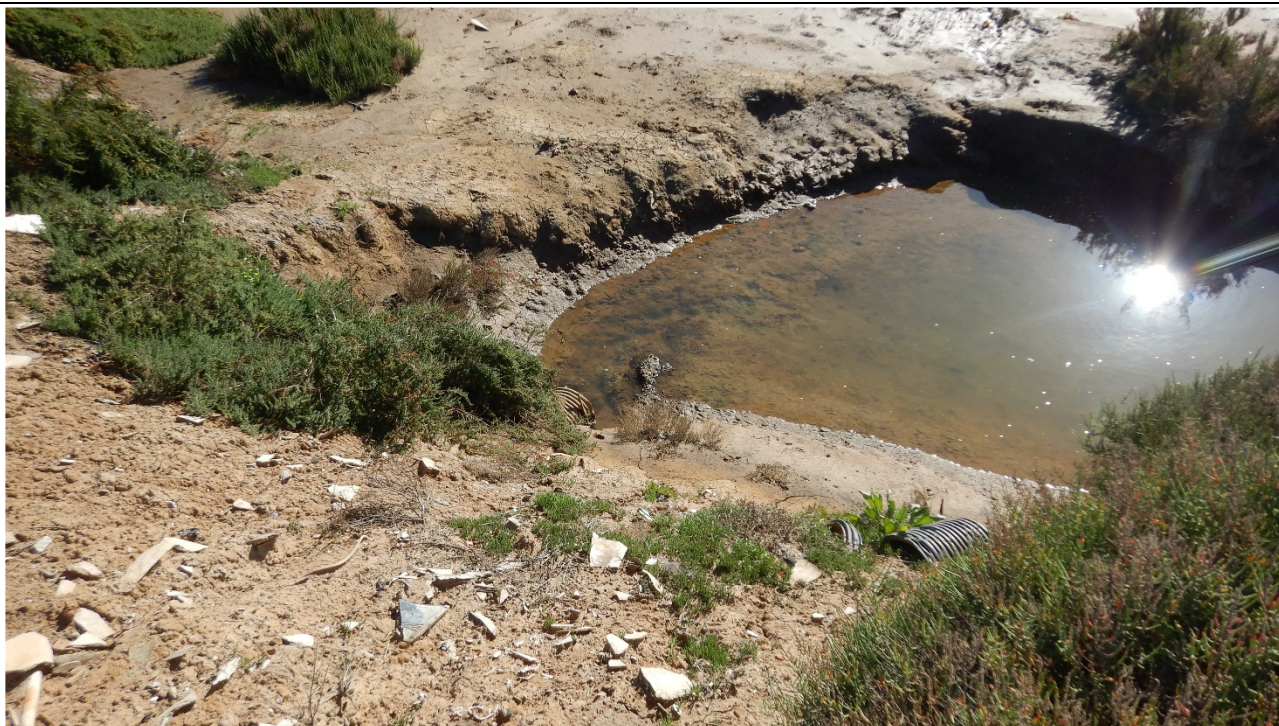
Foto 19. Vista en dirección sur del paso de agua subterráneo por debajo del muro de tierra artificial, que comunica los canales de marisma a ambos lados del muro, en la imagen el canal situado al sur del muro, junto a terrenos formados por materiales de relleno en la zona de marisma antropizada.

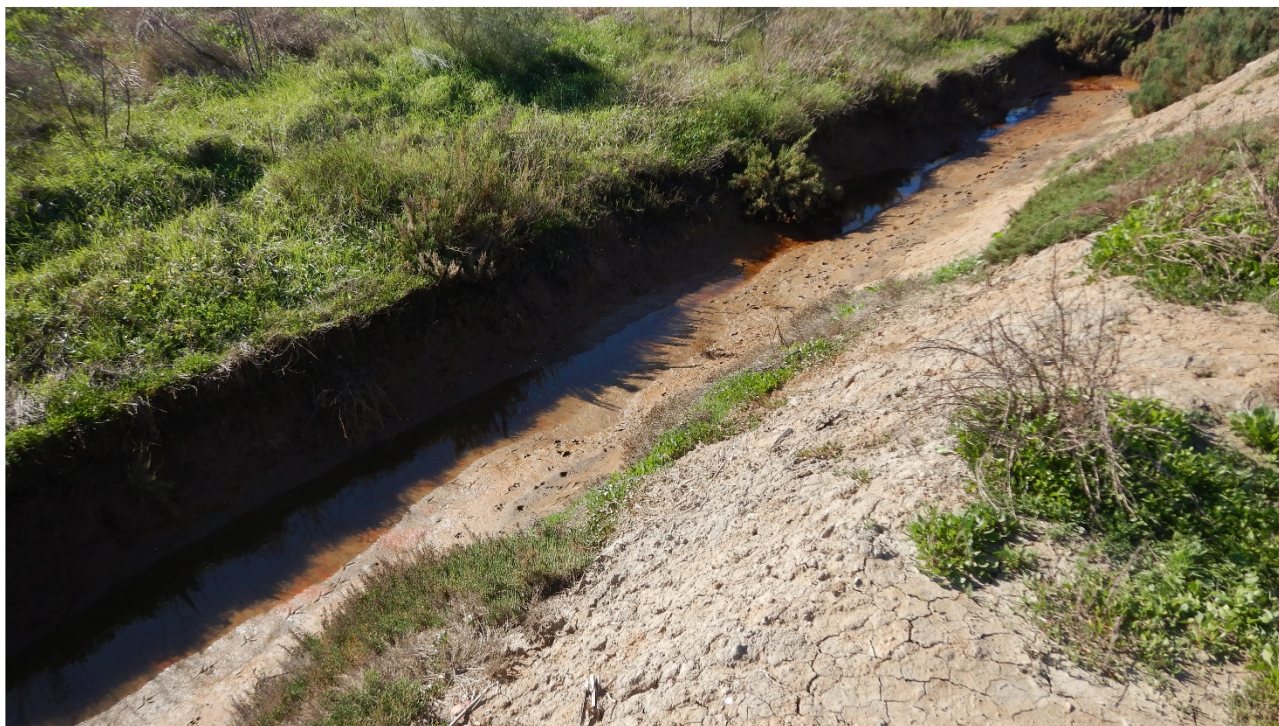
Foto 20. Vista en dirección sur del canal de marisma situado al sur del muro de tierra, que presenta menos cantidad de agua en esta parte, a la izquierda de la imagen los terrenos desecados de la zona de marisma antropizada.

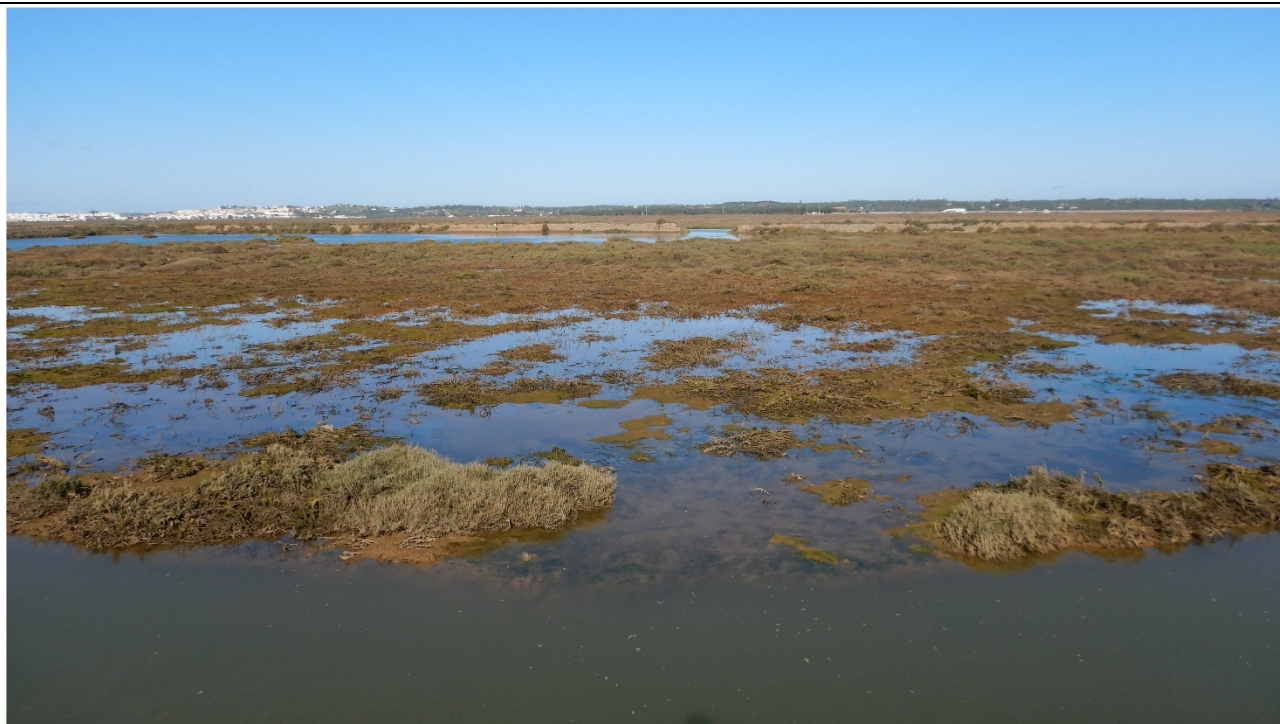
Foto 21. Vista en dirección norte de la zona de marisma inundada con vegetación, situada al norte del muro de tierra, formada por islas de sedimentos finos inundadas entre los canales de marisma, al fondo otro muro de tierra con una abertura que comunica con un canal exterior.

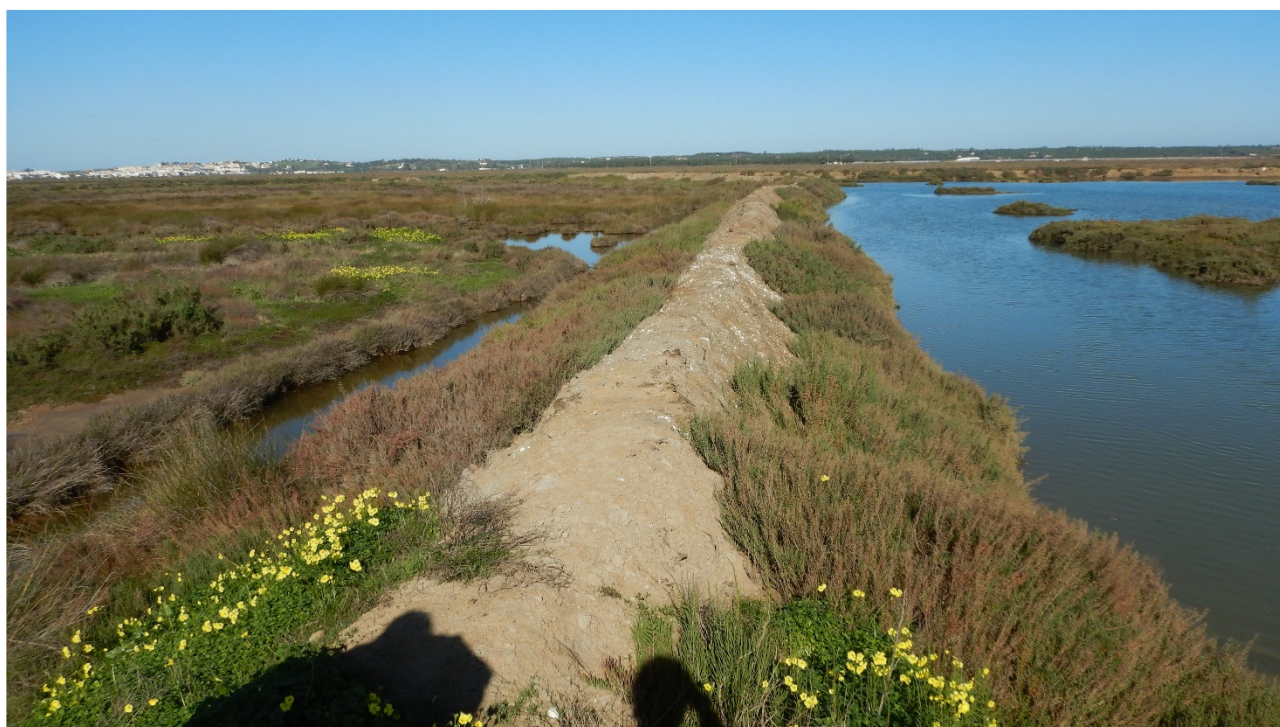
Foto 22. Vista en dirección norte del muro de tierra perpendicular al muro inicial, con zonas de marisma inundada con vegetación de ambiente salado a ambos lados del muro, y al fondo a la izquierda el núcleo urbano de Ayamonte.

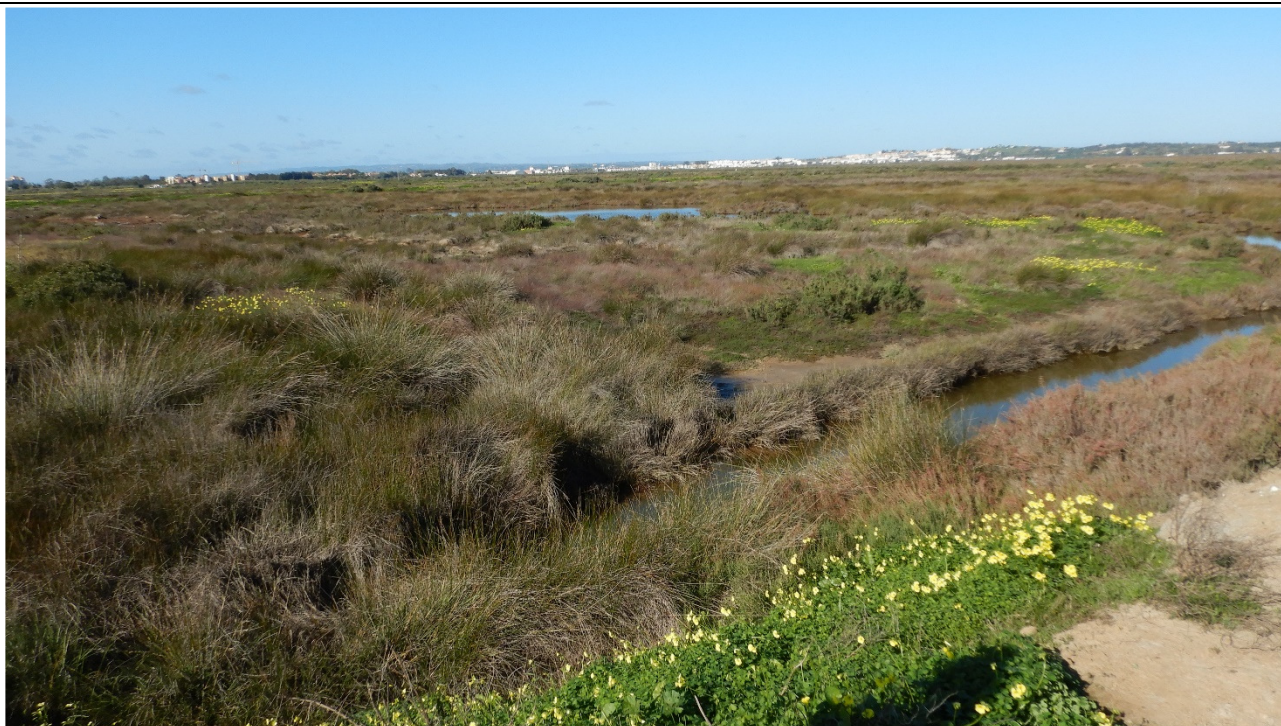
Foto 23. Vista en dirección noroeste desde la intersección de los muros de tierra, de la zona de marisma inundada con abundante vegetación de ambiente salado, situada al norte del muro inicial, al fondo se puede ver el núcleo urbano de Ayamonte.
