*Estudio técnico preliminar para la delimitación del DPM-T en la zona de marismas de las inmediaciones del Mausoleo Romano Punta del Moral, término municipal de Ayamonte (Huelva)*

## **ANEJO 2**

### **MEMORIA FOTOGRÁFICA**

**FOTOS DE CAMPO (19 ENERO 2023)**

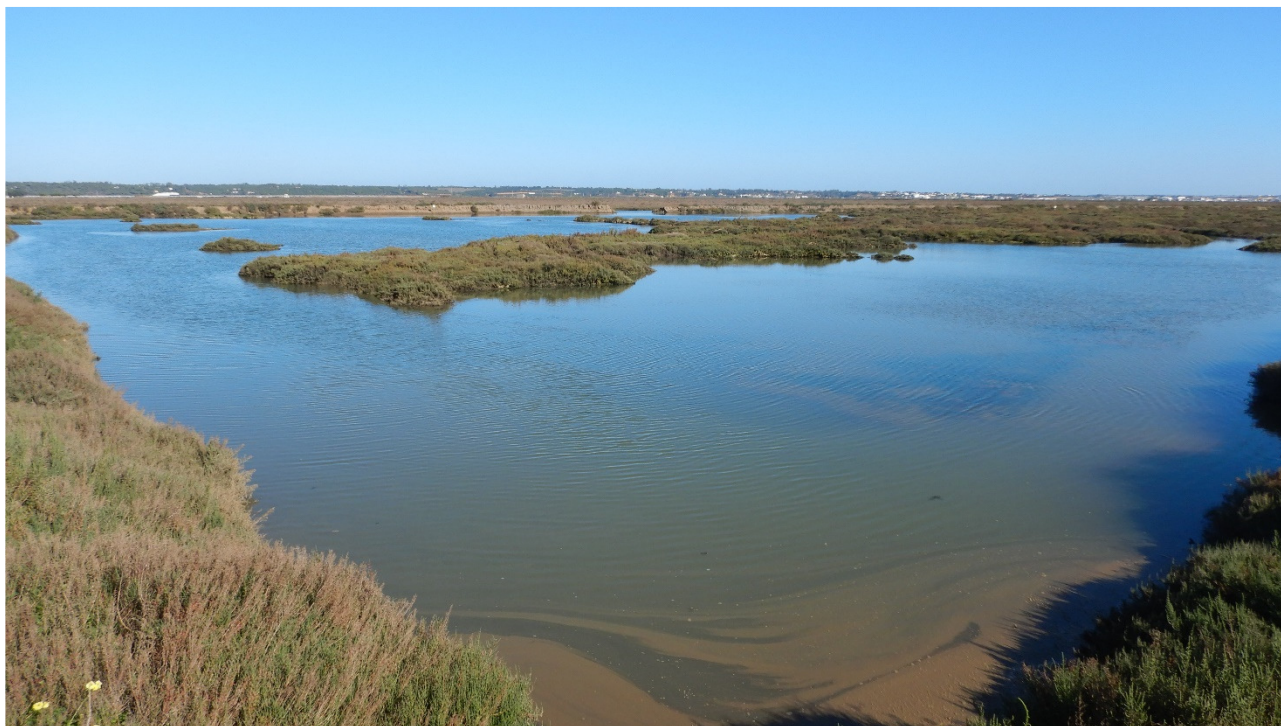
Foto 24. Vista en dirección noreste de la zona de marisma inundada con vegetación de ambiente salado situada al norte del muro, formada por islas de sedimentos finos entre áreas inundadas y canales, al fondo otro muro de tierra artificial, con la abertura hacia un canal exterior.

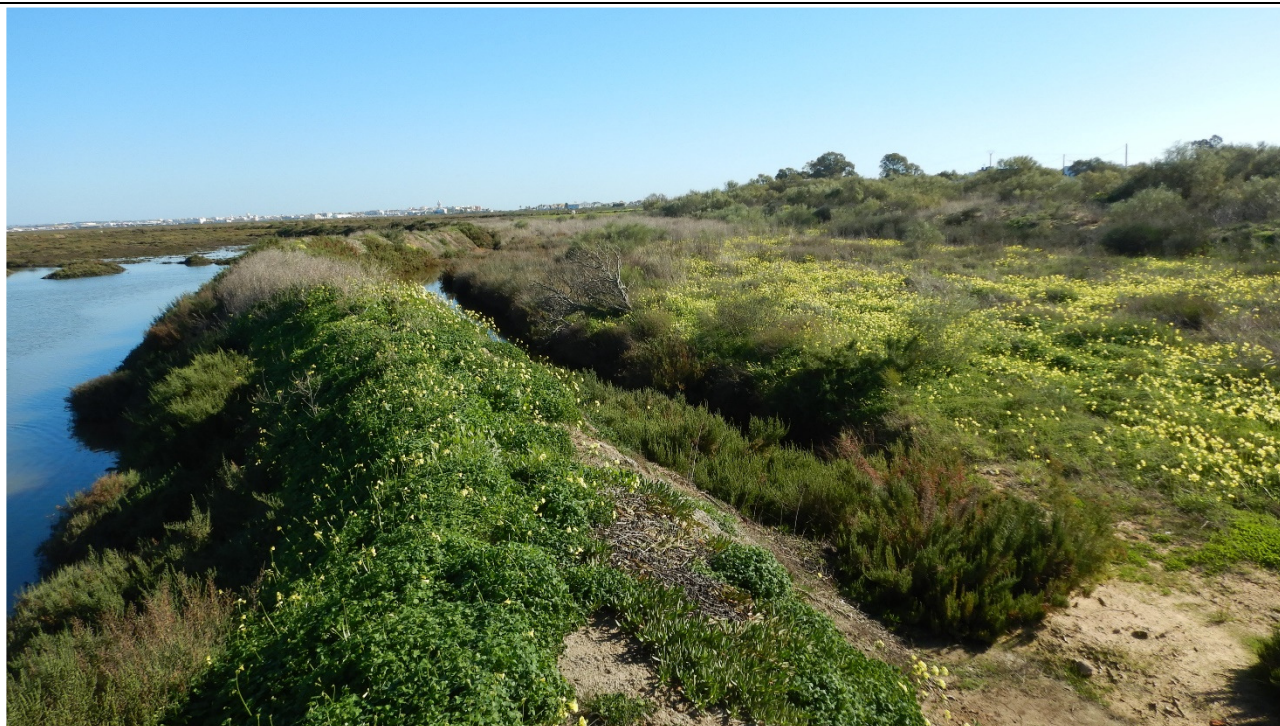
Foto 25. Vista en dirección este del muro de tierra, a la izquierda en la parte norte del muro la zona de marisma inundada, y a la derecha en la parte sur del muro la zona de marisma antropizada separada del muro por el canal de marisma, al fondo a la derecha y con mayor relieve, la isla barrera arenosa con abundante vegetación.
