# Proyecto de adecuación de senderos en el Cabezo de la Galera y Cola del Caballo: Recorrido de las tuberías de “Los Chorros” del Lavadero Roberto e itinerario a la ventana tectónica de Cola del Caballo.

## 1ª Fase

Actuaciones 3.2 y 3.3 del Eje 3 del Plan de Sostenibilidad Turística de Portmán

Diciembre 2023

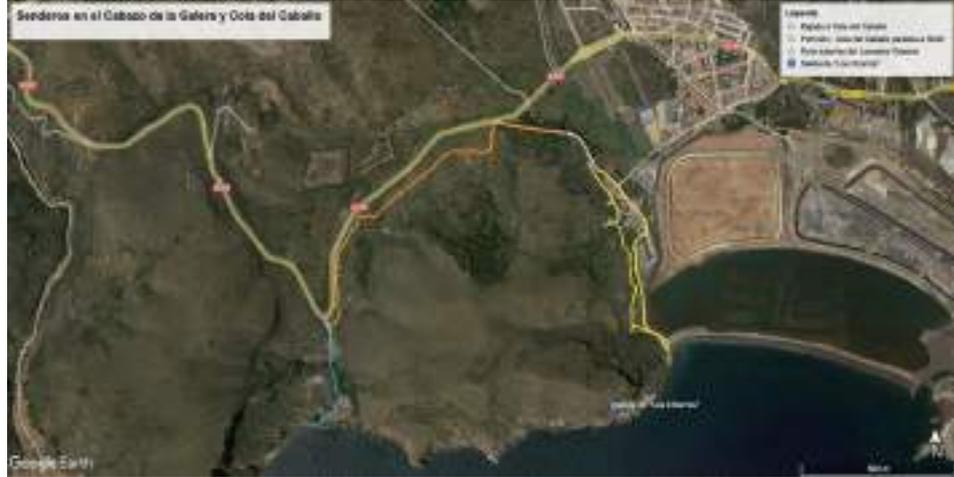
Figura 1. Senderos propuestos en el Cabezo de La Galera y en la Cola del Caballo.

El primero de estos senderos es el sendero de “Los Chorros” (Figura 1), así denominado por seguir el antiguo trazado de las tuberías por donde se impulsaban los fangos estériles procedentes del Lavadero Roberto, que atravesando el túnel que se perforó en el Cabezo de la Galera, terminaban siendo vertidos al mar en sus acantilados. Es un recorrido con un gran interés histórico y un fuerte valor emocional, al recuperar la memoria del vertido al mar de millones de toneladas de estériles mineros que sepultaron la bahía con un enorme impacto medioambiental. La recuperación de este trazado permitirá ofrecer un itinerario turístico singular, de experiencia y memoria histórica, junto con elementos de patrimonio cultural de interés, diversificando con ello los recursos de Portmán para el desarrollo de un turismo sostenible y de calidad.

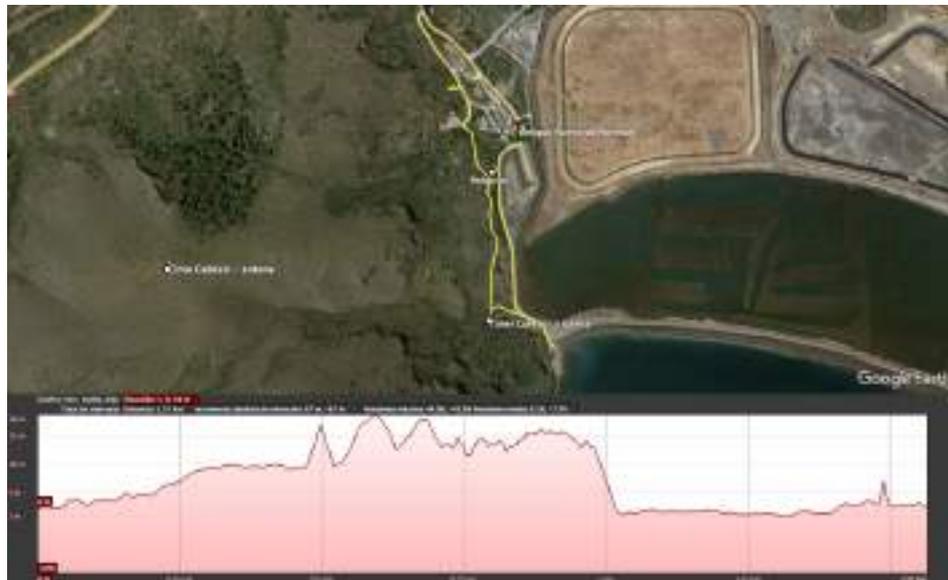
Figura 3. Recorrido y perfil de elevación del sendero de "Los Chorros"

drenaje determina la existencia de dos pequeños barrancos con taludes de fuerte pendiente, si bien, la profundidad de estos barrancos suele ser inferior a 5 m y su anchura, igualmente de escasos metros (Figura 3).

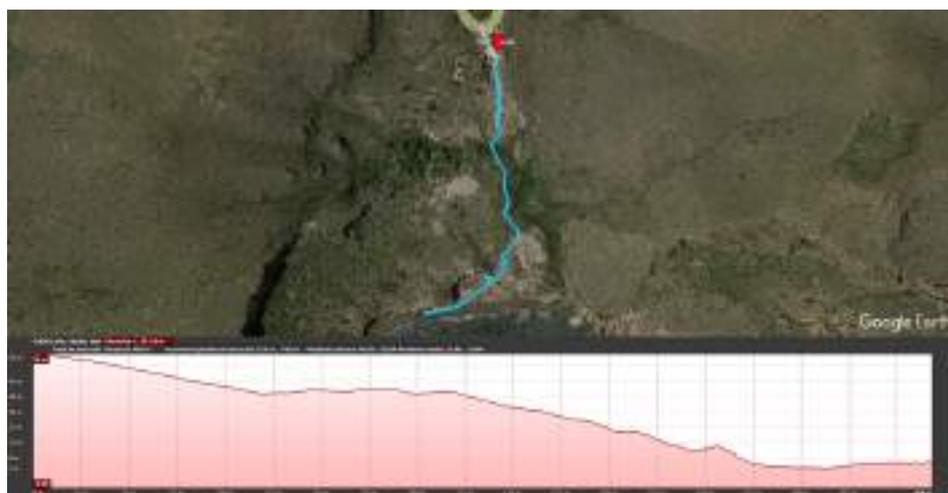
Figura 4. Recorrido y perfil de elevación del sendero de bajada a Cola del Caballo

El itinerario de bajada a Cola del Caballo discurre desde el collado del mismo nombre, a 60m s.n.m. hasta la playa, a cota 0m. Por lo tanto, atraviesa todo el perfil de ladera del collado, con pendientes suaves o moderadas en gran parte del recorrido, y puntualmente fuertes en el salto a la playa. Discurre en paralelo al barranco de Cola del Caballo, unos metros sobre su margen derecha. Tan solo cruza el lecho del barranco en su cabecera (Figura 4).

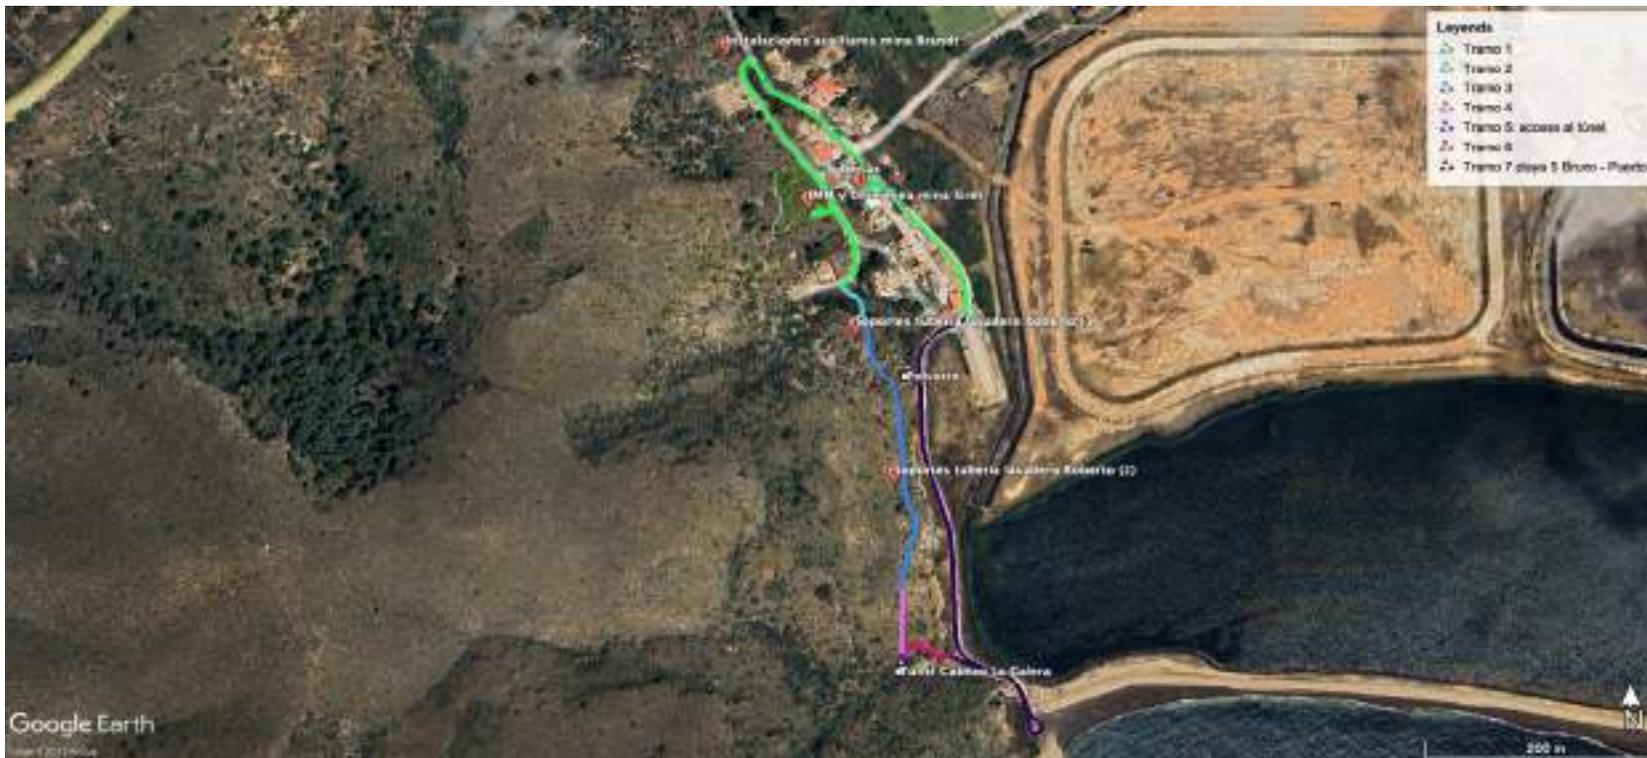
Figura 6. Tramos del sendero del recorrido de las tuberías del Lavadero Roberto, o de “Los Chorros”,

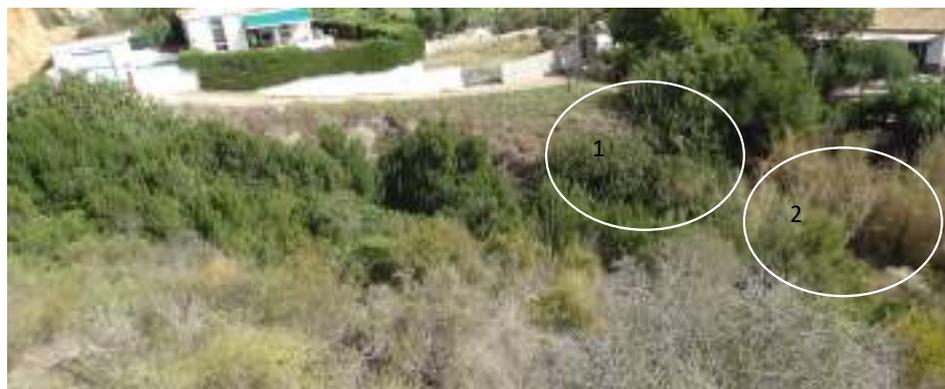
Figura 7. Vaguada en tramo 3 con manchas de cactus alfileres de Eva (1) y caña común (2).

Una vez eliminadas la parte aérea y los rizomas, éstos últimos se acopian junto con la tierra que lleven sujeta para su desecado. Una vez desecados, se hace el cribado de tierra para separarla de los rizomas. Tras el cribado, los rizomas serán llevados a un vertedero autorizado.

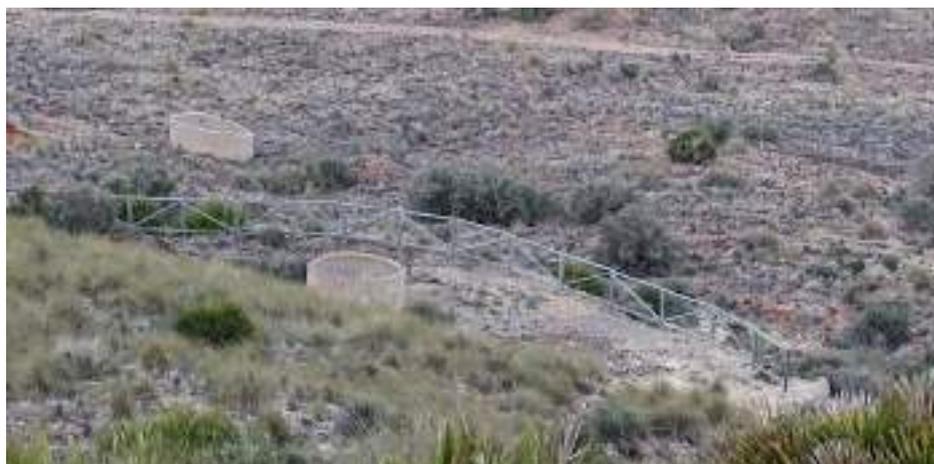
Figura 8. Ejemplo de vallado de madera en el entorno de Cueva Victoria.

Se colocarán un total de 18 metros de vallado de rollizo de madera en el tramo 3 del sendero. Su localización se recoge en el plano de este tramo del sendero.

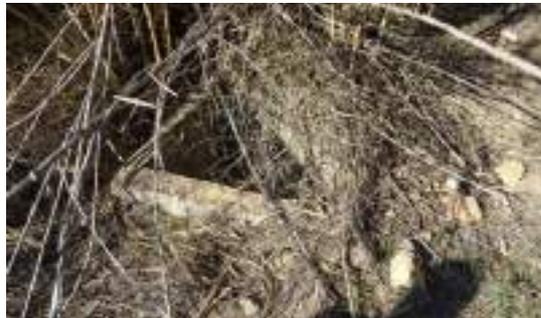
Figura 9. Arqueta en las inmediaciones del tramo 2

Adicionalmente, en el tramo 2 se tendrá en cuenta la existencia de una pequeña arqueta ubicada en las inmediaciones del trazado del sendero, para evitar riesgos de caídas, cerrándola o balizándola (Figura 9).

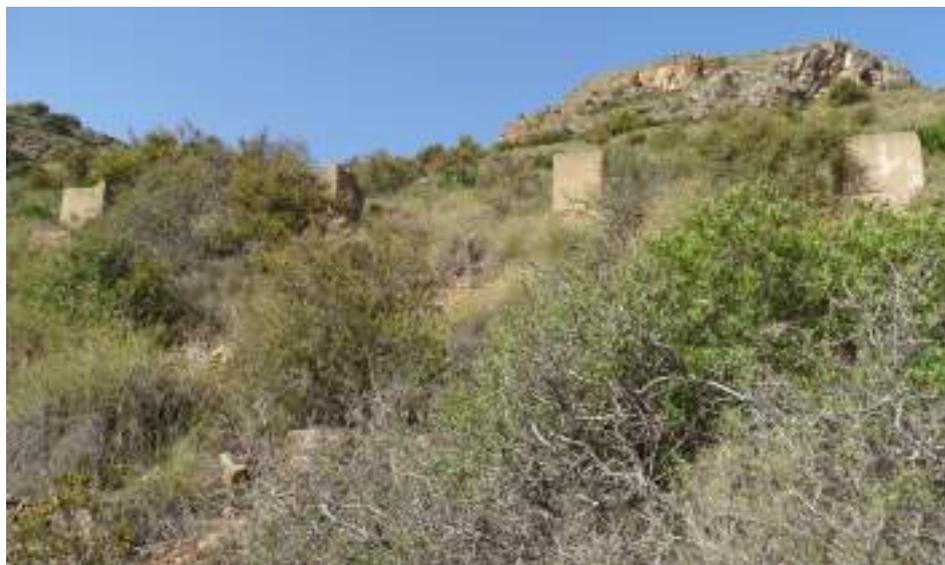
Figura 10. Soportes de las tuberías en las inmediaciones del sendero

Como testigo de la memoria histórica de lo que fue este trazado de las tuberías del lavadero Roberto hasta el túnel horadado en el Cabezo para su salida al mar por el acantilado, se restaurará un conjunto de 7 soportes en la falda del Cabezo de la Galera ubicados en las proximidades del tramo 3 del sendero (Figura 10).

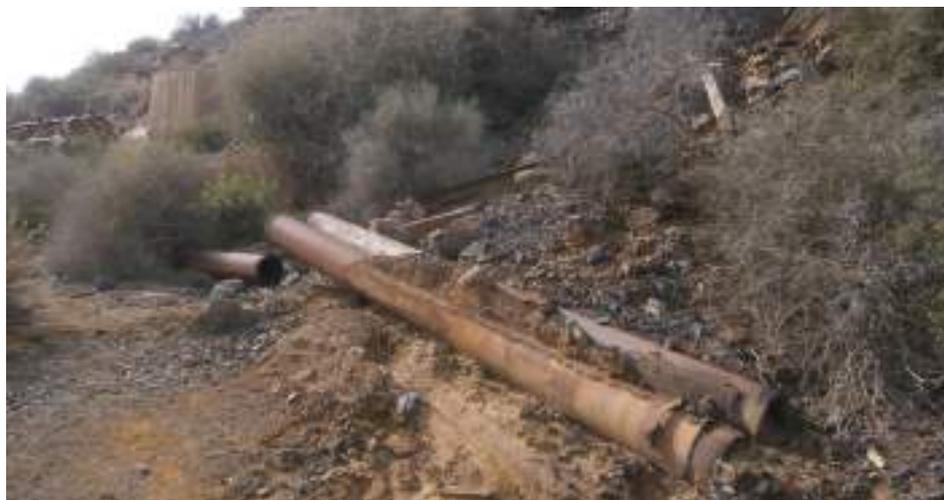
Figura 11. Antiguas tuberías del lavadero Roberto abandonadas al este de la Trituración Secundaria.

Sobre estos soportes se colocará un tramo de tuberías que previamente será recuperado de los que todavía se conservan en áreas en el entorno del lavadero Roberto (Figura 11). El tramo será trasladado por camión hasta la zona de trabajo y se utilizará servicio de grúa para subirlo hasta el conjunto de soportes donde serán reubicados.

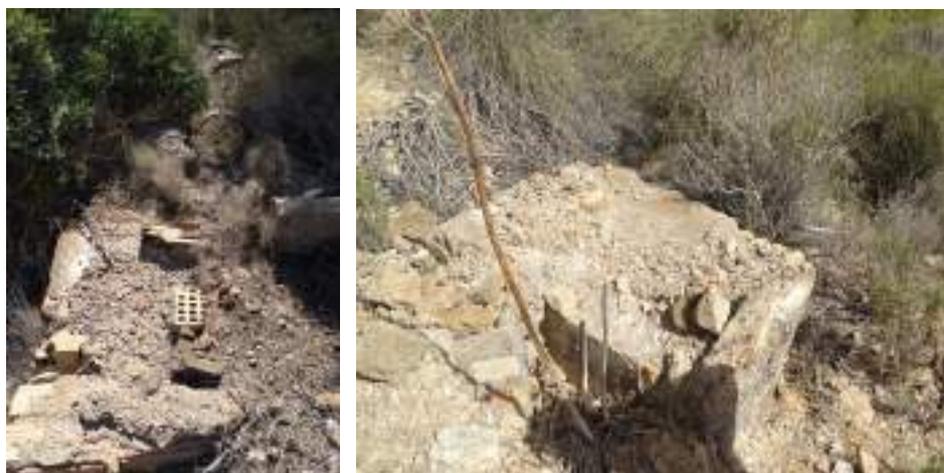
Figura 12 a y b. Otros soportes de las tuberías en el entorno del sendero.

También se realizará la limpieza y desescombro de otros soportes situados en el entorno del sendero (Figura 12 a y b).

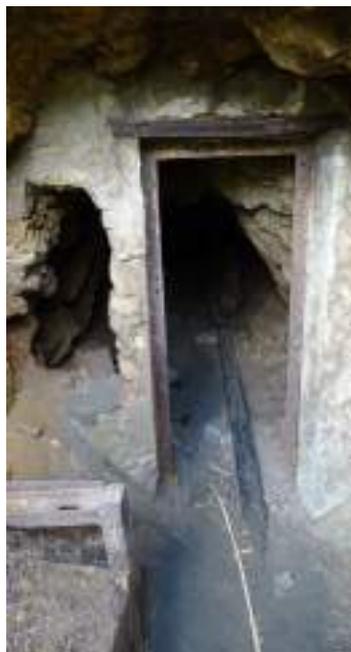
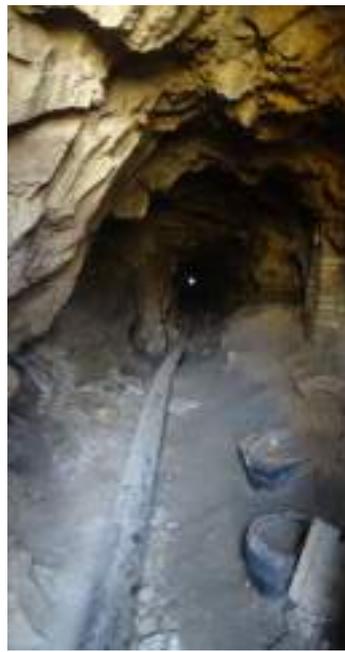
Figura 13 a y b. Puerta de entrada y primer tramo del túnel a acondicionar.

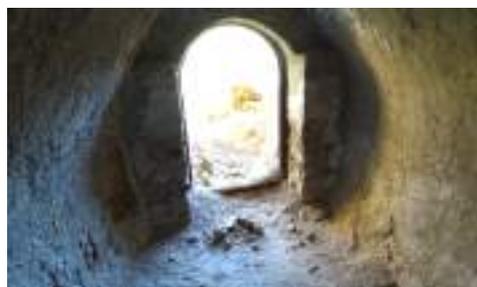
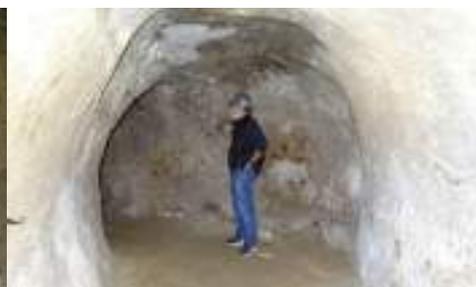
Figura 14 a y b. Puerta de entrada e interior del polvorín a acondicionar.

Se llevará a cabo una limpieza y adecuación básica del polvorín y se instalará una verja para cerrar el acceso, pero que permita ver el interior del mismo (Figura 14 a y b).

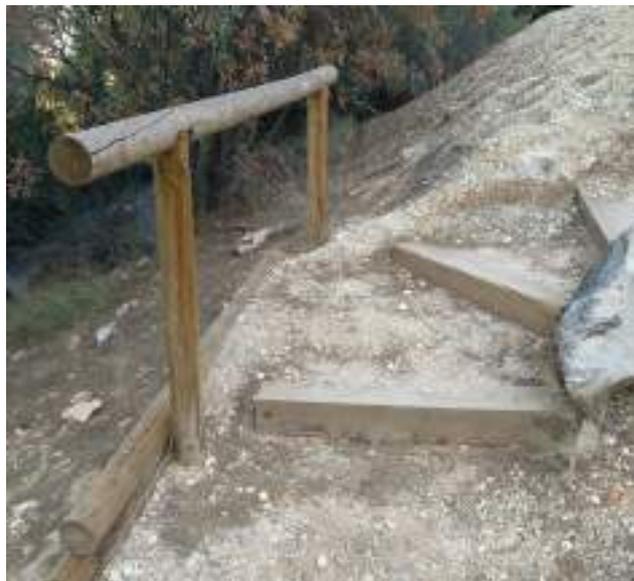
Figura 15. Ejemplo de escalones con traviesas de madera en el Parque Regional de Sierra Espuña

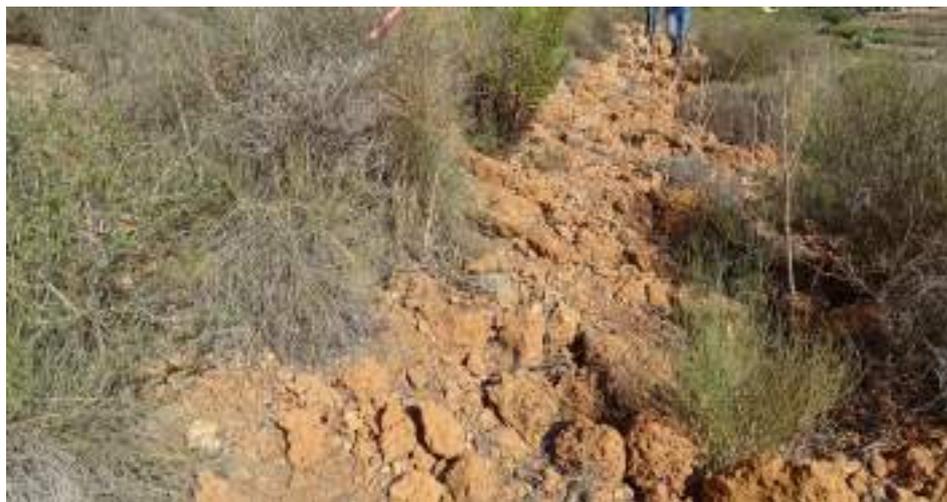
Figura 16. Tramo a regularizar y compactar el firme.

Se regularizará y compactará el firme del sendero en un trayecto de 40 m del tramo 4 del sendero, que presenta un firme muy irregular con escombros y piedras de las antiguas tuberías (Figura 16).

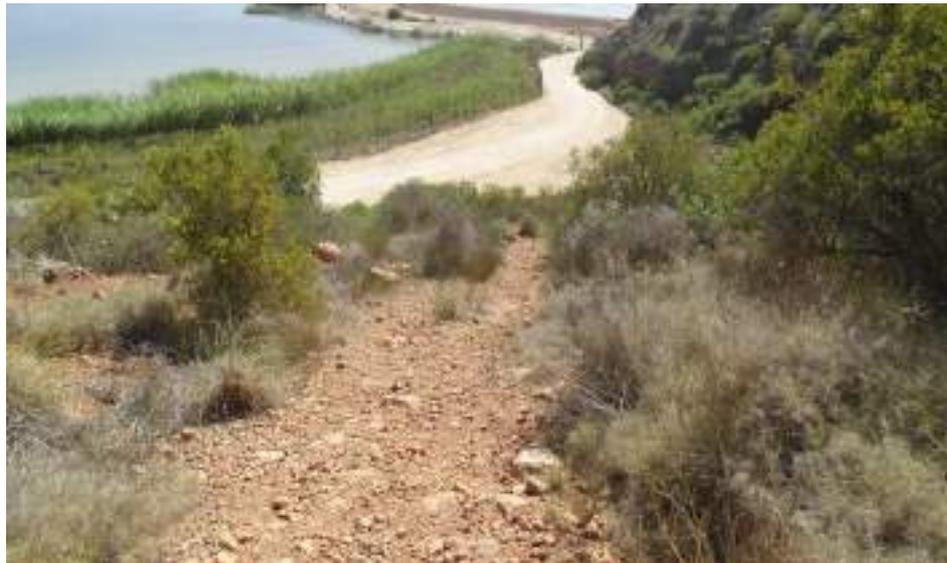
Figura 17. Tramo 6 a reducir pendiente y mejorar el firme.

En el tramo 6, que conecta el acceso al túnel de la Galera con la pista entre el puerto y la playa, se realizarán trabajos de limpieza y mejora del firme y reducción de la pendiente con apoyo de maquinaria ligera tipo bobcat, incluida la construcción de escalones con traviesas o rollizos de madera (Figura 17).

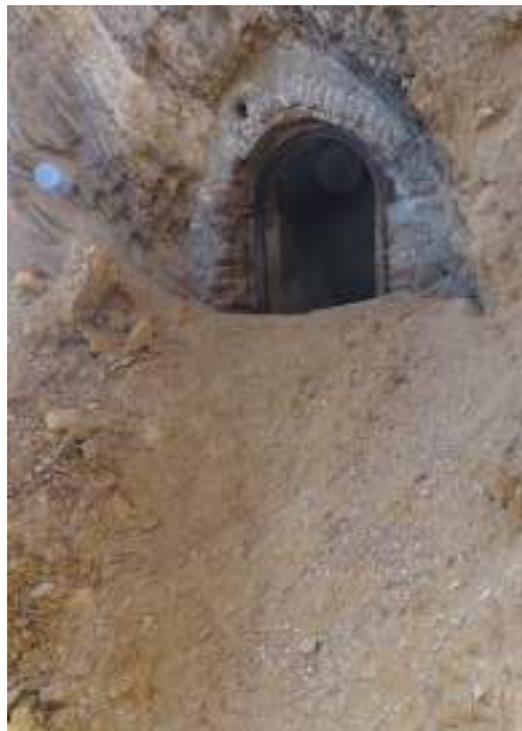
Figura 18. Acceso al polvorín en tramo 7.

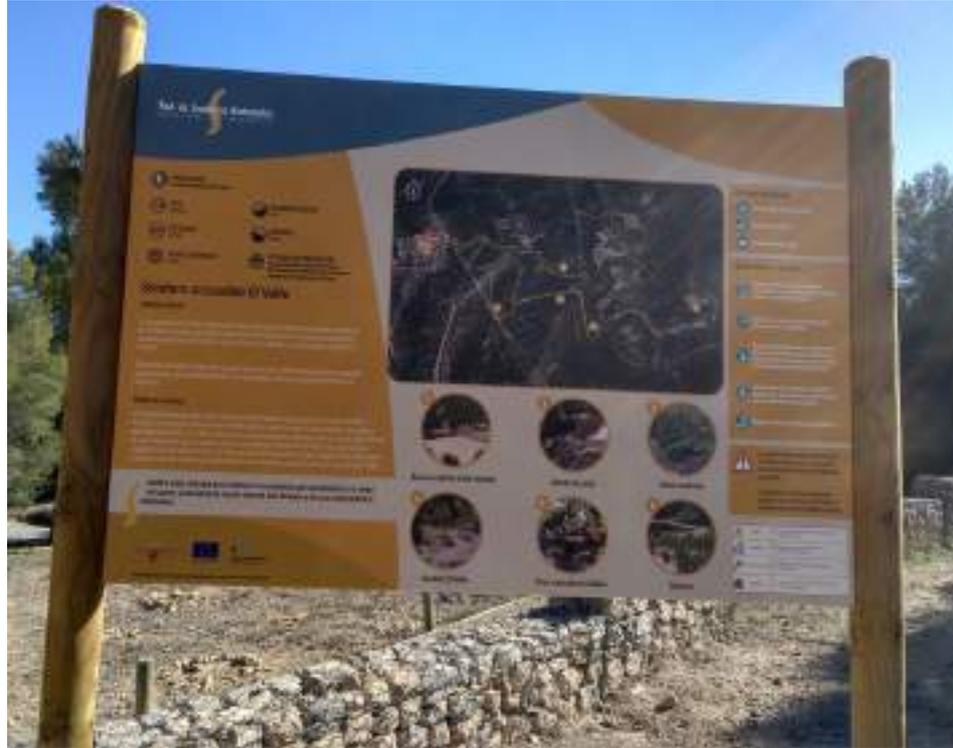
Figura 19. Ejemplo de cartel informativo de sendero en el Parque Regional El Valle y Carrascoy.

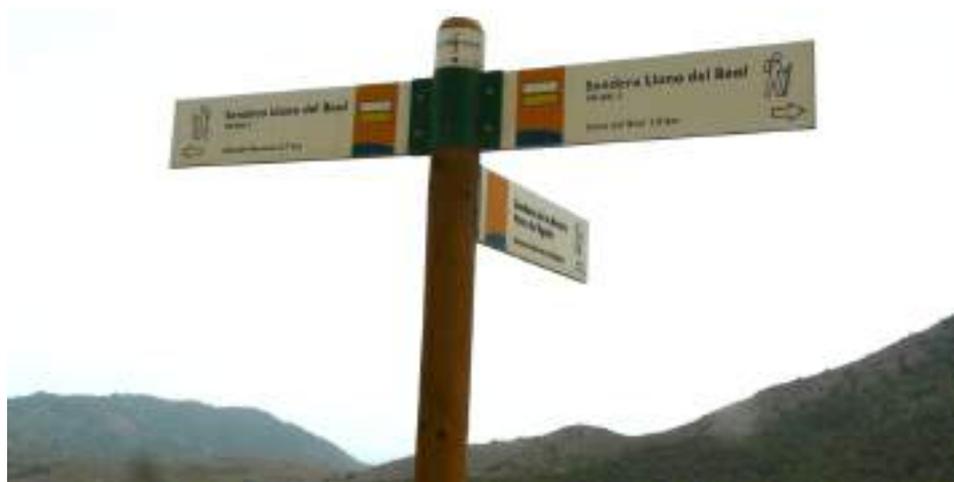
Figura 20. Ejemplos de señal tridireccional en el Collado de Los Mosquitos, dentro del Parque Regional de Calblanque, Peña del Águila y Monte de Las Cenizas.

Localización	Tramo	X	Y	Tipo de señal
En bifurcación de la avenida Marina Española con pista de subida.	1	689296	4162174	Bidireccional
Acceso al tramo 2 del sendero en vaguada	1	689378	4161982	Bidireccional
En bifurcación acceso túnel y bajada a la pista de acceso a la playa S. Bruno y punta de La Galera	4	689434	4161664	Tridireccional
En inicio subida hacia el túnel desde la pista de acceso a la playa S. Bruno y punta de La Galera	6	689473	4161662	Tridireccional

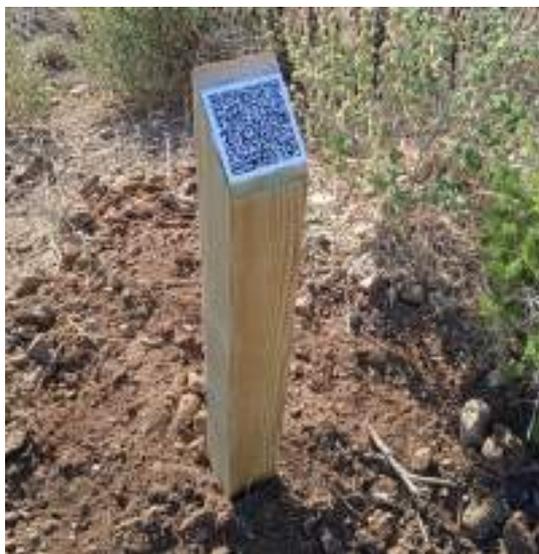
1. Tuberías en callejón junto a la avenida Marina Española.
2. Instalaciones auxiliares de la mina Brandt.
3. Soportes de la tubería del lavadero Roberto.
4. Polvorín

Para no sobrecargar el sendero de carteles informativos o interpretativos, los otros elementos de interés del recorrido se señalarán como hitos mediante postes de madera tratada de 1 m de longitud, anclados al suelo con hormigón. El poste irá biselado, con placas metálicas grabadas con códigos QR, a través de los cuales los visitantes podrán acceder con sus móviles a la información sobre esos puntos de interés (Figura 21). Se colocarán 4 señales de este tipo:

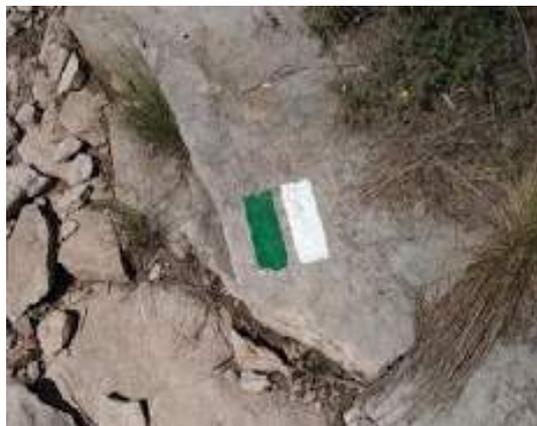
Figura 22. Ejemplos de marcas de sendero

El sendero se señalará mediante marcas de pintura bicolors (blanca y verde) sobre el trazado, de unos 3 cm de grosor y una separación de 1 cm entre ellas (Figura 22).

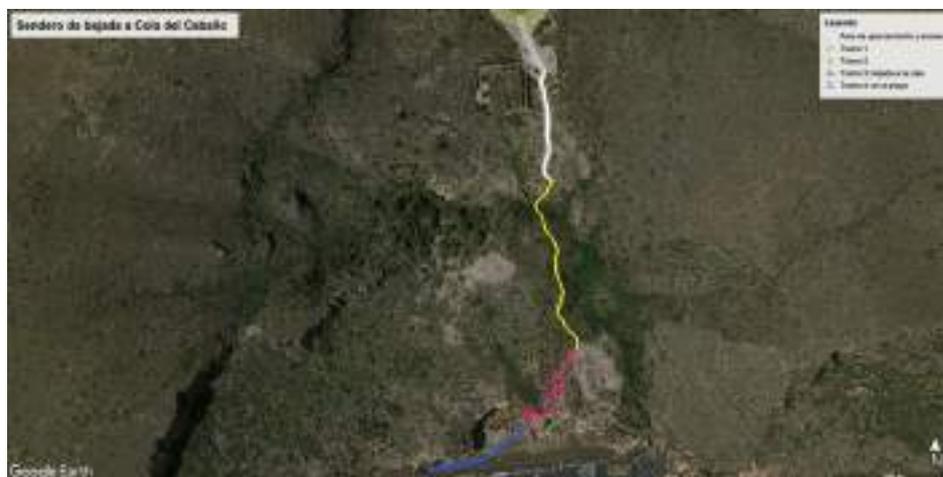
Figura 23. Tramos del sendero de bajada a Cola del Caballo.

1. Área de acceso y aparcamiento: superficie de 630 m<sup>2</sup>.
2. Tramo 1: inicio del sendero de bajada hacia la cala, 89 m.
3. Tramo 2: tramo intermedio: 147 m.
4. Tramo 3: bajada final a la playa: 110 m
5. Tramo 4: recorrido en la playa: 87 m.

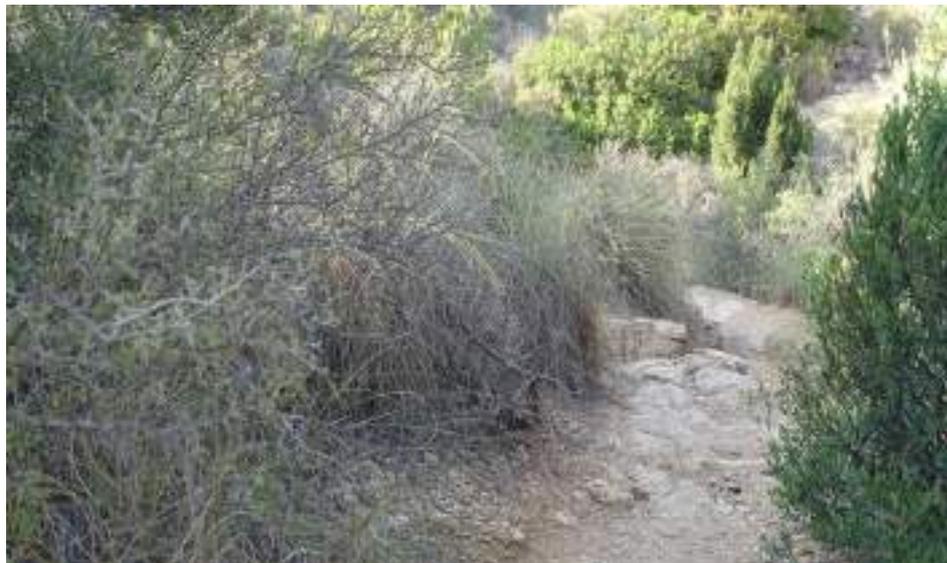
Figura 24. Tramos del sendero en los que se precisan trabajos de desbroce y poda de la vegetación.

En todos los trabajos de desbroce se asegurará la conservación de todas las especies con un alto interés ambiental que se encuentren en el recorrido, que serán previamente identificadas e inventariadas, intentando en todo momento evitar su eliminación y realizar la menor poda posible. En casos puntuales que sea necesaria la retirada de alguna unidad de especies protegidas, se llevará a cabo el trasplante o restitución en el mismo entorno, duplicando al menos el número de unidades.

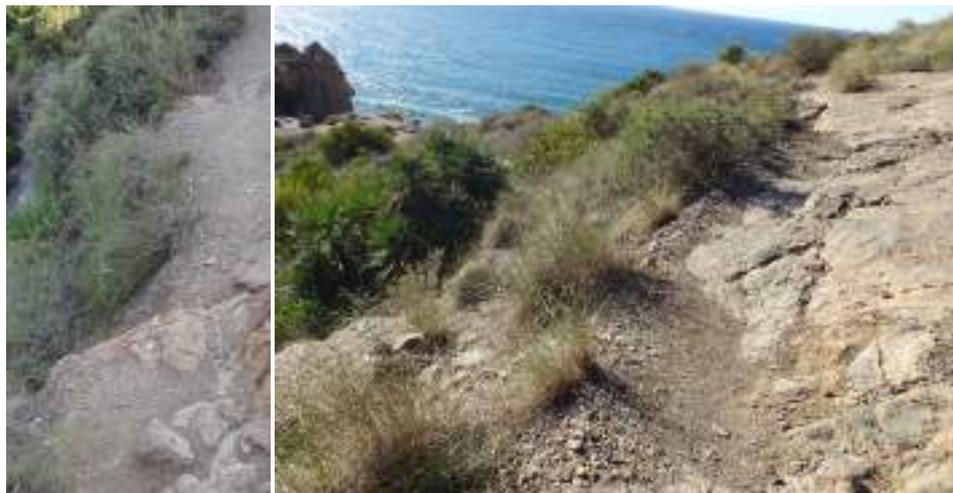
Figura 25 a y b. Puntos del sendero con pendientes pronunciadas y riesgo de caída en altura.

Se colocarán un total de 44 metros de vallado de rollizo de madera en el tramo 2 del sendero (Figura 25 a y b). Su localización se puede ver en el plano de dicho tramo.

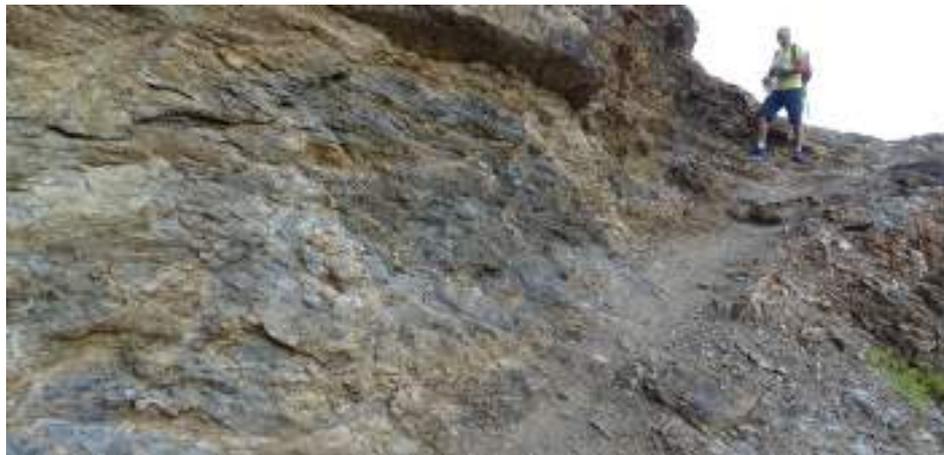
Figura 26. Tramo final donde se colocará pasamanos fijado en la pared del acantilado.

También se fijará en el acantilado un pasamanos con cable de acero en la parte final del tramo 3 de bajada a la cala (Figura 26).

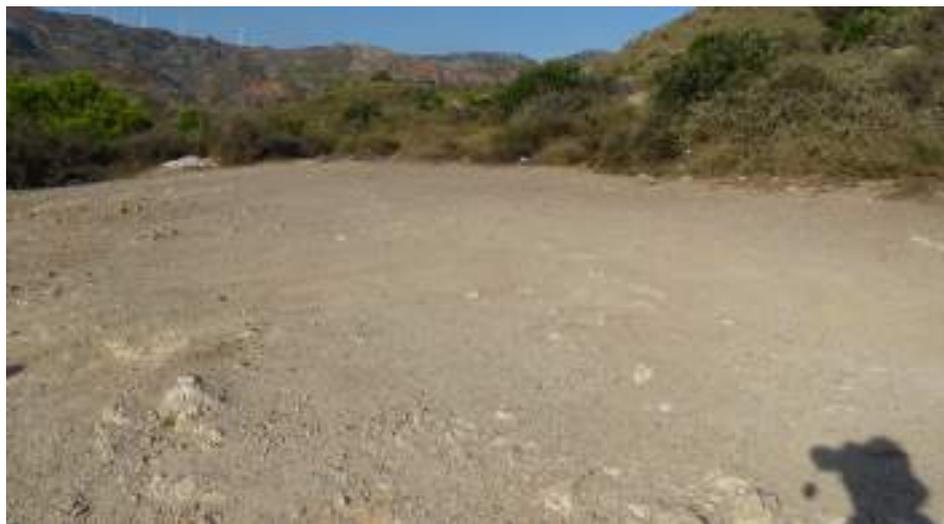
Figura 27. Área para acondicionar zona de aparcamiento en el acceso.

Se llevará a cabo la limpieza y adecuación del terreno por medios mecánicos del área de acceso y de aparcamiento, con una superficie total 630 m<sup>2</sup> (Figura 27). Los trabajos incluirán el suministro de zahorra y la compactación del firme, así como la amortiguación del escalón en acceso desde la carretera N-345.

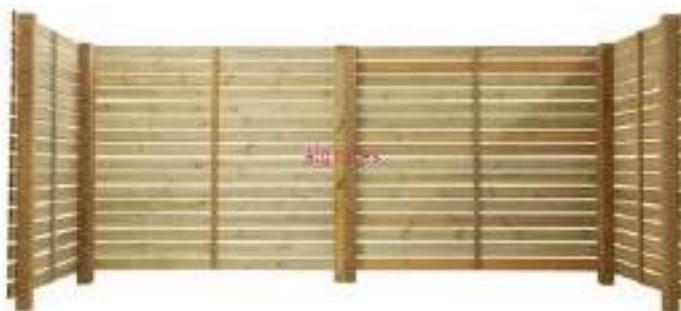
Figura 28. Ejemplo de pantalla cubrecontenedores en Algru.es

Adicionalmente se instalará un módulo de cubrecontenedores sin tejado, para la ocultación de los 2 contenedores de residuos instalados actualmente junto a la edificación del antiguo establo. Serán de madera de pino (tratados en autoclave vacío-presión clase 4 contra la carcoma, termitas e insectos), anclados al suelo sobre dado de hormigón.

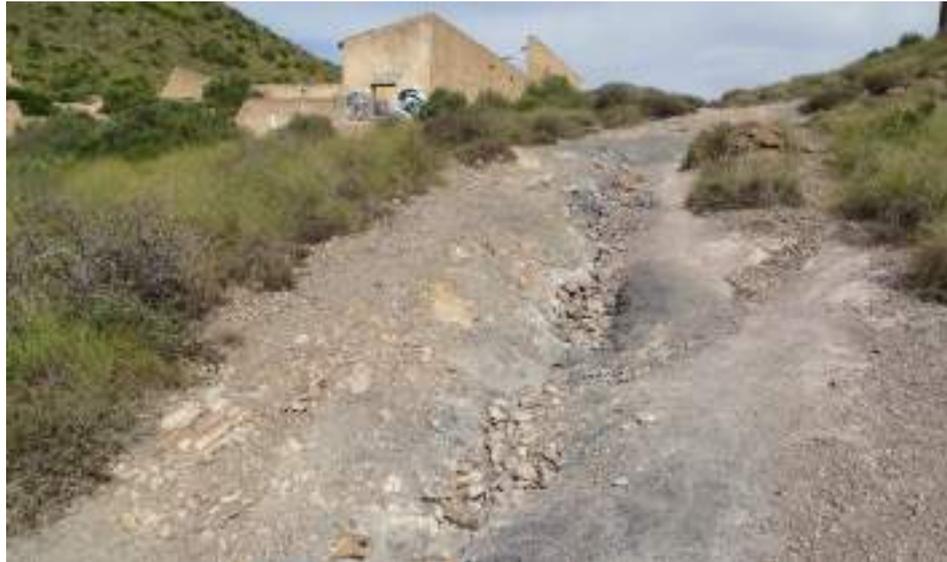
Figura 29. Tramo 1 deteriorado por las escorrentías en períodos de lluvia.

Se llevará a cabo la mejora del firme en el tramo 1 del sendero, de inicio de la bajada hacia la cala, para corregir las pronunciadas cárcavas que presenta y prevenir su deterioro por las aguas de escorrentía en períodos de lluvia (Figura 29). Para ello, mediante medios mecánicos:

- Se abrirán cunetas para la evacuación de las aguas de escorrentía.
- Se eliminarán las cárcavas y se compactará el firme del sendero.
- Se reducirá la pendiente aterrazando el sendero con traviesas de madera.

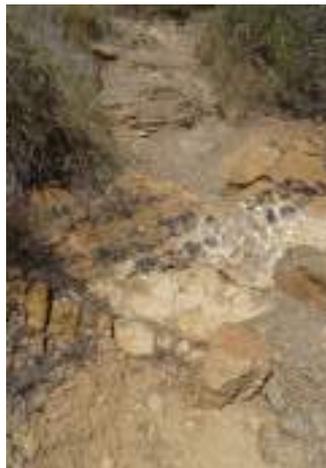
Figura 30. Escalón en tramo 2

#### 1. Reducción de escalón en el recorrido.

Se realizará utilizando piedra natural del entorno y mortero de cal para su fijación (Figura 30).

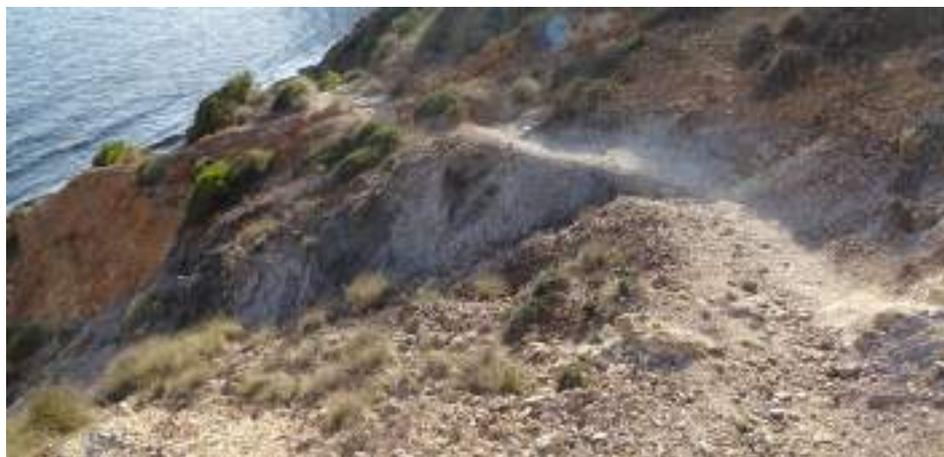
Figura 31. Inicio del tramo 3 con grieta en el trazado del sendero.

## 3. Cierre de grieta y refuerzo del firme del sendero al inicio del tramo 3.

Se realizará por medios manuales utilizando materiales del entorno (Figura 31).

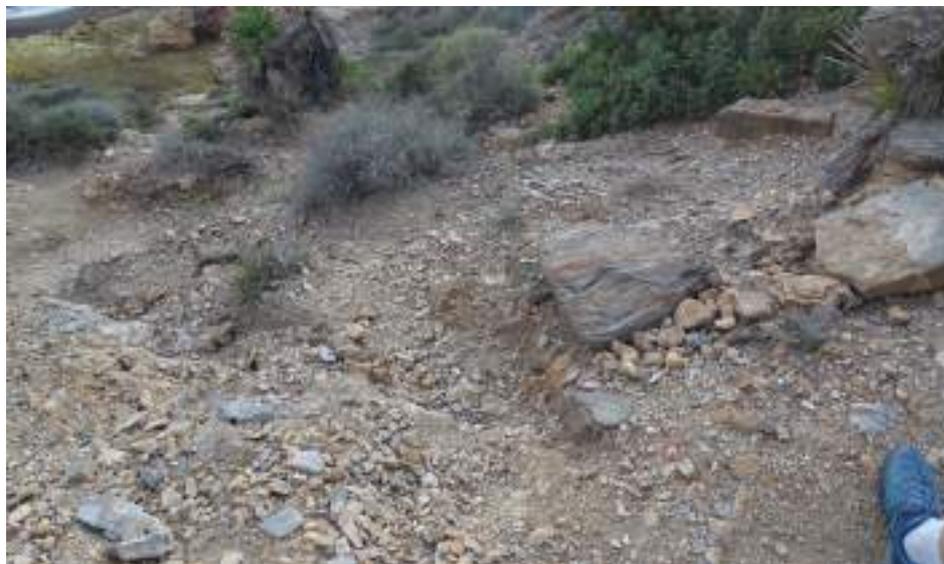
Figura 32. Tramos con acumulación de piedra suelta.

#### 4. Limpieza de piedra suelta y adecuación del firme.

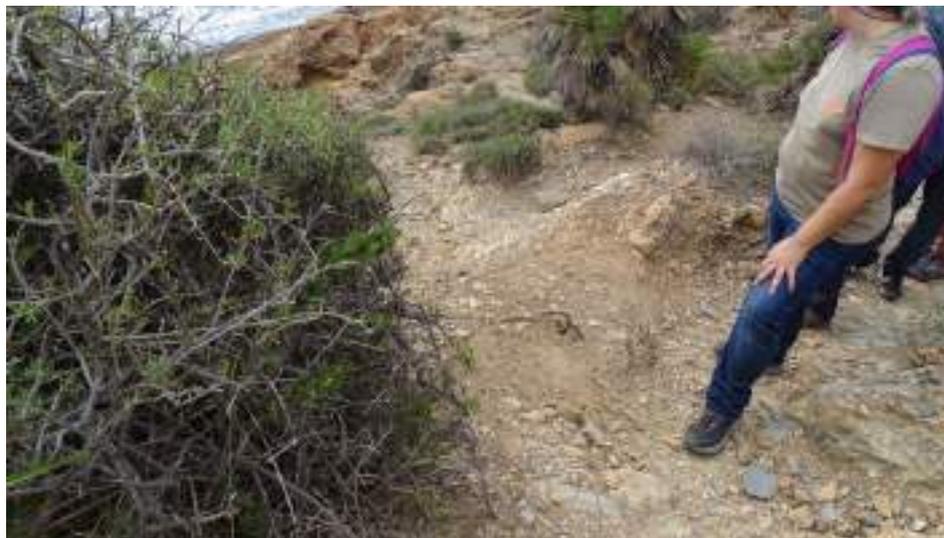
Figura 33. Atajos abiertos en el sendero a cerrar con piedra del entorno y plantación de especies arbustivas.

Para cerrar el paso por un total de 6 atajos abiertos en el sendero se utilizará piedra natural del entorno para marcar los límites del sendero y se plantarán especies arbustivas que permitan generar un seto disuasorio (Figura 33). Para la plantación se seguirán los mismos criterios técnicos del apartado 2 anterior.

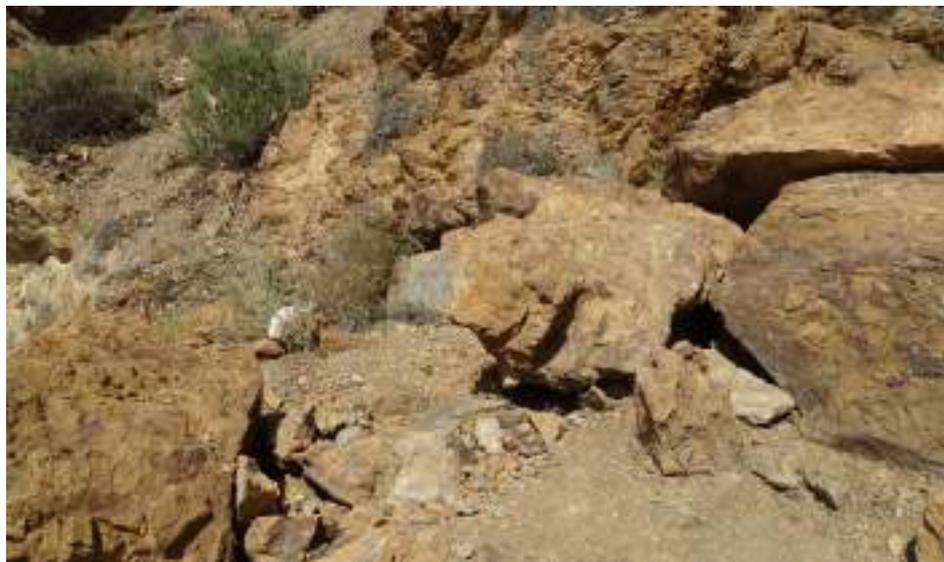
Figura 34. Escalón de piedra en el tramo final de acceso a la playa.

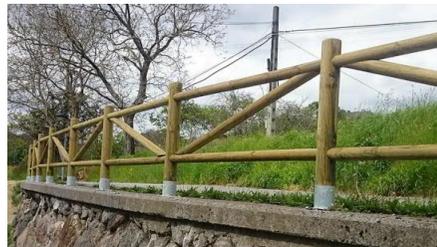
IMAGEN TIPO DEL VALLADO. FUENTE: <https://eiforsa.es/mobiliario-de-madera/vallas-de-madera/>

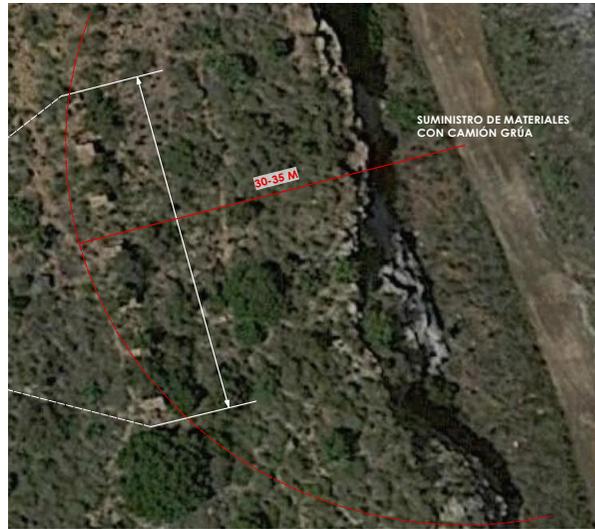
- INTERVENCIÓN**
- 10 UD DE CONSOLIDACIÓN DE SOPORTES DE LA ANTIGUA TUBERÍA
  - 20 ML DE RECUPERACIÓN Y REINSTALACIÓN DE UN TRAMO DE TUBERÍA

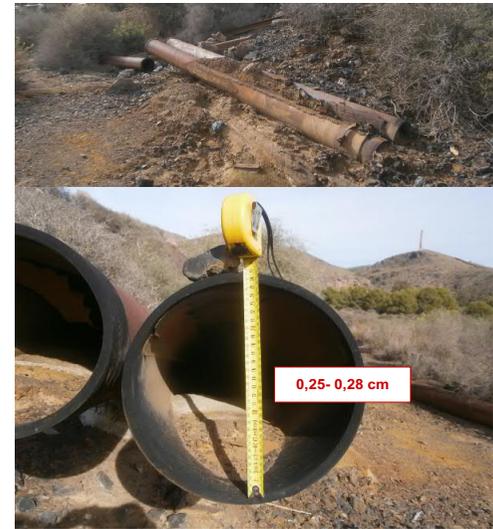
ANTIGUAS TUBERÍAS DEL LAVADERO ROBERTO A REUBICAR. FUENTE: FSM

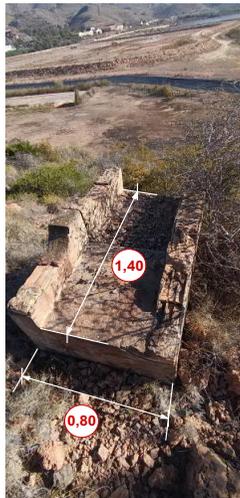
SOPORTES TUBERÍA. ESTADO ACTUAL

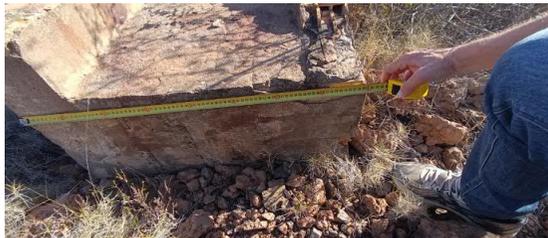
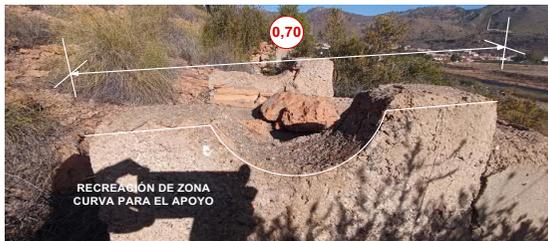
RECREACIÓN DE ZONA CURVA PARA EL APOYO

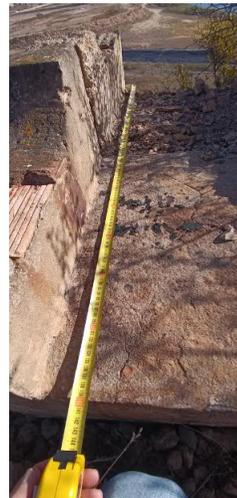
LIMPIEZA Y RESTITUCIÓN DE APOYOS DE TUBERÍA CON LADRILLO Y MORTERO EN CASO QUE SE CONSERVE GRAN PARTE DE LOS 2

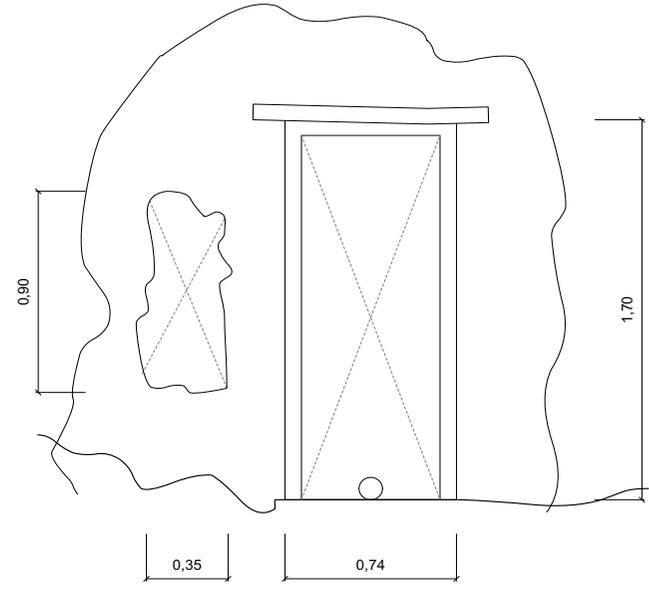
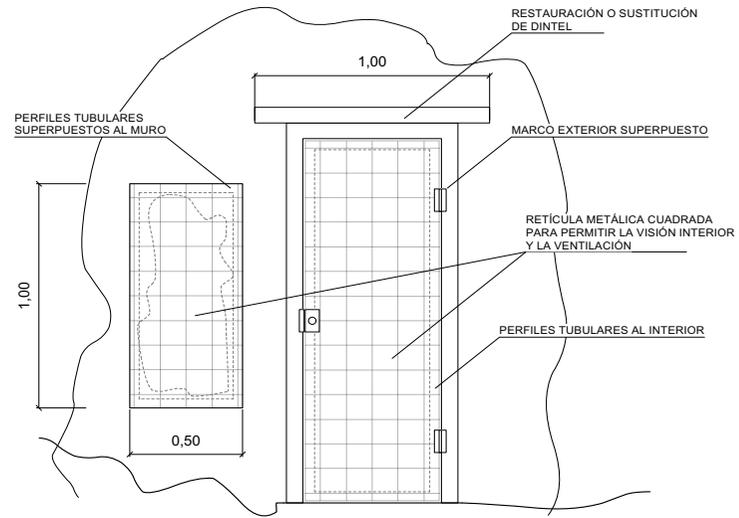
ACCESO TÚNEL ESCALA 1/10

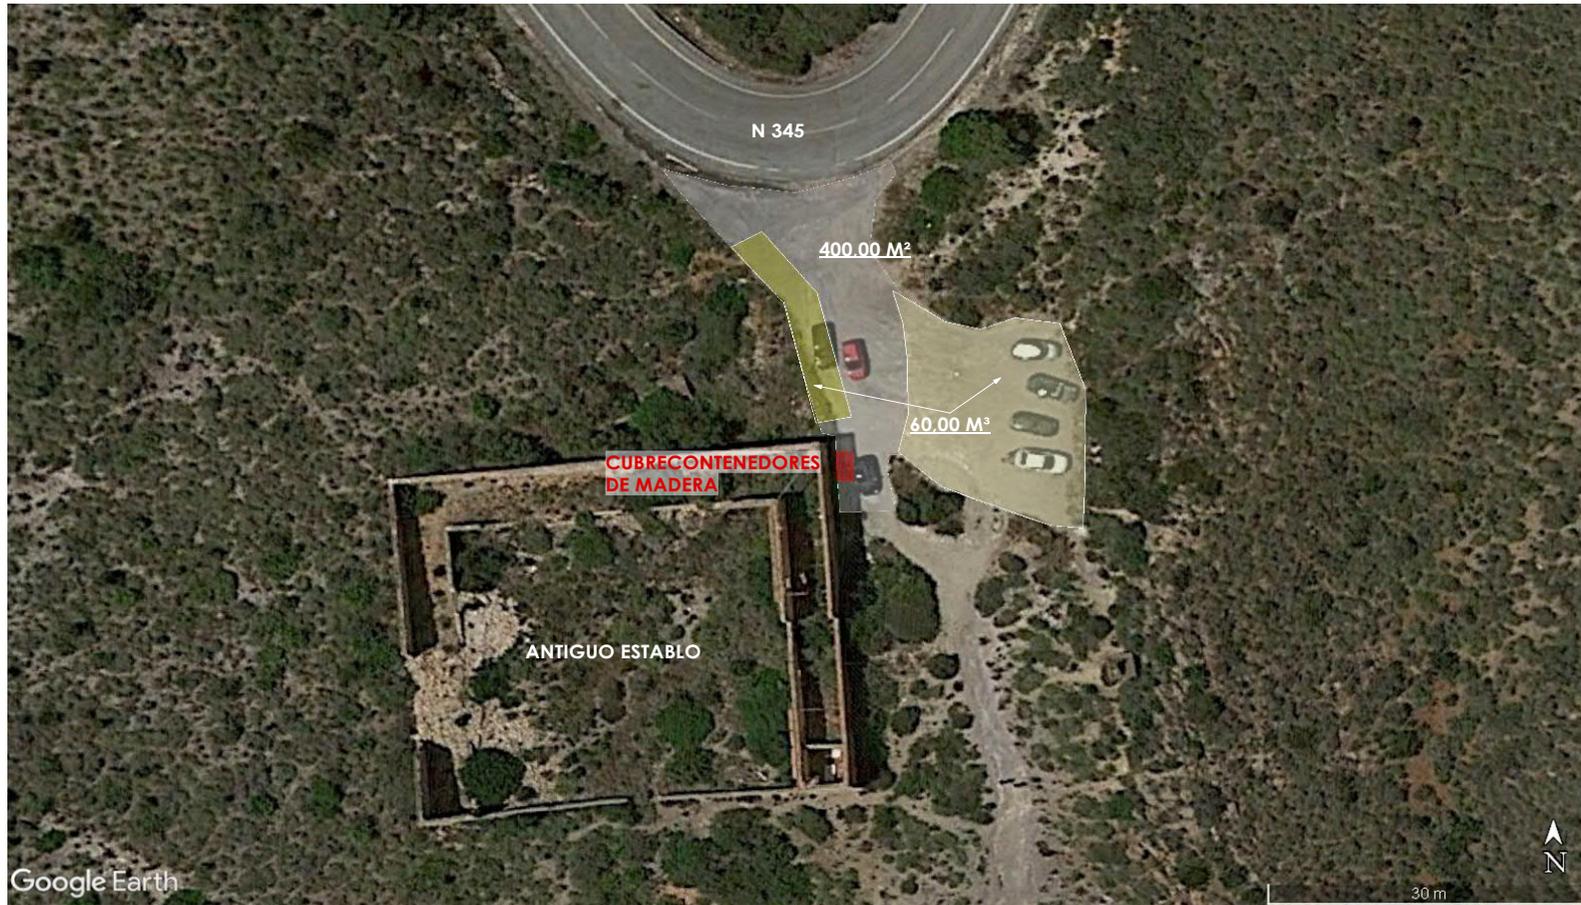
**A INTERVENCIONES**

- 400 M2 LIMPIEZA Y RETIRADA DE RESIDUOS
- 60 M3 ADECUACIÓN DEL ÁREA DEL APARCAMIENTO
- 1 UD CUBRECONTENEDORES DE MADERA

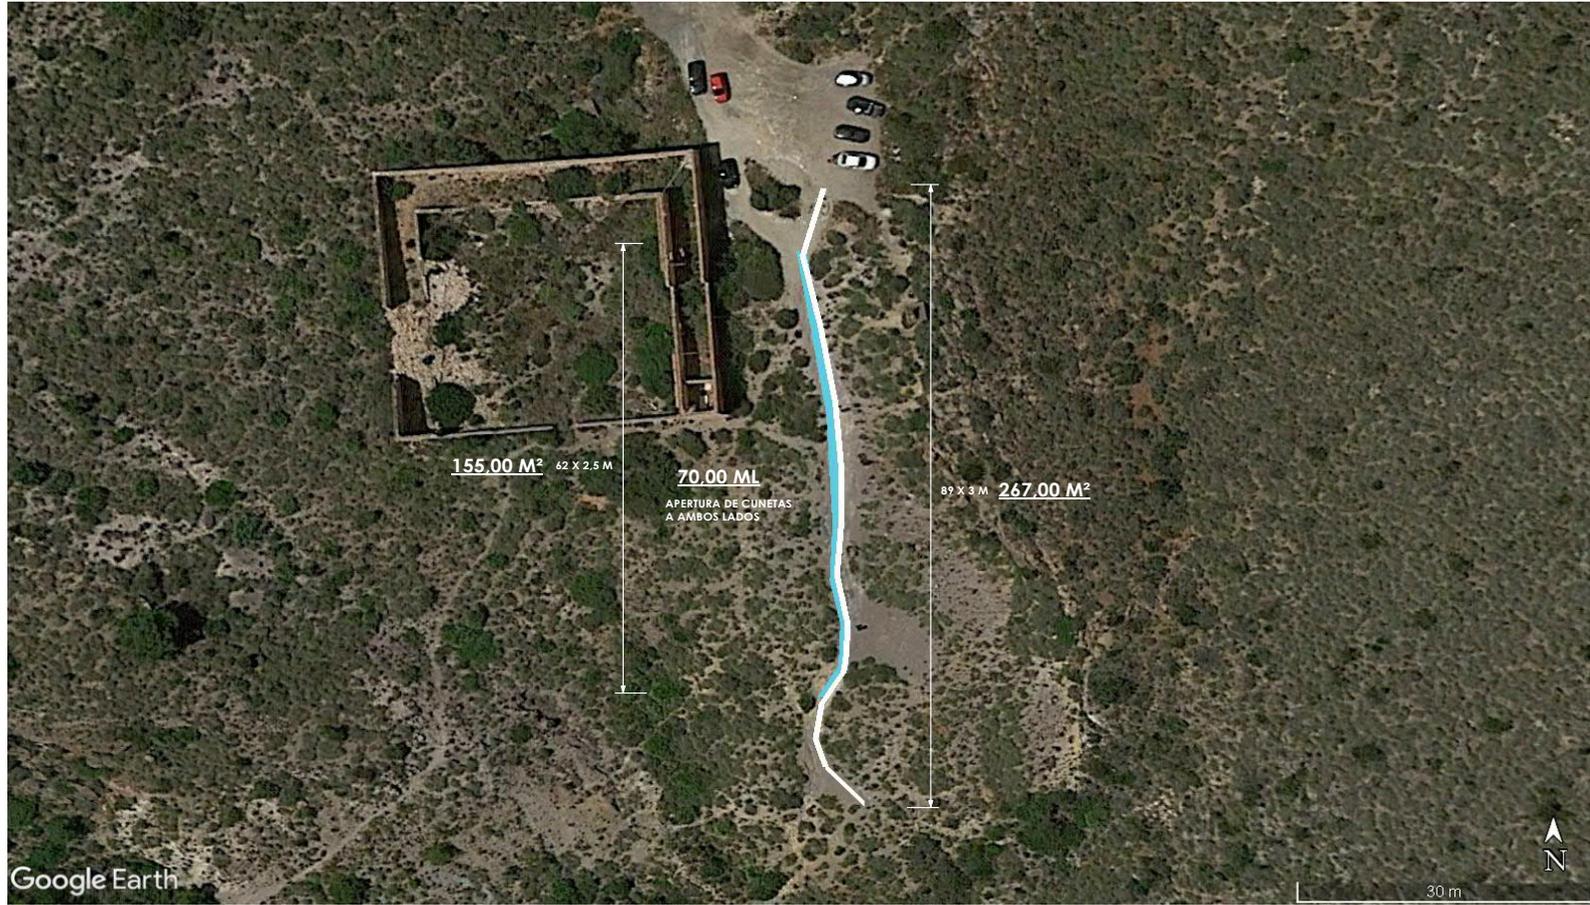
INTERVENCIONES	
267	M2 LIMPIEZA Y RETIRADA DE RESIDUOS
70	ML APERTURA DE CUNETAS PROF <= 75 cm
155	M2 ADECUACIÓN DEL FIRME DEL SENDERO POR MEDIOS MECÁNICOS

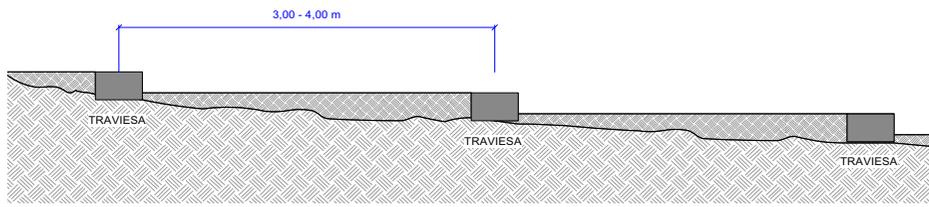
SECCIÓN LONGITUDINAL DE ADECUACIÓN DE SENDERO. ESCALA 1/20
