# Proyecto de adecuación de senderos en el Cabezo de la Galera y Cola del Caballo: Recorrido de las tuberías de “Los Chorros” del Lavadero Roberto e itinerario a la ventana tectónica de Cola del Caballo.

## 1ª Fase

Actuaciones 3.2 y 3.3 del Eje 3 del Plan de Sostenibilidad Turística de Portmán

Diciembre 2023

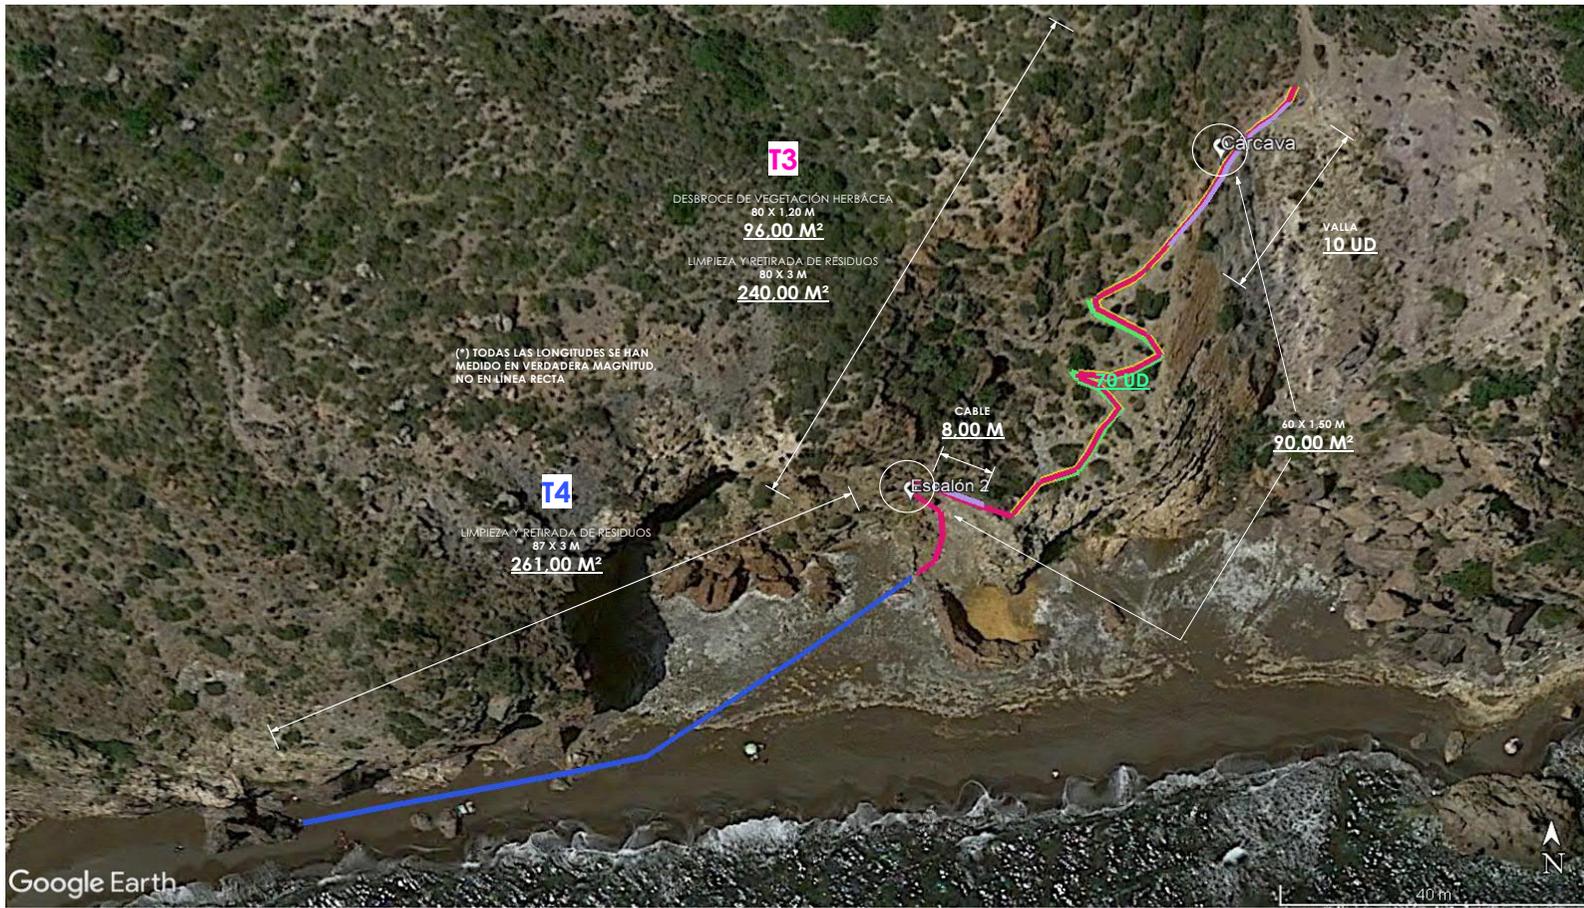
INTERVENCIONES		T3	T4
240	M2 LIMPIEZA Y RETIRADA DE RESIDUOS		
261	M2 LIMPIEZA Y RETIRADA DE RESIDUOS		
96	M2 DESBROCE DE VEGETACIÓN HERBÁCEA Y ARBUSTIVA		
90	M2 ADECUACIÓN DEL FIRME DEL SENDERO. MEDIOS MANUALES		
8	ML DE CABLE DE SUJECCIÓN ANCLADO A ROCA		
70	UD PLANTACIÓN DE ESPECIES ARBUSTIVAS PARA PROTECCIÓN DEL SENDERO		
6	ML CIERRE DE ATAJOS DEL SENDERO MEDIANTE CORDÓN DE PIEDRA NATURAL		
10	UD MÓDULO DE YALLA DE MADERA TRATADA DE 2 M
