REFERENCIA :S-23/147 CNC02/25/39/0004JOA/LE  
Asunto: Concesión para equipamiento de uso público  
Vinculado a ocio y hostelería del Edificio Rema.  
Segunda Playa de El Sardinero.

# ANTEPROYECTO DE REHABILITACIÓN DEL EDIFICIO “CHIRINGUITO REMA”

## Segunda Playa del Sardinero – Santander

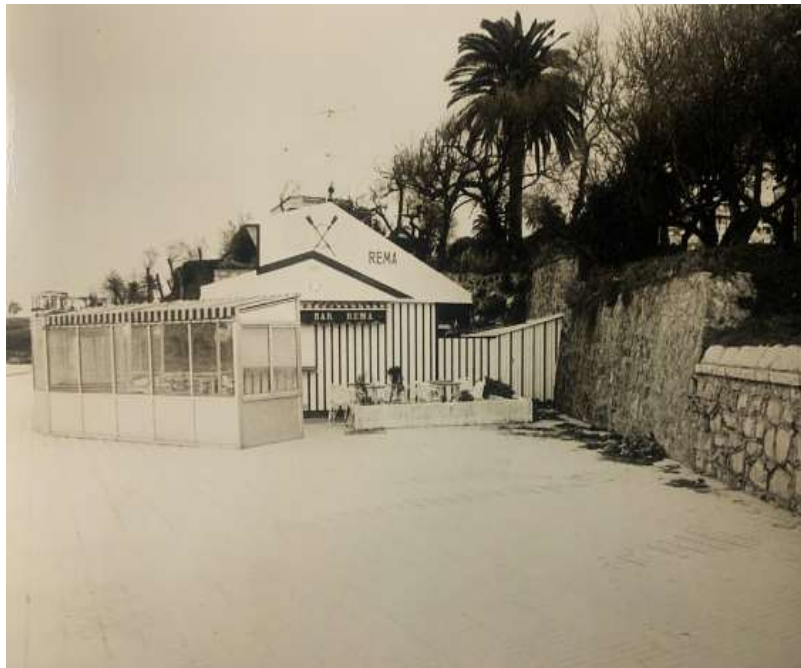
Vista de la instalación original previa a la construcción actual (1991), evidenciando la ocupación histórica del emplazamiento.

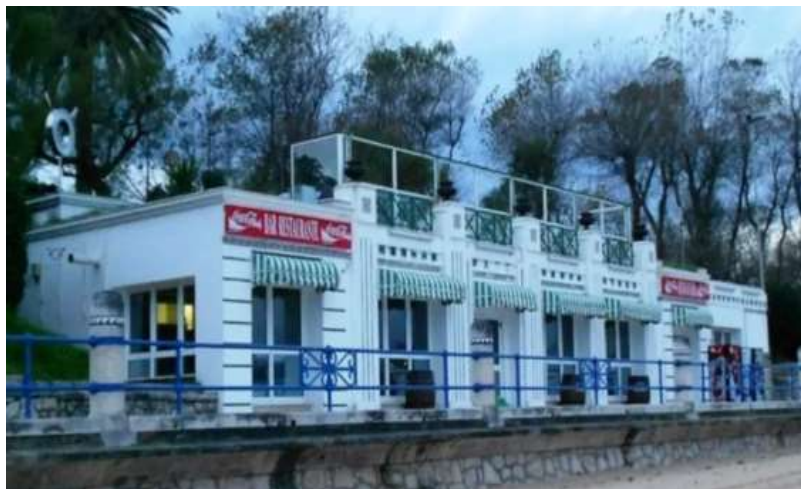
Edificio en funcionamiento, constatando el uso consolidado durante décadas como servicio vinculado al litoral.

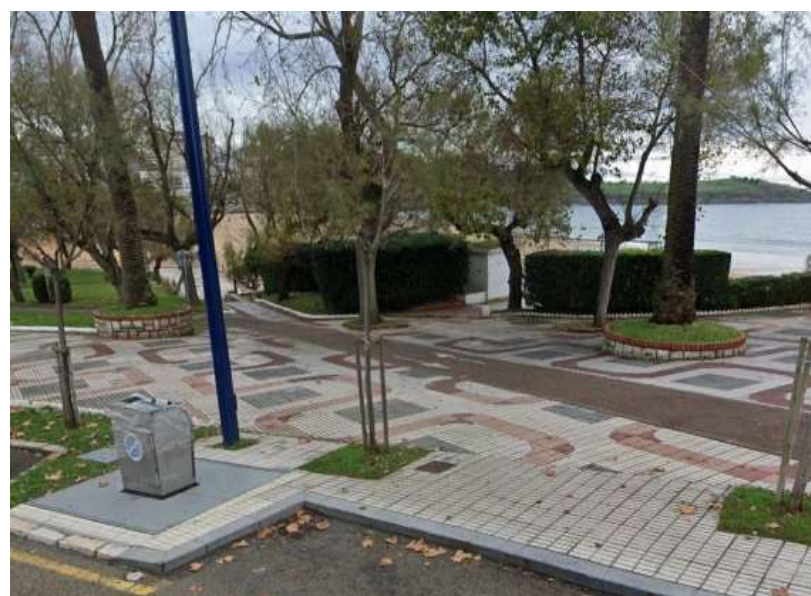
Accesos desde el Parque de Mesones hacia la terraza del edificio, evidenciando la conexión con el espacio público superior.

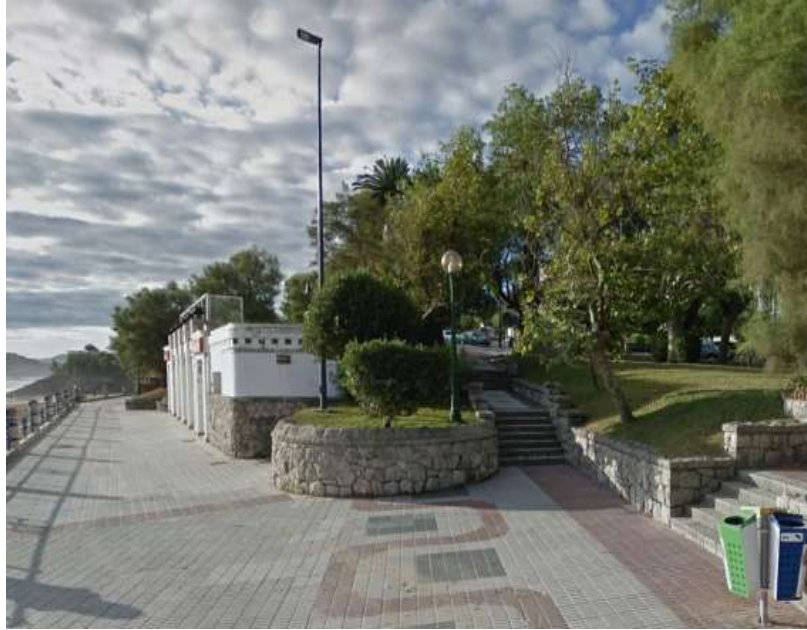
Encuentro del edificio con los accesos al parque, evidenciando su encaje en la topografía existente.

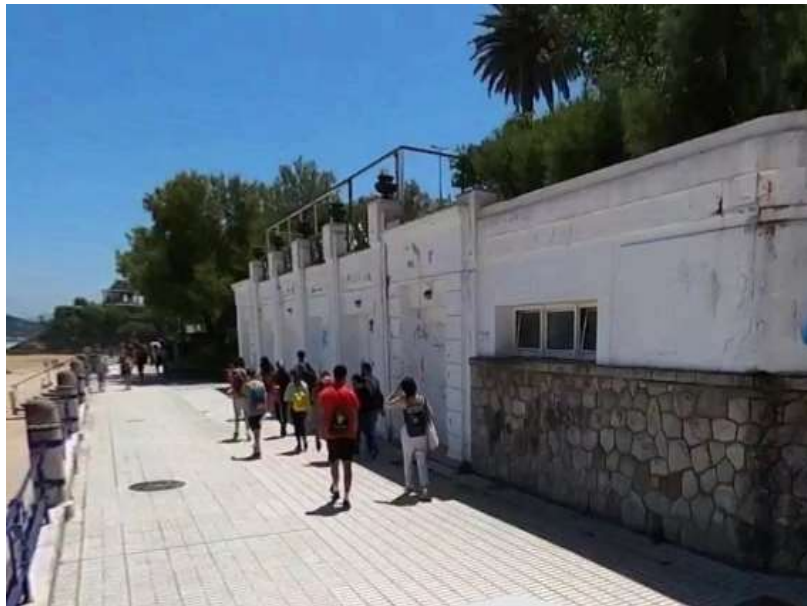
Fachada desde el paseo marítimo, mostrando su implantación en el frente litoral consolidado.

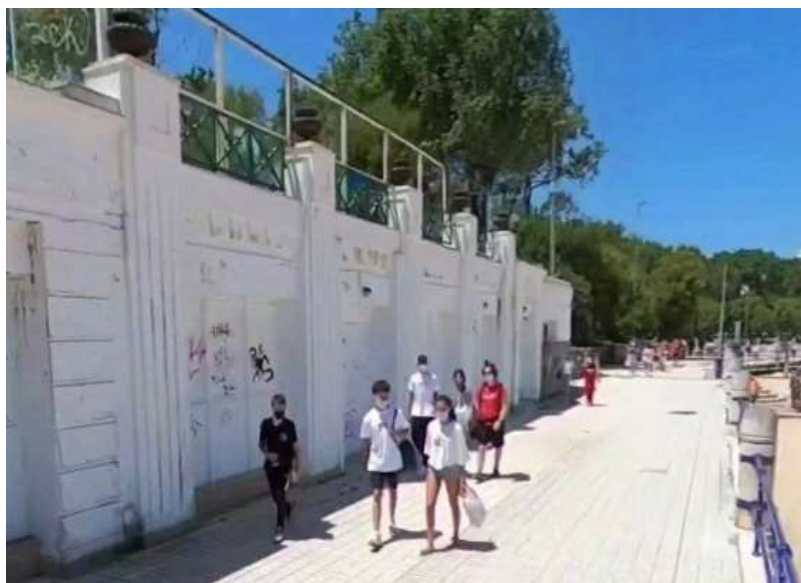
Estado actual del edificio desde el paseo marítimo, apreciándose el deterioro de los elementos constructivos.

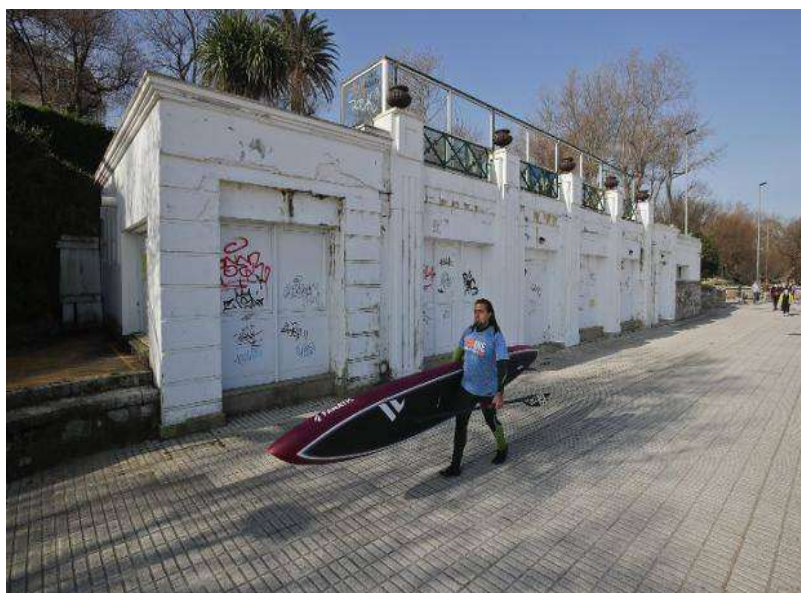
Imagen del estado de conservación actual, que justifica la necesidad de la actuación de rehabilitación.
