# INFORME DEL ESTUDIO ARQUEOLÓGICO DE LAS IMÁGENES GEOFÍSICAS DEL CABLE DE FIBRA ÓPTICA SOL ENTRE EEUU Y ESPAÑA

## INFORME DEL ESTUDIO ARQUEOLÓGICO DE LAS IMÁGENES GEOFÍSICAS DEL CABLE DE FIBRA ÓPTICA SOL ENTRE EEUU Y ESPAÑA

| <b>Tipo actuación</b> | Estudio arqueológico de las imágenes geofísicas |

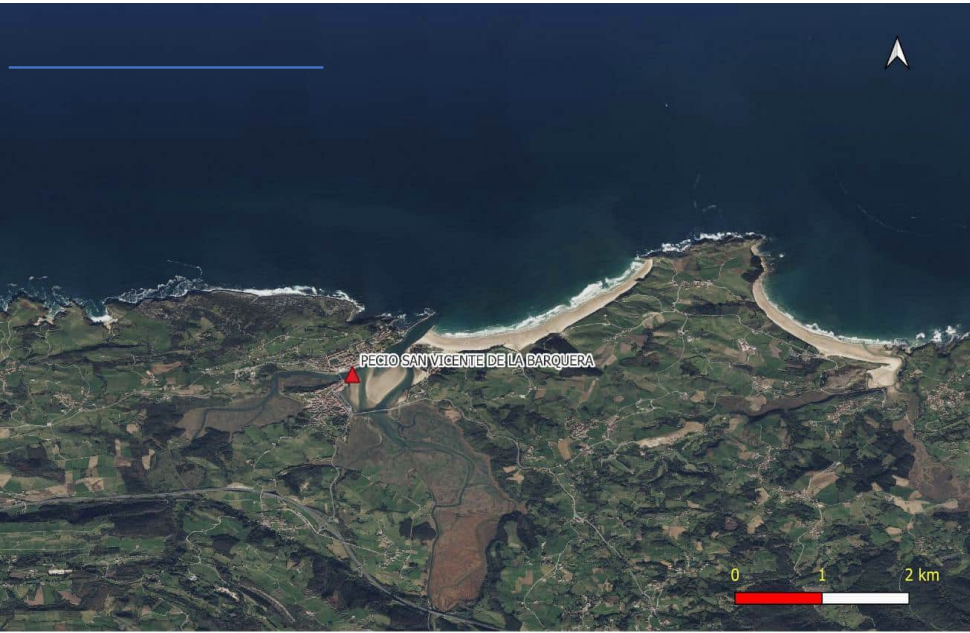
Figura 5: Vista de los pecios y yacimientos dentro de la carta arqueológica sumergida de Cantabria en la zona oriental de costa comprendida entre Santoña y Castro Urdiales (Fuente: Consejería de Cultura, Turismo y Deporte).

IDENTIFICACIÓN DE LOS PECIOS EN LA ZONA ORIENTAL DE CANTABRIA, ENRE SANTOÑA Y CASTRO URDIALES

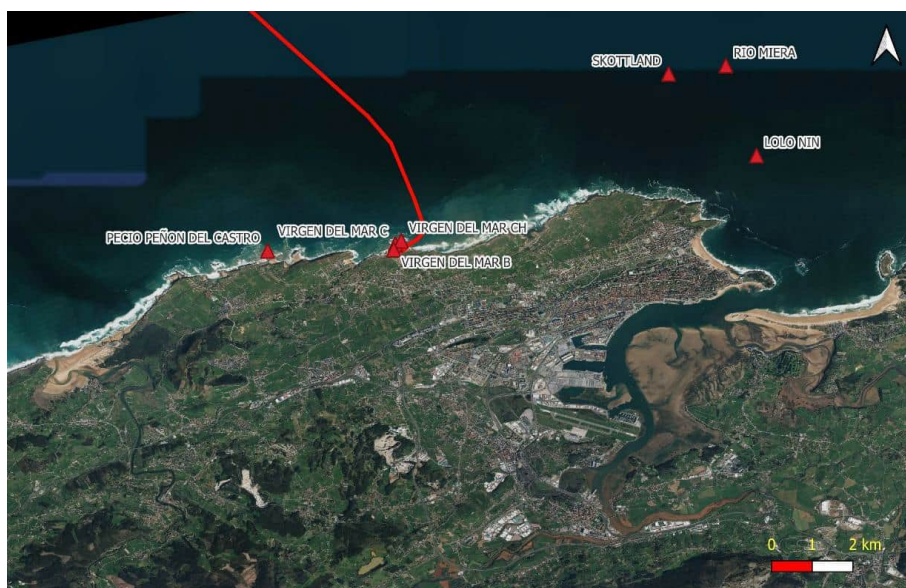
Figura 6: Vista de los pecios y yacimientos dentro de la carta arqueológica sumergida de Cantabria en la zona occidental de San Vicente de la Barquera (Fuente: Consejería de Cultura, Turismo y Deporte).

YACIMIENTOS DE LA CARTA ARQUEOLÓGICA DE CANTABRIA EN LA ZONA OCCIDENTAL DE CANTABRIA

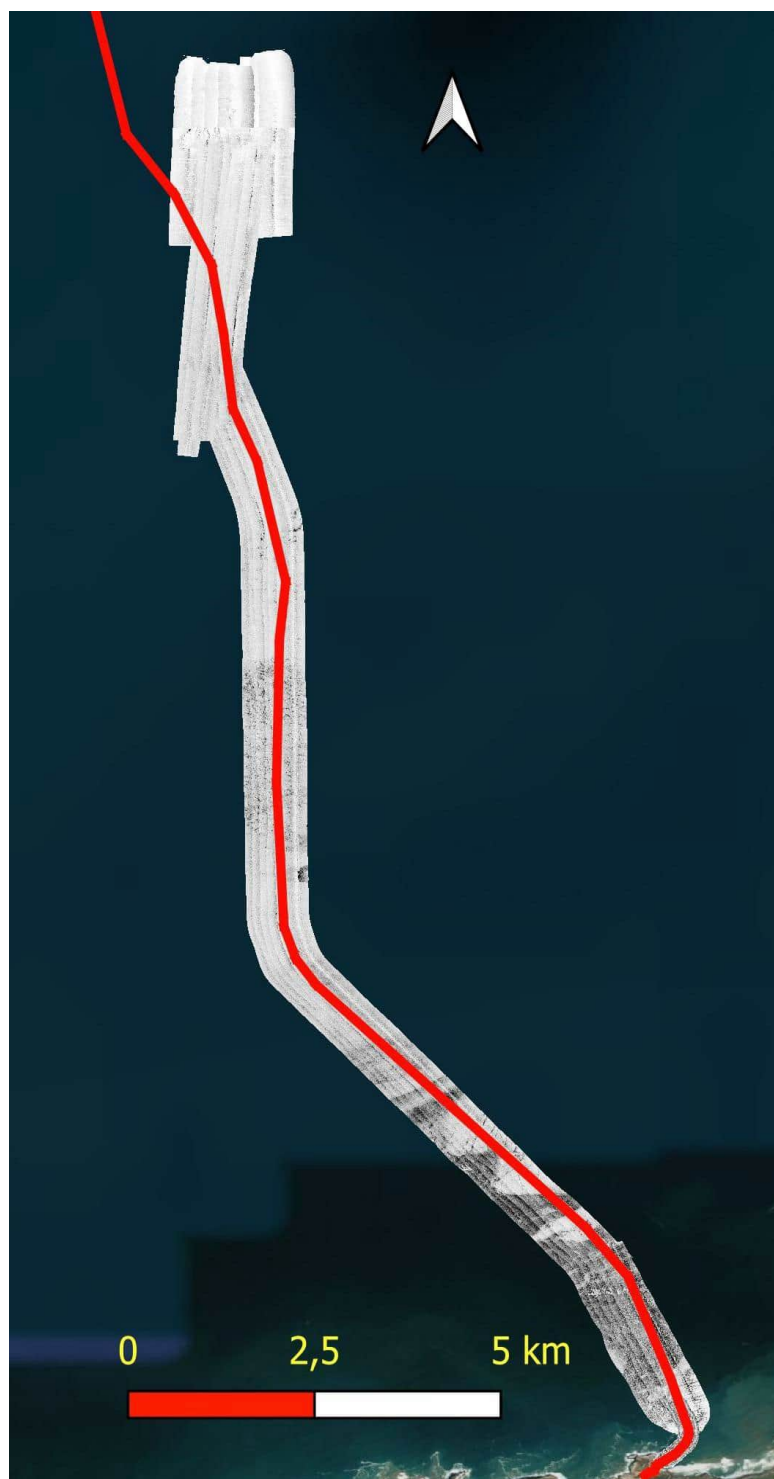
Trazado de la imagen del Sonar de Barrido Lateral

Figura 9: Vista de las imágenes de SSS en su recorrido. Se observan zonas de afloramiento rocoso en un fondo arenoso o limoso. (Fuente: Subcom, 2025).

La anchura de las imágenes del SSS varían, desde los 300 m en la zona más próxima a costa a casi 900 m en las zonas una vez que se pasa el primer giro desde costa. En el extremo, el último tramo tiene una anchura de 1600 m.

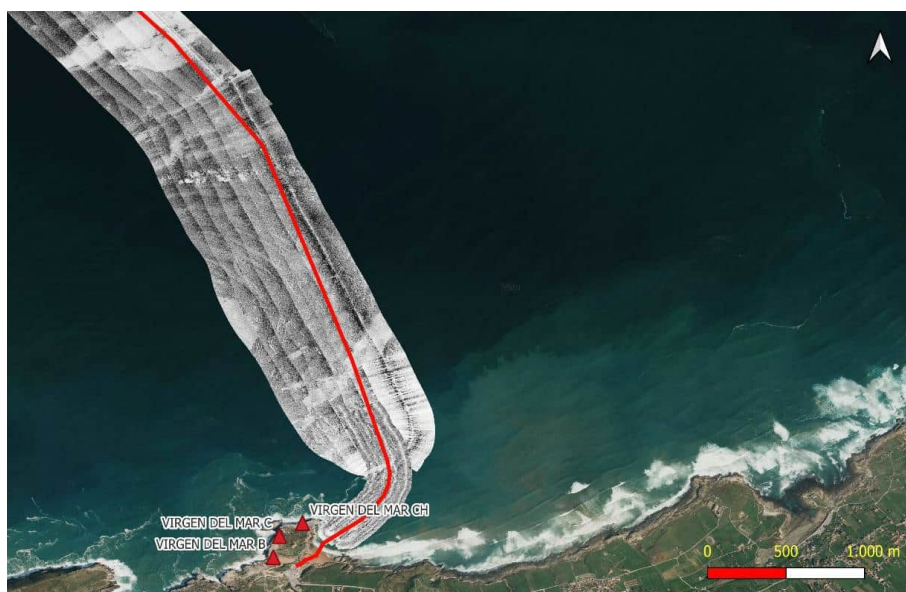
IMAGEN DE SONAR DE BARRIDO LATERAL EN ZONA DE ATERRIZAJE Y AGUAS SOMERAS

**Figura 10.** Vista de imagen de sonar de barrido lateral en las cercanías a costa. El cable es la línea roja. Se puede observar el fondo marino consistente en afloramiento rocoso tipo flysch entre zonas arenosas. (Fuente: Subcom, 2025).

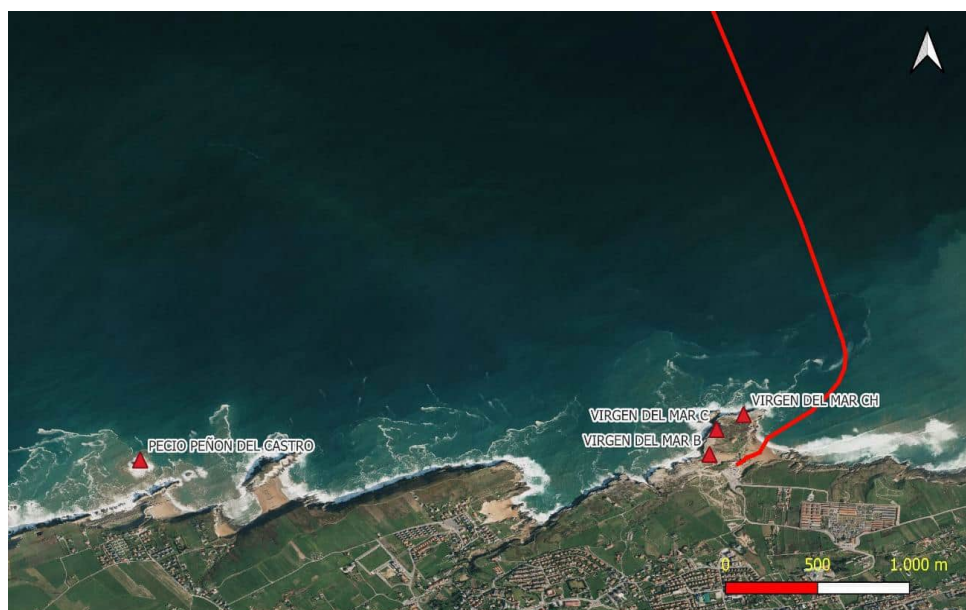
POSICIÓN DEL PECIO PEÑÓN DEL CASTRO RESPECTO AL TRAZADO

**Figura 17:** Posición de la zona supuesta del pecio Peñón del Castro. La zona es aproximada ya que no conocemos la posición exacta y por ello se ha decidido establecer un polígono posible, a efectos de contabilizar la distancia (Fuente: elaboración propia a partir de datos de Subcom 2025 y Casado Soto et al. 1992a, 27).

No obstante, uno de los pecios de los que se tienen noticias por la *bibliografía*, aunque no conozcamos la posición exacta, es el Pecio del Peñón del Castro (Casado Soto et al. 1992, 27). Su situación al oeste del eje del cable y a más de 2800 m no implica afección al mismo.

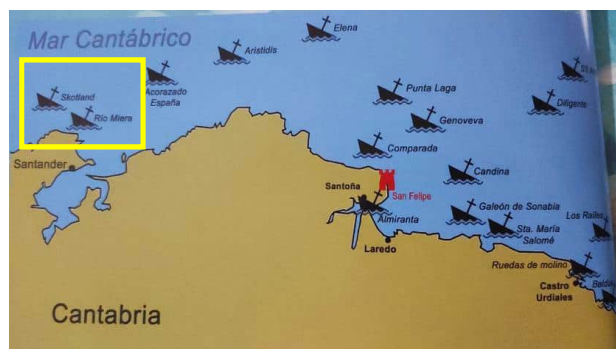
**Figura 18:** Plano de localización aproximada de los pecios investigados por el grupo de buceadores pertenecientes al grupo Expedición Pecios del Cantábrico. Los interesantes se sitúan al norte de Santander (señalados). (Fuente: Alberdi et al. 2025).

Por su parte, una nueva publicación<sup>6</sup> realizada por buceadores de gran profundidad bajo el nombre de *Expedición Pecios del Cantábrico*, aporta información sobre localización de otros pecios no registrados por la Consejería de Cantabria.

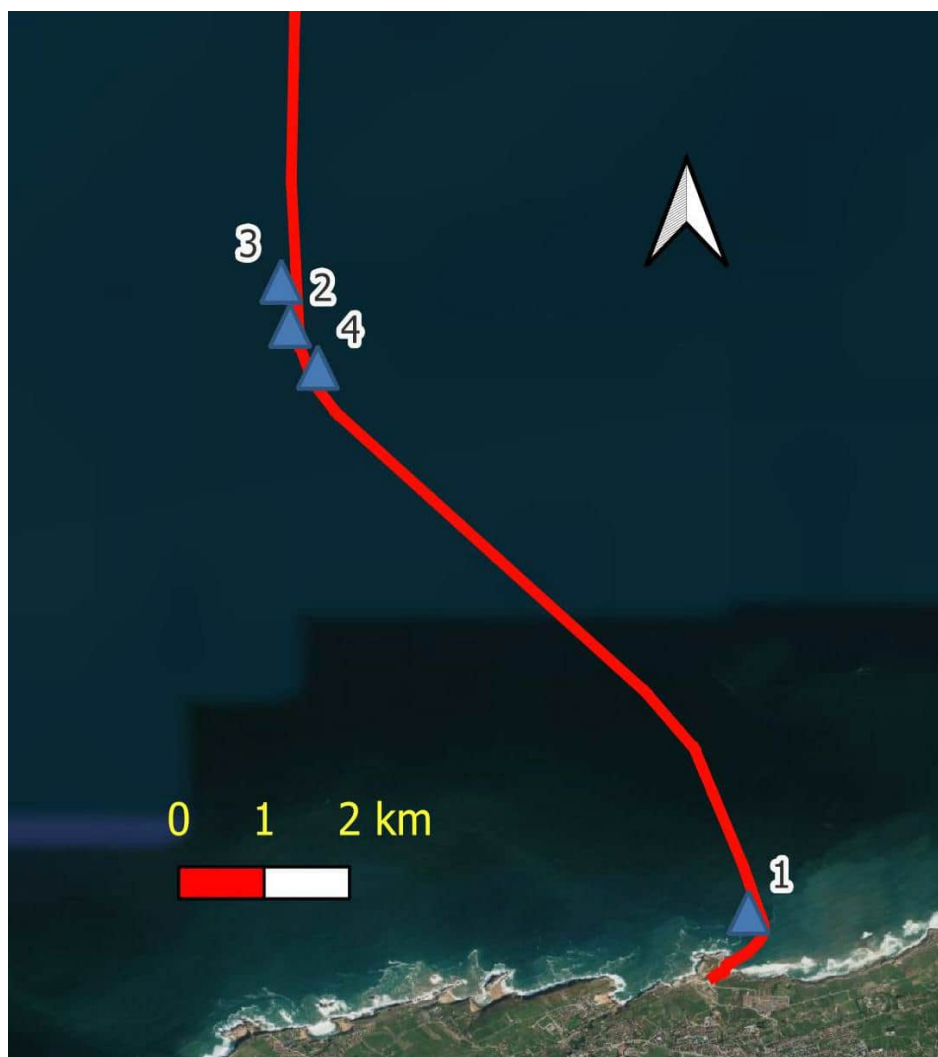
Figura 22: Posición de los contactos identificados en relación al trazado del cable. (Fuente: elaboración propia a partir de datos de Subcom 2025).

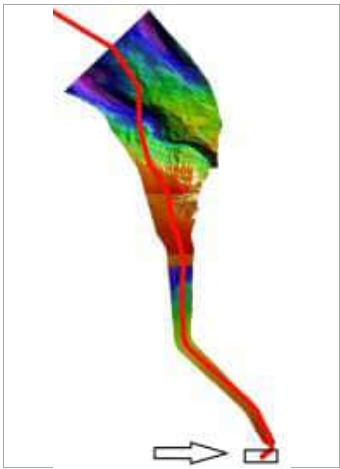
Vista global trazado

Mientras que la imagen del MBES no muestra nada en particular, la imagen del SSS muestra una anomalía de forma circular de unos 4m de diámetro. Destaca esta forma entre el resto del fondo geológico, en este caso un fondo de arena. Podría tratarse de alguna elemento moderno de forma circular pero se señala como elemento a tratar de evitar su contacto.

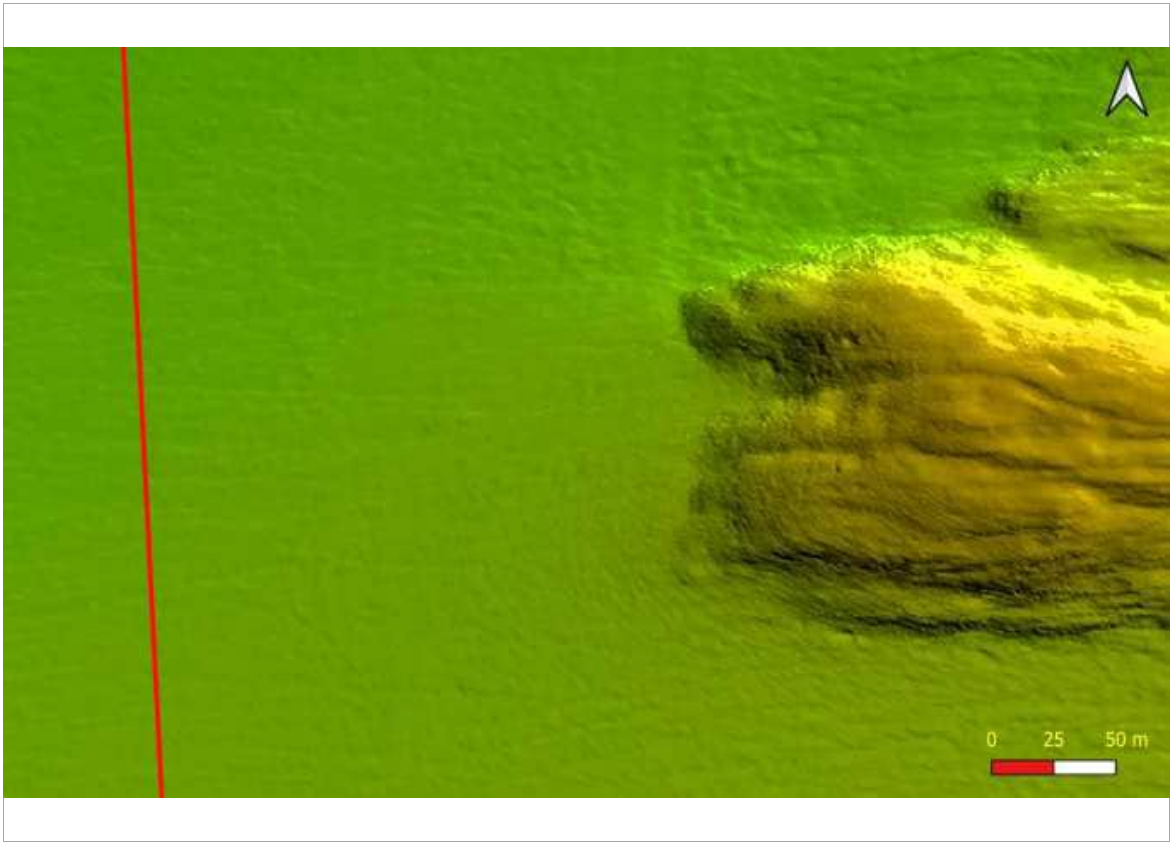
| Comentarios | <p>Afloramiento rocoso en fondo arenoso o limoso. Aunque hay cierta variación en cuanto a la representación según sea imagen de MBES o de SSS, la idea general es que es un afloramiento que destaca del fondo. Afloramiento rocoso de gran tamaño tanto en extensión como en altura.</p> | | | |

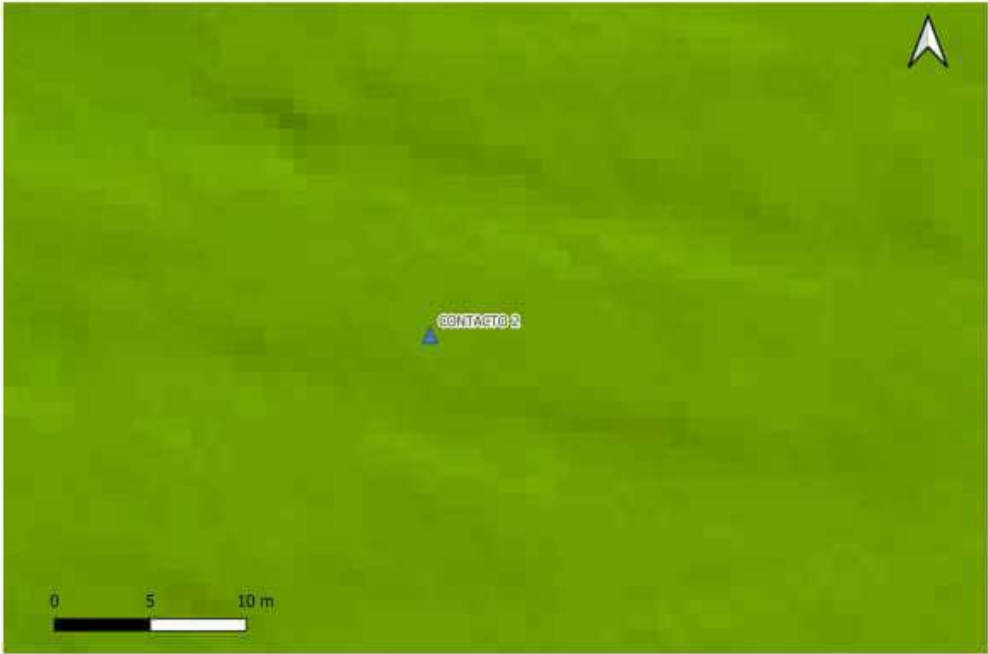
Vista MBES

La imagen del MBES muestra una pequeña depresión. En la imagen del SSS parece un afloramiento doble con formas tendentes a rectángulos de unos 40/45m x 10/11m y que podrían tratarse de restos antrópicos aunque puede ser simplemente un afloramiento rocoso de poca entidad. Se añade aquí como elemento a evitar puesto que la distancia al eje es de 65m y se debería tener cuidado en caso de aproximarse a su posición.

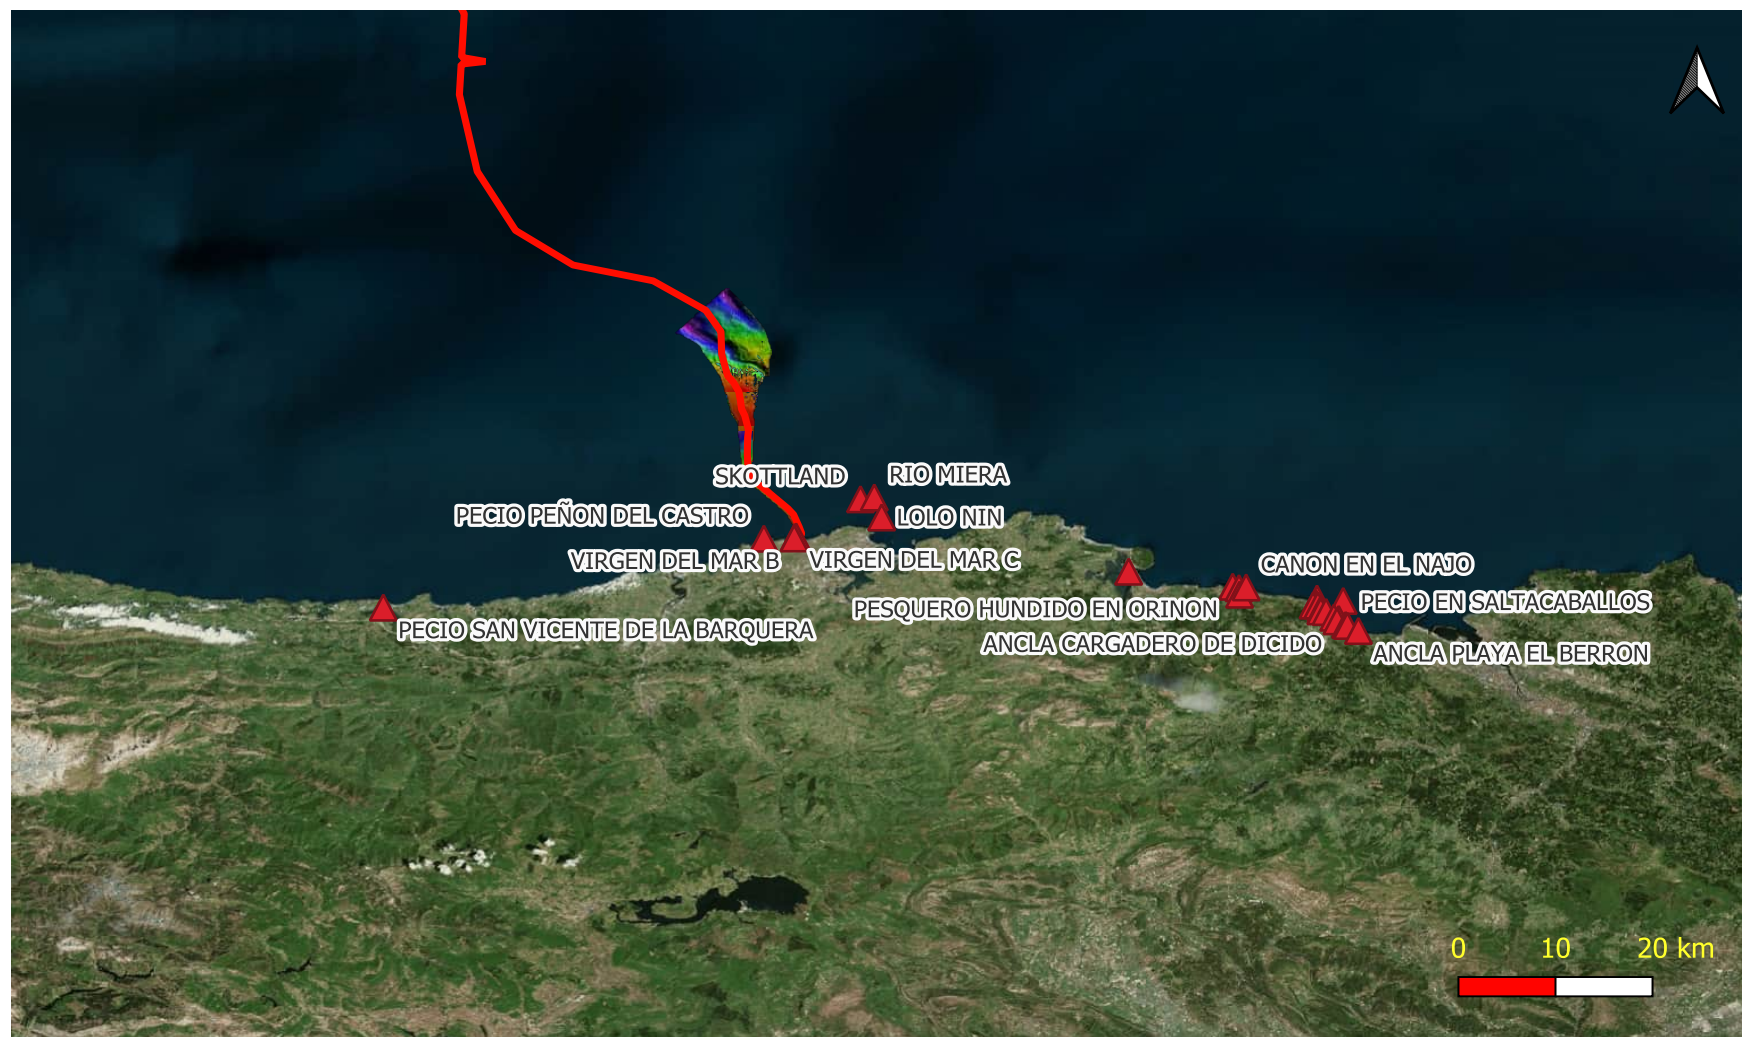
VISTA GENERAL. COSTA DE CANTABRIA. IMAGEN DE SONDA MULTIBEAM Y YACIMIENTOS CATALOGADOS

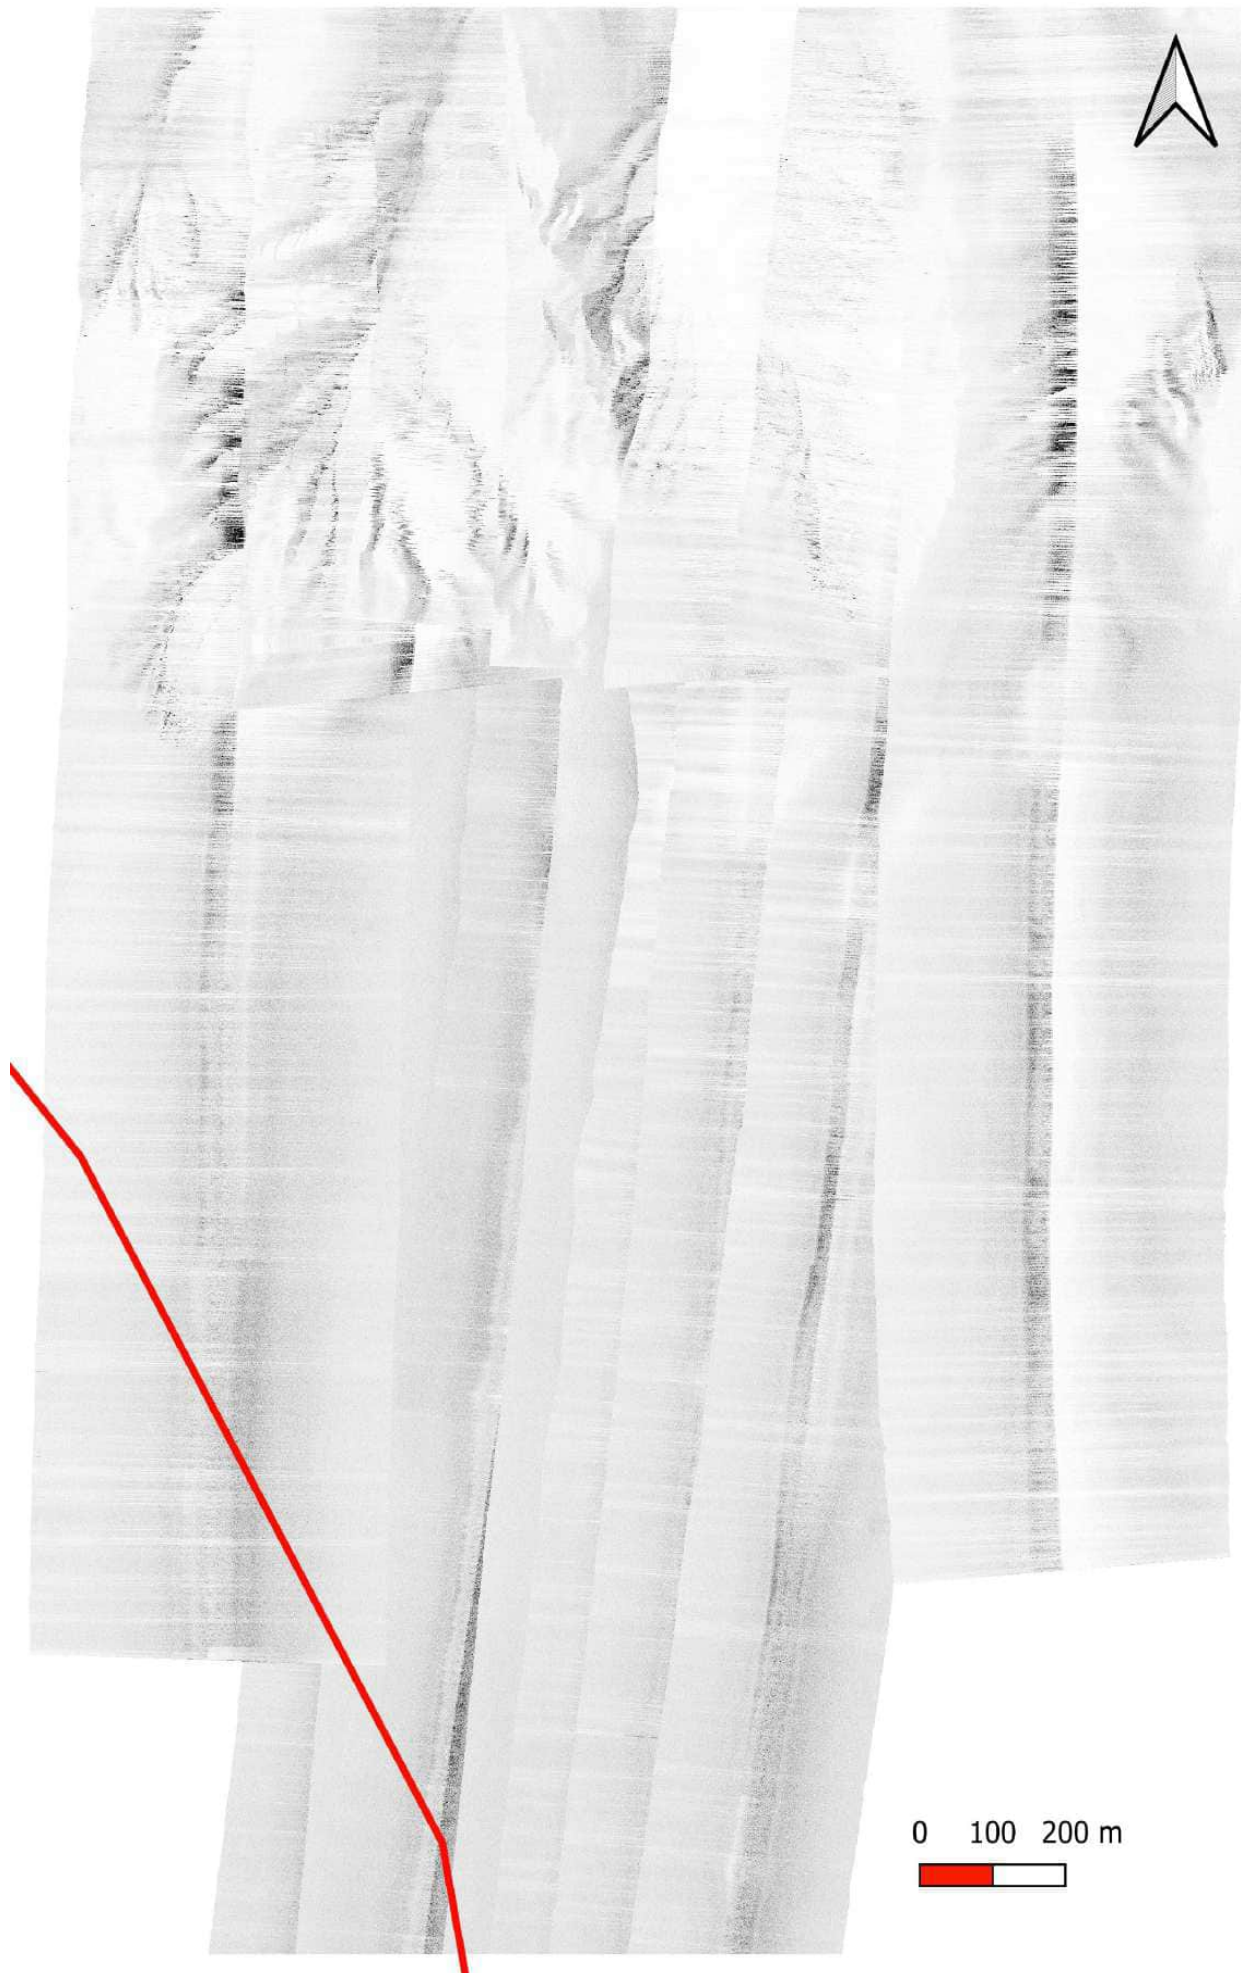
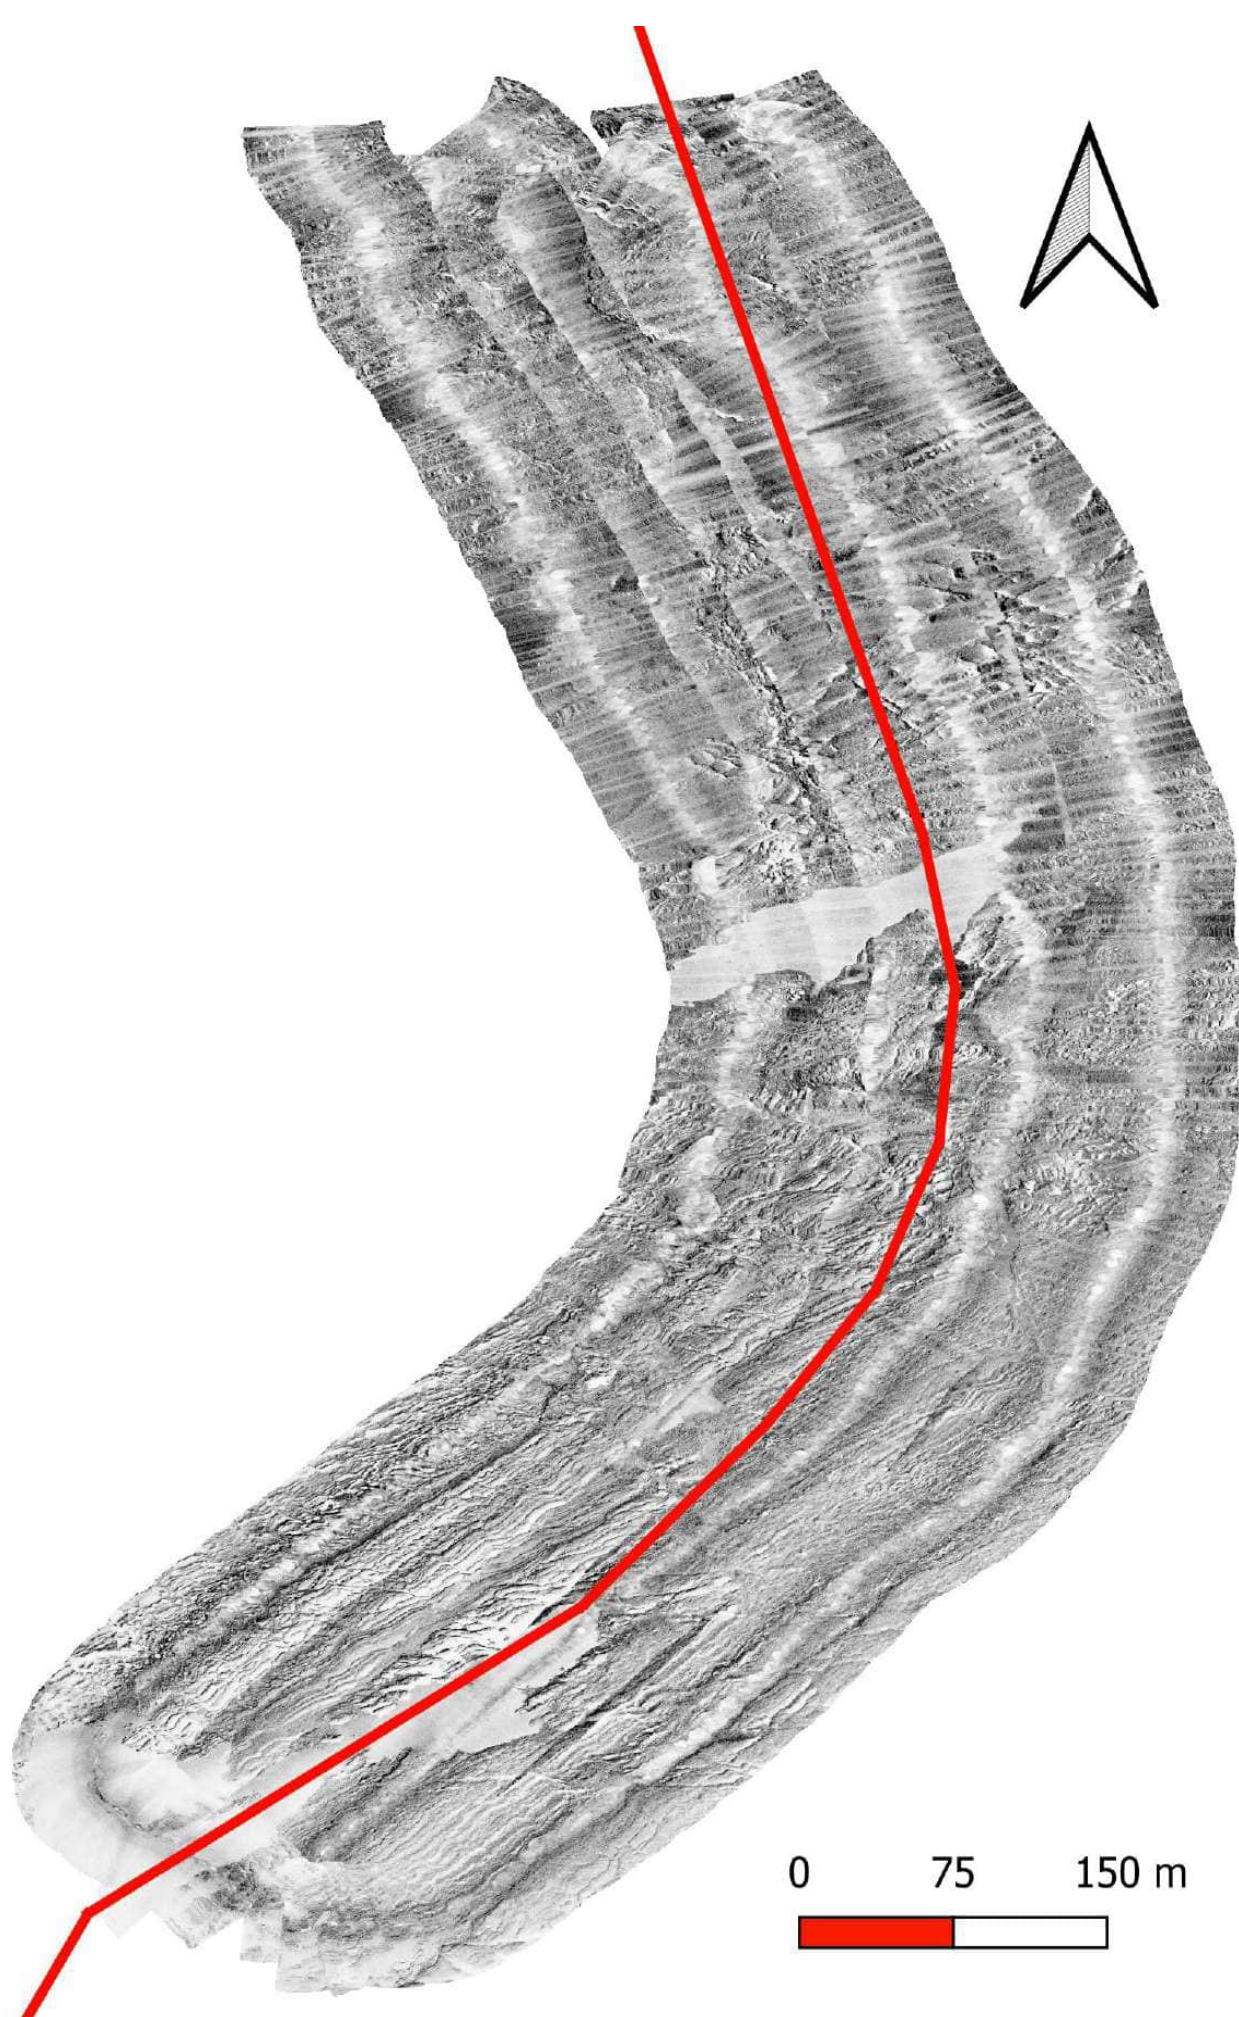
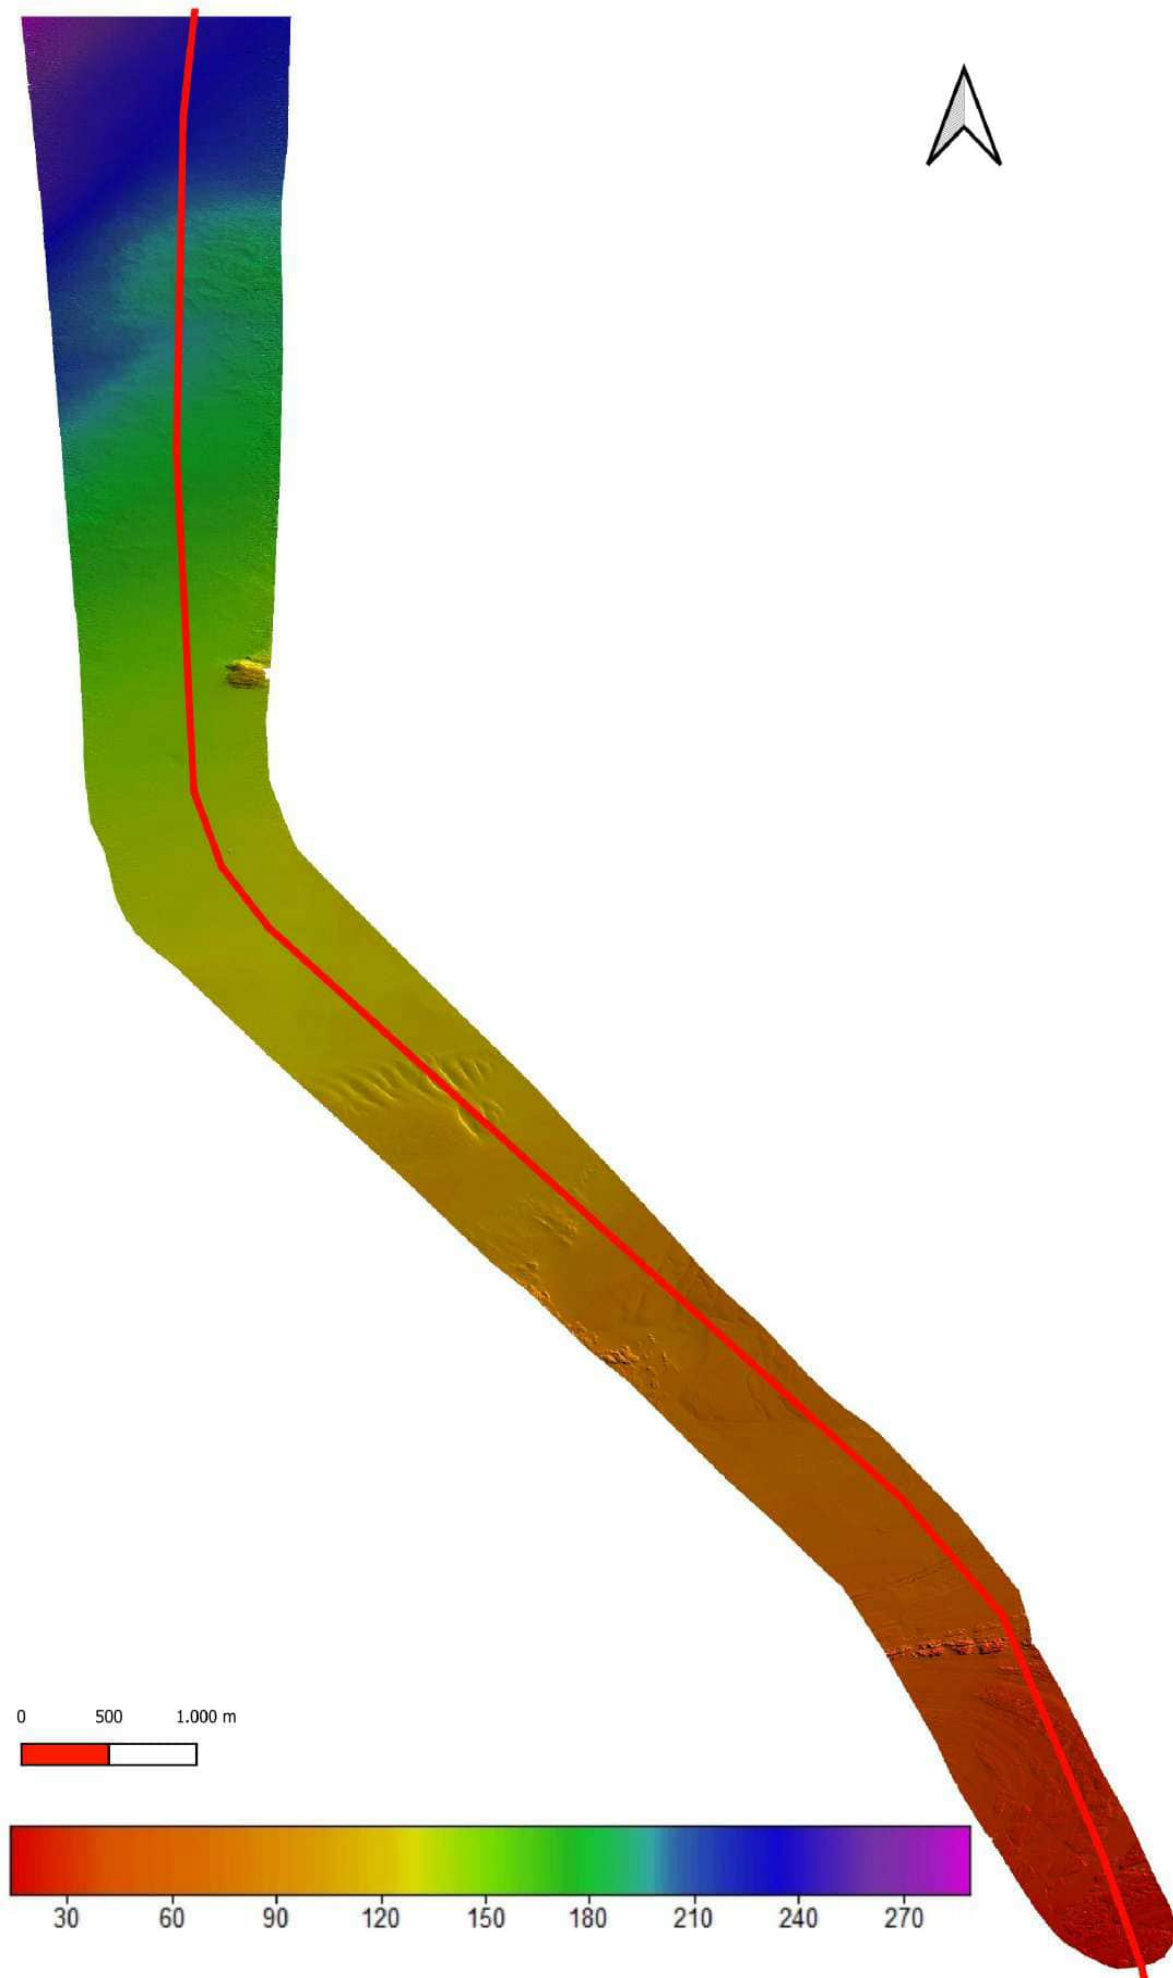
Este anexo contiene las imágenes del Sonar de Barrido Lateral (SSS), facilitadas por el cliente. El visionado de las mismas indica fondo arenoso o limoso, con afloramientos rocosos sobre todo en la zona próxima a costa y otros afloramientos en aguas mayores. En algún punto se identifican anomalías; algunas pueden ser afloramientos aunque su situación en un entorno arenoso las hace destacar y por ello indicarlo. Otras anomalías parecen tratarse de elementos artificiales, que identificamos como redes o cabullería.
