**ASUNTO: MEMORIA DE ACTUACIONES DE REPARACIÓN DE DAÑOS POR LA BORRASCA HARRY DEL 21 DE ENERO DE 2026 EN LA SENDA BLAVA EN EL DELTA DEL RÍO PALANCIA, T.M. DE SAGUNTO.**

### Memoria a Costas-MITERD piedras Senda Blava enero 2026 - SEFYCU 7706396

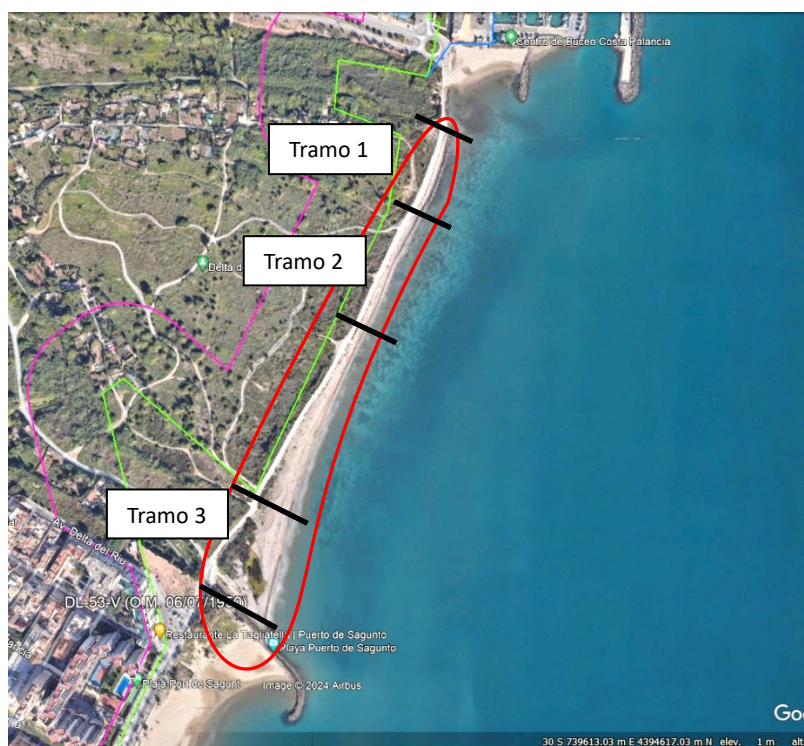
Línea roja gruesa: parte de la Senda Blava con zona de actuación. Línea verde: límite del DPM-T según deslinde del visor cartográfico del Ministerio para la Transición Ecológica y el Reto Demográfico (<https://sig.mapama.gob.es/dpmt>)

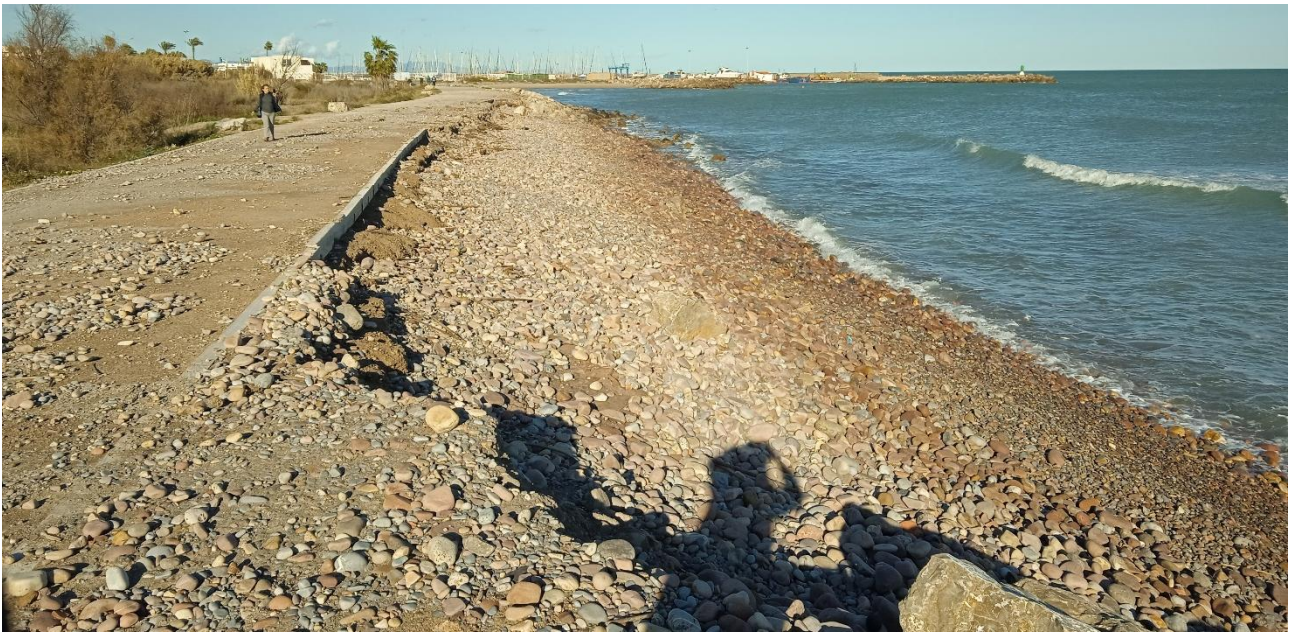
b) Subtramo b. En torno a X: 739770, Y: 4394900, separado del anterior. Mide unos 30 m de longitud.

Si no se actúa, probablemente la erosión acabará descalzando las traviesas (ya se aprecia algún pequeño indicio) y el firme del camino.

Tramo 2 con subtramo 2.b. Vista del subtramo más largo con erosión y traviesas de madera a la vista.

Dada la erosión actual en el tramo 2 antes citado, se pretende aportar material de tipo pedregoso costero. Se aportarán piedras de un diámetro máximo de unos 20 cm para compensar la erosión reciente en aquellos puntos en los que se ha producido, las cuales se obtendrían de la propia playa, concretamente del tramo 3 (desembocadura sur del río).

El depósito de las piedras se realizará de norte a sur, de tal modo que el plano de la senda se pronlongue desde la traviesa de madera lateral de la senda hacia el mar en unos 2 - 2.5 m. El talud resultante desde el borde del plano de las piedras depositadas hacia el mar no se refinará. Se acopiará quedando con la pendiente natural que admita este material, de modo que el mar vaya configurando su forma más adecuada (ver primera foto).

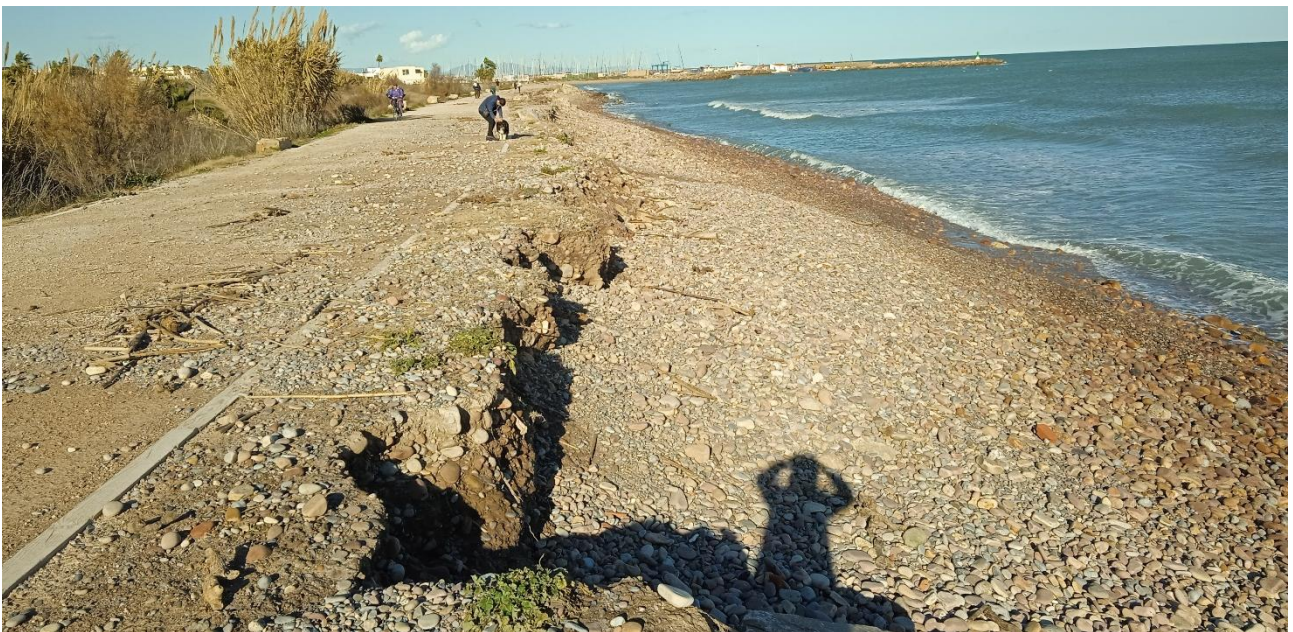
Tramo 2. Erosión reciente en el talud sin escollera, sin destapar aún el borde exterior de las traviesas de madera.

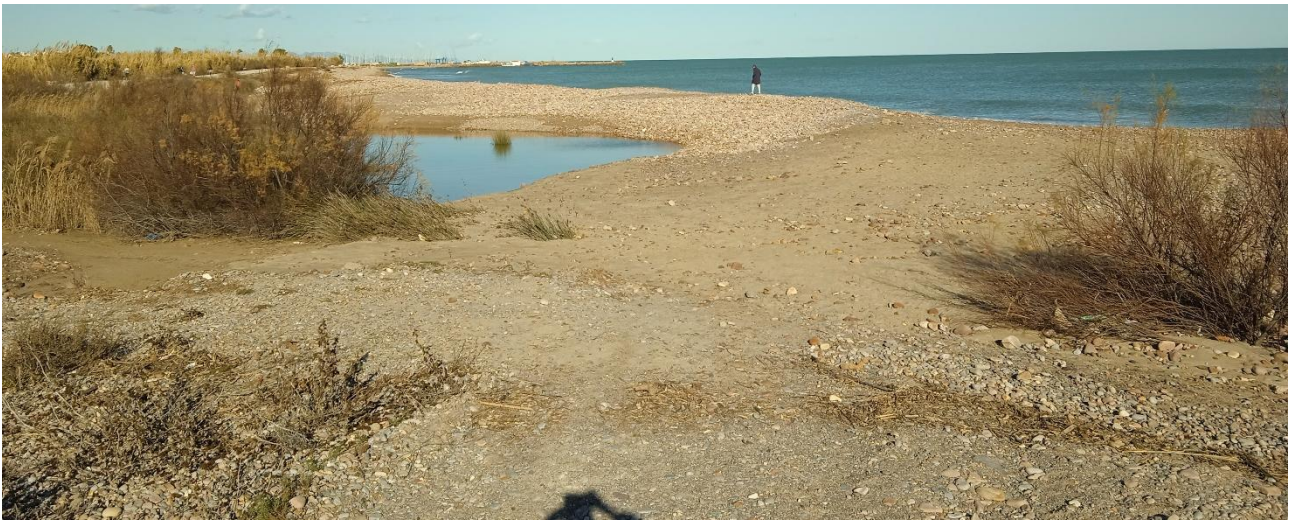
- Tramo 3. Desembocadura del ramal sur del río. Está separado del anterior. Se ha observado que aguas abajo de la Senda Blava (hacia el mar) hay una zona con forma de trapezoide en la cual la morfología del terreno es ondulada e irregular, acumulándose agua en algunos puntos. Hay presencia de vegetación. La cota de la "mota" (o berma) de piedras sedimentadas donde ya no llegan las olas en condiciones normales es superior a la cota de la Senda Blava, por lo que el desagüe al mar del río cuando lleva agua es difícil y se producen desbordamientos hacia el sur por la Avenida Mediterráneo (expediente relacionado: 1257869Q).

Sobre el pavimento se han acumulado sedimentos (piedras) de diverso tamaño. Se encuentran en la mitad norte del sendero a lo largo de unos 350 m de forma discontinua. Estas piedras está previsto retirarlas a la mayor brevedad posible, dentro del mantenimiento rutinario amparado por la autorización de la Demarcación de Costas para la ejecución de las obras del Proyecto de sendero azul y restauración paisajística del delta del Palancia, ubicado en DPM-T en T.M. Sagunto con fecha 30 de abril de 2018 (expedientes V-24/AUT/7.17 y 970328D) en su condición nº 2.

Tramo 3. Vista panorámica desde el suroeste del sur de la desembocadura del río, en la que se retirarán sedimentos.

Dada la acumulación de sedimentos en el tramo 3 antes descrito, se pretende retirarlos, considerando la cota de la berma, de modo que el oleaje no penetre hacia la Senda Blava, así como la pendiente perpendicular al mar resultante. El volumen estimado es de unos 2000 m<sup>3</sup> de sedimentos.

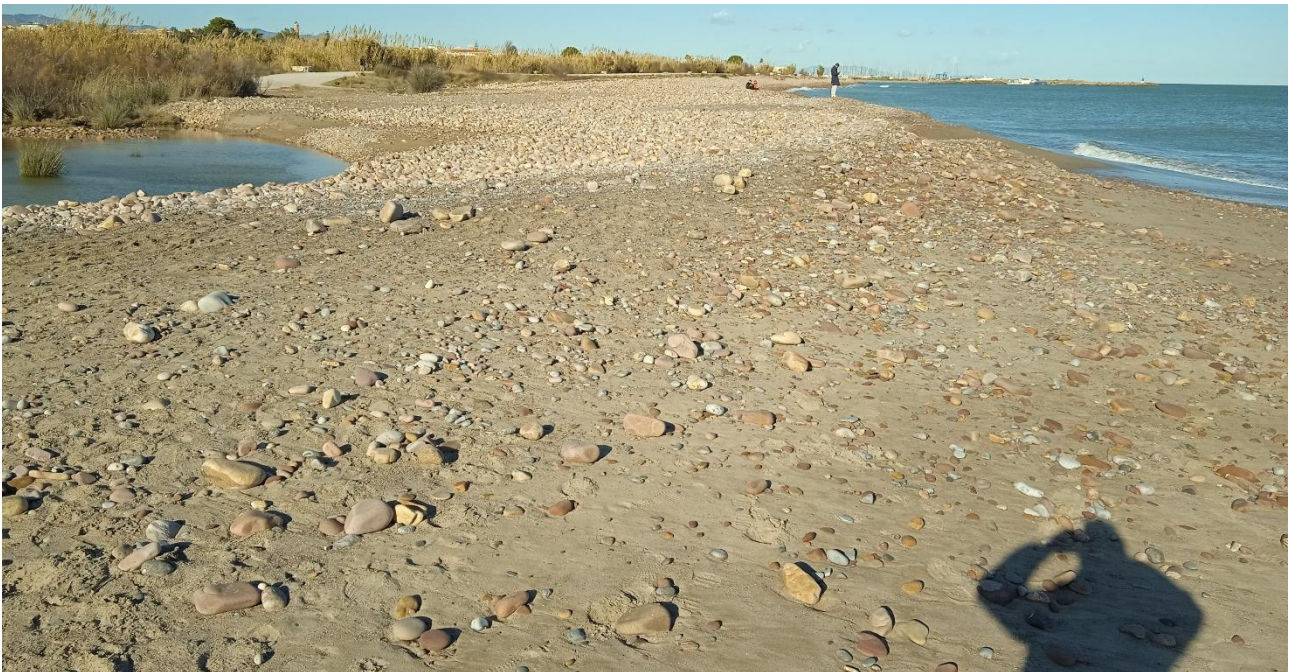
Tramo 3. Vista desde el sur del sur de la desembocadura del río, en la que se retirarán sedimentos.
