MINISTERIO
PARA LA TRANSICIÓN ECOLÓGICA
Y EL RETO DEMOGRÁFICO

INGURUMENKO ESTATU IDAZKARITZA	SECRETARÍA DE ESTADO DE MEDIO AMBIENTE
ITSASERTZ ETA ITSASOAREN ZUZENDARITZA NAGUSIA	DIRECCIÓN GENERAL DE LA COSTA Y EL MAR
EUSKAL HERRIKO ITSASERTZ MUGARTEA	DEMARCACIÓN DE COSTAS DEL PAÍS VASCO

DES01/00/48/0006-DES07/01 DL-94 BIZKAIA

Memoria relativa a la propuesta de modificación del deslinde en unos 295,50 m, comprendido entre los vértices M-41 a M-68 del plano de deslinde de los bienes de dominio público marítimo-terrestre del tramo de la margen izquierda de la Ría del Urdaibai correspondiente al término municipal de Gernika-Lumo, aprobado por Orden Ministerial de fecha 25.10.2001, de referencia DES01/00/48/0006 DL-94 Bizkaia.

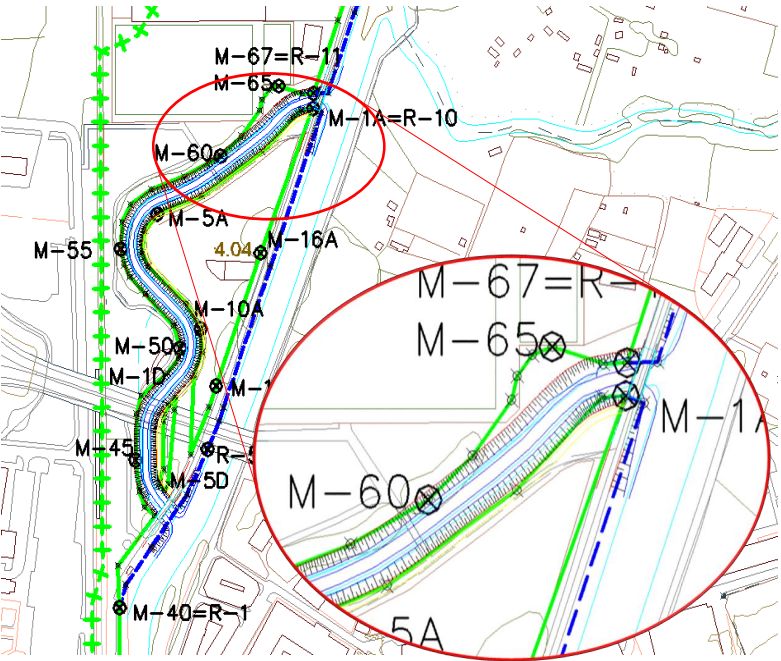
En el siguiente gráfico se superpone el plano de planta de la obra con el deslinde vigente, pudiéndose observar la discrepancia entre ambos.

Figura 1- Plano de planta REPARACION DE CANALIZACION DE LA RIA DE GERNIKA sobre deslinde vigente

La propuesta toma como referencia la línea de coronación del talud de la canalización del meandro (ver la Figura 1).

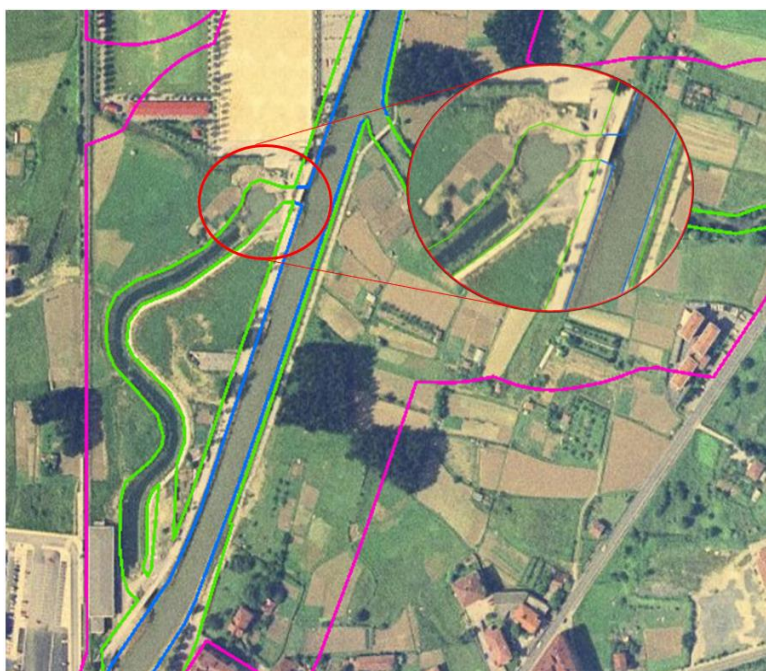
Analizando la situación de esta zona y comparando diferentes ortofotografías puede comprobarse que durante las obras se realizó una ataguía junto con una excavación aguas abajo del meandro de la ría de Gernika. El análisis del terreno efectuado por los técnicos para fijar los límites del dominio público en la propuesta de deslinde, cuya solicitud de incoación se realizó con fecha 31.01.2000, los llevó a fijar la línea de dominio público, coincidente con la de ribera, ateniéndose, con toda probabilidad, al contorno de dicha excavación, tal como puede comprobarse en la figura siguiente en la que se superponen a la ortofotografía obtenida en el año 1999, obtenida del visor Geoeuskadi publicado por la Agencia Vasca del Agua URA, del año 1999, las líneas del deslinde vigente.

Figura 2- Deslinde vigente sobre ortofotografía del año 1999

Puede comprobarse en la misma fotografía que esta zona del meandro sufre importantes modificaciones durante las obras, apreciándose la transformación del terreno: Excavación, tierras apiladas junto al espacio excavado, dique entre el cauce del meandro y la balsa generada, todo ello porque durante la realización de las obras de recuperación del cauce apareció un pecio.

Es importante destacar que es durante el año 1999 cuando se actualizó la cartografía utilizada para fijar el deslinde, probablemente basándose en la fotografía reproducida, precisamente realizada cuando se habían alterado notablemente los terrenos por los requerimientos del Órgano cultural para la recuperación del pecio histórico.

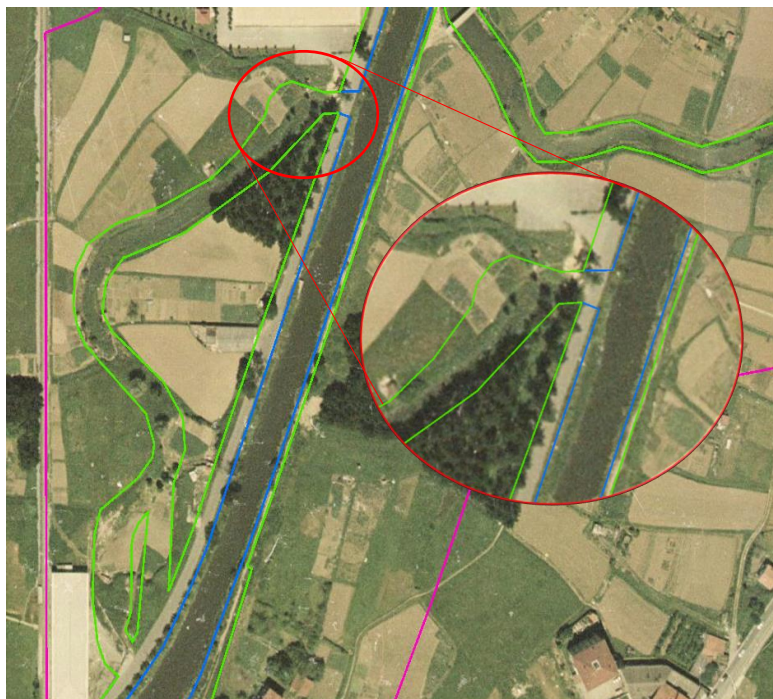
Figura 3- Deslinde vigente sobre ortofotografía del año 1995

En ésta, anterior a las obras, se observa que incluso eran terrenos agrícolas, dedicados a la siembra. Y en la posterior, correspondiente al año 2001, los terrenos se hallan ya cubiertos por la hierba, una vez restituído el terreno después de la extracción del pecio.

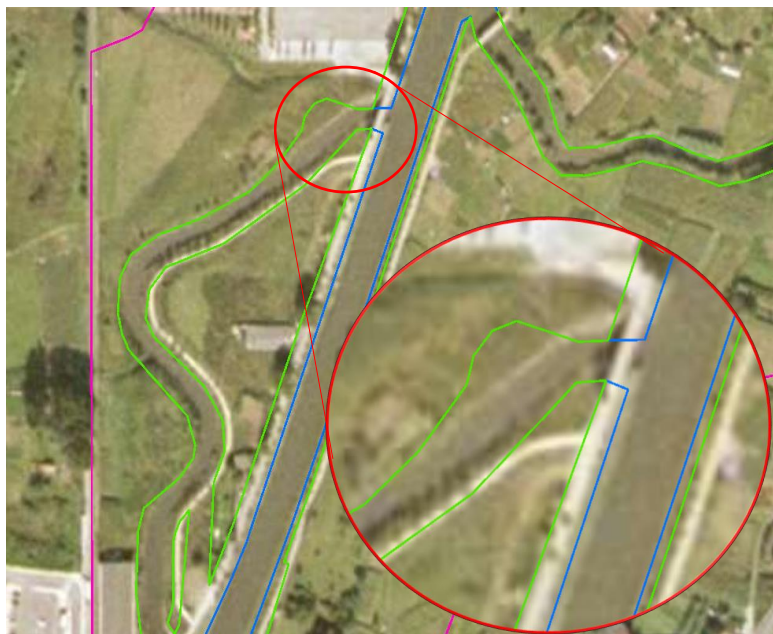
Figura 4- Deslinde vigente sobre ortofotografía del año 2001

Por lo tanto, al no existir justificación física ni jurídica que acredite la línea de dominio público aprobada en el año 2001 en el entorno de los vértices M-61 a M-66, sino que se fijó habiendo tomado únicamente como referencia una fotografía, la del año 1999, que precisamente coincide con la alteración de los terrenos para la extracción del pecio, entendemos que queda suficientemente acreditado que la línea de dominio público aprobada, en torno a los vértices M-61 al M-66, no es correcta ya que los citados terrenos, excavados puntualmente en esa fecha, se hallan a la misma cota y tienen las mismas características que el resto de terrenos que los rodean a un lado y otro del cauce.

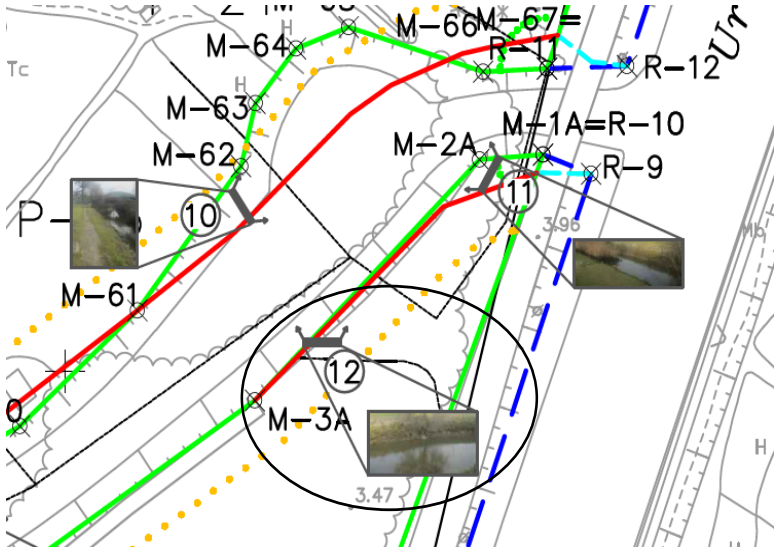
Figura 5- Plano reportaje fotográfico junto con deslinde vigente. Fotografía nº 12

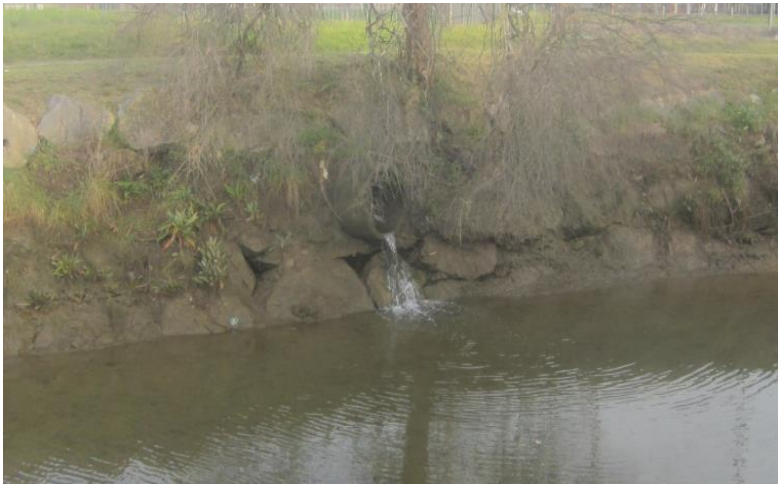
En la siguiente fotografía de detalle, nº 12 del reportaje, se observa, ubicada en ese espacio, la boca de salida de agua de la regata que con anterioridad a las obras de recuperación del cauce se hallaba a la vista y que con los trabajos de canalización del cauce se entubó.

Figura 6- Fotografía nº 12

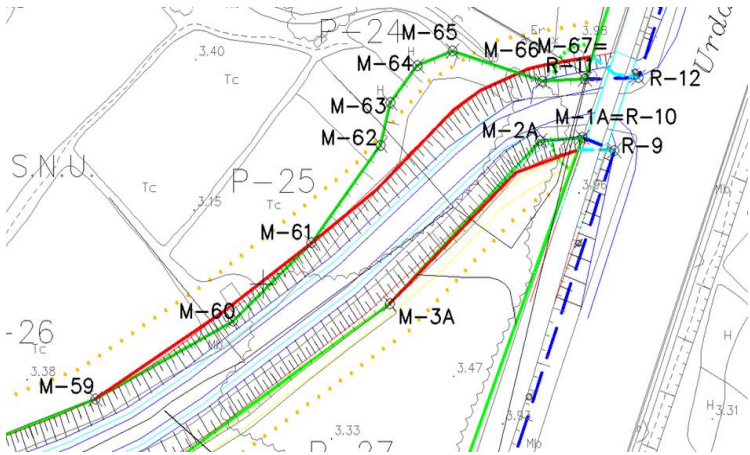
Se presenta la propuesta en el gráfico siguiente, donde se refleja con línea roja continua la línea de dominio público resultante, coincidente con la de ribera del mar, representando en azul celeste los ajustes de la ribera hasta la intersección con los vértices R-9 y R-12, en la corta de la Ría:

Figura 7- Corrección deslinde aguas abajo de la ría de Gernika

En consecuencia, se propone la modificación de la línea de dominio público marítimo-terrestre en el borde superior de la escollera recogida en el Proyecto de Reparación de Canalización de la Ría de Gernika, haciéndola coincidir con la línea de ribera de mar propuesta, en unos 121,50 m en el entorno del M-59 a M-67 y en unos 49 m en el entorno del M-1A a M-3A debiendo ser corregida, por exceso o por defecto, para adaptarla al cauce recuperado con las obras, de tal manera que se acercaría la línea al cauce entre el M-61 y aproximadamente el M-66, y se incluirían más terrenos en el entorno del M-59 a M-61 y M-66 a M-67, en la margen izquierda del antiguo cauce recuperado, y M-1A a M-3A en su margen derecha.

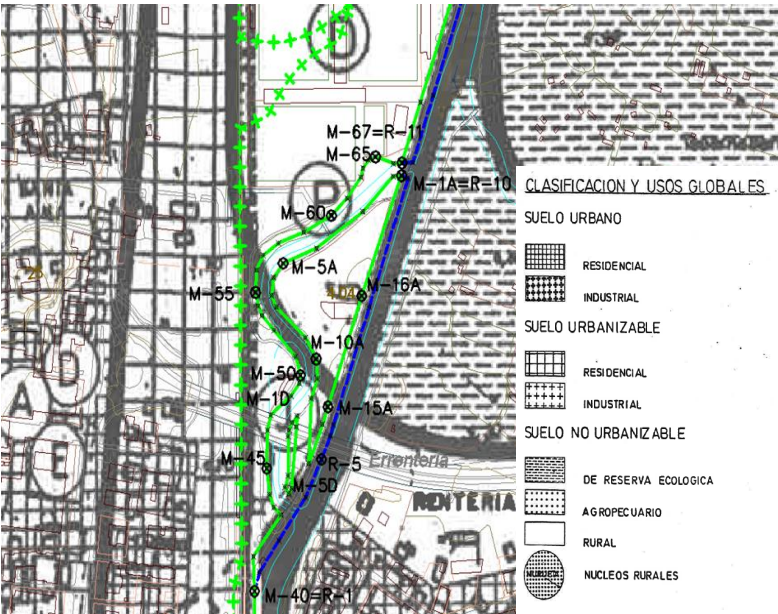
Reproducimos a continuación el plano de las Normas Subsidiarias citadas para justificar la corrección del error detectado en el plano vigente aprobado en 2001 en la línea de servidumbre de protección entre los vértices M-53 a M-57, donde la servidumbre, al adaptarse a la línea de parcela urbana ni siquiera protege los 20 metros mínimos establecidos por la Norma.

Figura 9- Deslinde vigente sobre plano Normas Subsidiarias 1986

Obsérvese que el límite entre la parcela no urbanizable y la urbana coincide sensiblemente con la línea del ferrocarril. Pues bien, en el entorno de los vértices M-53 a M-57 apenas hay 15 metros de servidumbre de protección, por lo que se incumple lo establecido en el artículo 23 y en la Disposición Transitoria Tercera de la Ley de Costas, debiendo fijar la servidumbre, al menos en 20 m, tal como se representa en la siguiente figura, en color magenta:

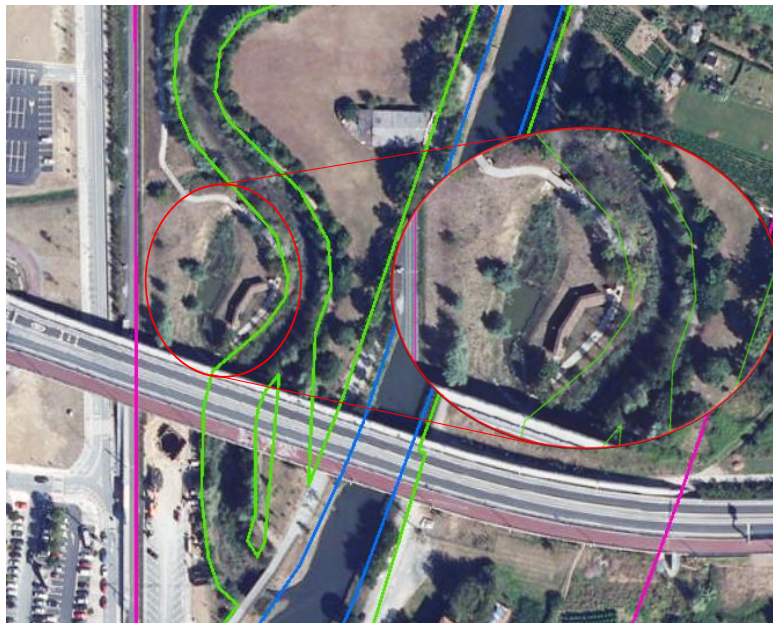
En la siguiente imagen se acota el espacio objeto de la modificación por incorporación de los terrenos, una vez terminadas las obras de mantenimiento de la laguna.

Figura 11- Deslinde vigente sobre ortofotografía del año 2013

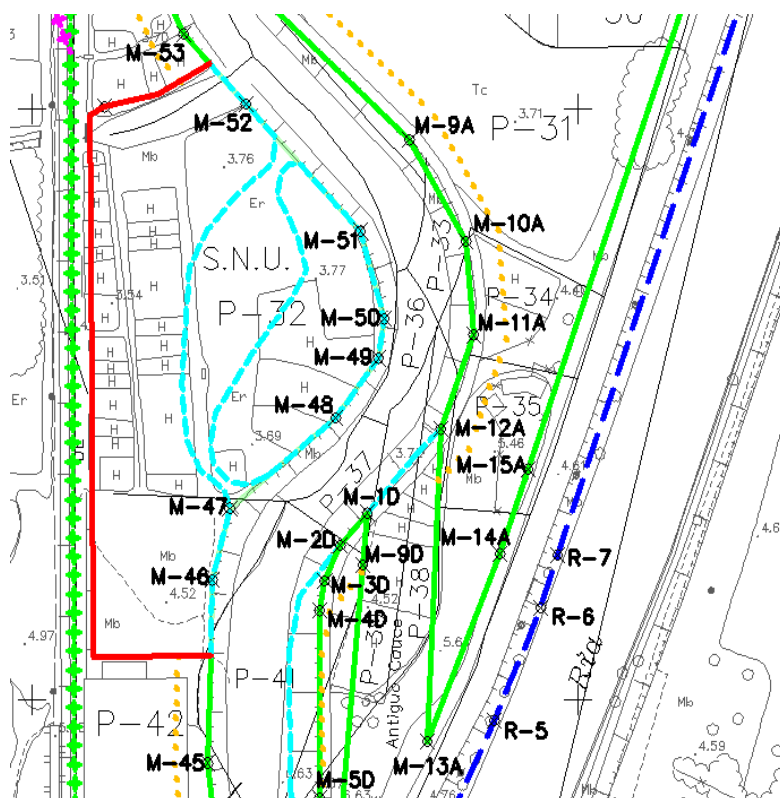
Así mismo, puede observarse la línea de ribera de mar propuesta en color azul celeste, en el entorno de los vértices M-47 a M-52, en la margen izquierda del meandro, al haber facilitado la entrada de agua al interior de esos terrenos mediante la creación de la laguna, y especialmente con el mantenimiento de la misma autorizado posteriormente al Ayuntamiento.

Figura 12- Propuesta de modificación por proyecto de Laguna para Aves

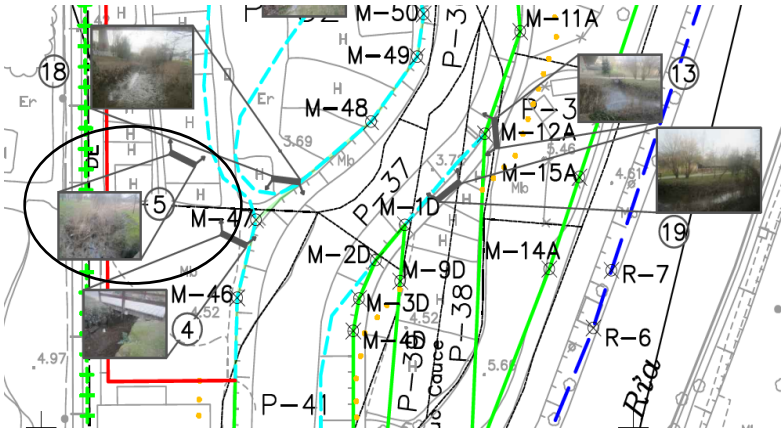
Figura 14- Plano reportaje fotográfico junto con deslinde vigente. Fotografía nº 5

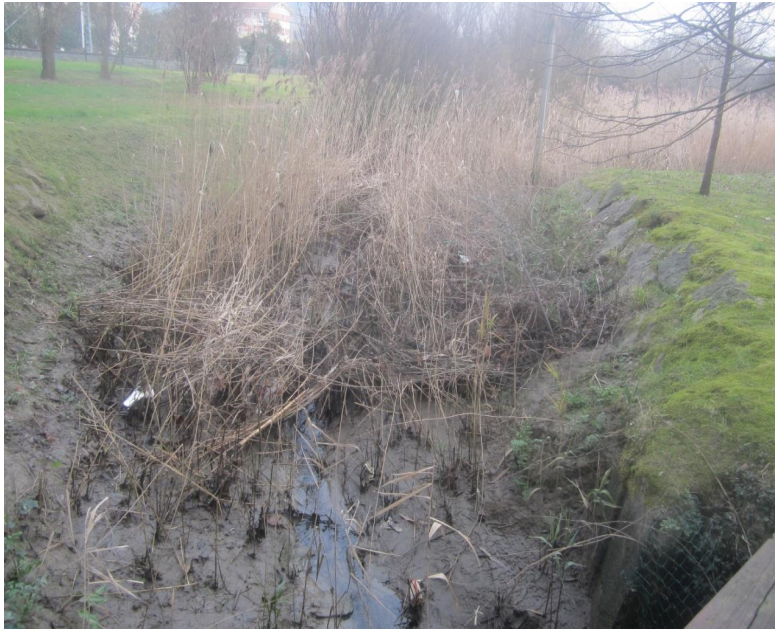
Figura 15- Laguna para aves. Fotografía nº 5

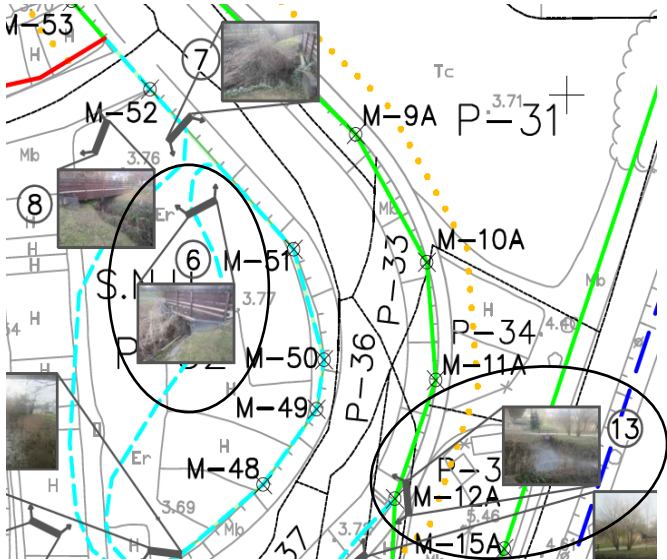
Así mismo, nos encontramos en su interior con un mirador de aves, quedando su acceso garantizado mediante dos pasarelas peatonales (ver fotografías nº 13 y nº 6).

Figura 16- Plano reportaje fotográfico junto con deslinde vigente. Fotografías nº 6 y 13

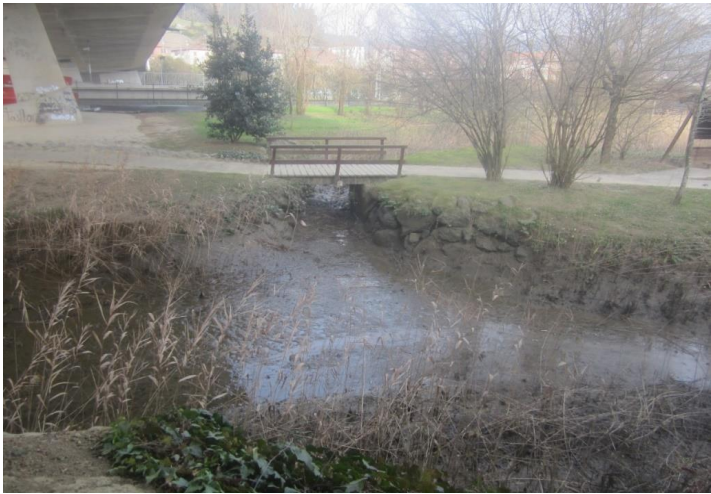
Figura 17- Entrada de agua a la laguna de aves entorno al M-47. Fotografía nº 13

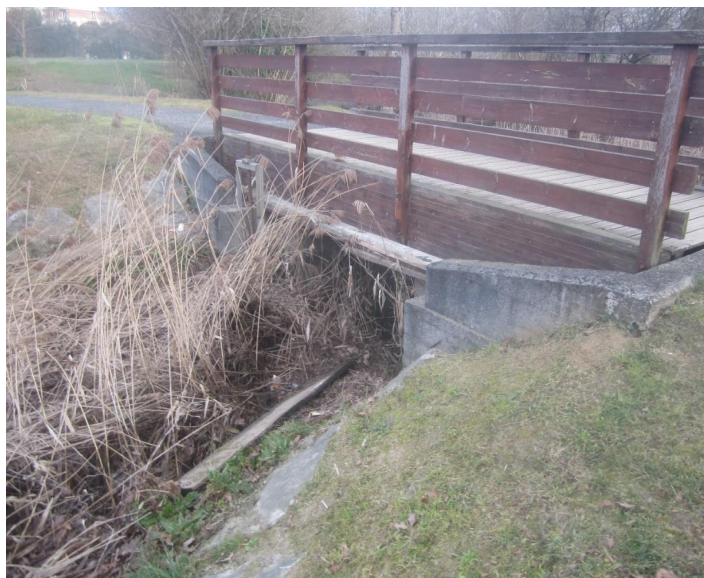
Figura 18- Entrada de agua a la laguna de aves entorno al M-52. Fotografía nº 6

Dado que en el interior de la laguna para aves nos encontramos con terrenos bajos que se inundan como consecuencia del flujo y reflujo de las mareas, estos pasan a formar parte de la ribera del mar.

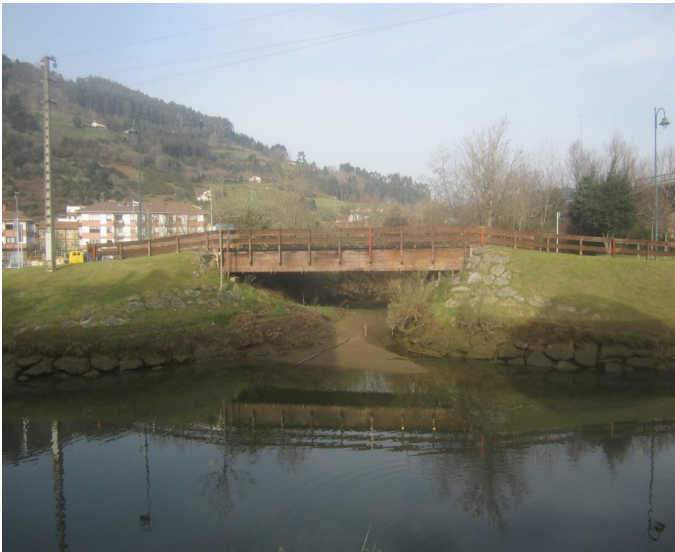
Figura 21- Fotografía nº 15 del reportaje fotográfico. Entrada al meandro aguas arriba. R-3 a R-4

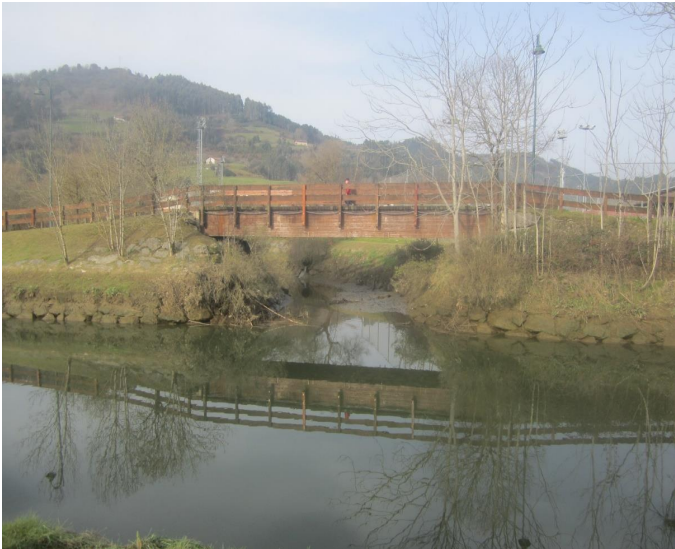
Figura 22- Fotografía nº 16 del reportaje fotográfico. Entrada al meandro aguas abajo. R-9 a R-12

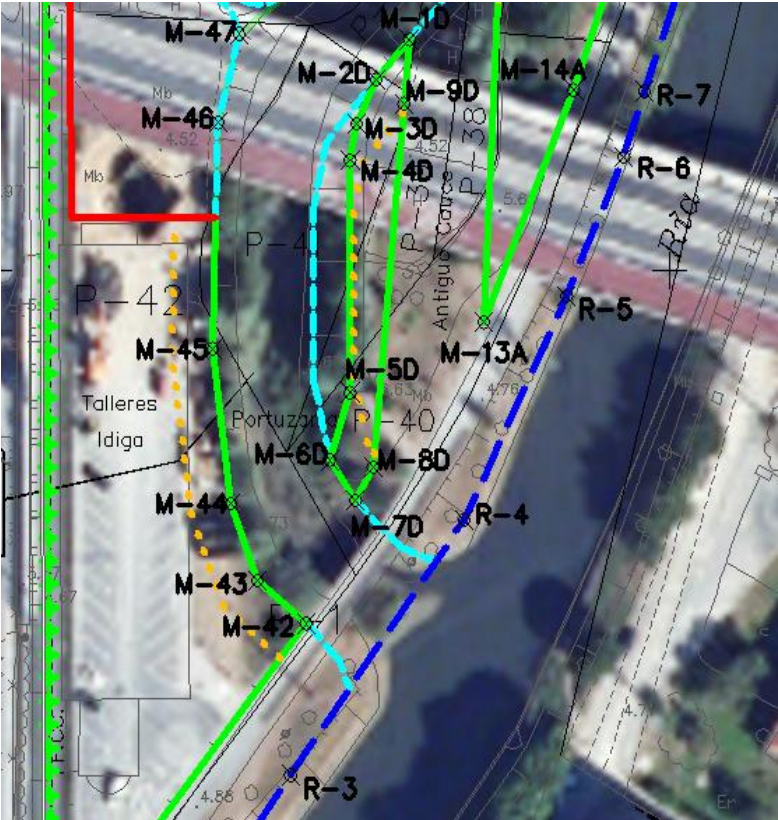
En la siguiente ortofoto, se observa la propuesta de nueva ribera, representada con línea azul claro, adaptándose al resultado de las obras de la canalización del meandro, para lo que deben definirse nuevos vértices que configuren la poligonal que represente la línea interior de la ribera del mar.

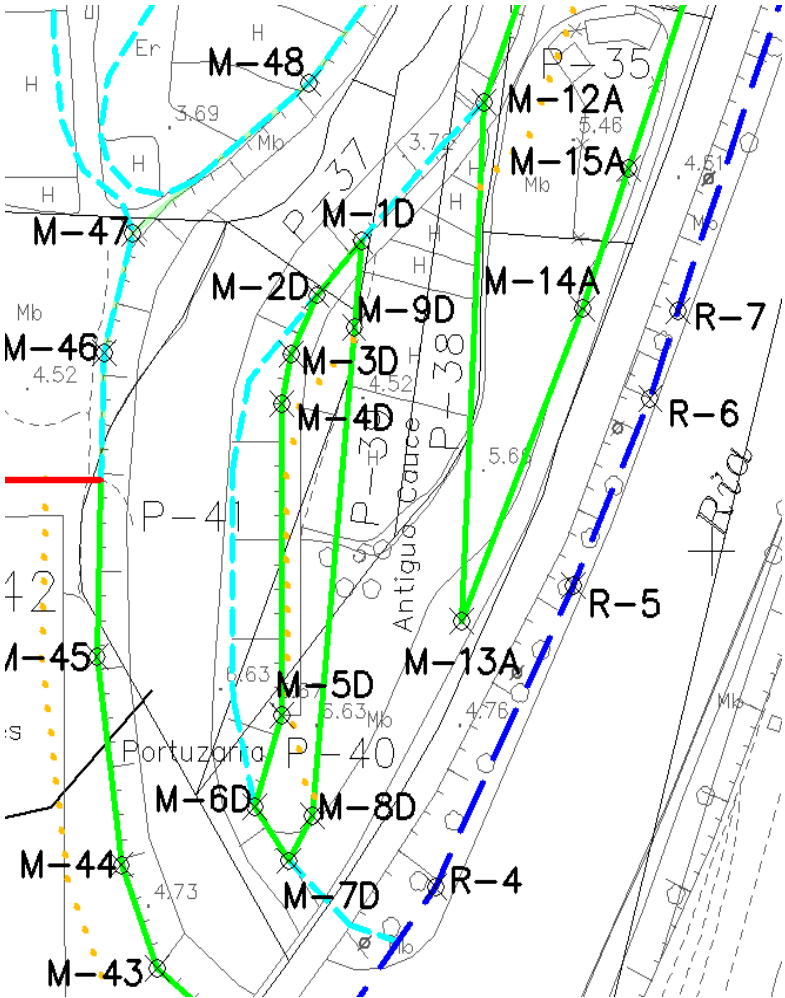
En la siguiente figura se pueden ver las modificaciones propuestas aguas arriba del meandro.

Figura 26- Propuesta corrección margen derecha aguas arriba del meandro

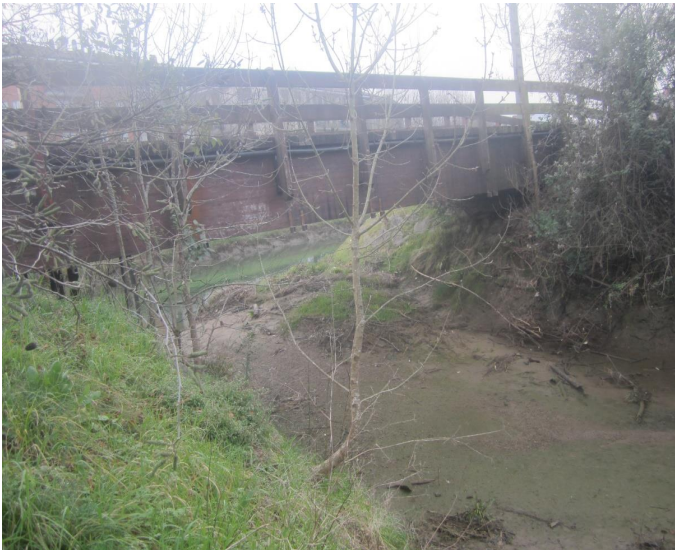
Figura 28- Fotografía nº 3 del reportaje fotográfico

Así mismo, esta propuesta se justifica con las fotografías nº 3 y 13 del reportaje fotográfico, esta última ubicada en plano en la página nº 18 de esta Memoria.

En las mismas se comprueba que la línea de ribera del mar sigue la alineación del talud de la canalización, observándose la mancha de la influencia del flujo de las mareas.
