**Biosfera**  
CONSULTORIA MEDIOAMBIENTAL

# **Análisis multicriterio para la desafectación o recuperación de espacios de Dominio Público Marítimo-Terrestre en Maqua, tt.mm. de Avilés y Gozón (Asturias).**

**27 de abril de 2023**

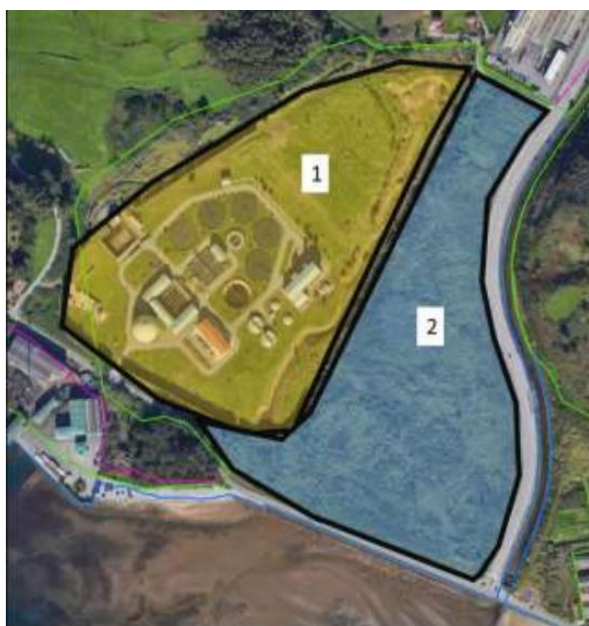
Figura 1: Parcelas objeto de estudio

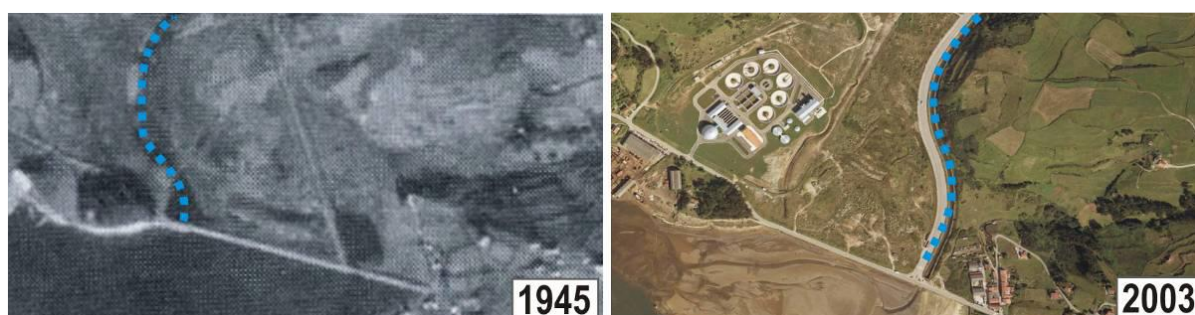
En el mencionado estudio elaborado por INDUROT (2009), se destaca la variación del trazado del canal mareal principal que drenaba las marismas. Así, en la imagen del año 1945 se puede observar que el canal principal desemboca cerca del extremo noroeste de la ensenada, mientras que en el año 2003 ya se encuentra desplazado y canalizado prácticamente en toda su longitud en dirección sureste.

Figura 2. Fotografías aéreas de los años 1945 y 2003 donde se observa el desplazamiento de la desembocadura del arroyo Vioño (INDUROT 2009)

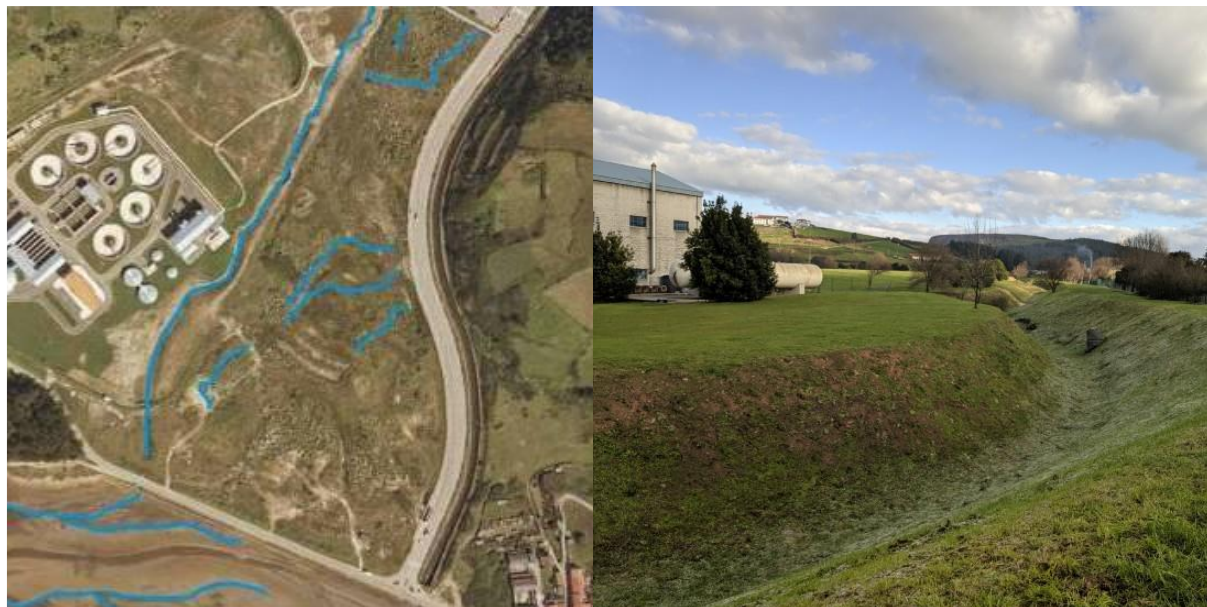
existencia en el año 2003 de un canal mareal en la parcela 1, que coincide espacialmente con el canal existente en la actualidad, así como varios canales mareales en la parcela 2. Estos canales corresponden un indicador geomorgológico inequívoco de actividad mareal (INDUROT, 2009). No obstante, es de destacar que, en la actualidad, el canal localizado en la parcela 1 no presenta actividad.

Figura 3. Izq: fotografía aérea del año 2003 con los canales mareales dibujados en la parcela adyacente a la EDAR de Maqua (INDUROT 2009). Dcha: Situación actual de antiguo canal mareal localizado en parcela 1

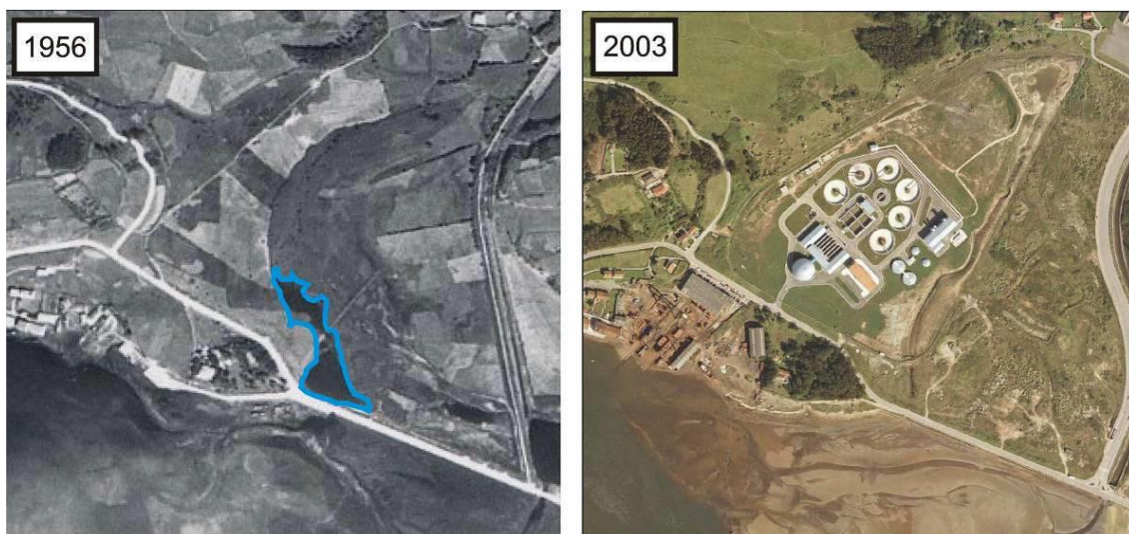
En lo que respecta a los rellenos de origen antrópico, es de destacar que, en la imagen de 1956, aunque la ensenada ya aparece atravesada por la carretera AS-239, aún existía conexión de los terrenos ubicados hacia el interior de la ensenada con el canal principal de la ría de Avilés, por lo que en el interior de la ensenada se observan zonas con evidencias de actividad mareal y ambientes propios de marismas que fueron enterrados bajo rellenos durante la década de los 60.

Figura 4. Fotografías aéreas de los años 1956 y 2003. Se ha perfilado en azul el perímetro de la zona encharcada en el año 1956 (INDUROT, 2009)

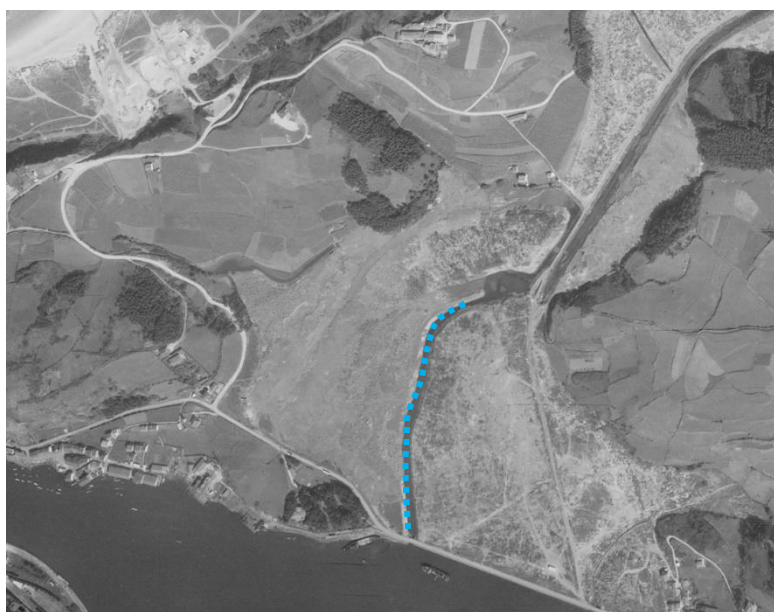
En la fotografía área de 1970 ya se puede apreciar el rellenado de la marisma y el arroyo Vioño canalizado en su tramo superior, aunque el tramo final (línea punteada azul) aún coincidía con el cauce original del arroyo que desembocaba dónde en 1956 existía una zona encharcada.

Figura 5. Recorte de fotografía aérea de 1970 (SITPA, escala 1:5000)

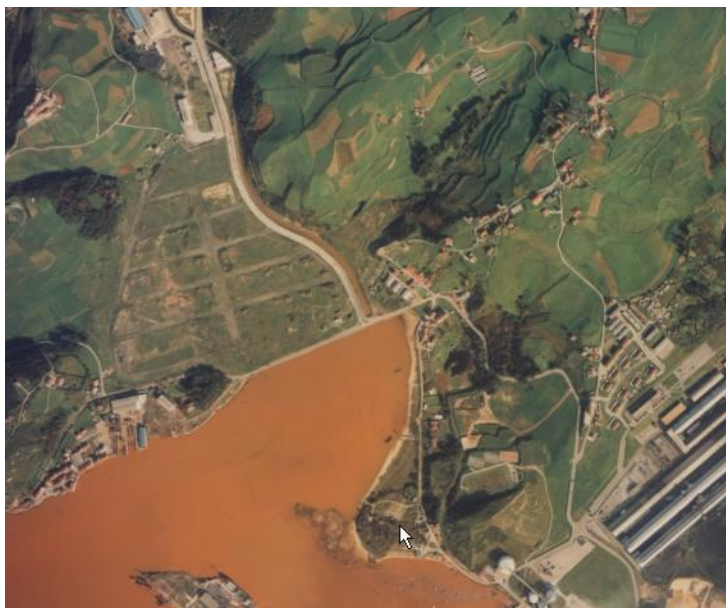
Al cabo de 20 años, en 1992, el arroyo Vioño ya se encuentra completamente canalizado, desembocando en su disposición actual a través de un túnel bajo la carretera AS-239. Se aprecia en esta figura una distribución de aspecto urbanizado en toda la parcela, dando apariencia de una especie de entramado de calles y ramales.

Figura 6. Fotografía aérea de 1992 de la zona de estudio

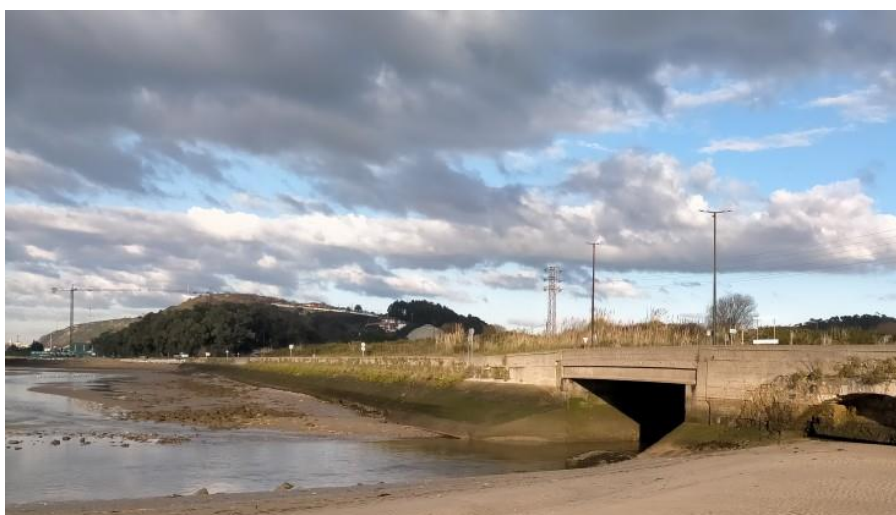
Figura 7: Situación actual de la desembocadura del arroyo Vioño en la Ensenada de Llodero, a través del túnel bajo la carretera AS-239.

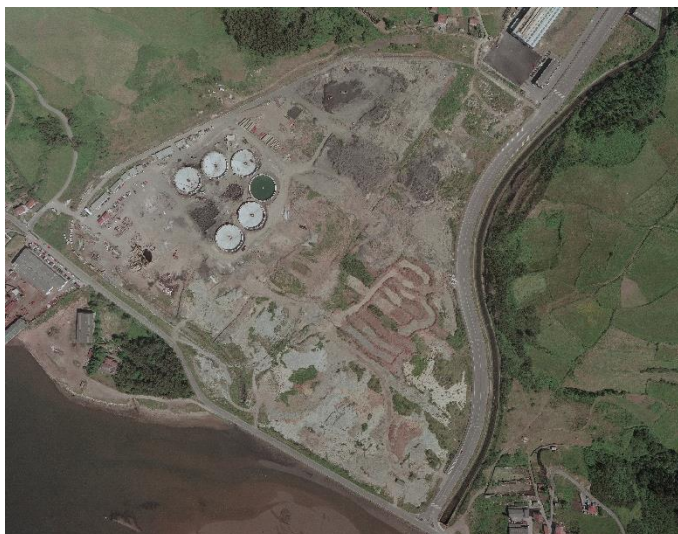
En el año 2001, son evidentes movimientos de tierra en toda la parcela como consecuencia de las labores de construcción de la EDAR. Se aprecian las 6 balsas existentes de tratamiento terciario, aunque aún no están construidos el resto de los edificios. En esta figura, apenas se aprecia la disposición de calles y ramales que se observaba en 1992, aunque si se diferencian varias zonas de acopios, previsiblemente derivados de los movimientos de tierras necesarios para la construcción de la EDAR.

Figura 8. Fotografía aérea de octubre de 2001 en la zona de estudio

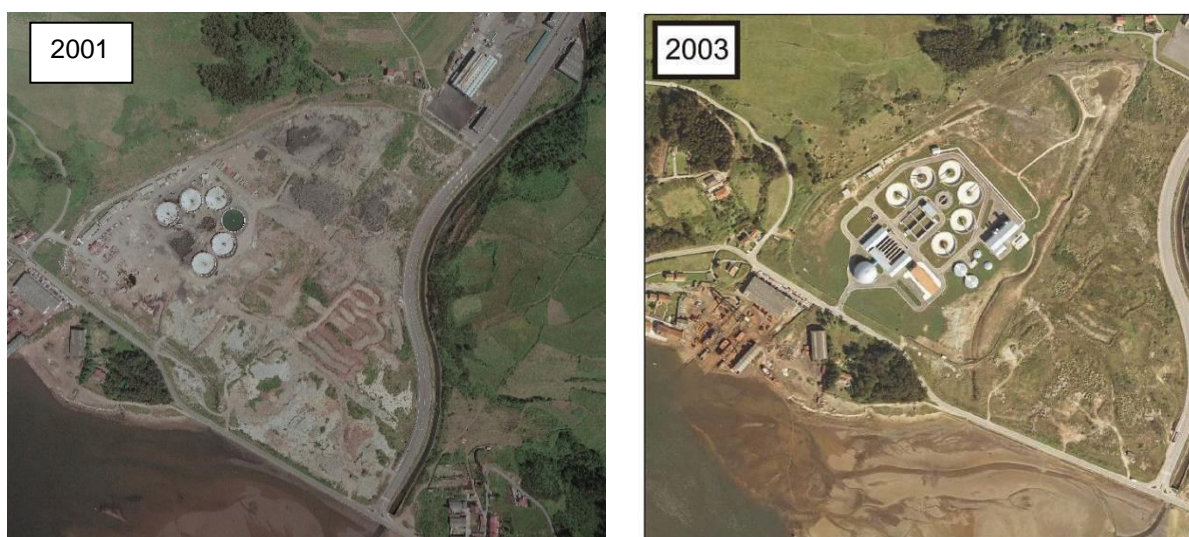
Comparando las fotografías aéreas de los años 2001 y 2003, destaca en esta última la presencia de los mencionados canales mareales, tanto en la parcela 1 como en la parcela 2, así como la existencia de una charca en la zona noreste de la parcela 1. La aparición de estos elementos en tan corto espacio de tiempo, y aún más teniendo en cuenta que en la fotografía aérea del año 1992 ya no se observaba ningún tipo de estructura de influencia mareal, parece obedecer a un intento de recuperación de lo que sería la dinámica natural de una zona estuarina.

Figura 9. Comparativa de fotografías aéreas de los años 2001 y 2003 en la zona de estudio

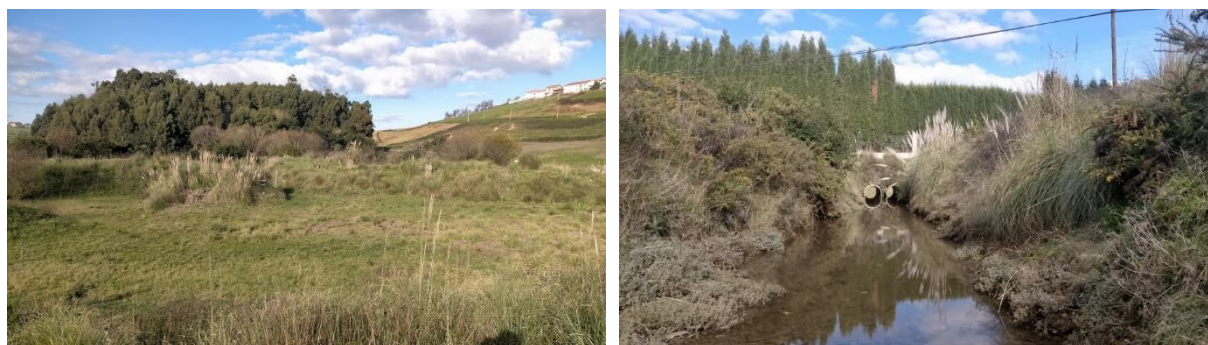
En lo que respecta al canal y charca localizados en la parcela 1, su morfología aún se mantiene hoy en día, aunque a partir del año 2017, las fotografías aéreas muestran que la charca ha permanecido sin agua. El canal, por su parte, únicamente presenta actividad en una pequeña zona de las parcelas 1 y 2 cercana a la ensenada, gracias a la canalización realizada bajo el cierre perimetral de la parcela 1 y la carretera AS-239.

Figura 10. Izq: estado actual de la charca localizada en la parcela 1, completamente seca. Dcha: canalización bajo el cierre perimetral de la parcela 1, vista desde la carretera AS-239.

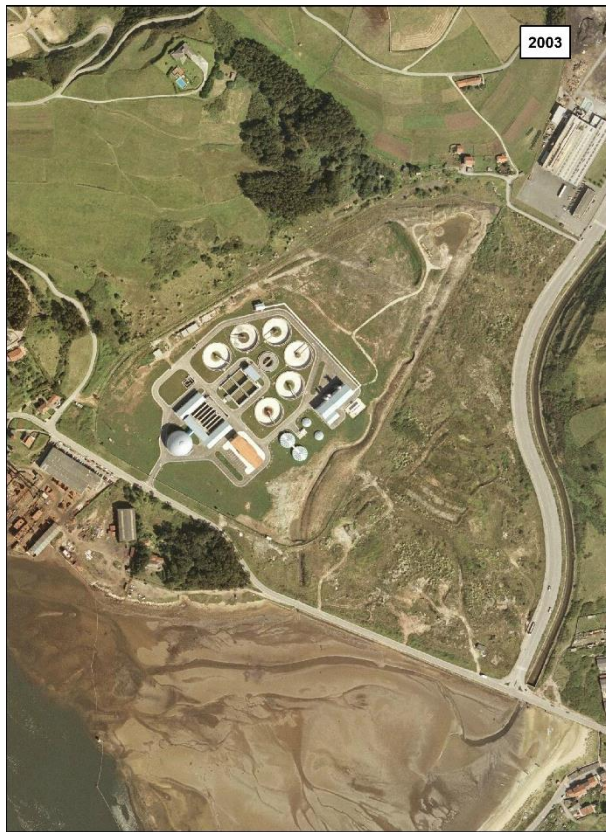
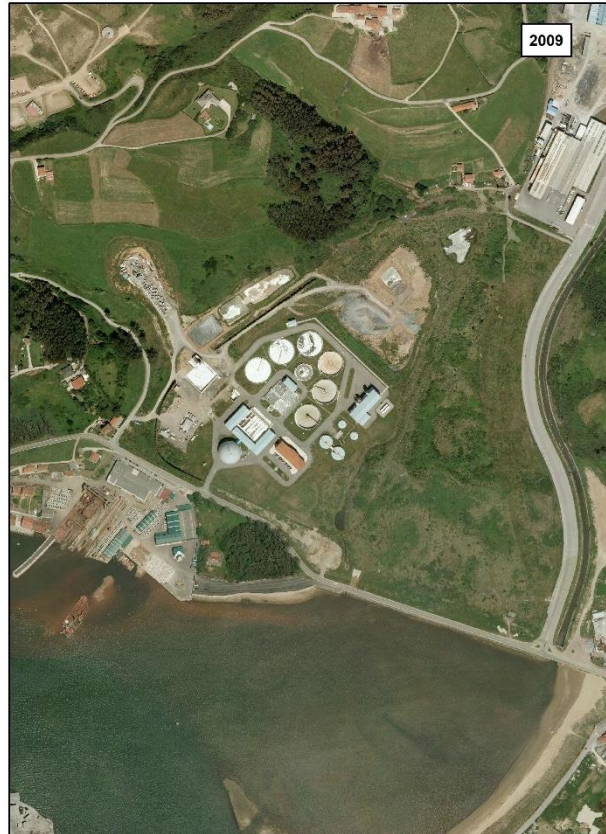
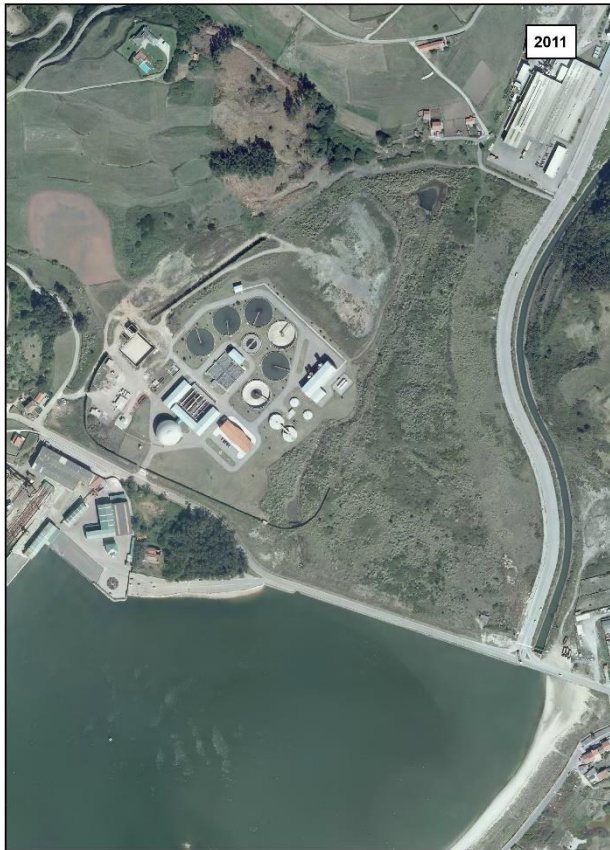
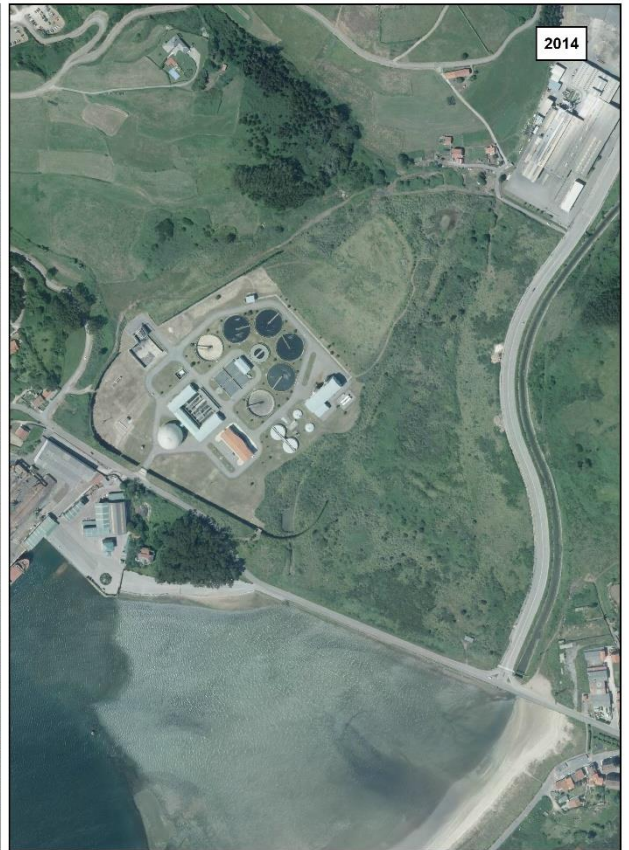
Analizando las fotografías aéreas del periodo 2003-2020, se obtiene una imagen poco cambiante en la que el rellenado del terreno, los diques y las canalizaciones han dado lugar a un paisaje alejado de lo que en el pasado fue un área estuarina, para dar paso a terrenos de bajo valor ecológico con una extensa presencia de especies invasoras.

En la parcela 1, se aprecian movimientos de tierra en el año 2009. La superficie afectada fue revegetada en diferentes fases, observándose el avance de esta en las fotografías aéreas de los años 2011 y 2014. En la parcela 2, el mayor cambio se produce en la fotografía aérea del año 2017, en la que se pueden distinguir varios senderos y parcelas delimitadas. Estos elementos fueron creados para la elaboración de trabajos de experimentación llevados a cabo por INDUROT, diseñados con el objetivo de probar diferentes métodos de eliminación del plumero de la pampa (*Cortaderia selloana*). La experimentación se llevó a cabo sobre 12 parcelas de ciento veintidós metros cuadrados (11 x 11 m), tanto desbrozadas como no desbrozadas, con tratamientos mecánicos de laboreo o de ocultación y con aplicaciones químicas.

Se presentan a continuación las fotografías aéreas disponibles del periodo 2003-2020.

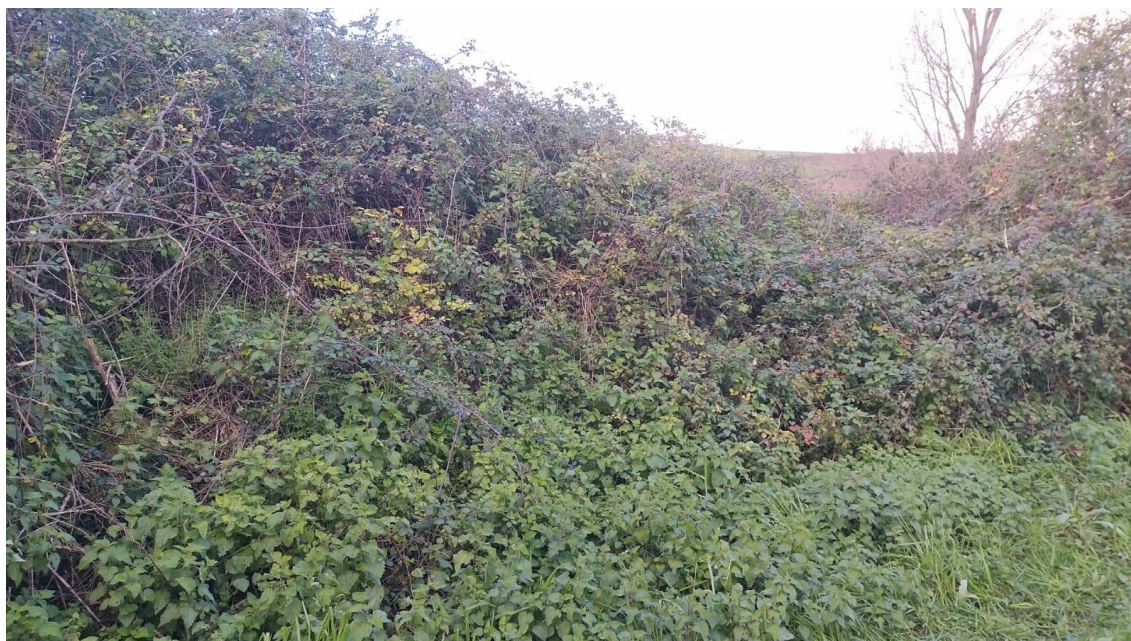
En aquellas zonas más deprimidas que recogen la escorrentía superficial, la zarza (*Rubus ulmifolius*) predomina hasta formar densos zarzales a los que se incorpora un corto número de otras especies trepadoras o escandentes, tanto autóctonas (*Dioscorea communis*, *Rubia peregrina*) como alóctonas (*Delairea odorata*, *Lonicera japonica*).

Esta unidad se localizada en la parcela 2.

Figura 12. Zarzales localizados en la parcela 2

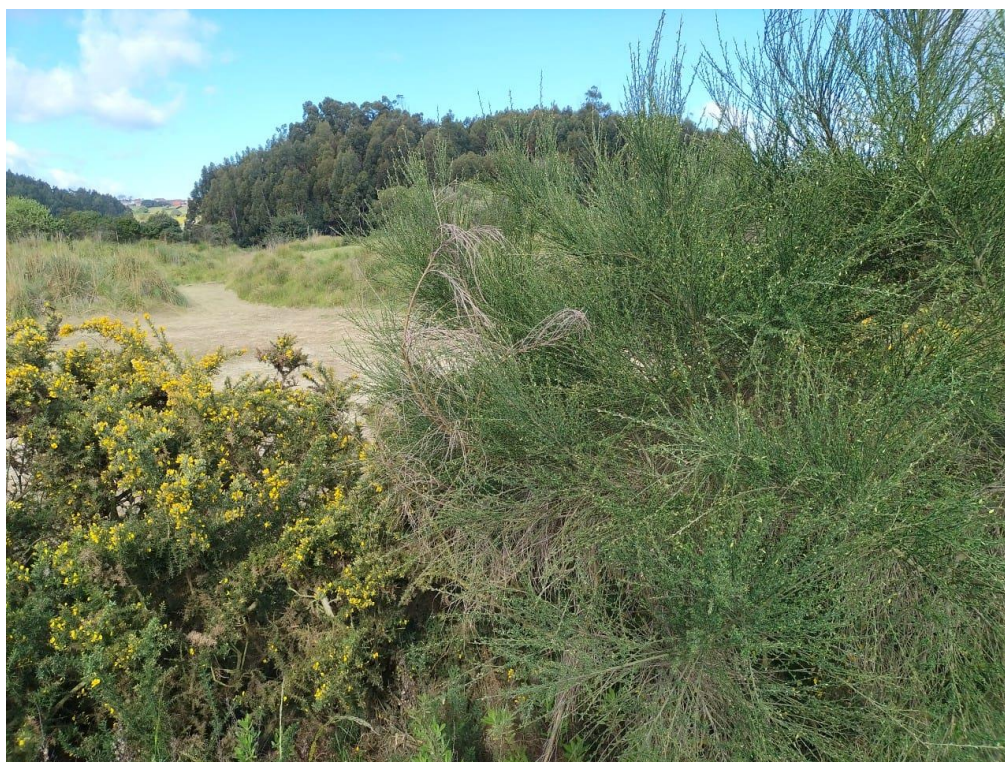
Los tojales que se desarrollan en la franja más cercana al canal mareal, en el extremo suroeste de la parcela 2 acogen algunas especies como *Elytrigia atherica* y *Euphorbia portlandica*, con cierta tolerancia a una leve salinidad y, por consiguiente, con predilección por los terrenos costeros.

Esta unidad se localiza de forma mayoritaria en la parcela 2, existiendo un pequeño fragmento en el extremo norte de la parcela 1, en torno a la antigua charca artificial.

Figura 13. Tojales en las inmediaciones de la charca artificial de la parcela 1

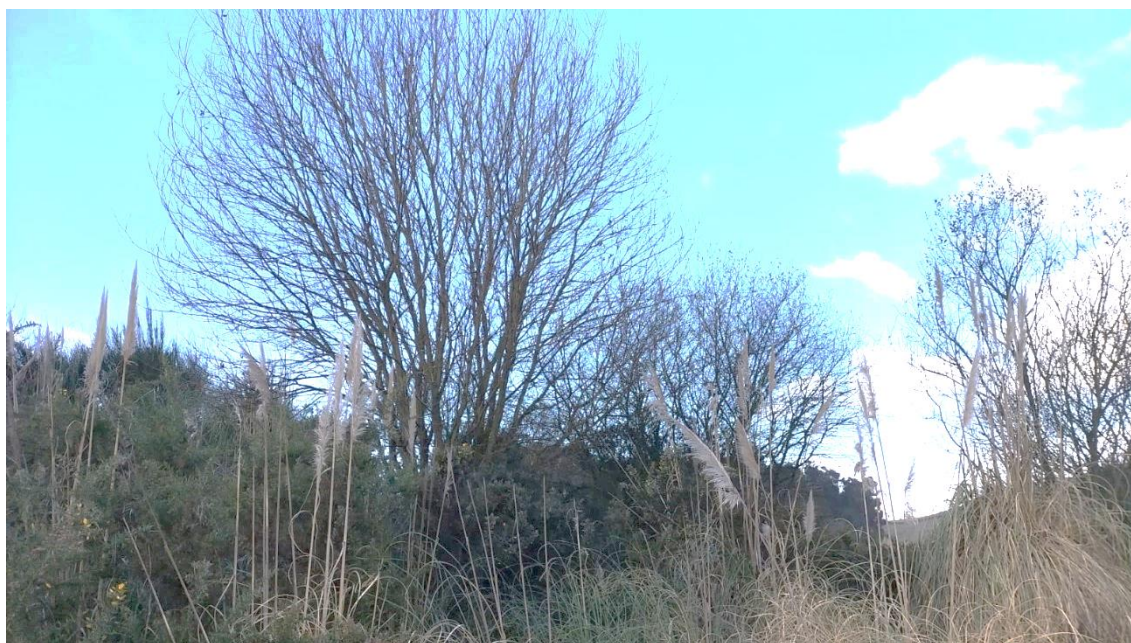
Esta unidad se localiza de forma mayoritaria en la parcela 2, limitándose su representación en la parcela 1 a un pequeño rodal próximo a la zona de contacto entre ambas parcelas, en las inmediaciones de la antigua charca artificial.

Figura 14. Prebosques localizados en la parcela 2. Se aprecian varios ejemplares de la especie invasora *Cortaderia selloana*

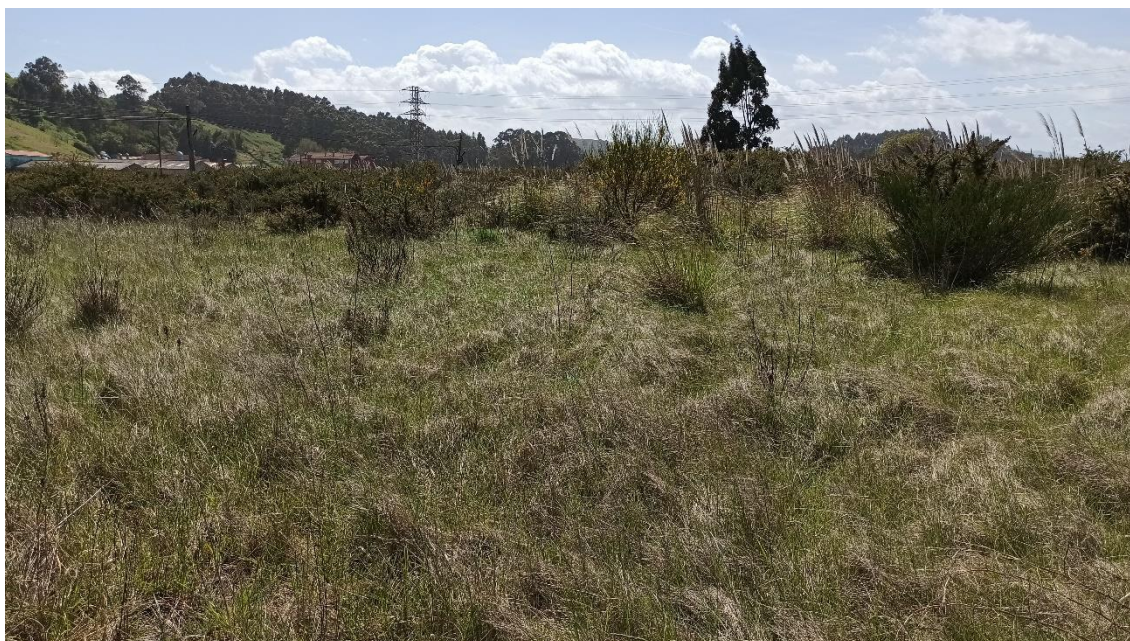
En las zonas planas de la parcela 2 en las que ha sido erradicada *Cortaderia selloana* se observan herbazales densos dominados por plantas gramíneas y por leguminosas, generados al menos en parte por siembras y posiblemente mantenidos por una leve carga ganadera.

*Brachypodium rupestre*, *Lotrus corniculatus*, *Elytrigia campestris* y *Anthyllis vulneraria* subsp. *ibérica* son las especies más frecuentes.

Figura 15. Herbazales mesófilos no segados que se desarrollan en la parcela 2

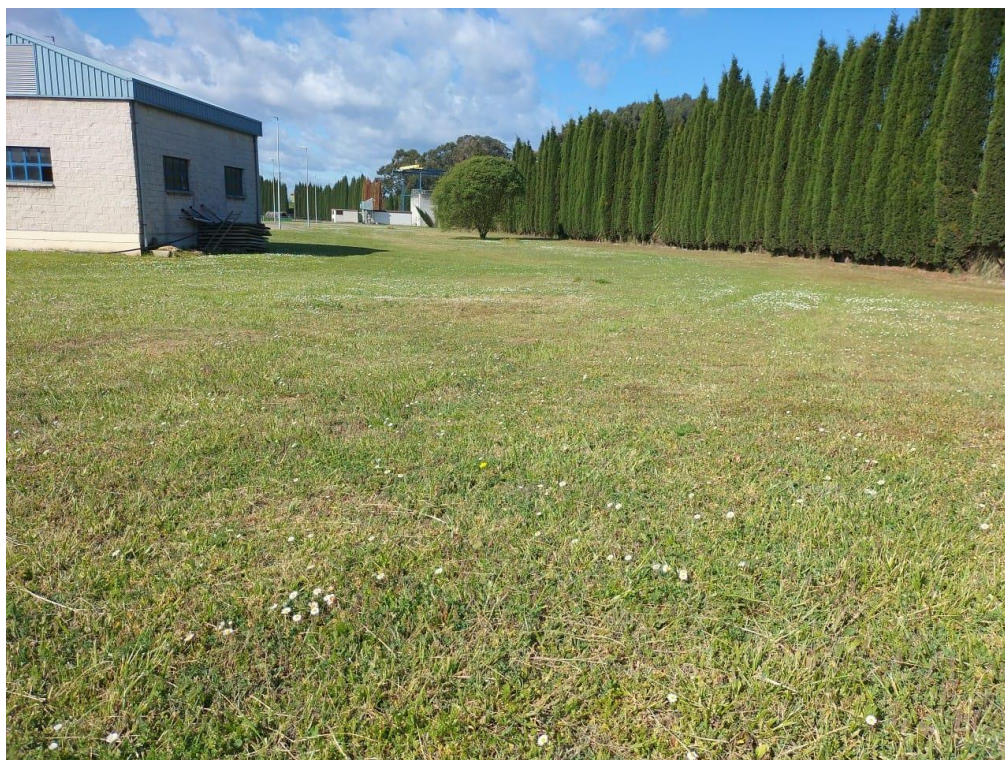
La única señal de que nos encontramos cerca del mar es la abundancia de *Raphanus raphanistrum*, presumiblemente la subespecie *landra*, si bien es más fácil interpretar este hecho en clave corológica (la parcela está cerca de las dunas fijas de Xagó, que constituyen un hábitat ideal para dicha planta) que fisiológica (la planta, como revela su falta de especialización morfológica, no tolera ni el encharcamiento ni las salinidades elevadas).

Figura 16. Céspedes ornamentales segados que ocupan la mayor parte de la parcela 1

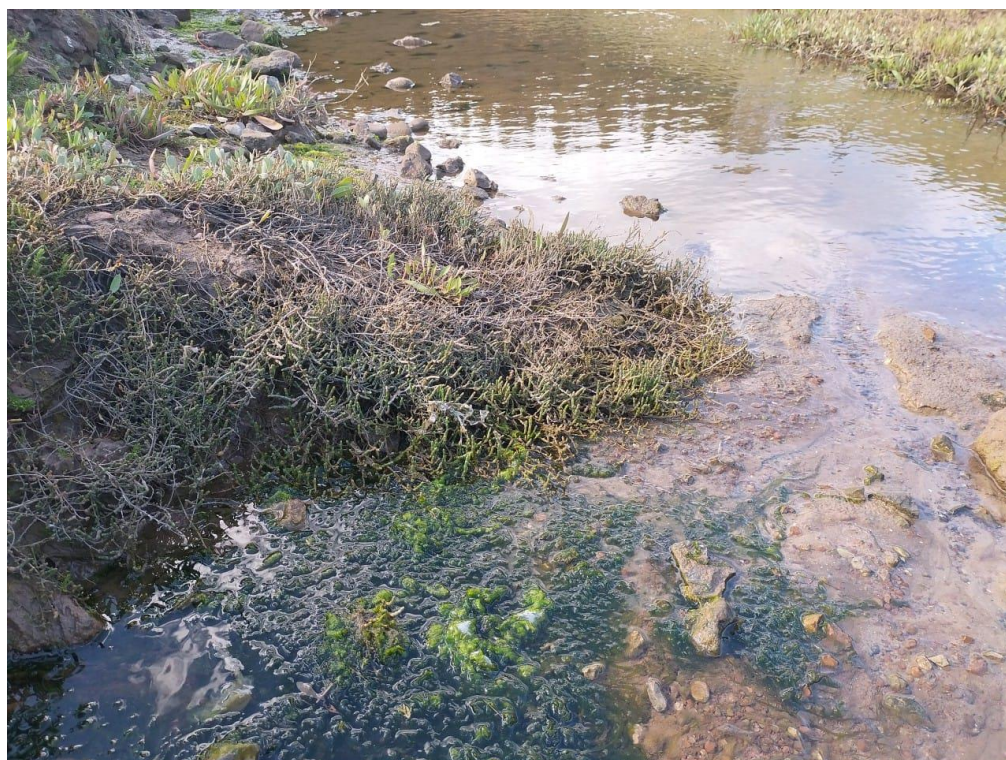
Las plantas halófilas detectadas son *Beta maritima* (vista en ambas parcelas, es la menos estrictamente halófila y, por consiguiente, la que más avanza por el antiguo canal mareal encajado que hoy sirve para el drenaje de la parcela de la EDAR), *Crithmum maritimum* (asociada a la escollera del canal, solo en la parcela 2), *Frankenia laevis* (parcelas 1 y 2), *Halimione portulacoides* (parcelas 1 y 2), *Limbarda crithmoides* (parcela 2), *Limonium binervosum* (parcela 1), *Puccinellia maritima* (parcelas 1 y 2), *Salicornia fragilis* (parcela 1), *Sarcocornia perennis* (parcela 1), *Tripolium pannonicum* subsp. *tripolium* (parcelas 1 y 2).

Estos pequeños fragmentos se encuentran en estado demasiado parcheado y ocupan biotopos demasiado artificiales (prácticamente desconectados de la oscilación mareal por la estrechez del canal de desagüe) como para quepa asimilarlos al Hábitat de Interés Comunitario 1330 [“Pastizales salinos atlánticos (*Glauco-Puccinellietalia maritimae*)”].

Figura 17. Vegetación halófila en la zona con influencia mareal localizada en la parcela 1

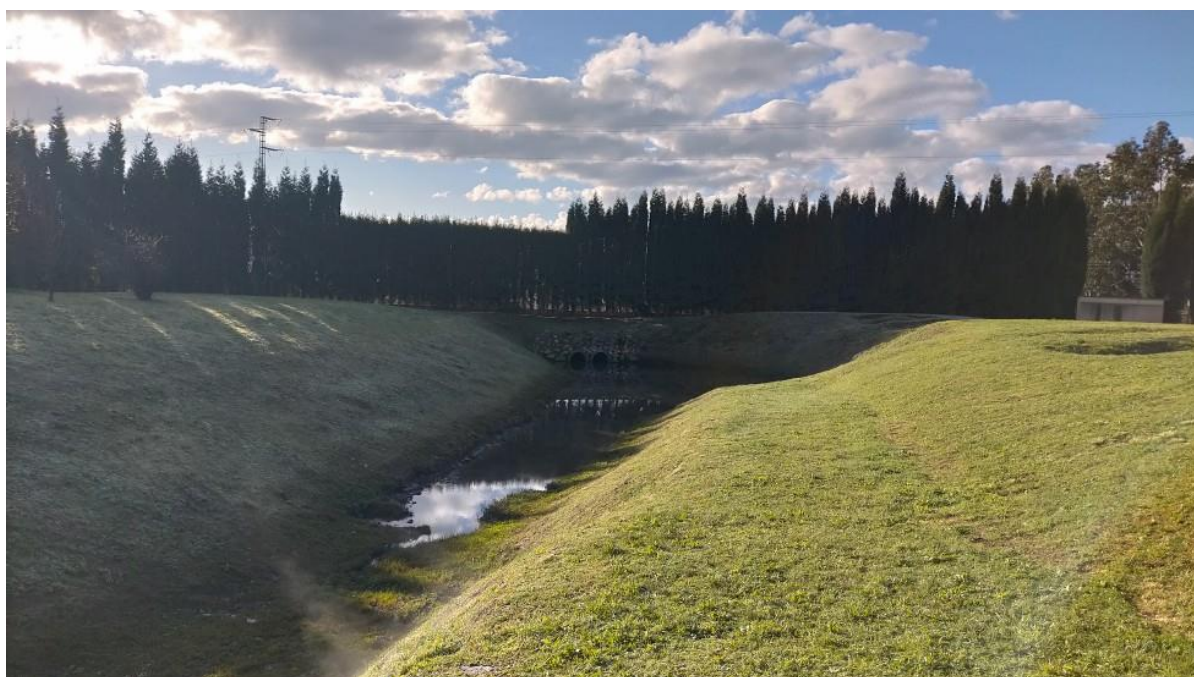
Figura 21. Arqueta de comunicación de agua salina entre parcelas 1 y 2

Esta superficie con influencia mareal representa aproximadamente el 0,79 % de la superficie de la parcela 1, y el 0,26 % de la superficie de la parcela 2, siendo por tanto muy reducida la presencia de vegetación halófila y fauna acuática asociada.

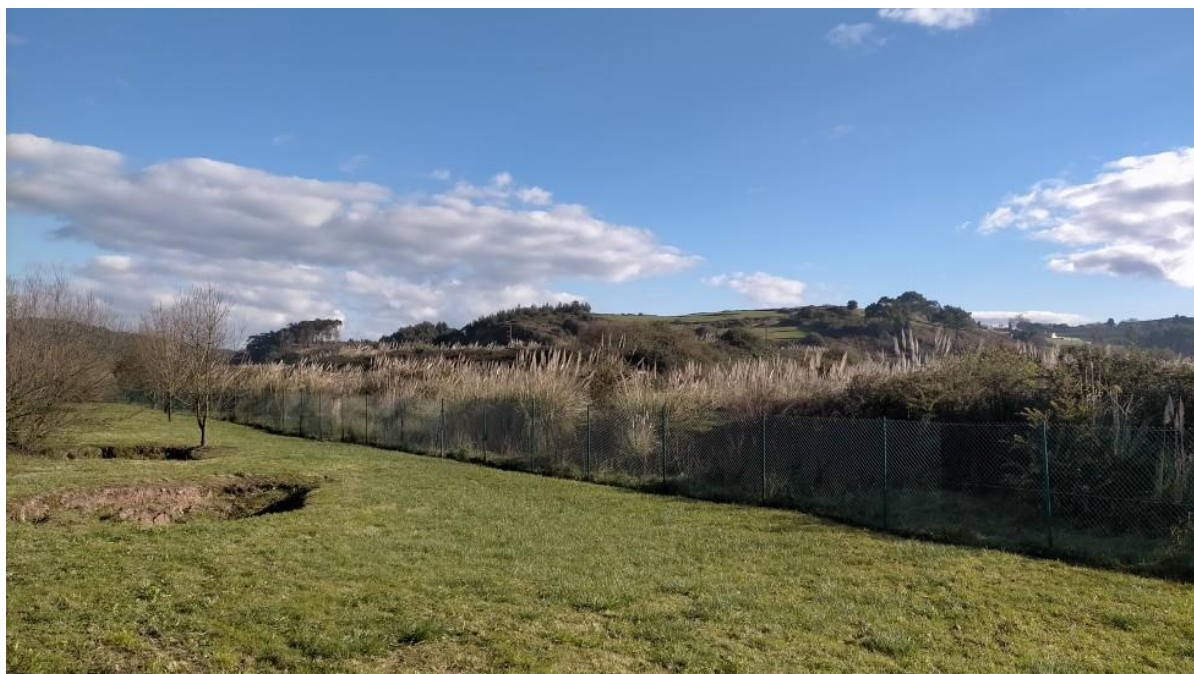
Figura 22. Cierre perimetral de la parcela 1. Se aprecia el contraste entre la vegetación existente en la parcela 1, principalmente césped y arbolado disperso, frente a la invasión de plumero de la pampa de la parcela 2

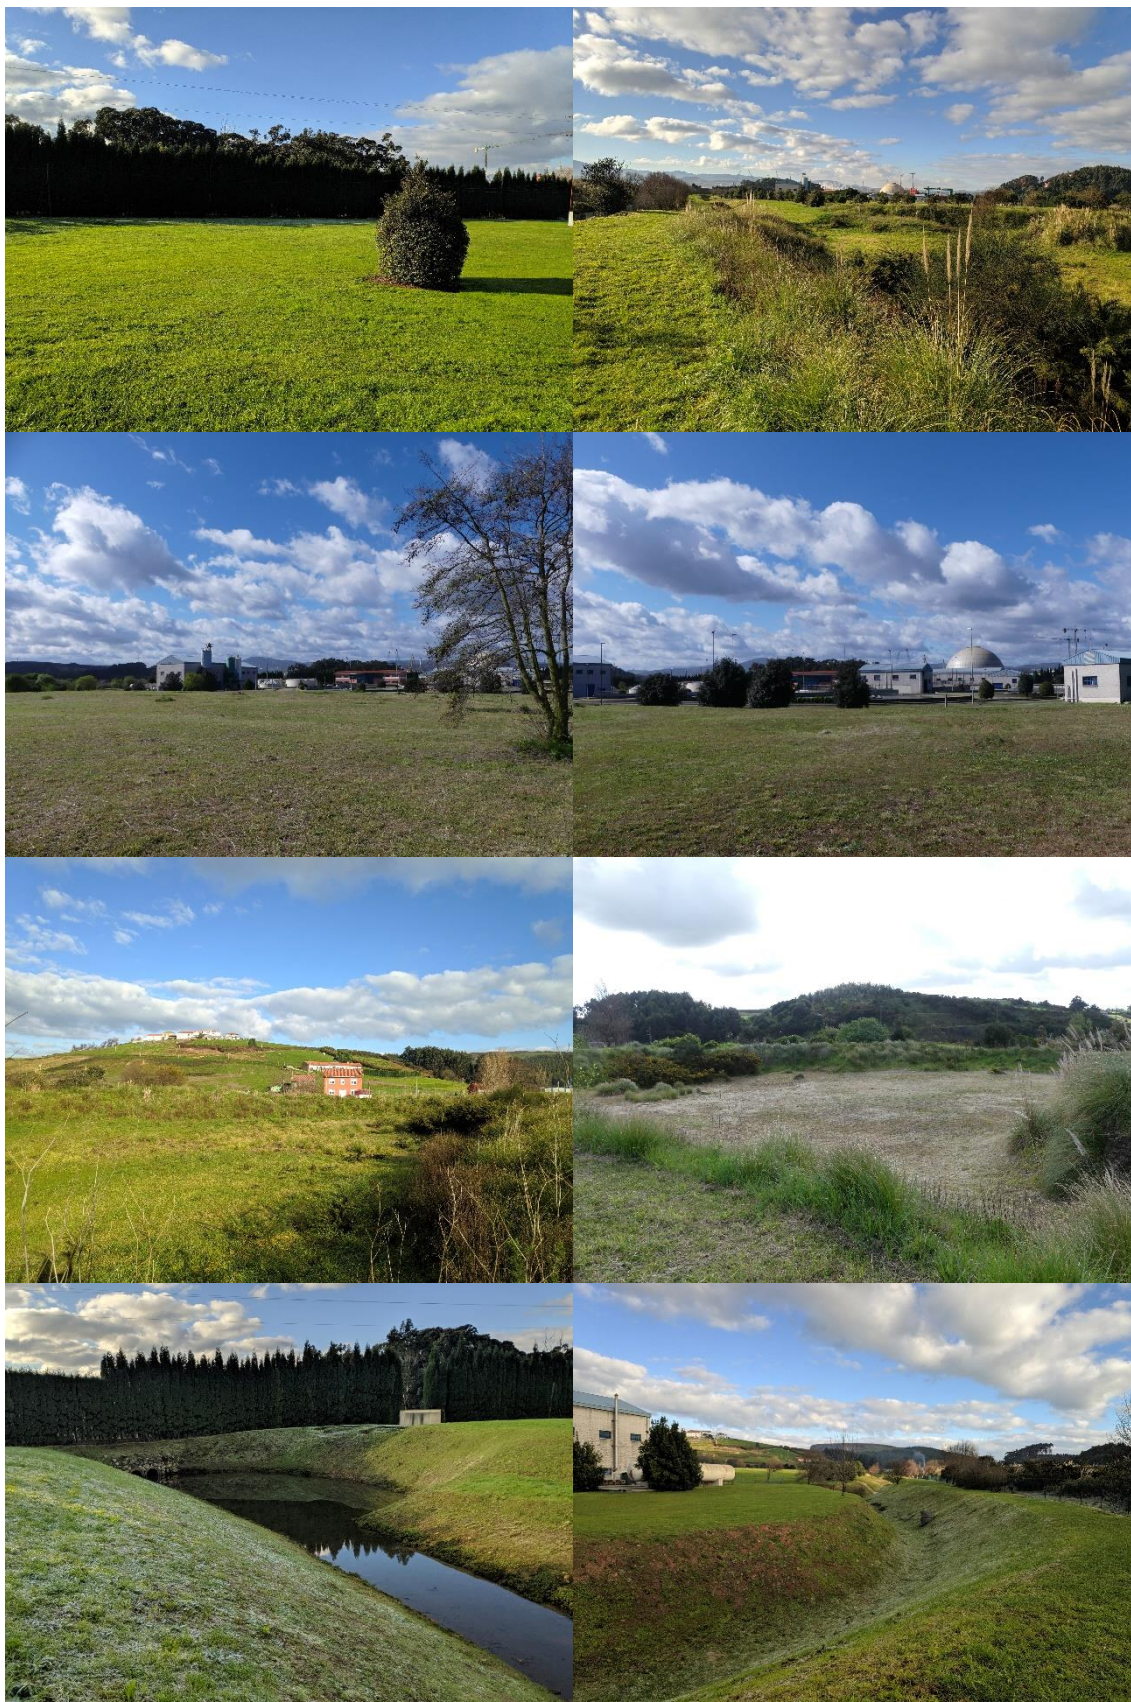
De izquierda a derecha y de arriba abajo; entorno de la parcela 1 (fotografías 1 a 5), charca seca localizada al noreste de las edificaciones de la EDAR (fotografía 6), canal intermareal en el interior de la parcela 1 (fotografías 7 y 8).

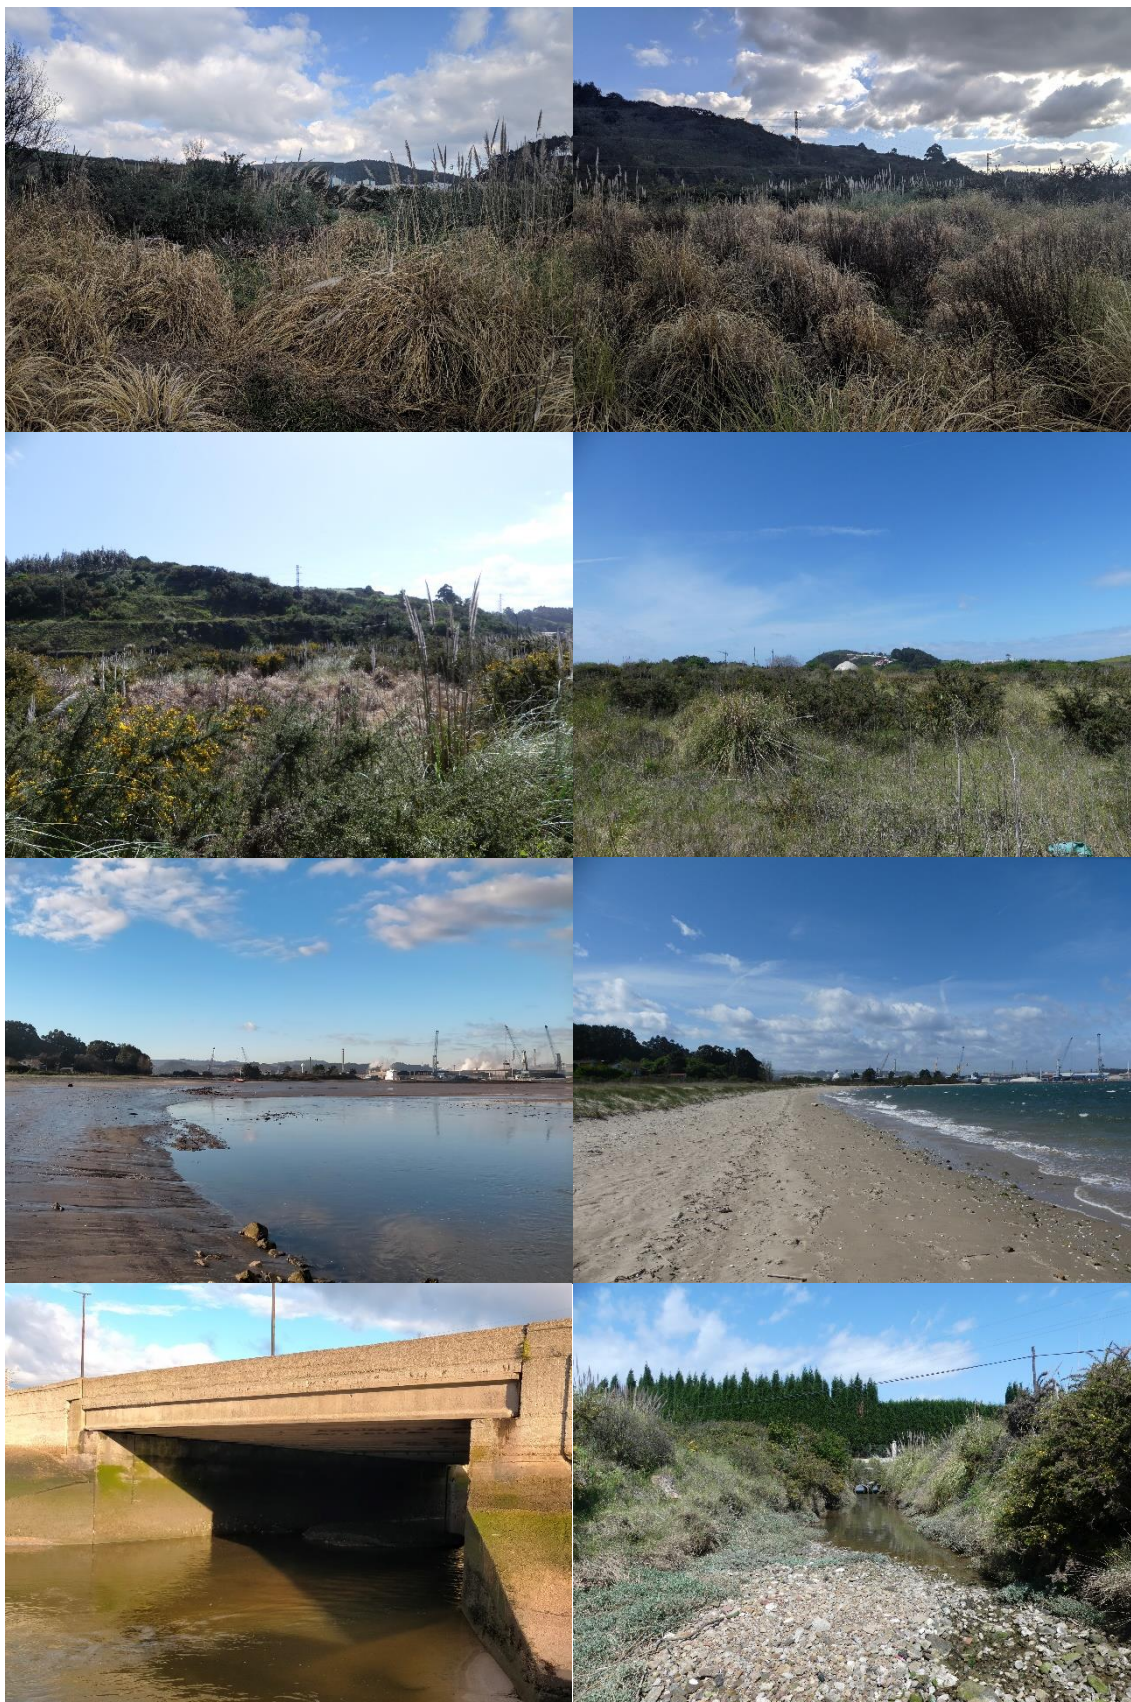
De izquierda a derecha y de arriba abajo; entorno de la parcela 2 (fotografías 1 a 4), Zeluán y ensenada en la primera (fotografía 5) y segunda visita (fotografía 6), desembocadura del canal de Maqua (fotografía 7) y canal intermareal adyacente a la parcela 1 (fotografía 8).
