NOTA TÉCNICA DEPURADORA MAQUA

Avilés. Asturias

NOTA GEOLÓGICO- GEOTÉCNICA

Biosfera Consultoría Medioambiental.

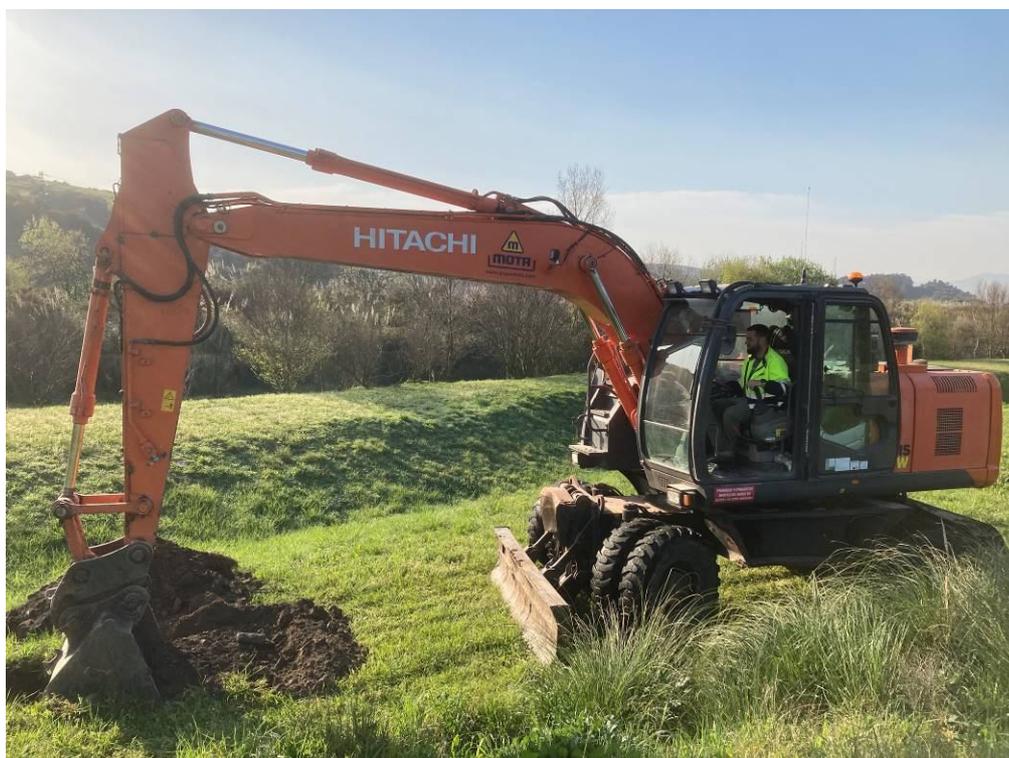
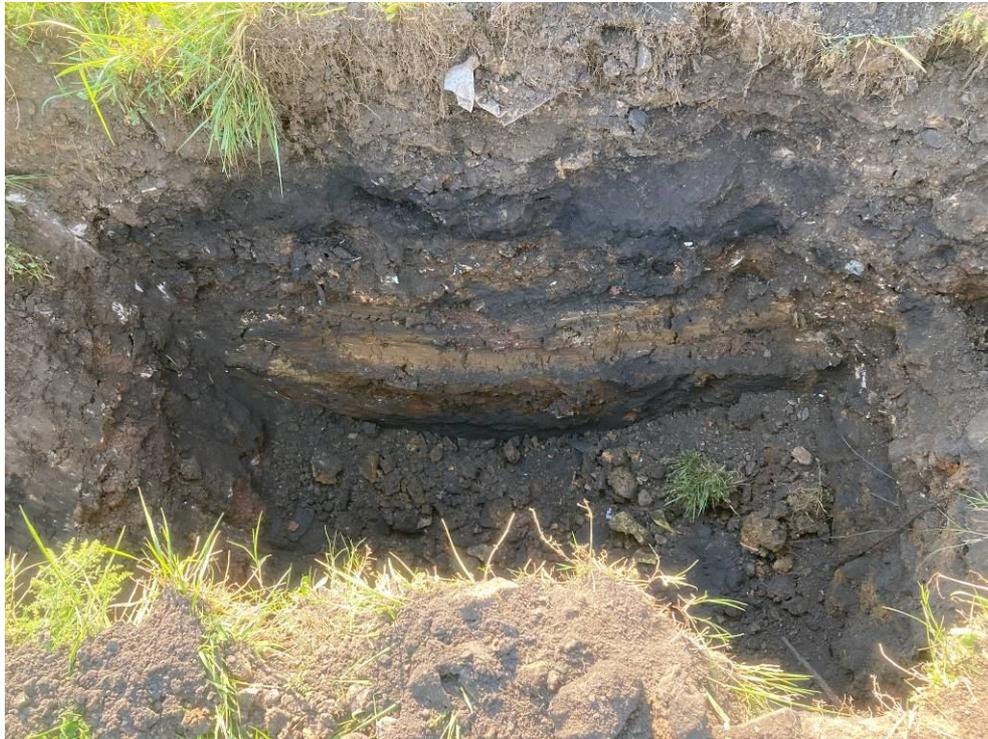
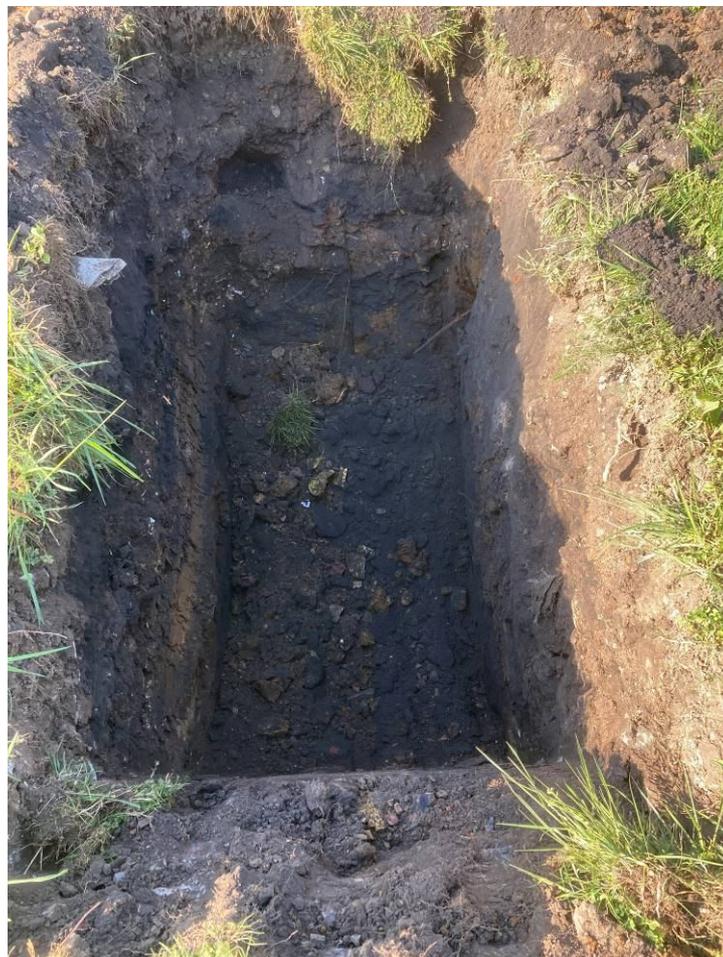
- **Descripción de la calicata C1.**

0.00 – 0.50 Nivel 1. Mezcla heterogénea de material de relleno, con , tierras y cascotes.

0.50 – 0.80 Nivel. Arenas negras con abundante materia orgánica.

0.80 – 2.00 Nivel 3. Relleno de matriz arcillosa pero que presenta clastos, ladrillos, escorias y fragmentos de hormigón de tamaño decimétrico.

2.00 – 2.35 Nivel 4. Arenas negras con abundante materia orgánica.

No se pudo continuar por debajo de 2,35 metros de profundidad al encontrar un nivel con gran resistencia a la ripabilidad. (posible presencia de fragmentos de roca y hormigón de gran tamaño o escorias de Horno Alto)

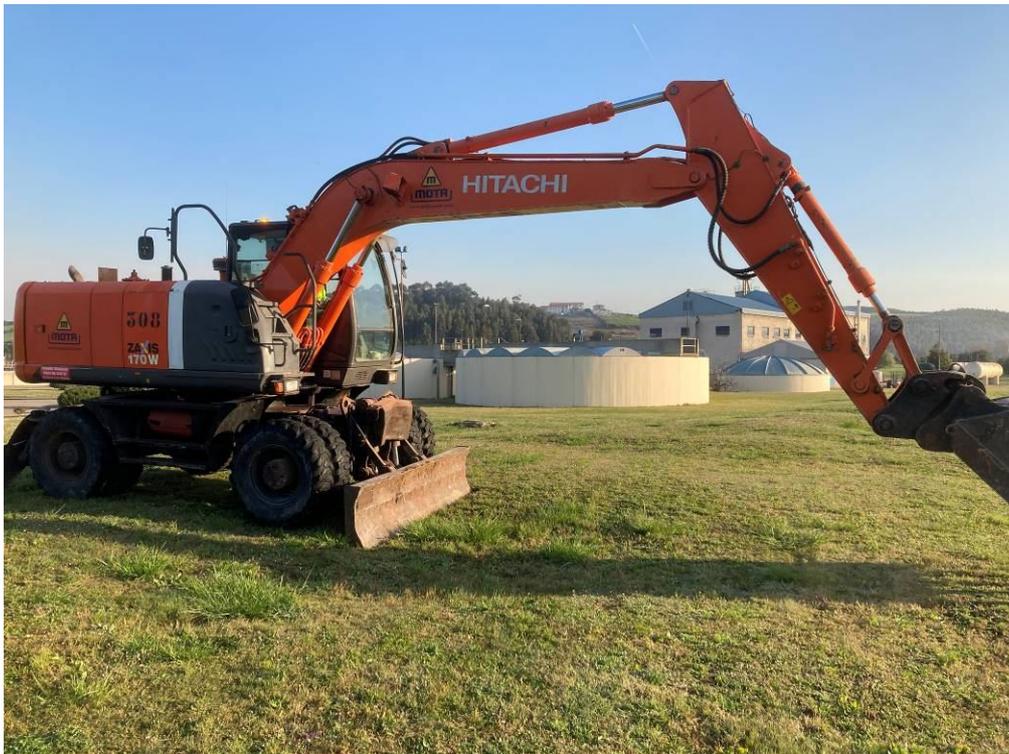
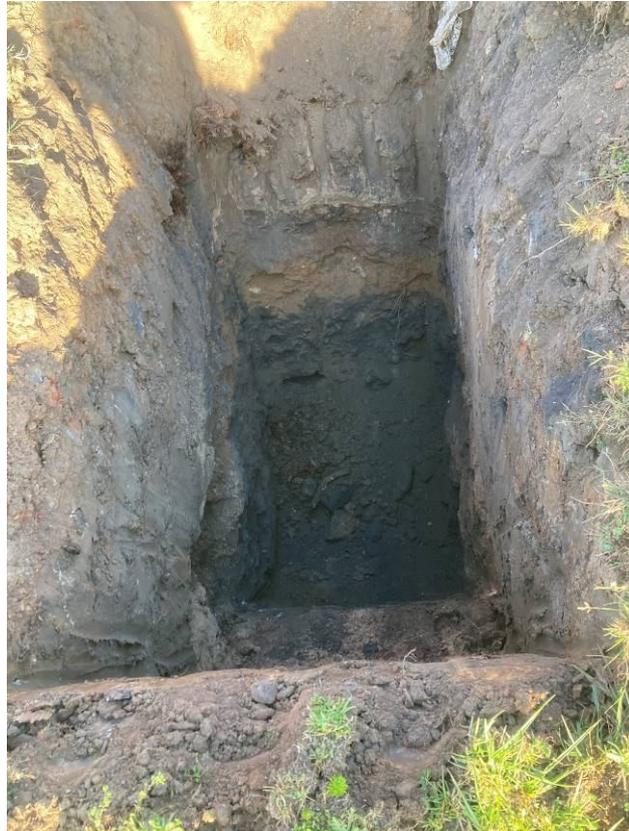
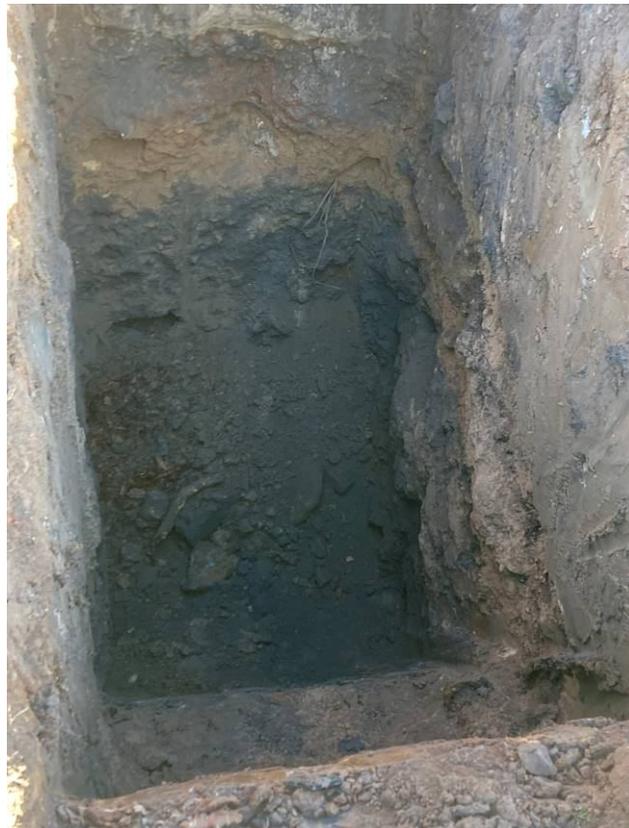
- **Descripción de la calicata C2.**

0.00 – 1.30 Nivel 1. Relleno antrópico heterogéneo con predominio de tierra marrón con fragmentos aislados de clastos, y restos de bolsas y sacos.

1.30 – 1.90 Nivel 2. Nivel con predominio de arcillas de color marrón

1.90 – 2.00 Nivel 3. Nivel arenoso. Arenas claras ocre. Posiblemente arena de obra.

2.00 – 2.40 Nivel 4. Nivel de tierra marrón con un tono rojizo. Presenta restos de clastos y escorias.

2.40 – 2.60 Nivel 5. Nivel de tierra parda con el mismo color y textura que el nivel 1.

2.60 – 3.20 Nivel 6. Nivel con arenas negras con abundantes clastos angulosos.

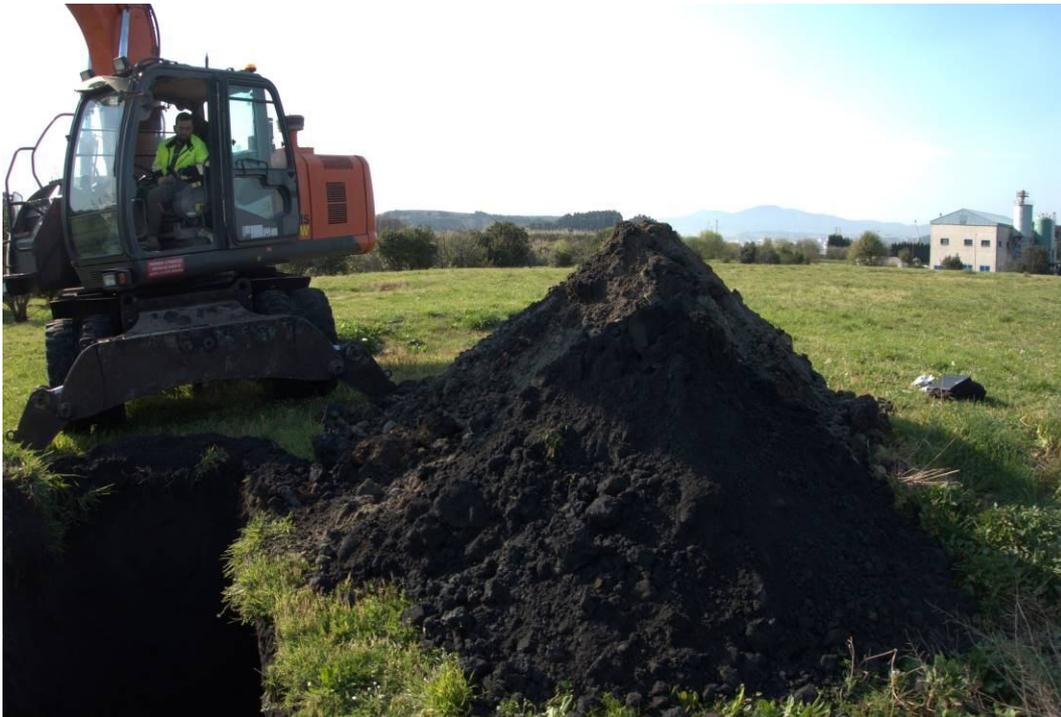
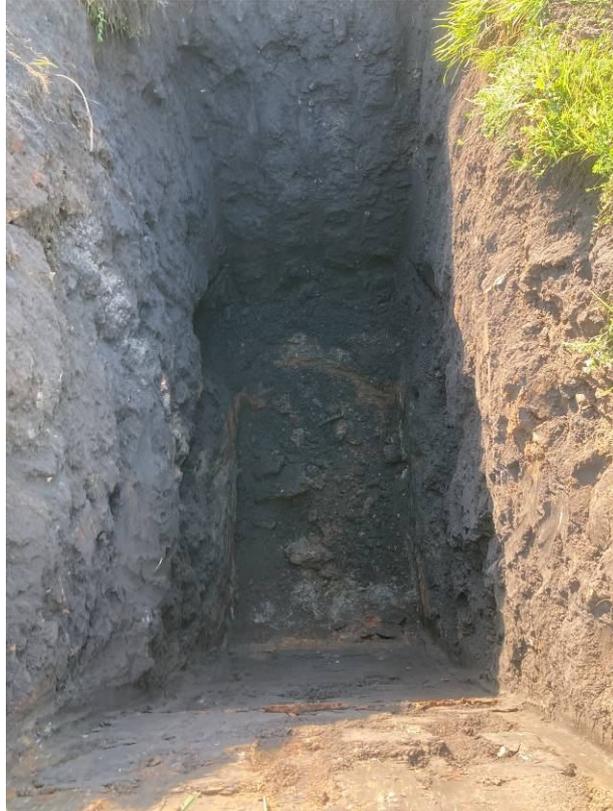
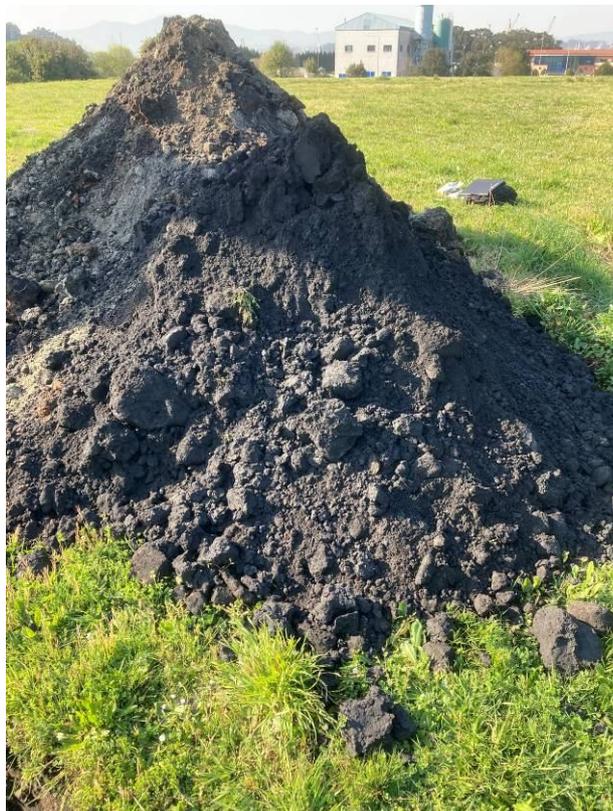
- **Descripción de la calicata C3.**

0.00-0.20 Nivel 1. Tierra marrón parduzca. Asiento vegetal.

0.20 – 2.80 Nivel 2. Relleno antrópico conformado principalmente por arenas negras, posiblemente limosas con fragmentos de clastos, ladrillos y otros materiales antrópicos

2.80 – 3.00 Nivel 3. Nivel arcilloso marrón parduzco.
