ASUNTO: SOLICITUD DE RENOVACIÓN DE LA AUTORIZACIÓN PARA GESTIÓN DE MATERIALES PROCEDENTES DE DRAGADO EN EL PUERTO DE MUNDAKA (BIZKAIA).

Puerto de Mundaka: Plan de gestión para el dragado de mantenimiento de calados entre 2016 y 2019

Informe Final

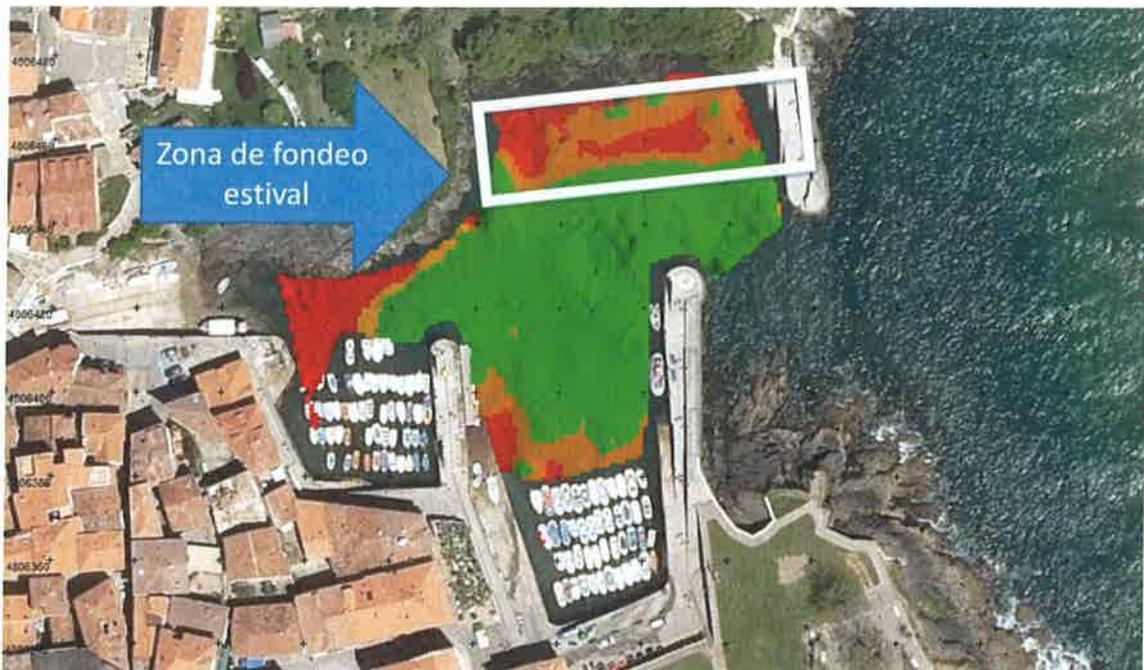
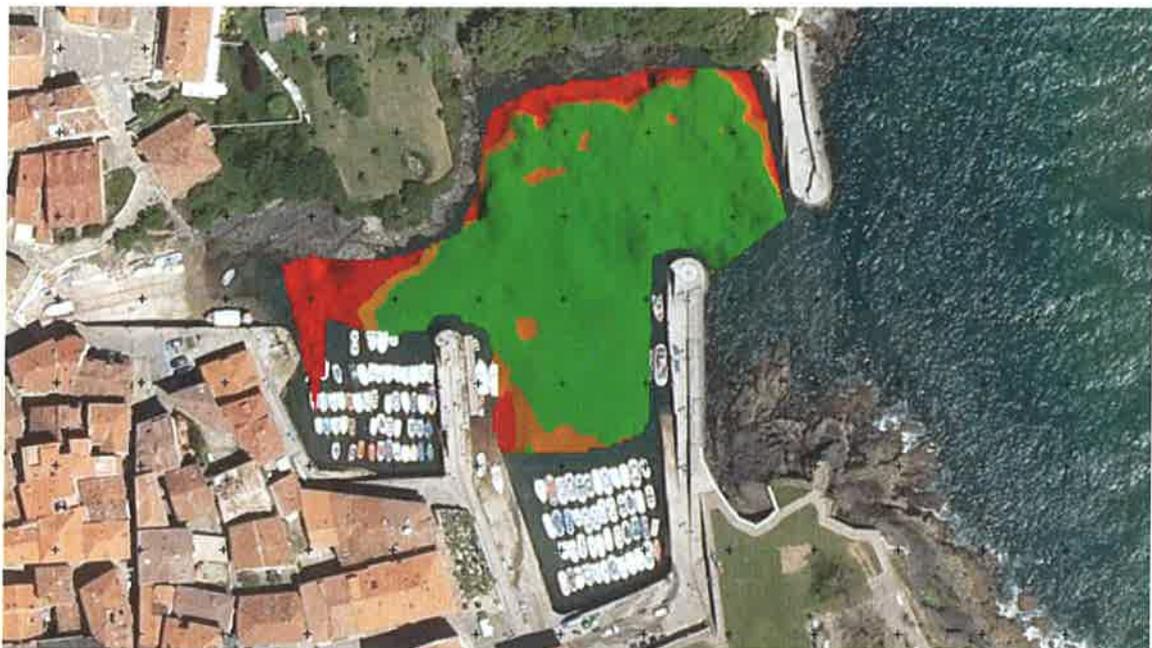
Figuras 1 y 2. Calados en el Puerto de Mundaka antes (mayo) y después (junio) de la realización del último dragado (2015). Rojo: no se alcanza el calado mínimo ($-0,5\text{ m}$); naranja: no se llega al calado nominal (-1 m); verde: se supera dicho calado nominal.

El espesor del material a dragar es variable, teniendo como objetivo alcanzar estacionalmente su calado nominal (-1 m con respecto al cero del puerto). En la Figura 1 se muestra la situación habitual de calados en primavera y en la Figura 2 se representa la que se consigue tras la realización del dragado. El espesor medio de dragado resulta inferior a 1 m.

Año tras año, inmediatamente antes de la época estival, se draga la zona señalada en la Figura 1. El sedimento acumulado por la marea y los temporales a lo largo del tiempo corresponde a arenas limpias que son reubicadas en la playa de Laida (Figura 3). Con cada dragado se emite informe de seguimiento anual, no habiéndose señalado la presencia de adversidades ambientales relevantes. El informe más reciente es:

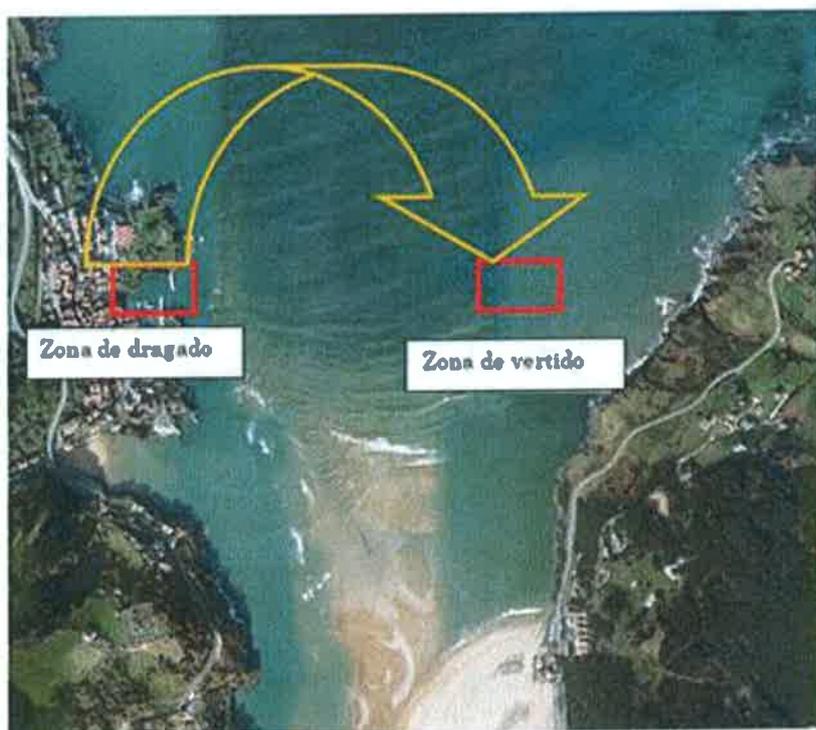
Figura 3. Reubicación de las arenas dragadas en el puerto de Mundaka.

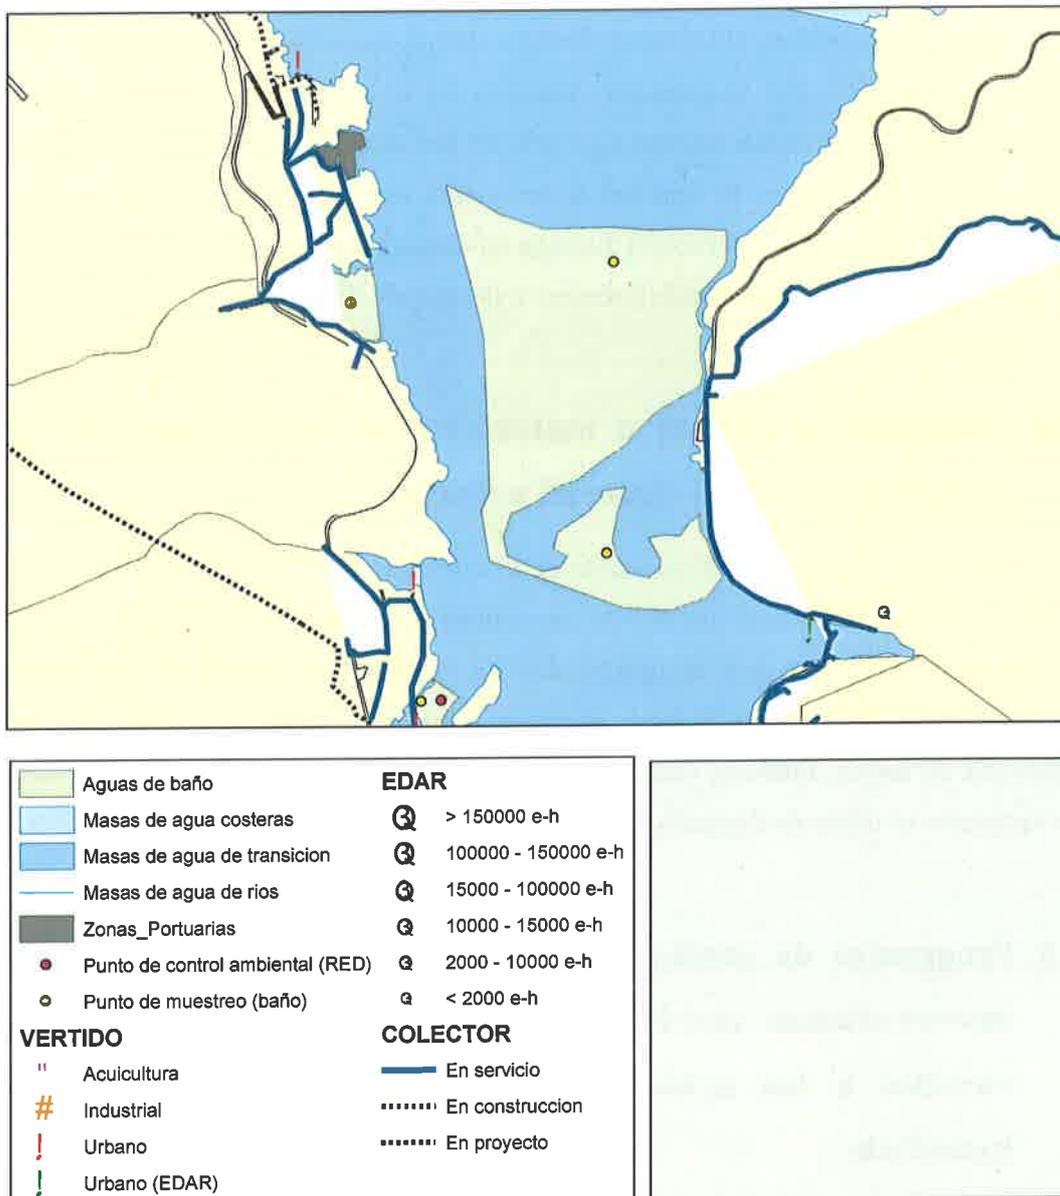
Figura 4. Localización de puntos de vertido en el entorno del puerto de Mundaka (en fondo gris).

En el año 2015 se realizó el informe “Perfiles de las aguas de baño de la zona litoral de la CAPV 2015”¹, que incluye una revisión de la localización de las fuentes de contaminación que pueden afectar a la calidad del agua en varias zonas de la costa vasca. En lo que refiere al ámbito de actuación del proyecto, en la Figura 4 se sintetiza la información referente a fuentes de contaminación. Puede observarse que no existe ningún punto de vertido próximo a la zona de dragado.

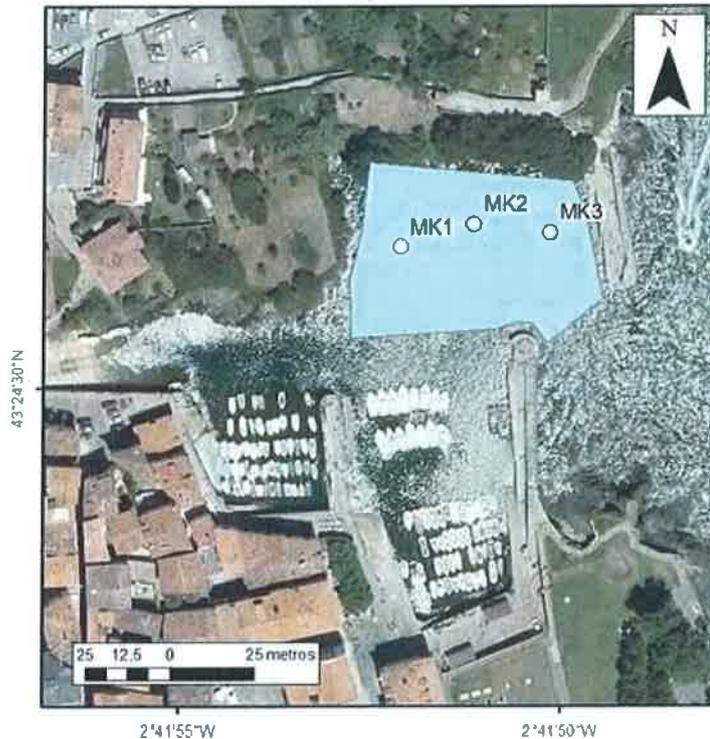
Figura 5. Localización de los puntos de muestreo en el puerto de Mundaka (2 de febrero de 2016).

Para realizar la caracterización sedimentaria se realizó una toma de muestras el 2 de febrero de 2016 (véanse Anexos B y C). La toma de muestras de sedimento se realizó desde embarcación neumática con buceo autónomo. En total se muestrearon tres puntos, según se muestra en la Figura 5.

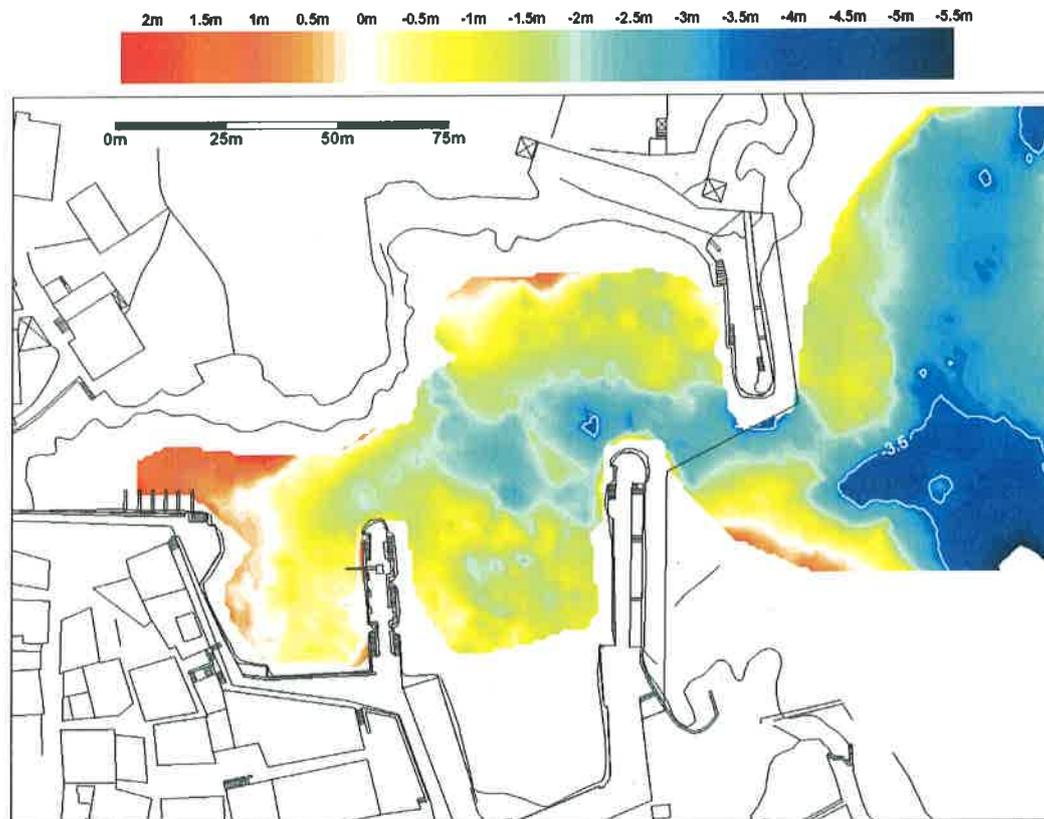
Figura 6. Batimetría realizada el 6 de mayo de 2013. Se indican las cotas en metros.

La profundidad en la zona de actuación es de 0 a -1,5 m aproximadamente. En la Figura 6 se muestra la situación característica de batimetría en primavera, tras la acumulación de sedimento en invierno.

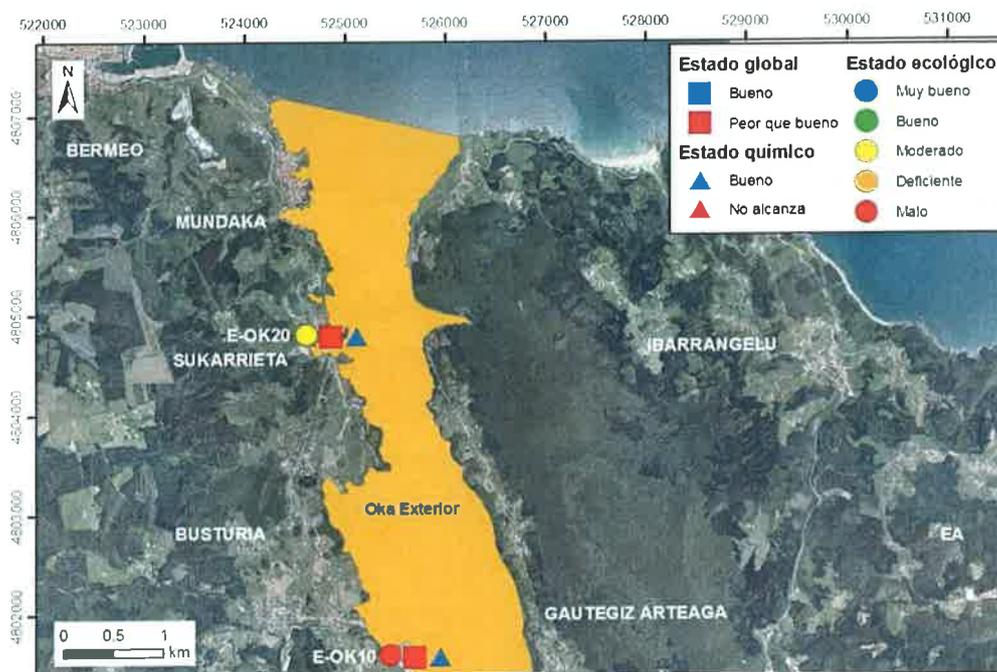
Figura 7. Calificación del Estado Ecológico, estado químico y global de las estaciones en la masa de agua del Oka exterior (y estado ecológico para la masa de agua) en 2013. Fuente: Borja, A., *et al.*, 2014. Red de seguimiento del estado ecológico de las aguas de transición y costeras de la Comunidad Autónoma del País Vasco. Informe de AZTI para la Agencia Vasca del Agua. 22 Tomos, 641 pp.

De los dos puntos de muestreo de la masa de agua de Oka exterior, es el punto más interno el que presenta peor estado en 2013 (Figura 7). El macrobentos presenta un estado global deficiente. La ictiofauna presenta un estado global moderado. El fitoplancton presenta un estado global muy bueno. Las condiciones físico-químicas generales presentan un buen estado y se alcanza el buen estado químico.

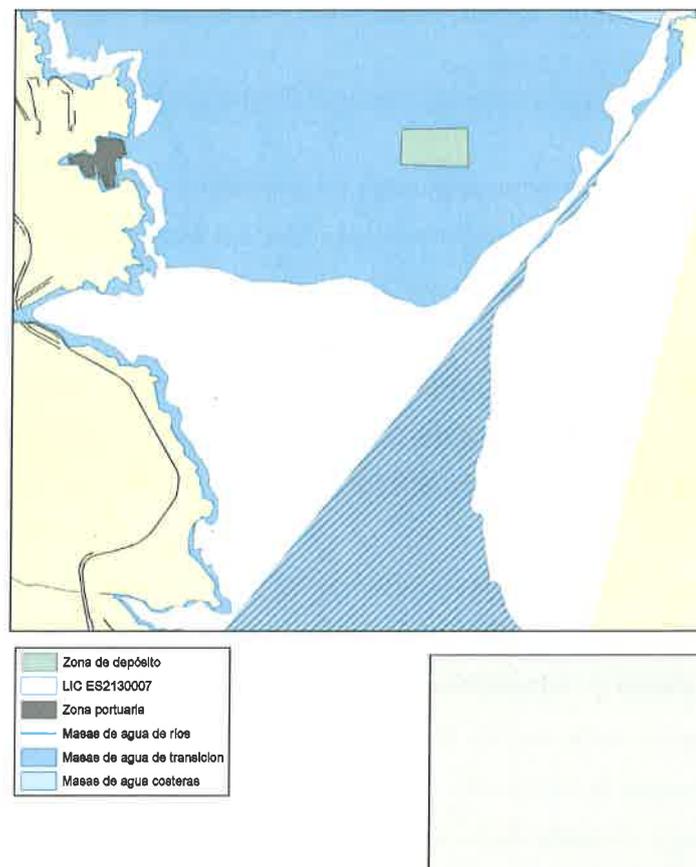
Figura 8. Zonas protegidas en el ámbito del puerto de Mundaka.

La figura de protección más próxima al puerto de Mundaka es el Lugar de Importancia Comunitaria (LIC+ZEC) ES2130007 (*Urdaibaiko itsasertzak eta padurak*/Zonas litorales y marismas de Urdaibai⁴). La distancia entre la zona de dragado y la zona de protección es inferior a los 50 m y la distancia de la zona de depósito del sedimento dragado a la zona de protección alcanza los 200 m (Figura 8).

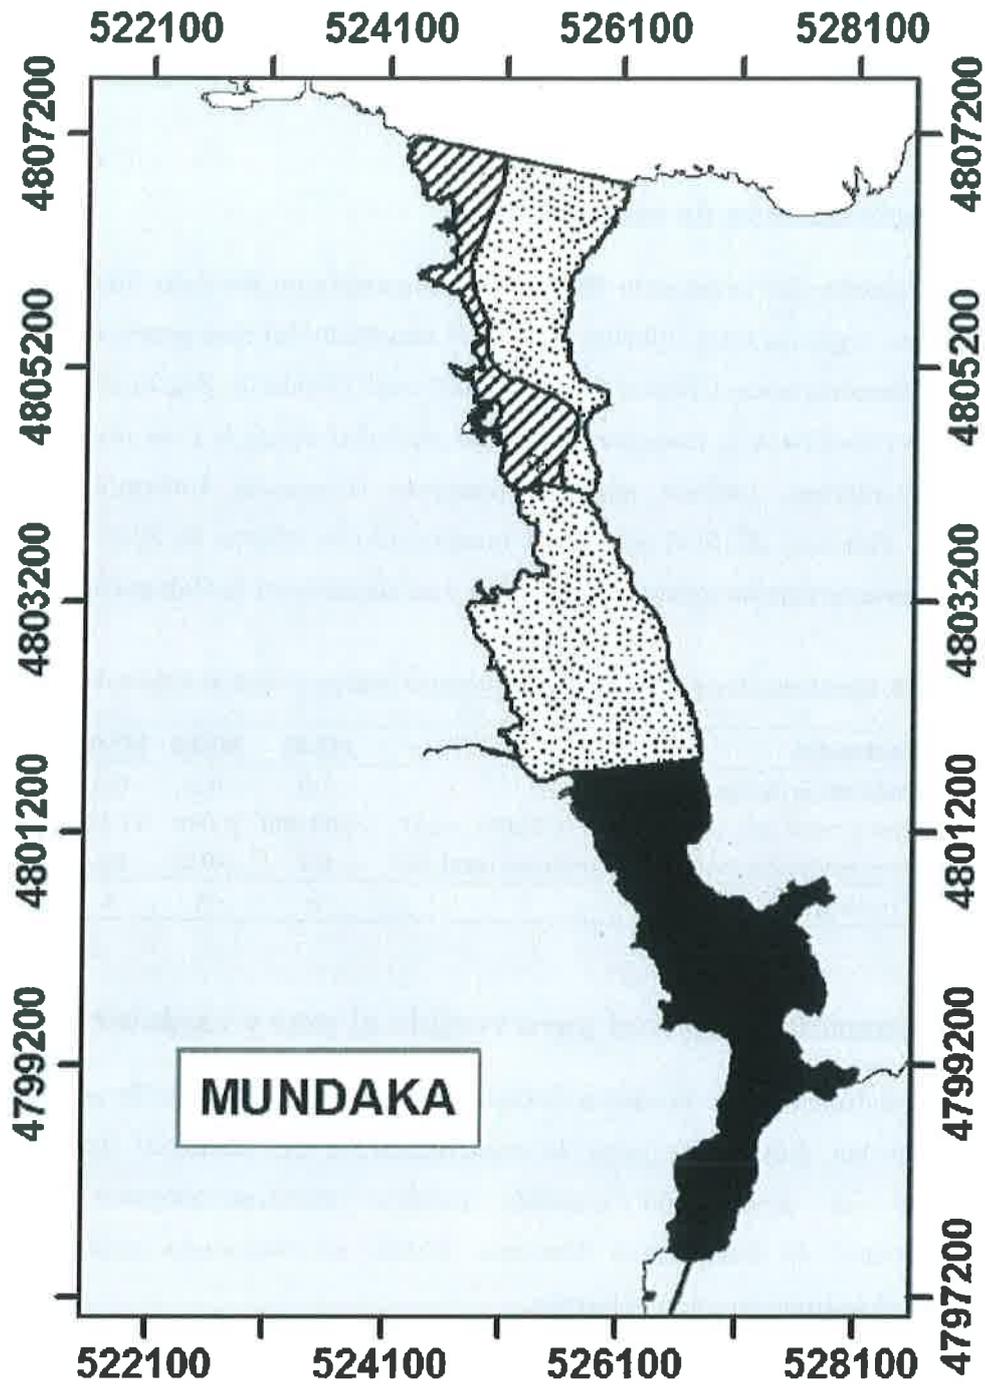
Figura 9. Zonas de protección de moluscos bivalvos en el estuario del Oka. En negro se indican zonas donde el marisqueo está prohibido (incluye el puerto de Mundaka, localizado en la zona superior de la figura), en punteado se indican zonas clase B (marisqueo permitido) y en rayado zonas clase C (marisqueo actualmente prohibido).

En el estuario del Oka se localizan tres áreas declaradas como zonas de producción de moluscos bivalvos (véase ORDEN de 15 de septiembre de 2014, de la Consejera de Desarrollo Económico y Competitividad, por la que se establece la clasificación de las zonas de producción de moluscos bivalvos del litoral de la Comunidad Autónoma del País Vasco). Aunque la extensión de dichas zonas es muy amplia, el marisqueo se centra en arenales alejados de la zona de actuación. El marisqueo que se realiza en este estuario es profesional. Anualmente se publica en el BOPV la fecha en la que está permitido el marisqueo, también se publica si en cada una de las zonas de producción de moluscos bivalvos está permitido el marisqueo o no. En la zona de producción de moluscos bivalvos más próxima al puerto de Mundaka, la extracción está actualmente prohibida (Figura 9). En el resto de las zonas el marisqueo está permitido desde el 1 de octubre hasta el 31 de marzo.

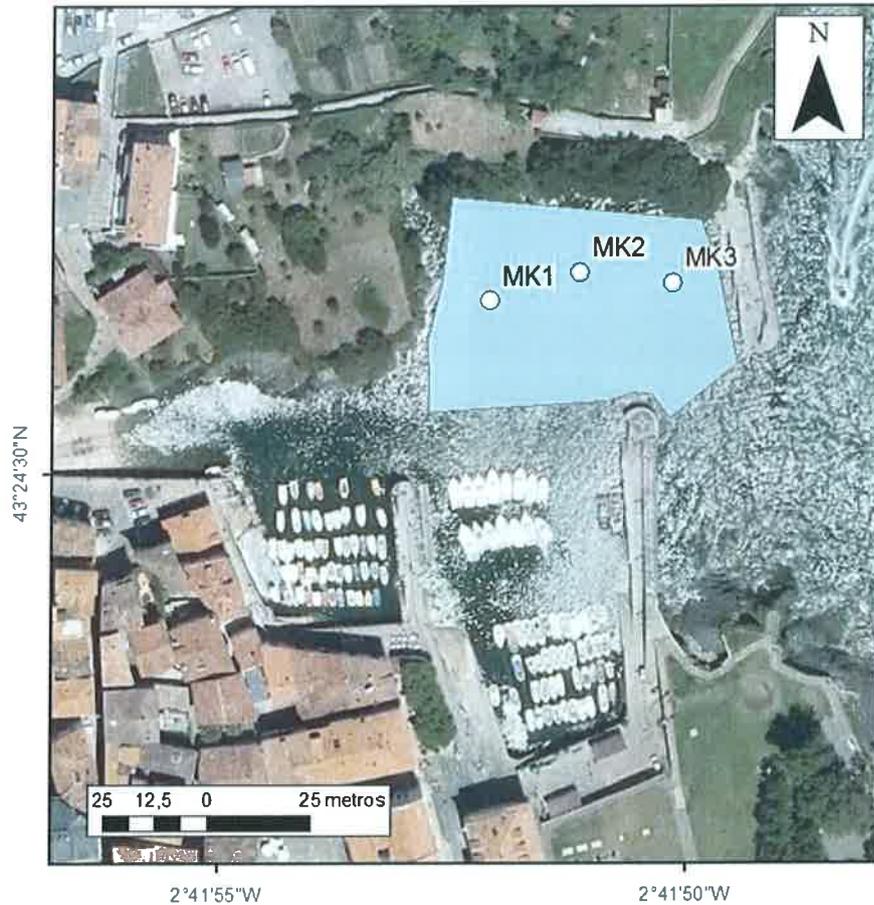
ANEXO B – PLANO DE MUESTREO (2 FEBRERO 2016)

Punto	Latitud (N)	Longitud (W)
MK1	43° 24,522'	2° 41,868'
MK2	43° 24,526'	2° 41,852'
MK3	43° 24,525'	2° 41,836'

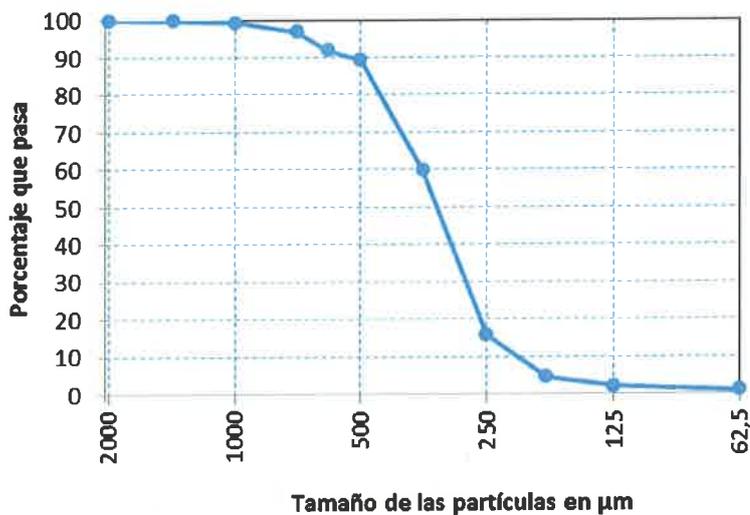
Porcentaje de gruesos (P_G):	0,1
Porcentaje de arenas (P_A):	99,0
Porcentaje de finos (P_F):	1,0
D_{50} (μm):	329
Concentración de sólidos (g / cm^3):	1,70

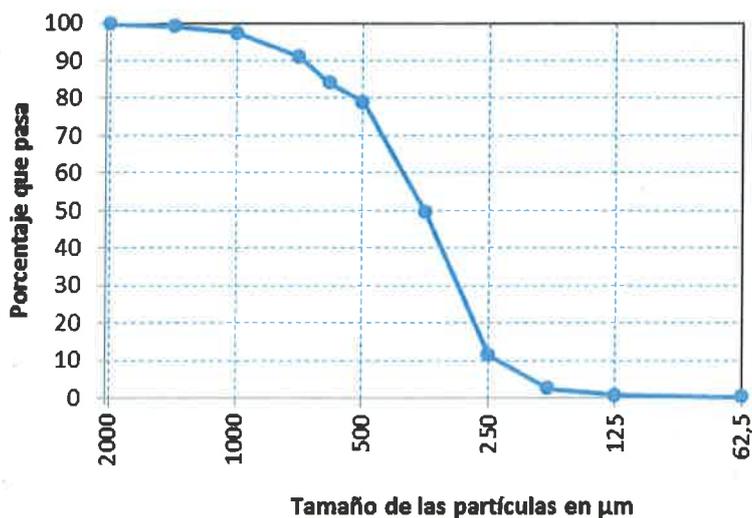
Porcentaje de gruesos (P_G):	0,2
Porcentaje de arenas (P_A):	99,5
Porcentaje de finos (P_F):	0,3
D_{50} (μm):	357
Concentración de sólidos (g / cm^3):	1,70

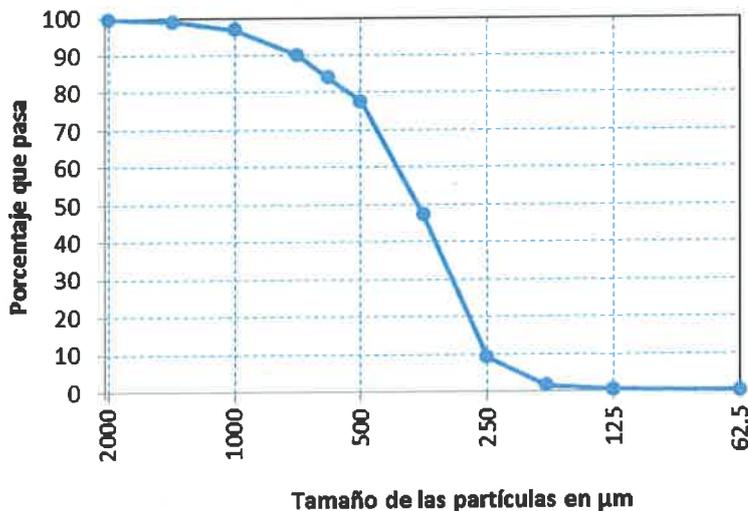
Porcentaje de gruesos (P_G):	0,4
Porcentaje de arenas (P_A):	99,5
Porcentaje de finos (P_F):	0,2
D_{50} (μm):	366
Concentración de sólidos (g / cm^3):	1,70

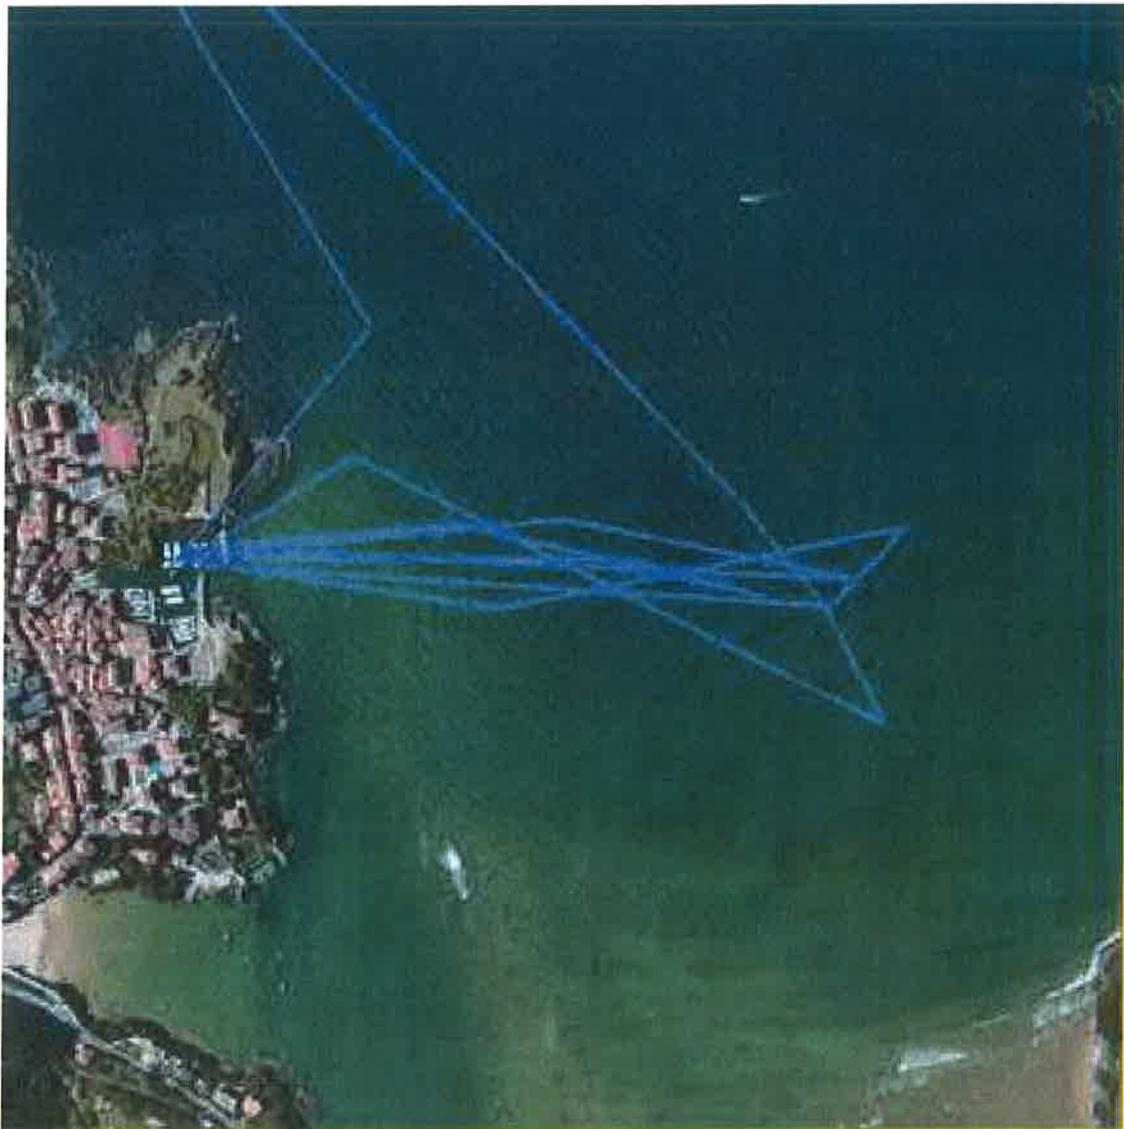
Movimientos del gánguil “DRAGARENA” **el martes 31 de Mayo del 2016** entre el puerto de Mundaka y la playa de Laida. Vertidos registrados (4): a las 11:08, 12:13, 13:13 y 14:38.

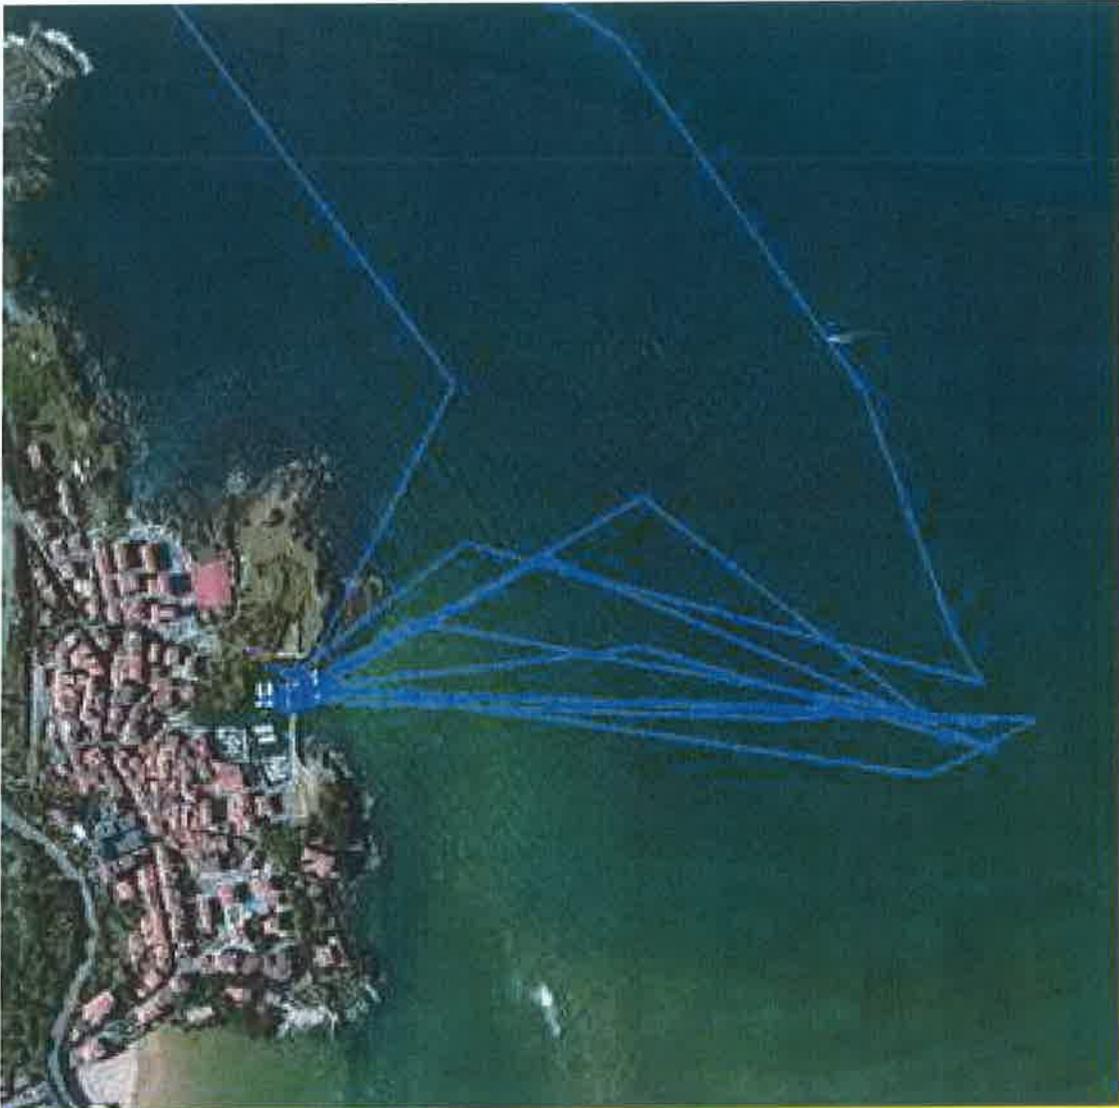
Movimientos del gánguil “DRAGARENA” el **miércoles 1 de Junio del 2016** ente el puerto de Mundaka y la playa de Laida. Vertidos registrados (5): a las 10:38, 11:48h, 14:13, 15:03 y 17:13.

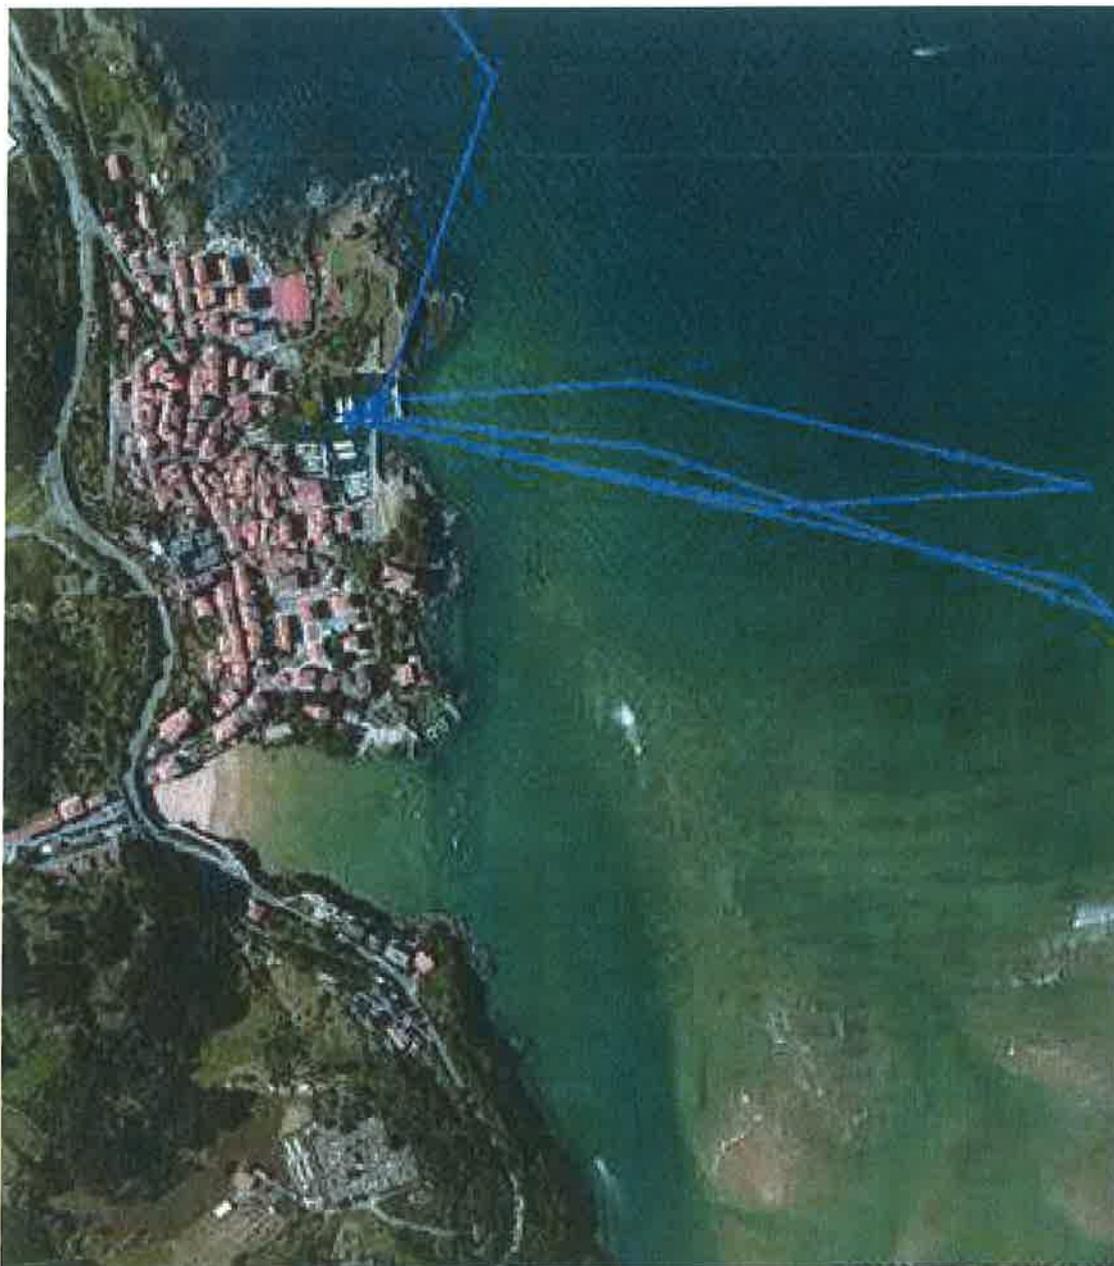
Movimientos del gánguil “DRAGARENA” el **jueves 2 de Junio del 2016** entre el puerto de Mundaka y la playa de Laida. Vertidos registrados (2): a las 12:29 y 14:14. Se realizaron dos viajes más, que no quedaron correctamente registrados.

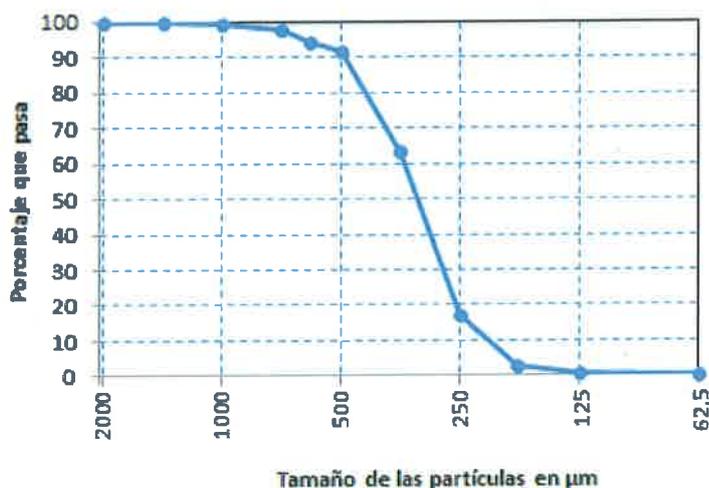
Porcentaje de gruesos (P_G):	0,2
Porcentaje de arenas (P_A):	99,7
Porcentaje de finos (P_F):	0,1
D_{50} (μm):	321
Concentración de sólidos (g / cm^3):	1,70

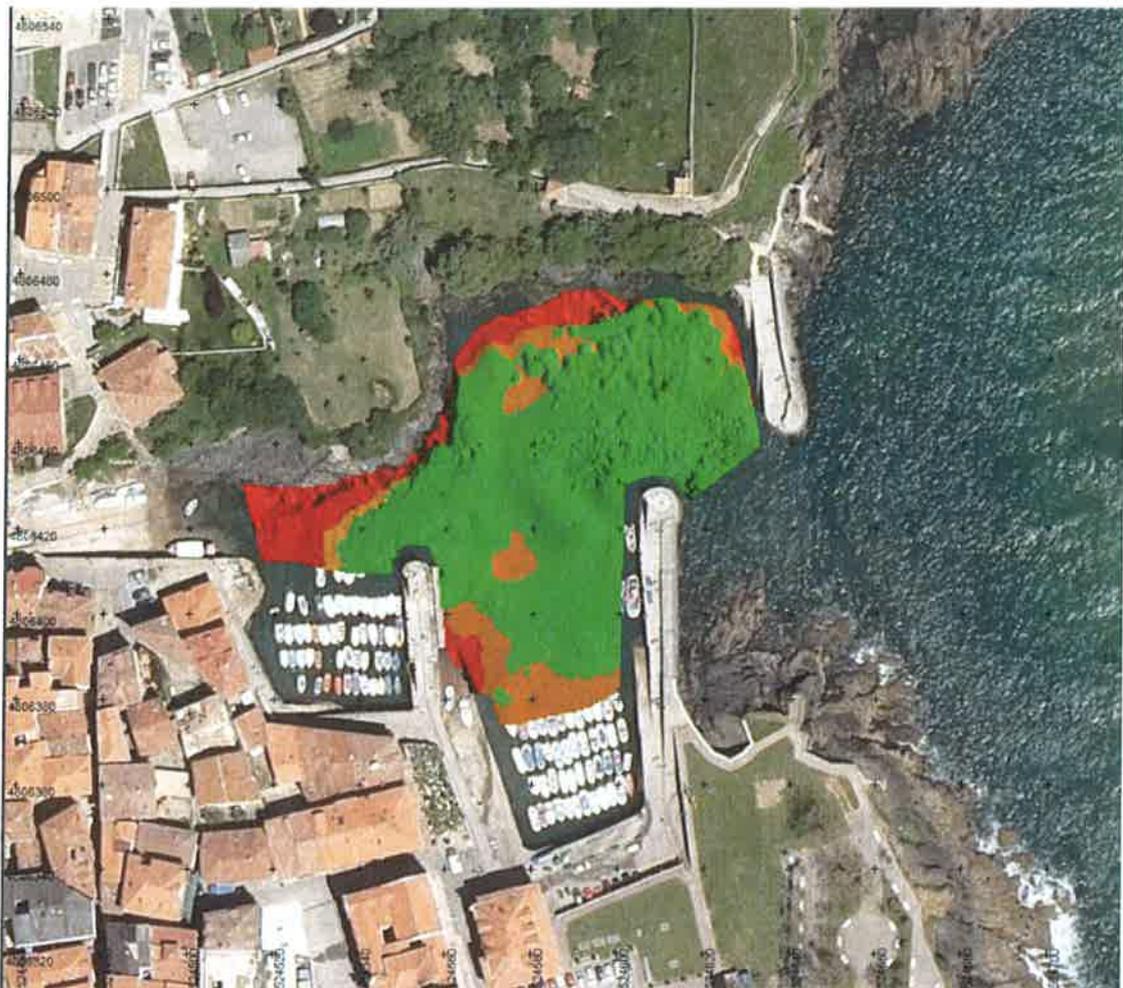
Figura 1. Situación de calados en la batimetría del pasado 2 de junio de 2016.

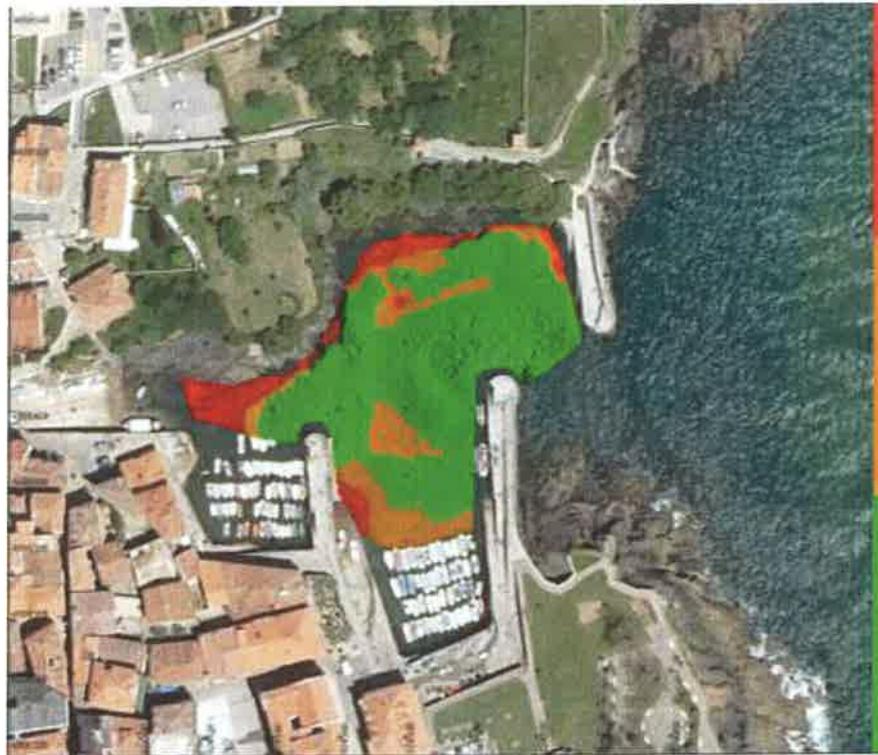
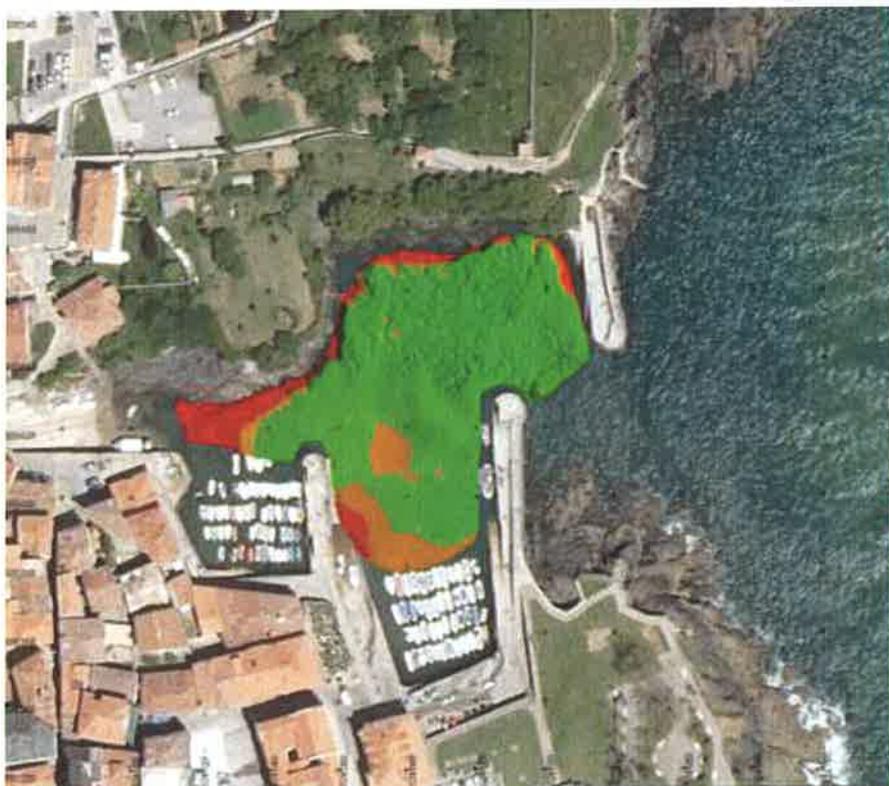
Figuras 1 y 2. Evolución de los calados entre la batimetría de los días 7 y 28 del pasado mes de abril

Los escasos 900 m³ de arena trasvasados en abril de 2017 desde la zona exterior del puerto de Mundaka (Figuras 1 y 2) hasta la playa sumergida de Laida (Ibarrangelu) permiten habilitar cara al verano el área de fondeo habitual sin incidencia reseñable en otros usos marítimos circundantes. Por tanto, cabe seguir considerando dicha operación compatible con los valores naturales del entorno.

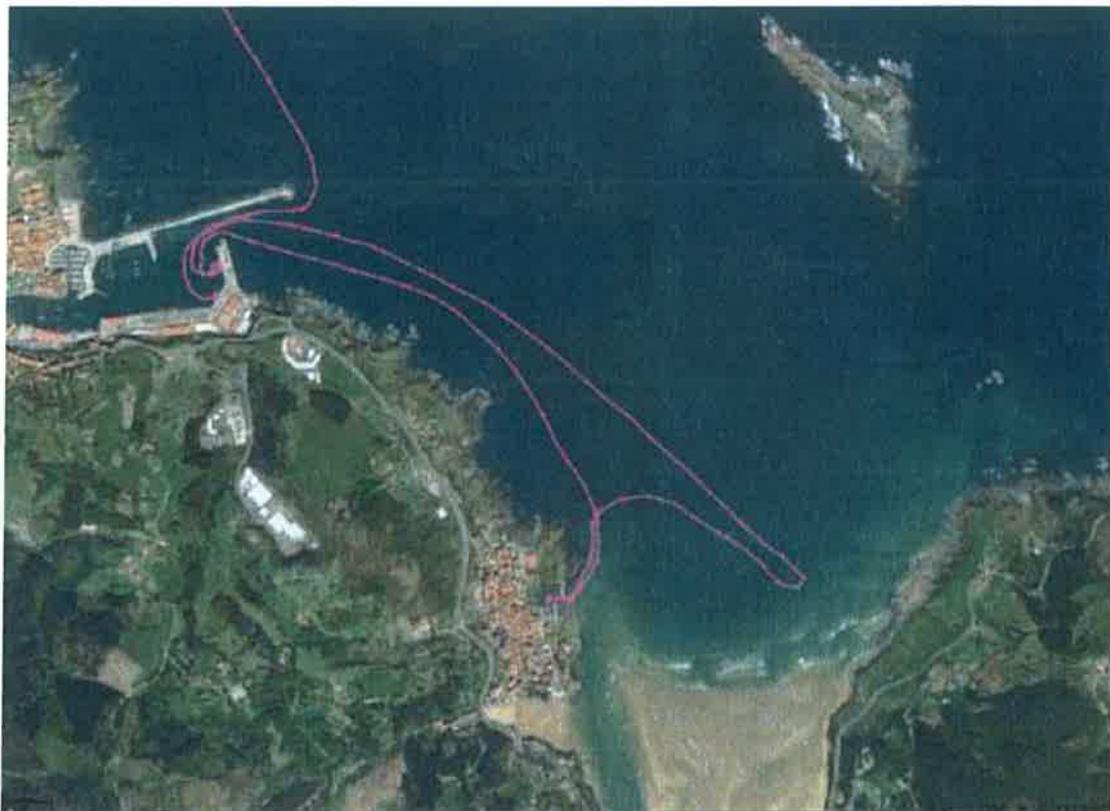
Figura 1. Derrota del Punta Lucero correspondiente al martes 8 de mayo (depósito a las 16:20).

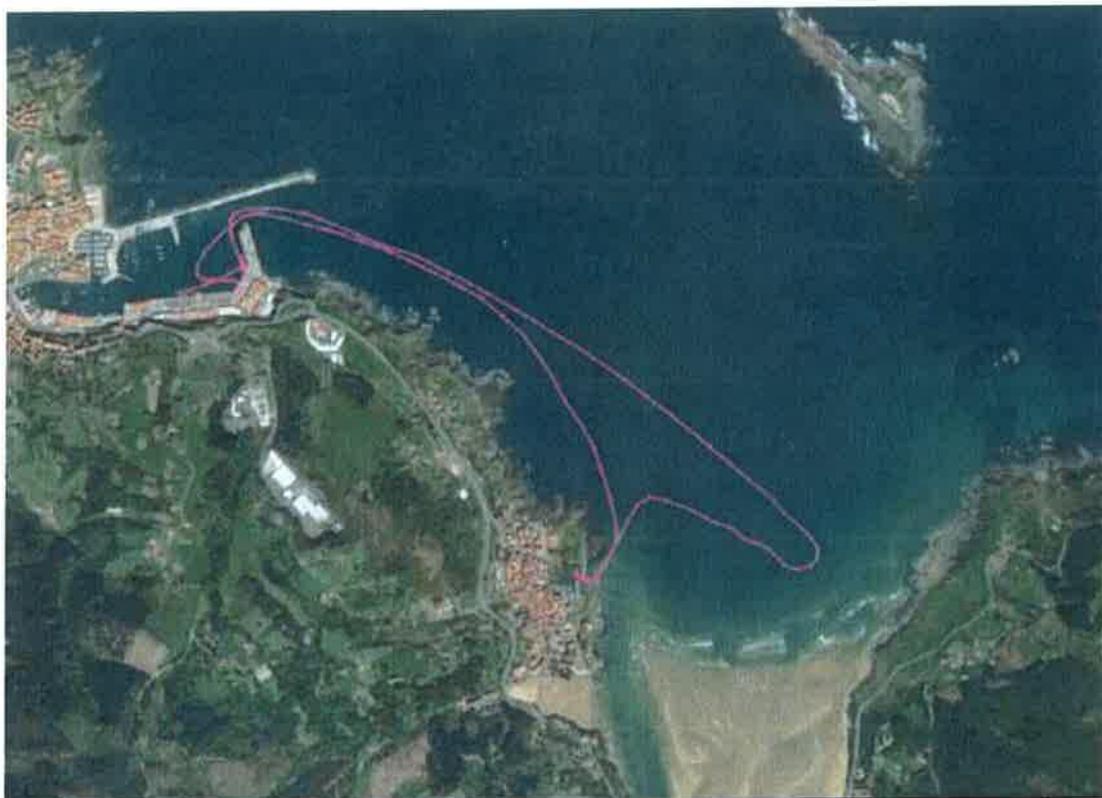
Figura 2. Derrota del Punta Lucero correspondiente al miércoles 9 de mayo (depósito a las 13:15).

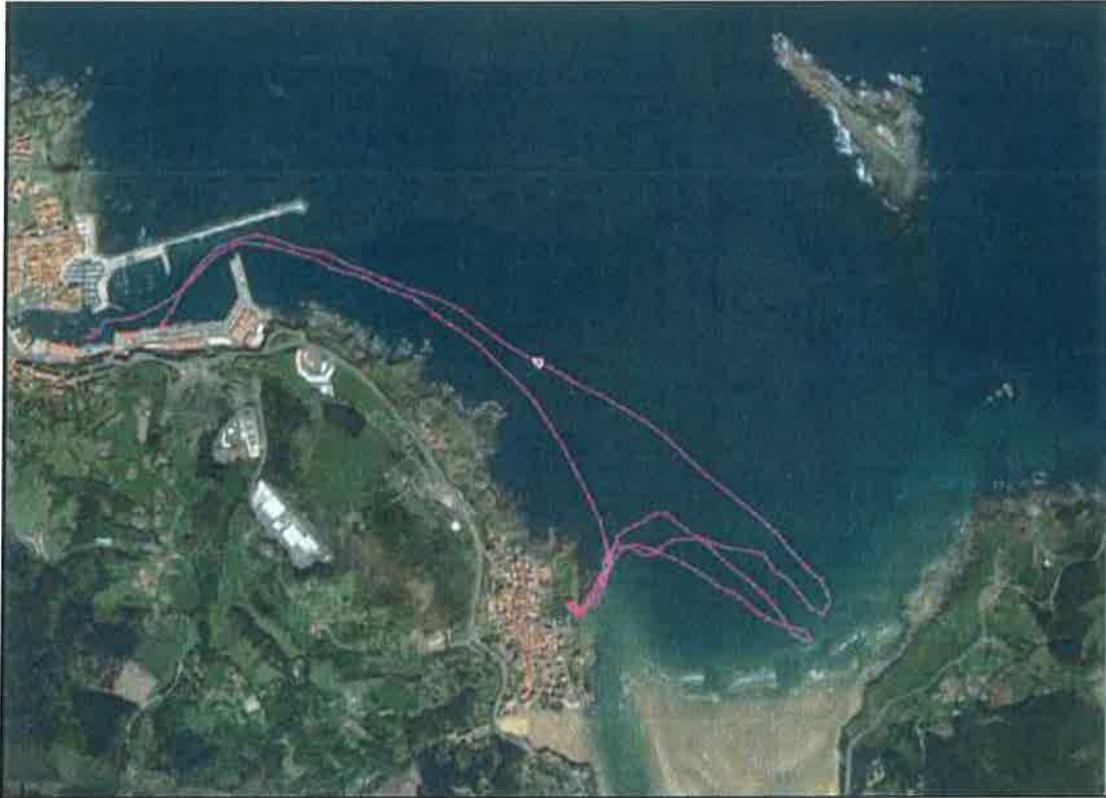
Figura 3. Derrota del Punta Lucero durante el martes 15 de mayo (depósitos a las 15:55 y 18:30).

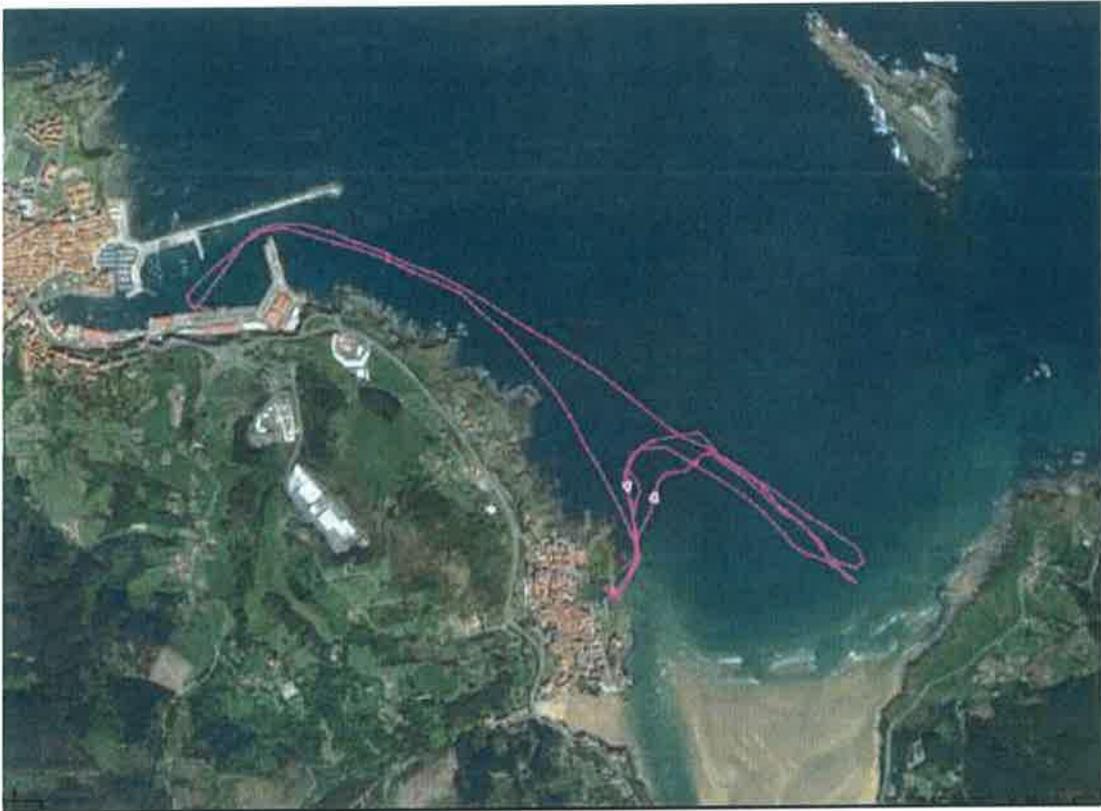
Figura 4. Derrota del Punta Lucero durante el miércoles 16 de mayo (depósitos a las 16:15 y 19:25).

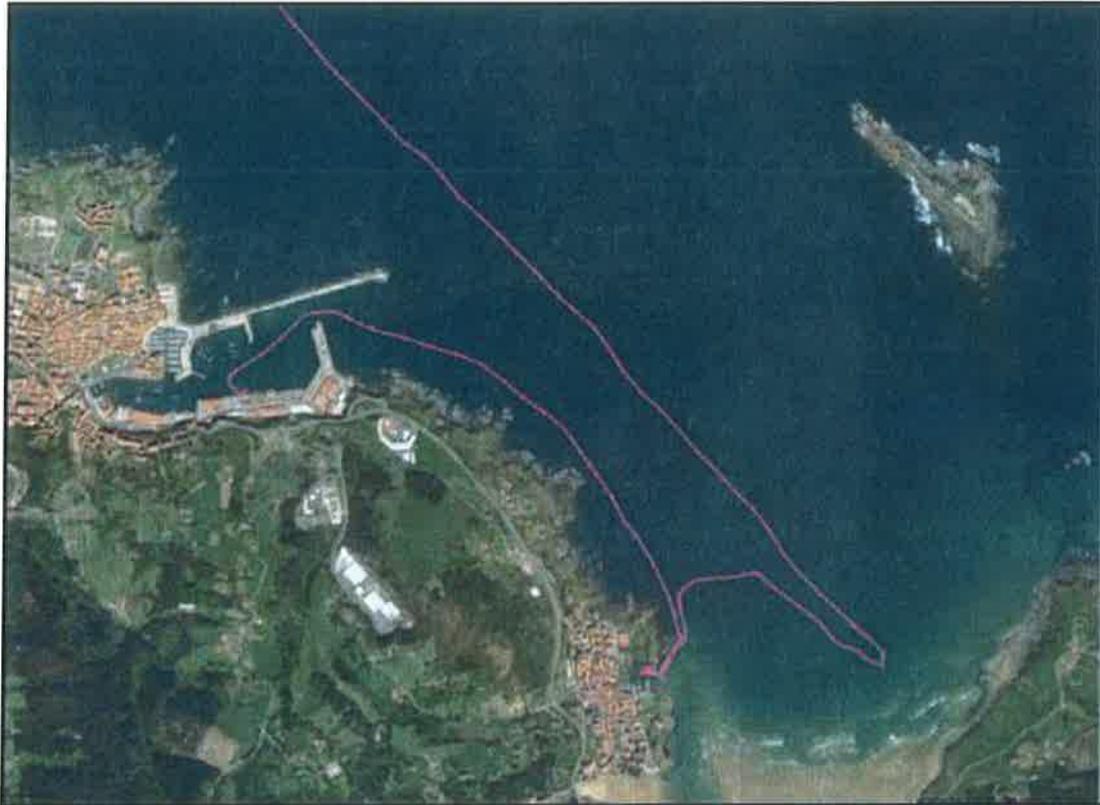
Figura 5. Derrota del Punta Lucero correspondiente el jueves 17 de mayo (depósito a las 18:30).
