ASUNTO: SOLICITUD DE RENOVACIÓN DE LA AUTORIZACIÓN PARA GESTIÓN DE MATERIALES PROCEDENTES DE DRAGADO EN EL PUERTO DE MUNDAKA (BIZKAIA).

Puerto de Mundaka: Plan de gestión para el dragado de mantenimiento de calados entre 2016 y 2019

Informe Final

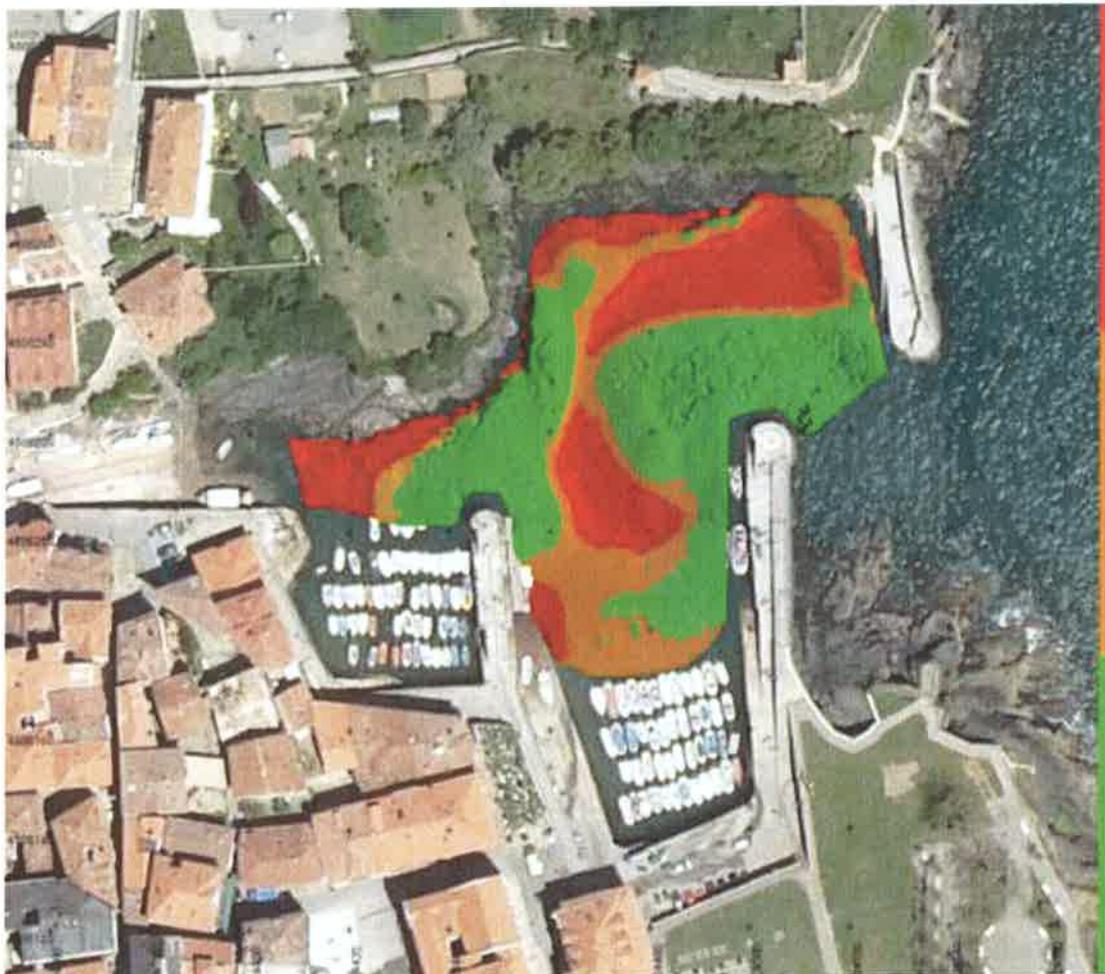
Figura 6. Situación de los calados en la batimetría previa correspondiente al día 23 del pasado abril.

Los escasos 1000 m³ de arena trasvasados este mes de mayo desde la zona exterior del puerto de Mundaka (Figuras e imagen 6 y 7) hasta la playa sumergida de Laida (Ibarrangelu) permiten habilitar cara al verano el área de fondeo habitual sin incidencia reseñable en otros usos marítimos circundantes. Por tanto, cabe seguir considerando dicha operación compatible con los valores naturales del entorno.

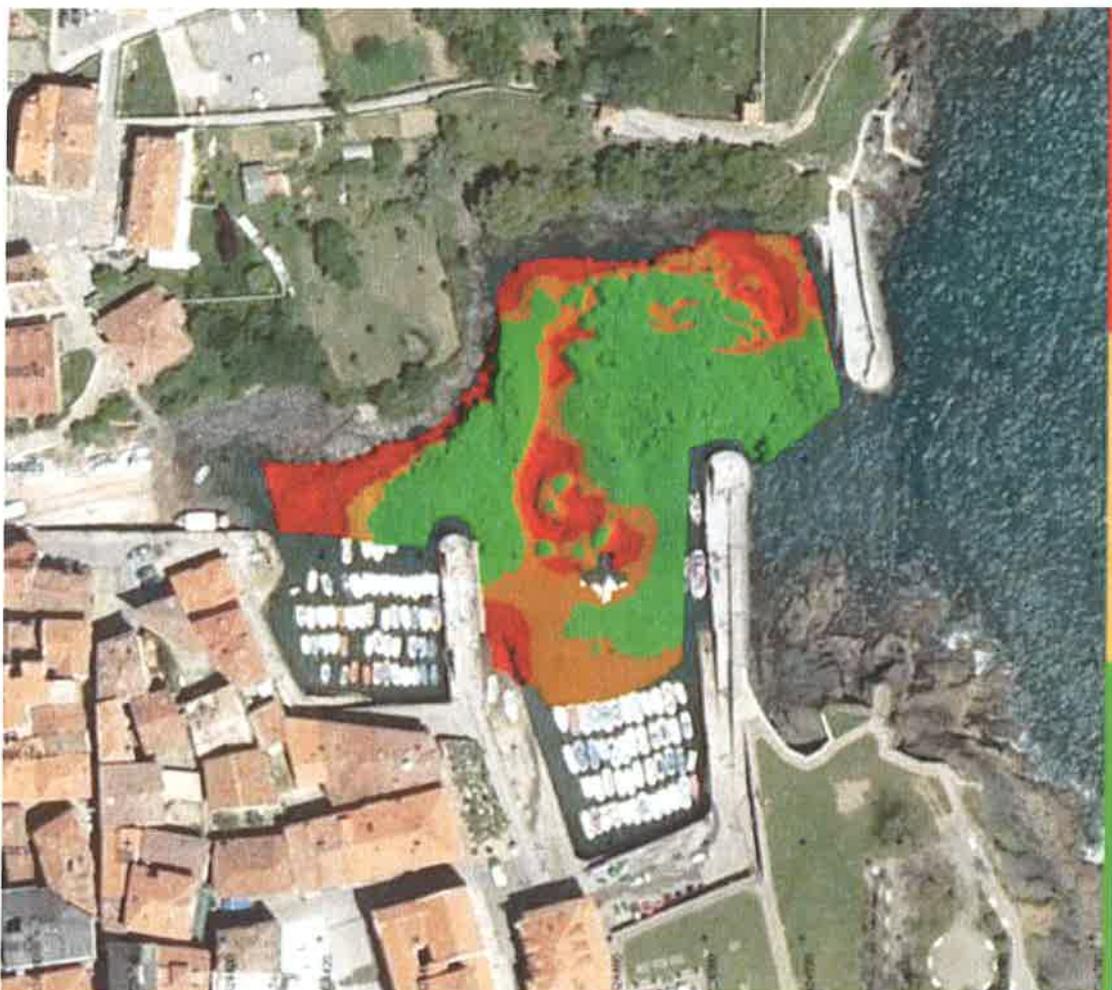
Figura 7. Situación de los calados en la batimetría posterior del 22 de mayo.

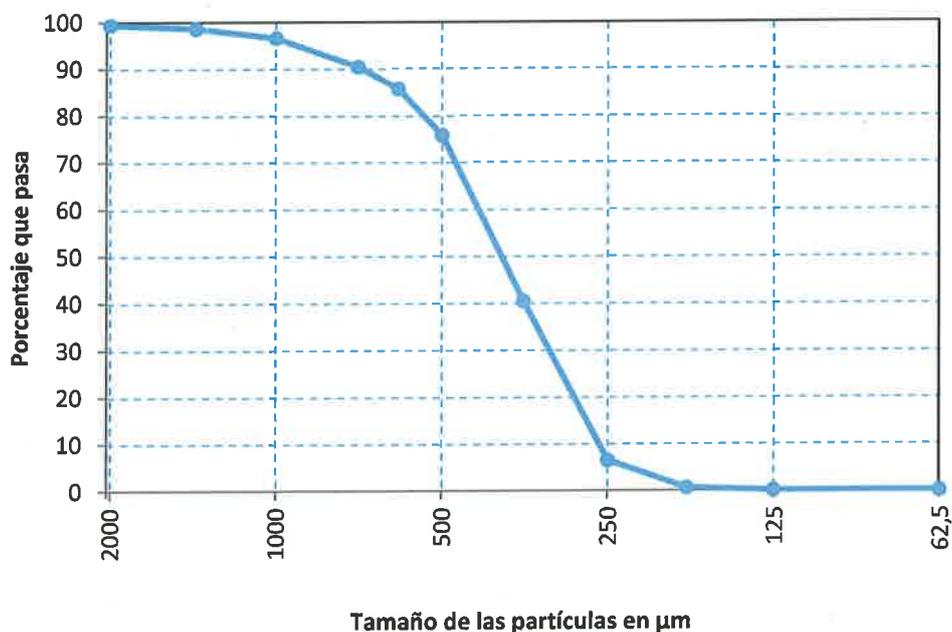
Porcentaje de gruesos (P_G):	0,6
Porcentaje de arenas (P_A):	99,4
Porcentaje de finos (P_F):	0,1
D_{50} (μm):	389
Concentración de sólidos (g / cm^3):	1,70

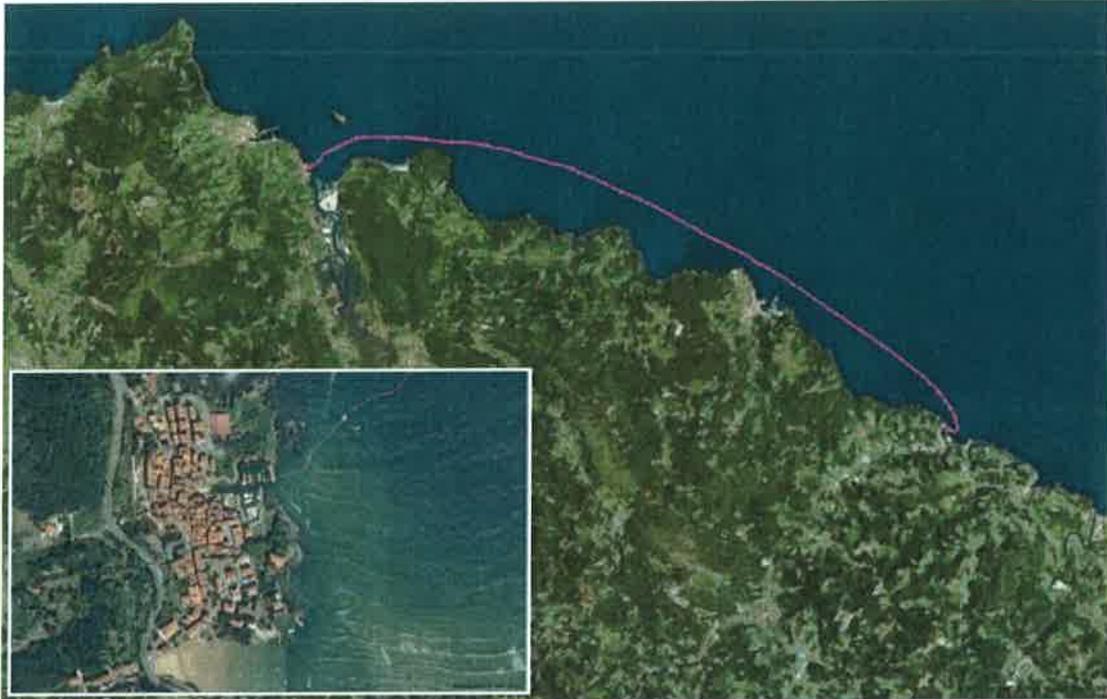
Figura 1. Derrota de la Beatriz María entre Ondarroa y Mundaka correspondiente al viernes 10 de mayo (llega a las 12:00).

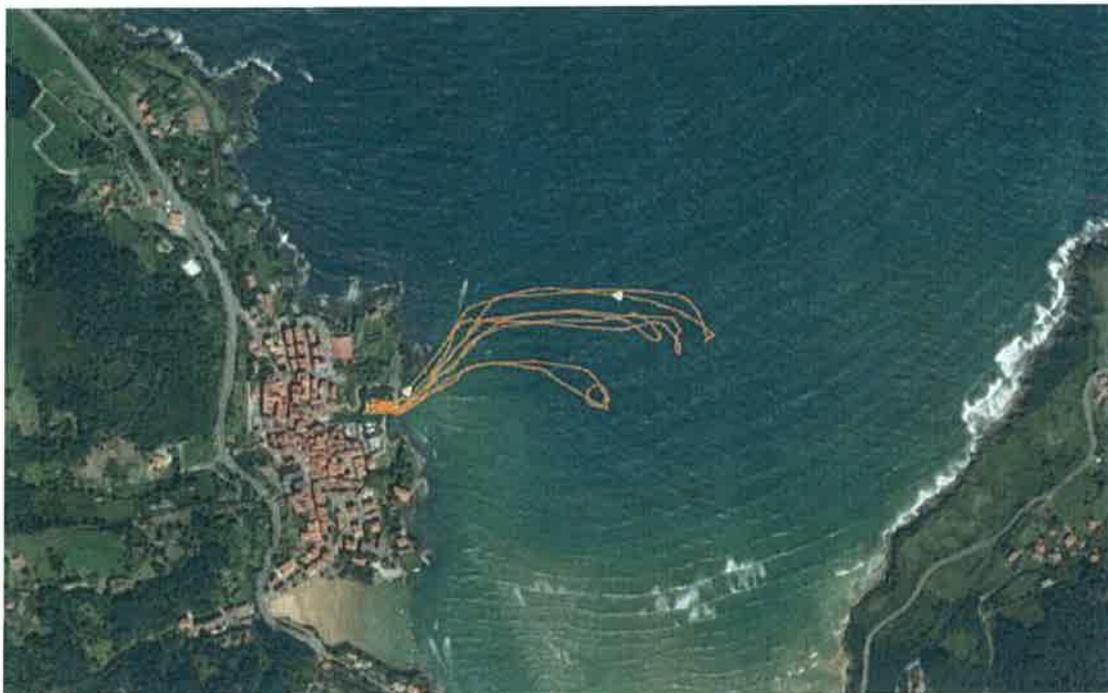
Figura 2. Ídem para el sábado 11 (depósitos a las 10:20, 12:20, 15:00 y 18:00).

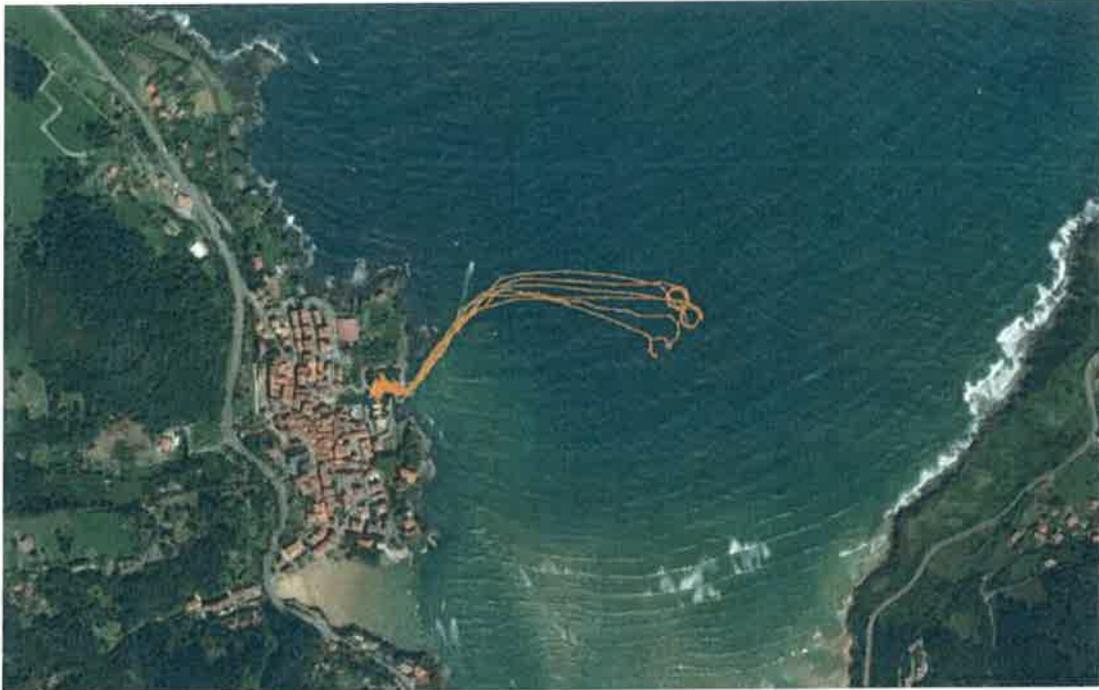
Figura 3. Derrota de la Beatriz María el domingo 12 de mayo (depósitos a las 10:20, 12:45 y 16:00).

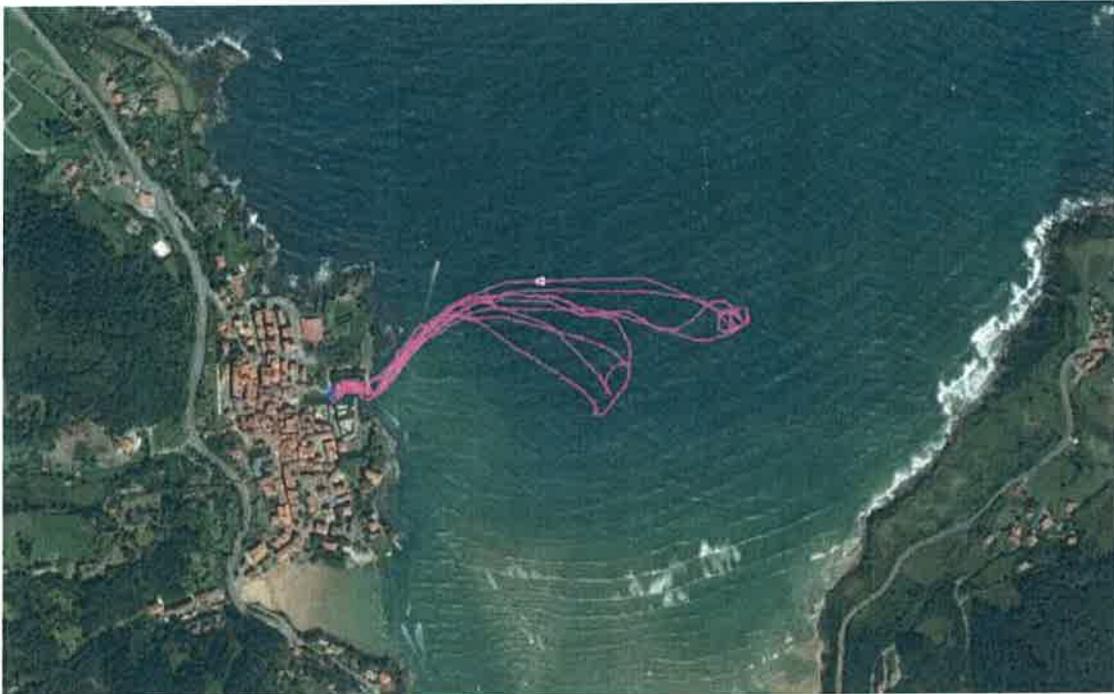
Figura 4. Ídem para el lunes 13 (depósitos a las 10:30, 12:45, 15:00 y 17:00).

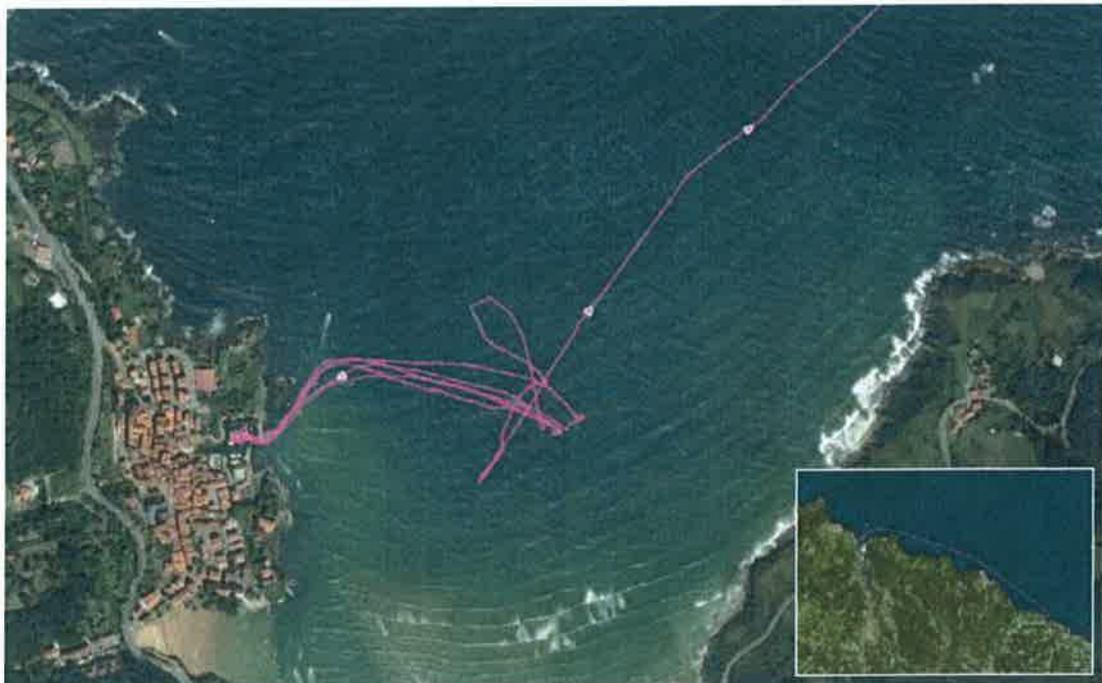
Figura 5. Derrota de la *Beatriz María* correspondiente al martes 14 de mayo (depósitos a las 11:30, 13:00 y 14:30; saliendo después hacia Ondarroa).

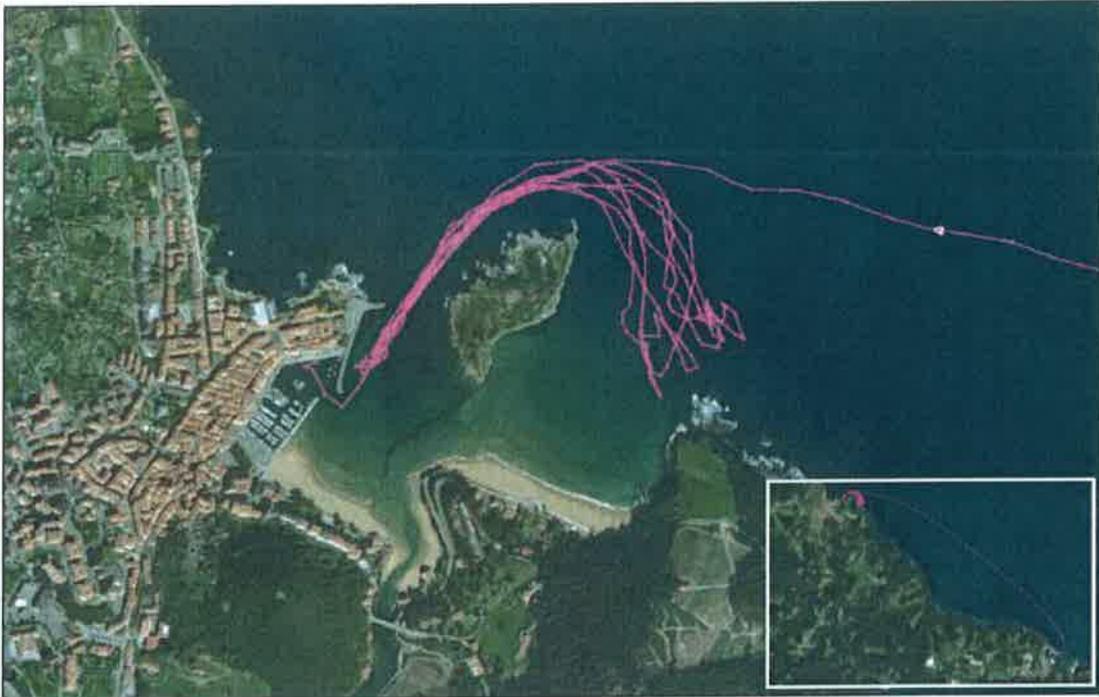
Figura 6. Derrota de la Beatriz María correspondiente al lunes 20 de mayo (tras llegar desde Ondarroa a las 10:30, depósitos a las 11:20, 12:40, 14:40 y 17:00).

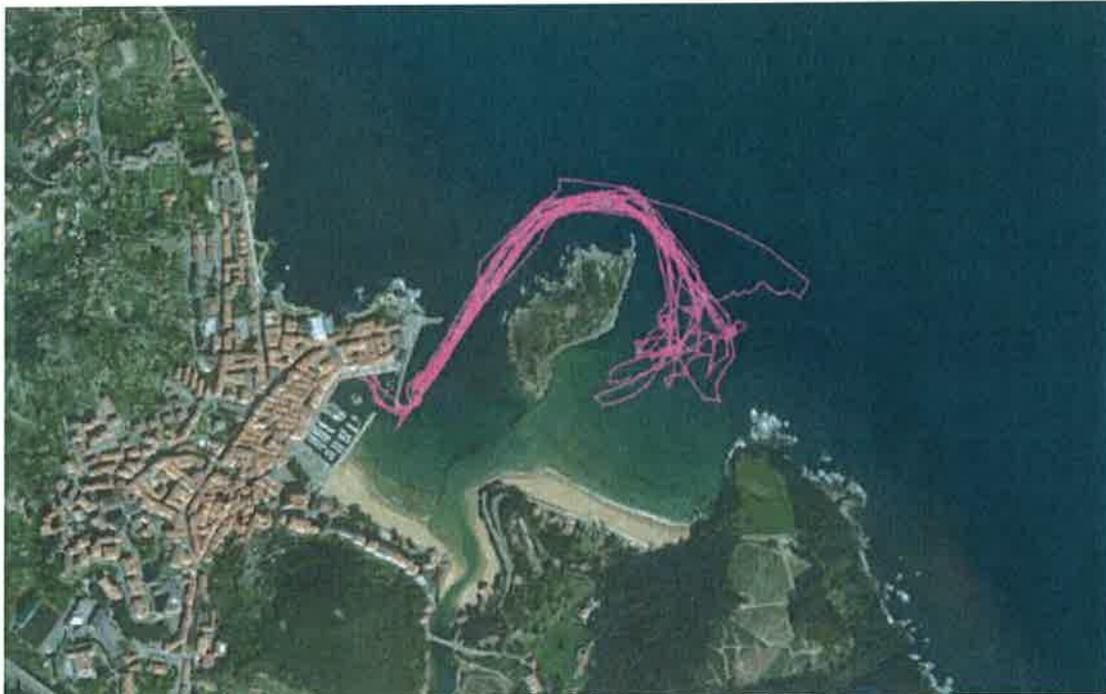
Figura 7. Ídem para el martes 21 (depósitos a las 10:15, 11:30, 13:30, 14:15, 15:30, 16:30 y 17:45).

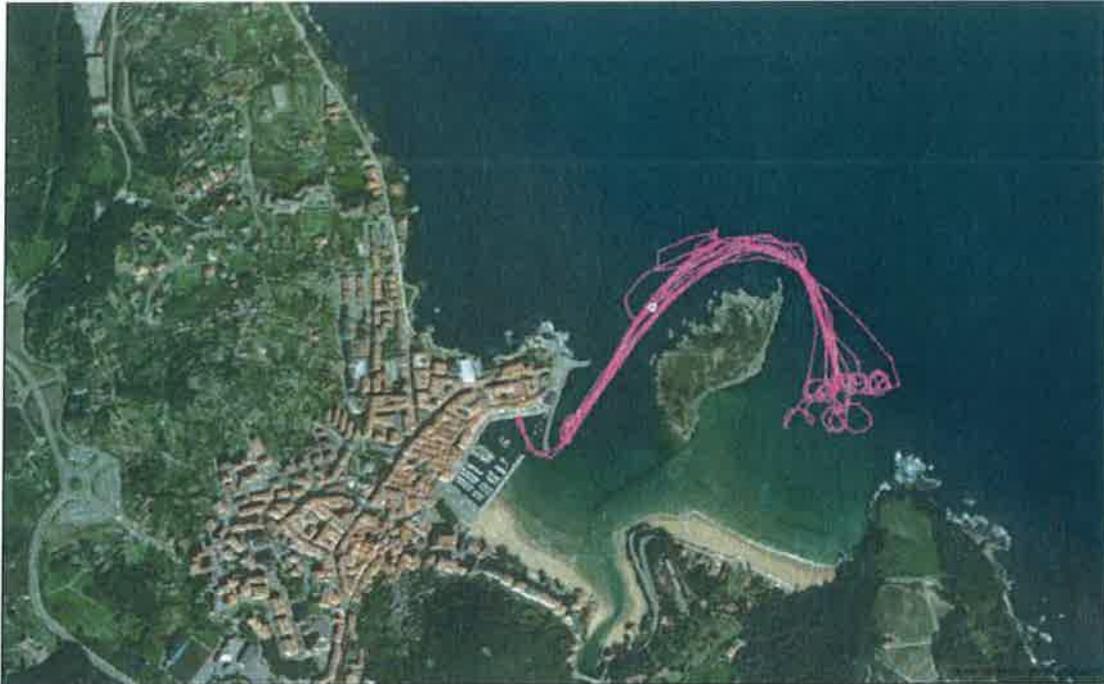
Figura 8. Derrota de la Beatriz María durante el miércoles 22 de mayo (depósitos a las 9:45, 11:10, 12:25, 14:00 y 15:40).

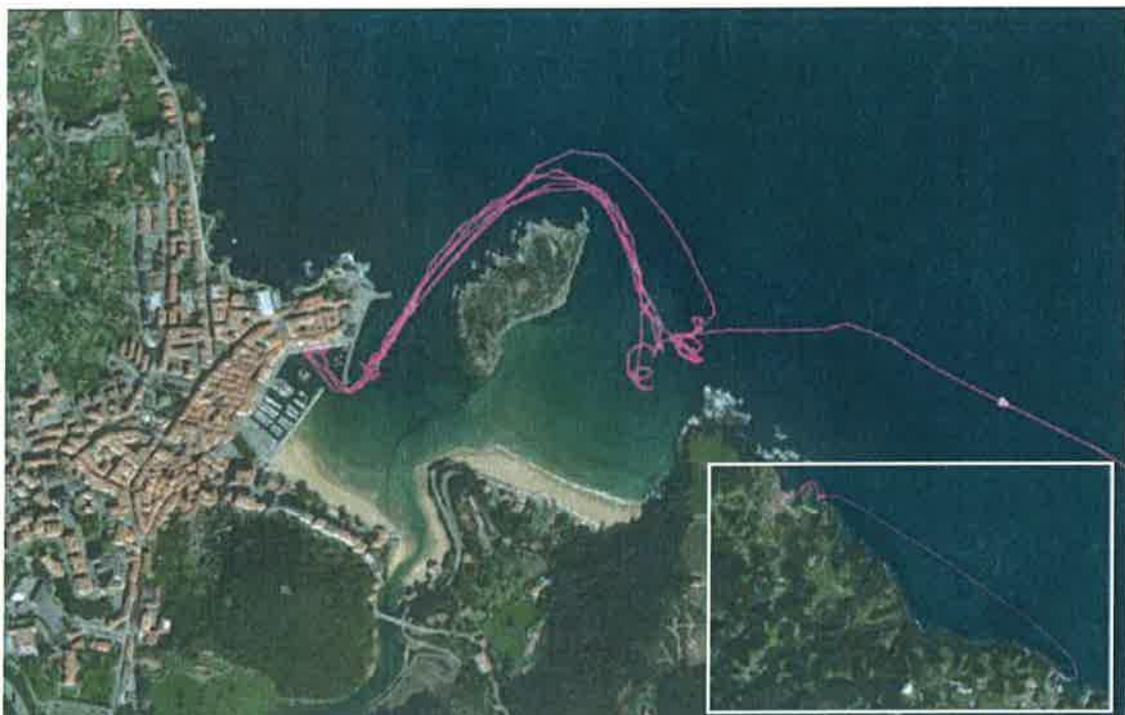
Figura 9. Ídem para el jueves 23 (depósitos a las 10:05, 11:05 y 14:10; pasando noche en Ondarroa).

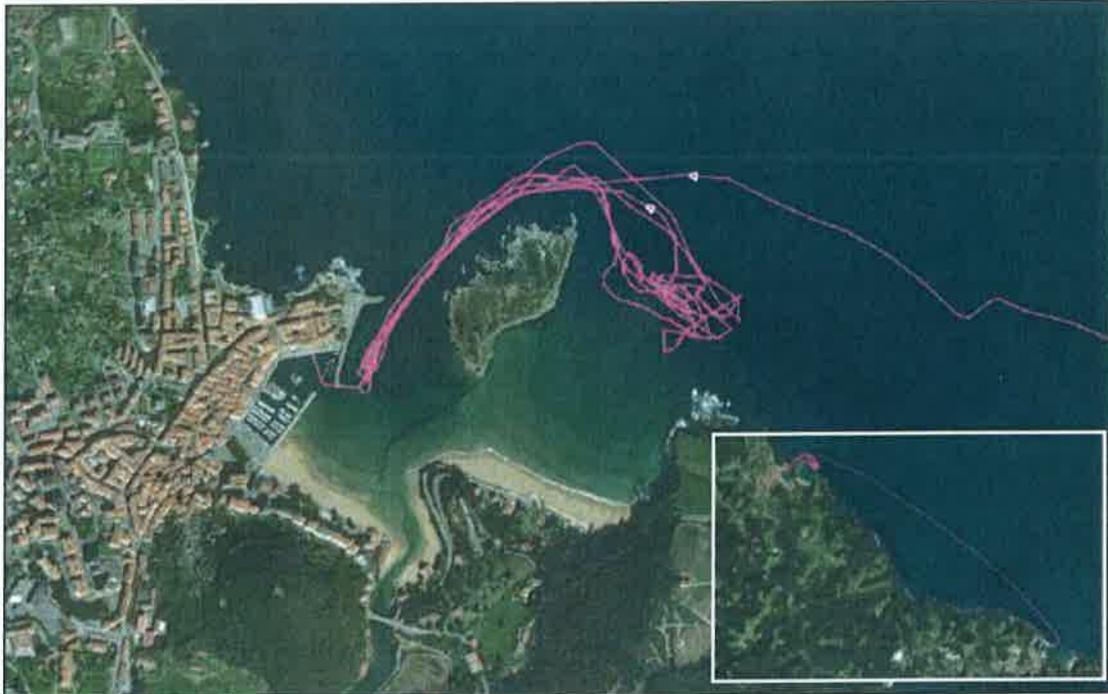
Figura 10. Derrota de la Beatriz María durante el viernes 24 de mayo (tras regresar de Ondarroa, depósitos a las 14:15, 16:00 y 17:15).

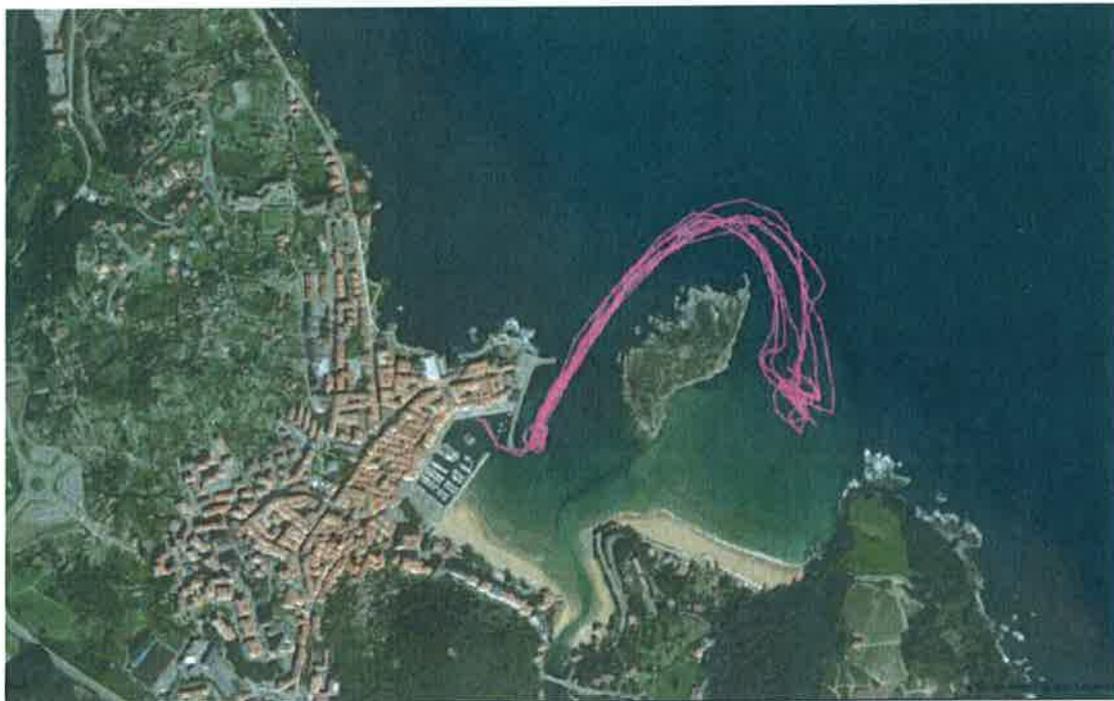
Figura 11. Ídem para el sábado 25 (depósitos a las 9:50, 11:05, 12:15 y 13:30)

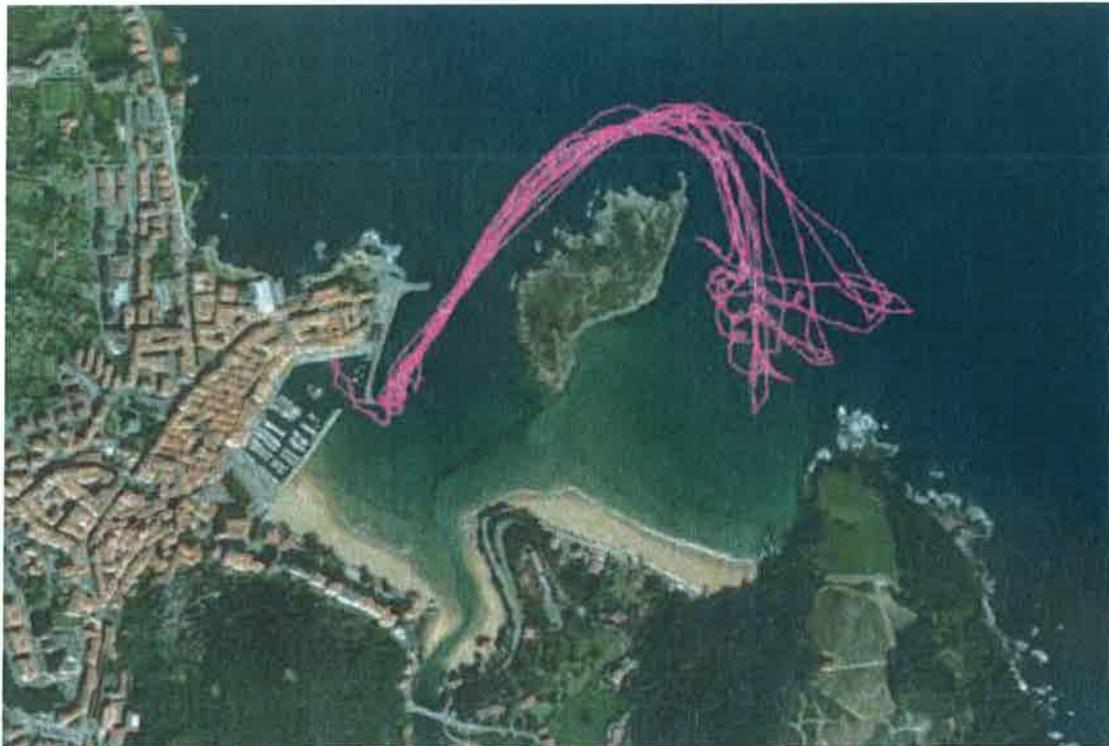
Figura 12. Derrota de la Beatriz María durante el lunes 27 de mayo (depósitos a las 10:00, 11:40, 13:05, 14:15, 15:40 y 16:45).

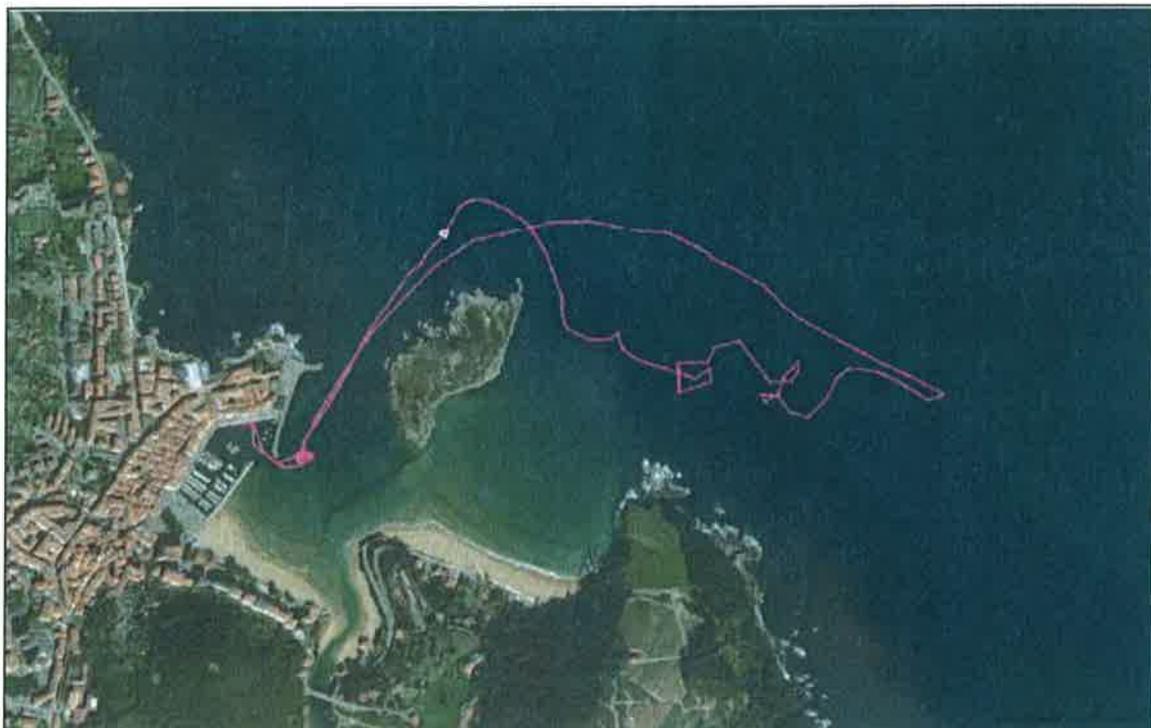
Figura 13. Ídem para el martes 28 (un depósito a las 10:50)

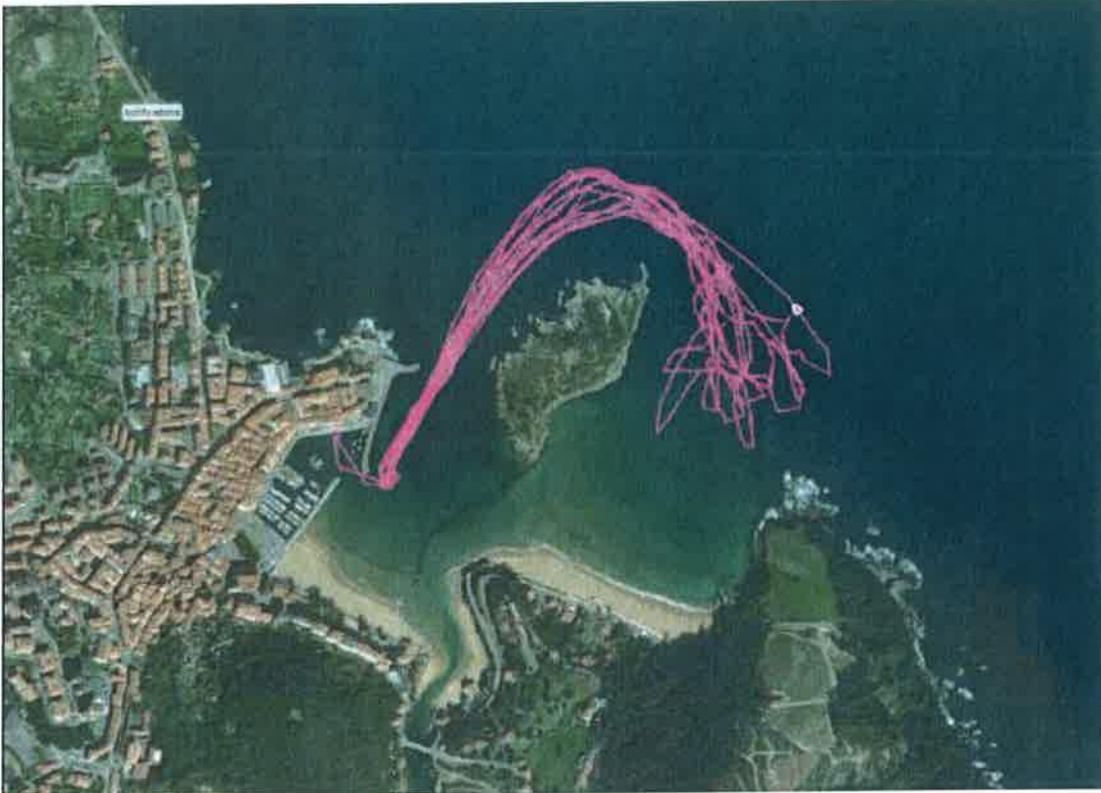
Figura 14. Derrota de la Beatriz María durante el miércoles 29 de mayo (depósitos a las 10:00, 11:20, 12:15, 13:35, 14:40, 16:00 y 17:05).

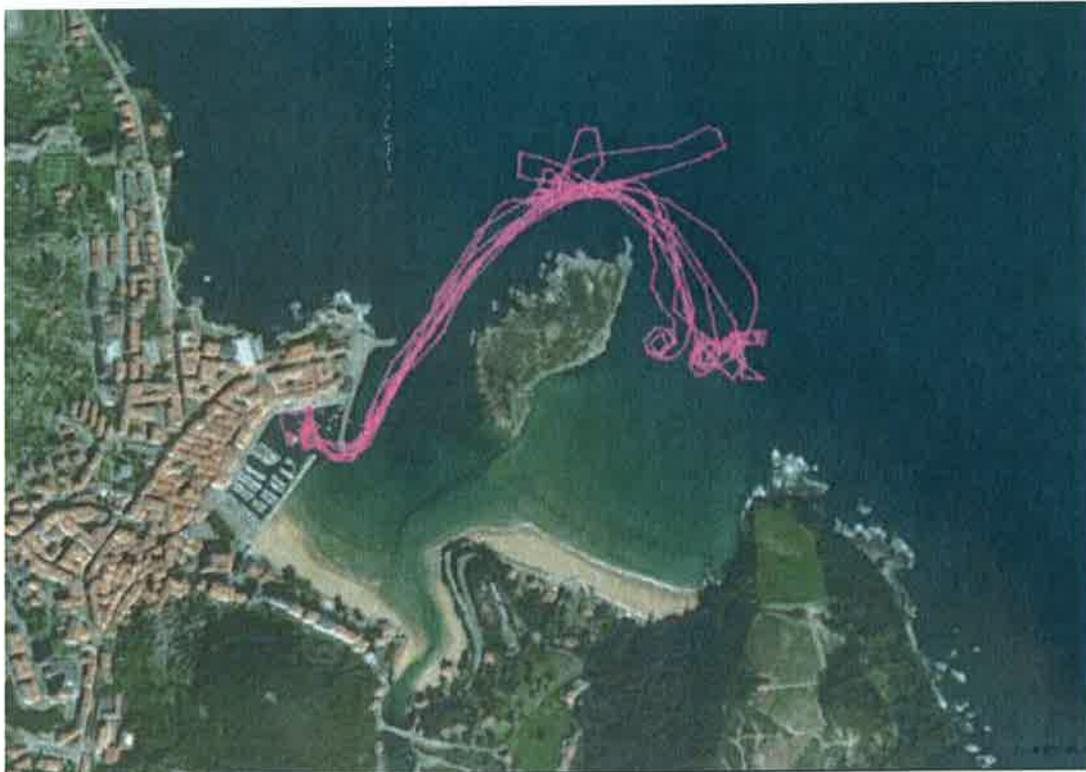
Figura 15. Ídem para el jueves 30 (depósitos a las 10:05, 14:30, 15:55 y 17:25)

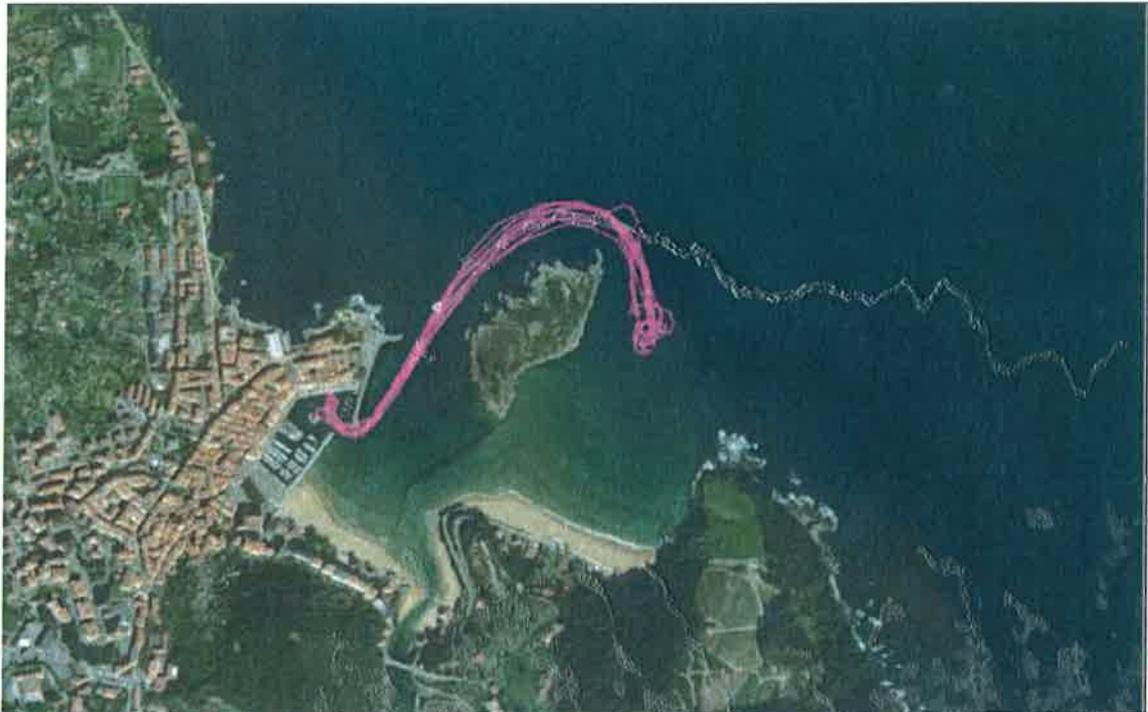
Figura 16. Derrota de la Beatriz María durante el viernes 31 de mayo (depósitos a las 14:50, 15:50, 17:00 y 18:05).
