Código: 20-0193 (ACTUACION -18)

Título: PROYECTO DE MANTENIMIENTO DEL LITORAL DE LA PROVINCIA DE GIPUZKOA 2017.

ACTUACION 18 - LIMPIEZA DE BERMAS EN LA PLAYA DE ITZURUN

TÉRMINO MUNICIPAL: ZUMAIA

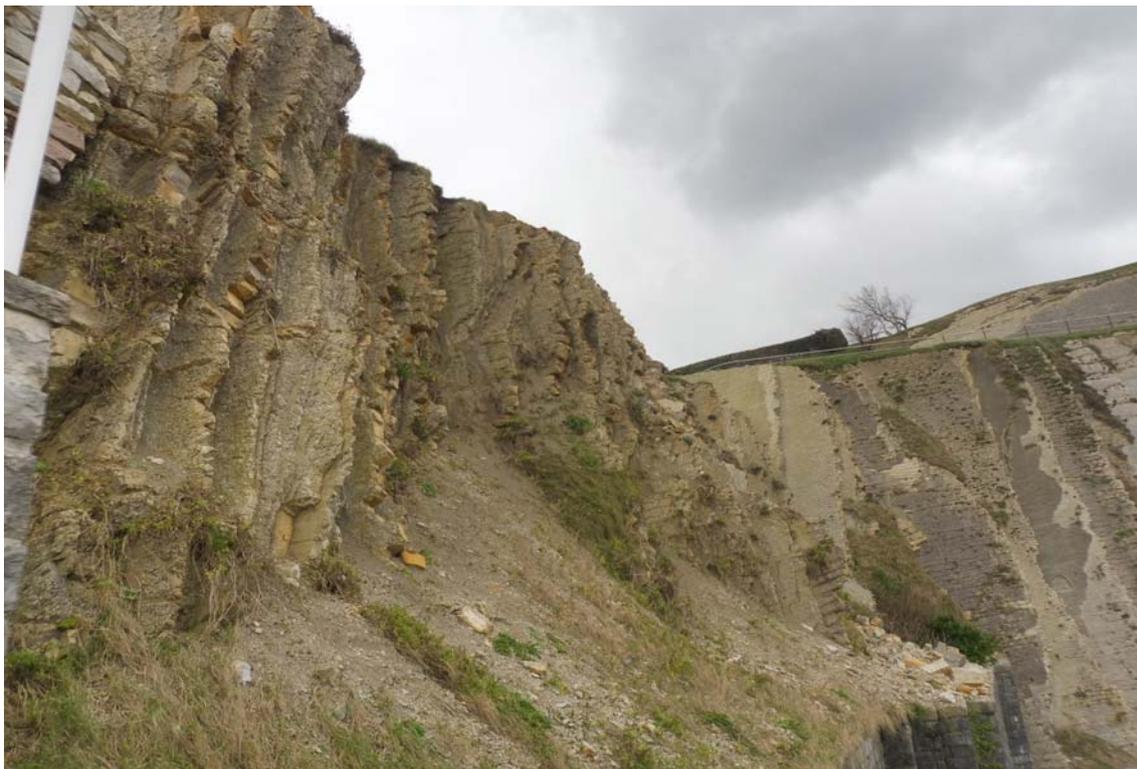
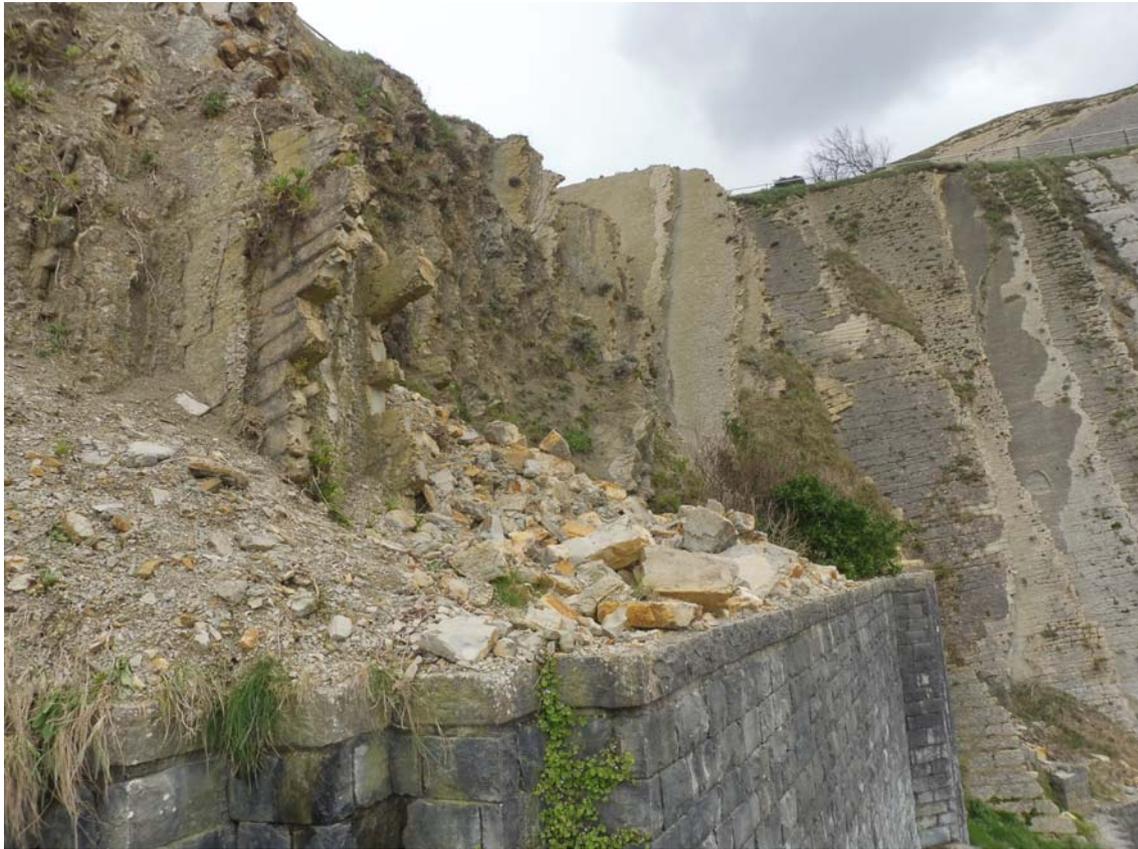
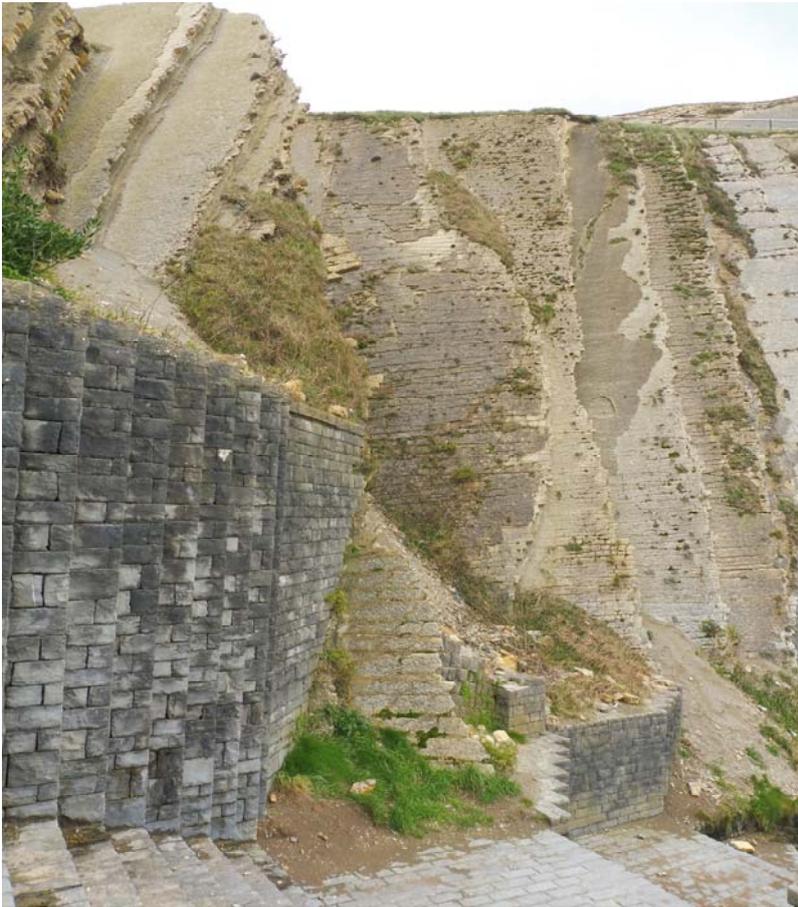
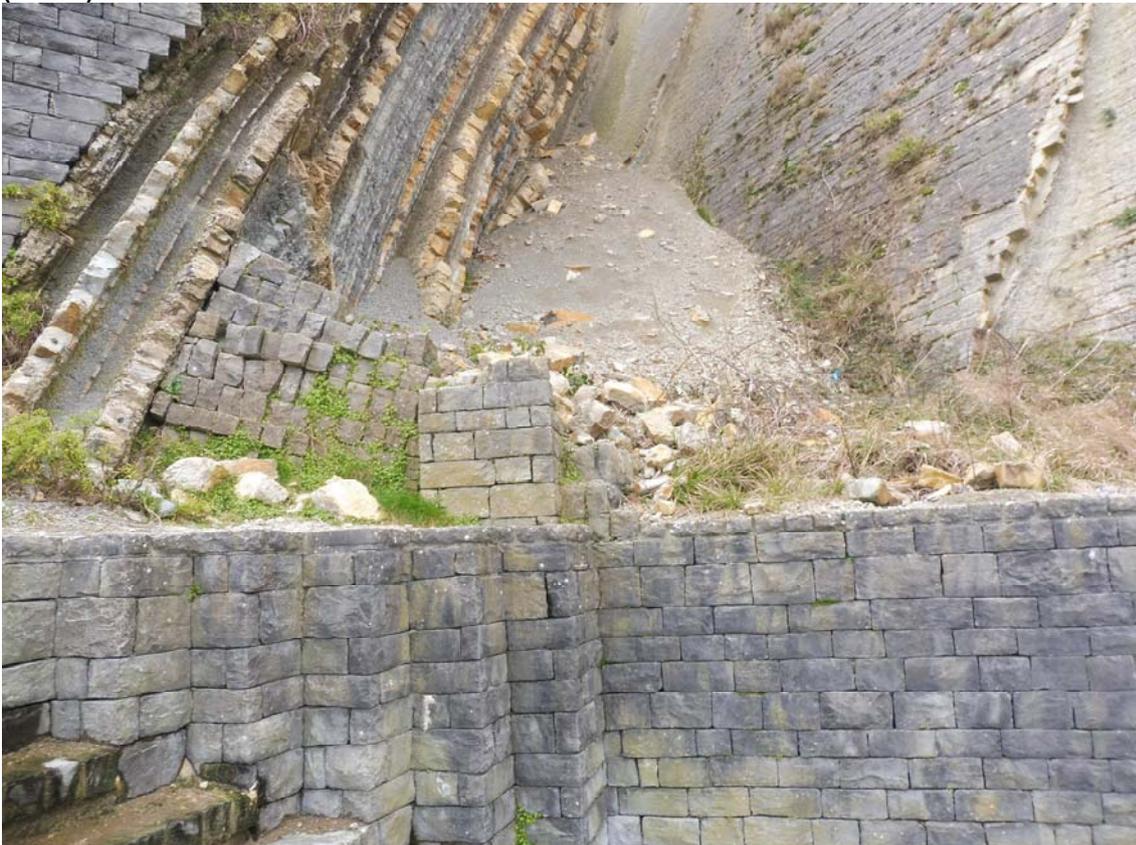
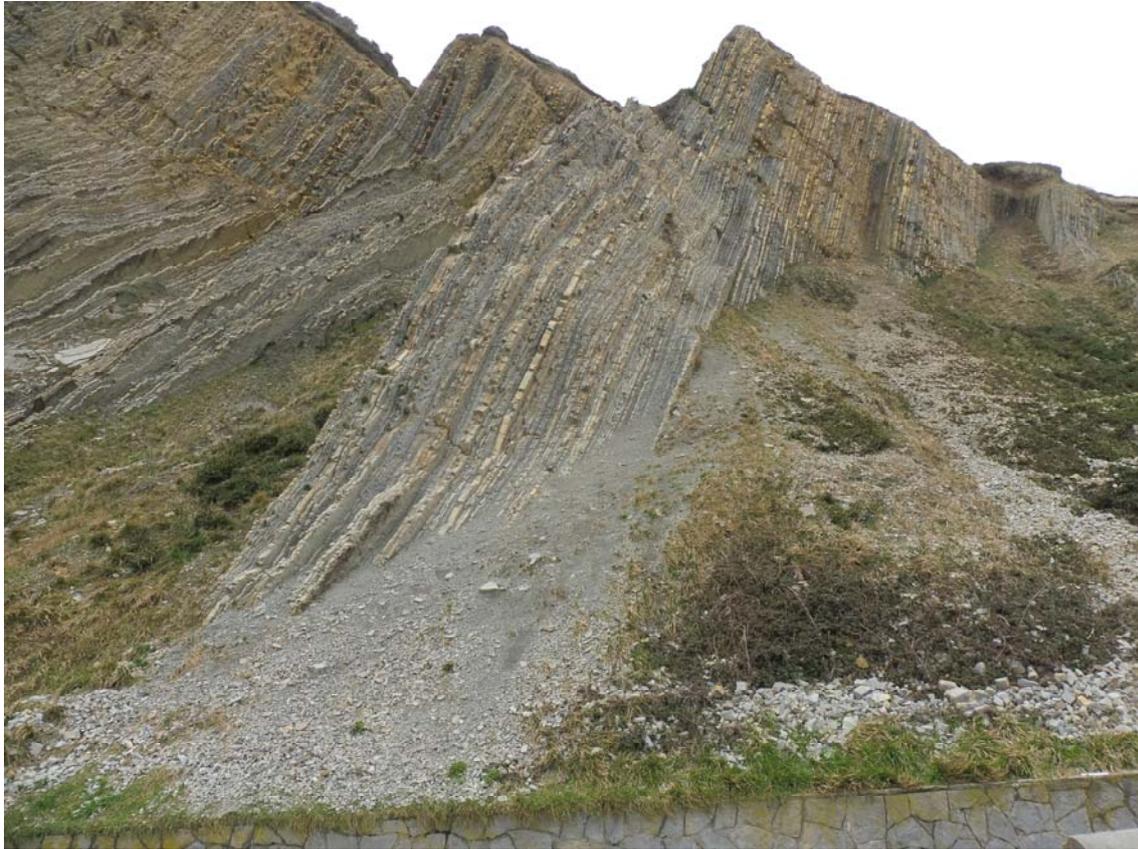
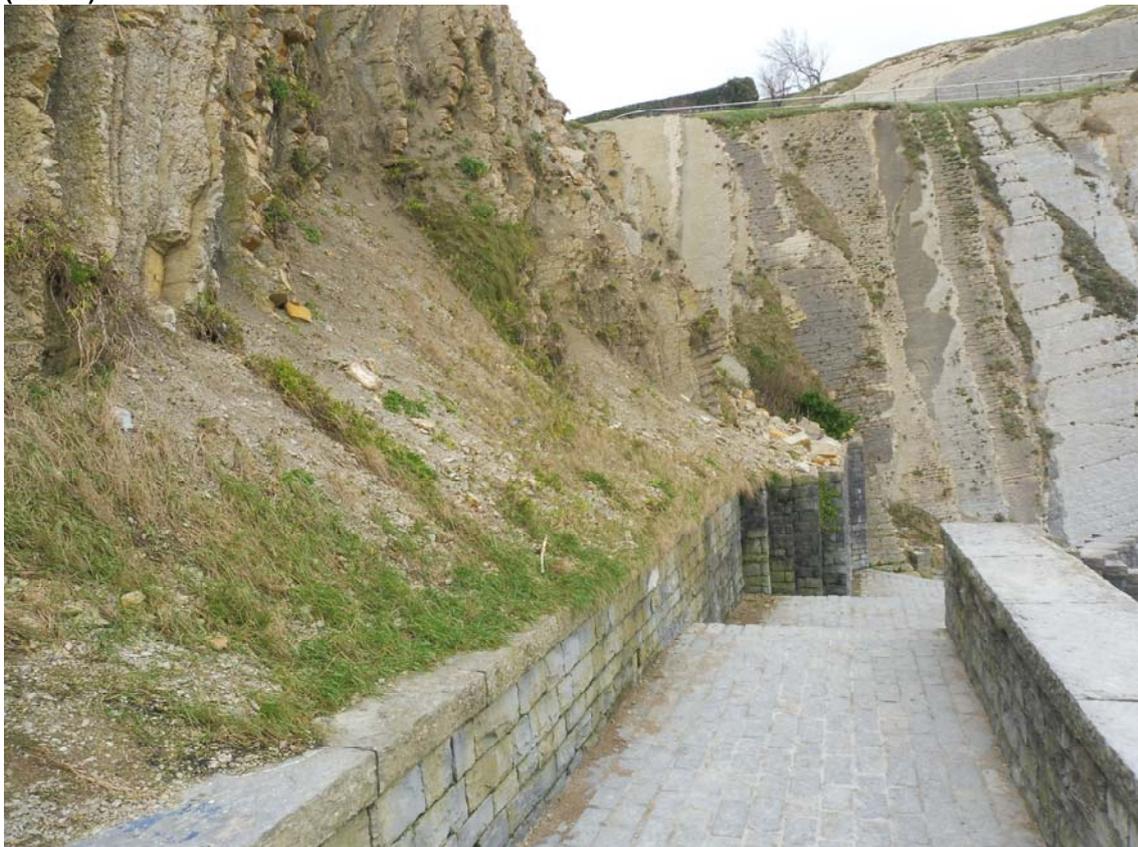
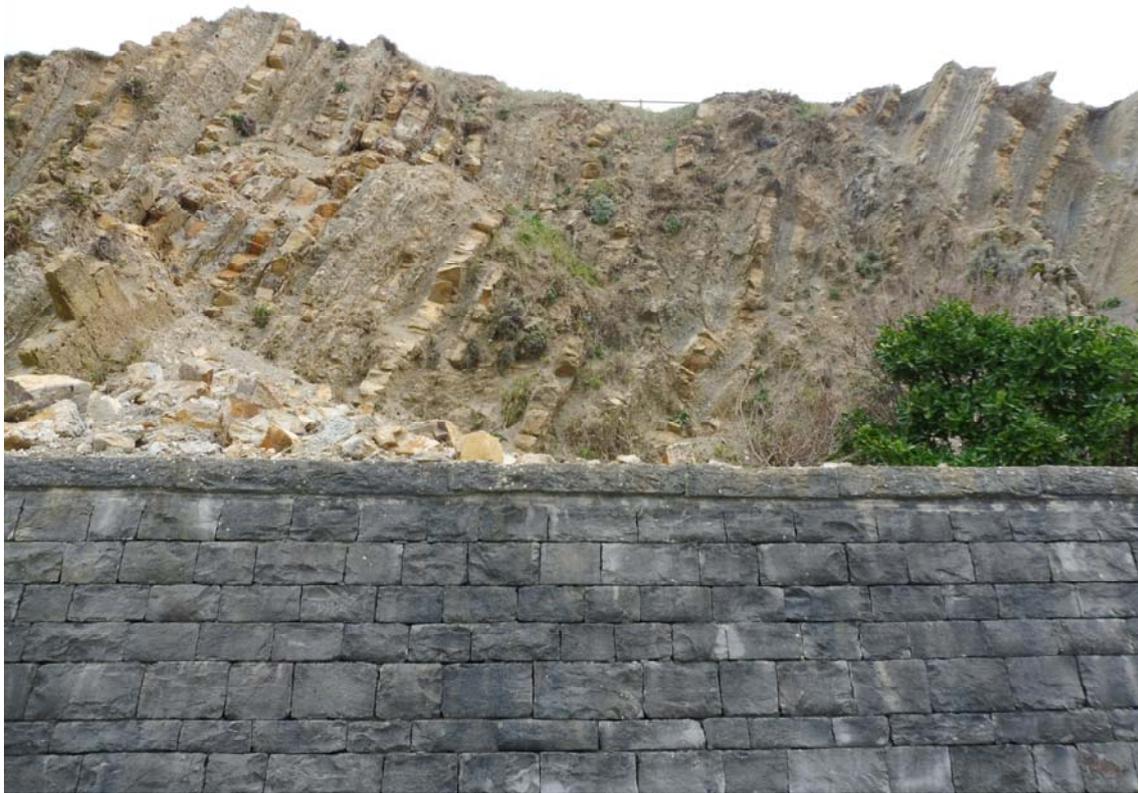
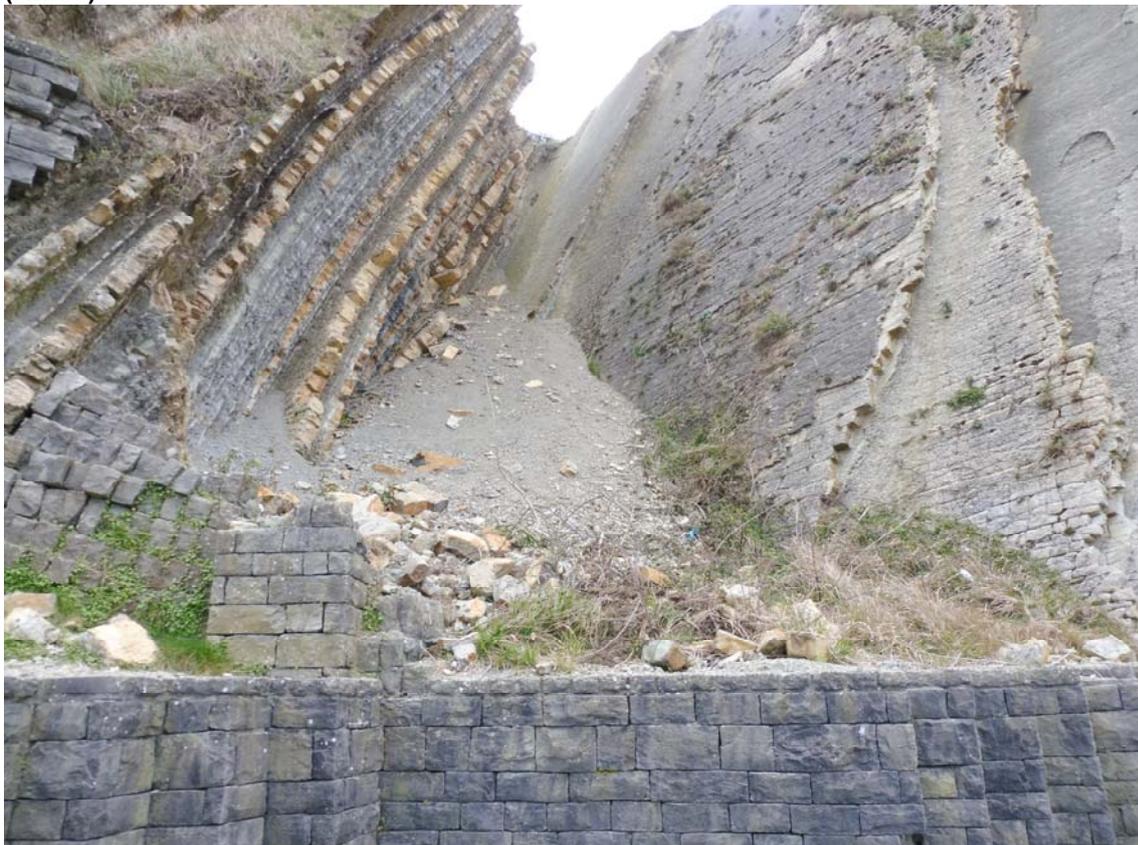
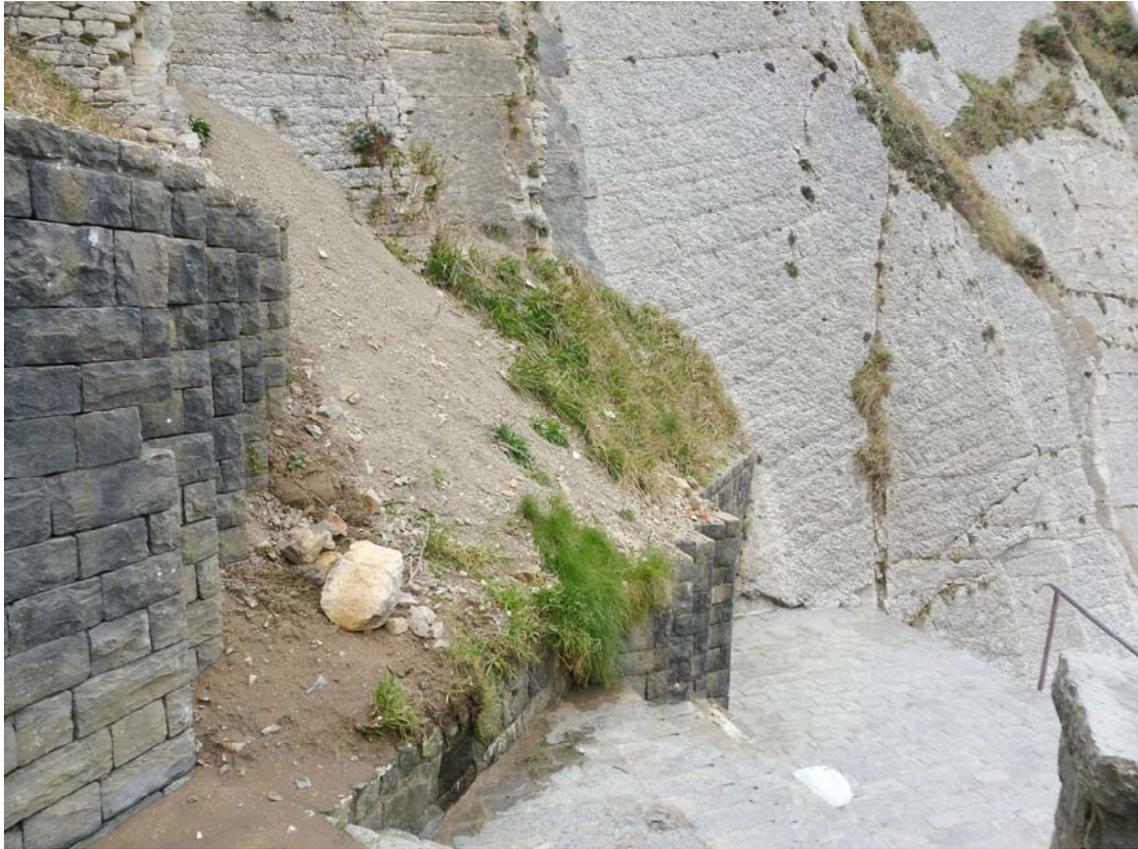
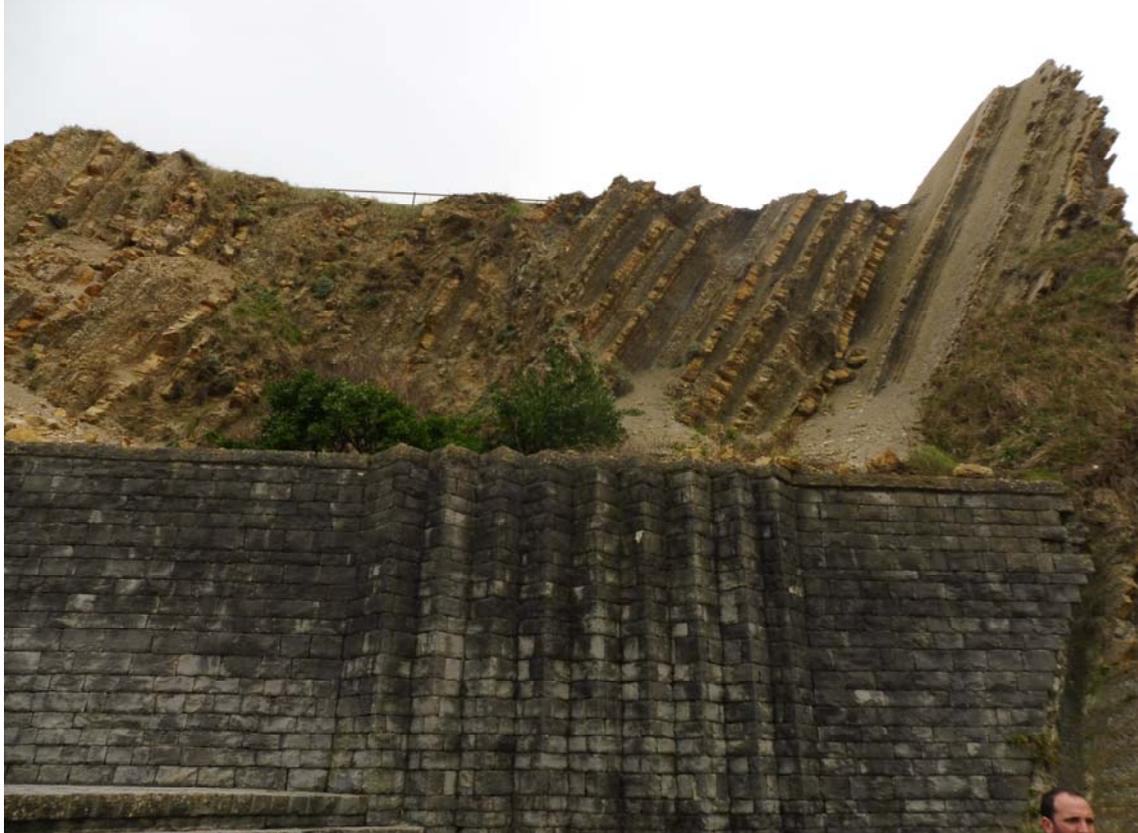
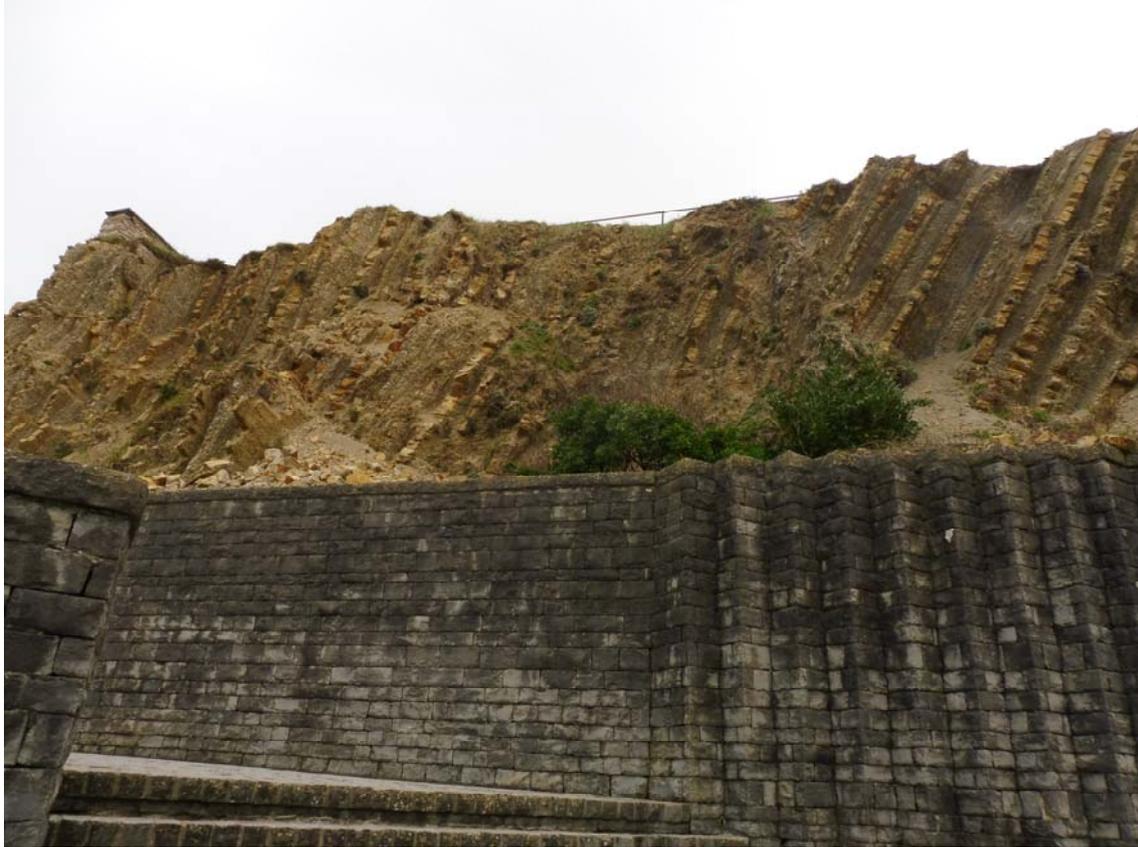
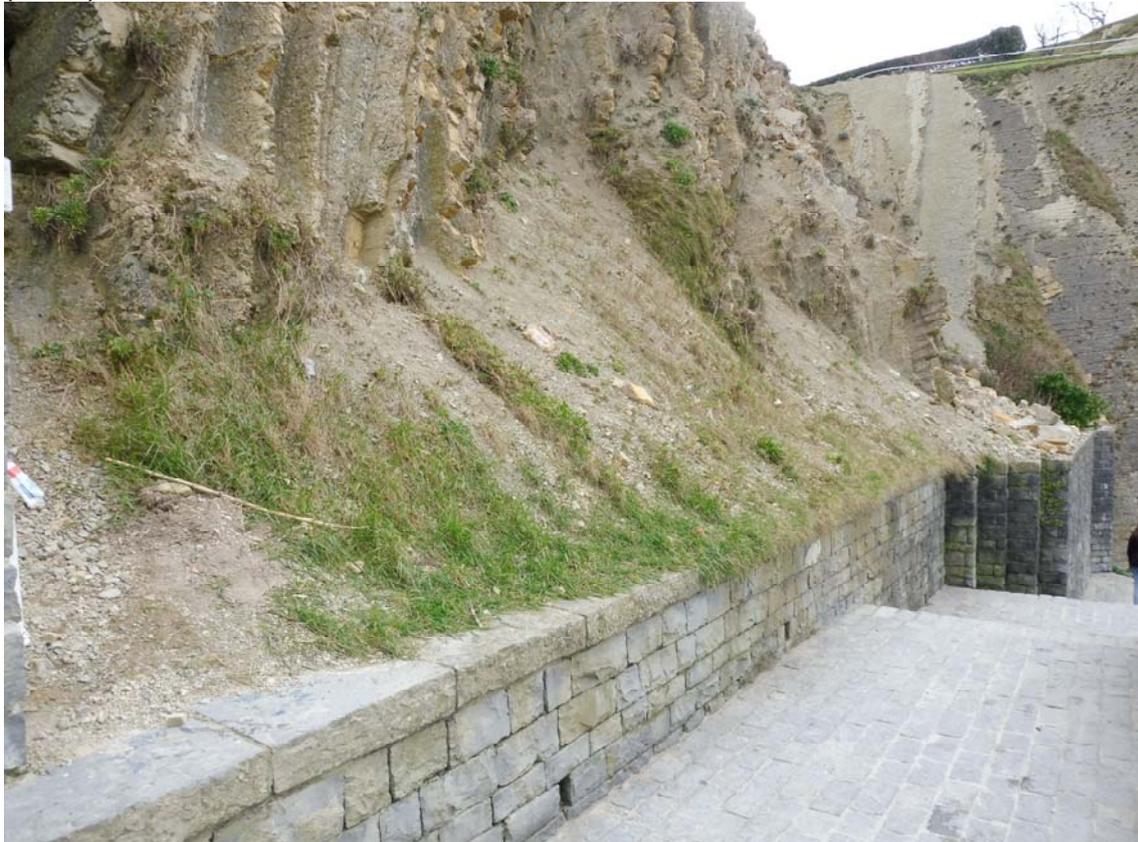
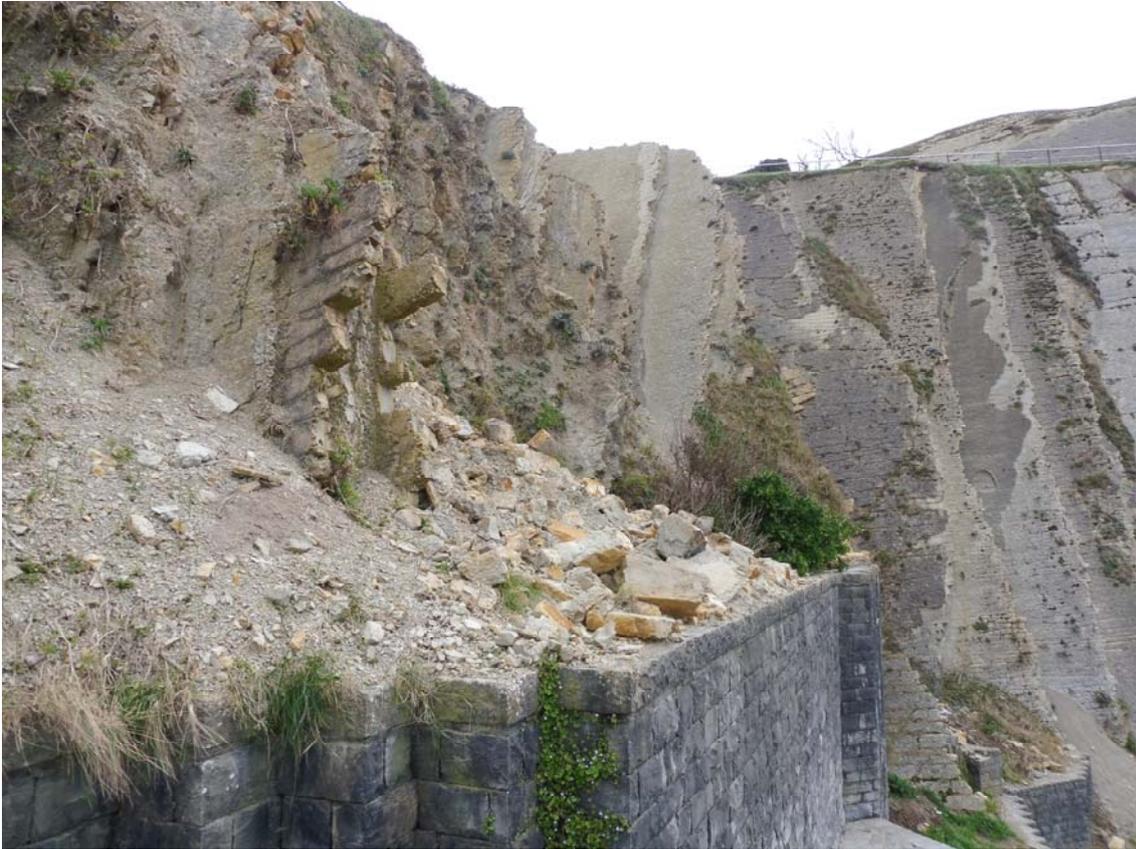
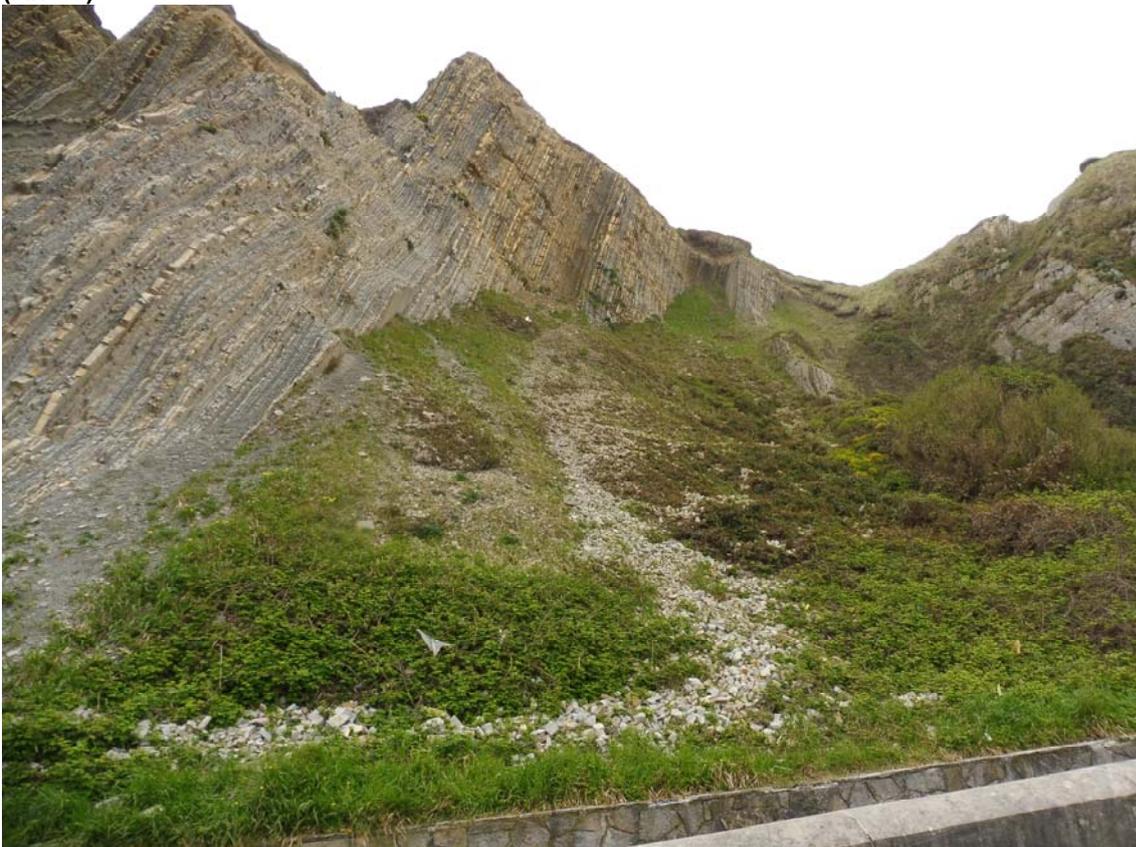
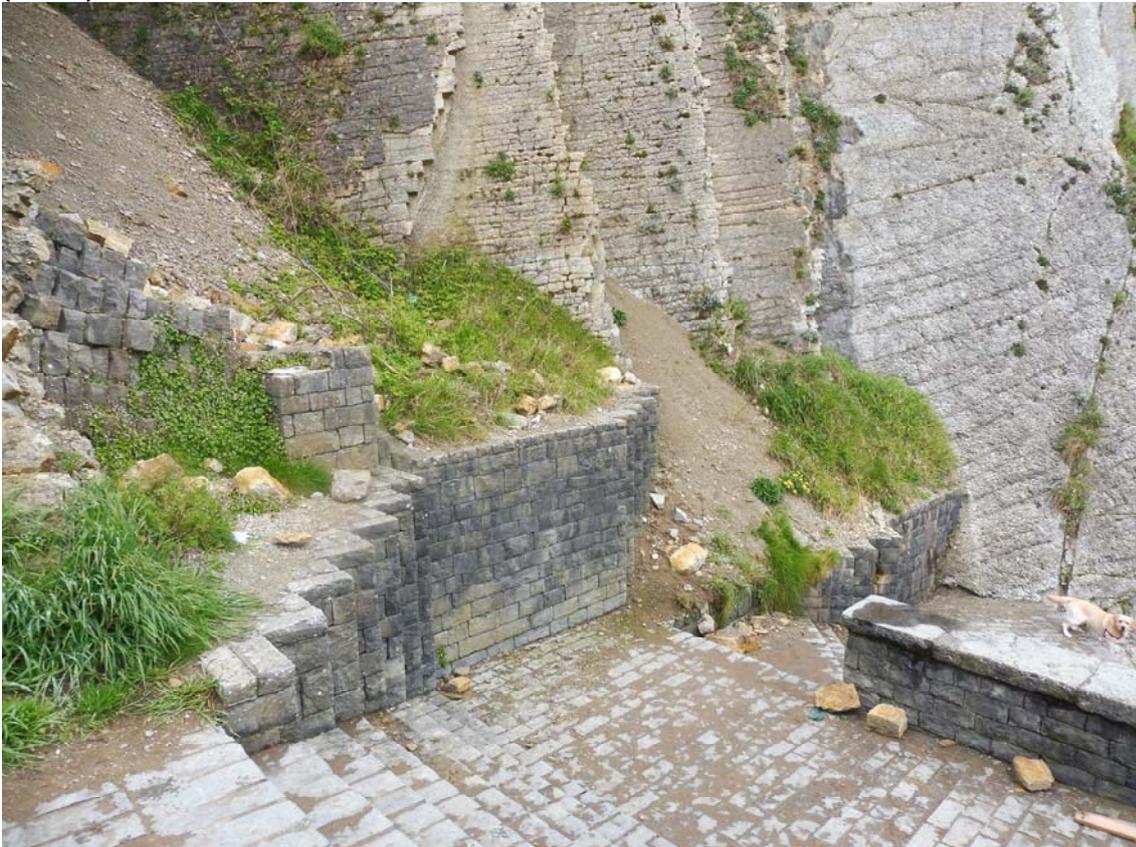
Dada la singularidad de los acantilados que constituyen esta playa es continua la caída de material así que con el tiempo estas bermas se van colmatando debido a la alta erosión existente en la zona. Por esta razón, en junio de 2006 con cargo al contrato de conservación y mantenimiento encomendado a Tragsa, se procedió a la limpieza de las bermas que protegen las escaleras de acceso. Pasados más de 10 años desde la citada limpieza las imágenes nos muestran la necesidad de volver a realizar la misma labor en aras de disminuir el riesgo existente para los ciudadanos que usan dicho acceso de las caídas de piedras procedentes del acantilado.

Se han realizado labores de excavación y retirada de material que han devuelto las bermas a su estado y función originales. Se ha llevado a cabo un proyecto piloto consistente en una defensa frente a desprendimientos que no toque el acantilado formada por una barrera de postes de madera de diámetro 14 cm, anclados al muro de hormigón existente mediante redondos de acero corrugado de diámetro 20 mm. Estos postes quedan separados entre ejes 20 cm, quedando como distancia libre entre ellos 6 cm.
