CONTRATO DE SERVICIOS PARA EL CUMPLIMIENTO DEL PROGRAMA DE VIGILANCIA AMBIENTAL, CONTROL VIGILANCIA Y SEGURIDAD Y SALUD DE LAS OBRAS DE:
"DRAGADO AMBIENTAL DE LOS SEDIMENTOS DE LA RÍA DE O BURGO"
Proyecto cofinanciado por los fondos FEDER 2014-2020

OPE_01 – SÍNTESIS DE INFORME DE SEGUIMIENTO AMBIENTAL. OCTUBRE 2022.

SÍNTESIS DE INFORME. OCTUBRE 2022

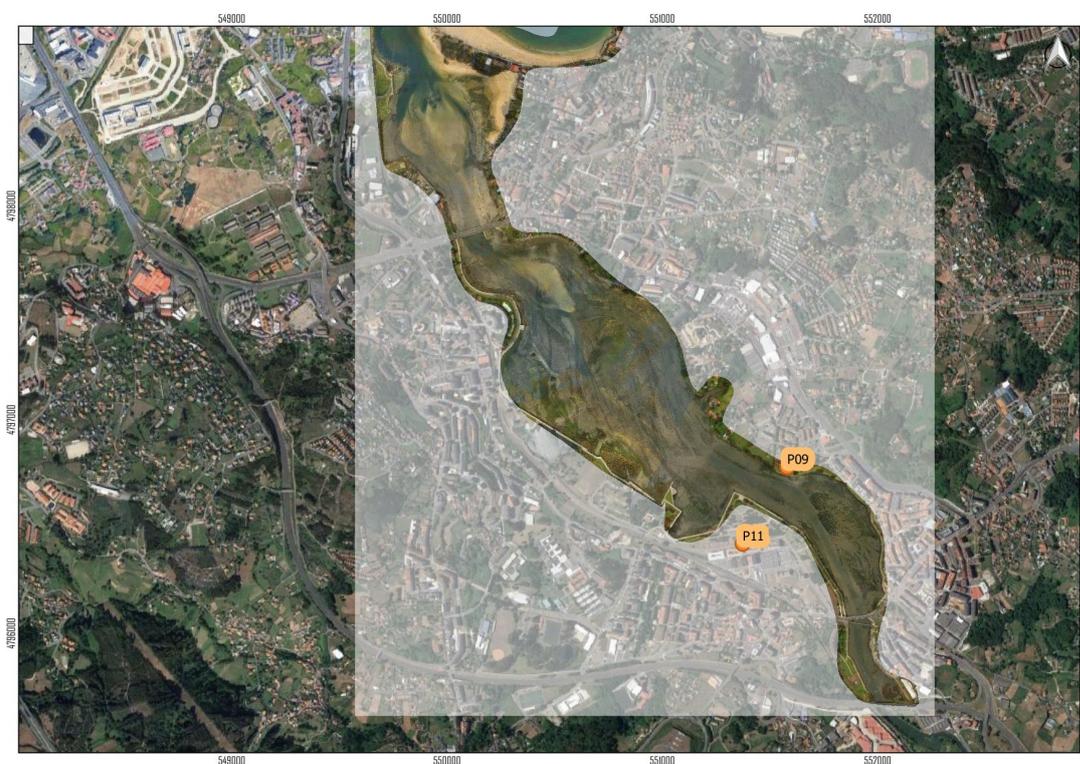
Figura 1 Imagen de la localización de las estaciones de control de los niveles de presión sonora

Se reproducen las mediciones de la situación operacional en las estaciones de control más próximas a la obra, la P09 situada en Cambre y la P11, situada en Culleredo, realizada el 11 de octubre de 2022. Todas las mediciones fueron realizadas en horario diurno.

A la vista de los resultados obtenidos, como se puede observar en la tabla, el valor del nivel de ruido medido en el punto 9 iguala pero no supera las especificaciones del RD 1367:2007 para el tipo de área acústica "a": Sectores del territorio con predominio de suelo de uso residencial.

Para el punto 11, como se comentó anteriormente, las mediciones están fuertemente afectadas por el ruido ambiente existente en la zona, motivado principalmente del tráfico rodado, por lo que no existen diferencias entre las mediciones de fondo y de obra.

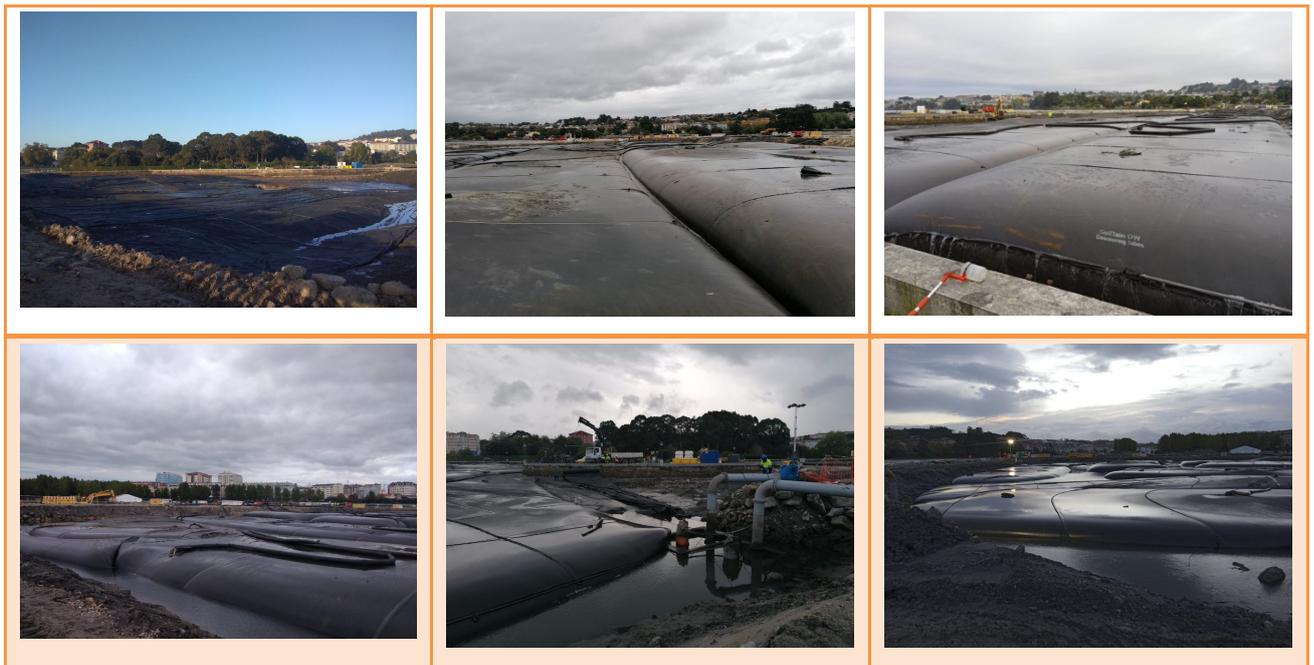
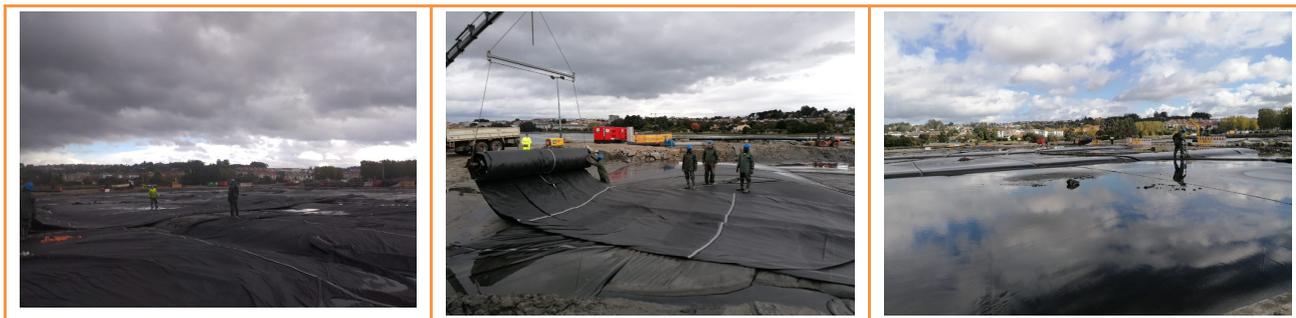
Figura 2 Instalación de geotubos

El día 4 de octubre comienzan los trabajos de dragado a geotubos instalados en el recinto pequeño del material categoría III del Sector VII, frente al Recinto Sur de Culleredo. La selección de inicio de dragado en este sector obedece a:

Inicialmente el dragado se bombeaba solamente en los geotubos dispuestos en el recinto pequeño de Culleredo. Posteriormente, al detectar que el caudal bombeado por la draga era superior a los tiempos necesarios para el exudado de los geotubos, se ha procedido a instalar también geotubos en el recinto grande de Culleredo. Los trabajos de dragado de este sector han continuado durante prácticamente todo el mes, finalizándose el día 27 de octubre.

En las siguientes figuras se presenta la implantación e inicio del llenado de los geotubos.

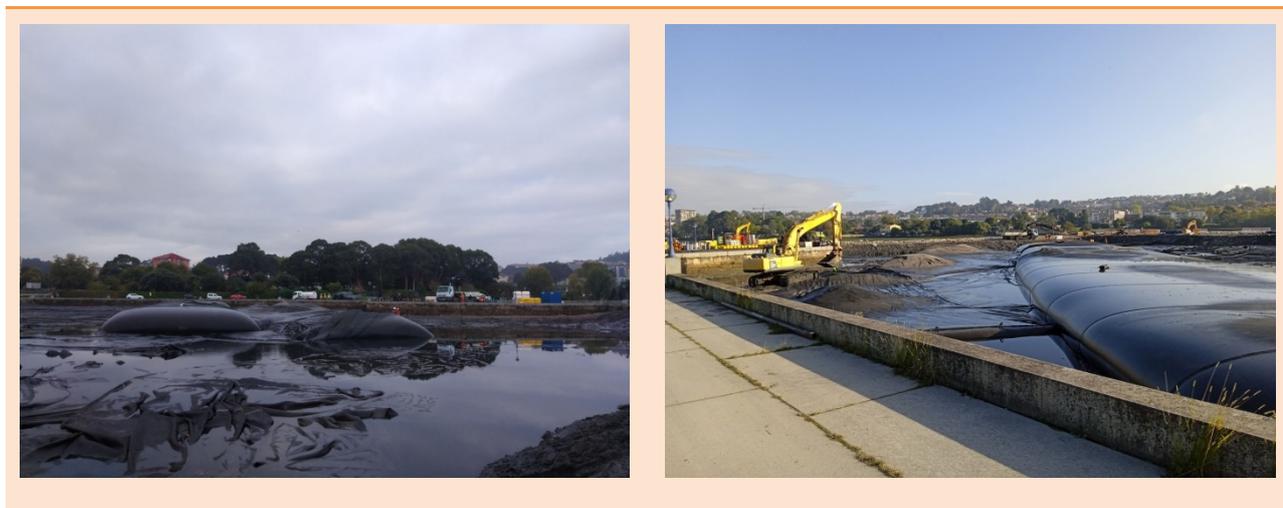
Figura 3 Imágenes de la incidencia. 11 de octubre de 2022.

Se debe reseñar la incidencia de la descostura de un geotubo el día 11 de octubre, procediendo al cierre de compuertas de la laguna de Fonteculler y el control del material contenido por el geotubo en el propio recinto de contención.

Fueron dos las incidencias de obra que precisaron la aplicación de medidas de control ambiental: el descosido de un geotubo el día 11 de octubre y la superación de los niveles de turbidez en la laguna el día 25 y 26 de octubre.

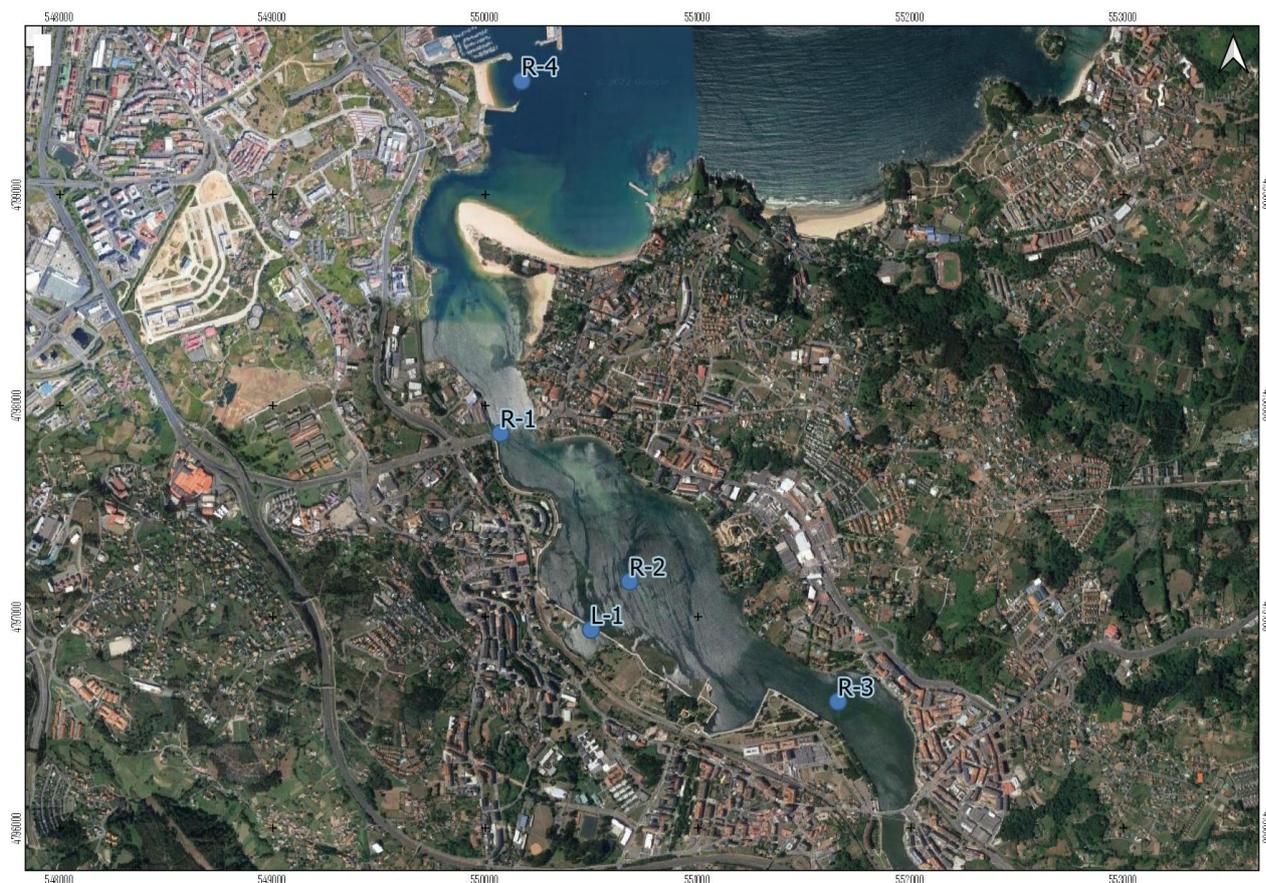
Figura 4 Imagen de la localización de las estaciones de control de la calidad de las aguas en situación operacional. Fase dragado.

Para las estaciones R1, R2 y R3 fue posible la toma de muestras a dos altura de la columna de agua, superficie y fondo, y para la estación R4 se tomó muestras a tres alturas, superficie, medio y fondo. Dado el inicio de los trabajos de dragado, se incorpora la toma de muestra en la laguna de Fonteculler analizando los mismos parámetros en las estaciones anteriores Los resultados obtenidos son coherentes con los que se presentaron en el EslA.

Los resultados obtenidos son los normales para agua de ría con una muy marcada presencia de agua marina. Debe tenerse en cuenta que las muestras fueron tomadas en pleamar y que las condiciones climatológicas de escasa precipitación limitan la ya de por sí escasa influencia fluvial.

Solamente en la estación R4_Fondo se detecta la presencia de monobutilestaño e hidrocarburos aromáticos policíclicos (PAHs) sin superar los valores límite de las NCA. Se constata una mínima presencia de enterococos en el interior de la ría.

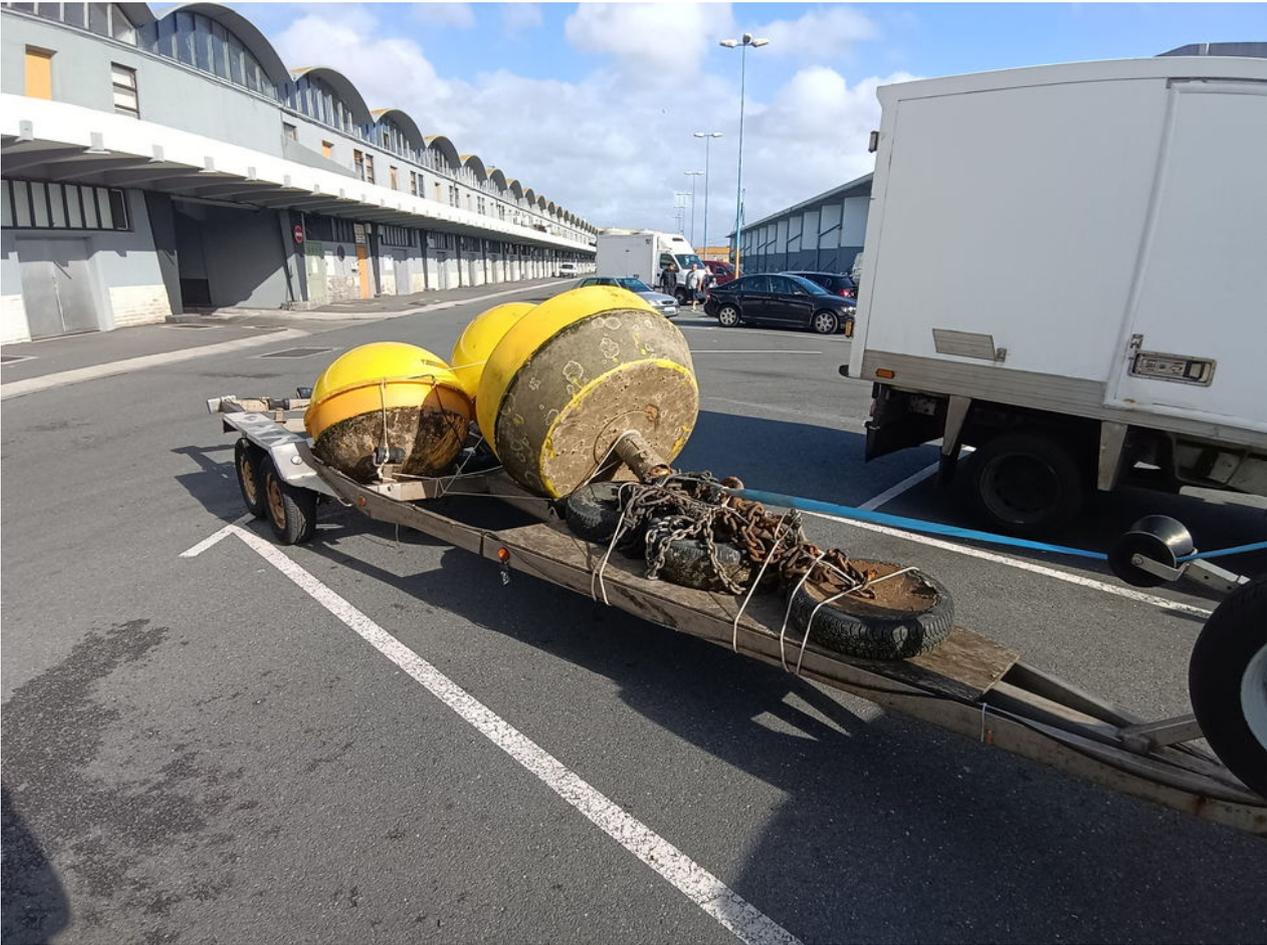
Figura 5 Retirada de las boyas de medición de turbidez

Los trabajos del recinto de Culleredo concluyeron con la finalización del escollero del encauzamiento de Rego de Trabe el día 10 de octubre del 2022. Desde esta fecha, se finaliza la medición en continuo de la turbidez mediante las boyas instaladas frente al recinto de Culleredo, siendo retiradas el día 21 de octubre.

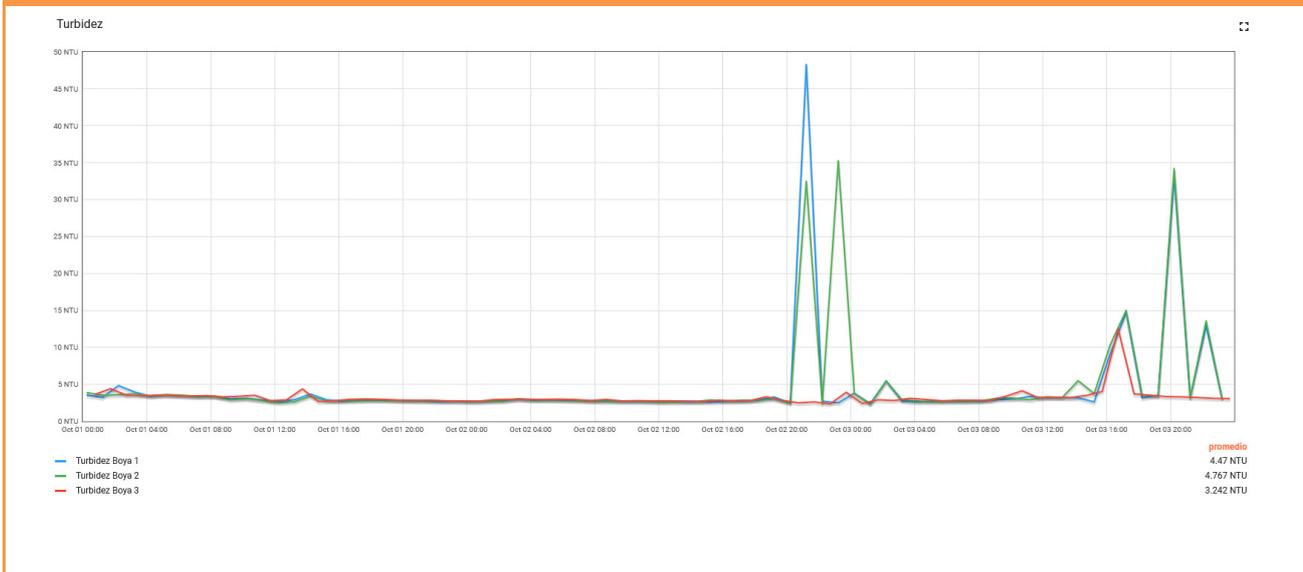
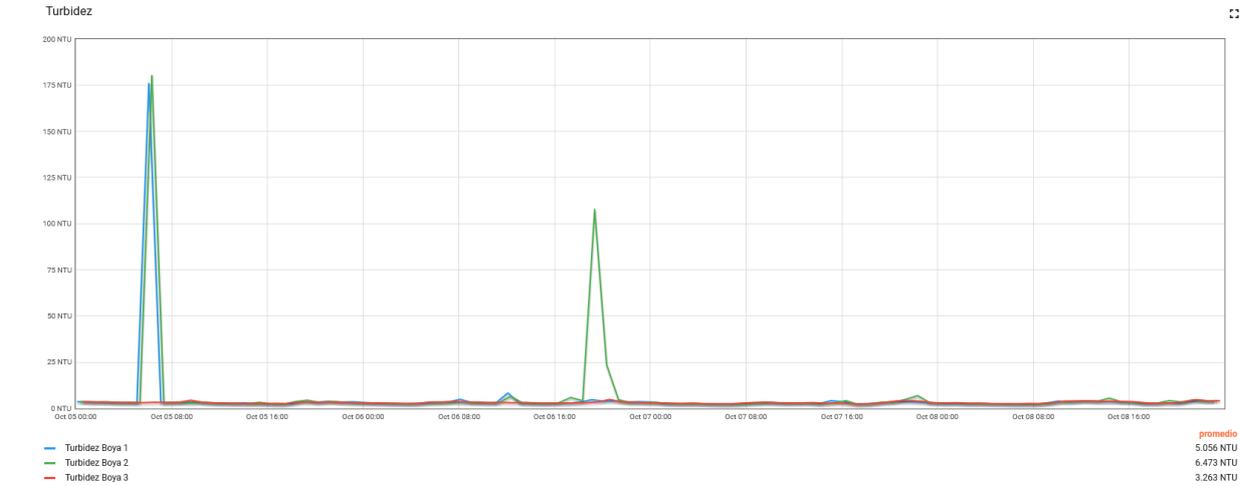
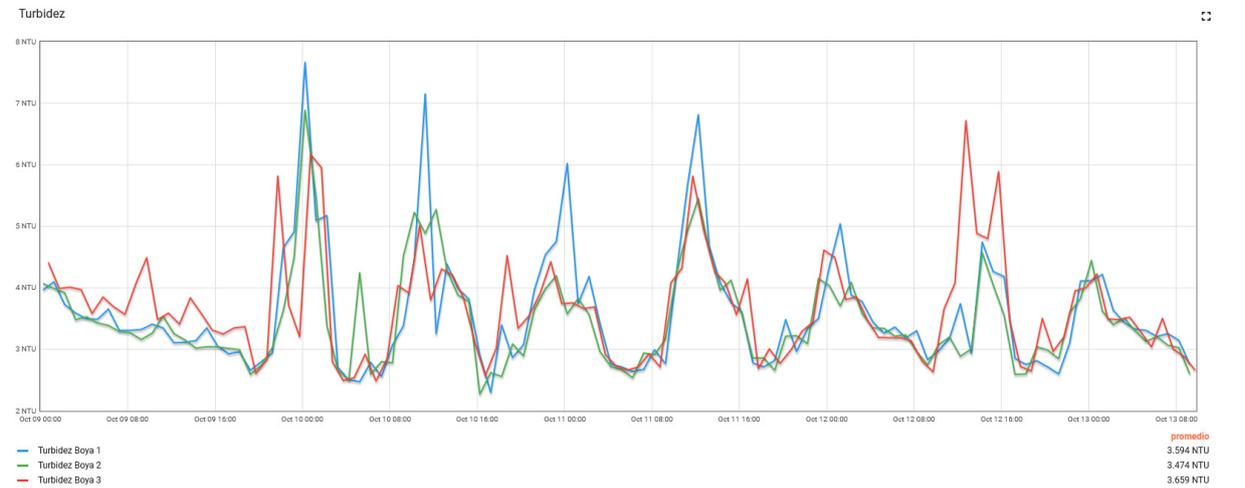
Figura 6 Evolución de turbidez durante el mes de Octubre de 2022 (Día 1 al 14). Mediciones en NTUs.

Las mediciones obtenidas no superan los valores fijados en la DIA detectándose una anomalía de lectura en el sensor de la boya 1 y 2 el día 2 de octubre (domingo no laborable), y el día 5 de octubre. La duración de estos episodios fue horaria, restaurándose los valores ordinarios sin que fuese necesaria la adopción de medidas.

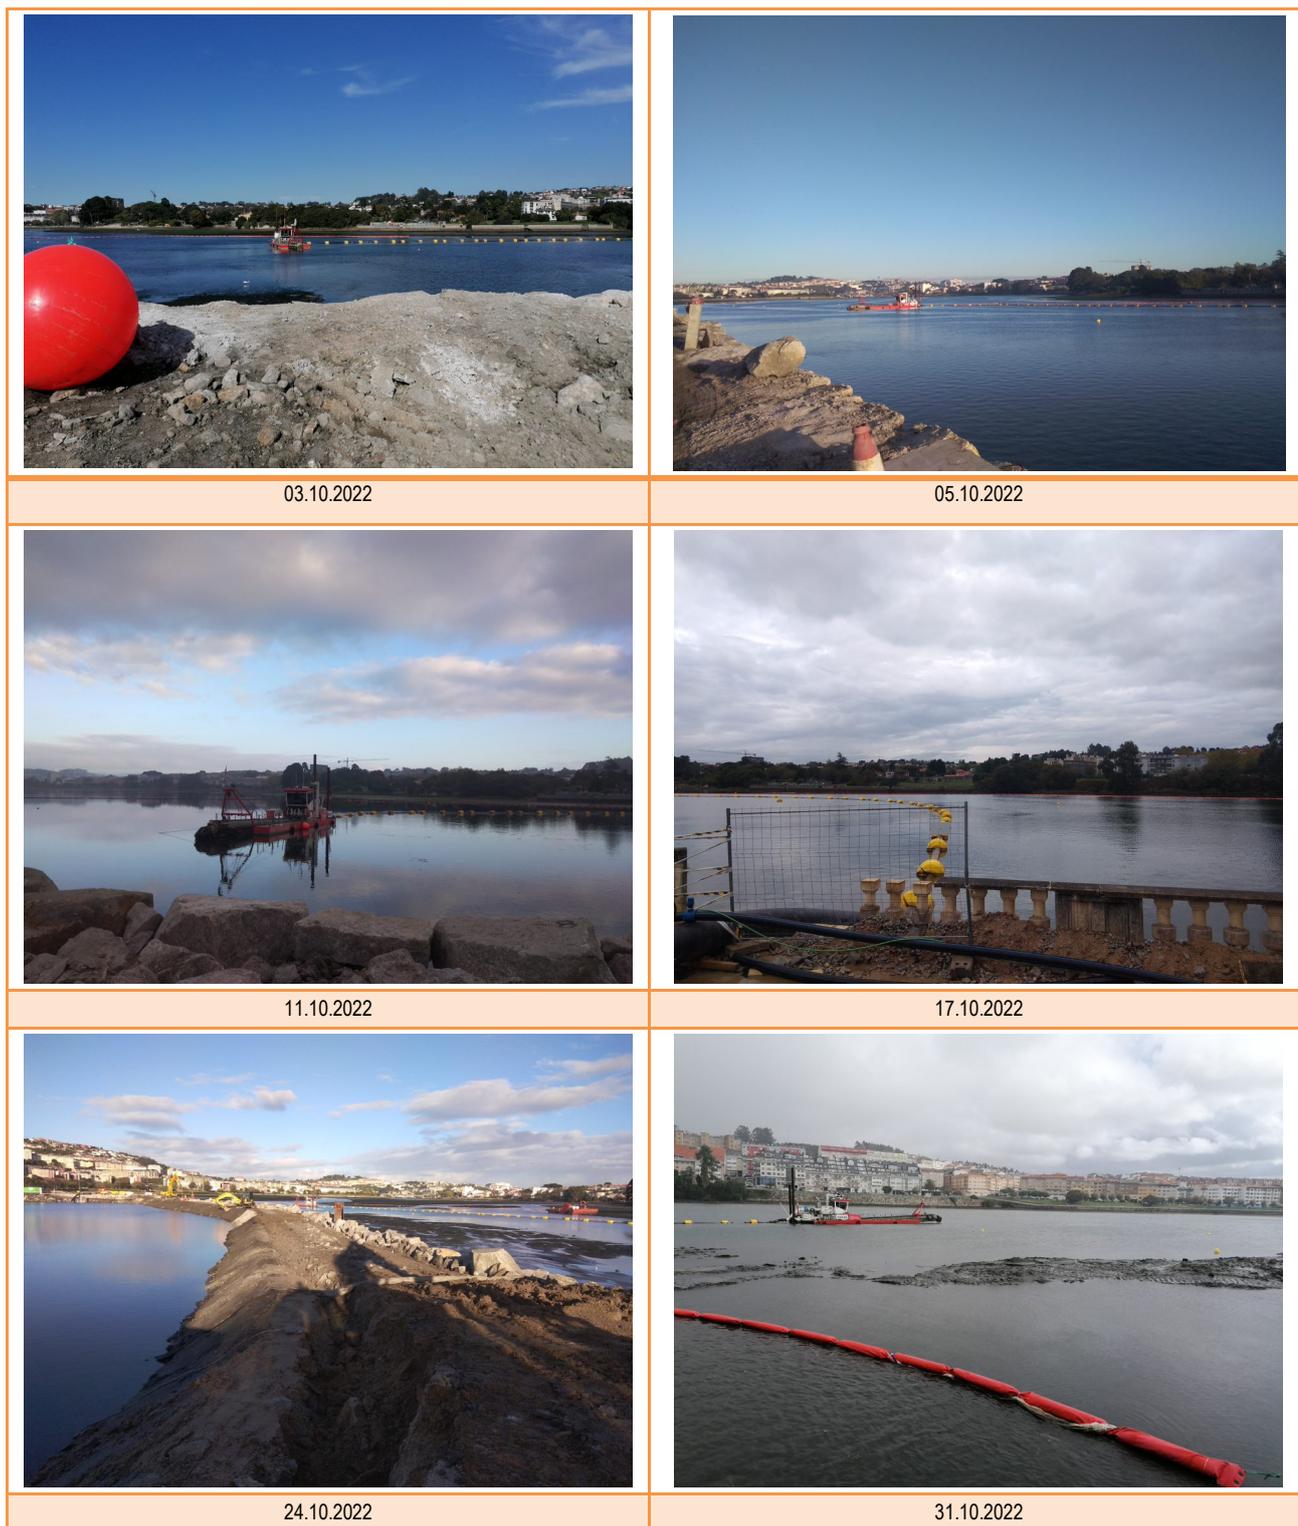
Figura 7 Seguimiento de la barrera antiturbidez.

Se comprueba la implantación de la barrera antiturbidez de manera diaria. El día 28 de septiembre se iniciaron los trabajos de recolocación de la barrera para la preparación de las pruebas de dragado, que se iniciaron efectivamente el día 4 de octubre, quedando la draga protegida por la barrera.

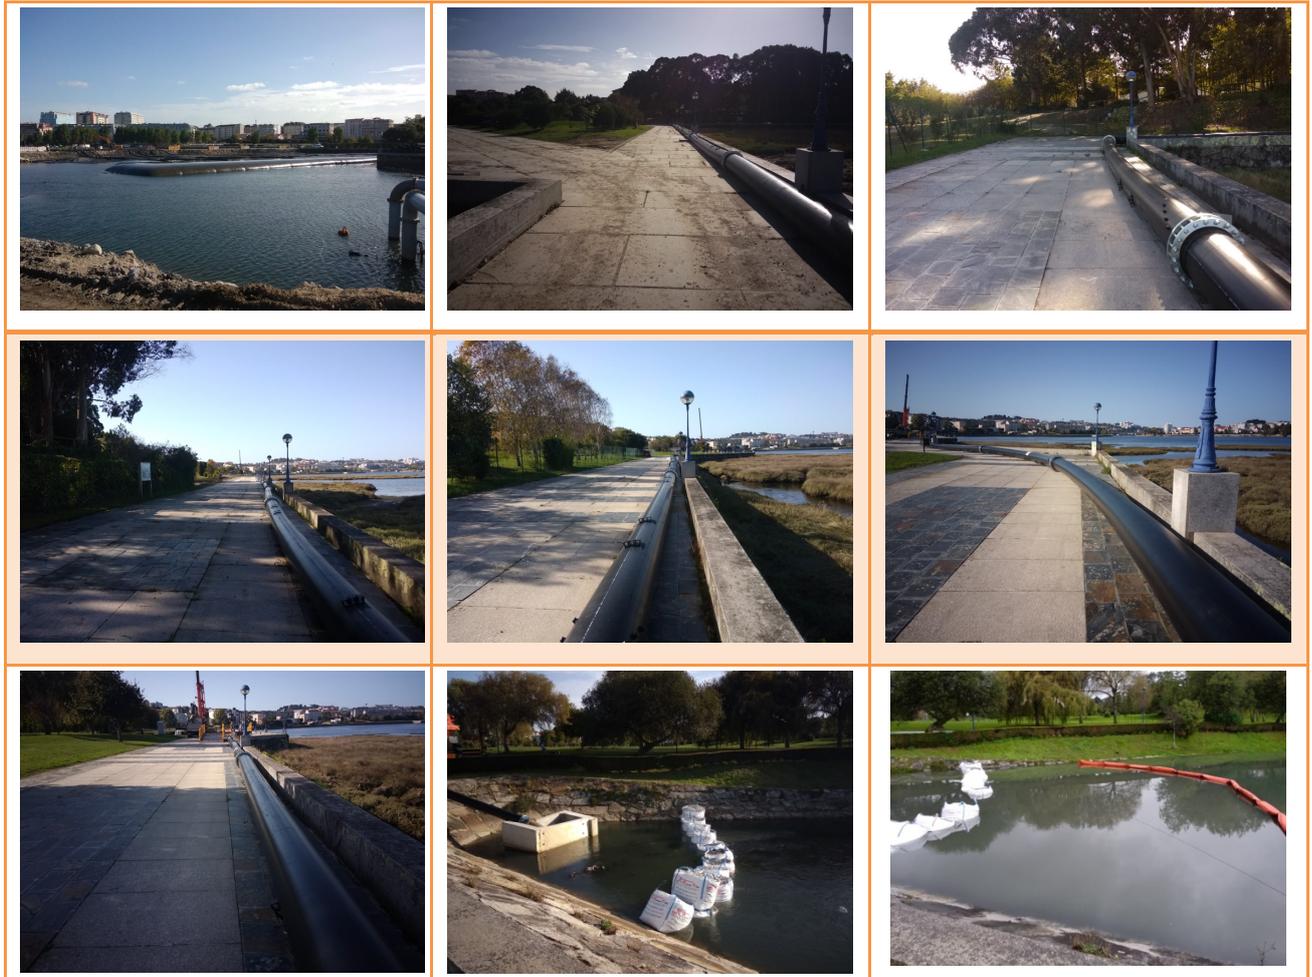
Figura 8 Instalación de impulsión

Con el inicio de los trabajos de dragado se inicia el bombeo controlado del efluente filtrado de los geotubos a la laguna de Fonteculler. Su función es la de servir como lugar de decantación/control del efluente filtrado previo a su restitución a la ría.

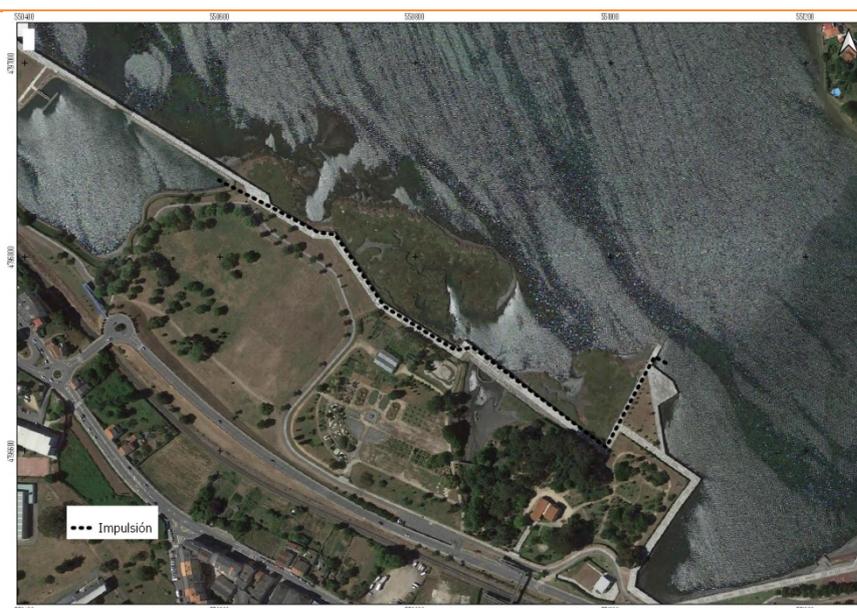
Figura 9 Localización de la instalación de impulsión

Como medida adicional para el control de la turbidez en la laguna de Fonteculler se ha instalado a modo de barrera de laminación una serie de bigbags con material pétreo de cantera y una barrera antiturbidez.

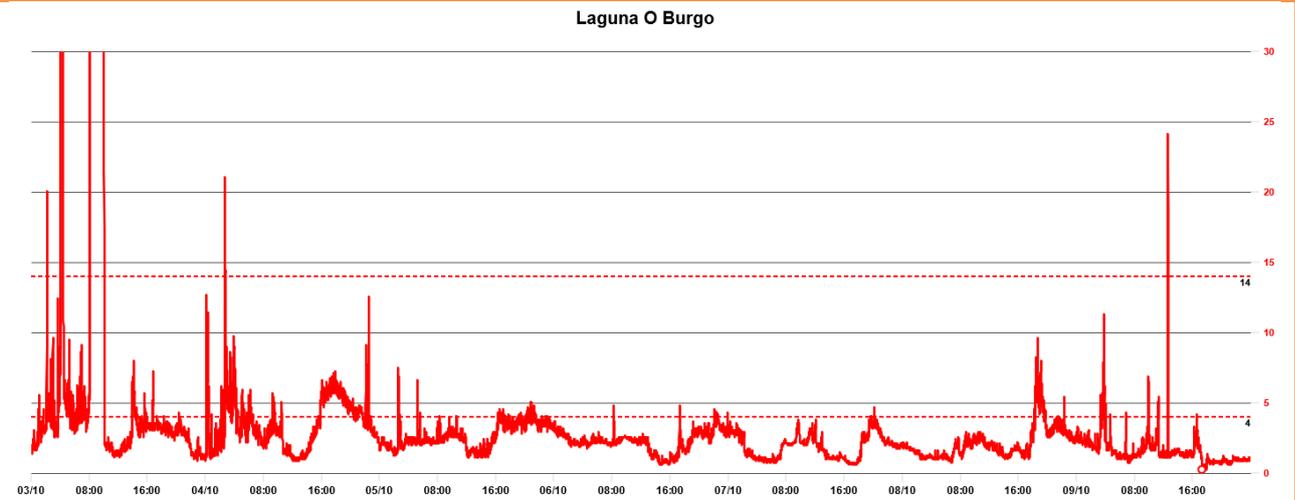
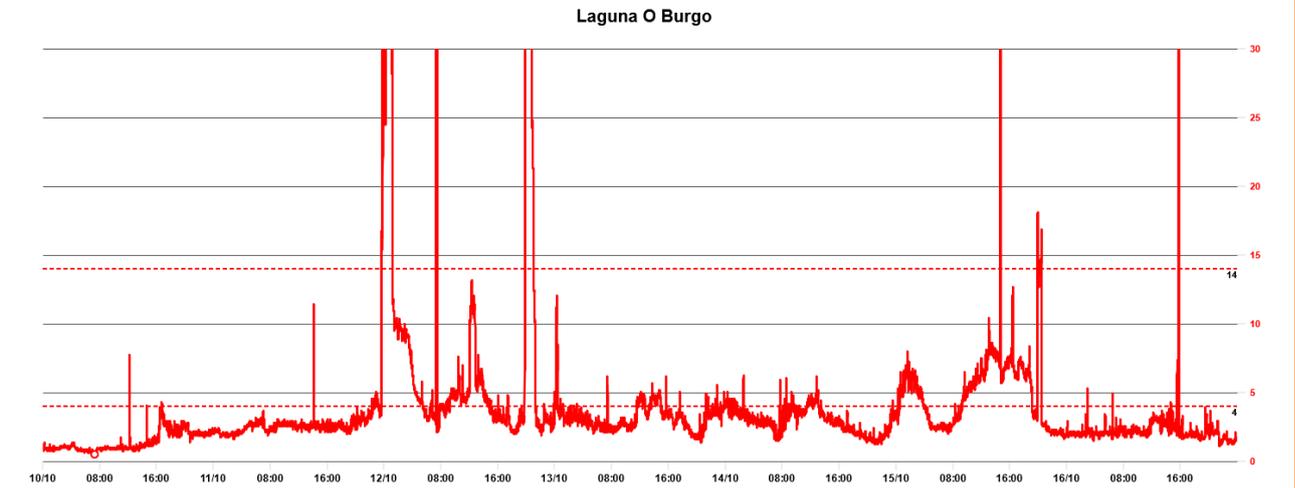
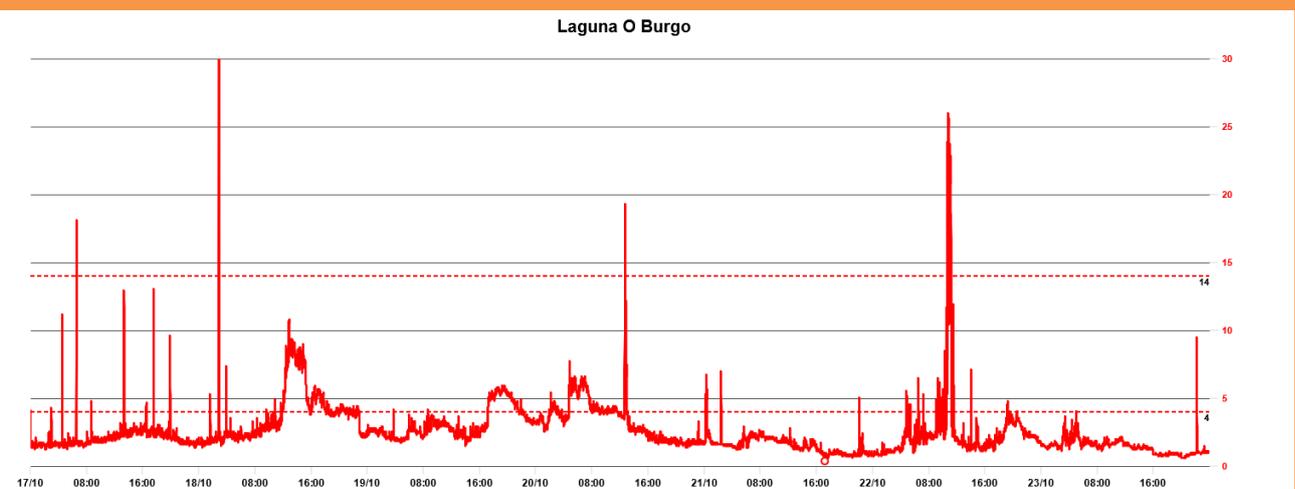
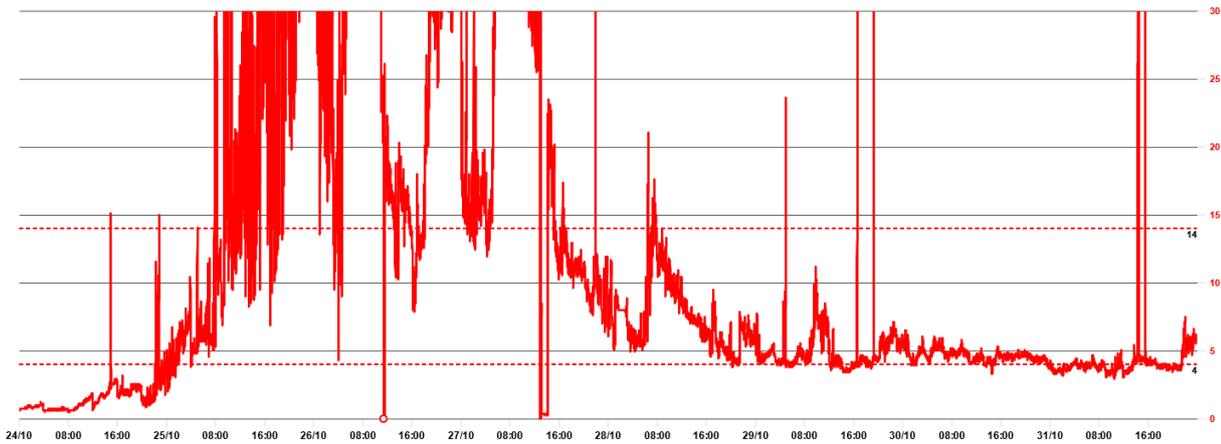
Figura 10 Evolución de turbidez durante el mes de Octubre de 2022 (Laguna de Fonteculler). Mediciones en NTUs.

Los resultados de la medición en continuo del sensor de turbidez instalado en la laguna de Fonteculler durante el mes de octubre se presentan en los siguientes gráficos semanales.

Se presentan en la siguiente tabla el percentil 90 para cada una de las semanas, que indica el valor NTU que no es superado el 90% del tiempo total de medición.

De lo expuesto en los gráficos y tabla anterior se constata que en las tres primeras semanas los episodios de superación del valor 10 NTU son puntuales y sin repercusión significativa respecto de la restitución a la ría del efluente filtrado una vez decantado en la laguna de Fonteculler.

Fue necesaria la aplicación del protocolo de control de compuertas de la laguna, cerrándolas completamente el día 25 de octubre, al superarse los niveles de turbidez fijados. La causa de la incidencia fue el lavado del material procedente del geotubo que se descosió el día 11, que fue arrastrado al bombeo e impulsado a la laguna. La disposición del sensor de medición de turbidez próximo al fondo de la laguna hace que la medición no sea representativa del agua vertida por lo que, en los días 26 y 27 de octubre se procede a su limpieza y disposición a un nivel superior, acorde con el nivel de vertido.

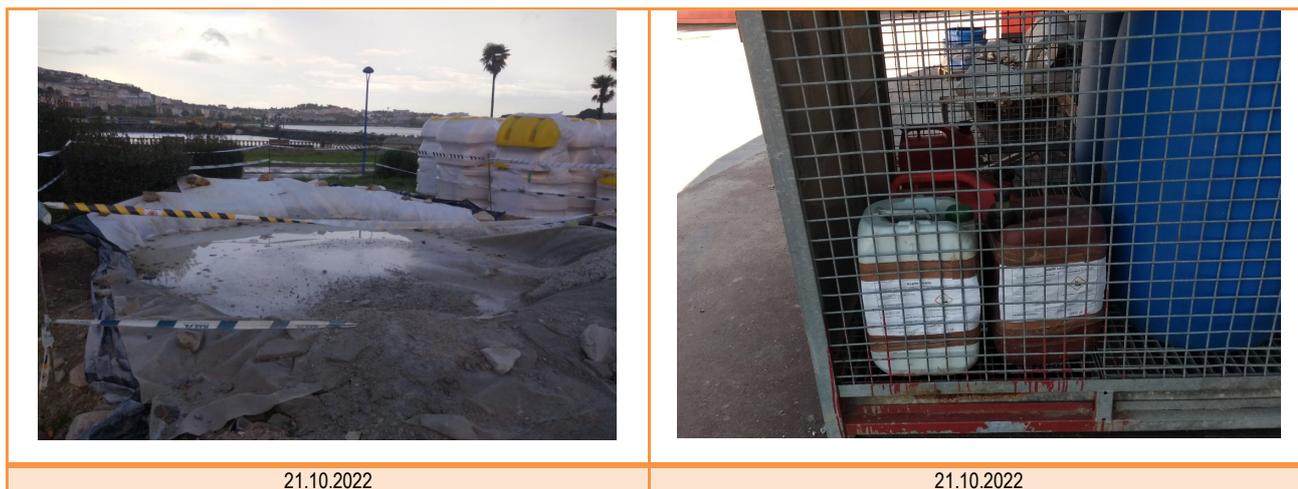
Figura 12 Seguimiento de zona de lavado de hormigoneras e instalación de residuos peligrosos.

Se dispone de lugar específico para almacenaje de residuos peligrosos y se mantiene el empleo de la zona de lavado de hormigoneras en obra.

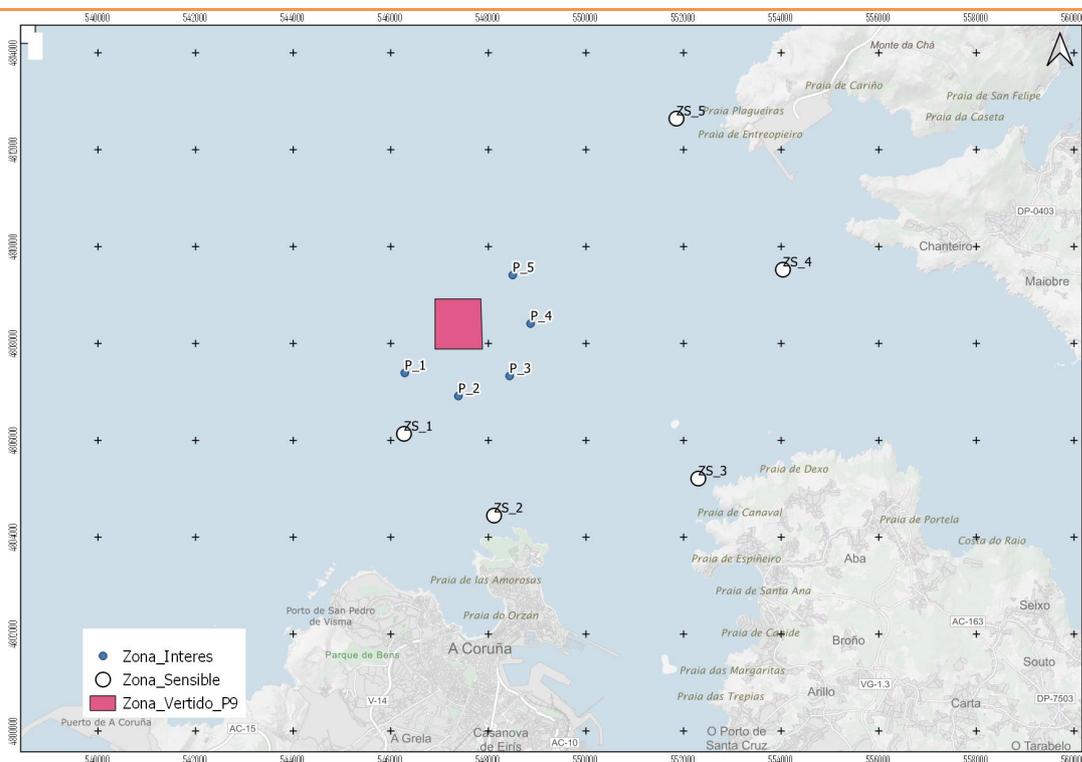
Figura 13 Localización de los puntos de toma de muestra en zona de vertido.

El 4 de octubre de 2022 en las estaciones asociados a la zona de vertido, puntos de interés y zonas sensibles, se realiza el perfilado fisicoquímico de cada estación en toda la columna de agua, (temperatura, oxígeno, salinidad y turbidez), y la toma de muestras a tres profundidades para análisis de metales pesados y microbiología en los laboratorios del CEDEX

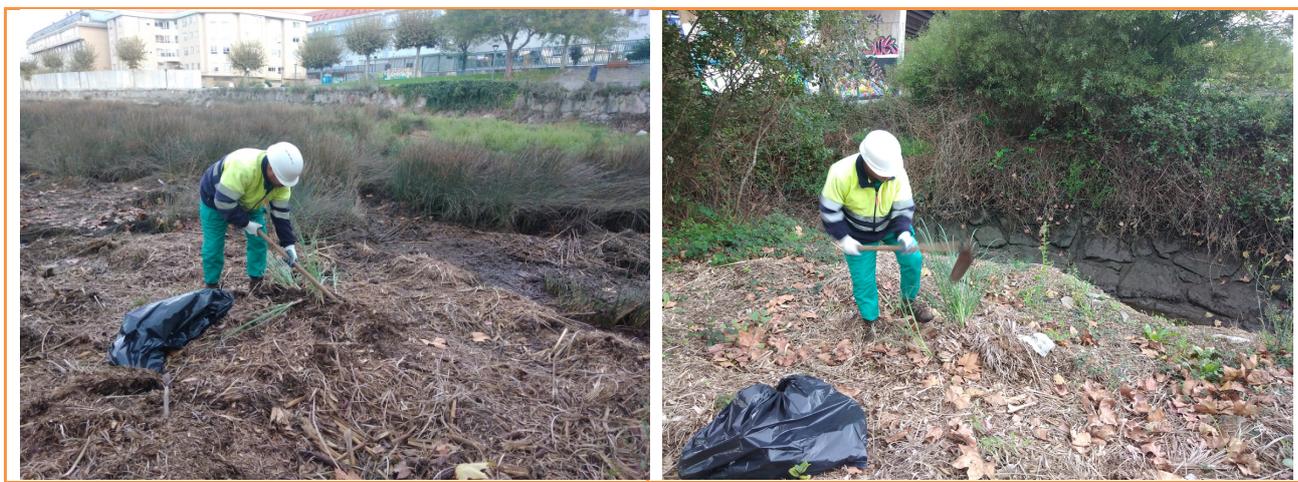
Figura 14 Eliminación de rebrotes de *Cortaderia selloana* en el sector

Se realiza la retirada de los rebrotes de Cortaderia selloana en el sector I, el día 25 de octubre.

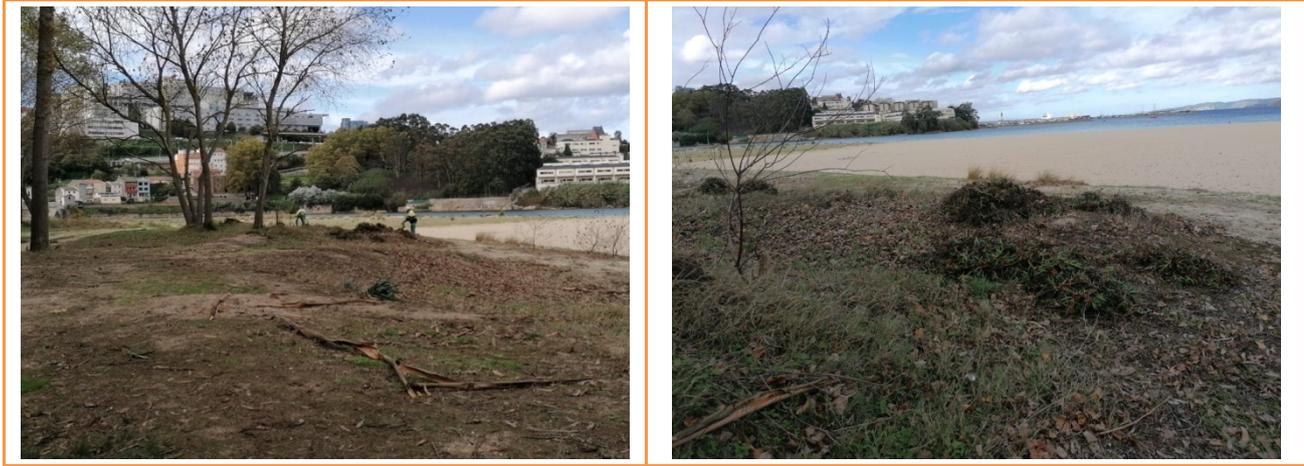
Figura 15 Eliminación de rebrotes de *Carpobrotus sp.* en Santa Cristina

Se realiza la retirada de los rebrotes de *Carpobrotus* sp en el ámbito de la playa de Santa Cristina el día 25 de octubre.

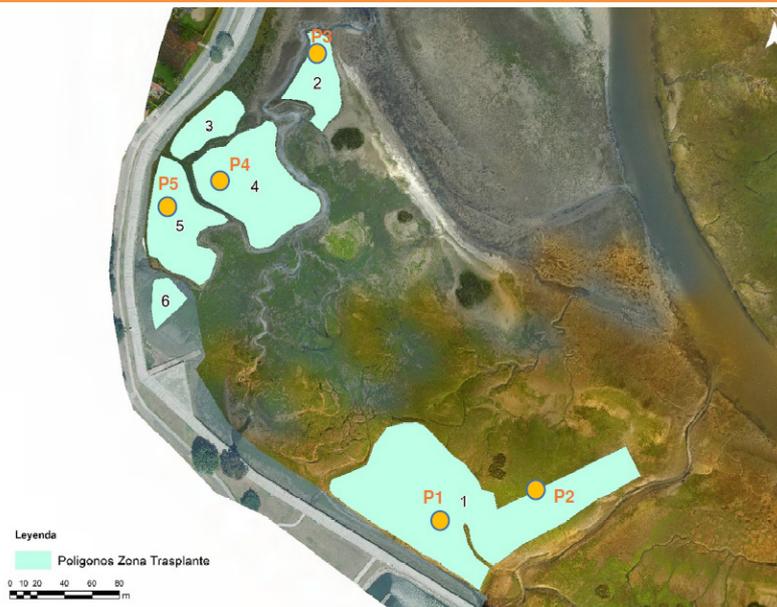
Figura 16 Localización de los puntos de control

Se han seleccionado cinco estaciones de control (P1-P5) que se revisan mensualmente.

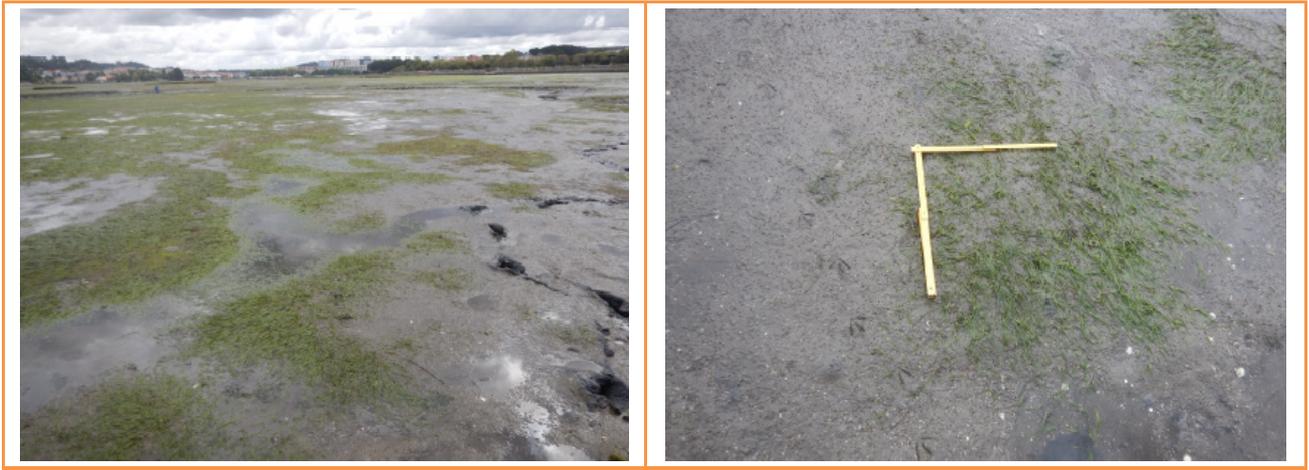
Figura 17 Zona 4. Panorámica y detalle de tepe trasplantado- Septiembre 2022

Los resultados a los seis meses de finalización de los trabajos de trasplante (septiembre de 2022) indican una evolución favorable en las estaciones 2, 3 y 4 con incrementos en número de haces respecto de los trasplantados y una progresiva disminución de densidad de ejemplares trasplantados en las estaciones 1 y 5.

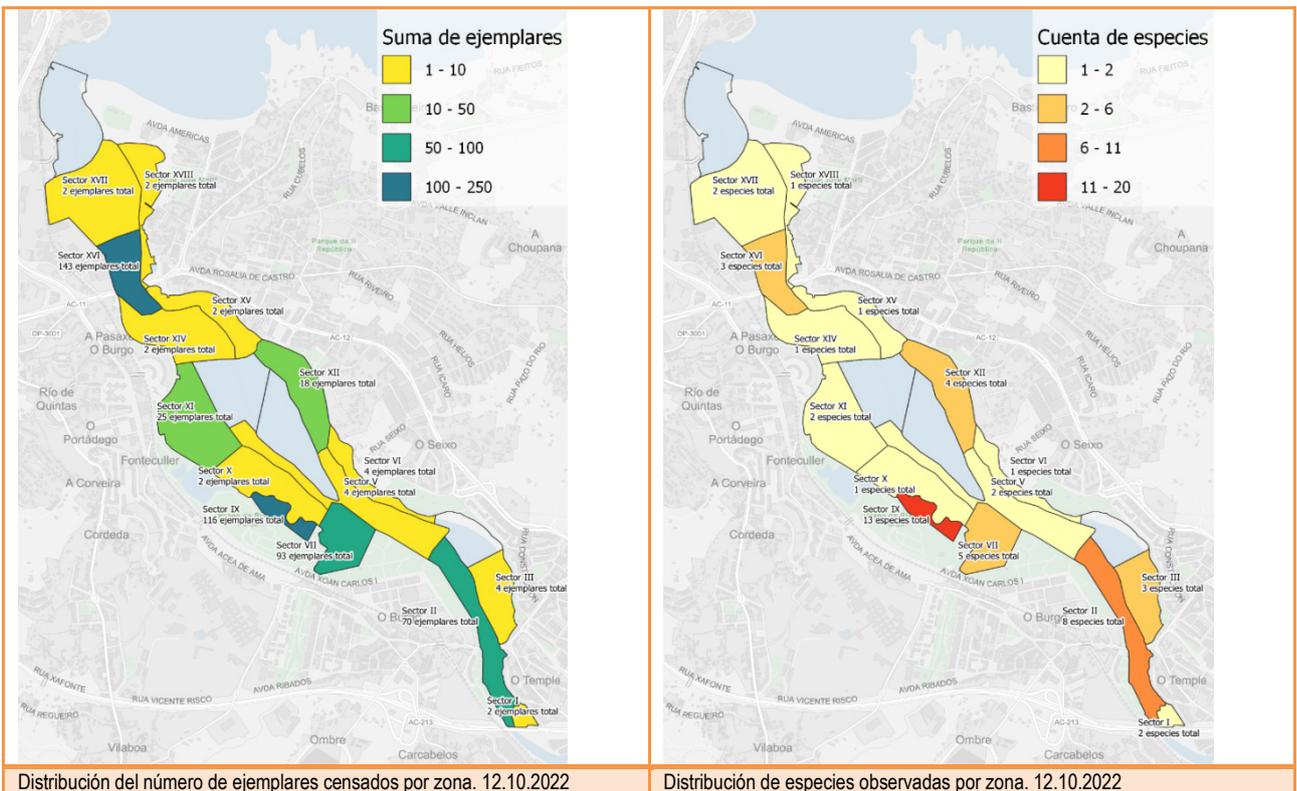
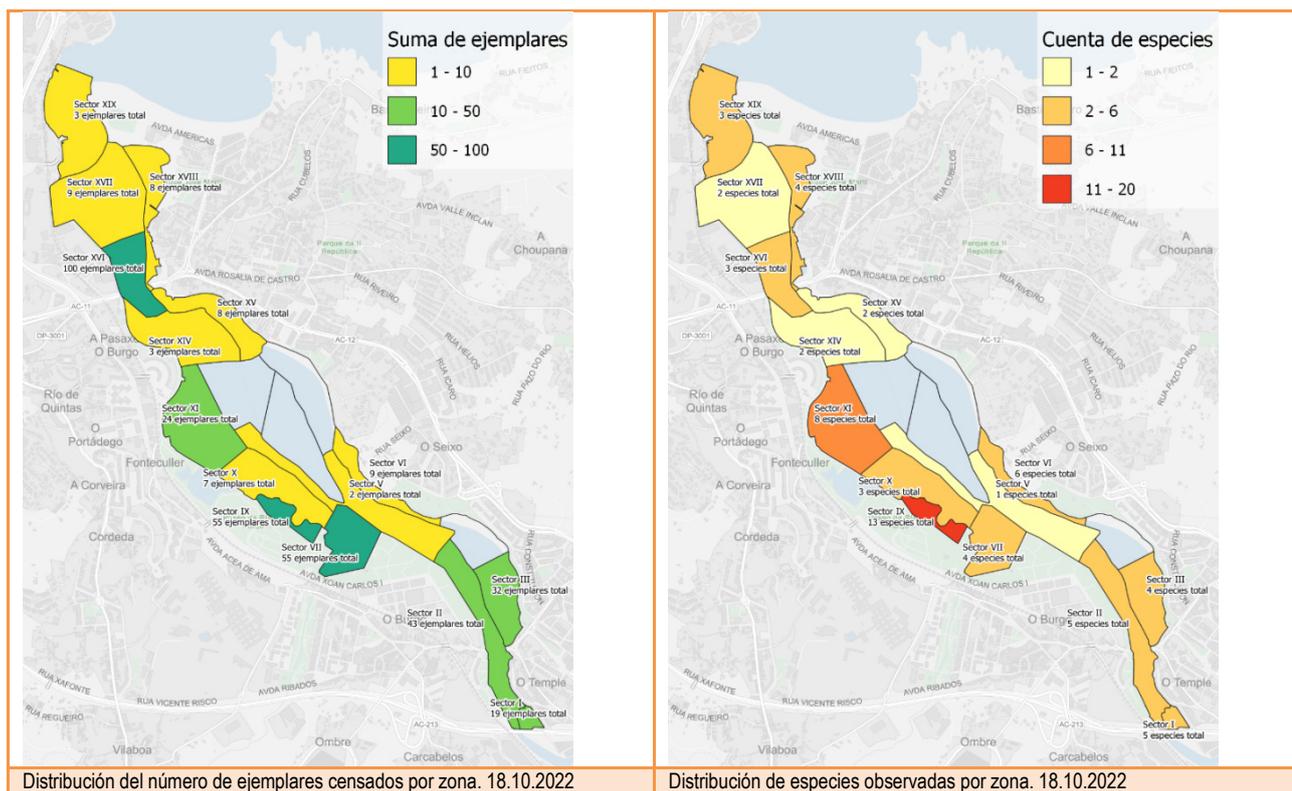
Figura 18 Distribución por número de ejemplares y número de especies censadas.

En el mes de octubre de 2022 se han realizado dos campañas comprenden censos quincenales realizados por técnico especialista; el día 12 y el día 18 del mes. De acuerdo con el Programa de vigilancia ambiental, los censos se realizan en condiciones de visibilidad adecuadas, entre tres horas antes y después de la pleamar, y de forma que se cubre la totalidad de las áreas en que se zonificó la ría.

El día 10 de octubre se han censado un total de 489 ejemplares de aves acuáticas pertenecientes a 21 especies. Las especies más abundantes han sido los vuelvepedras comunes (*Arenaria interpres*), con 140 ejemplares, y la gaviota reidora (*Chroicocephalus ridibundus*), con 107 ejemplares, siendo los limícolas (*Scolopacidae*) y las gaviotas (*Laridae*) los grupos de aves acuáticas más numerosos, con 213 y 208 ejemplares respectivamente.

El día 18 de octubre se han censado un total de 377 ejemplares de aves acuáticas pertenecientes a 16 especies. Las especies más abundantes han sido los vuelvepedras comunes (*Arenaria interpres*), con 100 ejemplares, y la gaviota reidora (*Chroicocephalus ridibundus*), con 91 ejemplares. Las gaviotas (*Laridae*) son el grupo de aves acuáticas más numeroso, con 173 ejemplares.
