**CONTRATO DE SERVICIOS PARA EL CUMPLIMIENTO DEL PROGRAMA DE VIGILANCIA AMBIENTAL, CONTROL VIGILANCIA Y SEGURIDAD Y SALUD DE LAS OBRAS DE:**  
**"DRAGADO AMBIENTAL DE LOS SEDIMENTOS DE LA RÍA DE O BURGO"**  
**Proyecto cofinanciado por los fondos FEDER 2014-2020**

**Preop\_01 – SÍNTESIS DE INFORME PREVIO**

DOCUMENTO	REVISIÓN	FECHA	REALIZADO POR	SUPERVISADO POR
SÍNTESIS DE INFORME AMBIENTAL PREVIO AL INICIO DE LAS OBRAS	03	22/02/2022	VTC	ADM

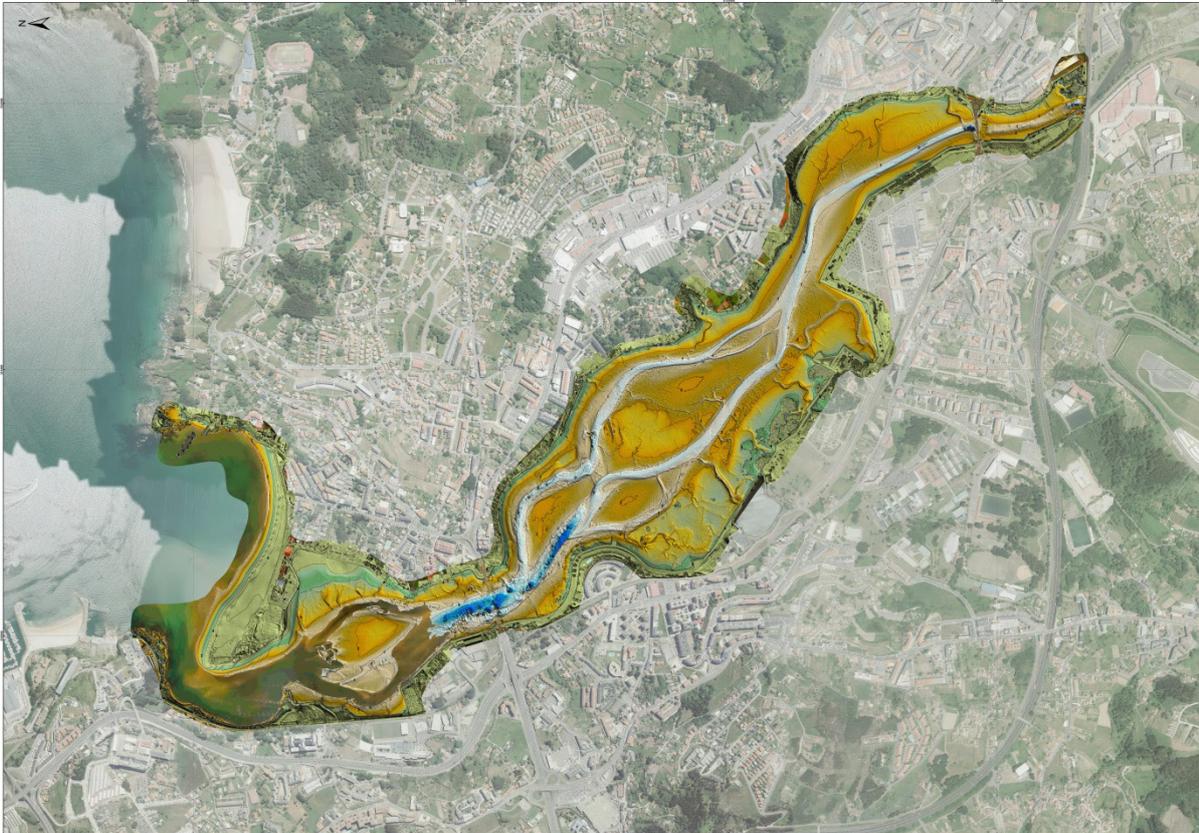
Se han realizado los trabajos de batimetría de situación preoperacional. Con la integración de los trabajos batimétricos realizados por el CEDEX se determinará el estado cero de la planta de la playa de Santa Cristina.

Figura 1 Imagen del levantamiento batimétrico y LiDAR en el ámbito de estudio

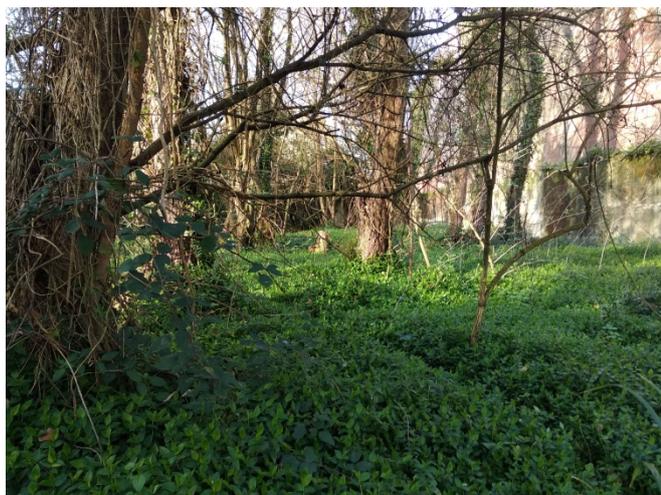
Su estado de conservación es deficiente presentando una evidente alteración por especies nitrófilas, que indican una elevada carga contaminante, e invasoras, destacando en el sector noreste de la zona boscosa un tapiz continuo de *Tradescantia fluminensis* Vell, incluida en el Real Decreto 630/2013, de 2 de agosto, por el que se regula el Catálogo español de especies exóticas invasoras. También existen pequeñas zonas con presencia de *Zantedeschia aethiopica* (L.) Spreng

Figura 3 Presencia de *Zantedeschia aethiopica* (L.) Spreng en el ámbito de la zona de bosque aluvial

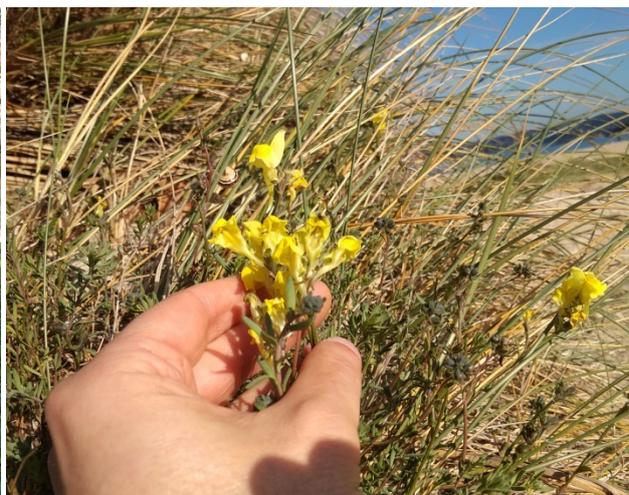
Figura 4 *Linaria polygalifolia* Hoffmanns. & Link (subsp. *polygalifolia*) localizada en formaciones dunares de Santa Cristina.

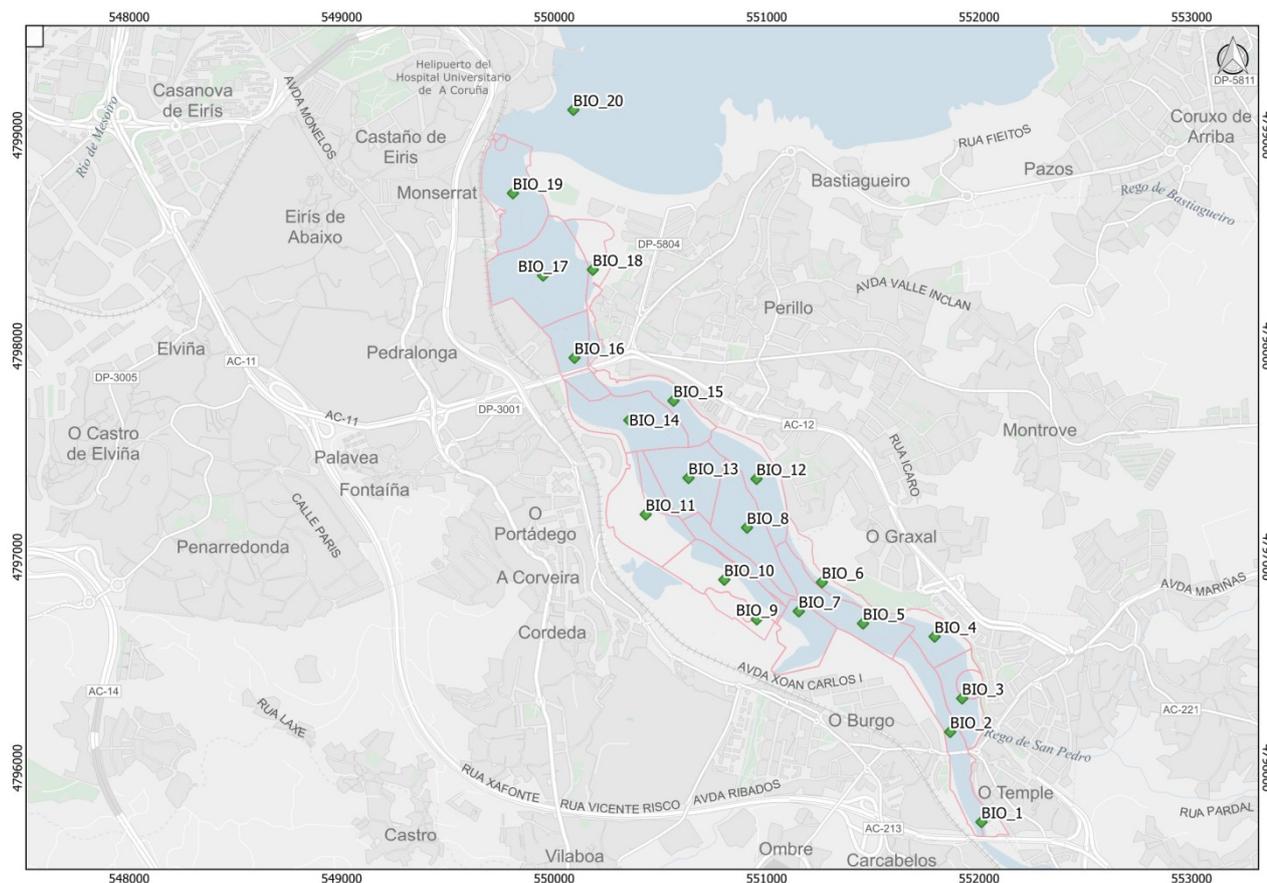
Figura 6 Imagen de la localización de las estaciones de control bionómico en situación preoperacional
