FICHA PARA LA VALORACIÓN DE DAÑOS CAUSADOS POR LOS TEMPORALES DE FINALES DE NOVIEMBRE Y DURANTE EL MES DE DICIEMBRE EN LAS COSTAS DE LAS PROVINCIAS DEL ESTE Y DEL SUR DE ESPAÑA.- PROVINCIA DE CÁDIZ.

ESTABILIZACIÓN ACANTILADOS EN LA PLAYA DE FUENTE DEL GALLO.- T.M. DE CONIL DE LA FRONTERA.

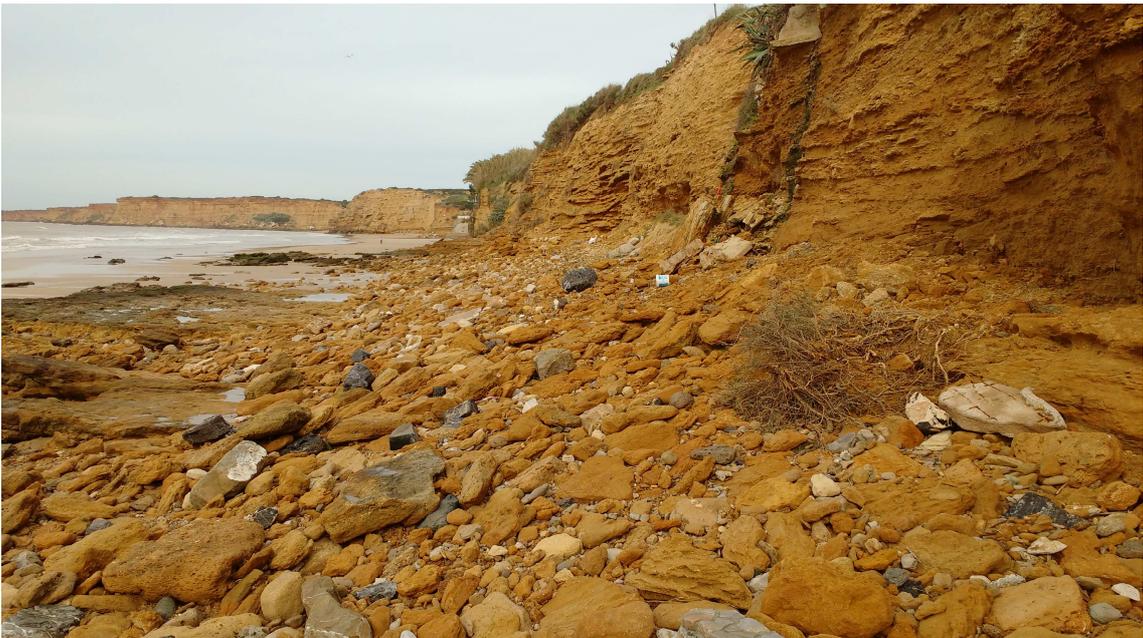
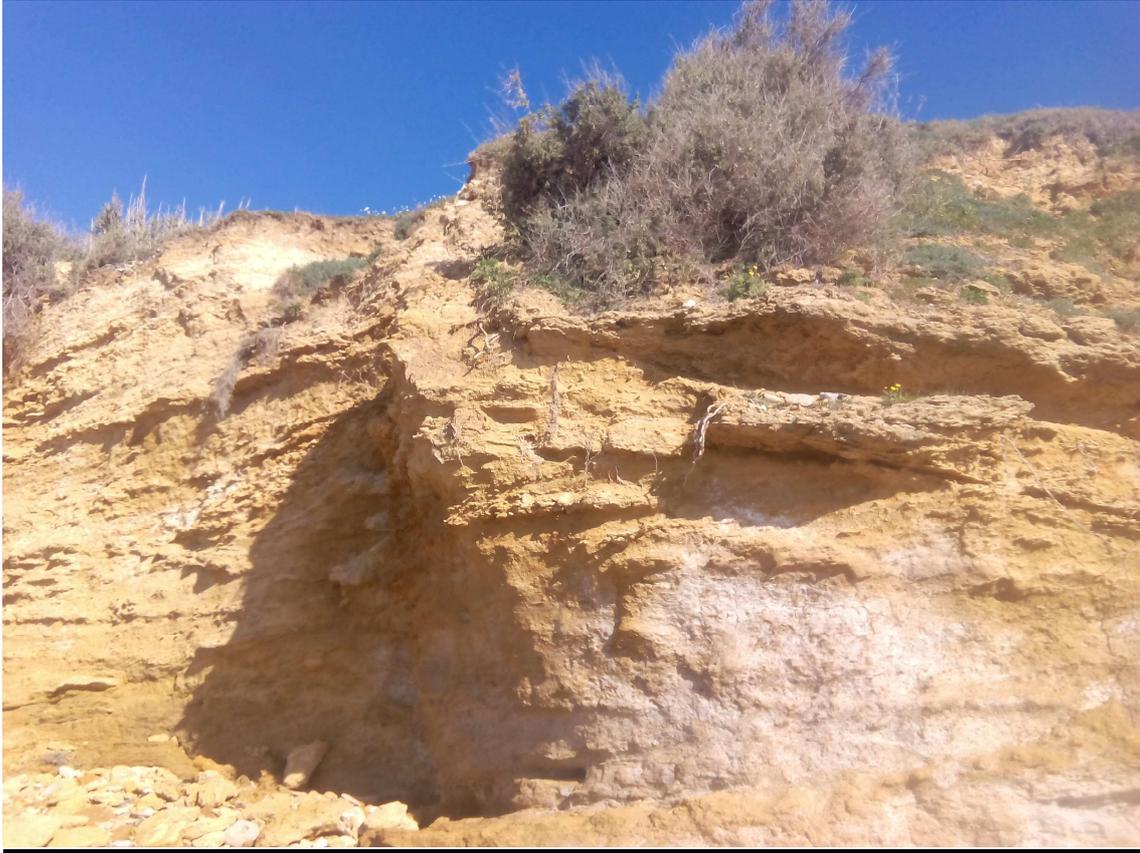
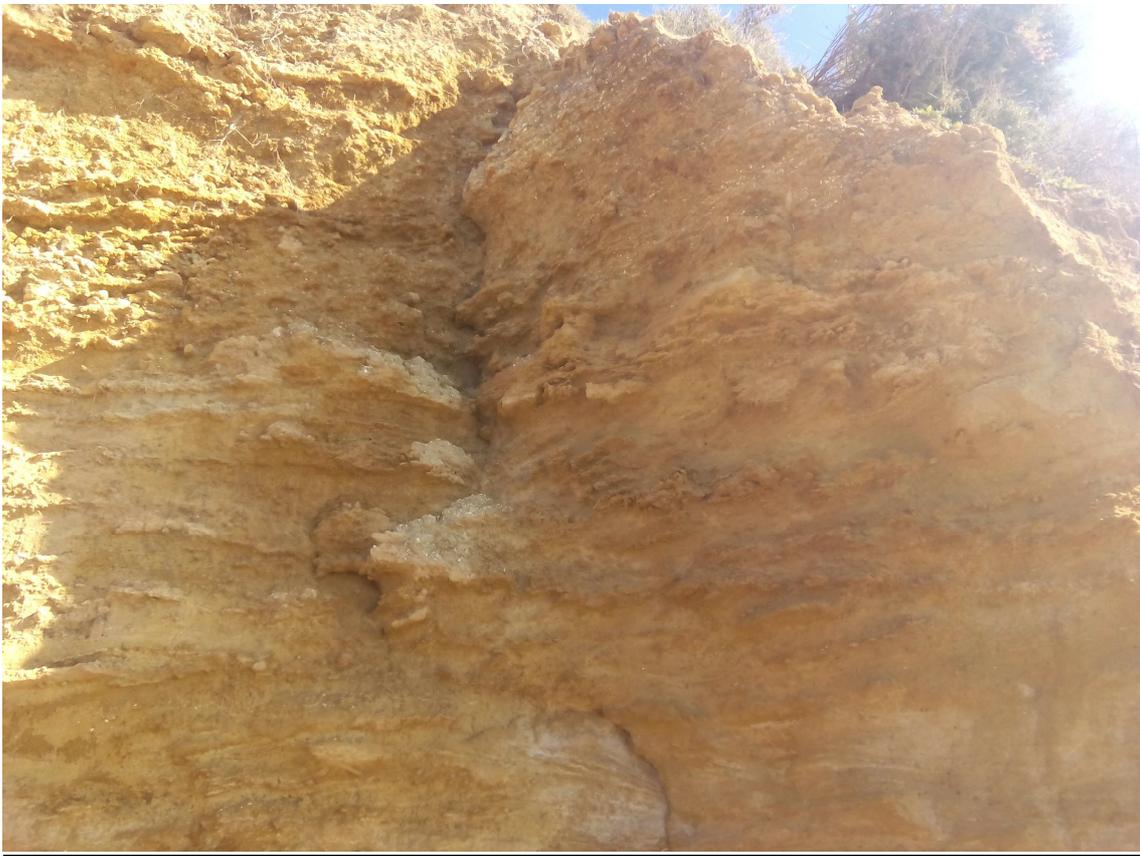
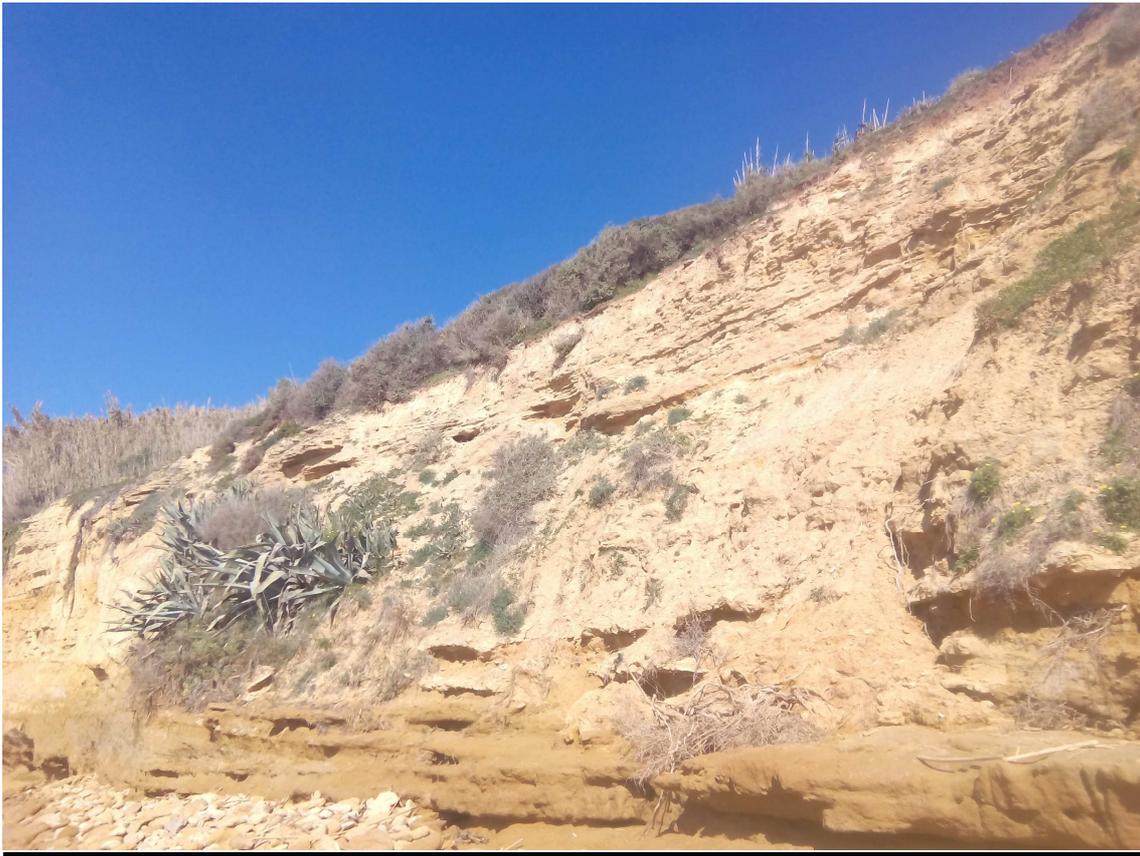
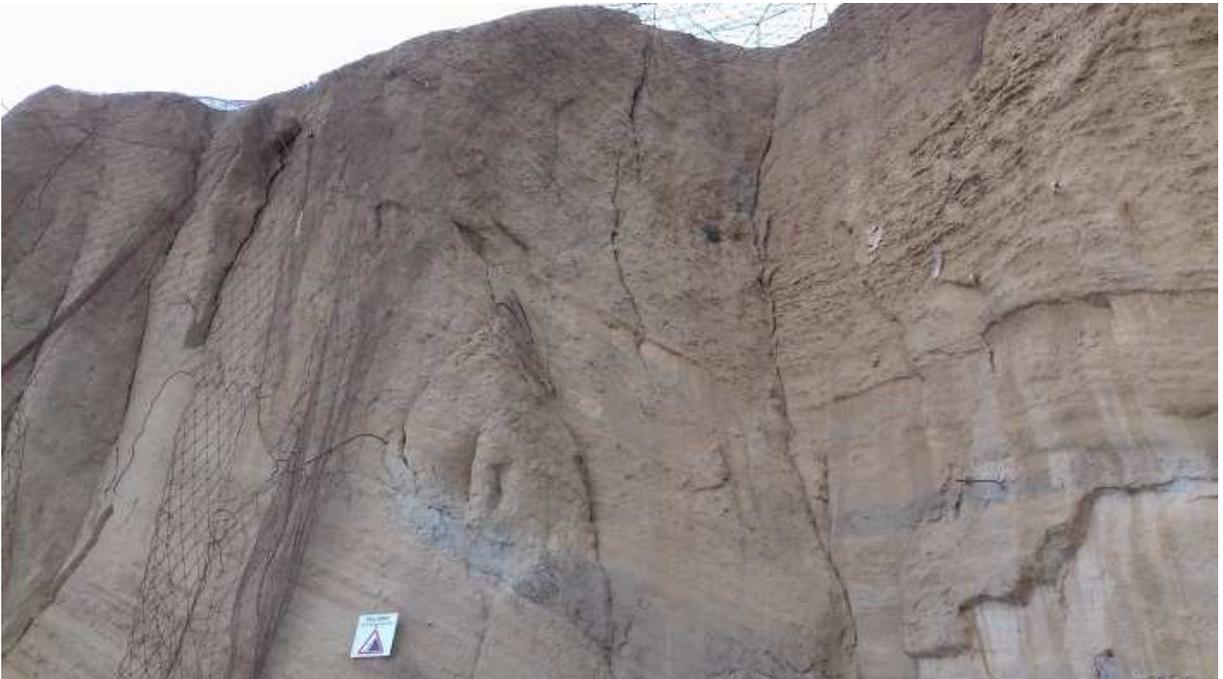
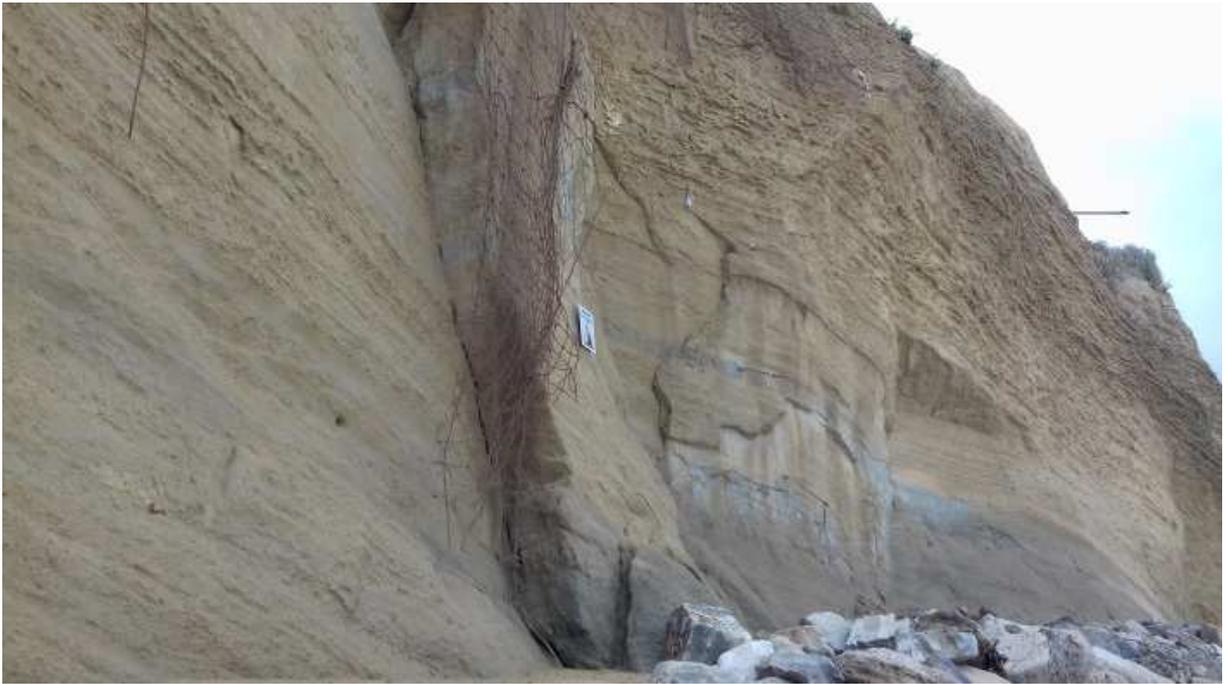
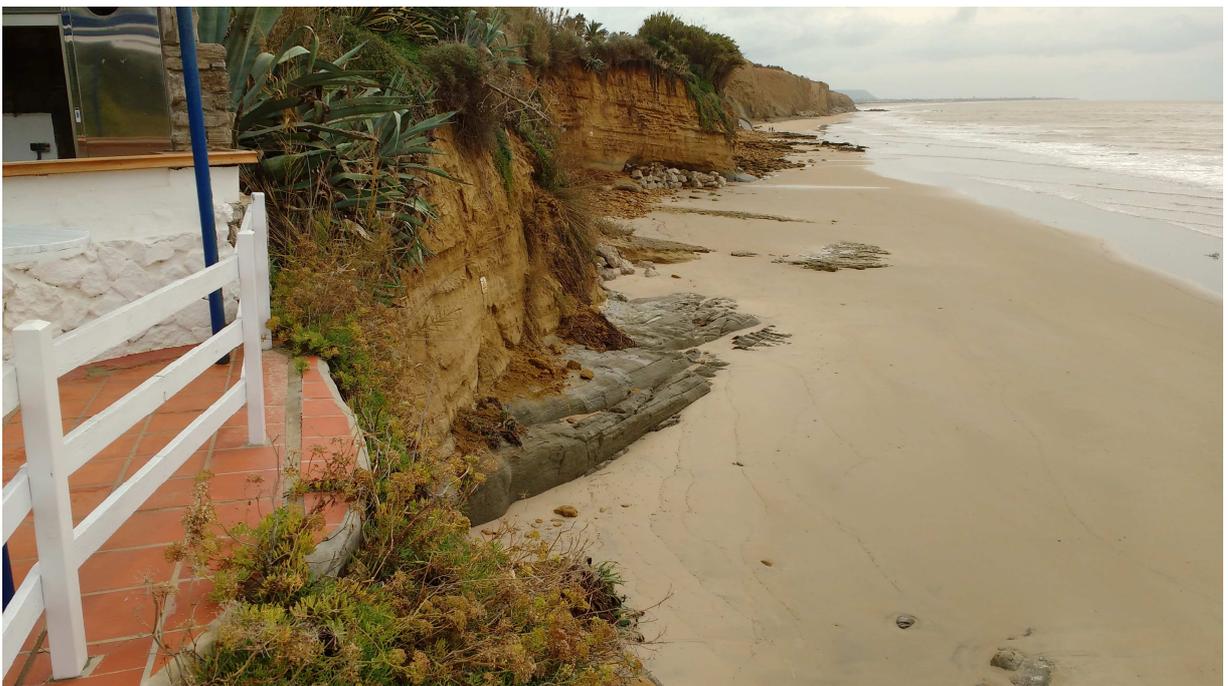
REPORTAJE FOTOGRÁFICO

PLAYA AFECTADA	<u>Playa de Fuente del Gallo. (acantilados)</u>
MUNICIPIO	<u>T.M. de Conil de la Frontera.- (Cádiz).</u>
DESCRIPCIÓN DEL DAÑO	<p>En los acantilados de Fuente del Gallo, se han producido varios desprendimientos, que afortunadamente no han afectado a personas. Debe recordarse que el pasado verano se produjo un fallecimiento por esta causa.</p> <p>Las fuertes lluvias sumadas al importante oleaje que socava el pie del acantilado ha producido grandes desprendimientos y abierto fisuras en la coronación del acantilado, suponiendo un grave riesgo de que continúen los desprendimientos.</p>
VALORACIÓN CUALITATIVA	<u>MUY GRAVE</u>
ACTUACIÓN PROPUESTA	<p>Con esta actuación, se pretende una solución urgente que paralice el riesgo de desprendimientos del talud sobre los tramos que están en peores. Se llevará a cabo un saneo del talud de las zonas inestables y derrubios.</p> <p>En primer lugar se hormigonarán los huecos entre la escollera existente y el acantilado al pie del mismo. Posteriormente desde la playa se aportará escolleras al pie del acantilado, para posteriormente llevar a cabo la ejecución de una berma, y posterior tendido del talud superior. El material se reutilizará para proteger el pie, hormigonándolo si fuera necesario.</p> <p>Trabajos de Coordinación SyS, vigilancia y control.</p>
