# SÍNTESIS DEL INFORME POSTOPERACIONAL 2º AÑO

## Junio 2025-Mayo 2026

**CONTRATO DE SERVICIOS PARA EL CUMPLIMIENTO  
DEL PROGRAMA DE VIGILANCIA AMBIENTAL  
POSTERIOR A LA EJECUCIÓN DE LAS OBRAS DEL  
“PROYECTO DE DRAGADO AMBIENTAL DE LOS  
SEDIMENTOS DE LAS RÍA DE O BURGO (A CORUÑA)”.**  
**Nº DE EXPEDIENTE: 15-0857**

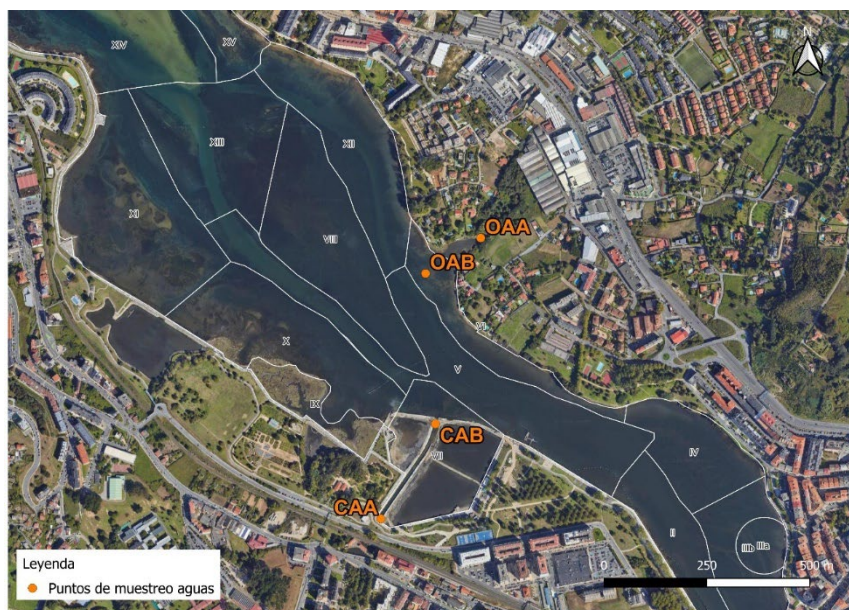
Figura 1. Localización de las estaciones de control de la calidad de las aguas en situación postoperacional.

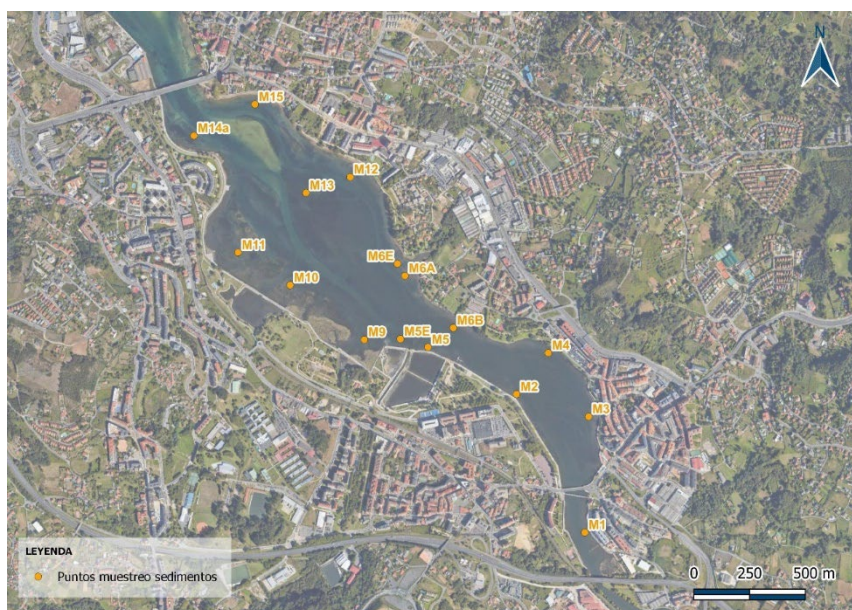
Figura 2. Localización de las estaciones de muestreo para el control de los sedimentos de la ría en situación postoperacional

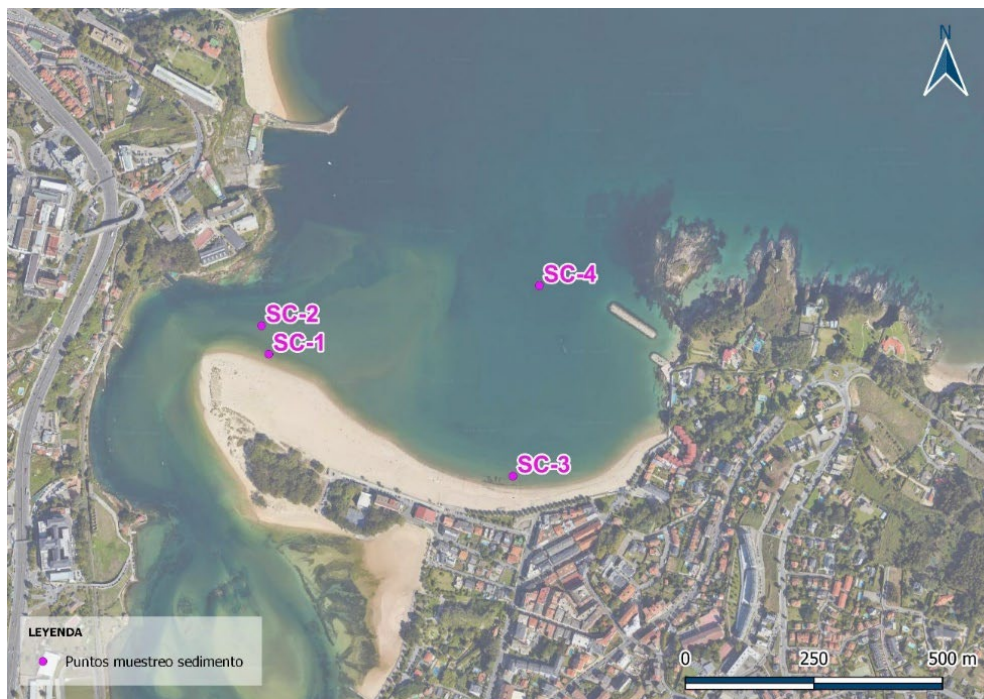
*Figura 4. Localización de las estaciones de control de la calidad de los sedimentos de la playa de Santa Cristina en situación postoperacional*

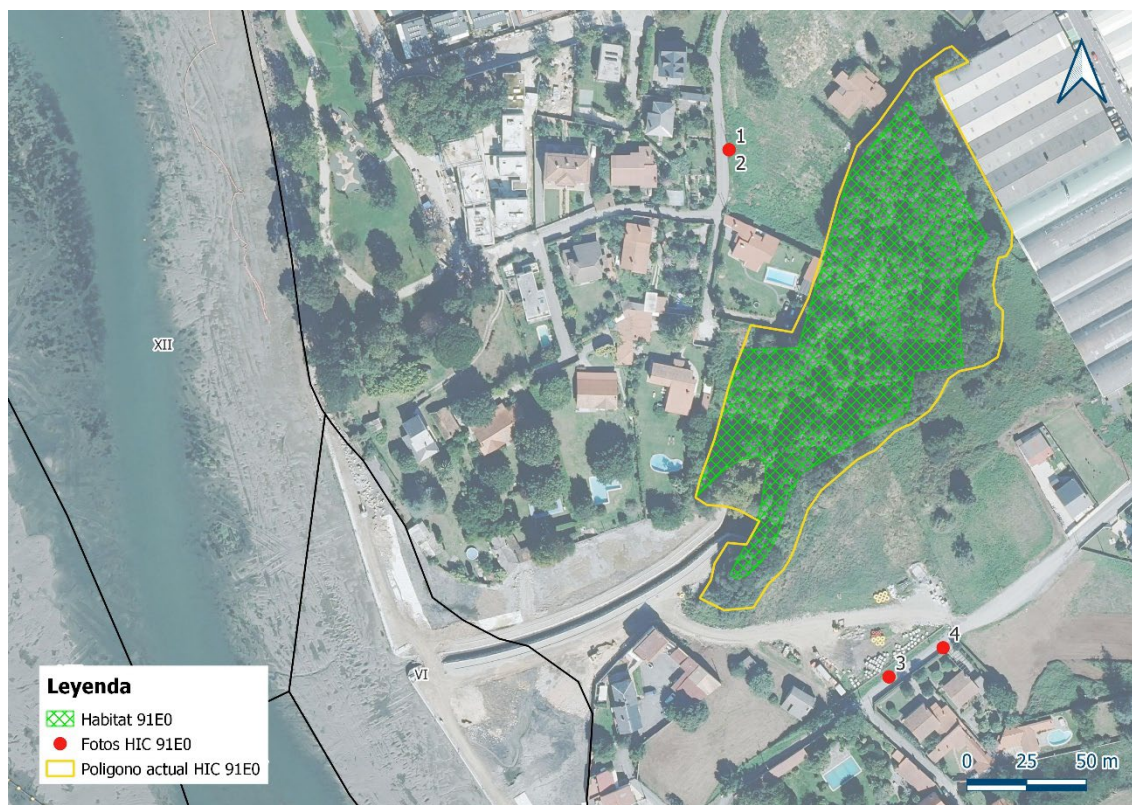
Figura 8. Área actual del HIC 91E0 comparada con el área de estudio inicial.

Se concluye que el hábitat 91E0\* no ha sufrido variaciones y se mantiene estable, no se han detectado variaciones significativas ni afecciones negativas en la superficie ocupada por el hábitat en comparación con el estado previo a las obras y con el seguimiento anual de 2025. Se confirma una tendencia de estabilidad y buen estado de conservación transcurridos dos años desde la finalización del dragado ambiental.

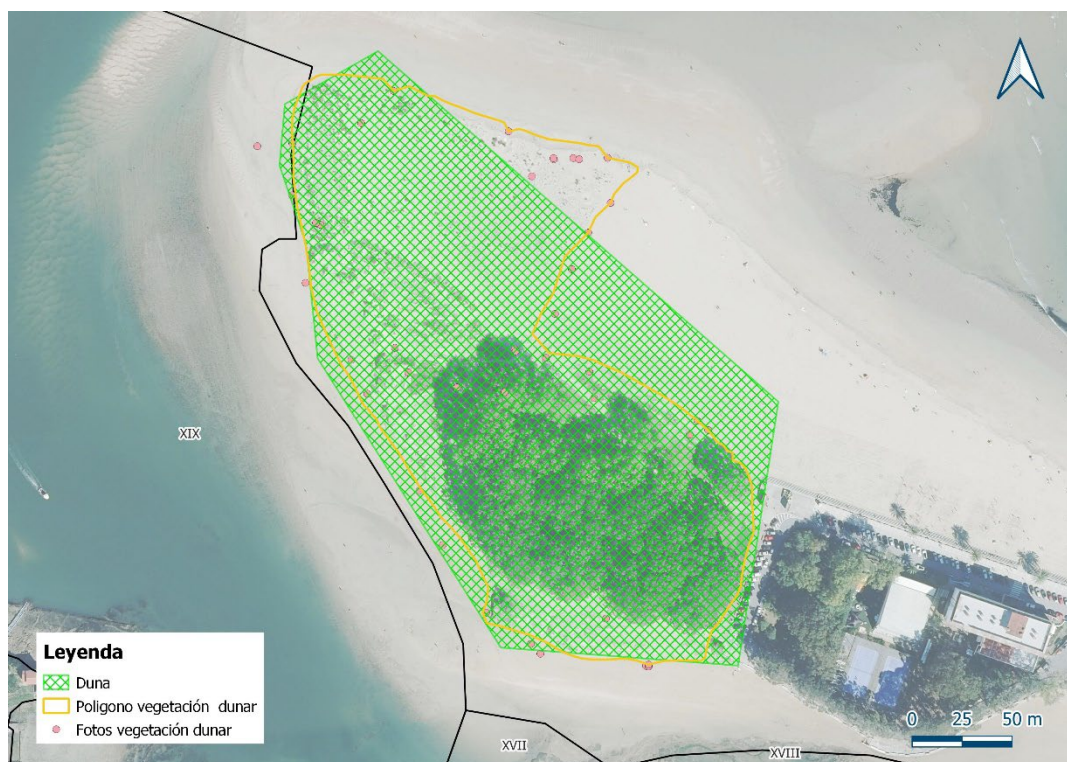
Figura 11. Área actual del sistema dunar comparada con el área de estudio inicial.

Se concluye que no se ha detectado ningún tipo de afección negativa al sistema dunar, ni específicamente sobre las dunas móviles de litoral con *Ammophila arenaria* y con *Euphorbio-Agropyretum junceiformis*. No se ha detectado la presencia de *Carpobrotus sp.* en el ámbito prospectado. Se confirma una tendencia de estabilidad y buen estado de conservación transcurridos dos años desde la finalización del dragado ambiental.

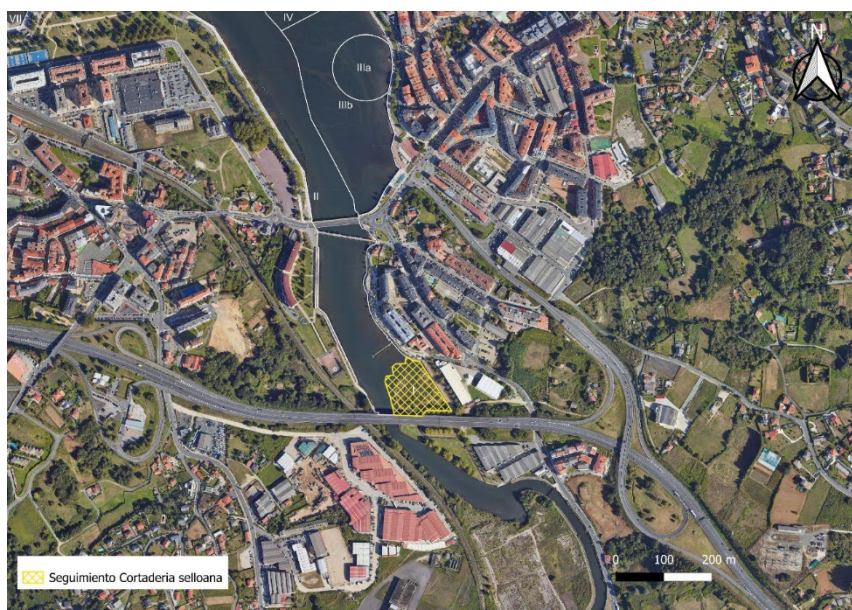
Figura 12. Localización de los individuos de Cortaderia selloana para evaluar su evolución en situación postobra

El control de seguimiento para la comprobación de la presencia de esta especie tras dos años de la finalización de la obra en el sector I, constata la presencia de algunos plantones rebrotados/reasentados en la zona, con extensión limitada. Debe tenerse en cuenta la notable presencia de esta especie en terrenos muy próximos, fuera del ámbito de estudio, que funcionan como fuentes de semillas.

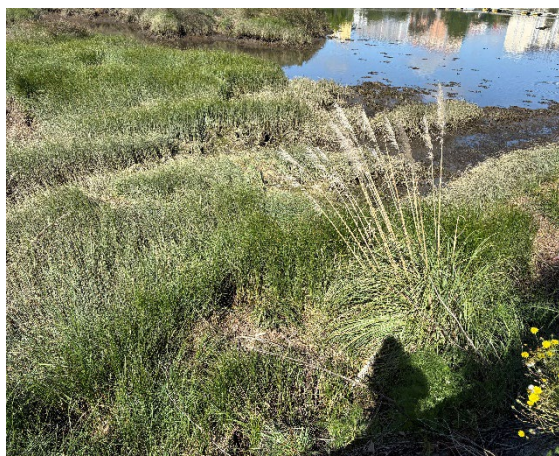
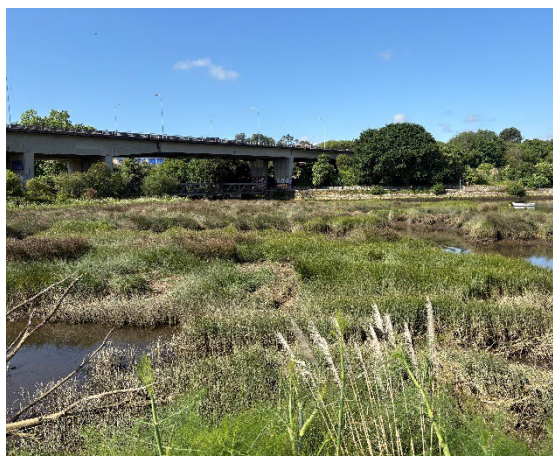
Figura 13. Ejemplares de *Cortaderia selloana*

Figura 14. Ejemplares de *Cortaderia selloana*.

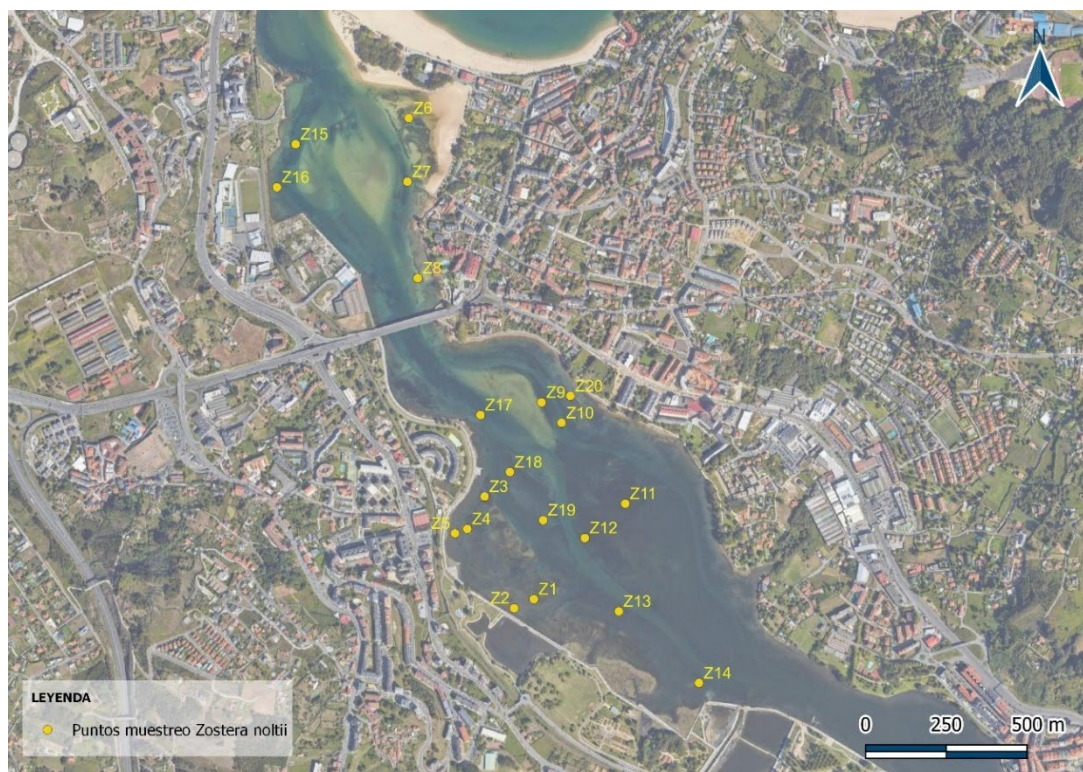
Figura 15. Localización de las estaciones de control para el seguimiento de la *Zostera noltii* en situación postobra.

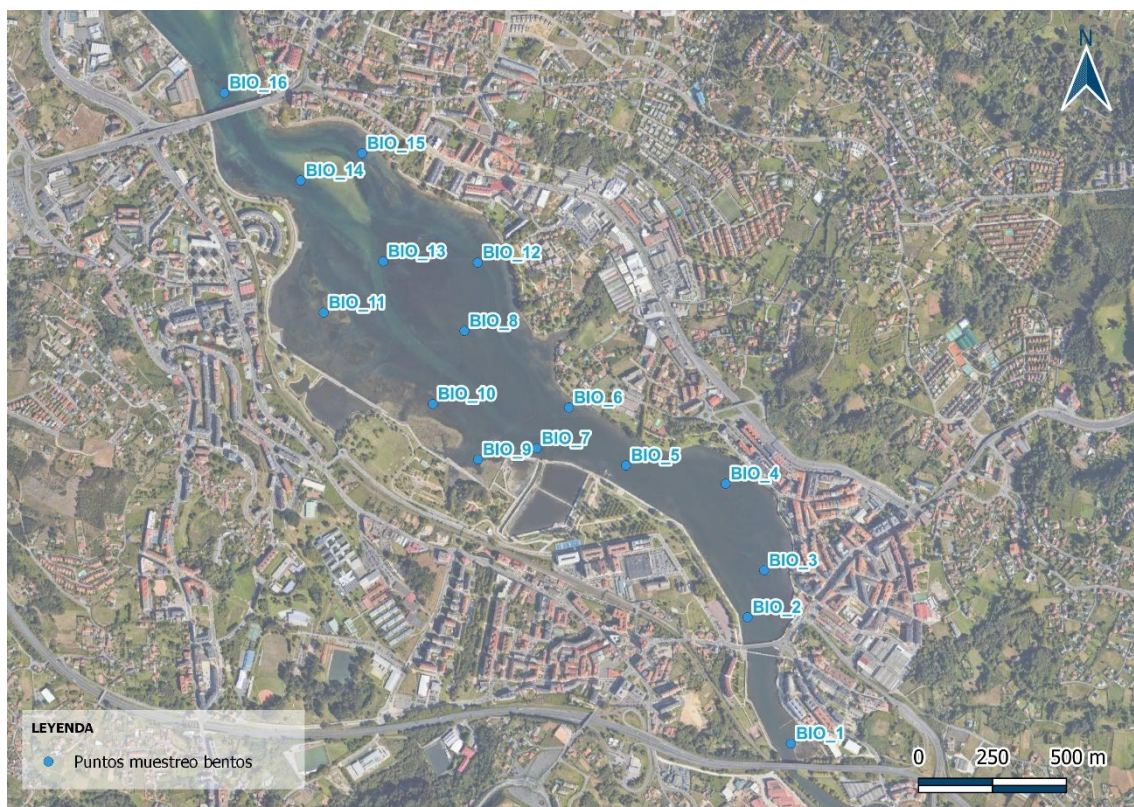
Figura 20. Localización de las estaciones para el seguimiento de las comunidades bentónicas en situación postobra.
