# CONTRATO DE SERVICIOS PARA EL CUMPLIMIENTO DEL PROGRAMA DE VIGILANCIA AMBIENTAL, CONTROL VIGILANCIA Y SEGURIDAD Y SALUD DE LAS OBRAS DE: "DRAGADO AMBIENTAL DE LOS SEDIMENTOS DE LA RÍA DE O BURGO" Proyecto cofinanciado por los fondos FEDER 2014-2020

## INFORME DE SEGUIMIENTO AMBIENTAL. SÍNTESIS DE INFORME FINAL

### SÍNTESIS DE INFORME FIN DE OBRA. 2024

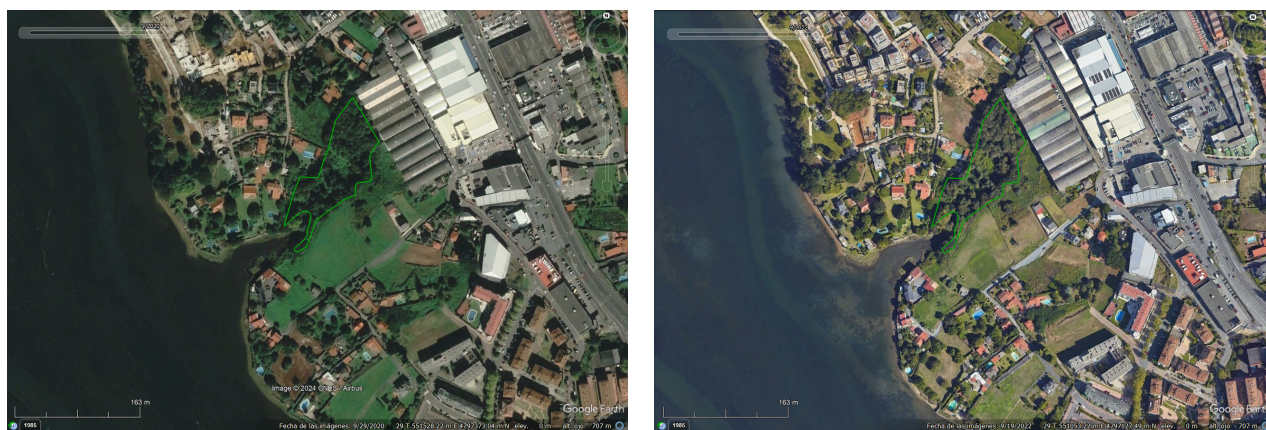
En relación con la zona asociable al hábitat 91E0, en la siguiente serie de imágenes aéreas se presenta la delimitación en situación prooperacional, en fase de obra y una vez finalizados los trabajos.

Figura 1 Comparativa ortofotografía. 2020/09. Google Earth con 2022/09

Como se puede observar, la evolución de esta tesela boscosa es de regeneración se ha mantenido estable y sin afección por la ejecución de las obras, habiéndose aplicado las medidas definidas en el EslA y en la propia DIA (balizado de las zonas y revisión mensual de situación).

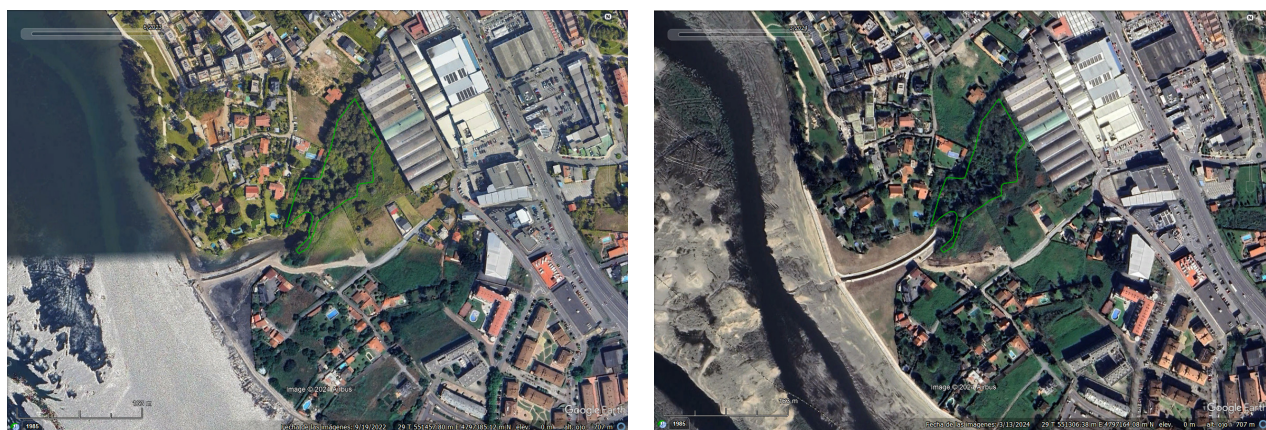
Figura 2 Comparativa ortofotografía. 2023/06. Google Earth con 2024/03

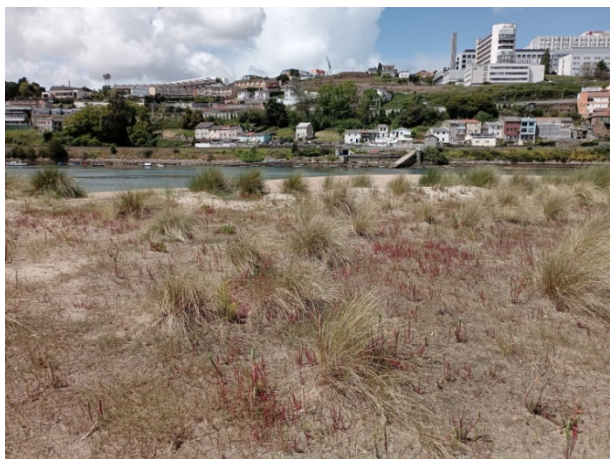
La actuación más destacada fue la retirada sistemática de las formaciones de uña de gato (*Carpobrotus* sp) en el ámbito dunar, la eliminación de tres pies de eucalipto descalzados así como la implantación de paneles descriptivos de la flora dunar.

Figura 6 Vista general de las formaciones duras. (01/05/2024).

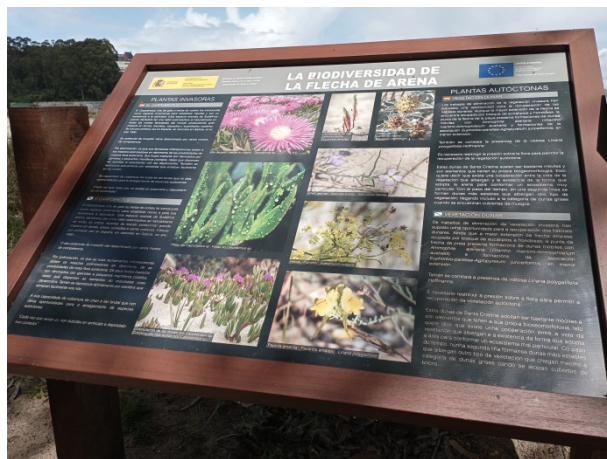
Figura 7 Detalle de panel informativo instalado. (01/05/2024).

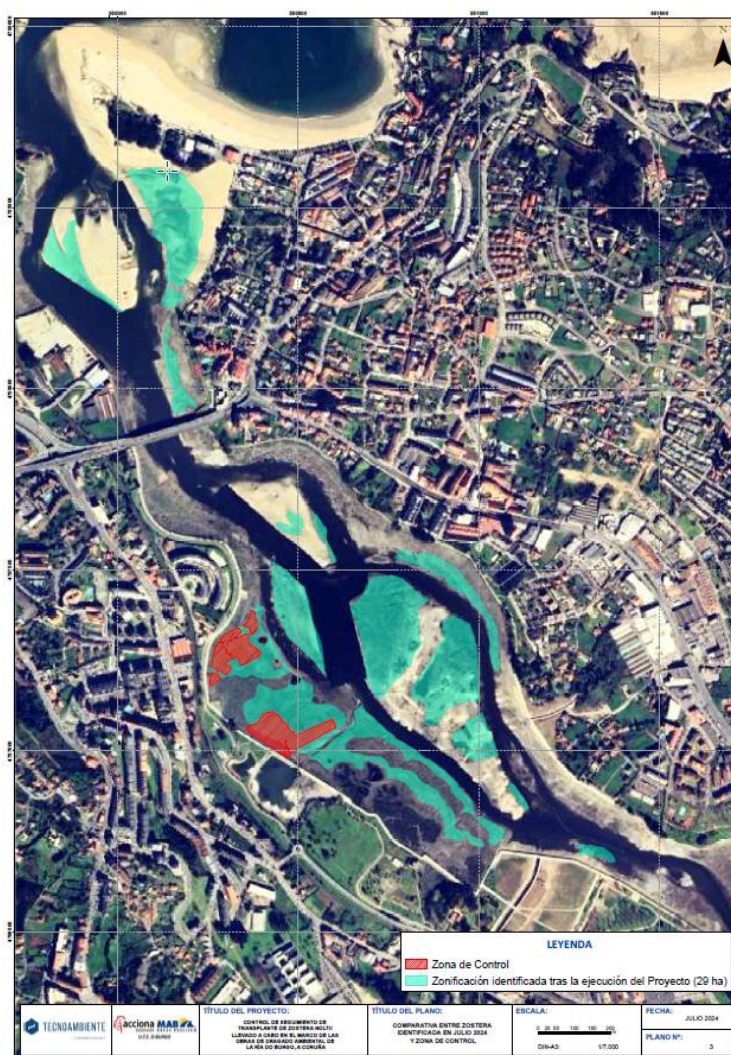
Se constata que la superficie total de zosteras se ha visto mermada respecto a la situación preoperacional, pero en un grado menor del previsto.

Si bien el proyecto consideraba una superficie de zosteras afectada por el dragado 24 ha, la reducción de superficie respecto al estado inicial de 2021 es de 14 ha. Esto se debe a varios factores, entre ellos el éxito del trasplante realizado, y el hecho de que en las zonas afectadas sometidas a dragado en los momentos iniciales de las obras (1º año), las praderas de zosteras han vuelto a repoblar la superficie. Estos hechos permiten vislumbrar a grandes rasgos una relativamente rápida recuperación de la superficie perdida.

Figura 8 Cartografía de *Zostera noltii*. Fin de obra. Julio 2024

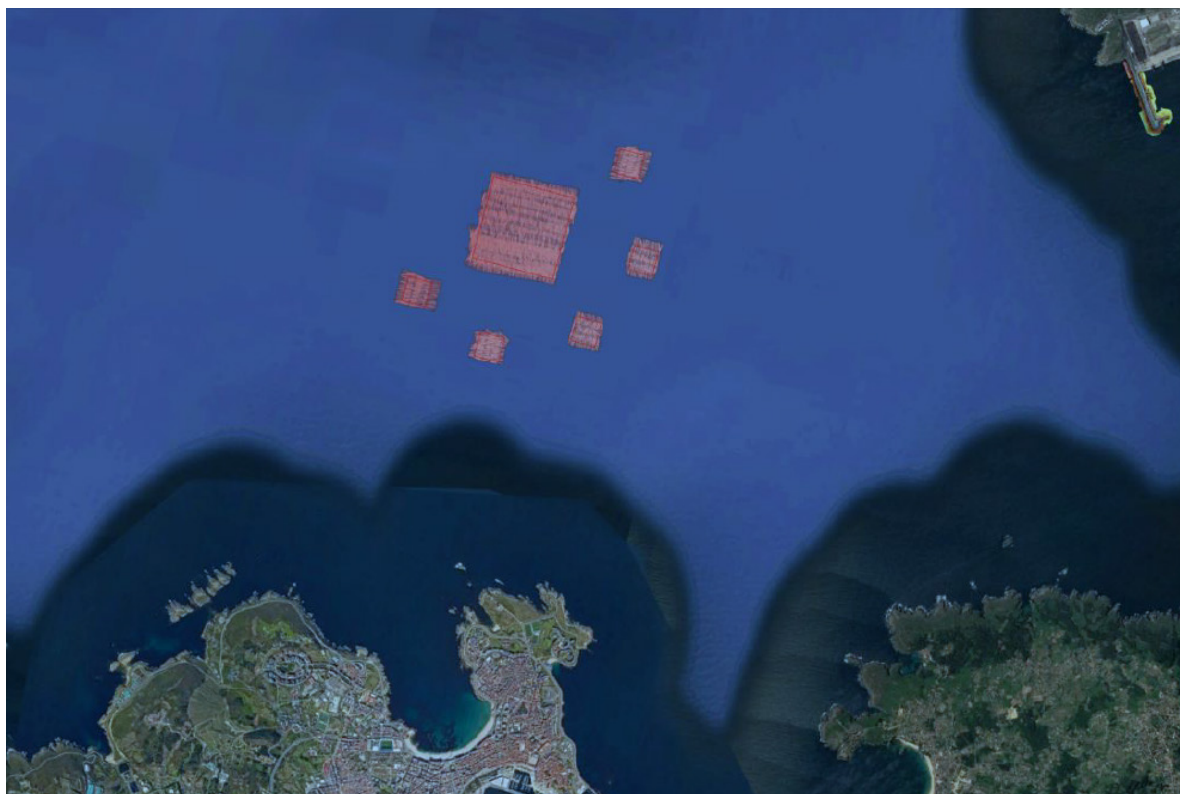
Finalizados los trabajos de vertido en el punto P09, el 17 de diciembre del 2023 se realizaron los trabajos de levantamiento batimétrico de la zona P09 y puntos de control.

Figura 10 Batimetría de la zona de vertido P09 e

No fueron detectadas desviaciones respecto de la situación prevista en el proyecto.

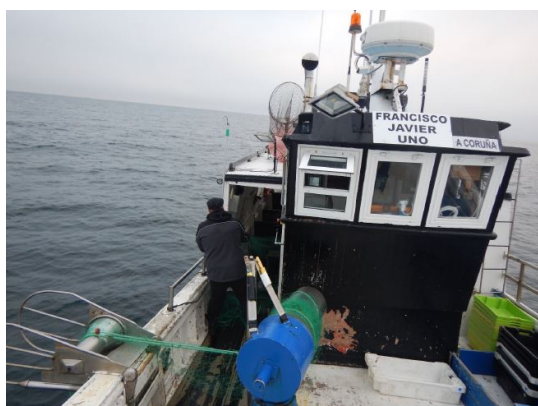
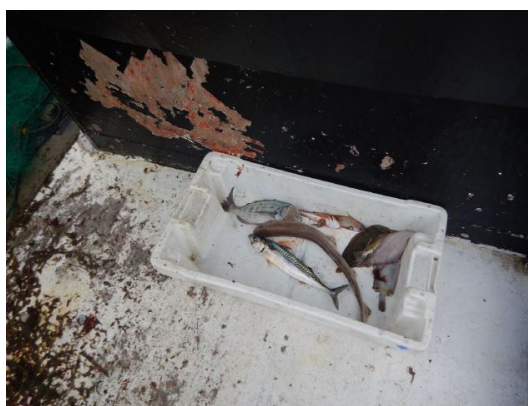
Los resultados de los trabajos de pesca experimenta realizada el 28 de mayo del 2024I en el ámbito del punto de vertido P09 ratificaron que la zona seleccionada para la realización del vertido no presenta recurso pesquero significativo, concordando con las previsiones del EsIA.

Figura 11 Trabajos de pesca artesanal en el entorno del punto de vertido P09

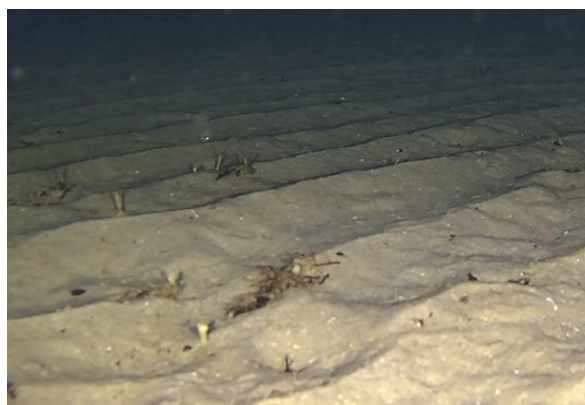
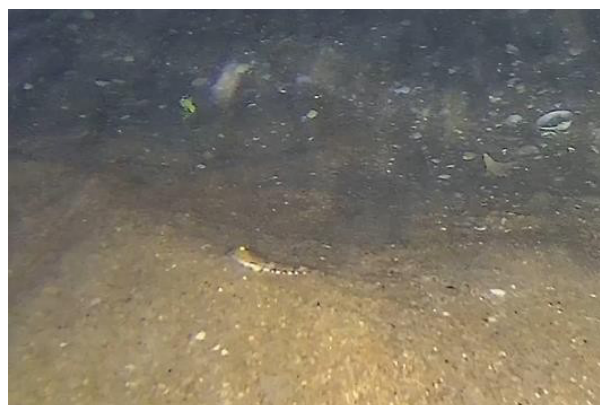
Los resultados obtenidos indican una menor riqueza y diversidad específica que la obtenida en el estudio preoperacional, sin que se encuentren especies que por su valor biológico, ecológico, rareza o singularidad, se encuentren protegidas por la legislación vigente o necesiten medidas adecuadas para su conservación, teniendo todas ellas una amplia distribución en zonas del litoral gallego con características similares a las encontradas.

Figura 12 Ejemplos de estado de fondos en el ámbito del punto de vertido P09

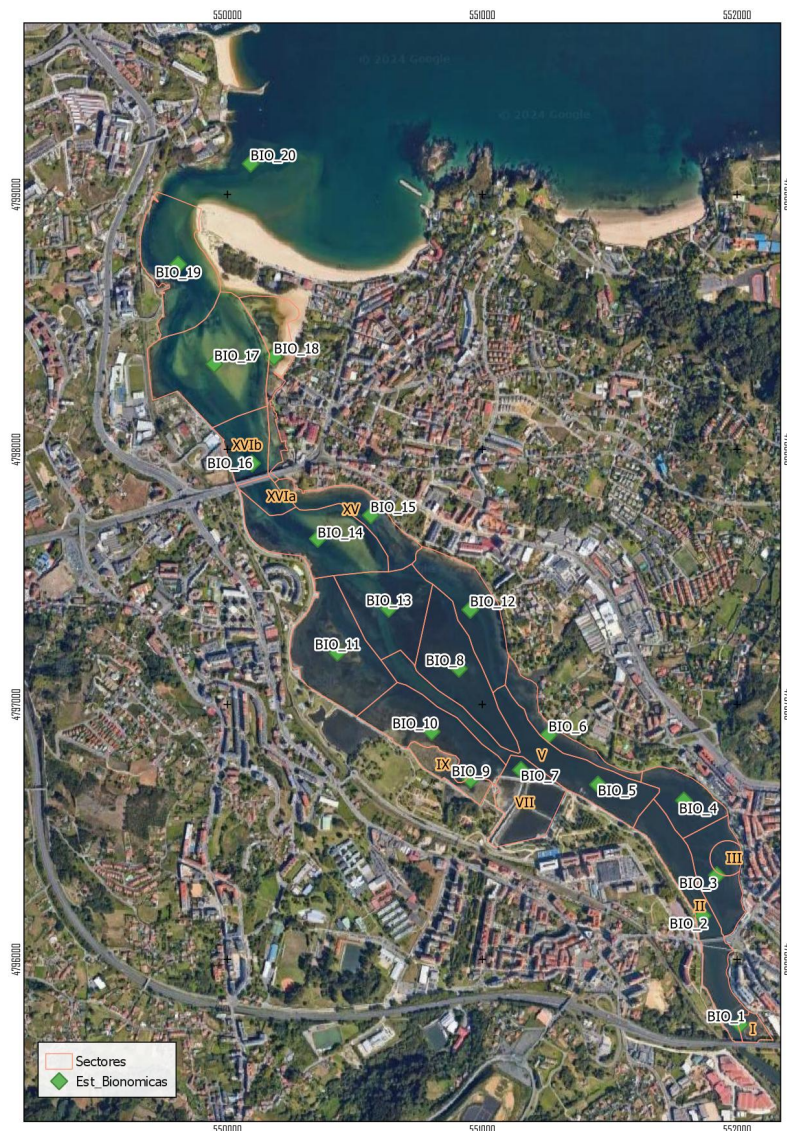
El 18 de septiembre del 2024, se realizó la toma de muestras para la caracterización biológica de la Ría. Las estaciones fueron las indicadas en el EslA y reproducen las de situación preoperacional.

Figura 14. Localización de las estaciones bionómicas
