ANEXO IV. ESTUDIOS PREVIOS

Documento	Anejo 02: Estudios previos
Proyecto	PROYECTO DE RETIRADA DE INSTALACIONES DE PUERTO MAYOR Y RECUPERACIÓN AMBIENTAL DEL ESPACIO OCUPADO POR LAS MISMAS, EN EL T.M. DE SAN JAVIER (MURCIA)
Código	CP9370-PC-AN-HE-EST_PREVIOS-020000-D02.docx
Autores:	Firmado: RZT
	Fecha: 06/03/2023
Verificado	Firmado: FBA
	Fecha: 06/03/2023
Destinatario	
Notas

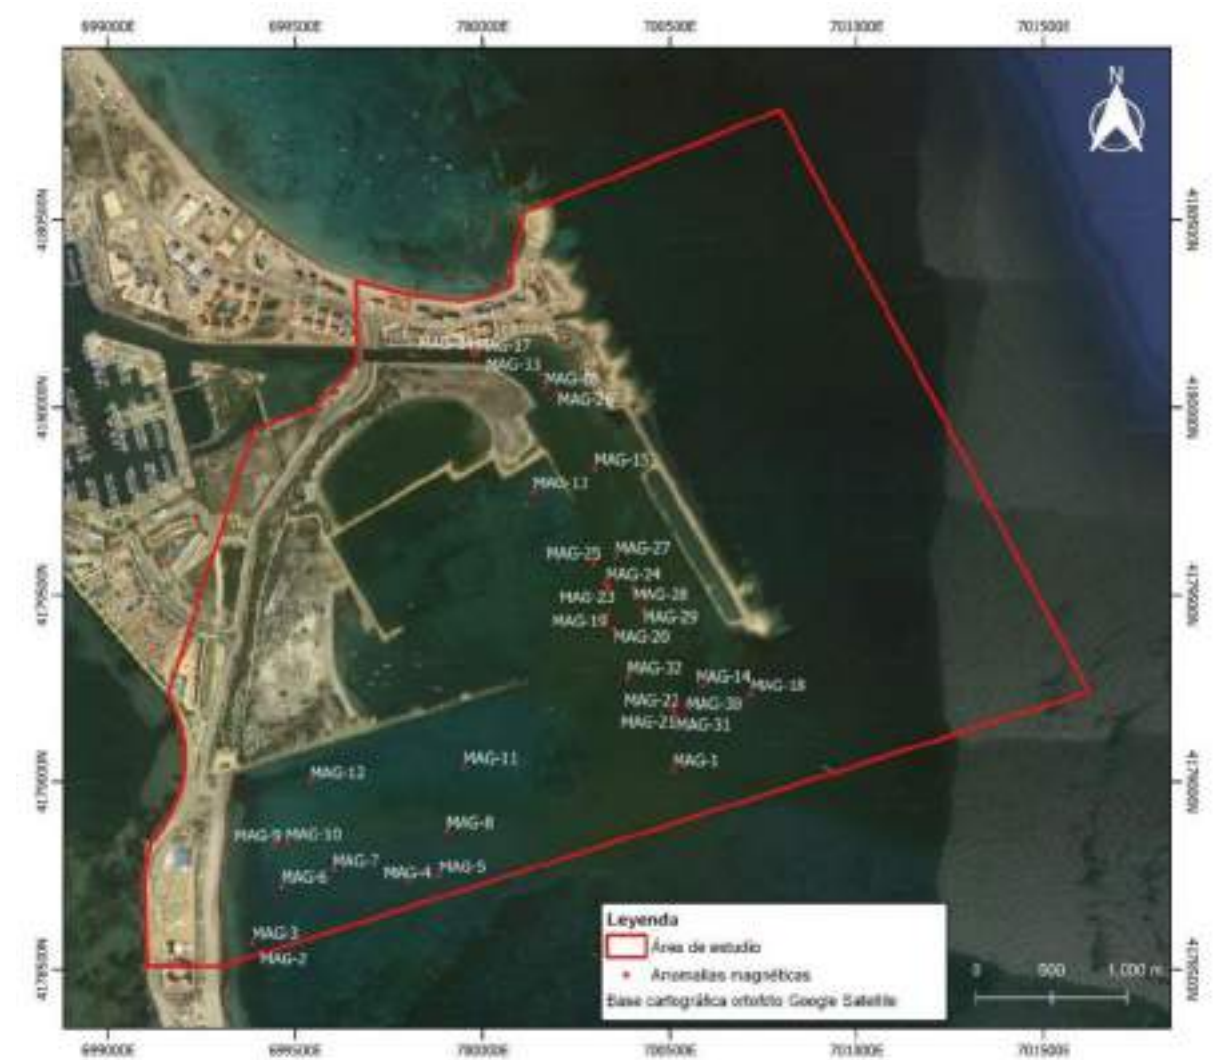
Se han localizado un total de 34 puntos de interés magnetométrico en esta zona, tal y como se muestra en la imagen siguiente.

Ilustración 12. Ubicación de las anomalías magnéticas detectadas (UTM ETRS89 H30) (Fuente: Oceansnell)

Estos puntos se consideran zonas de interés arqueológico de cara a futuras inspecciones. Comentar que estas anomalías magnéticas, sobre todo en las localizadas en el interior de la dársena, pueden ser ocasionadas por elementos de naturaleza férrica procedentes del deterioro de las tablestacas. Por el contrario, las que se localizan fuera del recinto portuario y por tanto fuera del ámbito de las obras, son puntos de mayor interés de cara a una prospección arqueológica.

Por el contrario, la prospección con magnetómetro, si que ha identificado 34 puntos de interés donde se han detectado anomalías magnéticas, 10 de las cuales coinciden además con líneas de perfilador de fondos. Estos puntos se consideran zonas de interés arqueológico de cara a futuras inspecciones. Comentar que estas anomalías magnéticas, sobre todo en las localizadas en el interior de la dársena, pueden ser ocasionadas por elementos de naturaleza férrica procedentes del deterioro de las tablestacas. Por el contrario, las que se localizan fuera del recinto portuario, son puntos de mayor interés de cara a una prospección arqueológica.

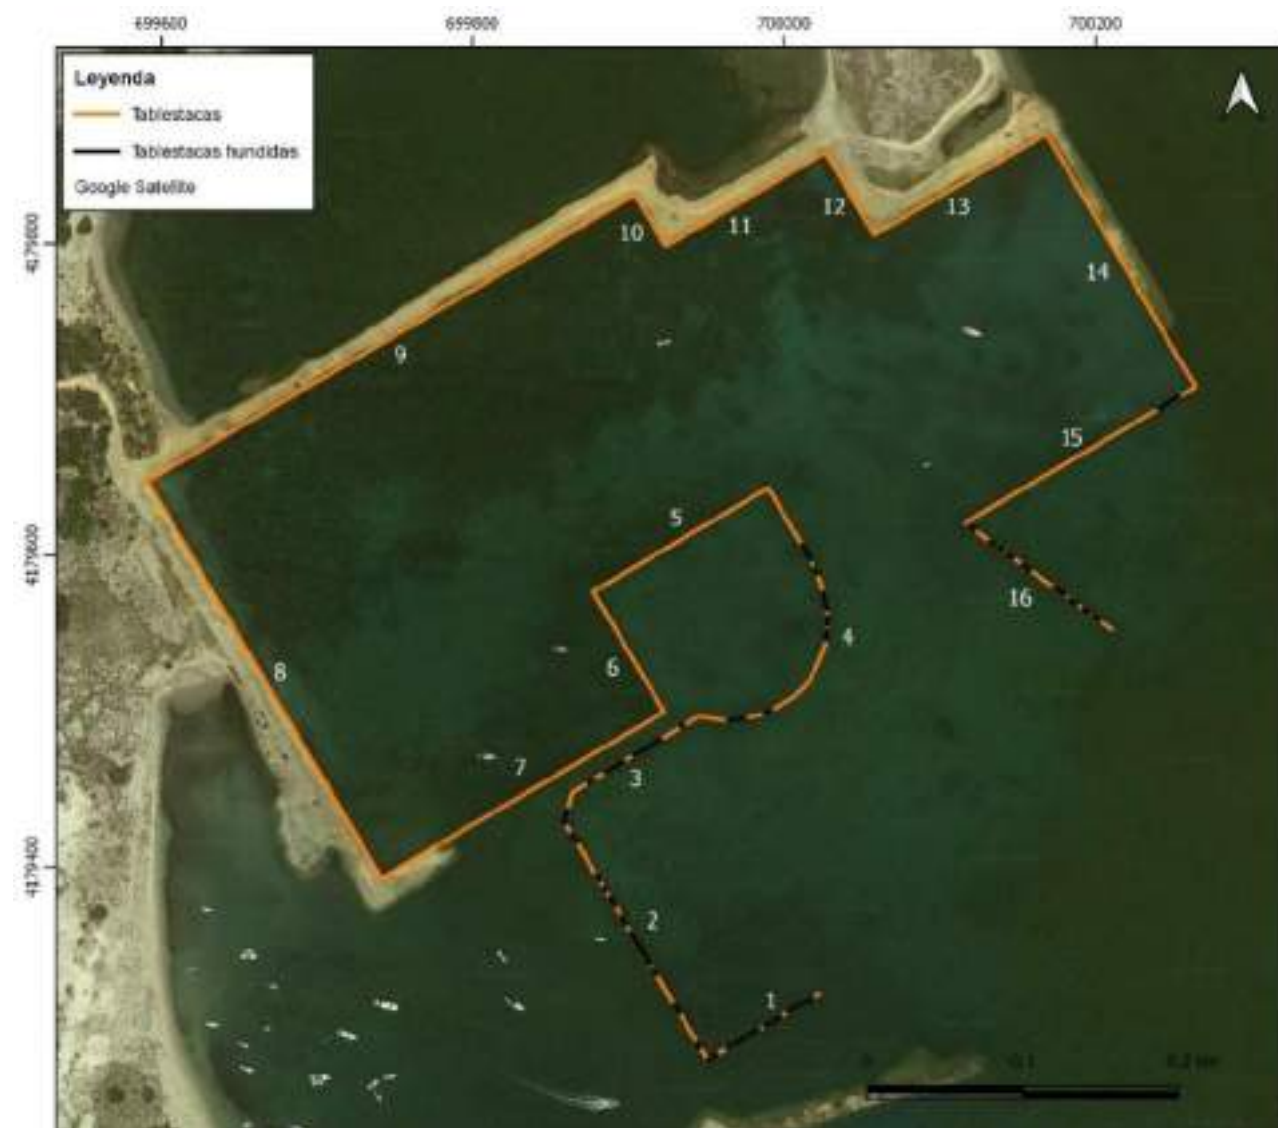
Ilustración 15. Inspección submarina (UTM ETRS89 H30) de las diferentes secciones de estudio (Fuente: Oceansnell)

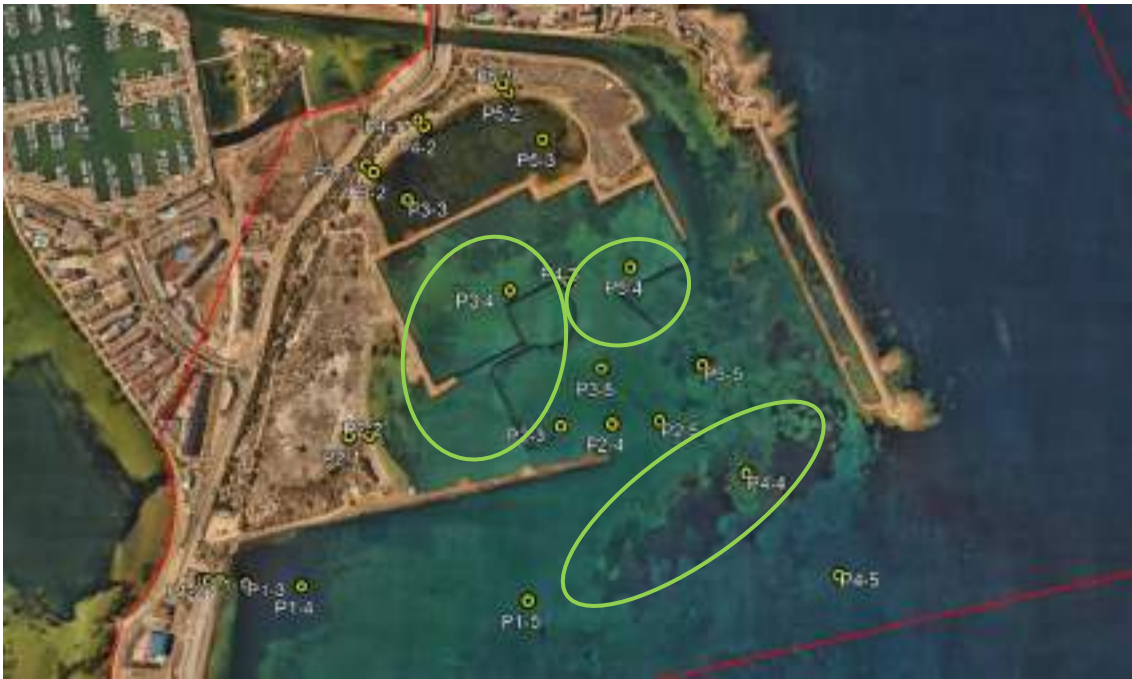
Como se puede apreciar en la imagen siguiente, los puntos de muestreo donde se superan las concentraciones límite de alguno de los parámetros químicos establecidos en el art. 14 de la instrucción técnica, son los que se encuentran más próximos a las tablestacas abandonadas y muy deterioradas, mientras que en el punto de muestreo P4.4 donde no cumple el porcentaje de Carbono Orgánico Total aceptable, se observa la existencia de praderas de vegetación subacuática.

Ilustración 19. Ubicación de los puntos de muestreo y áreas que no cumplen la concentración límite de alguno de los parámetros químicos analizados

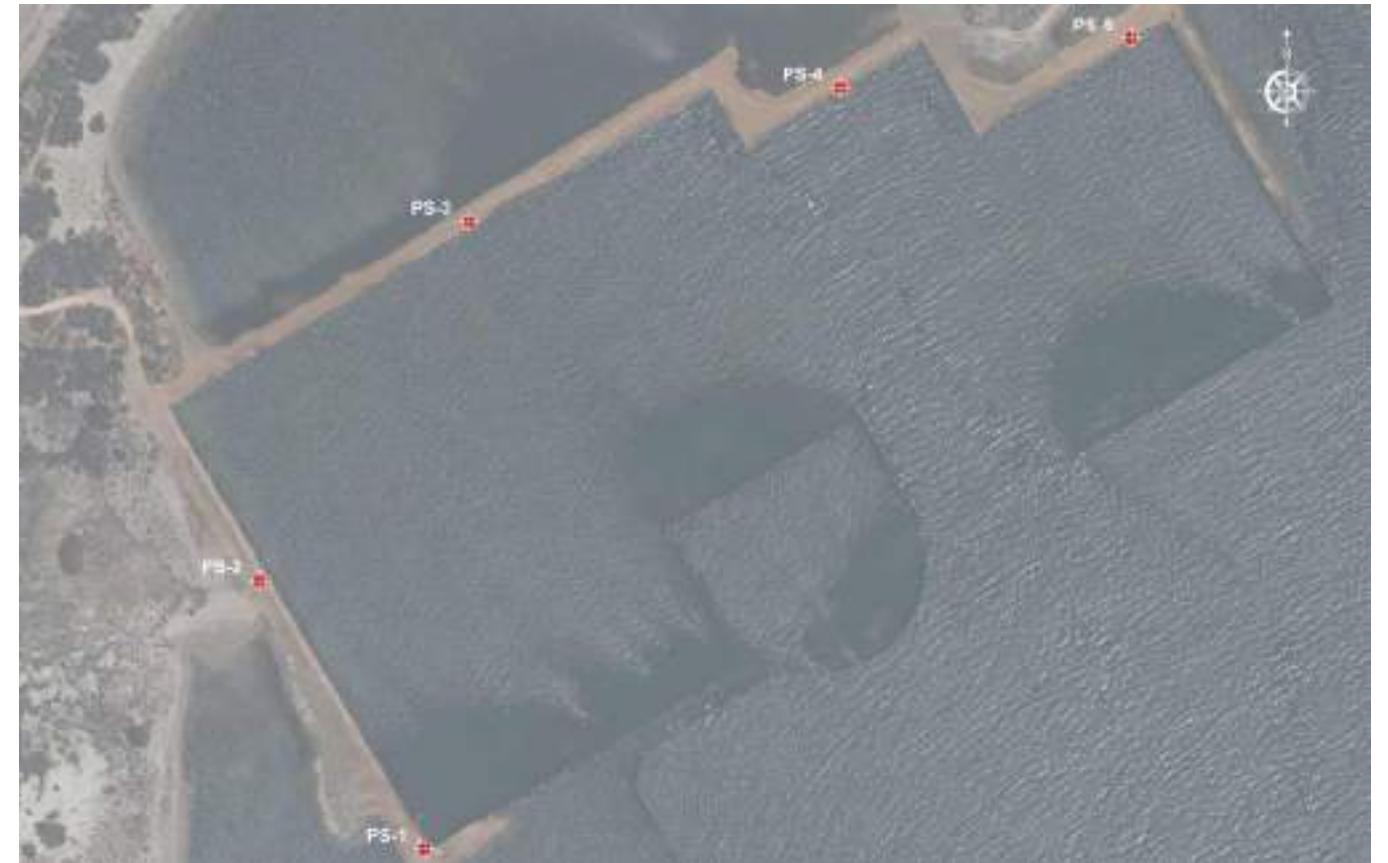
En los rellenos de las tablestacas se han ejecutado cinco (5) ensayos de Sísmica Paralela, SP-1 a SP-5, en cinco sondeos mecánicos, habilitados específicamente para la realización de estos ensayos. La profundidad útil alcanzada en este estudio es de 13,0 metros para el ensayo SP-1, 10,5 metros para los ensayos SP-2 y SP-3, 11,75 metros para el ensayo SP-4 y 12,5 metros para el ensayo SP-5.

Ilustración 28. Ubicación sondeos realizados

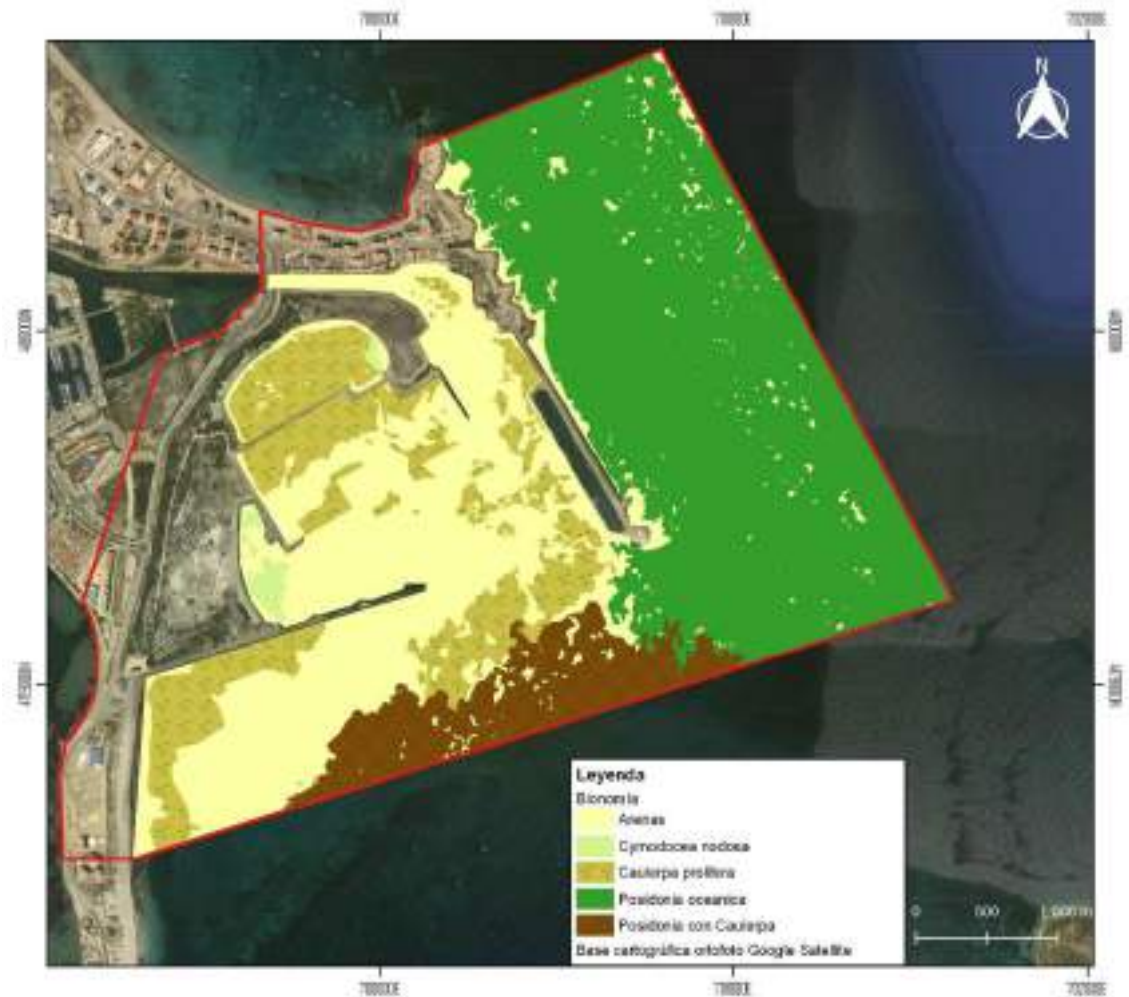
La distribución y localización de las diferentes biocenosis y/o tipología de fondos se muestran de forma esquemática en el mapa siguiente (para más detalle, ver anexos cartográficos).

Mapa 12: Cartografía bionómica de la zona de estudio (UTM ETRS89 H30).

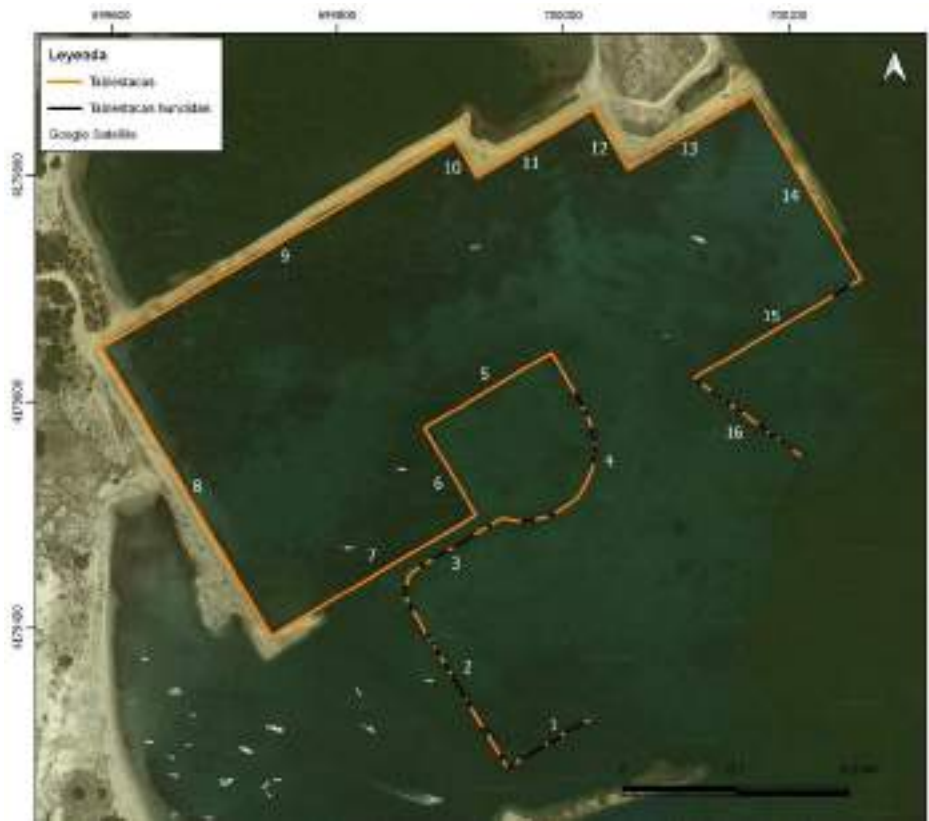
Como se observa en el mapa siguiente la zona se ha dividido en diferentes secciones para facilitar su estudio y trabajo.

Mapa 15: Inspección submarina (UTM ETRS89 H30) de las diferentes secciones de estudio.

Las zonas menos protegidas (Secciones 1, 2, 3, 4, 15 y 16) son las que tienen bastantes fragmentos rotos, deteriorados y hundidos (ver mapa y fotografías).
