Anejo 02: Estudios previos

Documento	Anejo 02: Estudios previos
Proyecto	PROYECTO DE RETIRADA DE INSTALACIONES DE PUERTO MAYOR Y RECUPERACIÓN AMBIENTAL DEL ESPACIO OCUPADO POR LAS MISMAS, EN EL T.M. DE SAN JAVIER (MURCIA)
Código	CP9370-PC-AN-HE-EST_PREVIOS-020000-D02.docx
Autores:	Firmado: RZT
	Fecha: 06/03/2023
Verificado	Firmado: FBA
	Fecha: 06/03/2023
Destinatario	
Notas

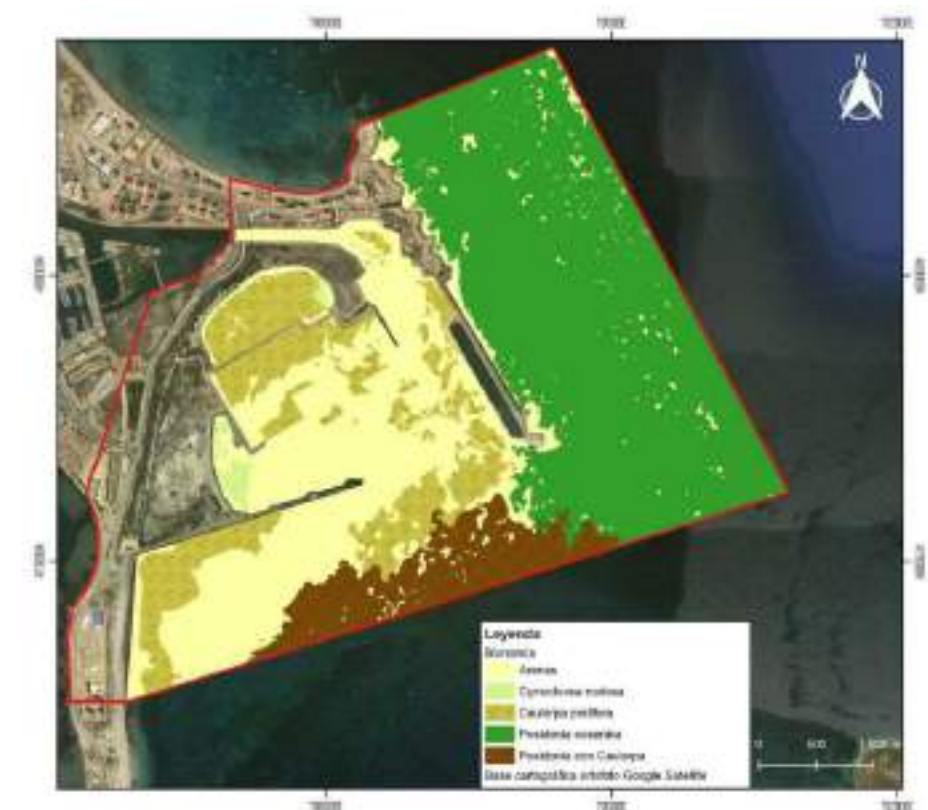
Ilustración 1. Cartografía bionómica de la zona de estudio (UTM ETRS89 H30) (Fuente: Oceansnell)

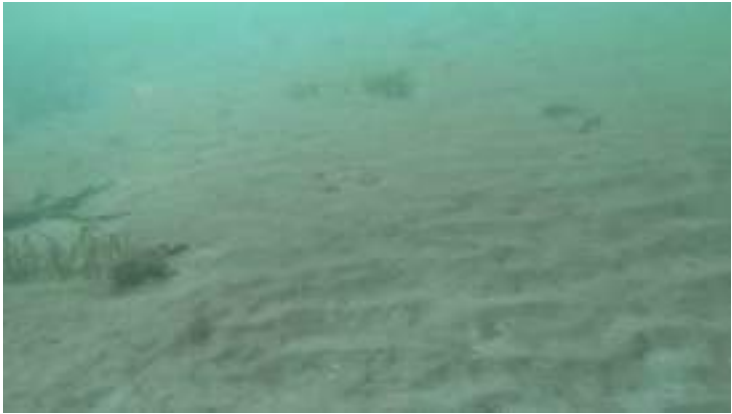
Imagen 1. Comunidad de las arenas finas infralitorales bien calibradas en la zona de estudio (Fuente: Oceansnell)

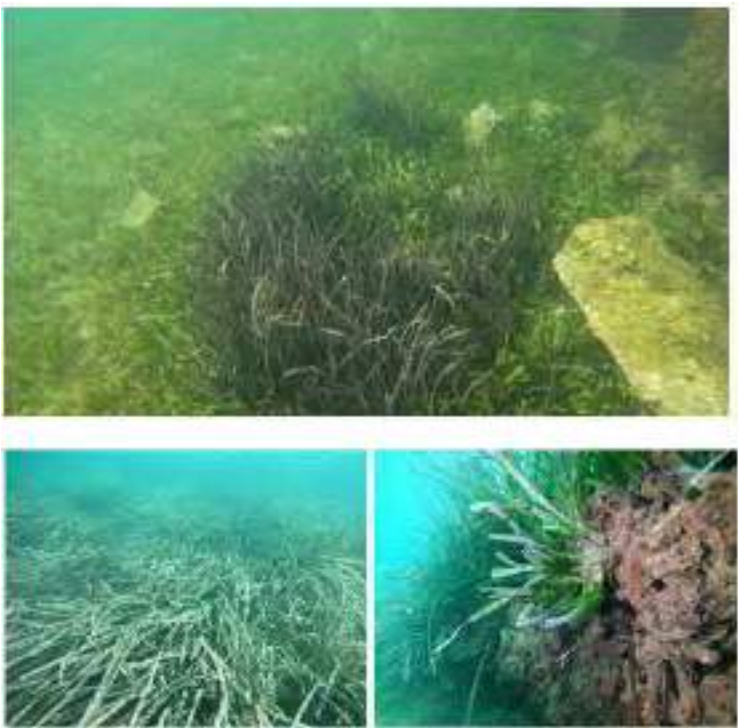
Imagen 2. Diferentes tipologías de la pradera de *Posidonia oceanica* en la zona de estudio. Islote asilado en la zona interna del perímetro de tablestacas (sección 13), pradera continua sobre arena (izquierda) y escalón de *Posidonia* (derecha) (Fuente: Oceansnell)

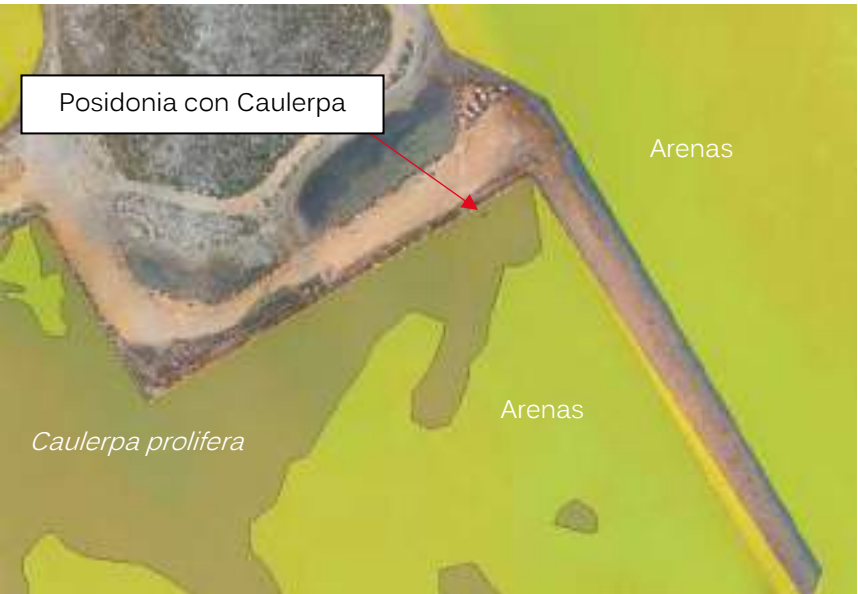
Ilustración 2. Pequeña mancha de *Posidonia* con *Caulerpa* en la zona de estudio (UTM ETRS89 H30) (Fuente: Oceansnell)

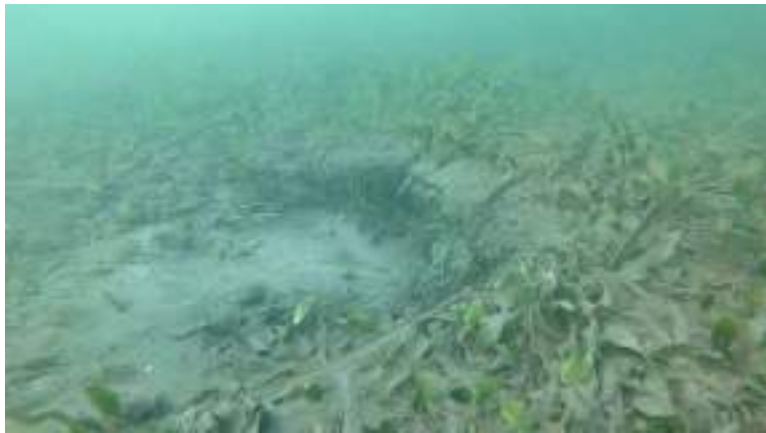
Imagen 3. Pradera de *Caulerpa prolifera* sobre mata muerta de *Posidonia oceanica* en el área de estudio (Fuente: Oceansnell)

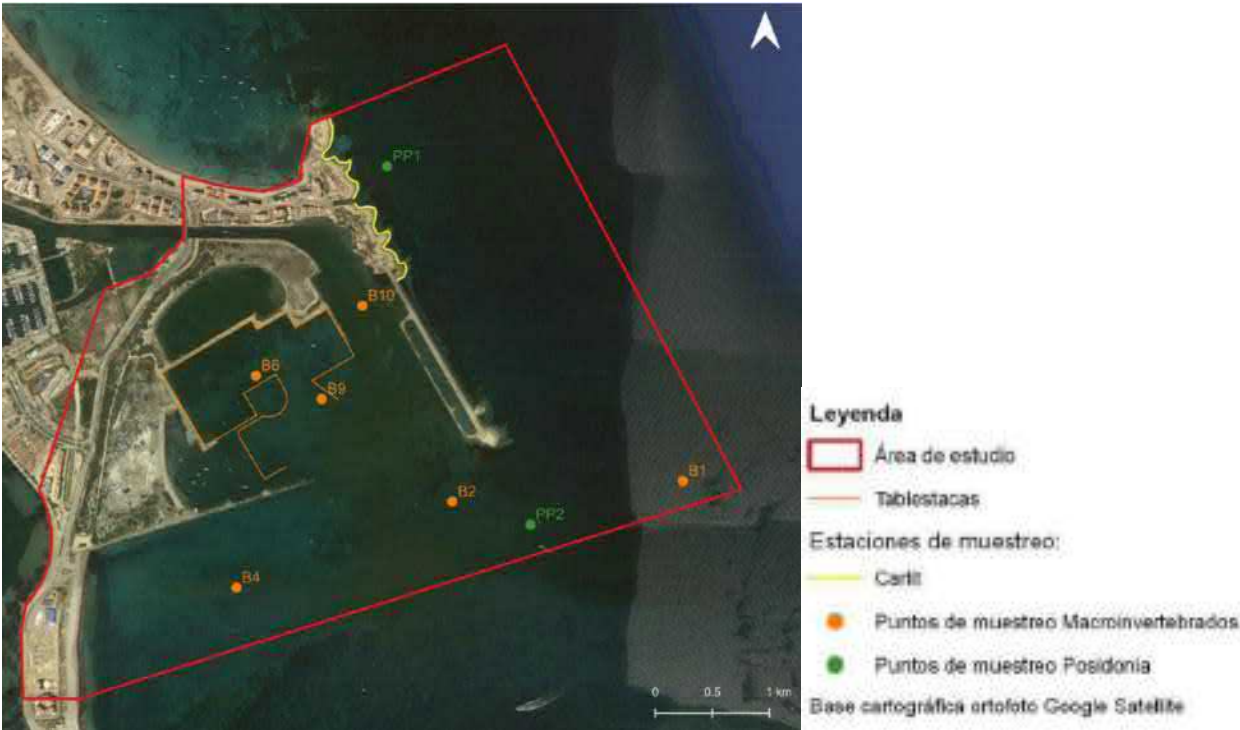
Ilustración 3. Puntos de muestreo de las comunidades bentónicas de sustrato blando en la zona de estudio (Fuente: Oceansnell)

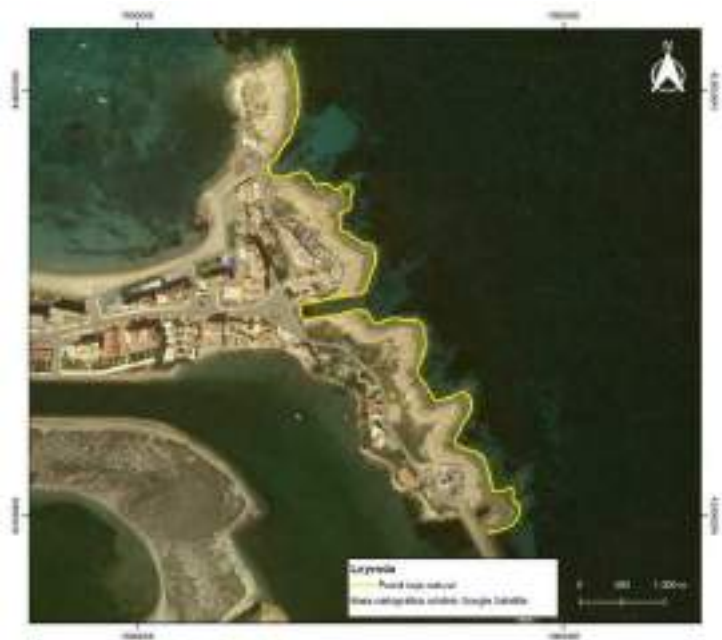
Ilustración 7. Tipología de costa presente en la zona de estudio (Fuente: Oceansnell)

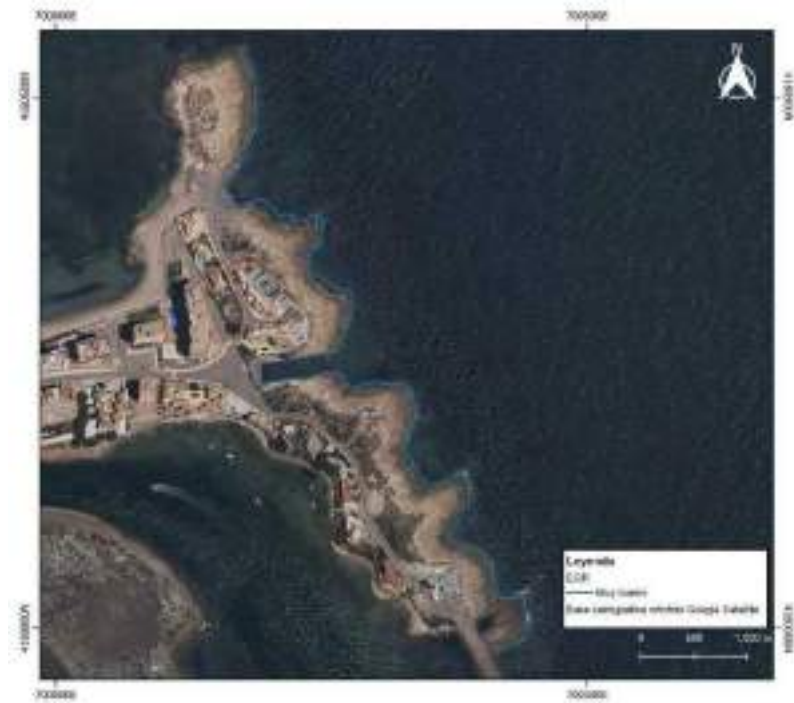
Ilustración 8. EQR de la zona de estudio tras la aplicación del índice CARLIT (ETRS89 H30) (Fuente: Oceansnell)

Por los motivos expuestos y según los criterios de aplicación del índice CARLIT, la calidad de la masa de agua se clasifica como **muy buena** en toda la zona de estudio.

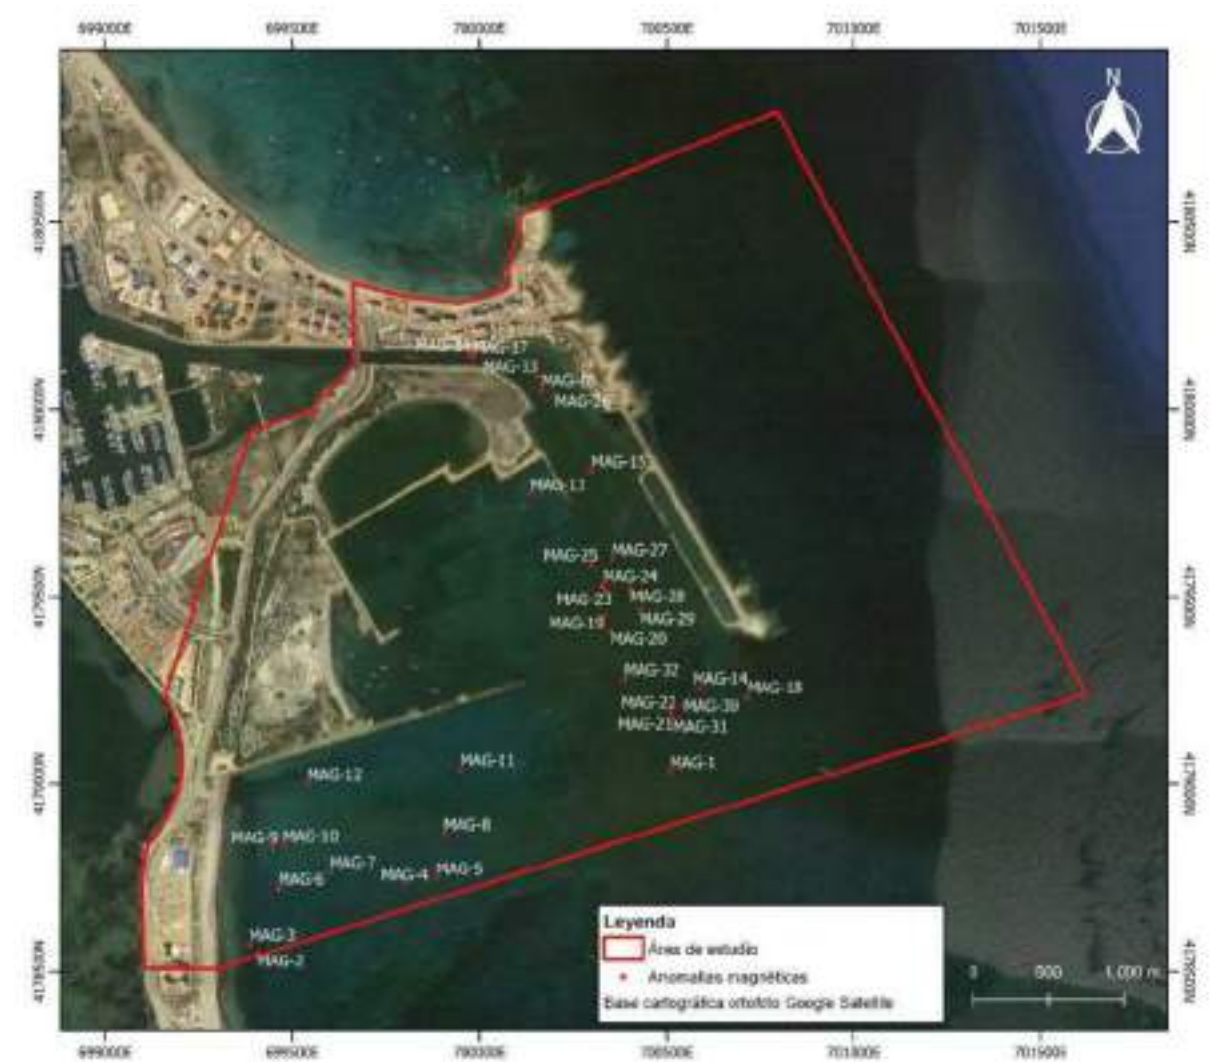
Ilustración 12. Ubicación de las anomalías magnéticas detectadas (UTM ETRS89 H30) (Fuente: Oceansnell)

Se han localizado un total de 34 puntos de interés magnetométrico en esta zona, tal y como se muestra en la imagen siguiente.

Estos puntos se consideran zonas de interés arqueológico de cara a futuras inspecciones. Comentar que estas anomalías magnéticas, sobre todo en las localizadas en el interior de la dársena, pueden ser ocasionadas por elementos de naturaleza férrica procedentes del deterioro de las tablestacas. Por el contrario, las que se localizan fuera del recinto portuario y por tanto fuera del ámbito de las obras, son puntos de mayor interés de cara a una prospección arqueológica.

Por el contrario, la prospección con magnetómetro, si que ha identificado 34 puntos de interés donde se han detectado anomalías magnéticas, 10 de las cuales coinciden además con líneas de perfilador de fondos. Estos puntos se consideran zonas de interés arqueológico de cara a futuras inspecciones. Comentar que estas anomalías magnéticas, sobre todo en las localizadas en el interior de la dársena, pueden ser ocasionadas por elementos de naturaleza férrica procedentes del deterioro de las tablestacas. Por el contrario, las que se localizan fuera del recinto portuario, son puntos de mayor interés de cara a una prospección arqueológica.

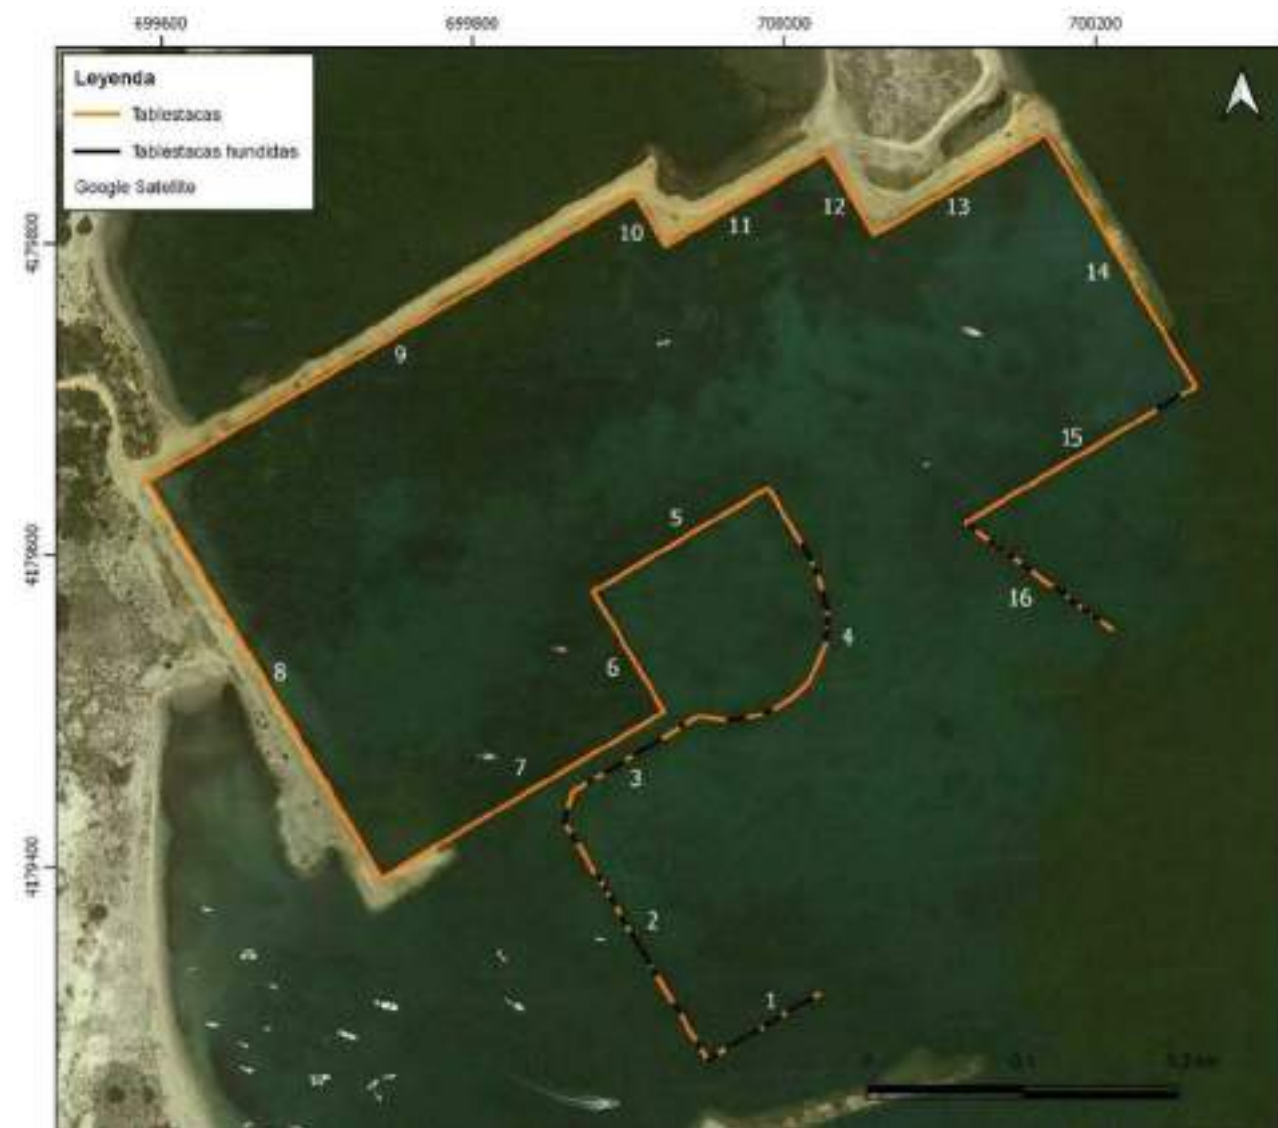
Ilustración 15. Inspección submarina (UTM ETRS89 H30) de las diferentes secciones de estudio (Fuente: Oceansnell)

Como se observa en la ilustración siguiente, la zona se ha dividido en diferentes secciones para facilitar su estudio y trabajo.

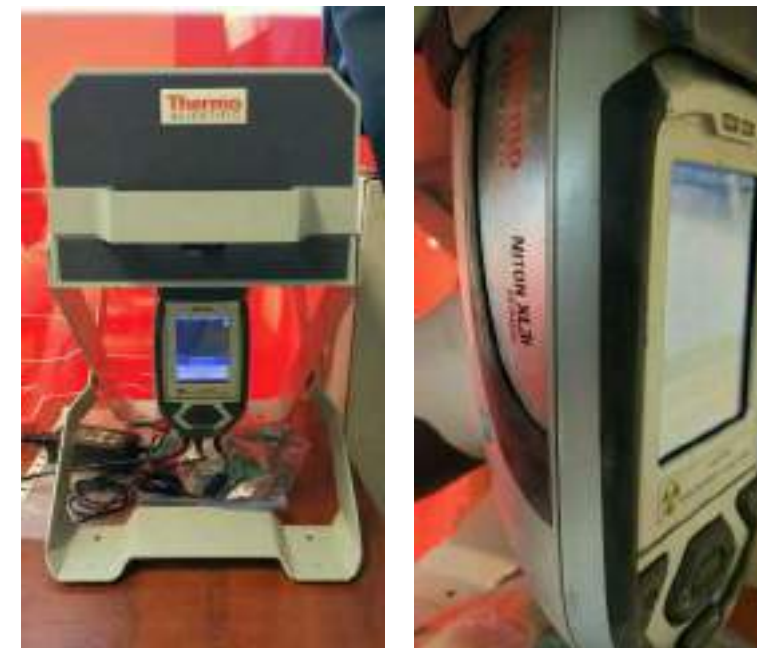
Imagen 20. Equipo de medición XRF ⁽²⁾

⁽²⁾ "Thermo scientific, modelo Nilton XL3t" con número de serie 33558.

Para el control de nivel de metales pesados en dichos materiales de relleno, se ha empleado un equipo de medición XRF de la casa comercial **"Thermo scientific, modelo Nilton XL3t"** con número de serie 33558.

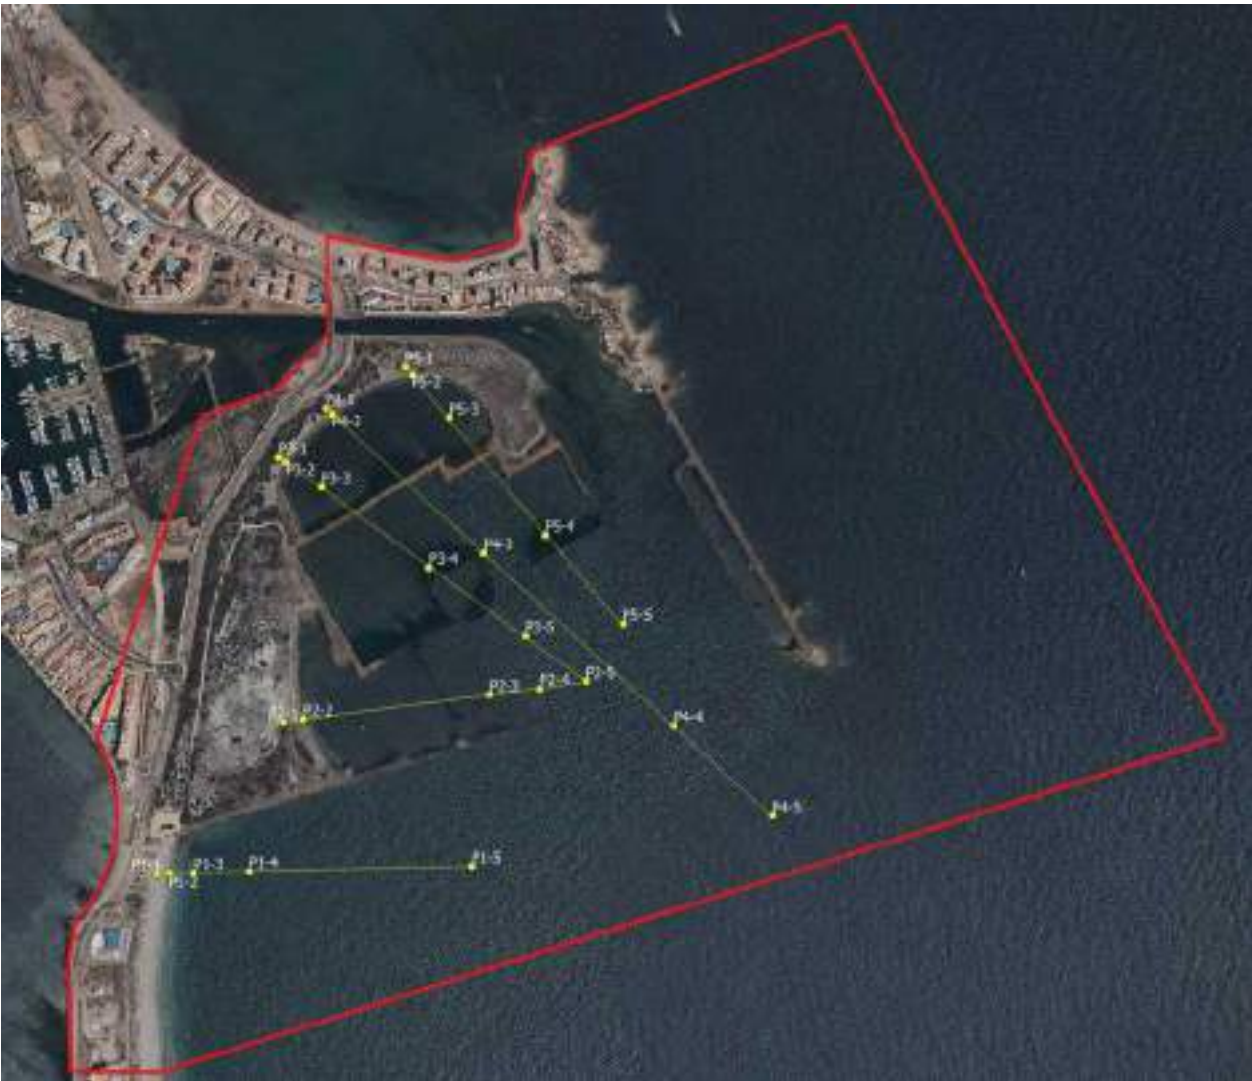
Ilustración 16. Ubicación de los puntos de muestreo de sedimento marino en el área de estudio

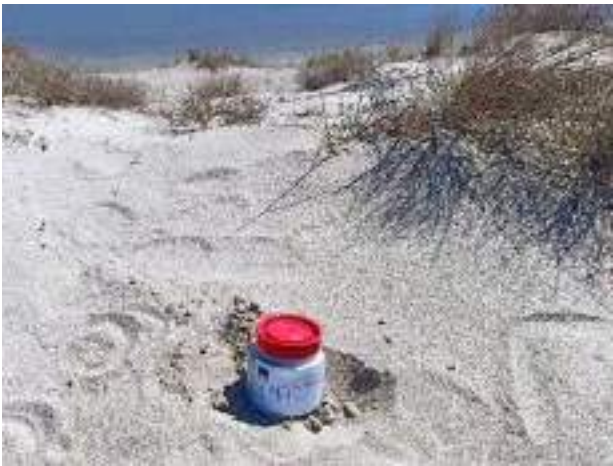
Imagen 21. Toma de muestra manual en la playa seca

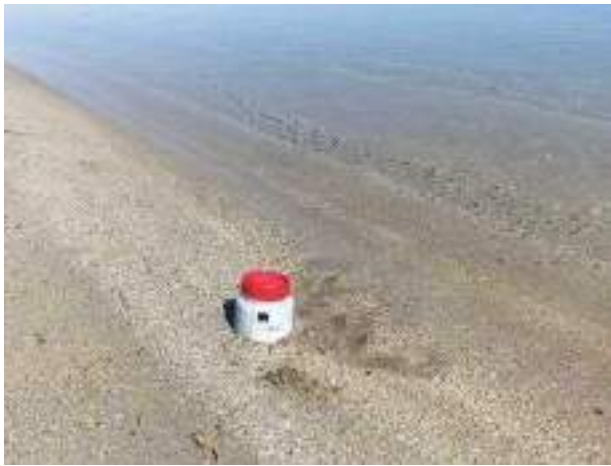
Imagen 22. Toma de muestra manual en el estrán

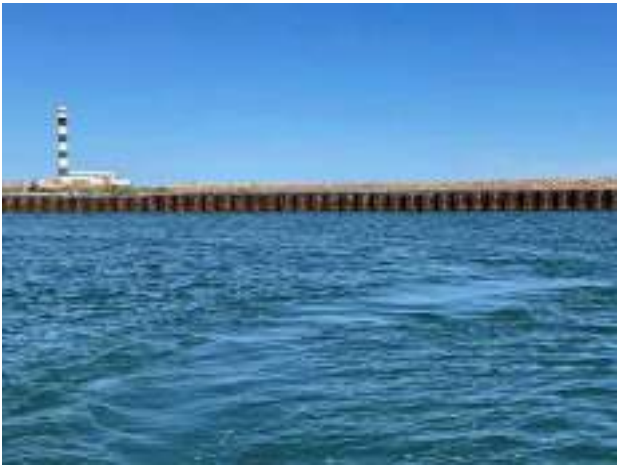
Imagen 23. Toma de muestras de sedimento marino en los puntos sumergidos

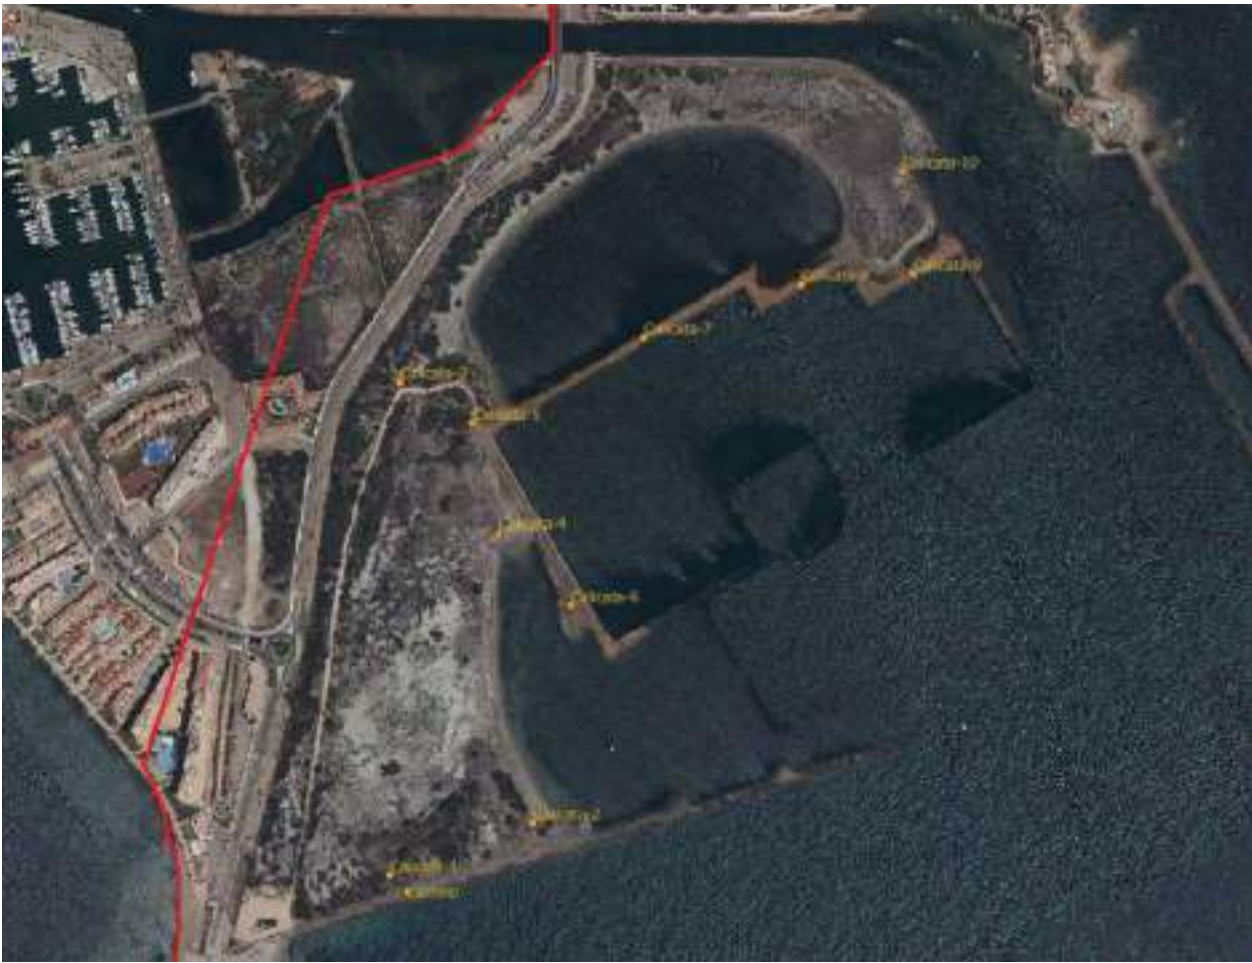
Ilustración 17. Ubicación de los puntos de muestreo de material de relleno en el área de estudio

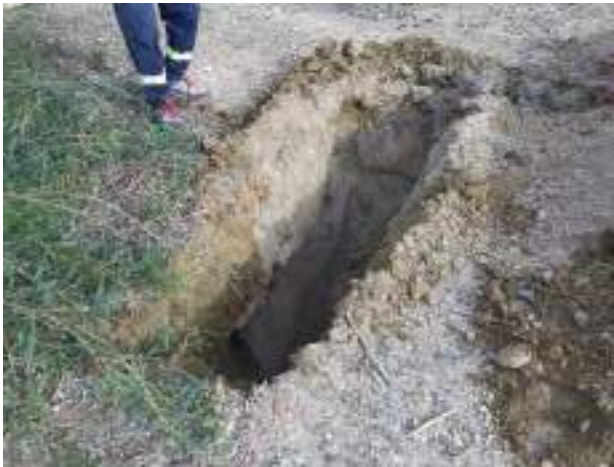
Imagen 26. Calicata 3

En las imágenes siguientes se muestran las calicatas realizadas mecánicamente con retroexcavadora mixta, así como la toma de una muestra manual del terreno en el camino presente junto al dique sur de Puerto Mayor.

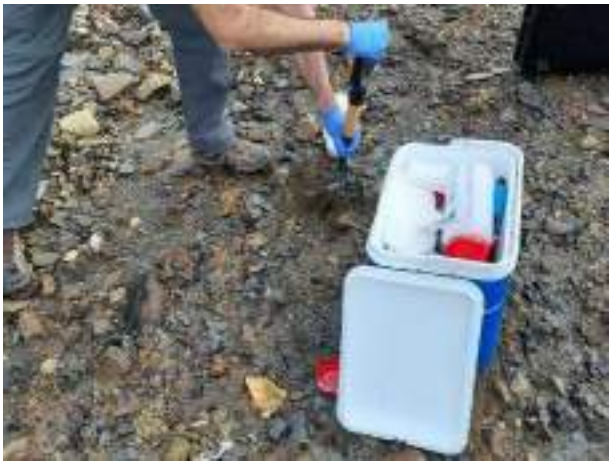
Imagen 34. Cata manual en camino junto al dique sur

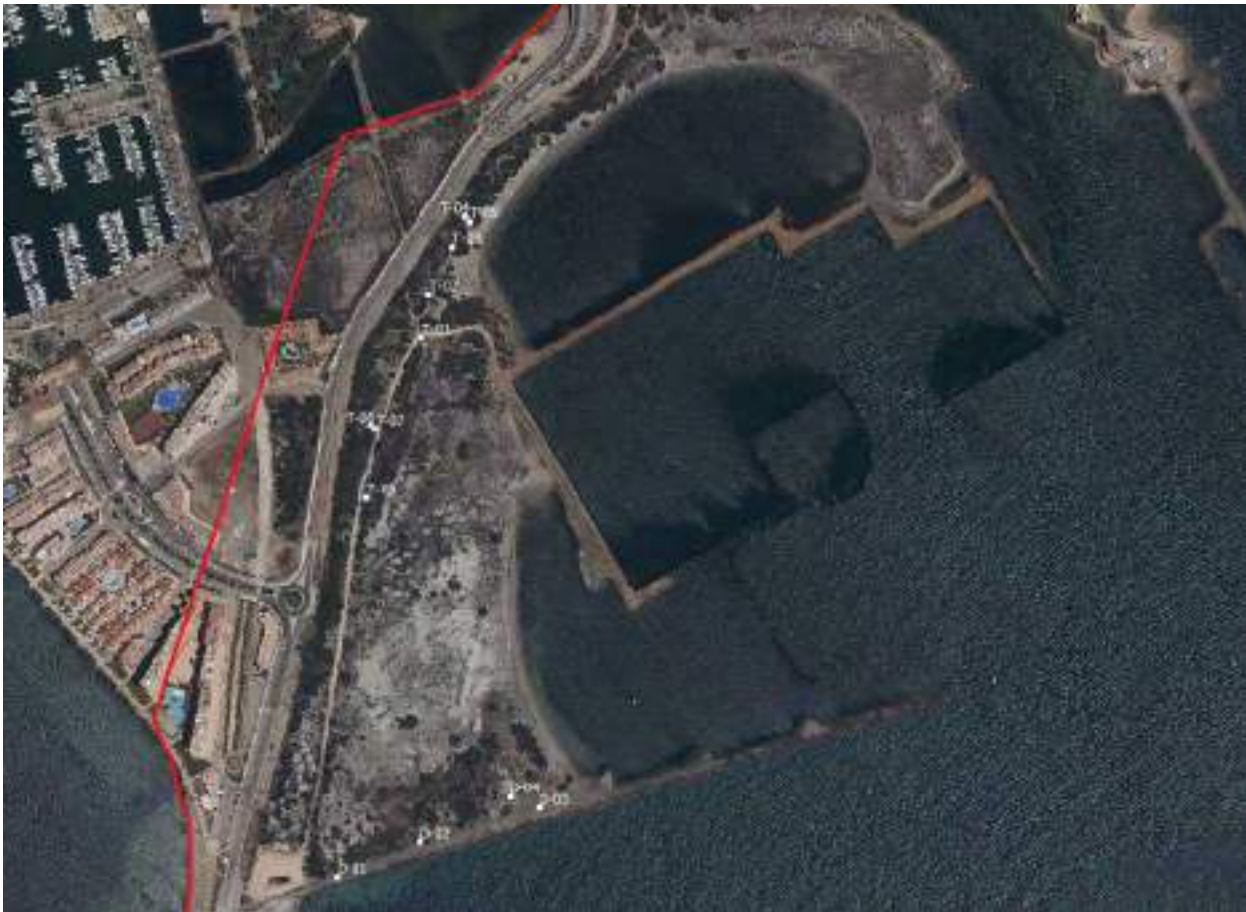
La ubicación de dichos puntos de muestro adicionales se muestran en la imagen y tabla siguiente:

Ilustración 18. Ubicación de los puntos de muestreo adicionales de ensayos “in situ” de metales pesados en el material de relleno del área de estudio

Puntos de muestreo adicionales ensayos “in situ” metales pesados	X (ETRS89)	Y (ETRS89)
T-01	699485	4179699
T-02	699494	4179751
T-03	699522	4179808
T-04	699538	4179845
T-05	699543	4179839
T-06	699424	4179592
T-07	699429	4179589

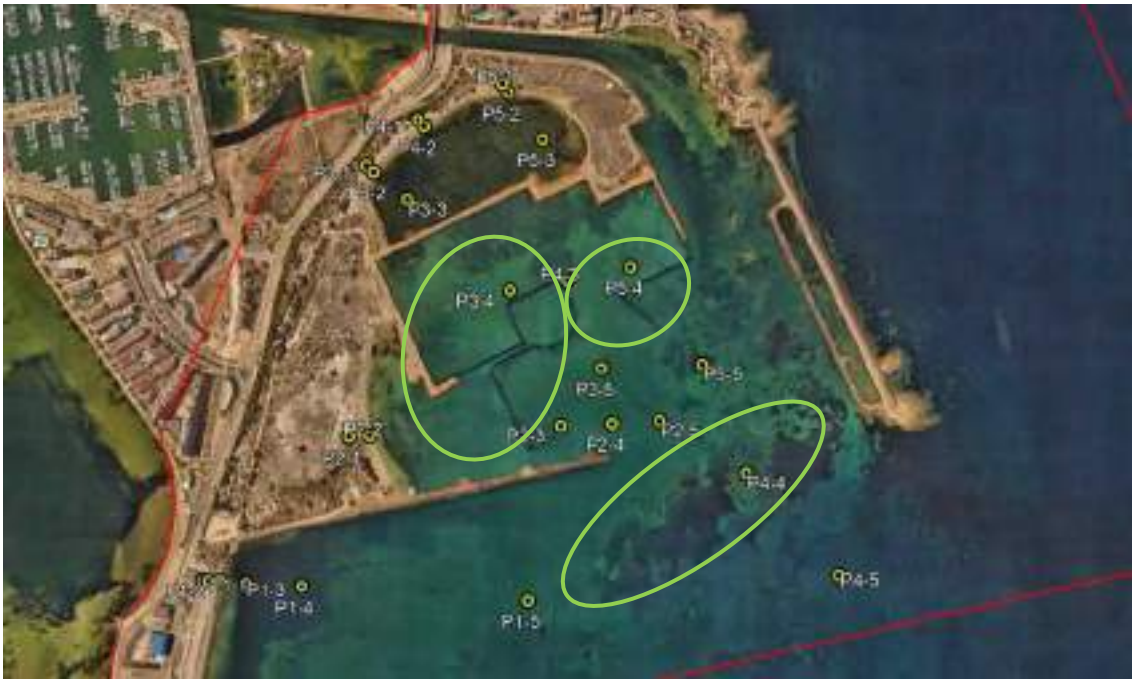
Como se puede apreciar en la imagen siguiente, los puntos de muestreo donde se superan las concentraciones límite de alguno de los parámetros químicos establecidos en el art. 14 de la instrucción técnica, son los que se encuentran más próximos a las tablestacas abandonadas y muy deterioradas, mientras que en el punto de muestreo P4.4 donde no cumple el porcentaje de Carbono Orgánico Total aceptable, se observa la existencia de praderas de vegetación subacuática.

Ilustración 19. Ubicación de los puntos de muestreo y áreas que no cumplen la concentración límite de alguno de los parámetros químicos analizados

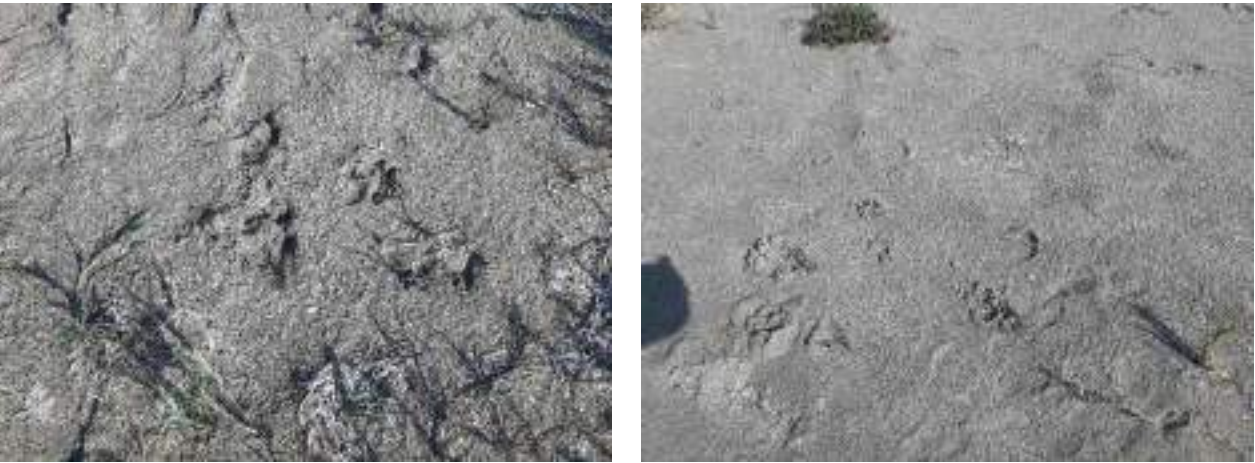
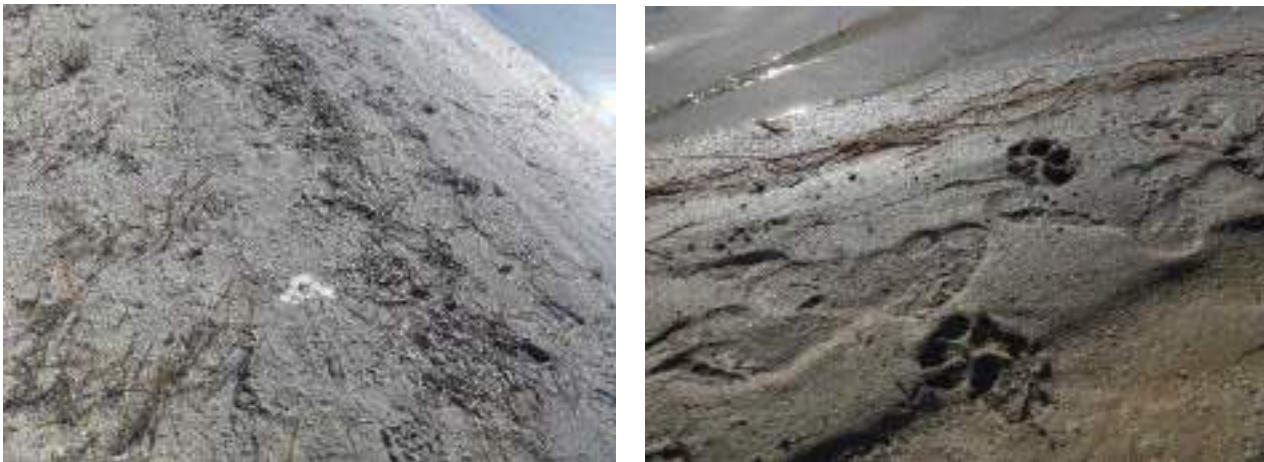
Se estima que la existencia de este indicador de contaminación fecal es debida a la presencia en el área de estudio de perros, gatos, aves y otros animales observados en numerosas ocasiones en la Caleta del Estacio, tal y como se aprecia en las siguientes imágenes donde se reflejan las huellas y otros restos de animales identificados en la playa seca y el estrán.

Imagen 35. Huellas y restos de animales presentes en la playa de la Caleta del Estacio

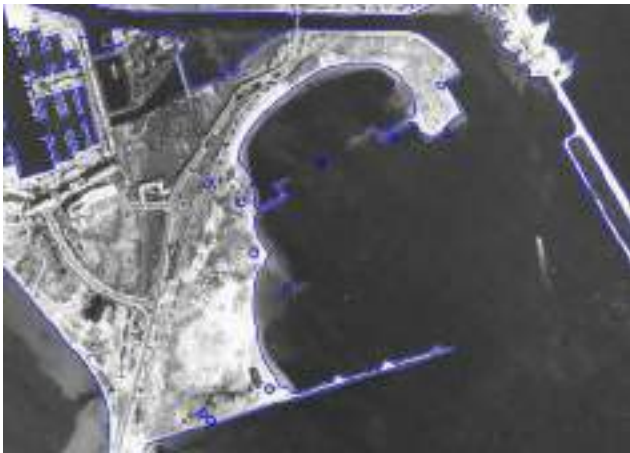
Ilustración 22. Ámbito de estudio y ubicación de las calicatas, Año 1997 (Fuente: SITMURCIA)

Según se observa, en las inmediaciones de la calicata 3 se aprecia un material de relleno diferente y con un color más oscuro al del resto del arenal creado en la Caleta del Estacio. Se estima que esta zona se encuentra limitada por el camino presente actualmente en el área de estudio y el trazado de la carretera de la Gran Vía de La Manga.

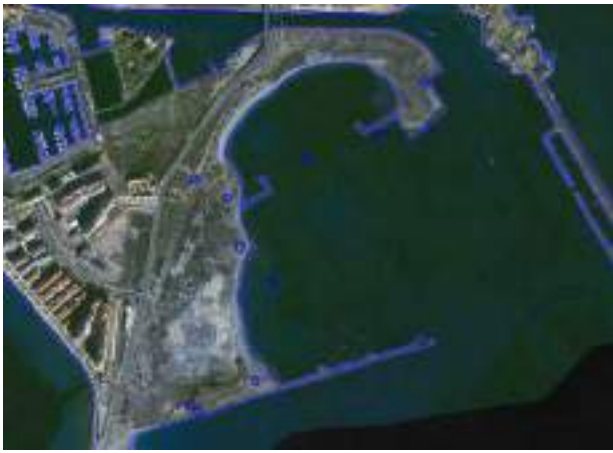
Ilustración 23. Ámbito de estudio y ubicación de las calicatas, Año 2003 (Fuente: SITMURCIA)

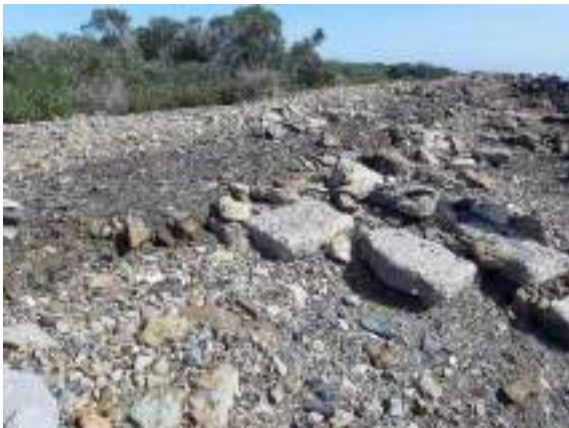
Es preciso remarcar que en dicho camino se observa hoy en día la existencia de un contraste de materiales de diferente color, textura y tamaño, con respecto a los identificados en otras zonas de la Caleta del Estacio, lo que evidencia que proceden de un origen diferente al del resto de rellenos.

Imagen 36. Material de relleno a lo largo del camino junto al Dique Sur de Puerto Mayor

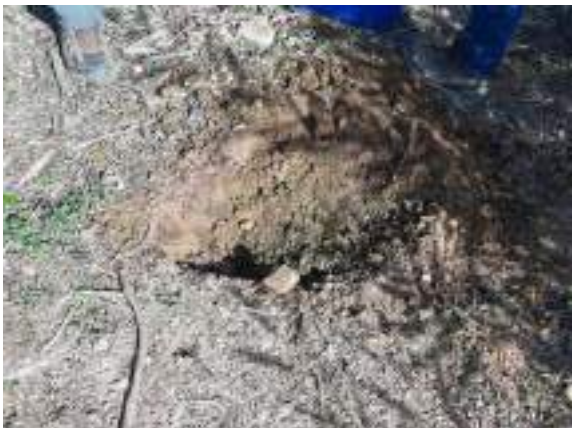
Imagen 37. Materiales superficiales de relleno junto a la calicata 3 (punto T-04)

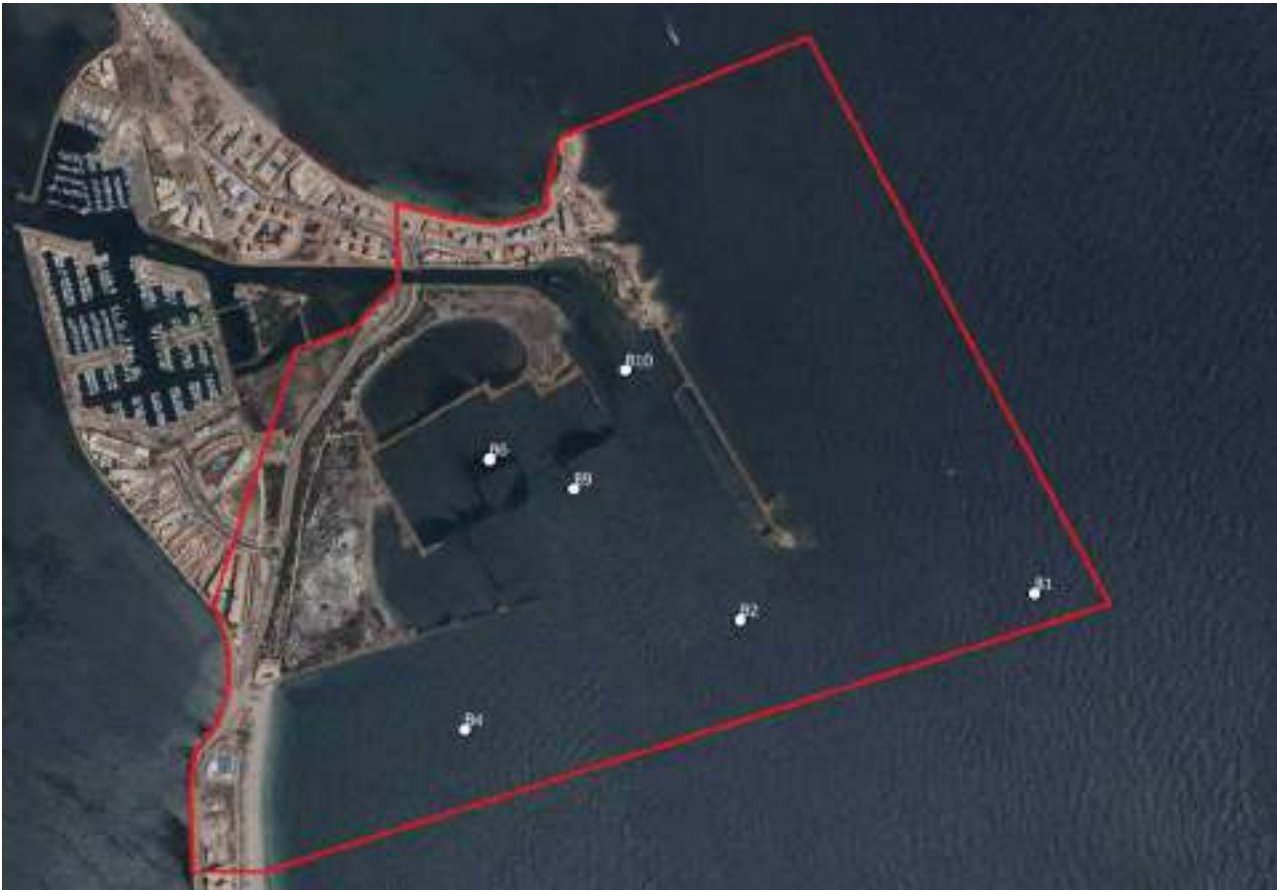
Ilustración 24. Ubicación de los puntos de muestreo de agua en el área de estudio

Punto muestreo	X (ETRS89)	Y (ETRS89)
B1	701416	4179270
B2	700608	4179198
B4	699852	4178897
B6	699920	4179638
B9	700151	4179557
B10	700293	4179883

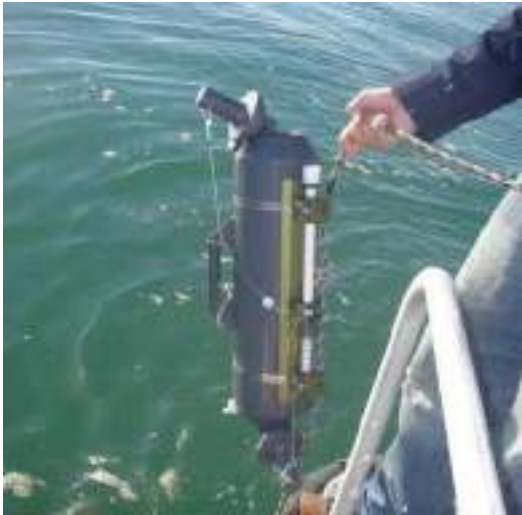
La toma de muestras de agua se ha realizado mediante el empleo de una botella oceanográfica tipo Niskin. En líneas generales, para la realización del muestreo esta botella ha sido sumergida a una profundidad de - 0,5 m en todos los puntos, además de a una profundidad de unos – 3,5 m en el punto B10.

Imagen 38. Botella oceanográfica tipo Niskin empleada en la toma de muestras

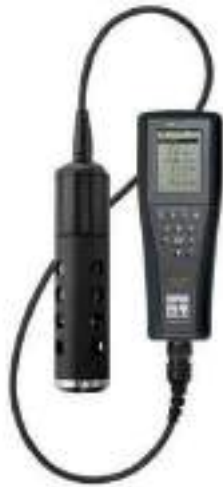
Imagen 40. YSI ProQuatro Multiparameter Water Quality Meter

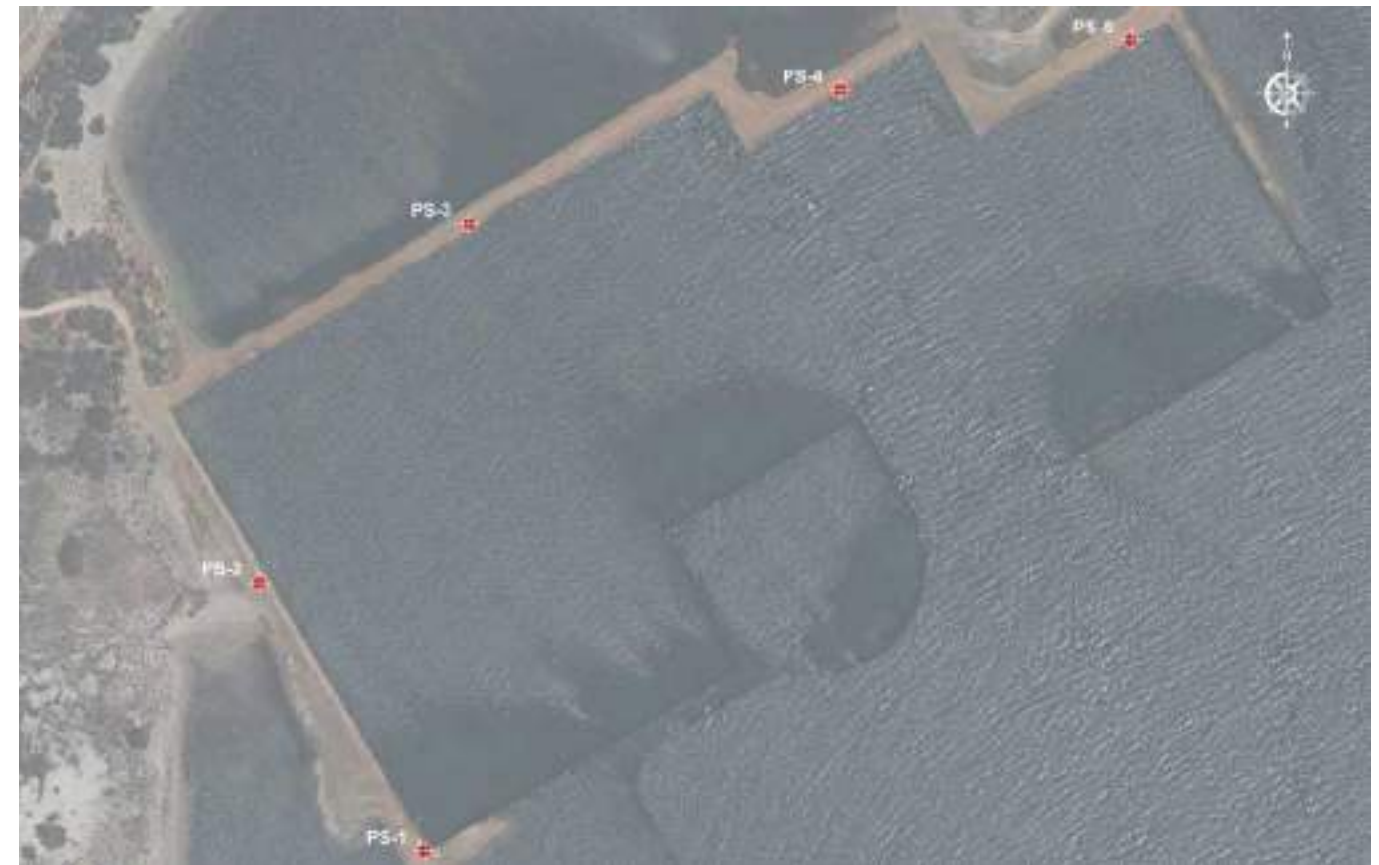
Ilustración 28. Ubicación sondeos realizados

En los rellenos de las tablestacas se han ejecutado cinco (5) ensayos de Sísmica Paralela, SP-1 a SP-5, en cinco sondeos mecánicos, habilitados específicamente para la realización de estos ensayos. La profundidad útil alcanzada en este estudio es de 13,0 metros para el ensayo SP-1, 10,5 metros para los ensayos SP-2 y SP-3, 11,75 metros para el ensayo SP-4 y 12,5 metros para el ensayo SP-5.

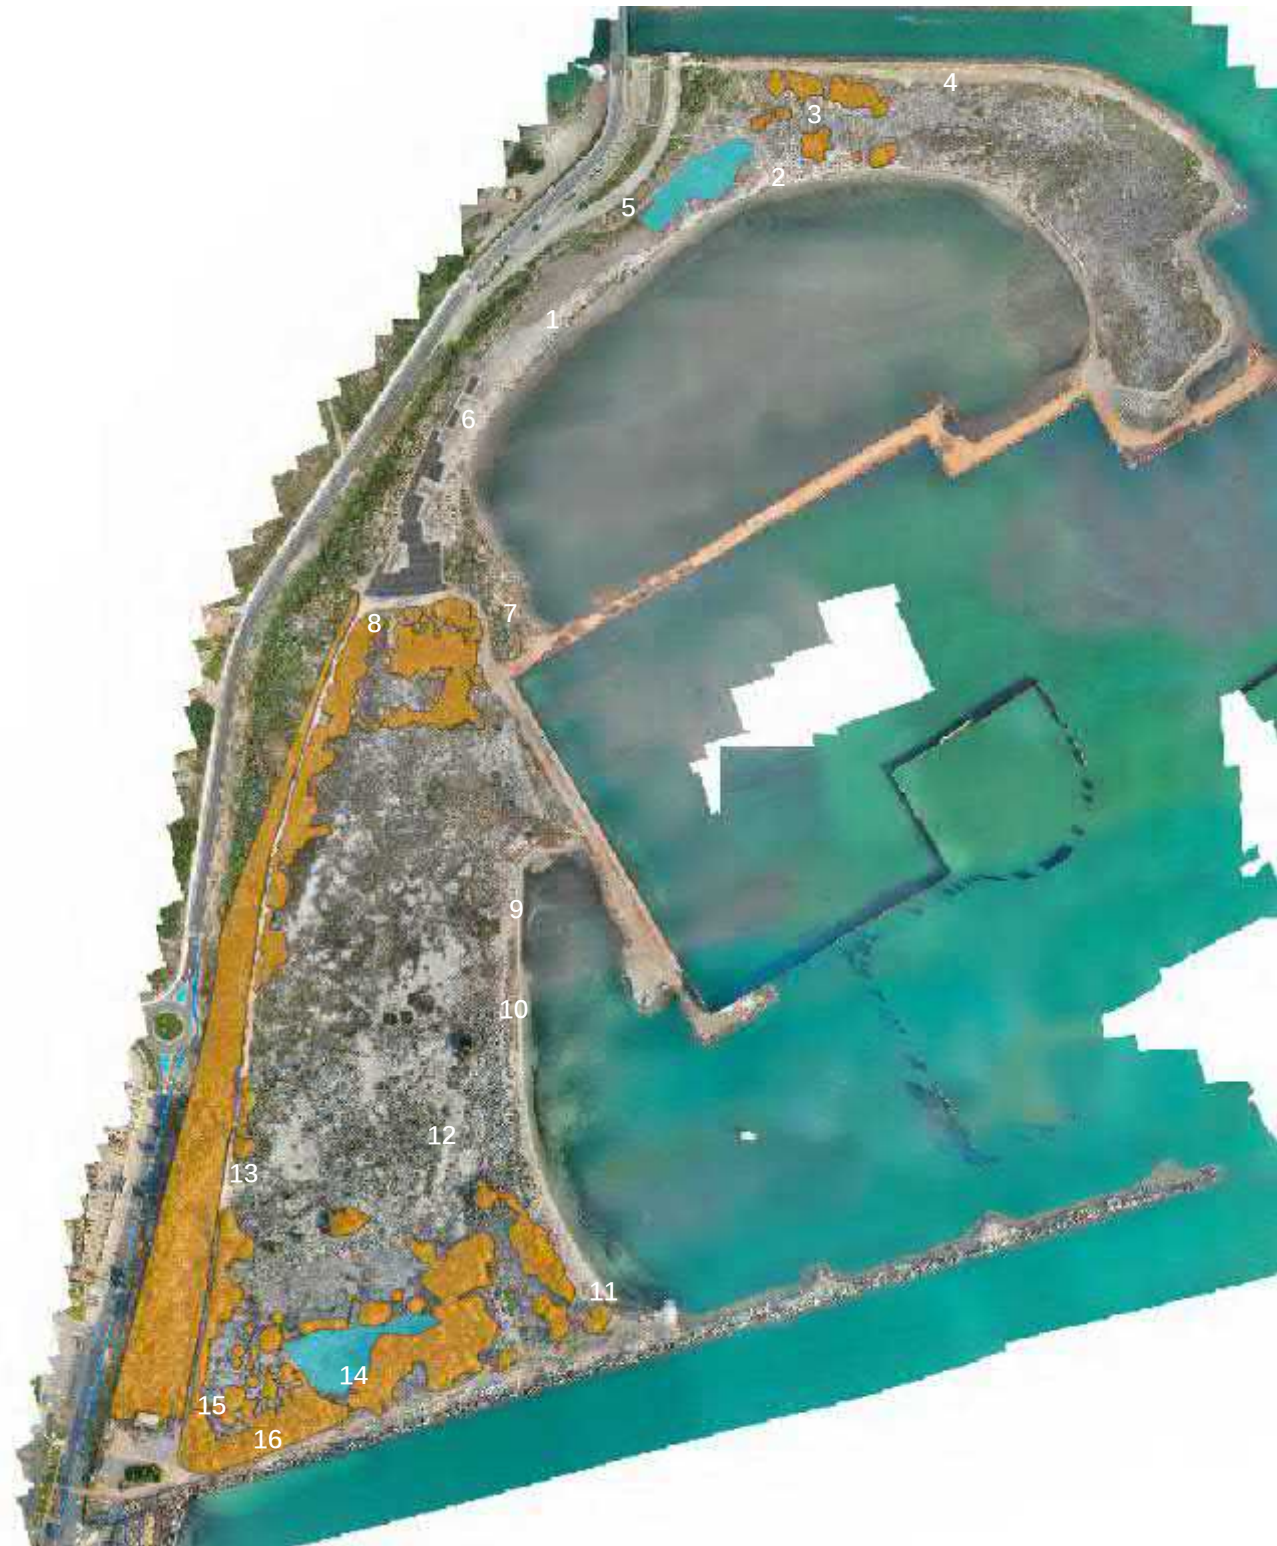
Visto lo anterior, se muestra a continuación un plano en el que se exponen las áreas identificadas en la caleta del Estacio, diferenciado entre las principales superficies ocupadas por densas poblaciones de ejemplares de vegetación exótica invasora (naranja), superficies en las que ANSE está llevando a cabo la eliminación de dichas especies invasoras (negro), así como las posibles zonas inundables (azul).

Ilustración 33. Distribución de imágenes sobre los diferentes tipos de vegetación presentes en la Caleta del Estacio
