Anejo 02: Estudios previos

Documento	Anejo 02: Estudios previos
Proyecto	PROYECTO DE RETIRADA DE INSTALACIONES DE PUERTO MAYOR Y RECUPERACIÓN AMBIENTAL DEL ESPACIO OCUPADO POR LAS MISMAS, EN EL T.M. DE SAN JAVIER (MURCIA)
Código	CP9370-PC-AN-HE-EST_PREVIOS-020000-D02.docx
Autores:	Firmado: RZT
	Fecha: 06/03/2023
Verificado	Firmado: FBA
	Fecha: 06/03/2023
Destinatario	
Notas

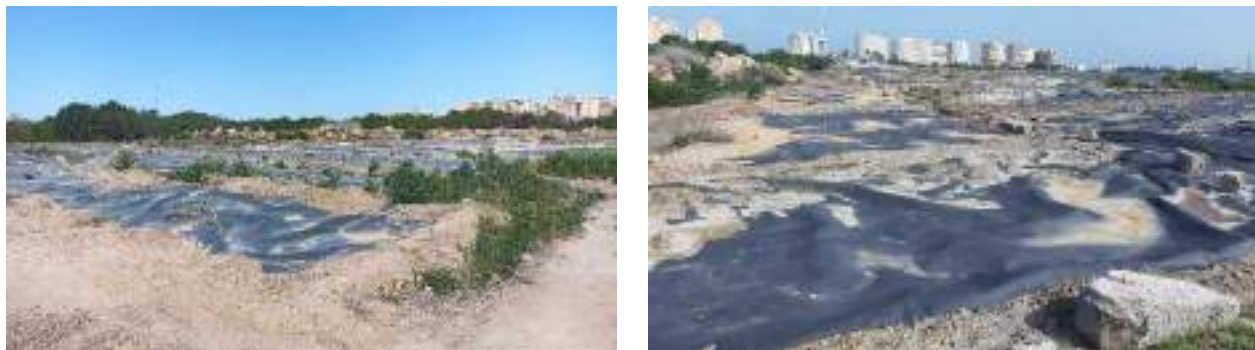
Debido a la amplia extensión que ocupa dicha especie, ANSE está desarrollando actualmente una parcela experimental en el interior de la Caleta para la eliminación de la acacia mediante solarización, encontrándose actualmente estas superficies cubiertas con láminas de polietileno.

Imagen 68. Imágenes de la parcela experimental de ANSE para la eliminación de acacias en la Caleta del Estacio

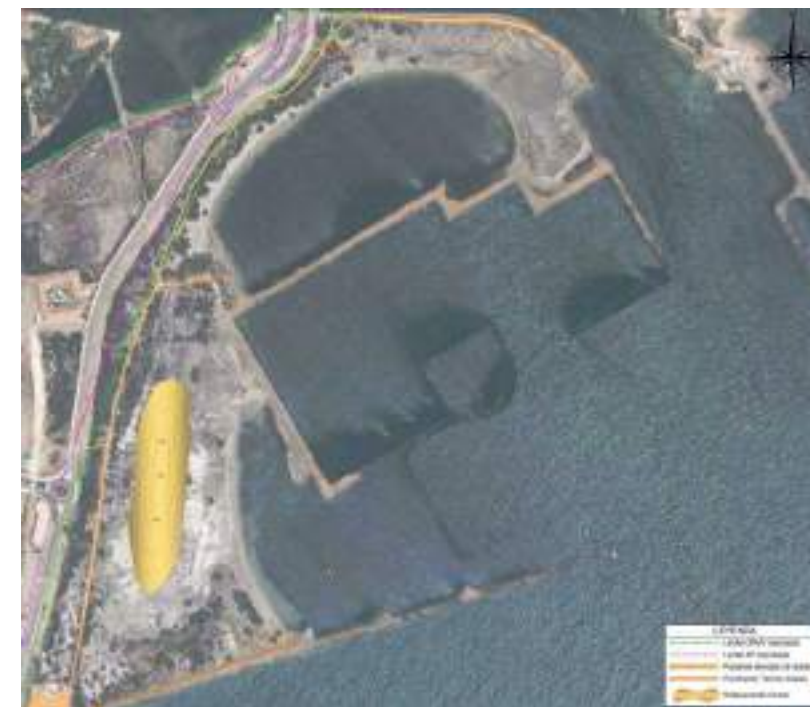
En la siguiente figura se muestra en planta la configuración de cada una de las alternativas propuestas para la regeneración de las dunas, indicando la cota superior de la cresta de dichas dunas.

Ilustración 36. Alternativa de reconstrucción de una duna de 2,5 m de altura

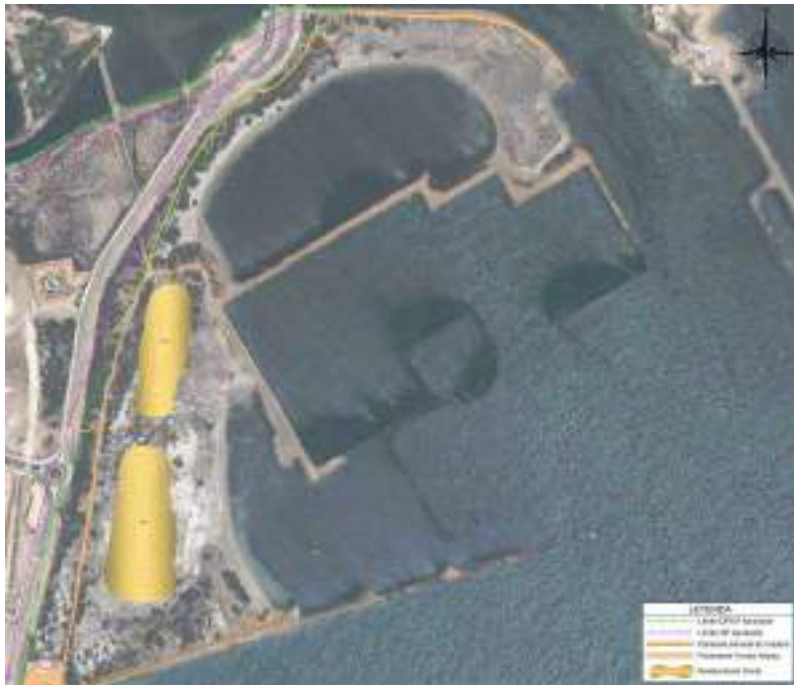
Ilustración 37. Alternativa de reconstrucción de dos dunas de 2 y 2,5 m de altura respectivamente

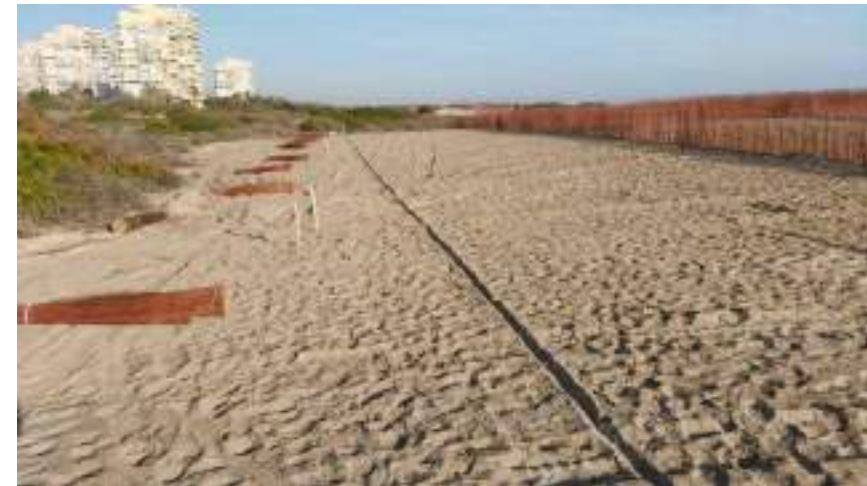
En primer lugar, se dispondrán las hileras orientadas paralelamente a la línea de la costa, separadas entre sí entre 8 metros, y otras perpendicularmente a éstas, separadas entre sí por unos 20 metros. Las varas de 1,80

metros de longitud se han hincado verticalmente en el suelo, enterrando 0,60, dejando en consecuencia una altura con respecto al suelo de 1,20 metros.

Imagen 82. Preparación para la colocación de las varas de mimbre en paralelo

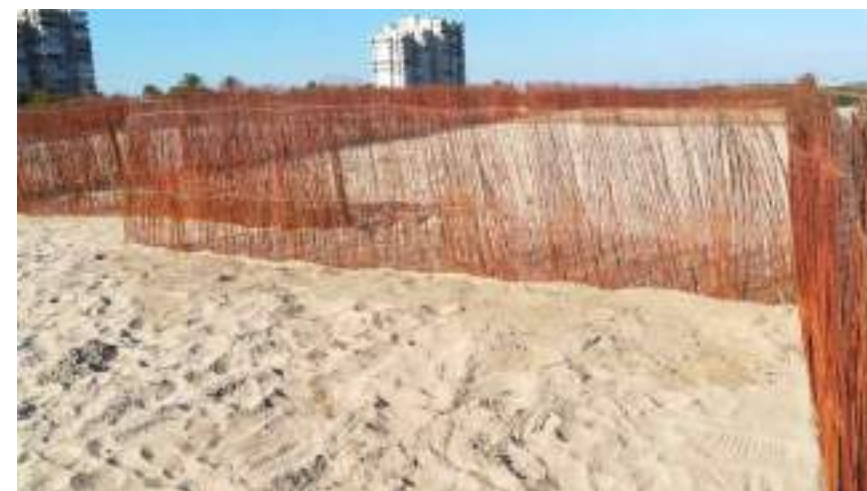
Las hileras perpendiculares a la línea de la costa unen las hileras horizontales. No obstante, se han partido en el centro, utilizando dos tiras separadas entre sí 1,5 metros, de forma que cuando lleguen al centro de la hilera se solapen 0,5 o 1 metro, manteniendo la función de captadores y retenedores, y permitiendo acceder de una cuadrícula a otra para realizar la plantación.

Imagen 83. Detalle de la apertura solapada de las hileras perpendiculares

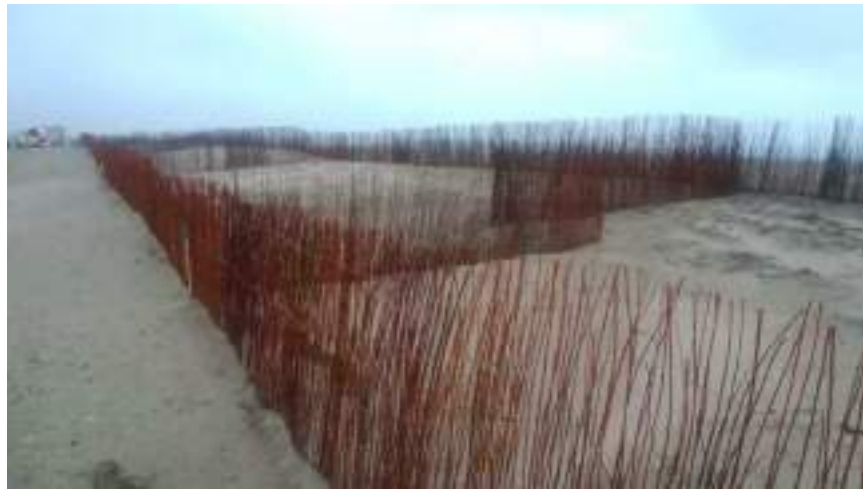
Imagen 84. Colocación de las varas de mimbre en perpendicular

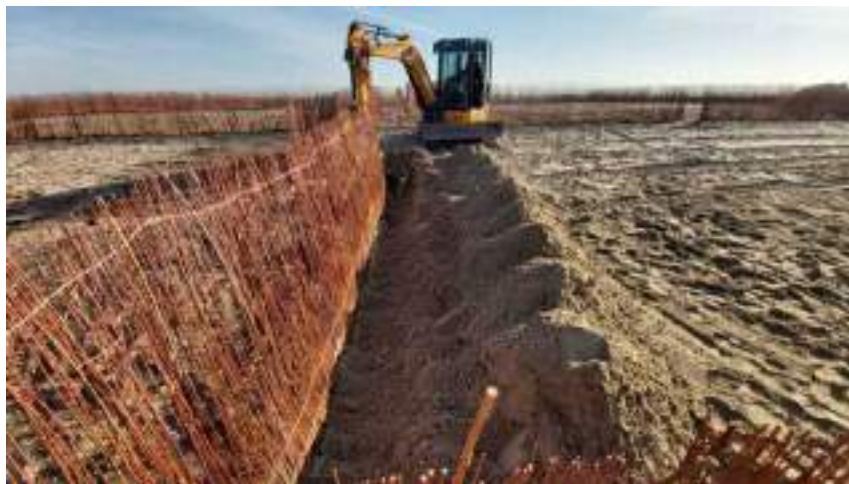
Para su instalación, se propone la excavación mecánica de una zanja de 0,6 m de profundidad y una anchura de 0,4 a 0,6 m, en función de la cohesión de la arena, para evitar que los derrumbes laterales de la zanja tapen la excavación. Los captadores se colocarán en fila dentro de la zanja con una densidad de mimbre de 3 Kg/m. Posteriormente, se deberá tapar la zanja manteniendo las varas de mimbre en posición vertical.

Imagen 85. Trabajos con maquinaria para la excavación de la zanja para la instalación de los captadores

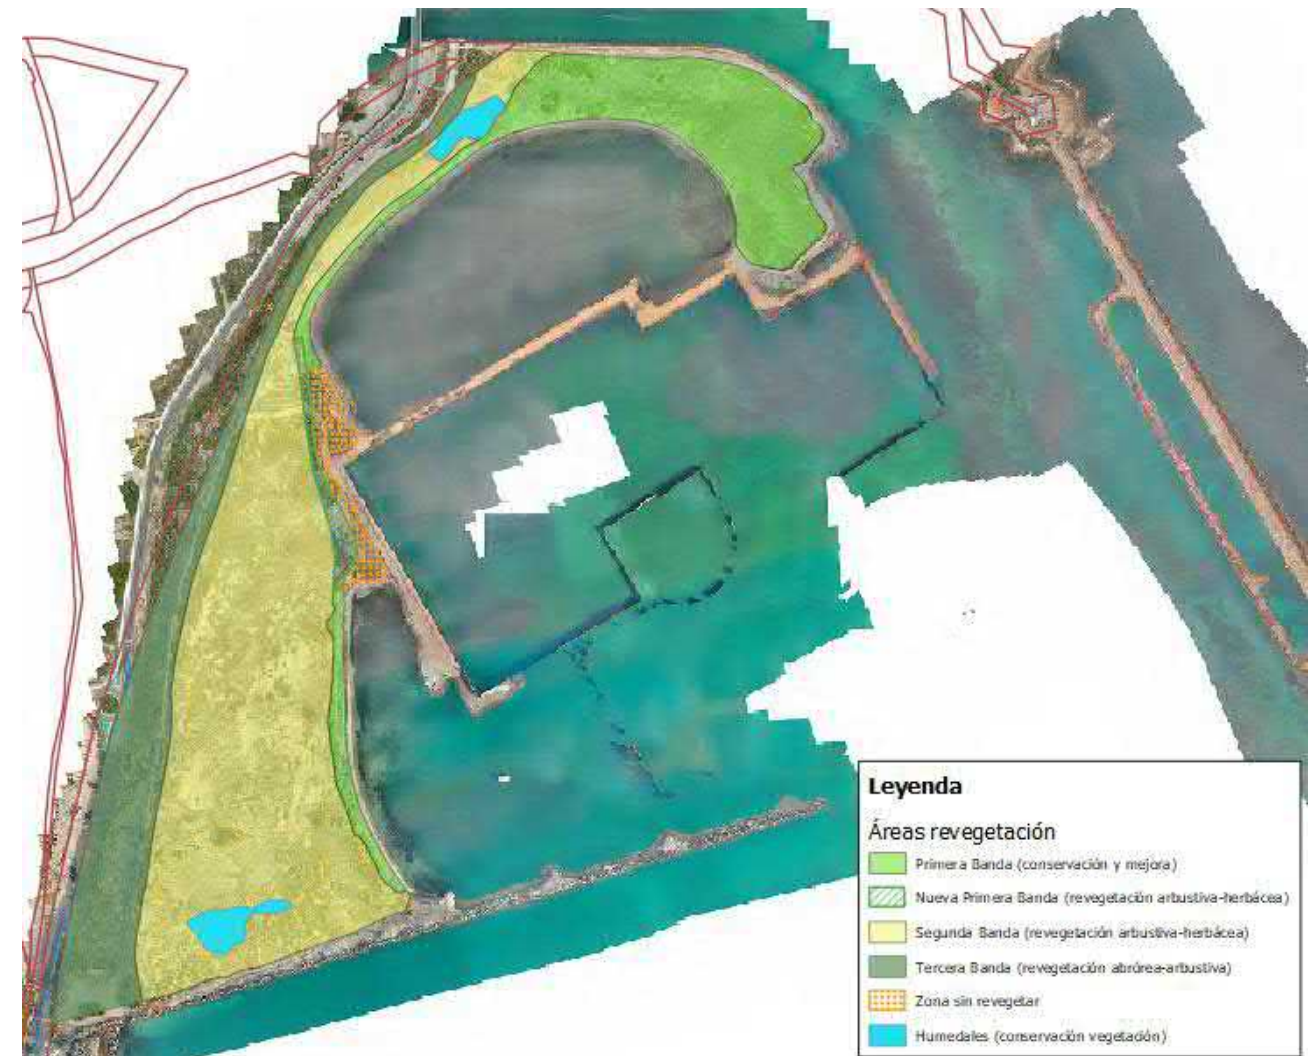
En este sentido, se muestran a continuación las diferentes áreas en las que se ha dividido el ámbito de estudio, según la distancia con la orilla del mar, el estado en el que se encuentran y el tipo de terreno existente, en las que se propone su revegetación con especies de vegetación característica de cada una de ellas.

Ilustración 38. Diferentes áreas a revegetar en la Caleta del Estacio

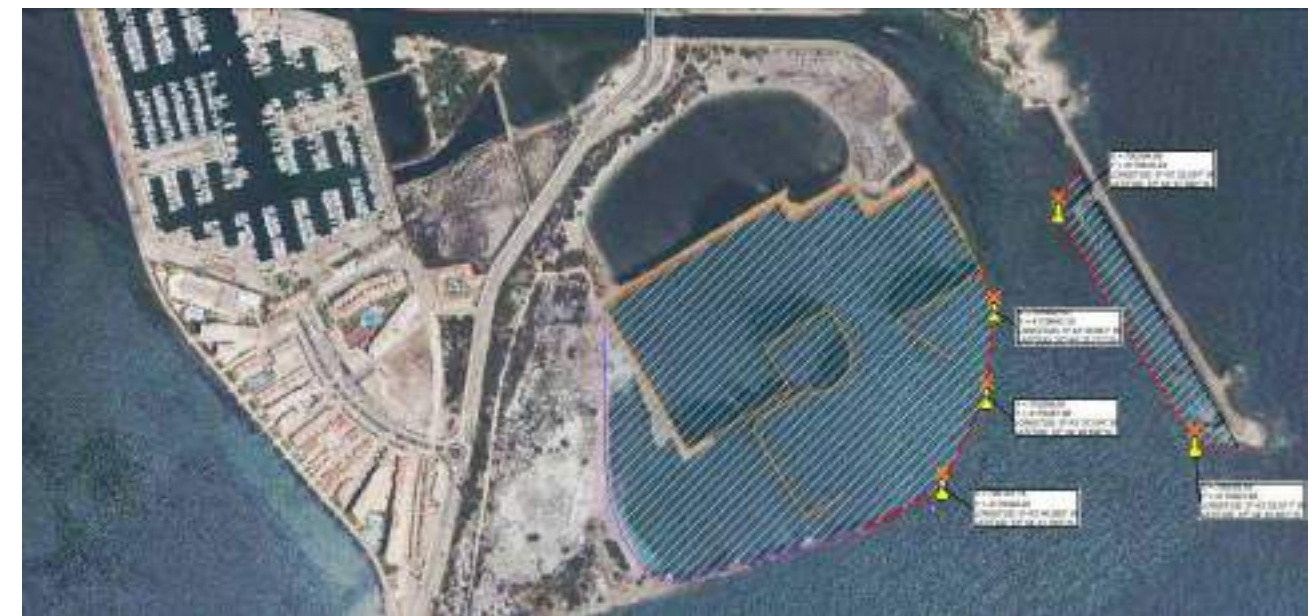
Para ello se seguirán las indicaciones del sistema de balizamiento marítimo (IALA-MBS) representado en la imagen que se adjunta.

Imagen 86. Señalización y balizamiento marítimo durante las obras

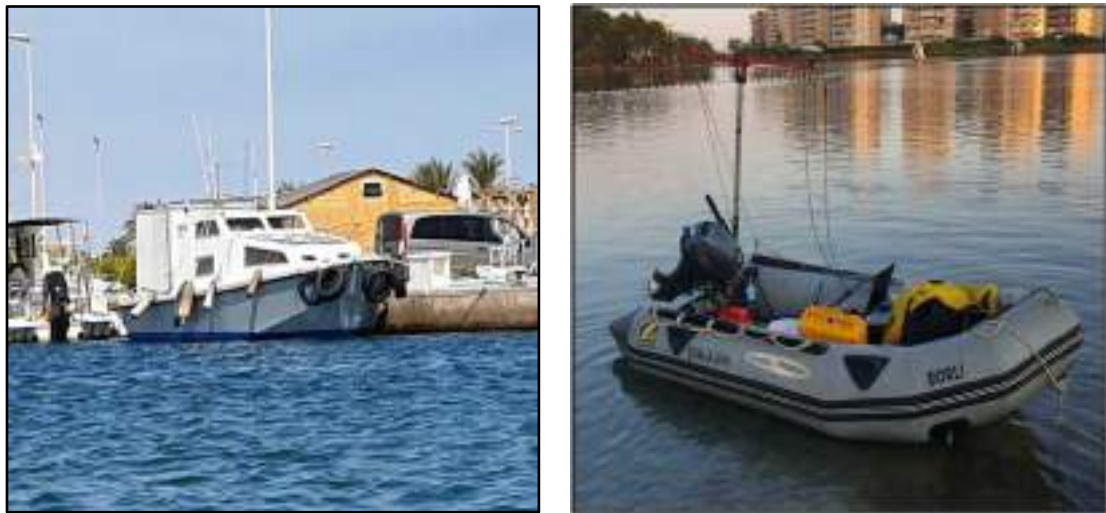
Para la toma de datos se utilizaron 2 embarcaciones diferentes, la primera embarcación “CADEMAR UNO” con la que se realizó la prospección geofísica, el magnetómetro y la zona exterior de la batimetría multihaz, y una segunda embarcación neumática de escaso calado y gran maniobrabilidad “SORLI” con la que se completó la batimetría interior y de playa.

Fig. 1: Embarcaciones de trabajo CADEMAR UNO y SORLI

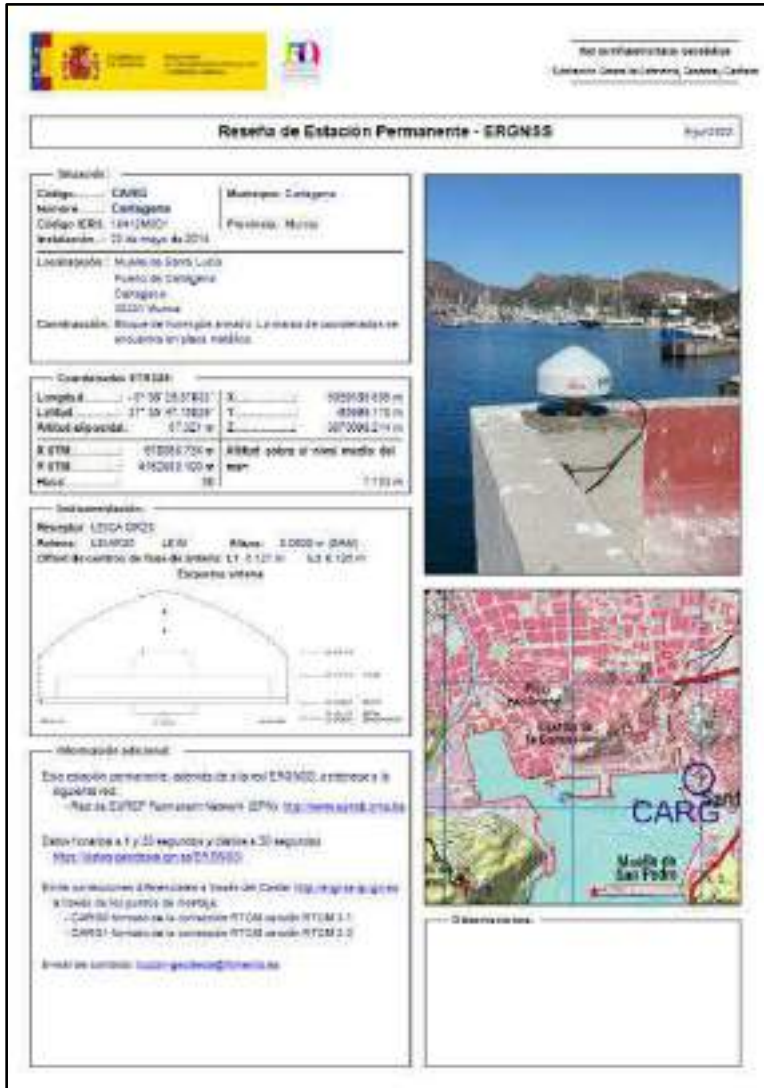
Para la corrección de mareas e incremento en la posición se utilizaron los datos RTK corregidos de la estación GNSS permanente del IGN situada en Cartagena (CARG) que proporciona correcciones en tiempo real para alcanzar precisiones subcentimétricas.

Fig. 2: Reseña estación permanente CARG perteneciente a la red de posicionamiento IGN

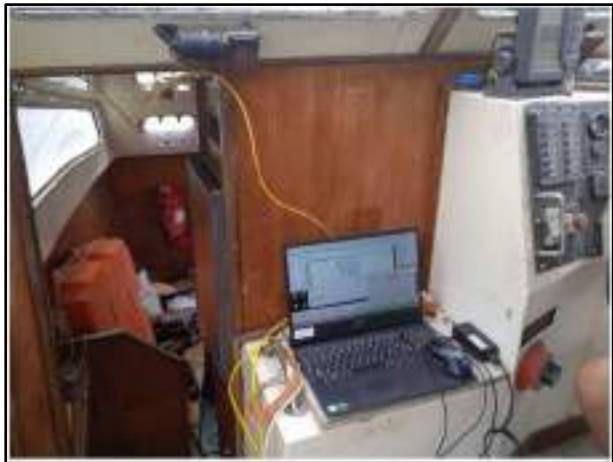
Fig. 6: Pantalla de adquisición en la embarcación

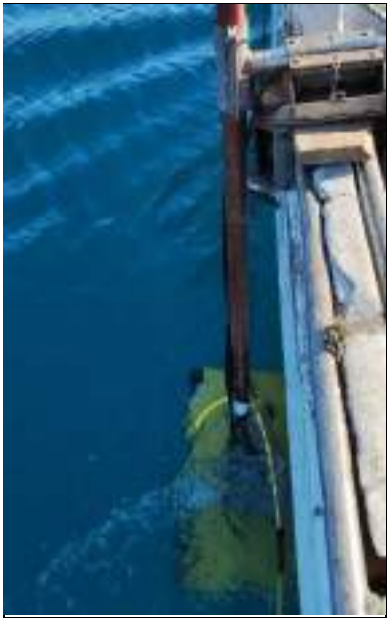
Fig. 11: Perfilador sísmico Chirp Edgetech 3400 (en cubierta y montado en la banda del barco de trabajo)

- Receptores de PVDF mejorados.
- Transductores duales 2-16 kHz
- Posibilidad de montaje en puntal sobre borda o remolcado.
- Cable de arrastre de diámetro reducido
- Sensores de cabeceo, balanceo, oleaje y profundidad en tiempo real.
- Atenuación de eco y reflejos en superficie.
- Visualización de datos en bandas multifrecuencia

El sistema EdgeTech 3400 viene en una configuración de transductor dual de 2-16 kHz. El cuerpo remolcado está configurado con nuevos receptores de PVDF (Polivinilideno) segmentados para mejorar la resolución de detección de objetos enterrados.

Este equipo permite obtener perfiles del sustrato marino penetrando el fondo hasta unos 40 m de profundidad en los sedimentos y materiales no consolidados (fangos y arenas) detectando los diferentes niveles deposicionales y/o cualquier objeto que se encuentre interestratificado entre los sedimentos (siempre y cuando la lámina de agua sea lo suficientemente profunda). Aunque con menor poder de penetración que otros sistemas de sismica de reflexión (boomer, sparker...), es el que ofrece la mayor resolución (en torno a 0.1 m de resolución vertical).

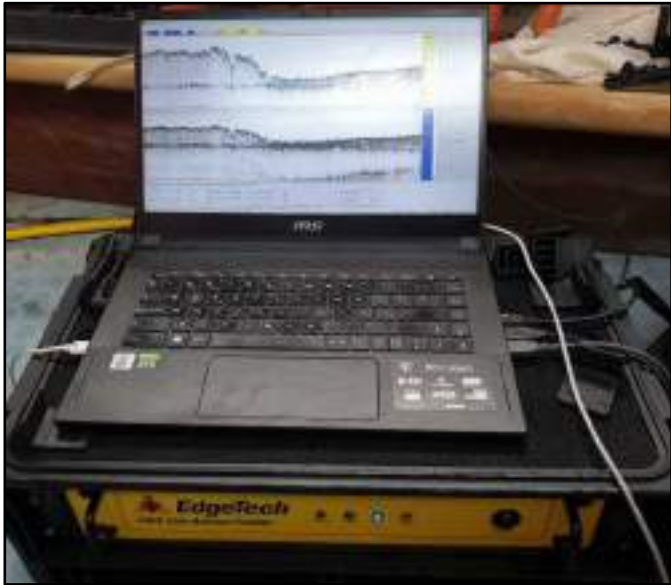
Fig. 12: Perfilador sísmico Chirp Edgetech 3400 durante la toma de datos

La información se recoge a bordo en tiempo real en soporte digital.

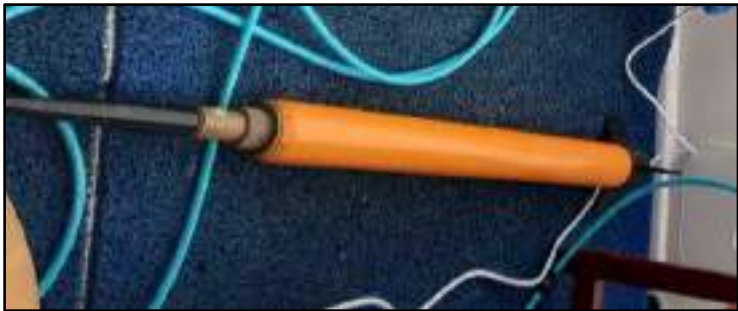
Fig. 13: Sensor del magnetómetro

La captura de los datos se realizó con un magnetómetro de efecto overhauser, Marine Magnetics EXPLORER, remolcado desde la embarcación de trabajo Cademar Uno, a una velocidad aproximada de 3 nudos. La captura de datos se puede realizar hasta una frecuencia de 4 Hz., esto es, 4 datos por segundo.

El objeto de la exploración con un magnetómetro es la evaluación del nivel de alteración del campo magnético terrestre producido por un objeto de material ferromagnético. Cualquier material magnético que pueda ser atraído por el campo magnético de la corteza terrestre alterará el campo magnético de la tierra en ese punto, y la variación en intensidad que se genere podrá ser detectada y medida por un magnetómetro.

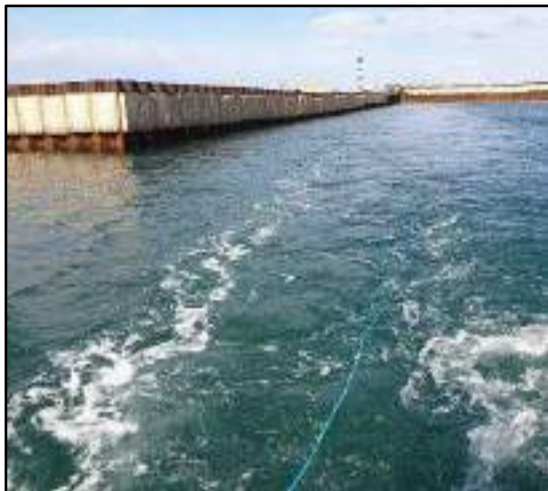
Fig. 14: Remolque del magnetómetro durante los trabajos

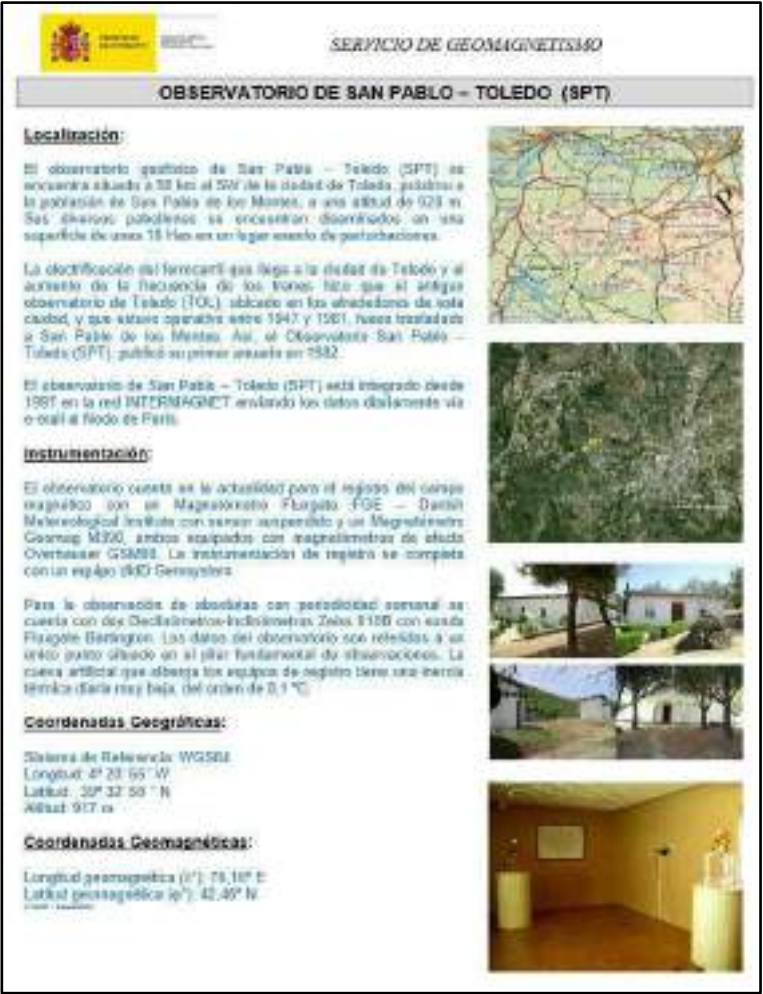
Fig. 15: Estación de referencia utilizada

Para el procesado de los datos, se utilizaron las correcciones/observaciones del observatorio geofísico de San Pablo de los Montes (Toledo). Este observatorio está integrado en la red INTERMAGNET, y envía datos diarios electrónicamente. La ficha de la instalación permanente se muestra a continuación:

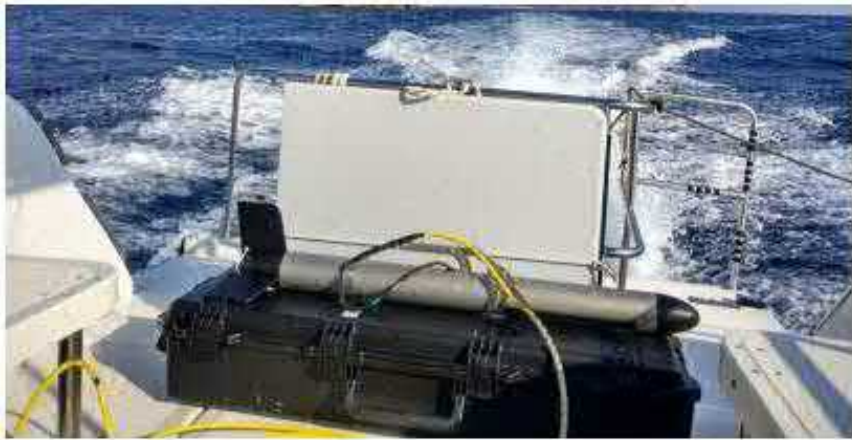
Fig. 21: Sonar de Barrido Lateral (SBL) PULSAR (Kongsberg Geoacustics)

Para la prospección se ha utilizado un sonar de barrido lateral de alta frecuencia modelo *Pulsar* de la marca *Kongsberg Geoacustics LTD*. El Sonar de Barrido Lateral (SBL) ha permitido prospectar la zona con un rango de frecuencias de entre 550 kHz a 1.000 kHz. Para ello se han efectuado transectos paralelos con un solapamiento entre líneas de aproximadamente el 20 %. Mediante el empleo de este equipo se ha obtenido la información necesaria sobre la tipología de sustratos y la bionomía del área de estudio con el fin de poder elaborar la cartografía bionómica.

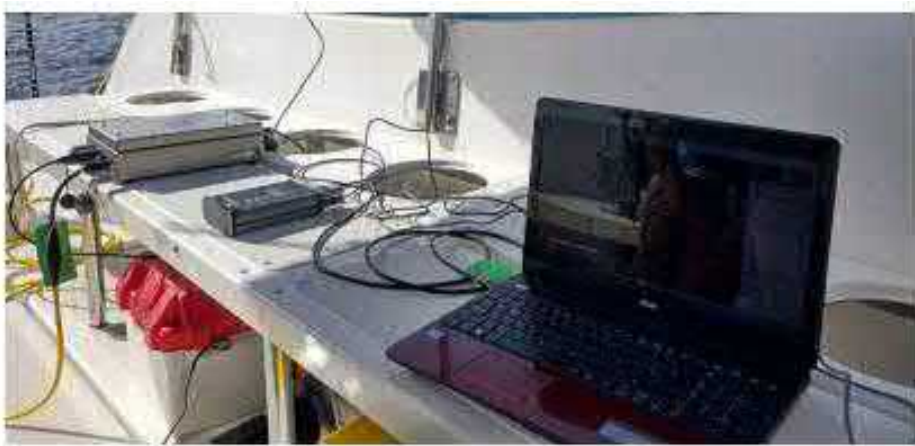
Fig. 22: Equipos para la obtención, visualización y grabación en tiempo real de los sonogramas en campo.

La grabación de los sonogramas en el mar se realizó en soporte digital. Una vez obtenidos los sonogramas fueron procesados mediante el *software* especializado *Hypack Max*, obteniendo un mosaico georreferenciado de los sonogramas en la zona de estudio (sonoplano).

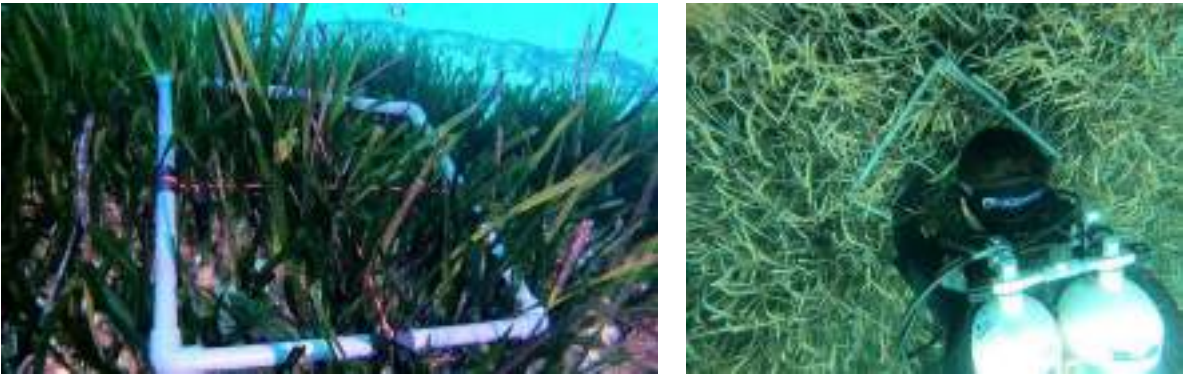
Fig. 25 y Fig. 26: Cuadrícula de 50 x 50 cm y buzo tomando datos (Fotos: OCEANSNELL).

En cada punto de muestreo, siguiendo la metodología descrita en Pergent, 1995, se ha realizado el recuento de haces mediante cuadrículas de 40x40cm, realizando 3 medidas (réplicas) a lo largo de cada uno de los tres transectos establecidos. El recuento de haces ha permitido calcular la siguiente información:

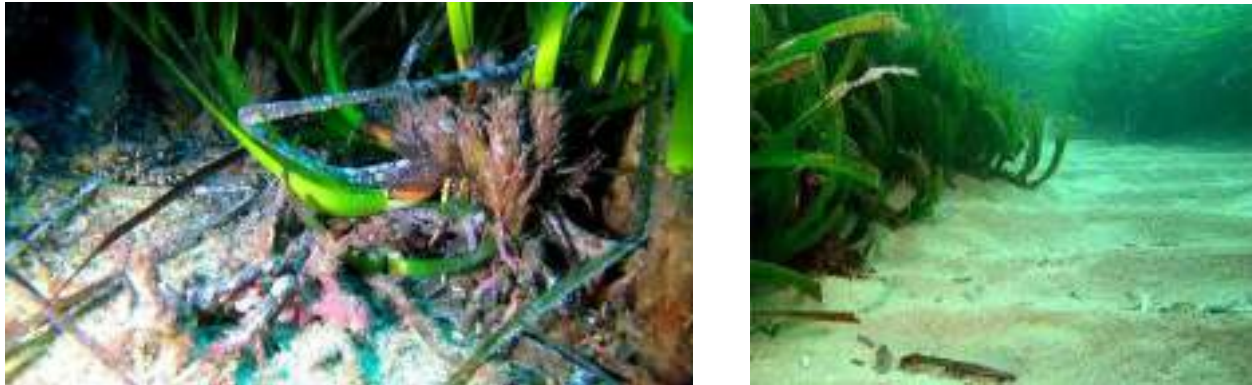
Fig. 27: Detalles de rizomas plagiótropos. Fte: OCEANSNELL

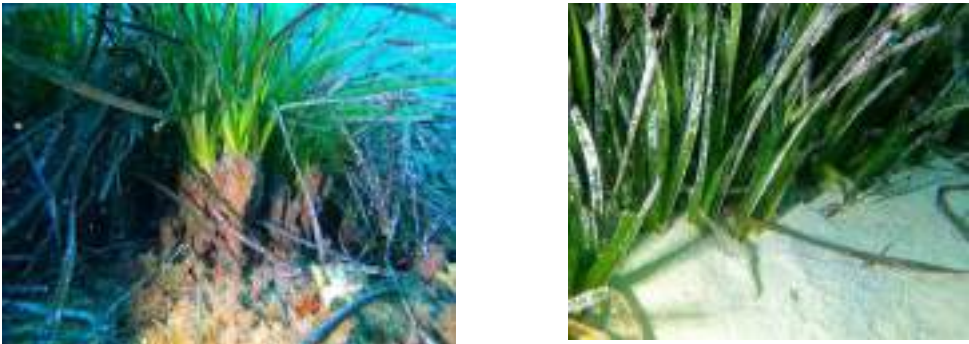
Fig. 29 y Fig. 30: Rizomas desenterrados por pérdida de sedimento (izq) y rizomas enterrados (dcha) (Fotos: OCEANSNELL).

El desenterramiento de los haces verticales puede ser un indicativo de erosión en la pradera, ya sea por un desequilibrio sedimentario o por el efecto de anclajes o fondeos (Ruiz et al., 2006), del mismo modo un enterramiento excesivo también puede causar su mortalidad.

Se han tomado 12 medidas por estación para obtener el grado de enterramiento de los haces, midiendo la distancia entre la superficie del sedimento y la lígula de la hoja más externa del haz, según metodología indicada por Díaz & Marbà, 2009.

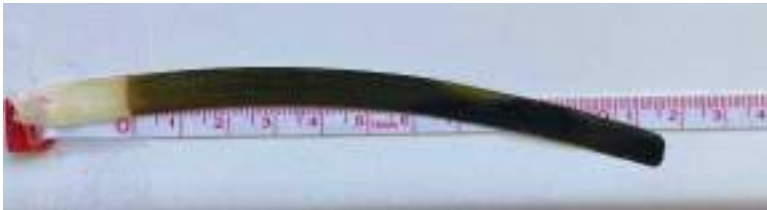
Fig. 31: Tareas de medición de longitud foliar en laborartorio. Fte: OCEANSNELL

- Número de hojas por haz para cada tipo de hoja.
- Longitud (cm): es la longitud entre la lígula y el ápice de la hoja.
- Anchura (cm): se mide hacia la mitad de la hoja.
- Superficie foliar (cm²): es el resultado de multiplicar la longitud por la anchura de la hoja.
- Grado de epibiosis: se ha realizado raspando cada una de las hojas para poder extraer los epífitos. Las placas donde se han depositado los epífitos han sido pesadas previamente en una balanza analítica de precisión. Una vez depositados los epífitos se pesan. Posteriormente se han secado a 80°C durante 48 horas y se han vuelto a pesar.

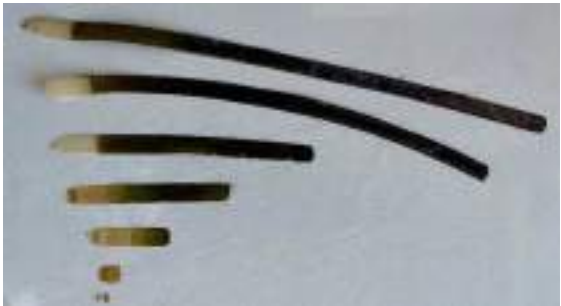
Fig. 32: Recuento de hojas por haz y clasificación de las mismas en laboratorio. Fte: OCEANSNELL

Una vez en el laboratorio se han separado las hojas de cada haz y clasificado en función de su edad (Giraud, 1977): juvenil (menos de 5 cm de largo, con la punta de la hoja intacta), intermedia (más de 5 cm y sin base) y adulta (más de 5 cm, con base).

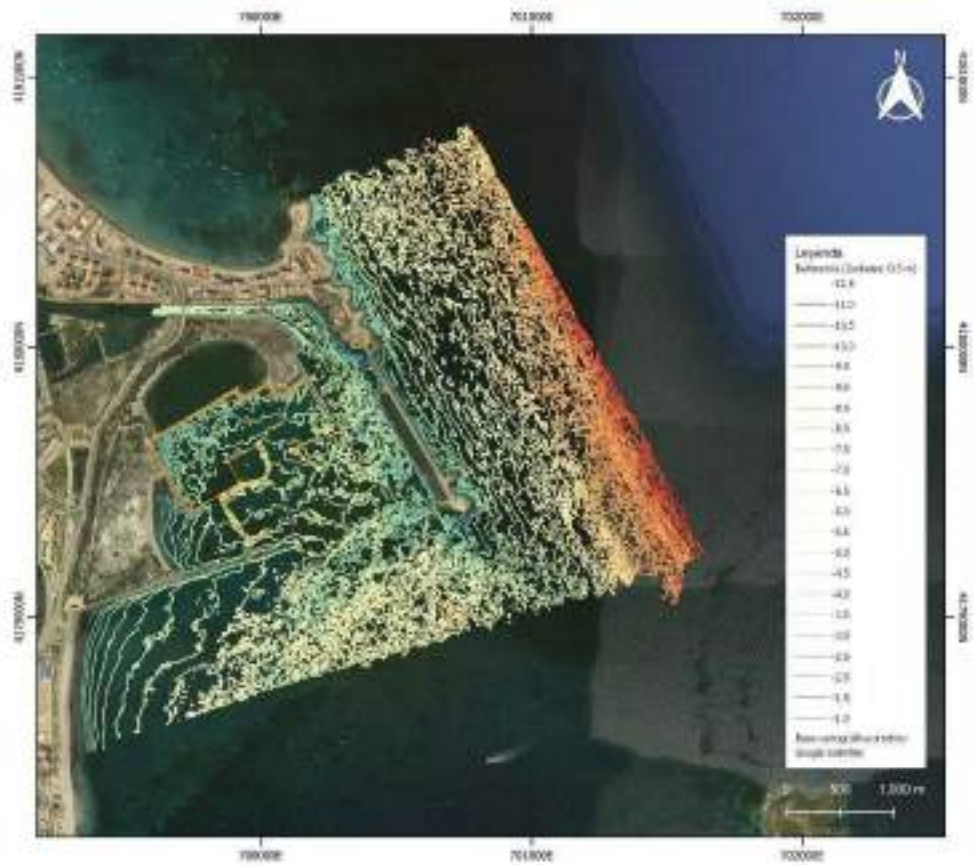
Mapa 5. Mapa de isobatas (UTM ETRS89 H30). (UTM ETRS89 H30).

Se recorrieron un total de 182 transectos, siendo la longitud total recorrida de 94 km. Con estos recorridos se han obtenido 246 millones de sondas brutas, en un rango de profundidades comprendido entre los 0.4 m y los 12 m. El plano generado con la batimetría, consiste en un plano de curvas de isobatas de equidistancia 0.5 m y un Modelo Digital del Terreno (MDT) los cuales se detallan a continuación.

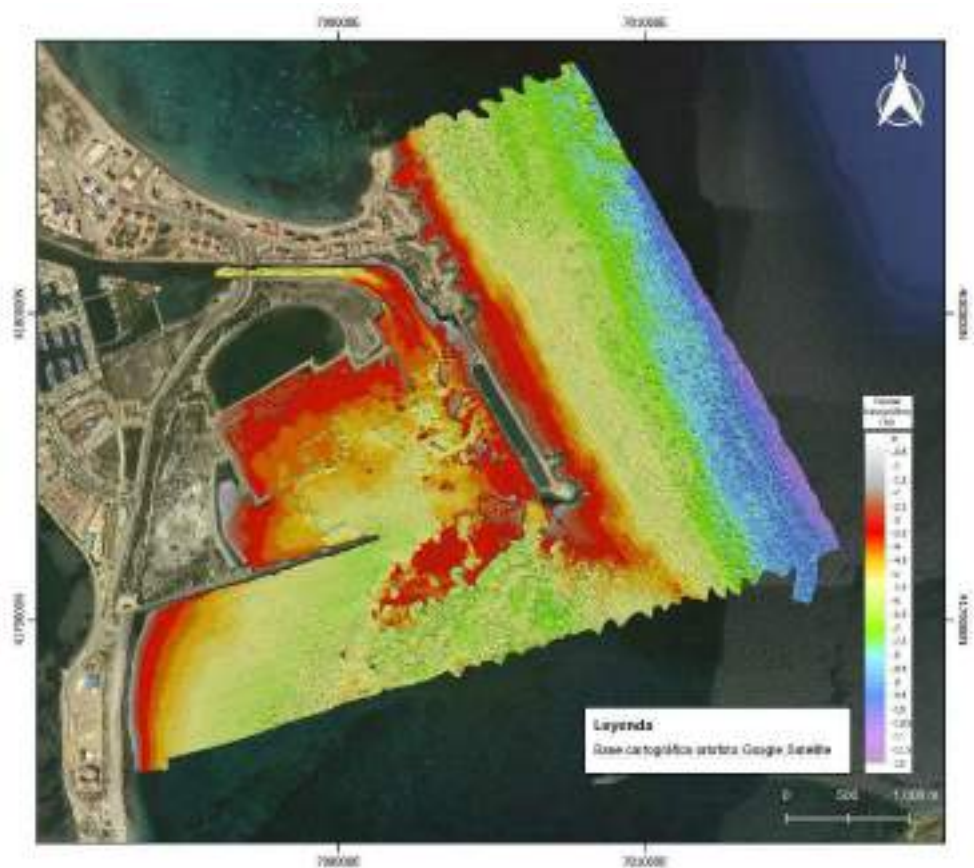
Mapa 6. Modelo Digital del Terreno (UTM ETRS89 H30)

Tras la adquisición, procesado y modelizado de los datos obtenidos durante el levantamiento batimétrico multihaz, estos se han representado en diferentes salidas gráficas sobre ortofoto, incluyendo un Modelo Digital del Terreno (Mapa 1, Mapa 6 y Anexo Cartográfico). Para una mejor visualización de la información contenida en dichas figuras se recomienda acceder al Anexo cartográfico y a la versión digital de la batimetría.

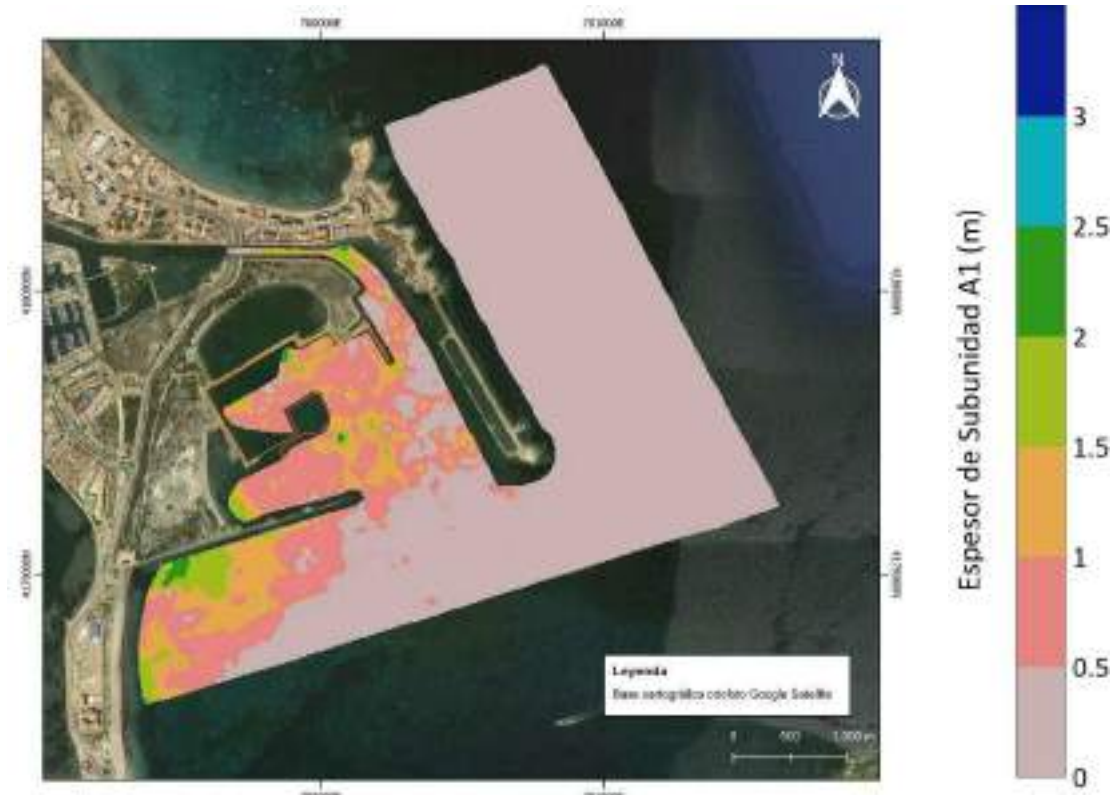
Mapa 8: Espesor de sedimento de la subunidad A1 (UTM ETRS89 H30)

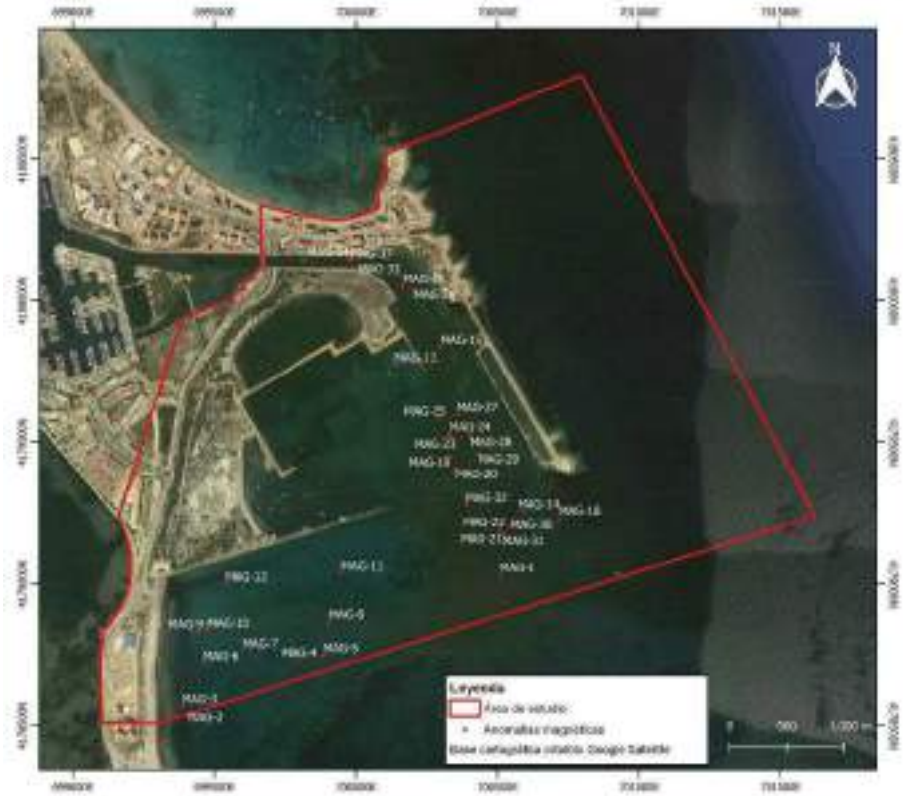
Mapa 9: Ubicación de las anomalías magnéticas detectadas (UTM ETRS89 H30)

Las anomalías magnéticas más importantes localizadas en esta zona se encuentran listadas en la Tabla 12 y representadas en el Mapa 9

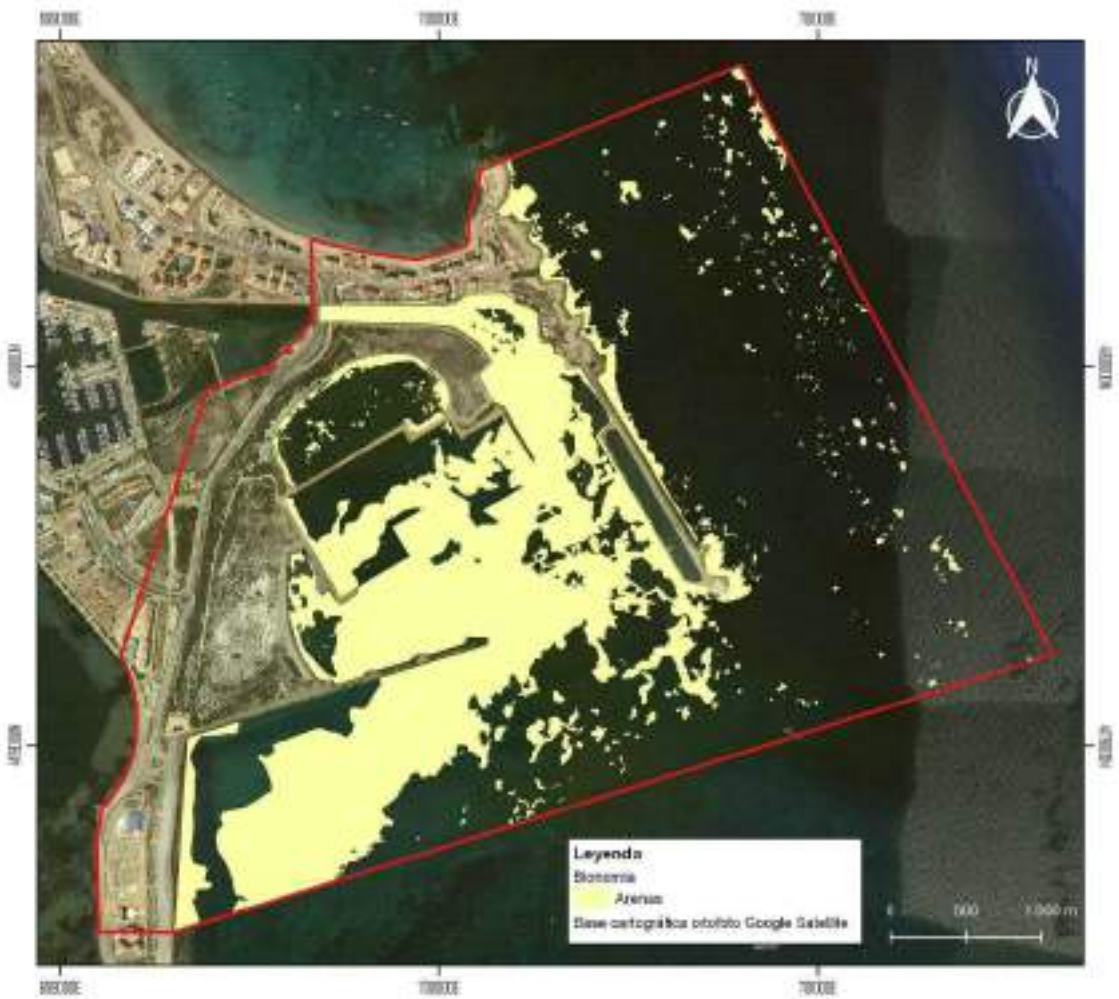
Mapa 1. Localización del hábitat 03040220 – Arenas finas infralitorales bien calibradas (UTM ETRS89 H30)

La biocenosis de las arenas finas bien calibradas ocupa una extensión en el área de estudio es de aproximadamente 0.85 km², representa el 32,27% de la superficie total. La localización de esta biocenosis puede verse en el mapa siguiente (detalles en anexos).

Se trata de un hábitat caracterizado por la presencia de arenas finas y muy finas de granulometría homogénea y origen terrígeno, presente en zonas con hidrodinamismo moderado.

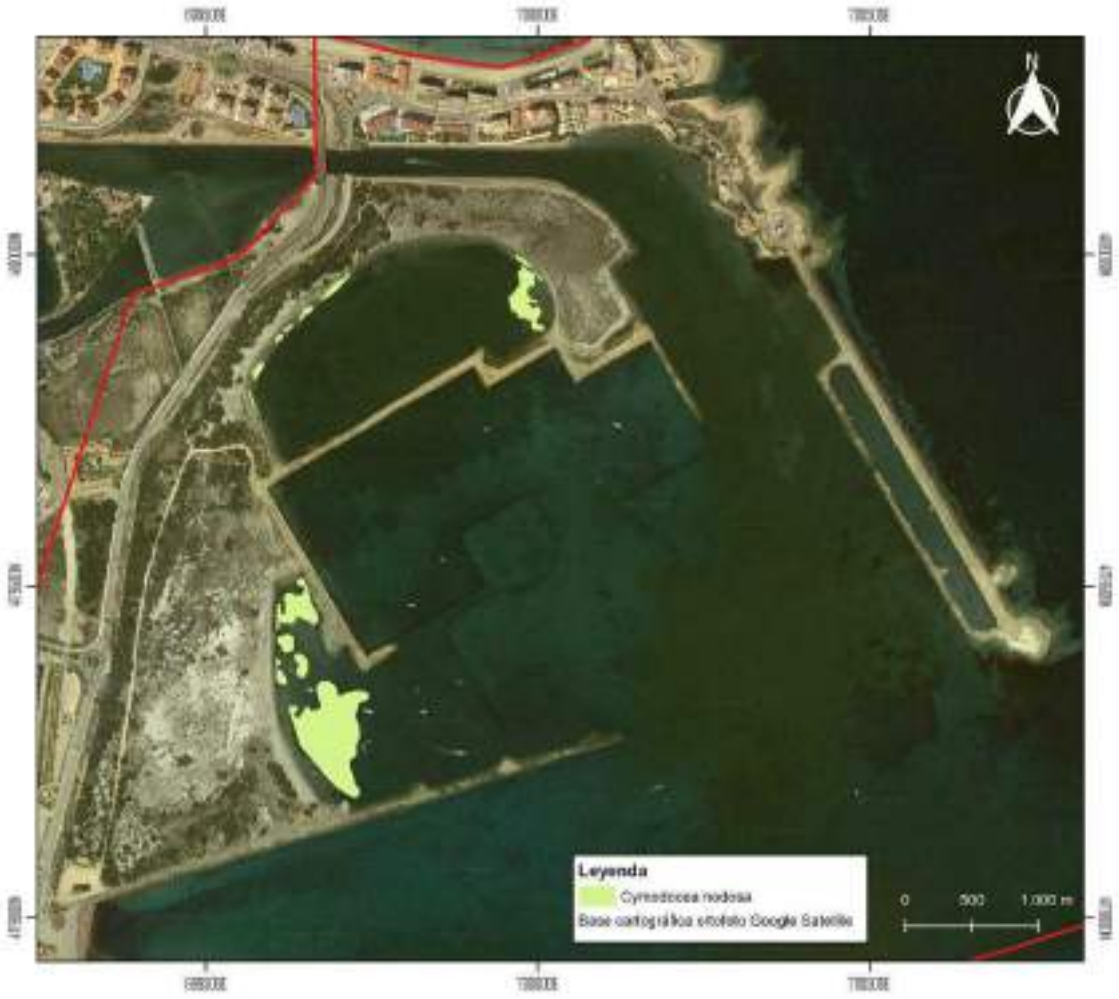
Mapa 2. Localización del hábitat 030510 - Praderas de *Cymodocea nodosa* de zonas abiertas someras (UTM ETRS89 H30)

Esta biocenosis se ha detectado exclusivamente en una pequeña zona somera del área de estudio, formando una mancha de baja densidad y cobertura.

Su extensión en el área de estudio es de aproximadamente 0,018 km², representa el 0,70% de la superficie total. La localización de esta biocenosis puede verse en el mapa siguiente (detalles en anexos).

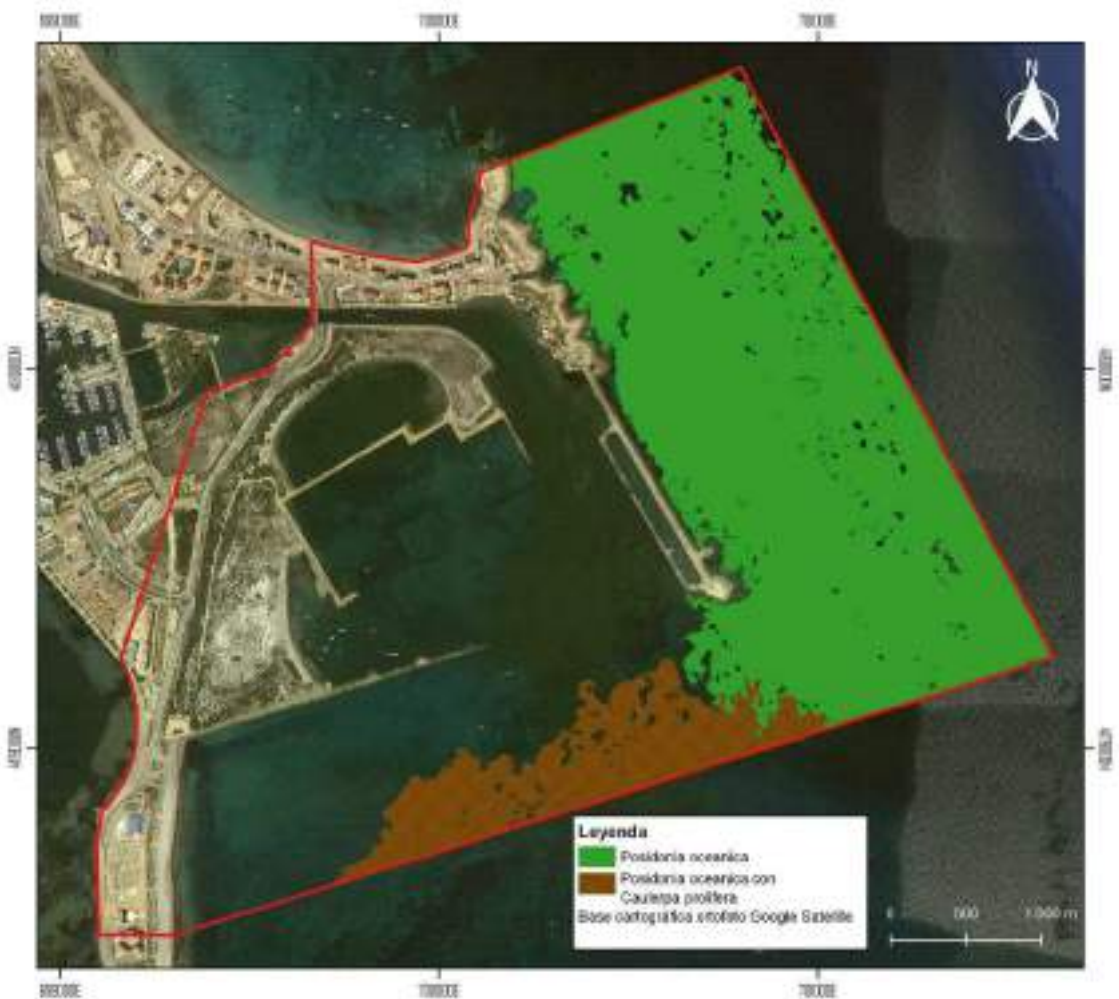
Mapa 3: Localización del hábitat 030512 - Praderas de *Posidonia oceanica* (UTM ETRS89 H30)

Su extensión en el área de estudio es de aproximadamente 1.172 km², representa el 44,49% de la superficie total. La localización de esta biocenosis puede verse en el mapa siguiente (detalles en anexos). La totalidad de la pradera de *Posidonia* se localiza en el exterior del recinto portuario, aunque cabe destacar que se ha podido localizar una pequeña mancha muy localizada en el interior de este, concretamente en la zona interna del perímetro de las tablestacas (sección 13).

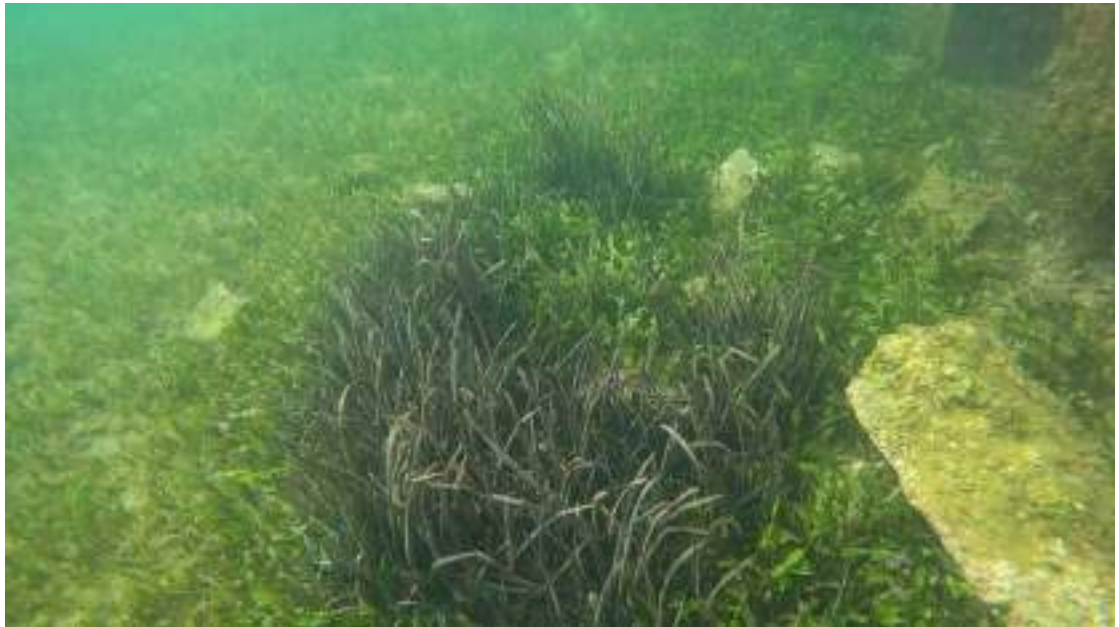
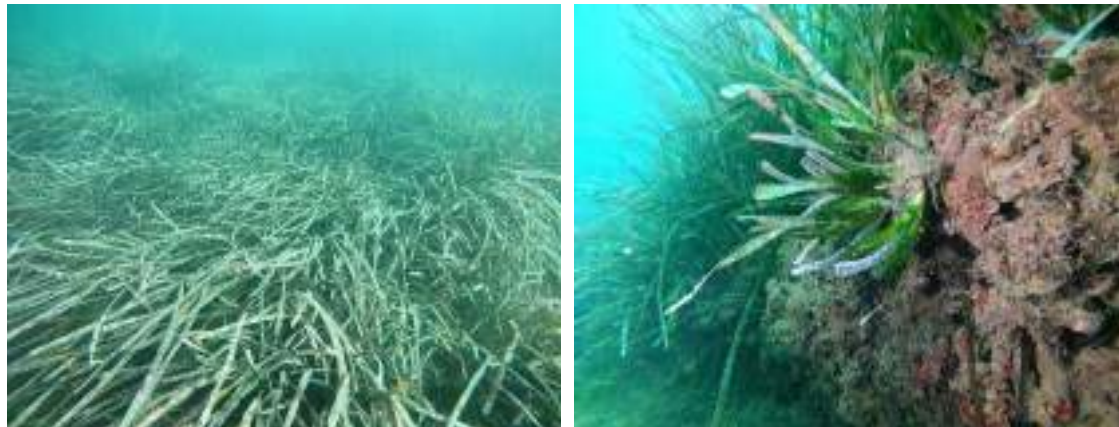
Fig. 35: Diferentes tipologías de la pradera de *Posidonia oceanica* en la zona de estudio. Islote aislado en la zona interna del perímetro de tablestacas (sección 13), pradera continua sobre arena (izquierda) y escalón de *Posidonia* (derecha)
