Anejo 02: Estudios previos

Documento	Anejo 02: Estudios previos
Proyecto	PROYECTO DE RETIRADA DE INSTALACIONES DE PUERTO MAYOR Y RECUPERACIÓN AMBIENTAL DEL ESPACIO OCUPADO POR LAS MISMAS, EN EL T.M. DE SAN JAVIER (MURCIA)
Código	CP9370-PC-AN-HE-EST_PREVIOS-020000-D02.docx
Autores:	Firmado: RZT
	Fecha: 06/03/2023
Verificado	Firmado: FBA
	Fecha: 06/03/2023
Destinatario	
Notas

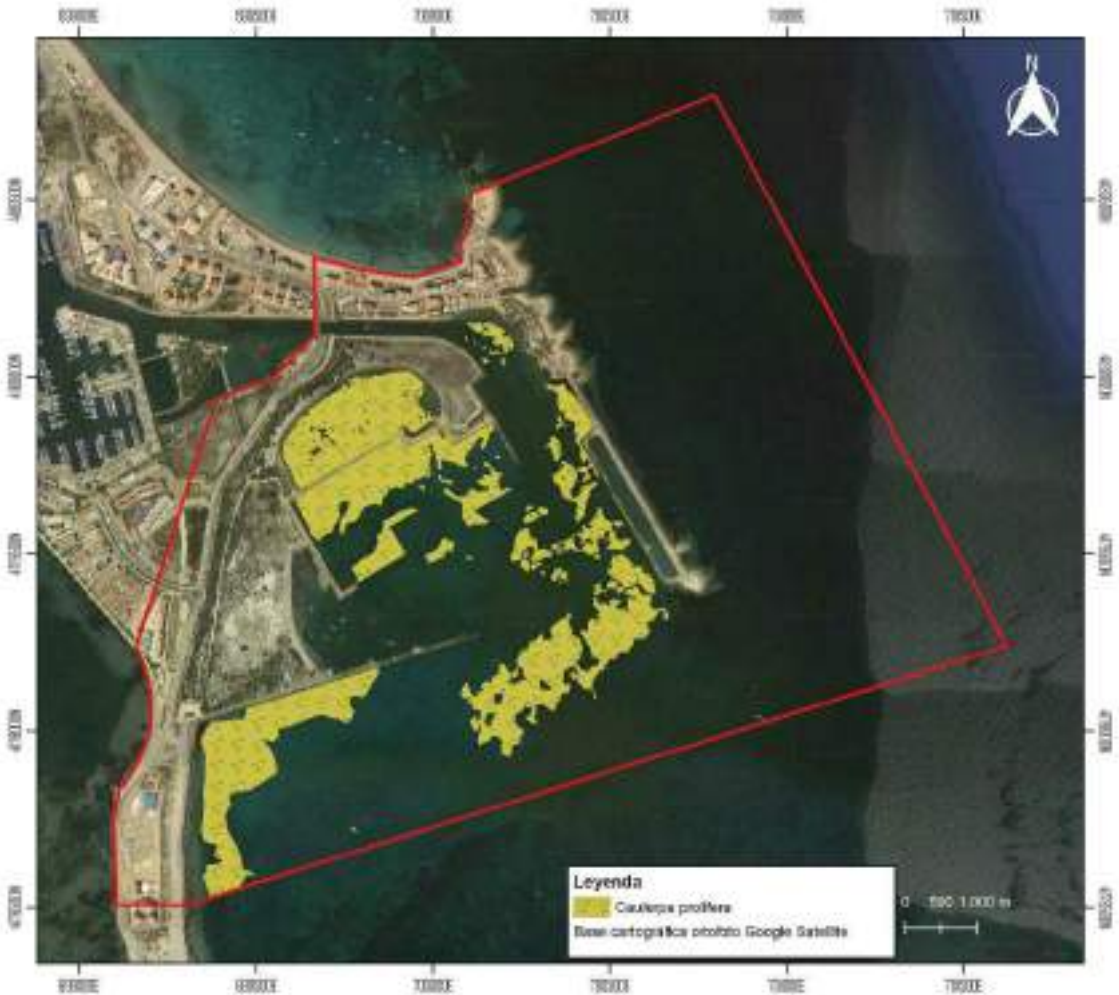
Mapa 4: Localización del hábitat 0305130201 - Praderas de *Caulerpa prolifera*. (UTM ETRS89 H30).

En el ámbito de estudio, esta comunidad está representada por una pradera monoespecífica del alga verde rizomatosa *Caulerpa prolifera*, desarrollándose también sobre mata muerta de *Posidonia oceanica* y sobre fondos blandos con parches de *Cymodocea nodosa*.

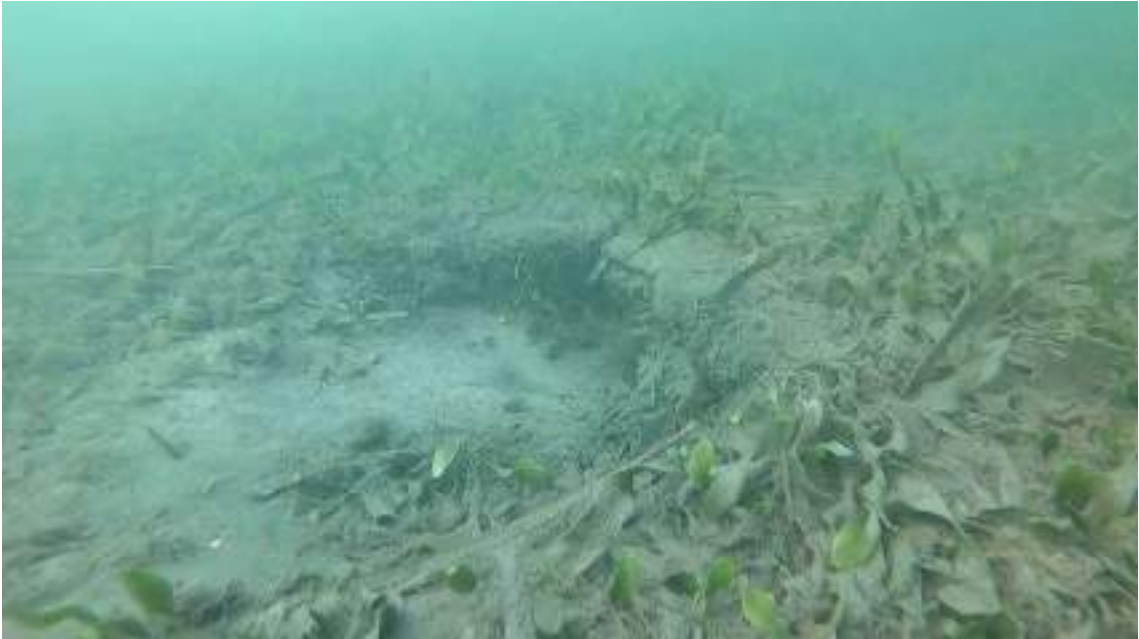
Fig. 36: Pradera de *Caulerpa prolifera* sobre mata muerta de *Posidonia oceanica* en el área de estudio.

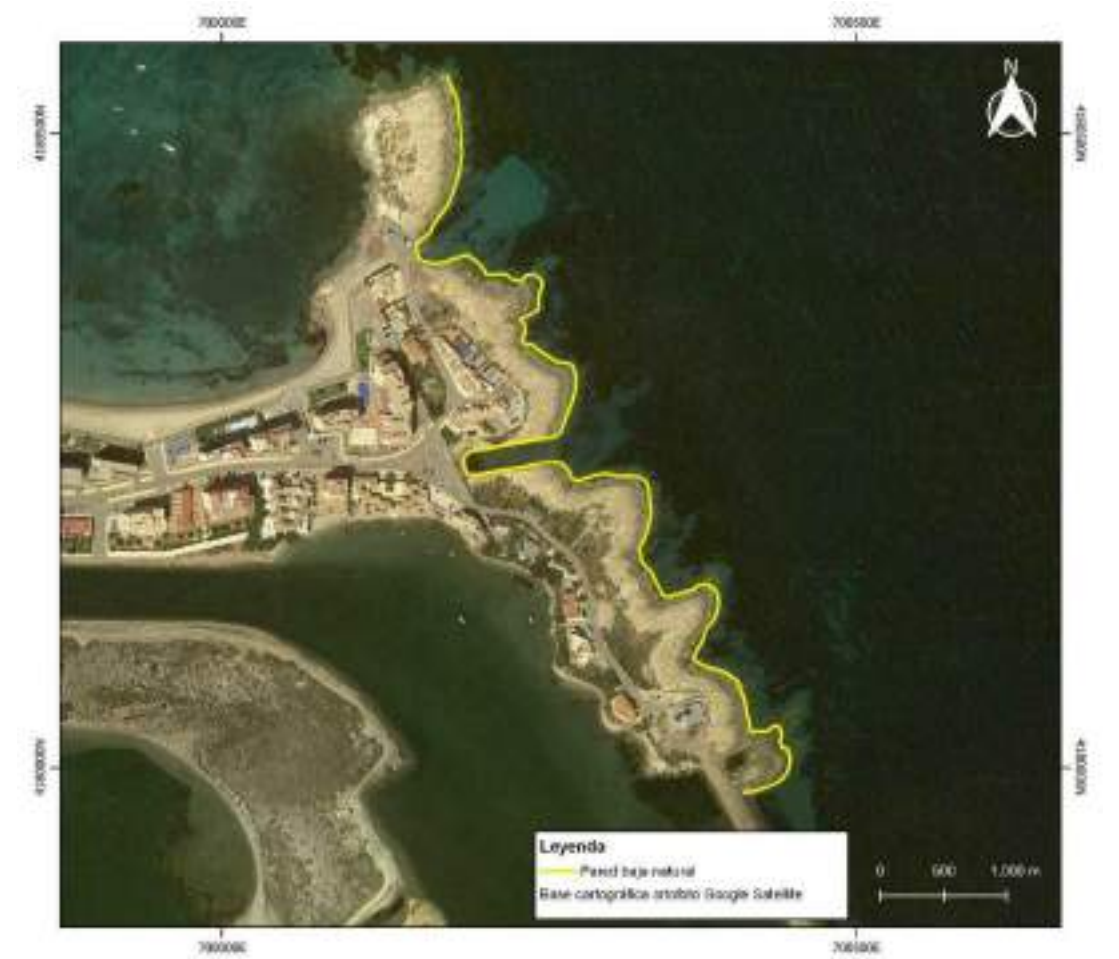
Mapa 13: Tipología de costa presente en la zona de estudio

En la zona de aplicación del índice CARLIT se ha identificado una única tipología de costa (en el Mapa 13 se muestra la localización de cada una de las tipologías identificadas):

- Pared baja natural

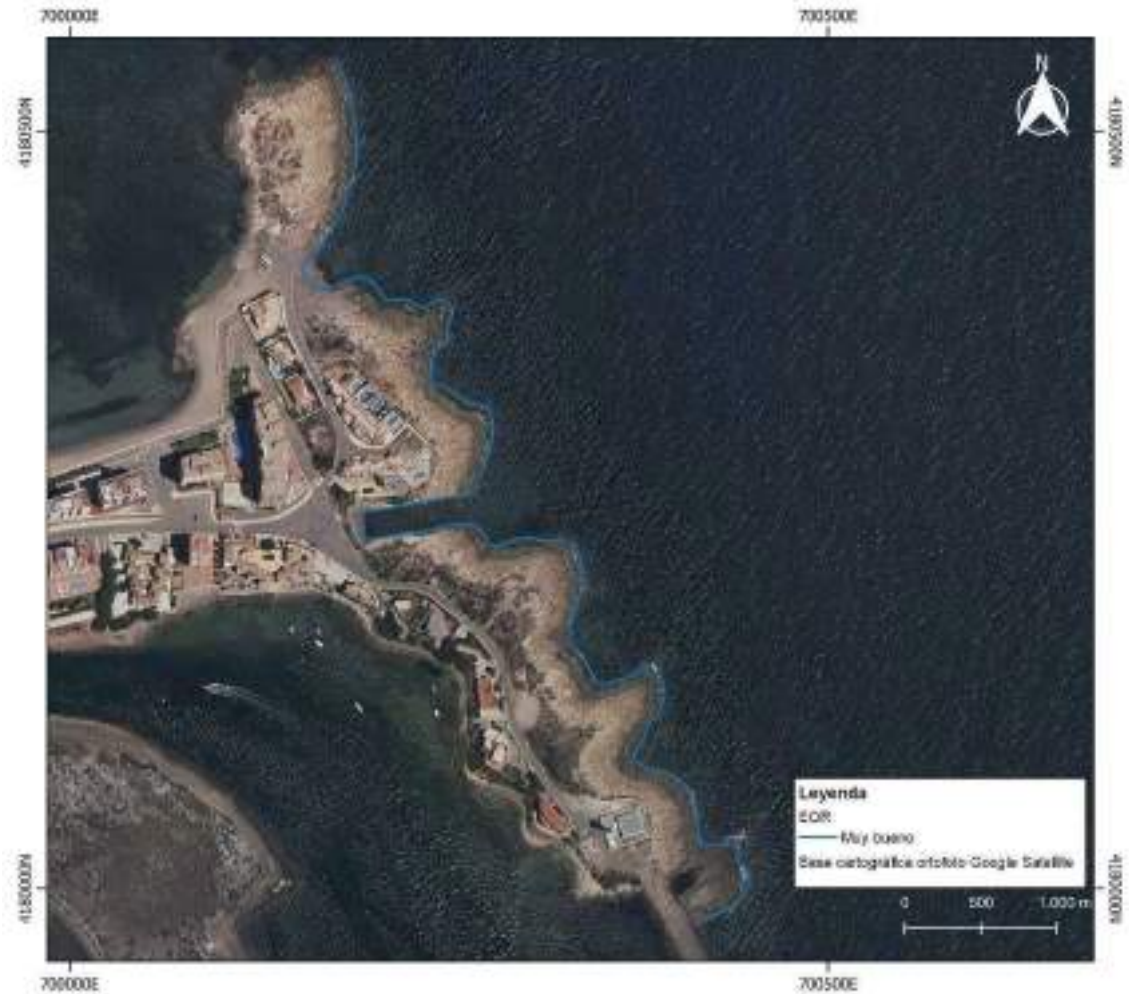
Mapa 14: EQR de la zona de estudio tras la aplicación del índice CARLIT (ETRS89 H30).

Tipo de costa	Comunidad	Nivel sensibilidad	Longitud costa (m)	Longitud total (m)	EQ ssi	EQ rsi	EQR	Estado ecológico
Pared baja natural	<i>Posidonia oceanica</i>	20	697,27	1049,39	15,14	16,6	0,91	Muy bueno
	<i>Algas fotófilas</i>	6	293,66					
	Clorofíceas (algas verdes nitrofilas)	3	58,46

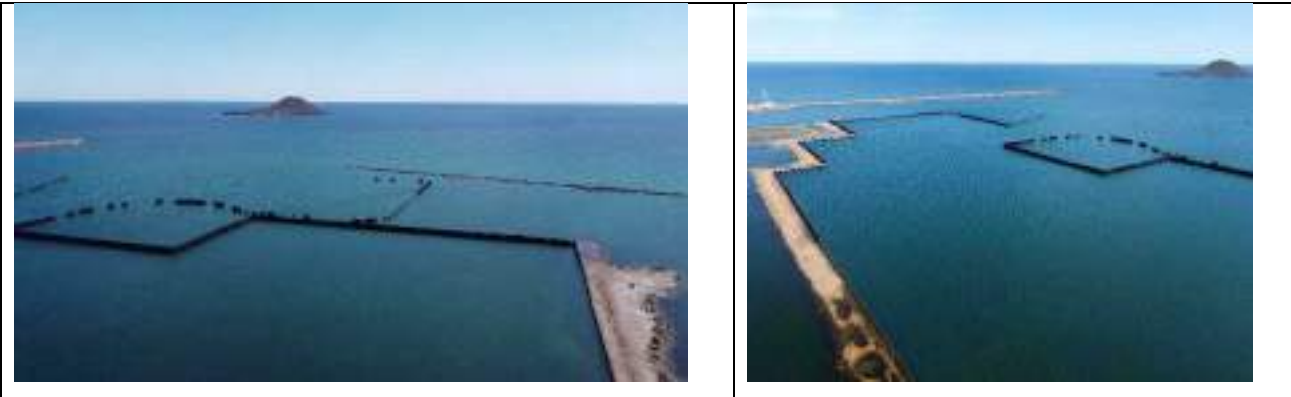
Foto 1 y Foto 2: Tablestacas presentes en el interior del puerto (UTM ETRS89 H30).

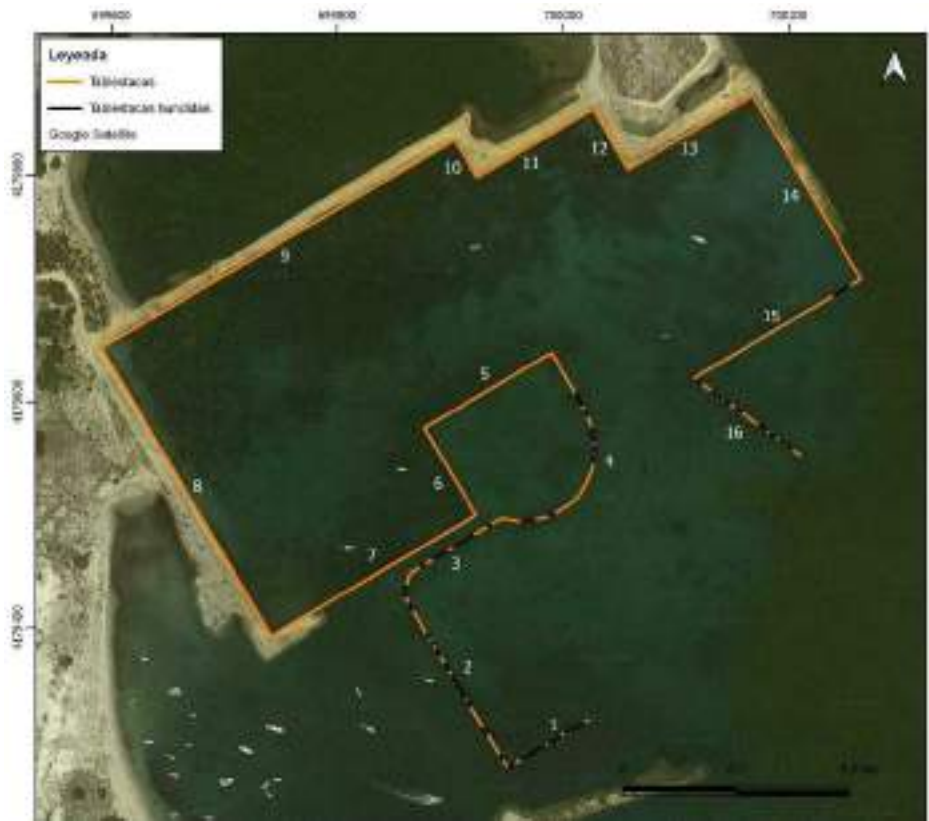
Mapa 15: Inspección submarina (UTM ETRS89 H30) de las diferentes secciones de estudio.

Las zonas menos protegidas (Secciones 1, 2, 3, 4, 15 y 16) son las que tienen bastantes fragmentos rotos, deteriorados y hundidos (ver mapa y fotografías).

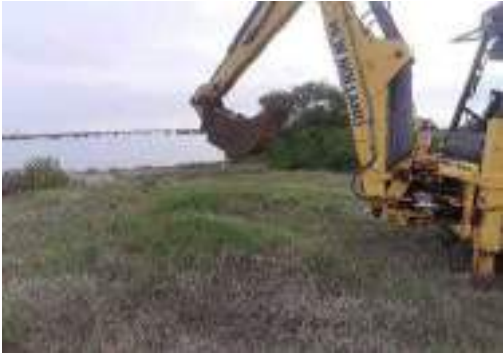
Emplazamiento de calicata.

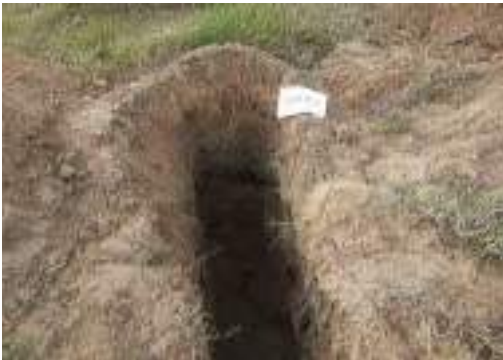
2,00	Areniscas de tonos marrones claros. Difícil de excavar.	MA-2
1,50				
2,00				
FIN DE LA CALICATA A 2,00 m DE PROFUNDIDAD				
			A partir de los 2,00 m de profundidad no se puede seguir excavando porque el material ofrece alta resistencia a la excavación.	
2,50				
3,00				
3,50				
4,00				
4,50				
5,00

Vista interior de la calicata

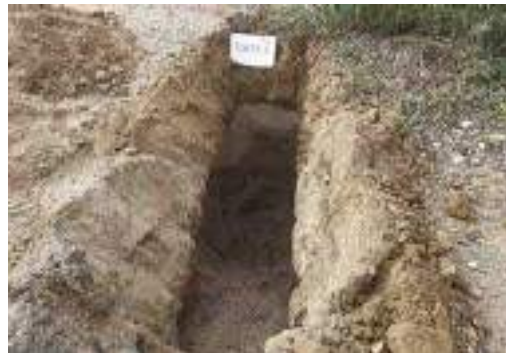
Arenas de tonos marrones grisáceos, fáciles de excavar. Paredes inestables.	MA-1
1,50		1,60		
		1,80		
			Fangos. Fáciles de excavar. Inestables.	
FIN DE LA CALICATA A 1,80 m DE PROFUNDIDAD				
2,00				
2,50				
3,00				
3,50				
4,00				
4,50				
5,00

Vista interior de la calicata

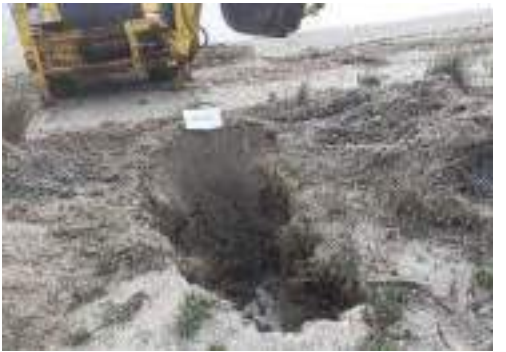
Arenas de tonos grises. Fáciles de excavar. Paredes inestables.	MA-1
0,50				
1,00				
		1,40		
1,50	FIN DE LA CALICATA A 1,40 m DE PROFUNDIDAD			
			A partir de 1,40 m de profundidad, aparece el nivel freático y las paredes de la calicata colapsan impidiendo continuar con la excavación.	
2,00				
2,50				
3,00				
3,50				
4,00				
4,50				
5,00

Vista interior de la calicata

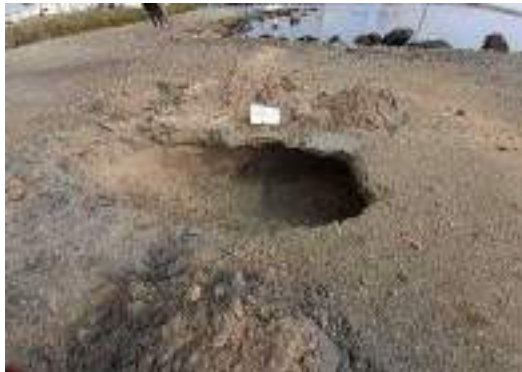
0,50		0,50				
1,00		1,20	Arenas y fangos de tonos grises. Fáciles de excavar. Inestables.

FIN DE LA CALICATA A 1,20 m DE PROFUNDIDAD						
1,50				Vista interior de la calicata		
2,00		A partir de 1,00 m de profundidad, aparece nivel freático y las paredes de la calicata colapsan, por tanto, no podemos seguir excavando.				
2,50						
3,00						
3,50						
4,00						
4,50						
5,00

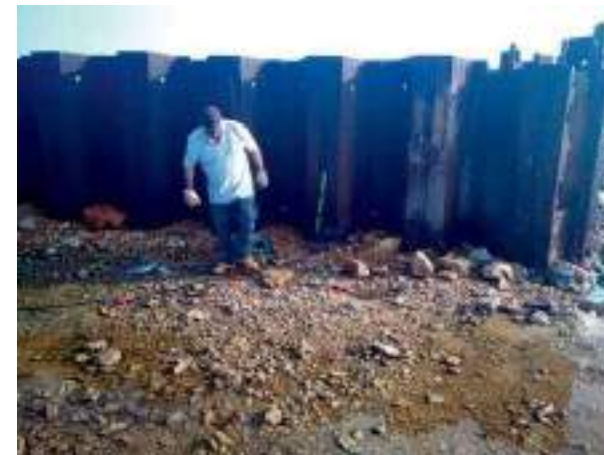
Foto 1.- Imagen de la realización del ensayo de sismica paralela **SP-1**.

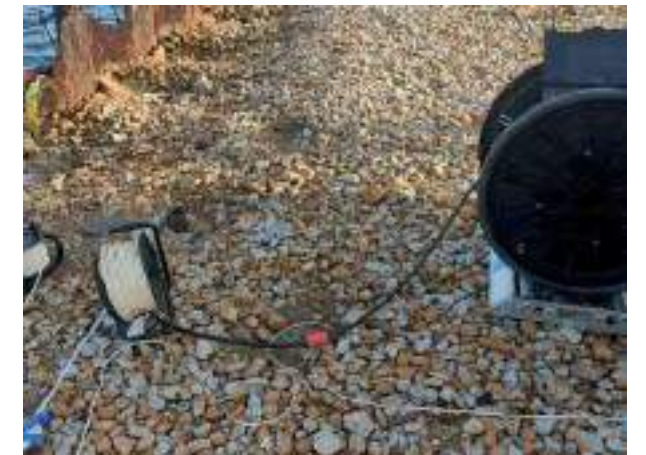
Foto 2.- Imagen de la realización del ensayo de sismica paralela **SP-2**.

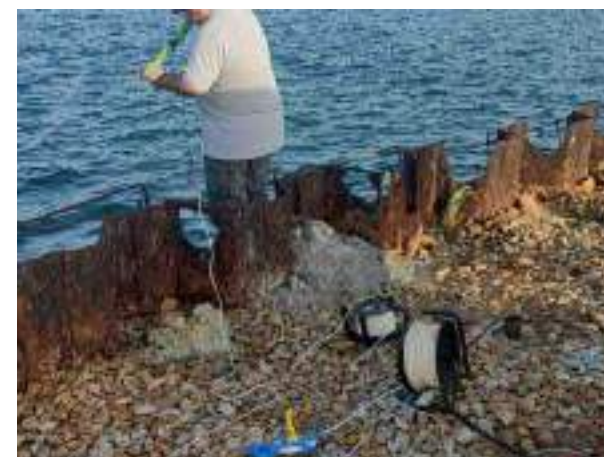
Foto 3.- Imagen de la realización del ensayo de sismica paralela **SP-2**.

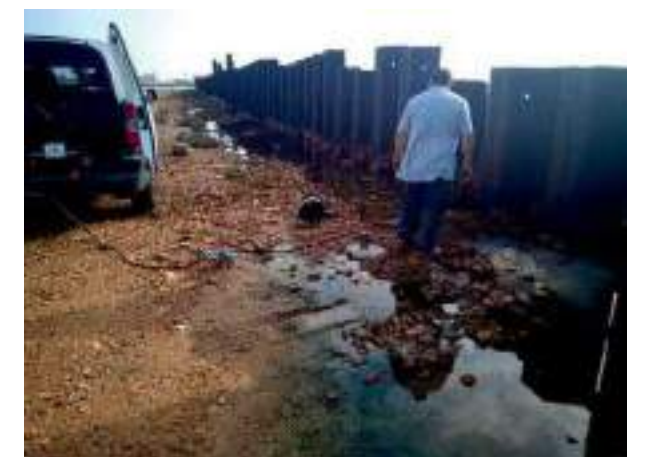
Foto 4.- Imagen de la realización del ensayo de sismica paralela **SP-3**.

Cabe destacar que las variaciones que se producen en las frecuencias de vibración de los diferentes ensayos pueden estar relacionado con la integridad estructural de la propia tablestaca, pudiendo presentar una anomalía hacia más bajas frecuencias (caso del ensayo **SP-3**) posiblemente debido a un mayor deterioro del metal.

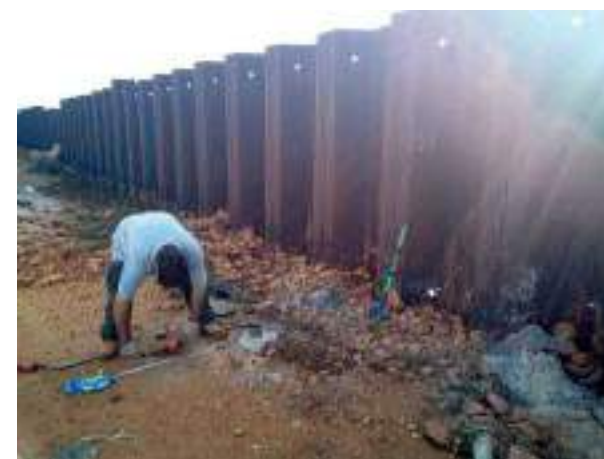
Foto 5.- Imagen de la realización del ensayo de sismica paralela **SP-4**.

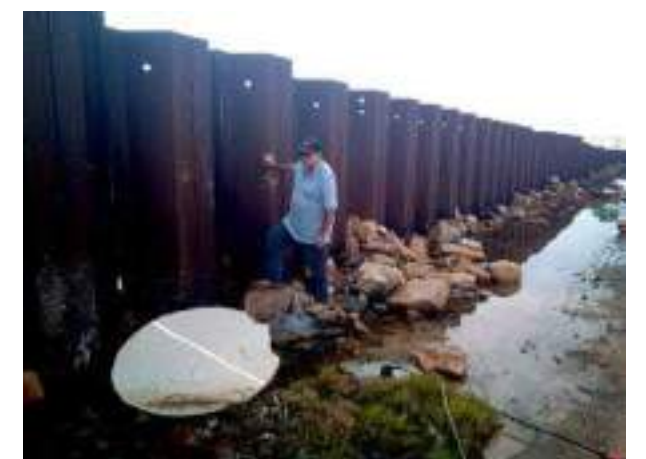
Foto 6.- Imagen de la realización del ensayo de sismica paralela **SP-5**.

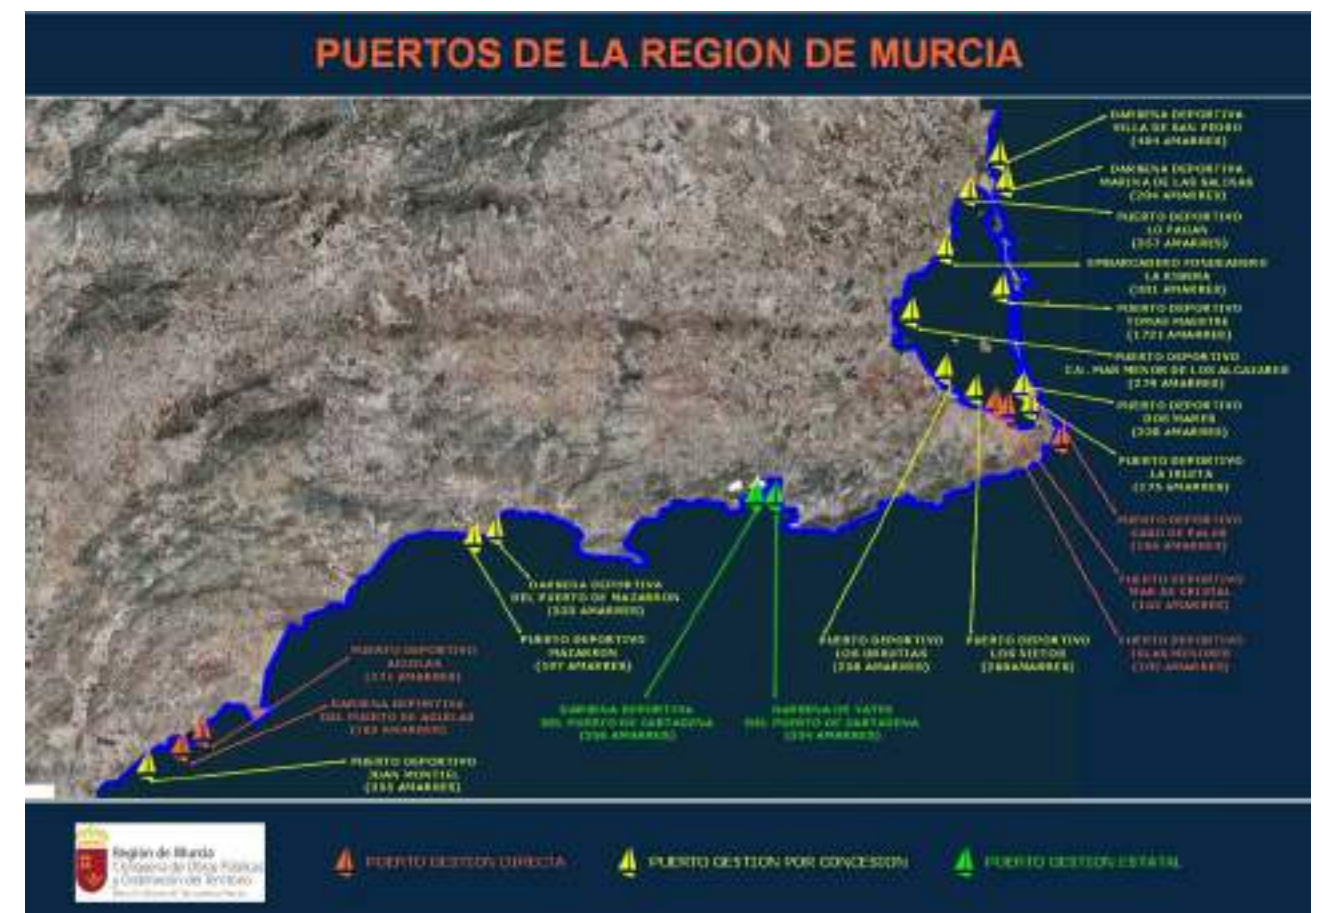
Imagen 1. Puertos Deportivos Región de Murcia. Fuente: Carm

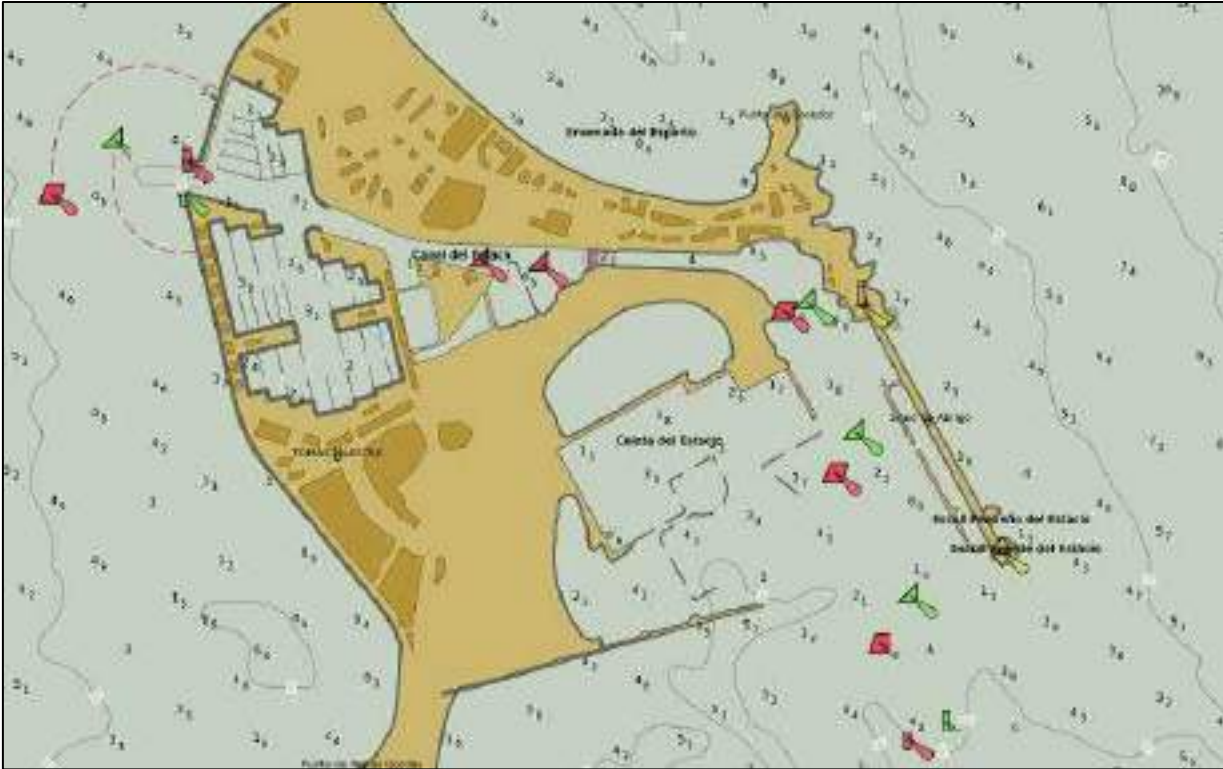
Imagen 2. Carta náutica, señalización. Fuente: <http://infomar.cedex.es/visor.html>

La entrada al canal dispone de equipos de señalización así como el actual faro inaugurado en 1971, constituido por una torre cilíndrica de 3 m de diámetro de hormigón armado de 29,20 m de altura. . La parte superior está rematada con dos cámaras de servicio e iluminación sobre dos plataformas con barandilla de acero inoxidable. El sistema de iluminación está equipado con una linterna que emite cuatro destellos de luz blanca cada 20 segundos con señal de 4º orden y alcance de 22 millas.

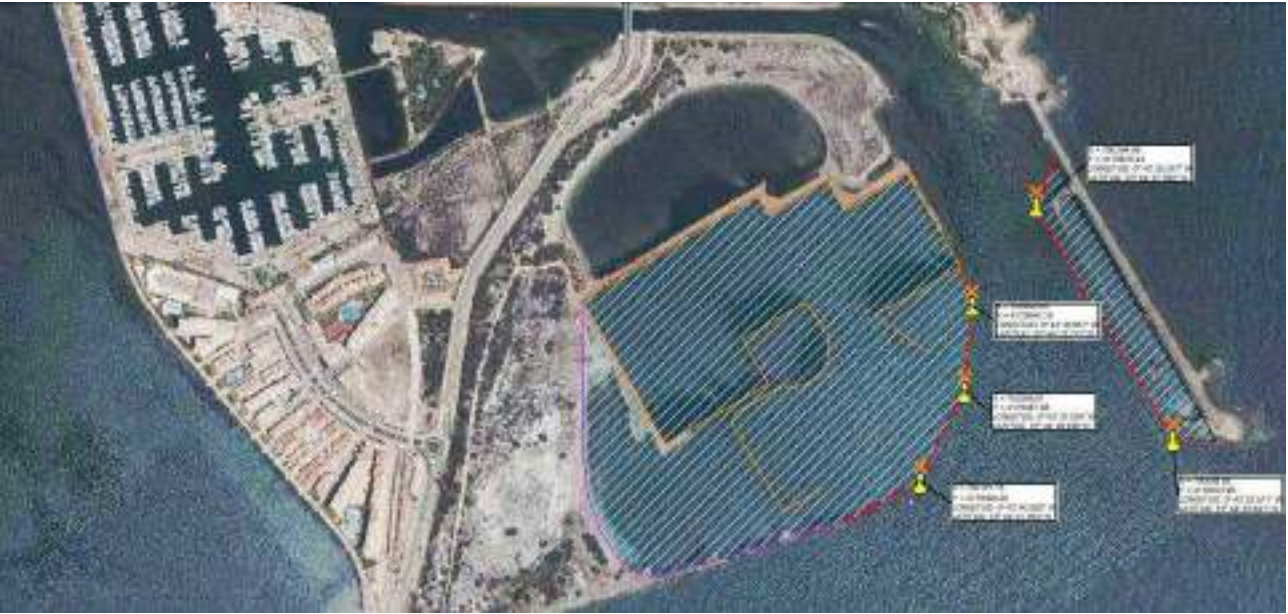
Para ello se seguirán las indicaciones del sistema de balizamiento marítimo (IALA-MBS) representado en la imagen que se adjunta y cuyo plano se adjunta en el apéndice 1 del presente documento.

Imagen 5. Señalización y balizamiento marítimo durante las obras

Para ello se dispondrán de 5 balizas de las siguientes características:
