PROYECTO GENERAL DE DESMANTELAMIENTO DE LA PLANTA QUERCUS DE FABRICACIÓN DE CONCENTRADOS DE URANIO (FASE I)

**ANEXO I – PROYECTO CONSTRUCTIVO DE LA EJECUCIÓN DEL RECINTO DE
CONFINAMIENTO Y EL DESMANTELAMIENTO DE LA ERA DE LIXIVIACIÓN
ESTÁTICA DE LA PLANTA QUERCUS**

ANEJO 3 – ESTUDIO DE ESTABILIDAD DE LA ERA

ESTUDIO DE ESTABILIDAD PARA ERA DE LIXIVIACIÓN ESTÁTICA "QUERCUS" EN SAELICES EL CHICO (SALAMANCA).

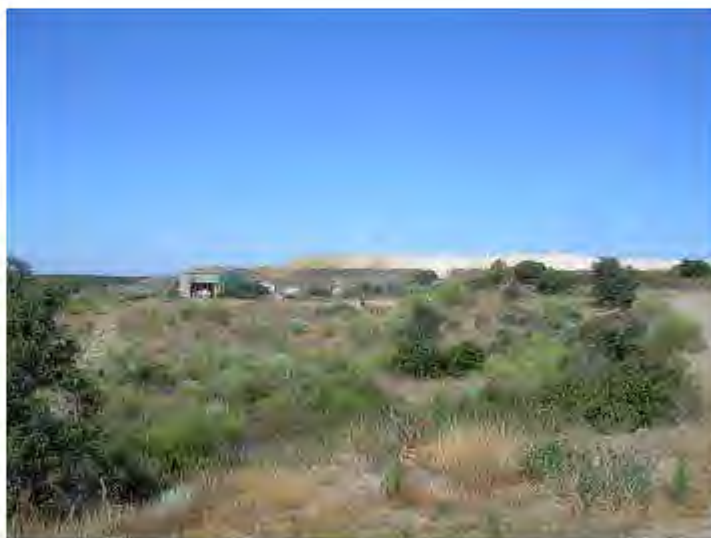
Fotografía 1. Vista panorámica de la Era de lixiviación estática Quercus. Se puede apreciar un acopio blanquecino en la parte superior correspondiente a la torta de neutralización que ha sido vertida.

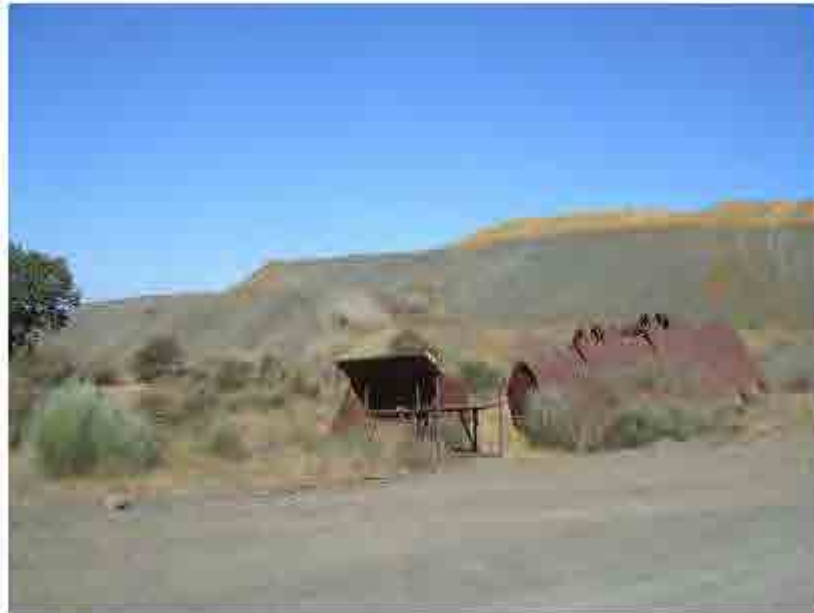
Fotografía 2. Vista general de la Era de lixiviación estática Quercus desde la parte sureste.

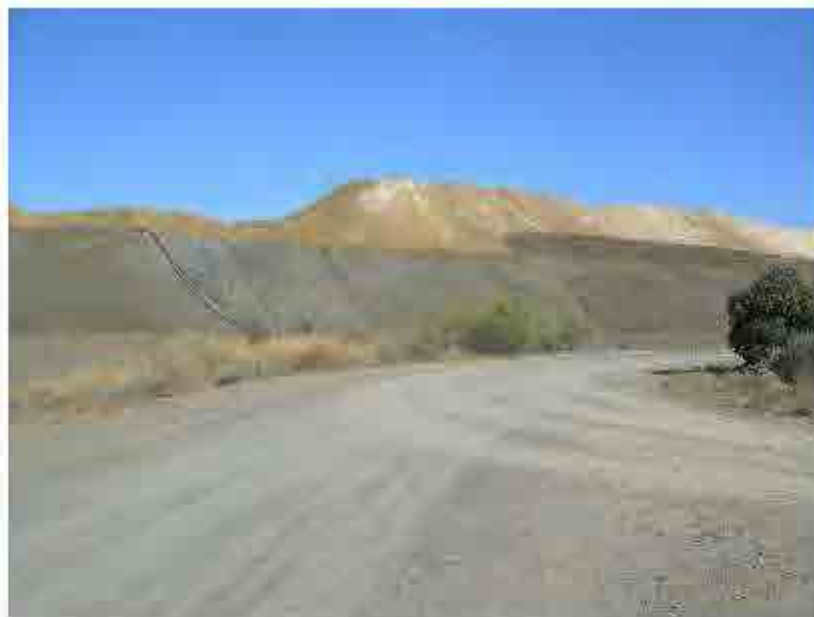
Fotografía 4. Era de lixiviación estática desde el flanco este. Se pueden observar las cárcavas en la segunda tongada de mineral marginal agotado.

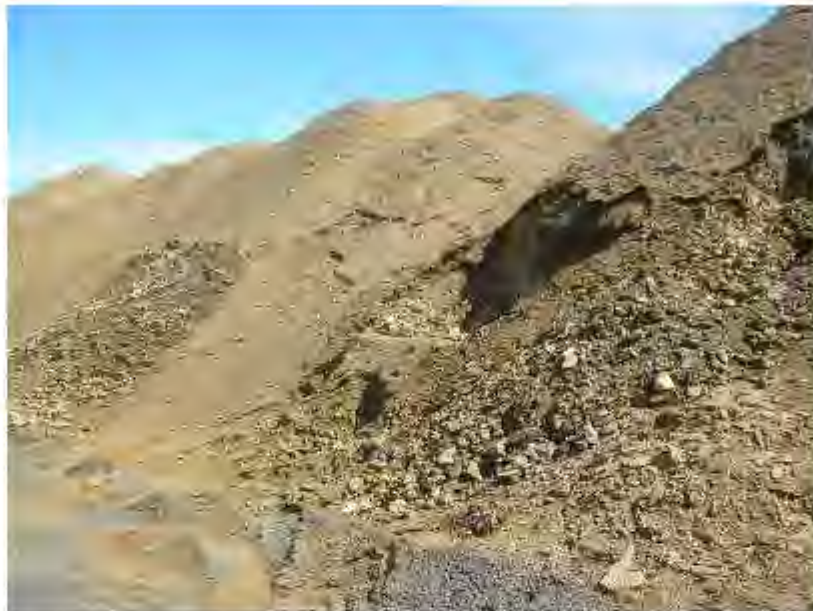
Fotografía 5. Detalle de acopio reciente de tortas de neutralización (torta nueva) en el que resultó inviable transitar con la retroexcavadora. Parte norte de la Era.

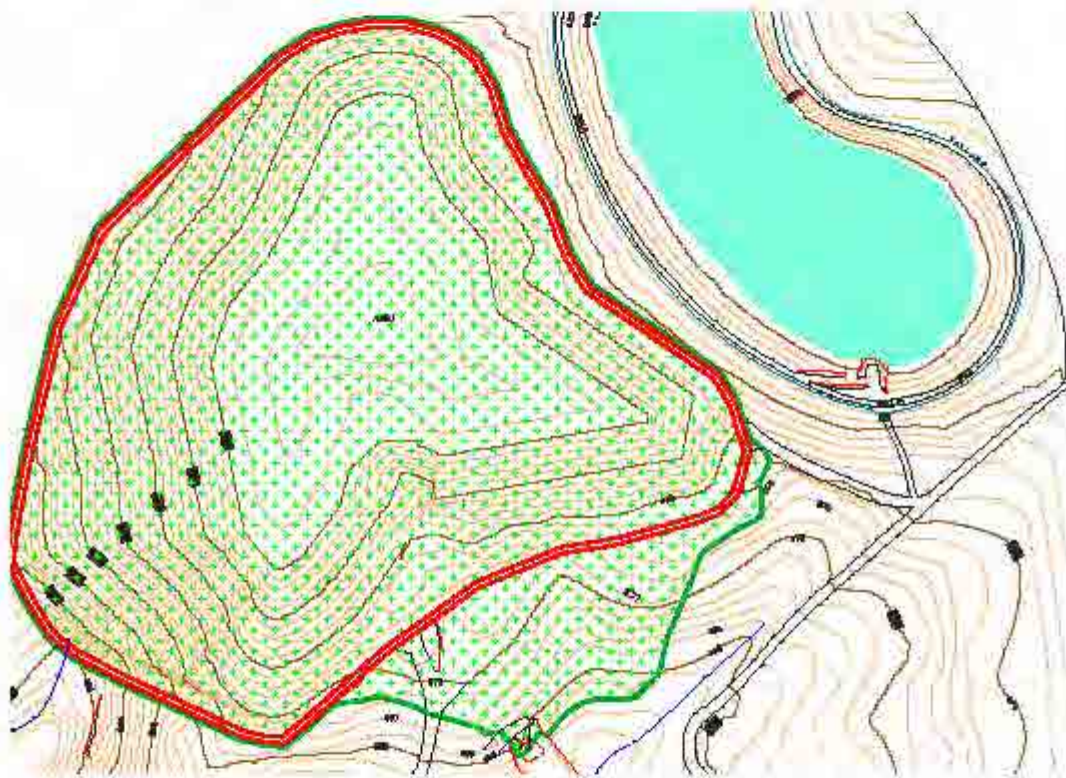
En la siguiente figura se presenta el diseño de la Era de lixiviación estática completamente restaurada con la capa de sellado y cobertera vegetal.

Figura 4. Plano “Era de lixiviación restaurada topografía final con capas de cobertura”. (Figura extraída del Anexo I del proyecto Plano nº: A.2-AI-16).

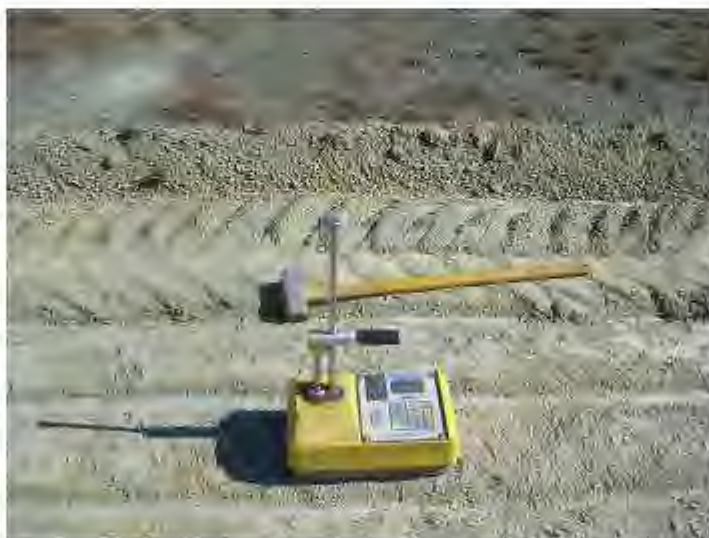
**Fotografía 7. Ensayo nuclear para determinar la densidad y humedad “in situ” de un suelo.
Marca “Troxler”.**

La determinación de la densidad húmeda está basada en la interacción de la radiación gamma, emitida por una de las fuentes radiactivas del equipo, y los electrones exteriores (efecto Compton) de los átomos del material a ensayar, captados por un detector situado a determinada distancia de la fuente. Los fotones gamma viajan, a través del material a ensayar, desde la fuente alojada en el extremo de la varilla hasta un detector Geiger-Müller, o similar, ubicado en la base del equipo, que realiza el conteo de la radiación gamma.

La determinación de la humedad se base en la interacción de los neutrones rápidos, emitidos por una de las fuentes radioactivas del equipo, con los átomos de hidrógeno del material ensayado. En este proceso, los neutrones rápidos colisionan con los átomos de hidrógeno y son termalizados. Un detector de helio-3 o similar cuenta la cantidad de neutrones termalizados y los correlaciona con el valor de la humedad del material analizado, siendo esa cantidad directamente proporcional a la humedad.

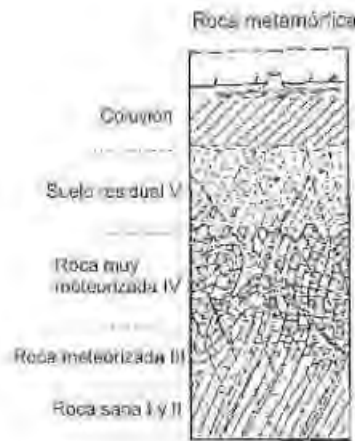
Figura 8. Perfil de alteración de las pizarras. (Geotecnia y Cimientos I. pp 21)

Todo el conjunto (perfil de alteración de suelo residual más roca) se distribuye en la zona de objeto de estudio de forma irregular tanto en planta como en profundidad. Por este motivo, en ocasiones se produce un perfil de meteorización muy irregular, en el que resulta complicado diferenciar los horizontes de alteración, aun estando éstos relativamente próximos. En la siguiente figura se adjunta un perfil característico de este tipo de materiales según Deere y Patton (1971).

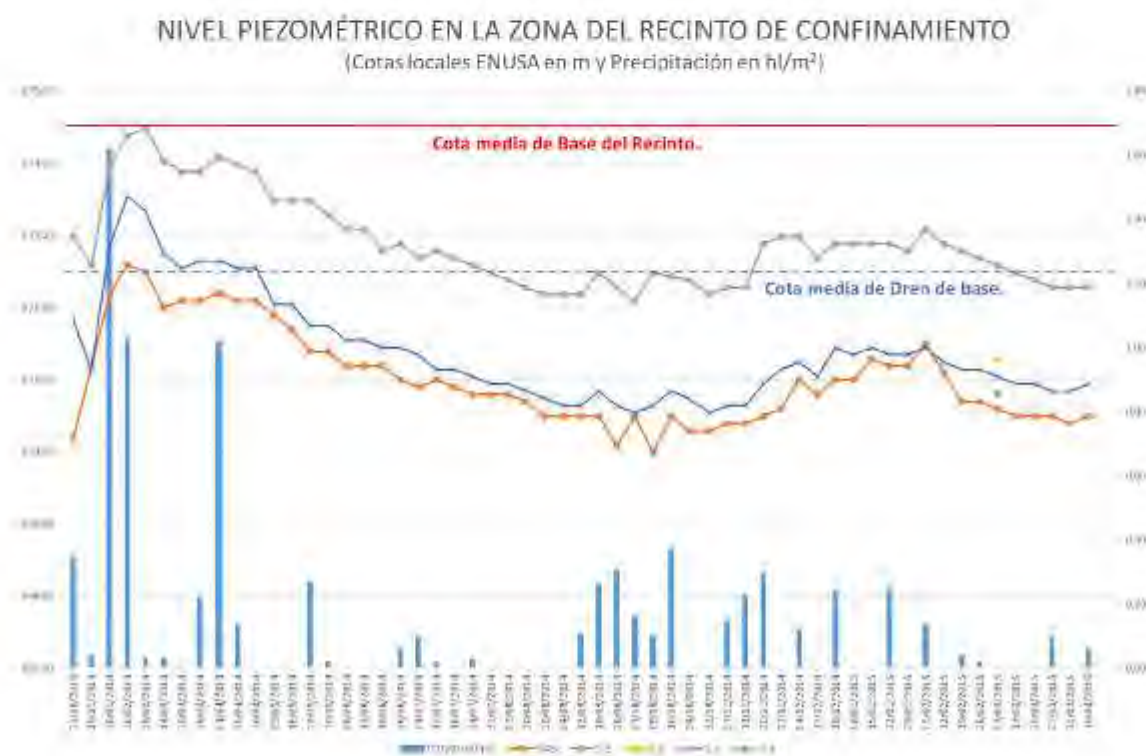
Figura 10. Gráfica de niveles piezométricos del Recinto y del Dren de base (Fuente: Proyecto constructivo Anexo I – Memoria pp 39).

Asimismo, se determinó que la cota del nivel freático en la zona del Recinto de Confinamiento oscilaba entre la +674 y +675 m.

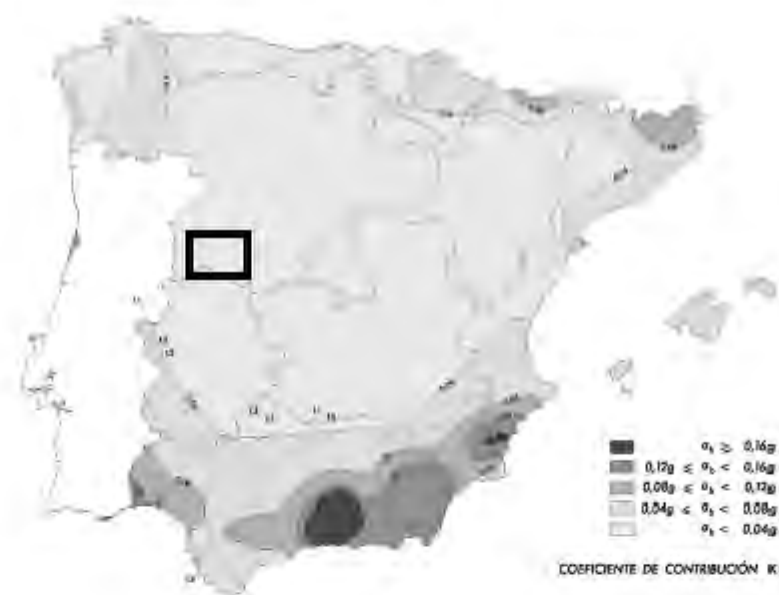
Figura 11. Mapa sísmico de la norma sismorresistente NCSE-02

A efectos del cálculo sísmico según indica la “Norma de Construcción Sismorresistente: Parte general y edificación (NCSE-02)” aprobada por Real Decreto 997/2002 del 27 de septiembre y publicada en el B.O.E. núm. 244, de 11 de octubre de 2002, en la que se indica que para valores de la aceleración sísmica de cálculo, a_c , inferiores a 0,04 g (siendo g la aceleración de la gravedad) no es obligatoria la consideración de acciones sísmicas. Según el Mapa de Peligrosidad Sísmica de la Figura 11, el área de estudio se encuentra en zona de aceleración sísmica básica, a_b , menor a 0,04 g.

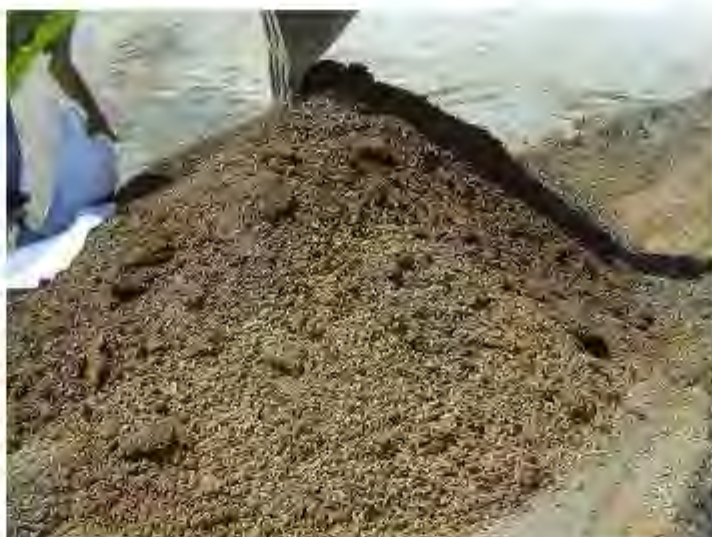
Fotografía 8. Mineral marginal agotado (pizarras machacadas) Acopio de calicata C-5.

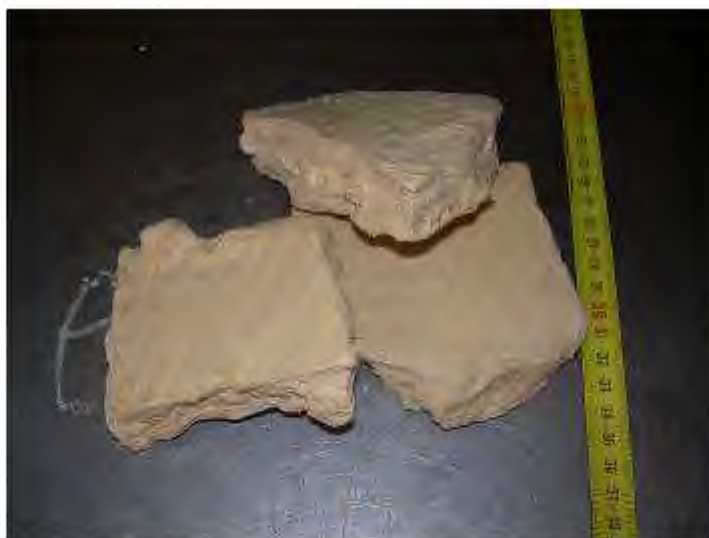
Fotografía 9. Detalle de la torta original a su salida del filtro prensa con alto contenido en humedad.

Este material de morfología tableada y frágil posee unas características geotécnicas que lo harían clasificarse según PG-3 entre un material marginal-inadecuado para su puesta en obra a la hora de formar una estructura de tierras. La dificultad en su extendido se debe al alto porcentaje de humedad y elevado índice de plasticidad a su salida del filtro prensa. Estos factores hacen muy compleja su colocación mediante maquinaria convencional.

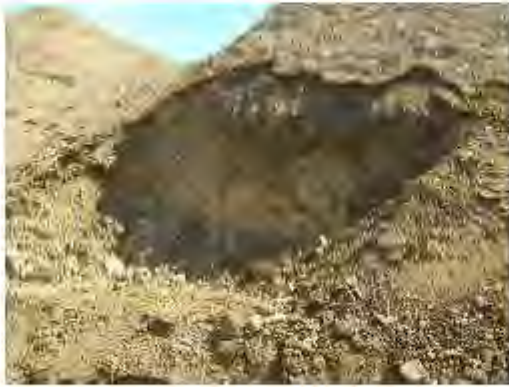
Fotografía 10. Superficie de torta alterada que recubre el material más húmedo.

Sobre los materiales de torta más antigua que se han ido acumulando desde el sur de la Era al noroeste de la misma, se desarrolla una capa de alteración al estar en contacto con la intemperie de unos 20-30 cm que adquiere un color ocre a consecuencia de procesos de oxidación. Esta capa “encapsula” al material más húmedo de la torta que mantiene constante su humedad en torno al 30-40 %.

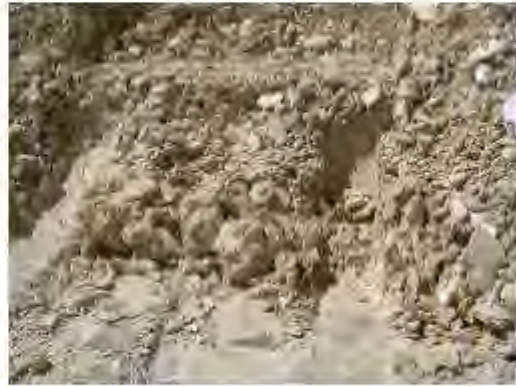
Fotografía 11. Detalle de la torta nueva donde puede apreciarse la huella sobre la cual no llega a traccionar una máquina retroexcavadora.

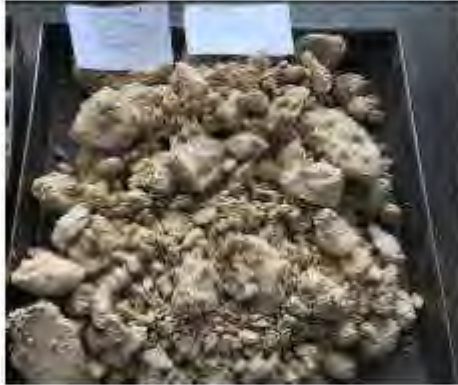
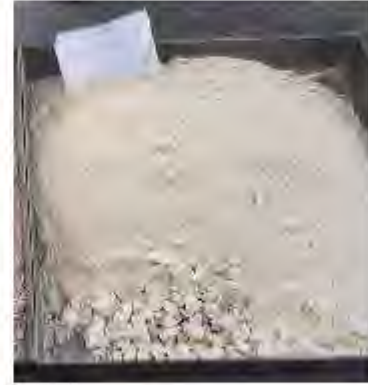
Fotografía 12. Torta en condiciones naturales. Fotografía 13. Torta secada y machacada

Antes de proceder a ensayar este material para realizar los ensayos de identificación (granulometría y Límites de Atterberg) se realizó un secado a 60 °C para facilitar la disgregación por machaqueo mediante mazo de goma.

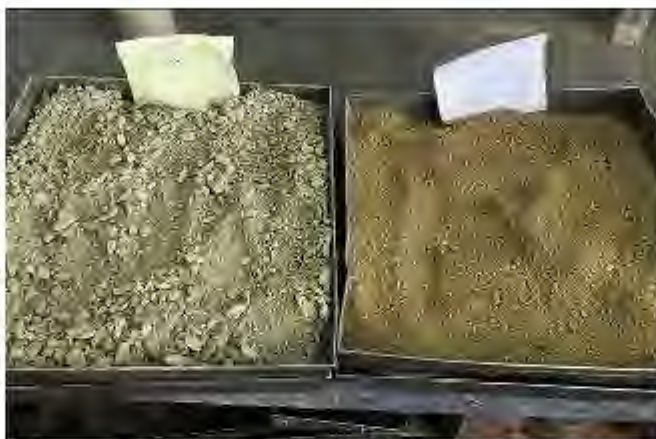
Fotografía 14. A la derecha los materiales de torta y a la izquierda de mineral marginal agotado (mezcla de acopios de calicatas C-3 y C-1).

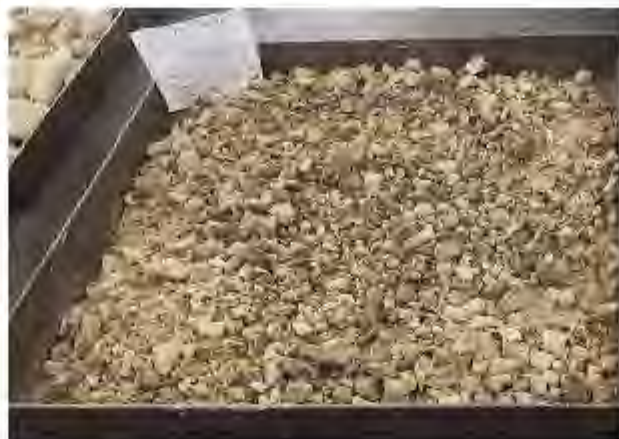
Fotografía 15. Mezcla de mineral marginal agotado y torta al 1:1.

Conocidos los resultados de la mezcla 2:1 se realizó una segunda mezcla equitativa al 1:1 (obviamente menos conservadora en cuanto a parámetros geotécnicos que la primera). La dificultad para conseguir una mezcla homogénea fue causa del elevado grado de humedad de la torta y su lenta pérdida de la misma. Además, posteriormente al secado de los materiales de la torta se tuvieron que machacar minuciosamente hasta conseguir el tamaño de grano original, ya que mostraban un aspecto apelmazado.

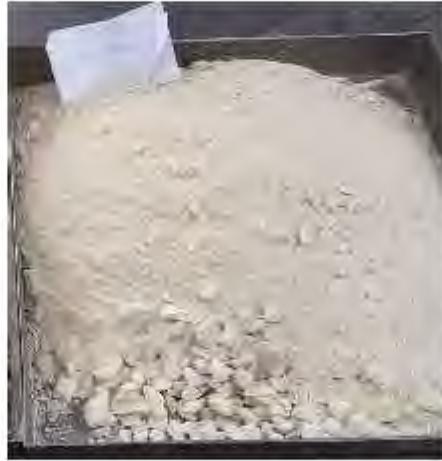
Fotografía 16. Material de torta tratado con el 2 % de cal.

En la siguiente fotografía se muestra el agregado que se forma cuando se incluye la cal en el material de la torta.

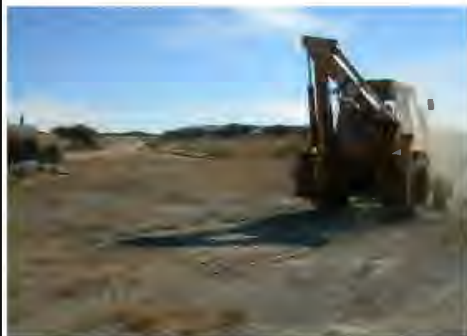
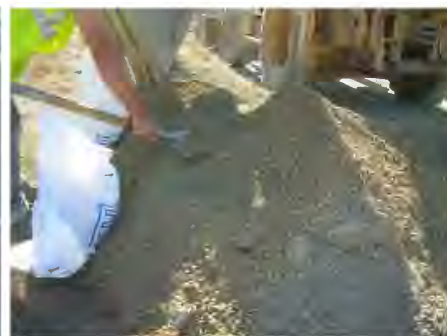
Se realiza ensayo para la determinación de la densidad y humedad "in situ" por método nuclear UNE 103-00:2013. Humedad: 4,6 %. Densidad aparente: 1,84 t/m³.

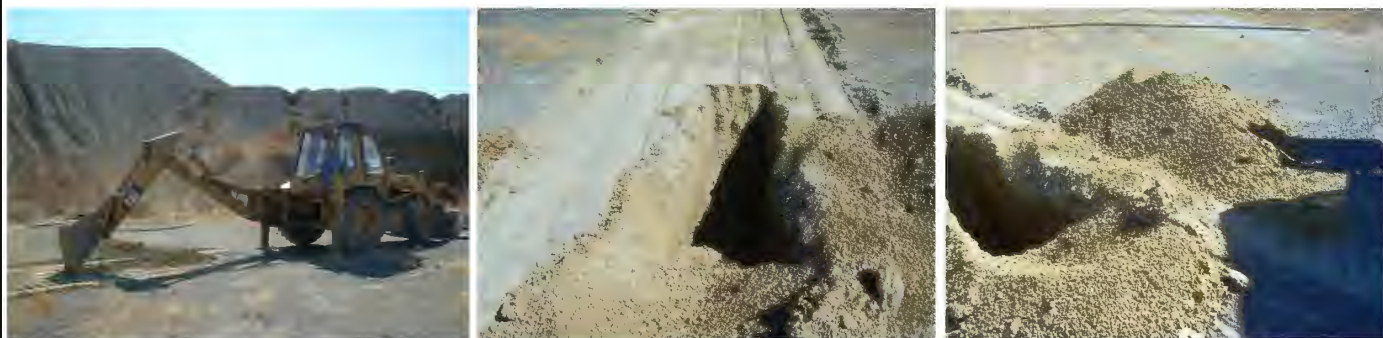
Se realiza ensayo para la determinación de la densidad y humedad "in situ" por método nuclear UNE 103-00:2013. Humedad: 4,3 %. Densidad aparente: 1,87 t/m3.

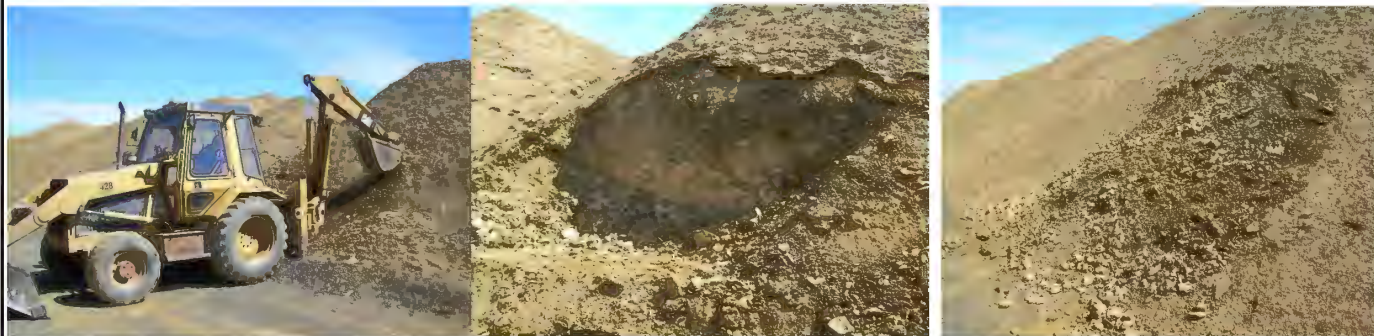
Se realiza ensayo para la determinación de la densidad y humedad "in situ" por método nuclear UNE 103-00:2013. Humedad: 39,0 %. Densidad aparente: 0,93 t/m3.

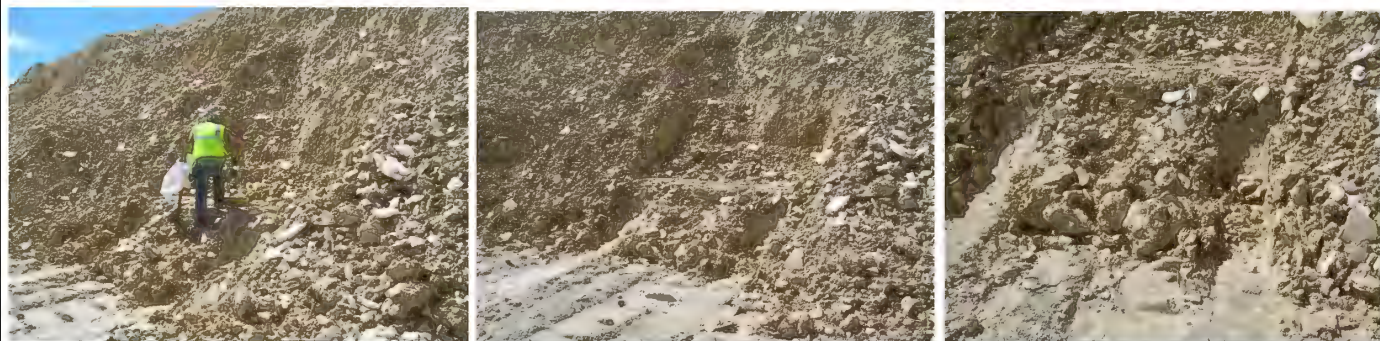
Se realiza ensayo para la determinación de la densidad y humedad "in situ" por método nuclear UNE 103-00:2013. Humedad: 110,0 %. Densidad aparente: 1,01 t/m3.

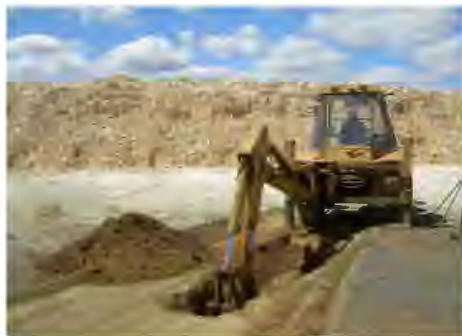
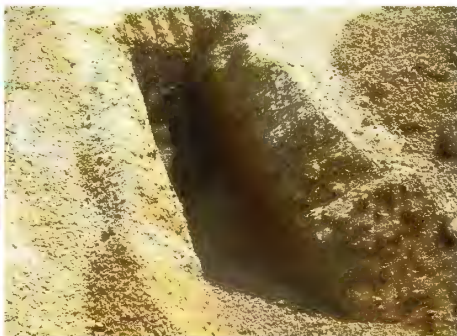
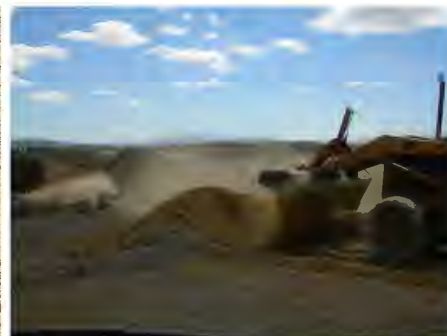
Se realiza ensayo para la determinación de la densidad y humedad "in situ" por método nuclear UNE 103-00:2013. Humedad: 3,9 %. Densidad aparente: 1,73 t/m3.

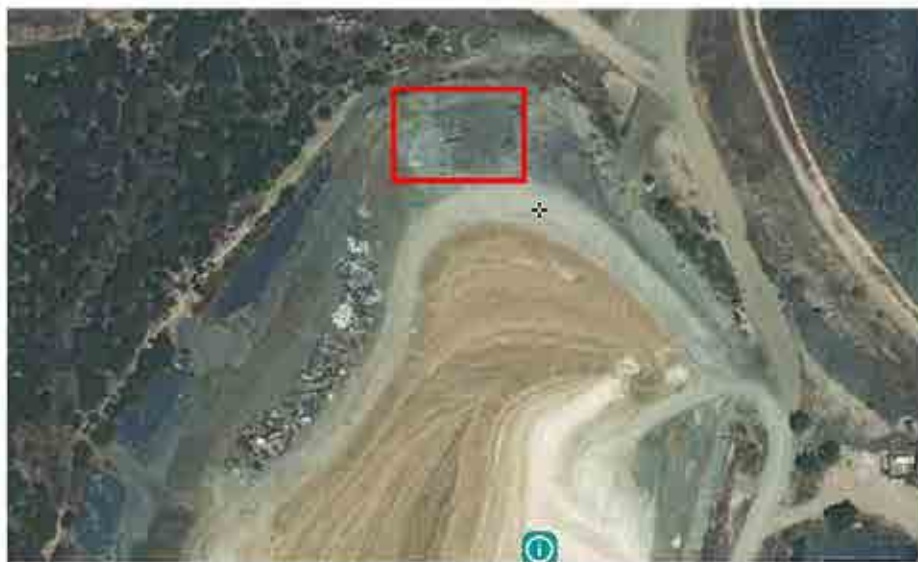
Figura 3. Ortofoto en detalle de la zona de emplazamiento de los terraplenes de prueba.

Dentro del contorno de la Era Quercus, los terraplenes de prueba se proyectaron ejecutar en la parte norte sobre la plataforma de mineral agotado (cota +682,00), ya que existía espacio suficiente para llevar a cabo la construcción teniendo en cuenta las dos soluciones de puesta en obra.

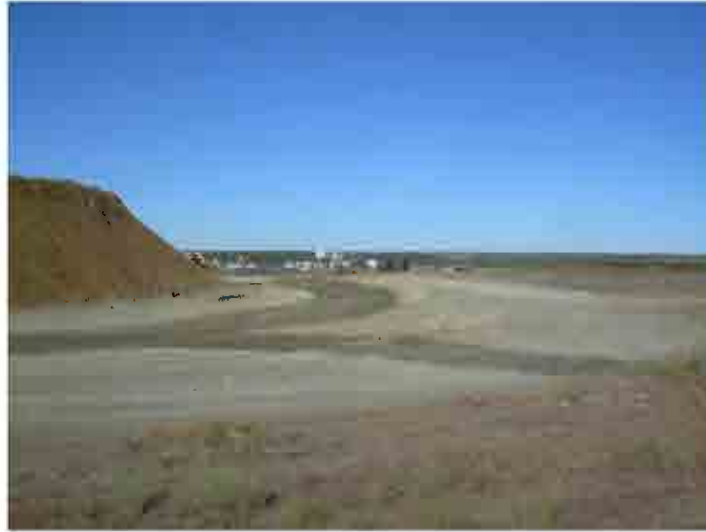
Fotografía 1. Vista general de la superficie donde se apoyarán los terraplenes.

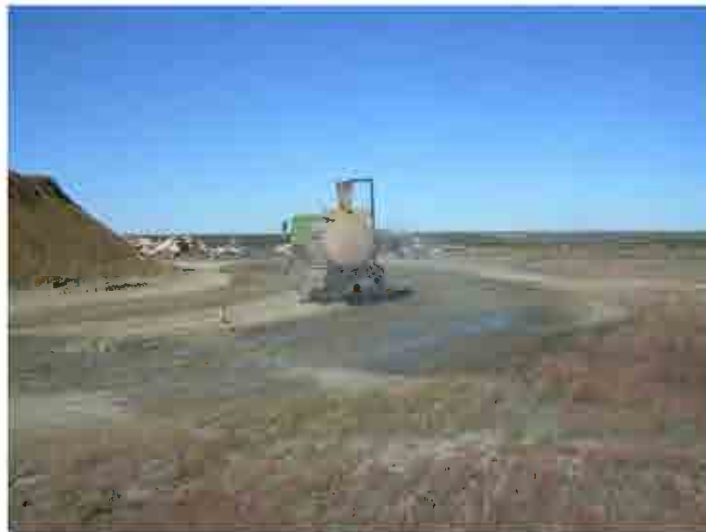
Fotografía 2. Humectación de la superficie de apoyo mediante camión-cisterna para evitar polvo en suspensión.

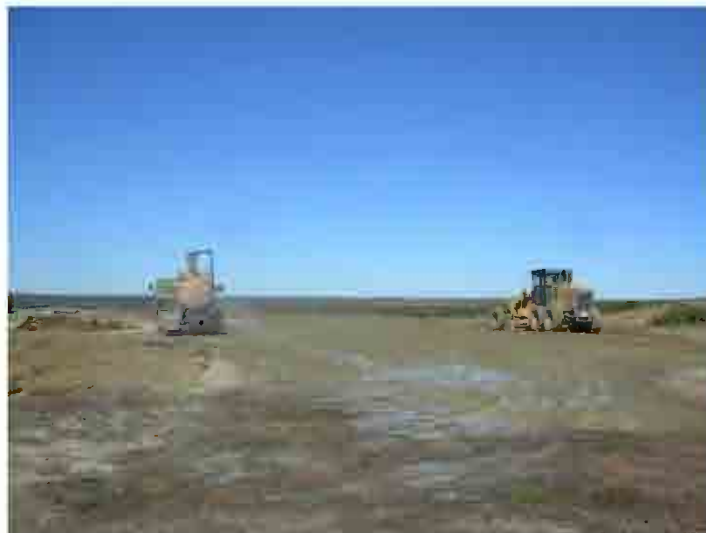
Fotografía 3. Nivelación y refinado de la superficie de mineral agotado mediante motoniveladora.

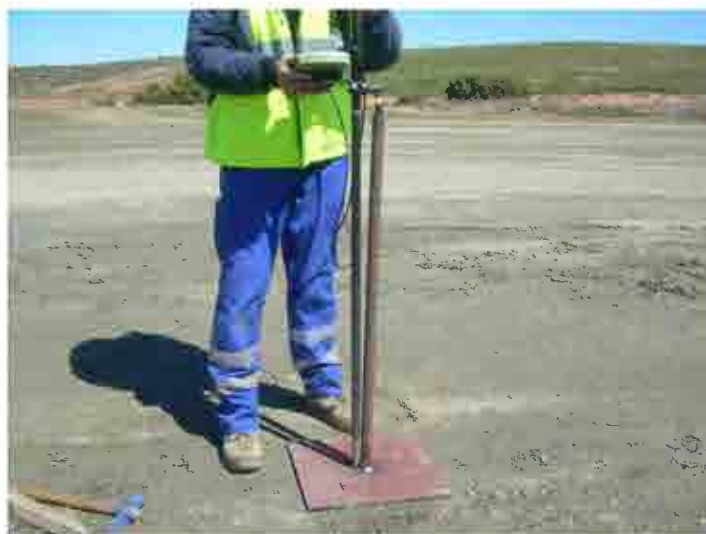
Fotografía 4. Colocación de placas de asiento y toma de coordenadas sobre la superficie de mineral agotado.

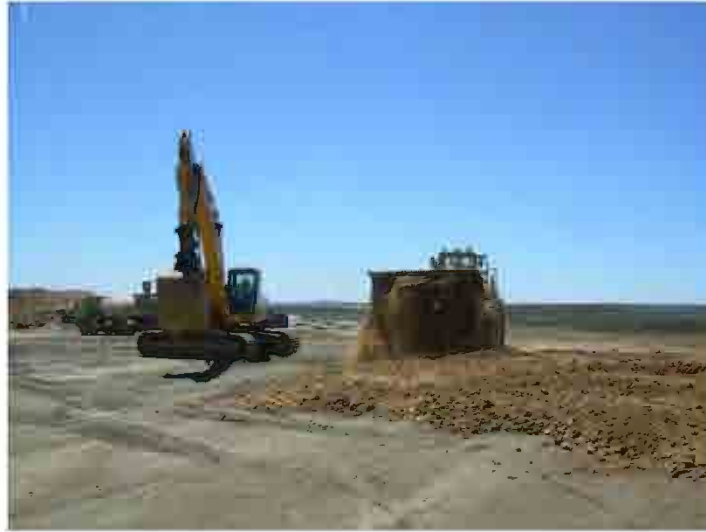
Fotografía 5. Vertido de los materiales de torta (Terraplén de prueba A – Primera tongada).

terraplén se desarrolló la **Solución 1**; sobre una superficie regular y previamente compactada de mineral marginal, se vertió y extendió por franja lineal mediante retroexcavadora unos 30 cm de material de torta original. Cuando finalizó el recorrido de la franja, se habilitó una rampa para proceder al vertido y extendido de mineral marginal agotado de unos 30 cm sobre el material de la torta en sentido opuesto al vertido y extendido de la torta. De esta manera se fue transitando en todo momento sobre el mineral marginal agotado, lo que facilitó el tránsito de la maquinaria. Una vez extendidas las dos capas en proporción 1:1 se realizaron dos pasadas mediante ripper profundizando con sus vástagos una profundidad de 50 cm, hasta mezclar los materiales de mineral agotado y torta. Al finalizar de cada tongada se realizaron dos pasadas mediante rodillo vibratorio de 18 t.

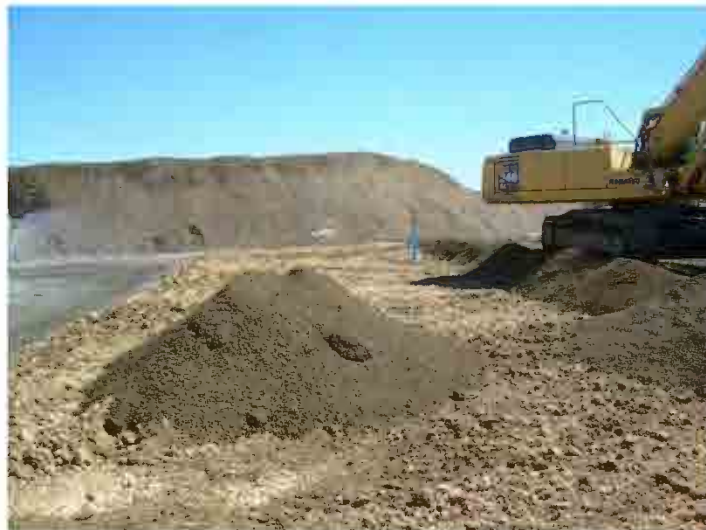
Fotografía 6. Finalización del vertido de mineral de torta y comienzo del vertido de mineral agotado (Terraplén de prueba A – primera tongada). Puede observarse en el centro la placa de asiento con la protección de tubería de pvc de alta resistencia.

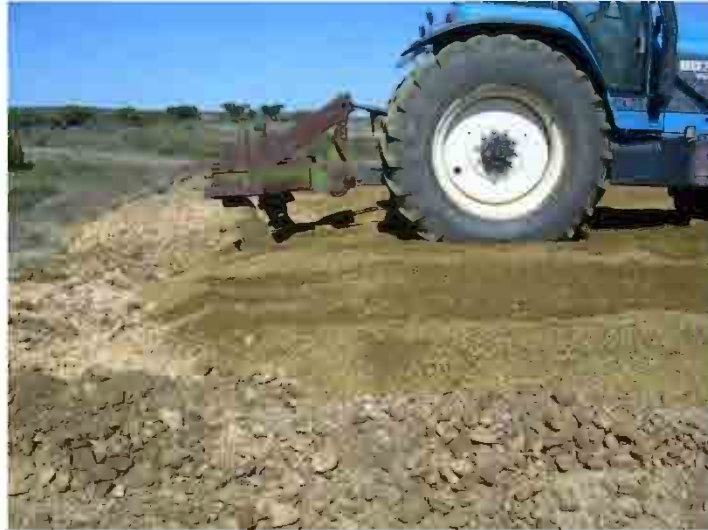
Fotografía 7. Mezcla de los materiales de torta y mineral agotado mediante ripper (Terraplén de prueba A- primera tongada).

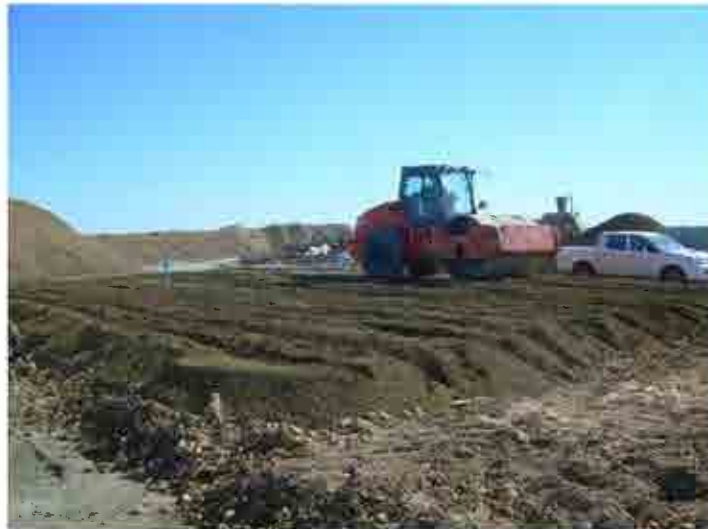
Fotografía 8. Compactación con rodillo vibratorio de 18 t de materiales de mineral agotado y torta previamente mezclados (Terraplén de prueba A- finalización primera tongada).

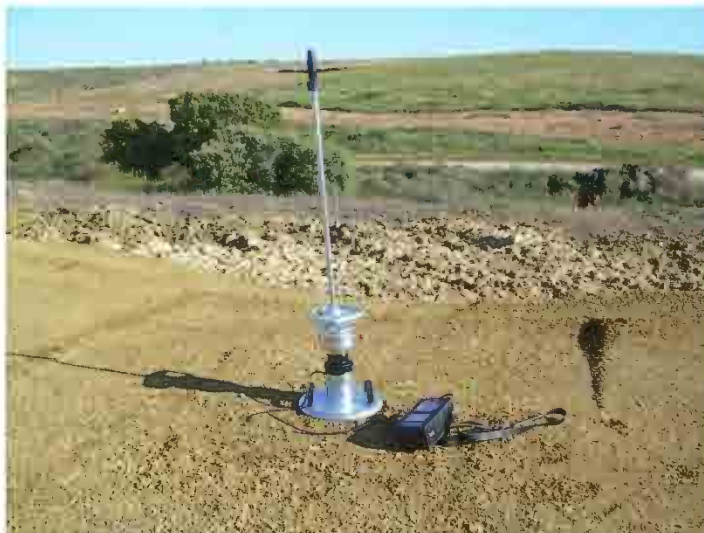
Fotografía 9. Placa de carga realizada sobre primera tongada (Terraplén de prueba A).

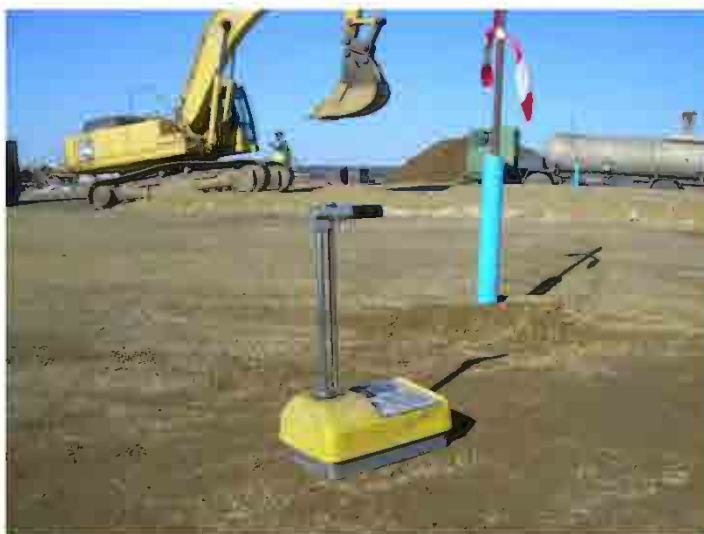
Fotografía 10. Determinación de humedad y densidad “in situ” (Terraplén de prueba A).

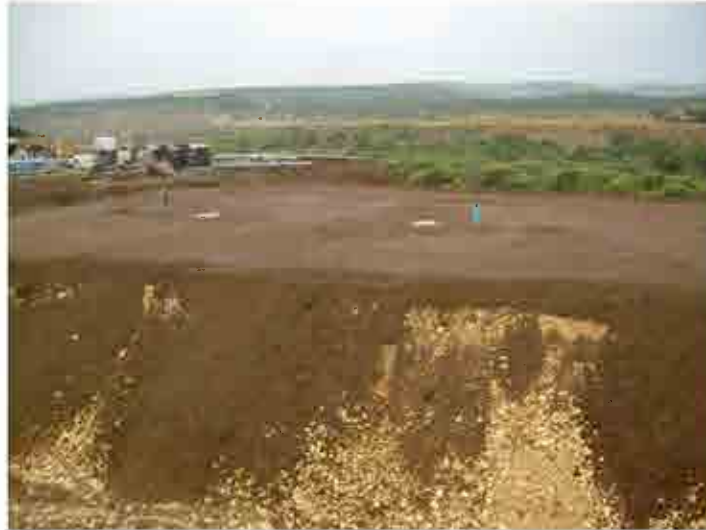
Fotografía 11. Finalización del terraplén de prueba A con la puesta en obra de tres tongadas. Se pueden observar las placas de asiento protegidas por tubería de pvc y los hitos de nivelación en superficie.

El terraplén de prueba A ocupó una longitud de unos 33 m y una anchura de 15 m aproximadamente. Alcanzó una altura de 2,25 m con una pendiente de taludes laterales de tipo 4H:3V y un 21 % de pendiente en la rampa de acceso.

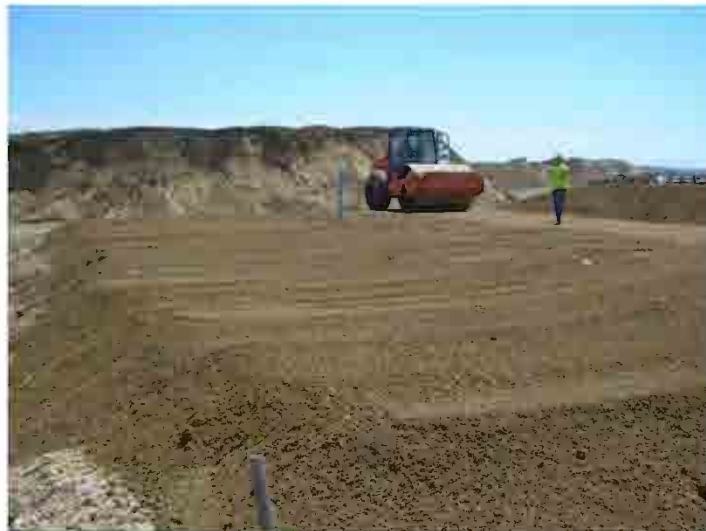
Fotografía 12. Finalización de la primera tongada formada por 30 cm de una capa de torta y dos capas de 25-30 cm de mineral agotado (Terraplén de prueba B).

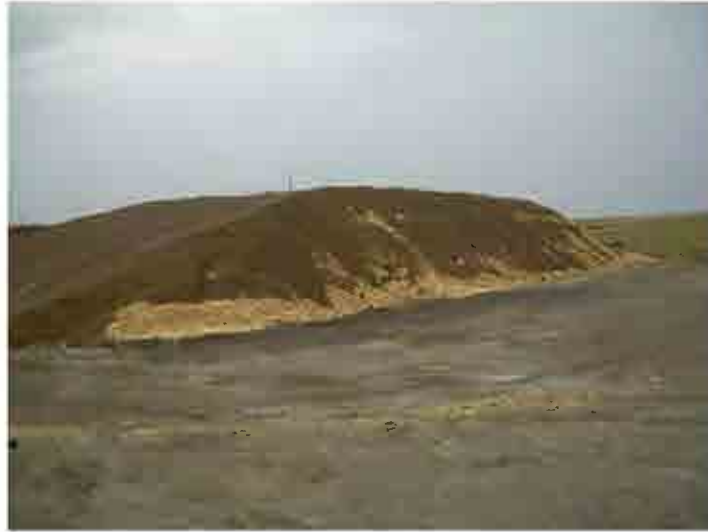
Fotografía 13. Terraplén de prueba B finalizado.

El terraplén de prueba B se dispuso a lo largo de una longitud de 38 m y una anchura de 17 m. Alcanzó una altura máxima de 3,25 m manteniendo pendientes de taludes laterales próximas al 3H:2V, a excepción de la rampa de acceso que fue del 22 % aproximadamente.

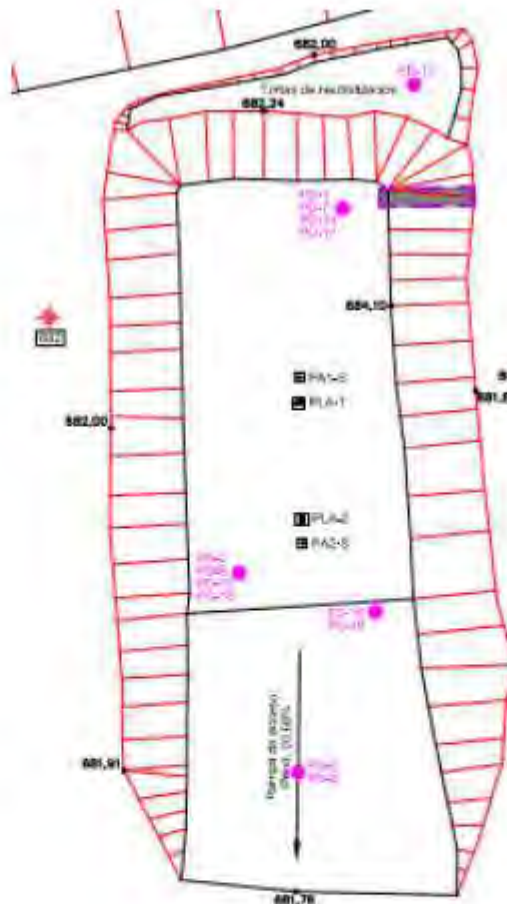
Figura 5. Configuración del terraplén de prueba A.

En este terraplén se instalaron dos placas de asiento a diferentes niveles, la placa PA2-S y la placa PA1-S. Al lado de estas dos placas se instalaron dos hitos de nivelación el PLA-2 y el PLA-1.

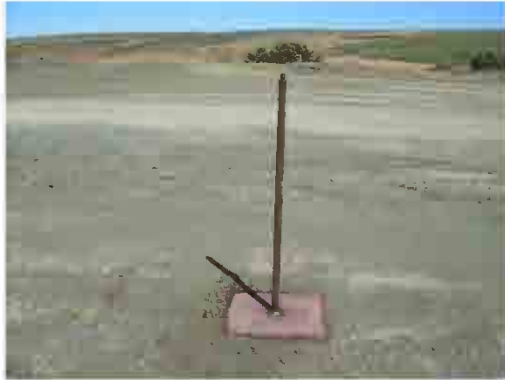
tubería de protección de diámetro mayor para prevenir de daños a la tubería de medida y que también se recrece mediante rosca.

Fotografía 15. Placa de asiento

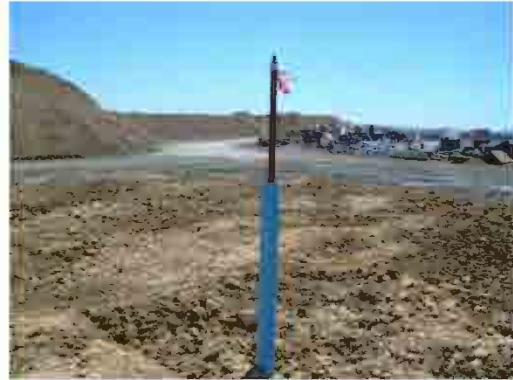
Fotografía 16. Tubería de protección.

A través de las medidas topográficas del extremo del tubo se tiene el valor de los movimientos de la plataforma situado a la base del terraplén, o incluso, colocada en la parte interna del cuerpo del terraplén.

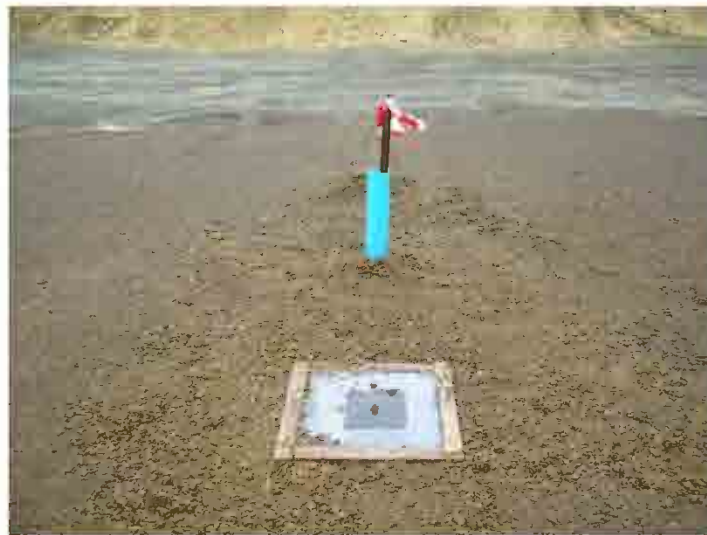
Las bases de referencia para medida de asientos (hitos de nivelación) consisten en una varilla con cabeza semiesférica, o bien, un dado de hormigón solapado a una varilla, anclada a una profundidad de 1 m.

Estos hitos de nivelación se instalaron al lado de las placas de asiento para poder realizar una comparativa de desplazamientos.

Fotografía 17. Hito de nivelación junto a la terminación de la placa de asiento.

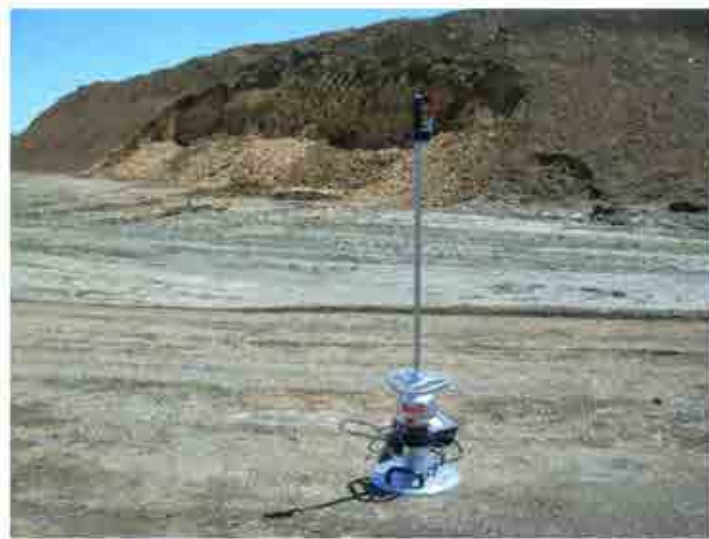
Estos ensayos se realizaron con una placa dinámica ZFG 3.0 y se obtuvieron los módulos de deformación dinámica del terreno " E_{vd} ". La metodología de este ensayo, la descripción del equipo y sus actas de resultados se han incluido en el Apéndice I.

Fotografía 18. Ensayo de carga vertical en suelos mediante placa dinámica.

Adicionalmente, se ha incluido la estimación del módulo estático del segundo ciclo de carga " E_{v2} ", a partir del resultado dinámico (E_{vd}), usando la expresión proporcionada por el fabricante del equipo.

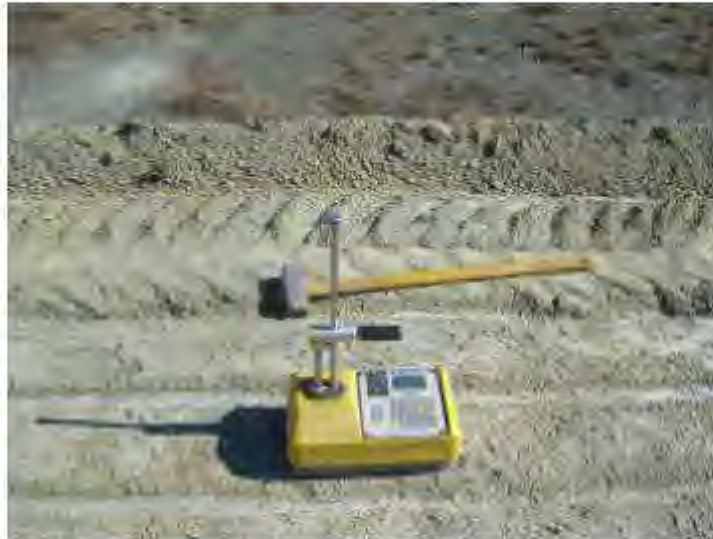
La determinación de la densidad húmeda está basada en la interacción de la radiación gamma, emitida por una de las fuentes radiactivas del equipo, y los electrones exteriores (efecto Compton) de los átomos del material a ensayar, captados por un detector situado a determinada distancia de la fuente. Los fotones gamma viajan, a través del material a ensayar, desde la fuente alojada en el extremo de la varilla hasta un detector Geiger-Müller, o similar, ubicado en la base del equipo, que realiza el conteo de la radiación gamma.

La determinación de la humedad se base en la interacción de los neutrones rápidos, emitidos por una de las fuentes radioactivas del equipo, con los átomos de hidrógeno del material ensayado. En este proceso, los neutrones rápidos colisionan con los átomos de hidrógeno y son termalizados. Un detector de helio-3 o similar cuenta la cantidad de neutrones termalizados y los correlaciona con el valor de la humedad del material analizado, siendo esa cantidad directamente proporcional a la humedad.

Fotografía 19. Ensayo nuclear para determinar la densidad y humedad “in situ” de un suelo. Marca “Troxler”.

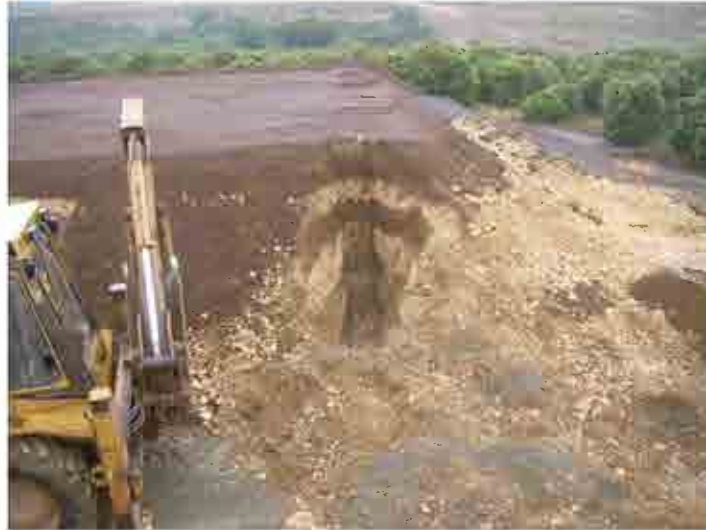
En todas las calicatas ejecutadas las paredes se mantuvieron estables, sin apreciarse ningún síntoma de desprendimientos.

Fotografía 20. Calicata realizada en el talud del terraplén A.

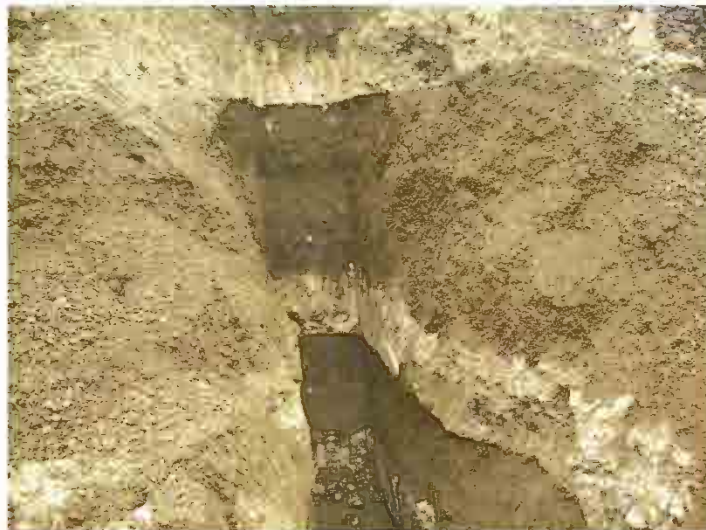
Fotografía 21. Calicata realizada en el talud del terraplén B.

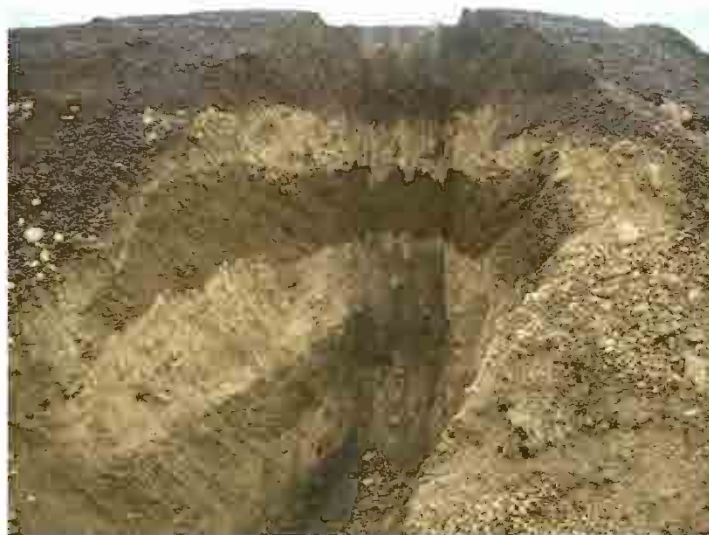
Durante la apertura de la calicata C-1 en el terraplén A se tomaron dos muestras de material mezclado de las tongadas 1ª (mezcla de 30 cm de torta y 35 cm de mineral agotado) y 2ª (mezcla de 35 cm de torta y 35 cm de mineral agotado).

Fotografía 22. Materiales de torta y mineral agotado solapados por la mezcla.

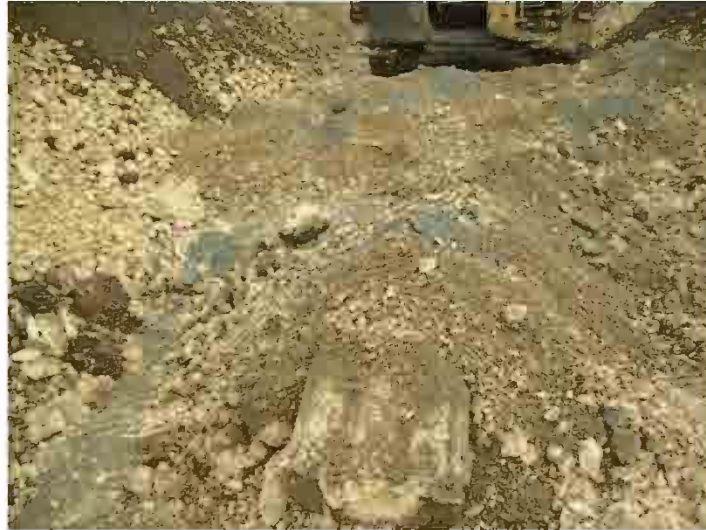
Fotografía 23. Mezcla de mineral marginal agotado y torta. Acopio de la calicata C-1.

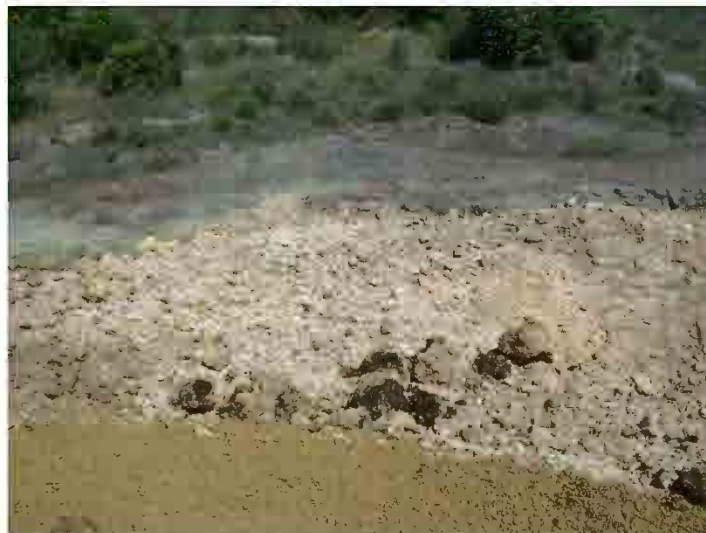
- El espesor de las capas que formarán la llamada tongada tipo (torta más mineral agotado) serán entre 25 - 30 cm. Para garantizar estos espesores se podrá emplear medición topográfica.
- Siempre que sea posible, se recomienda un vertido y extendido de los materiales de torta en una mayor ocupación superficial que el material de mineral agotado. De esta manera a medida que se van extendiendo bandas de mineral agotado se aprovecharía el tiempo en la aireación/oreo de la torta para reducir los puntos de humedad. Este aspecto se ha podido comprobar en un sobre ancho situado al norte del terraplén A.

Fotografía 24 Aspecto de desecación parcial del material de torta en 24 h. Zona norte del terraplén A donde se ejecuto el ensayo de placa de carga PD-13.

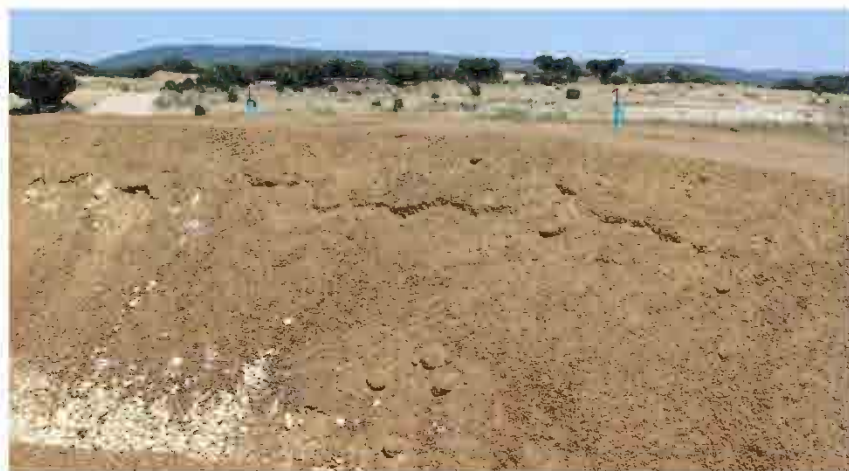
De acuerdo con las observaciones llevadas a cabo por personal de Enusa durante los días de la toma de lecturas topográficas, únicamente se ha observado un desprendimiento muy superficial de materiales en el talud oeste del terraplén de prueba B, casi en la coronación de la última tongada. Este desprendimiento se registró el día 26 de julio de 2018. En la siguiente fotografía se puede observar dicha patología:

Fotografía 25. Desprendimiento longitudinal de tierras afectando al terraplén B (26-07-2018).
