PROYECTO GENERAL DE DESMANTELAMIENTO DE LA PLANTA QUERCUS DE FABRICACIÓN DE CONCENTRADOS DE URANIO (FASE I)

**ANEXO I – PROYECTO CONSTRUCTIVO DE LA EJECUCIÓN DEL RECINTO DE
CONFINAMIENTO Y EL DESMANTELAMIENTO DE LA ERA DE LIXIVIACIÓN
ESTÁTICA DE LA PLANTA QUERCUS**

ANEJO 3 – ESTUDIO DE ESTABILIDAD DE LA ERA

ESTUDIO DE ESTABILIDAD PARA ERA DE LIXIVIACIÓN ESTÁTICA "QUERCUS" EN SAELICES EL CHICO (SALAMANCA).

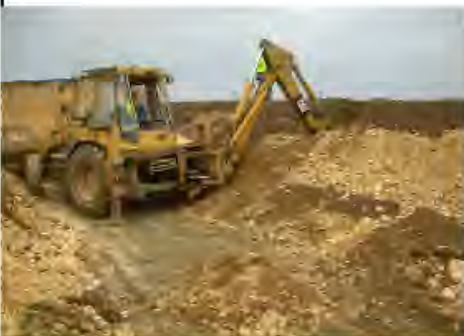
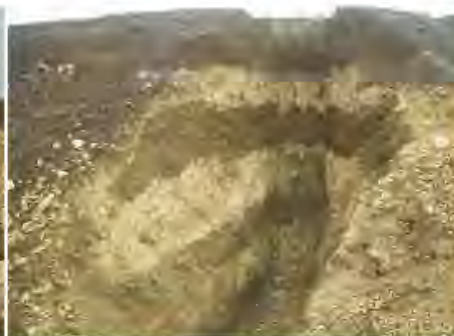
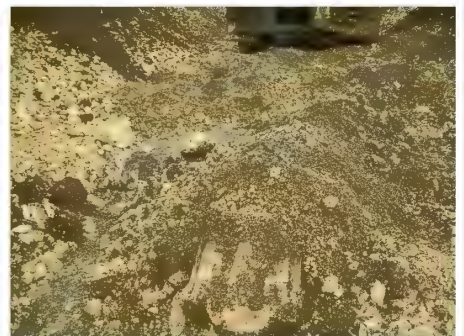
Fotografías:

Se toma una muestra inalterada (MI-1) del material de torta de la 2ª tongada.
