Capítulo 4

REDUCCIÓN DEL IMPACTO DE LAS INFRAESTRUCTURAS LINEALES SOBRE LOS OSOS

Juan Carlos Blanco y Fernando Ballesteros

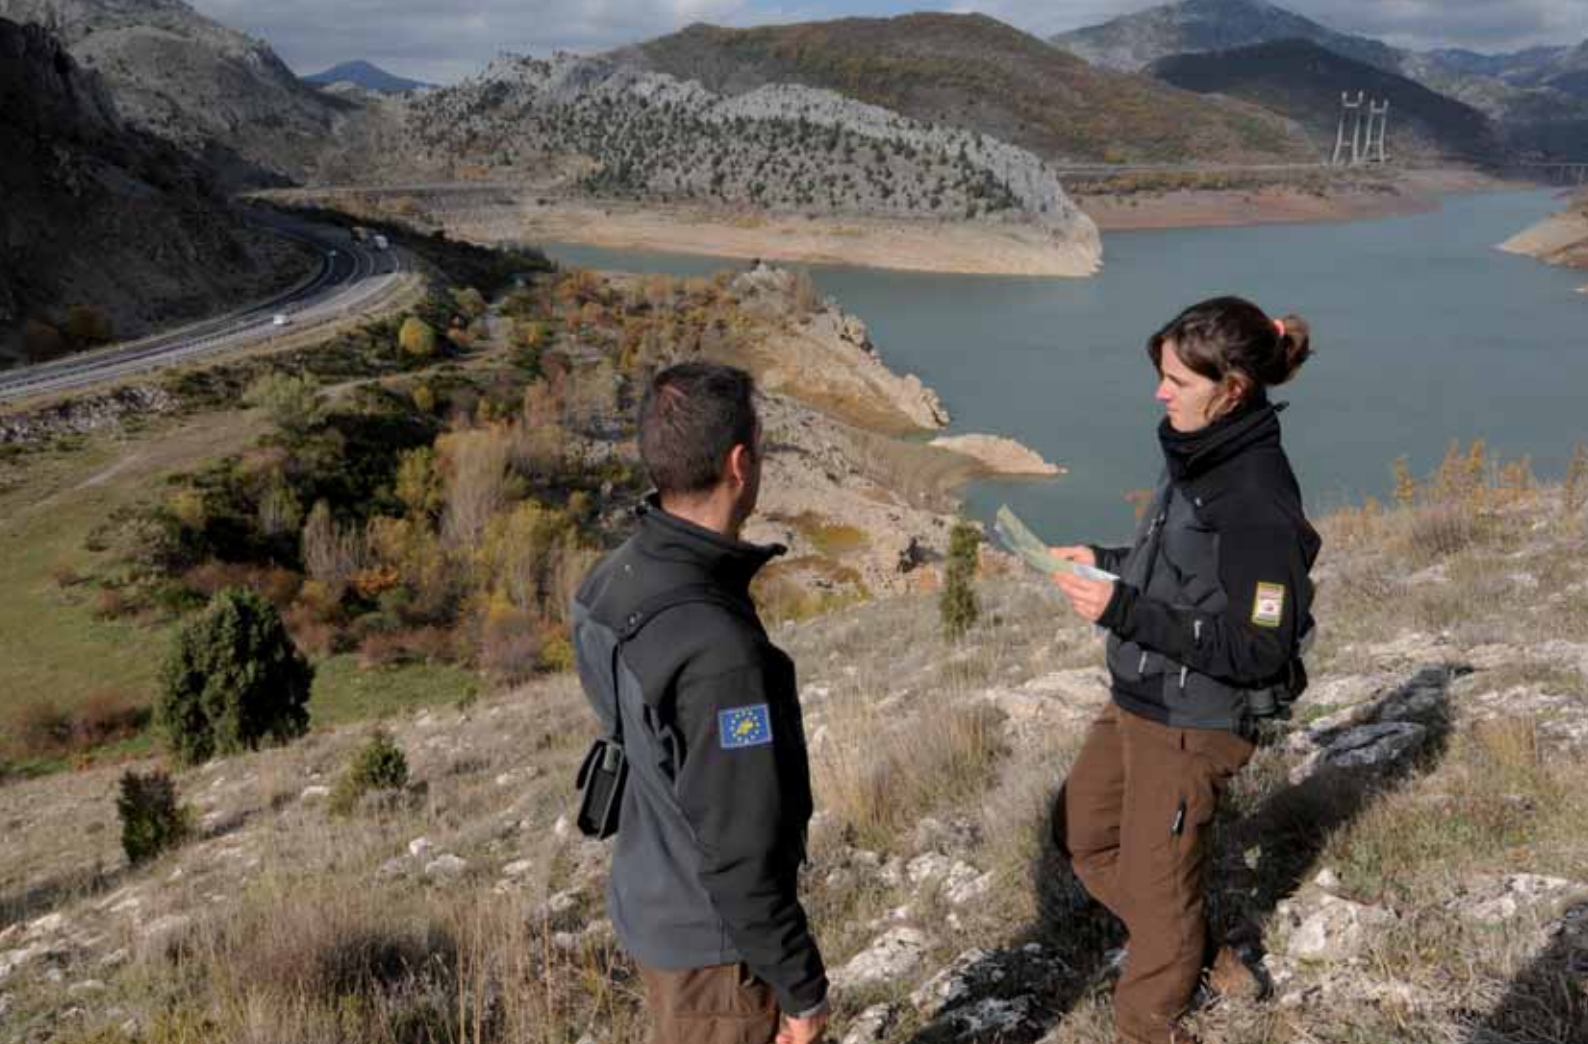
Figura 4.2.
Un equipo de la FOP busca indicios de oso en los alrededores de la autopista AP-66 y del embalse de Barrios de Luna en la vertiente sur del corredor interprovincial.
Foto: FOP.

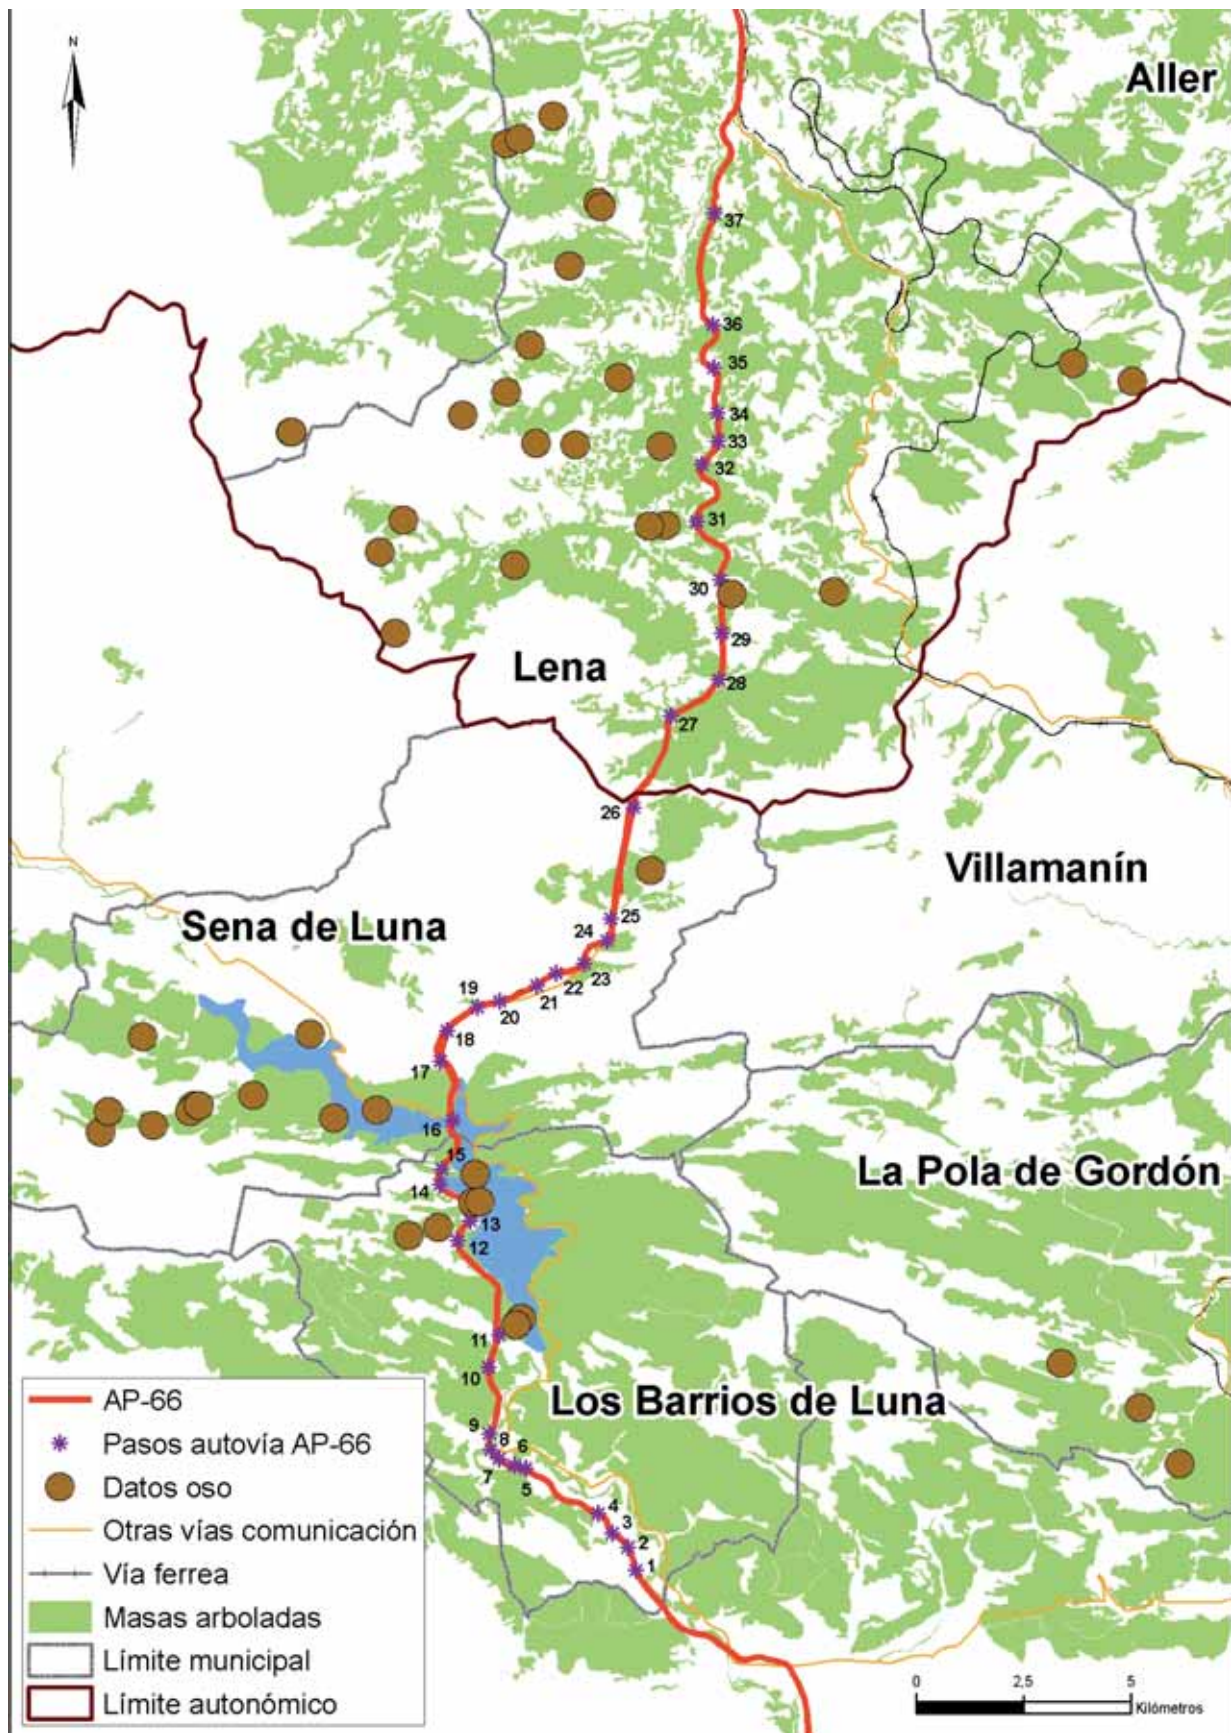
Figura 4.3.
Mapa de la zona del corredor interpoblacional atravesada por la AP-66, con indicación de las localizaciones de oso pardo recogidas entre 1999 y 2011, de los pasos potenciales para grandes mamíferos existentes en la autopista y de la disposición de las masas arboladas.

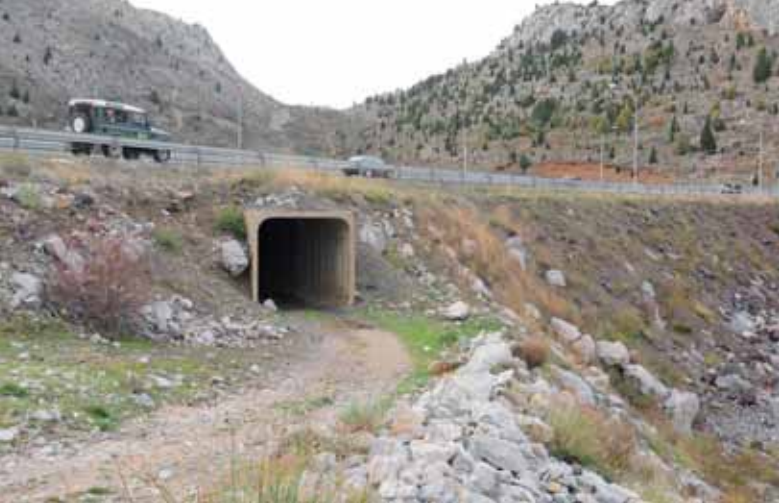
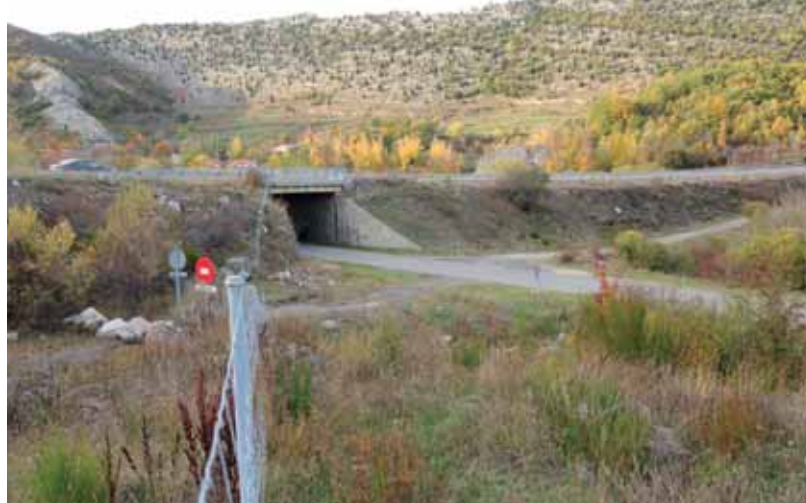
Figura 4.4. Pasos en el tramo de la autopista AP-66 recorrido por un oso en mayo de 2010. El oso pasó de largo por los pasos de marco cuadrado de 3 x3 m (*foto izda*) y finalmente atravesó por el paso inferior de la carretera a pocos metros del pueblo leonés de Mallo de Luna (*foto dcha*). Fotos: FOP.

Otro rastro interesante se observó el 15 de mayo de 2010, y correspondía a un oso que caminaba por un estrecho espacio entre el embalse y la autopista. Este oso atravesó la autopista por un paso inferior para vehículos, asfaltado, de 10 m de ancho y 6 de alto que lleva al pueblo de Mallo de Luna (paso 12 de la *Fig. 4.3.*), después de pasar de largo por delante de dos angostos pasos inferiores (marco de hormigón de 3 x 3 m y 27 m de longitud) sin atravesarlos.

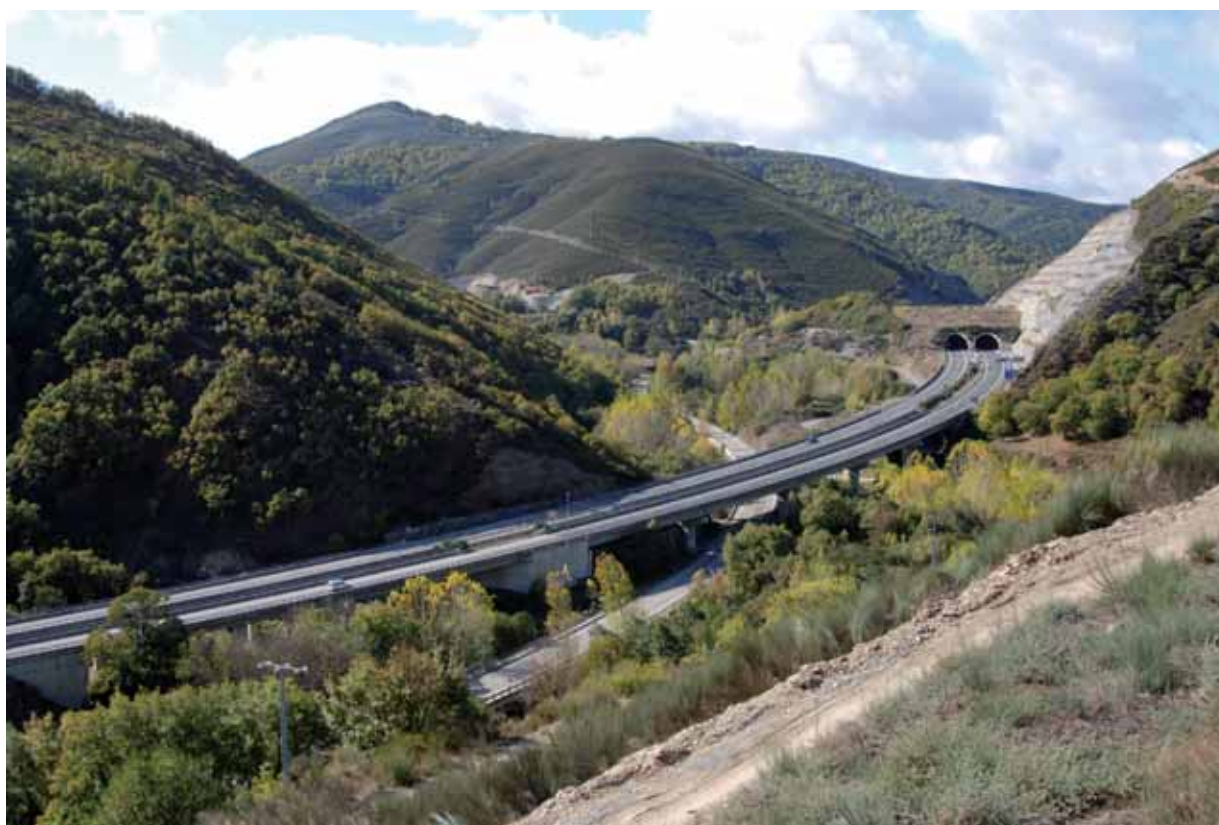
Figura 4.5.

La autovía A-6 a su paso por las montañas de León y Lugo está constituida por una sucesión de viaductos y túneles que, con trabajos de adecuación, facilitan su permeabilidad para el oso.

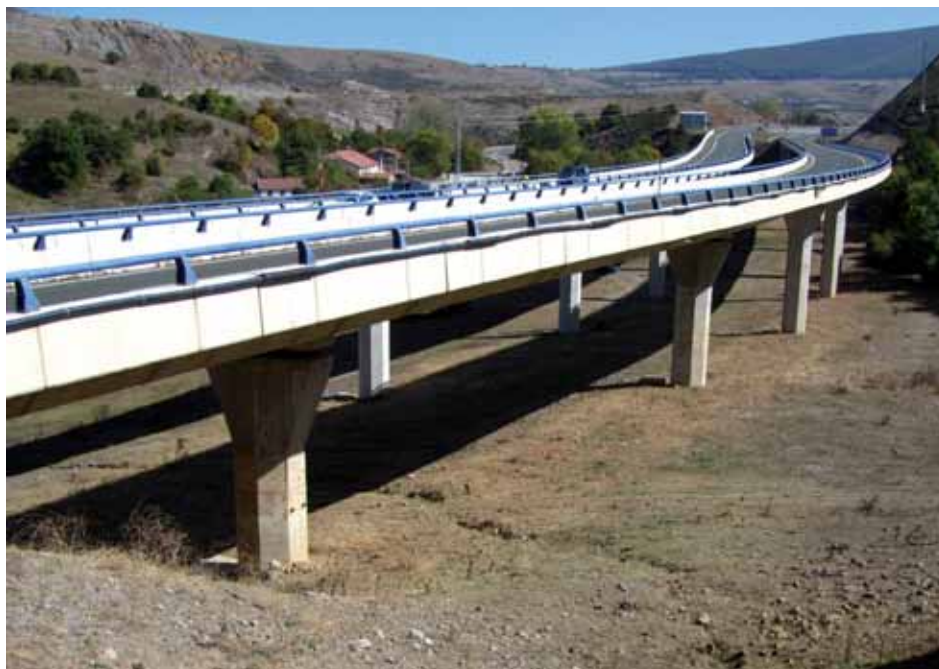
Figura 4.6.
Viaducto de Sopeña
(Cantabria) en la
autopista A-67.
Foto: FOP.

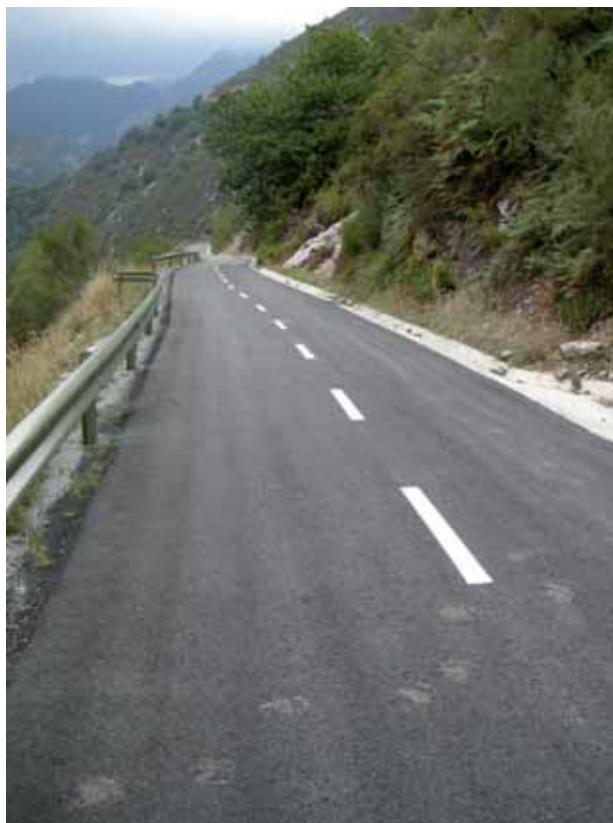
Figura 4.7.

Los osos cruzan con cierta frecuencia las carreteras locales con poco tráfico de la Cordillera Cantábrica, como se aprecia en el rastro sobre el asfalto de una carretera en el Parque Natural de Somiedo (Asturias). Foto: Soraya García/FOP

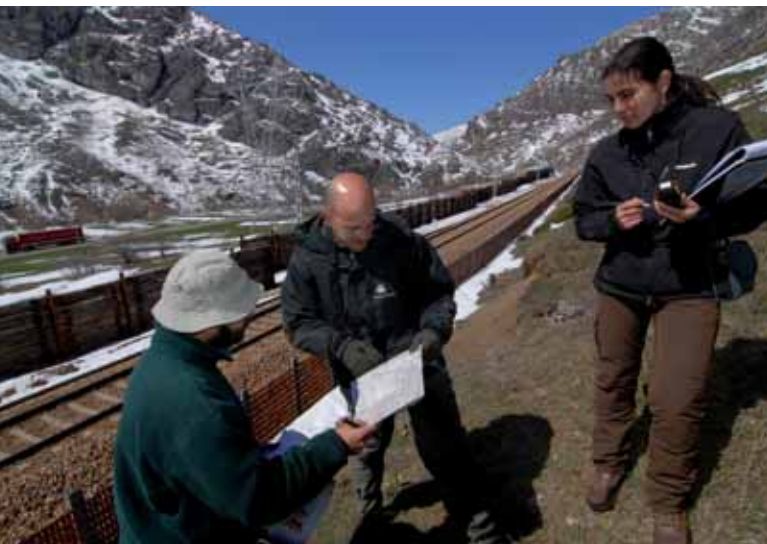
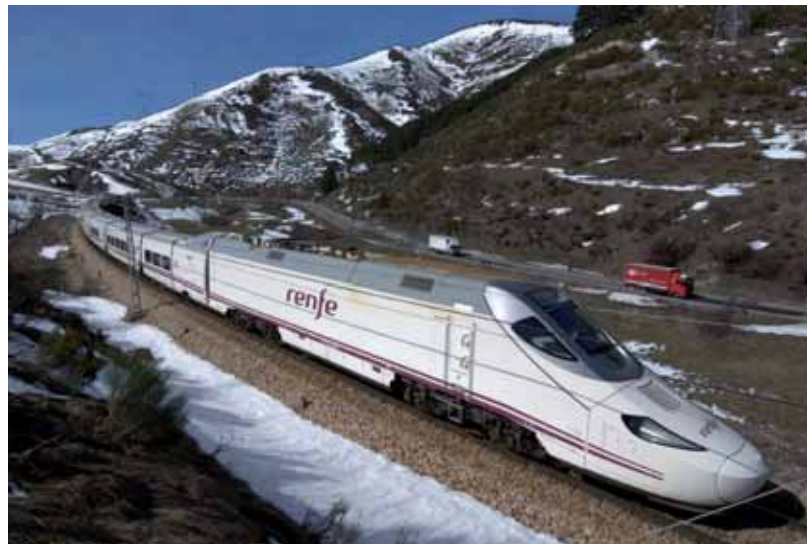
Figura 4.8. La vía de ferrocarril y la carretera nacional en el puerto de Pajares generan, junto con la autopista AP-66, un efecto barrera acumulativo que dificulta el movimiento de osos a través del corredor interprovincial. A la izda, un equipo de la FOP toma datos en estas infraestructuras.

En el caso del oso, podemos ver una acumulación de barreras en la autopista AP-66 entre León y Oviedo, que en la vertiente meridional de la Cordillera Cantábrica discurre paralela al embalse de Barrios de Luna, que crea otro obstáculo a lo largo del río Luna que quizá multiplica el efecto barrera de la autopista. Además, por otro valle próximo y paralelo discurren una carretera nacional con intenso tráfico y una vía de ferrocarril convencional. Y lo mismo ocurre con la autovía A-67 entre Palencia y Cantabria, como mencionamos más arriba. Esta autovía

discurre a lo largo de un denso corredor de transportes que dificulta mucho el paso de fauna. En estas circunstancias, todas las infraestructuras se potencian entre sí, y la barrera final que se crea quizás tiene un impacto mayor que la suma de cada una de ellas por separado.

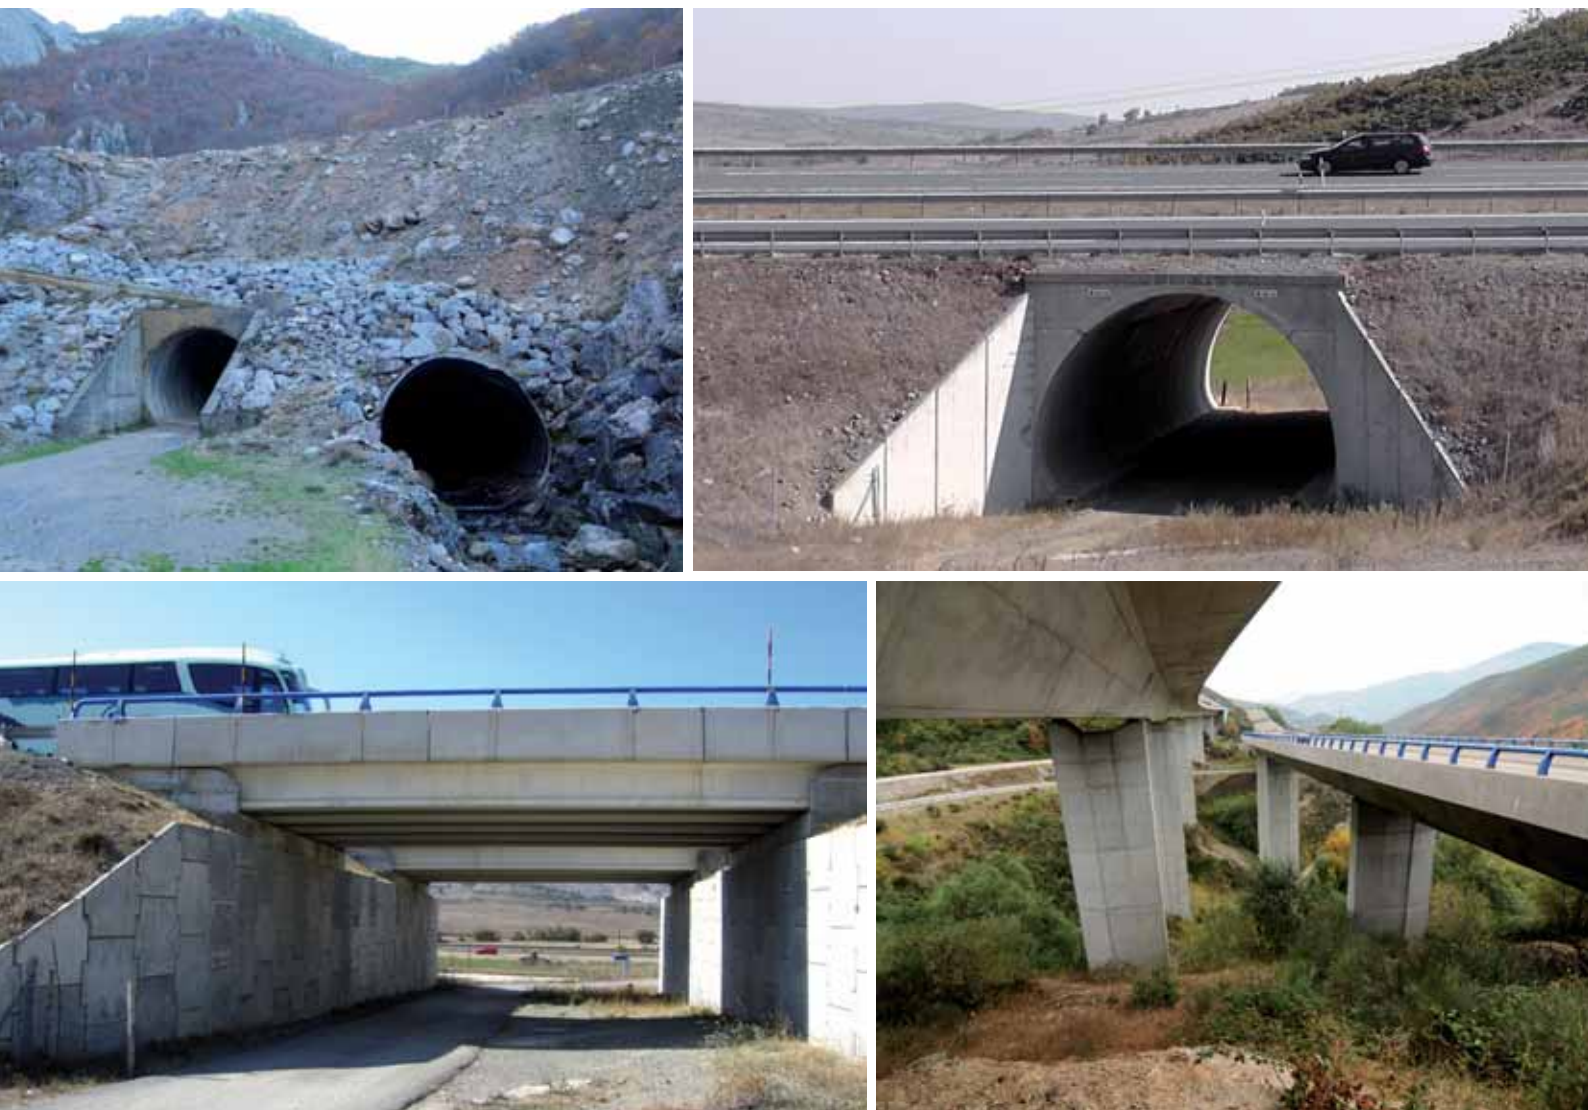
Figura 4.9.

Ecoducto o paso superior diseñado específicamente para el oso pardo y otros grandes mamíferos en la autopista Zagreb-Split, en Croacia. A la derecha, un equipo revisa y acondiciona una banda de registro de huellas en la zona superior del paso, para evaluar su utilización. Fotos: FOP.

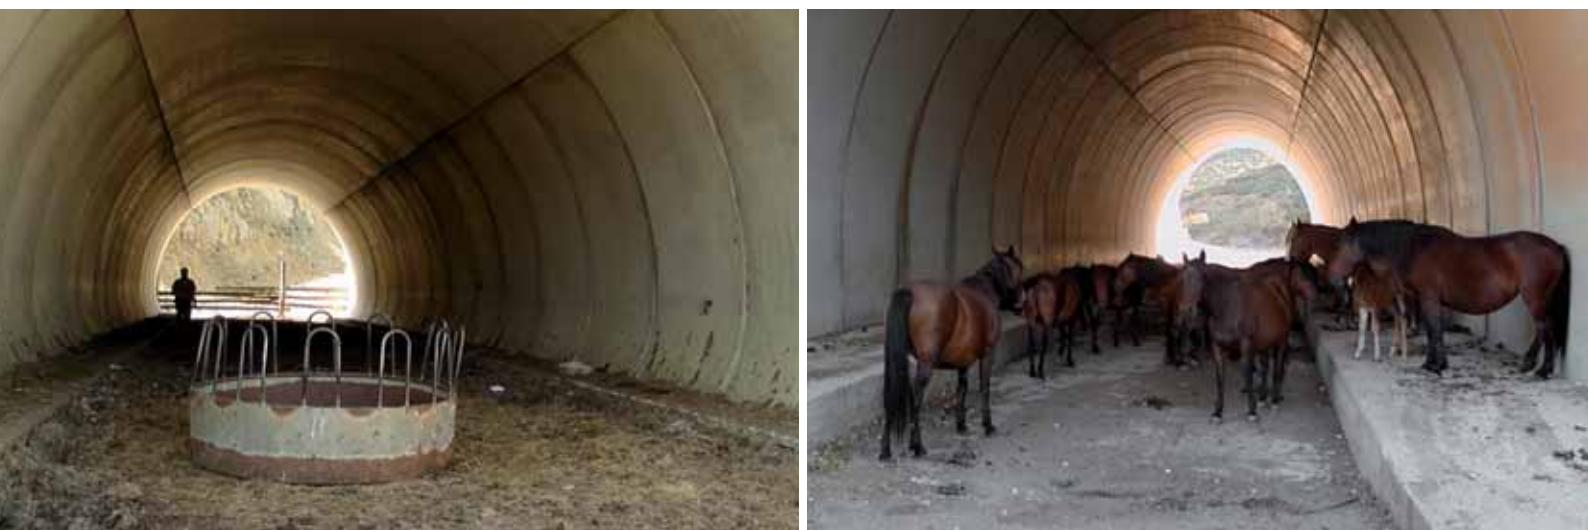
Figura 4.10. Ejemplos de pasos inferiores no específicos para fauna, existentes en las autopistas AP-66, A-6 y A-67. Los dos superiores no reúnen los mínimos requisitos para su uso por el oso y otros grandes mamíferos, mientras que los inferiores, con la correspondiente adecuación, podrían ser utilizados. Fotos: FOP

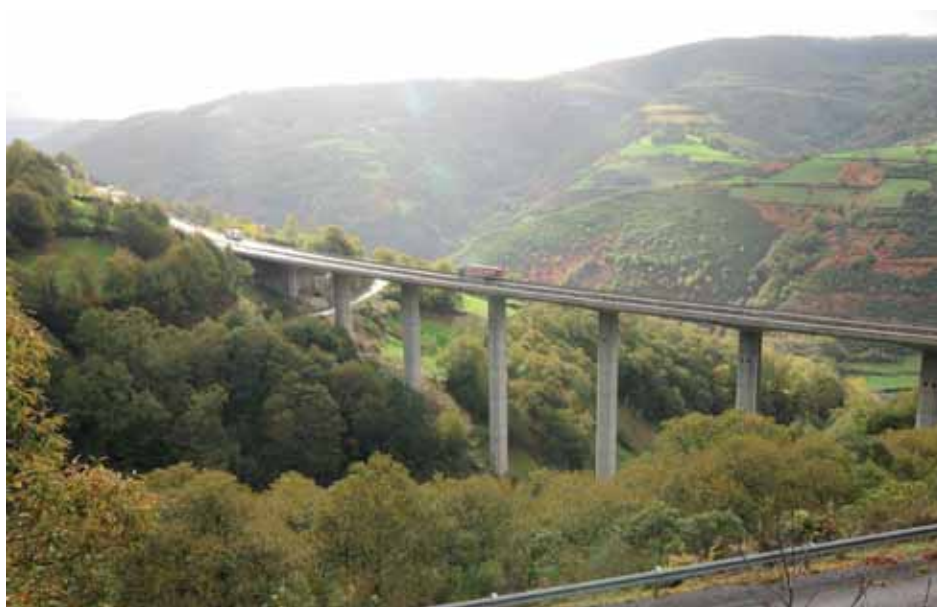
Figura 4.12.

Los grandes viaductos como este de la A-6, con buena cobertura vegetal y pocas molestias humanas, constituyen excelentes zonas de paso para los mamíferos más exigentes como el oso pardo. Foto: FOP.

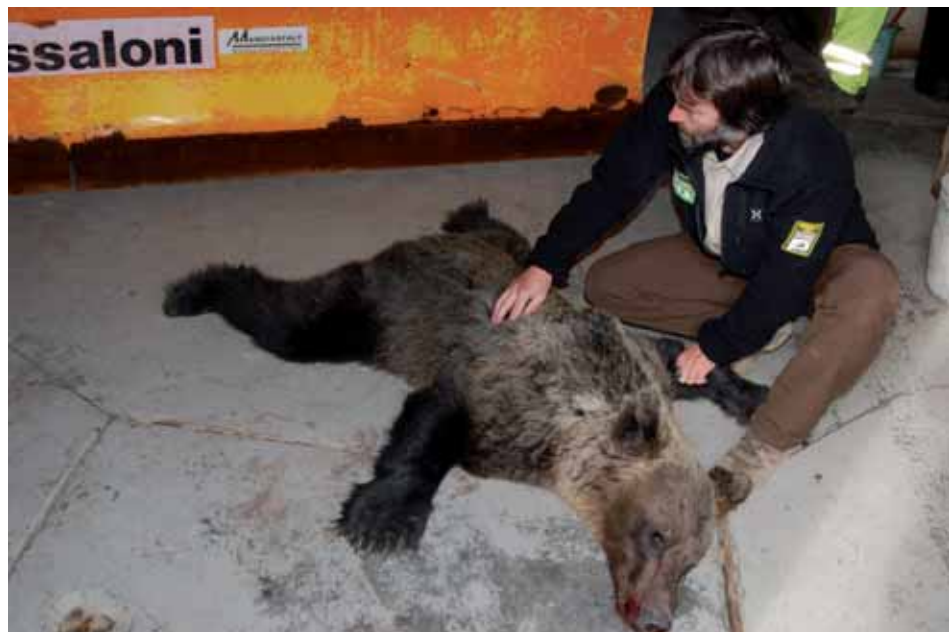
Figura 4.14.
Oso macho subadulto
atropellado en la
autovía A-6. Foto:
FOP.

La inspección realizada in situ por el equipo de la FOP permitió conocer los detalles del atropello. El oso circuló unos metros por el arcén de la autovía y se introdujo en la zona superior del viaducto, posiblemente huyendo ya de la presencia del camión y otros vehículos, y fue atropellado en el mismo viaducto, donde la amplitud del arcén se reduce notablemente.

El oso accedió a la autovía cruzando por encima del vallado perimetral, en una zona en que su altura se reduce al rematarse junto a la escollera de piedra del pie de los estribos del viaducto. La valla encima de la escollera medía un metro de altura, estaba destensada y era fácilmente deformable, por lo que permitía sin dificultad el paso de una persona. Estas imperfecciones del vallado en este y otros viaductos próximos facilitan el acceso a la autovía de los osos y de otros animales. De todas formas, un oso tampoco tendría grandes dificultades para cru-
