# PROYECTO BÁSICO:

# TRABAJOS PERIÓDICOS DE LIMPIEZA Y DESBROCE EN LA SALIDA DEL CANAL DE LA LONJA DEL PUERTO DE SAGUNTO (VALENCIA)

# **DOC. Nº1 MEMORIA Y ANEJOS**

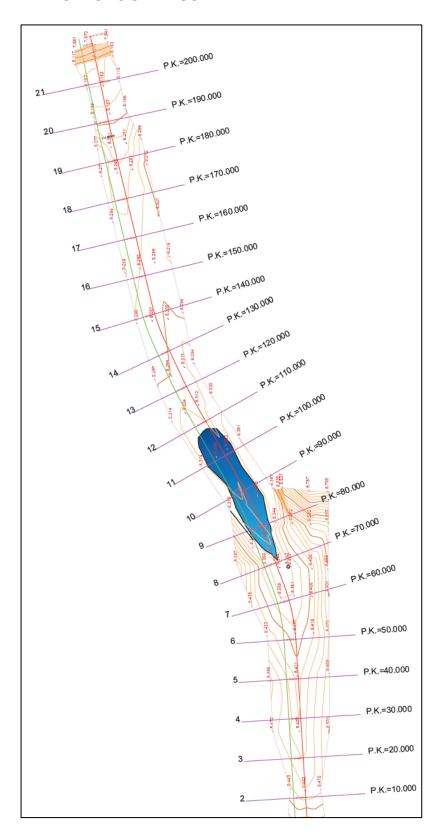
Ilustración 1. Plano de planta del Levantamiento topográfico del entorno del canal La Lonja

Por ello, observando el levantamiento topográfico del entorno del canal, se puede constatar la evidente falta de pendiente y la existencia de puntos bajos fuera del canal que impiden que el agua acabe en la playa.

Como se ha comentado anteriormente, se puede observar con el levantamiento topográfico que las pendientes son mínimas e incluso existen contrapendientes que

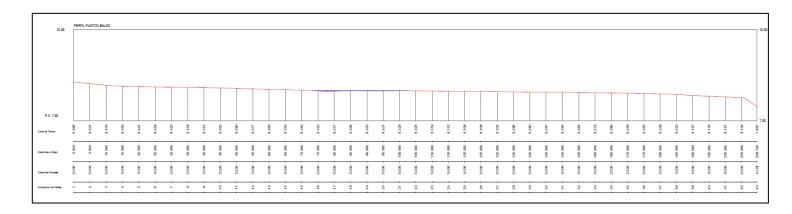
Ilustración 2. Perfil Longitudinal de las inmediaciones del canal de la Lonja de Puerto de Sagunto (Valencia)

provocan el estancamiento de las aguas pluviales en la zona previa al canal, tal y como puede observarse en las siguientes imágenes.

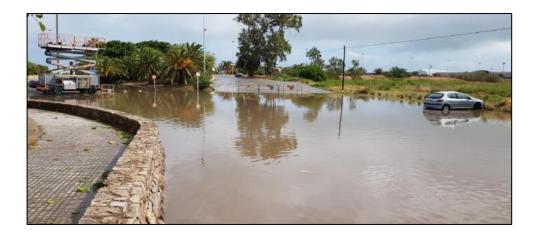
Ilustración 3. Acumulación de agua pluvial en la zona previa al canal

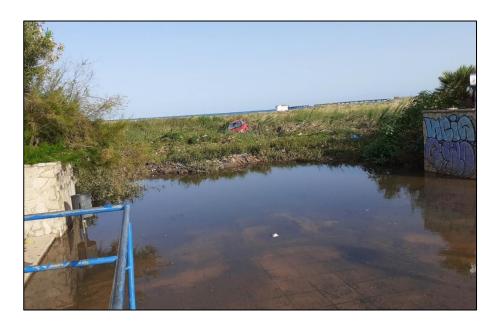
Ilustración 4. Vista del inicio del canal tras las intensas lluvias

Tal y como se observa en la ilustración superior, durante el último episodio de lluvias torrenciales acaecido, el canal en cuestión no fue capaz de conducir la totalidad del caudal de escorrentía hacia la costa, puesto que la masa vegetal compuesta principalmente por hierbas y cañas actuó de barrera natural, de forma que el agua de lluvia se acumuló hasta alcanzar una altura considerable. De hecho, como se puede

observar en la imagen, el agua llegó a levantar un coche aparcado en la zona previa al canal y llevarlo flotando hasta el espacio dunar.

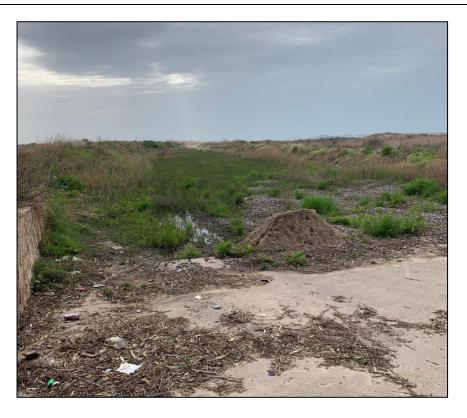
Ilustración 1. Inicio del canal de la Lonja (orientación oeste – este)

En la actualidad, el canal de la Lonja del Puerto de Sagunto presenta un estado descuidado y con presencia de vegetación que impide el correcto drenaje de las aguas superficiales durante los episodios de lluvias. En el Anejo nº1 que acompaña a la presente Memoria se incluyen fotografías, donde se puede constatar cual es el estado actual del interior del canal a día de hoy.

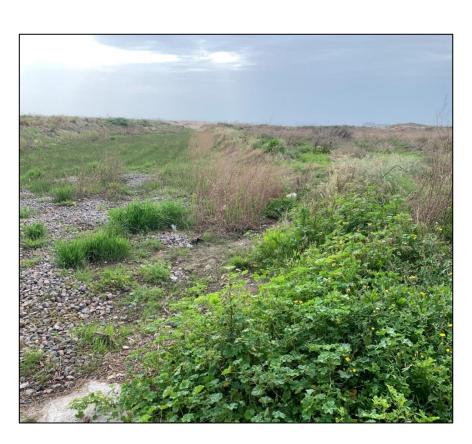
Ilustración 2. Vista del talud sur y fondo del canal de la Lonja (orientación oeste – este)

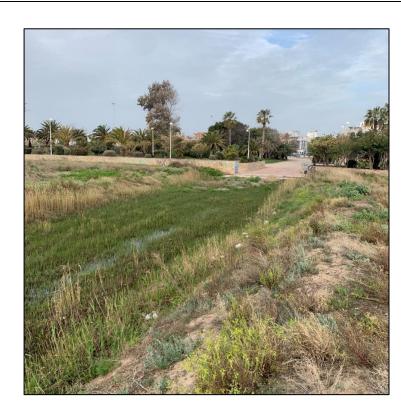
Ilustración 3. Vista del fondo del canal desde talud norte (orientación este – oeste)

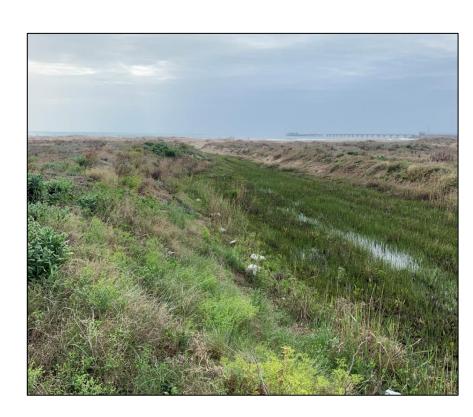
Ilustración 4. Vista del fondo del canal en en el estrechamiento del extremo final (orientación oeste – este)

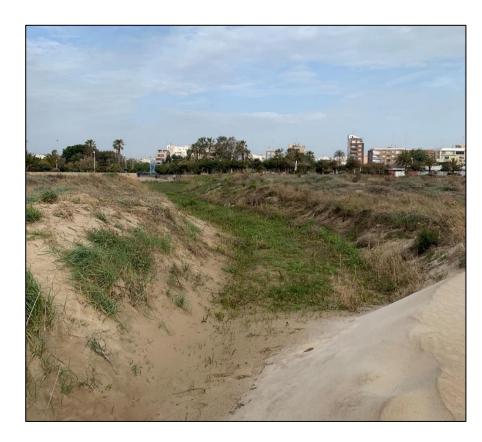
Ilustración 5. Vista del estrechamiento final del canal (orientación este – oeste)

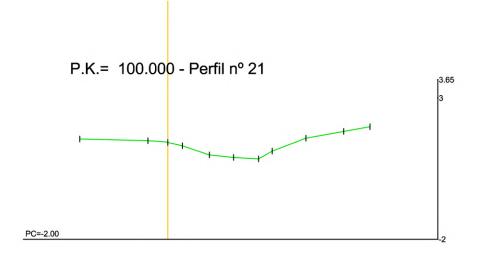
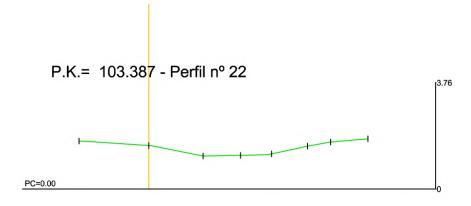
N° PLANO:
4.5

# SECCIÓN TRANSVERSAL TIPO DEL DESBROCE

PLANO:
PERFILES LONGITUDINALES Y SECCIÓN TRANSVERSAL TIPO

Teniendo en consideración todo lo comentado anteriormente, la solución propuesta para poder dar salida a las aguas pluviales acumuladas en el canal de la Lonja consiste en la limpieza periódica (bimensual) del espacio dunar mediante el desbroce y retirada de los residuos vegetales existentes mediante el empleo de medios manuales y mecánicos. El terreno a desbrozar tiene una superficie de fondo de 834 metros cuadrados, y, además, se pretenden limpiar también los taludes derecho (337 m²) e izquierdo (410 m²) del canal. Siendo así, y considerando una altura media de 20 cm de la masa vegetal a eliminar, se estima un volumen total de desbroce de 316,2 m³.
