**SERRA INGENIEROS-Servicios Integrales de la Ingeniería y del Asesoramiento Técnico**

## DOCUMENTACIÓN GRÁFICA Y DESCRIPTIVA PARA LA SOLICITUD DE CONCESIÓN ADMINISTRATIVA DE CASETA VARADERO EXISTENTE UN TRAMO DE COSTA DENOMINADO RECÓ D'EN XIC

PROMOTOR:	DAVID RIBAS ANGLADA 41453273M
	MARCOS RIBAS ANGLADA 41456069H
	SANTIAGO RIBAS ANGLADA 41451610K
	JUAN JOSÉ RIBAS ANGLADA 41451609C
ID· CASETA	Nº4
SITUACIÓN:	RECÓ D'EN XIC· PLAYA DE CALA COMTE (HITOS 430 Y 433)
LOCALIDAD:	SANT JOSEP DE SA TALAIA
T· M·:	SANT JOSEP DE SA TALAIA

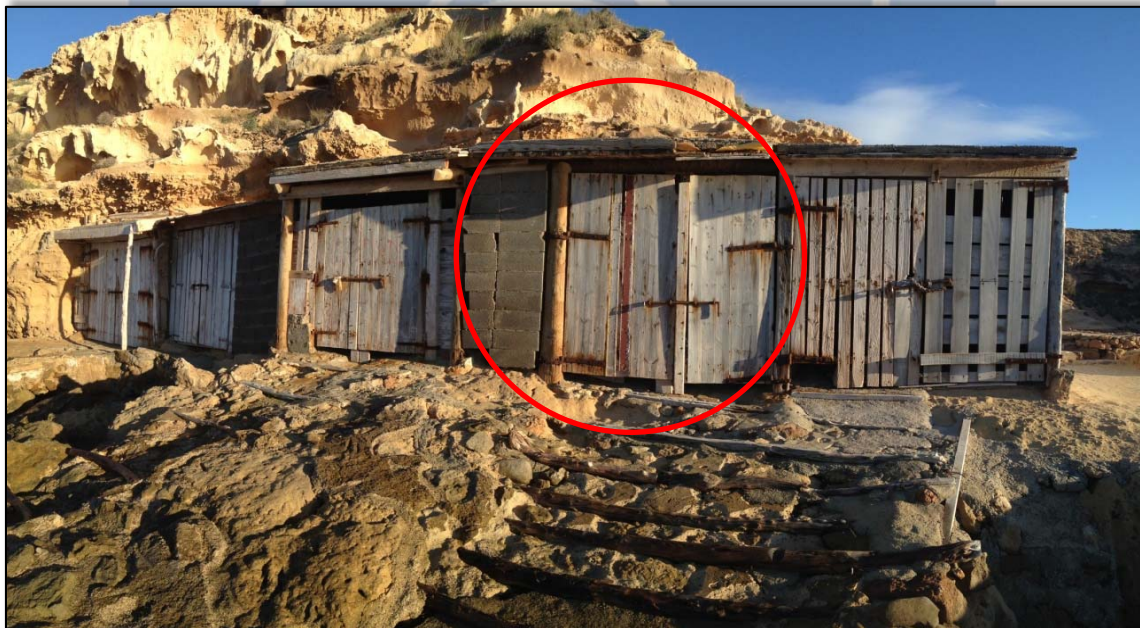
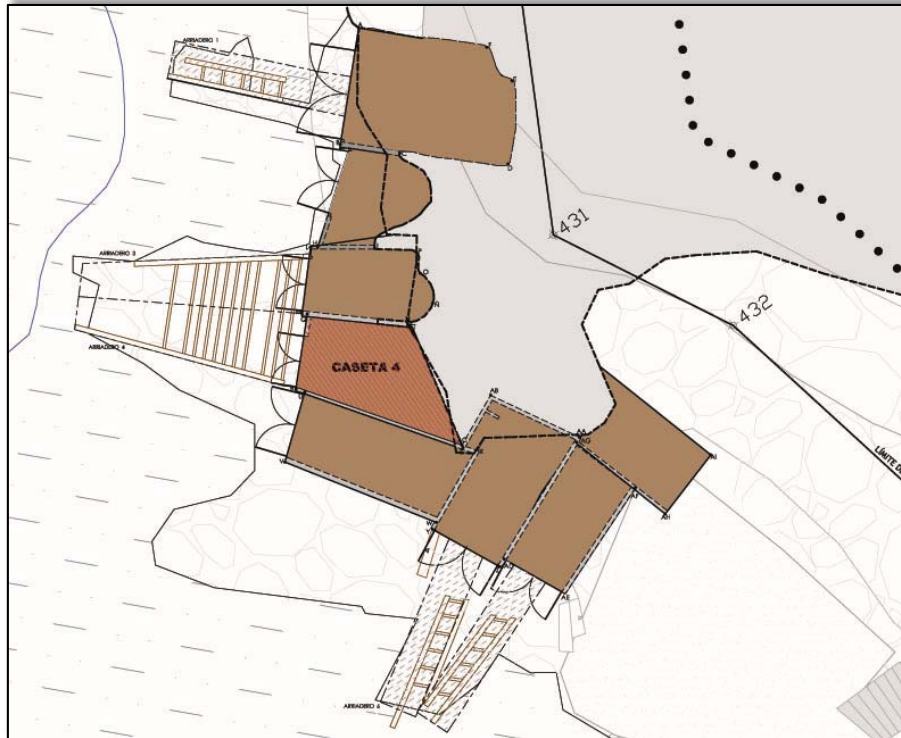
Se trata de una caseta varadero (Identificada como ID4) que forma parte de un conjunto de 8 casetas situadas en el tramo de costa denominado Racód'enXic, entre los hitos 430 y 433, justo al pie de un acantilado formado por roca arenisca·

*Fotograma 1 y 2· Vista general del conjunto de casetas situadas en Racód'enXic, y detalle de la caseta objeto de la presente solicitud*

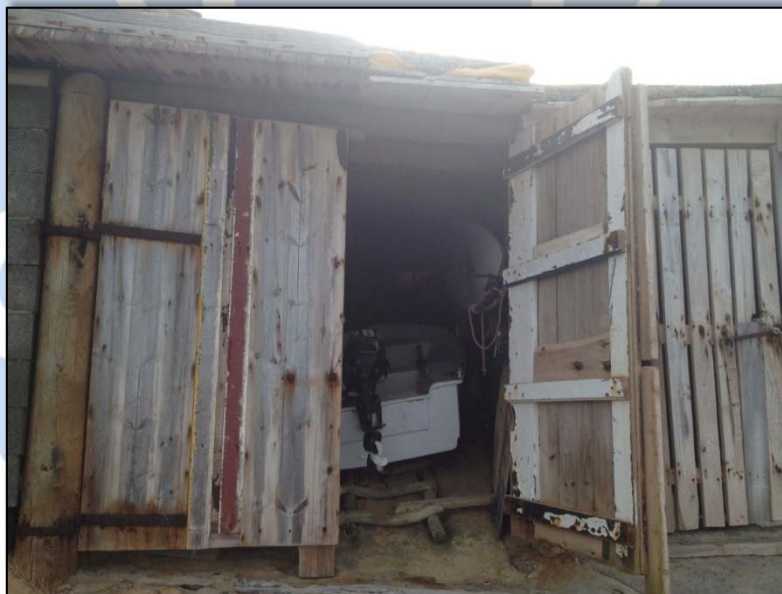
Forma una superficie construida de 19,54 m<sup>2</sup> y se compone de un recinto de planta rectangular con acceso por la fachada oeste mediante portal de madera rectangular y de anchura similar al ancho de cada recinto. La altura media interior de la caseta es de 2,10 m.

*Fotograma 4· Vista frontal de la caseta varadero n°4*

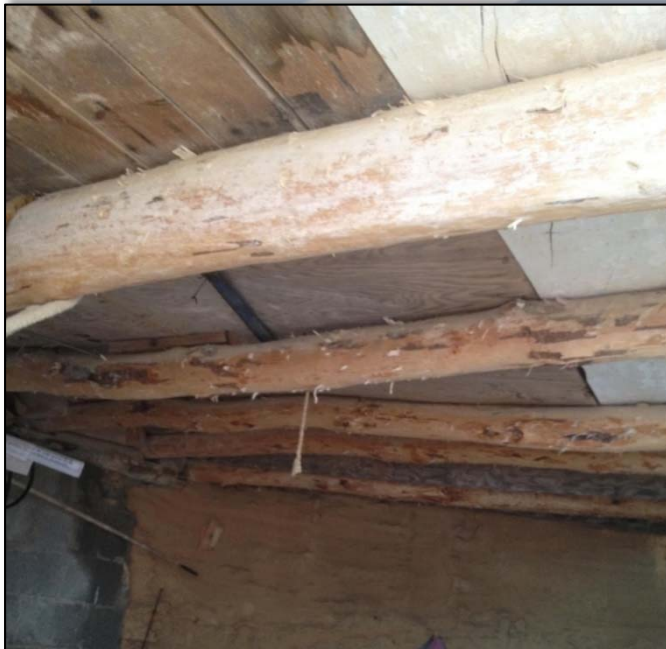
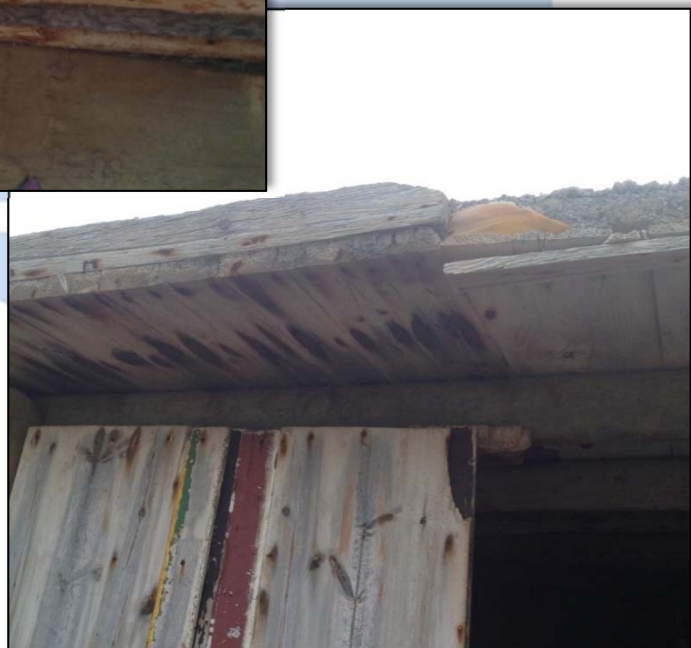
#### Fotograma 5 y 6· Detalles de la cubierta

La cubierta está formada por forjado de madera a partir de vigas de madera dispuestas en sentido transversal, y entrevigado de tablero de madera, rematado en cubierta por una capa de hormigón visto de 5 cm· Las vigas apoyan directamente sobre los paramentos verticales, formados por muro de bloque de hormigón·

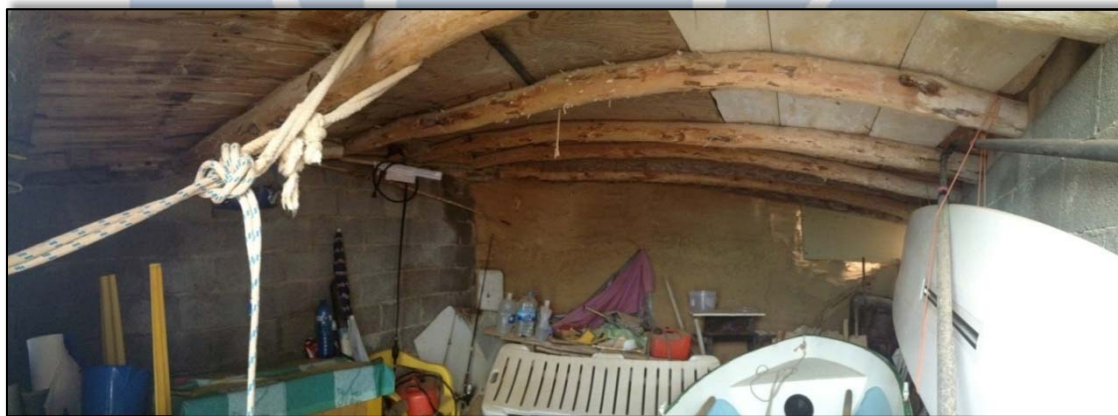
Orientación fachada	Descripción de la tipología de paramento
Norte	Bloque de hormigón de 40x20x20 cm visto· El paramento sirve de medianera con la caseta colindante nº3
Sur	Bloque de hormigón de 40x20x20 cm visto· El paramento sirve de medianera con la caseta colindante nº5
Oeste	Mixto: Portal de entrada en estructura de madera y bloque de hormigón visto
Este	Propia roca excavada

Fotograma 7·Vista paramentos interior de la caseta

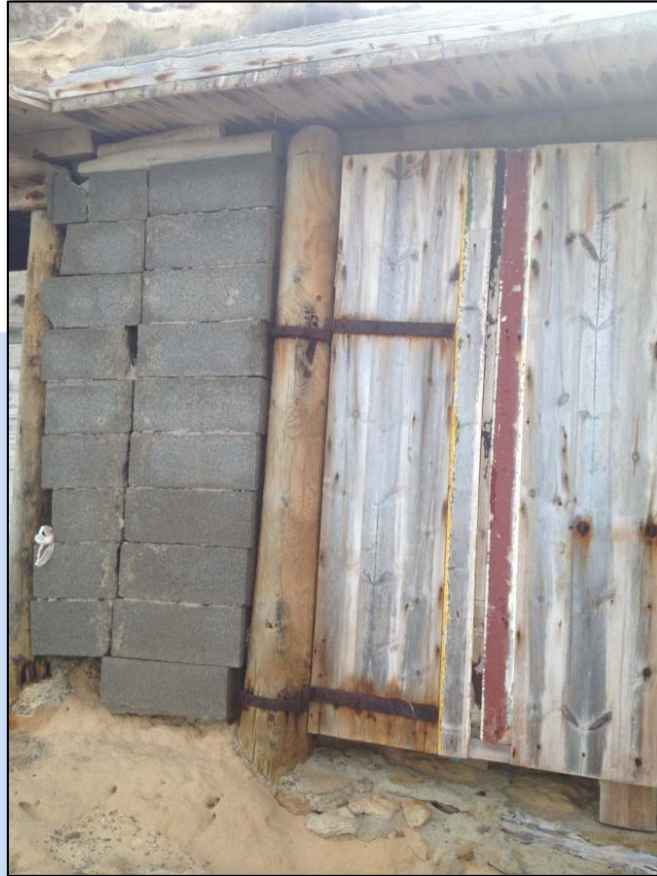
**Fotograma 8·***El portal de entrada presenta una estructura mixta de madera y bloque de hormigón visto*

La caseta tiene su acceso en su vertiente oeste, formado por un portal de madera de 2,18 m de anchura. Está formado por dintel de madera y puerta del mismo material de dos hojas abatible hacia el exterior y realizada a partir de listones de madera. Toda la carpintería que se da al exterior de la caseta presenta el desgaste típico debido a la acción de los agentes marinos. No hay que olvidar que es un área donde tanto la influencia litoral como los agentes atmosféricos son activos. Son áreas donde los efectos del mar llegan a través de procesos de meteorización física (abrasión eólica, choques y golpeteo de partículas) y meteorización química (corrosión salina), dando lugar a un desgaste prematuro de todos los elementos que están en contacto con este ambiente. De igual manera las barras y bisagras metálicas existentes presentan un cierto grado de corrosión marina.

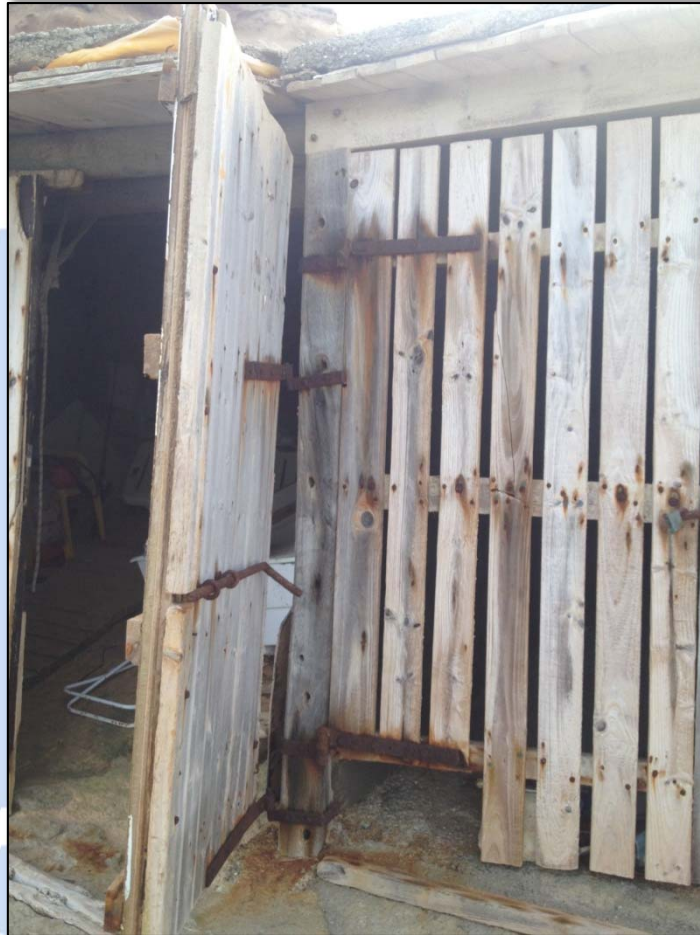
*Fotograma 9· Detalle del estado actual del portal de entrada*

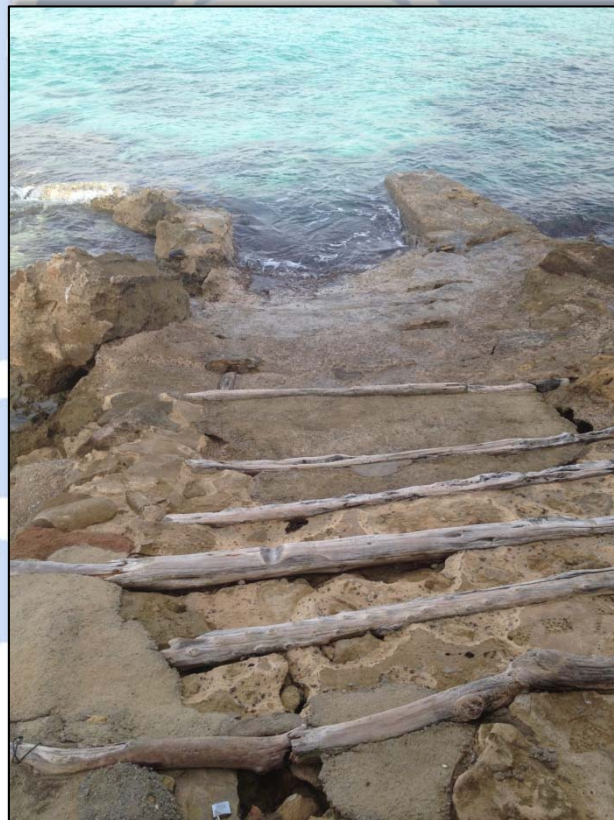
En el exterior de la caseta encontramos un arriadero con troncos de unos 10 cm como guías longitudinales que permite el remolque de la embarcación hasta el interior de la caseta, que sirve de refugio de la misma· El arriadero es compartido con la caseta colindante, identificada como ID5, por lo que se solicitará la ocupación correspondiente a la parte que corresponde a la caseta nº4, ocupando una superficie de 11,98 m<sup>2</sup>.

*Fotograma 10·Estado actual del arriadero*

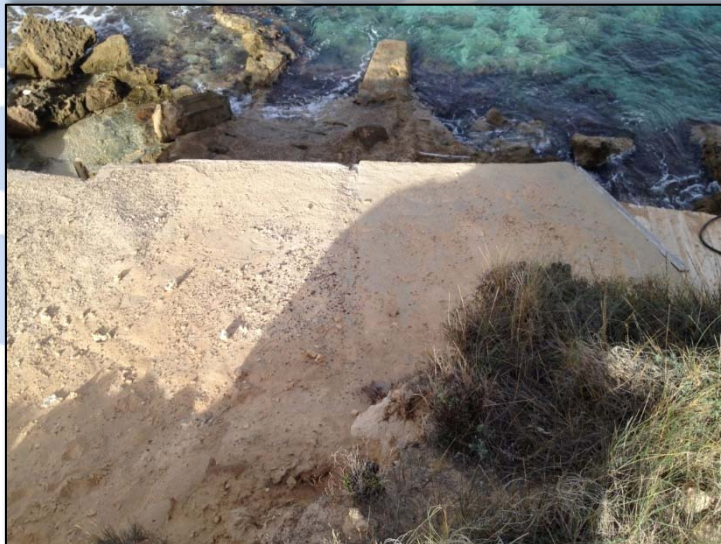
*Fotograma 11· Vista de la cubierta· Estado actual*

Para mitigar el impacto del acabado exterior de la cubierta, formado por una capa de hormigón visto, se pretende revestir la superficie de la misma con un entablado de madera de 10 mm de espesor totalmente colocado sobre rastreles· La madera será barnizada con barniz incoloro especial resistente al ataque por sales, y recibirá una imprimación con productos antihongos, antixilofagos y antipudrientes·
