ESTUDIO DE IMPACTO AMBIENTAL

DESMANTELAMIENTO DEL ESPIGÓN DE LA PLAYA DE LA MAGDALENA, T.M. DE SANTANDER

TOMO ÚNICO: MEMORIA Y APÉNDICES

Diciembre 2022

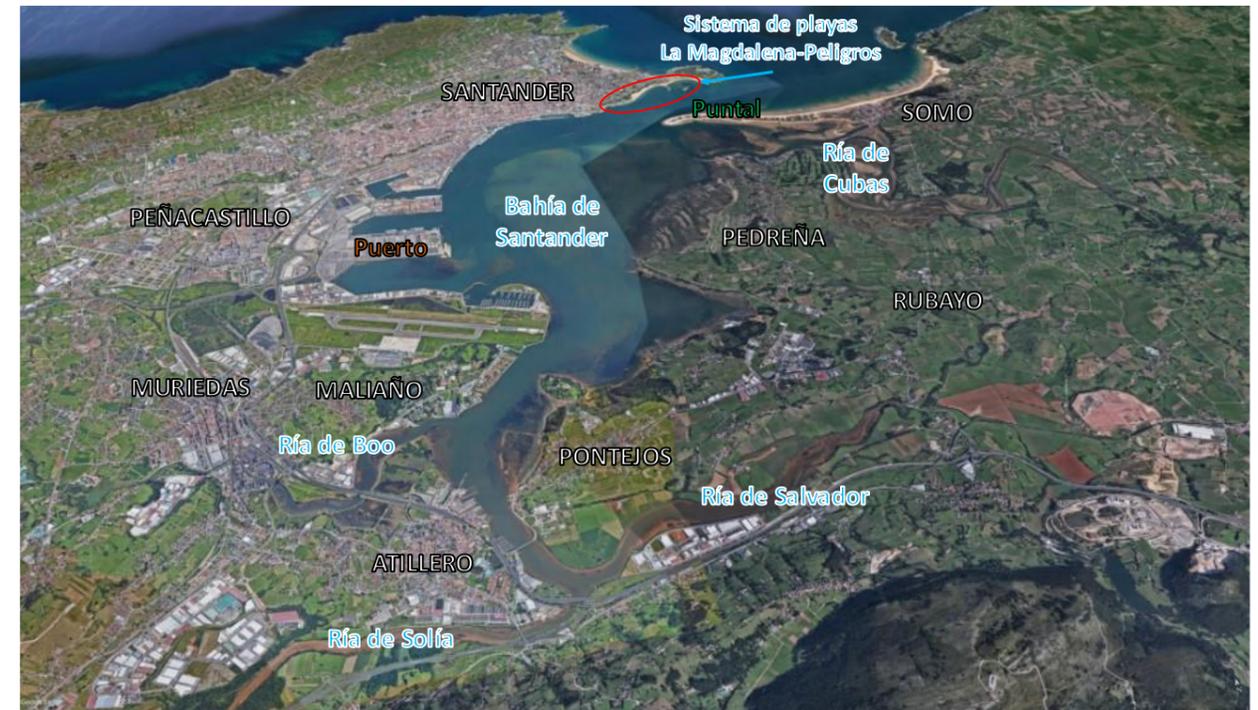
Imagen 1. Localización relativa de los elementos de mayor interés dentro del ámbito de estudio. Fuente: Elaboración propia.

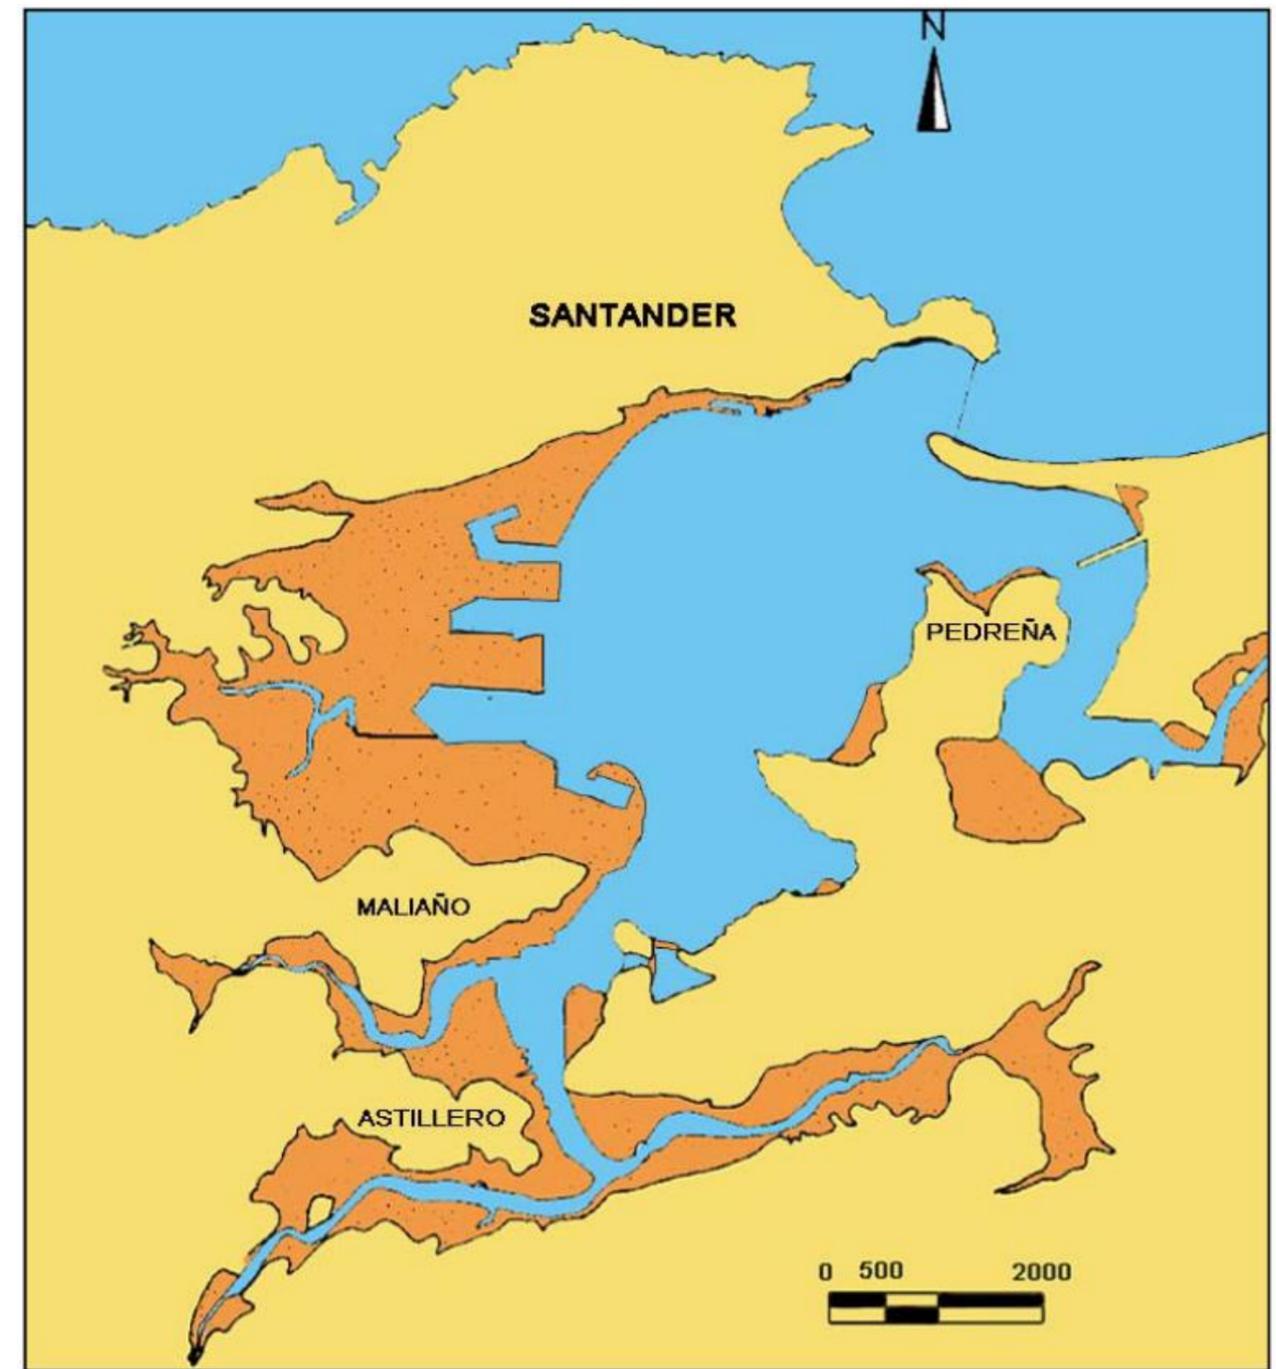
Imagen 4. En amarillo se puede observar la línea de costa original de la Bahía hacia 1880, y en color naranja se puede observar toda la superficie ganada al mar desde esa fecha hasta la actualidad. Fuente: Proyecto de Estabilización del Sistema de Playas Magdalena-Peligros, T.M. Santander.

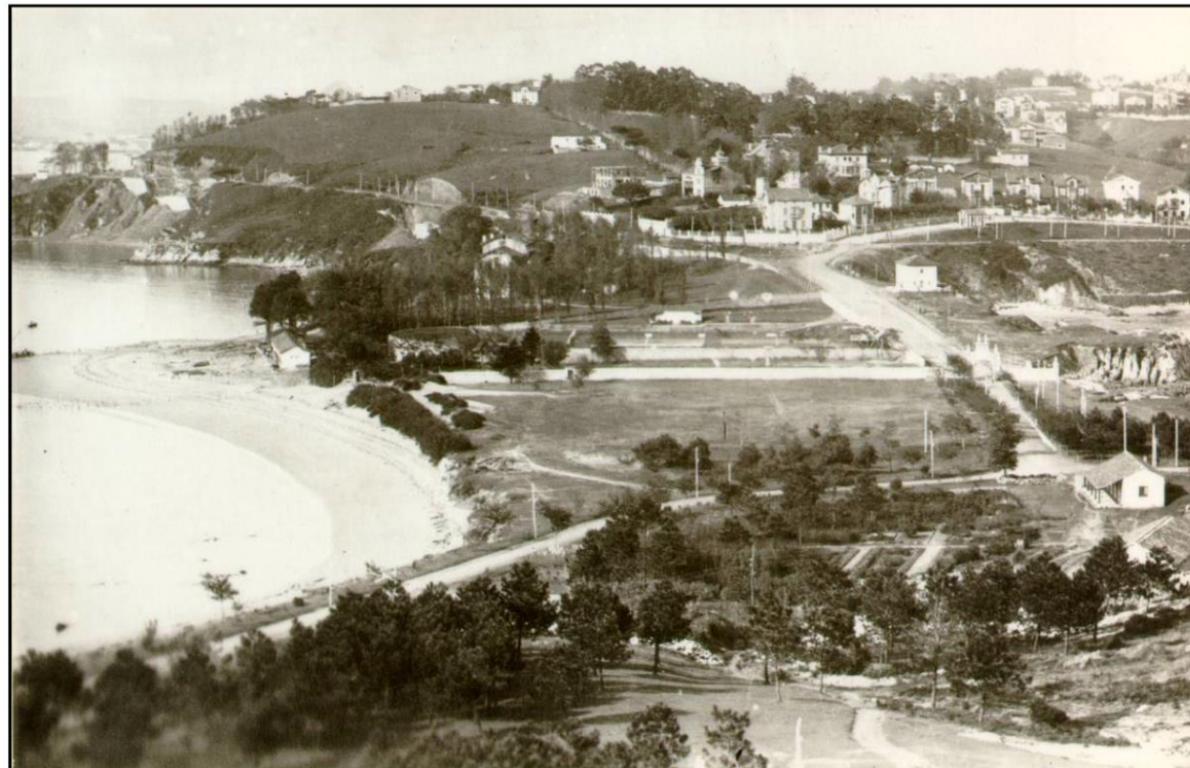
Imagen 5. La imagen datada en 1912, posiblemente tomada desde las obras del Palacio, anterior a la construcción del campo de Polo. En ella se puede observar que la única playa existente en ese momento, al Sur de la Península es la playa de la Magdalena. Como referencia, al fondo, se puede observar el promontorio rocoso que separa la playa de Los Peligros de La Magdalena y donde se localiza el Club Náutico la Horadada en la actualidad. Fuente: Proyecto de Estabilización del Sistema de Playas Magdalena-Peligros, T.M. Santander.

unida por medio de un istmo de arena, tal y como se puede observar en la figura 05. Sobre este istmo y después de la construcción del palacio se construiría el Campo de Polo, para lo cual se levantaron los muros de contención que actualmente existen en el límite superior de la playa de La Magdalena (ver *Imagen 5*).

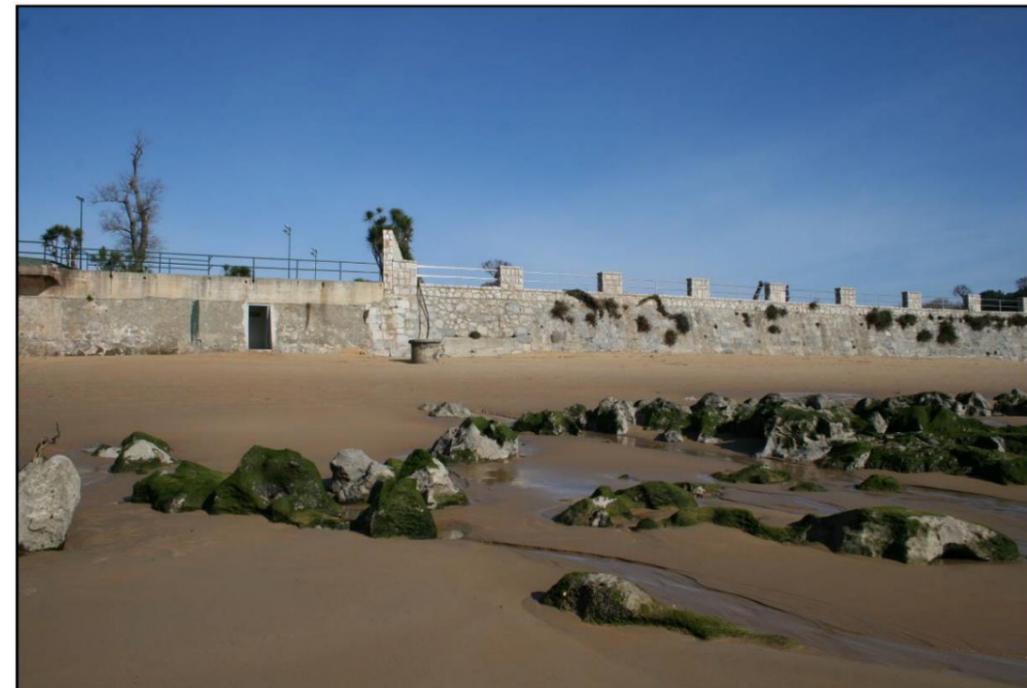
Imagen 7. Muro de contención de los rellenos que se realizaron a principios del Siglo XX para la construcción del Campo de Polo, fotografiados desde la playa de La Magdalena. Fuente: Proyecto de Estabilización del Sistema de Playas Magdalena-Peligros, T.M. Santander.

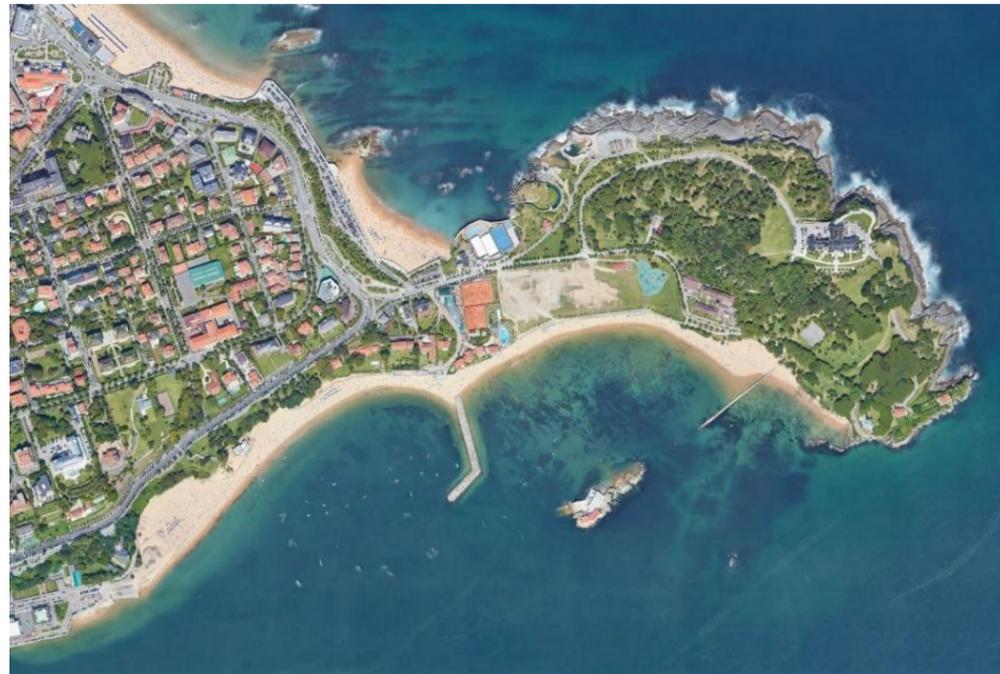
Imagen 9. Ortofoto de la situación actual, equivalente a la Alternativa 0: No actuación. Fuente: IGN.

La Alternativa 0: No actuación, supone la continuación de la zona de estudio en sus condiciones actuales, es decir sin considerar el desmantelamiento del espigón de la playa de la Magdalena (Imagen 9).

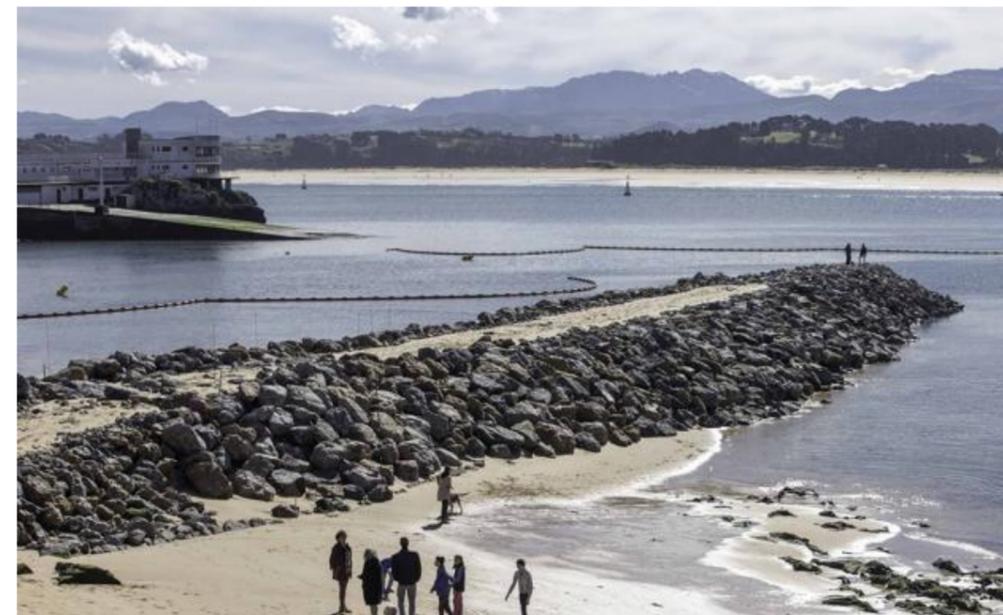
Imagen 10. Espigón de la playa de la Magdalena durante su construcción. Fuente: El Diario Montañés.

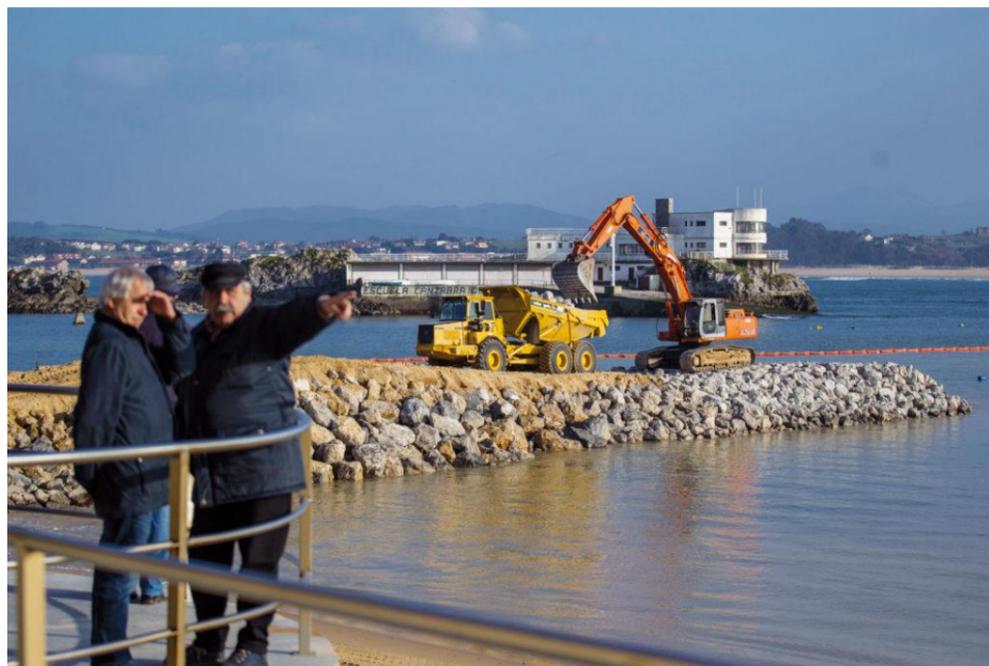
Imagen 11. Fase de construcción del espigón de la Magdalena. Fuente: El Tomavistas de Santander.

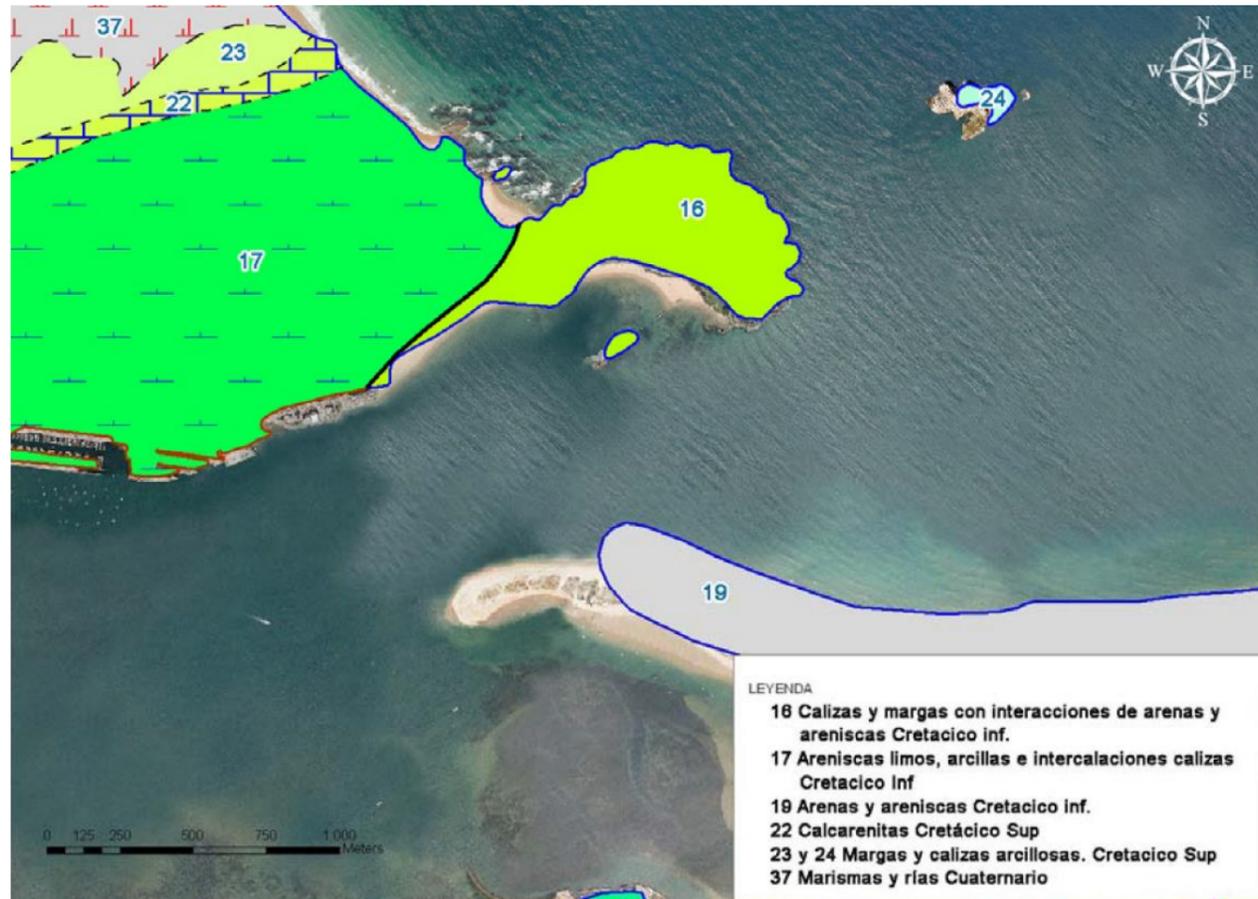
Imagen 12. Representación de la geología del entorno de estudio. Fuente: Proyecto de Estabilización del Sistema de Playas Magdalena-Peligros, T.M. Santander.

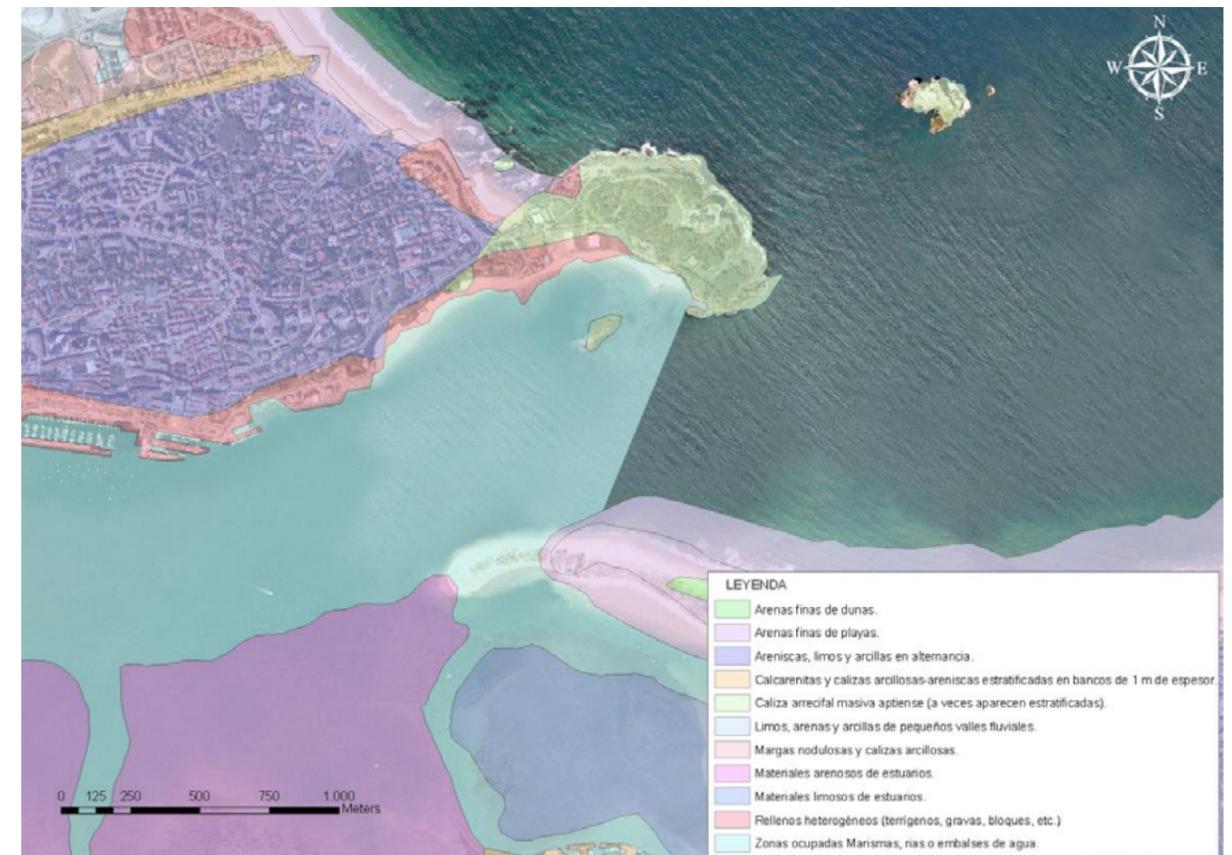
Imagen 13. Representación de la litología del entorno de estudio. Fuente: Proyecto de Estabilización del Sistema de Playas Magdalena-Peligros, T.M. Santander.

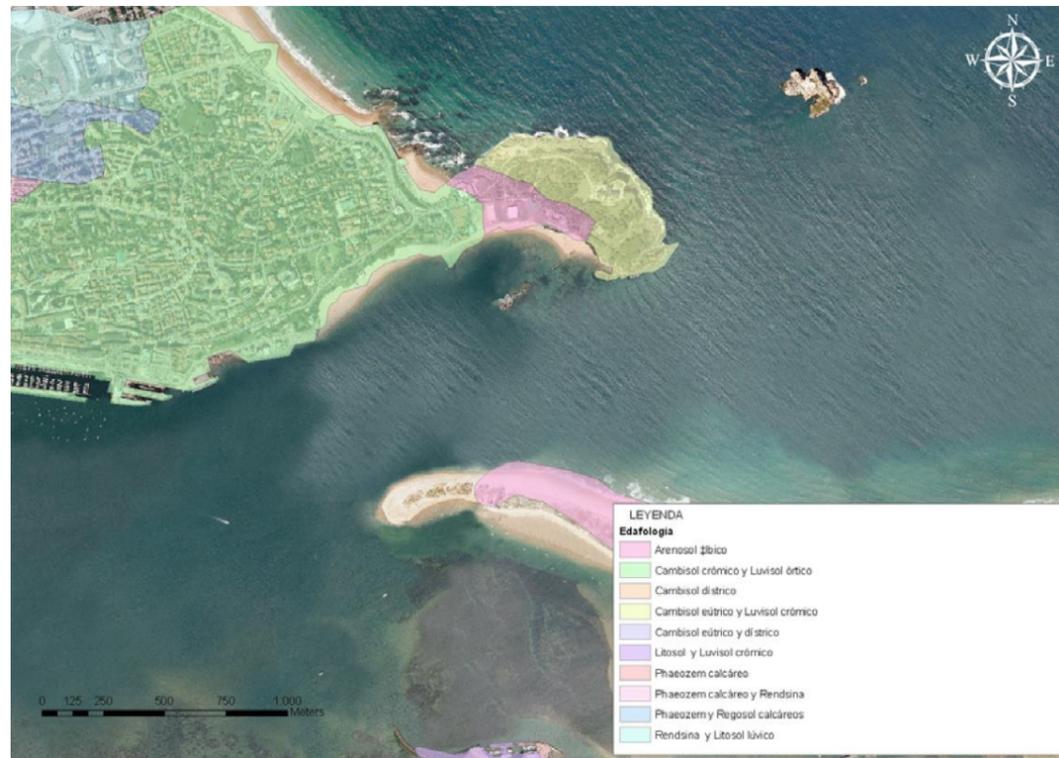
Imagen 14. Representación de la edafología del entorno de estudio. Fuente: Proyecto de Estabilización del Sistema de Playas Magdalena-Peligros, T.M. Santander.

A continuación, se muestra la litología (parte de la geología que estudia las características de las rocas que aparecen constituyendo una determinada formación geológica, ver Imagen 13) y la edafología (que es una rama de la ciencia que estudia la composición y naturaleza del suelo en su relación con las plantas y el entorno que le rodea, ver Imagen 14) del entorno de estudio.

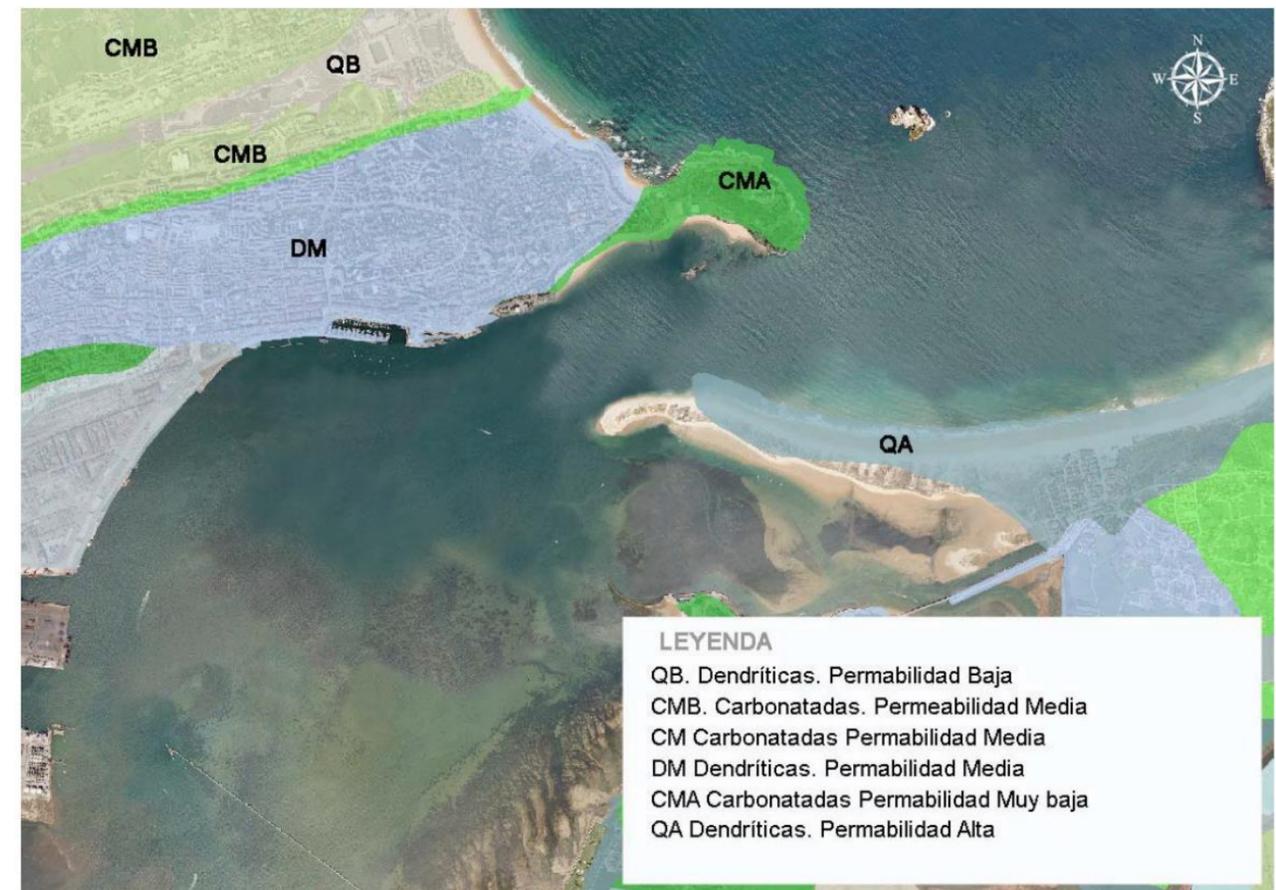
Imagen 15. Representación de la permeabilidad del entorno de estudio. Fuente: Proyecto de Estabilización del Sistema de Playas Magdalena-Peligros, T.M. Santander.

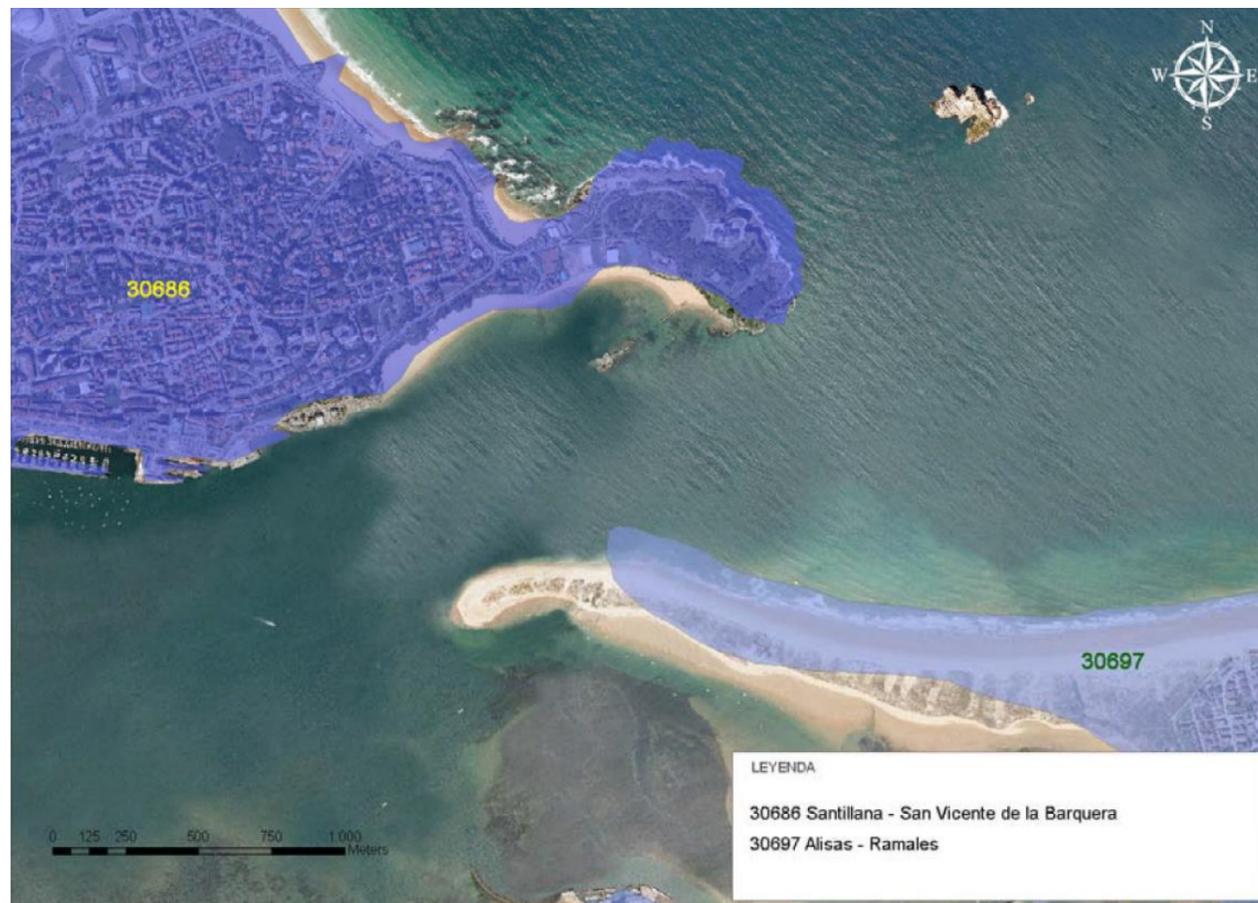
Imagen 16. Representación de las masas de agua subterráneas del entorno de estudio. Fuente: Proyecto de Estabilización del Sistema de Playas Magdalena-Peligros, T.M. Santander.

A continuación, se muestra tanto la permeabilidad (ver Imagen 15) como las masas de agua subterráneas (Imagen 16) del entorno de estudio.

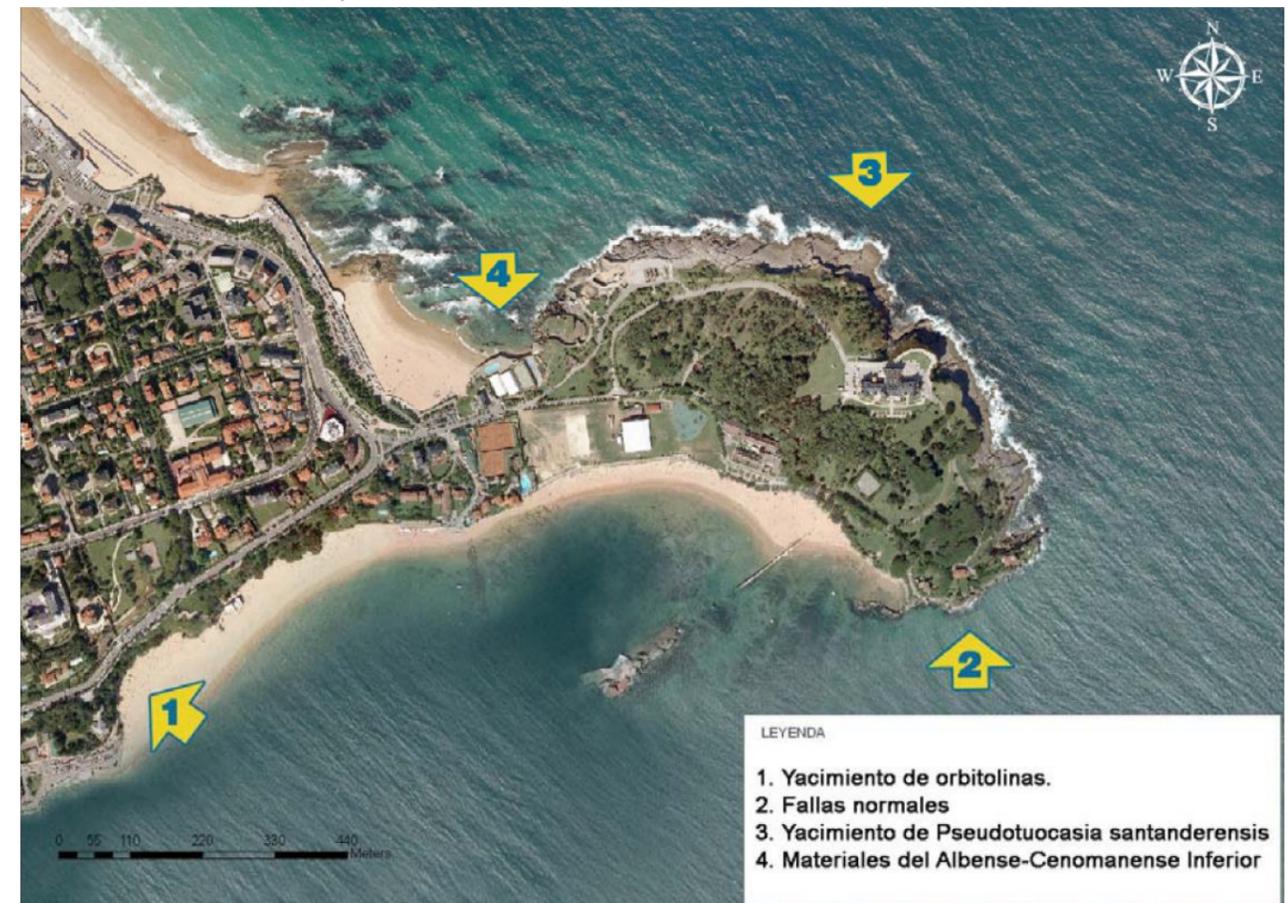
1. Playa de los Peligros, yacimiento de orbitolinas, fallas normales y estructuras diagenéticas (estilolitos).
2. Faro de la Magdalena o de la Cerda, fallas normales que, junto con las anteriores, determinan un pequeño horst, se pueden observar igualmente pequeños desgarros.

Imagen 17. Puntos de Interés Geológico (PIG) en el entorno de estudio. Fuente: Proyecto de Estabilización del Sistema de Playas Magdalena-Peligros, T.M. Santander.

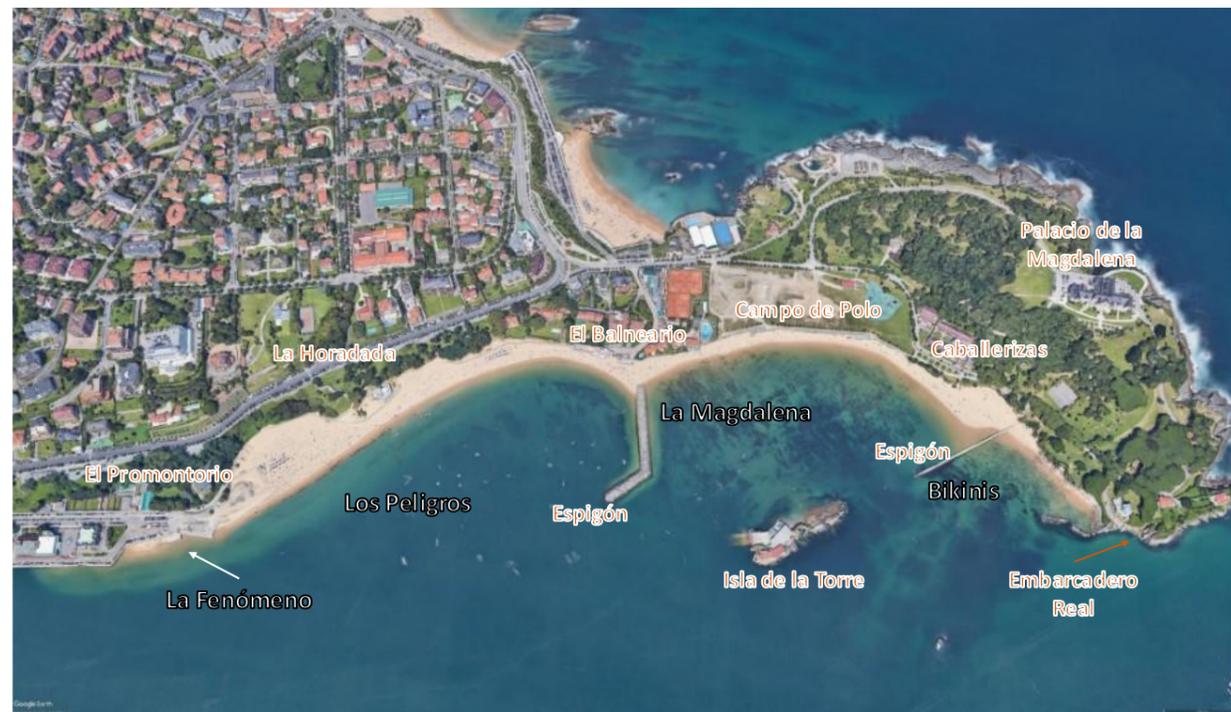
Imagen 18. Localización relativa de las playas en la ensenada de La Magdalena, donde también se han señalado los elementos de referencia más importantes y habituales utilizados en la descripción del medio. Fuente: Proyecto de Estabilización del Sistema de Playas Magdalena-Peligros, T.M. Santander.

La unidad fisiográfica de la zona de estudio se compone principalmente por el sistema de playas de La Fenómeno – Los Peligros – La Magdalena – Bikinis, que se localiza en una ensenada formada al abrigo de la Península de la Magdalena. Es un sistema de origen seminatural en el que la introducción de elementos artificiales, como el Muelle de San Martín y el espigón de Los Bikinis o el desaparecido espigón de La Magdalena, han actuado desde principios del Siglo XX para formar un sistema de playas. En la actualidad se observan estas playas en la zona, que, siguiendo la línea de costa desde el muelle de San Martín hacia la Península de la Magdalena, se describen a continuación:

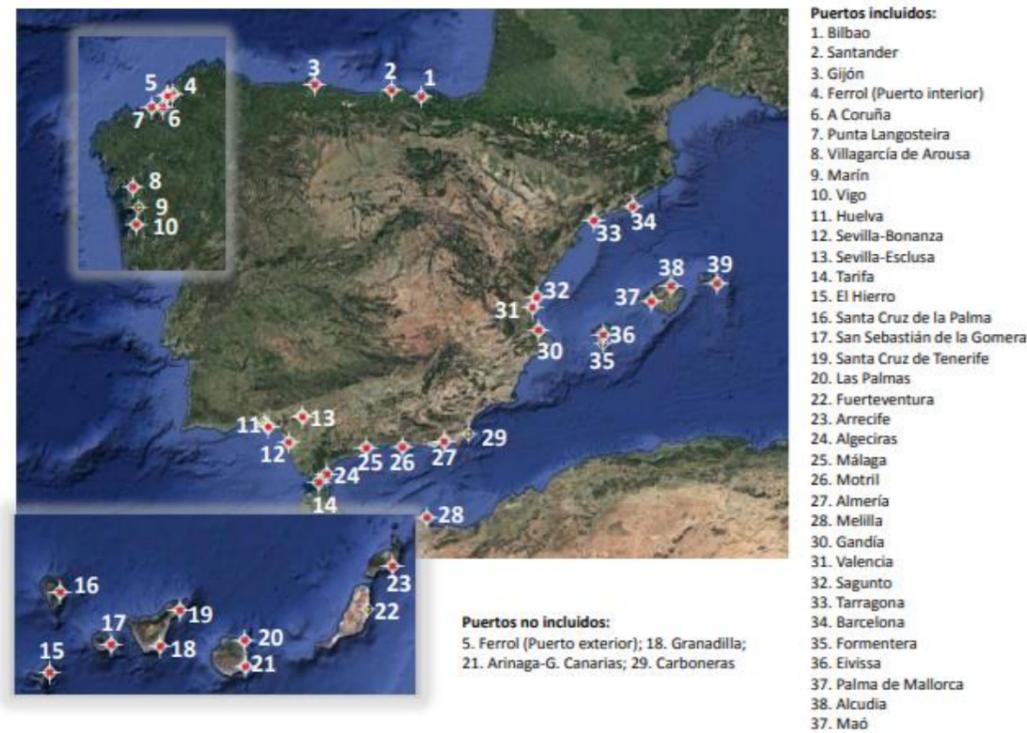
Imagen 23. Posiciones de los mareógrafos de la Red de Mareógrafos REMAR (2020). Fuente: REDMAR.

Las cotas sobre el NMMA que utiliza Puertos del Estado fueron proporcionadas por el Instituto Geográfico Nacional (en adelante IGN), y que éste realiza una nivelación de cada uno de los mareógrafos en el momento de su instalación. Los mareógrafos de la Red de Mareógrafos REDMAR están en general referidos al cero del puerto.

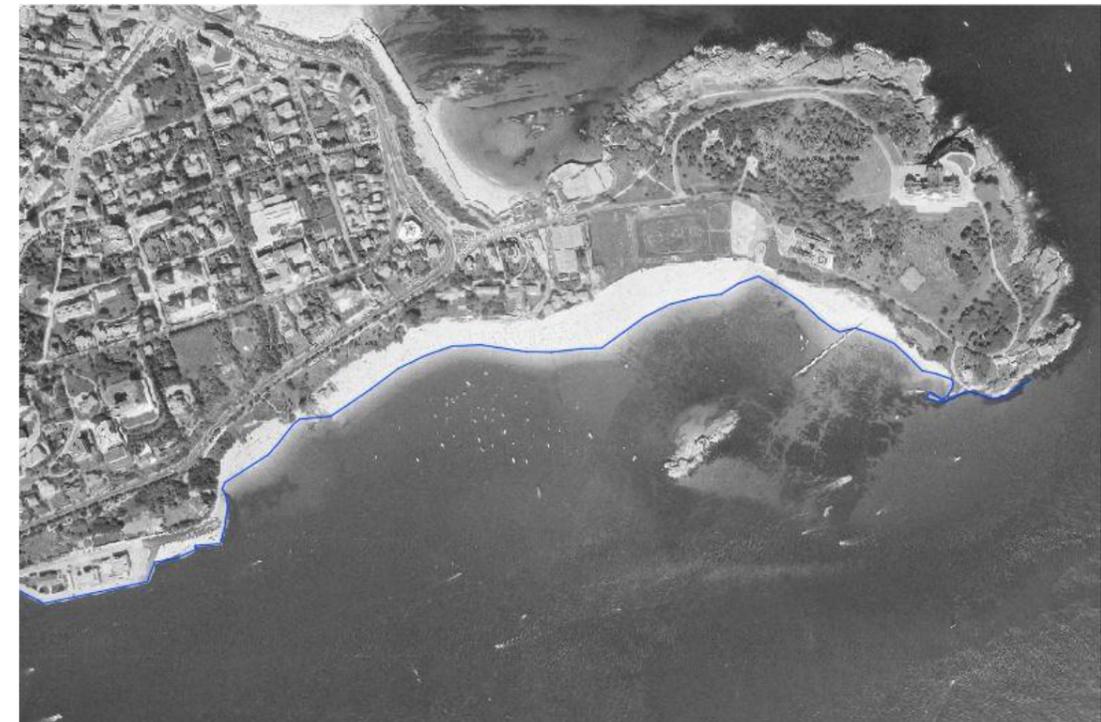
Imagen 28. Línea de costa obtenida a partir de restitución del vuelo vertical Interministerial 1973-1986 para la zona de estudio (foto tomada en septiembre de 1977). Fuente: IGN y elaboración propia.

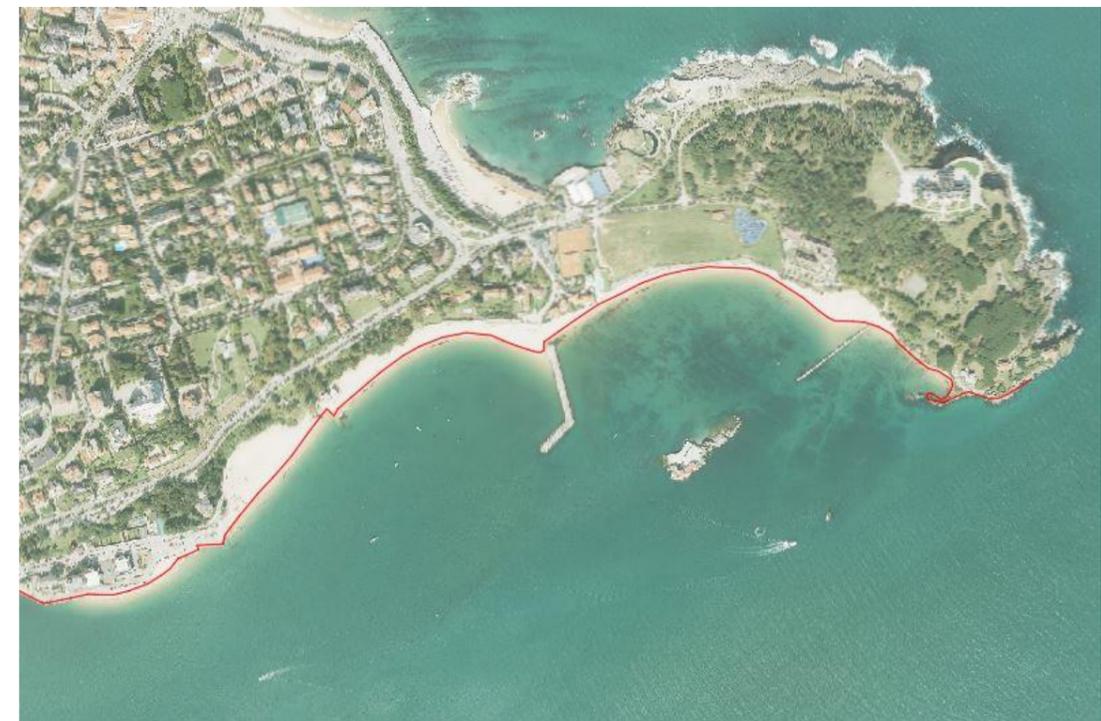
Imagen 29. Línea de costa obtenida a partir de restitución del vuelo vertical PNOA 2020 para la zona de estudio (foto tomada en septiembre de 2020). Fuente: IGN y elaboración propia.

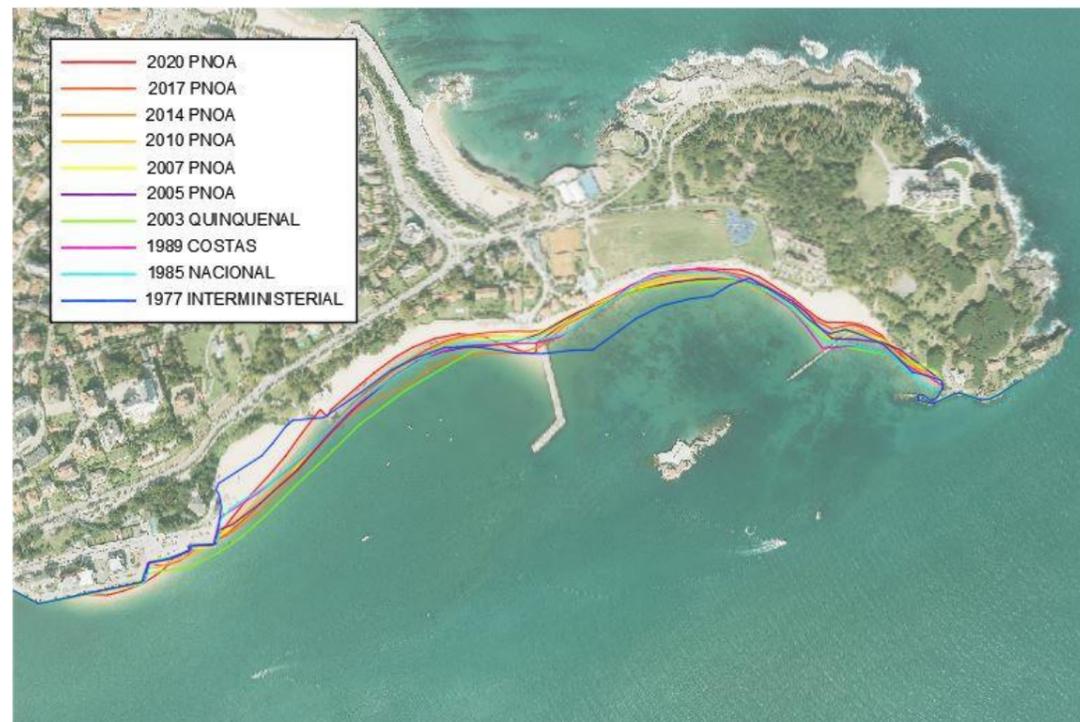
Imagen 30. Colección de líneas de costa obtenida a partir de restitución de vuelos verticales para la zona de estudio. Fuente: IGN y elaboración propia.

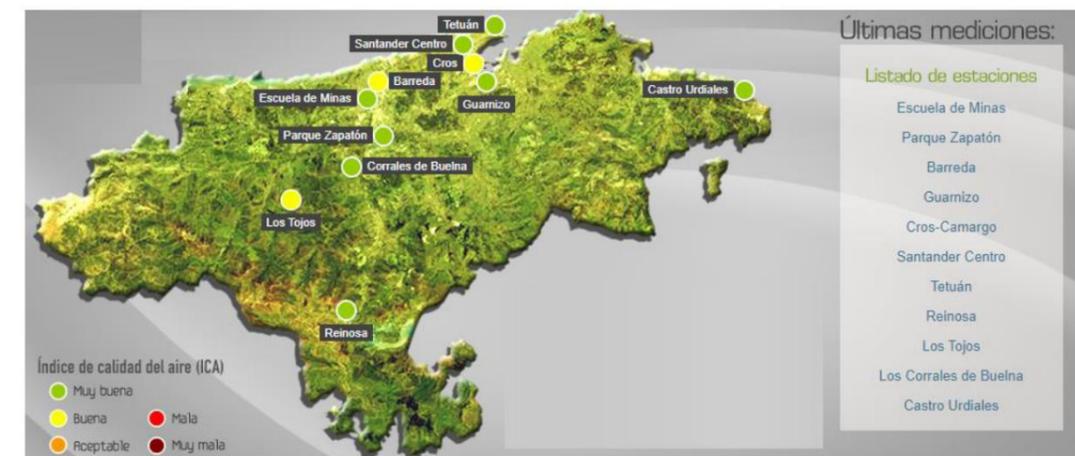
Imagen 31. Índices de la calidad del aire para las diferentes estaciones ubicadas en Cantabria. Fuente: Consejería de Desarrollo Rural, Ganadería, Pesca, Alimentación y Medio Ambiente (Gobierno de Cantabria).

A través de 11 estaciones fijas y una unidad móvil, la Red de Control y Vigilancia de la Calidad del Aire registra los niveles en Cantabria de los contaminantes que determinan la calidad del aire. Estos datos, además, se traducen a índices, como el índice de Calidad del Aire-ICA, que se refleja en el mapa de la Imagen 31 para la situación actual.

En la zona de estudio (Santander Centro) se puede observar que el Índice de Calidad del Aire-ICA es bueno. Para este estudio se ha seleccionado la estación Santander Centro. En la Imagen 32 se puede observar el informe anual de concentraciones medias de datos válidos para el año 2020:

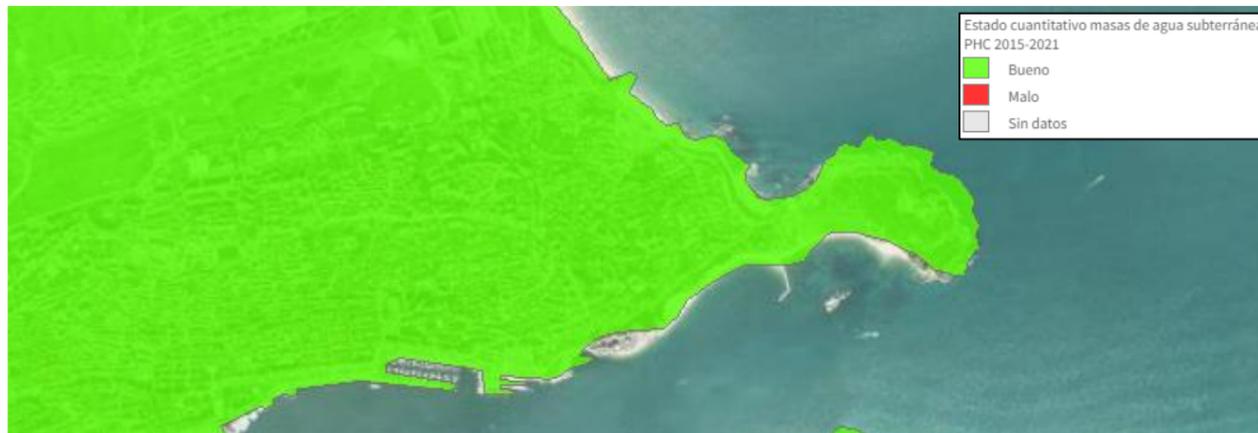
Imagen 40. Estado cuantitativo de la masa de agua subterránea Santillana-San Vicente de la Barquera. Fuente: Fuente: Sistema de información sobre redes de seguimiento del estado e información hidrológica.

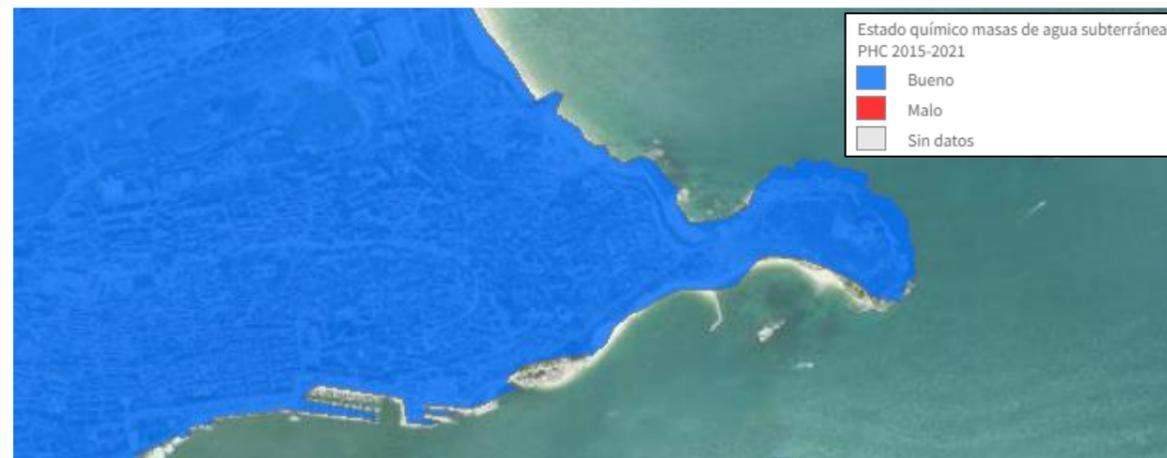
Imagen 41. Estado químico de la masa de agua subterránea Santillana-San Vicente de la Barquera. Fuente: Fuente: Sistema de información sobre redes de seguimiento del estado e información hidrológica.

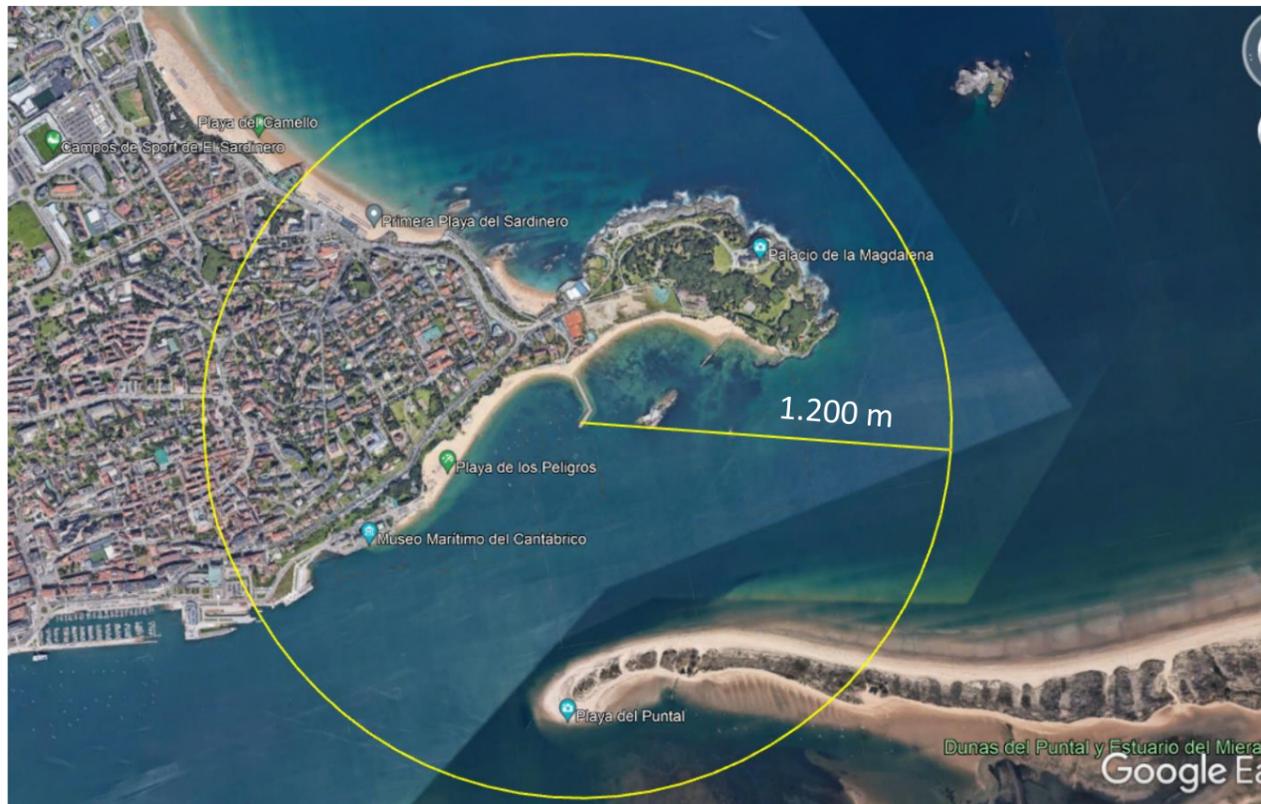
Imagen 59. Área de estudio del paisaje con un radio de 1.200 m en los que los objetos son considerados como limitadores del espacio.
Fuente: Elaboración propia.

Para la determinación de esta distancia existen varias teorías, en este estudio se ha optado por establecer una distancia límite de percepción de 1.200 m, establecida por el método Van der Ham (de Veer y Burrough, 1978). A partir de los 1.200 m los objetos no son considerados como delimitadores del espacio ya que a esa distancia es difícil percibir los detalles. Este límite de percepción puede resultar relativamente pequeño, pero debido al cromatismo del espigón, que puede llegar a confundirse con las rocas desnudas o con otras estructuras ya construidas, como el muro de contención del promontorio o el del Campo de Polo, hacen que no sea muy perceptible a larga distancia, considerando que los 1.200 m es un límite adecuado de percepción.

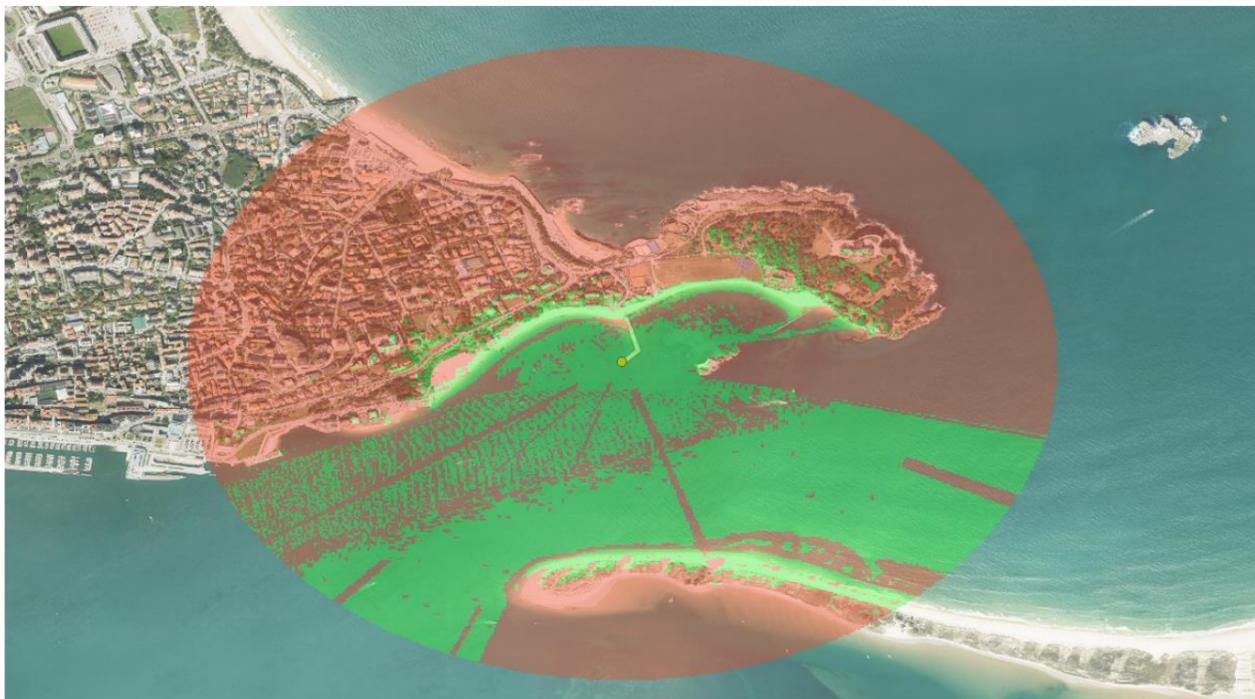
Imagen 60. Resultado del estudio de visibilidad de la situación actual. En color verde las áreas desde las que es visible el espigón y en color rosa las áreas desde las que éste no es visible. Con el círculo se ha delimitado el área máxima desde la que se considera que es apreciable un impacto visual. Fuente: Elaboración propia.
