ESTUDIO DE IMPACTO AMBIENTAL

DESMANTELAMIENTO DEL ESPIGÓN DE LA PLAYA DE LA MAGDALENA, T.M. DE SANTANDER

TOMO ÚNICO: MEMORIA Y APÉNDICES

Diciembre 2022

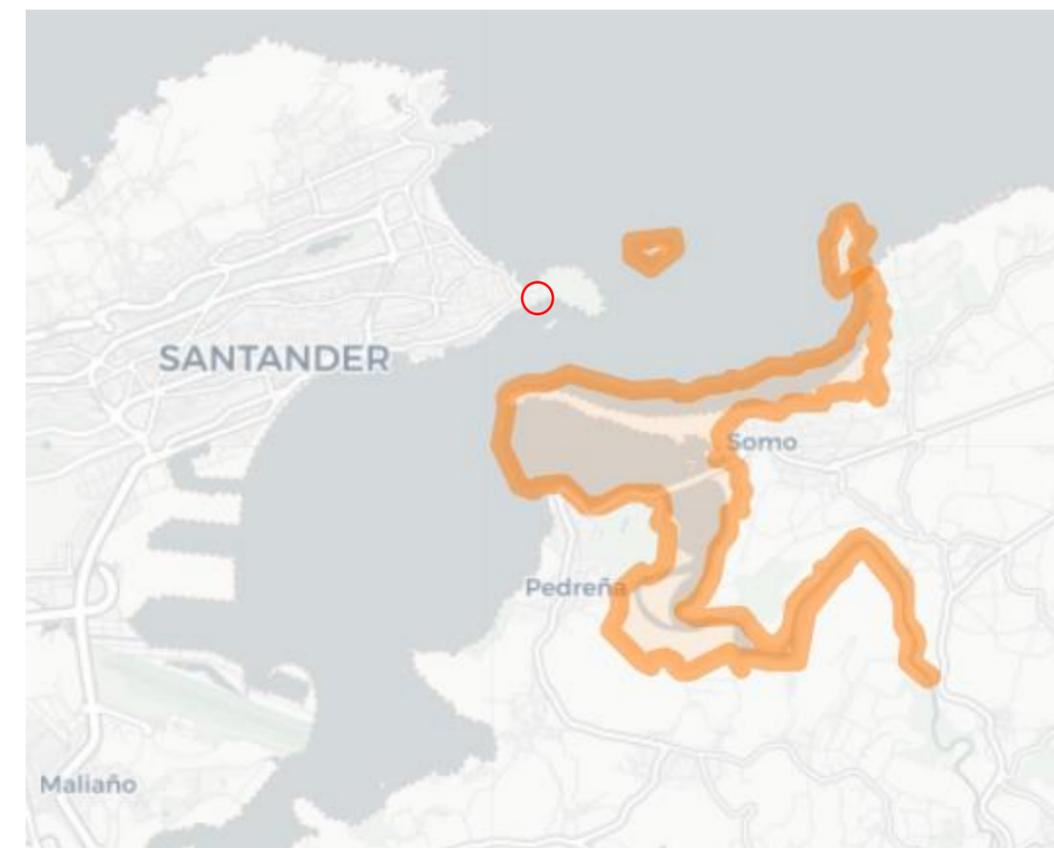
Imagen 62. Ubicación del ZEC de las Dunas del Puntal y Estuario del Miera. Fuente: Red Natura 2000

Dentro de estos hábitats cabe destacar la presencia de especies de interés que han sido incluidas dentro del Anejo II de Directiva Hábitat (especies de interés comunitario). En la Tabla 14 quedan recogidas las especies de interés comunitario presentes en este ZEC. En la Imagen 62 queda definida la ubicación del ZEC de las Dunas del Puntal y Estuario de Miera.

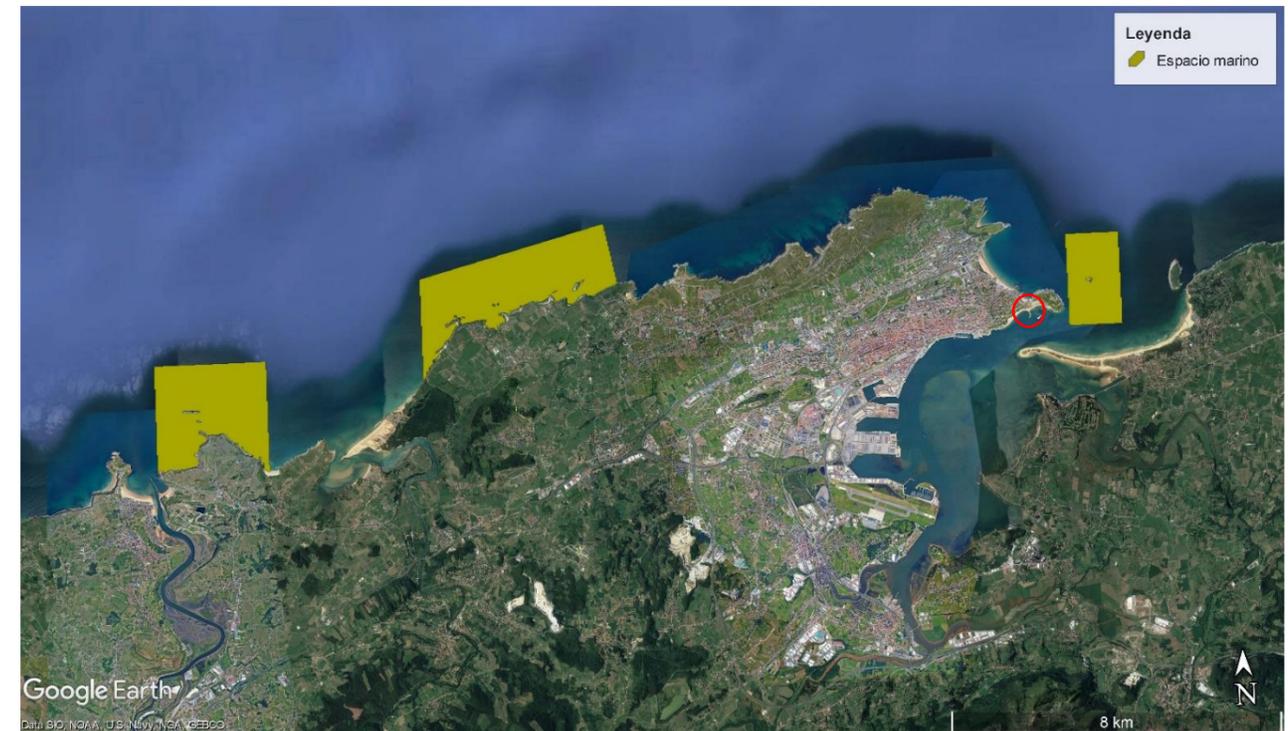
Imagen 63. Ubicación de la ZEPA del espacio marino de los islotes de Portios-Isla Conejera-Isla de Mouro. Fuente: MITERD.

Dentro de esta ZEPA cabe destacar la presencia de especies de interés que han sido incluidas dentro del artículo 4 de la Directiva 2009/147/CE y enumeradas en el Anexo II de la Directiva 92/43/CEE. En la Tabla 15 quedan recogidas las especies de interés comunitario presentes en la ZEPA del espacio marino de los islotes de Portios-Isla Conejera-Isla de Mouro. En la Imagen 63 queda definida la ubicación de esta ZEPA.

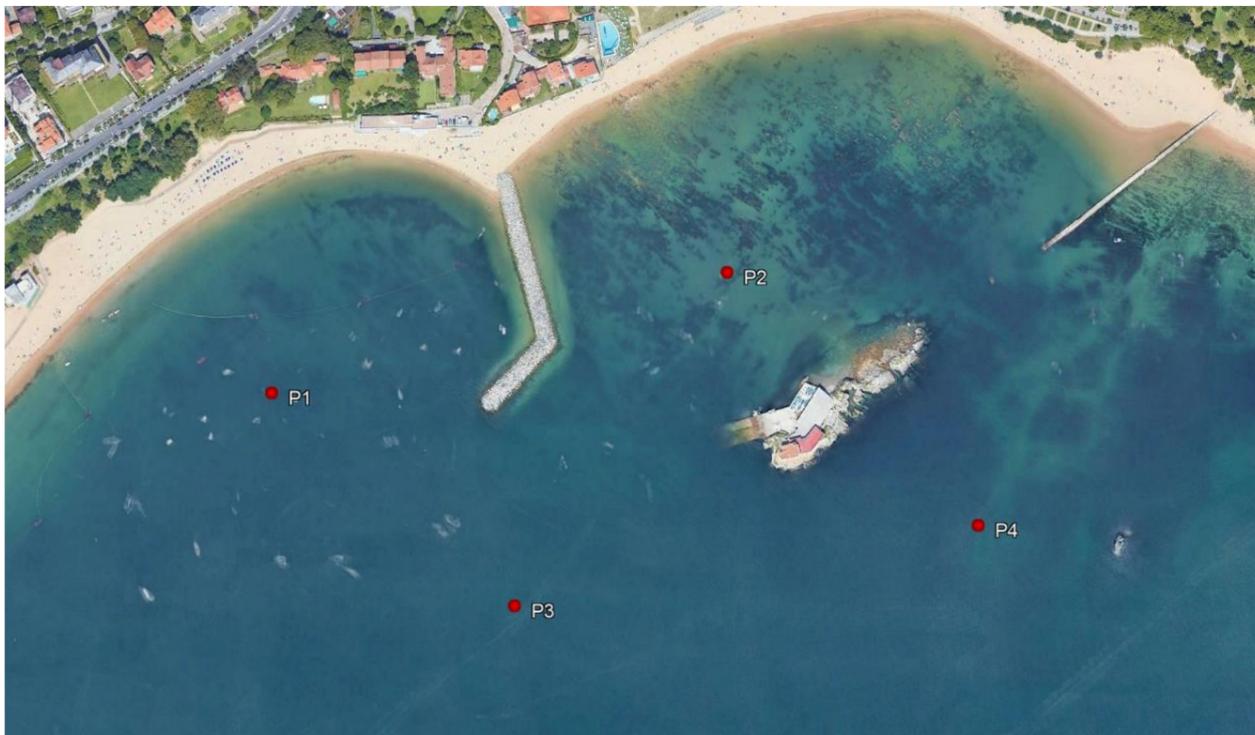
Imagen 64. Ubicación de los puntos de control para el control de la calidad del agua. Fuente: elaboración propia.

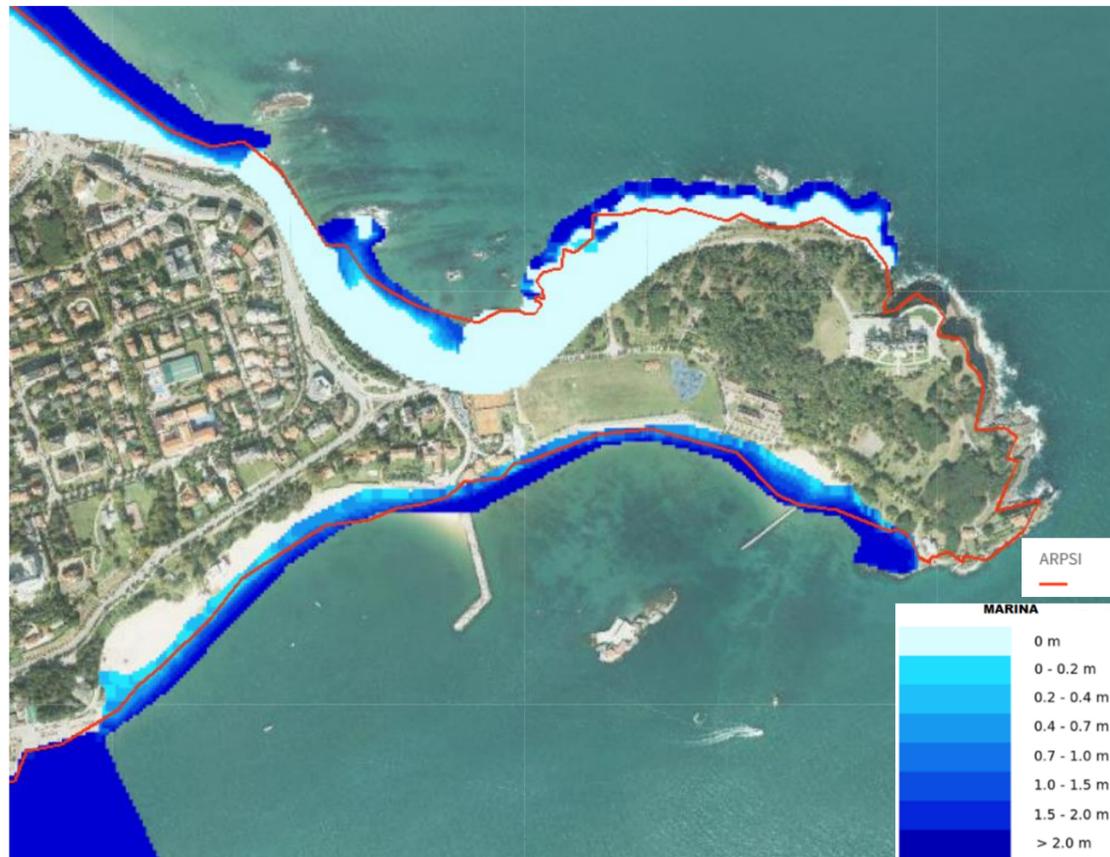
Imagen 65. Peligrosidad por inundación marina. Nivel y olas. T=500 años. Fuente: Visor SNCZI.

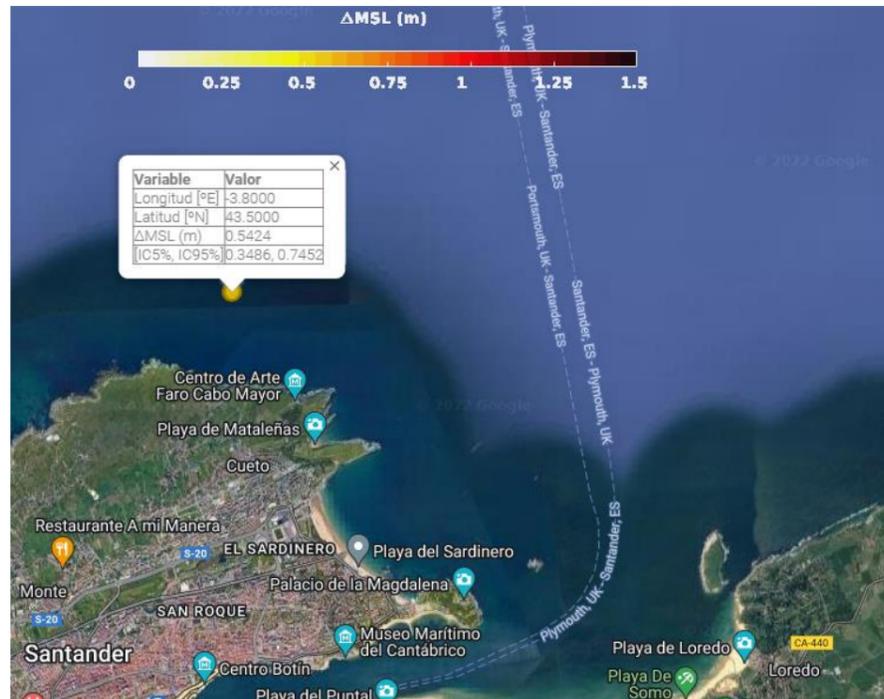
Imagen 74: Ejemplo de obtención de la proyección del NMM en el periodo 2081-2100 en el escenario RCP 8.5. Fuente: Visor C3E.

Año horizonte	Δ MSL [m] (Visor C3E)	
	RCP 4.5	RCP 8.5
2026-2045	0,1364	0,1409
2081-2100	0,3937	0,5424

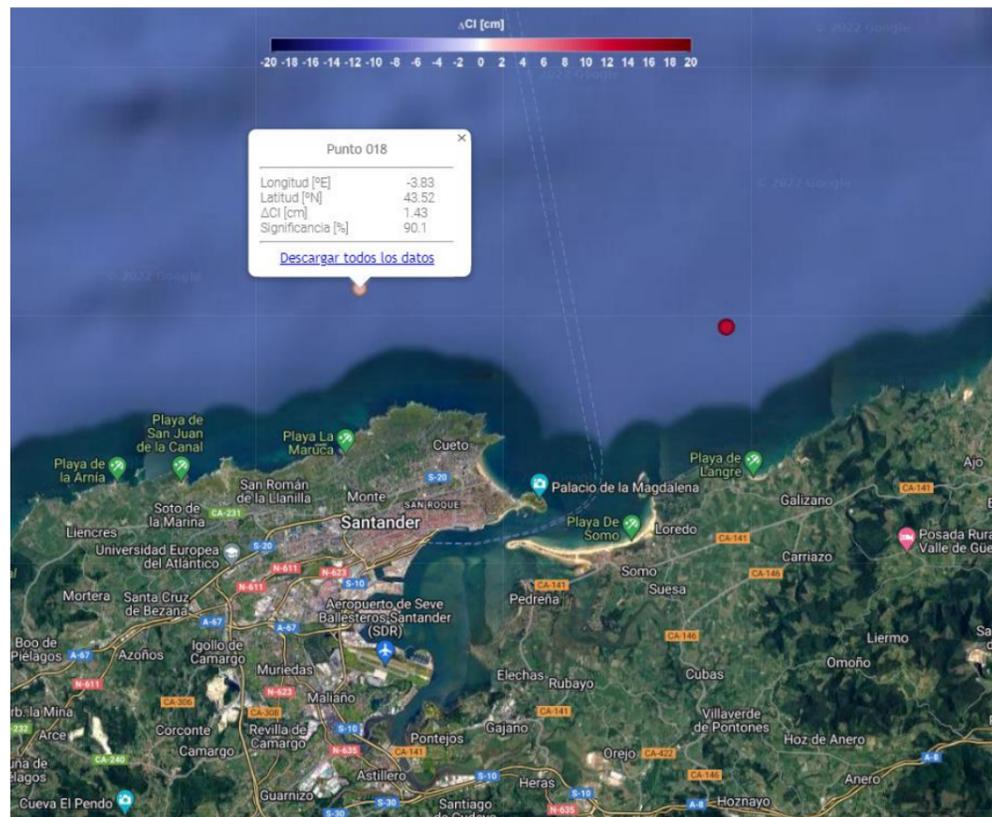
Imagen 76: Variación total de la cota de inundación (cm) (año 2040). Fuente: elaboración propia.

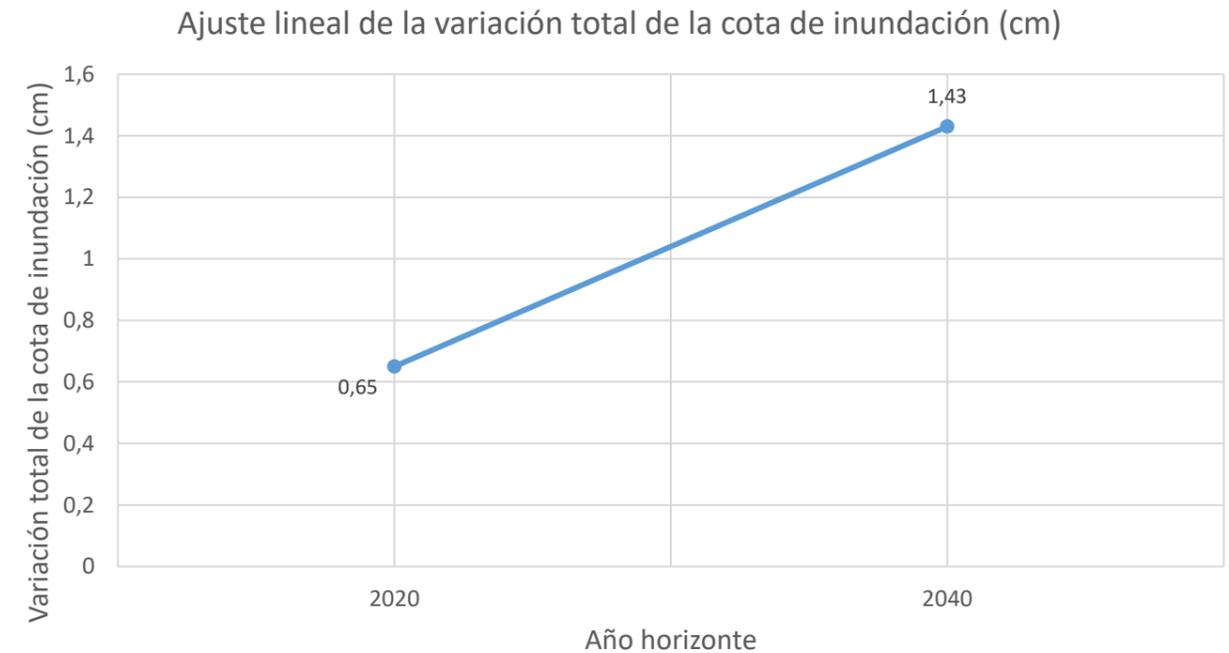
Imagen 77: Ajuste lineal de los retrocesos de playas por variación total de la cota de inundación (cm). Fuente: elaboración propia.

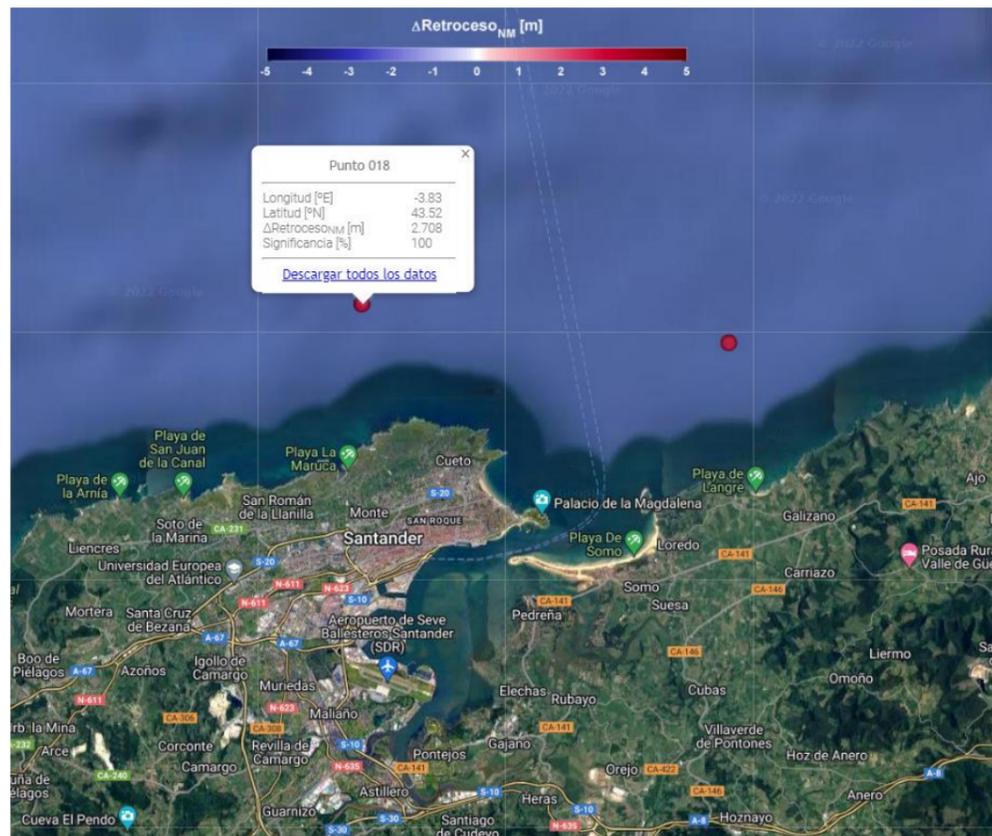
Imagen 78. Valor estimado para el retroceso (m) (año 2040). Fuente: elaboración propia.

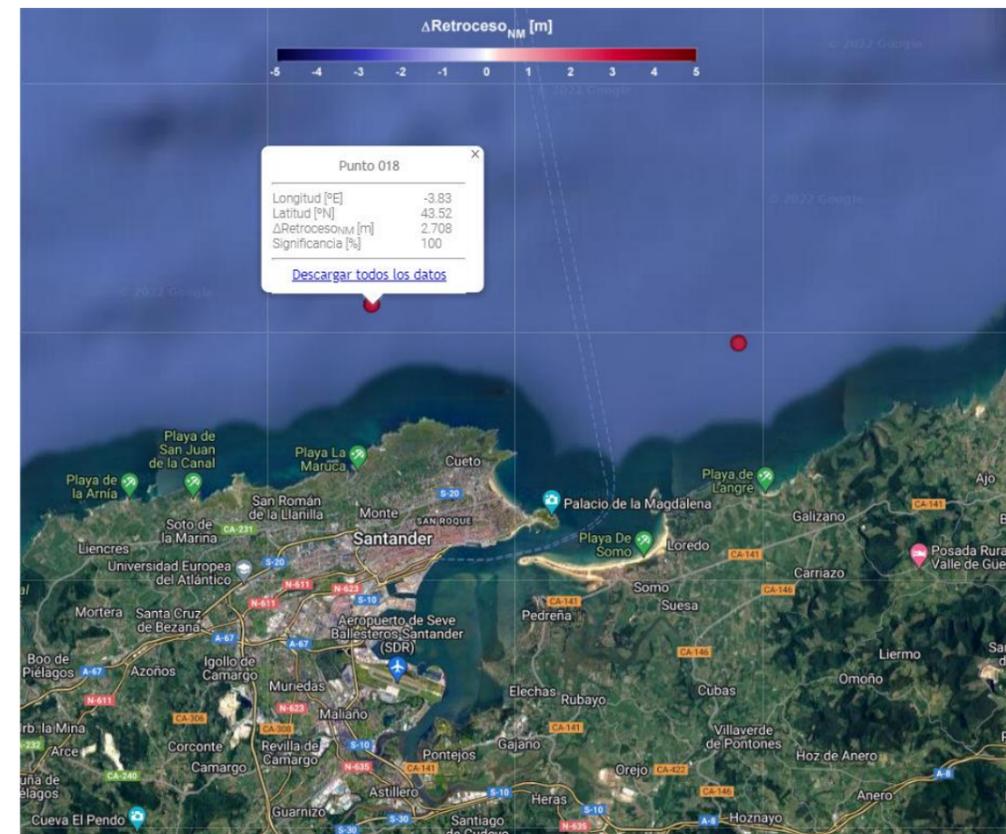
Imagen 79: Retroceso playas por aumento del nivel del mar (m) (año 2040). Fuente: elaboración propia.

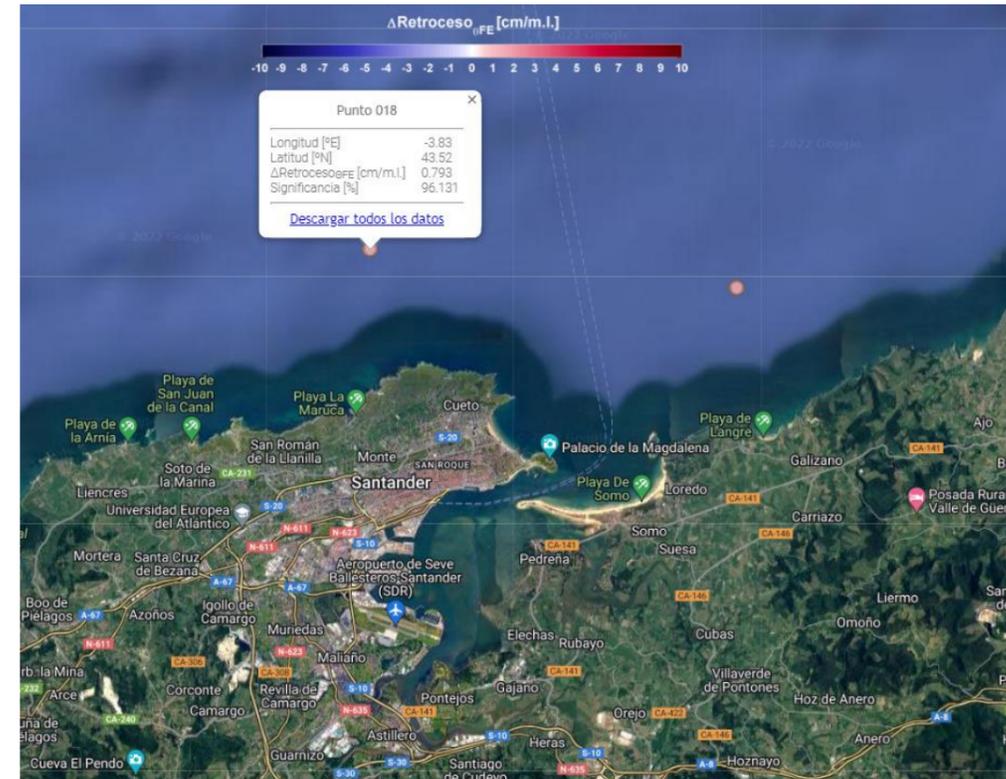
Imagen 81: Retroceso playa por variación en la dirección del flujo medio de energía[cm/m.l.] (año 2040). Fuente: elaboración propia.

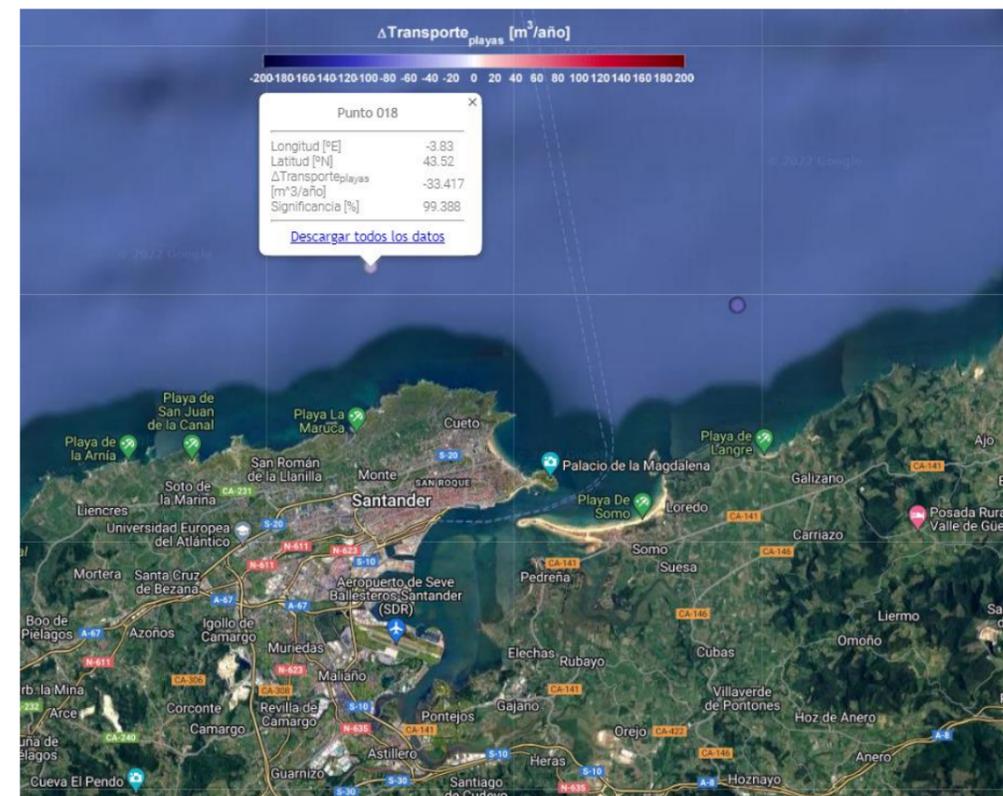
Imagen 83: Transporte longitudinal del sedimento [m³/año] (año 2040). Fuente: elaboración propia.

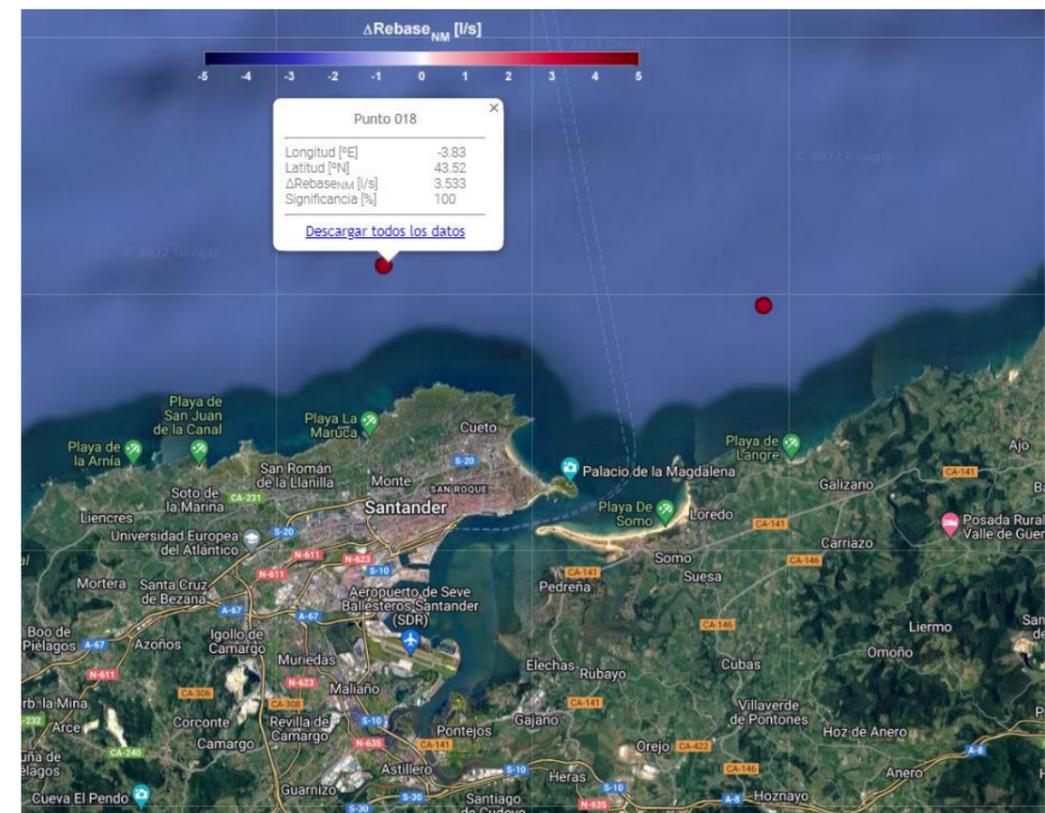
Imagen 85: Variación del rebase por nivel del mar [l/s] (año 2040). Fuente: elaboración propia.

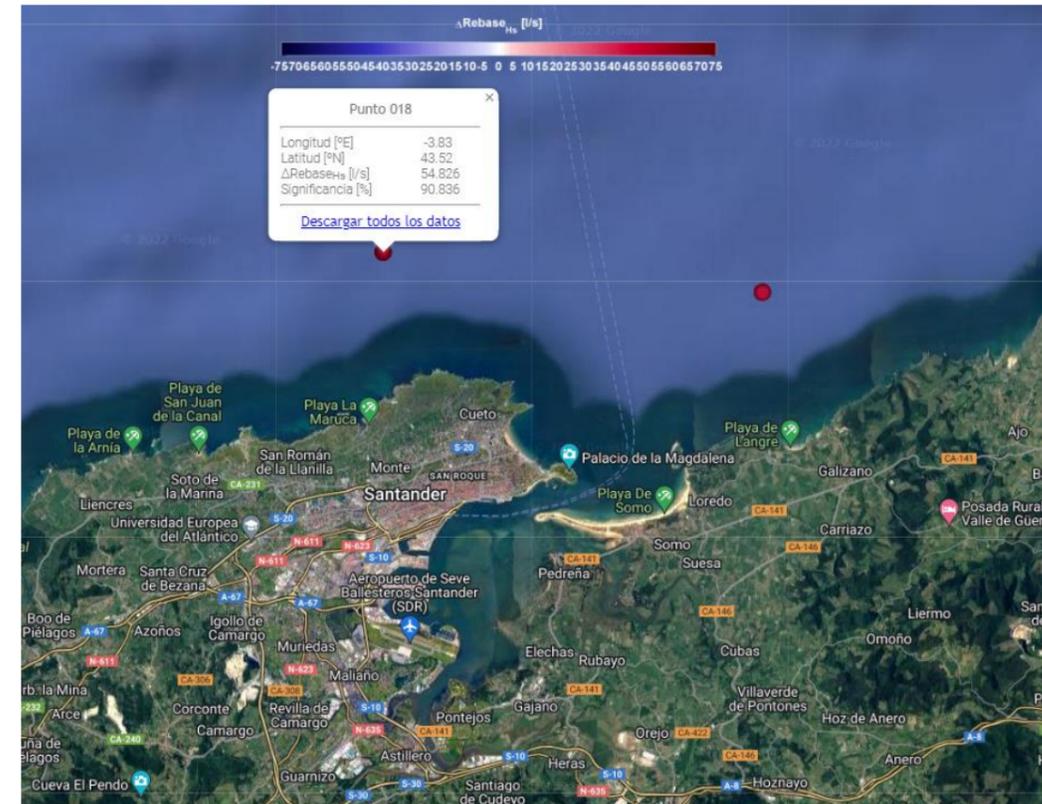
Imagen 87: Variación del rebase por oleaje [l/s] (año 2040). Fuente: elaboración propia.

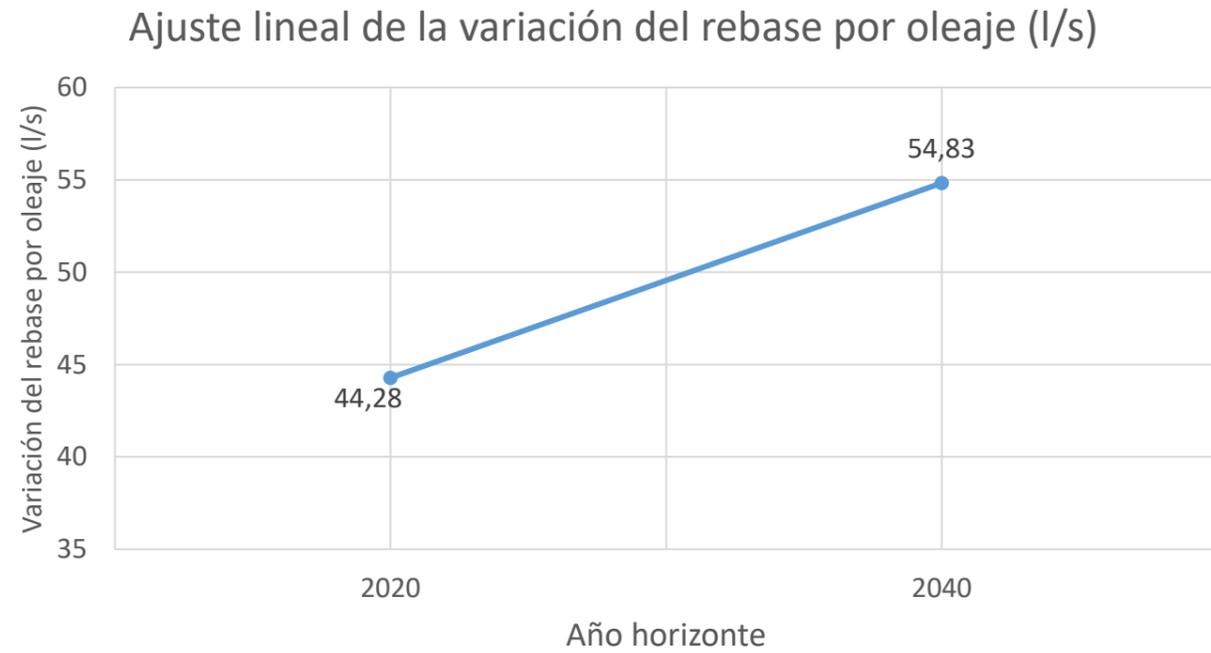
Imagen 88: Ajuste lineal de la variación del rebase por oleaje (l/s). Fuente: elaboración propia.

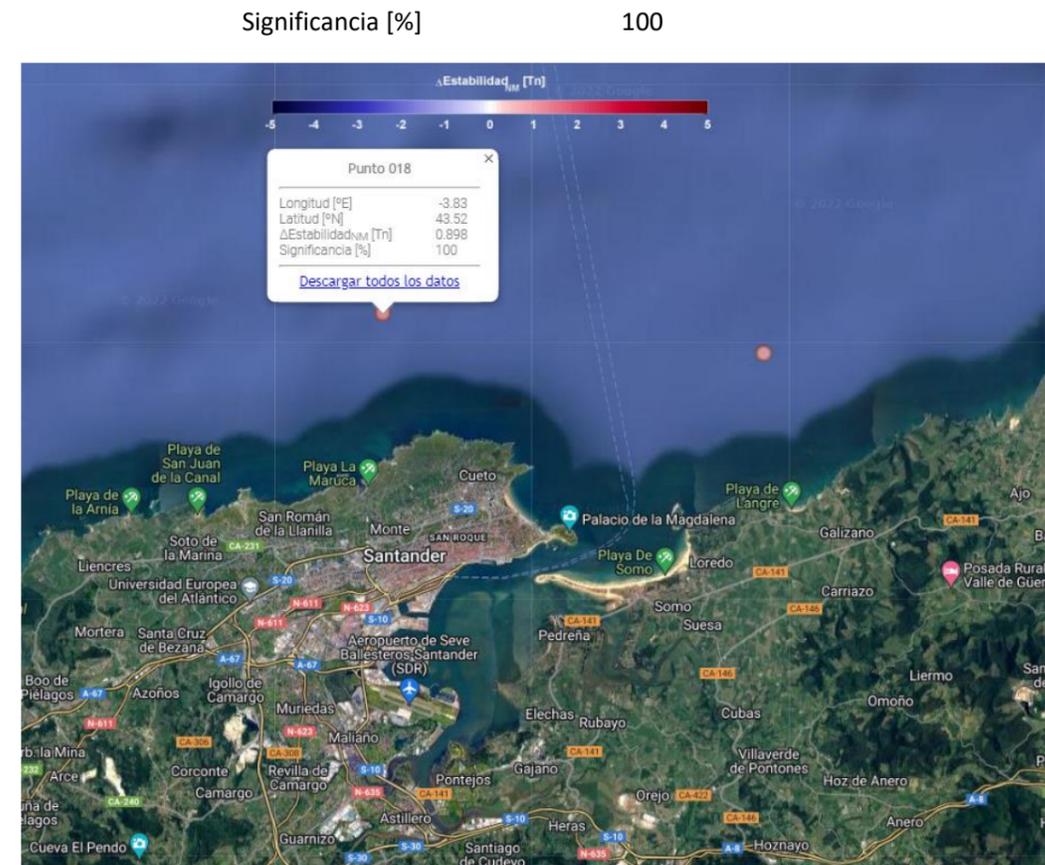
Imagen 89: Variación de la estabilidad por nivel del mar [Tn] (año 2040). Fuente: elaboración propia.

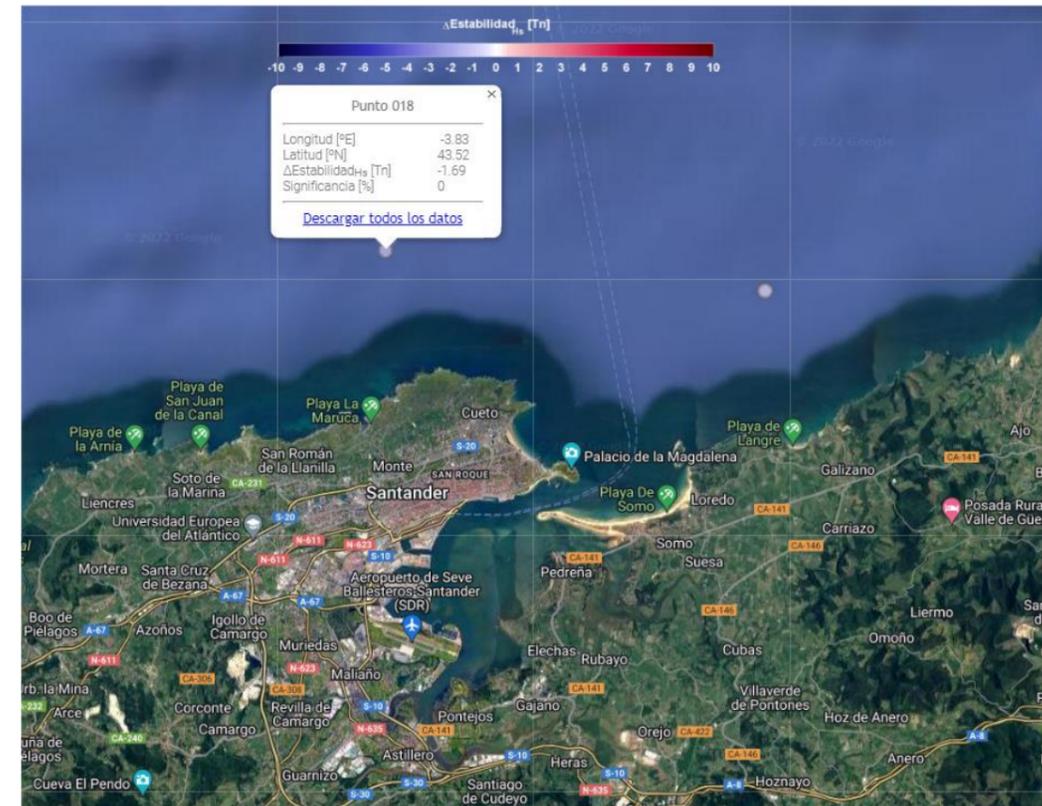
Imagen 91: Variación de la estabilidad por oleaje [Tn] (año 2040). Fuente: elaboración propia.

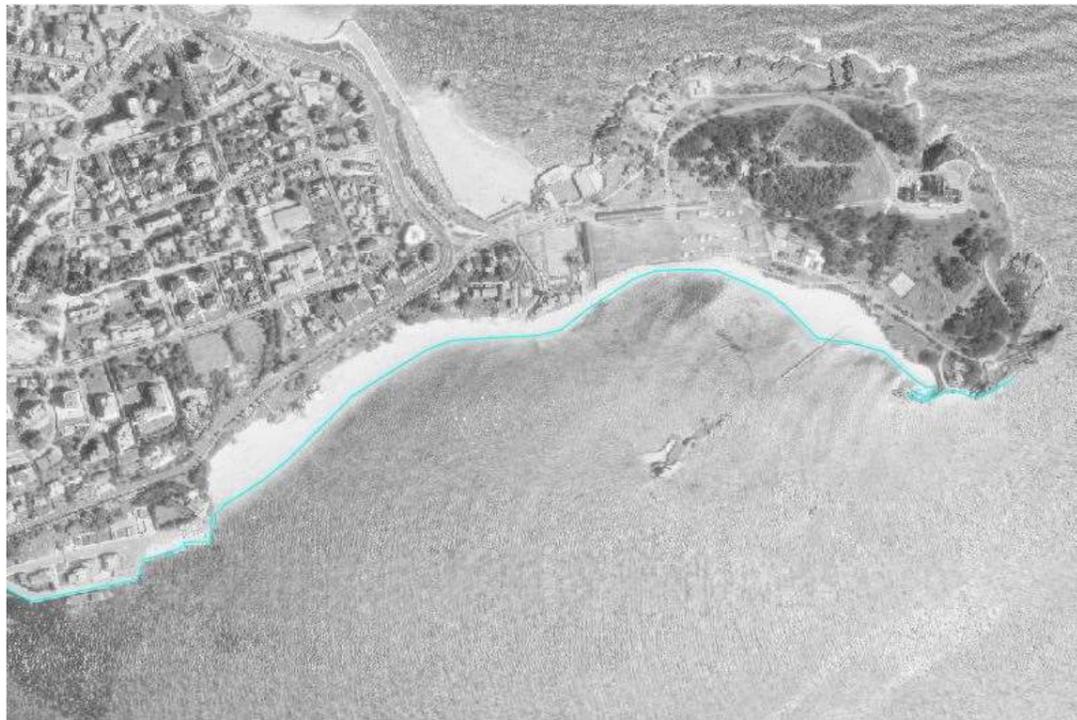
Imagen 2. Línea de costa obtenida a partir de restitución del vuelo vertical Nacional 1980-1986 para la zona de estudio (foto tomada en junio de 1985). Fuente: IGN y elaboración propia.

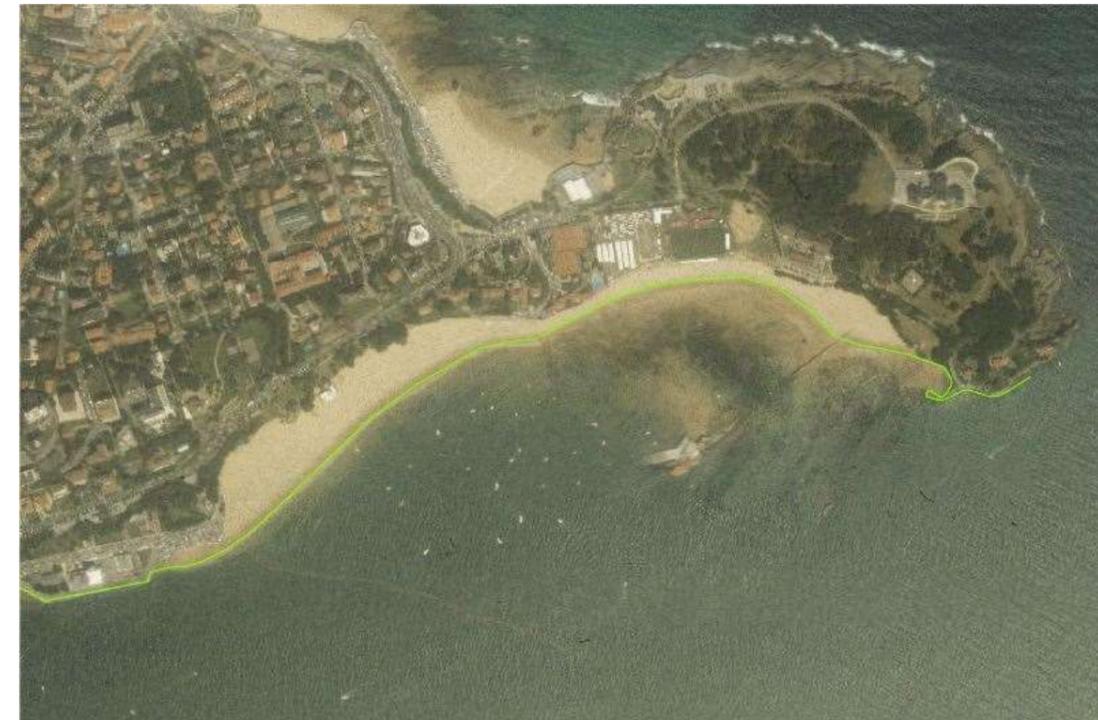
Imagen 4. Línea de costa obtenida a partir de restitución del vuelo vertical Quinquenal 1998-2003 para la zona de estudio (foto tomada en agosto de 2003). Fuente: IGN y elaboración propia.

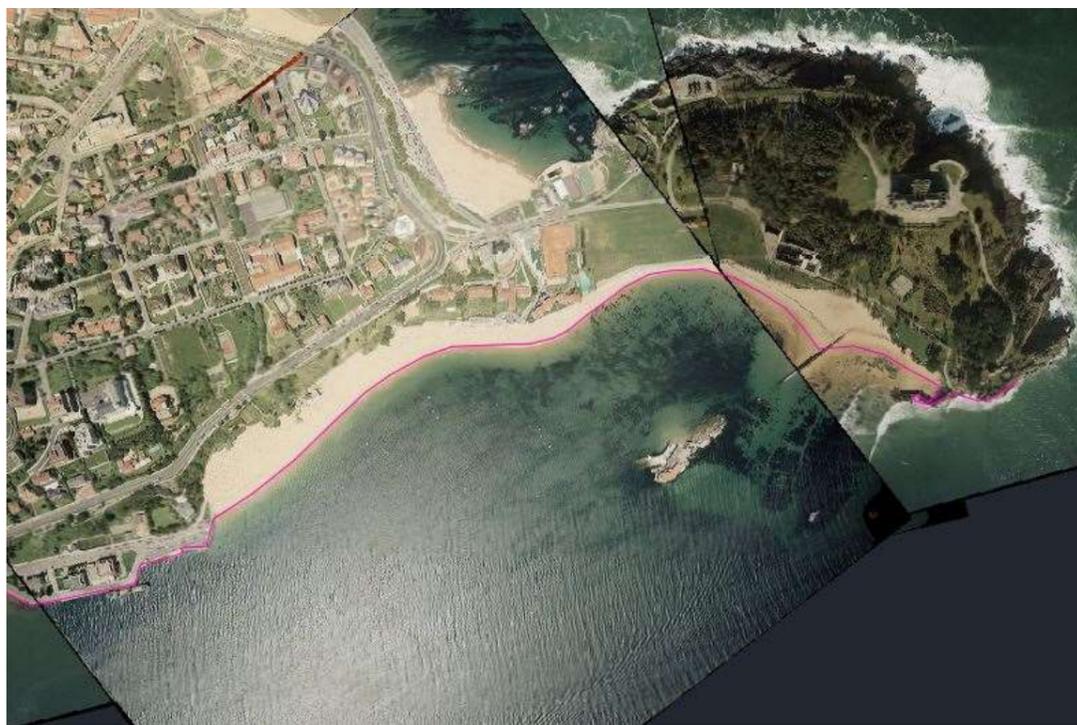
Imagen 3. Línea de costa obtenida a partir de restitución del vuelo vertical Costas 1989-1991 para la zona de estudio (foto tomada en mayo de 1989). Fuente: IGN y elaboración propia.

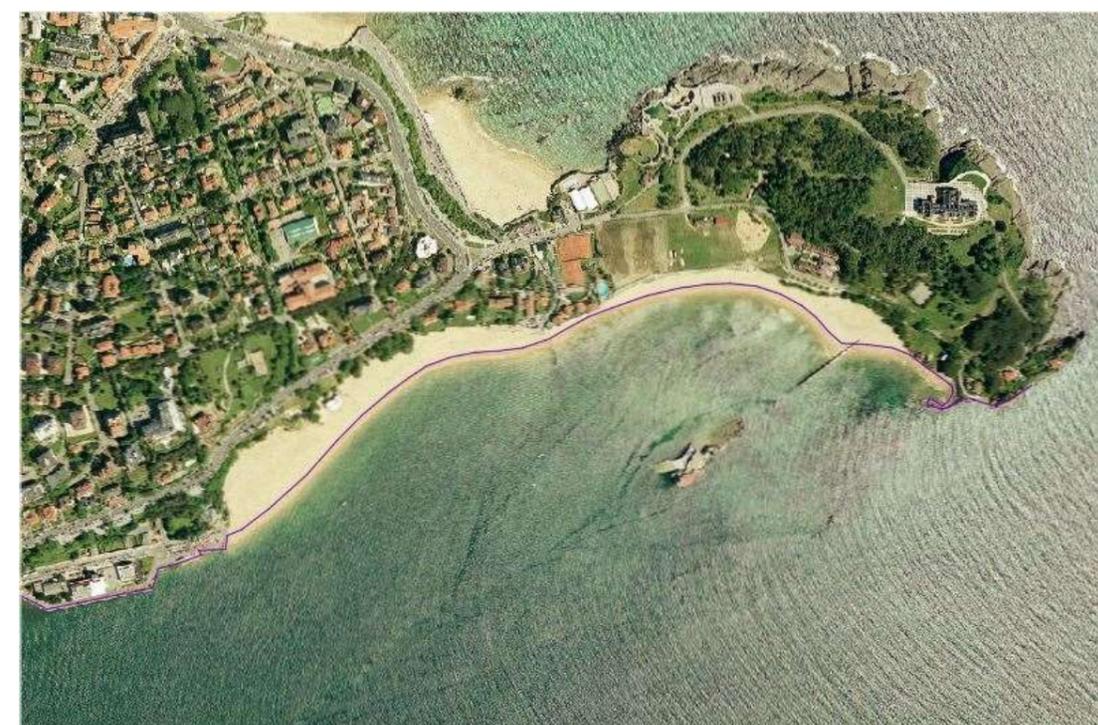
Imagen 5. Línea de costa obtenida a partir de restitución del vuelo vertical PNOA 2005 para la zona de estudio (foto tomada en junio de 2005). Fuente: IGN y elaboración propia.

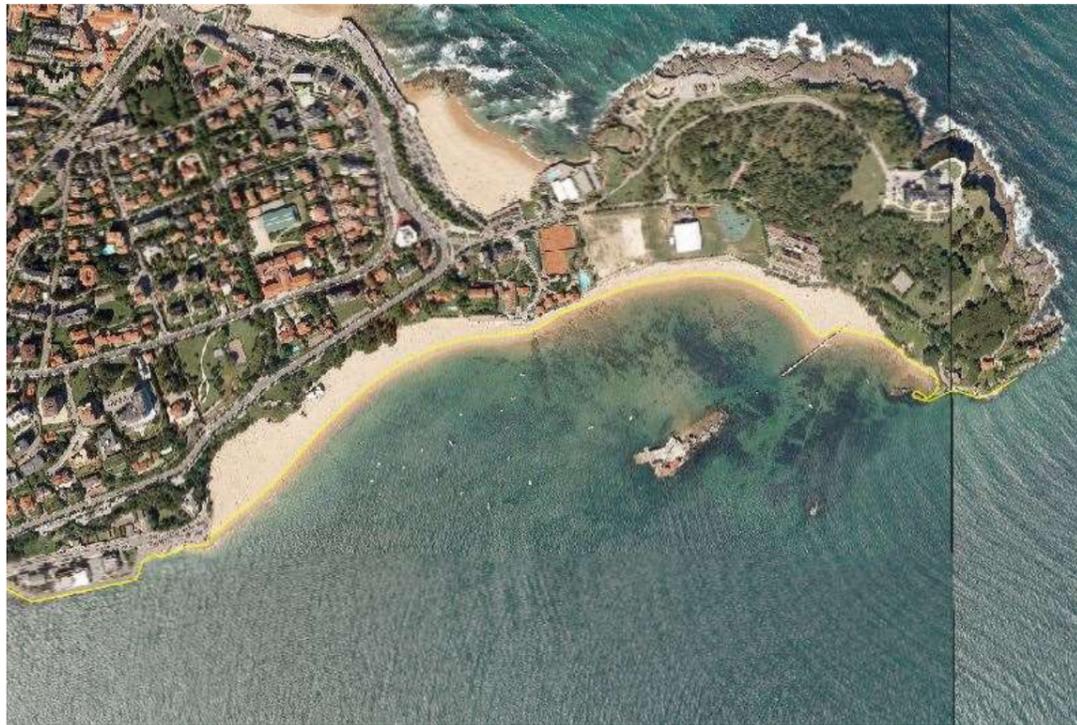
Imagen 6. Línea de costa obtenida a partir de restitución del vuelo vertical PNOA 2007 para la zona de estudio (foto tomada en septiembre de 2007). Fuente: IGN y elaboración propia.

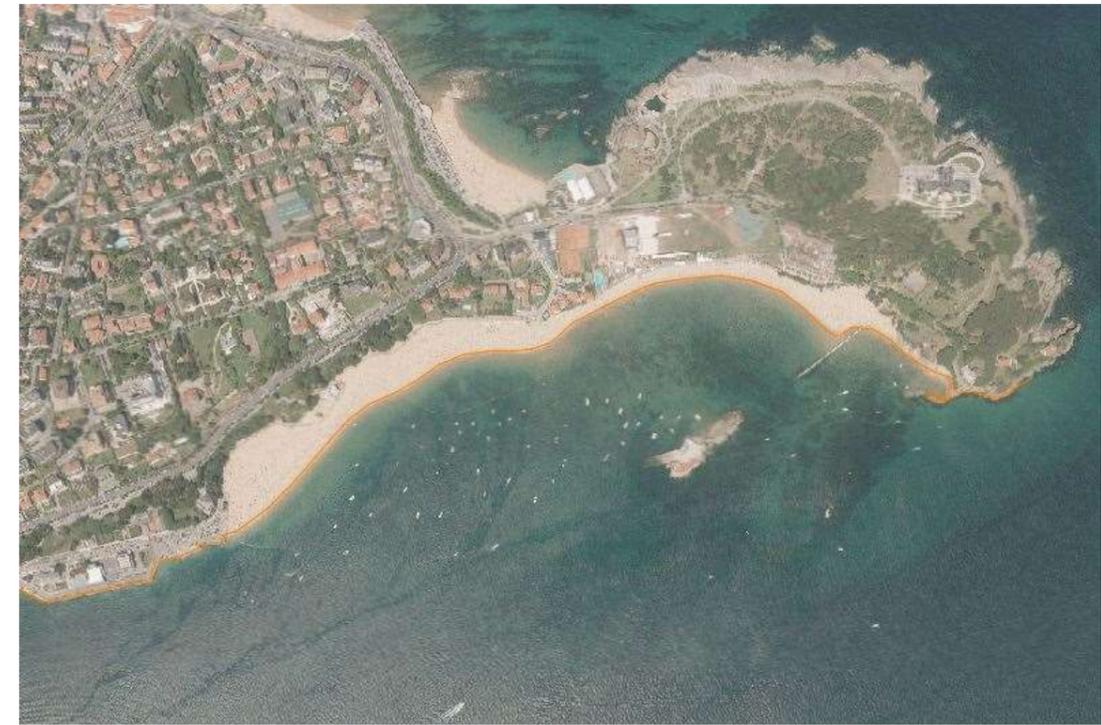
Imagen 8. Línea de costa obtenida a partir de restitución del vuelo vertical PNOA 2014 para la zona de estudio (foto tomada en julio de 2014). Fuente: IGN y elaboración propia.

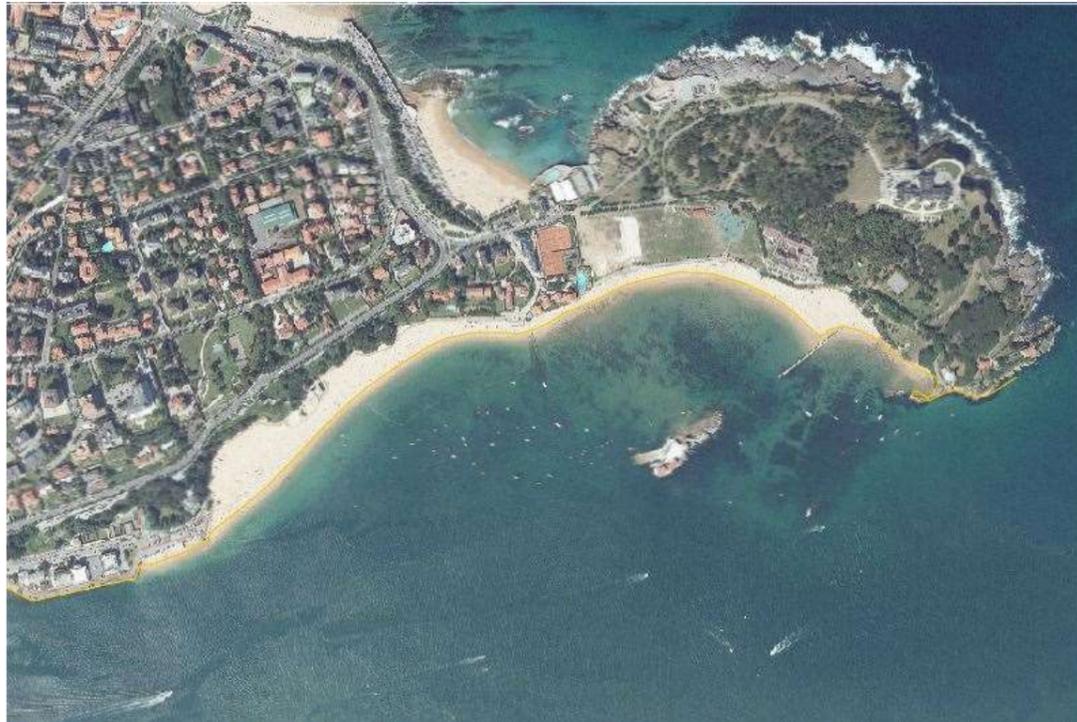
Imagen 7. Línea de costa obtenida a partir de restitución del vuelo vertical PNOA 2010 para la zona de estudio (foto tomada en septiembre de 2010). Fuente: IGN y elaboración propia.

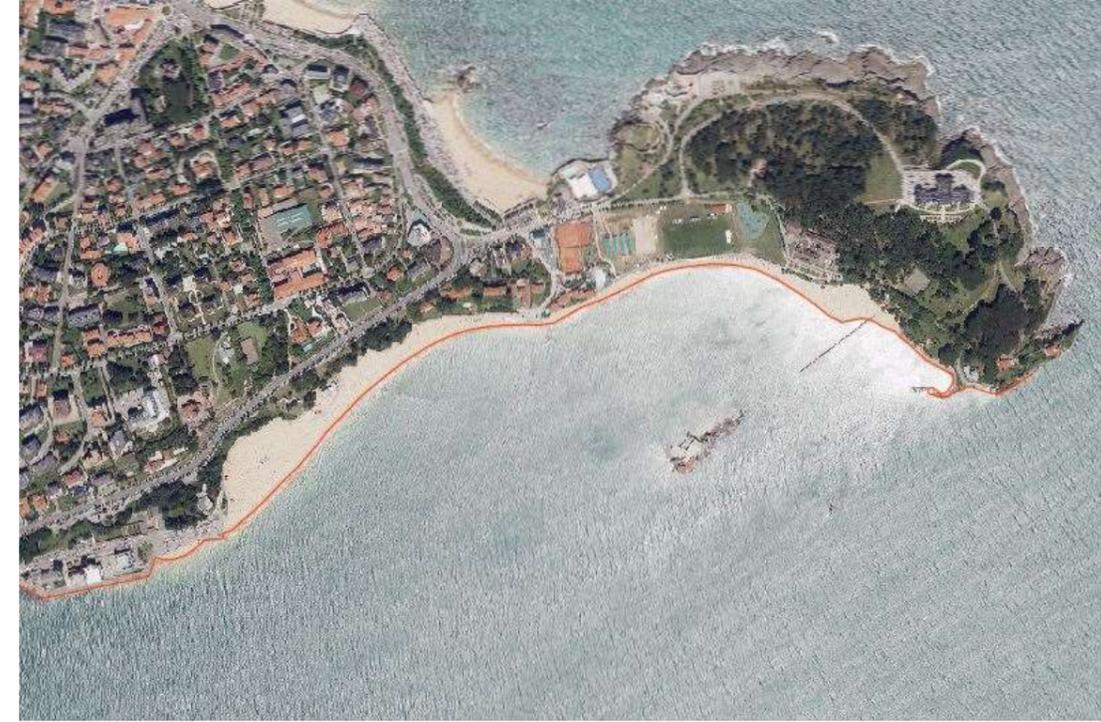
Imagen 9. Línea de costa obtenida a partir de restitución del vuelo vertical PNOA 2017 para la zona de estudio (foto tomada en julio de 2017). Fuente: IGN y elaboración propia.

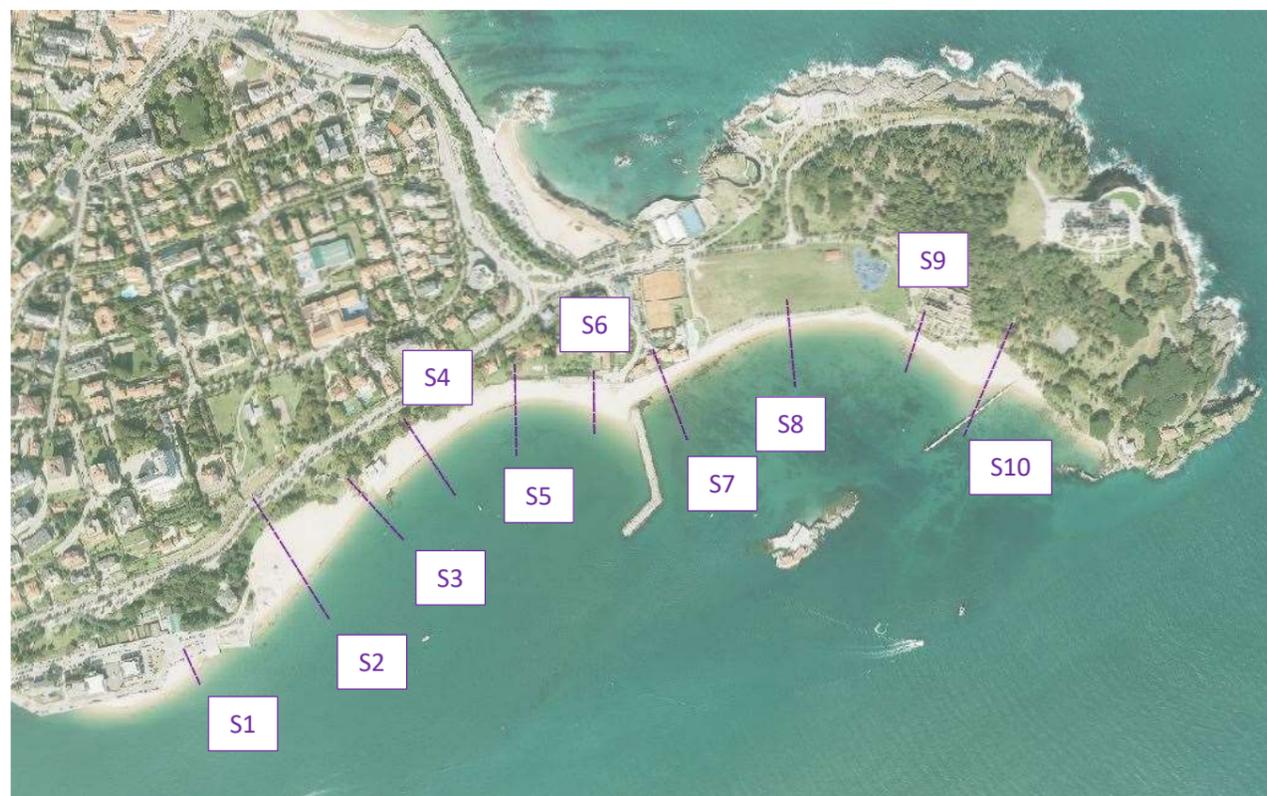
Imagen 13. Secciones de control para la obtención de magnitudes correspondientes a la evolución histórica de la línea de costa en la zona de estudio, correspondientes a las zonas 1 a 3. Análisis mediante imágenes obtenidas a partir de vuelos del IGN. Fuente: Elaboración propia.

Para obtener la variación de la línea de costa se han tomado como referencia varias secciones a lo largo de toda la zona de estudio, tal y como se muestra en la Imagen 13. Con las secciones que se han elegido se intenta analizar este tramo de costa en su gran mayoría, aparte de analizar las zonas que más afectadas se ven por la dinámica litoral (la playa La Fenómeno, S1; la zona frente al Balneario de La Magdalena, S6 y S7; y la zona de la playa de La Magdalena frente al muro del Campo de Polo, S8), llegando a un total de 10 secciones en toda la zona de estudio, con el fin de obtener unos valores más realistas de avance o retroceso de cada zona.

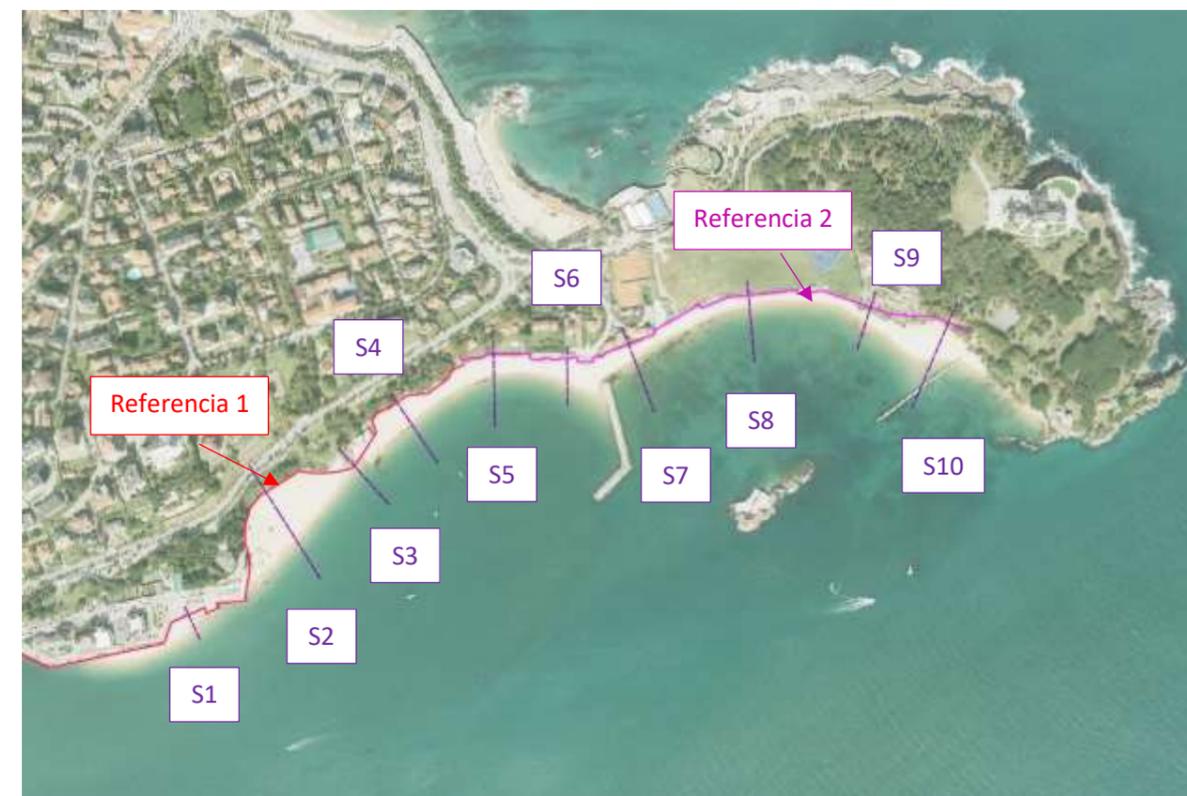
Imagen 14. Paseo de madera sobre la playa de los Peligros (referencia 1, rojo), Muro y paseo marítimo a lo largo de las playas de La Magdalena y Los Bikinis (referencia 2, rosa) y secciones de cálculo. Fuente: Elaboración propia.
