ESTUDIO DE IMPACTO AMBIENTAL

DESMANTELAMIENTO DEL ESPIGÓN DE LA PLAYA DE LA MAGDALENA, T.M. DE SANTANDER

TOMO ÚNICO: MEMORIA Y APÉNDICES

Diciembre 2022

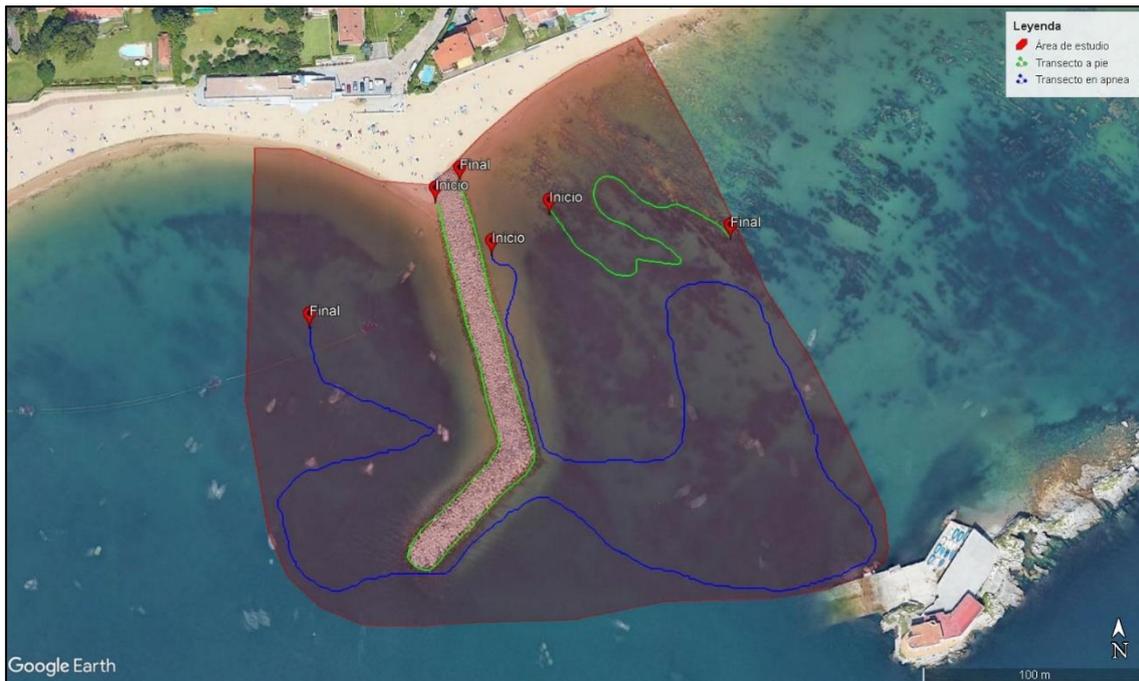
En la siguiente ilustración se muestra los recorridos realizados durante las inspecciones.

Ilustración 3. Muestreos.

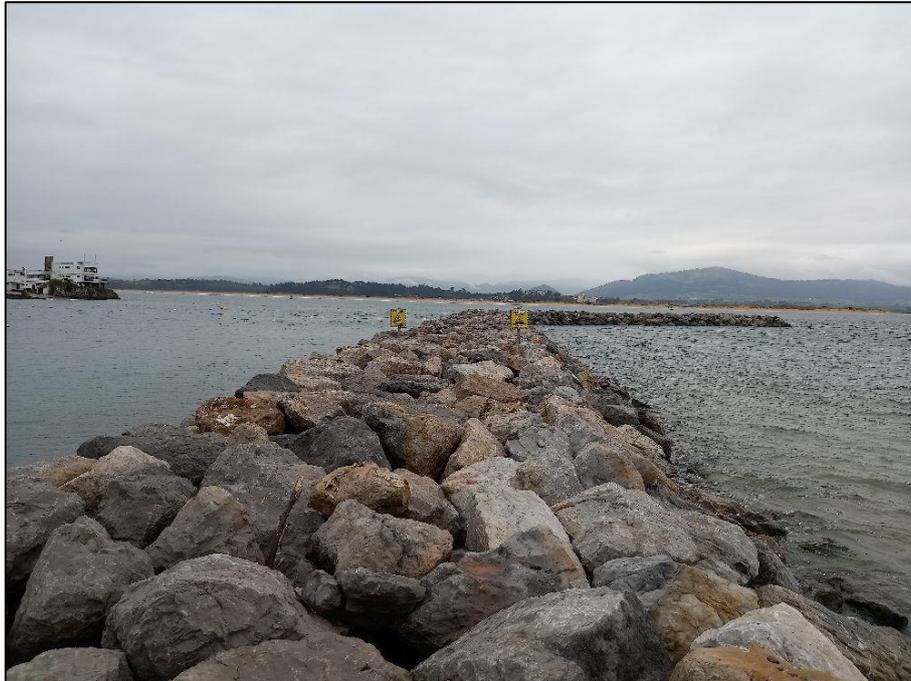
Ilustración 6. Vista del espigón.

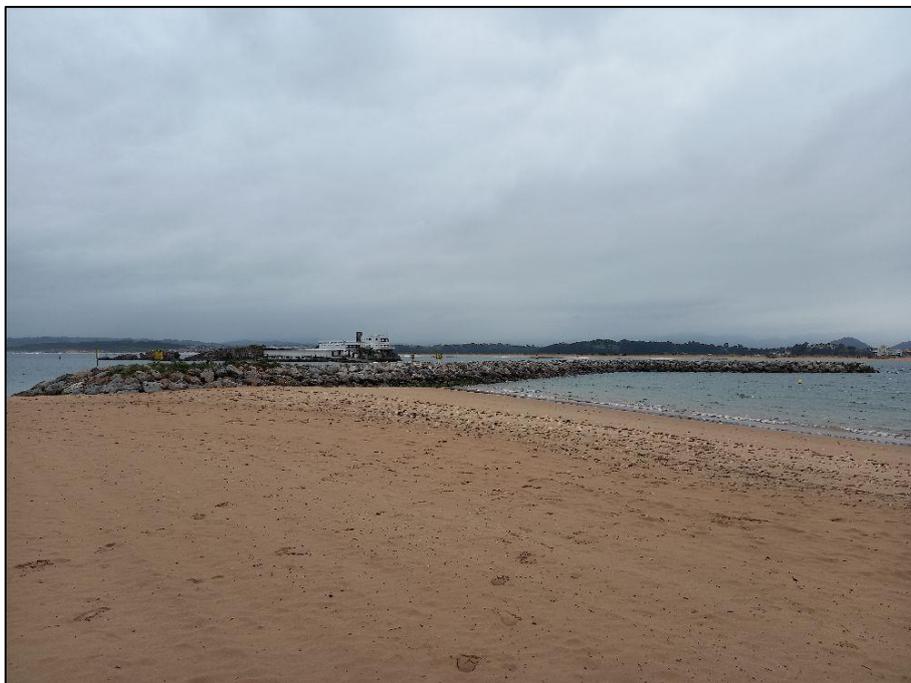
Ilustración 7. Vista completa del espigón.

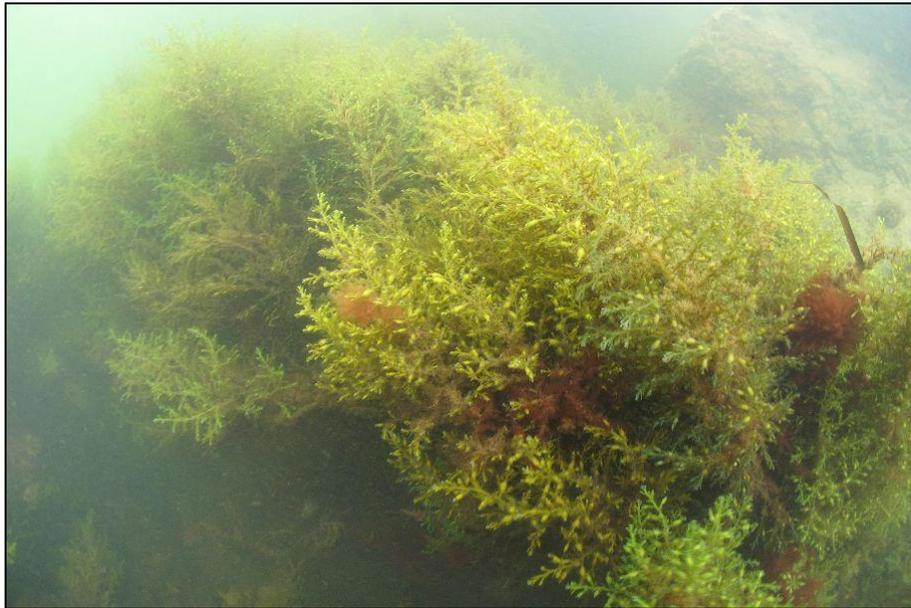
Ilustración 27. Comunidad AFIC. *Cystoseira tamariscifolia*.

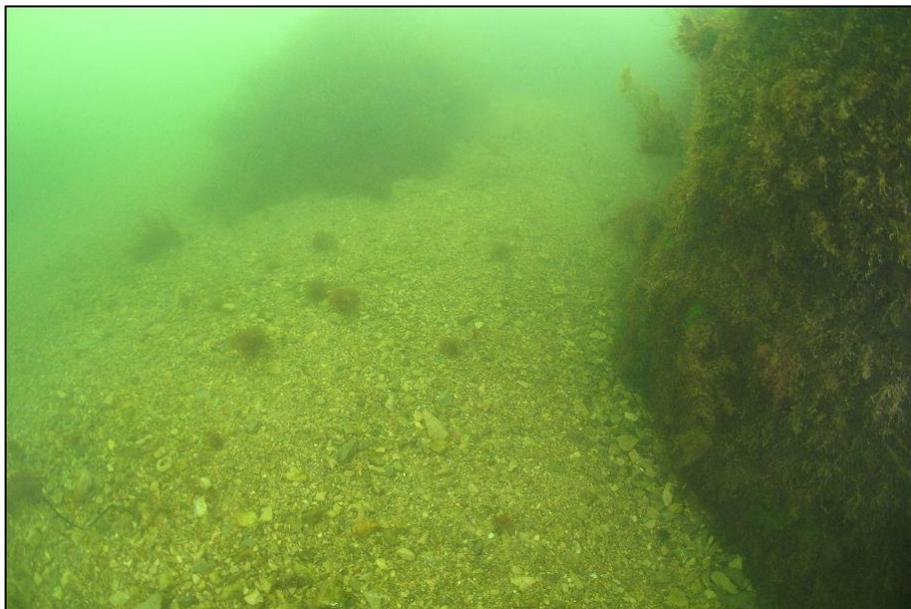
Ilustración 36. Transición entre comunidad AFIC y AI. Facies de guijarros y gravas infralitorales.

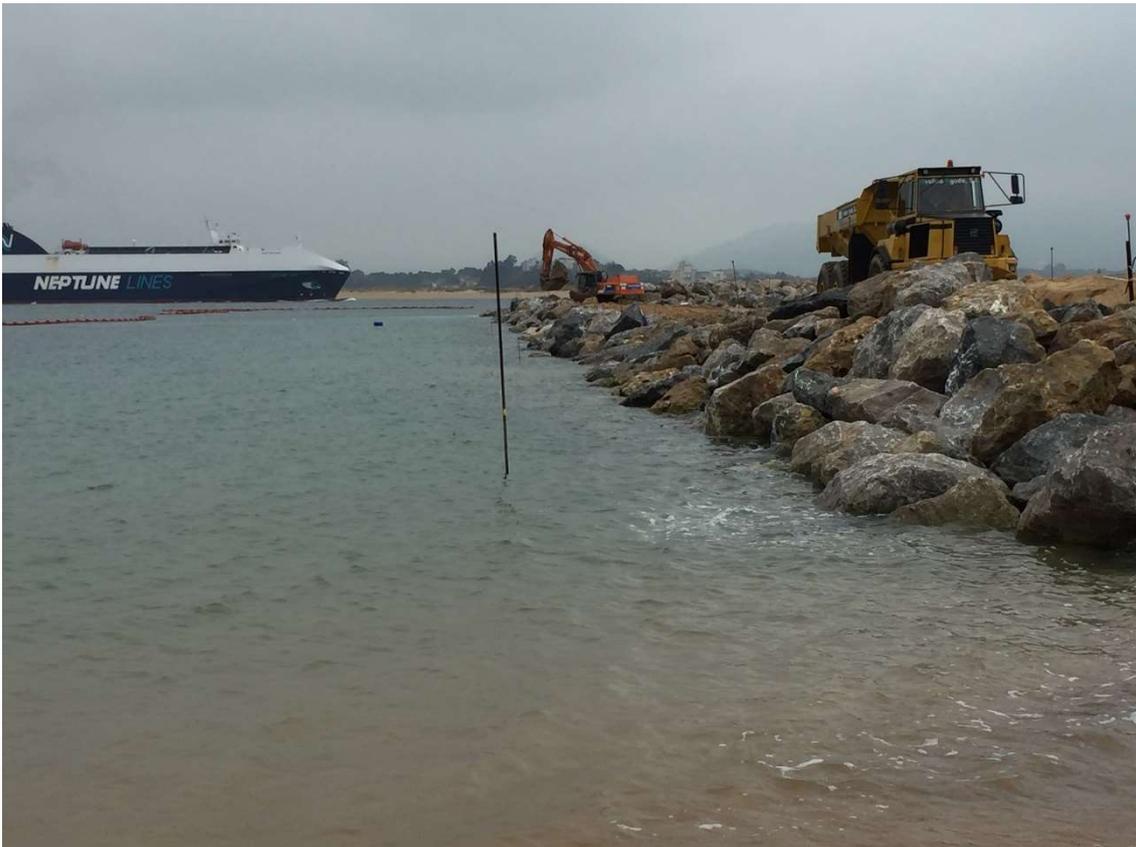
Construcción del espigón de la Magdalena, abril de 2018, (foto: Saiz Silió, P.)

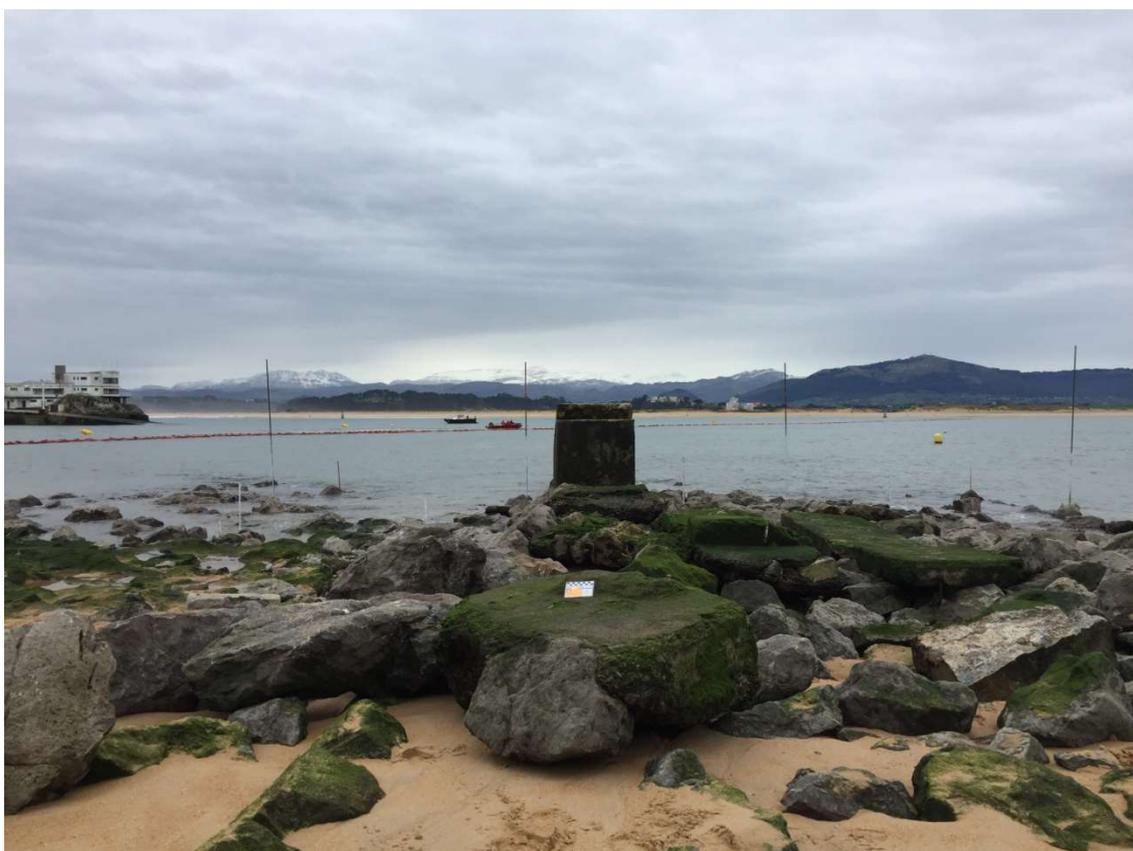
Restos del embarcadero del siglo XIX antes de la construcción del espigón de estabilización (Saiz Silió, P.)
