ANEJO 7

ANEJO GEOLÓGÍA-GEOTÉCNIA

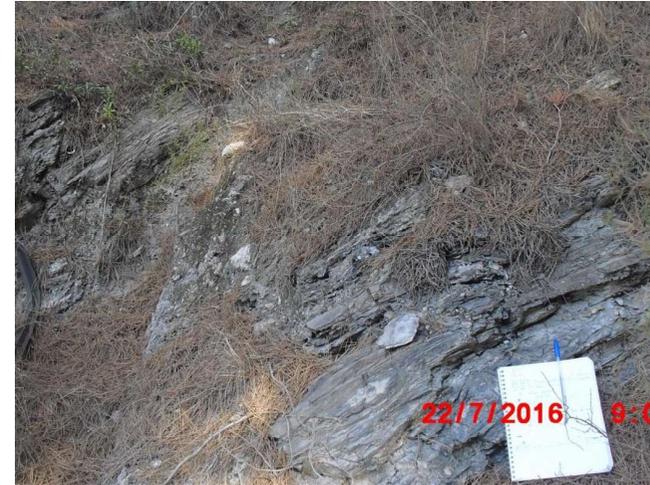
Imagen 6. Detalle de las filitas del Manto del Alcázar

Estos materiales afloran ampliamente en la carretera antigua de Vélez de Benaudalla a Motril, (A-4133) así como en los nuevos taludes de la carretera A-7 en las inmediaciones de La Gorgoracha. En las fotos adjuntas se puede observar la profusión de planos de esquistosidad que afectan a estos materiales.

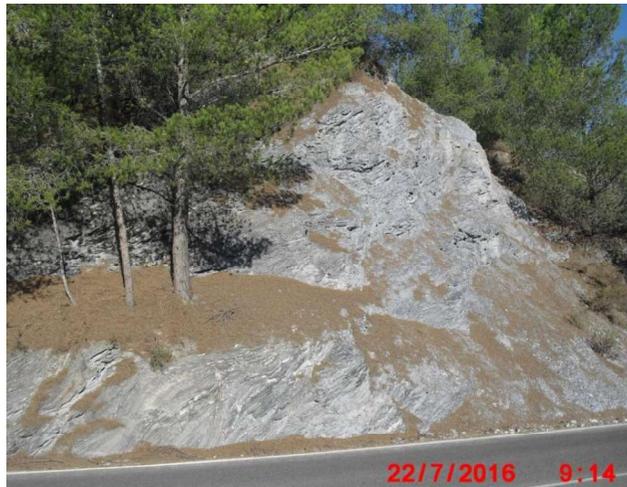
Imagen 5. Panorámica de las filitas del Manto del Alcázar

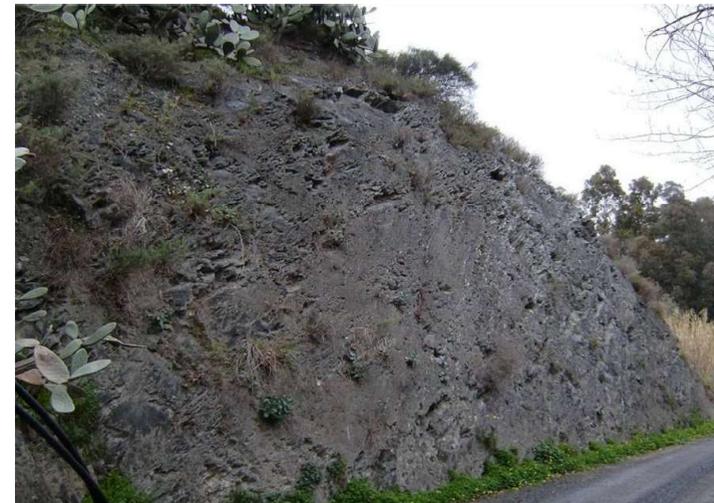
Imagen 7. Talud en las filitas del Manto del Alcázar

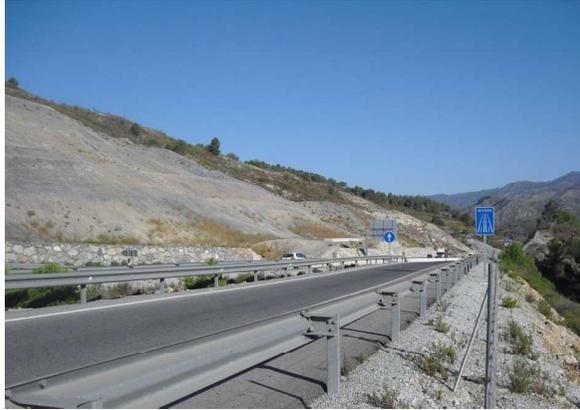
En la foto adjunta se observan los taludes recientes de la autovía A-7, en la zona de La Gorgoracha, en donde se puede apreciar las inestabilidades que han sufrido y los muros de escollera en la base que han tenido que colocar para detener las zonas inestables.

Imagen 8. Panorámica de los taludes de la autovía A-7.

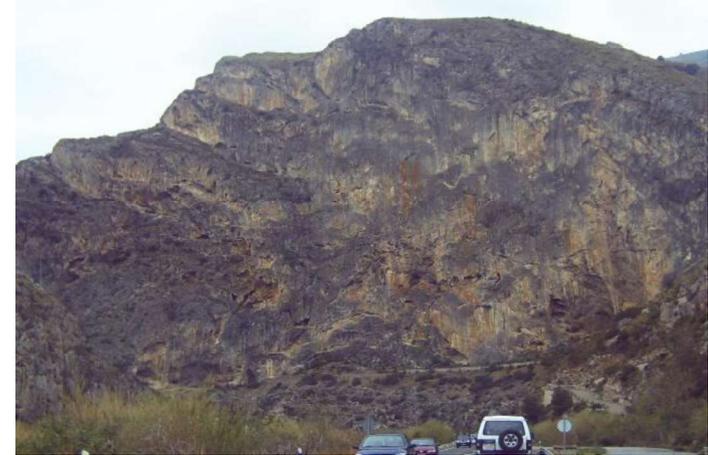
Imagen 9. Mármoles y calizas del Manto de Alcázar, en la Crtra.N-323, al sur de Vélez

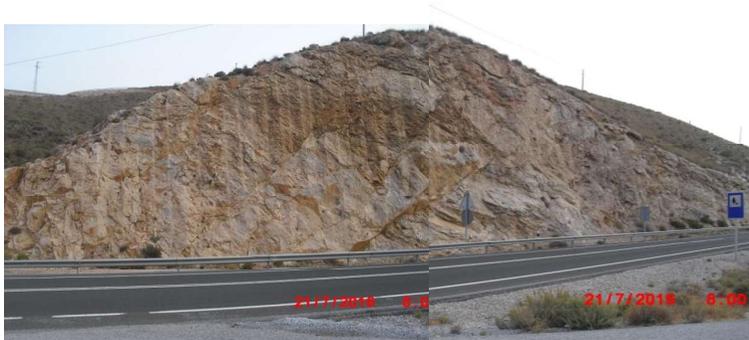
Imagen 10. Taludes subverticales desarrollados en esta unidad en la ctra. N-340.

En general estos materiales presentan taludes de desmonte con ángulos subverticales muy estables, como se observa tanto en la N-340, como en la nueva autovía A-7. Se han asignado al Trias Medio.

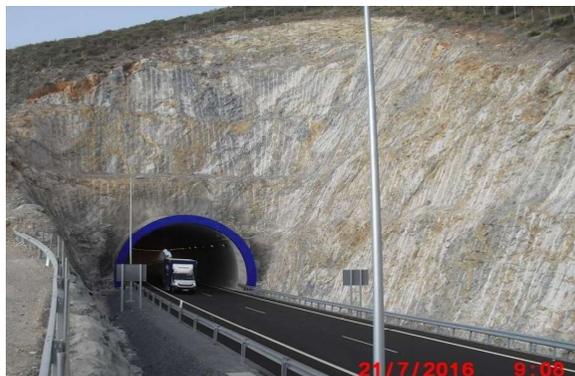
Imagen 11. Taludes de emboquille desarrollados en esta unidad

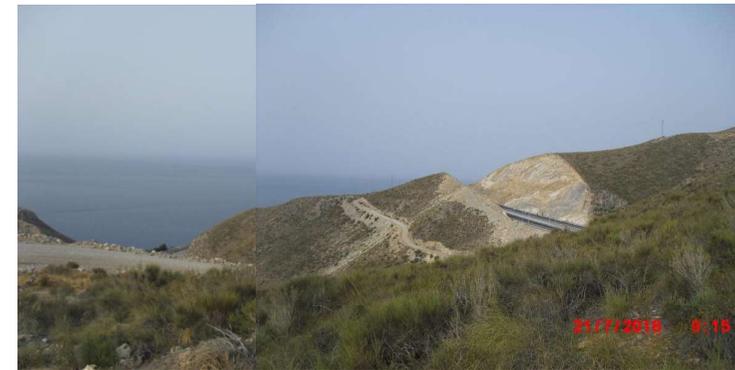
Imagen 13. Panorámica de la pista de servicio de la Conducción La Contraviesa y taludes de la autovía (A-7) desarrollados en estos materiales

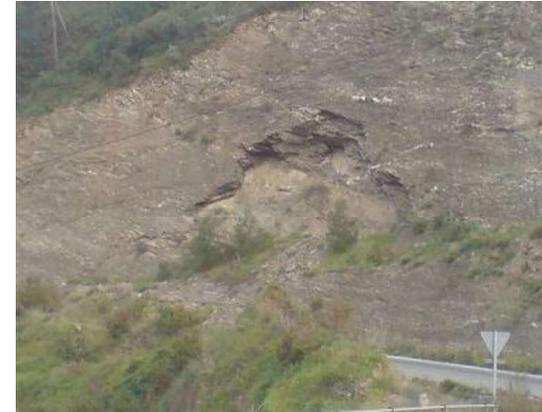
Imagen 15. Desprendimientos en taludes excavados en micaesquistos MS-1 del Manto de Salobreña en la carretera de Itrabo a Jete

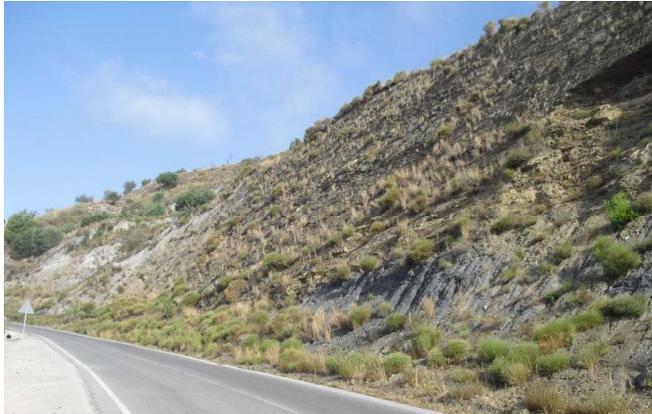
Imagen 16. Contacto entre las unidades MS-1 y MS-3 en la crtra. de Itrabo a Jete.

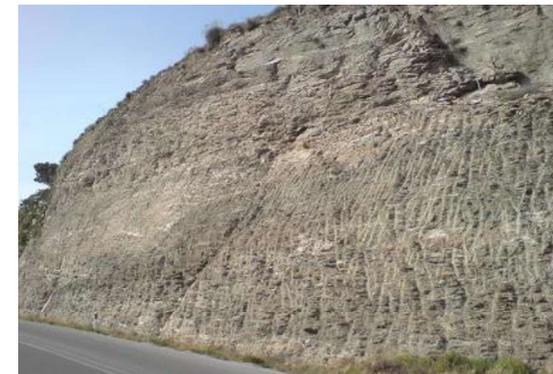
Imagen 18. Talud en Esquistos cuarcíticos de la Unidad de Sorvilán del Manto de Adra, MD-2, en la carretera de La Rábita a Albuñol.

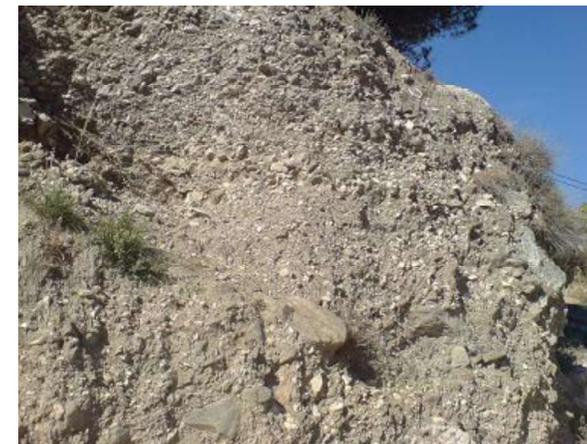
Imagen 23. Talud excavado en conglomerados pliocenos junto a Molvízar.

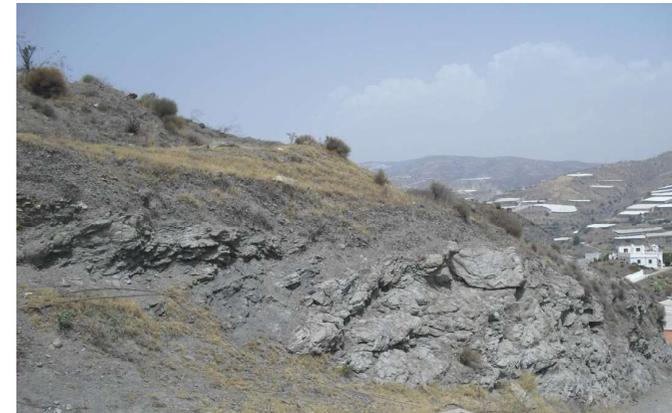
Imagen 28. Detalle de los derrubios de ladera sobre el sustrato esquistoso.

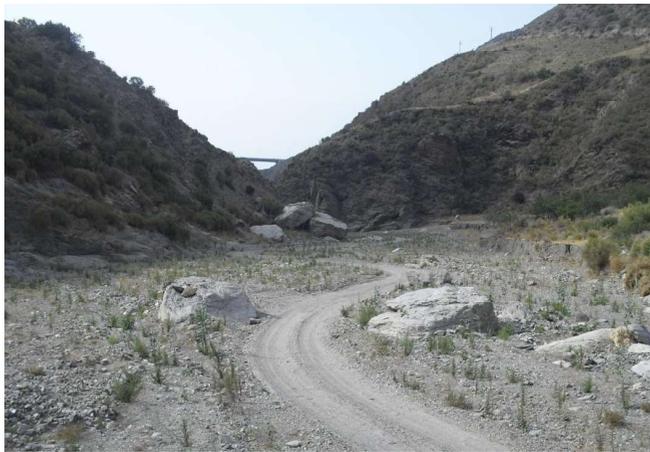
En algunas ocasiones existen depósitos de gran tamaño que procedentes de deslizamientos caen al barranco y aparecen mezclados con los propios sedimentos aluviales, como se observa en la foto adjunta realizada en el barranco más oriental del trazado estudiado, zona de La Contraviesa.

Imagen 30. Panorámica de la rambla en la zona oriental del trazado de La Contraviesa.

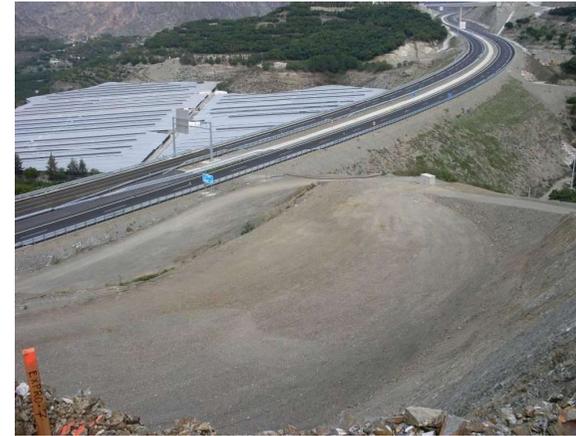
Imagen 31. Rellenos antrópicos, junto al terraplén de la Autovía del Mediterráneo.

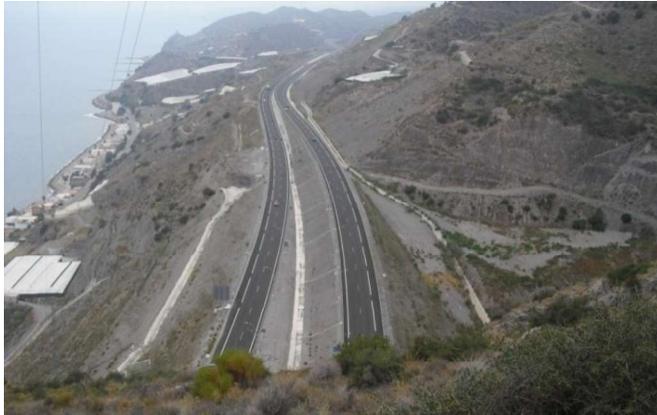
Como se ha comentado anteriormente en la zona existen numerosos rellenos antrópicos tanto en explanaciones agrícolas como en obras de infraestructura. Concretamente la construcción de la nueva autovía (A-7) ha supuesto un considerable movimiento de tierras, realizando algunos terraplenes de gran envergadura, como se aprecia en las fotos adjuntas.

Imagen 32. Aspecto de los terraplenes junto a la boquilla del túnel de la A-7.

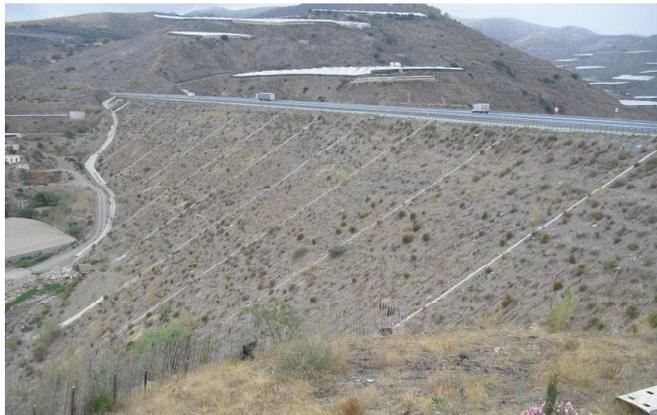
Imagen 33. Detalle del terraplén de la autovía (A-7).

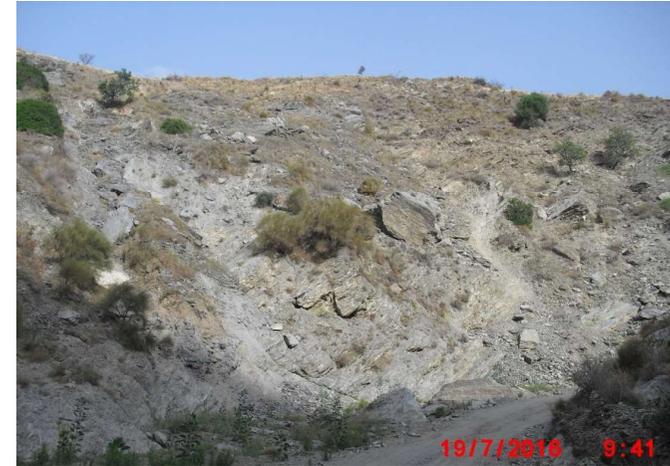
Aunque ocupan una reducida extensión areal, su cartografía resulta muy útil y necesaria, ya que son zonas inestables de mal comportamiento geotécnico, en las que se deberán extremar las medidas de precaución y/o contención ante las nuevas actuaciones.

Imagen 34. Depósitos de deslizamiento en la zona más oriental del trazado en La Contraviesa.

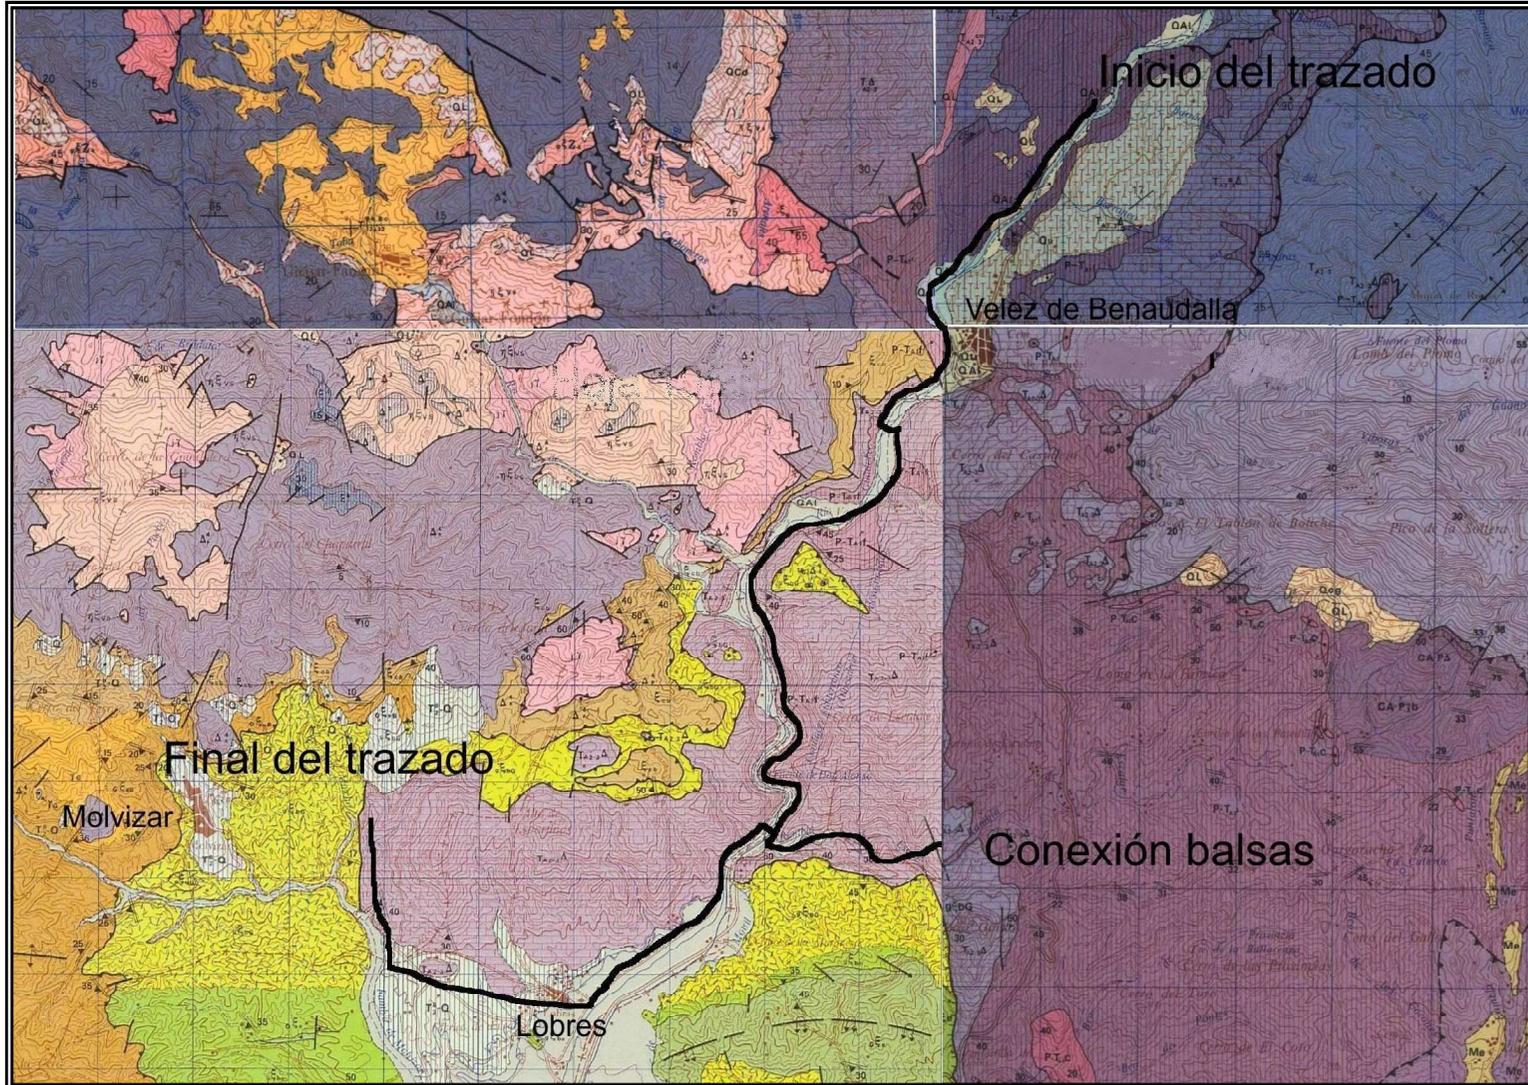
Imagen 35. Situación geológica de la zona de estudio

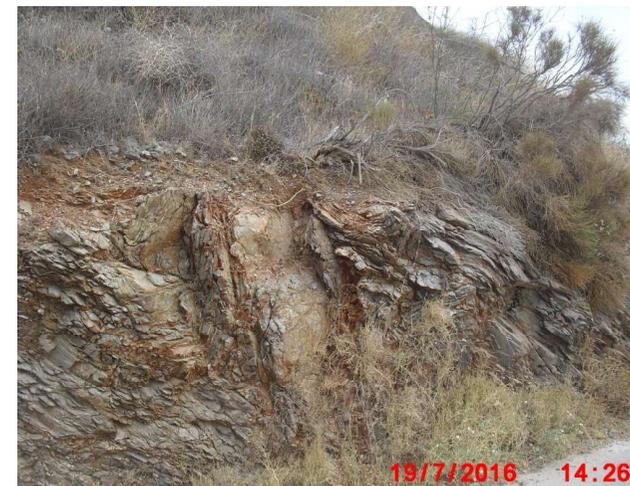
Imagen 36. Planos de esquistosidad crenulada y pliegues en los esquistos de la Unidad de Melicena.

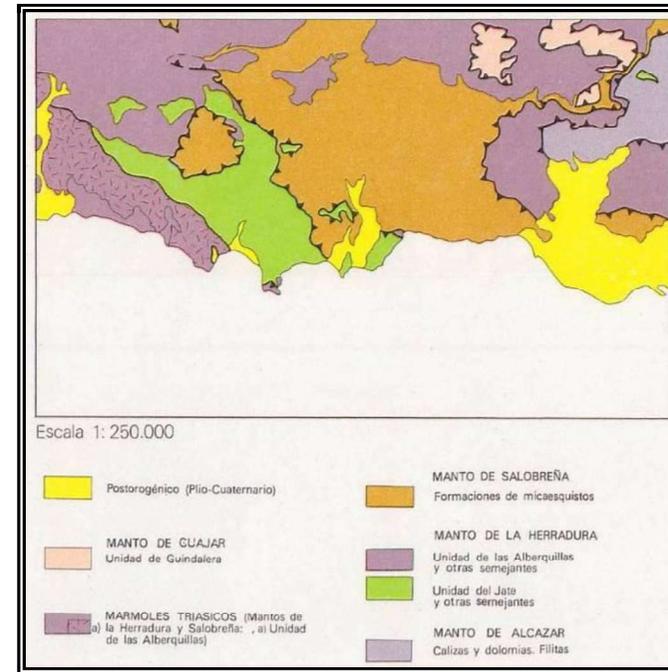
Imagen 37. Esquema de las unidades tectónicas de la zona.

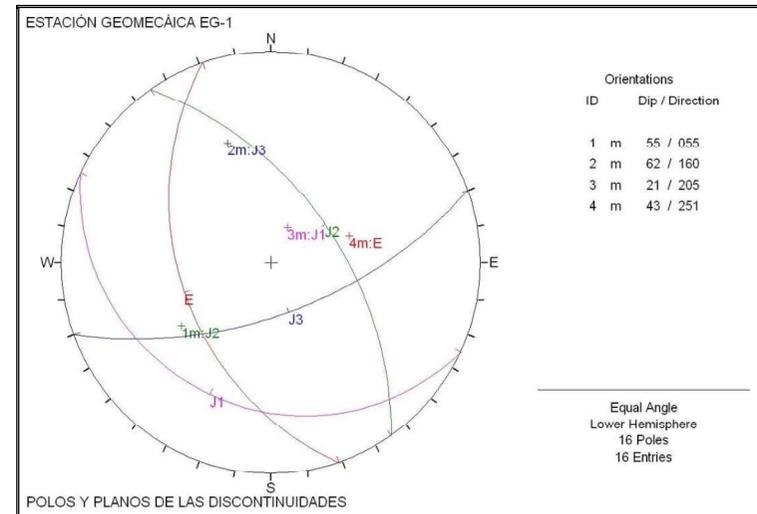
Imagen 38. Polos y planos de la estación EG-1

A continuación, se incluyen los diagramas estereográficos realizados con el programa DIPS en cada estación geomecánica, donde se puede observar la disposición de los polos y los planos de fracturación.

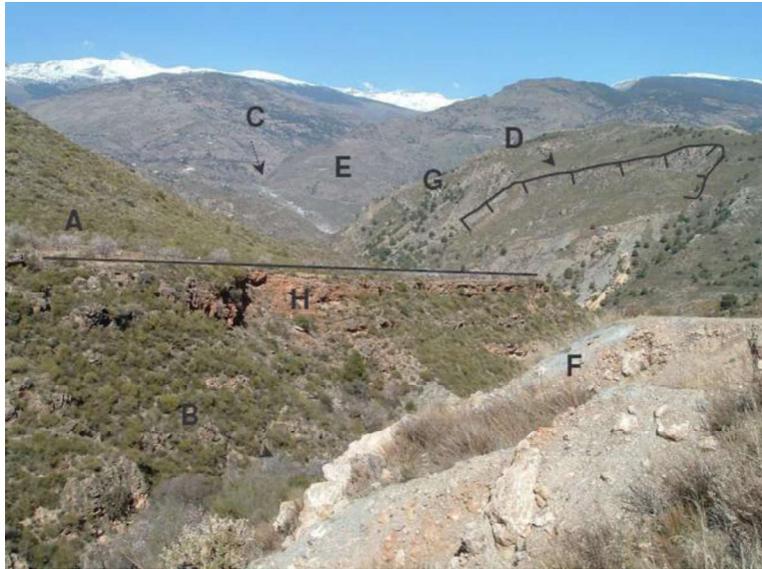
Imagen 45. Ejemplo de morfología típica en la zona del Río Guadalfeo. Superficie de erosión (A) en conglomerados cuaternarios (H), excavada por el cuace de un afluente del Guadalfeo (B). C: Afluente del Guadalfeo. Movimiento complejo en calizas de tipo deslizamiento traslacional y desprendimiento (D). E: Micaesquistos. F: Filitas. G: Mármoles calizos.

Las evidencias geomorfológicas de tectónica activa ponen de manifiesto la influencia de la tectónica activa en el modelado del relieve y en la inestabilidad de las vertientes. Así, es frecuente observar superficies de erosión sobre conglomerados cuaternarios excavadas por los ríos, así como numerosos cauces colgados y terrazas fluviales.

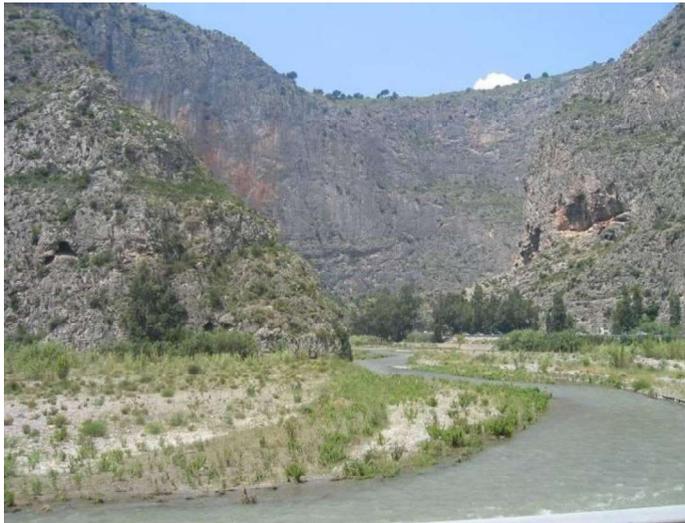
Imagen 49. Detalle de la garganta del río Guadalfeo desde la carretera N-323.

Los ríos presentan un fuerte encajamiento, más pronunciado en la parte baja, y discurren por valles alargados, con sección transversal en forma de V, que se ensanchan al alcanzar materiales más erosionables y adopta la morfología característica de las “ramblas” mediterráneas. La red fluvial se encuentra muy encajada como consecuencia de la elevación continental con gradientes de ascenso de incluso varios milímetros año durante el Holoceno.

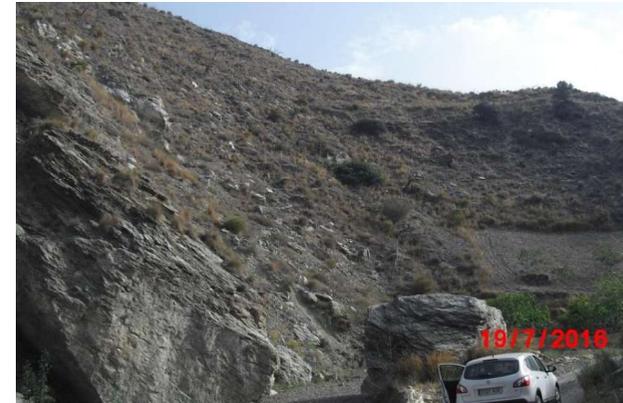
Imagen 51. Zona con grandes bloques caídos en el fondo del barranco.

Otro de los riesgos más frecuentes ligados a los deslizamientos son las caídas de bloques algunos de ellos de gran tamaño, como puede observarse en las fotos adjuntas, en el extremo más oriental de la Conducción de La Contraviesa.

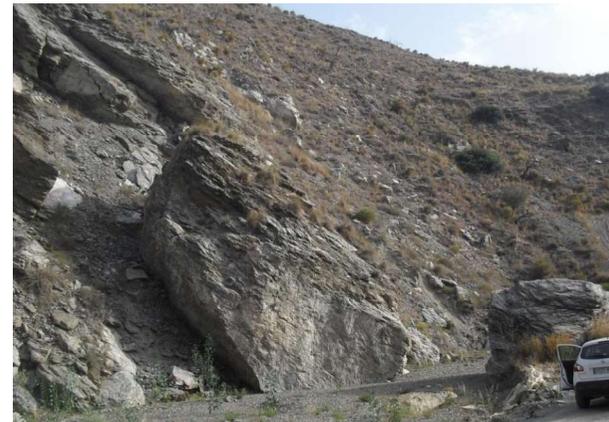
Imagen 52. Otro aspecto de grandes bloques caídos.

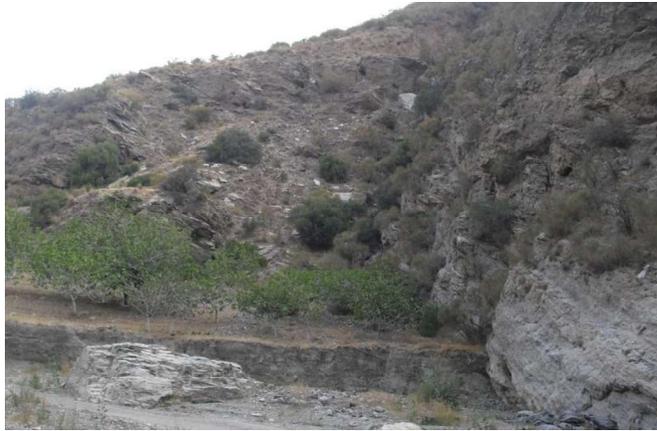
Imagen 53. Zona con materiales deslizados.

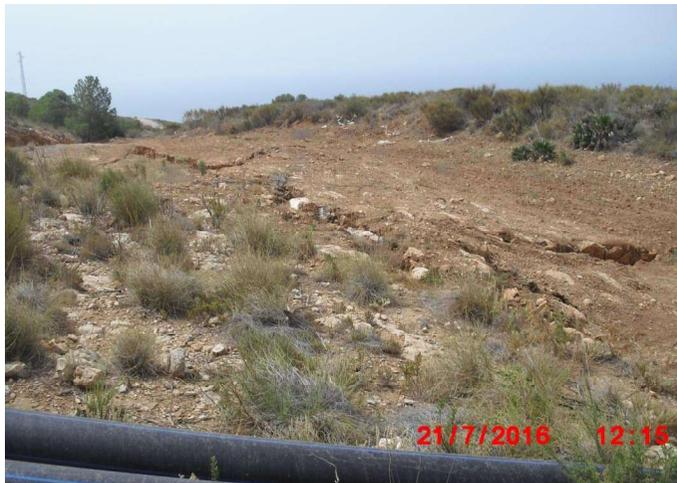
En concreto en la zona de unión del final de la conducción de la MI200 con La Contraviesa aparece una zona muy afectada por deslizamientos, que ha provocado la rotura de conducciones, como se aprecia en las fotos adjuntas.

Imagen 54. Vista general de la zona del deslizamiento.

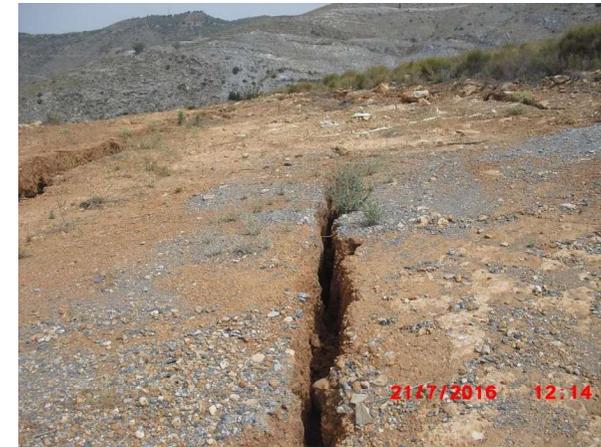
Imagen 55. Detalle de una de las grietas de tracción abiertas.

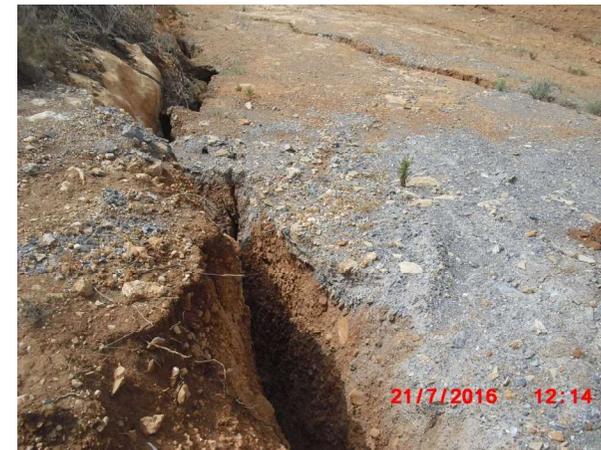
Imagen 56. Otro aspecto de las grietas de tracción abiertas.

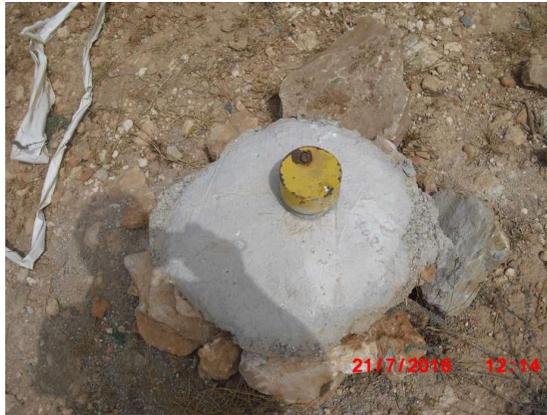
Imagen 57. Detalle de inclinómetro para controlar los movimientos de la ladera.

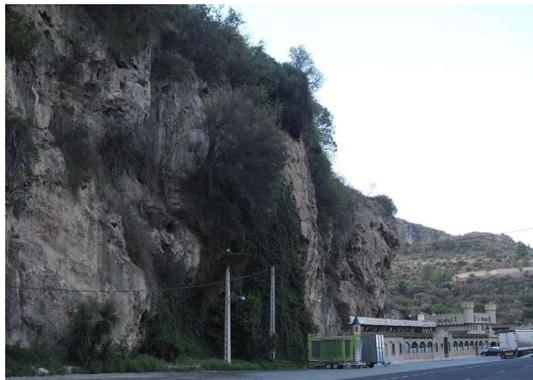
Imagen 58. Panorámica de las calizas travertínicas, junto al Hotel Las Brasas.

En la zona cercana a Vélez de Benaudalla el río Guadalfeo se ha encajado con un farallón prácticamente vertical dejando al descubierto las calizas travertínicas sobre las que se asienta esta localidad. Se trata de una zona con ciertos riesgos de caídas de piedras y bloques, como se observa en las fotos adjuntas.

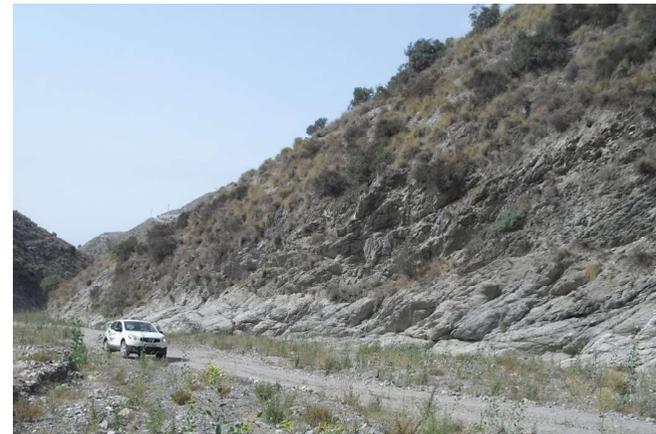
Imagen 59. Panorámica de la Rambla más oriental de la zona estudiada. Se observa muy nítidamente la marca del contacto donde llegó el agua con más de dos metros de altura, desde la base del cauce

Dadas las condiciones climáticas de la región otro de los riesgos a tener en cuenta son los de “avenidas”. Se trata de una zona con un clima muy seco en el que la mayoría de los cursos de agua tienen carácter estacional. En esta situación se producen de forma muy esporádica fuertes precipitaciones que pueden llegar a inundar las partes bajas de los barrancos. Así en algunas de las fotos se puede apreciar la marca que ha dejado el agua sobre una rambla seca actualmente y la mayor parte del año.

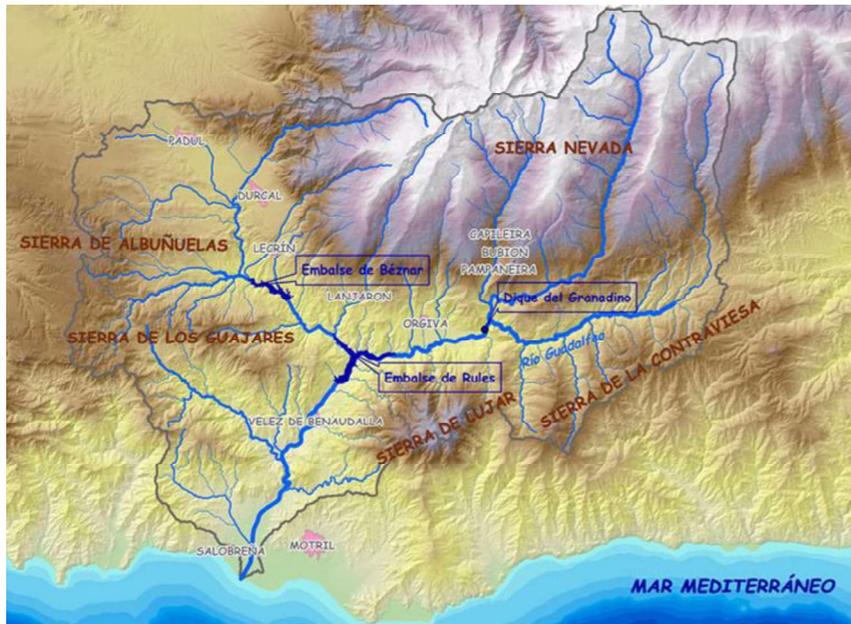
Imagen 60. Cuenca de drenaje del Río Guadalfeo.

La zona de estudio discurre por la zona central de la cuenca del Río Guadalfeo. En la imagen adjunta se aprecia la amplia cuenca de este río que drena la mayor parte de las aguas de la vertiente sur de Sierra Nevada. Así como los arroyos de la vertiente norte de las Sierras de: Lújar y La Contraviesa

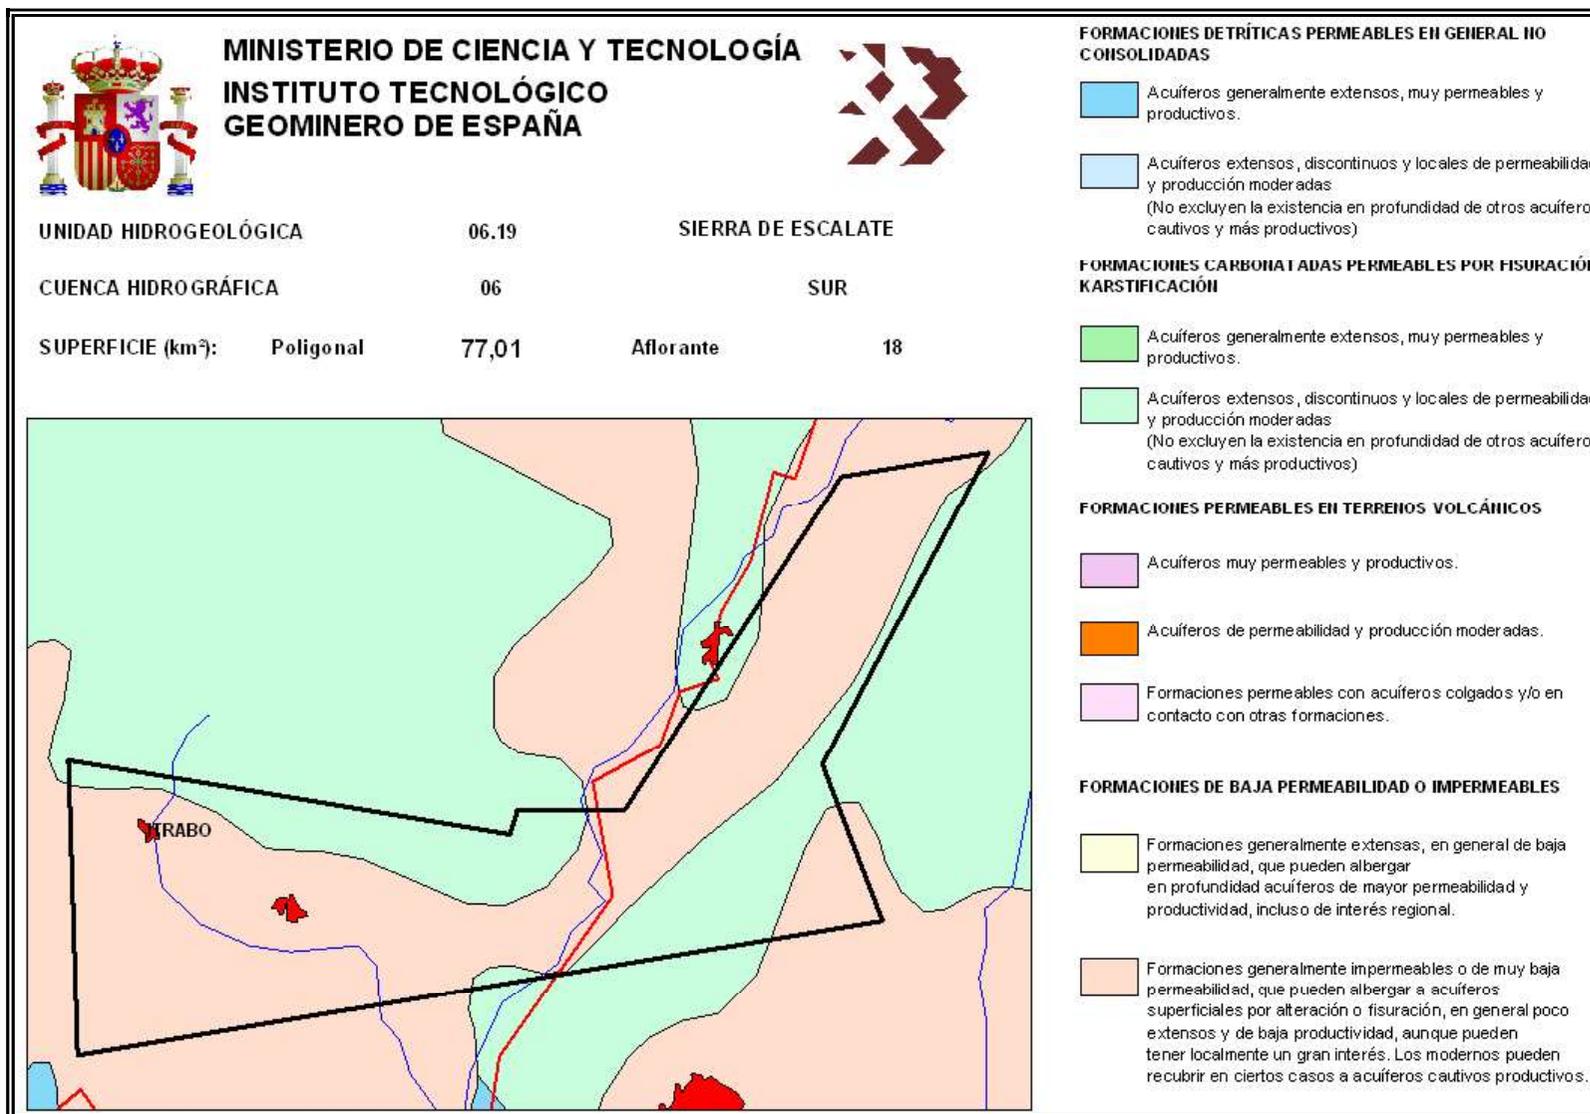
Imagen 62. Unidad hidrogeológica 6.19 Sierra de Escalate

A continuación se incluyen los esquemas de las unidades hidrogeológicas de: Sierra de Escalate (6.19) y Motril-Salobreña (6.21), tomado de la base de datos del IGME.

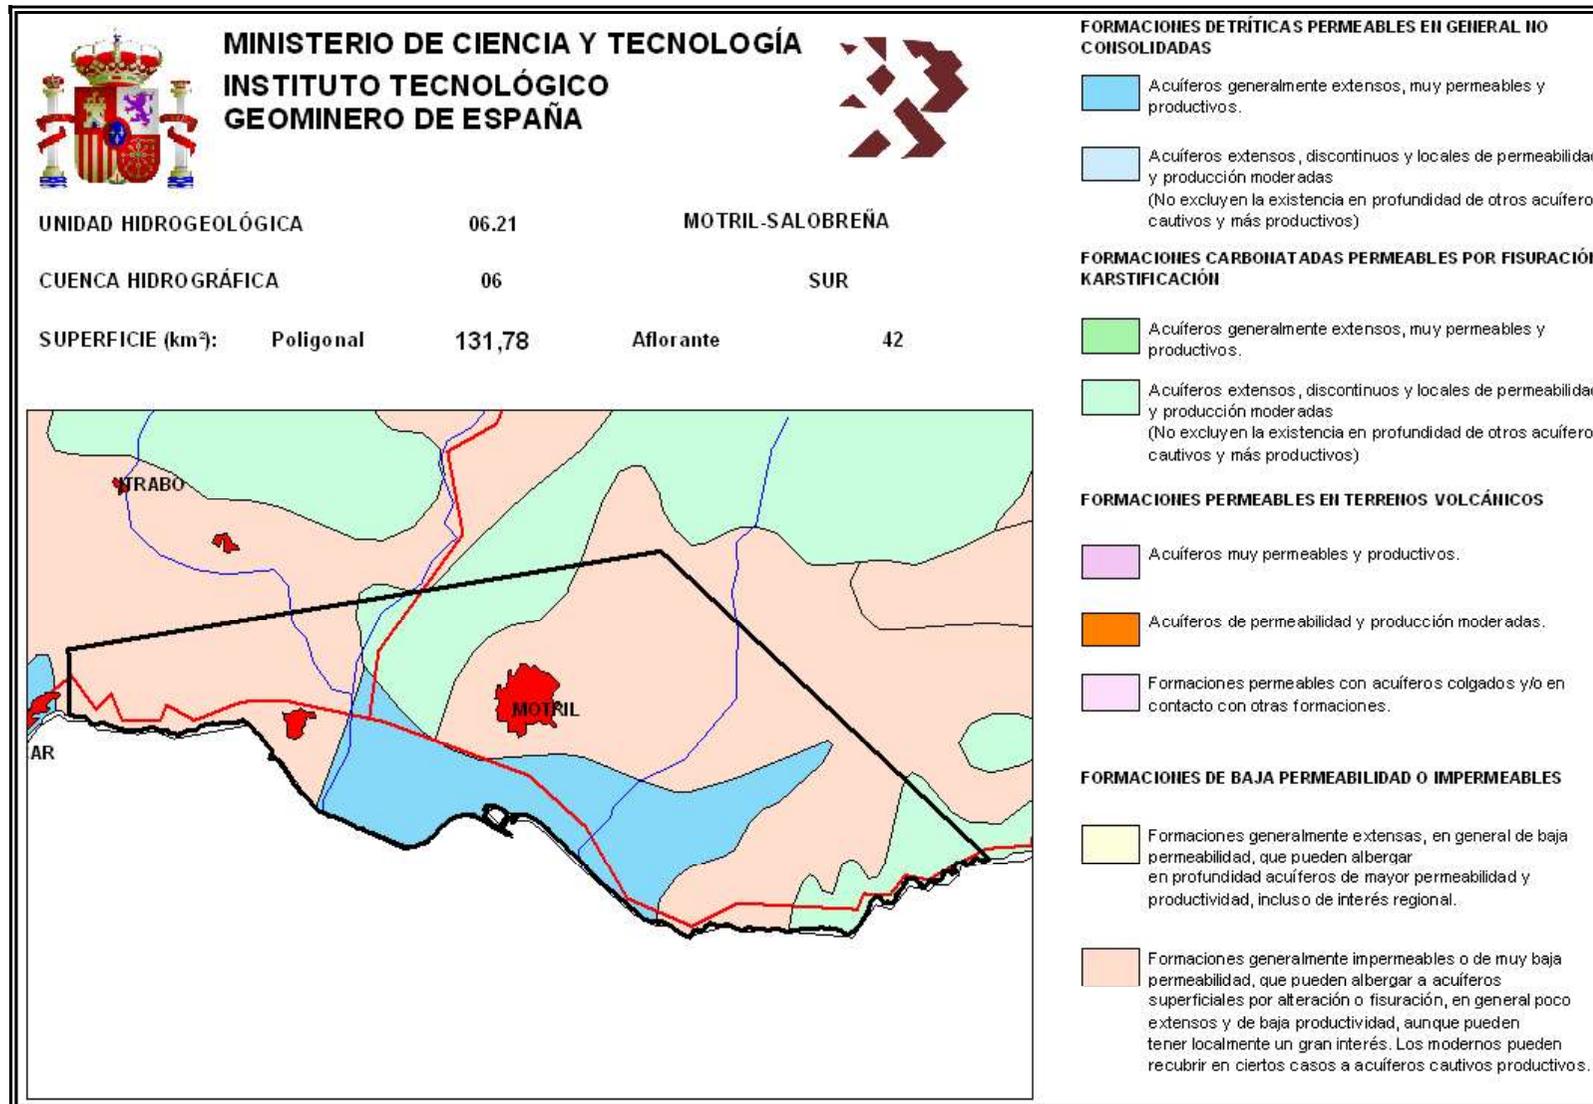
Imagen 63. Unidad hidrogeológica 6.21 Motril-Salobreña

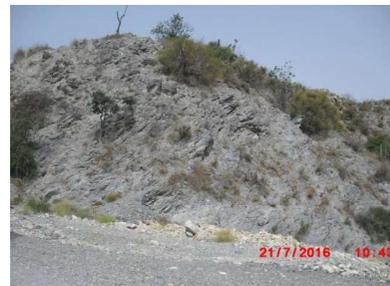
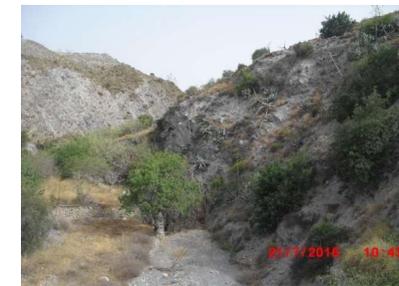
Imagen 64. Afloramientos de esquistos y filitas del Manto de Murtas, al sur del túnel (PO-34;35; 37 y 40)

Como ya se ha comentado anteriormente, la conducción deberá atravesar en túnel la zona del macizo entre Calahonda y Gualchos, que se ha denominado como túnel de Castell de Ferro. Se trata de una zona en la que se han observado varias fracturas de componente NW-SE en los barrancos anteriores y posteriores al túnel que ponen en contacto los materiales calcáreos con las filitas del Manto de Murtas. Ahora bien, el túnel presenta una orientación NE-SW y discurre en su totalidad en las filitas. En los antiguos trazados se observaron estos materiales a modo de ventanas en el fondo de los barrancos, bajo las calizas y dolomías, ver fotos adjuntas.

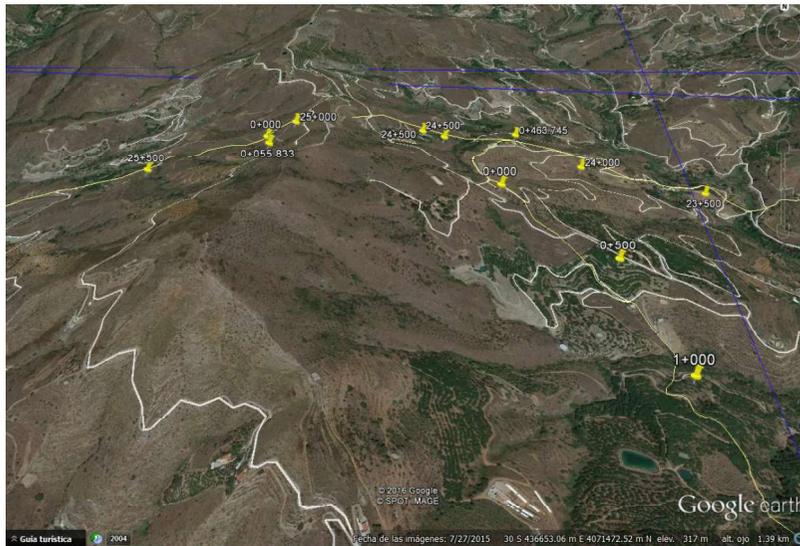
Imagen 65. Panorámica de la divisoria de vertientes entre Río Seco y Jate, futuro túnel

El **Túnel de Jate Almuñecar (Río Seco)**-tiene unos 340 m de longitud y sólo se realizaron dos perfiles de sísmica de refracción (PS-53 y PS-54). En el primero de ellos el espesor de suelos es de unos 2 a 4 m, llegando la roca blanda hasta los 8-10 m de profundidad. Sin embargo, en el PS-54 casi no hay suelo, pero la roca blanda puede llegar hasta unos 4-7 m de profundidad según los valores estimados de propagación de las ondas. En la imagen adjunta se observa la zona del futuro túnel en torno a los PP.KK. 24+500 a 25+000, bajo la divisoria de vertientes, entre Río Seco y Jate.

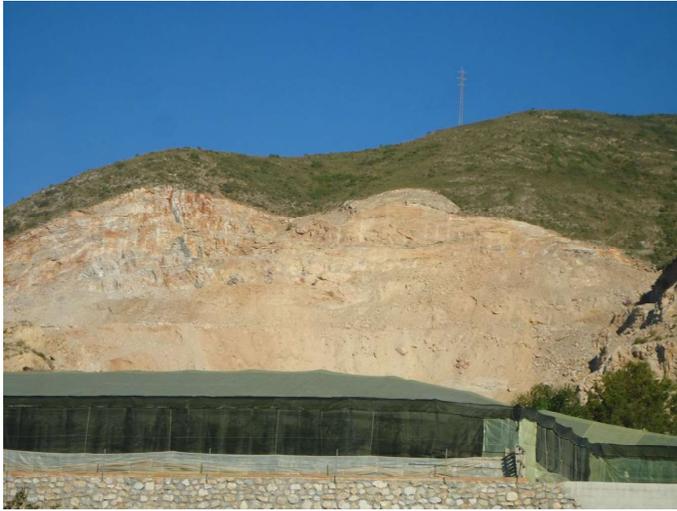
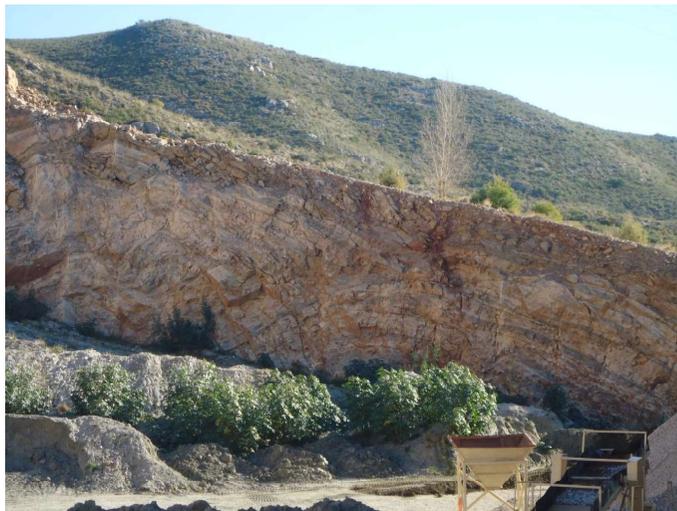
acuaMed		ASISTENCIA TÉCNICA PARA LA AMPLIACIÓN DEL SISTEMA BÉZNAR-RULES		GRUPO prointec		CA-1		
ESTUDIO DE MATERIALES								
DENOMINACIÓN: CA-1		FECHA VISITA: 20/07/2016

PRODUCCIÓN:		FONDO: 60 m.						
UTILIZACIÓN: Áridos para hormigones, todo-uno, escollera		ALTURA: 50 m.						
DISTANCIA A LA OBRA: < 15 Km.		Nº DE FRENTES: 2						
ACCESO: Camino de zahorra ampliado		RESERVAS:						
OBSERVACIONES								
En las fotos adjuntas se observa la estructura de estos materiales y el núcleo anticlinal muy fracturado que provoca la partición en bloques

GEOLOGÍA			ENSAYOS DISPONIBLES					
LITOLOGÍA: Caliza marmórea muy recristalizada			DENSIDAD RELATIVA:					
			% FINOS: 17,8					
			DLA: 25%					
ESTRUCTURA: Estratificación y diaclasado			PLASTICIDAD:					
			EQ. ARENA: 64					
			ÍNDICE DE LAJAS: 14,8-25,3					
			ESTABILIDAD AL SO ₄ Mg:					
EDAD: Mesozoico			SULFATOS SOLUBLES:

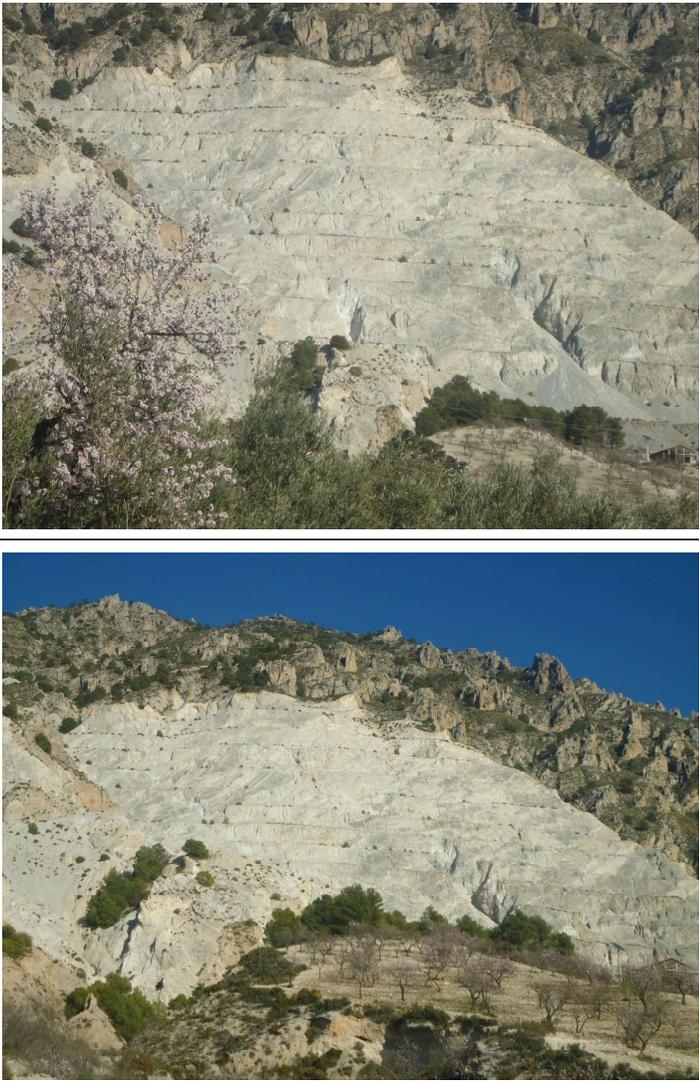
acuaMed		ASISTENCIA TÉCNICA PARA LA AMPLIACIÓN DEL SISTEMA BÉZNAR-RULES		GRUPO prointec		CA-7
ESTUDIO DE MATERIALES						
DENOMINACIÓN: CA-7		FECHA VISITA: Julio_2016

CLASE: Abandonada		TÉCNICO: Juan Antonio Gómez Sainz de Aja				
Cantera <input checked="" type="checkbox"/>		Gravera <input type="checkbox"/> Préstamo <input type="checkbox"/>				
EXPLOTACIÓN: CANTERA SAN BLAS						
MATERIAL: Dolomías						
PROPIETARIO: HOLCIM						
CONTACTO:						
TÉRMINO MUNICIPAL: Dúrcal						
PARAJE:						
COORDENADAS: X: Y:						
CARACTERÍSTICAS DE LA EXPLOTACIÓN						
ESTADO: Inactiva		LONGITUD: 70 m				
PRODUCCIÓN:		FONDO: 50 m				
UTILIZACIÓN: Arenas, gravas, árido para hormigones y escollera		ALTURA: 100 m				
DISTANCIA al PUERTO de MOTRIL: 50 Km.		Nº DE FRENTES: uno con más de 12 bancos				
ACCESO: Carretera en buen estado		RESERVAS: 30.000.000 tn				
OBSERVACIONES						
Están muy tectinizadas y diaclasadas dando lugar a numerosos bloques brechificados

GEOLOGÍA			ENSAYOS DISPONIBLES			
LITOLOGÍA: Dolomías y mármoles dolomíticos			DENSIDAD RELATIVA:			
			% FINOS:			
			DLA:			
			PLASTICIDAD:			
ESTRUCTURA: Estratificación y diaclasado			EQ. ARENA:			
Esta conjunción de discontinuidades favorece el desarrollo de bloques prismáticos, algunos de gran tamaño			ÍNDICE DE LAJAS:			
			ESTABILIDAD AL SO ₄ Mg:			
EDAD: Mesozoico			SULFATOS SOLUBLES:

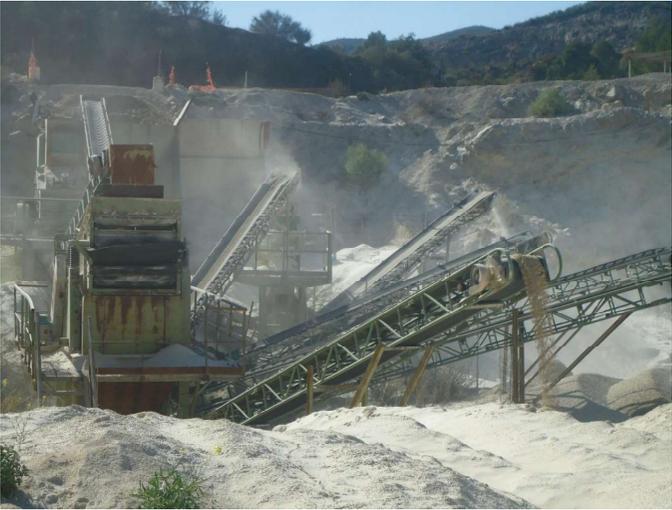
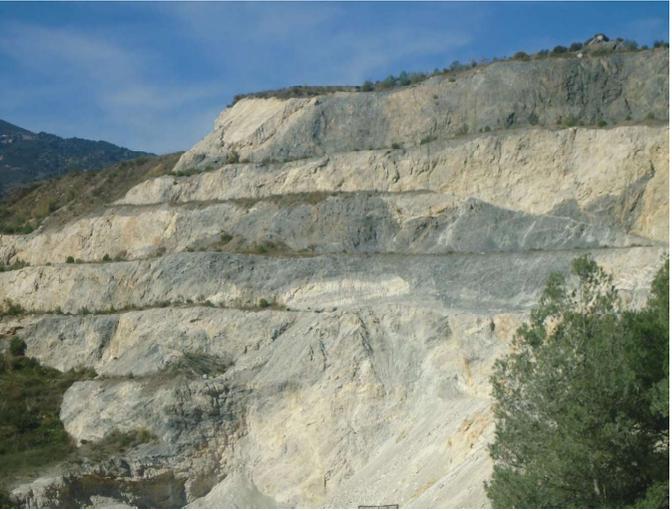
acuaMed		ASISTENCIA TÉCNICA PARA LA AMPLIACIÓN DEL SISTEMA BÉZNAR-RULES		GRUPO prointec		CA-9			
ESTUDIO DE MATERIALES									
DENOMINACIÓN: CA-9		FECHA VISITA: Julio_2016

DISTANCIA al PUERTO de MOTRIL: 12 Km.		Nº DE FRENTES: 2							
ACCESO: Carretera en buen estado		RESERVAS: 2.000.000 m3							
OBSERVACIONES									
Hay varios bancos ya explotados y dos frentes actuales en explotación . La densidad máxima (Proctor) es 2,23 con una humedad óptima de 5,2%									
GEOLOGÍA			ENSAYOS DISPONIBLES						
LITOLOGÍA: Dolomías, calizas y mármoles			DENSIDAD RELATIVA:						
			% FINOS: 6,60%						
			DLA: 10,7-38 %						
ESTRUCTURA: Estratificación y diaclasado			PLASTICIDAD:						
			EQ. ARENA:						
			ÍNDICE DE LAJAS:						
			ESTABILIDAD AL SO ₄ Mg:						
EDAD: Mesozoico			SULFATOS SOLUBLES:

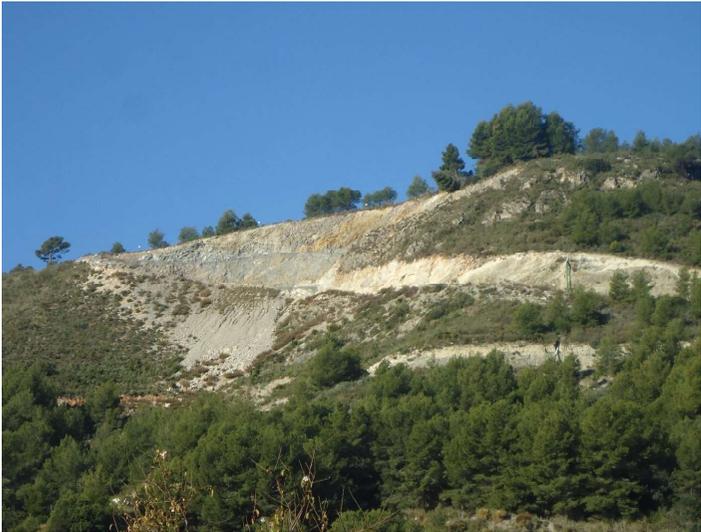
OBSERVACIONES			
EN LA BASE DE LA CANTERA HAY UNA PLANTA DE HORMIGÓN DE HOLCIM. La cantera se encuentra muy alejada tanto del Puerto de Motril como del de Málaga

GEOLOGÍA	ENSAYOS DISPONIBLES		
LITOLOGÍA: Dolomías de color blanco-grisáceo ESTRUCTURA: Estratificación y diaclasado EDAD: Mesozoico	DENSIDAD RELATIVA: % FINOS: DLA: PLASTICIDAD: EQ. ARENA: ÍNDICE DE LAJAS: ESTABILIDAD AL SO ₄ Mg: SULFATOS SOLUBLES:

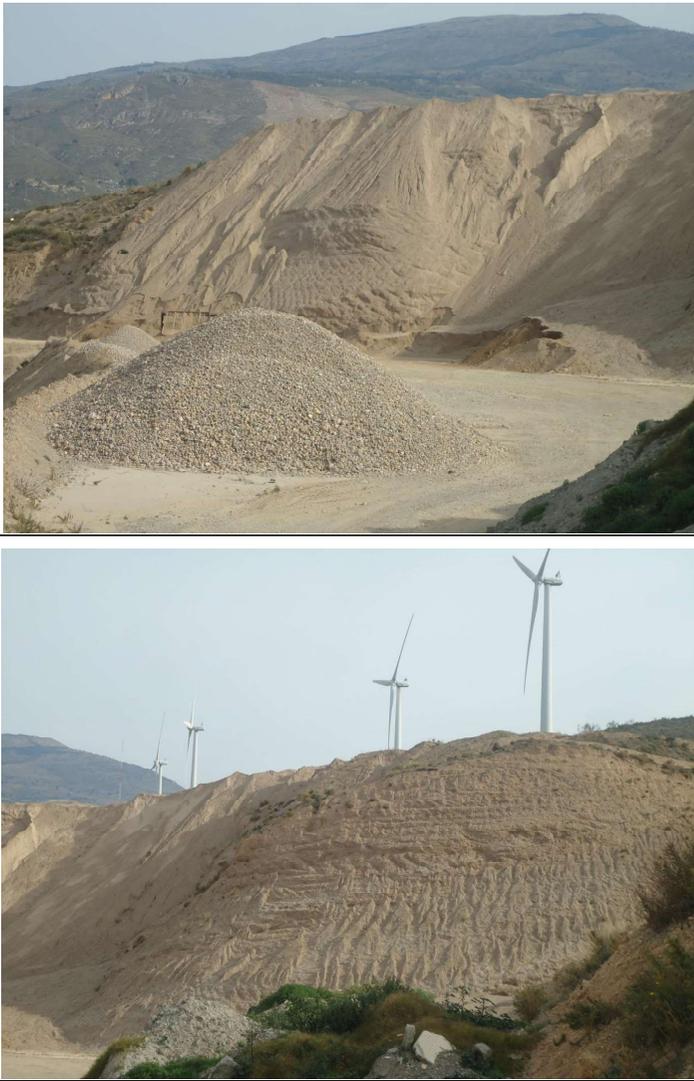
acuaMed		ASISTENCIA TÉCNICA PARA LA AMPLIACIÓN DEL SISTEMA BÉZNAR-RULES		GRUPO prointec		YGA-1		
ESTUDIO DE MATERIALES								
DENOMINACIÓN: YGA-1		FECHA VISITA: Julio_2016

CLASE: ACTIVA		TÉCNICO: Juan Antonio Gómez Sainz de Aja						
Cantera <input type="checkbox"/>		Gravera <input checked="" type="checkbox"/>					Préstamo <input type="checkbox"/>	
EXPLOTACIÓN: LOS CAÑONES								
MATERIAL: Arenas y gravas de origen aluvial								
PROPIETARIO: TRANSPORTES PADUL								
CONTACTO: Crtra. N-323, P.K. 166+500, Izbor, (GRANADA) Tfno. 958 790115								
TÉRMINO MUNICIPAL: Izbor								
PARAJE:								
COORDENADAS: X: Y:								
CARACTERÍSTICAS DE LA EXPLOTACIÓN								
ESTADO: Activa		LONGITUD: 150 m						
PRODUCCIÓN:		FONDO: 25 m						
UTILIZACIÓN: Arenas y gravas de origen calizo		ALTURA: 30 m						
DISTANCIA al PUERTO de MOTRIL: 22 Km.		Nº DE FRENTES: 1						
ACCESO: Camino próximo a carretera		RESERVAS:

OBSERVACIONES								
Se trata de una potente serie sedimentaria de arenas, y gravas con intercalaciones de finos situadas en las inmediaciones de un parque eólico que limitan la posibilidad de ampliación de la concesión minera. Cuentan con una superficie de unos 2.000 m ² . Actualmente la producción es baja aunque en épocas anteriores se han llegado a suministrar del orden de 400- 500 m ³ /día.								
GEOLOGÍA			ENSAYOS DISPONIBLES					
LITOLOGÍA: Arenas y Gravas			DENSIDAD RELATIVA:					
			% FINOS:					
			DLA:					
			PLASTICIDAD:					
ESTRUCTURA:			EQ. ARENA:					
Material excavable con medios mecánicos. Suelen movilizarlo mediante un buldozer y luego se carga con palas de ruedas, previo cribado y lavado de finos.			ÍNDICE DE LAJAS:					
			ESTABILIDAD AL SO ₄ Mg:					
EDAD: Plio-Cuaternario			SULFATOS SOLUBLES:
