ANEJO 7

ANEJO GEOLÓGÍA-GEOTÉCNIA

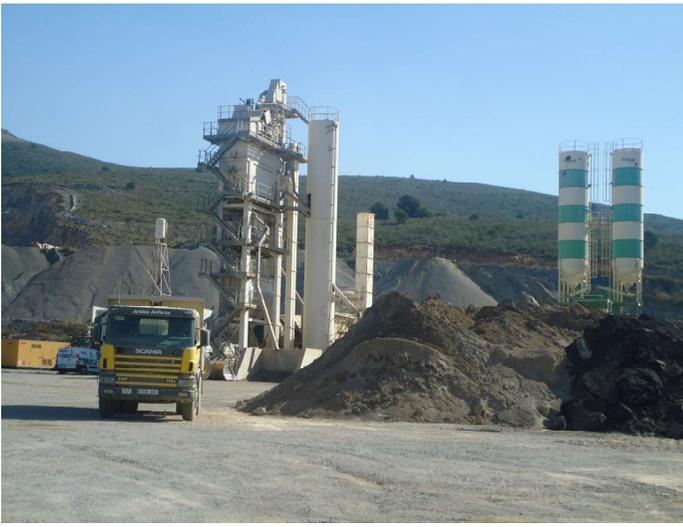
SUMINISTROS			
<p>CANTERAS:</p> <p>YACIMIENTOS GRANULARES:</p> <p>CEMENTOS:</p> <p>ADITIVOS:</p> <p>ENSAYOS DE CONTROL:</p>			
OBSERVACIONES			
<p>El árido procede de la propia cantera donde se sitúa la planta. Poseen laboratorio propio en las mismas instalaciones</p>

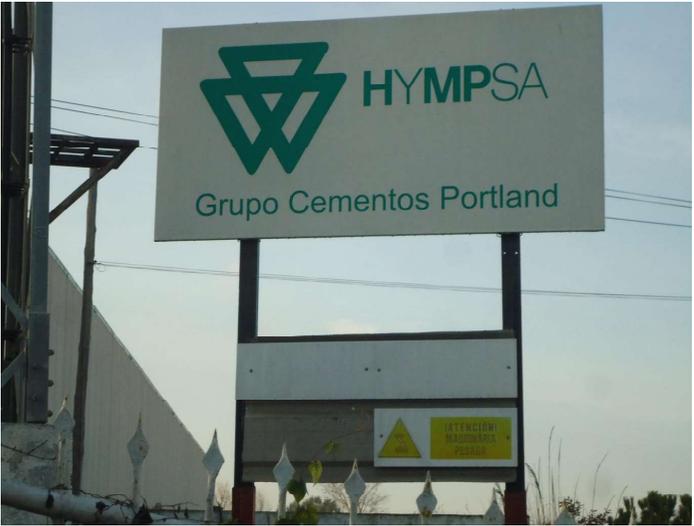
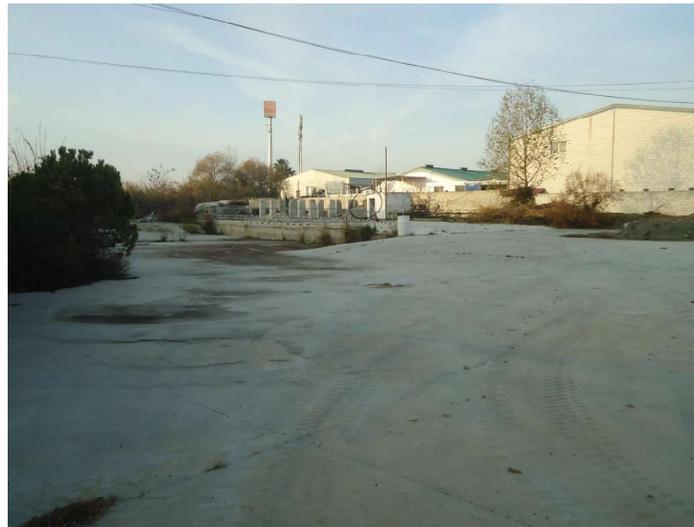
ISA-2
INVENTARIO DE INSTALACIONES DE SUMINISTRO			
INSTALACIÓN: ISA-2 FECHA VISITA: jul-16 CLASE: INACTIVO TÉCNICO: Juan Antonio Gómez Sainz de Aja

Fábrica de cemento <input type="checkbox"/> Fábrica de homigón <input checked="" type="checkbox"/> Fábrica de asfaltos <input type="checkbox"/>			
DENOMINACIÓN: PROPIETARIO: HYMPSA Grupo Cementos Portland CONTACTO: Teléfono: 958 601 562 Móvil: Email:			
PROVINCIA: GRANADA TÉRMINO MUNICIPAL: MOTRIL Crtara. De la Celulosa s/n (N-323 , P.K. 192+400)			
CARACTERÍSTICAS DE LA EXPLOTACIÓN			
ESTADO: INACTIVO			
CAPACIDAD DE PRODUCCIÓN:			
TAMAÑO DE LA INSTALACIÓN:			
DISTANCIA A LA OBRA:			
ACCESOS:			
SUMINISTROS			
CANTERAS: poseen canteras propias en la zona de Motril y Vélez			
YACIMIENTOS GRANULARES: lzbor			
CEMENTOS: PORTLAND			
ADITIVOS:			
ENSAYOS DE CONTROL:			
OBSERVACIONES			
Esta planta se encuentra actualmente en proceso de "stand by", debido a la crisis de los últimos años después de un periodo de intensa actividad con la realización de varios tramos de la A-7 y de la A-44, GRANADA-MOTRIL.

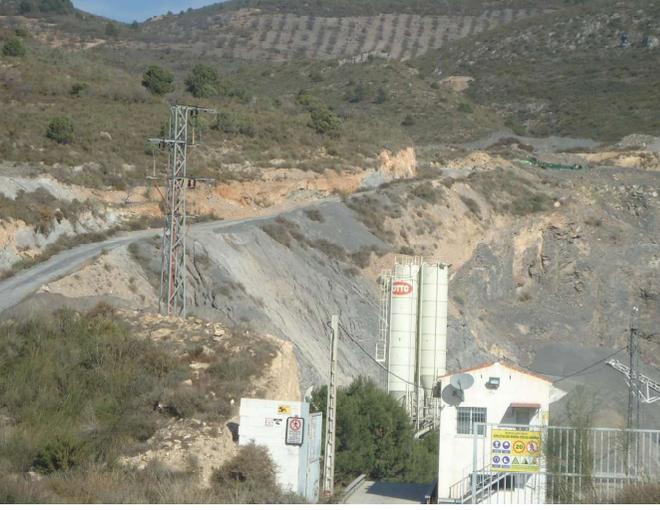
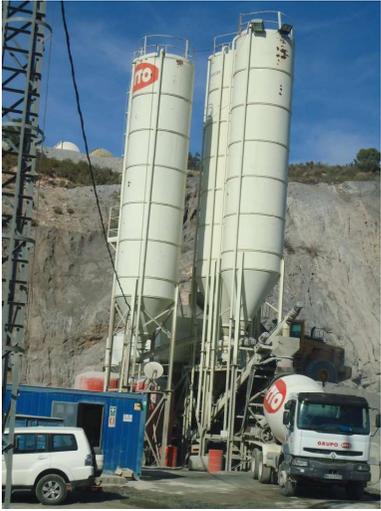
SUMINISTROS					
<p>CANTERAS: La planta se sitúa en la propia cantera ("cantera Los Linos") YACIMIENTOS GRANULARES: CEMENTOS: ADITIVOS: ENSAYOS DE CONTROL:</p>					
OBSERVACIONES					
<p>Esta planta se encuentra bastante alejada del Puerto de Motril, por lo que no se recomienda su empleo, otra cosa son los materiales rocosos, tanto escollera como áridos y todo-uno.</p>

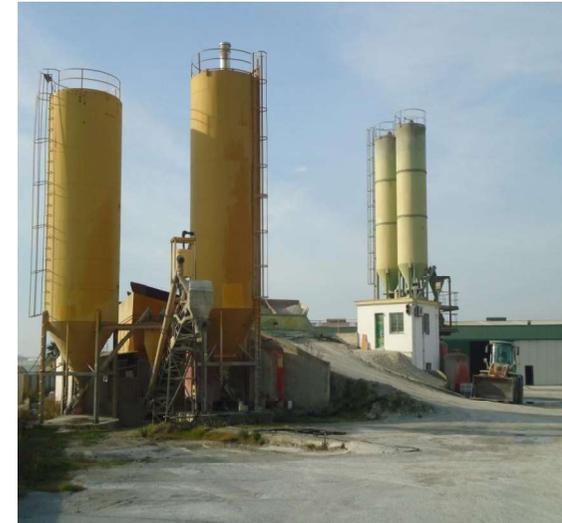
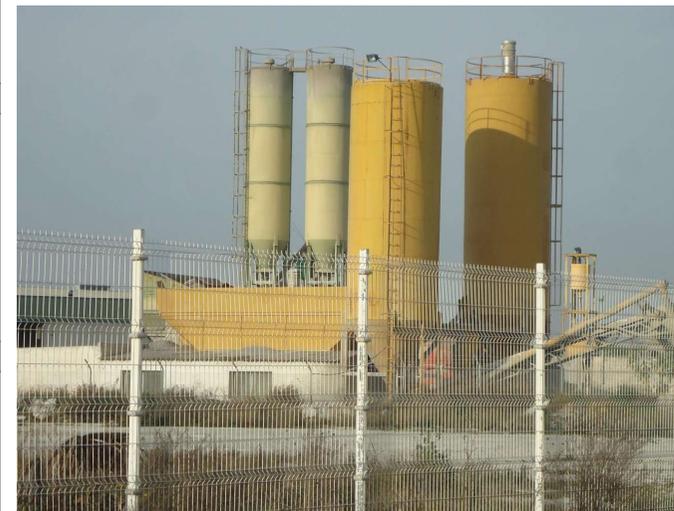
Actualmente debido a la crisis la producción es según demanda, muy por debajo de su capacidad. Se encuentra funcionando a un ritmo lento, pero podrían ampliar su producción hasta alcanzar los valores de años pasados.

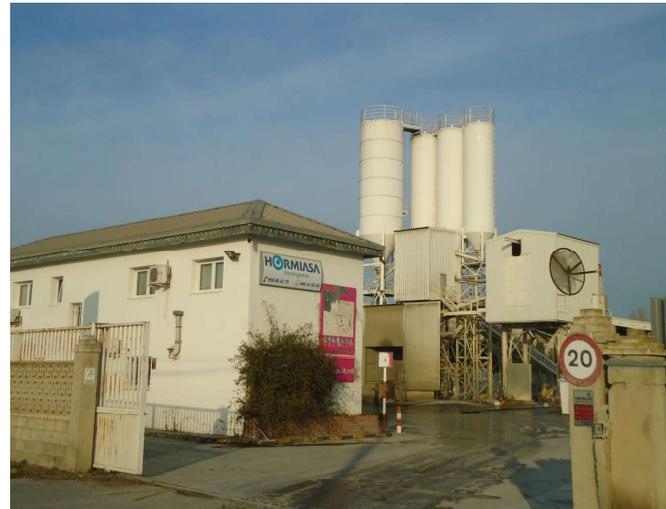
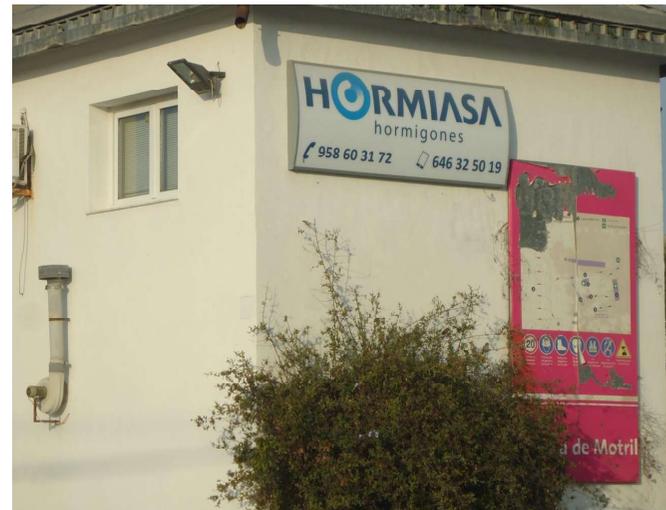
Se trata de la antigua planta de Hormigones Holcim que actualmente explota en régimen de alquiler HORMIASA. Actualmente se observa bastante actividad pero no nos proporcionan datos respecto a la capacidad de producción.

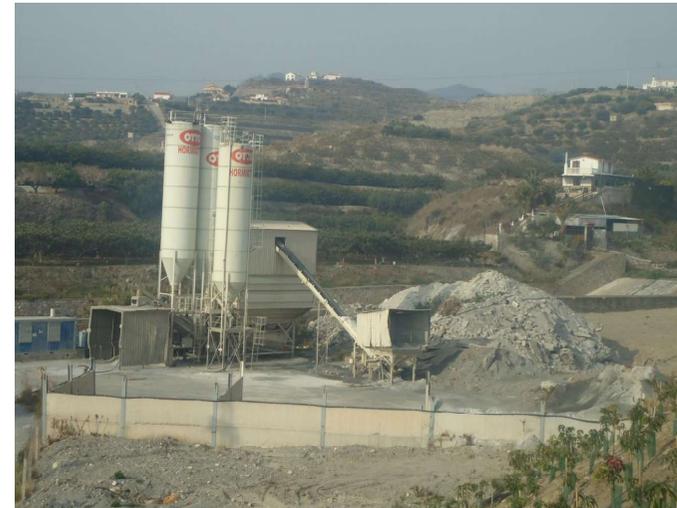
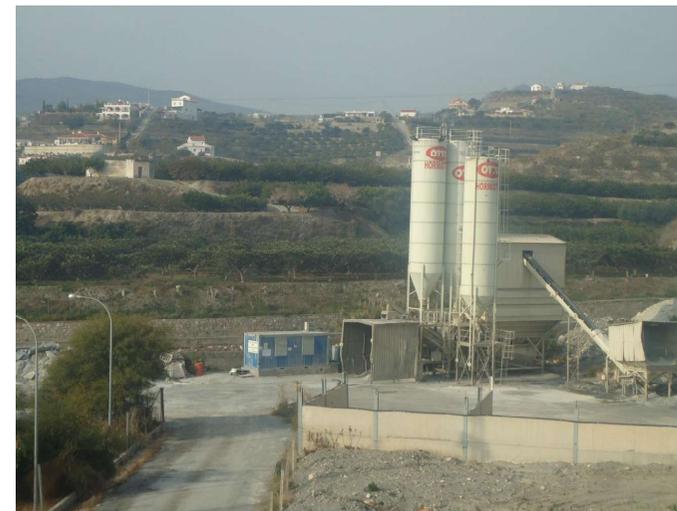
INSTALACIÓN: ISA-6 FECHA VISITA: jul-16
 CLASE: TÉCNICO: Juan Antonio Gómez sainz de Aja

Actualmente se encuentra sin actividad, pero parece en buen estado de mantenimiento

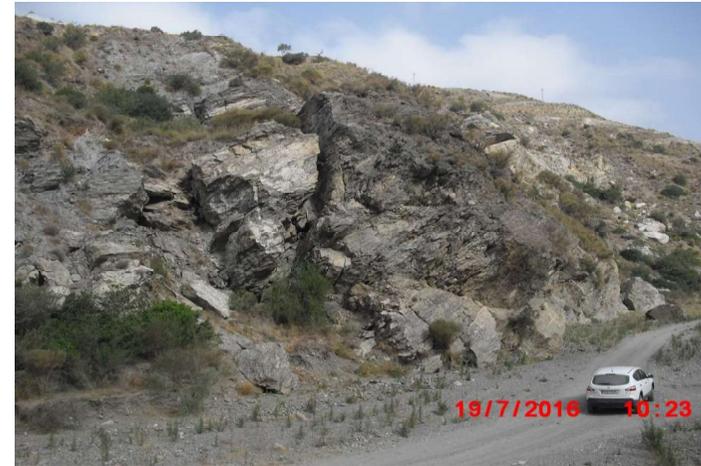
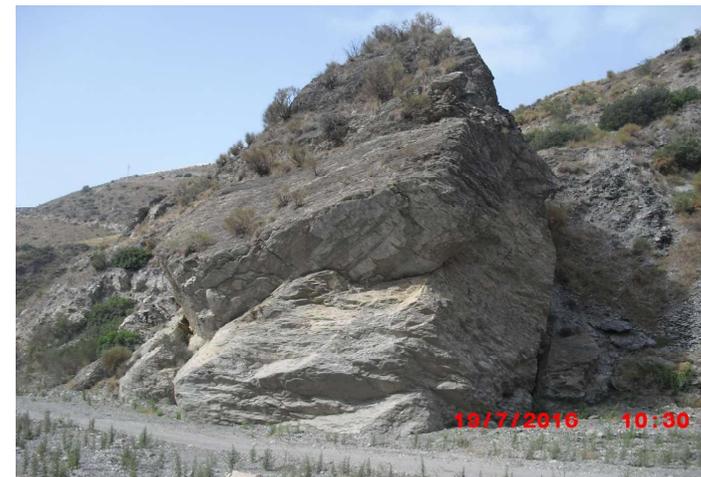
Se trata de una zona basculada a favor de una serie de fallas de tendencia E-W, subverticales al norte, de modo que el valor del buzamiento de la estratificación (S₀) es superior al de los afloramientos "in situ", no movidos.

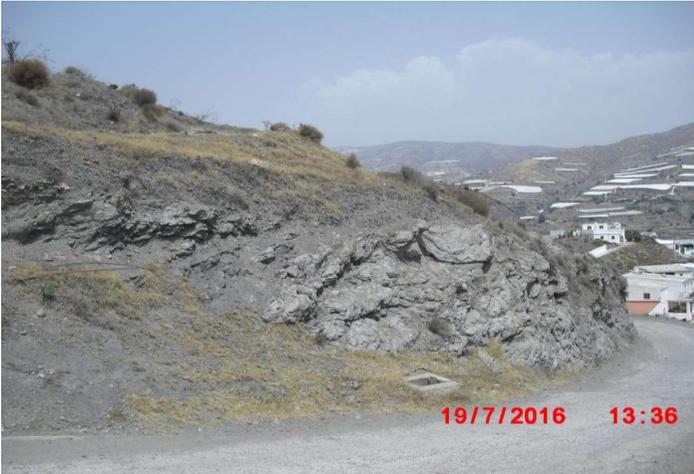
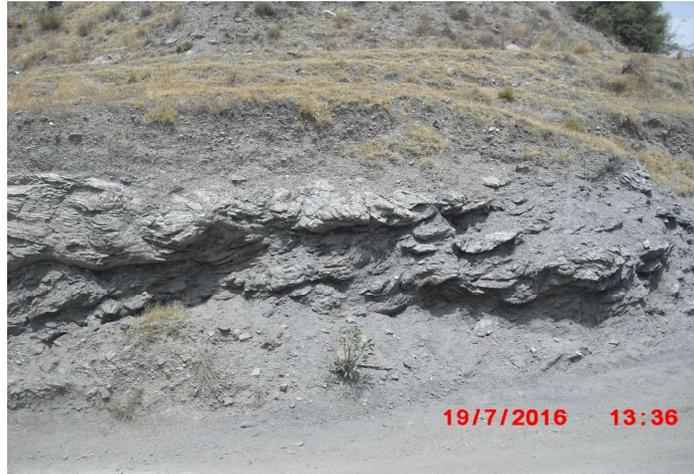
- S ₁	135°	60°		
- S ₁	140°	58°		
-				
-				
CONDICIONES GEOLÓGICO - GEOTÉCNICAS				
Los planos de esquistosidad muestran pliegues ondulados que crenulan la esquistosidad y se rompen a favor de las zonas "grafitosas". Además se observan intercalaciones de mármoles de unos 2-3 cm. de espesor, con formas aboudinadas y que destacan por su color más blanquecino.

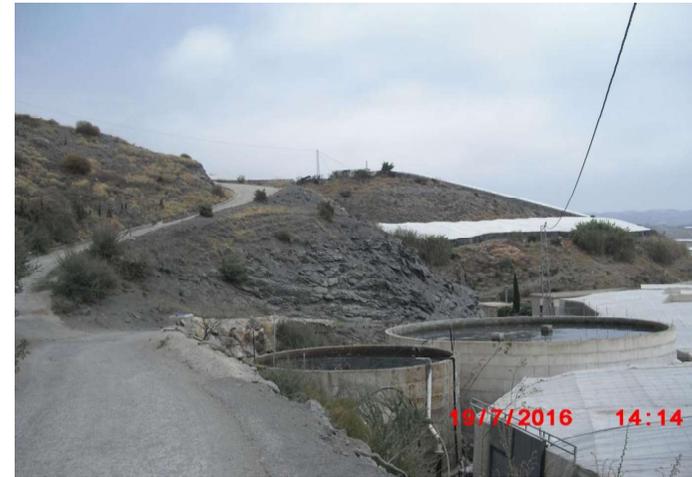
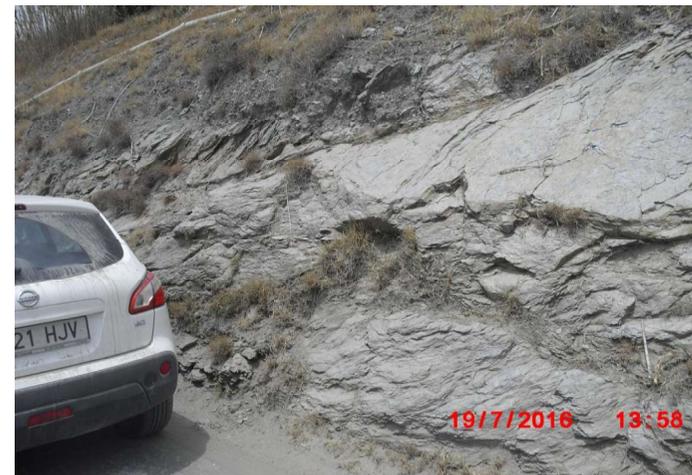
En este afloramiento se logra observar los planos de estratificación junto con la esquistosidad que es el principal plano de discontinuidad por el que "rompe" y a favor del cual se producen los principales deslizamientos planos.

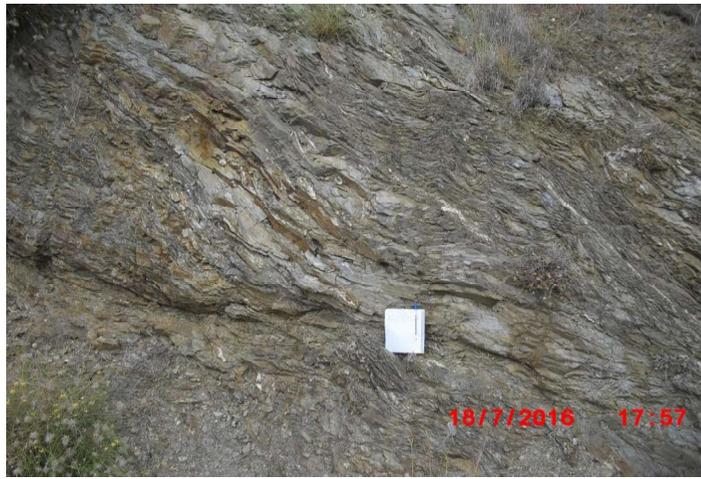
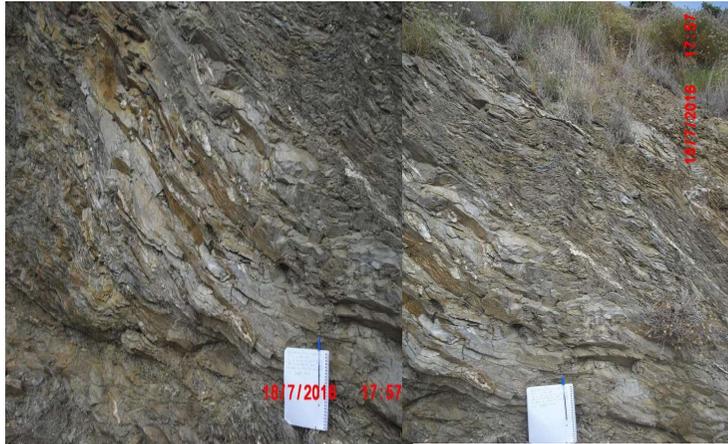
- S1	210	60°		
- S1	205	25°		
- S1	200	48°		
- F	145	60°		
CONDICIONES GEOLÓGICO - GEOTÉCNICAS				
Como se observa en las fotos adjuntas los buzamientos de la esquistosidad presentan valores muy diferentes según las zonas, puesto que la serie está replegada, y en conjunto da formas sigmoidales de deformación.

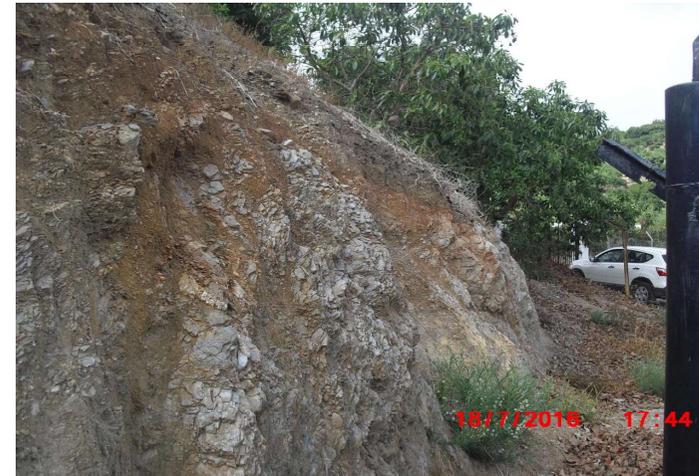
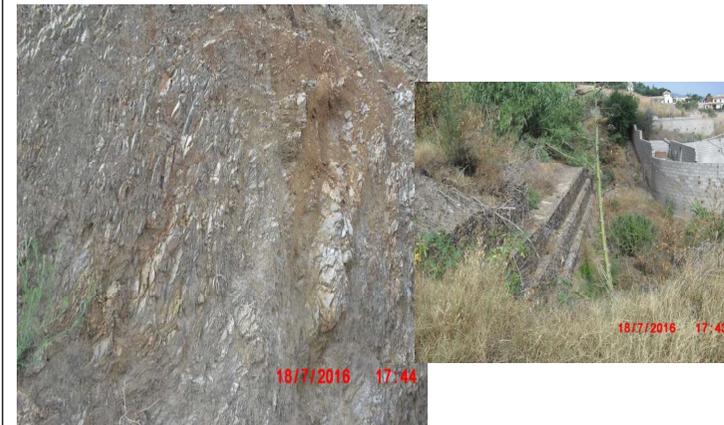
Dado el grado de alteración existente en esta zona se observa que en la carretera cercana se ha protegido el talud con un muro de gaviones, (como se observa en la foto adjunta). Toda la zona esta muy alterada y fracturada.

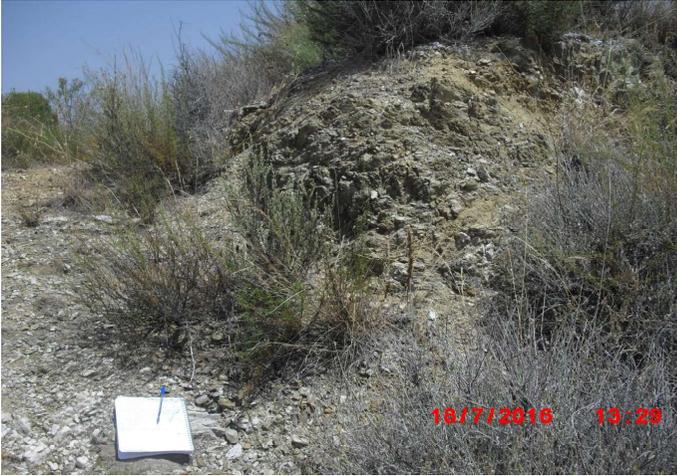
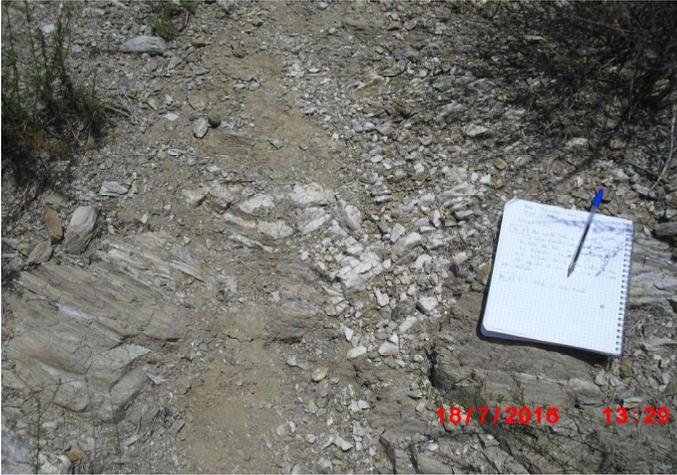
- S1	320	80°-84°	en la carretera	
- F	25	70°		
-				
CONDICIONES GEOLÓGICO - GEOTÉCNICAS				
La serie de filitas y esquistos se encuentra muy triturada y afectada por fallas. Además presenta frecuentes "alabeos" y deformaciones en los planos de esquistosidad principal. Así, mientras en el camino buza unos 45°-50° al NW, en el corte de la carretera, por debajo de la casa la serie esta subvertical con buzamientos del orden de 80°-84° al NW. En esta zona se observa un recubrimiento de suelo bajo la casa en ruinas.

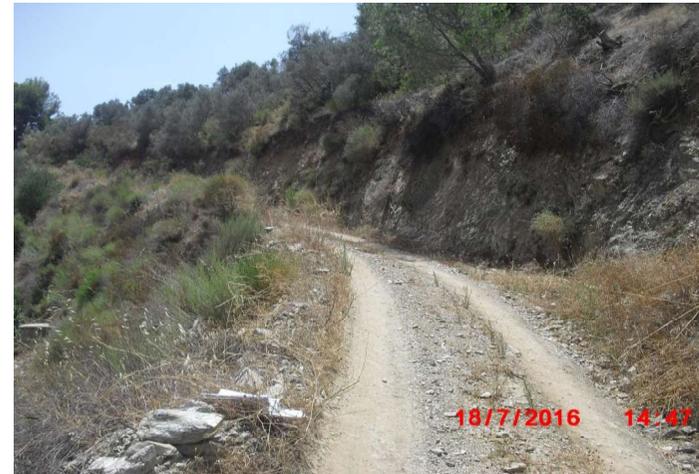
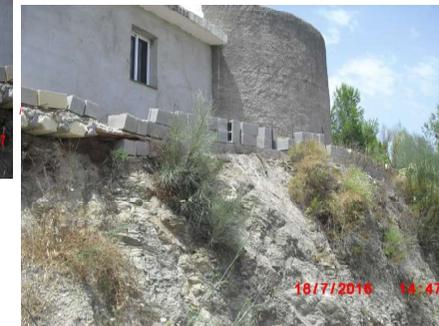
Esquistos y filitas algo alterados, con nivelillos de mármoles intercalados..

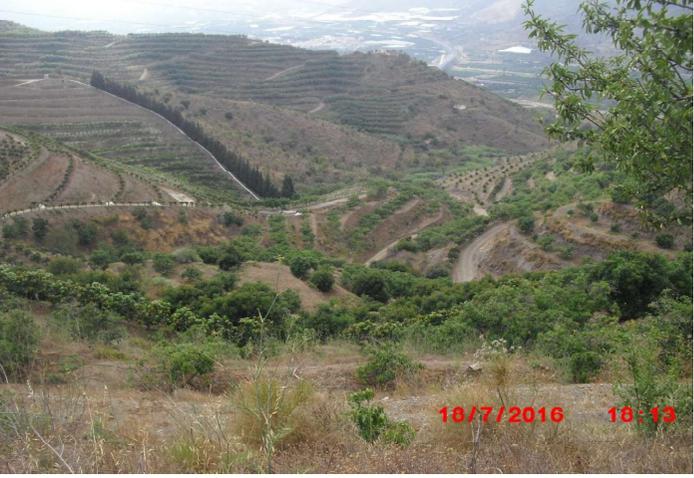
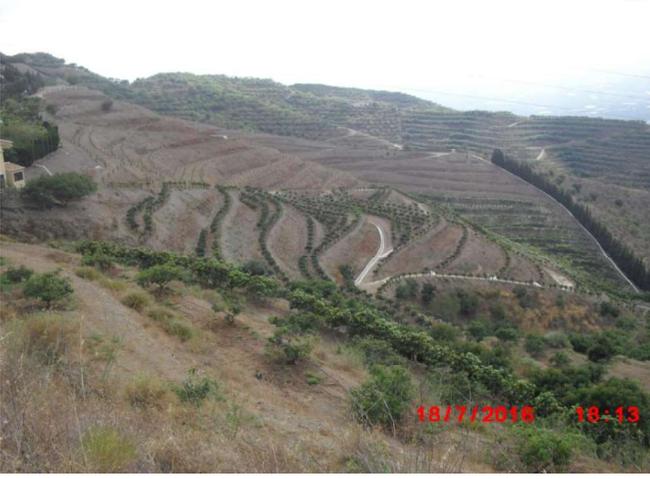
- S1	210	35°		
- S1	220	45°		
- S1	215	50°		
-				
CONDICIONES GEOLÓGICO - GEOTÉCNICAS				
Desde las proximidades del Cortijo El Portichuelo se observa la boquilla NW del futuro túnel. Se trata de una zona abancalada para cultivo, pero en los afloramientos visibles se llegan a observar la serie de esquistos y filitas alternante, con nivelillos de mármoles que marcan el buzamiento de la esquistosidad. En algunos de los taludes de la carretera cercana se observa sobre las serie de filitas un depósito de tipo coluvión, de apenas uno o dos metros de espesor y constituido por arenas y cantos empastados en una matriz areno-arcillosa.				
Leyenda (1a) Resistencia a partir de índices de campo (ISRM, 1981) R0: Se puede marcar con la uña. R1: Al golpear con la punta del martillo la roca se desmenuza. R2 Al golpear con la punta del martillo se producen ligeras marcas. R3 Con un golpe fuerte de martillo puede fracturarse. R4 Se requiere más de un golpe del martillo para fracturarla. R5 Se requiere muchos golpes del martillo para fracturarla. R6 Al golpear con el martillo sólo saltan esquirlas. S1: El puño penetra fácilmente varios cm. S2: El dedo penetra fácilmente varios cm. S3: Se necesita una pequeña presión para hincar el dedo. S4: Se necesita una fuerte presión para hincar el dedo. S5: Con cierta presión suele marcarse con la uña. S6: Se marca con dificultad al presionar con la uña. (2a) Indicar si es estratificación, esquistosidad, junta, falla, etc. (2b) Meteorización: según (ISRM, 1981): (I/ II/ III/ IV/ V/ VI)

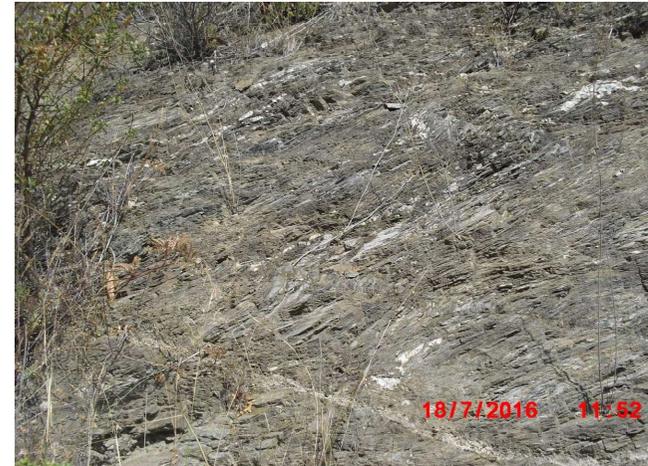
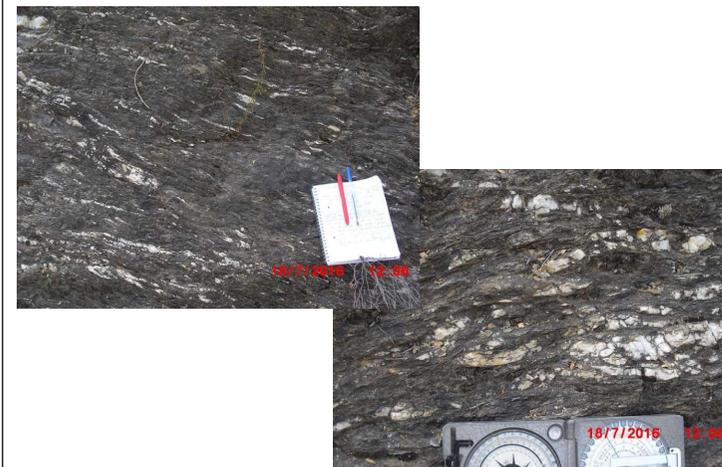
Punto de Observación realizado en el talud de la carretera GR-5300 al norte del futuro túnel de Ítrabo. Se observa la típica serie alternante de esquistos y filitas con buzamientos en torno a 30° al SSE.

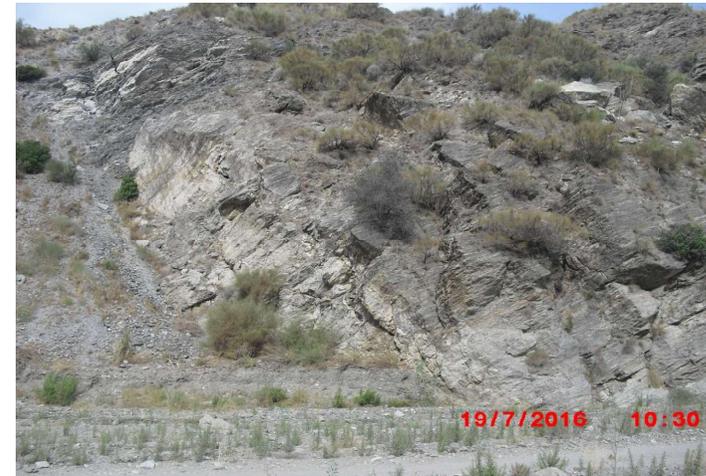
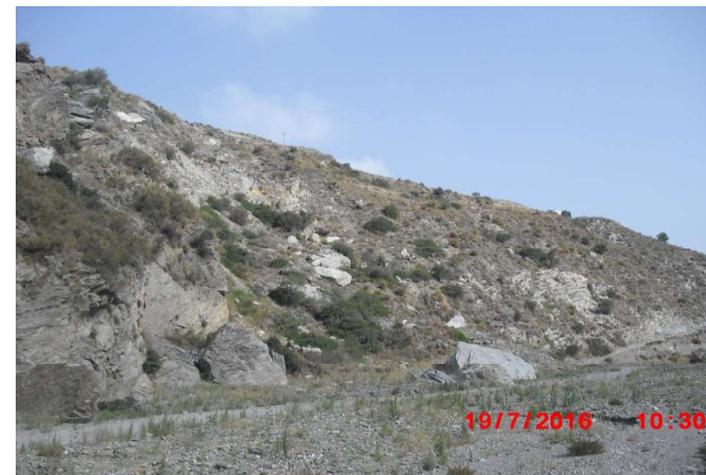
Como se observa en las fotografías hay una parte del afloramiento que sólo está afectada por el basculamiento (se aprecia la cicatriz en la foto superior), mientras que en la foto inferior se observa ya la masa removilizada y caótica de la parte más alejada de la cabecera.

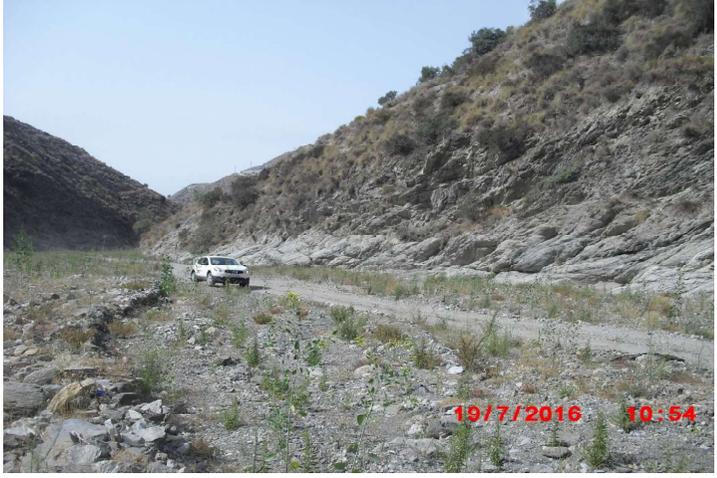
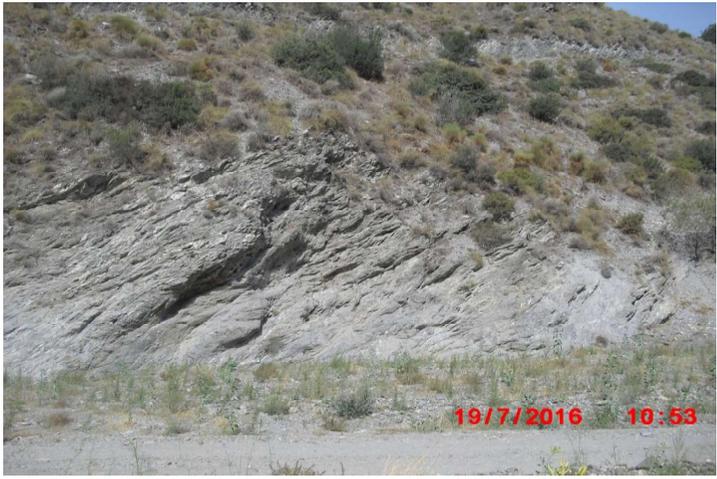
- Esquistos y filitas	III	R3-R4	Excavable-Ripable	
DISCONTINUIDADES

- S1	150°	28°		
- S1	155°	30°		
CONDICIONES GEOLÓGICO - GEOTÉCNICAS				
La serie de esquistos y filitas presenta algunas intercalaciones, de poco espesor, de mármoles. En general se aprecia algunas zonas "lavadas" por las aguas de la rambla en épocas de grandes crecidas.				
Leyenda (1a) Resistencia a partir de índices de campo (ISRM, 1981) R0: Se puede marcar con la uña. R1: Al golpear con la punta del martillo la roca se desmenuza. R2: Al golpear con la punta del martillo se producen ligeras marcas. R3: Con un golpe fuerte de martillo puede fracturarse. R4: Se requiere más de un golpe del martillo para fracturarla. R5: Se requiere muchos golpes del martillo para fracturarla. R6: Al golpear con el martillo sólo saltan esquirlas. S1: El puño penetra fácilmente varios cm. S2: El dedo penetra fácilmente varios cm. S3: Se necesita una pequeña presión para hincar el dedo. S4: Se necesita una fuerte presión para hincar el dedo. S5: Con cierta presión suele marcarse con la uña. S6: Se marca con dificultad al presionar con la uña. (2a) Indicar si es estratificación, esquistosidad, junta, falla, etc. (2b) Meteorización: según (ISRM, 1981): (I/ II/ III/ IV/ V/ VI)

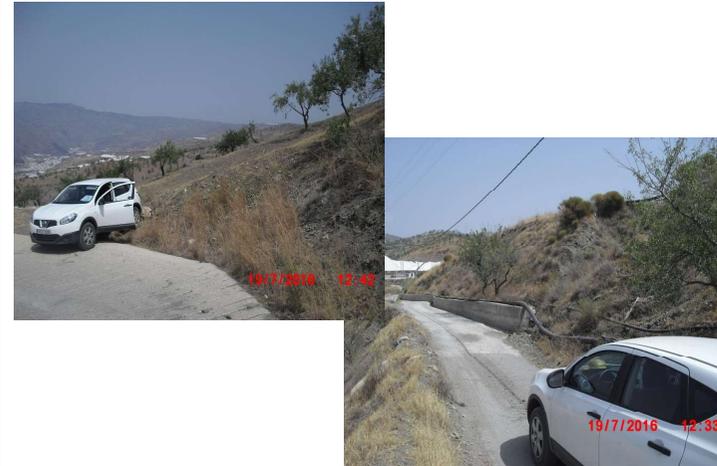
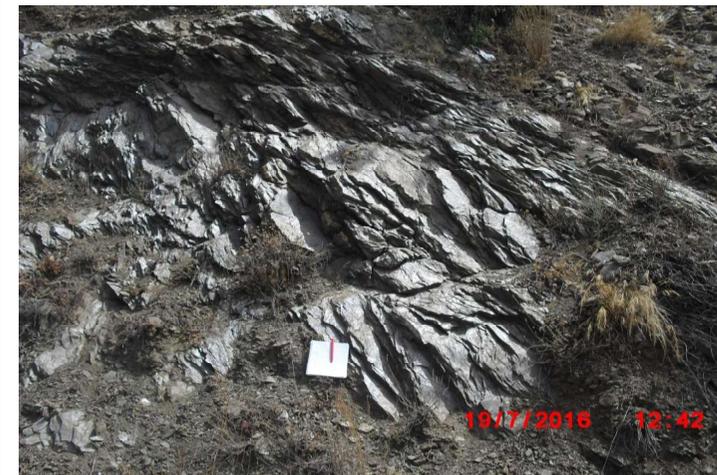
Filitas y esquistos de color grisáceo de la Unidad de Sorvilán.

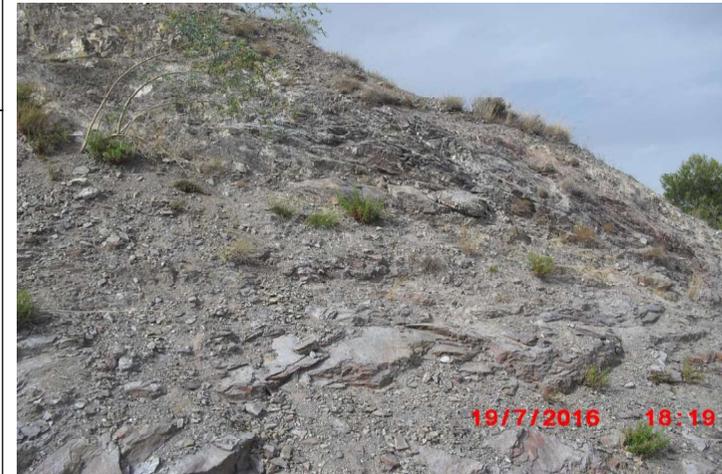
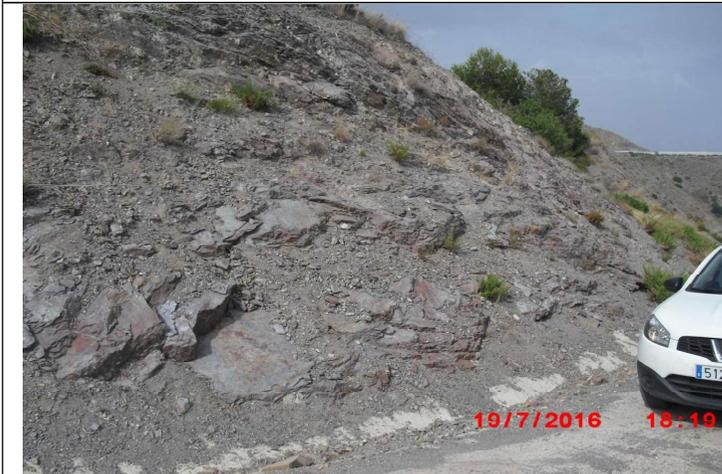
Se trata de una serie alternante de esquistos en paquetes más duros que contrastan con los términos filiticos más alterados y de menor espesor individual.

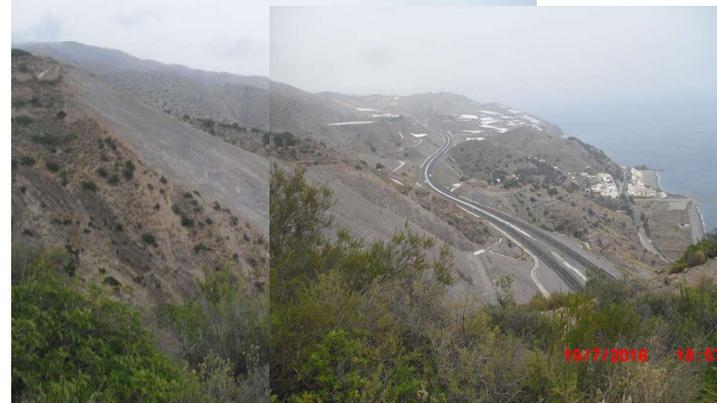
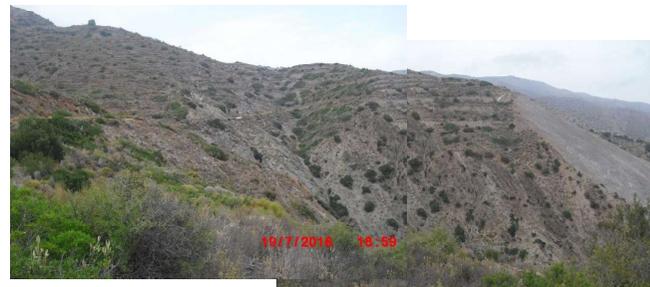
- Esquistos - - -	III-IV	R 2-R 3	Excavable-Ripable	
DISCONTINUIDADES				
TIPO (2a)	DIRECCIÓN DE BUZ. (°)	BUZAMIENTO (°)	OBSERVACIONES	
- S1 - S1 - S1 -	178 180 180	30° 35° 32°		
CONDICIONES GEOLÓGICO - GEOTÉCNICAS				
Esquistos de tonos marrón-grisáceo con un buzamiento "a favor" de la ladera que ha provocado diversos deslizamientos en fases de construcción, que han obligado a realizar este retaluzado de tanta envergadura. Además, en la foto inferior se observa una posible fractura de orientación norteada que se alinea con la barranquera y favorece las inestabilidades.				
Leyenda (1a) Resistencia a partir de índices de campo (ISRM, 1981) R0: Se puede marcar con la uña. R1: Al golpear con la punta del martillo la roca se desmenuza. R2: Al golpear con la punta del martillo se producen ligeras marcas. R3: Con un golpe fuerte de martillo puede fracturarse.				
R4: Se requiere más de un golpe del martillo para fracturarla. R5: Se requiere muchos golpes del martillo para fracturarla. R6: Al golpear con el martillo sólo saltan esquirlas. S1: El puño penetra fácilmente varios cm. S2: El dedo penetra fácilmente varios cm.

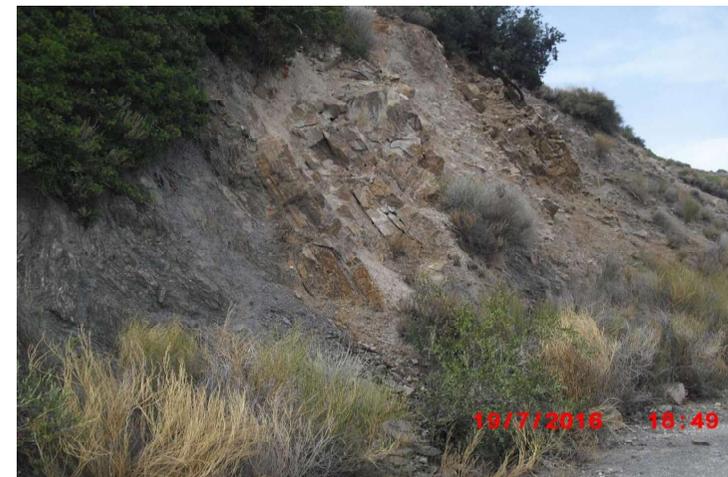
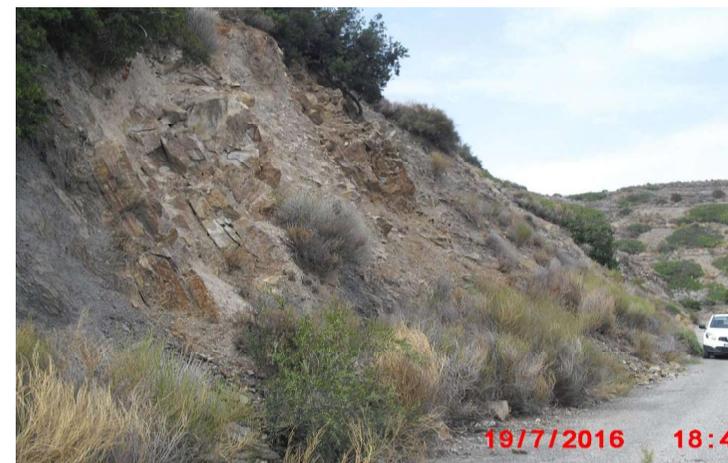
Zona de fractura en el contacto entre estas dos unidades del Manto de Adra (U. de Melicena y U. de Sorvilán). Los materiales de Sorvilán están muy triturados y alterados. Los esquistos de la U. de Melicena aunque también están afectados por fracturas son más competentes y resistentes, dado su mayor espesor individual de estratos.

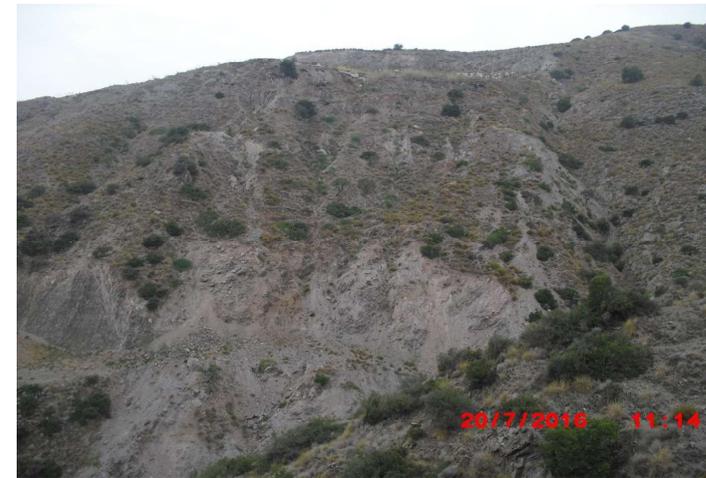
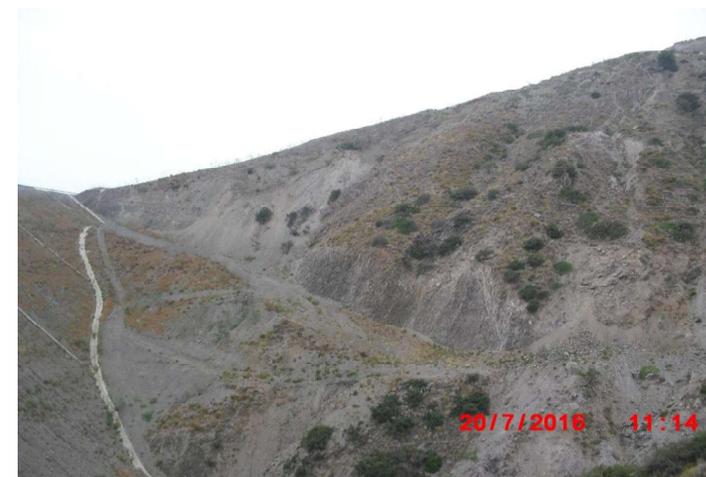
Todas estas laderas estas muy inestables y pueden ser susceptibles de deslizarse en cualquier momento, como se aprecia sobre todo en la foto superior. Se trata de una serie de esquistos alterados de tipo grafitoso y coloración grisácea.

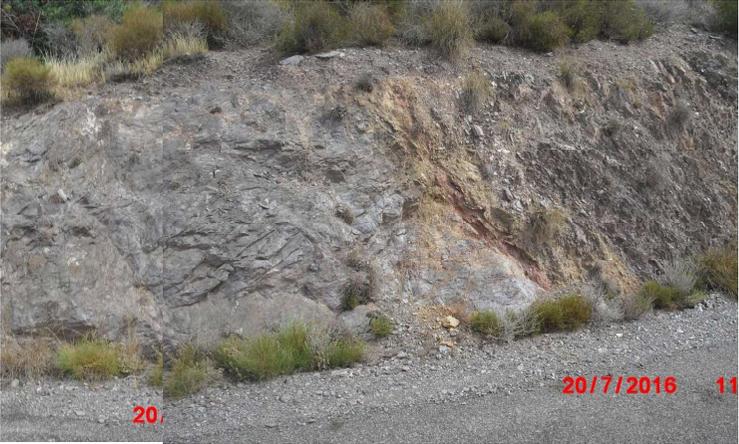
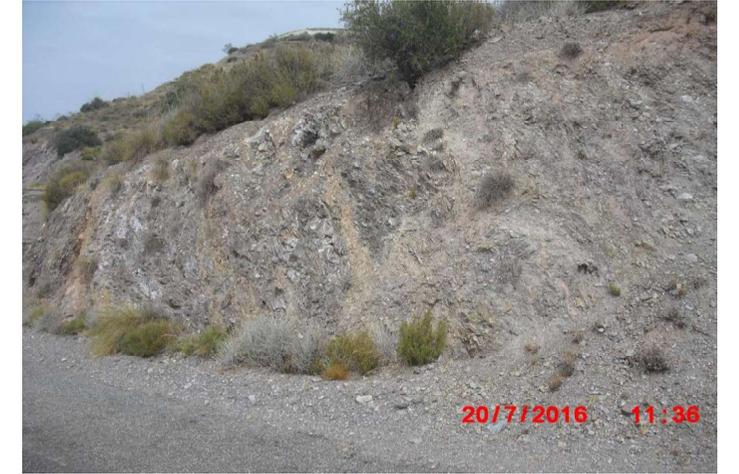
- F	60	60°		
- F	58	55°		
- F	110	50°		
-				
CONDICIONES GEOLÓGICO - GEOTÉCNICAS				
En algunas zonas se llegan a observar sigmoides de deformación muy característicos, aparte de la brecha de falla , ya citada.

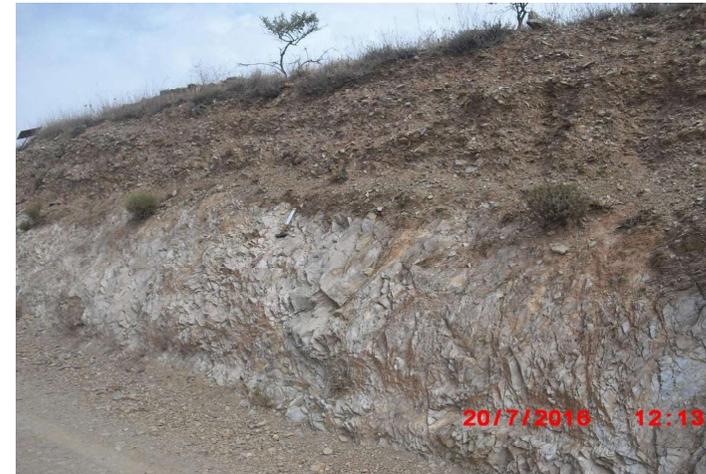
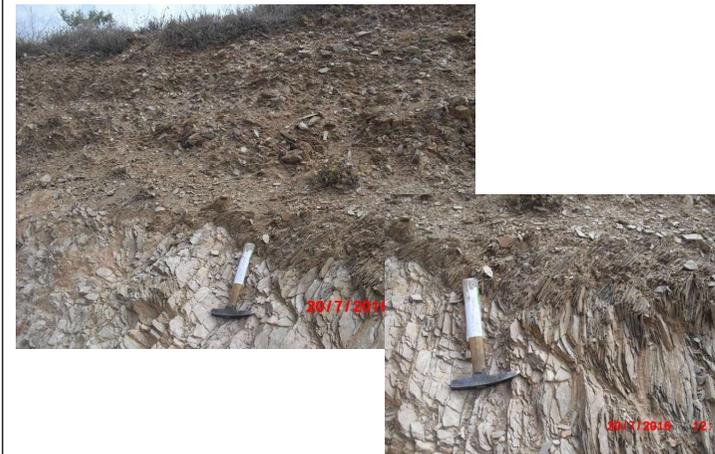
El talud en los depósitos de ladera es variable entre 35° y 45°, mientras que en la serie de esquistos presenta inclinaciones del orden de 65° a subvertical. El recubrimiento superficial de arenas y cantos es excavable con medios mecánicos. Los esquistos se deberán "ripar" y en profundidad podrían ser necesarias voladuras de esponjamiento, para facilitar su arranque.

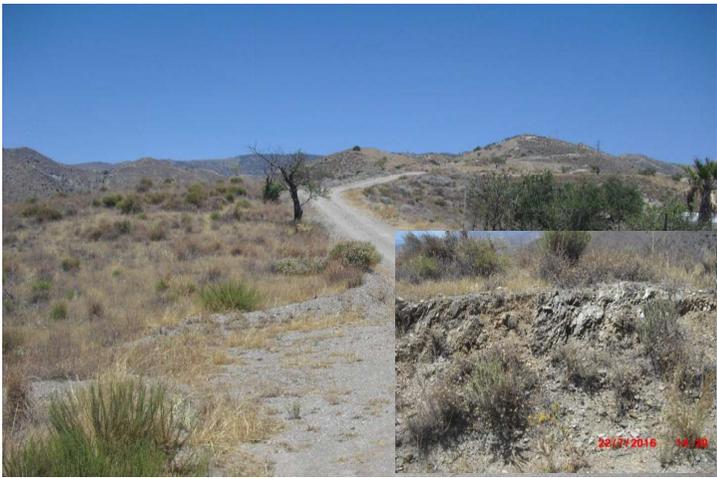
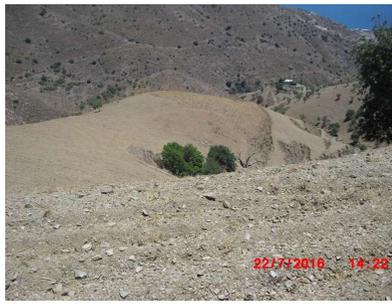
- S1	180	55°		
- S1	178	58°		
-				
CONDICIONES GEOLÓGICO - GEOTÉCNICAS				
En las fotos adjuntas se observa el lomo que constituye la divisoria de aguas, con el detalle de la serie de esquistos, y en la parte inferior las laderas hacia los barrancos, al E y al W, por los que deberá discurrir la conducción.

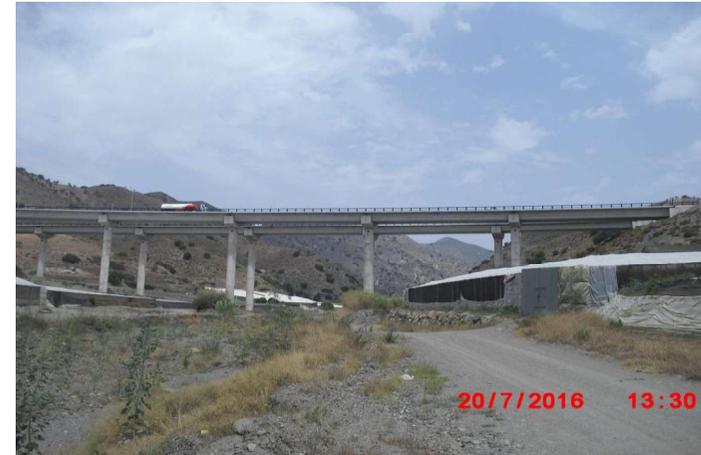
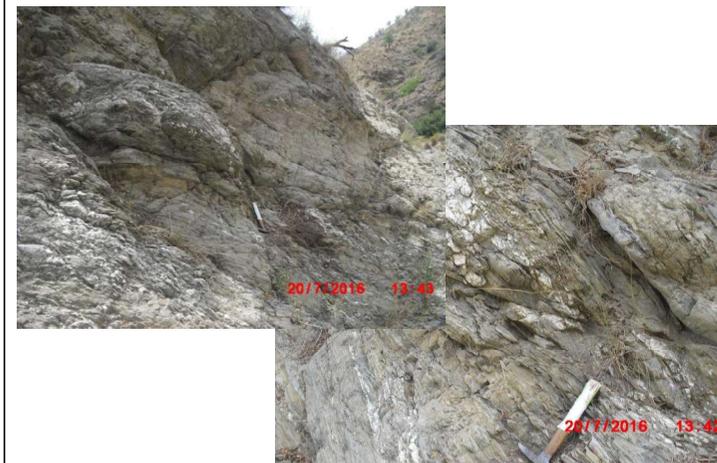
En el corte de barranco se observan los esquistos con niveles de mármoles intercalados a favor de la esquistosidad. Además de los planos de esquistosidad se observan otras discontinuidades esporádicas y subparalelas a los mismos. En general la roca está poco alterada, pero algo fracturada.

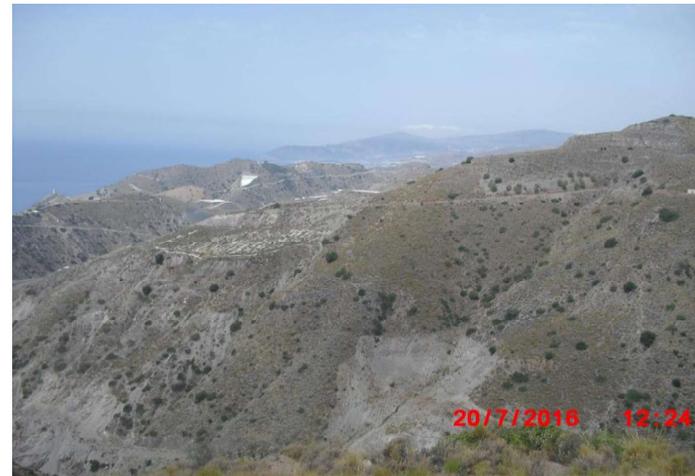
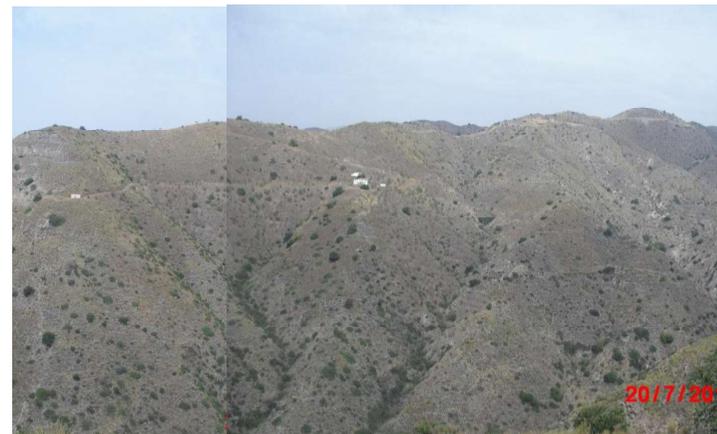
- S1	al sur	50°		
- S1	al sur	52°		
-				
CONDICIONES GEOLÓGICO - GEOTÉCNICAS				
En las fotografías se observa una amplia panorámica de las laderas del Cerro del Bujo desde el E. Los materiales aflorantes son esquistos de color gris, prácticamente sin recubrimiento superficial. En la imagen inferior se ve la pista que discurre por la ladera y que sirve para acceder al Cortijo del Buje. Son laderas muy escarpadas y con un considerable desnivel del orden de 250 m.				
Leyenda (1a) Resistencia a partir de índices de campo (ISRM, 1981) R0: Se puede marcar con la uña. R1: Al golpear con la punta de martillo la roca se desmenuza. R2: Al golpear con la punta del martillo se producen ligeras marcas. R3: Con un golpe fuerte de martillo puede fracturarse. R4: Se requiere más de un golpe del martillo para fracturarla. R5: Se requiere muchos golpes del martillo para fracturarla. R6: Al golpear con el martillo sólo saltan esquirlas. S1: El puño penetra fácilmente varios cm. S2: El dedo penetra fácilmente varios cm. S3: Se necesita una pequeña presión para hincar el dedo. S4: Se necesita una fuerte presión para hincar el dedo. S5: Con cierta presión suele marcarse con la uña. S6: Se marca con dificultad al presionar con la uña. (2a) Indicar si es estratificación, esquistosidad, junta, falla, etc. (2b) Meteorización: según (ISRM, 1981): (I/ II/ III/ IV/ V/ VI)

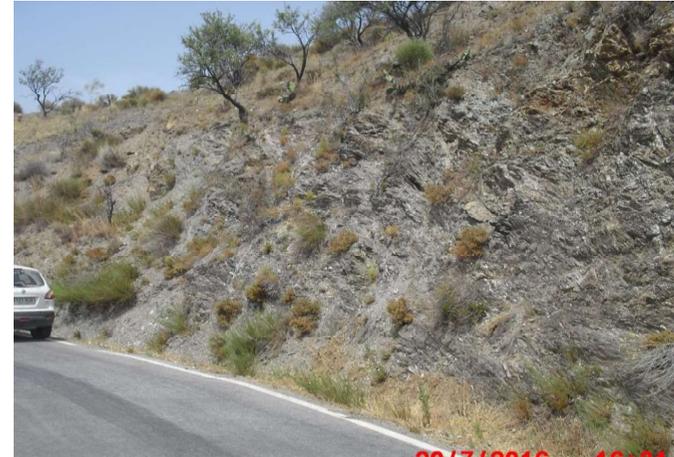
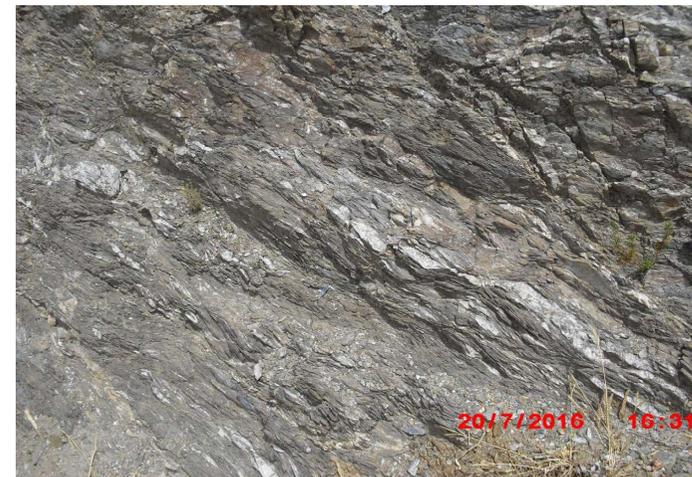
En general toda la serie se encuentra afectada por los planos de esquistosidad muy penetrativos que pueden ocasionar roturas y deslizamientos a favor de estos planos. Además hay otras juntas esporádicas de tendencia subvertical que rompen los planos de esquistosidad. Localmente la S1 está crenulada por la siguiente fase de formación alpina..

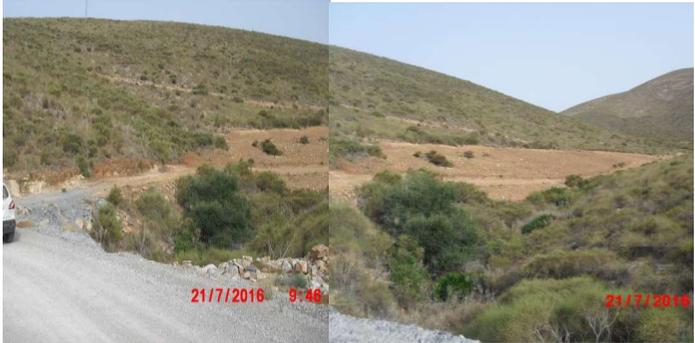
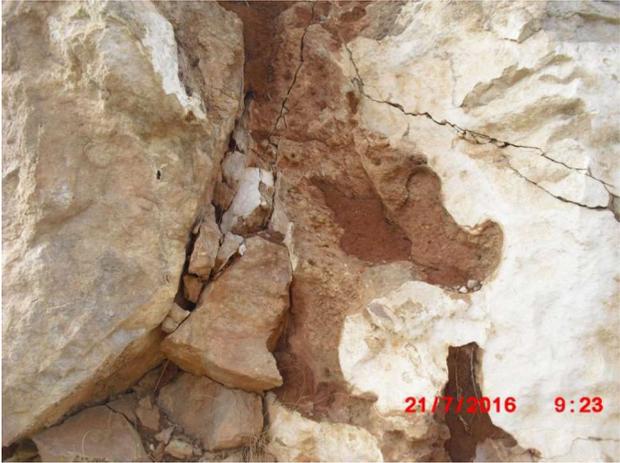
- S1			
- S1			
- S1			
-			
CONDICIONES GEOLÓGICO - GEOTÉCNICAS			
En esta zona discurrirá bien la conducción CO 400 o bien se realizará un túnel con orientación norteada en dirección a Gualchos. En principio estos materiales presentan un mejor comportamiento geotécnico que los esquistos, pero no se descarta que en profundidad pudieran aflorar la serie de esquistos, por lo que se recomienda la realización de una campaña geotécnica complementaria para asegurar estas incertidumbres, principalmente en las zonas de emboquille y también en algunas vaguadas que pueden corresponder con fracturas. Otro de los riesgos geológicos que podrían existir es la presencia de karstificaciones, como se observa en la foto adjunta.

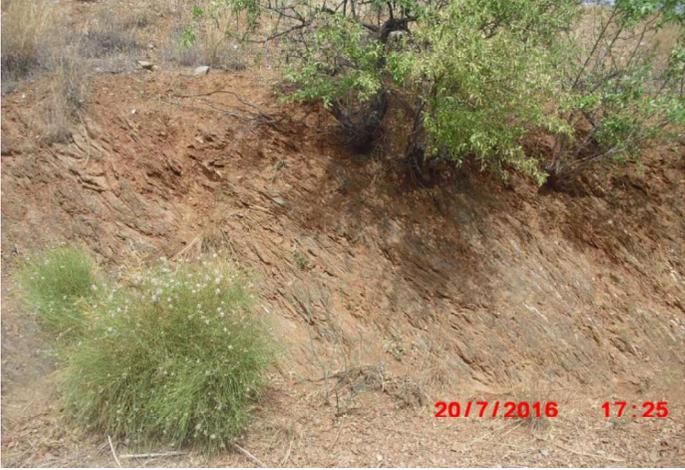
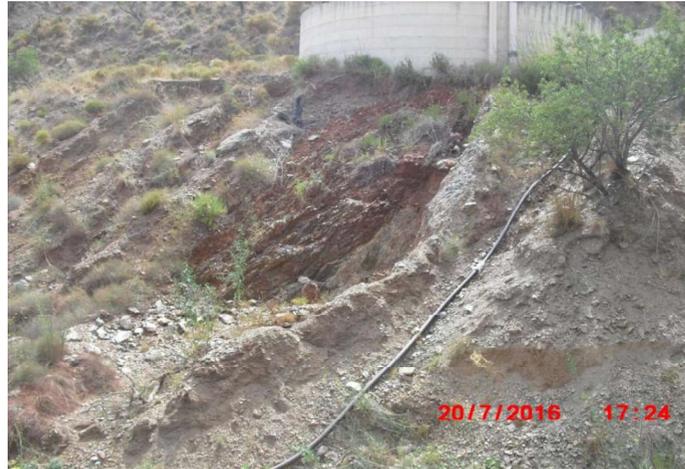
SITUACIÓN: Ver Plano. En torno al P.K. 18+700 de la CO 200	SUPERVISOR: Juan Antonio Gómez Sainz de Aja

DESCRIPCIÓN DEL AFLORAMIENTO			
Esquistos alterados y fracturados bajo un depósito de aguas. Localmente se observan derrubios de ladera que constituyen un depósito caótico de mala capacidad portante.
