ANEJO 7

ANEJO GEOLÓGÍA-GEOTÉCNIA

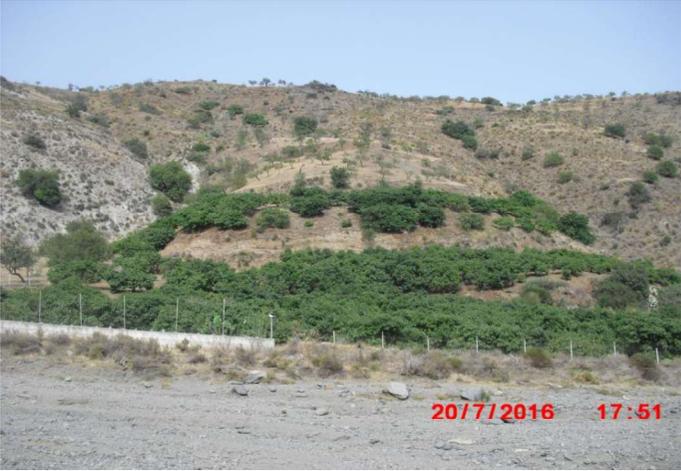
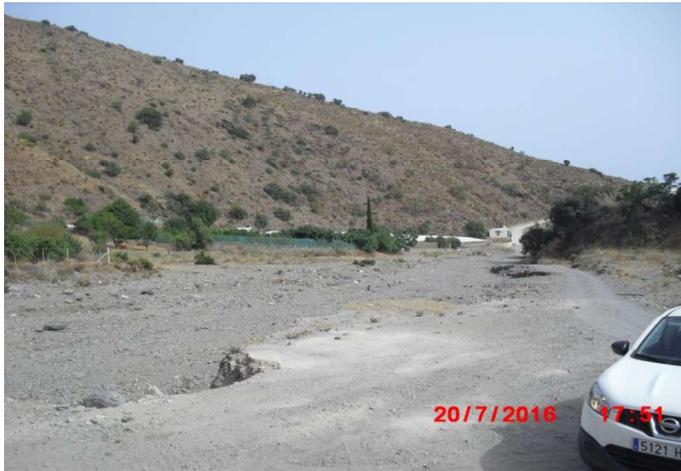
acuaMed		ASISTENCIA TÉCNICA PARA LA AMPLIACIÓN DEL SISTEMA BÉZNAR-RULES		GRUPO prointec	AFLORAMIENTO: PO-30	PO-30
INVENTARIO DE PUNTOS DE OBSERVACIÓN						
SITUACIÓN: Ver Plano. Laderas al E. de Haza del Trigo.		SUPERVISOR: Juan Antonio Gómez Sainz de Aja

X:		Y:				
FECHA: 20/07/2016		DISTANCIA A LA TRAZA:				
DESCRIPCIÓN DEL AFLORAMIENTO						
Todas las laderas de la zona cultivada presentan riesgos de deslizamientos. En la imagen superior se observa el contacto con los esquistos de tonos grises.						
GEOMETRÍA						
ALTURA (m):		LONGITUD (m):		80-100 m		
PENDIENTE (°):		34°-40°		DIRECC. MÁX. PEND.:		220
MATERIALES						
LITOLOGÍA	GRADO METEORIZACIÓN (2b)	RESISTENCIA (1a)	EXCAVABILIDAD

- S1	175	35°				
- S1						
-						
CONDICIONES GEOLÓGICO - GEOTÉCNICAS						
En la imagen inferior se observa la rambla en las inmediaciones de Haza del Trigo. En la zona de enlace entre los relieves y la rambla también se observan pequeños conos de derrubios.						
Leyenda						
(1a) Resistencia a partir de índices de campo (ISRM, 1981)		R4 Se requiere más de un golpe del martillo para fracturarla.		S3- Se necesita una pequeña presión para hincar el dedo.		(2a) Indicar si es estratificación, esquistosidad, junta, falla, etc.
R0: Se puede marcar con la uña.		R1 Se requiere muchos golpes del martillo para fracturarla.		S4- Se necesita una fuerte presión para hincar el dedo.		(2b) Meteorización: según (ISMR, 1981); (V III/ III/ IV/ VI/ VI)
R1: Al golpear con la punta de martillo la roca se desmenuza.		R4 Al golpear con el martillo sólo saltan esquirlas.		S5 Con cierta presión suele marcarse con la uña.

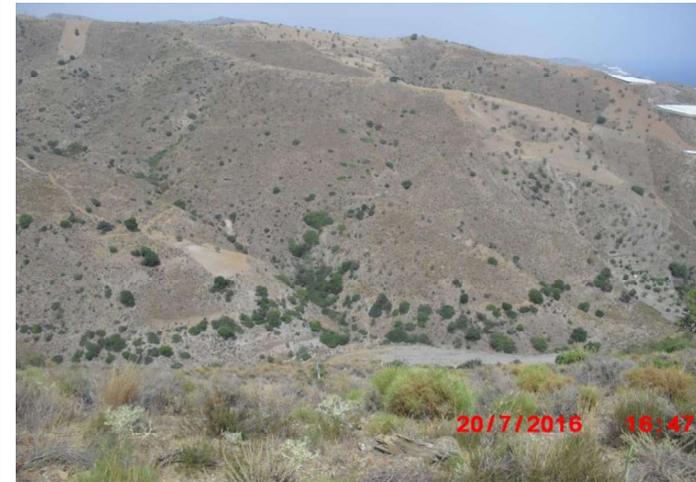
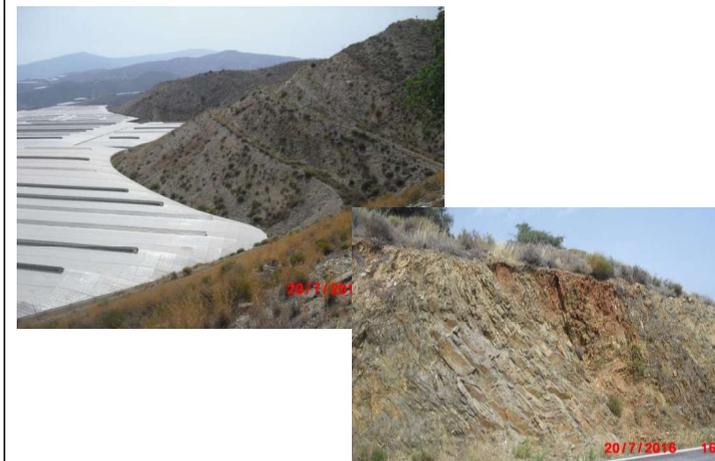
En concreto en la trinchera de la carretera en este punto, se observa la serie de esquistos con niveles de cuarzitas y una zona de falla y/o contacto mecánico, subvertical, de coloración marrón-rojizo

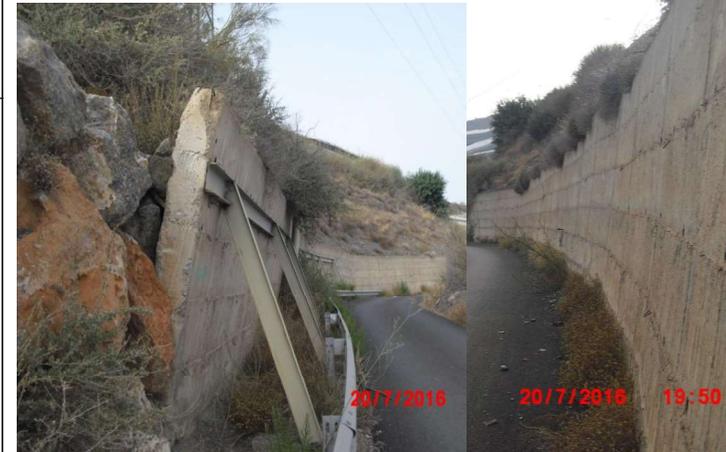
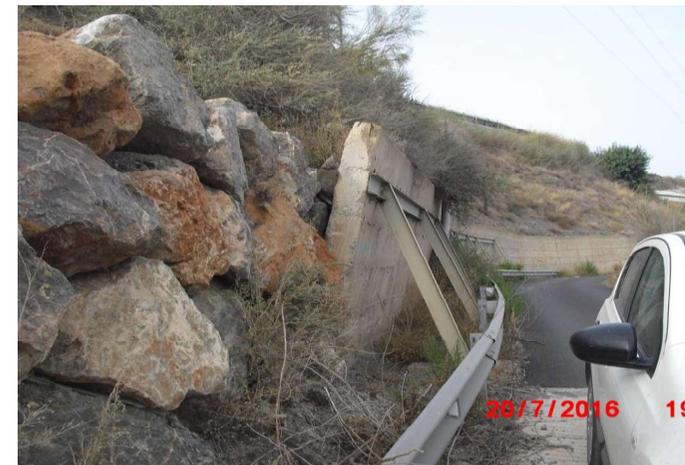
Contrafuerte de escollera protegido por muro de hormigón anclado con perfiles metálicos.

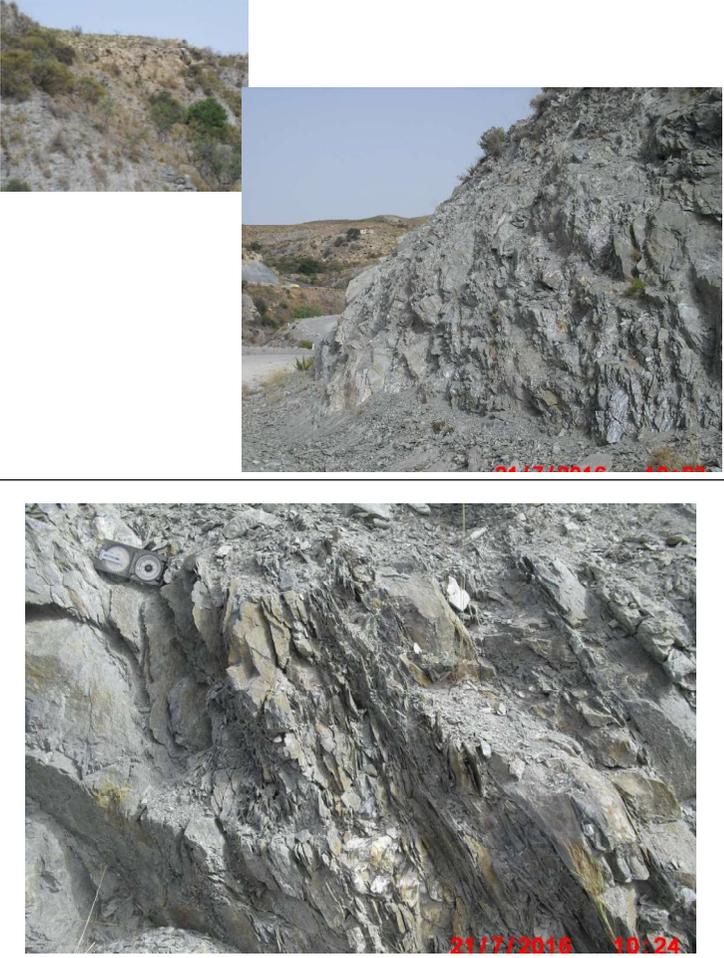
- S1		45°		
- S1		50°		
- S1		58°		
-		60°		
CONDICIONES GEOLÓGICO - GEOTÉCNICAS				
En la pequeña imagen de la esquina superior se observa el contacto entre los esquistos y filitas (abajo) y sobre ellos la serie de calizas y mármoles de color marronáceo. En el talud de la pista por donde discurre la conducción de La Contraviesa se observa la serie de esquistos y filitas alterados, con numerosos planos de esquistosidad

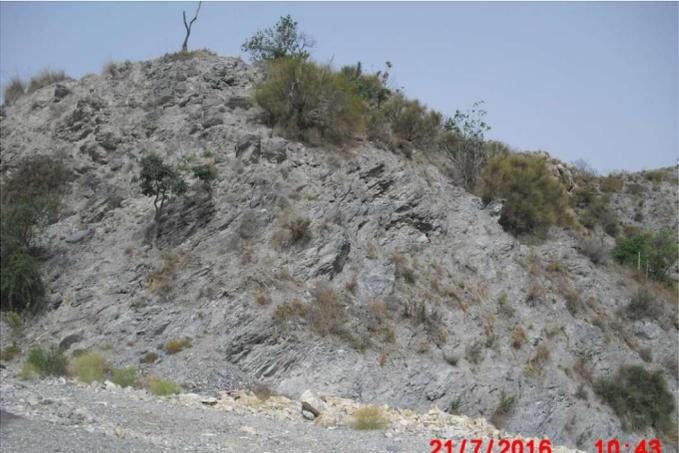
AFLORAMIENTO: PO-35
INVENTARIO DE PUNTOS DE OBSERVACIÓN			
SITUACIÓN: Ver Plano. En las proximidades del P.K. 5+450 de La Contraviesa		SUPERVISOR: Juan Antonio Gómez Sainz de Aja	
FECHA: 21/07/2016		DISTANCIA A LA TRAZA:	
DESCRIPCIÓN DEL AFLORAMIENTO Serie de esquistos y filitas de color gris, plegada y alterada que ocupa la ladera de este barranco a modo de anticlinal con su núcleo erosionado.

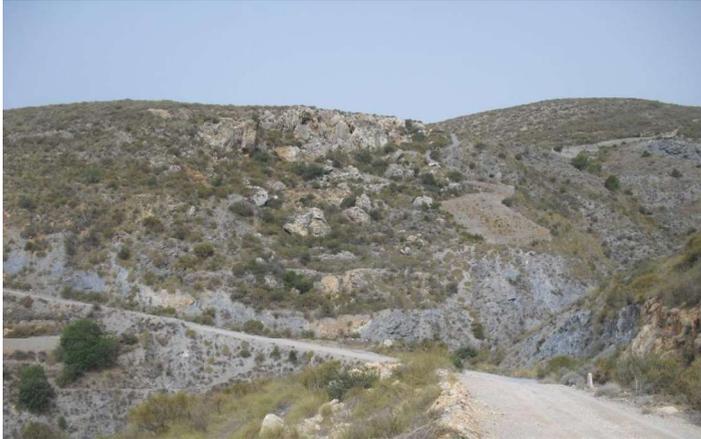
DESCRIPCIÓN DEL AFLORAMIENTO			
<p>En la foto superior se observa una panorámica de los esquistos y filitas bajo el manto de calizas oquerosas. En la inferior se aprecia, en detalle, la intensa fracturación y brechificación de estos materiales calcáreos</p>			
GEOMETRÍA			
ALTURA (m): 4-5 m LONGITUD (m): 50 m			
PENDIENTE (°): irregular DIRECC. MÁX. PEND.:			
MATERIALES			
LITOLOGÍA	GRADO METEORIZACION (2b)	RESISTENCIA (1a)	EXCAVABILIDAD

- S1	235°	42°	
- S1	90°	45°	
- S1	89°	42°	
CONDICIONES GEOLÓGICO - GEOTÉCNICAS			
<p>Como se ha comentado anteriormente los esquistos constituyen una roca más alterable y afectada por numerosos planos de esquistosidad. Por el contrario las calizas aunque son más duras y resistentes en concreto, en este afloramiento se encuentran muy fracturadas y brechificadas, incluso con zonas más oquerosas.</p>			
<p>Legenda</p> <p>(1a) Resistencia a partir de índices de campo (ISRM, 1981) R4 Se requiere más de un golpe del martillo para fracturarla. S3: Se necesita una pequeña presión para hincar el dedo. (2a) Indicar si es estratificación, esquistosidad, junta, falla, etc.</p> <p>R0: Se puede marcar con la uña. R1 Se requiere muchos golpes del martillo para fracturarla. S4: Se necesita una fuerte presión para hincar el dedo. (2b) Meteorización: según (SMR, 1981); (I/ II/ III/ IV/ V/ VI)</p> <p>R1: Al golpear con la punta de martillo la roca se desmenuza. R1 Al golpear con el martillo sólo saltan esquistas. S5: Con cierta presión suele marcarse con la uña.</p> <p>R2: Al golpear con la punta del martillo se producen ligeras marcas. S1: El puño penetra fácilmente varios cm. S6: Se marca con dificultad al presionar con la uña.</p> <p>R3: Con un golpe fuerte de martillo puede fracturarse. S2: El dedo penetra fácilmente varios cm.</p>

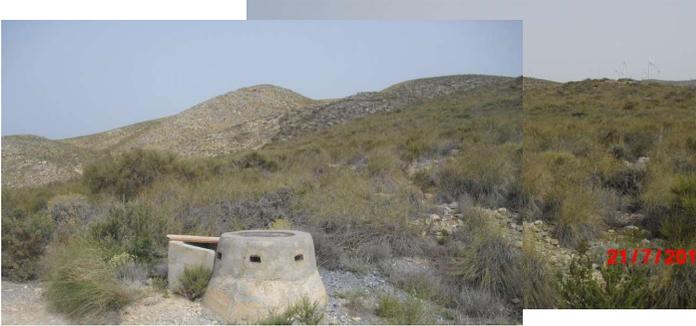
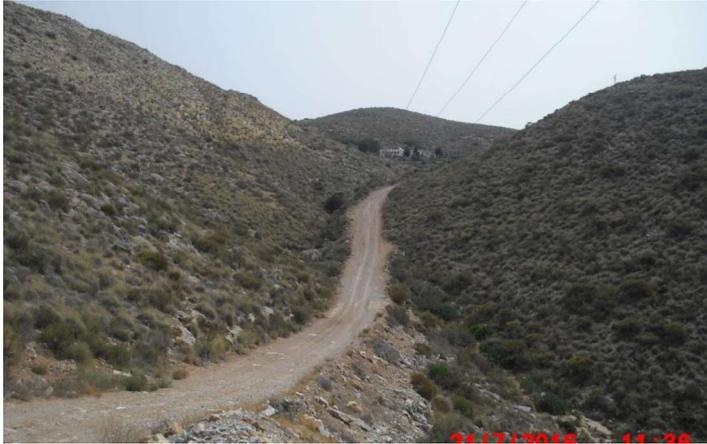
AFLORAMIENTO: PO-38	PO-38
INVENTARIO DE PUNTOS DE OBSERVACIÓN				
SITUACIÓN: Ver Plano. Tramo de la Conducción de La Contravesa en el entorno del P.K. 3+500		SUPERVISOR: Juan Antonio Gómez Sainz de Aja		
FECHA: 21/07/2016		DISTANCIA A LA TRAZA:		
DESCRIPCIÓN DEL AFLORAMIENTO En toda esta zona la pista discurre sobre las calizas y mármoles del Manto de Murtas.

- S1				
- S1				
- S1				
-				
CONDICIONES GEOLÓGICO - GEOTÉCNICAS				
A lo largo de la pista por donde discurre la conducción afloran los materiales carbonáticos del manto de Murtas. Estos materiales se comportan como una roca no excavable en la que se deberán emplear voladuras de esponjamiento.				
Leyenda (1a) Resistencia a partir de índices de campo (SRM, 1981) R4 Se requiere más de un golpe de martillo para fracturarla. S3: Se necesita una pequeña presión para hincar el dedo. (2a) Indicar si es estratificación, esquistosidad, junta, falla, etc. R0: Se puede marcar con la uña. R5 Se requiere muchos golpes del martillo para fracturarla. S4: Se necesita una fuerte presión para hincar el dedo. (2b) Meteorización: según (SMR, 1981); (I/ II/ III/ IV/ V/ VI) R1: Al golpear con la punta de martillo la roca se desmenuza. R6 Al golpear con el martillo sólo saltan esquirlas. S5 Con cierta presión suele marcarse con la uña. R2 Al golpear con la punta del martillo se producen ligeras marcas. S1: El puño penetra fácilmente varios cm. S6: Se marca con dificultad al presionar con la uña. R3 Con un golpe fuerte de martillo puede fracturarse. S2: El dedo penetra fácilmente varios cm.

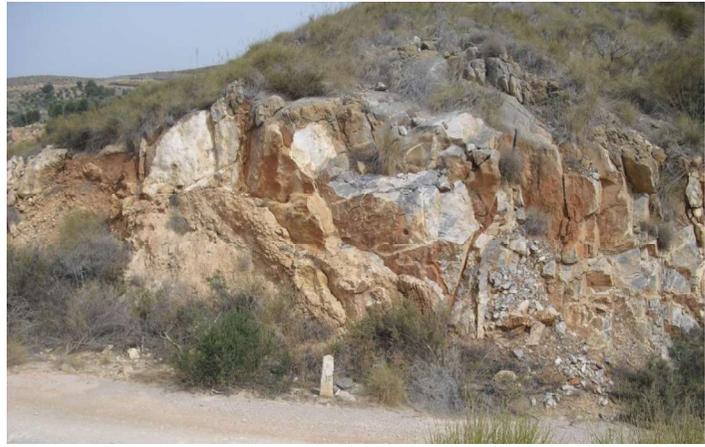
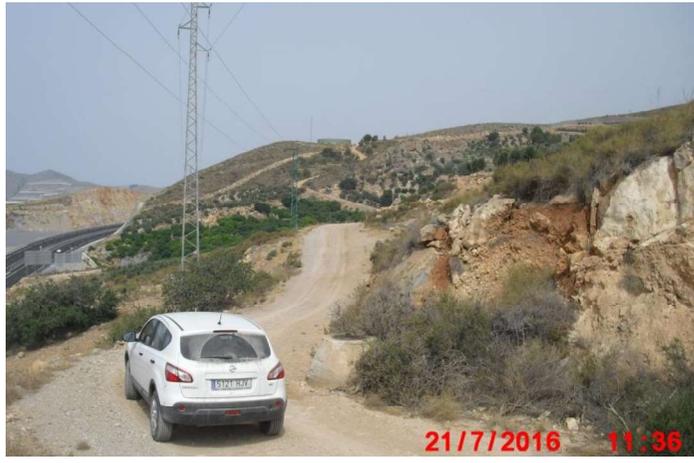
DESCRIPCIÓN DEL AFLORAMIENTO			
Calizas y marmóles del Manto de Murtas. Localmente se observan algunas zonas karstificadas y fracturadas. Es una roca masiva y dura pero afectada por algunos planos de diaclasado y fracturación a favor de lops cuales ha progresado la karstificación.

CONDICIONES GEOLÓGICO - GEOTÉCNICAS			
En la foto panorámica se aprecia la continuidad de estos materiales calcáreos hacia la zona de la autopista (A-7). Concretamente se llegan a visualizar algunos taludes de desmonte desarrollados en estos materiales. En primer término se observa una cierta karstificación, con la clásica presencia de "terra rosa", rellenado las zonas más afectadas por la karstificación. Asimismo se comprueba que se han utilizado explosivos para realizar voladuras de esponjamiento.

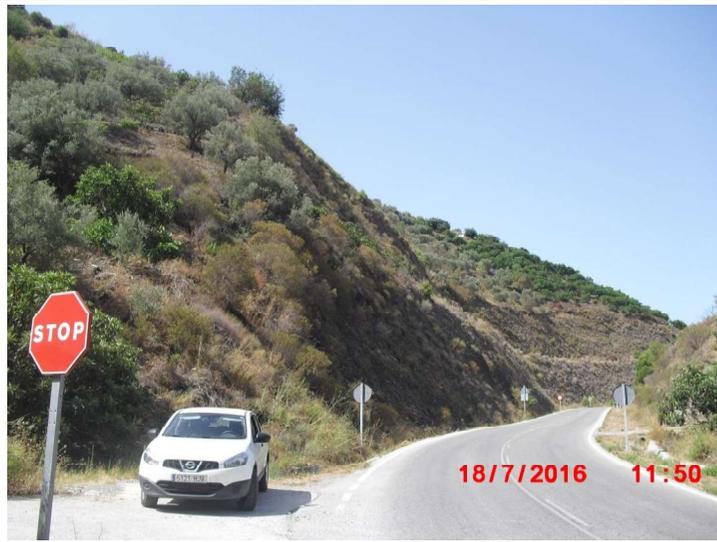
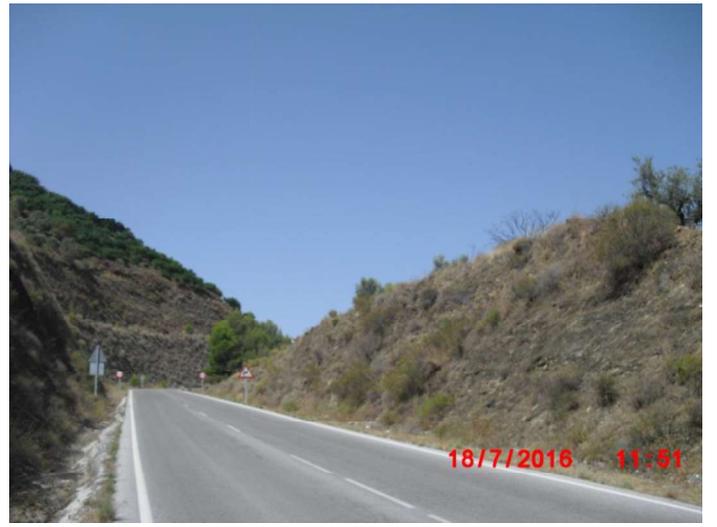
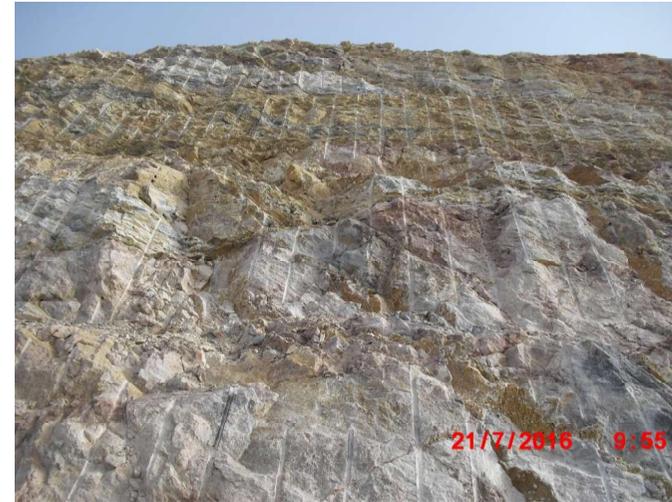
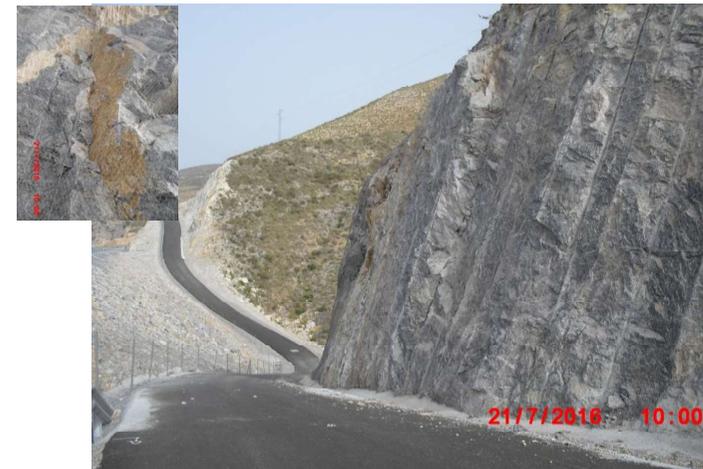
Longitud: 350	Pendiente: 76°	CUNETA:	BERMAS:
Altura máx.: <25 m.	Dir. Pend.: S	Número: 1	
Altura media:	Pend. Nat.:	Situación: pie	
Vegetación:	En el momento de la visita. NO	Anchura: 0,8 m	
Agua superficial:		Profundidad: 0,2 m	
Edificios próximos:		Revestimiento: Sí	
Estado general:		Notas: Anchura: desde pie de talud a línea blanca. Profundidad: de la cuneta de pie bajo la línea blanca.	
Bueno <input type="checkbox"/>	Regular <input checked="" type="checkbox"/>	Malo <input type="checkbox"/>

Litología y Estructura: Mármoles y calizas dolomíticas del Manto de Murtas	DISCONTINUIDADES		
	Tipo	Dbuz	Buz
Alteración (si roca): GM ≤ III <input checked="" type="checkbox"/> GM = IV <input type="checkbox"/> GM = V <input type="checkbox"/> GM = VI <input type="checkbox"/>	S0		30°
Resistencia: Suelo blando <input type="checkbox"/> Suelo duro <input type="checkbox"/> Roca blanda <input type="checkbox"/> Roca dura <input checked="" type="checkbox"/>			
Excavabilidad: Medios ligeros <input type="checkbox"/> Medios pesados <input type="checkbox"/> Voladura <input checked="" type="checkbox"/>

Clase	Grado	Tipo	Repercusión
Sup. Irreg.: <input checked="" type="checkbox"/>	Ligero	Zonal	Baja
Erosión: <input checked="" type="checkbox"/>	Ligero	Puntual	Baja
Chineo: <input checked="" type="checkbox"/>	Importante	Zonal	Alta
Caída Bloq.: <input checked="" type="checkbox"/>	Ligero	Puntual	Alta
Desliz.: <input type="checkbox"/>			
Reptación: <input type="checkbox"/>			
Flujo lodo: <input type="checkbox"/>

Mallazo Gunitado Bulones
Anclajes Escollera Muro Horm.
Gaviones Vegetado Otros
Observaciones:
En el detalle se observa un plano de fractura a favor del cual progresa la karstificación
