Proyecto de Restauración Fluvial
del río **Manzanares**
en el entorno
del Real Sitio de **El Pardo**

Noviembre de 2015

Introducción **Histórica**

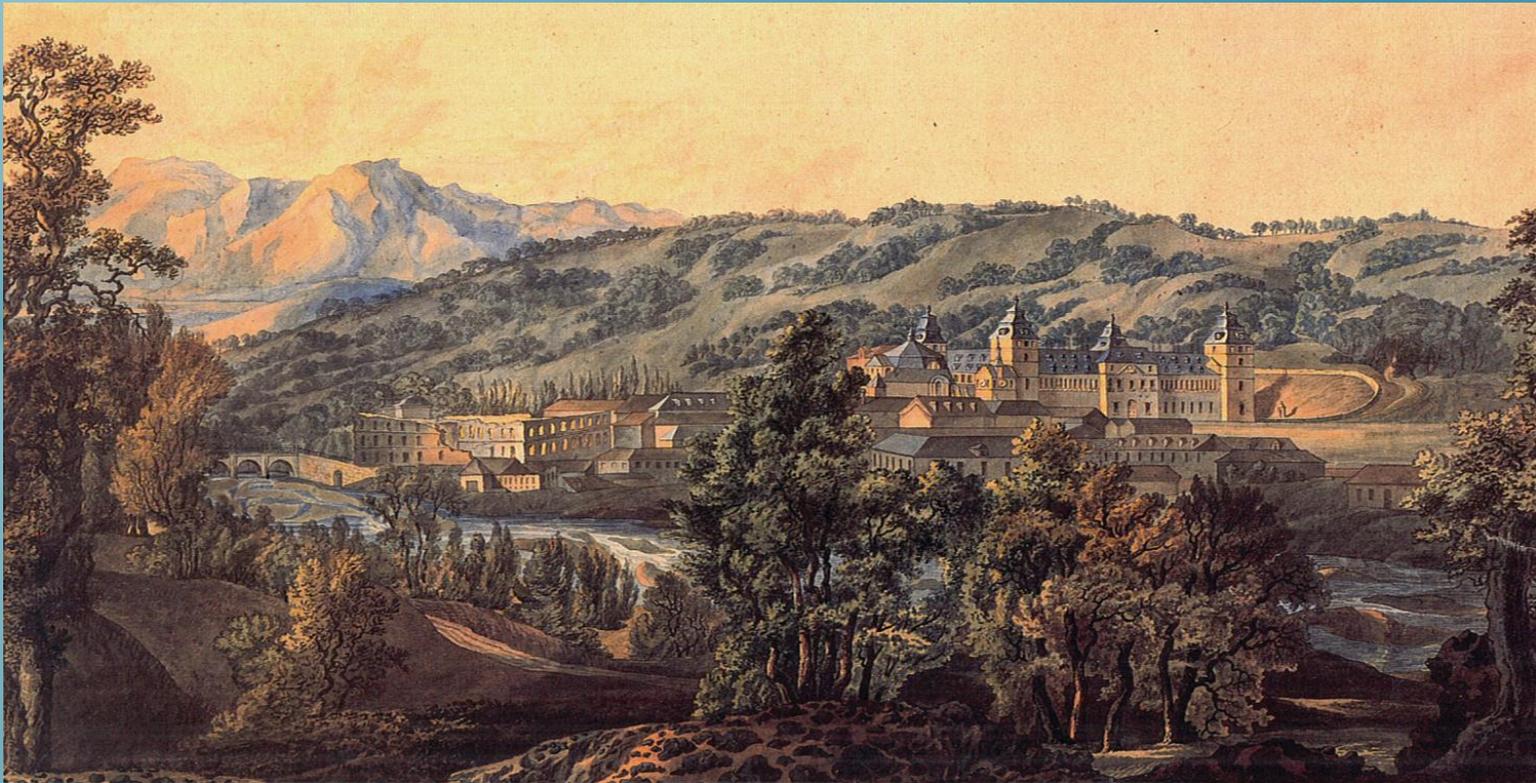
Pintura anónima del siglo XVIII, con el río a su paso por El Pardo. Puede apreciarse su **amplio cauce** con varios canales trenzados entre bancos de arena e islas, aguas abajo del Puente de Capuchinos.

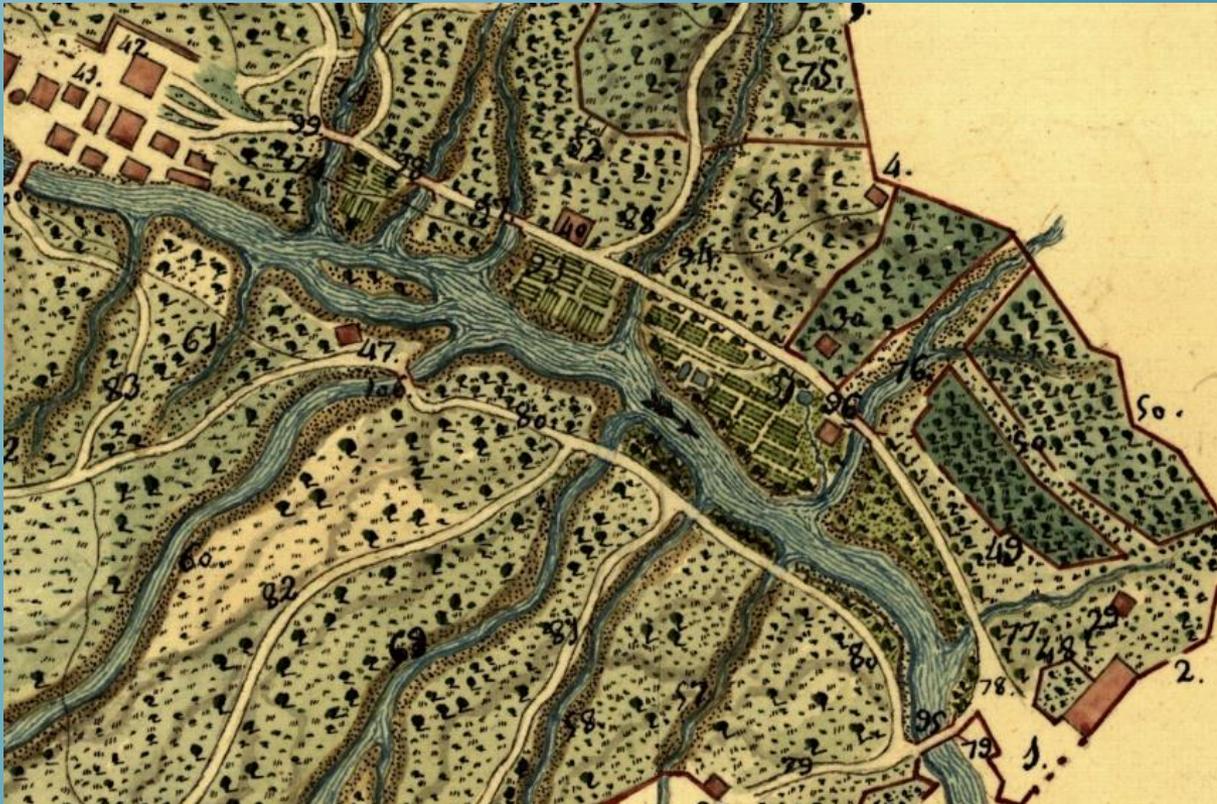
4

Huertos de las Vegas
en la margen
izquierda del río,
entre El Pardo y el
Puente de los
Franceses.
Primera mitad del
siglo XIX.

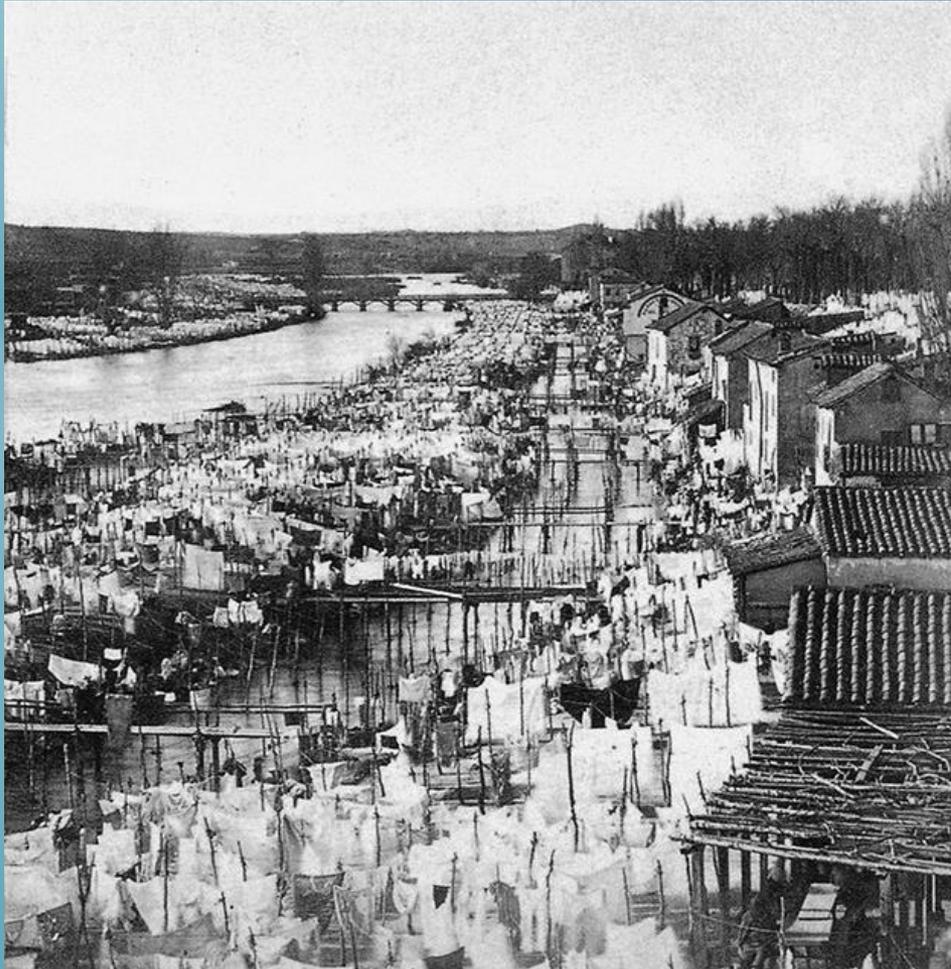
5

Lavaderos: segunda
mitad del siglo XIX

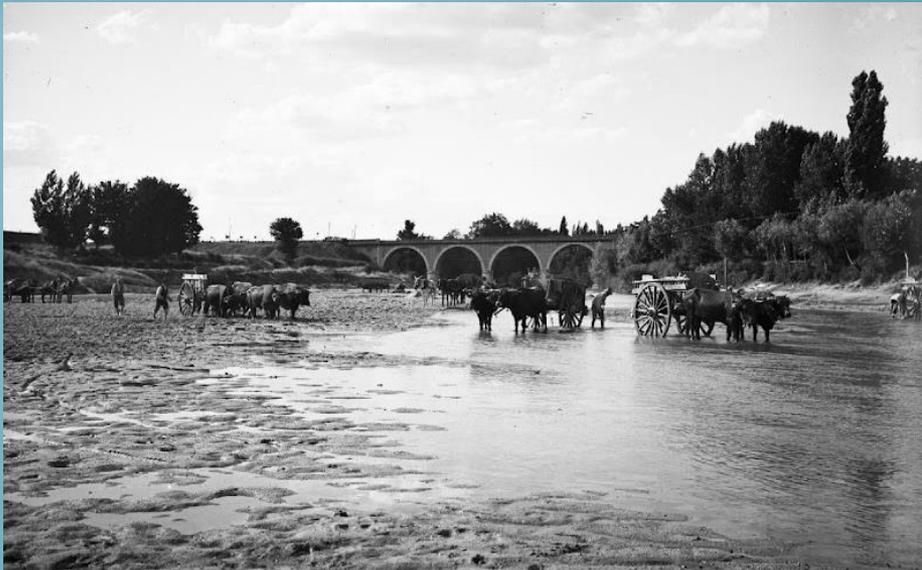
Años 30 Extracción de Arenas en el lecho del Manzanares, cerca del Puente de los Franceses

La extracción de áridos ha sido una de las actividades con mayor impacto sobre el río

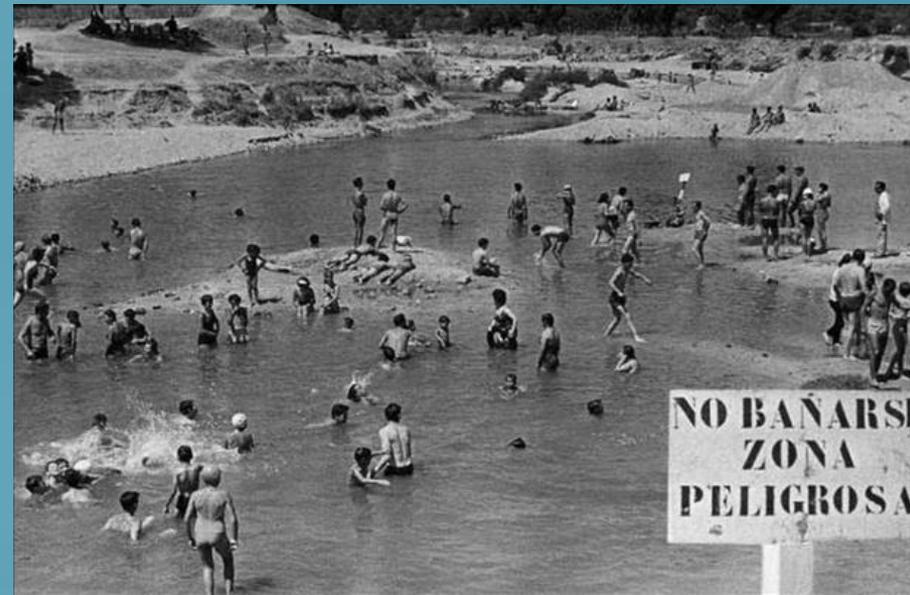
Año 1962. Pese a la prohibición, la gente se baña en las pozas originadas por la extracción de áridos en Somontes

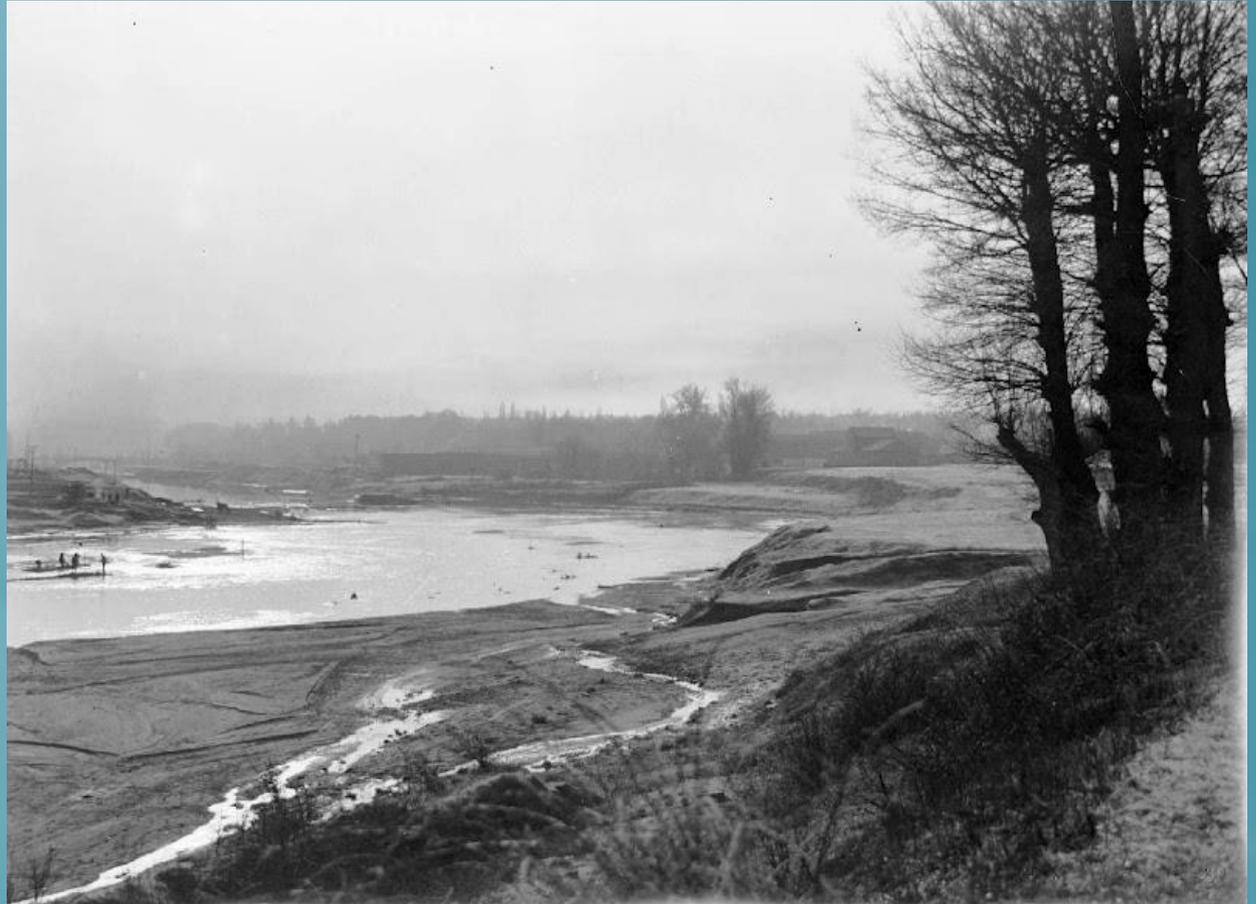
8 UN PAISAJE FLUVIAL HUMANIZADO DESDE ANTIGUO

El intenso uso de las riberas y el cauce del Manzanares en la zona estudiada configuran un paisaje cultural ya muy **humanizado** antes de los cambios estructurales producidos a lo largo del siglo XX, principalmente en su segunda mitad.

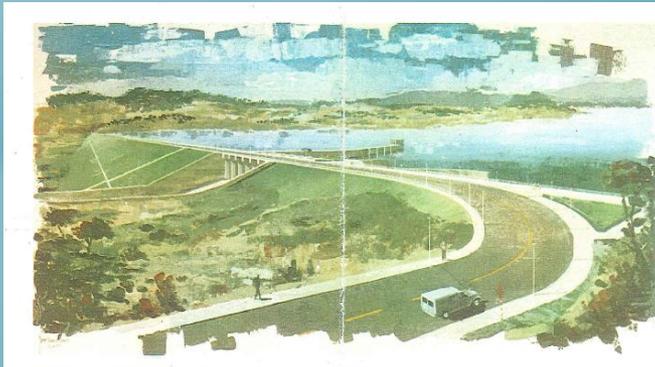
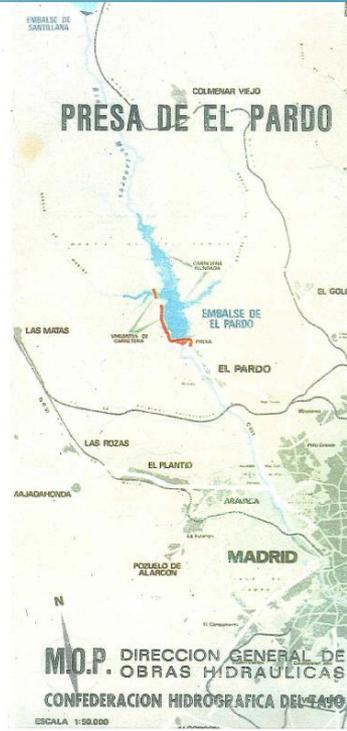
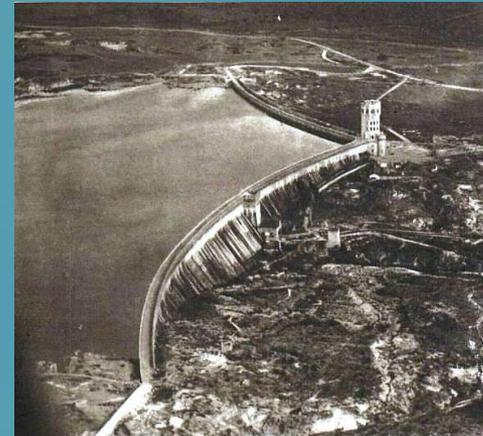
Embalse de Santillana

CUENCA: Tajo	VOLUMEN:
RÍO: Manzanares	NUCLEO IMPERMEABLE 143.800 m³.
AFLUENTE DEL: Jarama	ESPALDON RESISTENTE 384.000 m³.
TERMINO MUNICIPAL DE: El Pardo (Madrid)	FILTROS 89.600 m³.
	TOTAL 617.400 m³.
TIPO: Tierra	SUPERFICIE DE CUENCA: 528 Km².
ALTURA SOBRE CIMIENTOS: 30,00 m.	SUP. DIF. SANTILLANA-EL PARDO: 288 Km².
ALTURA SOBRE CAUCE: 28,70 m.	AVENIDA MAXIMA CUENCA DIF. 486 m³/seg.
COTA DE CORONACION: 632,00 m.	SUPERFICIE DEL EMBALSE: 550 Ha.
COTA DE MAX. EMBALSE NORMAL: 629,00 m.	CAPACIDAD DEL EMBALSE: 45 Hm³.
LONGITUD DE CORONACION: 830,33 m.	ALIVIADERO TIPO: Vertedero
ESPESOR DE CORONACION: 9,00 m.	COMPUERTAS: 8 Taintor dim. 6,00 X 4,00 m.
TALUDES: A. ARRIBA 1:2,5 A. ABAJO 1:2,5	CAPACIDAD MAX. ALIVIADERO: 750 m³/seg.

Folleto explicativo publicado con motivo de la construcción de la Presa del Pardo. 1970

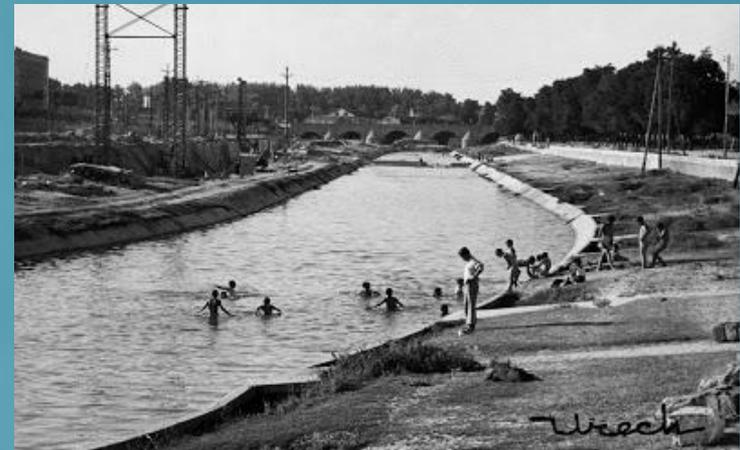
Canalización del Manzanares

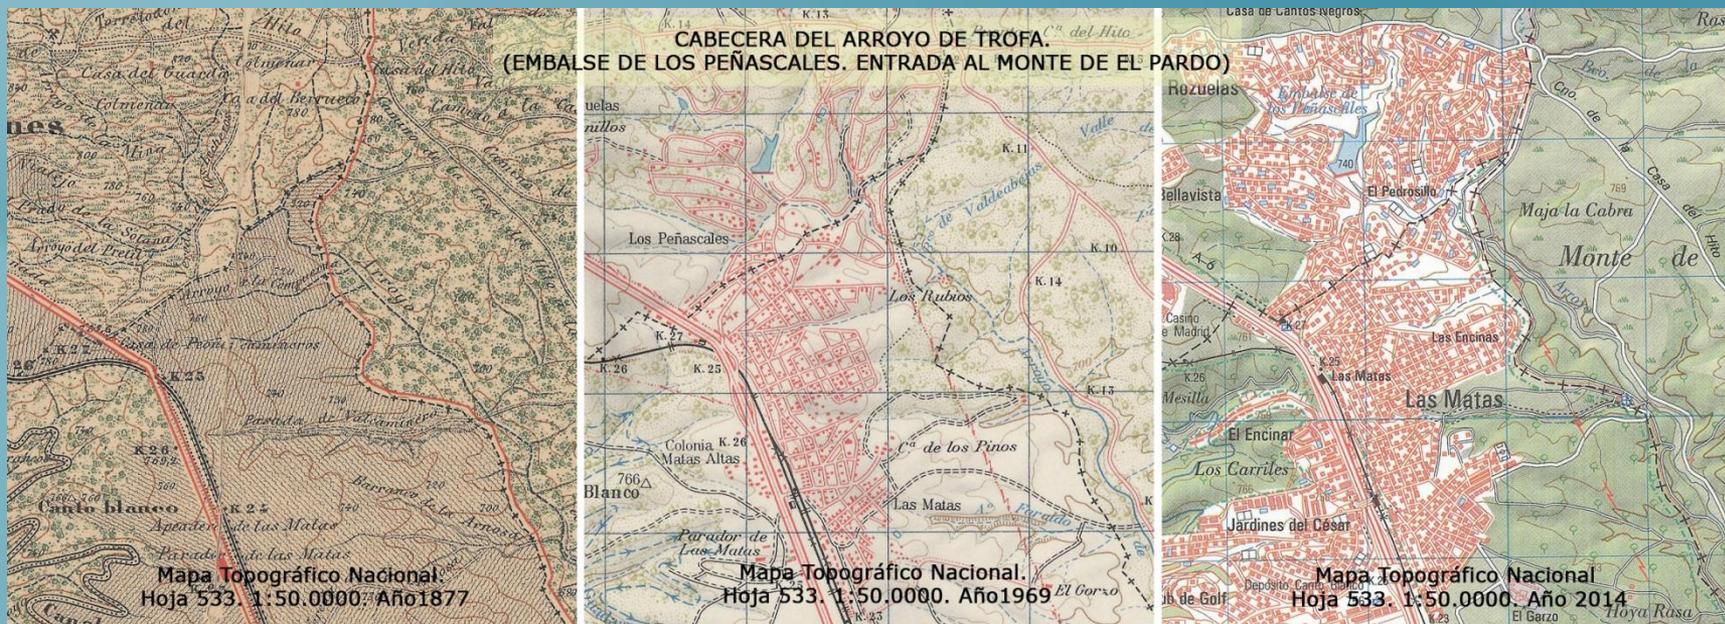
El Arroyo de la Trofa es el principal afluente del Manzanares en el tramo de proyecto. Su escasa regulación determina una gran influencia hidromorfológica sobre el río. La ocupación urbana de su cabecera incrementa la incidencia de procesos erosivos y de vertidos procedentes de varias depuradoras

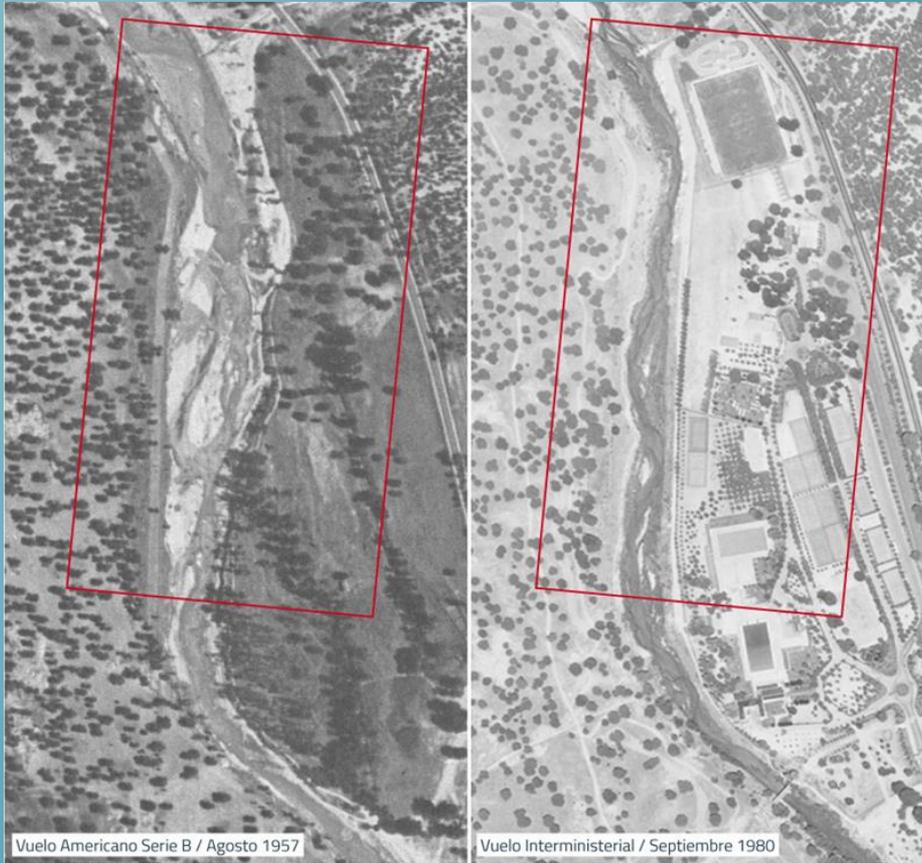
Confinamiento y pérdida de superficie de la llanura de inundación asociada a la ocupación de terrenos para la construcción del Complejo Deportivo Somontes. 1957 -1980

Reducción de la llanura de inundación

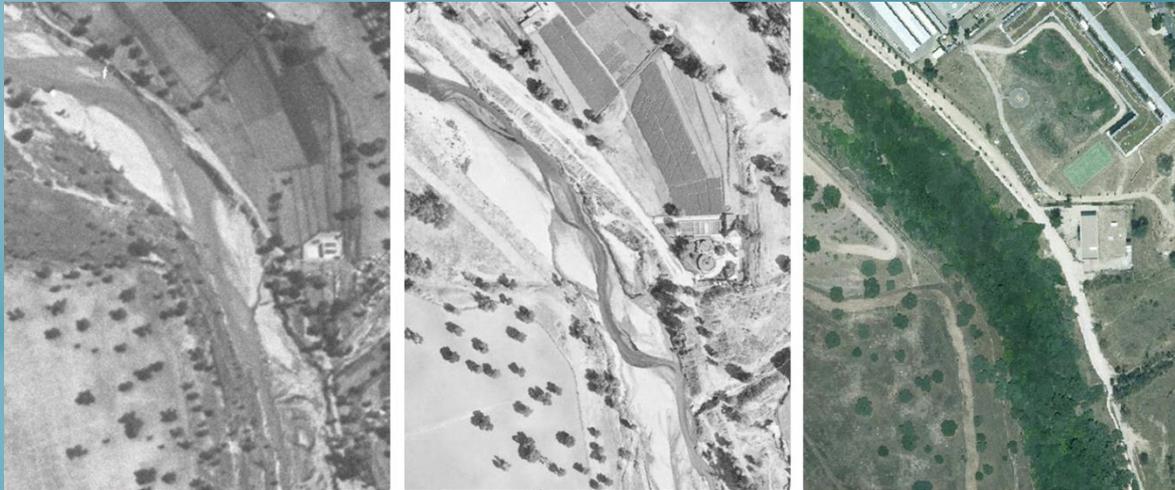
Distintas alteraciones en la morfología del cauce aguas debajo de El Pardo: reducción de la llanura de inundación, incisión, estabilización morfológica por la vegetación: 1957 - 1980 - 2015.

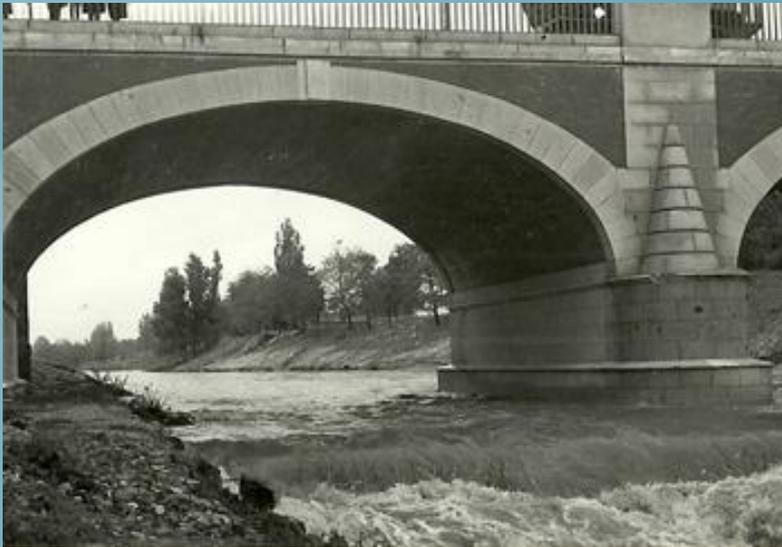
Puente de Capuchinos 1969 -2015

Procesos erosivos por déficit de sedimentos

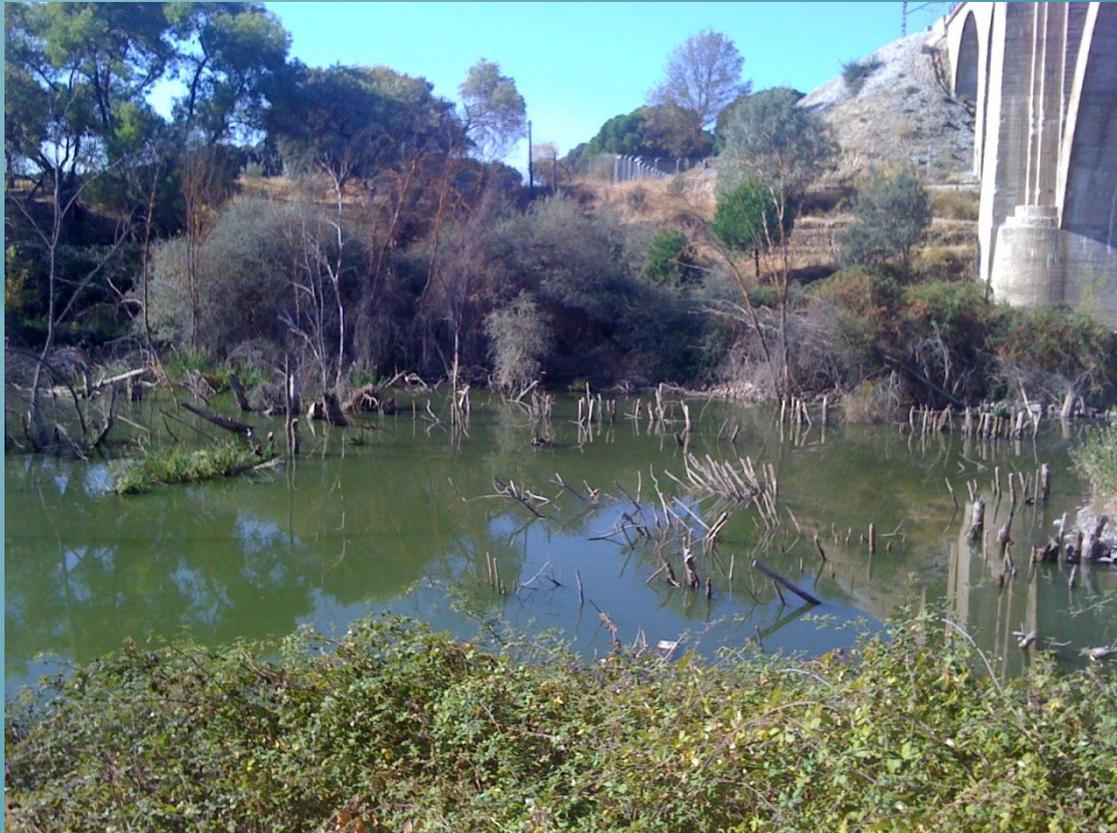
Puente del
Ferrocarril 2015

Grandes remansos y pérdida de la vegetación de ribera
