Restauración de hábitats y construcción de pasos de fauna para reducir la mortalidad del visón europeo

**Identificación de zonas de actuación y propuestas de medidas correctoras en la red viaria de La Rioja**

PARQUE NATURAL DE LA ALBUFERA DE VALENCIA  
25 Y 26 DE NOVIEMBRE DE 2008

DESFRAGMENTACIÓN DE HÁBITATS  
AFECTADOS POR INFRAESTRUCTURAS VIARIAS

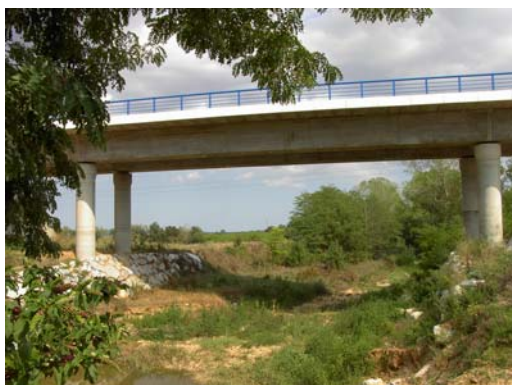
### Propuestas de medidas correctoras

← Puentes y viaductos

- Adecuación del interior de las estructuras.  
Tramos secos incluso en época de máximas avenidas.
- Adecuación del hábitat en el entorno y paso de la estructura para conducir a los visones a puntos de cruce seguros.

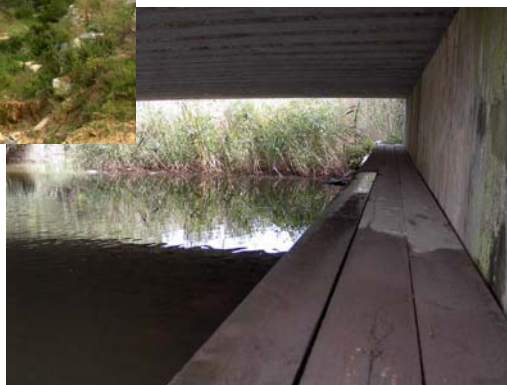
Plataformas secas →
