23 y 24 mayo 2018

EJERCICIO DE LUCHA CONTRA LA CONTAMINACIÓN MARINA POR HIDROCARBUROS EN PLAYA BOCABARRANCO (GRAN CANARIA)

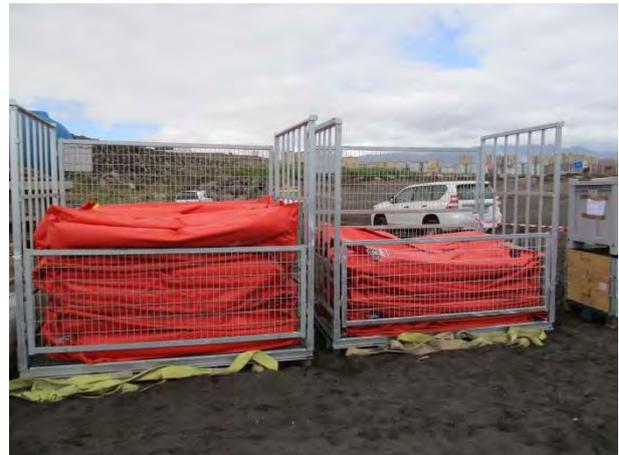
Figura 7. Barreras de contención en los jaulones de almacenamiento.

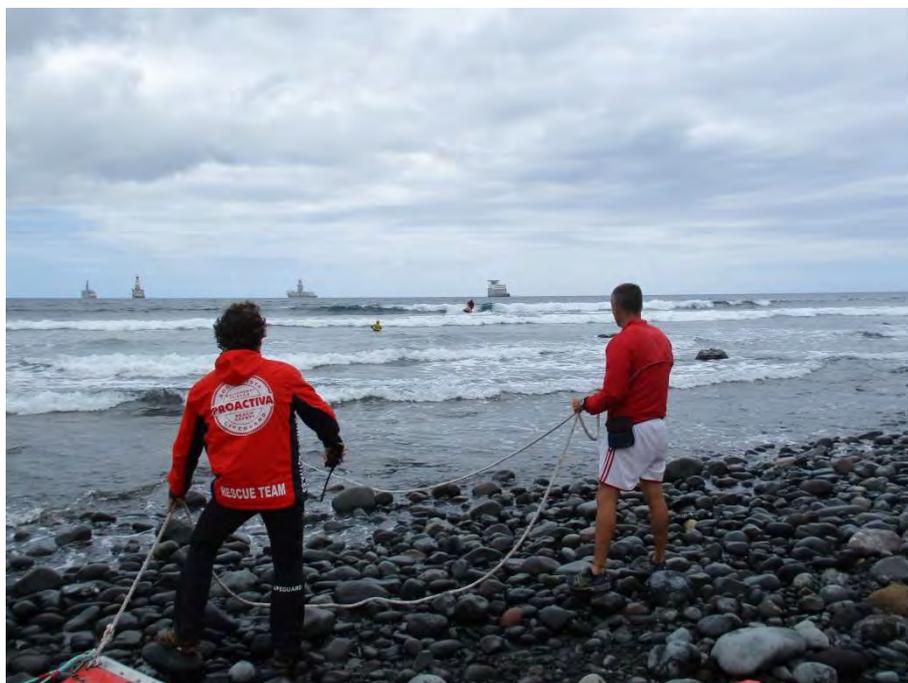
Figura 8. Moto acuática de PROACTIVA realizando remolque de barreras.

- Se ha comprobado que las motos acuáticas de rescate pueden dar resultados exitosos como embarcaciones auxiliares para las labores de despliegue, remolque y repliegue de las barreras. Para ello resulta fundamental que el personal que maneja las mismas se encuentre perfectamente cualificado y conozca, participando como mínimo en la formación previa al ejercicio, las funciones a desempeñar en el simulacro. No obstante, se debe tener en cuenta que en una situación de contaminación real y debido al escaso calado de estas embarcaciones habría que tener en cuenta las posibles consecuencias negativas que podría conllevar el hidrocarburo sobre el motor y la refrigeración de las mismas, aspecto a valorar *in situ* en todo caso.

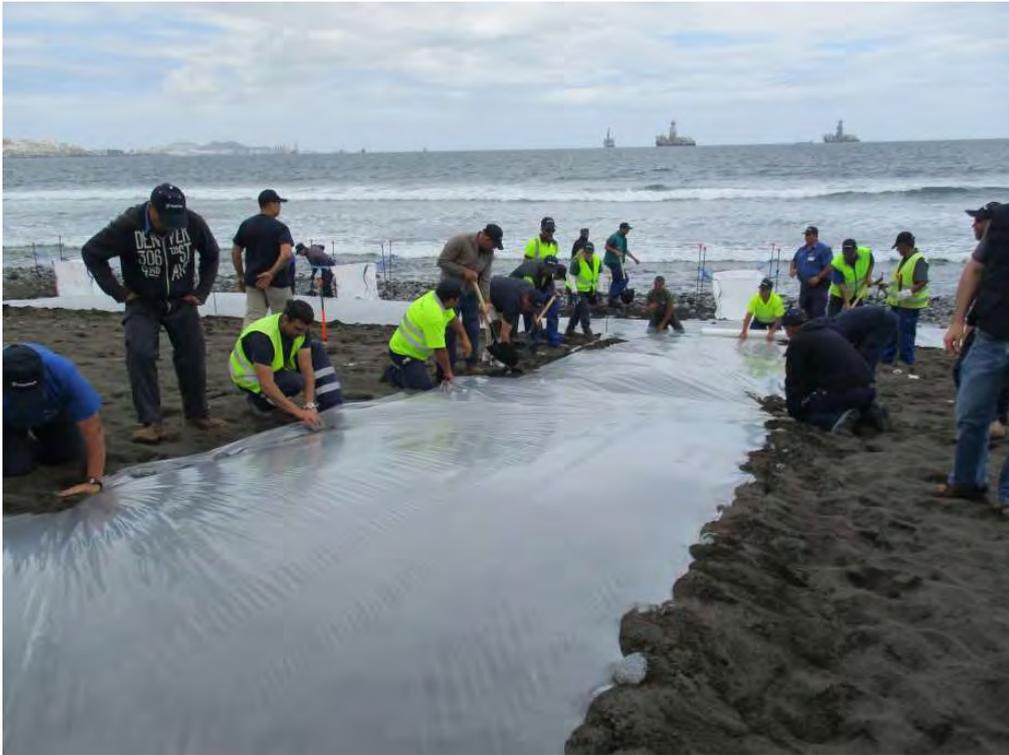
Figura 11. Establecimiento de corredor de descontaminación con polietileno.

Se ha expuesto la metodología para la delimitación de la zona de intervención (área a limpiar) y para el establecimiento de zonas de paso mediante corredores. La importancia de esta operación es conseguir evitar contaminación secundaria durante las labores de recogida del hidrocarburo. Para esta labor se han empleado jalones de señalización, cinta de balizamiento y lámina de polietileno.

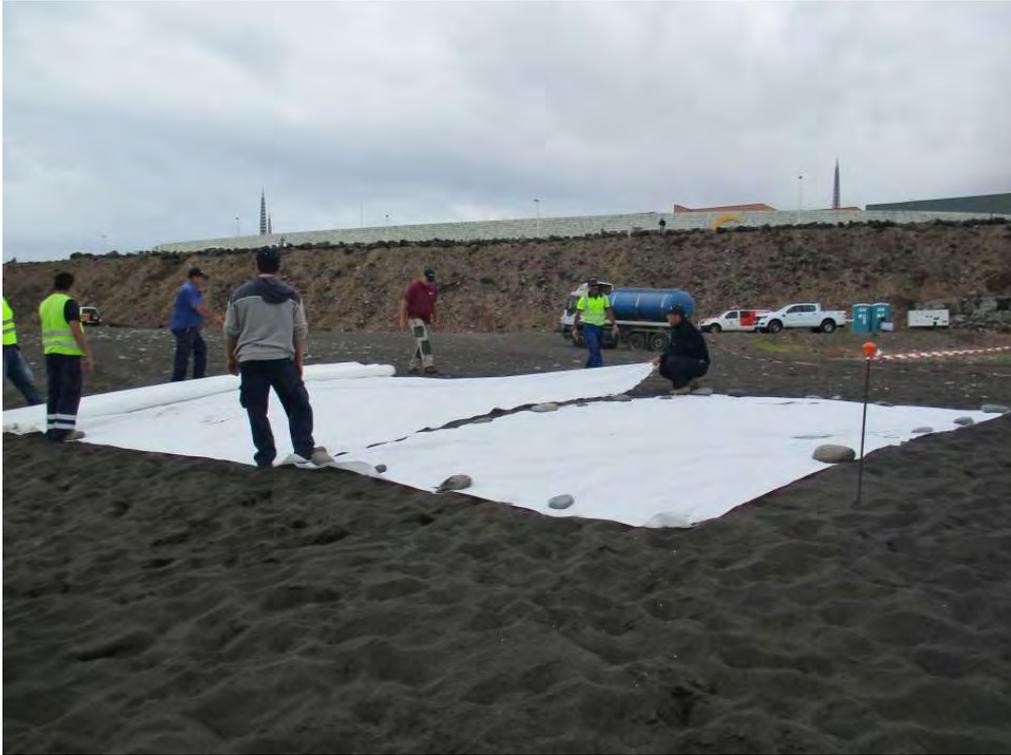
Figura 12. Personal interviniente estableciendo la zona de protección de geotextil.

El personal interviniente ha establecido una zona de protección con geotextil para, a continuación, desplegar y replegar el depósito de estructura metálica de capacidad 10.000 L y el depósito autoportante de 10.000 L, a fin de evitar posibles pinchazos y roturas en los mismos. Estos depósitos son los empleados como almacén temporal de residuos en la zona de exclusión hasta que son transportados al gestor autorizado.

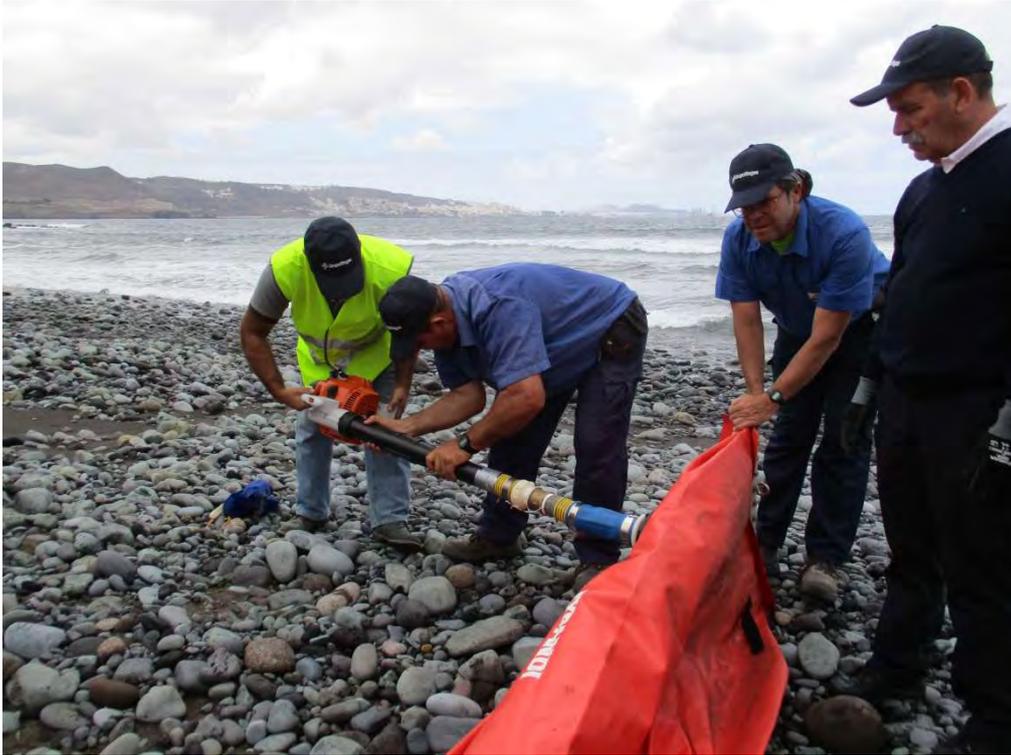
Figura 13. Inflado de la cámara de aire de la barrera selladora.

Se ha expuesto la metodología a llevar a cabo para el tendido de barreras cilíndricas y selladoras. Se ha indicado como se procede para el inflado y desinflado de las barreras selladoras, y como se empatan unas barreras con otras mediante adaptadores de barrera ASTM.

Se han desplegado 3 tramos de 30 m de barrera cilíndrica rígida, y 1 tramo de 25 m de barrera selladora. Para el tendido de la barrera selladora se ha empleado una herramienta sopladora y agua dulce del camión cuba desplazado hasta la zona.

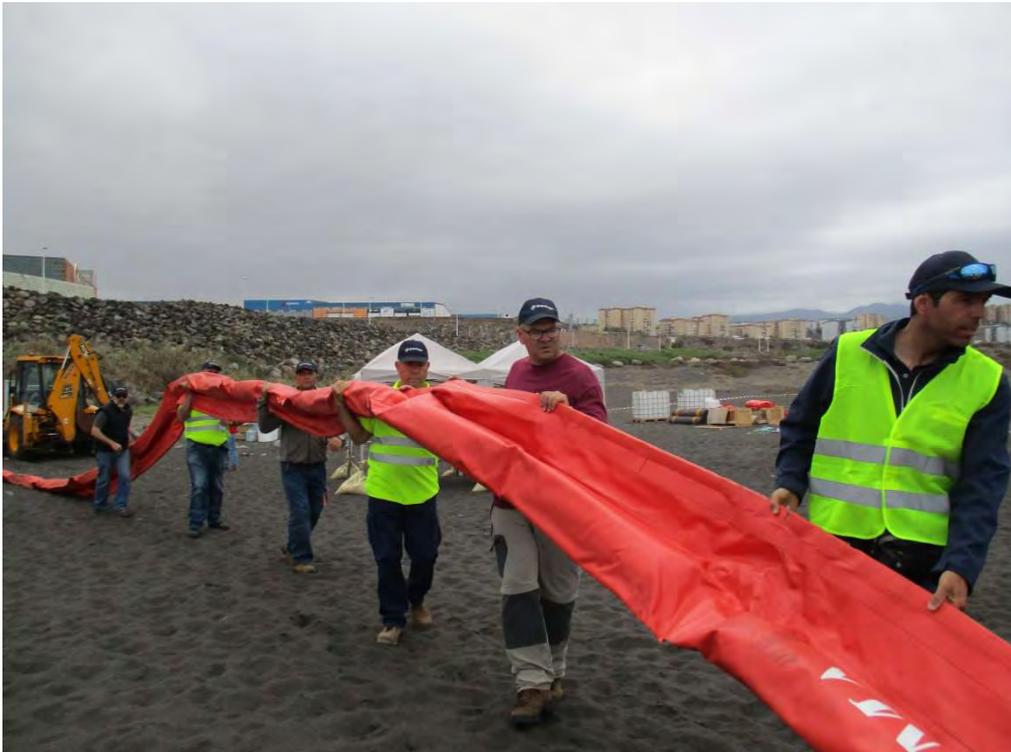
Figura 14. Despliegue de uno de los tramos de la barrera cilíndrica rígida.

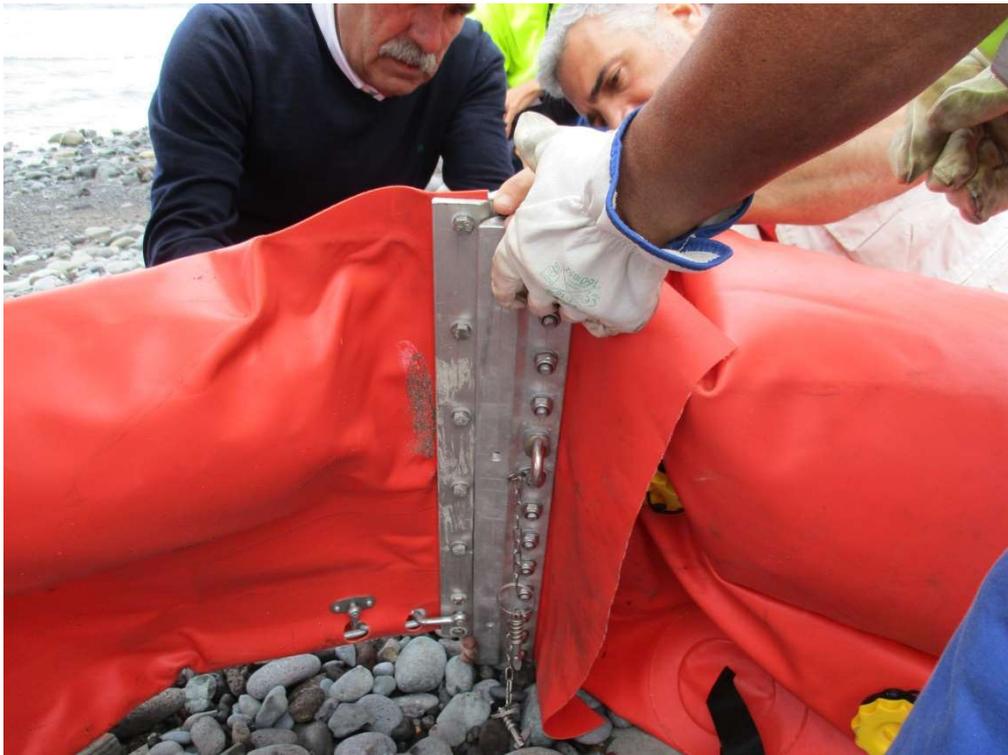
Figura 15. Empatado de barrera selladora y cilíndrica rígida.

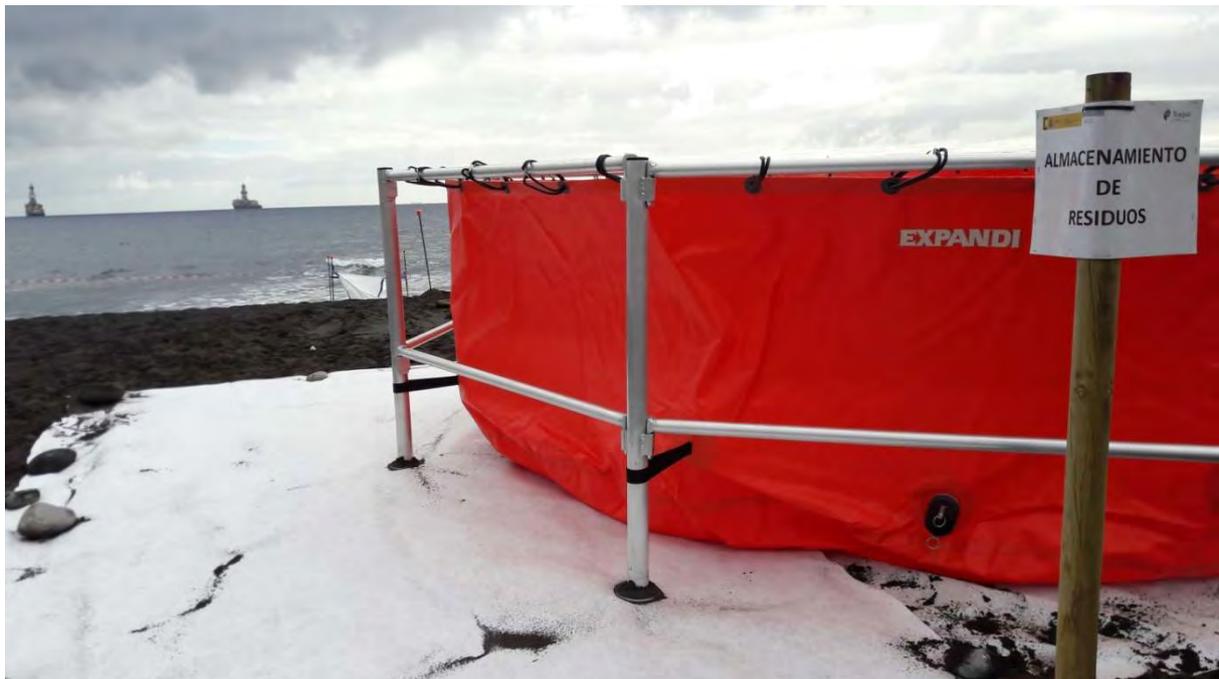
Figura 17. Zona de almacenamiento temporal de residuos en la área de exclusión.

Se ha procedido a la zonificación del área de trabajo, creando los pasillos y zonas de intervención limitadas con jalones y un cordón de balizamiento, para organizar el tránsito de los intervinientes por la playa. Para minimizar que se genere una posible contaminación secundaria de la zona durante las labores de limpieza, estos pasillos han sido cubiertos con lámina de polietileno. Además se ha dispuesto de una zona de exclusión formada por una zona de descontaminación para que el personal interviniente pueda retirar los EPI contaminados, así como el material de limpieza contaminado, y de una zona de almacenamiento temporal de residuos en la cual se ha dispuesto un Fast tank y un tanque GRG. Ambos depósitos se encontraban sobre lámina de geotextil, evitando así contaminación secundaria.

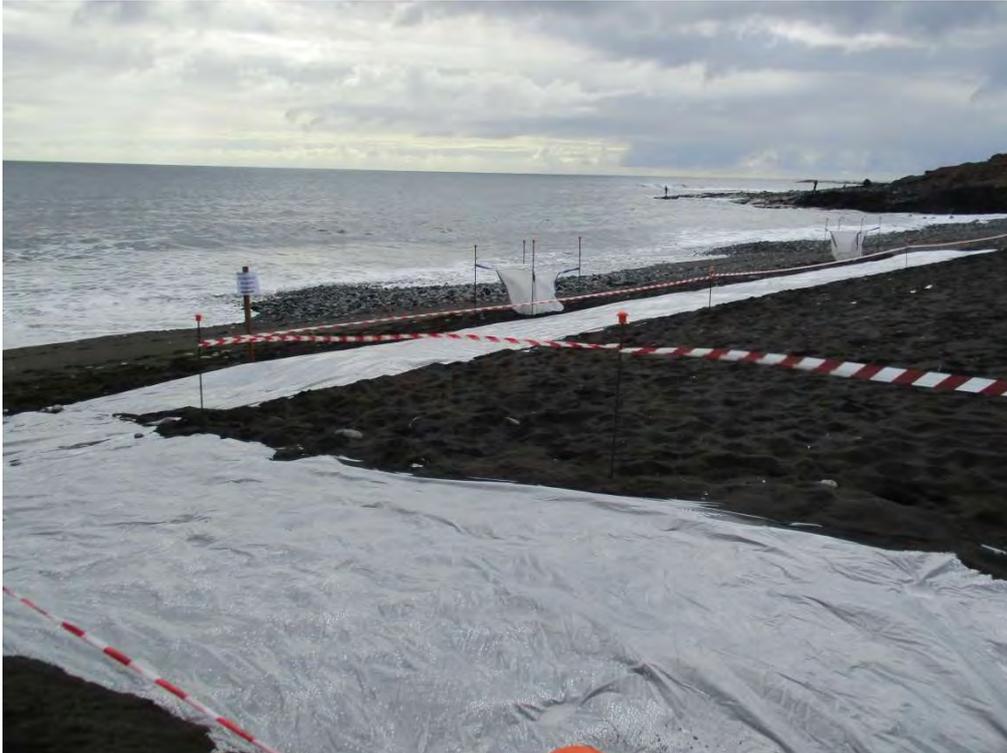
Figura 18. Corredores de descontaminación en la zona de actuación.

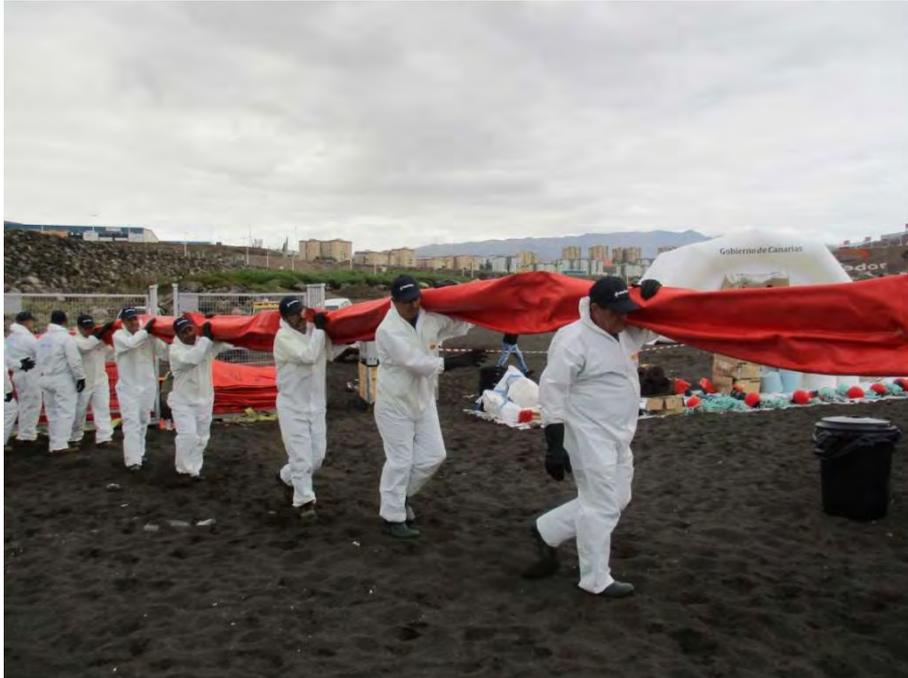
Figura 19. Despliegue de tramo de barrera cilíndrica.

1. Se han tendido las barreras en la orilla teniendo en cuenta las condiciones de marea de ese momento y previstas para el momento del despliegue, y se ha procedido a empatarlas.

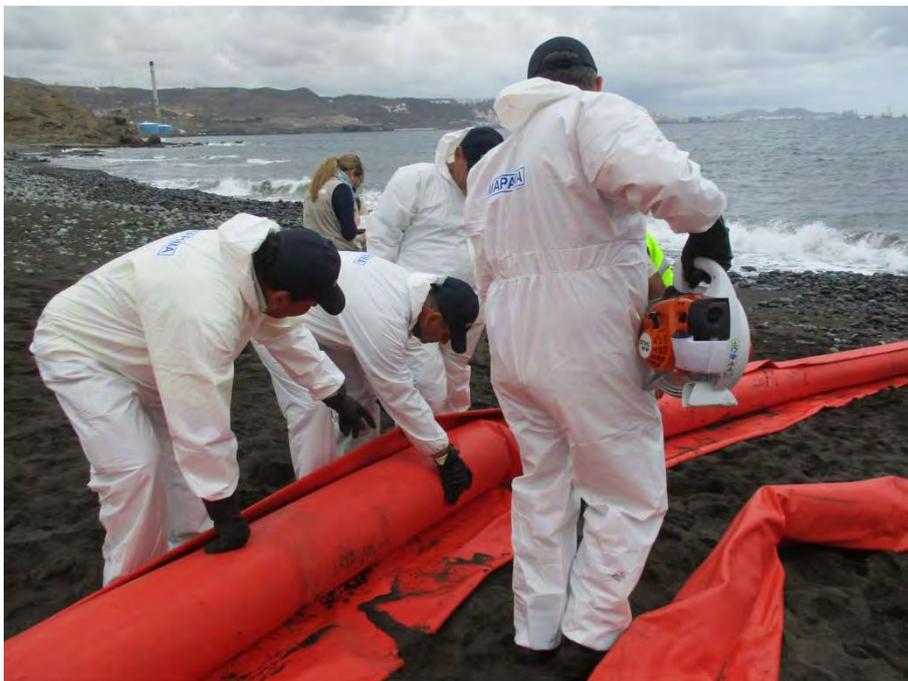
Figura 20. Inflado de la cámara de aire de la barrera selladora.

2. Se ha procedido al inflado y llenado de la barrera selladora, para lo que se ha empleado respectivamente, una herramienta sopladora con los manguitos de unión correspondientes, y agua dulce de un camión cisterna. Así, se ha previsto un correcto sellado de la playa teniendo en cuenta la pleamar.

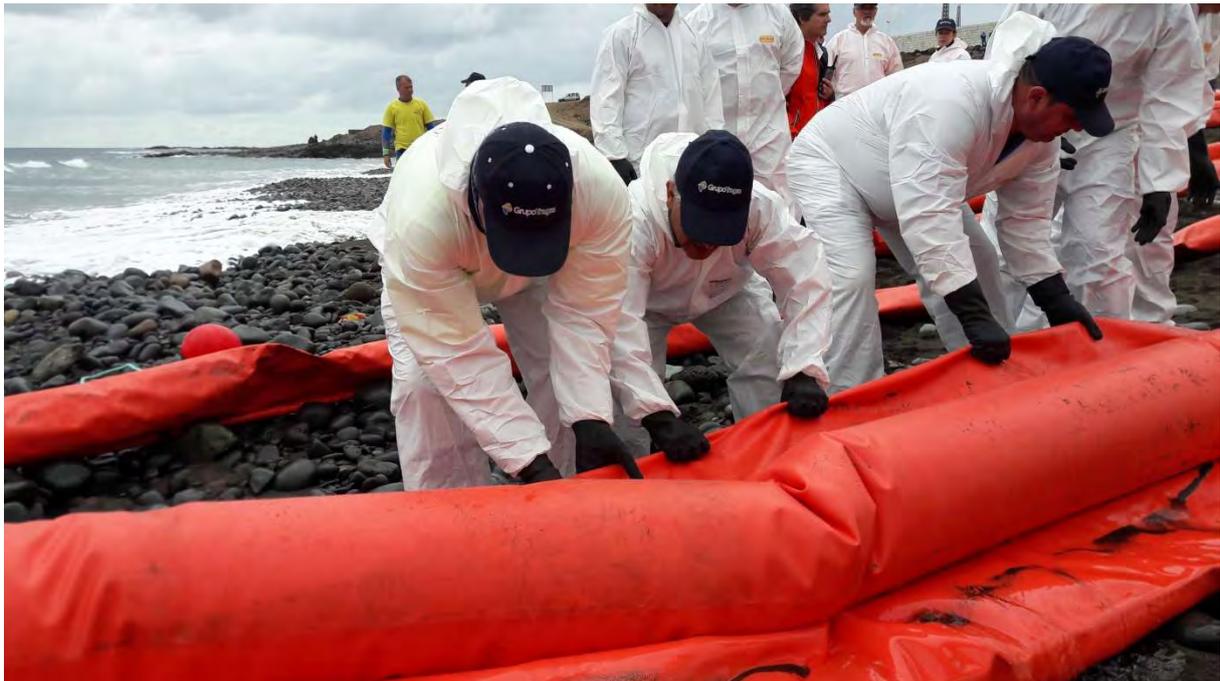
Figura 21. Personal manipulando la barrera selladora durante su llenado de agua.

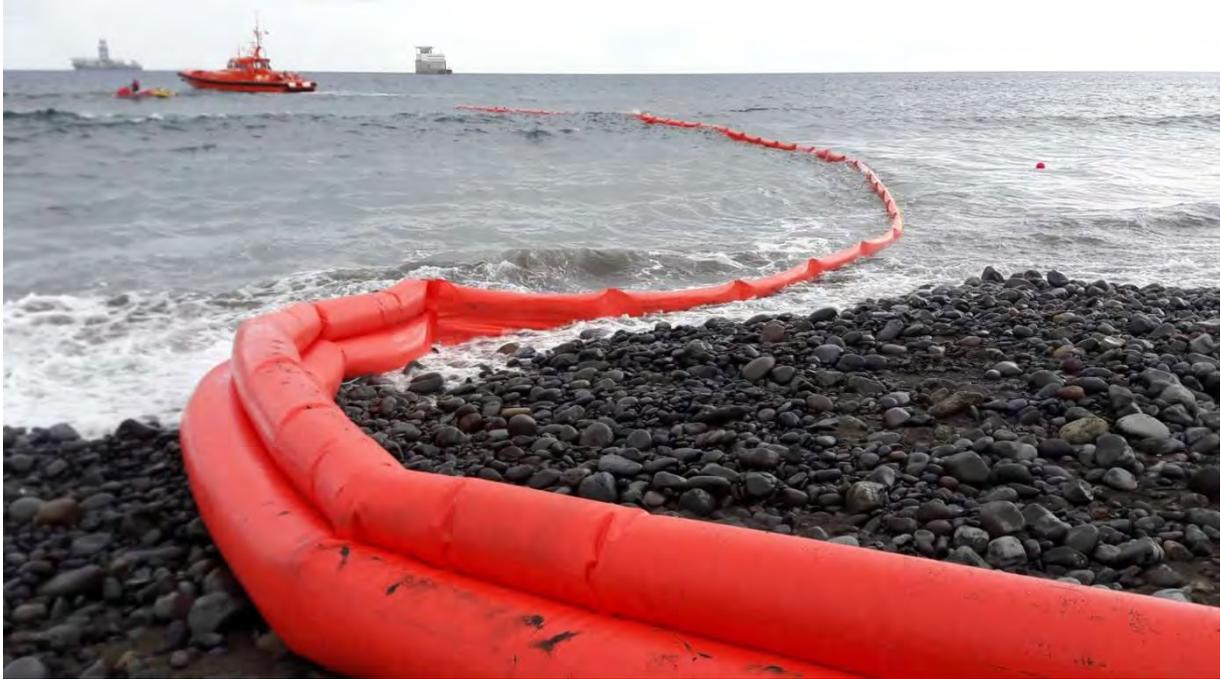
Figura 22. Remolque de la barrera por la embarcación Nunki de SASEMAR.

3. El largado de la barrera se hizo con dificultad y se desaconsejó su fondeo, debido a las condiciones meteorológicas adversas de viento y oleaje, y a la existencia de una restinga de rocas por el frente de la playa que velan en bajamar y que incrementaban el oleaje en la rompiente.

Se ha remolcado la barrera cilíndrica empatada a la selladora con ayuda de la moto acuática de PROACTIVA y la embarcación Salvamar Nunki de SASEMAR.

Debido a las condiciones meteorológicas, de oleaje y de marea, no se ha procedido al fondeo de la barrera debido a la inestabilidad de la embarcación de SASEMAR.

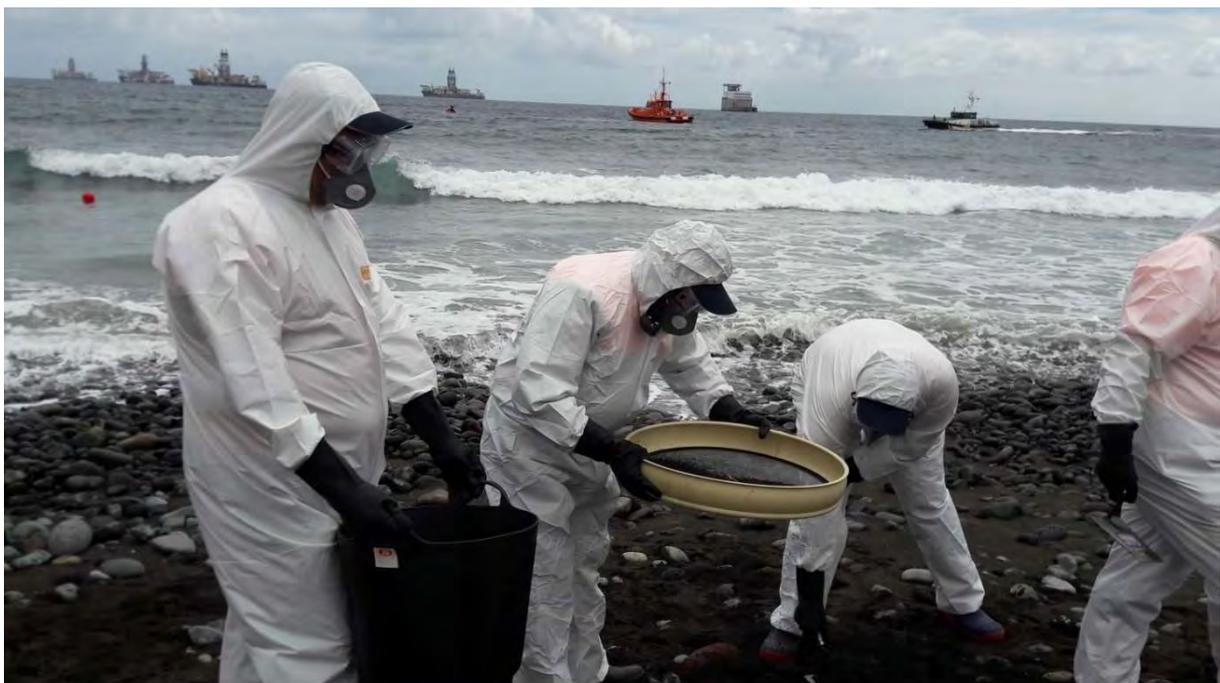
Figura 25. Tamizado de arena contaminada.
