EJERCICIO DE LUCHA CONTRA LA CONTAMINACIÓN MARINA

PLAYA LA SINAS- PONTEVEDRA
5 – 6 - 7 DE JUNIO DE 2019

Plan Estatal de Protección de la Ribera del Mar
contra la Contaminación (Plan RIBERA)

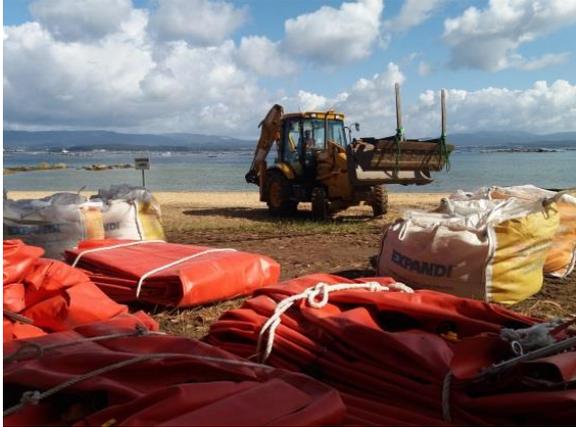
Ilustración 2. Barreras de contención y barreras.

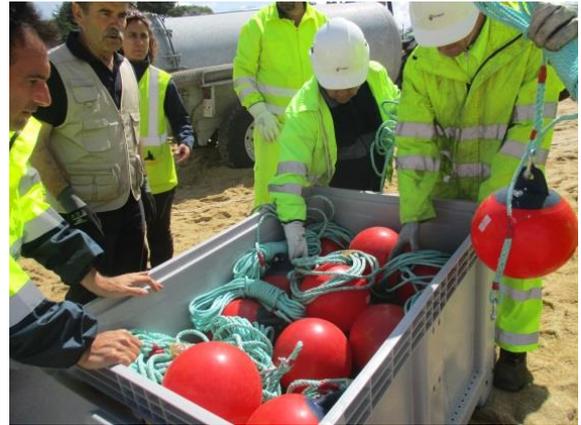
Ilustración 3. Equipos de fondeo.

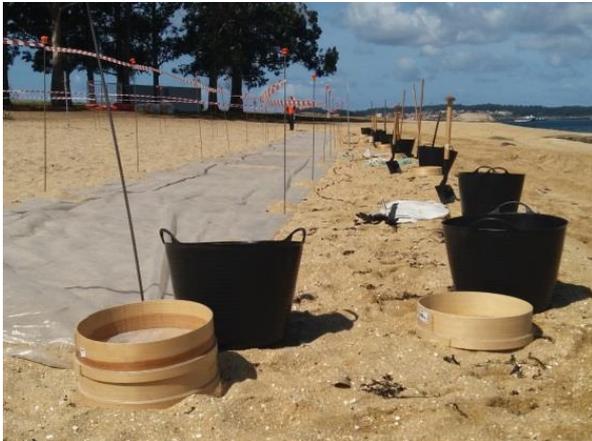
Ilustración 4. Herramientas para la limpieza en playa.

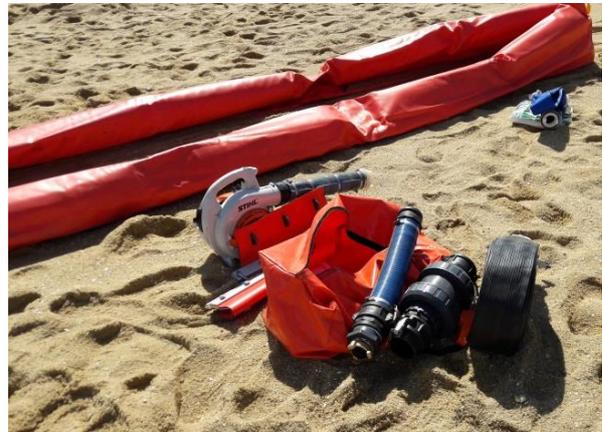
Ilustración 5. Sopladores y accesorios para el llenado de la barrera selladora.

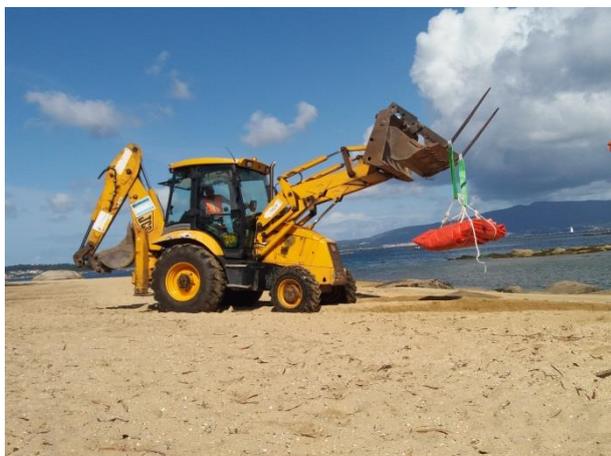
Ilustración 6. Retrocargadora mixta.

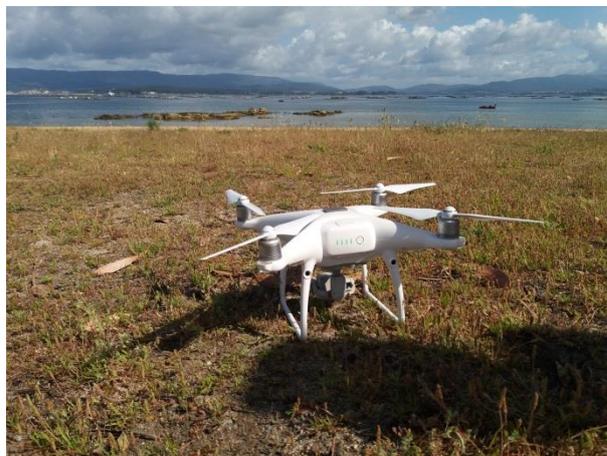
Ilustración 7. Dron DJI Phantom 4 Pro.

El ejercicio es grabado con un dron DJI Phantom 4 Pro y se visualizan las imágenes en tiempo real en el PMA a través de un canal específico de YouTube. De esta manera se verifica la efectividad del uso de drones como apoyo en las labores de respuesta.

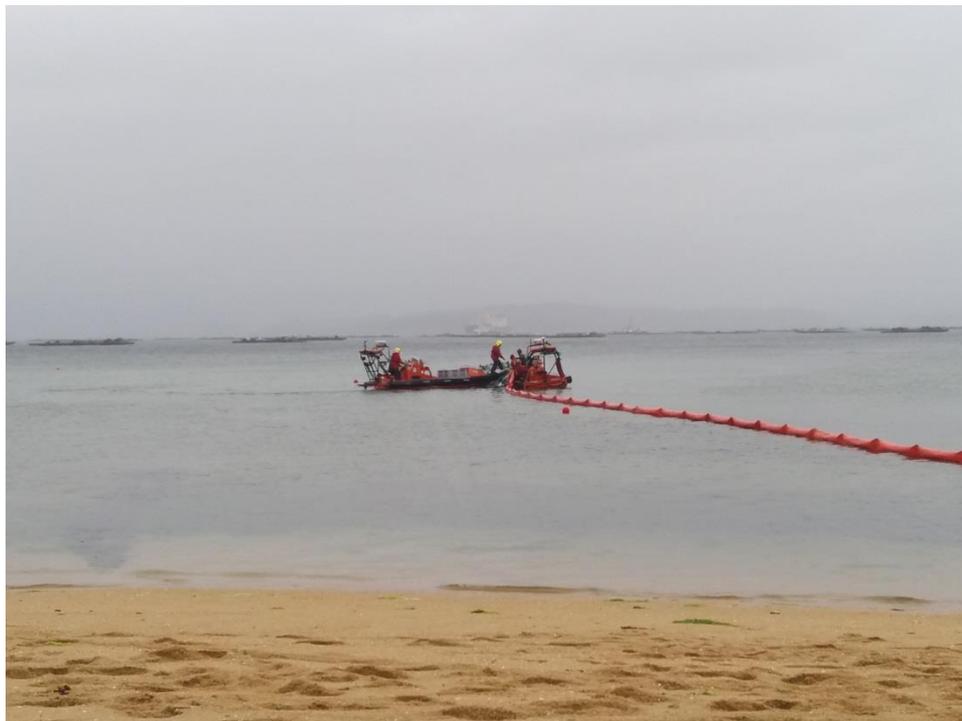
Ilustración 11. Embarcaciones del Servicio de Gardacostas empleadas en el tendido de barreras.

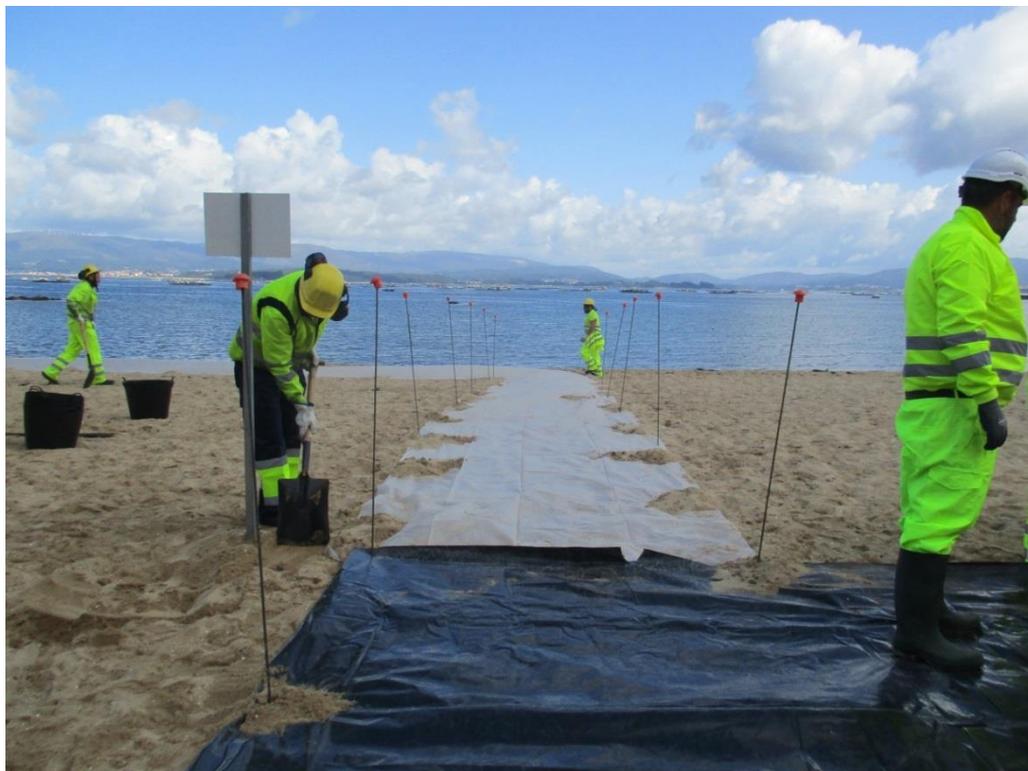
Ilustración 12. Corredor de descontaminación junto a la zona de almacenamiento de residuos.

Se ha expuesto la metodología para la delimitación de las diferentes zonas en el área de intervención (zona de servicios, zona de exclusión y zona de actuación) y para el establecimiento de zonas de paso mediante corredores, transmitiendo la importancia de evitar la contaminación secundaria durante las labores de recogida del hidrocarburo.

Para ello se ha empleado cartelería, jalones de señalización, cinta de balizamiento y lámina de polietileno.

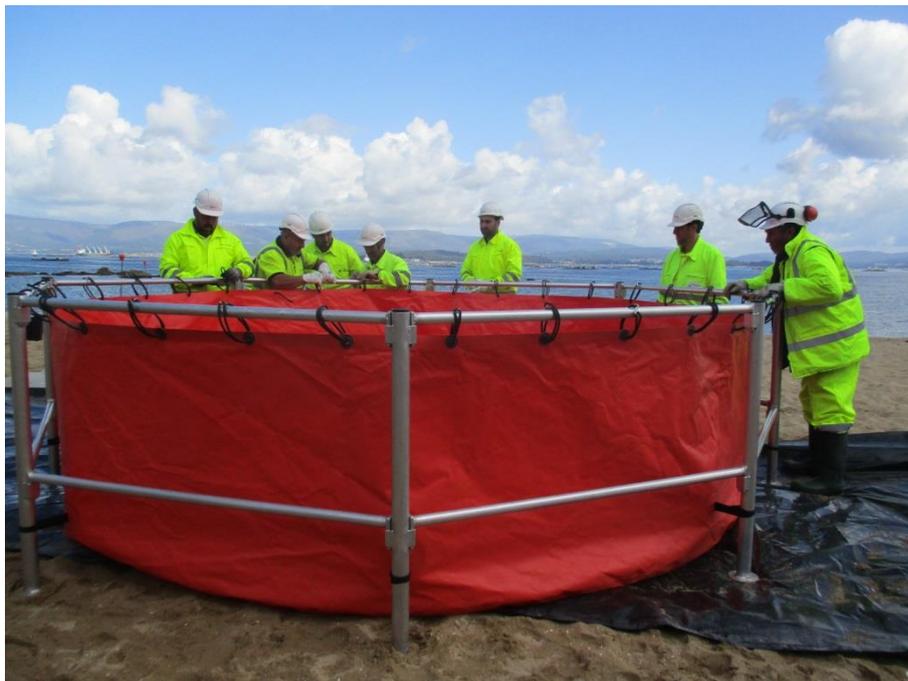
Ilustración 13. Personal interviniente familiarizándose con el montaje del Fast tank.

El personal interviniente se ha familiarizado con el despliegue y repliegue del depósito de estructura metálica de capacidad 10.000 L y el depósito autoportante de 10.000 L. Estos depósitos son los empleados como almacén temporal de residuos en la zona de exclusión hasta que son transportados al gestor autorizado.

Se informa de la importancia de la impermeabilización (mediante colocación de geotextil) en la base de los tanques/depósitos para evitar contaminación secundaria ante un posible pinchazo o fuga.

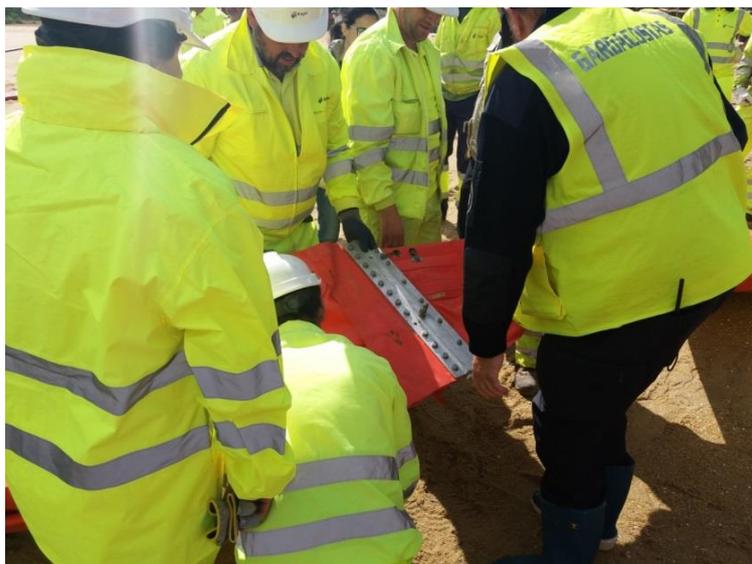
Ilustración 14. Empatado de la barrera selladora con la barrera cilíndrica.

Se ha indicado el procedimiento de inflado y desinflado de las barreras selladoras y como se empatan unas barreras con otras mediante los adaptadores de barrera ASTM de que disponen estos modelos.

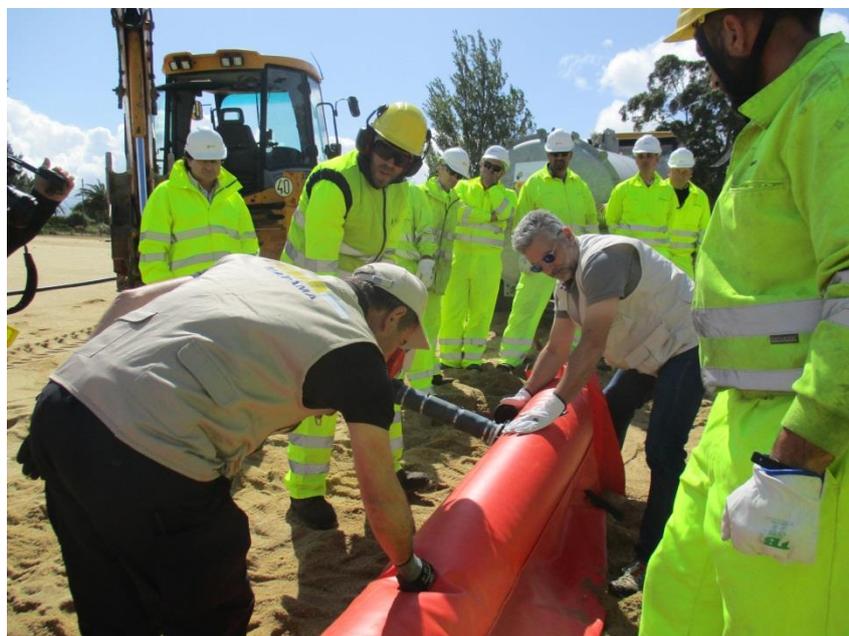
Ilustración 15. Llenado de aire de la cámara superior de la barrera selladora.

Se ha realizado el despliegue de 2 tramos de 30 m de barrera cilíndrica rígida y 1 tramo de 25 m de barrera selladora. Para el tendido de esta última se ha empleado una herramienta sopladora para el llenado de la cámara superior y agua dulce para las cámaras inferiores, realizado con el camión cuba desplazado hasta la zona para la componente de lastre.

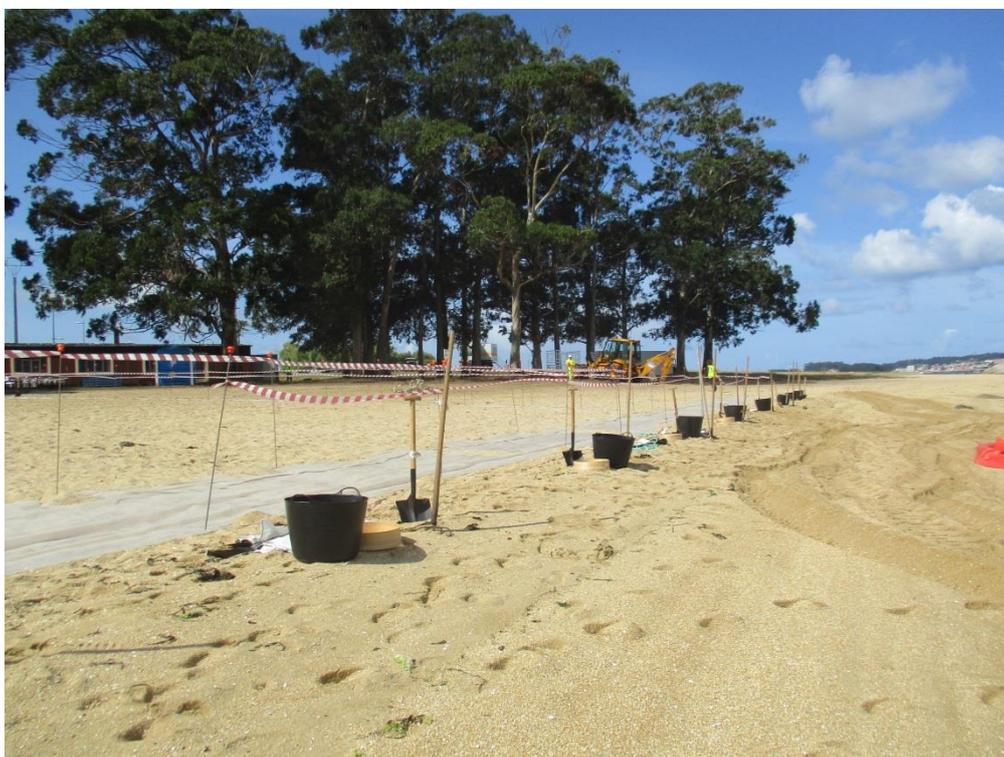
Se ha expuesto el procedimiento para la limpieza de la zona de la playa contaminada por el hidrocarburo empleando herramientas manuales (palas, rastrillos, horcas, capazos, espátulas, etc.).

Ilustración 16. Herramientas manuales expuestas para la limpieza en playa.

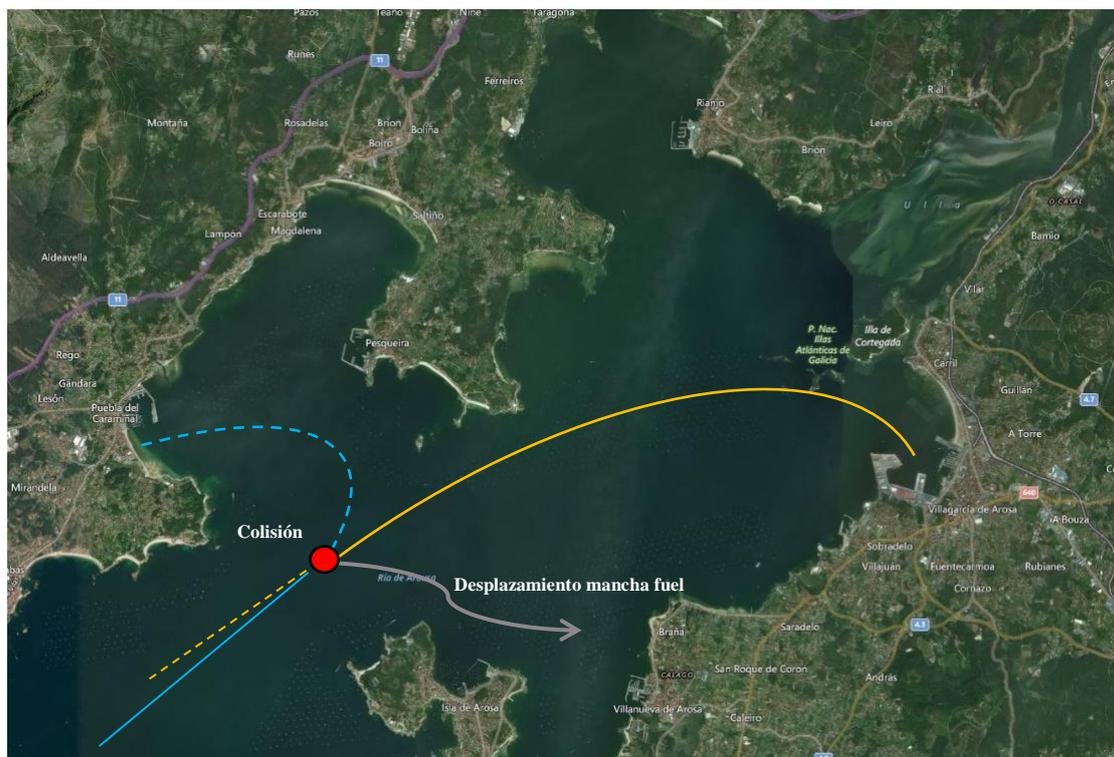
Ilustración 18. Planteamiento de la colisión entre los buques.

“El supuesto origen de la contaminación es el vertido de uno de los tanques de combustible de un mercante que salía del puerto de Villagarcía como consecuencia de un abordaje entre éste y un frigorífico con tónidos congelados en demanda del puerto de La Puebla del Caramiñal para su descarga.

El contaminante deriva en varias manchas independientes empujado por el viento y las corrientes. Las condiciones iniciales de viento y corrientes en ese momento hacen que la mancha de crudo se dirija hacia el este. Estas condiciones meteorológicas (vientos y corrientes), hacen prever que el vertido alcance en poco tiempo la costa del municipio de Vilanova de Arousa.”

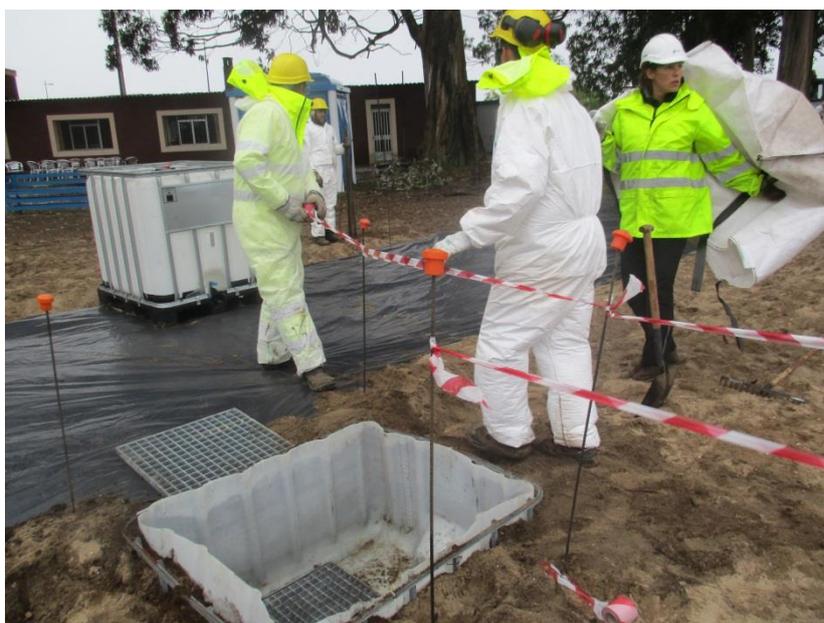
Ilustración 19. Ubicación de la batea lavapiés en la zona de descontaminación.

- una zona de descontaminación cubierta por lámina de polietileno para que el personal interviniente pueda retirar los EPI contaminados, así como el material de limpieza contaminado, en sendos big-bag. Dicha zona cuenta con una batea lavapiés, con el objeto de facilitar la retirada del hidrocarburo que queda impregnado en las botas.

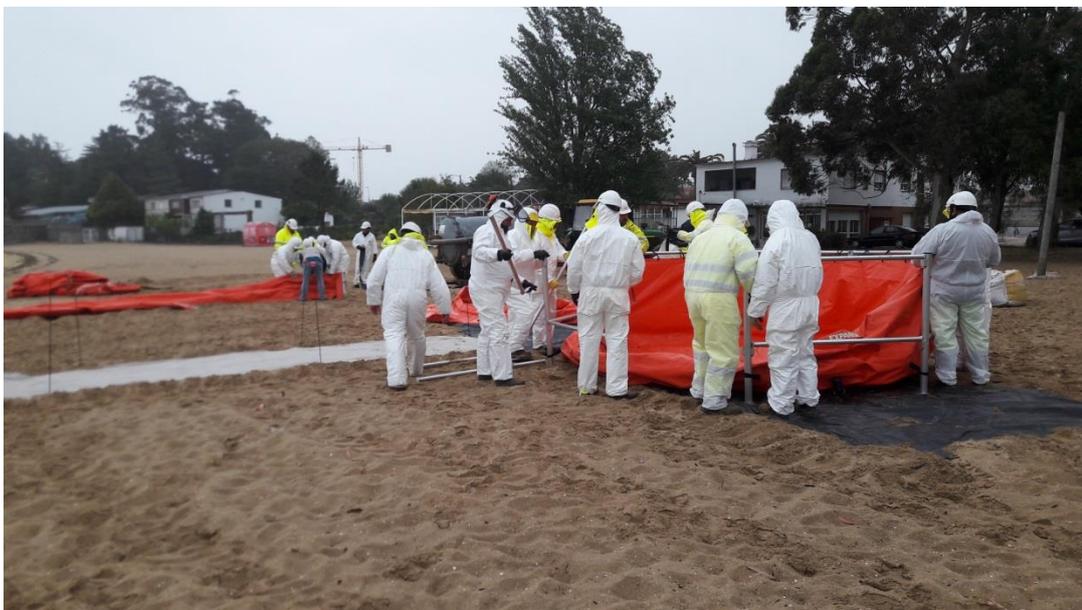
Ilustración 20. Montaje de tanques en la zona de almacenamiento temporal de residuos.

- una zona de almacenamiento temporal de residuos en la cual se ha dispuesto un Fast tank (depósito con estructura metálica) y un tanque autoportante. Estos depósitos se encontraban sobre lámina de polietileno negra, evitando así contaminación secundaria.

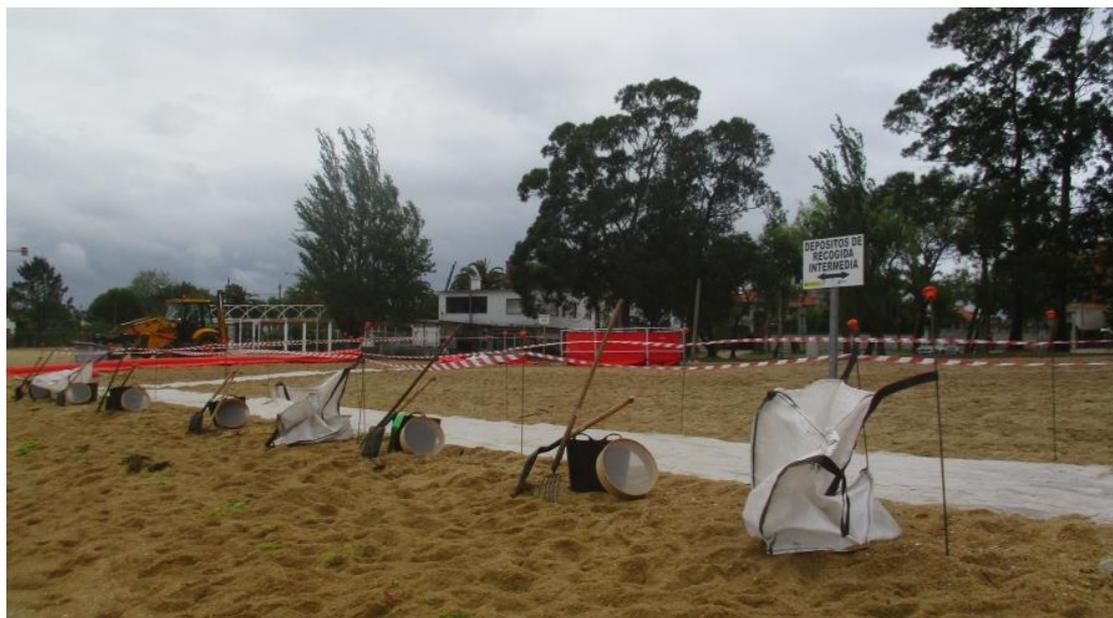
En la **zona de actuación** se despliegan las herramientas que se emplean para la limpieza manual del hidrocarburo una vez llegue a la costa, así como las sacas big-bag para la recogida intermedia del hidrocarburo.

Ilustración 21. Herramientas y depósitos de recogida intermedia.

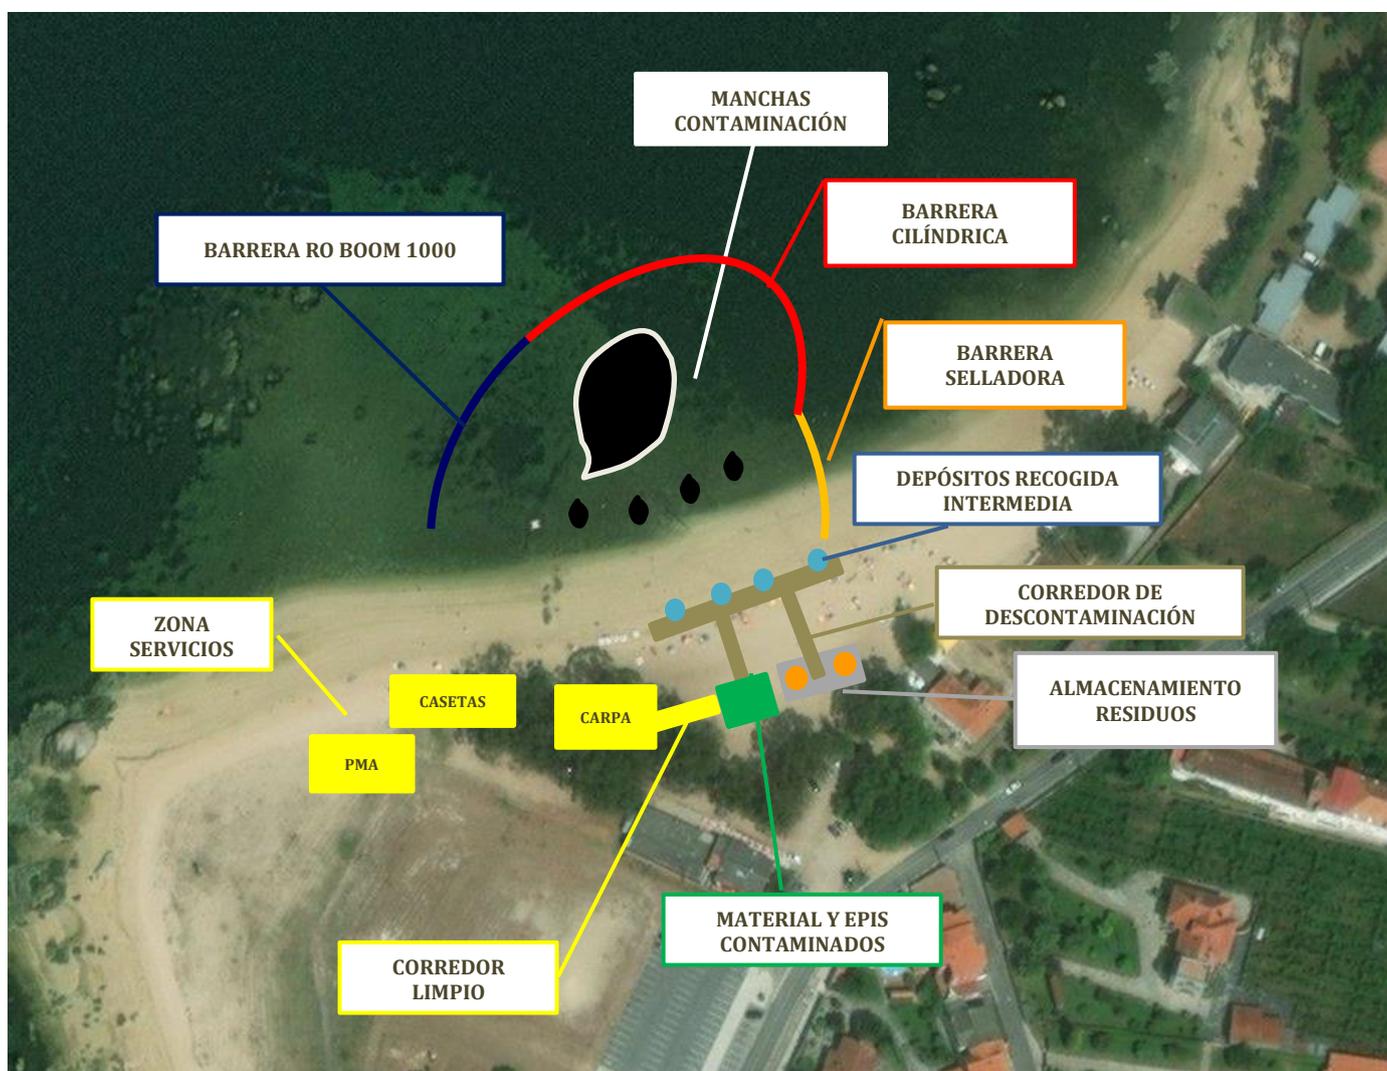
Ilustración 22. Distribución de zonas en el área de trabajo.

A continuación, se incluye un esquema en el que se muestra la distribución del área de trabajo en la playa Las Sinas y una fotografía aérea donde se puede apreciar dicha distribución.

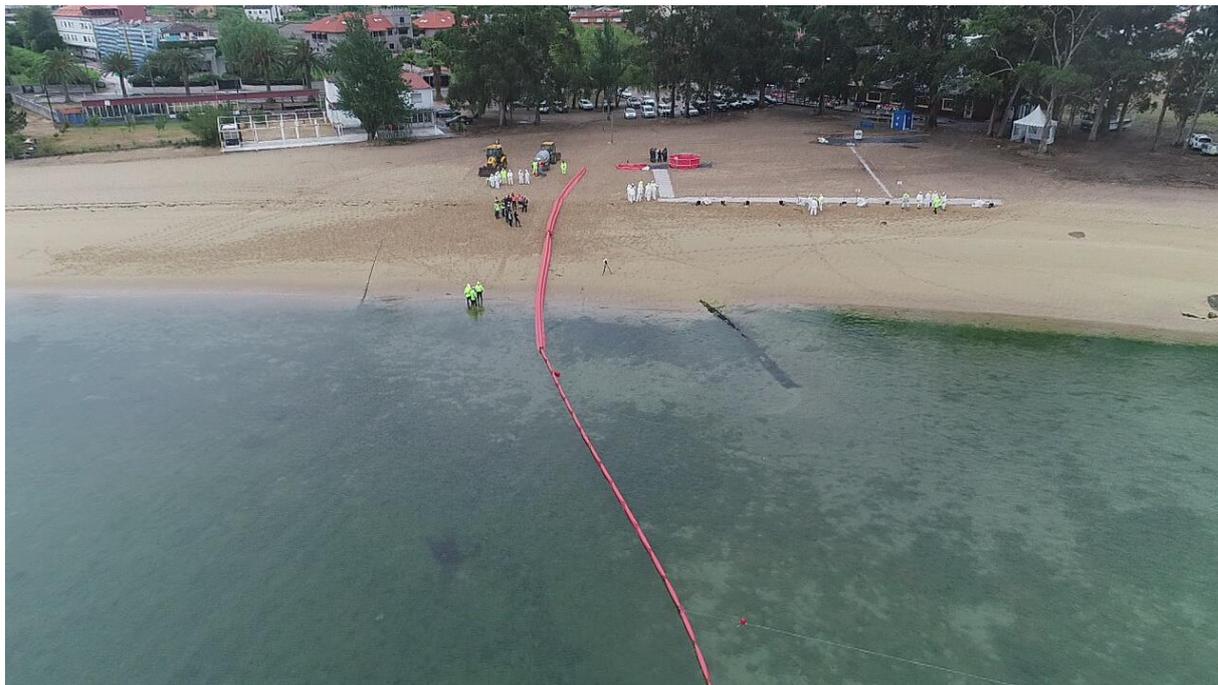
Ilustración 23. Vista aérea del área de intervención en la playa.

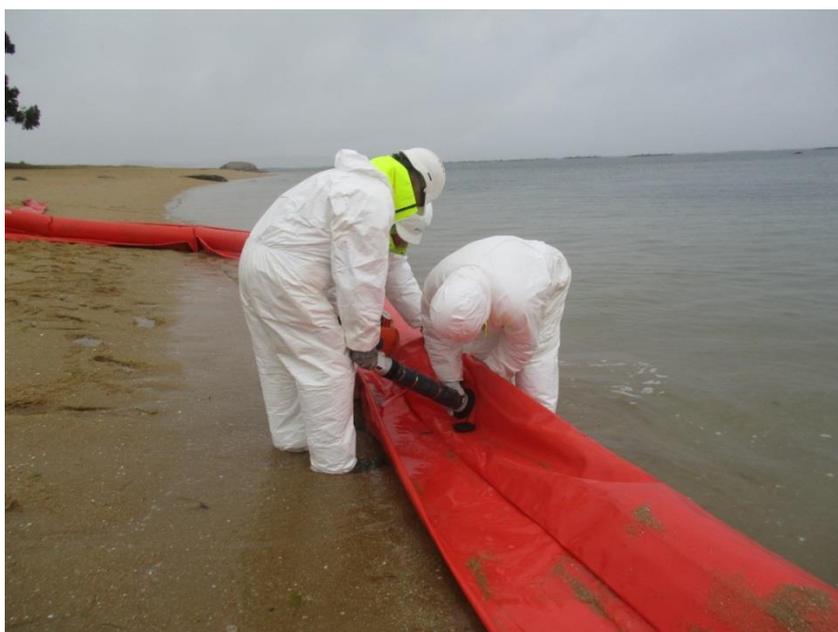
Ilustración 24. Inflado de la barrera selladora.

1. Se han tendido las barreras en la orilla teniendo en cuenta las condiciones de marea de ese momento y previstas y se ha procedido a empatarlas.
2. Se ha realizado el inflado y llenado de los tramos de barrera selladora, para lo que se ha empleado respectivamente, una herramienta sopladora con los manguitos de unión correspondientes, y agua dulce de un camión cisterna. Así, se ha previsto un correcto sellado de la playa teniendo en cuenta la pleamar.
3. El largado de la barrera se hizo con la ayuda de personal especializado y equipado con vadeadores.
4. El Buque de Salvamento y Apoyo "Irmáns García Nodal" desplegó un tramo de 50 m de barrera Ro Boom 1000 que se ensambla con la barrera cilíndrica.

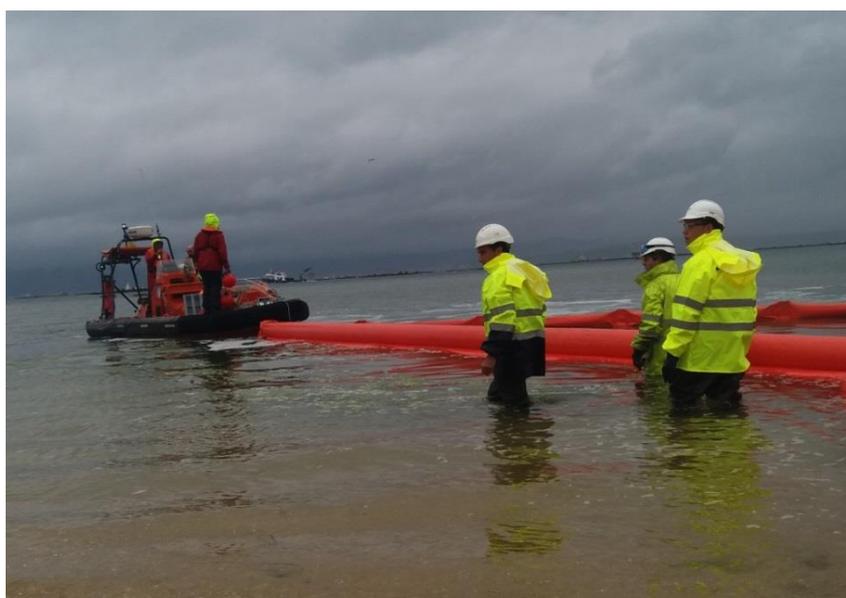
Ilustración 25. Personal equipado con vadeadores y embarcación auxiliar durante el largado de la barrera.

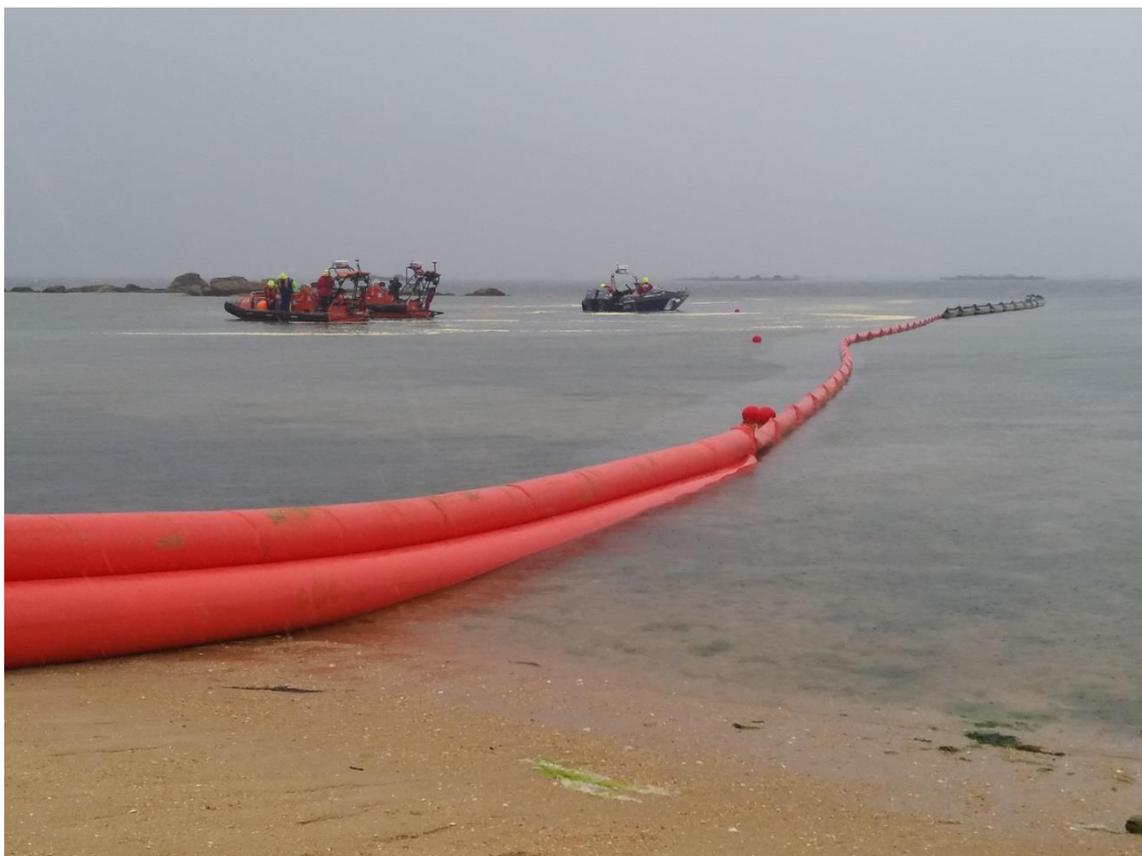
Ilustración 26. Lanzamiento de palomitas de maíz y naranjas simulando la mancha de fuel.

El ejercicio ha concluido con el lanzamiento de palomitas de maíz y naranjas desde las embarcaciones y el procedimiento de contención y recogida correspondiente. Estos elementos simulan, en este tipo de ejercicios, el comportamiento de una mancha flotante de hidrocarburo.

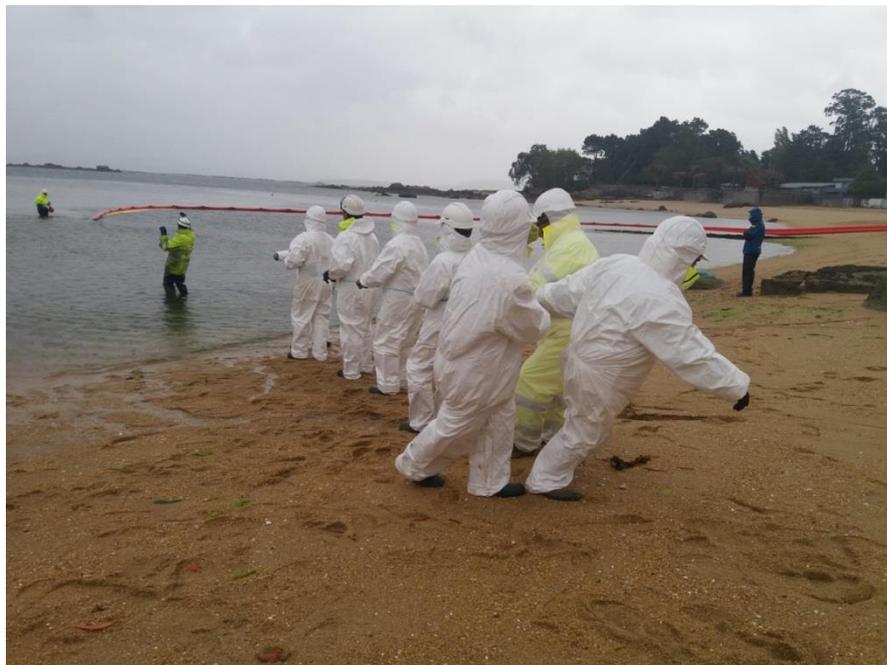
Ilustración 27. Acercamiento de barrera a la orilla para contención de vertido.

Las embarcaciones del Servicio de Gardacostas de la Xunta de Galicia han acercado las barreras a la orilla, realizado varias maniobras para contener en una misma zona la mancha simulada. Posteriormente, se ha recogido el tramo de 50 m de barrera Ro Boom 1000, y con la ayuda del personal equipado con vadeadores se ha acercado la barrera a la costa para la recogida del vertido.

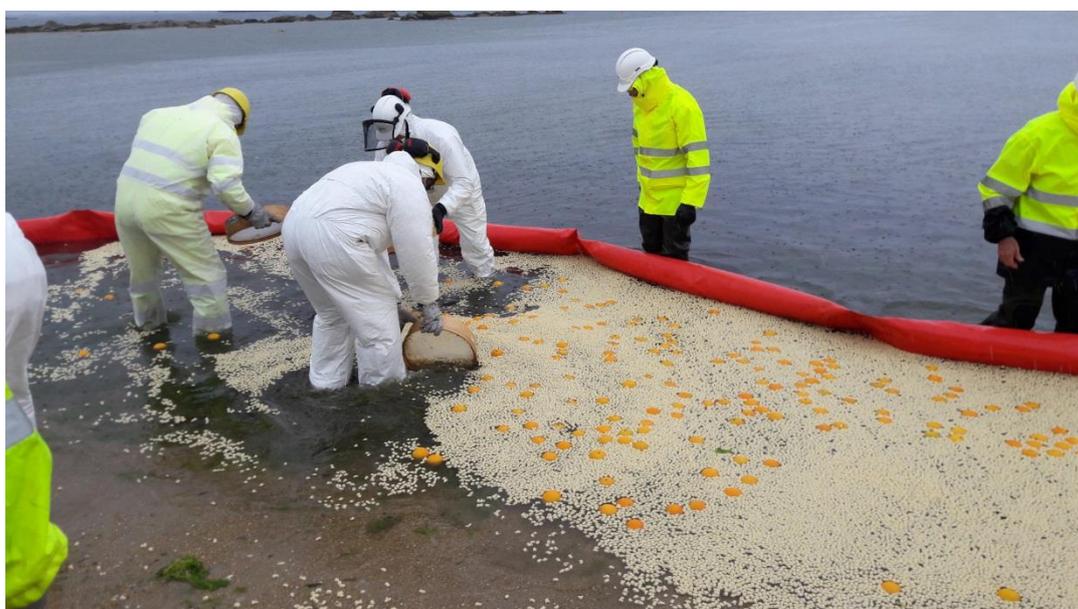
Finalmente, al alcanzar el residuo la costa, el personal debidamente equipado con los EPIs, ha procedido a las labores de recogida y limpieza de la playa, utilizando para ellos las herramientas de limpieza (palas, rastrillos, tamices,...) y desplazándose por los corredores establecidos con el fin de evitar la contaminación secundaria.

Ilustración 28. Personal realizando labores de recogida y limpieza de la playa.

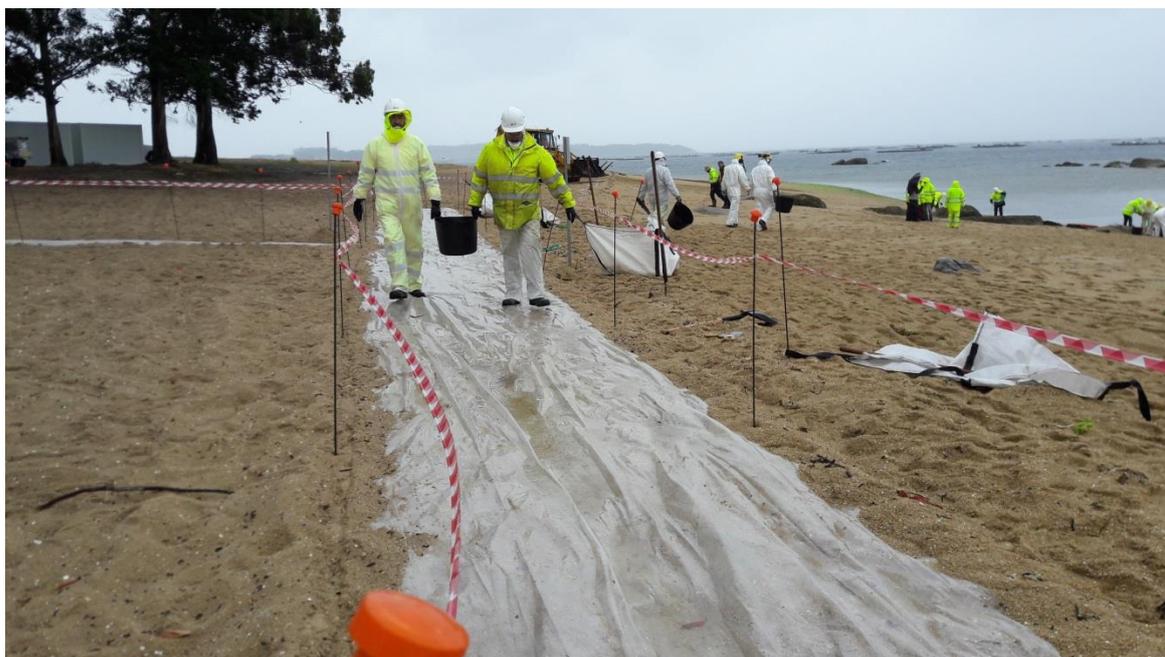
Ilustración 29 Personal desplazándose por los corredores para depositar el hidrocarburo recuperado.

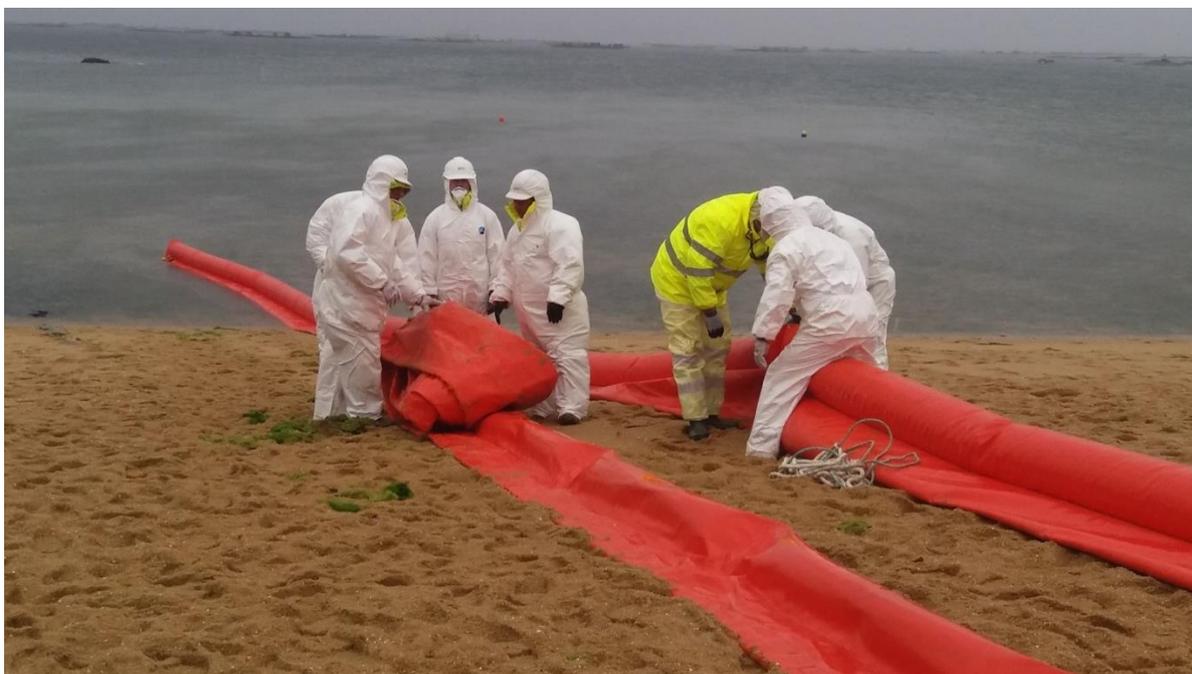
Una vez finalizado el ejercicio de actuación en costa, se ha recogido todo el material desplegado en la zona y se ha transportado a la base de Pontevedra, donde se ha llevado a cabo su limpieza y almacenamiento.

Ilustración 30. Recogida de las barreras una vez finalizado el ejercicio.

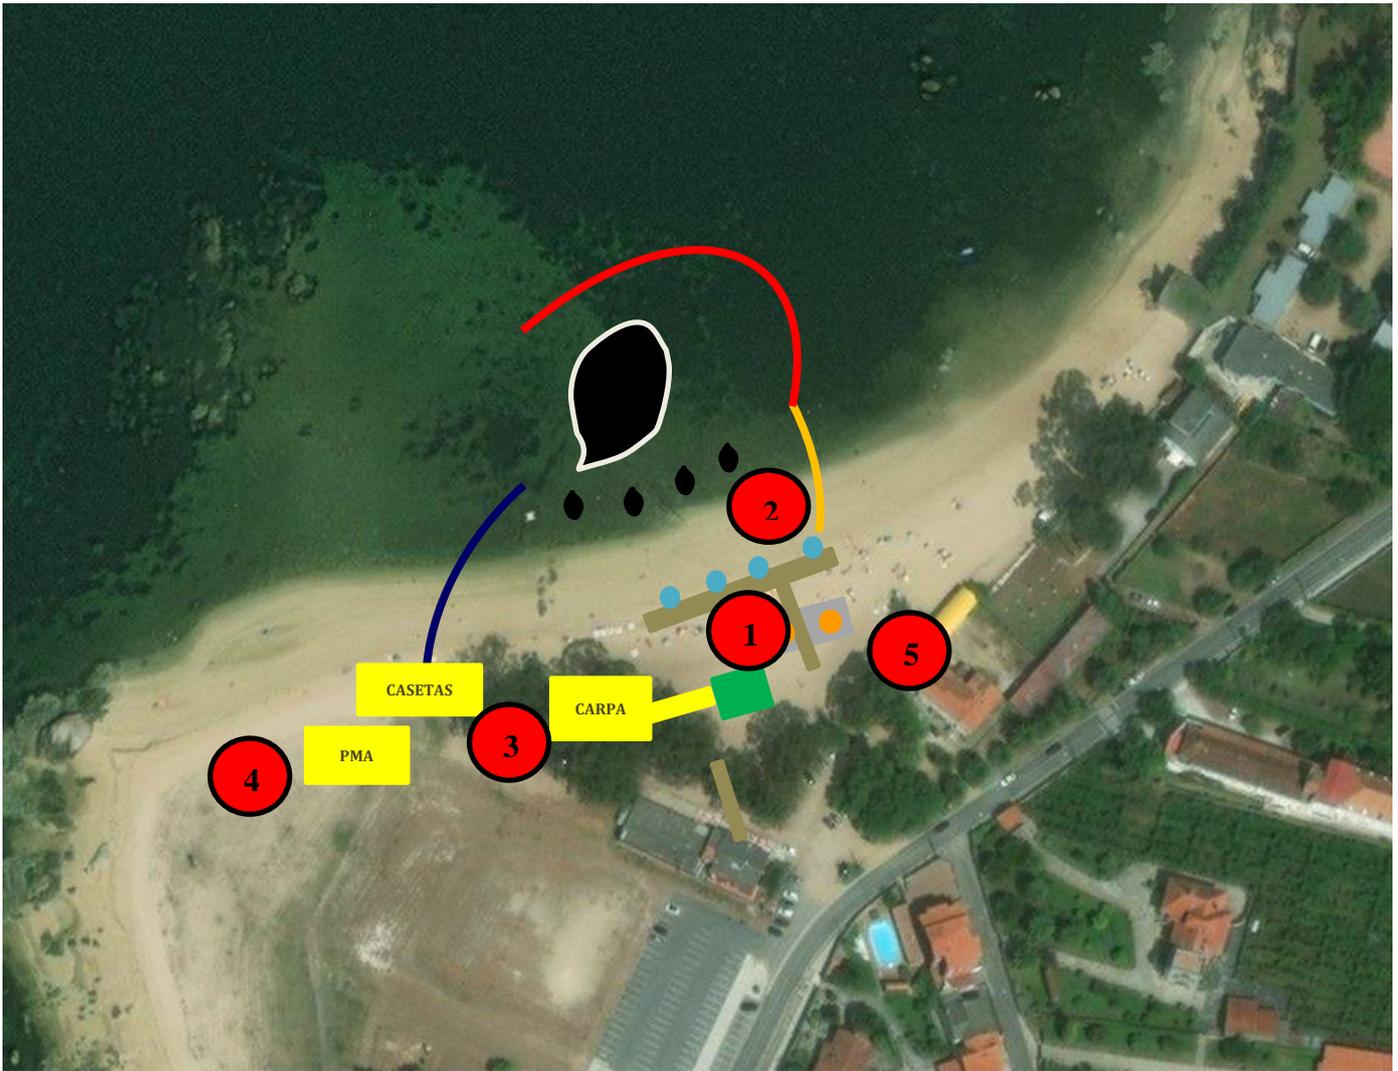
Ilustración 31. Puntos en la zona de intervención para las explicaciones de la jornada de formación.

En la ilustración 31 se muestra la localización de los citados puntos en la zona de intervención y la ilustración 32 muestra un momento de la presentación por parte de la Subdirectora General para la Protección del Mar.

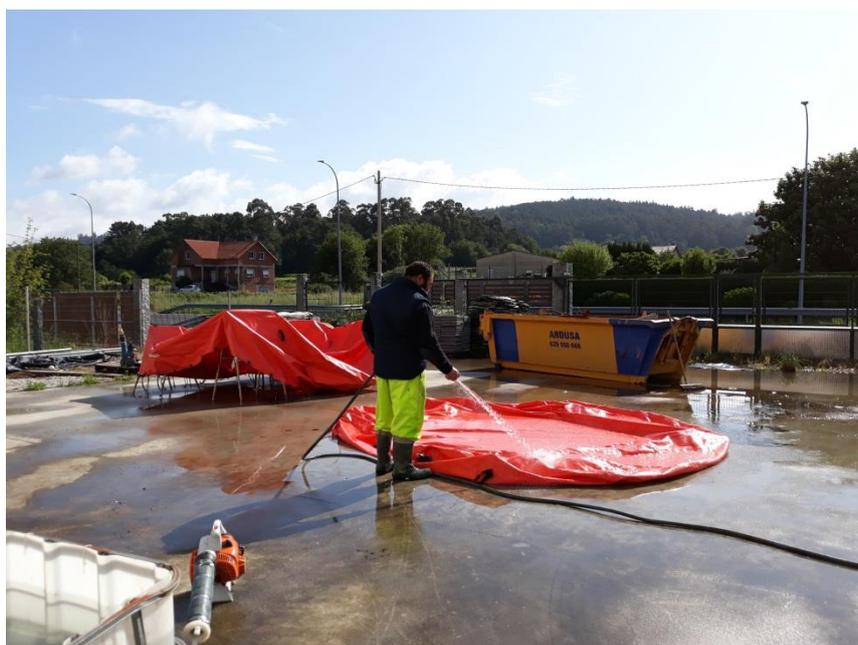
Se verifica antes de guardarse si existe algún daño en los mismos. Así, en las barreras selladoras se comprueba que no existe pérdida de presión o agua en las cámaras por pinchazos o roturas. Igualmente se comprueba el estado de las válvulas de inflado y llenado asegurándose de su correcto funcionamiento y sellado; también se revisan los cabos de remolque, partes metálicas, conexiones, grillería y cadenas de lastre con el cambio de los elementos dañados que fuese necesario. En los tanques de almacenamiento, se llenan con agua dulce hasta que la toma de agua de la válvula esté completamente cubierta con agua, comprobando el estado de las válvulas de drenaje, así como la comprobación del estado de la estructura metálica y del estado de las gomas de tensión para el Fast tank. De igual manera se comprueba si existen pinchazos o roturas en el tejido.

Ilustración 33. Limpieza de tanque autoportante.
