EXPERIENCIAS OBTENIDAS EN LA APLICACIÓN DE DISTINTAS TÉCNICAS DE BIOINGENIERÍA EN VARIAS ACTUACIONES EN EL MARCO DE LA ESTRATEGIA NACIONAL DE RESTAURACIÓN DE RÍOS.

Sánchez Martínez, Francisco Javier, García Díaz, José, Aparicio Martín, Mónica

Gerencia Control de Actuaciones Medioambientales, Dirección Técnica de Tragsa.

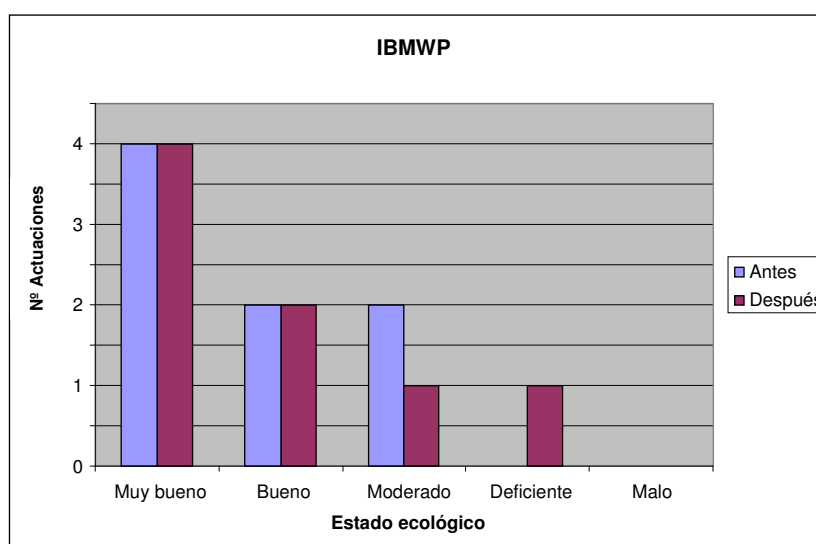
Gráfico 1. Evolución del nº actuaciones por estado ecológico según IBMWP.

En los siguientes gráficos se observa el nº de actuaciones por estado ecológico antes y después de ejecutar las técnicas para los índices biológicos e hidromorfológicos. Se puede apreciar que la mayor parte de las actuaciones se encuentran entre un estado muy bueno y bueno.

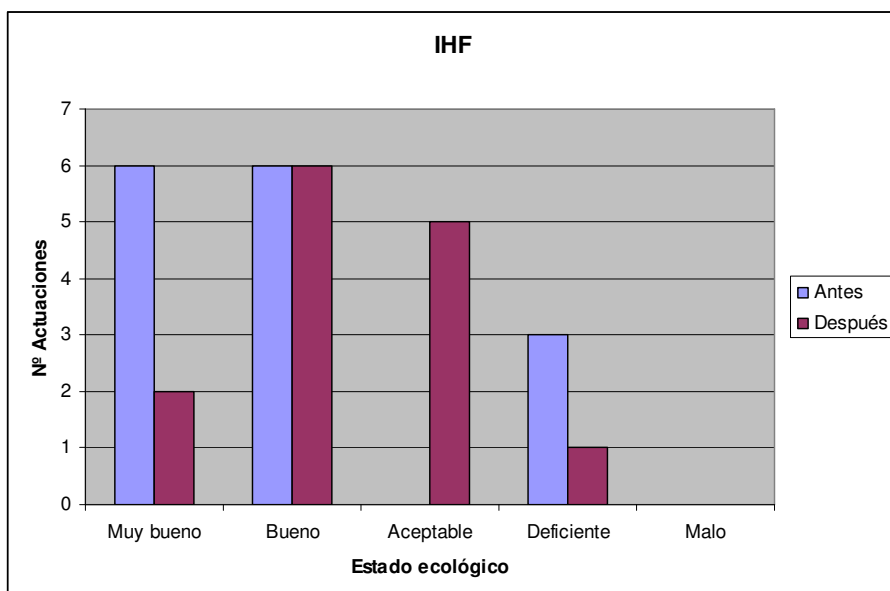
Gráfico 4. Evolución del nº actuaciones por estado ecológico según IHF.

En el análisis de la evolución del Índice de Hábitat Fluvial (IHF) destaca la disminución drástica de nº de actuaciones con estado muy bueno aumentando el nº de actuaciones con estado aceptable. Este descenso es

debido a que las obras generan perturbaciones puntuales sobre los hábitats presentes en el tramo intervenido.

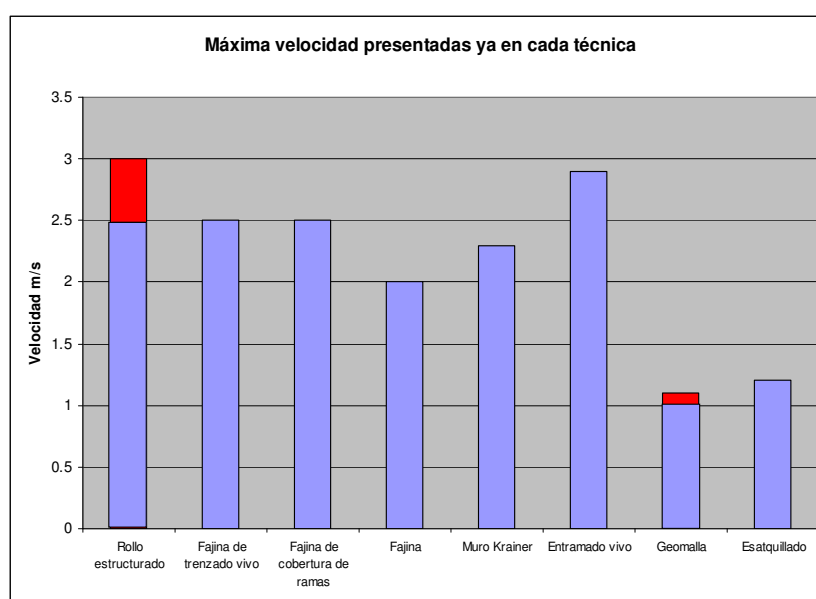
Las velocidades que ya se han registrado en las diferentes técnicas se pueden ver en los siguientes gráficos. Aquellas velocidades que han producido daños se han marcado en rojo.

Gráfico 19. Velocidades de flujo probadas en cada técnica.

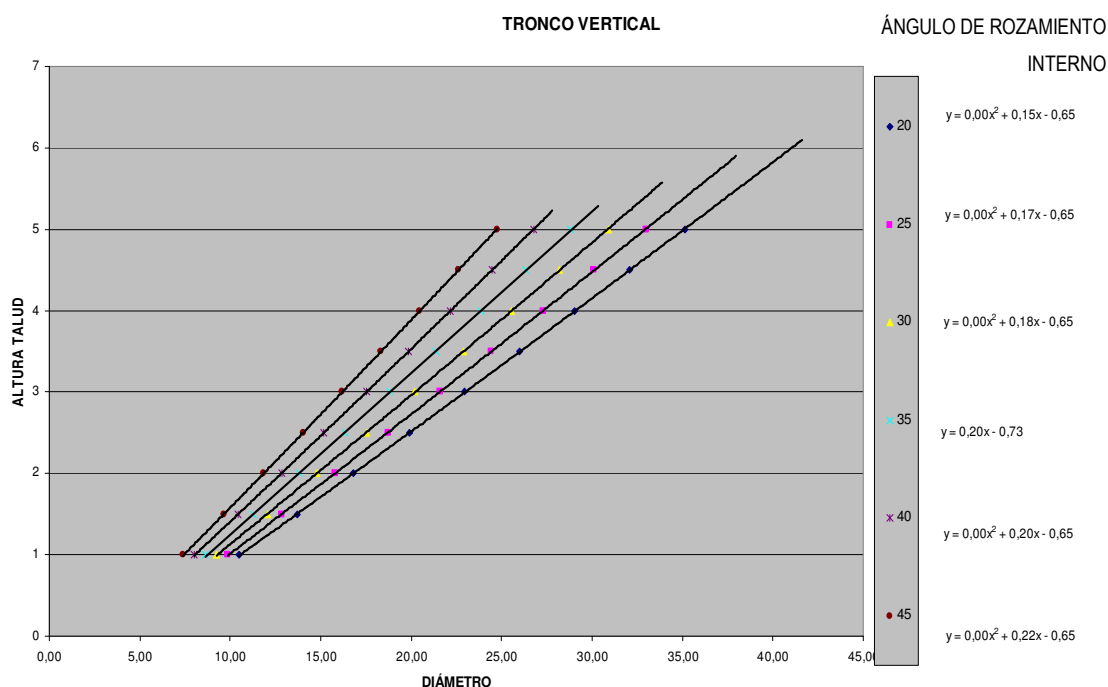
En el siguiente gráfico se muestran los datos de la relación de los diámetros en función de la altura del talud y de los ángulos de rozamiento interno:

Gráfico 24. Relación de diámetros en función de la altura del talud y los tipos de suelo.

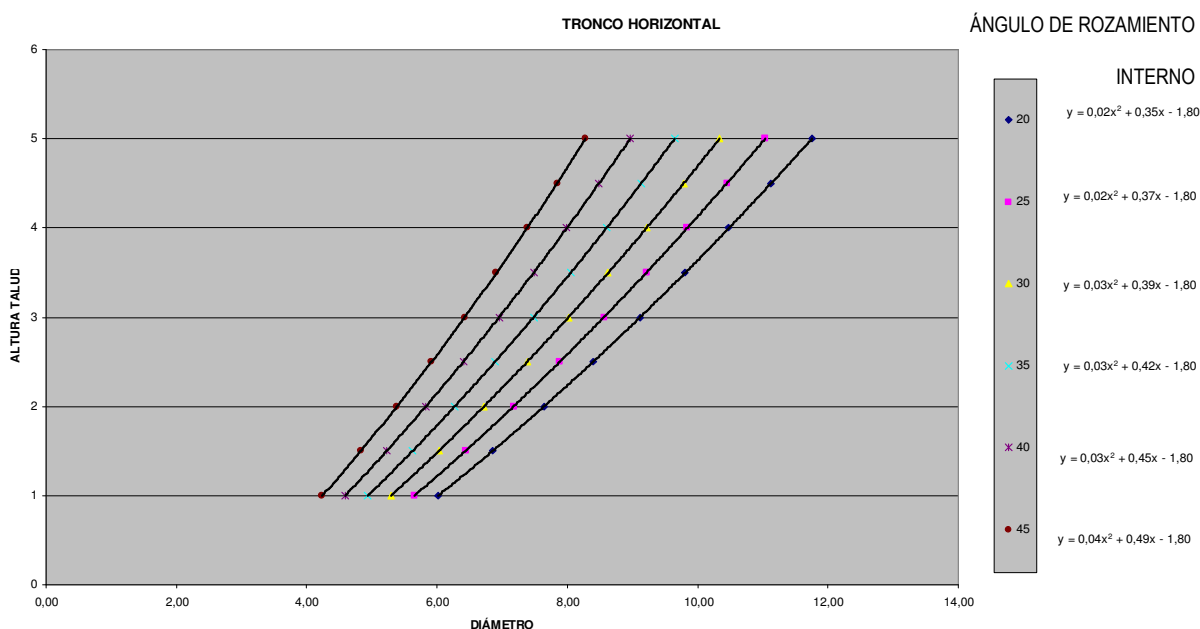
En el caso de los postes colocados horizontalmente, las dimensiones obtenidas mediante los modelos geotécnicos son los siguientes.

Gráfico 25. Relación de diámetros en función de la altura del talud y los tipos de suelo.

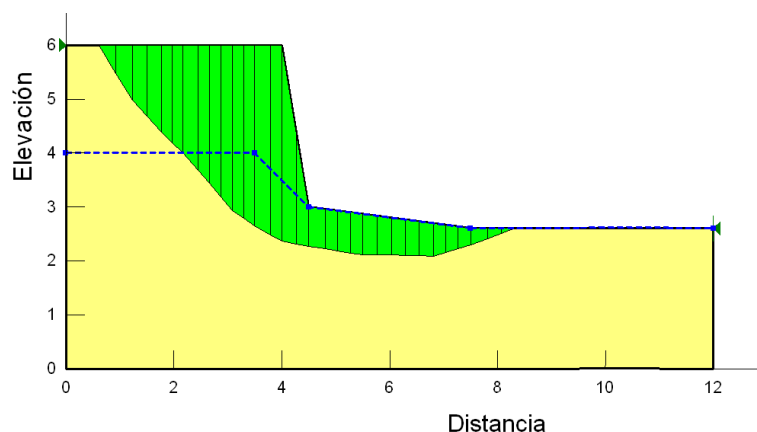
Asimismo se ha empleado un modelo matemático basado en la teoría de Mohr-Coulomb que describe la fractura del talud, es decir el posible círculo de deslizamiento.

Figura 7. Salida del modelo geotécnico suponiendo los parámetros más desfavorables del terreno.

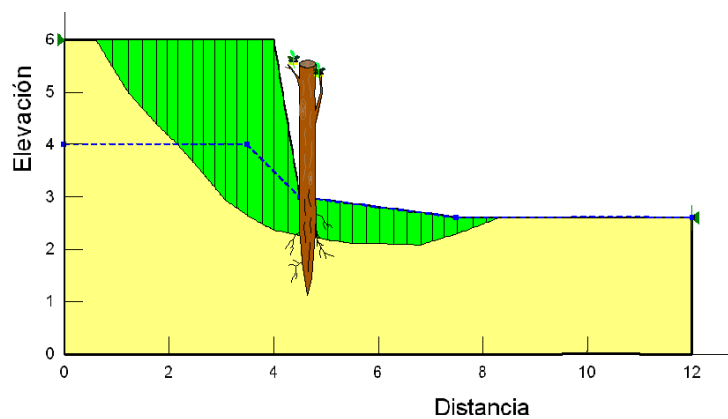
Figura 8. Croquis del talud y del poste vertical atravesando el posible círculo de deslizamiento.

Para asegurar el empotramiento del poste, se ha considerado como fuerza estabilizadora el empuje pasivo del terreno. Por lo tanto cuanto mayor sea la longitud de empotramiento, mayor será la fuerza estabilizadora. Se ha calculado la longitud a la que debe estar hincado el poste, para que el

momento generado por las fuerzas del empuje pasivo contrarreste al generado por el empuje activo.

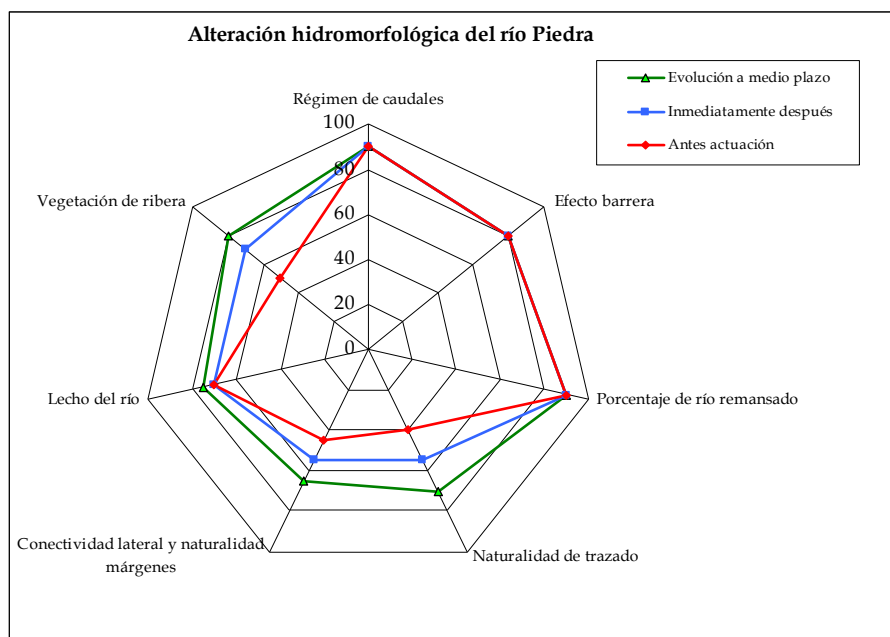
Una vez valorado cada parámetro se marca en un gráfico radial y se mide el área encerrada. Cuando mayor sea el área menos modificado será el cauce y mejor será su estado ecológico.

Gráfico 26. Prueba piloto de índice hidromorfológico que valore las obras de mejora ecológica.

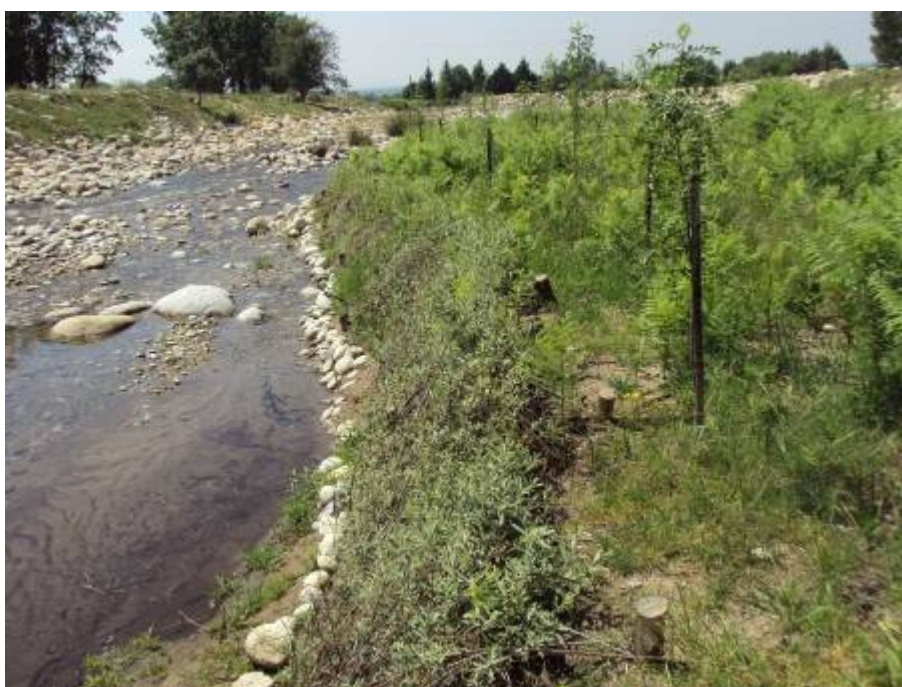
- En cuanto al material utilizado para confeccionar las coberturas de ramas es conveniente tener en cuenta la flexibilidad del material, que las varas a emplear superen 1 m de longitud para que puedan unir dos postes de fijación, así como que la base de las ramas se encuentre en contacto con el terreno. De este modo tendrán mayores posibilidades de enraizar.

Foto 1. Cobertura de ramas en actuación de garganta de Chilla (Candeleda, Ávila).

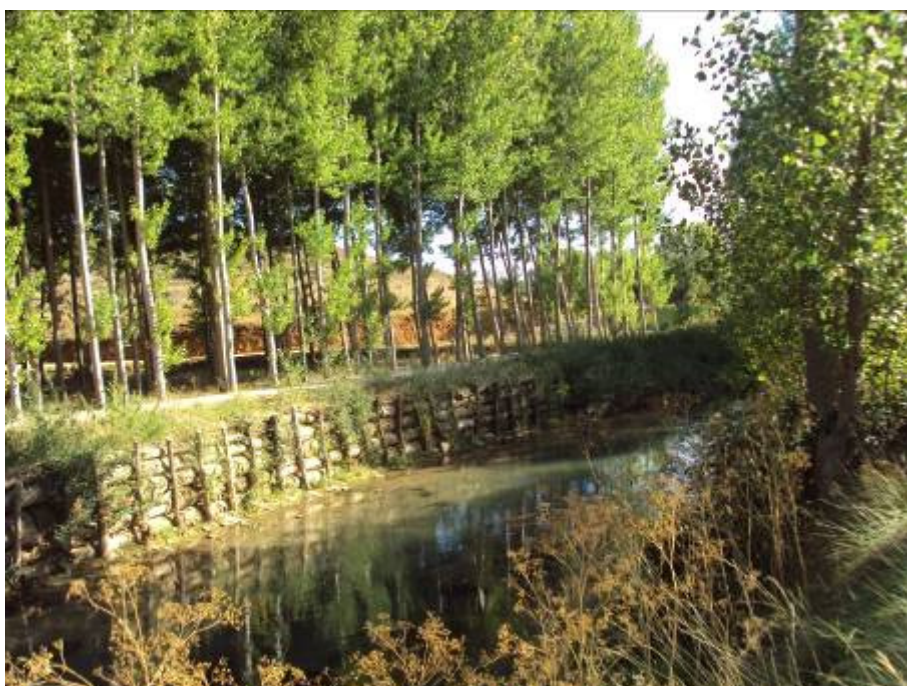
- Con respecto al relleno del trasdós, se deberán tener en cuenta las mismas premisas expuestas para el caso de las fajinas.
- El punto de empotramiento de los postes es el que soporta mayores solicitaciones, debidas a los empujes del terreno, generándose esfuerzos a flexión, por lo que deberá ponerse especial cuidado en que el material a emplear no presente ningún defecto (nudo, pudrición, grieta, etc.) que pueda afectar a la capacidad resistente de la estructura.

Foto 2. Empalizada en actuación de río Turia (Libros, Teruel).

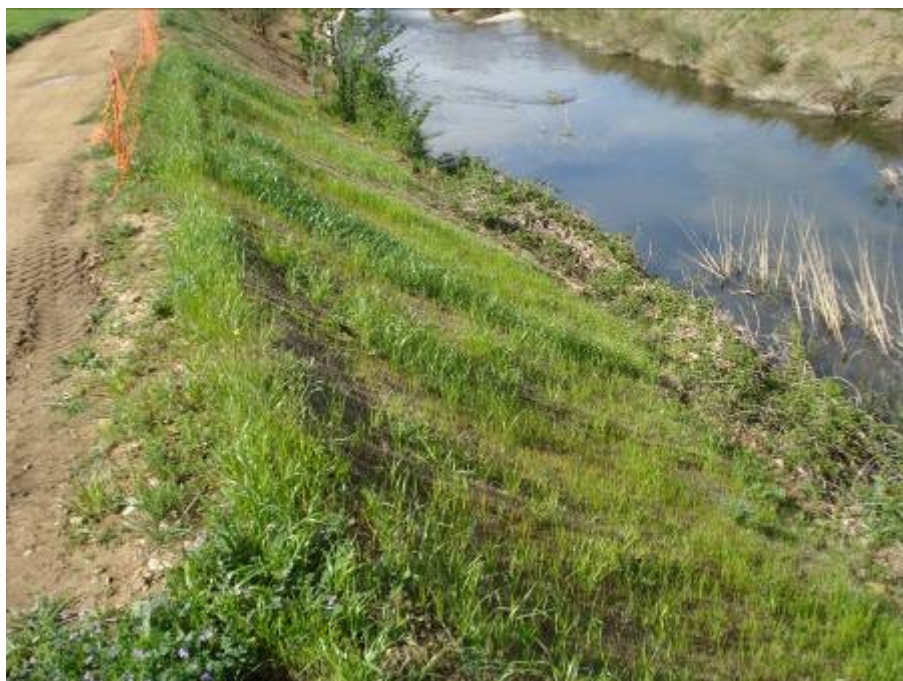
- Se recomienda el uso de la matriz orgánica desde la orilla hasta la mitad del talud cubriendo la primera banda pues reduce costes y se protege la zona más próxima al cauce que es la más afectada en caso de crecidas.

Foto 3. Red orgánica en actuación de río Bañuelos (Fernán Caballero, Ciudad Real).

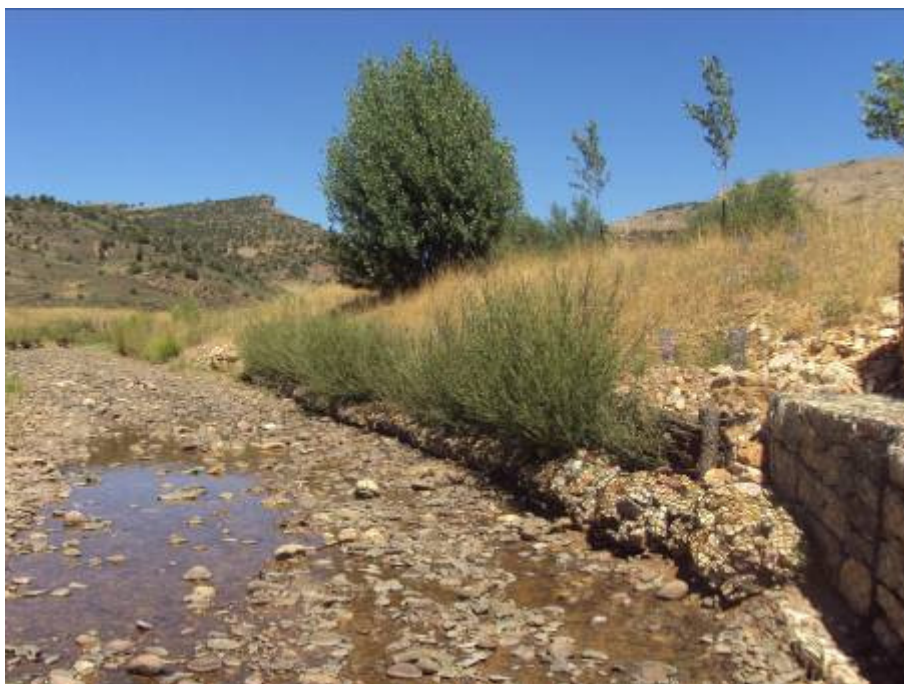
- Se destaca la funcionalidad del gavión flexible como complemento a otras técnicas, en la base de los taludes o protegiendo el arranque de las mismas.

Foto 4. Gavión cilíndrico flexible en actuación de río Linares (Riba de Saelices, Guadalajara).

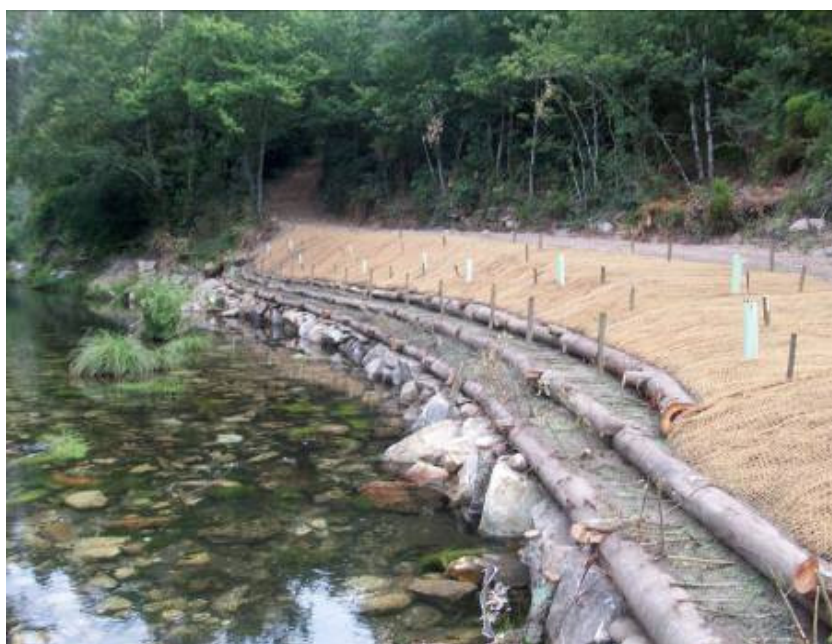
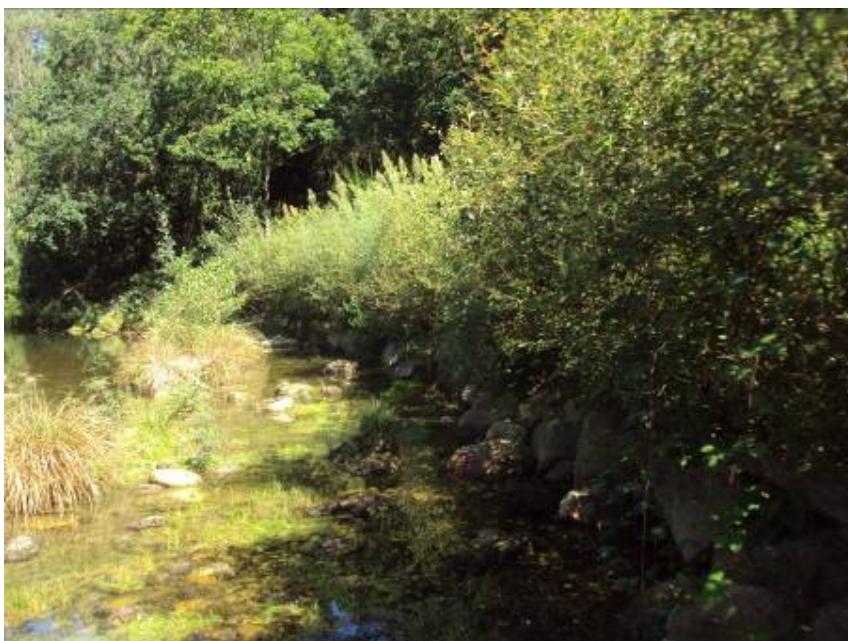
- Las estaquillas insertadas deben ser especies autóctonas de ribera con gran capacidad vegetativa como las salicáceas propias de cada actuación.
- El material de relleno debe tener una granulometría continua para evitar el lavado pero conteniendo elementos finos suficientes que favorezcan el desarrollo de la vegetación.

Foto 5. Muro Krainer recién ejecutado en actuación de río Tamuxe (Oia, Pontevedra).

Foto 6. Muro Krainer después de dieciocho meses en actuación de río Tamuxe (Oia, Pontevedra).

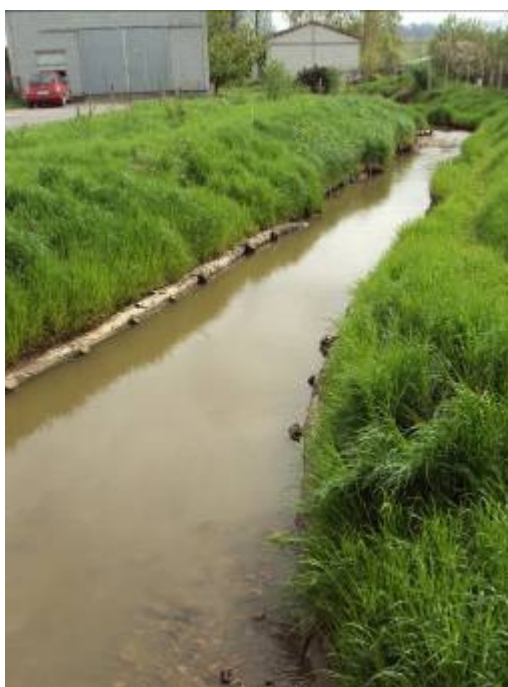
- Protección con material vegetal (troncos, tocones, árboles enteros, etc.)
- Este tipo de estructuras han soportado velocidades de flujo de 3,5 m/s.
 - El material vegetal procedente de tratamientos selvícolas reduce los costes en la ejecución de las técnicas.
 - Se protege la base del talud con un impacto paisajístico y visual mínimo.
 - La ejecución de deflectores con este material permite modificar la dirección del flujo para proteger otras técnicas y crear remansos que en el futuro supondrán la creación de nuevos hábitats mejorando el estado ecológico del curso fluvial.

Foto 7. Troncos protegiendo la base del talud en actuación de arroyo de Vega del Rey (Cacabelos, León).

la actuación del arroyo Vega del Rey se han colocado troncos y biorrollos protegiendo la base del talud y mientras que hasta un 95 % de biorrollos han sufrido desperfectos y han sido arrancados, los troncos han permanecido el 100 %. Si bien, en cuanto al porcentaje de cobertura de herbáceas, el rollo resulta ser más proclive a ser colonizado.
