**Código de Reserva** ES030RNF085  
**Nombre de Reserva** Río Gévalo  
**Tipo de Reserva** Reserva Natural Fluvial

## LOCALIZACIÓN DE LA RESERVA

**DEMARCACIÓN HIDROGRÁFICA** Tajo  
**COMUNIDAD AUTÓNOMA** Castilla La Mancha  
**PROVINCIA** Toledo  
**LONGITUD TOTAL (km)** 19,25

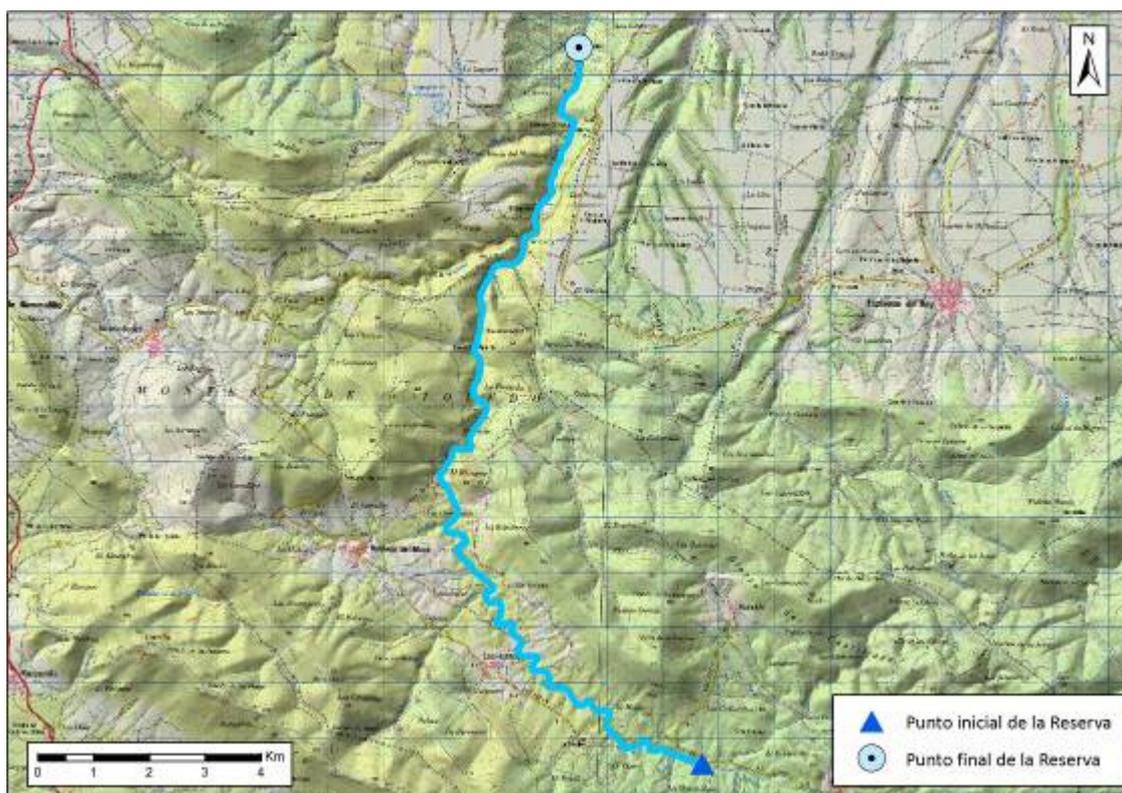
COORD. PUNTO INICIO CAUCE UTM ETRS89 30N	X	Y
Río Gévalo	342.609	4.382.306
COORD. PUNTO FINAL RESERVA UTM ETRS89 30N	340.399	4.395.276
