MINISTERIO
DE AGRICULTURA, ALIMENTACIÓN
Y MEDIO AMBIENTE

Río Manzanares aguas abajo del embalse de "El Pardo": EVOLUCIÓN HISTÓRICA Y ESTADO ACTUAL

El Pardo, 10 de marzo de 2016

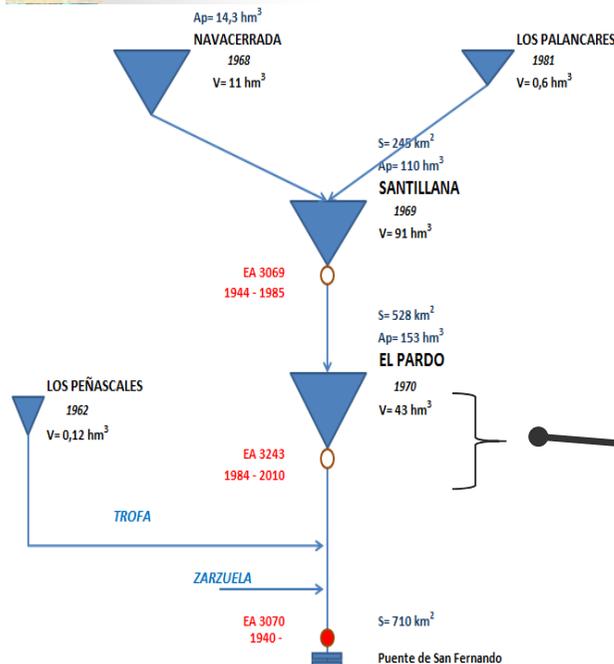
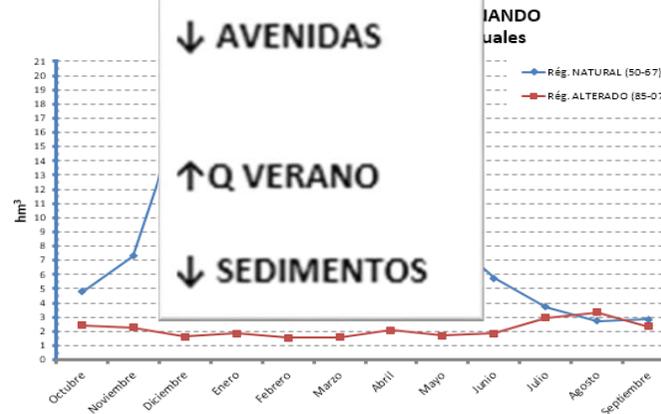
hm^3	m^3
Rég. NATURAL (50-67)	148	131.1
Rég. ALTERADO (85-07)	75.2	33.6

m^3/s
Rég. NATURAL (Estimado)	56.8
Rég. ALTERADO (85-07)	21.7

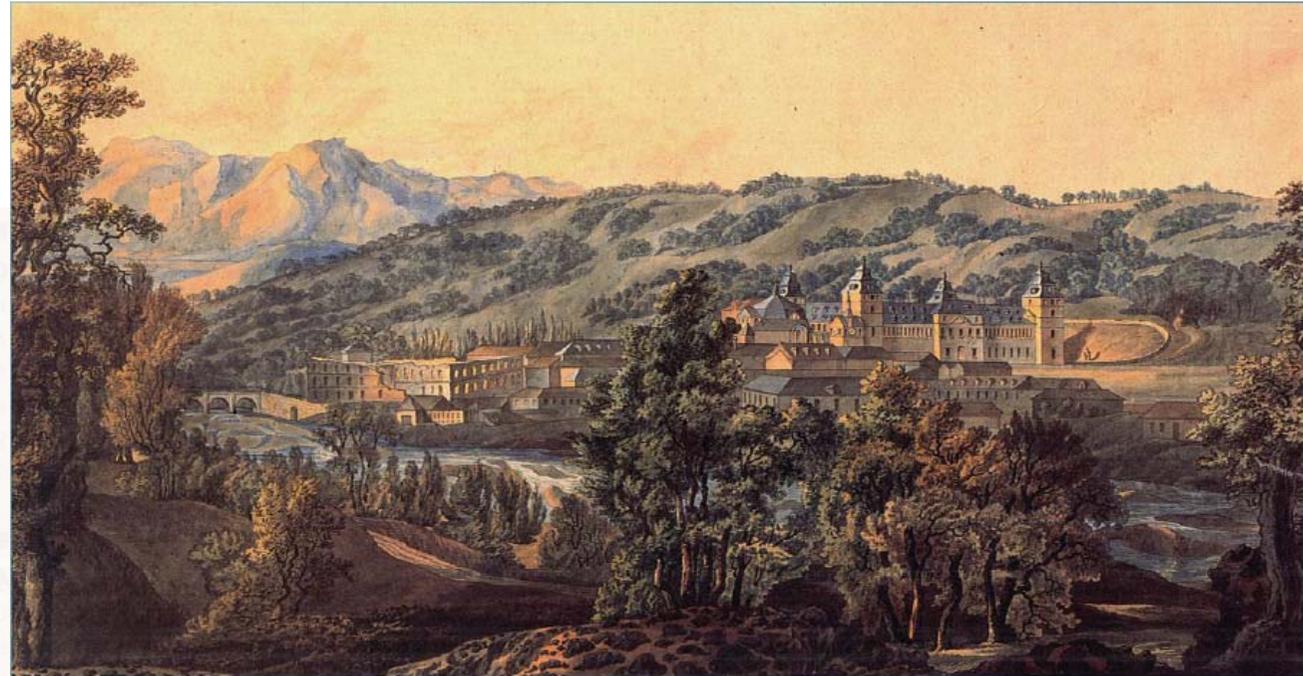
Pintura anónima del siglo XVIII, con el río a su paso por El Pardo. Puede apreciarse su amplio cauce con varios canales trenzados entre bancos de arena e islas, aguas abajo del Puente de Capuchinos.

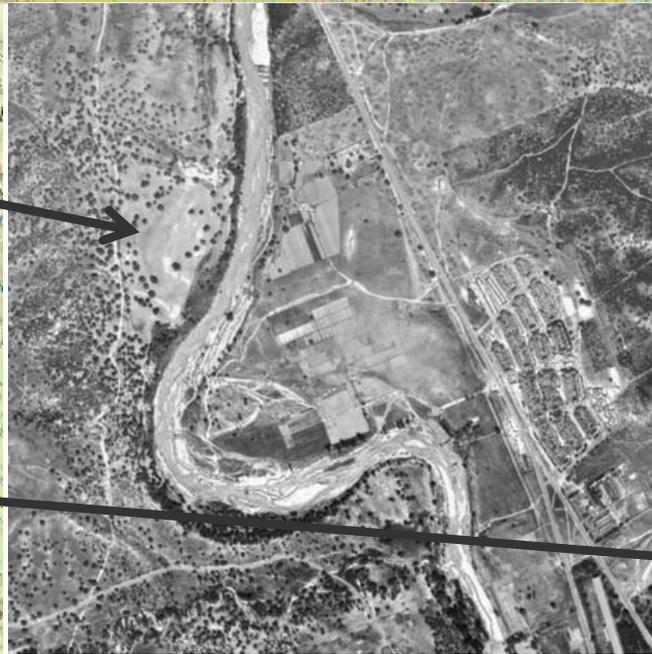
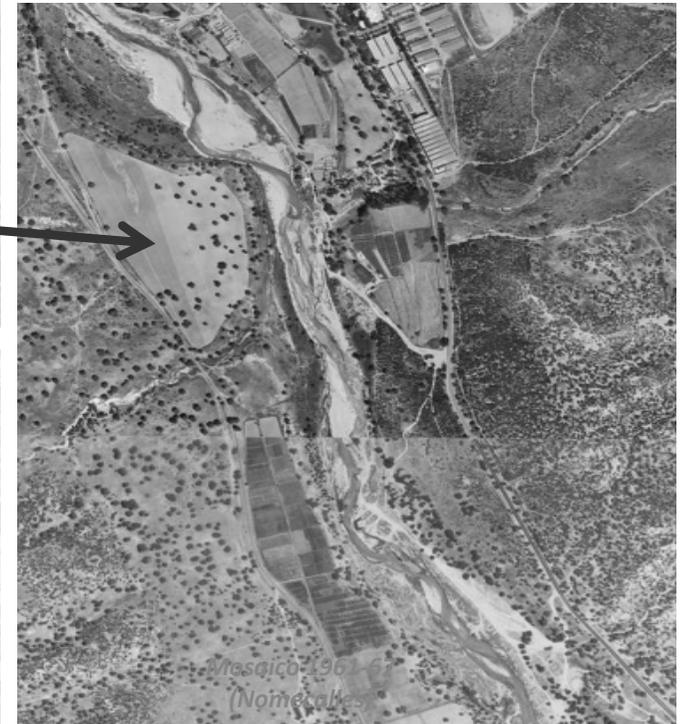
Pie de monte cuenca granítica (arenas).

Régimen pluvio-nival con sequía estival muy marcada.

- ✓ Trenzado (macrocauce)
- ✓ Barras e islas activas (sin vegetación estable)
- ✓ Brazos secundarios dinámicos

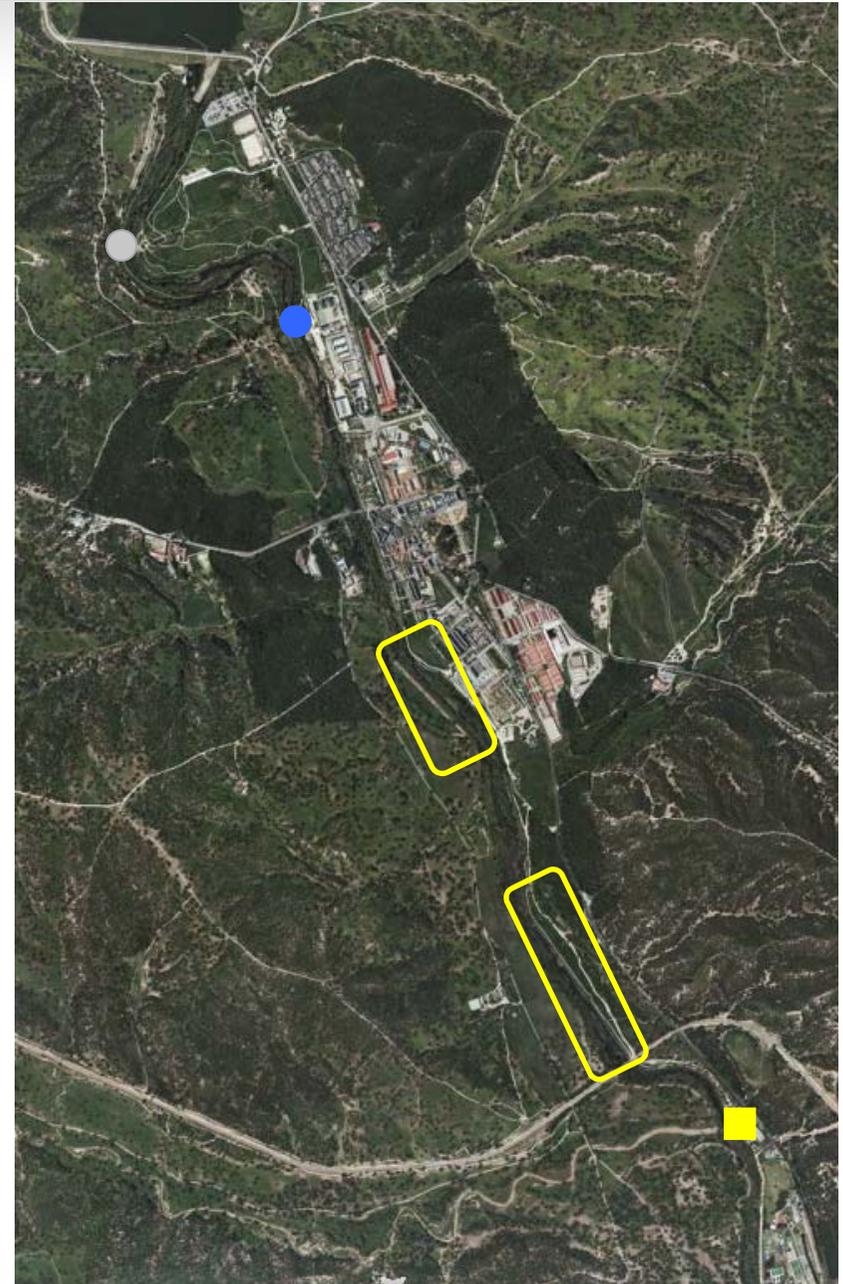
- Efecto “azud” de la cuña de sedimentos de Trofa. ■
- Efectos de obras transversales:
 - Azud ●
 - EA 3243 (Demolida) ●
- Efectos de obras longitudinales: Relleno y taludes para ocupación del espacio de movilidad fluvial. □

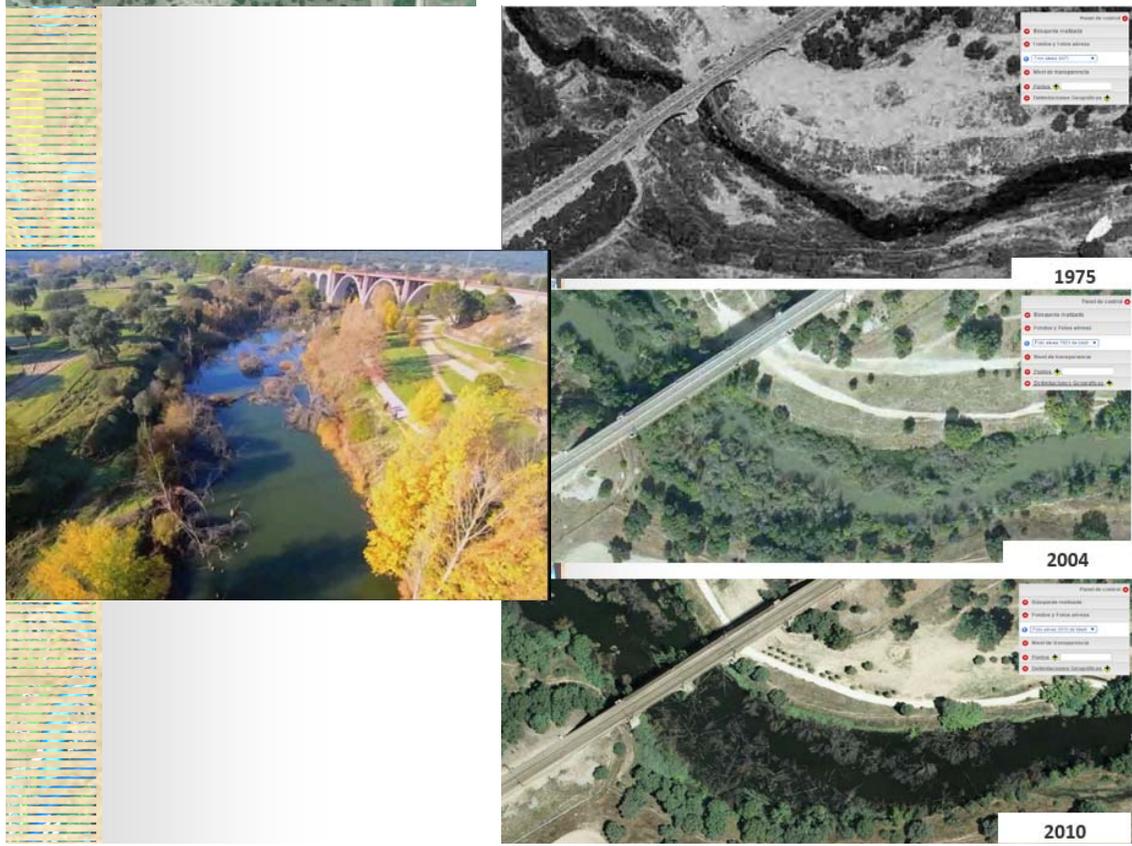
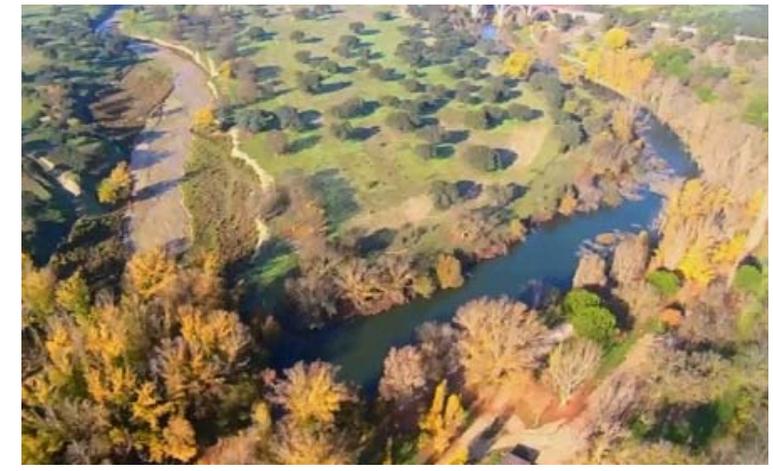
Se crea un dique "pseudonatural", con "cota de coronación" creciente, que genera aguas arriba un importante remanso.

La mortandad en la vegetación, se debe a la progresiva elevación de la cota de la barra de sedimentos, que induce el consiguiente incremento de cota de lámina de agua del remanso.

- La reducción de avenidas en el Manzanares, le inhabilita para movilizar los sedimentos aportados por Trofa.
- La estabilidad de los sedimentos, la homogeneización del régimen de caudales y la disponibilidad de agua en verano, favorece la colonización y desarrollo de vegetación, que consolida los sedimentos.

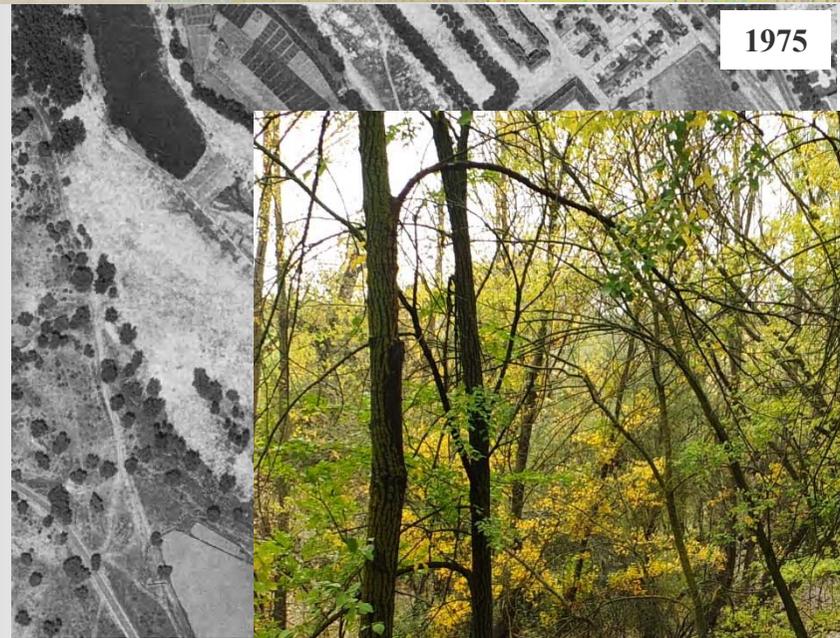
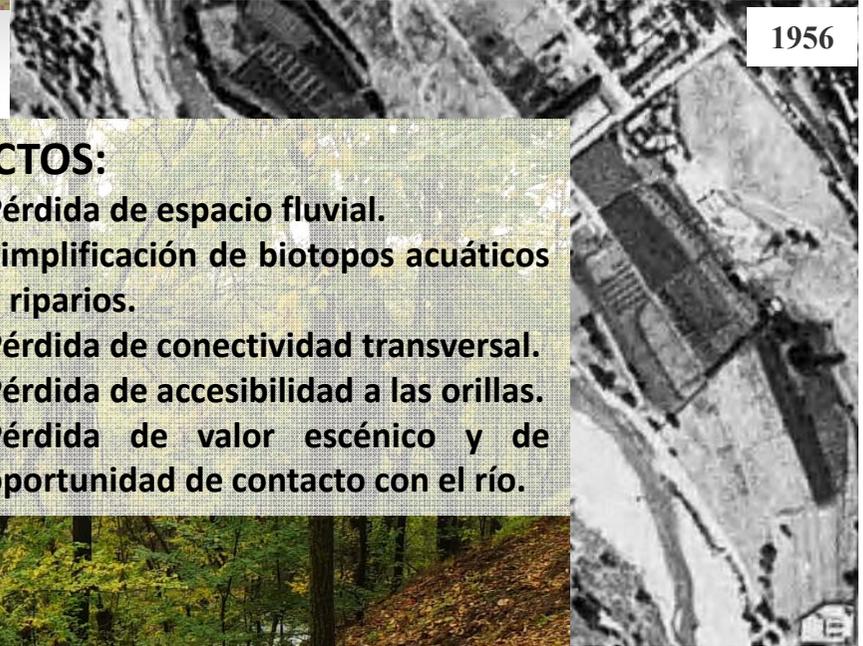
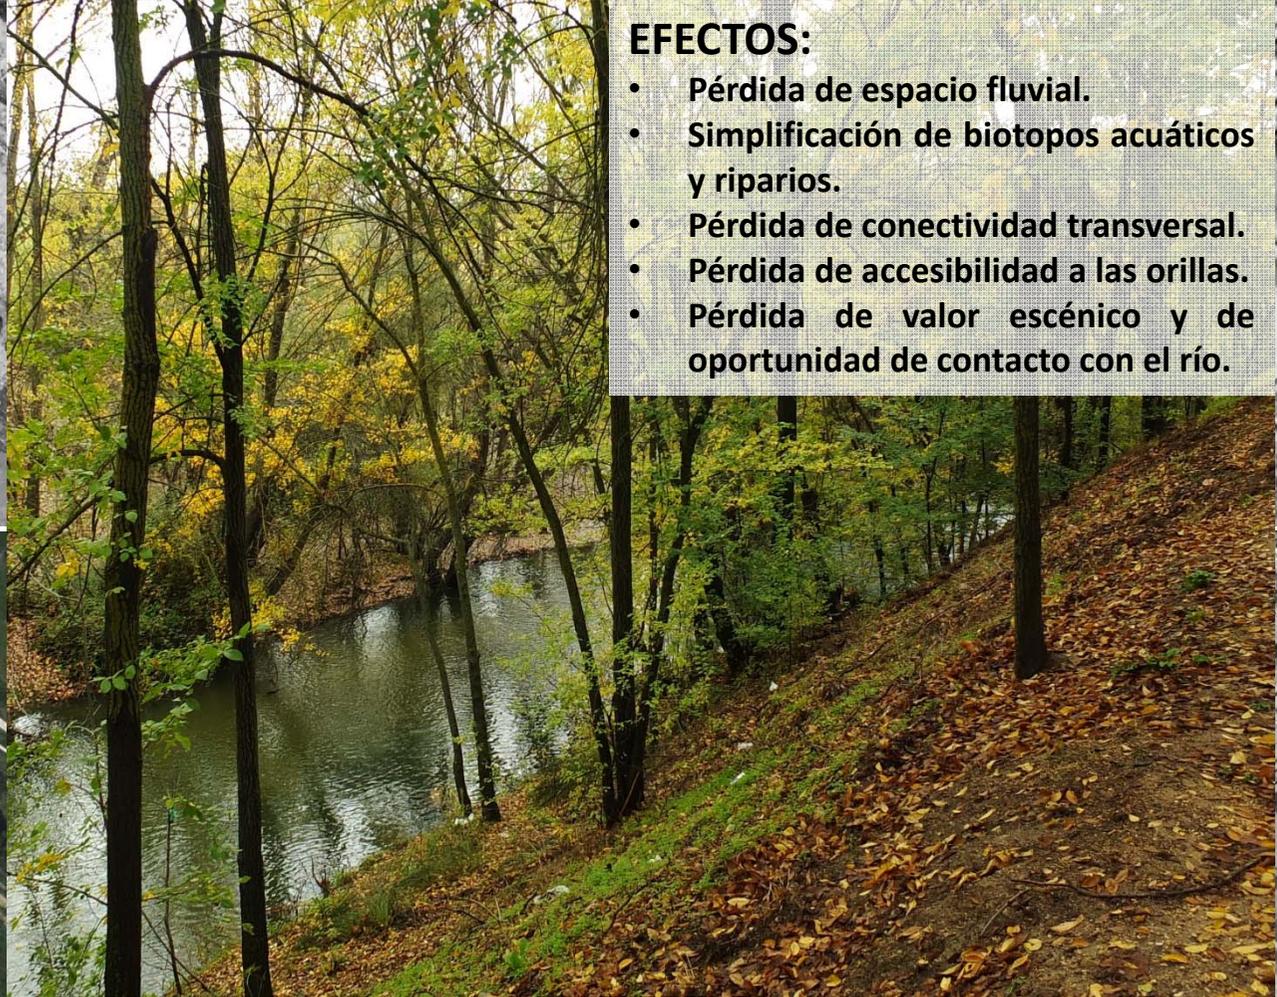
• **Actual** (efecto obras longitudinales)

EFFECTOS:

- Pérdida de espacio fluvial.
- Simplificación de biotopos acuáticos y riparios.
- Pérdida de conectividad transversal.
- Pérdida de accesibilidad a las orillas.
- Pérdida de valor escénico y de oportunidad de contacto con el río.

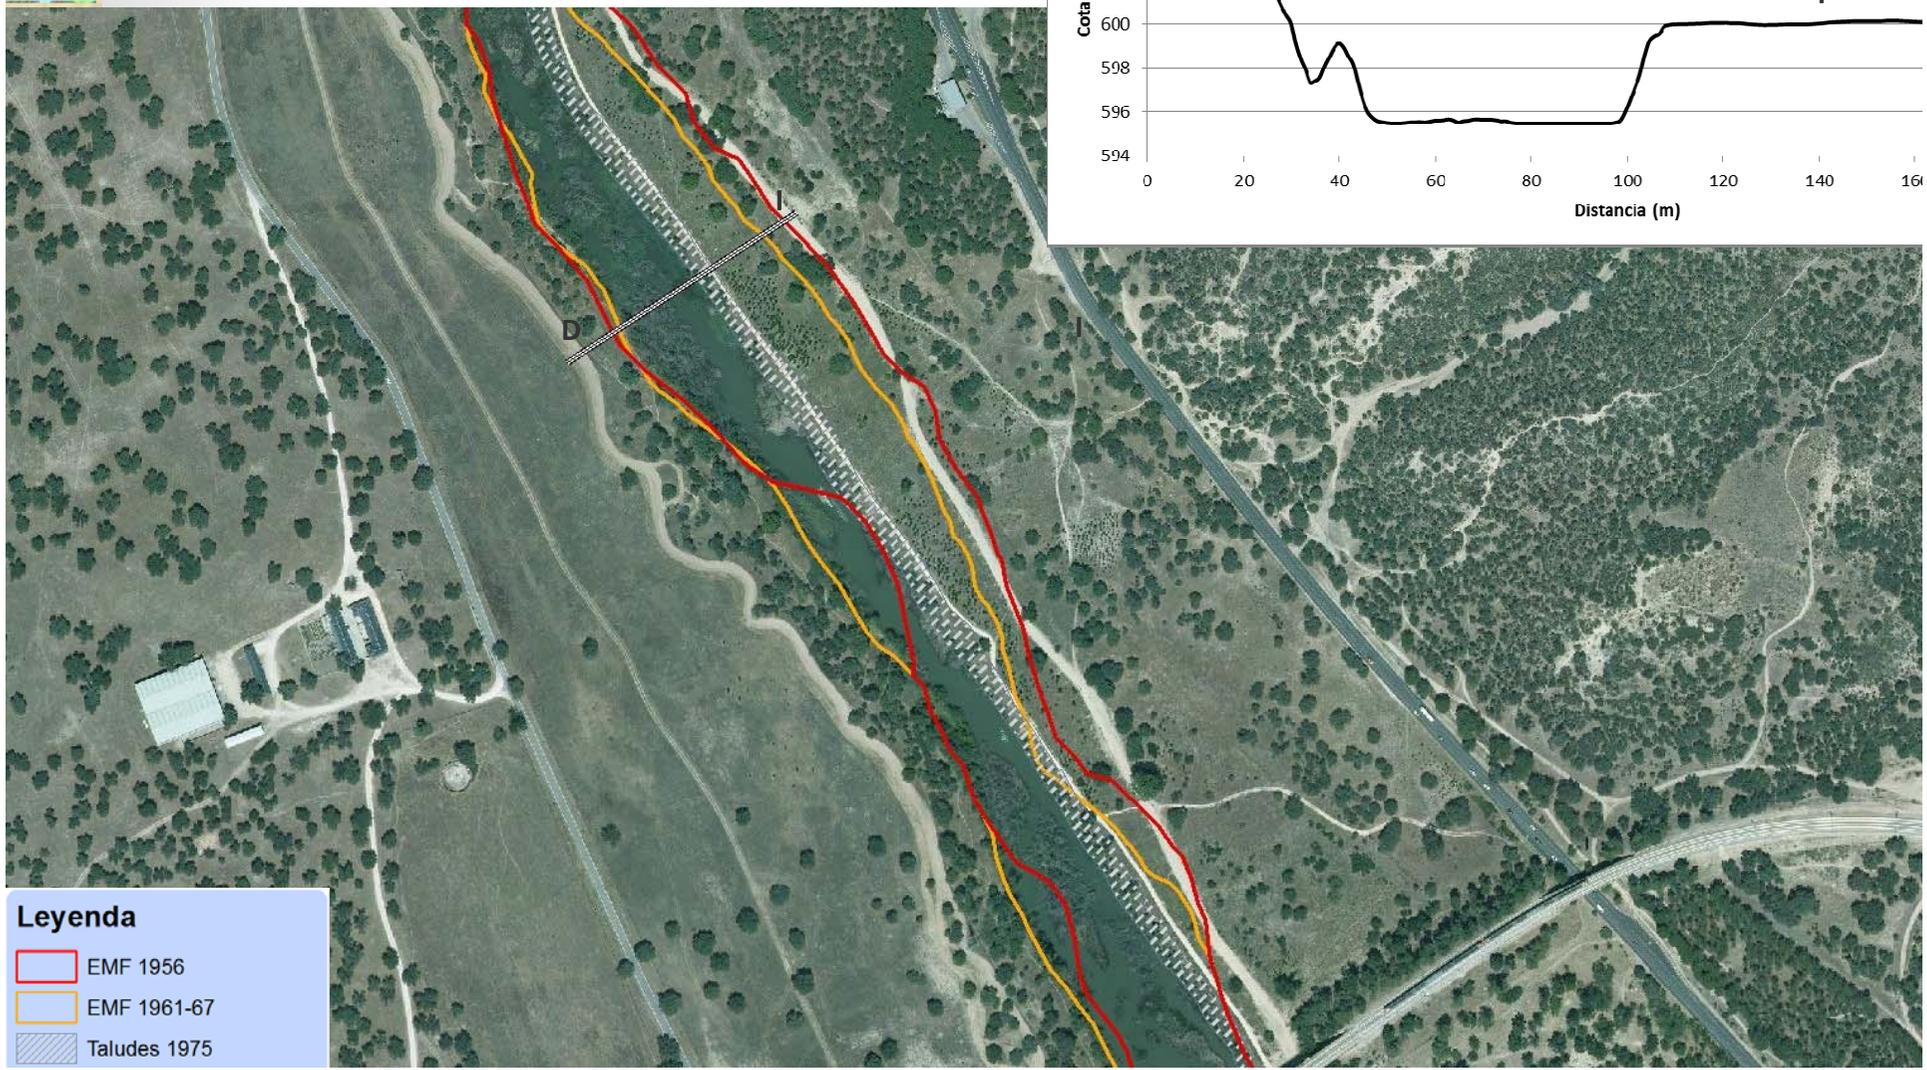
Aguas arriba del puente del ferrocarril:

- EMF 1956
- EMF 1961-67
- Taludes 1975

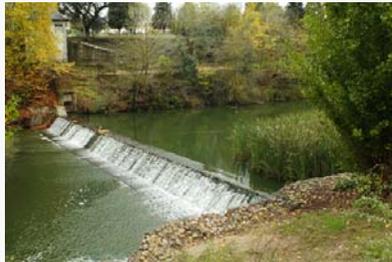
Azud

- Se construye por primera vez a finales de los años cincuenta.
- Es reconstruido varias veces tras distintas avenidas que lo desmantelan.
- La fábrica actual es de 1991.

- Genera un remanso que alcanza la estación de aforos de Mingorrubio (EA 3243), hoy demolida.
- Barrera para la ictiofauna.
- Desarrollo significativo pero lento de helófitos (*Typha sp.*)

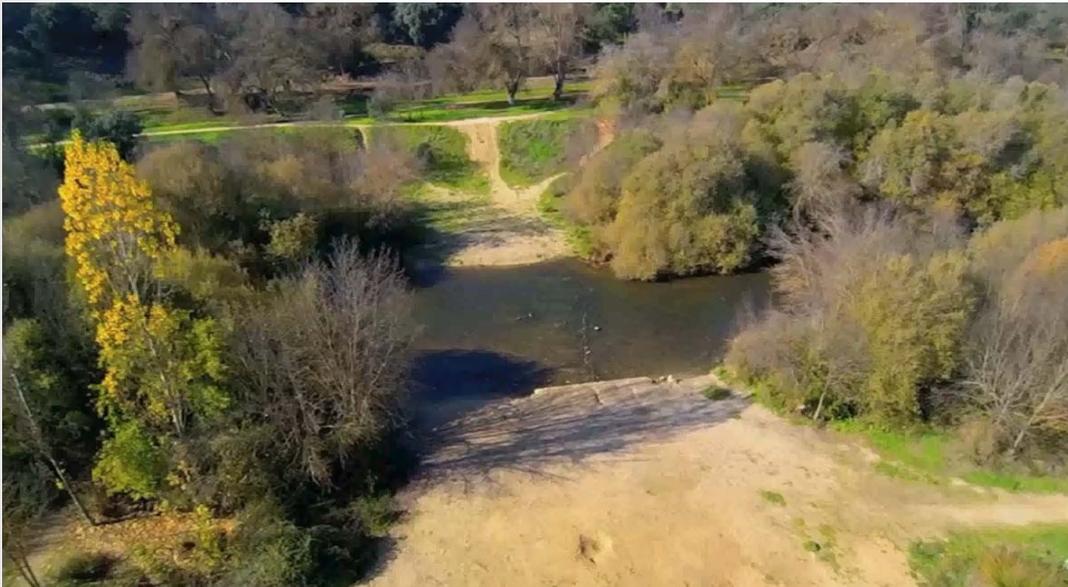
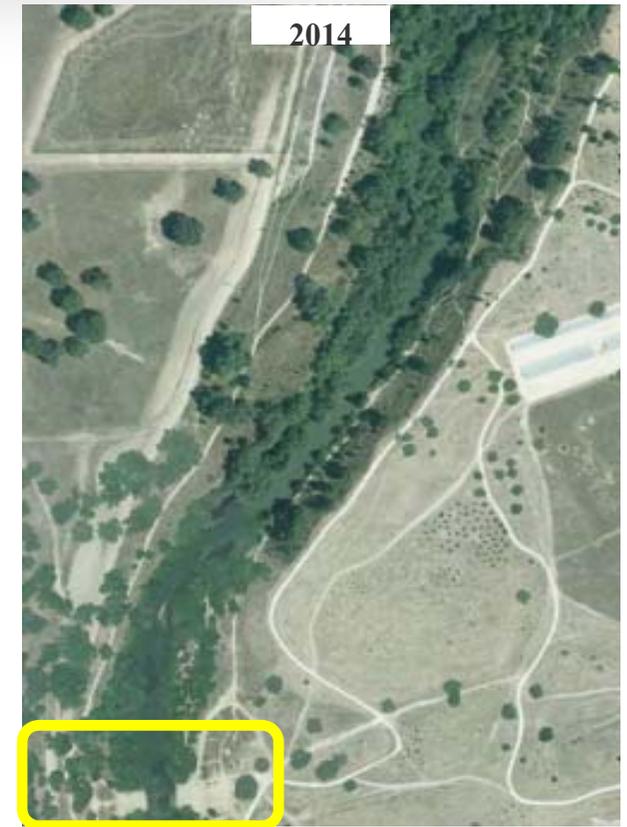
Estación de aforos 3243

- Genera un remanso que alcanza la unión de la entrega del desagüe de fondo y del aliviadero.
- Se ha desarrollado un soto denso.
- Desarrollo de helófitos bastante limitado.
- La demolición no ha propiciado el inicio del reequilibrio del tramo.

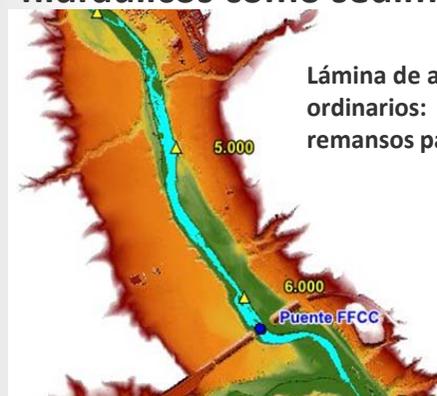
MODELO HIDRÁULICO BIDIMENSIONAL

Lámina de agua para los caudales ordinarios: Verificación de remansos para $Q(50\%) = 0,9 \text{ m}^3/\text{s}$

$Q_{c_{med}} = 21,7 \text{ m}^3/\text{s}$

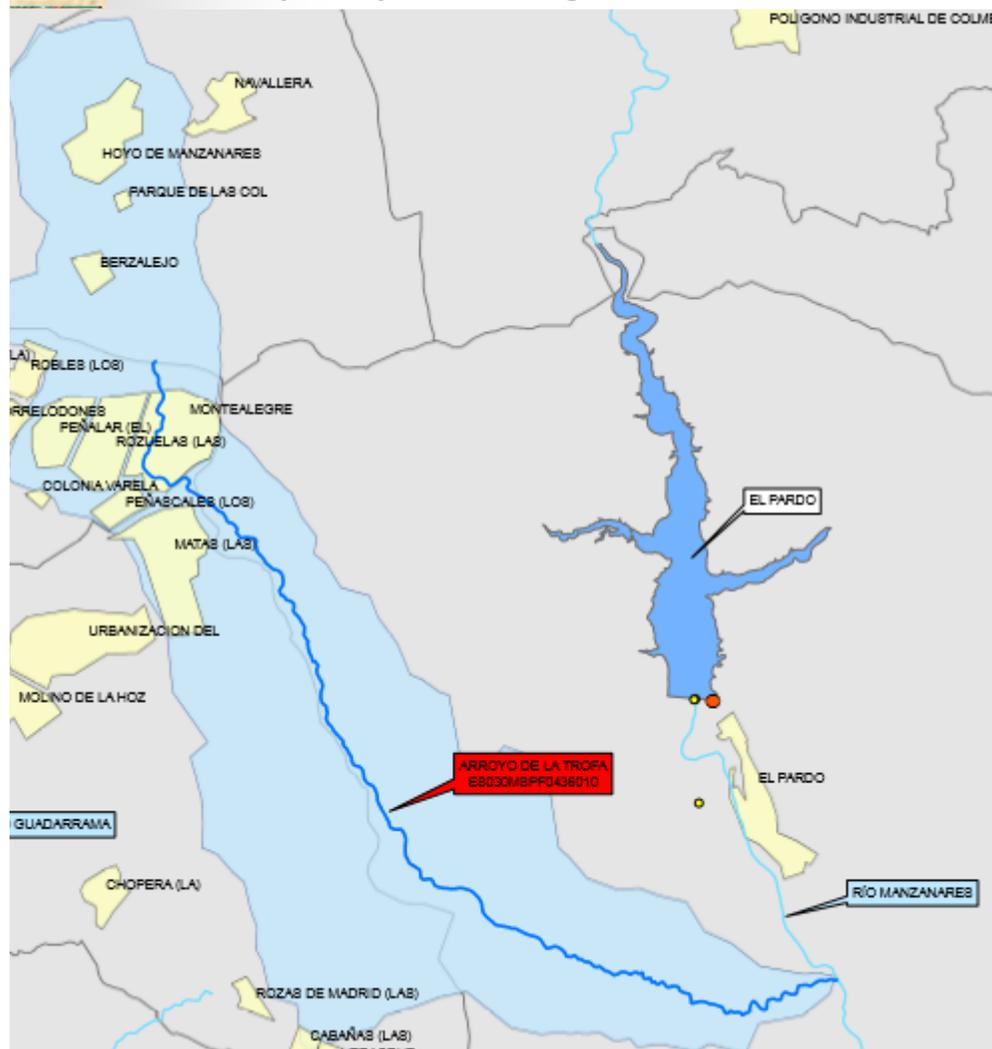
- Cambio de uso del suelo (urbanización)
- Disminución de la vegetación en contacto con el suelo y compactación por incremento de la carga cinegética
- Limitaciones en la regeneración de la vegetación de ribera por la presión cinegética

- ↑ escorrentía
- ↑ caudales
- ↓ estabilidad de taludes de orilla
- incisión

T. Periodo de retorno	Q (m ³ /seg)	
	1956	2015
10	5	21
25	16	37
50	25	51
100	38	68

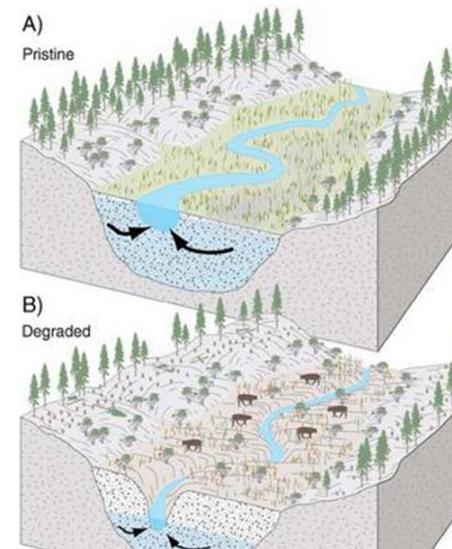
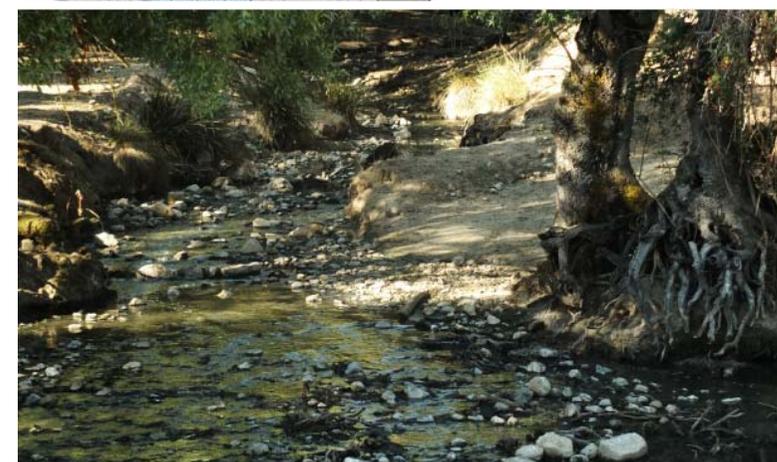
Estado original y degradado de un tramo con **"Síndrome de la cuenca urbanizada"** y exceso de carga ganadera.

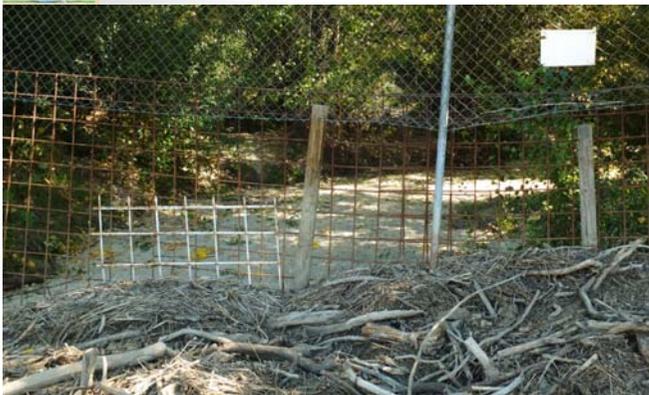
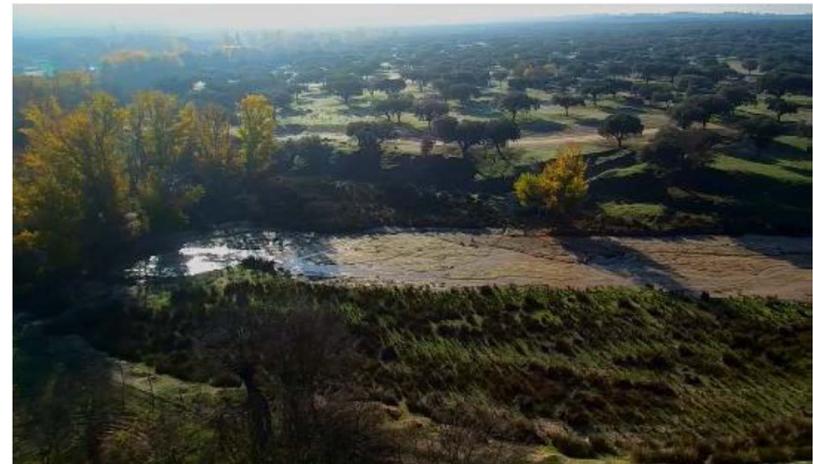
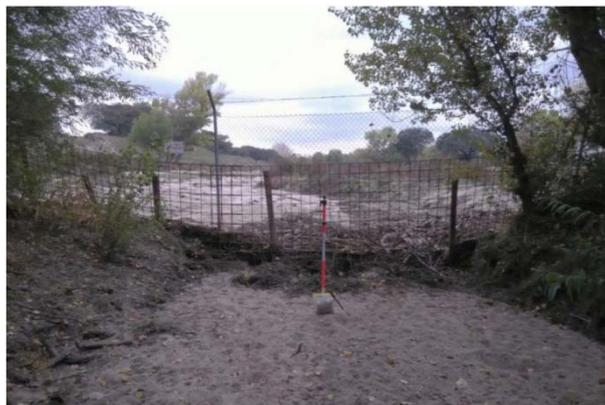
- Permitir la salida de caudales líquidos, sólidos y restos vegetales.
- Impedir la salida de reses.
- Impedir la entrada de personas (seguridad Jefatura del Estado)

- Importantes limitaciones para poder cumplir los tres requisitos.
- Contribuye a generar un notable acúmulo de sedimentos.
