**CONTRATO DE SERVICIOS PARA EL CUMPLIMIENTO DEL PROGRAMA DE VIGILANCIA AMBIENTAL, CONTROL VIGILANCIA Y SEGURIDAD Y SALUD DE LAS OBRAS DE:**  
**"DRAGADO AMBIENTAL DE LOS SEDIMENTOS DE LA RÍA DE O BURGO"**  
**Proyecto cofinanciado por los fondos FEDER 2014-2020**

**OPE\_01 – SÍNTESIS DE INFORME DE SEGUIMIENTO AMBIENTAL. JULIO 2022.**

### SÍNTESIS DE INFORME JULIO 2022

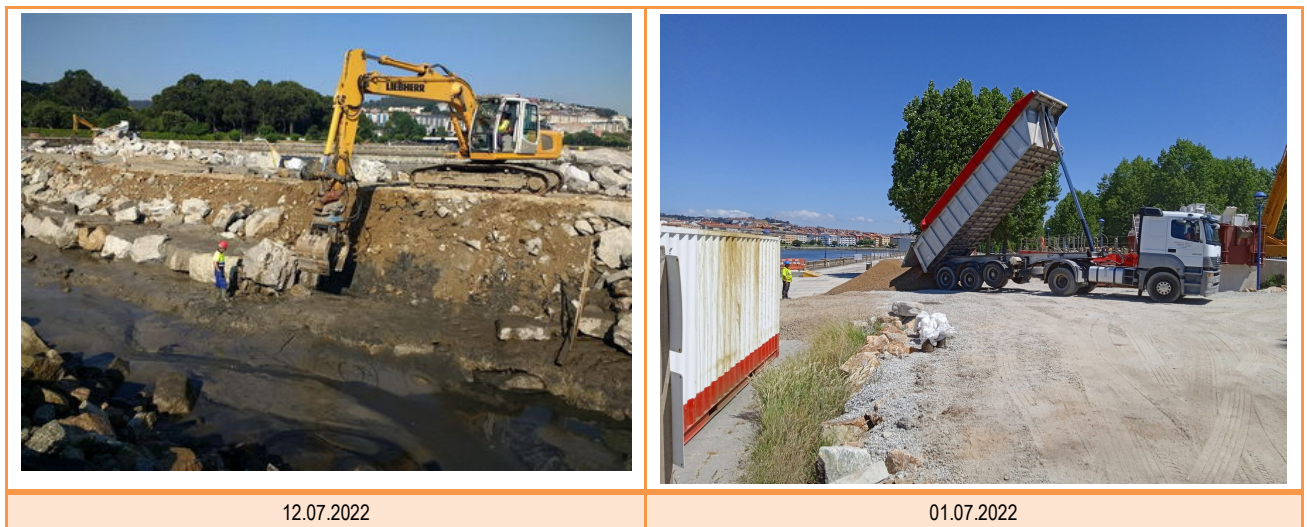
El aporte de material para la ejecución para la formación del recinto de confinamiento y la canalización del Rego de Trabe implica el tránsito de camiones y empleo de maquinaria. Se comprueba periódicamente el marcado CE de la maquinaria de obra y la cubrición de los camiones de aporte de material.

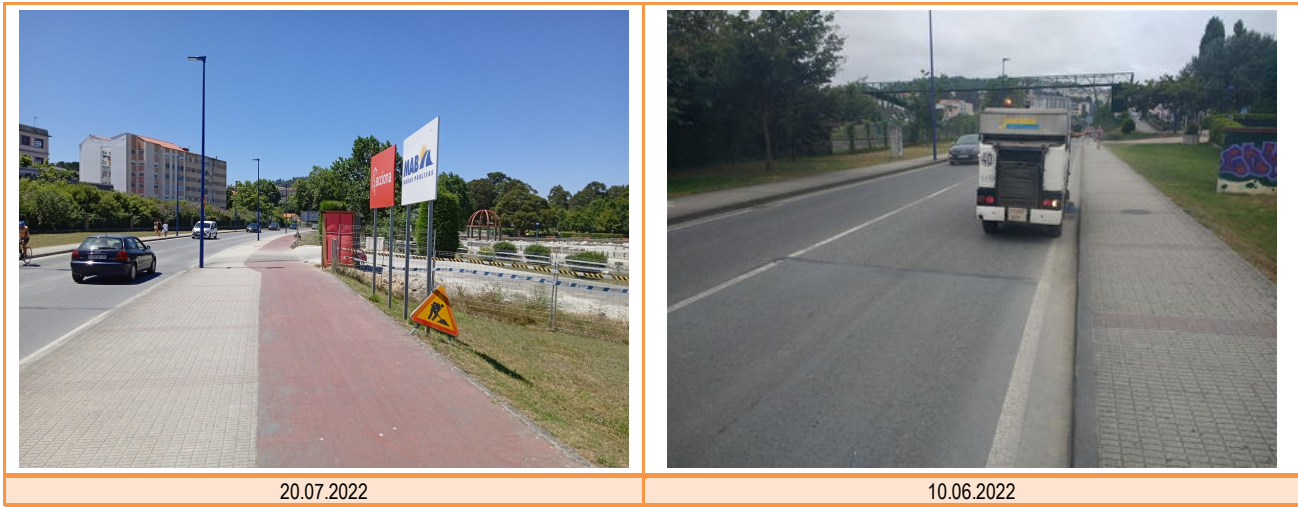
**Figura 3** Ejemplos de riegos de vial en viales de obra y acceso

También, y como medida ordinaria, se procede al riego de los viales interiores de obra y limpieza del acceso cuando ha sido necesario, a pesar de la elevada pluviosidad de este mes.

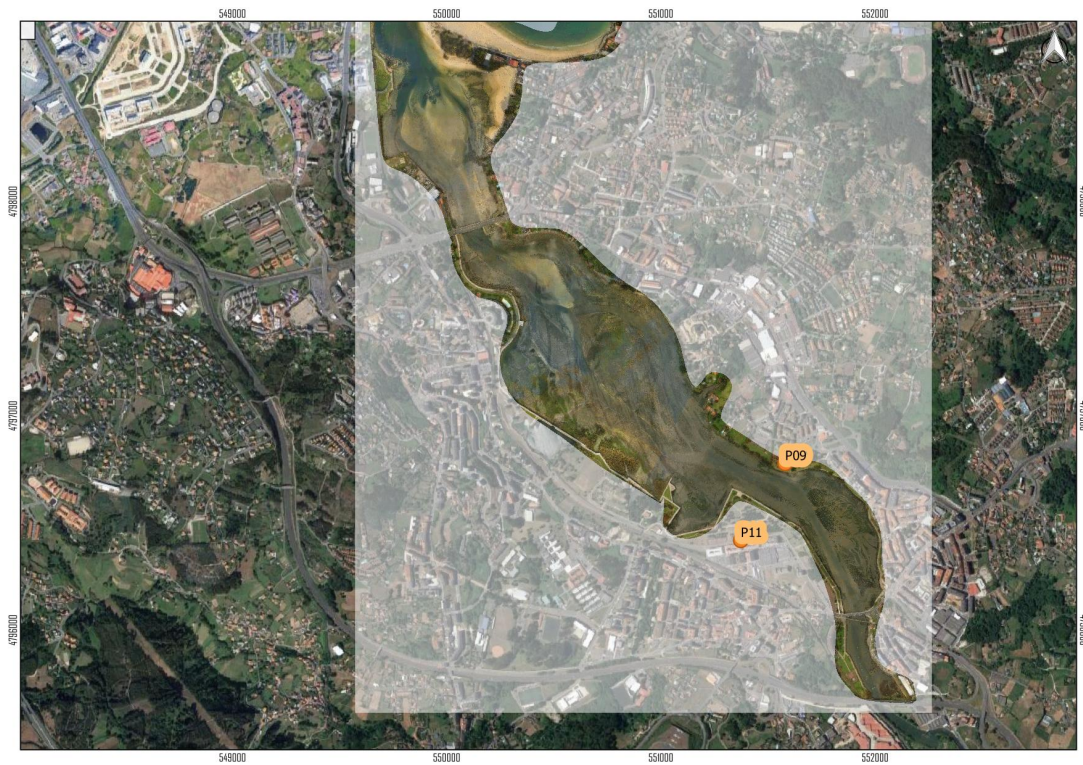
**Figura 4** Imagen de la localización de las estaciones de control de los niveles de presión sonora

Se reproducen las mediciones de la situación operacional en las estaciones de control más próximas a la obra, la P09 situada en Cambre y la P11, situada en Culleredo, realizadas en horario diurno el día 18 de julio de 2022.

A la vista de los resultados obtenidos, como se puede observar en la tabla, el valor del nivel de ruido medido en el punto 9 iguala pero no supera las especificaciones del RD 1367:2007 para el tipo de área acústica "a": Sectores del territorio con predominio de suelo de uso residencial.

Para el punto 11, como se comentó anteriormente, las mediciones están fuertemente afectadas por el ruido ambiente existente en la zona, motivado principalmente del tráfico rodado, por lo que no existen diferencias entre las mediciones de fondo y de obra.

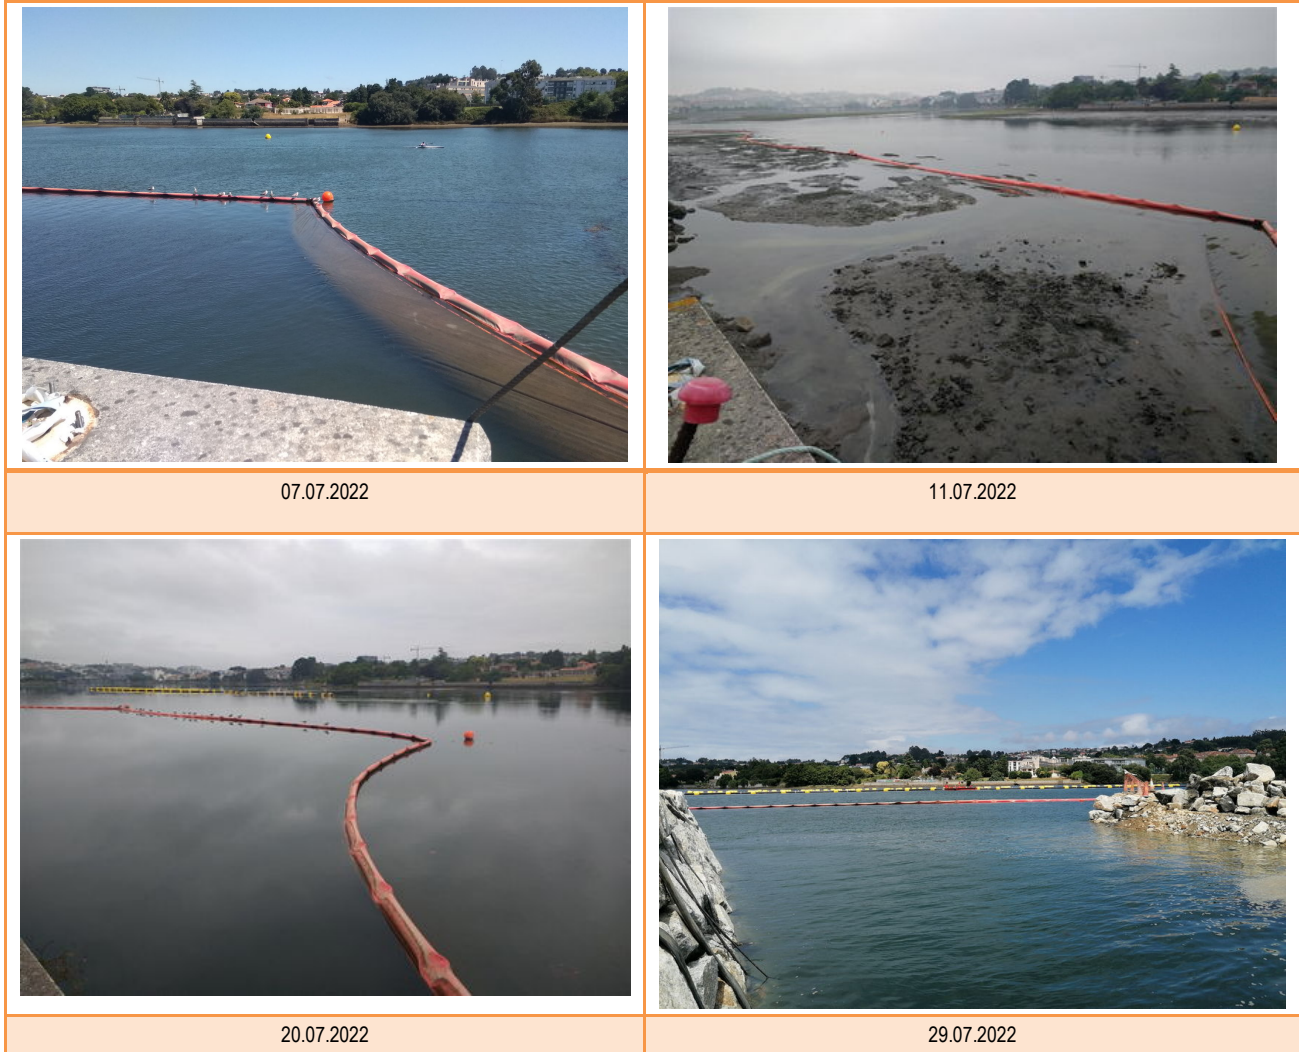
**Figura 7** Seguimiento de la barrera antiturbidez.

Se comprueba la implantación de la barrera antiturbidez de manera diaria sin que se registrasen incidencias.

Se realiza un seguimiento y registro diario del estado de la barrera antiturbidez.

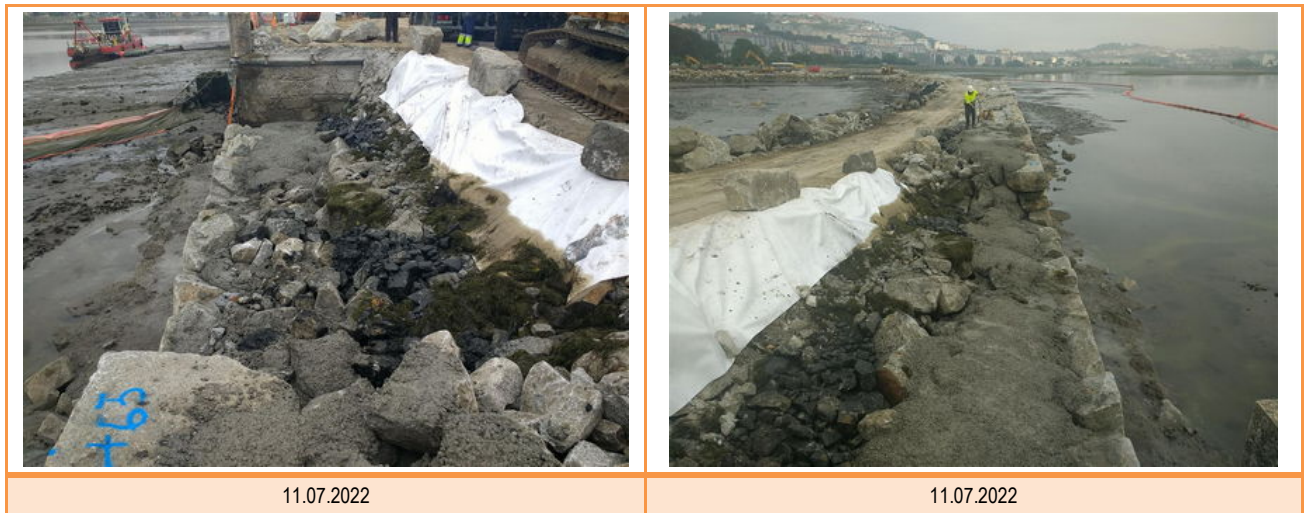
**Figura 8** Empleo de geotextil en frente de avance.

Se mantiene la aplicación de la medida adicional consistente en el empleo de geotextil de polipropileno de 300gr/m<sup>2</sup> en el talud y frente de avance del pedraplén todo uno que se ejecuta para la construcción de las motas.

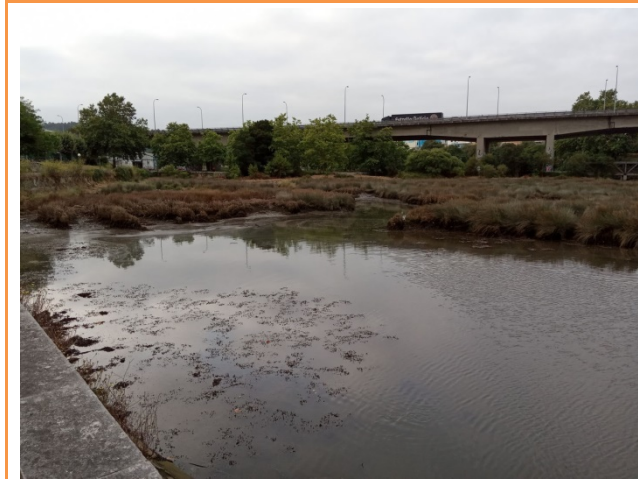
Figura 9 Estado del sector I. 21.07.2022

Finalizados los trabajos de retirada de *Cortaderia selloana* en el denominado sector I, se inician los trabajos de comprobación de rebrote, sin evidencias en el mes de julio.
